## עינות רעף ליד תל קשיש

### עיקרי המקרה

שיקום אקו-הידרולוגי של מעיין (עינות רעף) שכוסה בעודפי עפר מעבודות תשתית בכביש סמוך. פרויקט השיקום הובל בידי רשות ניקוז ונחלים קישון וכלל חמש פעולות: חפירה מחדש של בריכת המעיין; הרחבת בית הגידול הלח באמצעות חפירה לאופק מי התהום בקטע של תוואי היסטורי של אפיק נחל הקישון ויצירת בריכת חורף; שיקום הקישוריות ההידרולוגית בין בית הגידול הלח לנחל הקישון; חיבור הנחל למקורות מים עיליים; שיקום צמחיית בתי גידול לחים.

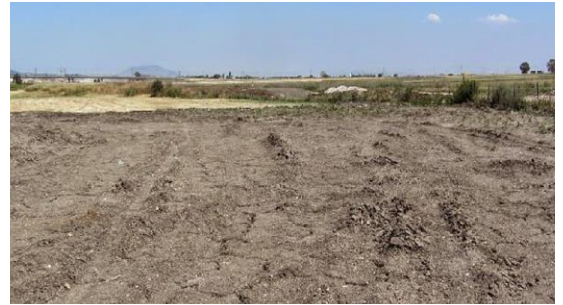
**2014** - לקראת סוף אפריל כוסה בית הגידול הלח בעינות רעף בעודפי עפר ובית הגידול נהרס. לאחר הכיסוי השטח שימש כשדה חקלאי.

הרס והיעלמות מוחלטת של המערכת האקו-הידרולוגית במתחם עינות רעף כתוצאה מכיסוי המעין ובתי הגידול הלחים סביבו בערמות של עפר ([תמונה 6](#)).

אזור עינות רעף לאחר כיסויי בעפר, 2014 (צילום: אורי מורן)

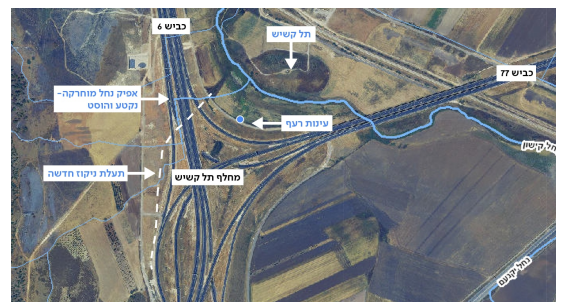
אחת הבעיות העיקריות בפרויקט השיקום הייתה שמחלף גדול שהוקם במרחב שבין מורדות הכרמל לנחל הקישון קטע את רצף הזרימה מנחלי מורדות הכרמל לאזור עינות רעף. במסגרת תכנון השיקום הועלתה השערה כי יסודות המחלף יהיו מחסום הידראולי למים בתת-הקרקע אשר מזינים את עינות רעף. בעת הקמת המחלף הוטה גם התוואי של נחל מוחרקה שהזין בעבר את עינות רעף (איור 5). יתרה מכך, הקמת המחלף ותוכנית ניקוז הנגר שלו שינו את זרימת הנגר במרחב המעיין והנחל (איור 9). לכן, לצורך גיבוש חלופות לשיקום הנביעות והבריכות בעינות רעף ולשיקום רצף זרימת המים מהנביעות לנחל הקישון, היה צורך לדאוג ליצירת רצף הידרולוגי של זרימת מים עיליים בין נחל מוחרקה לאתר נביעת המעיין.

השפעות של מחלף כביש 6 על הרצף ההידרולוגי (מקור: אגמא, על פי אורי מורן, מצגת לוועדת ההיגוי, 2016)

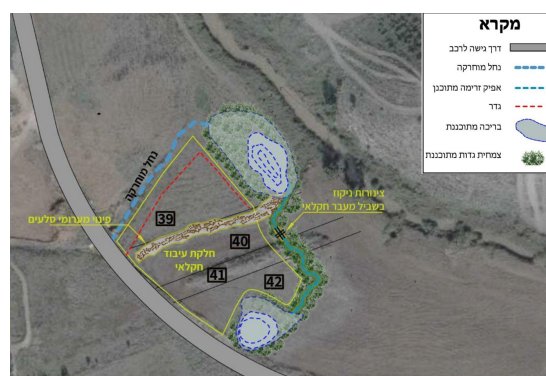
חלופה ד שנבחרה לביצוע, על רקע מספרי החלקות (מקור: עינות רעף: תכנון עקרוני לחלופות, 2017)

**החלופה שנבחרה לביצוע היא חלופה ד בעלות של 252,000 ש"ח. חלופה זו נבחרה מכיוון שהיא מאפשרת לשקם כמה בתי גידול לחים יציבים בעת ובעונה אחת וליצור רצף הידרולוגי ביניהם ובין הנחל. [איור 14](#) מציג את פרטי החלופה הנבחרת (ד). לפי התכנון, מילוי גוף המים החדש יהיה בעיקר ממי תהום, אך יגיעו אליו גם מים עיליים מהנביעה בעינות רעף ומחיבור נגר עילי מנחל מוחרקה.**

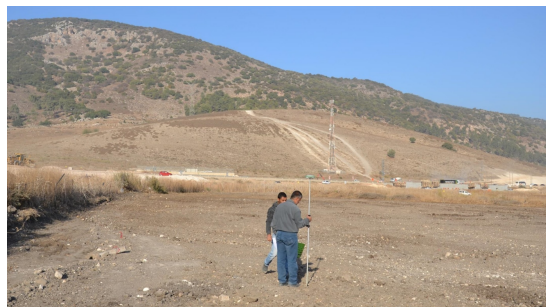
מדידות לאיתור מיקום הבריכה לקראת החפירה, 2016 (צילום: אורי מורן)

בשלב הראשון, בנובמבר 2016, נערכה מדידה כדי לאתר את מיקום אתר הנביעה שכוסתה, ובריכת המעיין נחפרה בפעם הראשונה עד לחשיפת אופק הנביעה (תמונות 8, 9, ו-10). בשלב זה נחפרה בעינות רעף בריכה בעומק של שני מטר. חפירה זו שימשה בעיקר כדי לבדוק אם מקורות ההזנה של המעיין נחסמו עקב בניית מחלף תל קשיש, או שהמעיין מוזן ממקור אחר.

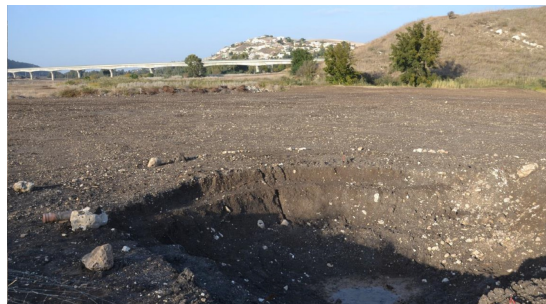
חפירת בריכת המעיין לגילוי הנביעה, 2016 (צילום: אורי מורן)

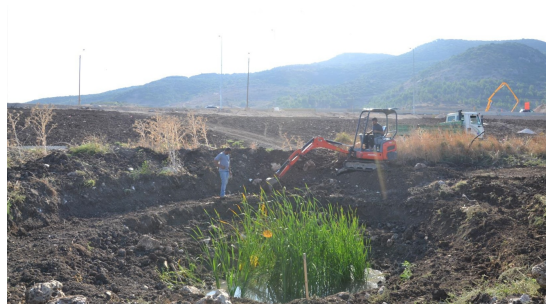
הרחבת בריכת המעיין בעינות רעף (צילום: אורי מורן)

לאחר שנבחרה חלופה ד ואושר מתווה התכנון של השיקום, נערך מבצע משולב - הרחבת בריכת עינות רעף ([תמונה 11](#)), חפירת בריכת המוחרקה וחפירת פלג מים רדוד בשדה החקלאי בין בריכת עינות רעף לבריכת מוחרקה (תוואי המים החדש שתוכנן באזור תוואי הנחל הקדום). כמו כן נוסף נקז מהשדה החקלאי לפלג המים ([איור 13](#); תמונות 12, 13 ו-14).

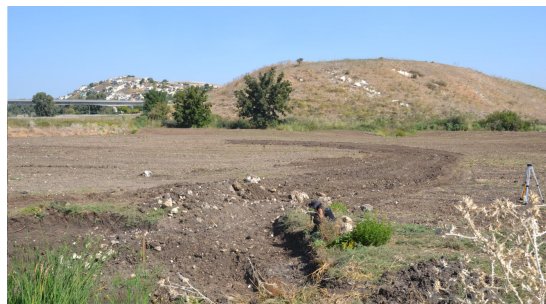
חפירת פלג המים בין בריכת עינות רעף לנחל הקישון (צילום: אורי מורן)

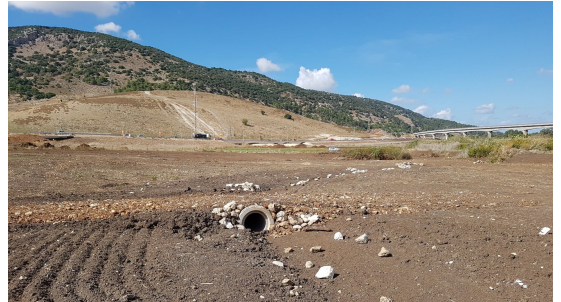
חפירת מעביר מים לניקוז השדה החקלאי לפלג המים (צילום: אורי מורן)

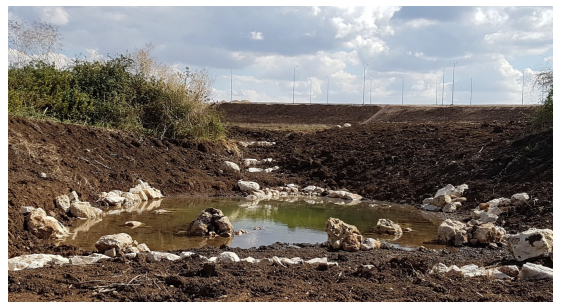
חפירת בריכת מוחרקה והצבת מערומי אבנים ליצירת מורכבות מבנית בבית הגידול המימי (צילום: אורי מורן)

בריכת מוחרקה נחפרה בתוך פשט ההצפה של נחל הקישון (על תוואי הנחל הקדום) בשקע שבו התקיימה בעבר בריכת חורף. הכוונה הייתה לשקם באתר בית גידול של בריכת חורף, שיחזיק מים כחמישה חודשים בשנה. בריכת המוחרקה תוכננה עם שלושה מפלסי מים שונים, כדי ליצור מורכבות מבנית המתאפיינת בעומקי מים שונים. בחלקה הדרומי של הבריכה תוכננה חפירה לעומק של 1.20 מטר, כדי ליצור אזור מקלט למאכלסי המים. בעת החפירה חדרו מים בעלי מוליכות חשמלית שונה מנחל הקישון ומבריכת עינות רעף שנחפרה. גילוי זה הביא להעמקת החפירה לעומק של 2 מטר, כדי ליצור גוף מים שיאפשר משך אחזקת מים ארוך יותר. מסביב לאזור העמוק תוכננה חגורה רדודה (עומק כ-70 ס"מ) המאופיינת בצומח מזדקר. מסביב לחגורה, באזור ההצפה, יש אזור אחו לח שבשוליו החיצוניים תוכננה נטיעת עצים ([איור 15](#)). בתוך הבריכה סודרו מערומי אבנים ליצירת מורכבות מבנית בבית הגידול הלח ([תמונה 15](#)). באזורי היקוות מי הנגר לתוך הבריכה נחפרו אגני השהיית נגר, המשמשים למניעת סתימה של הבריכה בסחף קרקע.

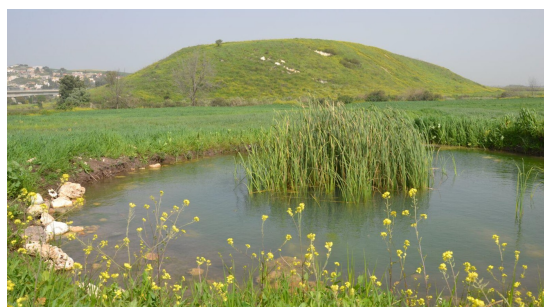
בריכת עינות רעף מלאה במים לאחר השיקום, 2018 (צילום: אורי מורן)

פרויקט השיקום של עינות רעף הסתיים בשנת 2018 (תמונה 19). עיקר הפעילות כיום היא של ניטור צומח שנתי ותחזוקת צומח (עקירת מיני צומח פולשים) בהתאם לצורך. אתר הטבע הנקודתי שנמצא בלב שטח חקלאי פרטי ומוקף בתשתיות כבדות נותר חשוף ומאויים. יתרה מכך, ההבנות שהושגו במהלך השיקום לא מיושמות במלואן. ללא פיקוח באתר חלק משטחי בית הגידול הלח נחרשו והוסבו לשדה מעובד. מעביר המים נסתם ופלג המים הרדוד שנחפר בלב השדה המעובד נחרש ולא השתקם כבית גידול לח מעל לפני הקרקע. הדבר פוגע בערכי הטבע וכן ביכולת עיבוד הקרקע בשל שקיעה של טרקטור החקלאי בשדות המוצפים בחורף. נוסף על כך, עיזים שרועות במהלך הקיץ בשדות המעובדים חודרות לשטח הנביעות ושדות מבריכות המים, ומסיבות אגב כך נזק לערכי הטבע. בשל כך, קיימת דילמה מהותית לגבי האופן שבו יש להגן על אתר הטבע הרגיש ועל ערכיו הייחודיים.
