## שיקום טבעי של תעלת ניקוז בשטח פתוח עירוני בכרייסטצ'רץ'

Naturalising an artificial channel in No. 2 Drain, Christchurch

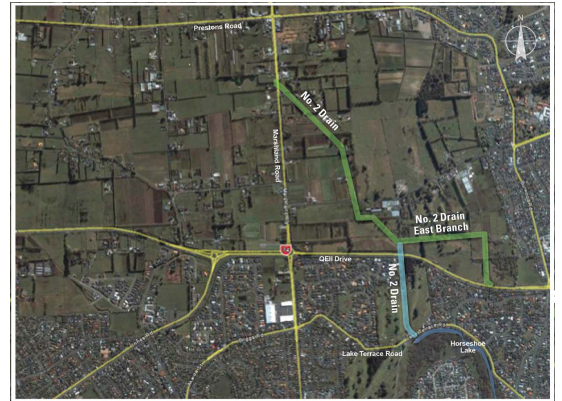
בעיר כריסטצ'רץ', השוכנת לחופו של האוקיינוס השקט, הוקמה לפני עשרות שנים רשת של תעלות ניקוז. התעלות מנקזות אזורים ביצתיים ומליכות מי נגר, מי נחלים ומי מעיינות דרך שטח העיר לנהרות הראשיים החוצים אותה ומשם לאוקיינוס השקט. חלק מהתעלות מתבססות על תוואי של נחלים טבעיים שהוסדרו, ואחרות נחפרו לאורך תוואי מלאכותי. עיריית כריסטצ'רץ' שמה לה למטרה לשקם את מערכת התעלות, ובמסגרת זו קטע מתעלה מספר 2 (תעלה מלאכותית) באורך של 640 מטר - הבנוי רובו מבטון - אותר כמתאים לעבור תהליך שיקום טבעי ([איור 1](#)).

תצלום אוויר של אזור התעלה. המקטע שעבר שיקום טבעי מופיע בצבע תכלת (מקור: EOS Ecology Report- Naturalisation of No. 2 Drain)

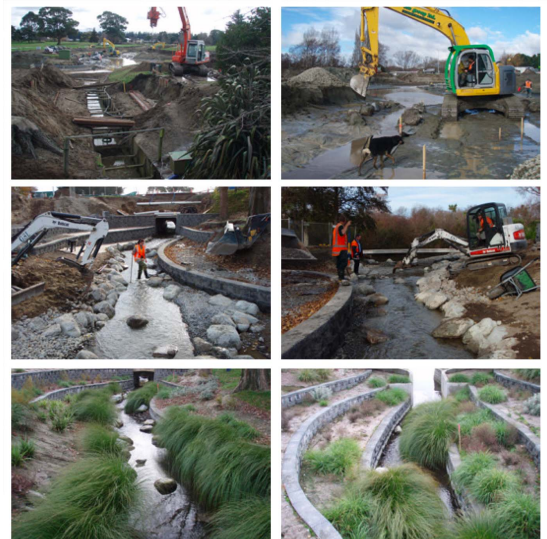
בשלב הראשון של העבודות הסירו את תשתית הבטון בתעלה ויצרו גדות מדורגות בעלות שיפוע מתון. בחלקים שבהם האדמה הייתה חולית והטופוגרפיה תלולה נבנו קירות תמך מדורגים, וביניהם אזורים שטוחים המיועדים לשתילה של צומח נחלים ([איור 2](#)). בקרקעית התעלה, בצידה ובתוואי התעלה עצמה הונחו חלוקים גסים ובולדרים, כדי להגדיל את השונות המבנית ואת מגוון בתי הגידול.

מהלך עבודות השיקום הטבעי בתעלה מספר 2 (מקור: EOS Ecology Report- Naturalisation of No. 2 Drain)

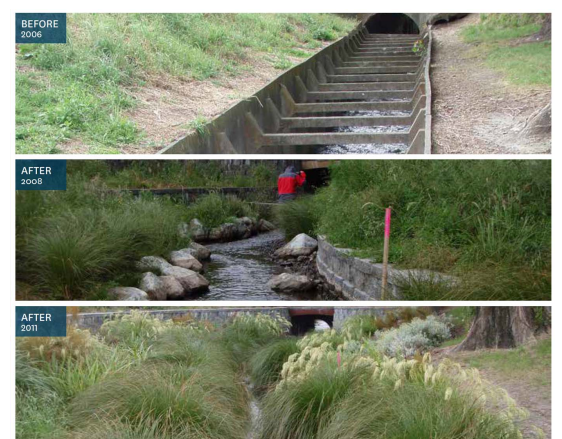
כדי לעקוב אחר הצלחתו של פרויקט השיקום נערך סקר אקולוגי בארבעה אתרי דיגום לאורך התעלה בשלושה מועדים שונים: לפני תחילת העבודות (2006), כשישה חודשים לאחר השלמת עבודות השיקום (2008) וכשנתיים וחצי לאחר השלמת העבודות (2011, לאחר רעידת האדמה). ארבעת אתרי הדיגום שנבחרו כוללים שלושה אתרים במקטע המשוקם ואתר ביקורת במקטע שבו הנחל זורם בתעלה מוסדרת. הנתונים מהסקרים אפשרו להעריך את מידת ההצלחה של השינוי באופיה של התעלה ותרומתו להשבת התנאים לשגשוג מערכת אקולוגית. כמו כן אפשר ללמוד מהם על התהליכים ארוכי הטווח המשפיעים על אוכלוסיות בעלי החיים בתעלה לאחר השיקום (להרחבה ולתוצאות המחקר: [EOS ecology](#)). תוצאות הסקר הצביעו על שיפור ניכר בנראות הסביבתית של התעלה ובתפקודים האקולוגיים שלה ([איור 3](#)) ועל שיפור מתון יותר במדדים

מראה התעלה לפני העבודות ולאחריהן 2 (מקור: DOC case study - Naturalisation of No. 2 Drain)

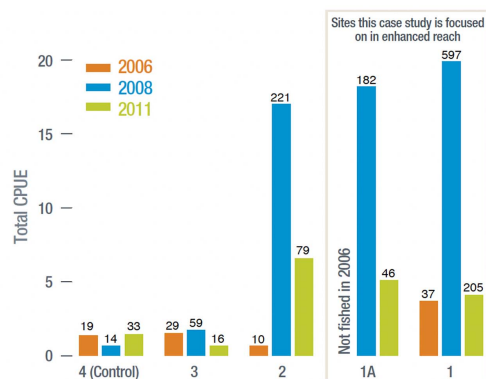
המצביעים על תפקוד אוכלוסיות הדגים וחסרי החוליות. בשנת 2008 הייתה עלייה ניכרת בכל המדדים האקולוגיים בתעלה, אולם בשנת 2011 חלה ירידה מסוימת במרביתם. ירידה זו מוסברת ברעידת האדמה שפקדה את האזור ובהידלדלות משאבי מזון ובשטחי המחיה בגלל הגידול המהיר של אוכלוסיות הדגים וחסרי החוליות לאחר השיקום וההשבה (איור 4).

שפע (שכיחות) פרטי כלל מיני הדגים באתרי הדיגום השונים לאורך שלוש נקודות זמן (מקור: DOC case study - (Naturalisation of No. 2 Drain
