# **סקר מעיינות סובב הר מירון**

**ניתוח איכויות וכמויות מים**

**על בסיס ממצאי הדיגום - אביב 2015**

**חטיבת מדע, רשות הטבע והגנים**

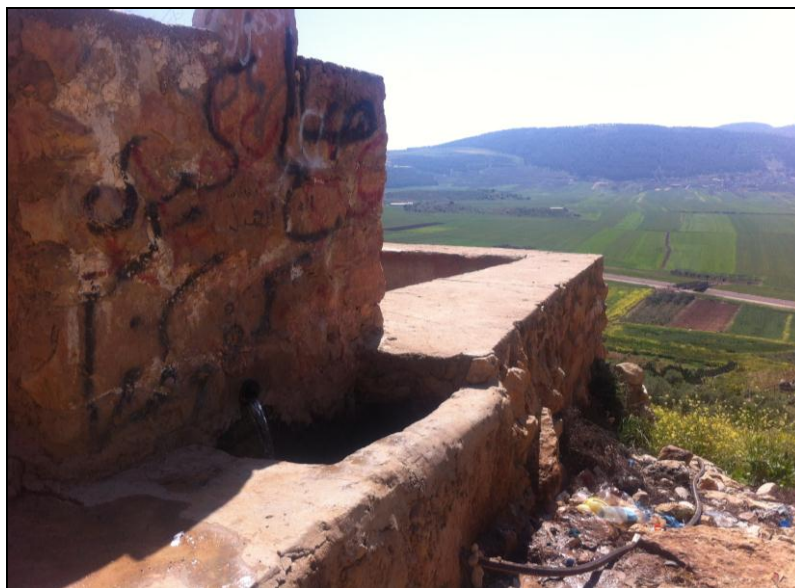
תמונה מס' 1: ניצול מי עין נטופה להשקיה חקלאית

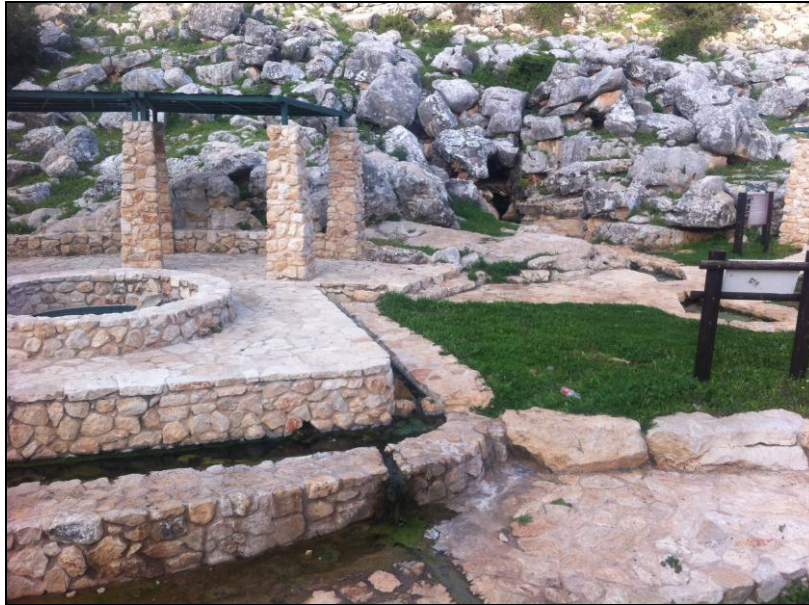
תמונה מס' 2 : הפרה מאסיבית של עין טיריה, פקיעין  
בעבודה זו נסקרו 89 מעיינות (מפה מס' 1). בפרק מס' 5 ישנו תאור איכותי וכמותי של כל אחד מהמעיינות, אשר סווגו לפי אגני הניקוז העיליים בהם הם מצויים.  
בפרקים 5.1-5.3 נסקרו המעיינות לפי הסדר, מצפון לדרום. בנספח 1 מרוכזות כל תוצאות הסקר.

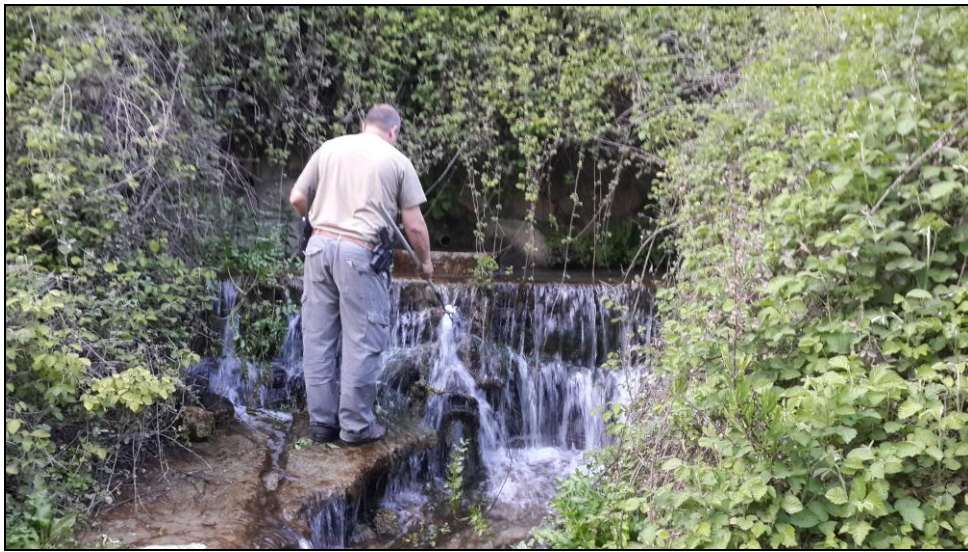
תמונה מס' 3 : דיגום מעיין עין ערבות

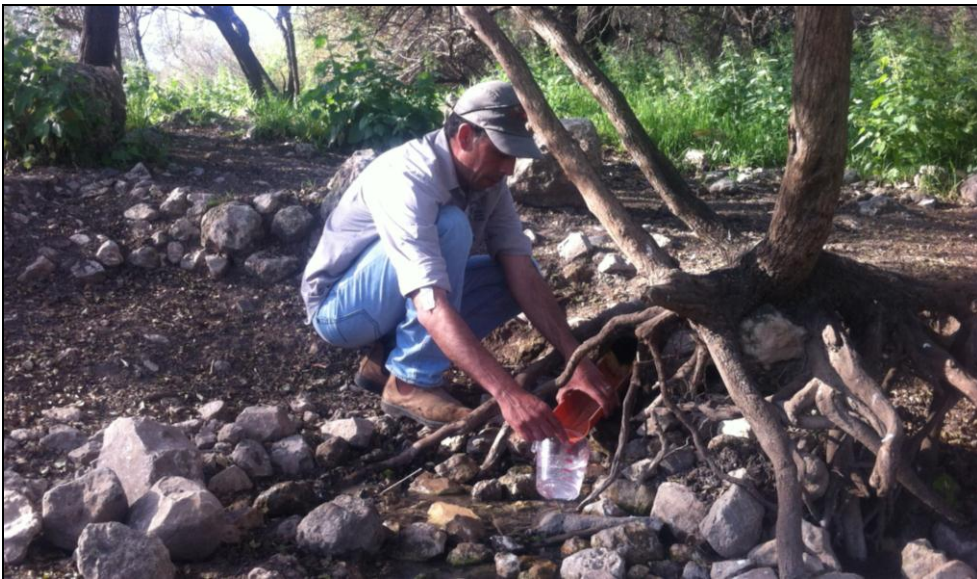
תמונה מס' 4 : מדידת שפיעה במעיין עין חוקוק

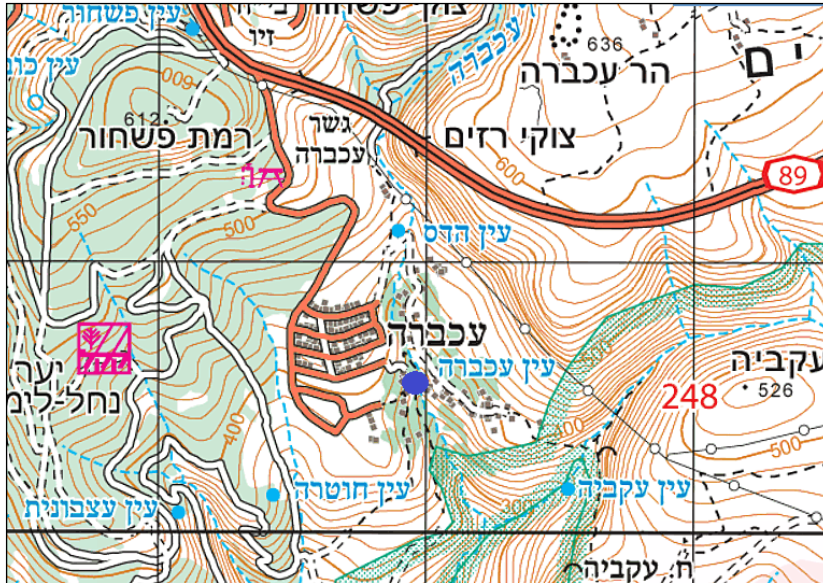
במקום, סימני רעיית בקר וסוסים.

איכות מי המעיין, ובעיקר ריכוזי הכלוריד (51.5 ppm) והניטראט (60.5 ppm), מעידה על השפעה אנתרופוגנית קלה בתחומי אזור ההזנה של המעיין. מאחר וקיימת התנייבות באזור ההזנה של המעיין, ככל הנראה זליגת שפכים בשילוב פעילות בעלי החיים הן המשפיעות על איכות המים.

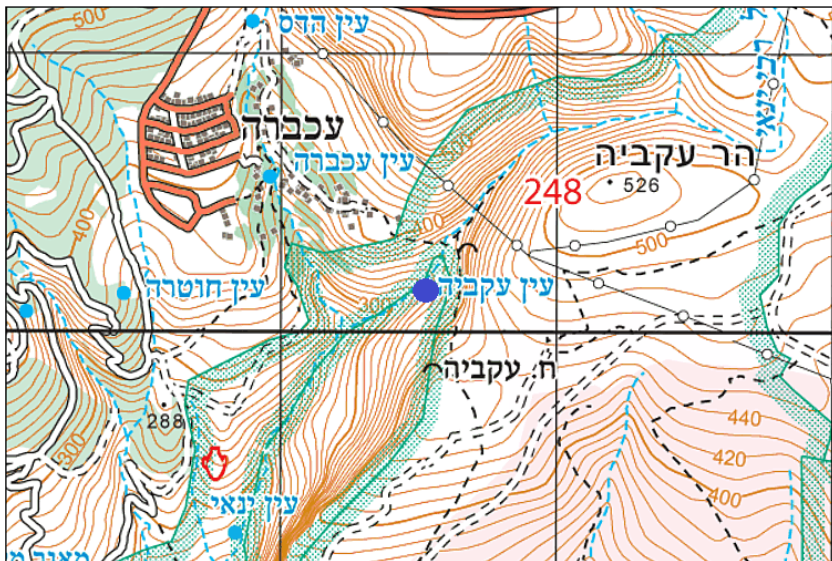
בסקרי השרות ההידרולוגי נמדדו שפיעות בתחום 0.1-7 ליטר/שניה. השינויים החריפים בשפיעה מבטאת את היות המעיין מוצא לאקוויפר הקרסטי של חבורת עבדת במצוק עכברה. אזור ההזנה של המעיין מאופיין בעיקר בשטחים טבעיים. במקום ישנם סימני רעיית בקר וסוסים.

איכות מי המעיין, ובעיקר ריכוזי הניטראט (60.1 ppm), מעידה על השפעה אנתרופוגנית קלה בתחומי אזור ההזנה של המעיין. מאחר שלא קיימת התיישבות באזור ההזנה של המעיין, ככל הנראה פעילות בעלי החיים היא המשפיעה על איכות המים.

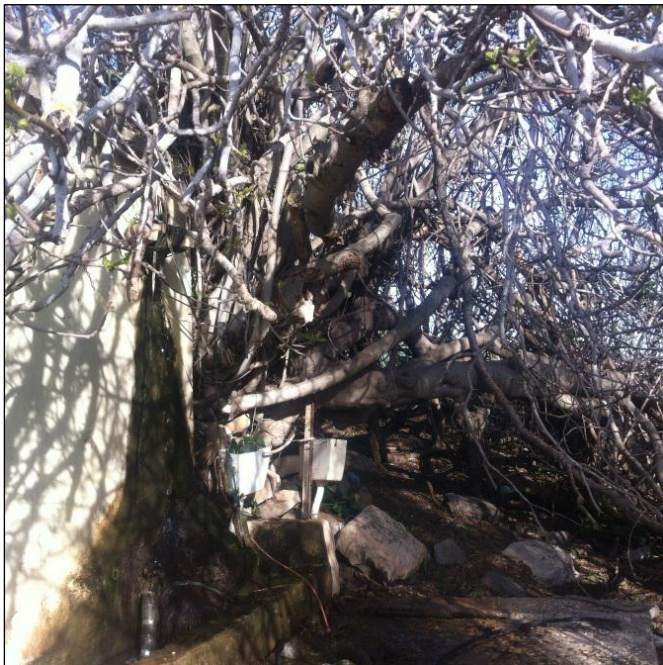
# עין יראון

מעיין הנמצא ביובל של נחל יראון, למרגלות רמת יראון וקיבוץ יראון. הנביעה מתנקזת לבריכת בטון בעומק של כ-2.5 מ', הנמצאת בלב המטעים של קיבוץ יראון. בעת הדיגום המים היו צלולים וחסרי ריח, לא נראו בעלי חיים. מוצא המים בצינור אופקי היוצא מבריכת הבטון. אזור ההזנה של המעיין מאופיין בעיקר בשטחים חקלאיים, לצד שטחים טבעיים.

המעיין מופר בהיבט הפיזי, בשל האיחוז שלו. איכות המים מעידה על השפעה סביבתית קלה, הבאה לידי ביטוי בריכוזי כלוריד (64.3 ppm) וניטראט (53.4 ppm) הגבוהים במעט מריכוזי הרקע. ייתכן כי ישנן השפעות מהפעילות החקלאית על איכות המים.
