סקר מעיינות בחברה הערבית

ניתוח איכויות וכמויות מים על בסיס ממצאי הדיגום לשנת 2023

אגף סביבה, חטיבת מדע, רשות הטבע והגנים

נובמבר 2024, חשון תשפ"ה

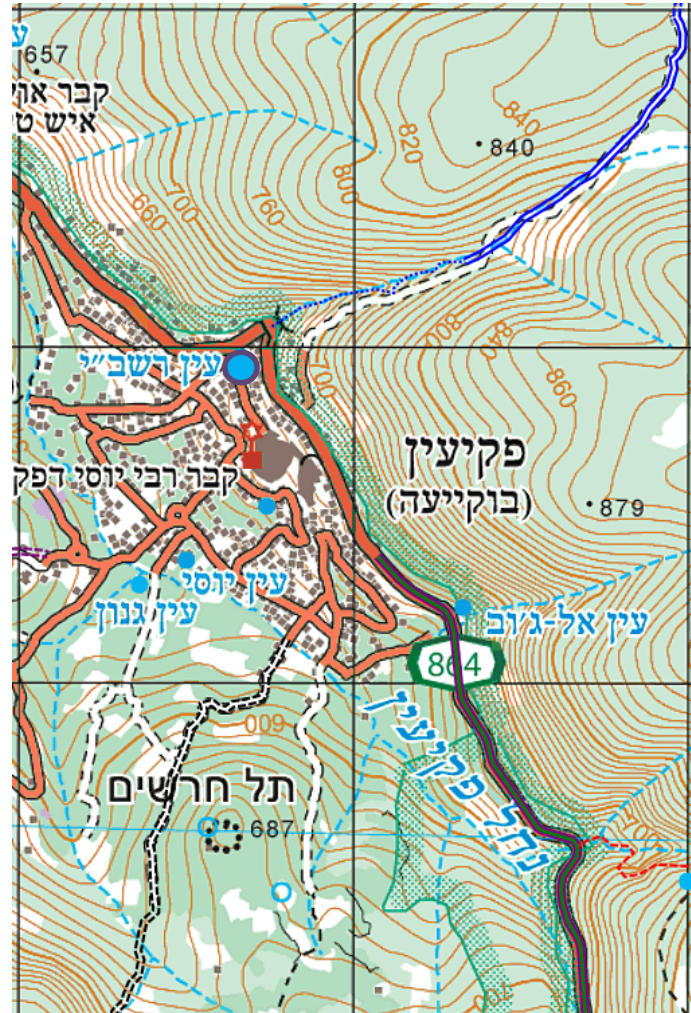
מידת ההפרה האקולוגית של המעיין גבוהה. יש לנקות את סביבת המעיין, כפעילות תירותית וחינוכית ולנסות להפוך אותו למעיין קהילתי.
