מעיינות הרי יהודה – סקר נופי אקולוגי

הוקן עבור EcoPeace Middle East

מכון דש"א, נובמבר 2014

מעיינות הרי יהודה – דו"ח מסכם

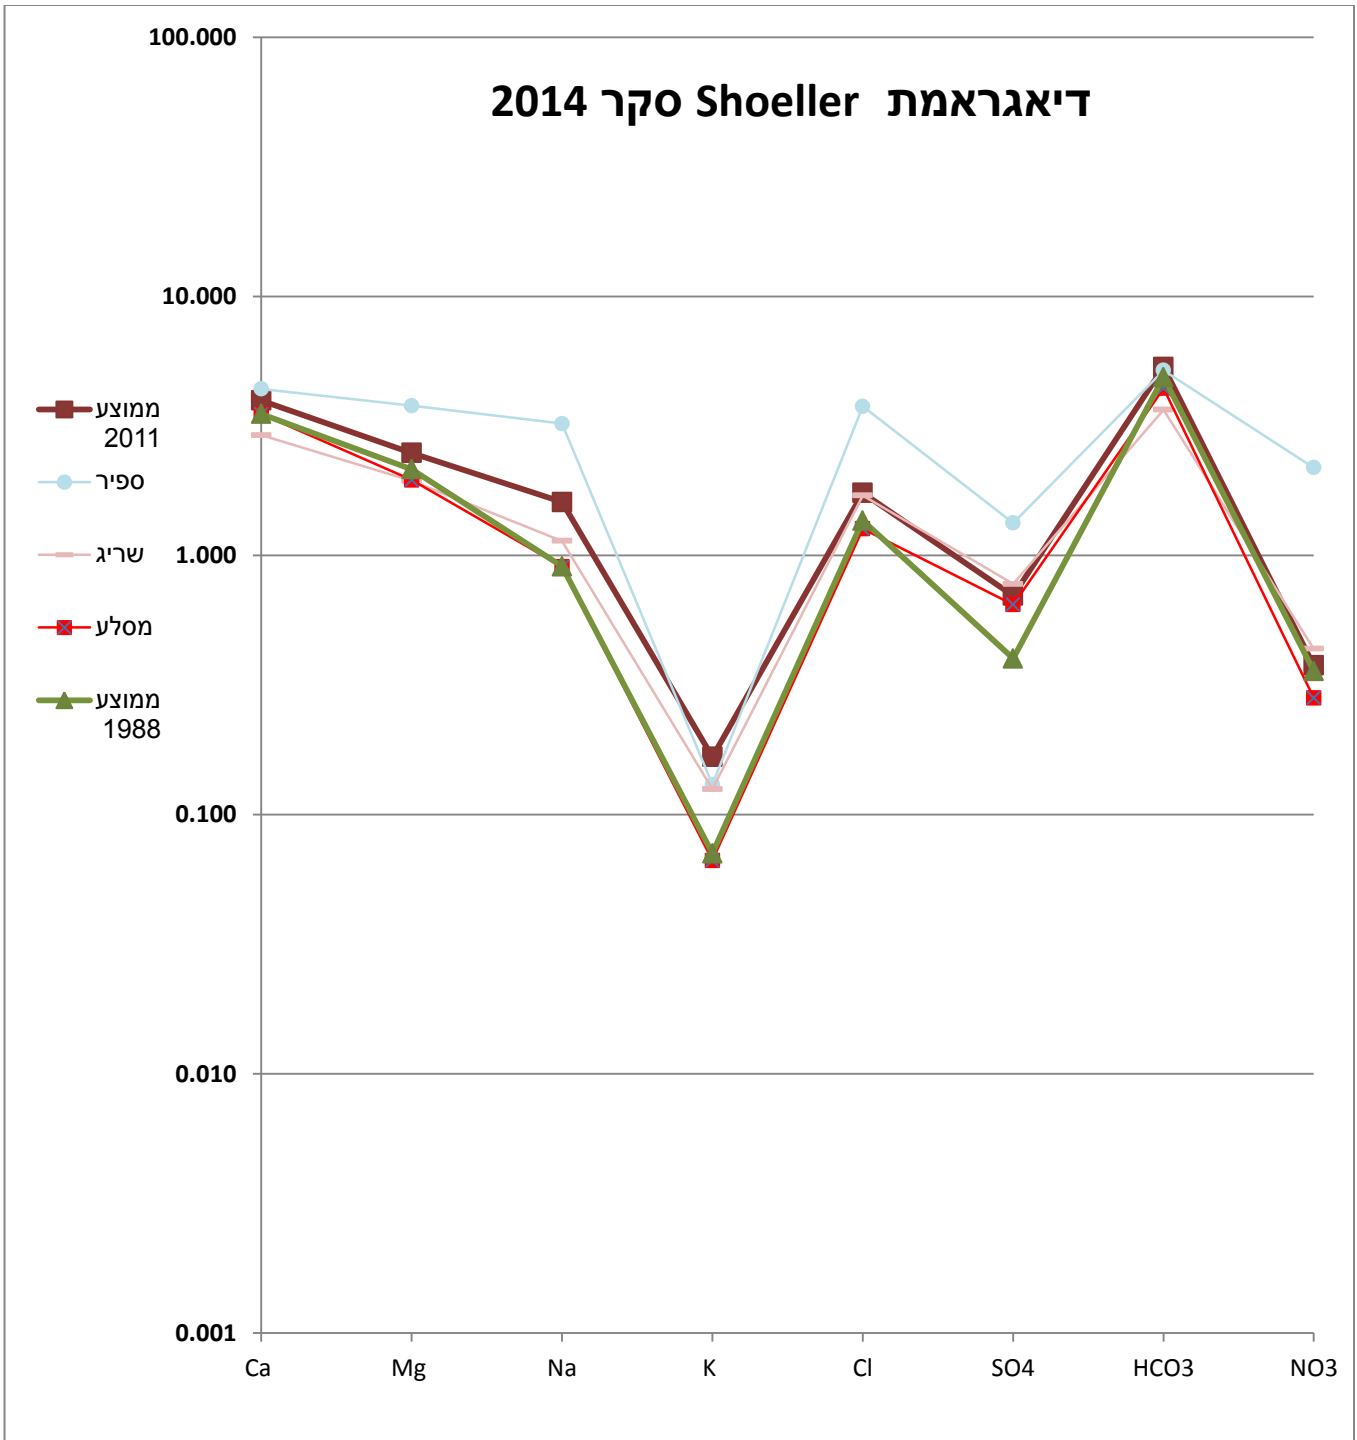
איור 2: דיאגרמת שלר המציגה את יחסי ריכוזי היונים שנמדדו במעיינות ב-2014 על ציר לוגריתמי ובהשוואה לממוצעי הריכוזים בסקרים האחרים (ביחידות של מילי אקוויוולנט)

- ד. נכון לזמן כתיבת דוח זה, התקבלו תוצאות בדיקות מהסקר הנוכחי (2014) עבור המעיינות ספיר, שריג, ושתי הנביעות של מסלע בלבד. הפרופיל ההידרוגיאוכימי נשמר פחות או יותר, אם כי עין ספיר מראה עליה של ריכוז הניטראט (איור 2).

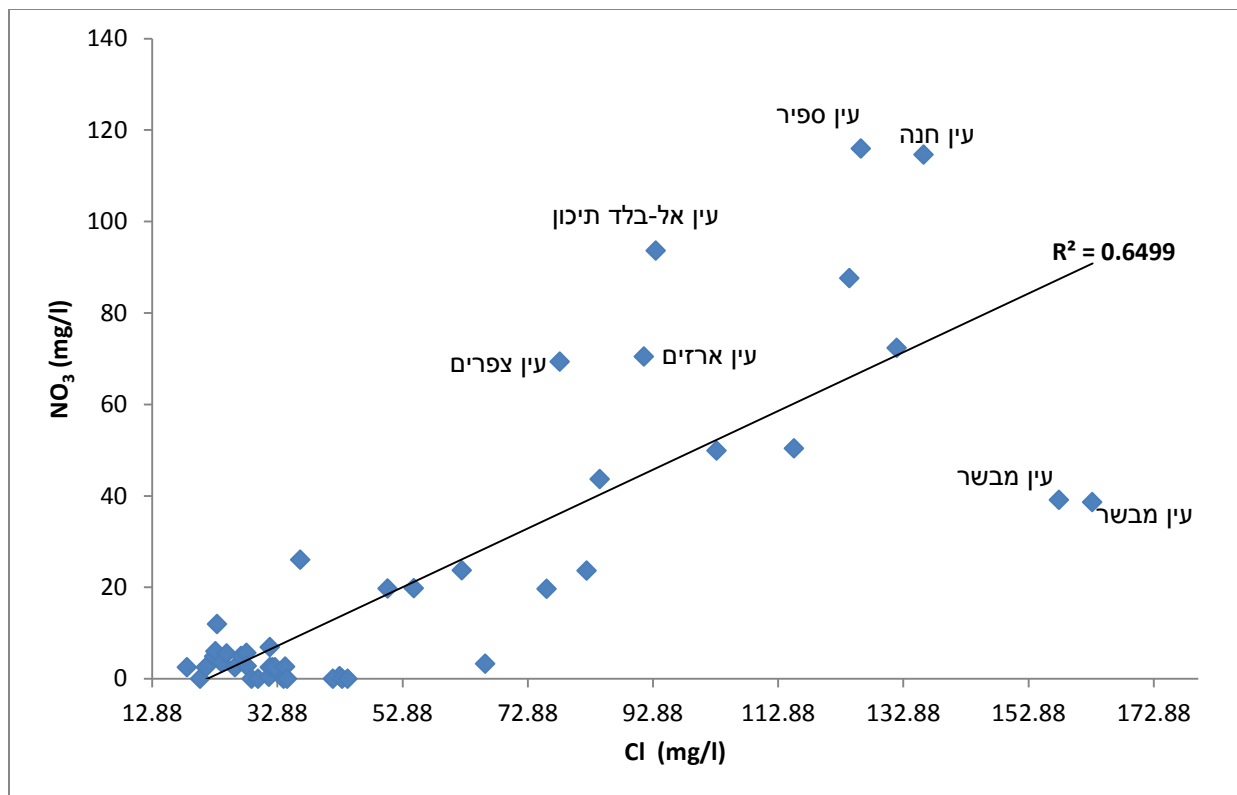
איור 3: ריכוז יוני כלוריד מול ניטראט בכל המעיינות שנדגמו ב-2011

- ח. ב-2011, לעומת זאת, הקורלציה לא נשמרה, ובמספר רב של מעיינות יש חריגה משמעותית מהיחס הקודם בין ריכוזי היונים (איור 3). הבולטים ביותר הם עין ספיר, עין חנה ועין א-דילבה (אל-בלד תיכון), בהם ריכוז הניטראט עלה מאד יחסית לערך ב-1988 ויחסית לכלוריד, ועין מבשר (שנדגם פעמיים בהפרש של מספר ימים) בו ריכוז הכלוריד עלה מאד יחסית לניטראט בהשוואה ל-1988.

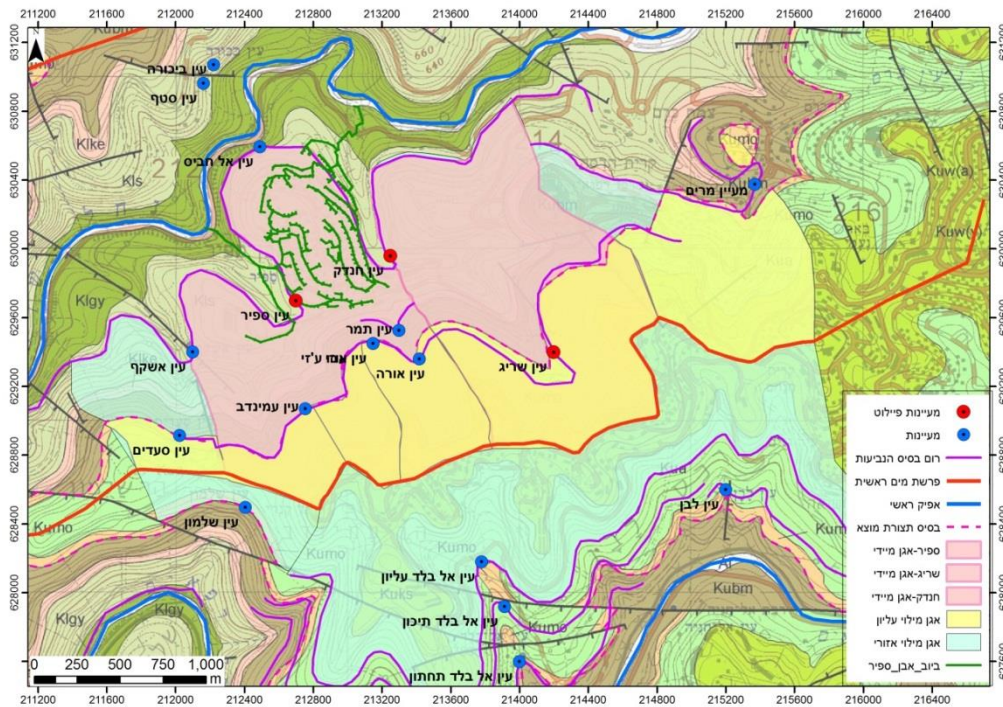
המעיינות על רקע אגני המילוי עם סימון מערכת הביוב המתוכננת של אבן ספיר

עין ספיר כמו גם עין חנדק נובעים למרגלות היישוב אבן ספיר. במושב אבן ספיר נעשה שימוש בבורות ספיגה, הנמצאים בשטח אגן המילוי של המעין ואולם קיימת תכנית להנחלת מערכת ביוב ביישוב. תרשים 22 מציג את המעיינות ואגני המילוי עם סימון מערכת הביוב המתוכננת של אבן ספיר. המעין סמוך מאד לגורמי זיהום פוטנציאליים, ונמצא בסכנת זיהום.

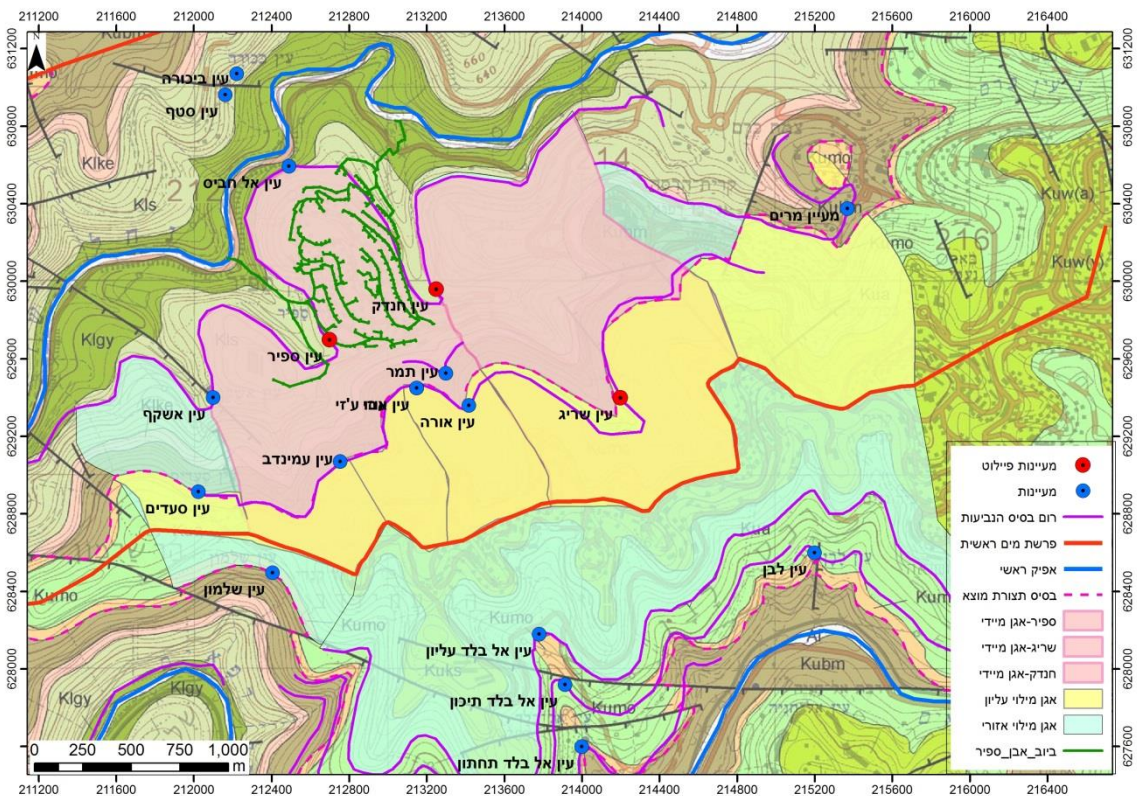
המעיינות על רקע אגני המילוי עם סימון מערכת הביוב המתוכננת של אבן ספיר

עין ספיר כמו גם עין חנדק נובעים למרגלות היישוב אבן ספיר. במושב אבן ספיר נעשה שימוש בבורות ספיגה, הנמצאים בשטח אגן המילוי של המעיין ואולם קיימת תכנית להנחלת מערכת ביוב ביישוב. תרשים 22 מציג את המעיינות ואגני המילוי עם סימון מערכת הביוב המתוכננת של אבן ספיר. התשריטים מצביעים על הקרבה הגדולה של המעיינות לגורמי זיהום פוטנציאליים. לפי המתודולוגיה שהוצגה לעיל, שפכים וגורמי זיהום עלולים לחדור למי התהום ולזהם את 3 המעיינות דרך אגן המילוי האזורי.

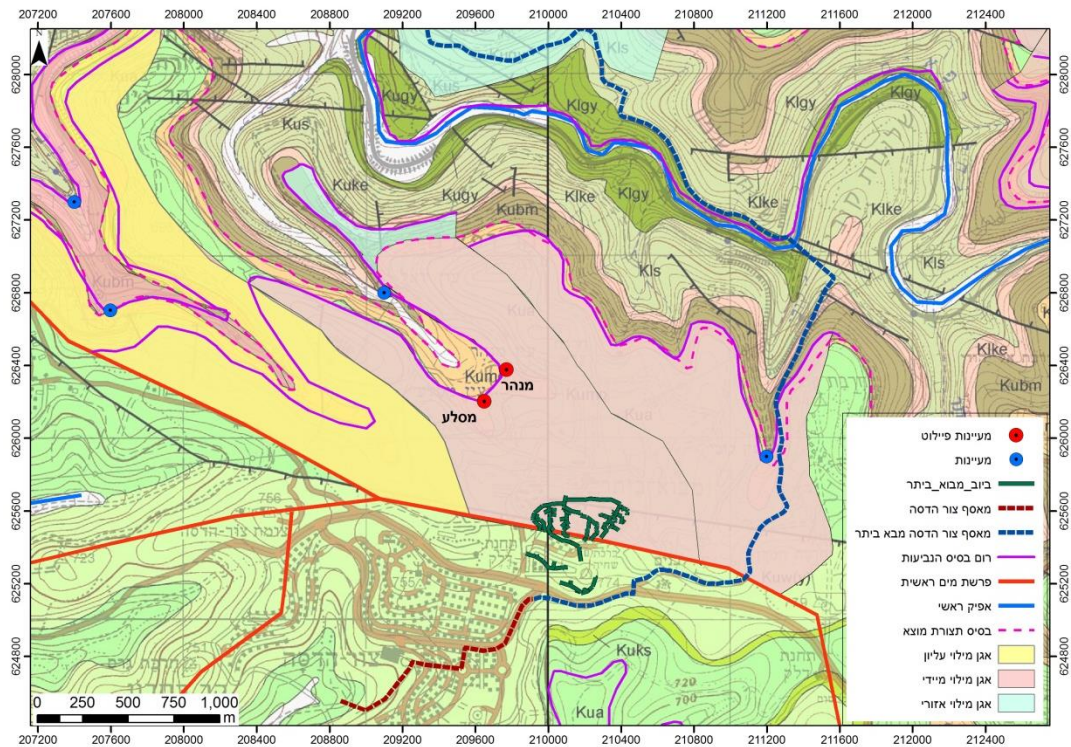
תרשים 26: עין מנהר, עין מסלע ועין יואל על רקע מפה גיאולוגית עם סימון אגני המילוי המידי, אגן המילוי העליון בסביבה והאגן האזורי

היישוב הקרוב לעין יואל הוא מבוא ביתר. בעבר הופנה הביוב של היישוב לבריכת חימצון, שם בוצע לשפכים טיפול אקסטנסיבי. מערך זה נמצא בשטח אגן המילוי של עין יואל. עם הגדלת המושב, החלו עבודות לחיבור המושב עם מט"ש שורק. העבודות ארכו זמן רב וכתוצאה מהעובדה שתושבים החלו להתגורר בהרחבת המושב, התרחשה גלישת שפכים מבריכת החימצון ומתחנת השאיבה לסביבה הפתוחה. גלישה זו הופסקה ב-2013, עם חיבור כלל המושב למט"ש שורק.

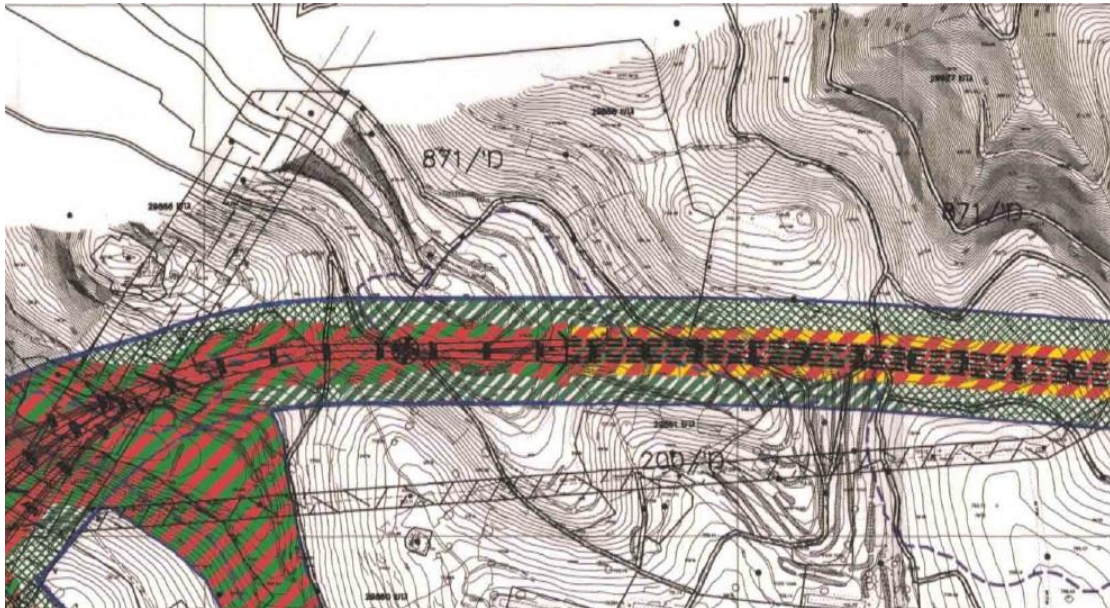
התוכנית אינה מתייחסת כלל להשפעה צפויה של הכביש על המעינות שבקרבתו (הוא מאיים גם על עין איתמר ועין אל-חניה שבנחל רפאים). בשילוב עם שכונת מבוא ביתר (להלן), ההשפעה הפוטנציאלית על עין מסלע תהיה קשה ביותר.

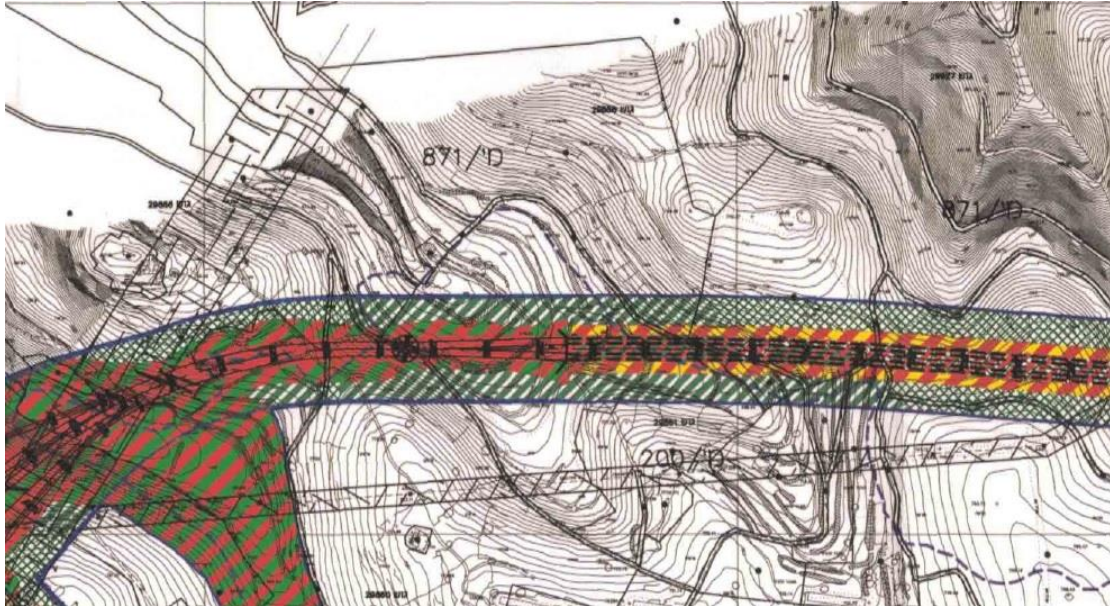
התוכנית אינה מתייחסת כלל להשפעה צפויה של הכביש על המעינות שבקרבתו (הוא מאיים גם על עין איתמר ועין אל-חניה שבנחל רפאים). בשילוב עם שכונת מבוא ביתר (להלן), ההשפעה הפוטנציאלית על עין מנהר תהיה קשה ביותר.
