סקר מעיינות סובב בנימין

ניתוח איכויות וכמויות מים

על בסיס ממצאי הדיגום - אביב 2015

חטיבת מדע, רשות הטבע והגנים

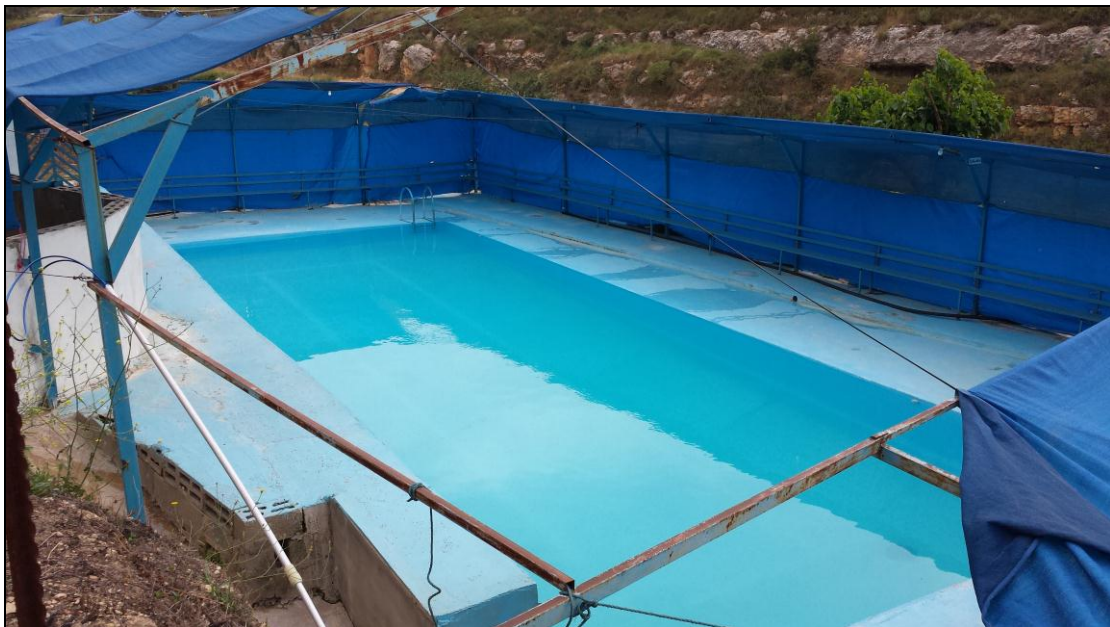
תמונה מס' 1: ניצול מי עין מעריה למילוי בריכת שחיה

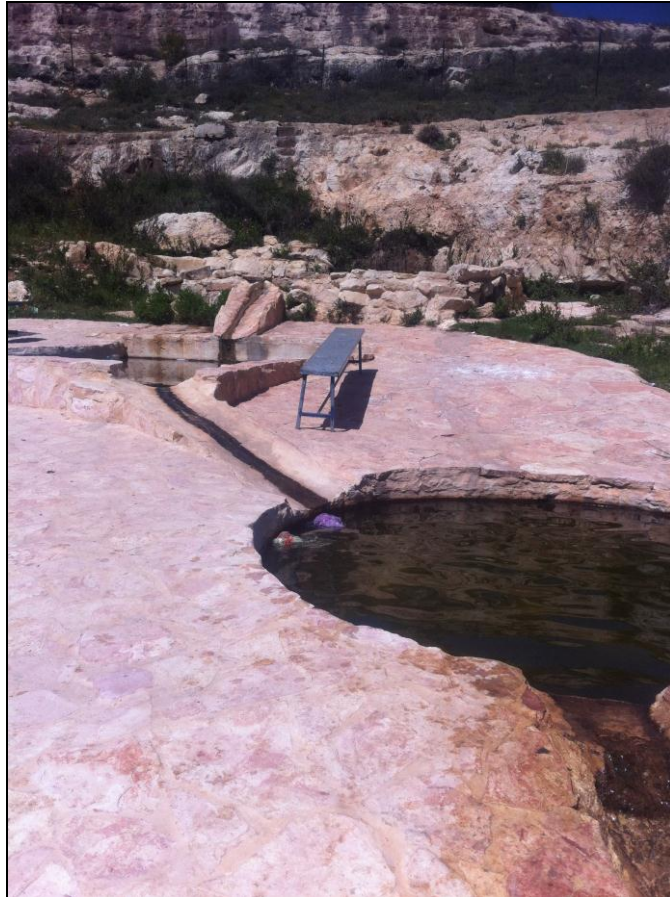
תמונה מס' 2 : הפרה מאסיבית של עיינות עיסא (בית אל)

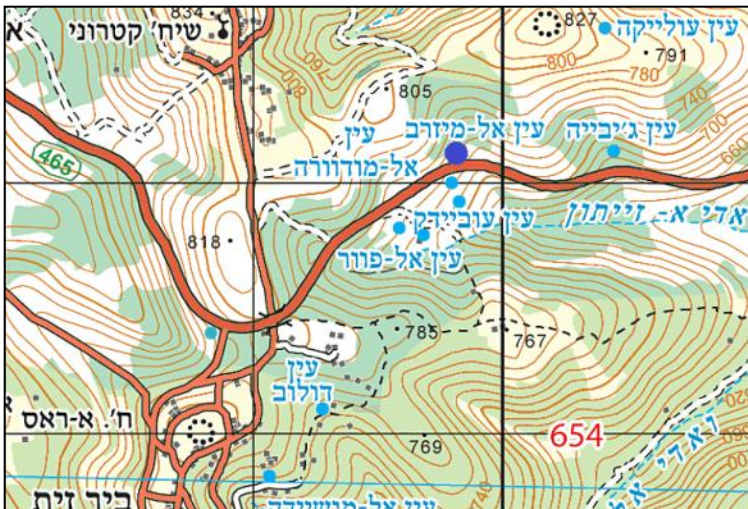
איכות המים במעיין מעידה על השפעות אנטרופוגניות קלות. ריכוזי הכלוריד גבוהים במעט (74מג"ל) מרמות הרקע. ייתכן כי הכפר עטארה, הנמצא במעלה המעיין, משפיע על איכות המים.

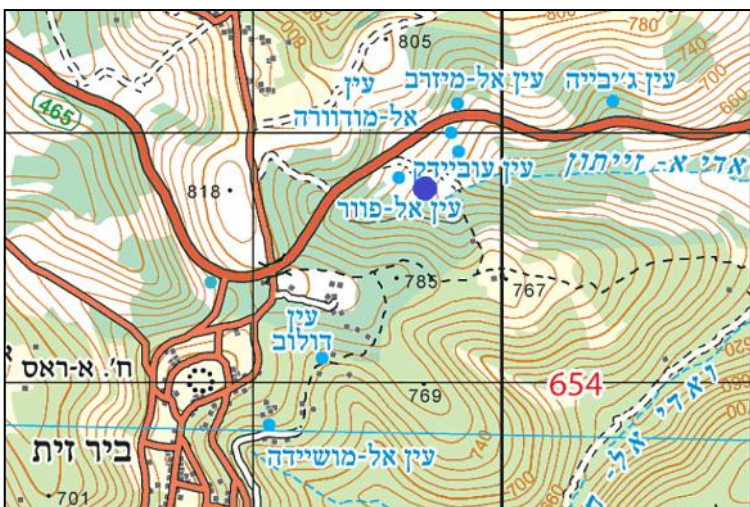
איכות המים במעיין מעידה על השפעות אנטרופוגניות. ריכוזי הכלוריד גבוהים (133 מג"ל), פי 5 לערך מרמות הרקע, כך גם ריכוזי הניטראט (35.6 מג"ל) וריכוזי הנתרן (49 מג"ל). הדבר בולט במיוחד, על רקע העובדה כי במעינות הצמודים לעין פוור נמצאו איכויות מים טובות מאוד. ייתכן כי למספר בתים הנמצאים באזור המעיין, ישנה השפעה סביבתית.

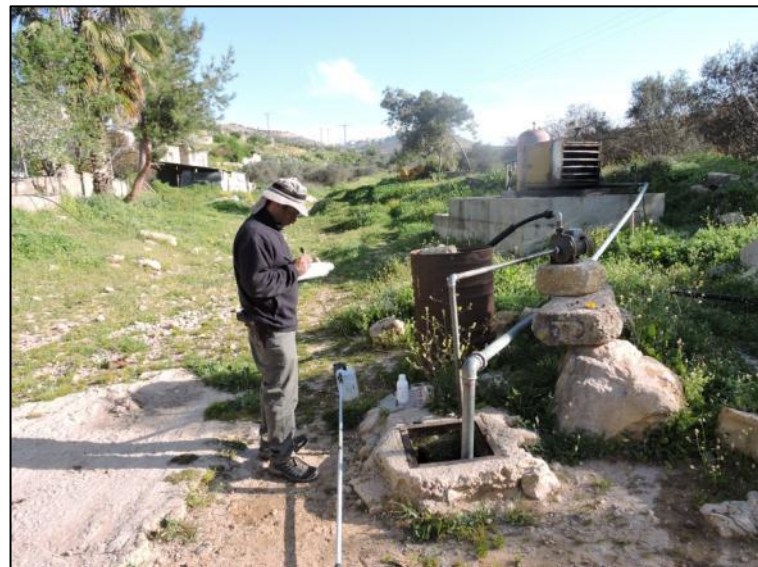
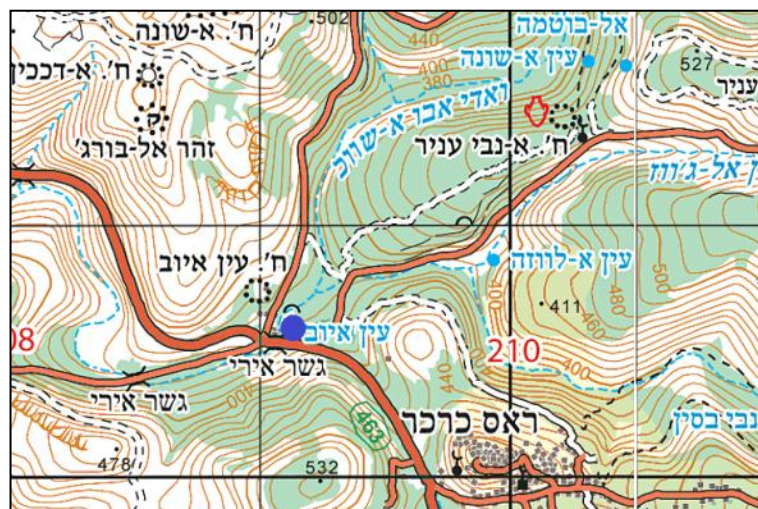
איכות המים במעיין מעידה על השפעות אנטרופוגניות קלות. ריכוזי הכלוריד (68 מג"ל) גבוהים מרמות הרקע. ייתכן כי שפכי הבתים הספורים הסמוכים למעיין, משפיעים על איכות המים. המעיין מופר מאוד בהיבט הערכיות האקולוגית שלו.
