## עינות רעף ליד תל קשיש

### עיקרי המקרה

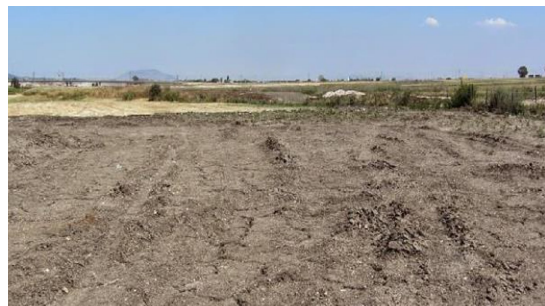
**2014** - לקראת סוף אפריל כוסה בית הגידול הלח בעינות רעף בעודפי עפר ובית הגידול נהרס. לאחר הכיסוי השטח שימש כשדה חקלאי.

הרס והיעלמות מוחלטת של המערכת האקו-הידרולוגית במתחם עינות רעף כתוצאה מכיסוי המעין ובתי הגידול הלחים סביבו בערמות של עפר ([תמונה 6](#)).

אזור עינות רעף לאחר כיסויי בעפר, 2014 (צילום: אורי מורן)

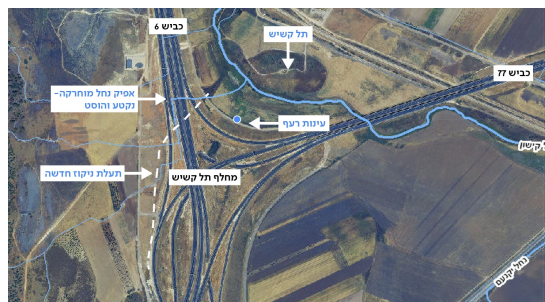
אחת הבעיות העיקריות בפרויקט השיקום הייתה שמחלף גדול שהוקם במרחב שבין מורדות הכרמל לנחל הקישון קטע את רצף הזרימה מנחלי מורדות הכרמל לאזור עינות רעף. במסגרת תכנון השיקום הועלתה השערה כי יסודות המחלף יהיו מחסום הידראולי למים בתת-הקרקע אשר מזינים את עינות רעף. בעת הקמת המחלף הוטה גם התוואי של נחל מוחרקה שהזין בעבר את עינות רעף (איור 5). יתרה מכך, הקמת המחלף ותוכנית ניקוז הנגר שלו שינו את זרימת הנגר במרחב המעיין והנחל (איור 9). לכן, לצורך גיבוש חלופות לשיקום הנביעות והבריכות בעינות רעף ולשיקום רצף זרימת המים מהנביעות לנחל הקישון, היה צורך לדאוג ליצירת רצף הידרולוגי של זרימת מים עיליים בין נחל מוחרקה לאתר נביעת המעיין.

השפעות של מחלף כביש 6 על הרצף ההידרולוגי (מקור: אגמא, על פי אורי מורן, מצגת לוועדת ההיגוי, 2016)

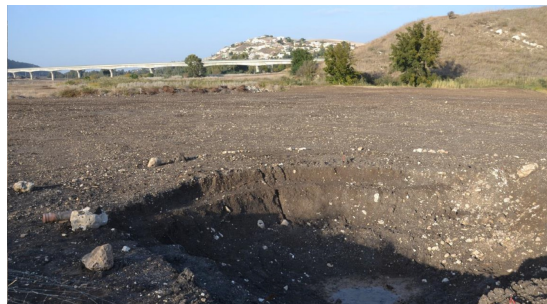
חפירת בריכת המעיין לגילוי הנביעה, 2016 (צילום: אורי מורן)

בשלב הראשון, בנובמבר 2016, נערכה מדידה כדי לאתר את מיקום אתר הנביעה שכוסתה, ובריכת המעיין נחפרה בפעם הראשונה עד לחשיפת אופק הנביעה (תמונות 8, 9, ו-10). בשלב זה נחפרה בעינות רעף בריכה בעומק של שני מטר. חפירה זו שימשה בעיקר כדי לבדוק אם מקורות ההזנה של המעיין נחסמו עקב בניית מחלף תל קשיש, או שהמעין מוזן ממקור אחר.

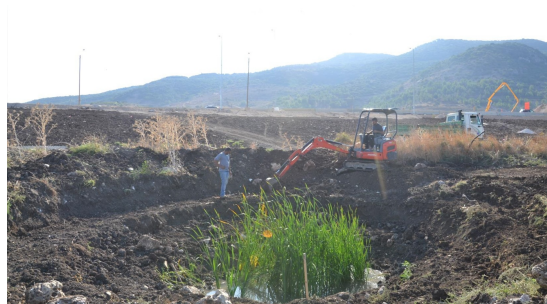
הרחבת בריכת המעיין בעינות רעף (צילום: אורי מורן)

לאחר שנבחרה חלופה ד ואושר מתווה התכנון של השיקום, נערך מבצע משולב - הרחבת בריכת עינות רעף ([תמונה 11](#)), חפירת בריכת המוחרקה וחפירת פלג מים רדוד בשדה החקלאי בין בריכת עינות רעף לבריכת מוחרקה (תוואי המים החדש שתוכנן באזור תוואי הנחל הקדום). כמו כן נוסף נקז מהשדה החקלאי לפלג המים ([איור 13](#); תמונות 12, 13 ו-14).

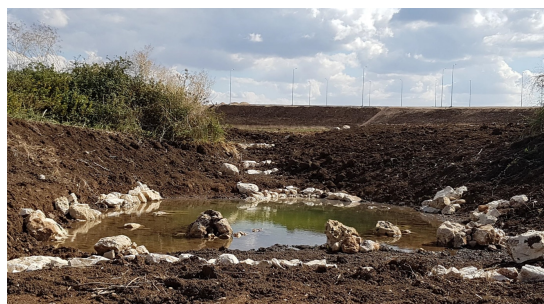
חפירת בריכת מוחרקה והצבת מערומי אבנים ליצירת מורכבות מבנית בבית הגידול המימי (צילום: אורי מורן)

בריכת מוחרקה נחפרה בתוך פשט ההצפה של נחל הקישון (על תוואי הנחל הקדום) בשקע שבו התקיימה בעבר בריכת חורף. הכוונה הייתה לשקם באתר בית גידול של בריכת חורף, שיחזיק מים כחמישה חודשים בשנה. בריכת המוחרקה תוכננה עם שלושה מפלסי מים שונים, כדי ליצור מורכבות מבנית המתאפיינת בעומקי מים שונים. בחלקה הדרומי של הבריכה תוכננה חפירה לעומק של 1.20 מטר, כדי ליצור אזור מקלט למאכלסי המים. בעת החפירה חדרו מים בעלי מוליכות חשמלית שונה מנחל הקישון ומבריכת עינות רעף שנחפרה. גילוי זה הביא להעמקת החפירה לעומק של 2 מטר, כדי ליצור גוף מים שיאפשר משך אחזקת מים ארוך יותר. מסביב לאזור העמוק תוכננה חגורה רדודה (עומק כ-70 ס"מ) המאופיינת בצומח מזדקר. מסביב לחגורה, באזור ההצפה, יש אזור אחו לח שבשוליו החיצוניים תוכננה נטיעת עצים ([איור 15](#)). בתוך הבריכה סודרו מערומי אבנים ליצירת מורכבות מבנית בבית הגידול הלח ([תמונה 15](#)). באזורי היקוות מי הנגר לתוך הבריכה נחפרו אגני השהיית נגר, המשמשים למניעת סתימה של הבריכה בסחף קרקע.
