# תכנית מים לנחל נעמן

דו"ח סופי

DHV MED בע"מ

## העבודה הוזמנה ע"י: רשות הטבע והגנים

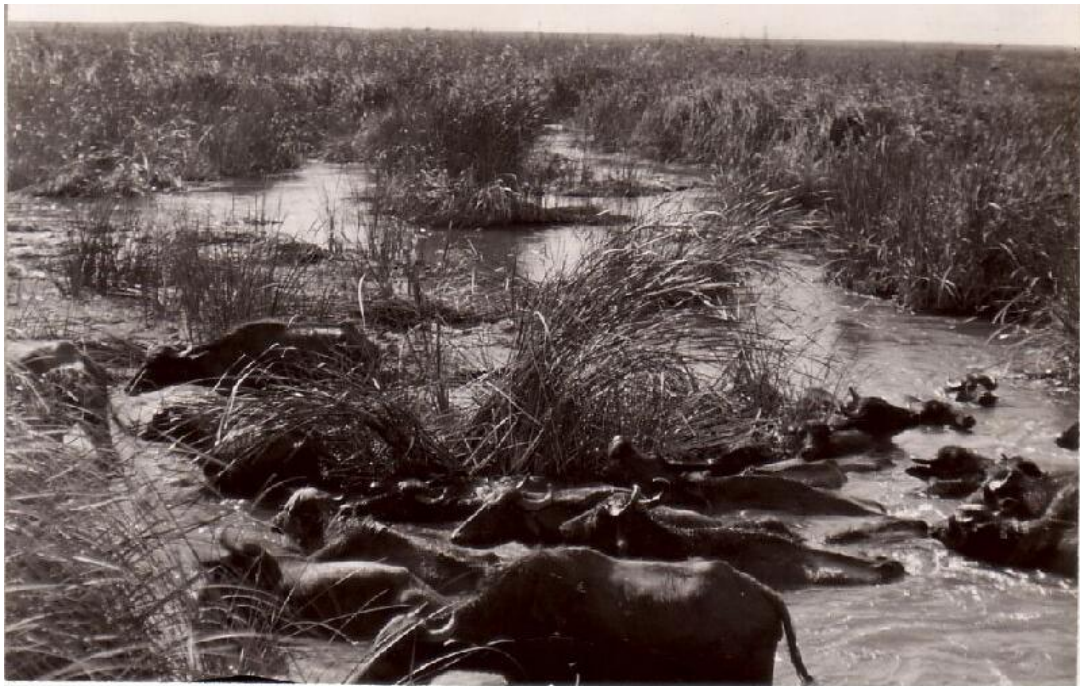
איור 3: הביצה סביב נחל נעמן בתחילת המאה ה-20

אגן הניקוז ונחל נעמן עצמו עברו שינויים רבים ששינו לחלוטין את אופיו של הנחל. בעבר עמק זבולון מסביב לנחל נעמן נשלט ע"י ביצה קבועה בשטח של לפחות 7,400 דונם<sup>1</sup> וביצה עונתית בשטח של כ-11,600 דונם. עין אפק שבראש הנחל סיפק כ-45 מלמ"ש (מיליון מטר קוב בשנה) בספיקה יחסית קבועה וערוץ הנחל, שהתפתל במרכז הביצה, זרם בחתך רחב ועמוק יחסית של מעל מטר ובזרימה איטית. תשתית הנחל הייתה מורכבת ממצע חרסיתי בוצי, ללא אבנים. האפיק והביצה שמסביבו הכילו צמחיה מקרופיטית טבולה, צפה ומזדקרת שופעת. השפעת השיטפונות הייתה שולית למדי.

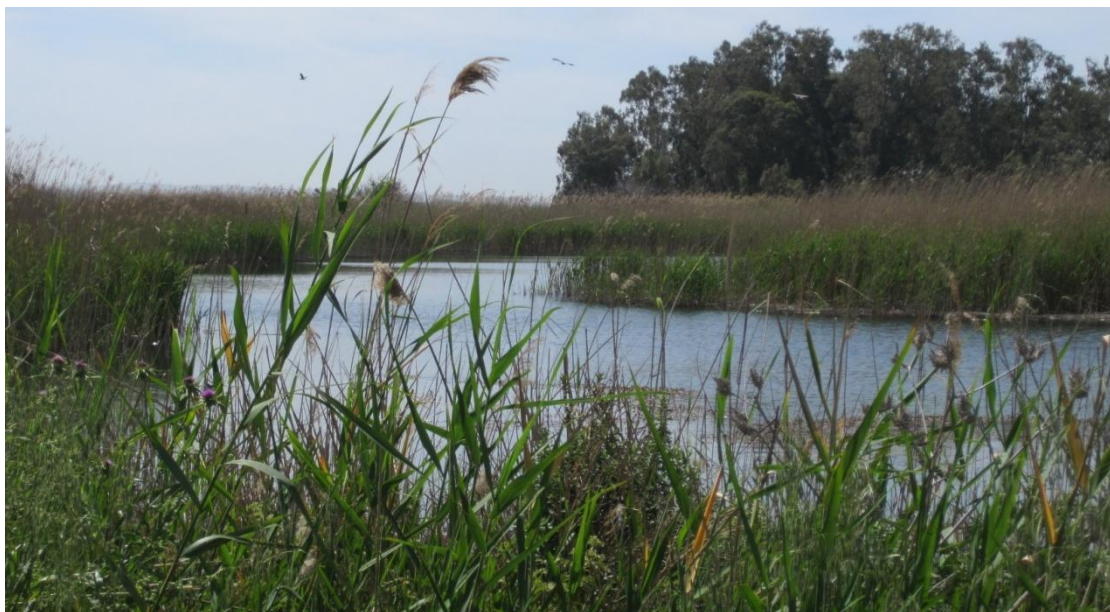
איור 11: עין נמפית

לאורך השנים חסרות מדידות רציפות ואמינות לגבי השפיעה ואיכות המים של מעיין זה. אחת הסיבות לכך, ככל הנראה, היא שחלקם הארי של המים יועדו לבריכות הדגים של קיבוץ כפר מסריק. עד לשנת 2011, צינור בקוטר 60 ס"מ שאב את כל המים לבריכות, אלא אם המים היו מתחת למפלס הצינור (רום תחתית הצינור 1.08 מ'), או אז נהנתה השמורה בלעדית מהמים (21). ע"פ אנשי מדגה כפר מסריק, בשנתיים האחרונות מפלס המים בבריכות השמורה הינו נמוך והמים אינם נשאבים לבריכות הדגים. עם זאת, בסיור שנערך ע"י השירות ההידרולוגי בספטמבר 2013, נמצא כי 88 מק"ש כן זורמים מעין נימפית לבריכות (הלל גלזמן וולדימיר סזין – מידע אישי). כך או כך, הכמות שמגיעה לערוץ הנחל עצמו מעין נמפית הינה זניחה, אם בכלל. שפיעתו היסטורית של המעיין מוערכת ב-2.2 מלמ"ש.

ישנם מקורות סותרים גם לגבי מליחות המים. חלק טוענים שהמליחות היא 900-1,400 מגכ"ל (11) וחלק שהמליחות היא 400-500 מגכ"ל (20). במדידות השירות ההידרולוגי בשנים 2010-2012, המליחות נעה בטווח 800-1,000 מגכ"ל, עם ממוצע של 855 מגכ"ל וזהו הערך שנלקח בעבודה זו.

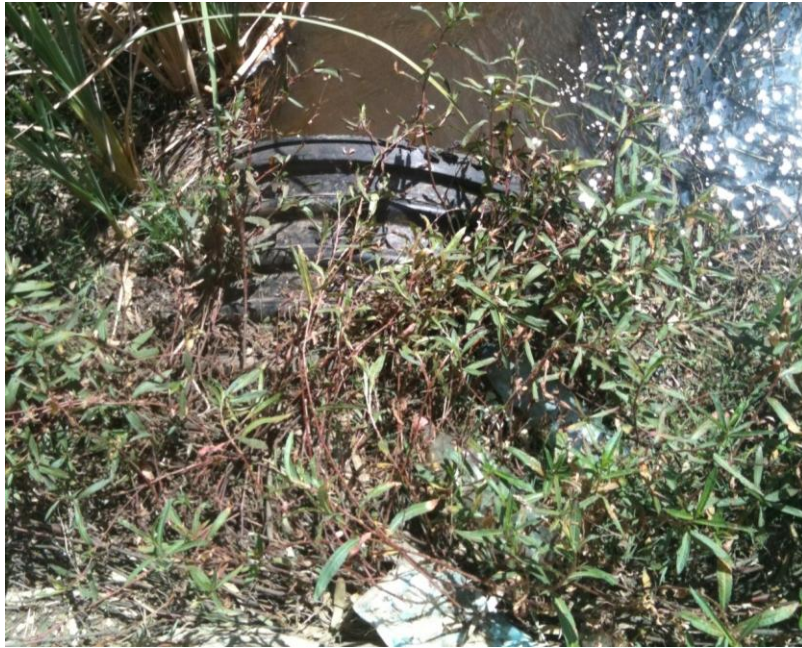
איור 12: מוצא הניקוז של כרי נעמן בחלקה הצפוני של השמורה

<sup>5</sup> קוטר 75 ס"מ, עומק 33 ס"מ, מהירות זרימה 40 ס"מ בשניה - חישוב לפי משוואת Manning כפול 0.8 פקטור גדות.

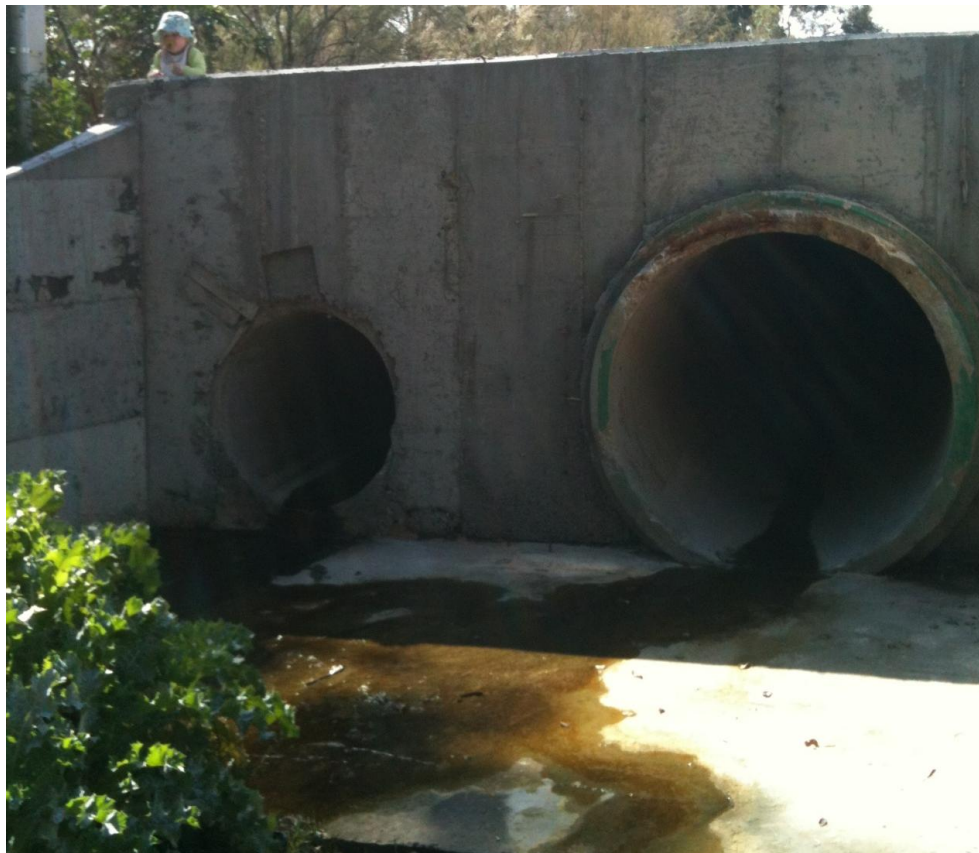
איור 13: מוצא צינורות הניקוז החוצים את שמורת כרי נעמן בגדה המערבית של נחל נעמן

שני צינורות ניקוז גדולים חוצים את כרי נעמן ממערב למזרח ונשפכים לנחל נעמן בגדתו המערבית בנ.צ. 210265, 752472 (איור 13). האחד מנקז את אזור התעשייה של קריית ביאליק. הצינור השני מונח במקביל לצינור הראשון ומנקז את כביש עוקף קריות.

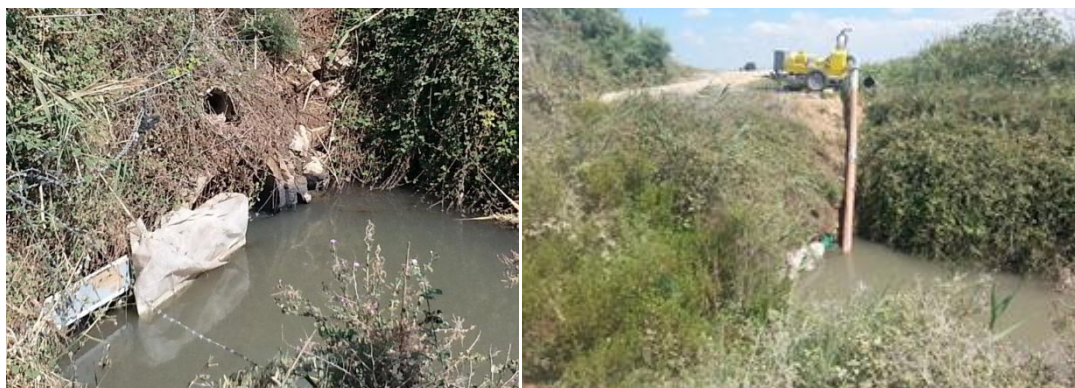
איור 17: חסימה חלקית של הערוץ ושאיבה מנחל נעמן ע"י מדגה לוחמי הגיטאות (צולם ב-2013 ע"י הלל גלזמן)

המדגה מקבל את כל מימיו מערוץ נחל נעמן ושואב את המים גם בחודשי הקיץ בהם הזרימה נמוכה. לאור הצורך שלו במאות אלפי קוב לחודש גם בקיץ, קורה לעיתים שמפעילי המדגה חוסמים באופן חלקי את ערוץ הנחל בסכר עפר על מנת לשאוב יותר מים, כפי שנצפה ע"י הלל גלזמן בתחילת ספטמבר 2013 (איור 17).

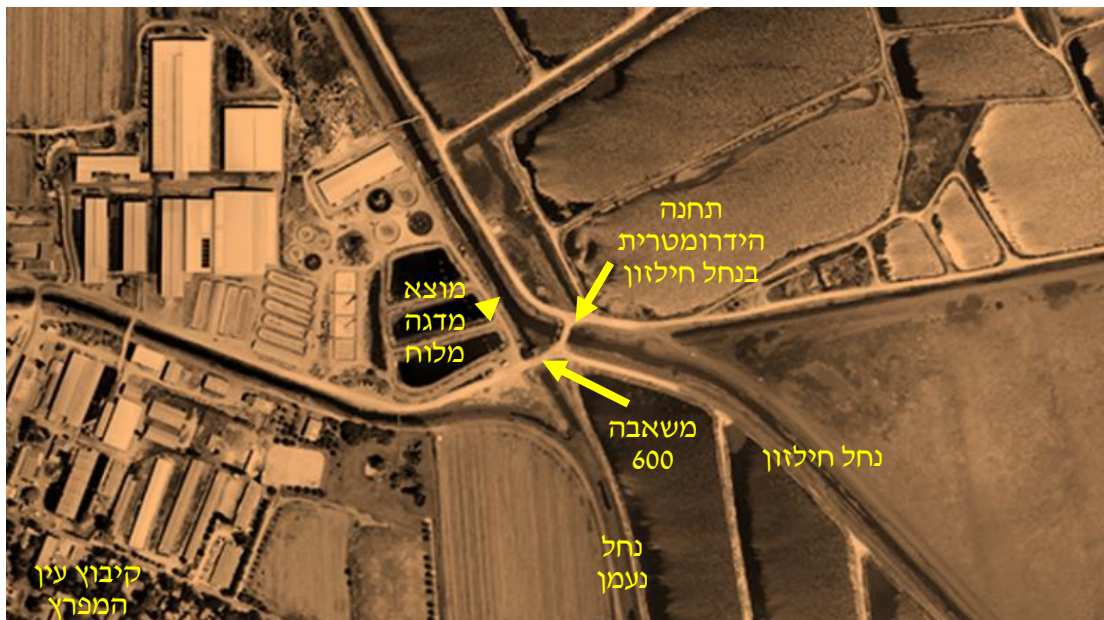
איור 18: אזור המפגש לשעבר של נחל נעמן ונחל חילזון

המידע על מדגה עין המפרץ התקבל מאנשי קיבוץ עין המפרץ (26). בריכות עין המפרץ שוכנות משני עברי נחל חילזון ופורקות לתוך נחל חילזון ולא לנעמן. בעבר נחל נעמן ונחל חילזון נפגשו באזור בריכות הדגים, אולם כבר שנים רבות שבאזור משאבה 600 (ראה איור 18 להלן) ישנו סכר עפר ואין כל קשר הידרולוגי בין שני הנחלים עד למפגש במורד הקיבוץ.

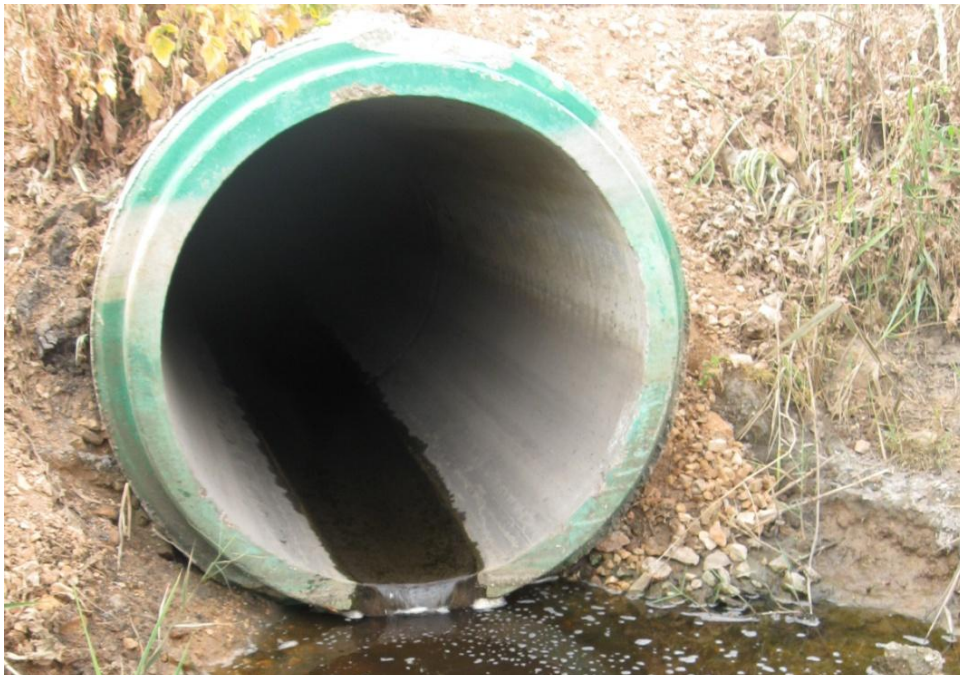
איור 19: אחד מהנקזים הנשפכים אל תעלה 42 מקריית ביאליק (צולם במרץ 2013)

לאחר הסרת המפגע של מפעל מילואות, נשארו הנקזים העירוניים (בנוסף לבריכות הדגים)  
כמזהמים פוטנציאליים של הנחל.

מקור מים אנתרופוגני נוסף הוא, מספר נקזים עירוניים מקריית ביאליק הנשפכים לתעלה 42. בשני סיורים שנעשו באזור (04 במרץ ו-03 באפריל 2013), נראו "זרזיפים" של מים עכורים עם קצף הזורמים מהנקזים. במדידה שנערכה באפריל 2013 במורד התעלה, לאחר כניסת כל הנקזים, הספיקה הייתה בסה"כ 3 ליטר לשניה. מליחות המים (851 מגכ"ל) העידה שמקורם העיקרי הוא מי תהום גבוהים ולא הנקזים וגם שאר הפרמטרים שנדגמו לא העידו על זיהום. נקז חשוב נוסף, מנקז את א.ת. קריית ביאליק וחוצה את שמורת כרי נעמן בדרכו לנחל. הנקז מזרים זרזיף קבוע של מים יחסית צלולים לאורך כל השנה. בדיגום שנערך באפריל 2013, איכות המים העידה על מים שבמקורם הם מי ברז, ללא עדויות לזיהום, אם כי לא נדגמו חומרים המאפיינים את התעשייה באזור התעשייה.

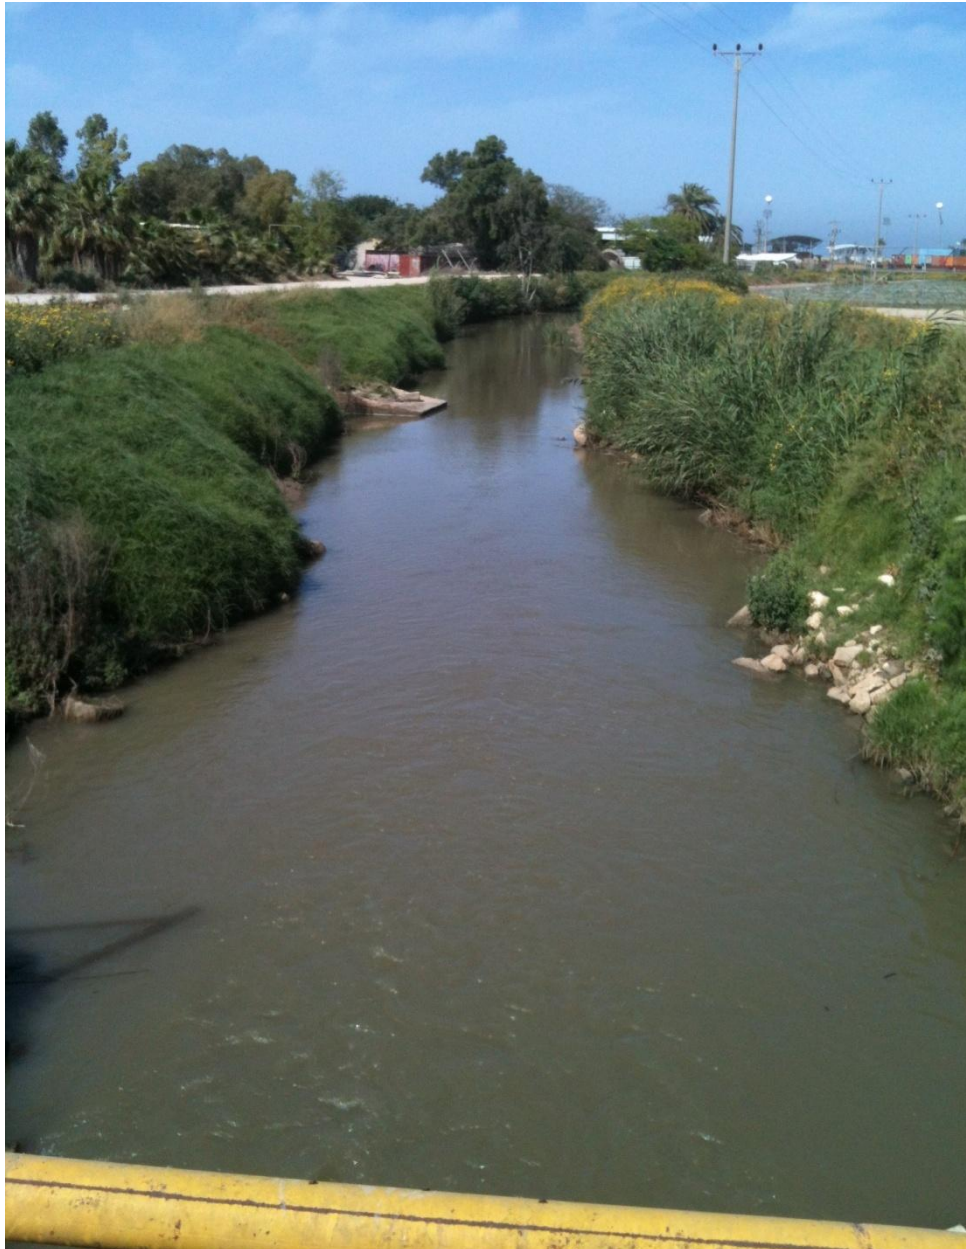
איור 28: מבט לנחל נעמן מהגשר הצפוני של קיבוץ כפר מסריק  
צולם באפריל 2013 בעת שזרמו בנחל מעל ל-2,800 מק"ש

היסטורית, במורד עין נמפית הנחל נהנה מתוספת של מעל 2 מלמ"ש ממי המעיין. ברוב ימות השנה אין למעשה שום הבדל בין מקטע זה למקטע שמעליו. עין נמפית תורם כמויות זניחות, אם בכלל, והנחל ממשיך לזרום בחתך רחב ובזרימה רדודה ואיטית (איור 28). ההבדל ניכר בעיקר בחודשי הסתיו, אז פורק מדגה כפר מסריק כ-130 אלמ"ק בחודש (כ-180 מק"ש) במליחות של 1,500 מגכ"ל, וגורם להמלחה מתונה במים. שיעור ההמלחה המדויק תלוי כמובן בספיקה הרגעית הן של הנחל והן של הפריקה. בהנחה שהספיקה בנחל בסתיו הינה נמוכה ועומדת על 450 מק"ש, אזי המליחות צפויה להגיע לכ-1,100 מגכ"ל.

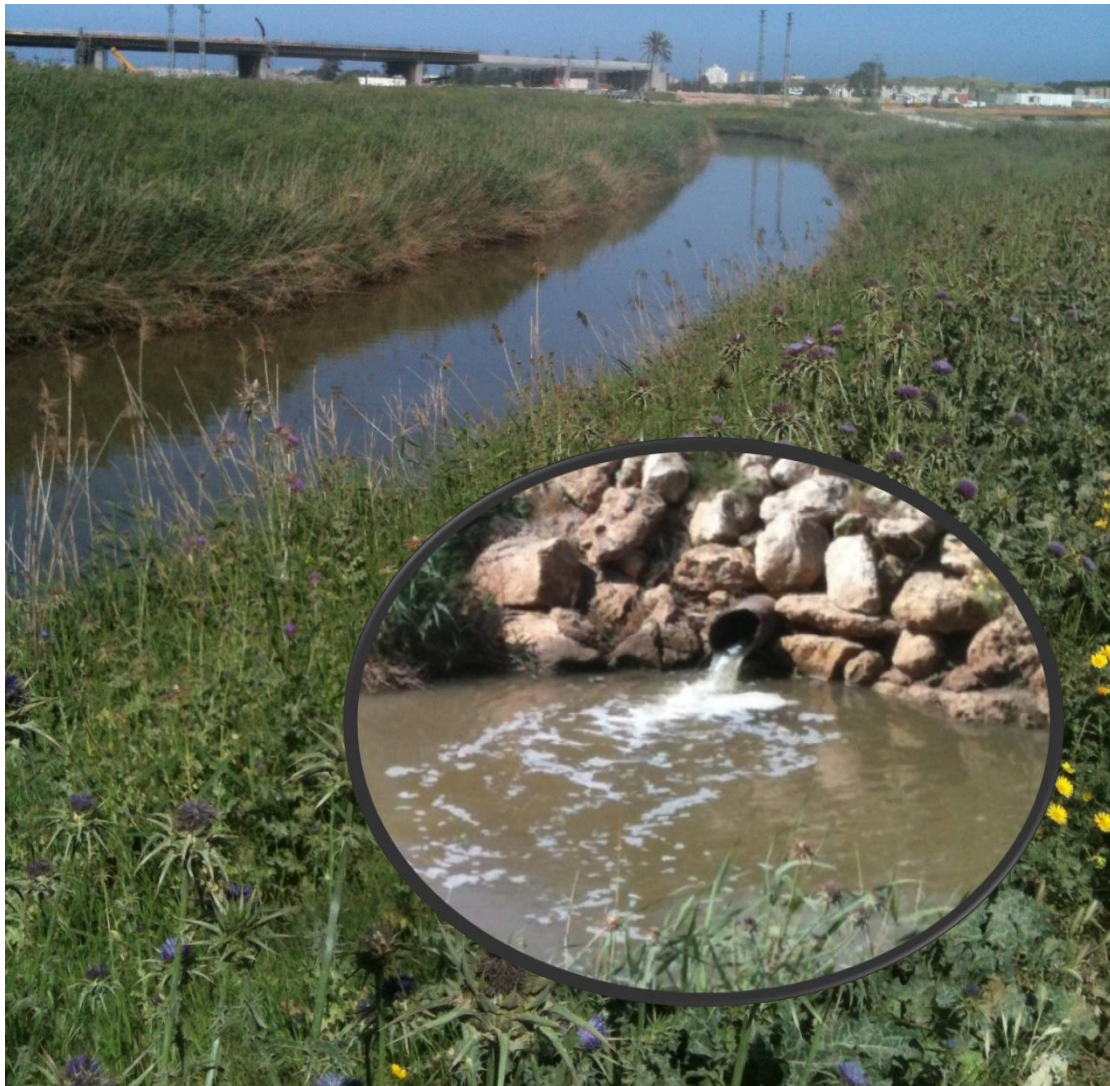
איור 30: נחל חילזון במורד הסכר ואחד ממוצאי המדגה המלוח של עין המפרץ

נחל נעמן, זרם בעבר פחות או יותר בתוואי של מה שהיום נקרא נחל חילזון. כיום הערוץ מנותק מנחל נעמן ע"י סכר עפר קבוע ולא מגיעים אליו מים מעין אפק כלל, כלומר מדובר בשני גופי מים נפרדים לחלוטין. בתחילת המקטע נמצאים צינורות הפורקים את מי המדגה המלוח של עין המפרץ (איור 30), במליחות של 8,000 מגכ"ל וממליכי את המים בצורה ניכרת עד למעל 2,300 מגכ"ל. אמנם חסרות מדידות במקטע זה אבל גם כאן, בדומה למורד משאבה 600, ככל הנראה אין חדירה משמעותית של מי ים.

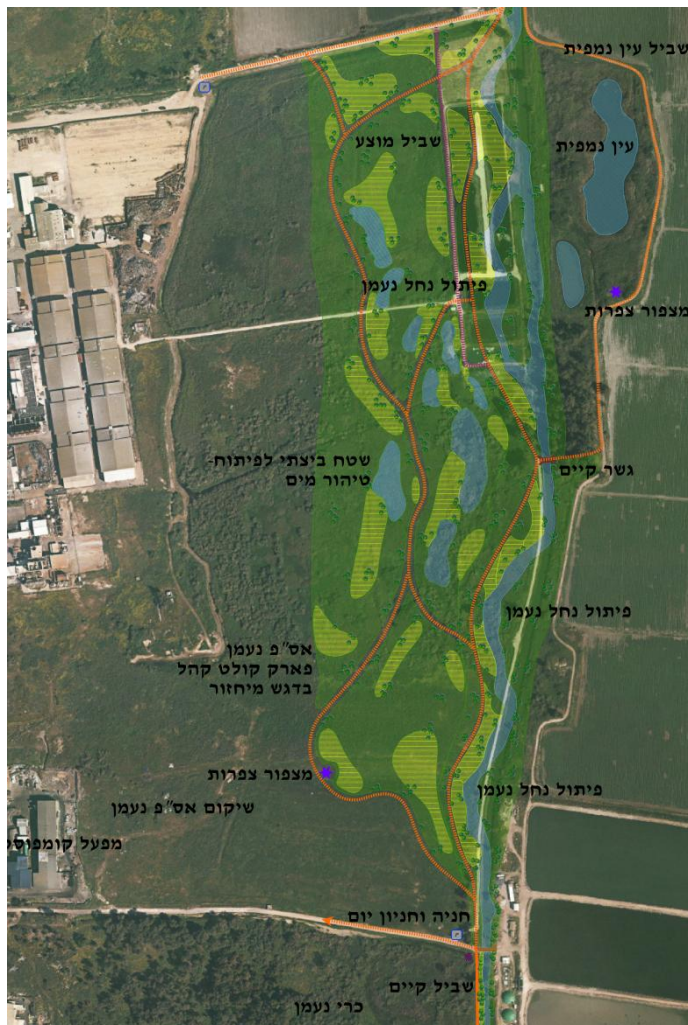
**איור 34: תכנית רשות הניקוז לאזור הלח צפונית להר הזבל**

באזור שצפונית לכרי נעמן והר הזבל, מצידו המערבי של ערוץ הנחל מול עין נמפית, מקדמת רשות הניקוז תכנית שיקום נוספת בתכנונו של ערן געש. שטח האזור כיום הוא ביצתי והתכנית להסית את הערוץ, להקנות לו פיתוליות וליצור גופי מים מובחנים שיפרידו ביניהם שבילי הליכה לרווחת הציבור.

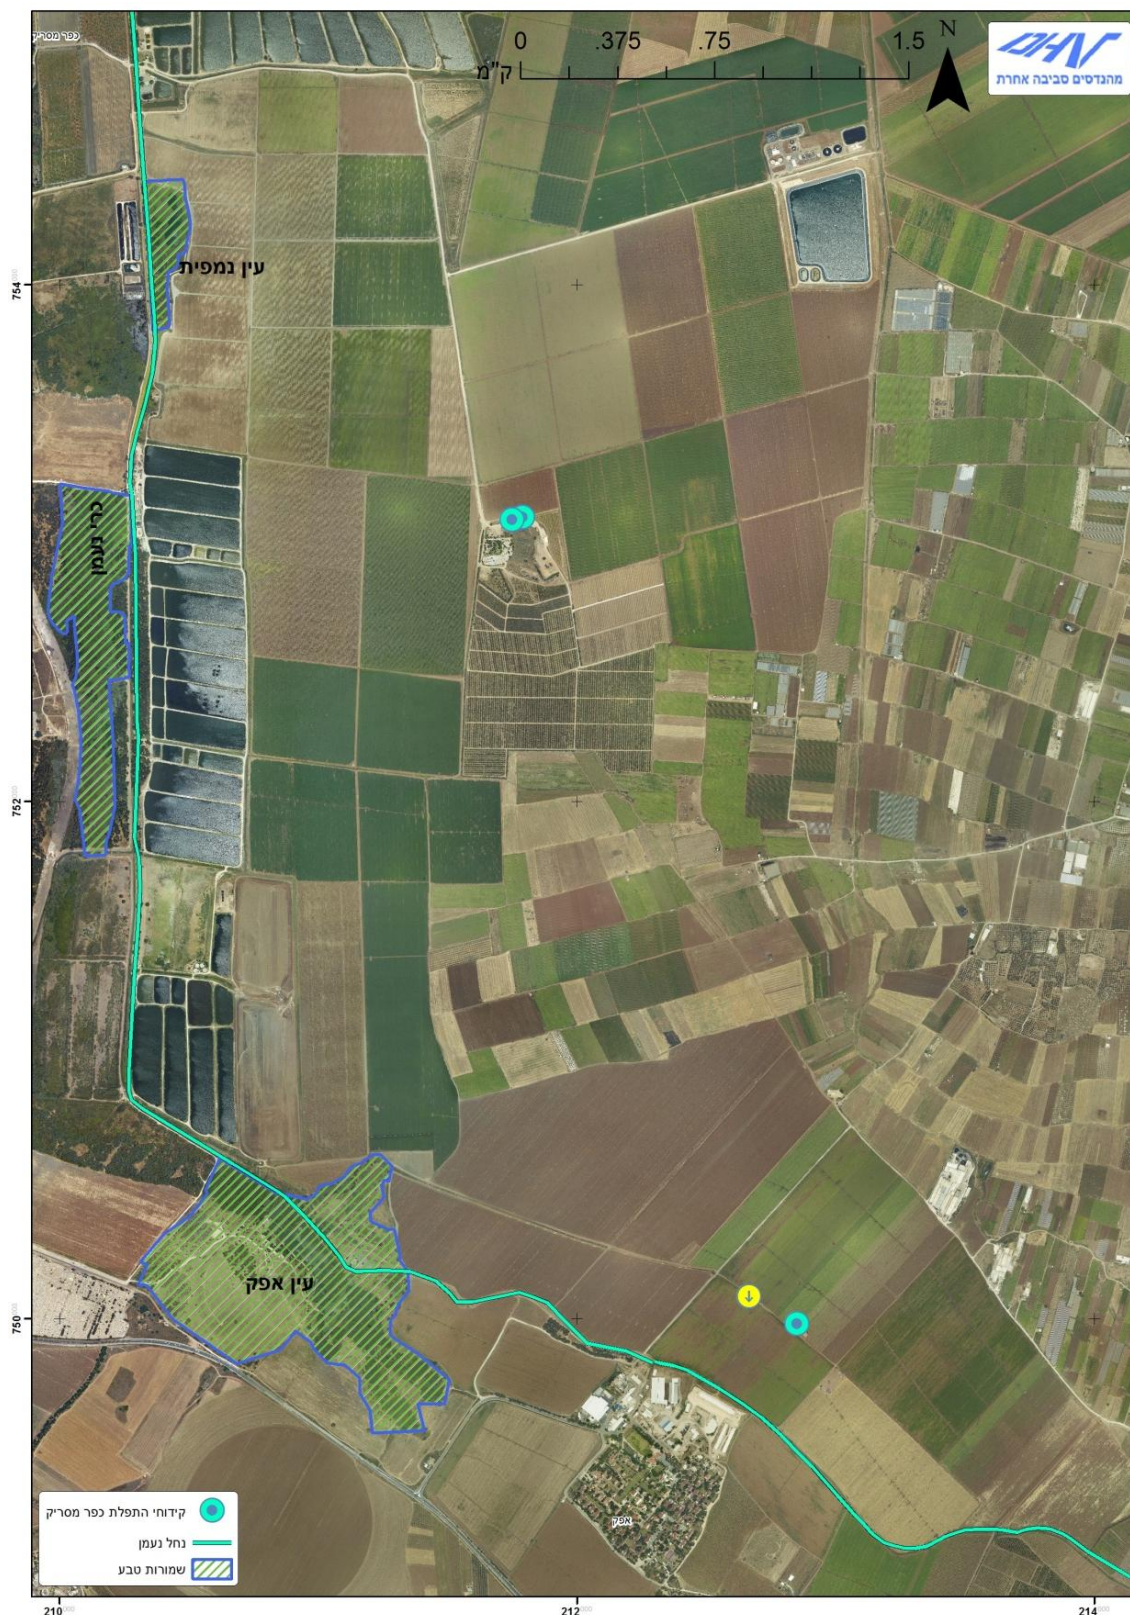
איור 35: הקידוחים שאמורים לשמש את מתקן ההתפלה העתידי של כפר מסריק

- א. הגברת השאיבה בקידוחי אפק (הקיים והחדש), עלולה להשפיע ישירות על השפיעה בעין אפק
- ב. הגברת השאיבה בקידוחי תל-דאוק (שני הקידוחים הצפוניים באיור 35) עלולה להשפיל את מי התהום בכרי נעמן ועין נמפית ולכן נדרשת תכנית ניטור מקדימה (ראה סעיף 8.4)
- ג. במידה ותמלחת ההתפלה תשוחזר לנחל, היא תשפיע לרעה על איכות המים במורד נקודת השחרור, אלא אם השחרור יתבצע במקטע התחתון העובר במלחה.

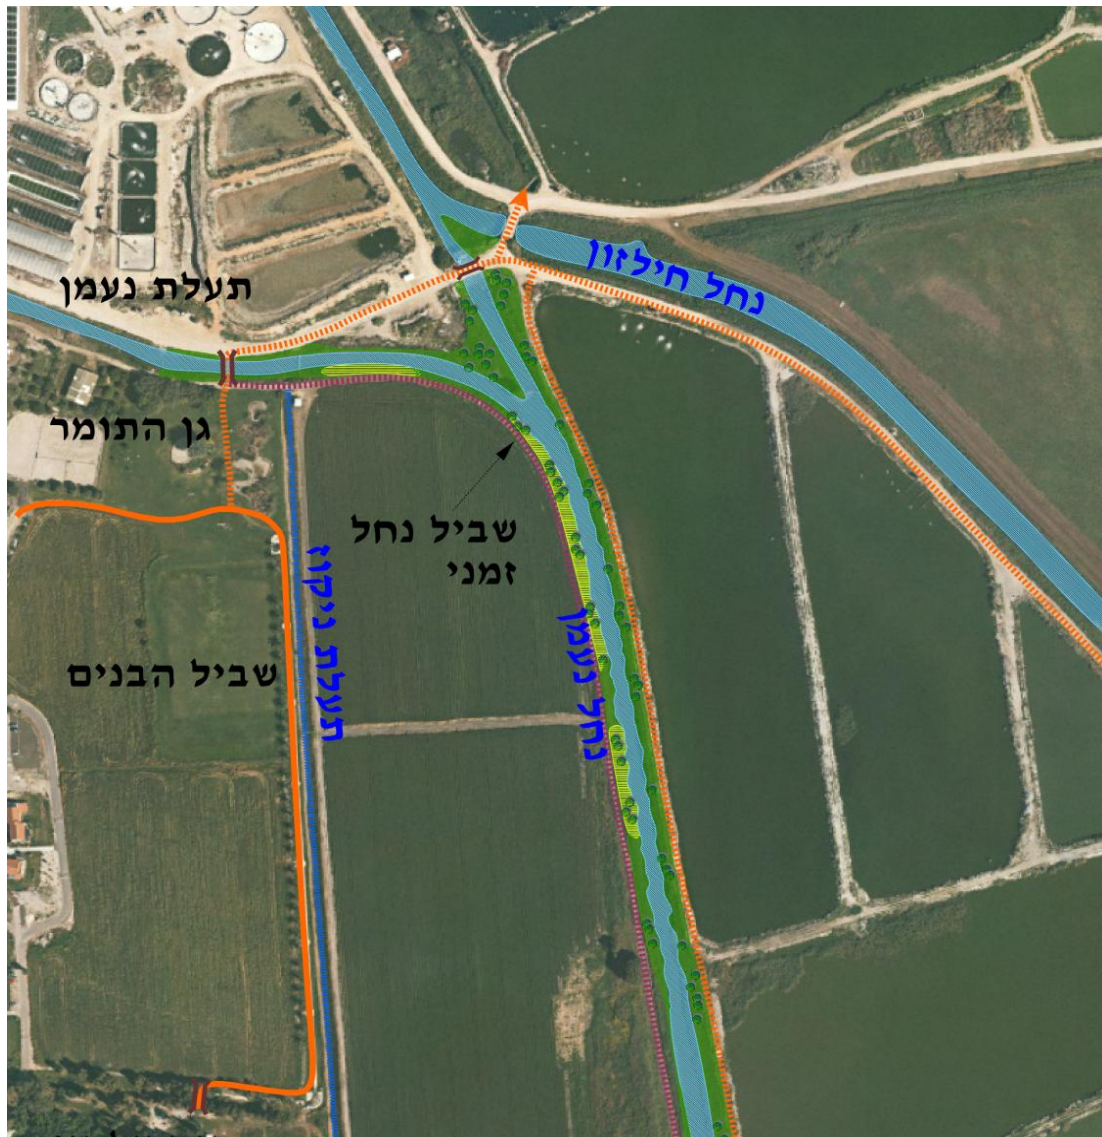
איור 36: חיבור נחל נעמן ונחל חילזון (מתוך התכנית הכללית של רשות הניקוז)

במורד בריכות הדגים של עין המפרץ, נחל נעמן זורם כיום מערבה בתעלת ניקוז שנחפרה ב-1969 ומתחבר לנחל חילזון רק במעלה המלחה. ע"פ התכניות הקיימות ברשות הניקוז (איור 36), תעלת הנעמן תיחסם לזרימות הבסיס (כולן או חלקן, טרם נקבע) ומי עין אפק יזרמו, בדומה לתוואי ההיסטורי, בערוץ משותף לנחל נעמן ונחל חילזון, במורד התחנה ההידרומטרית על נחל חילזון. בכך החיבור בין הנעמן והחילזון יוסט כ-2 ק"מ למעלה ממיקומו הנוכחי. חלק מהזרימות השיטפוניות כנראה שימשיכו לזרום בתעלת הנעמן.

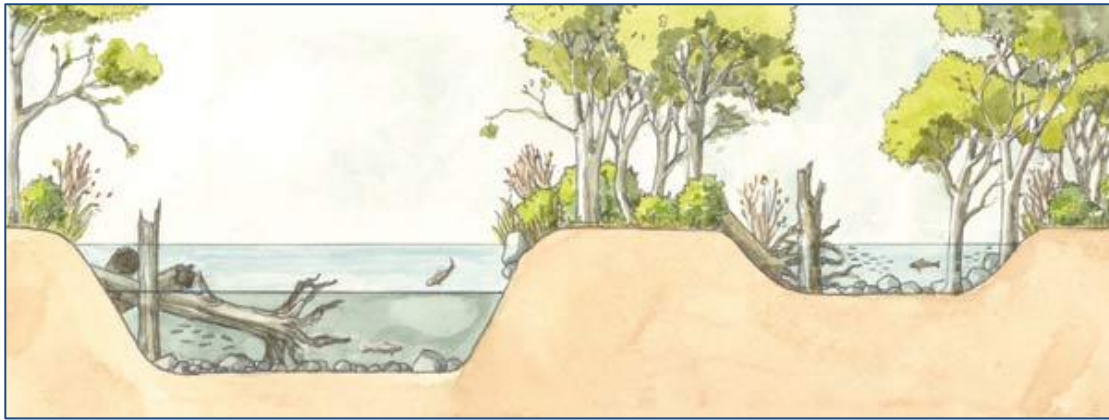
איור 42: דוגמאות לשימושים שניתן לבצע ב-LWD כדי להעשיר את בית הגידול (מקור: (74))

כמות ה-LWD בנחלים מושפעת מגורמים אנטרופוגנים. הוצאתם מהנחל קשורה לפעילויות שמטרתן הפחתה בהתנגדות לזרימה ובקרה על הצפות. כיום הצבה של LWD בנחלים זו אחת הטכניקות המוכרות לשיפור בית הגידול של בע"ח אקוטים. ניתן לחלק את הפרויקטים בהם נעשה שימוש ב-LWD לשיפור בית הגידול לשתי קטגוריות על פי מטרותיהם המרכזיות – הראשונה הגדלת המורכבות המבנית בערוץ, והשנייה יצירת שינוי במהלך הזרימה.
