סקירה רב תחומית של מרחב עינות ציפורי

כבסיס מידע לתכנון

מוגש לרשות ניקוז ונחלים קישון

אוקטובר 2018

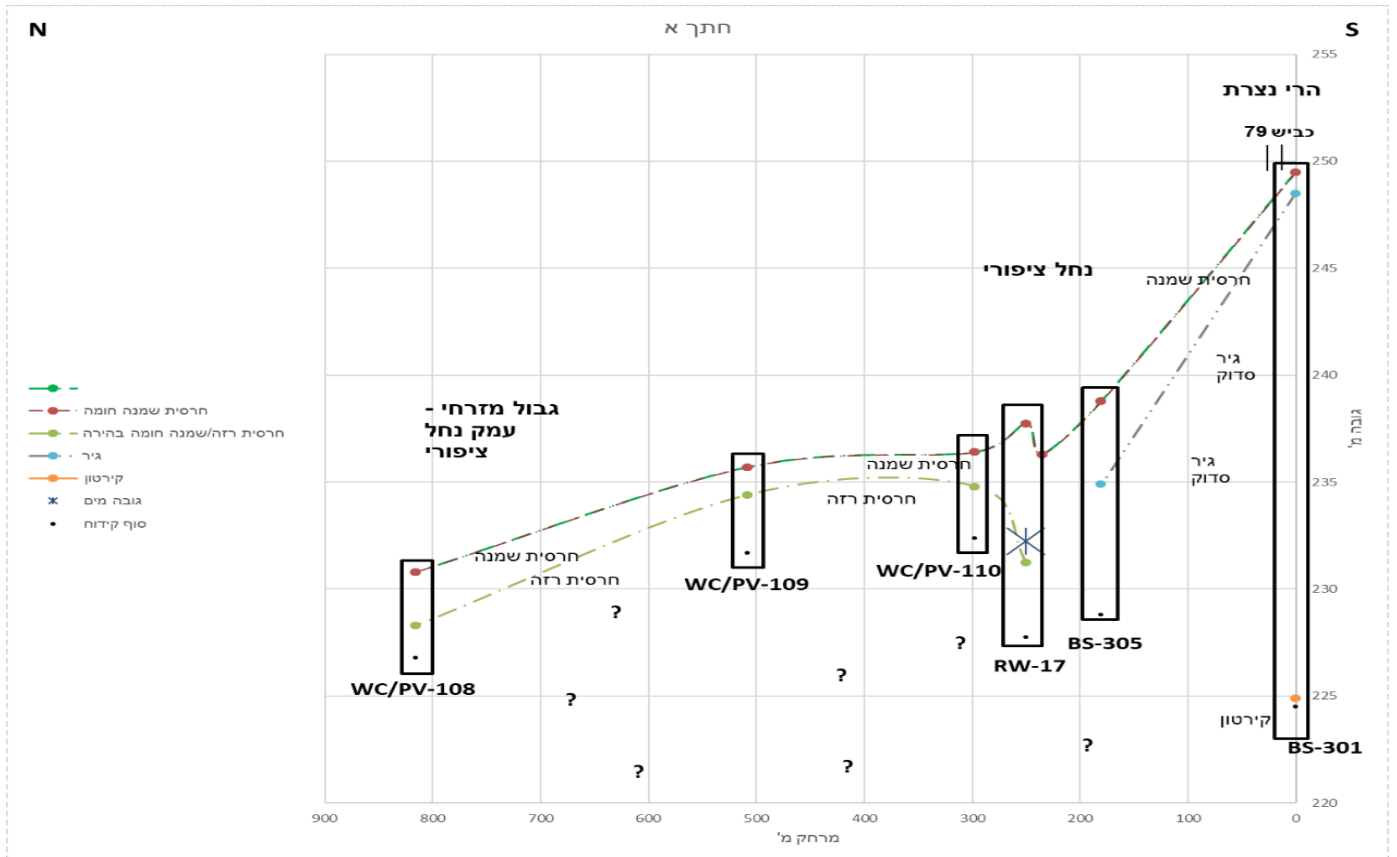
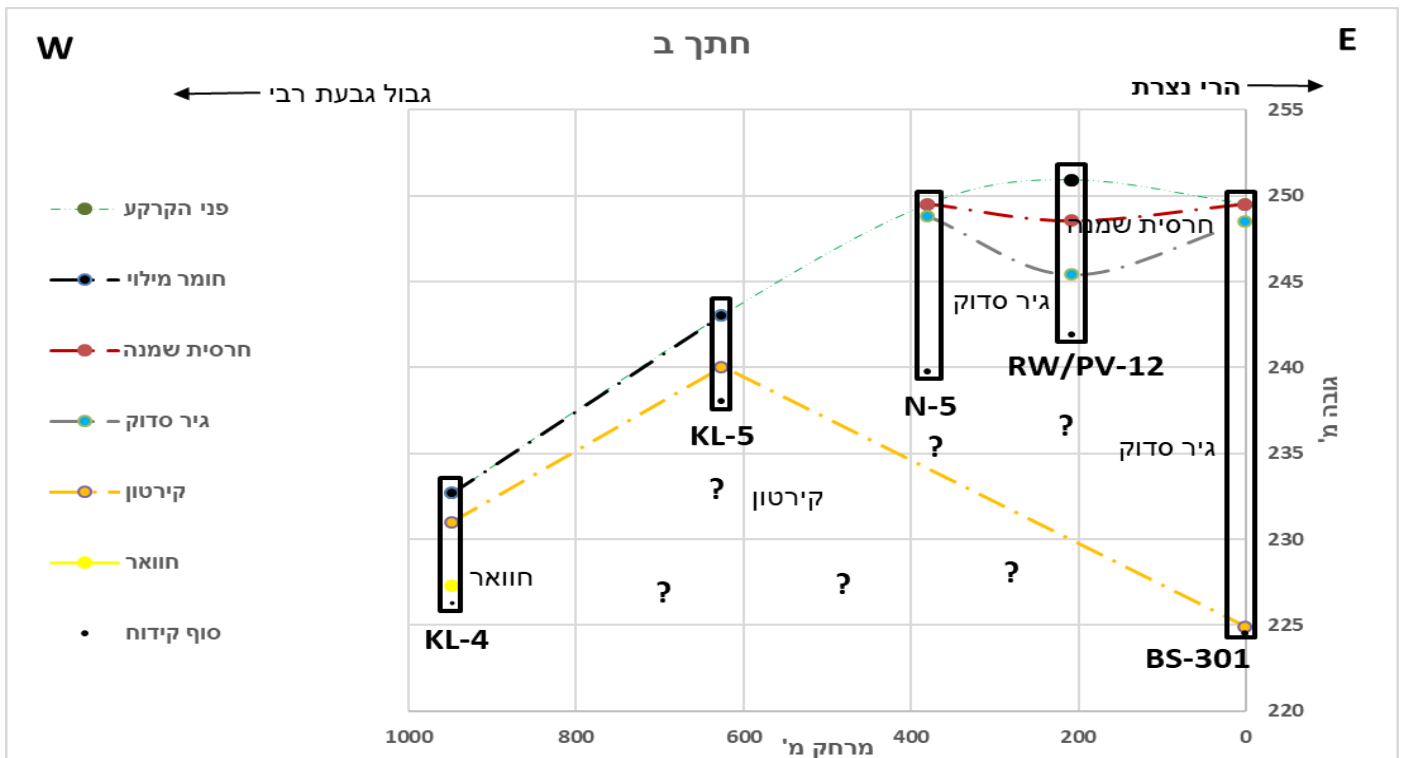
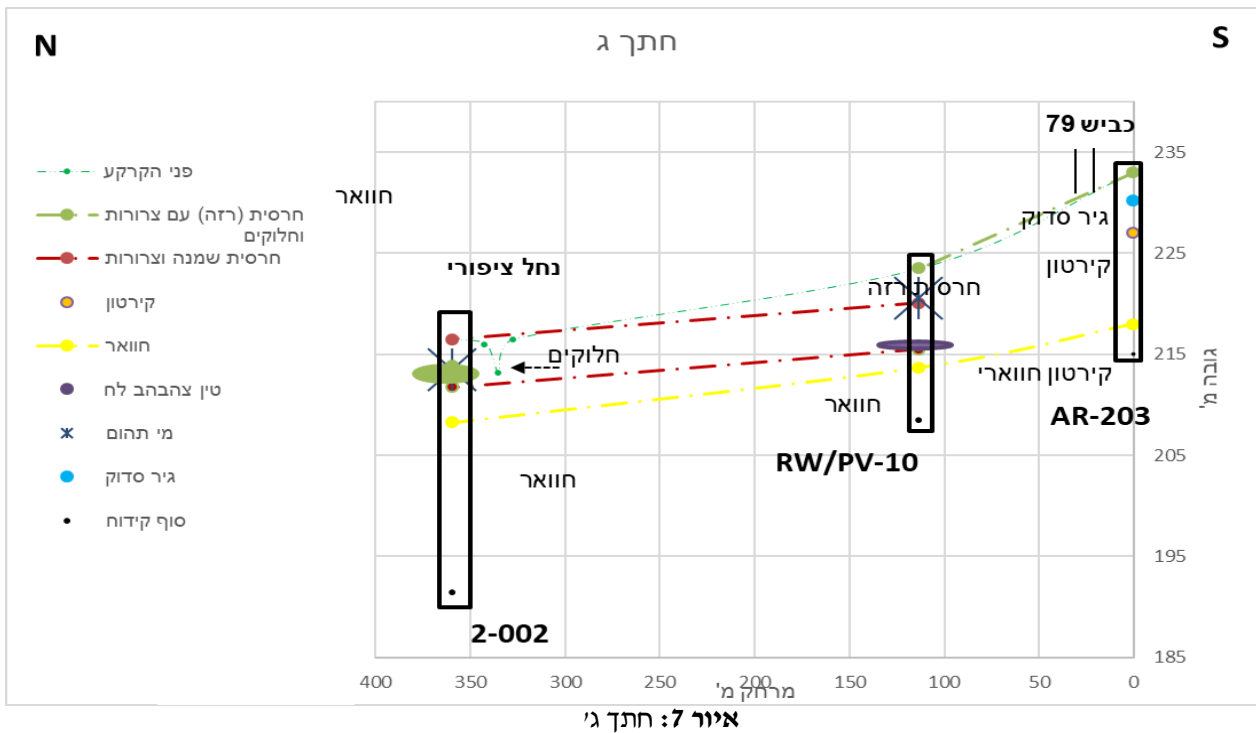
איורים 5-7 מציגים את החתכים, כאשר נקודות מייצגות מסלע/קרקע ודאי מקידוחים והקווים המקווקים מהווים השלמה מוערכת בלבד. הגבהים נלקחו מדו"חות הקידוחים ותוכנית המדידה.

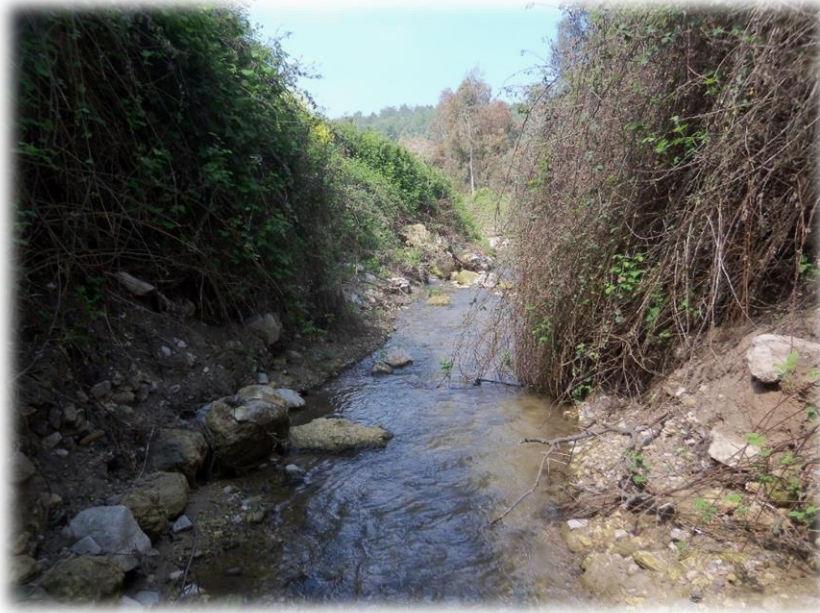
איור 17: נחל ציפורי כמה עשרות מטרים במורד כביש הגישה

ערוץ הנחל עבר הסדרה לאחר קום המדינה. הערוץ הועמק לתעלה טרפזית בעומק של 2.5-3 מטרים.

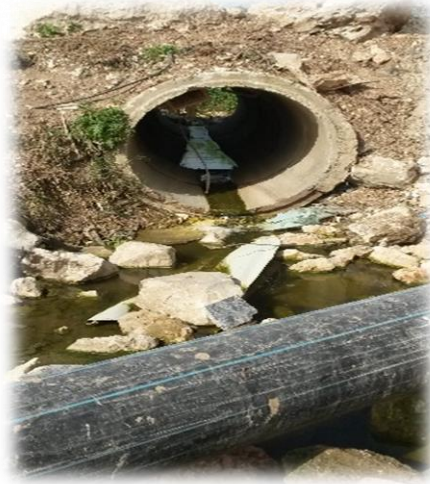
איור 18: מעביר מים במעלה כביש הגישה

300 מטרים במעלה כביש הגישה הנחל הוסט צפונה על מנת שיקיף את ההתיישבות המקומית באזור. מעביר המים בדרך הגשה לבתים מוצג באיור 18, בקטע זה הזרימה עדינה מאוד וריח ביוב עולה מהמים. מראיונות עם תושבי ציפורי (צביקה סגל, חיים זילברמן) עולה שעומק הנחל בשנות ה-50 היה עד מטר (לדבריהם רדוד מאוד) והמים זרמו לכל רוחב החתך גם בקיץ (רוחב הערוץ הוערך בחמישה מטרים). הנחל הוקף בבוסתנים, ובשל כך כונה המרחב "גן הרימונים" (חיים זילברמן).

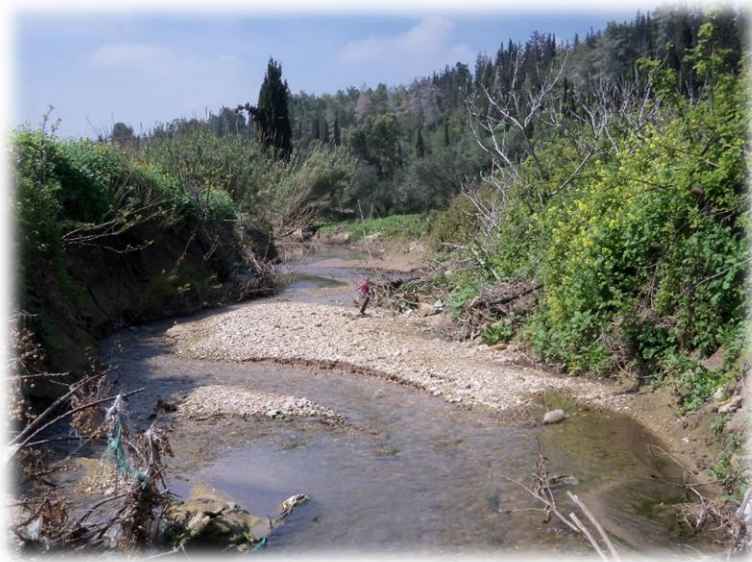
איור 19: זרימה מפותלת במורד תעלת הניקוז של מושב ציפורי

הנחל כיום נחסם בסחף בעיקר של קנים היוצרים סכר חלקי כמאה מטרים במורד כניסת תעלת הניקוז ממושב ציפורי. מה שיצר השקעה רבה של סחף דק גרגר בתוך ערוץ הנחל והגבהה של המפלס. תופעה זו יצרה זרימה מגוונת יותר הכוללת שרטונות חלוקים, השקעה חולית וזרימה פתלתלה כפי שמוצגת באיור 19.

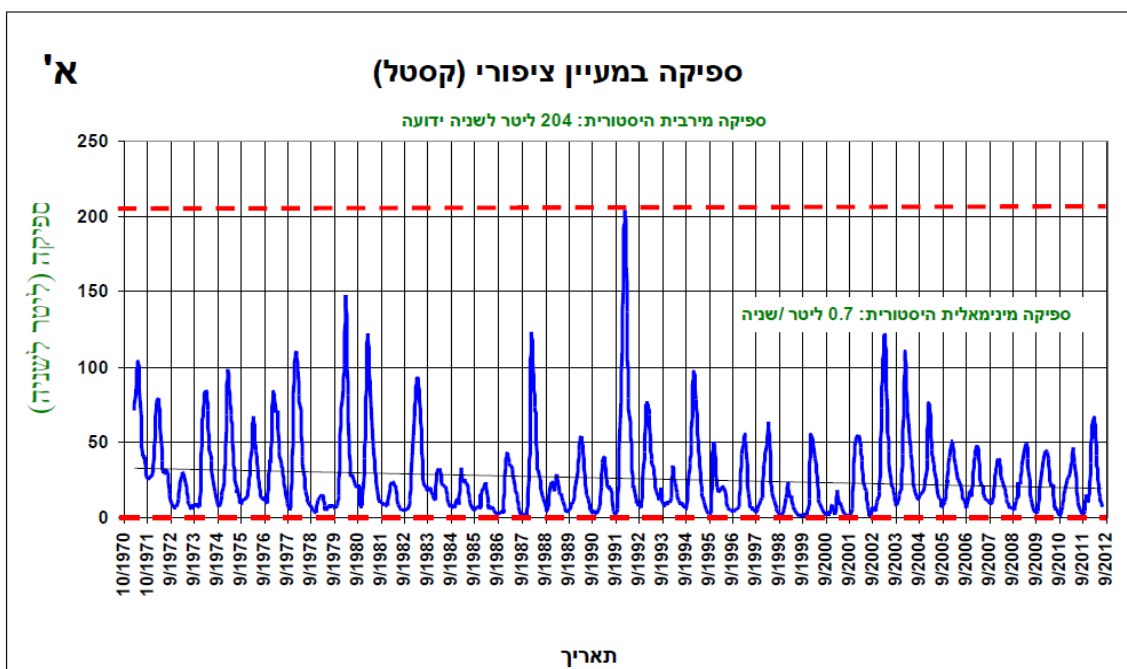
איור 28: (א) מהלך הספיקה בעין ציפורי (קסטל), (ב) גשם שנתי בבית לחם הגלילית (גיבעתי ועצמון, 2013)

גבעתי ועצמון (2013) הציגו את היחסים בין השפיעה במעיינות הצפון לגשם. מגמות הגשם בתחנת בית לחם הגלילית והשפיעה במעיינות אזור ציפורי מוצגות באיורים מס' 28-29, בטבלה מס' 7 מוצגות המגמות. בעין קסטל קיים מתאם טוב (0.6636) בין נפח השפיעה השנתי לעובי הגשם, לעומת עין יפתחאל ועין יבקע שהמתאם שלהם נמוך (0.203). משמעותו של שיפוע שלילי ביחס בין נפח לעובי גשם היא שהירידה בשפיעה הינה גדולה יותר מהפחיתה במשקעים לאורך זמן. מגמת ירידה בשיפוע מאפיינת את רוב המעיינות בצפון (גבעתי ועצמון, 2013), ככל הנראה כתוצאה מאחד או שילוב של פחיתה במשקעים, שינוי בשימושי קרקע והגברת ההפקה באזור ההזנה של המעיין.

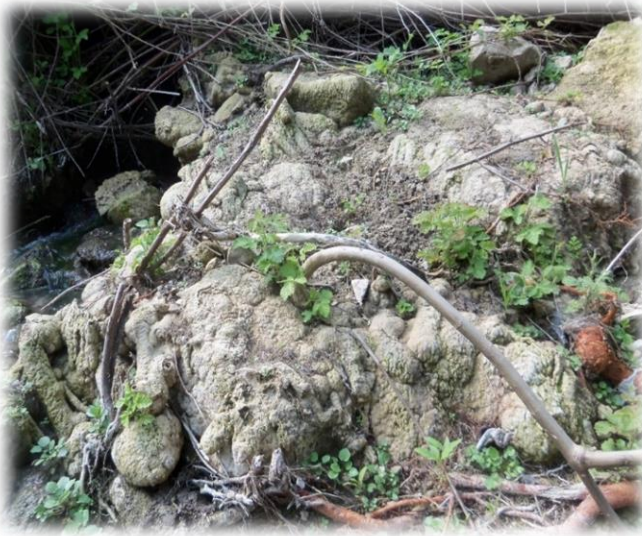
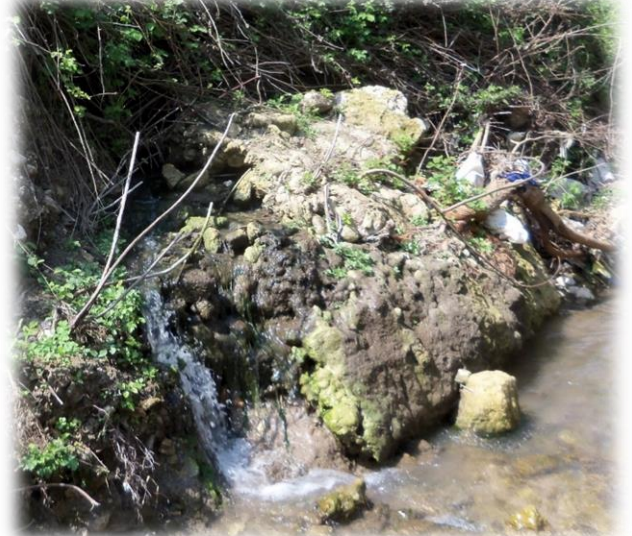
איור 33: סלעי טרוורטין במפגש הפגם עם נחל ציפורי

מכונה תעלת העפר בפי אנשי השירות ההידרולוגי. מקור המים בו איננו ברור, נראה שהמים נובעים במספר נקודות לאורכו, וכנראה שמקבל עודפים מעין שוחה. כל המרואיינים זוכרים את הפגם מאז ילדות, ישנה סבירות גבוהה שהפגם הינו חלק ממערכת המים הרומית והמשכה הישיר של קו השוחה. סלעי טרוורטין נצפו בסיוור השטח ועל ידי אנשי השירות ההידרולוגי במפגש הפגם עם נחל ציפורי (איורים 33 ו-34). סלע זה מעיד על נביעות מים לאורך שנים רבות. בנוסף, בני רופא מעיד שהוא ראה סלמנדרות בפגם בתחילת שנות ה-2000.

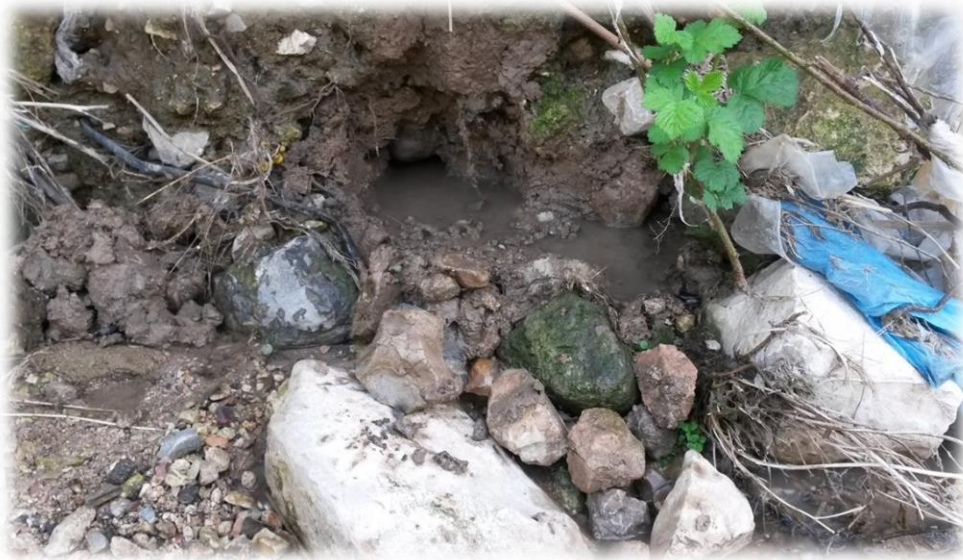
איור 35: נביעות בנחל ציפורי

בסיוור השטח נצפתה עליה ניכרת בספיקה העוברת בערוץ ב-300 המטרים שבמעלה כביש הגישה לציפורי. בגובה של 0.3-0.5 מטר מעל קרקעית הערוץ נצפו מספר נביעות משני צידי הנחל. הנביעות יצאו מאופק חלוקים בעובי של כמה עשרות ס"מ וספיקתם הכוללת הוערכה במספר מק"ש. באיור 35 נראית נביעה שנחפרה כעשרים ס"מ לתוך הגדה, בסמוך לה האבנים והחלוקים שנחפרו, זרימה בנחל ציפורי בפינה הימנית התחתונה של התמונה.

המים נבעו מתוך אופק חלוקים בעובי של 30 ס"מ. בחפירתו של שרביט, הוא מתאר שהנקבה בין עין קסטל לבית השאיבה בנויה על בסיס שכבת חצץ. ממצא נוסף מצוי במעלה האגן, בקידוח פ'. ריינה עבדול רחמן, מס' 23617901, להפקת מי מעיין, נמצא כי המעיין המצוי בגובה אבסולוטי +302, נחפר לאקוויפר האיאוקני לעומק 6 מטרים. נמצאה שכבת חצץ מוליכת מים בעומק של 3 מ' מתחת לפני הקרקע ובעובי 2.5 מ', כאשר השכבות מעל ומתחת היו שכבות אטימות (פרח, 1961).

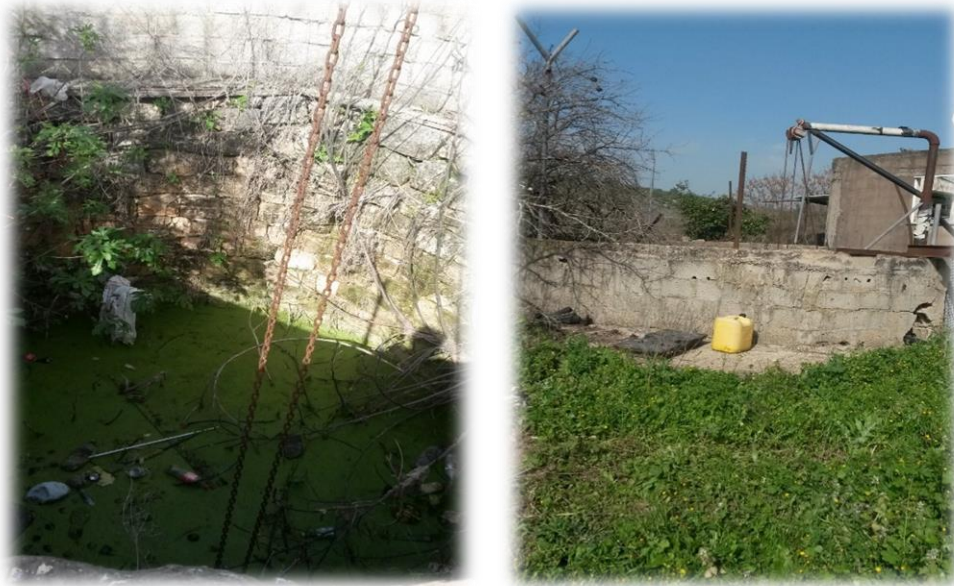
איורים 36 ו-37: באר 1, ני"צ 176217/237677

ני"צ 176217/237677, ממוקמת 350 מטרים מצפון מזרח למעיין בסמוך לקבוצת בתים. במקום בוצעה שאיבה בלתי חוקית שהופסקה בתחילת שנות ה-2000. בעל המקום העיד שהבאר בנויה מקירות בטון ע"ג אבנים מסותתות. עומק פני המים כ-3 מטרים נכון ל-3.2018.

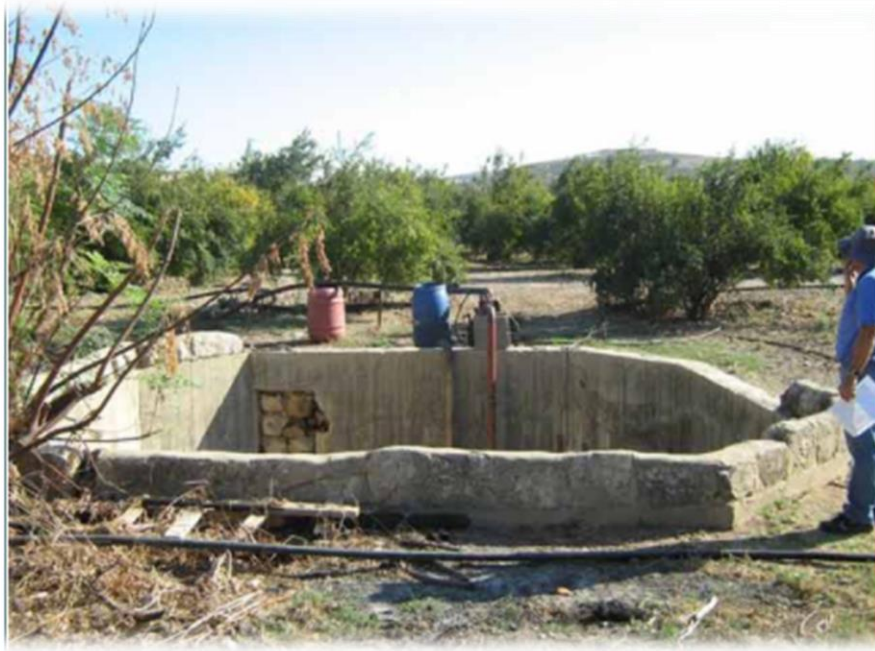
ני"צ 226293/737644, בור מים (8*8) מבוטן ע"ג אבני גיר קדומות. ממצא בסקר ארכיאולוגי שבוצע ממזרח למעיינות, מוצג באיור 38 (אבו זידאן, 2013).

איור 38: באר 3 ממזרח לעיינות ציפורי- מבוטן עם אבני גיר עתיקות בקרקעית (אבו זידאן פ. 2013)

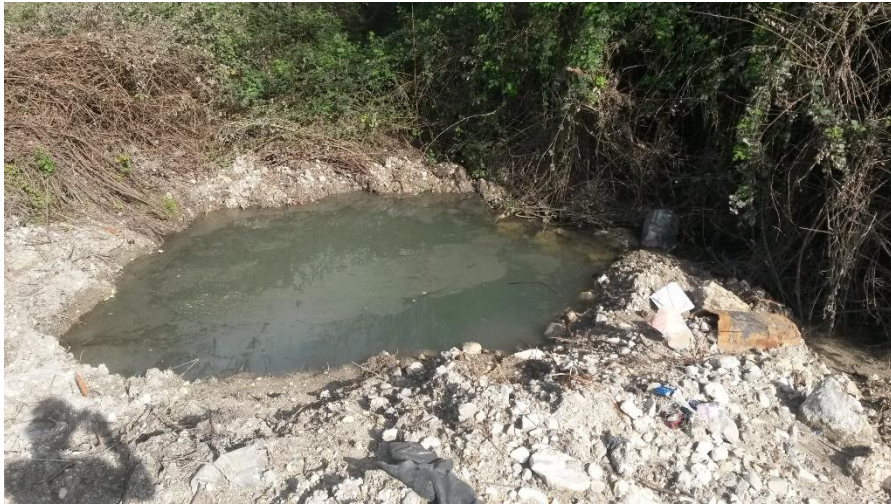
איור 39: בור חפור

1. ני"צ 225858/737650 – ממוקם מספר מטרים מדרום לערוץ הנחל ומערבית לכביש הגישה. עפ"י חיים זילברמן נחפר ע"י חקלאי ממושב ציפורי בשנות ה-80 להפקה פיראטית של מי התהום באמצעות משאבה. לאחר תקופה קצרה המושב אסר את השאיבה. הבור נותר עד ימינו ומתמלא במי תהום בחודשי החורף. בבחינת הנקודה, לא נצפה קשר הידראולי למקור מים אחר על פני הקרקע.
2. ני"צ 225796/737650 – בסמוך לכביש הגישה, מעבר לקבוצת עצי צפצפה. הבור נצפה בסיור שטח מלא במים בעומק של כ- 1.5 מטרים. החפירה נראית חדשה על פי השופכת שנזרקה בסמוך לבור. נצפתה זרימה אל הבור מדרום.

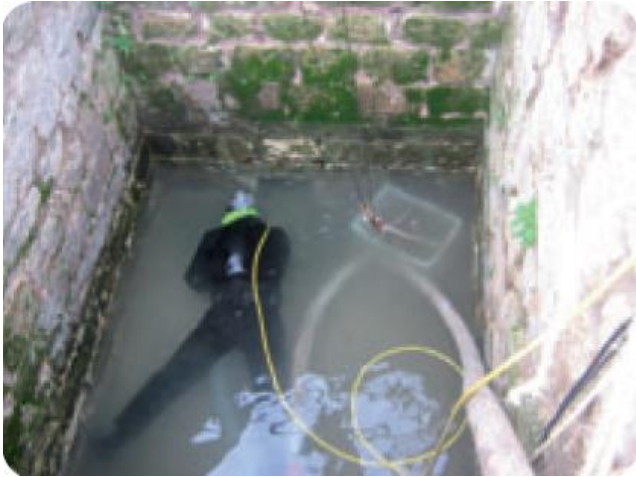
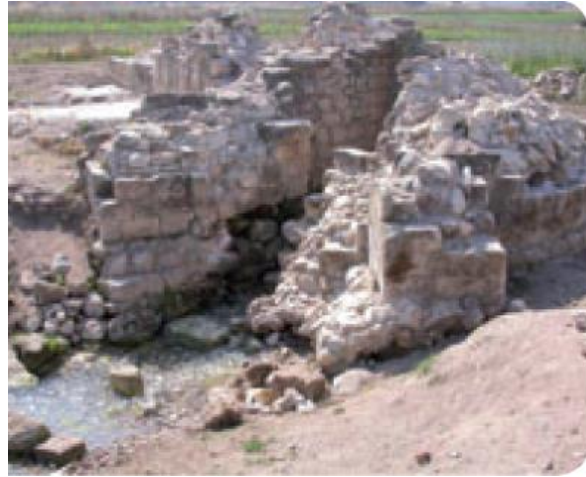
איורים 40 ו-41: צלילה לנקבת המעיין ושרידי המגדל העגול

מעיין המצודה, המעיין "הראשי" בסדרת המעיינות. בחקירה ארכיאולוגית שבוצעה ע"י קובי שרביט שצלל לתוך הנקבות המעיין, התגלו 2 נקבות, צפונית ודרומית, שתחתיתן מצויה בעומק של כ-2 מטרים מתחת לגובה קרקעית הבריכה של ימינו איורים 40 ו-41. גובה פתח הנקבות היה 1.2 מ' על רוחב 0.45 מ'. מבנה הבריכה נבנה בשני שלבים. הראשון ע"י הרומאים במאה השנייה לספירה, אלה חפרו את מערכת הנקבות שתואר בהמשך, את הבריכה המלבנית שקיימת עד היום והייתה בזמנו בריכת ביקורת שנועדה להשקעה של סחף שזרם בנקבות ונוקתה מעת לעת כדי למנוע את סתימת הנקבות. בתקופה העותומנית, נבנה מגדל עגול סביב בית המעיין, נמצאו עדויות למתקן שאיבה מסוג אנטיליה (שרביט). מעין קסטל יוצאת תעלה מערבה, זו מוצגת כמקורה למחצה באיור 42.

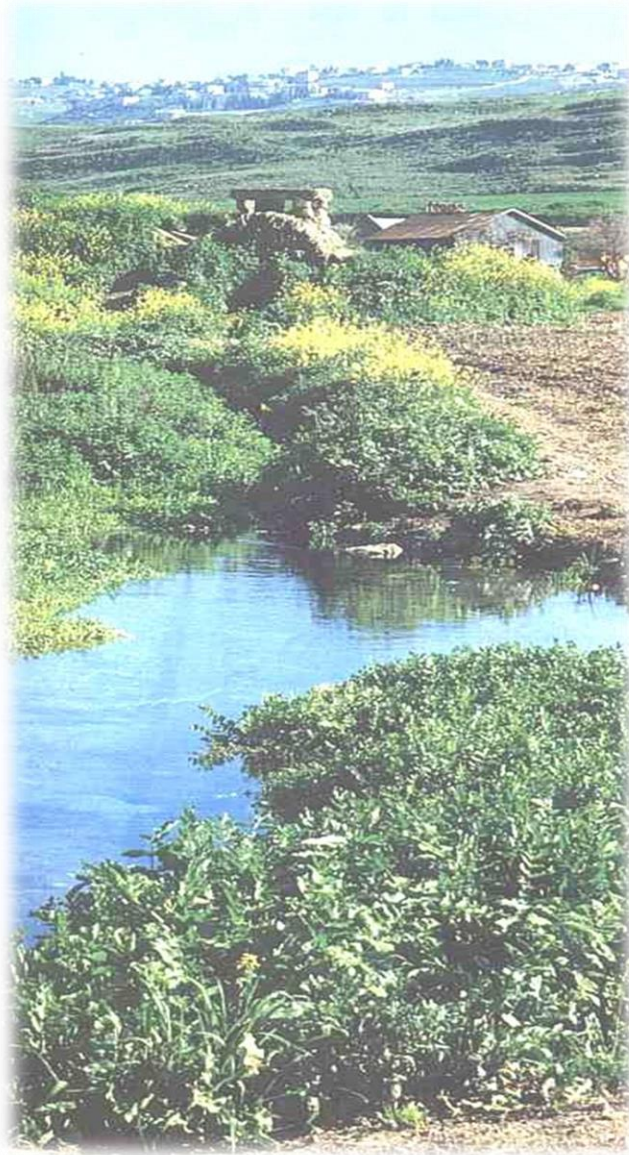
איור 43: עין קסטל ובית השאיבה

הוקם ע"י הבריטים כתחנת שאיבה למחנות הצבא הבריטי ולכפר ס'אפוריה (שרביט). תושבי הכפר קיבלו מים לברזים שהותקנו מחוץ לבתיהם (ראיון במעיין עם חאלד ניג'ים 6/3/18). לאחר קום המדינה נשאבו המים למושב ציפורי ולנצרת בשני מבני משאבות סמוכים. בחפירה הארכיאולוגית שניהל שרביט נמצא שמתחת לרצפת הבניין ישנו פיר בטון עמוק בקוטר 5 מטרים. לאחר צלילה לתוך הפיר, מתחת לרצפת הבטון נמצאה בריכה מלבנית ושתי נקבות, צפונית ודרומית בדומה לעין קסטל.

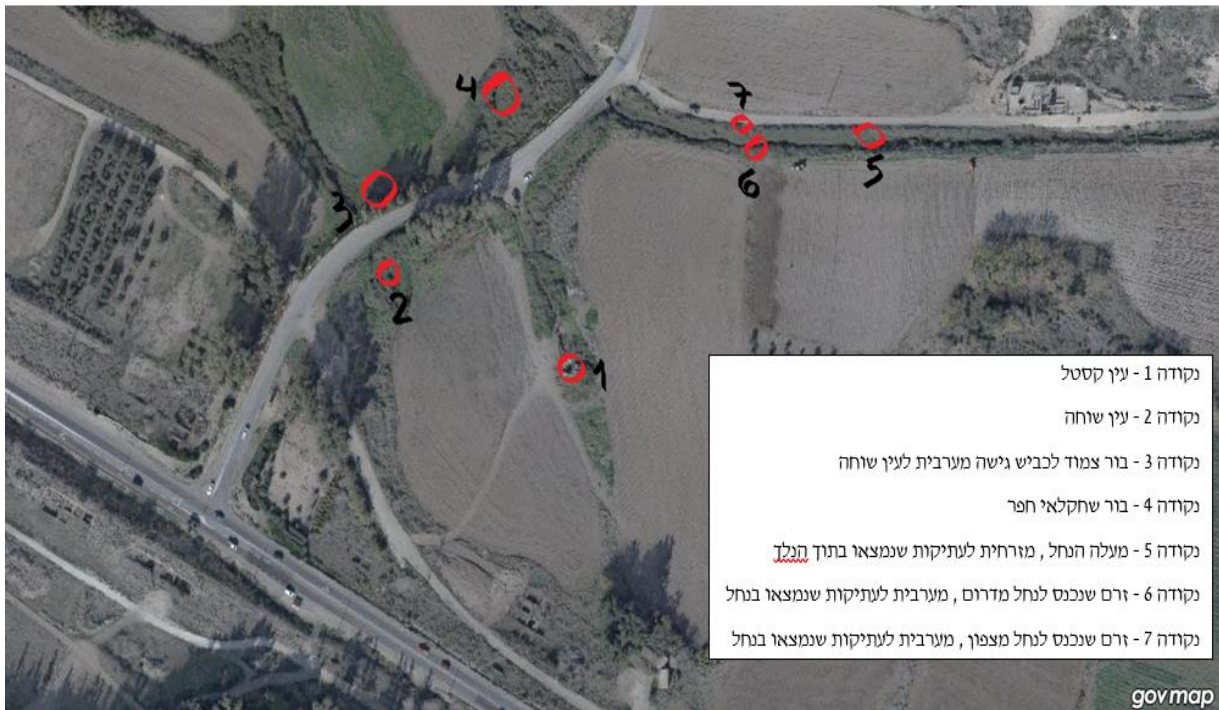
איור 49: מיקום נקודות הדיגום

במסגרת הסקירה הרב תחומית ביצענו דיגום מים ב-7 נקודות דיגום שונות, כפי שמוצג באיור 49.

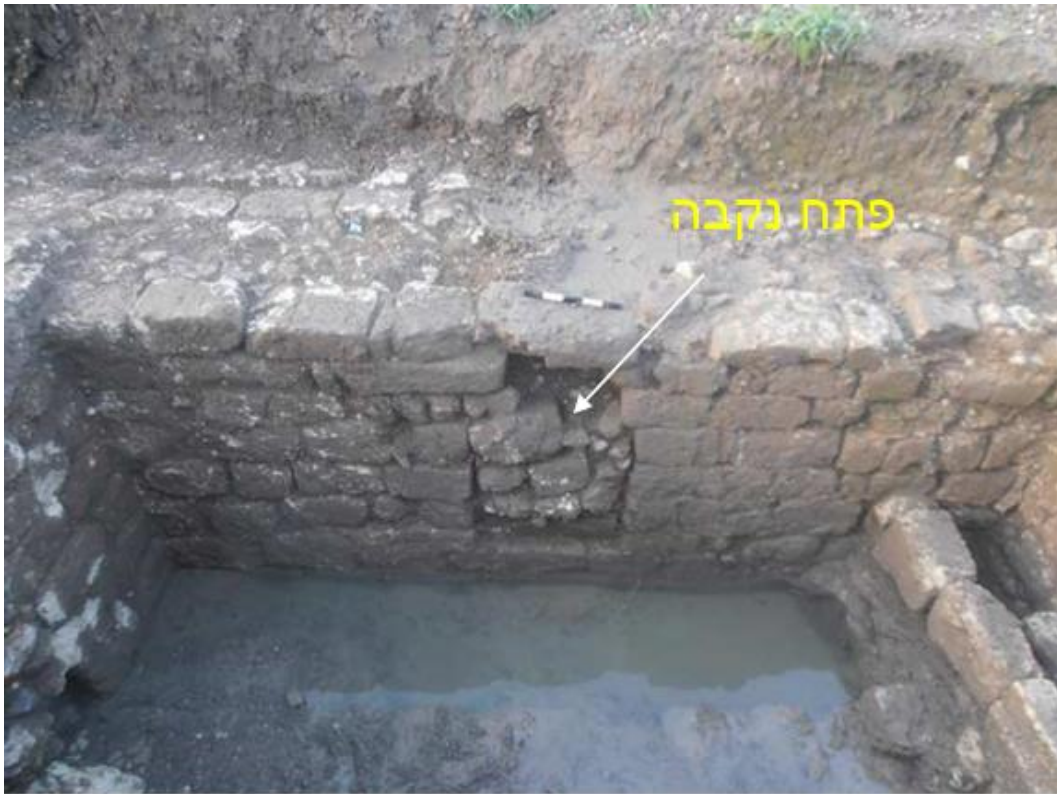
איור 53: תמונת בריכת מים רומאית ושרטוט שטח החפירה

1. עין קסטל (שרביט)
2. בית השאיבה
3. בריכה 280 מ' במורד נחל ציפורי מוצגת באיור 53 בריכה. בריכה זו ממוקמת במורד ערוץ הנחל. הבריכה נחפרה בחפירה ארכיאולוגית והתמלאה מים תוך כדי החפירה (זידאן, 2014). עפ"י קובי שרביט זהה לאלה שנמצאו בבית המעיין ובית השאיבה. באותה חפירה נמצאו 2 קירות ממזרח לבריכה ומצפון לנחל ששמשו להטיה וסכירה של מים לחלקות החקלאיות הסמוכות (איור 54).

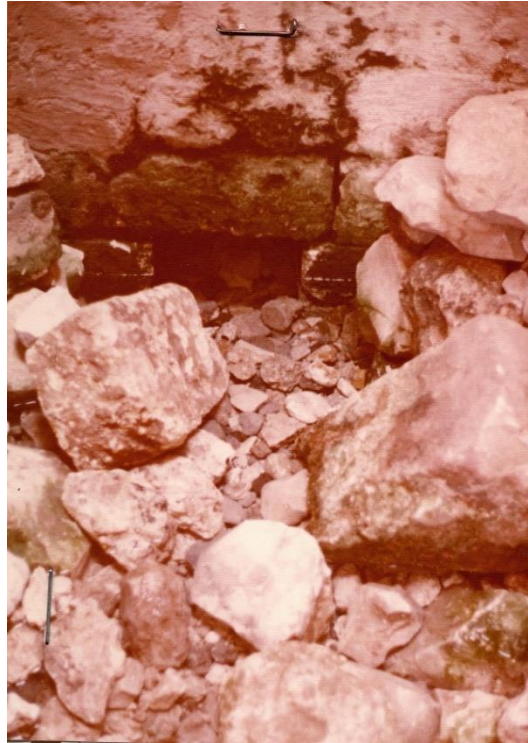
איור 55: פתח בתחתית בריכת הביקורת

באיוור 55 מוצגת תמונה של פתח נקבה, יחד עם הכיתוב על גבה כפי שנמצאה בארכיון השירות ההידרולוגי. הציון בגב התמונה מעיד שכנראה שאיננה של עין קסטל. ניתן לראות את תחילת קו הבטון/טייח ע"ג אבנים מסותתות, ואת העובדה המפתיעה שאין מים בקרקעית. לא ברור של איזה מעין התמונה.

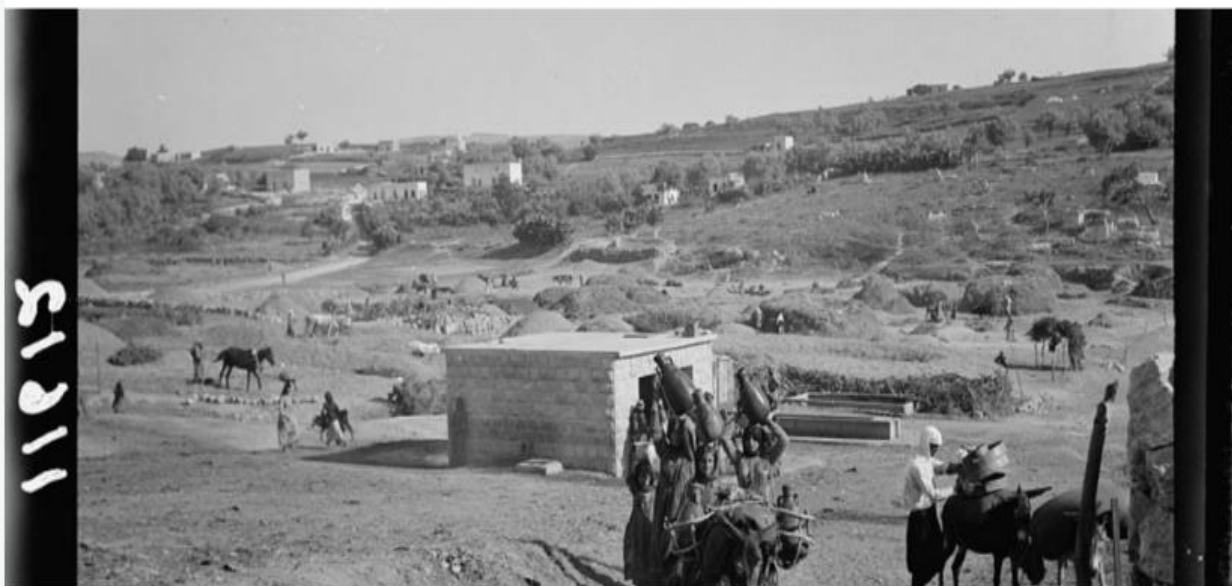
Matson Photo Service, photographer. *Galilee trip. Saffourieh near Nazareth. Saforis Sepphoris. Saffourieh water supply, distribution station.* Extinct City Israel Sepphoris, 1940. July. Photograph. Retrieved from the Library of Congress, <https://www.loc.gov/item/mpc2010006244/PP/>. (Accessed March 14, 2018.)

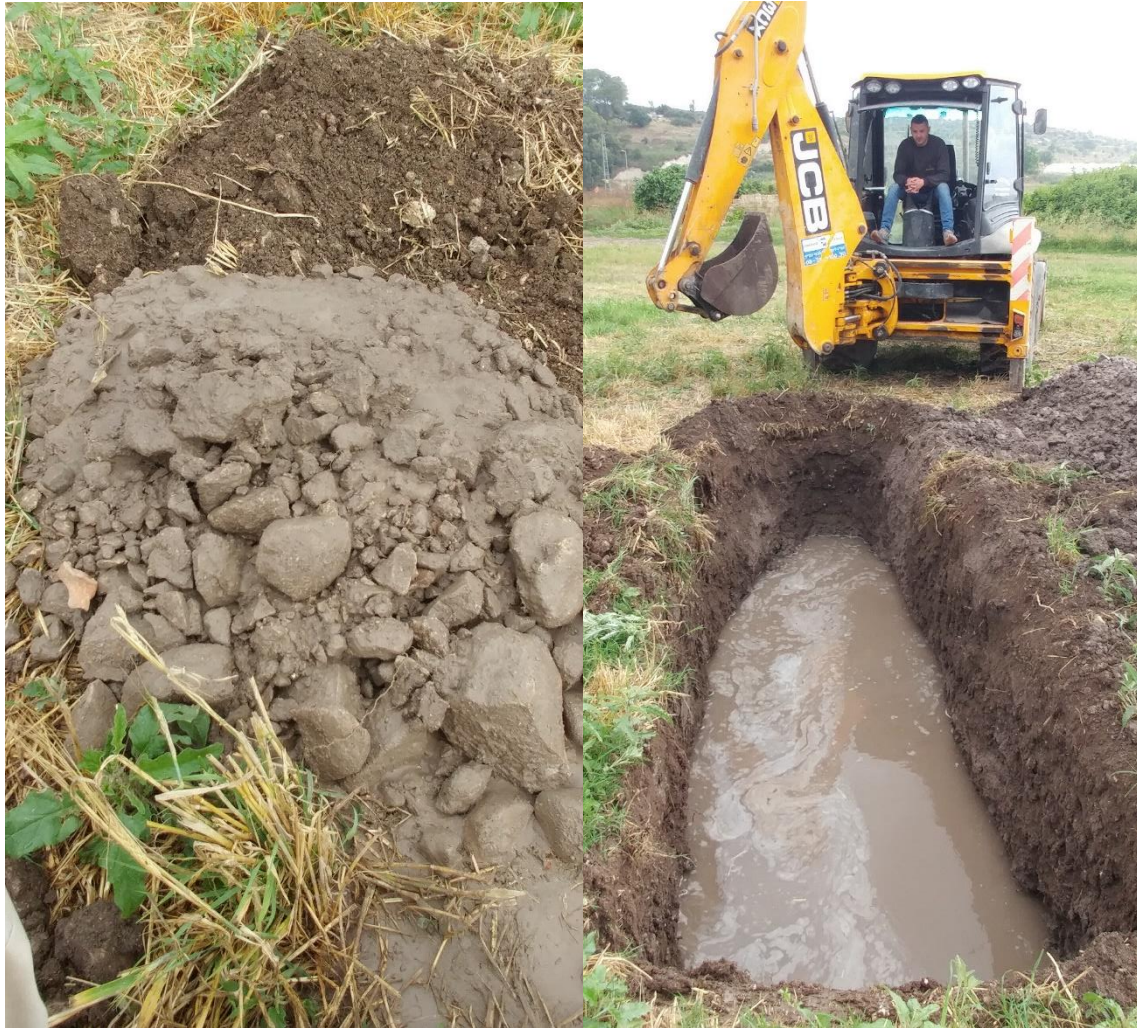
איור 2: מימין בור A, משמאל שפוכת מזוותת מהשכבה מוליכת המים

4. מי תהום נחשפו בעומק 1.05 מטר בבור A שנחפר כ-40 מטר מעין קסטל בקו המקשר בין השוחה לבית המשאבות ע"ג מרבץ של יבלית, המרבץ היה יחידי באזור זה של השדה. השכבה מוליכת המים היתה שפוכת של אבנים מזוותות. הבור התמלא לאחר 3 דקות. קצב הזרימה היה גבוהה מאוד.

5. האבנים המזוותות בבור A בתוך העמק האלוביאלי הינן חריגות בכמותן וצפיפותן. עולה חשד שהונחו במקום באופן מלאכותי כחלק ממערכת המים העתיקה של עיינות ציפורי.

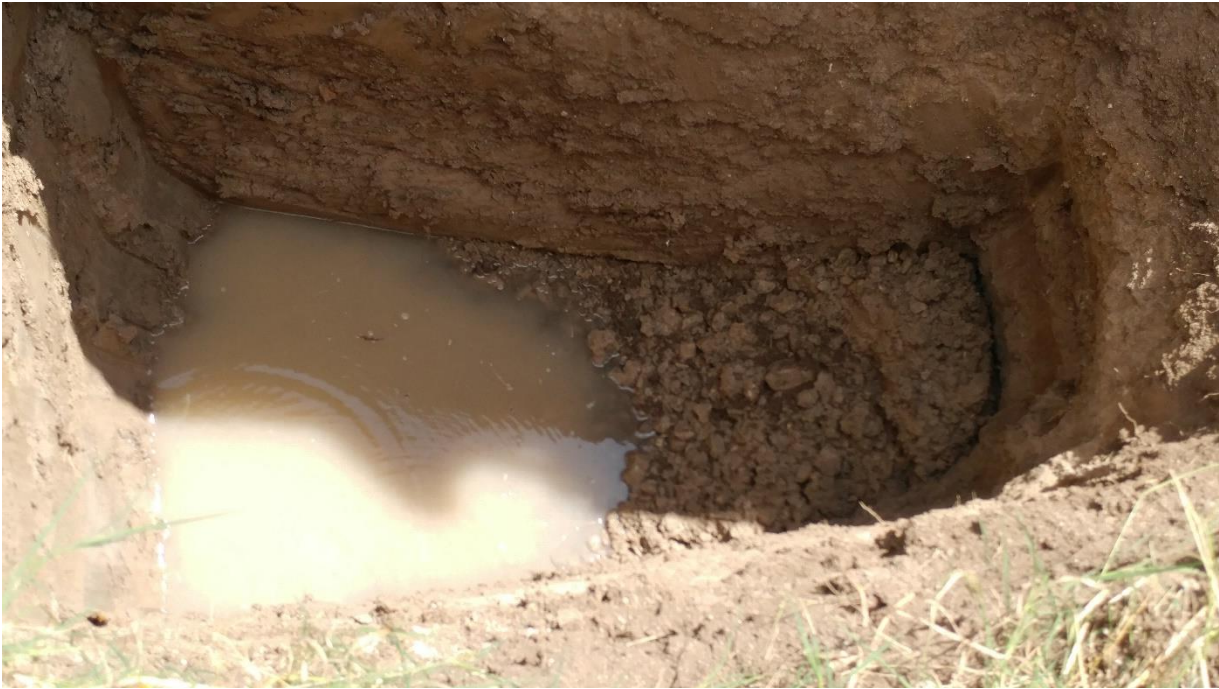
איור 3: בור 1, מים נובעים מאופק חלוקים בעומק 3 מטרים
