## נחל אלכסנדר ויובליו ערכיות אקולוגית ורגישות להסדרה ולניקוז

זאב קולר

ינואר 2011

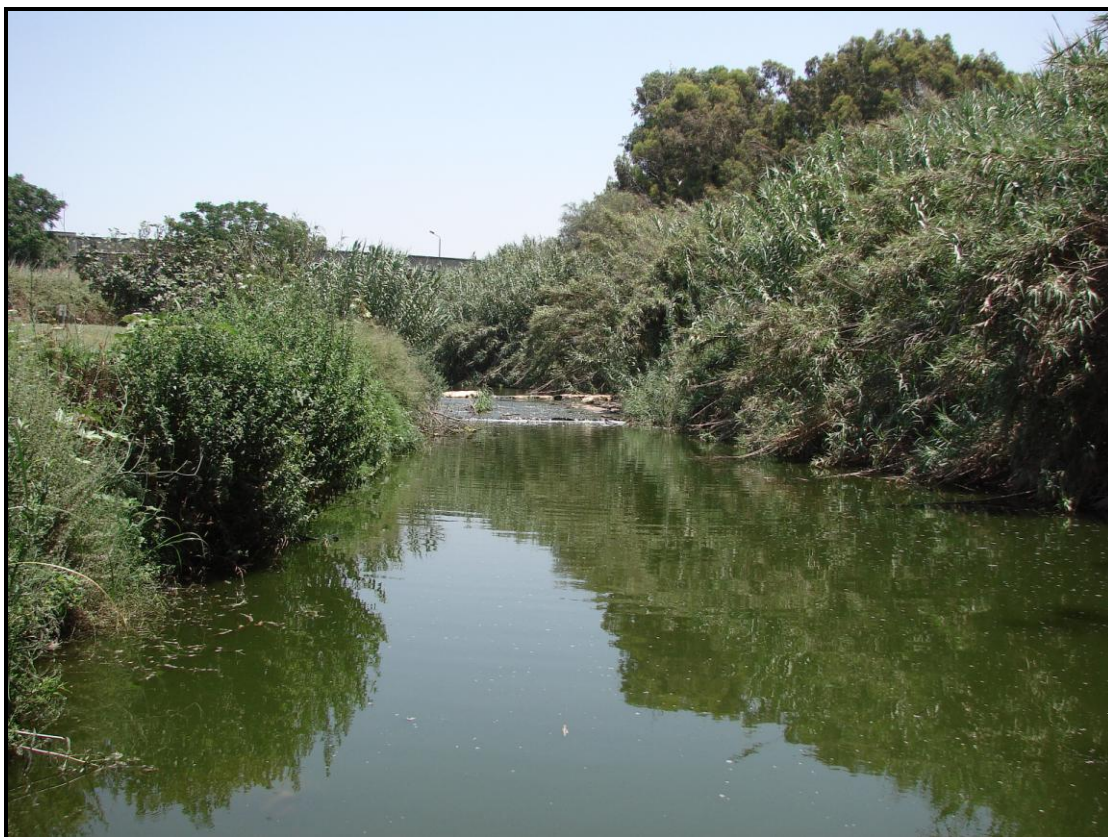
צלום מס' 1 : קטע לא מוסדר של נחל אלכסנדר ליד מעברות.

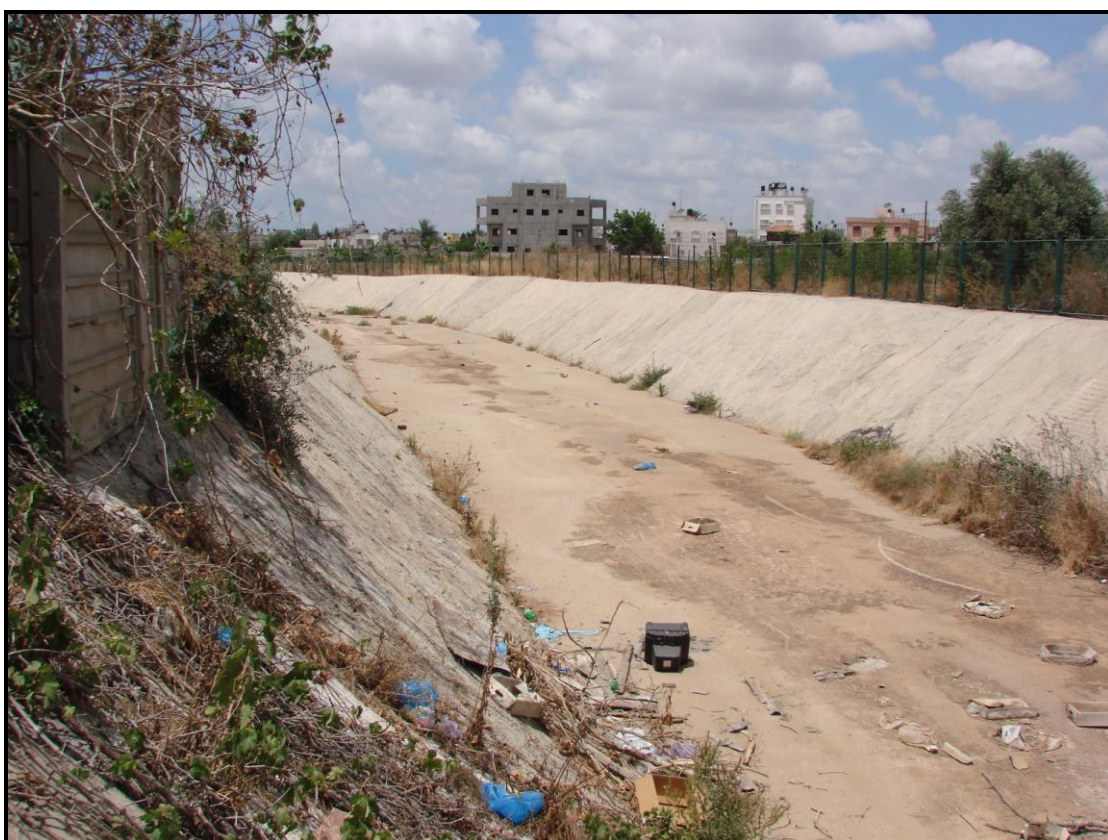
צלום מס' 2 : נחל אלכסנדר כמובל בטון בתחומי העיר קלנסווה

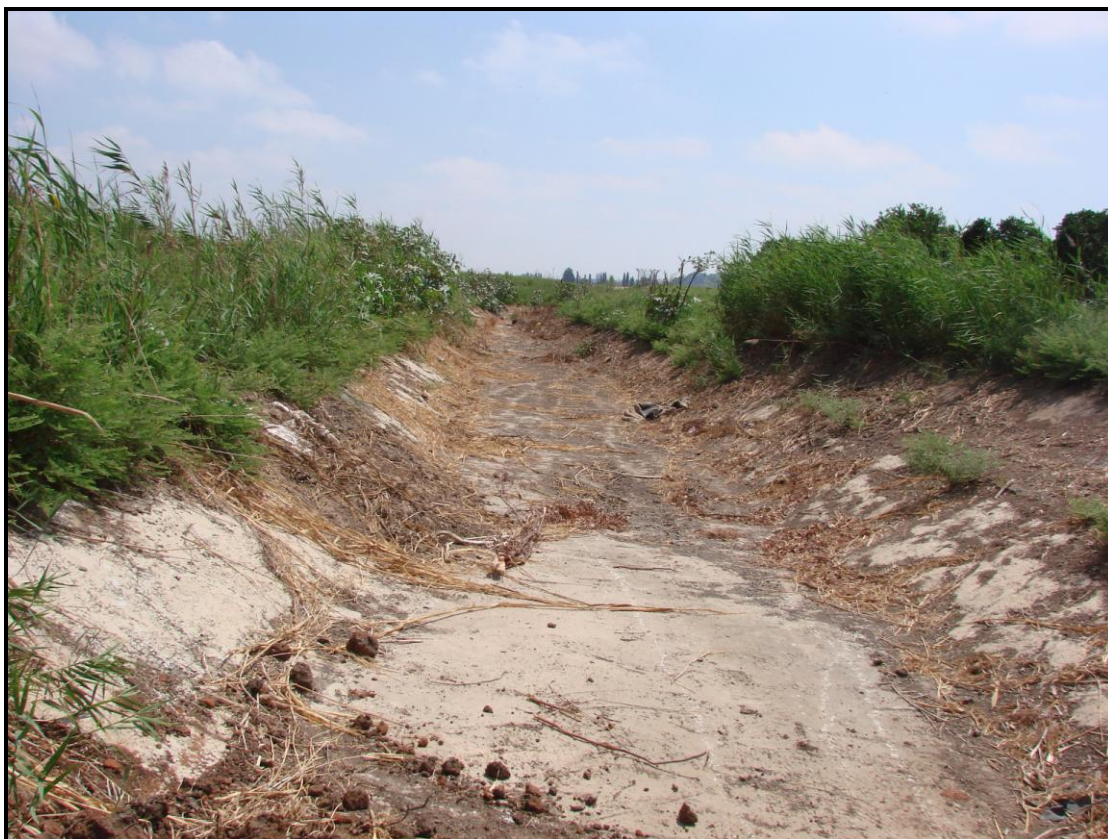
צלום מס' 3 : ציפוי בטון באפיק נחל אביחיל ובגדותיו

שטחו של אגן ההיקוות של הנחל הוא כ-25 קמ"ר והוא מנקז את מרכז השרון ובעיקר את האזור שבין כביש מס' 2 וכביש מס' 4. קרקעות אגן ההיקוות הן בעיקר חול חמרה. הקטע התחתון של הנחל מוסדר, קרקעית הנחל וגדותיו מצופות בטון.

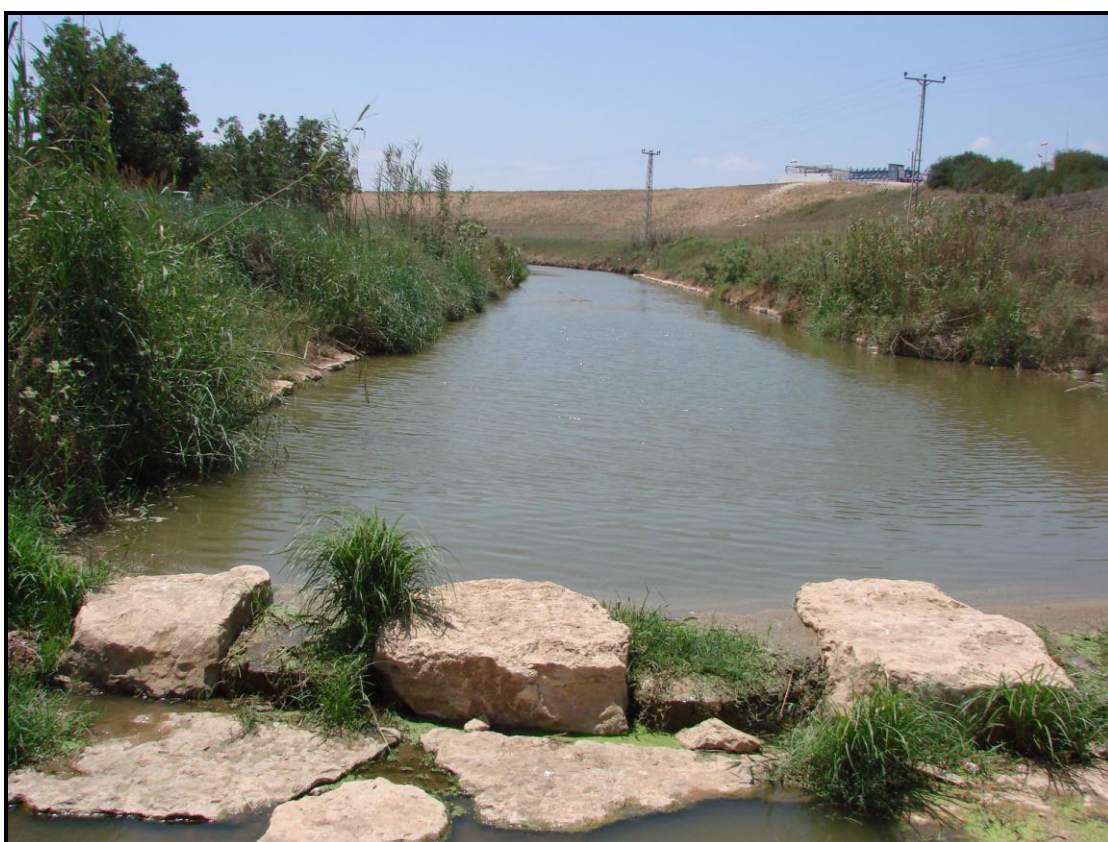
צלום מס' 4 : ייצוב גדות נחל אלכסנדר באבנים, ליד מאגר אפיקי עמק חפר דרום

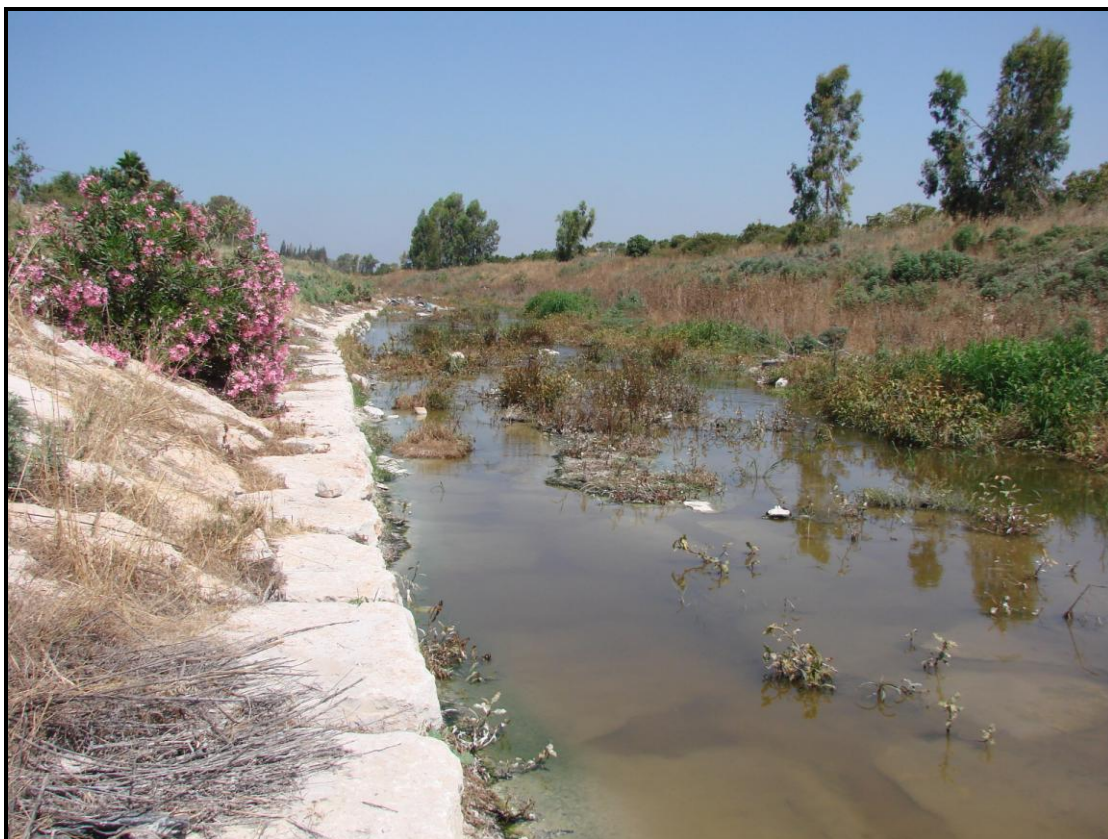
צלום מס' 5 : ייצוב גדות נחל שכס באבן

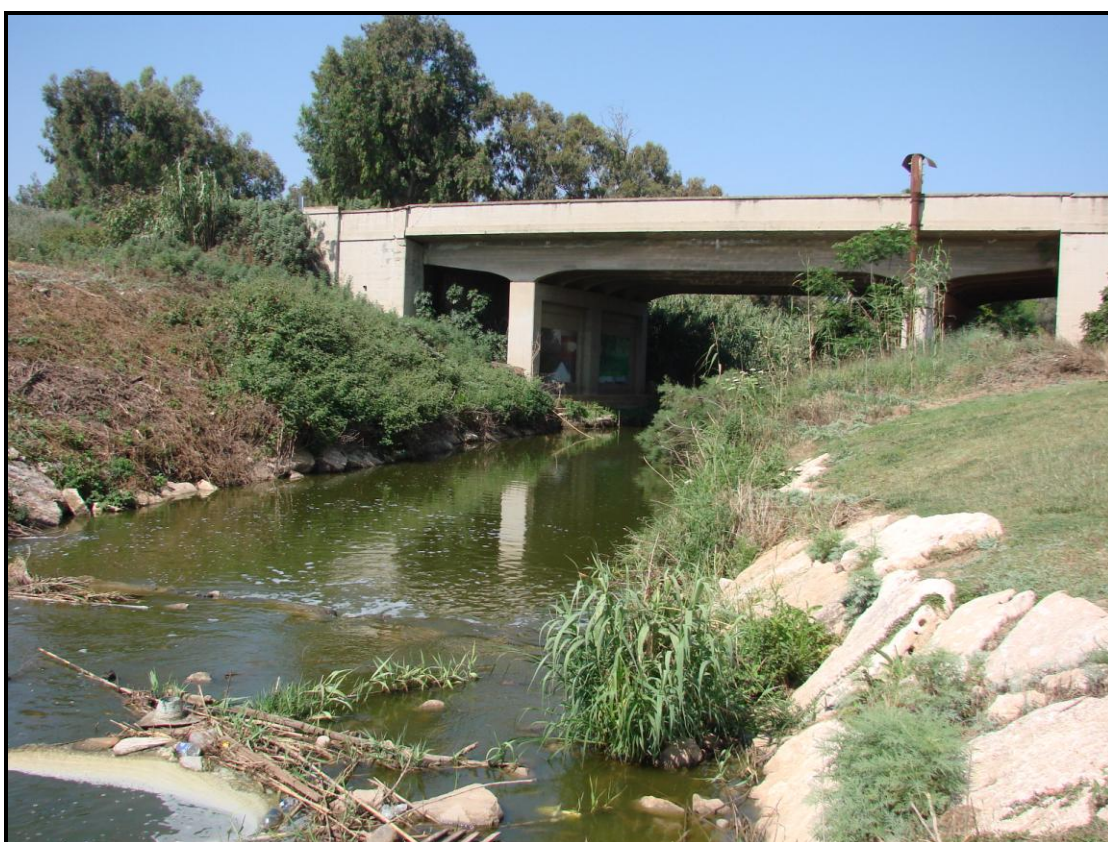
צלום מס' 6 : דיפון גדות נחל אלכסנדר באבן, קטע שיקום הנחל ליד מעברות.

ב. קטע מעברות - כביש נתניה - טול-כרם. בקטע זה בוצעו עבודות הסדרה רחבות היקף להגדלת כושר ההולכה של הנחל ולייצוב גדותיו. באזור כביש 4 הוטא הנחל לאפיק קצר ומיוצב. חלק מקטע זה שוקם לאחר הגאוויות של חורף 1991/92. השיקום כלל מפלים ליד

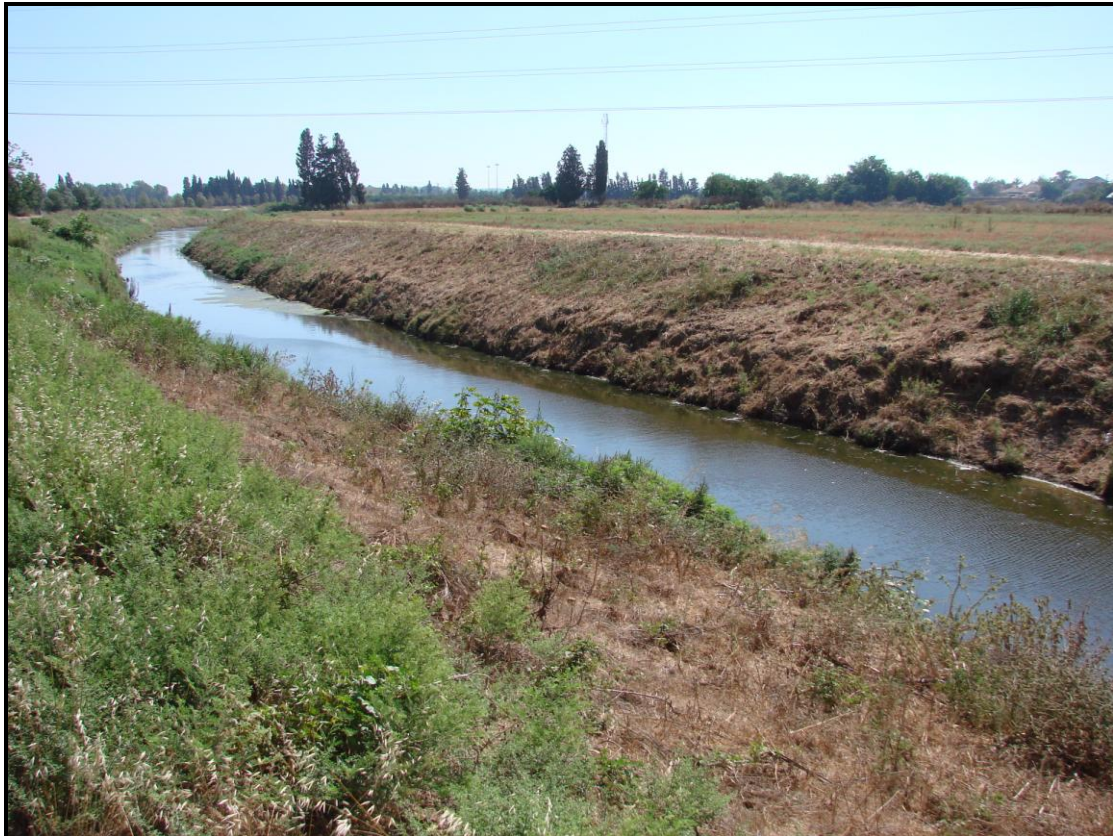
צלום מס' 7 : אפיק מוסדר של נחל אלכסנדר במעלה תחנת המדידה אלישיב.

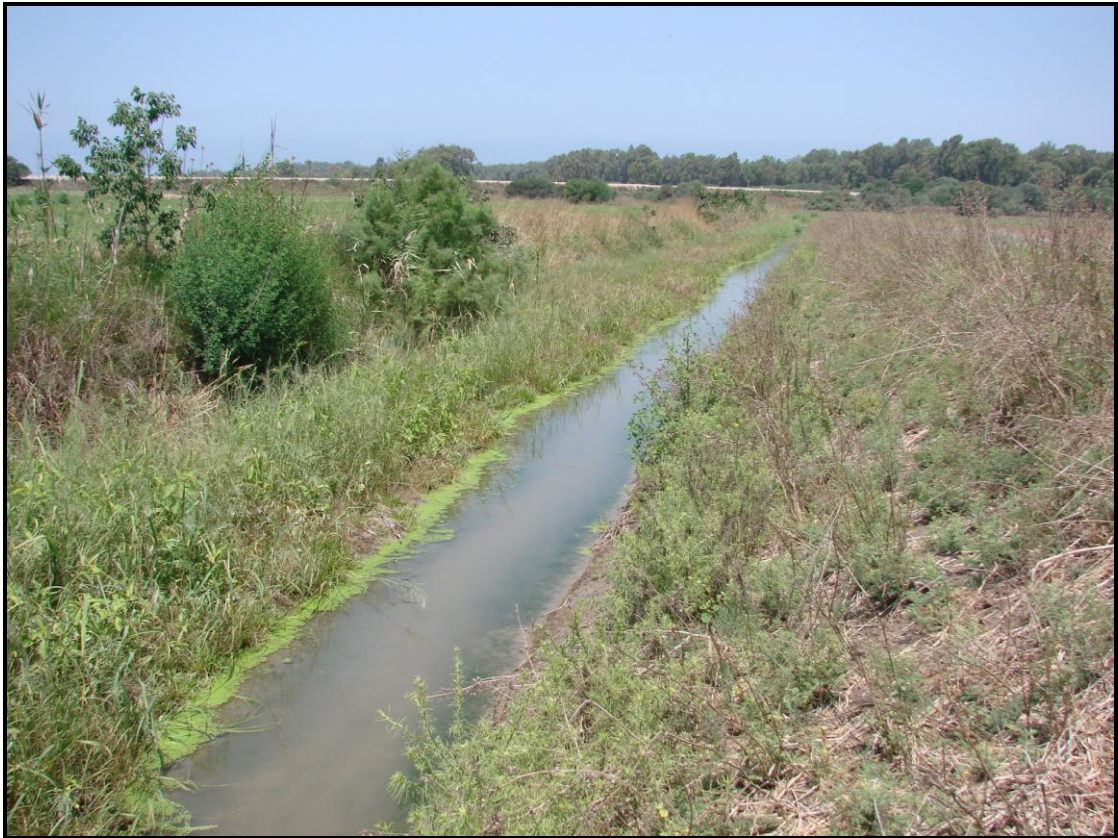
צלום מס' 8 : התעלה הצפונית

התעלה הצפונית. מנקזת את אזור התעשייה עמק חפר ואת החולות שבסביבתו. בתעלה זורמים מי גשמים וניקוז תת-קרקעי של ביצת חפר. לא ניתן לאמוד את כמות המים הזורמים בתעלה זו, שאלה מצטרפים לעיתים מים מזהמים המחלחלים מבריכות החמצון של אזור התעשייה.

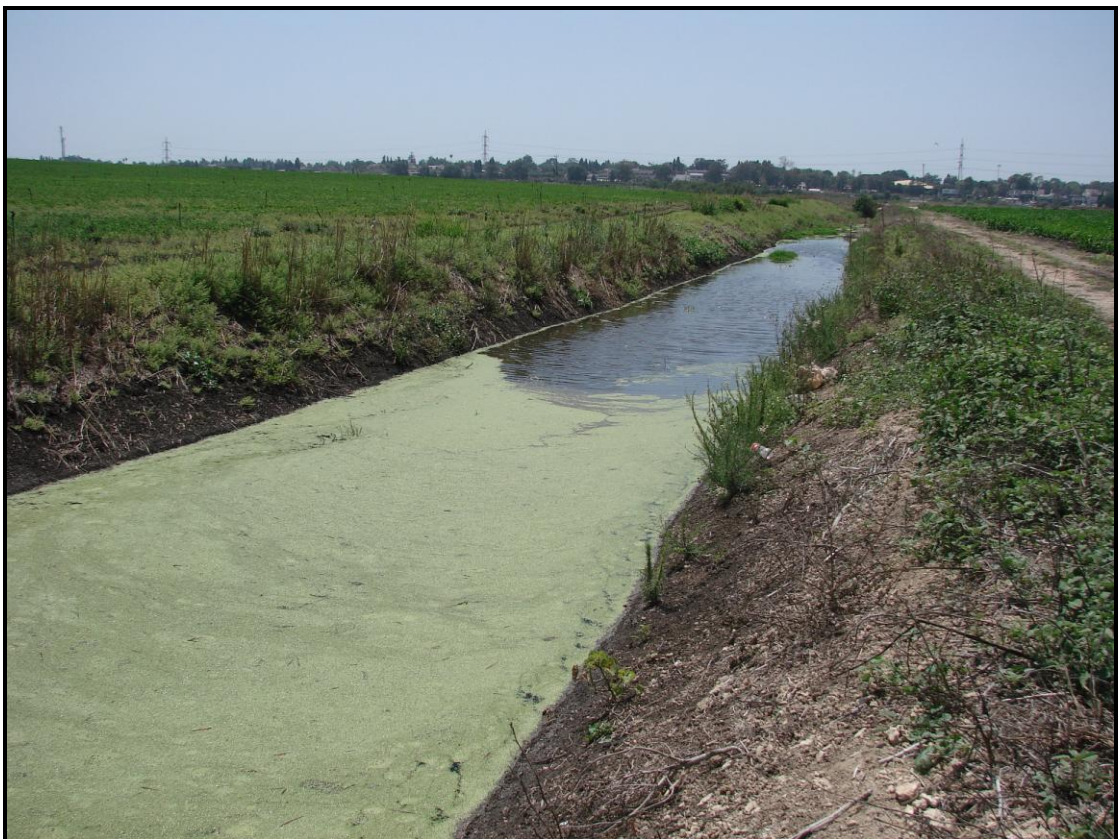
צלום מס' 9 : תעלת בית הלוי

תעלת בית הלוי. מנקזת אזור ביצתי בין בית הלוי לכפר מונש, יחד עם מים חוזרים מהשקיה. איכות המים טובה בדרך כלל, אך לא ניתן לאמוד את כמות המים המגיעים ממקור זה. במורד התעלה, סמוך לשפכה לנחל אלכסנדר, מצטרפים אליה מים הדולפים מבריכות הדגים של משמר השרון.

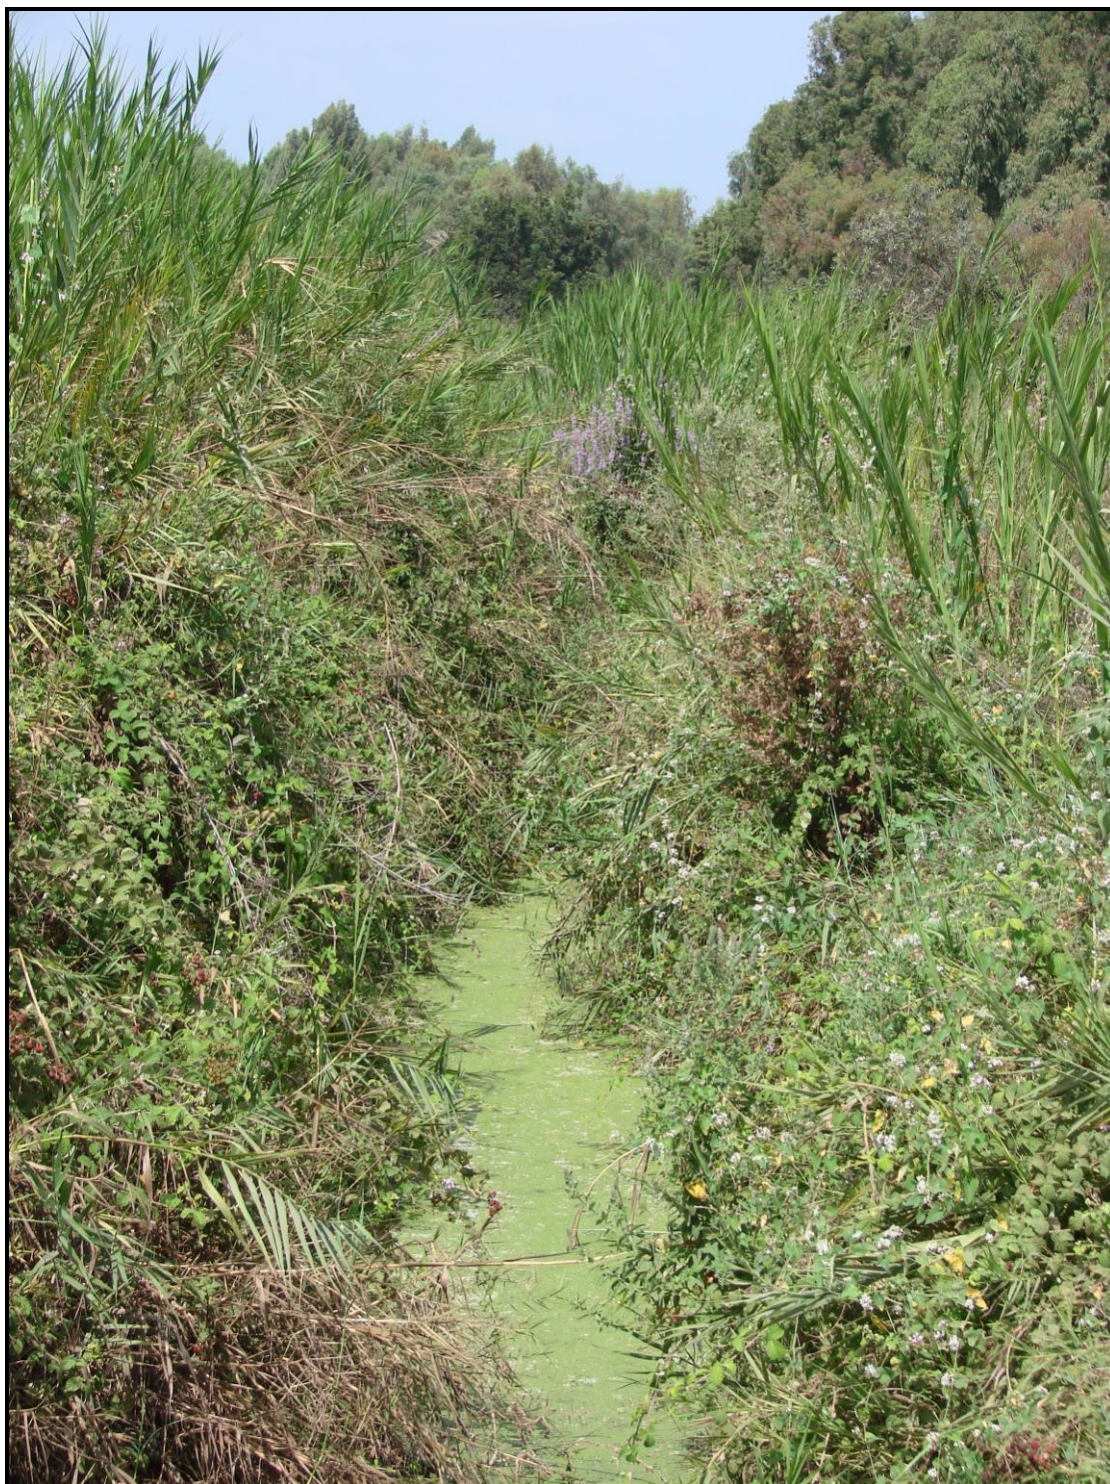
צלום מס' 10 : תעלת עינות חוגלה

3. מערכת התעלות המנקזת את עיינות חוגלה (HOG01, 02, 03 ; צלום מס' 10).

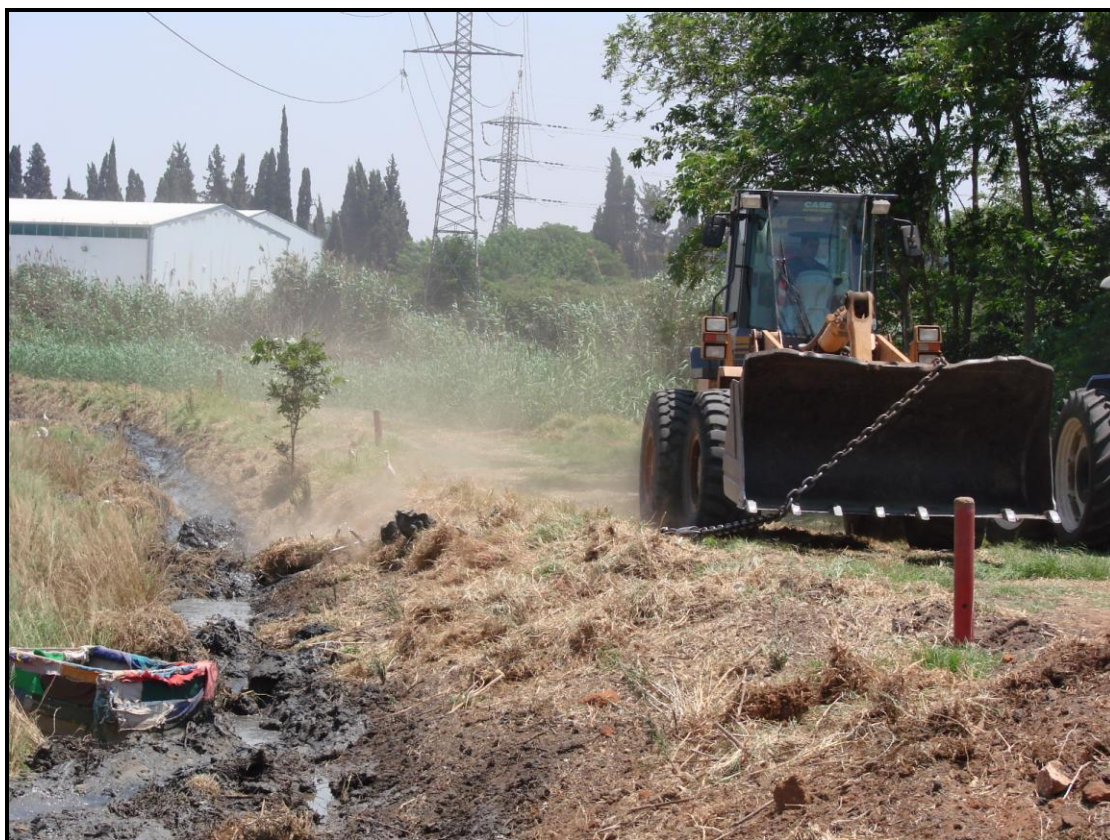
צלום מס' 11 : כיסוח גדות בשרשרת זיזים בתעלת בית הלוי, יוני 2009.
