# פרויקט שיקום עינות רעף

מפגש צוות היגוי 14.12.16, קיבוץ הזורע

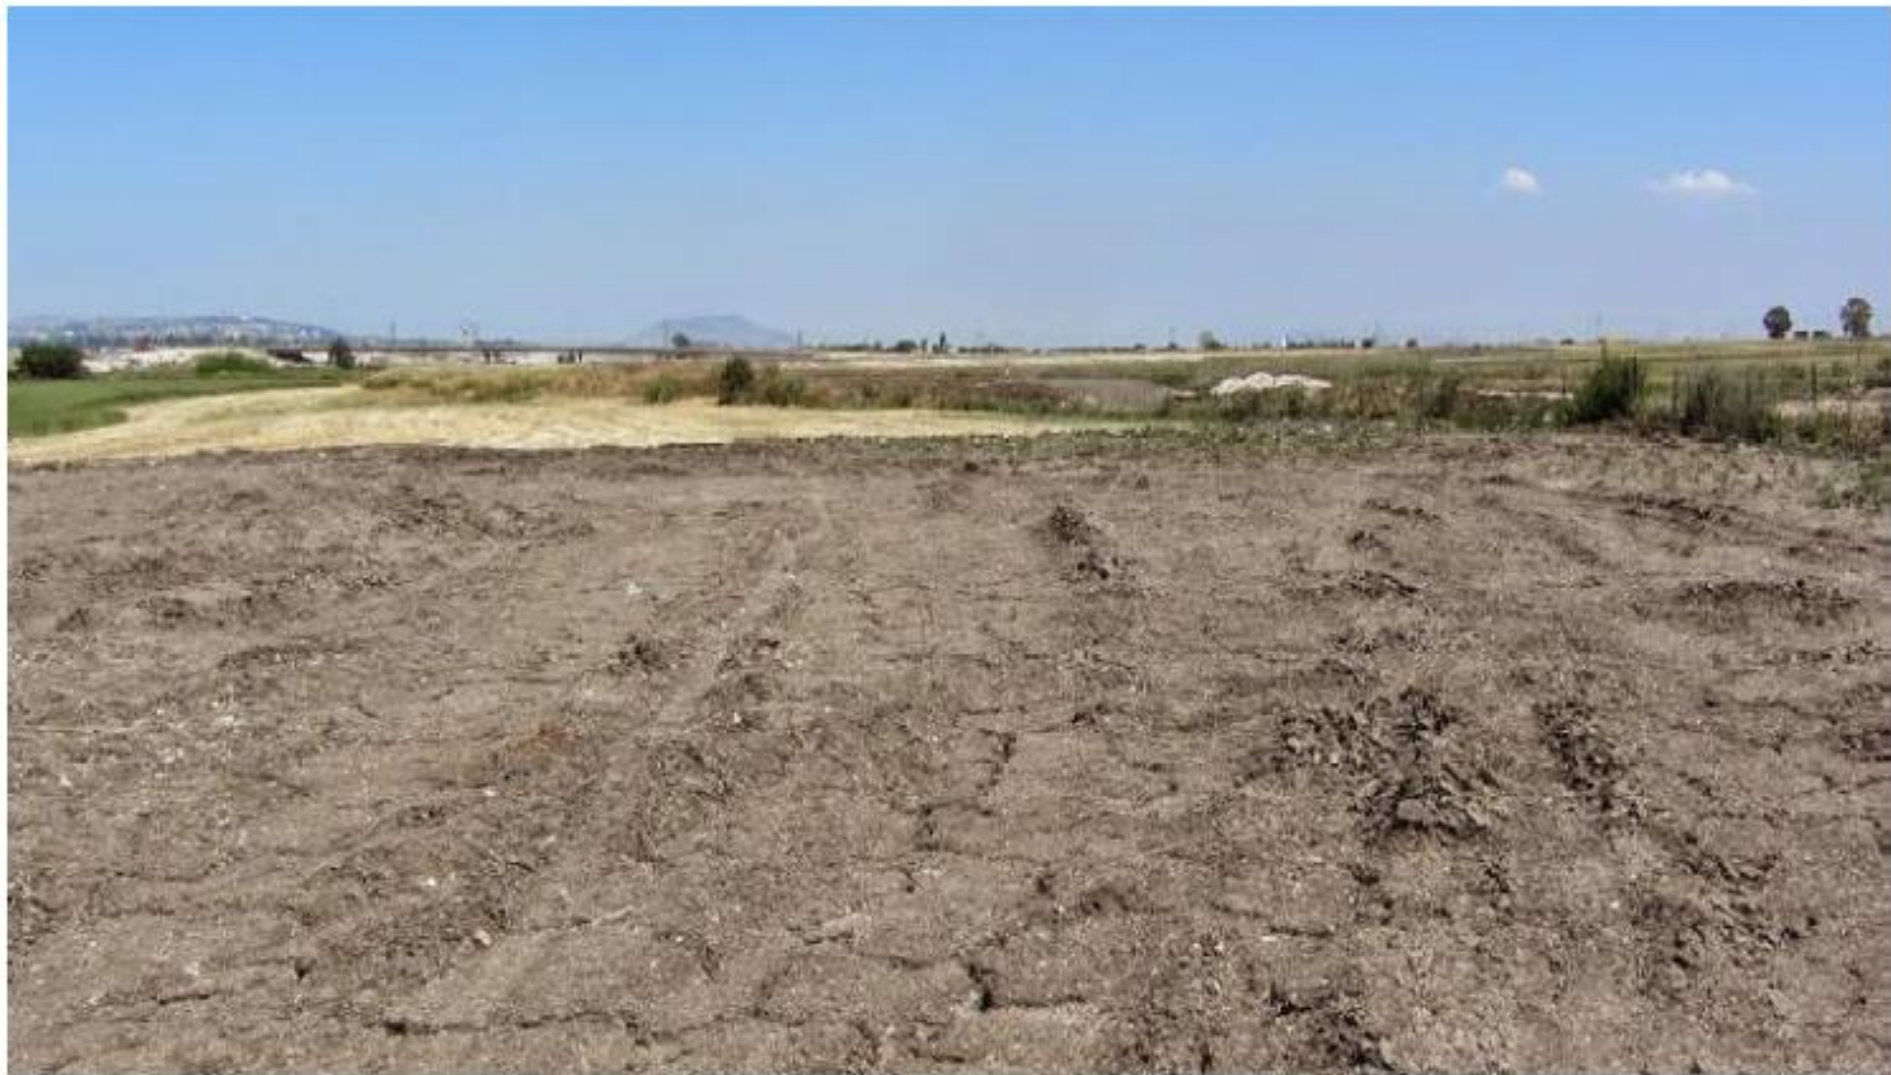
איור מס' 2: איזור עינות רעף לאחר כיסויים בעפר (מקור: לרמן, 2015)
