## שיקום עינות רעף

חלק א

רקע סביבתי והיסטורי

מוגש לרשות ניקוז ונחלים קישון

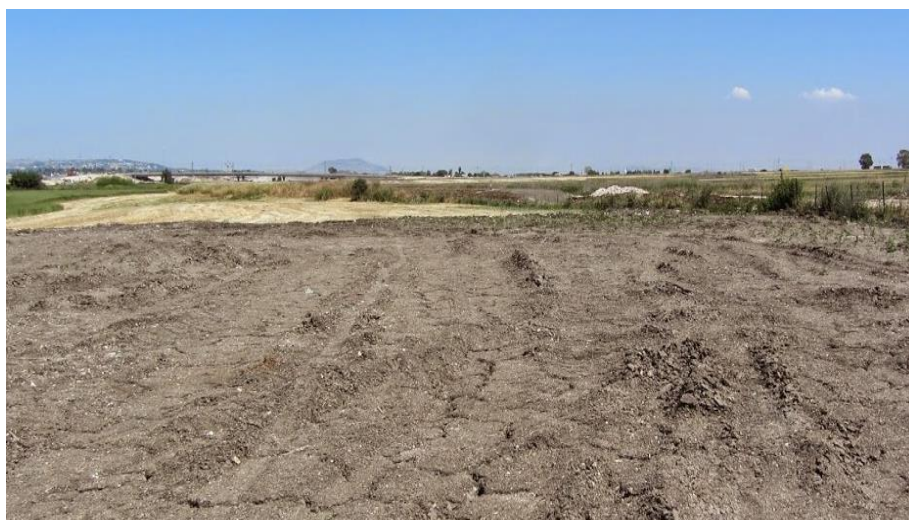
איור מס' 2: איזור עינות רעף לאחר כיסויים בעפר (מקור: לרמן, 2015)

במהלך 2013, במקביל לעבודות עפר לפיתוח הכביש באזור, כוסו הנביעות באדמת מילוי על-ידי חקלאי המעבד את הקרקעות הסמוכות, לצרכי הגדלת שטחי העיבוד.

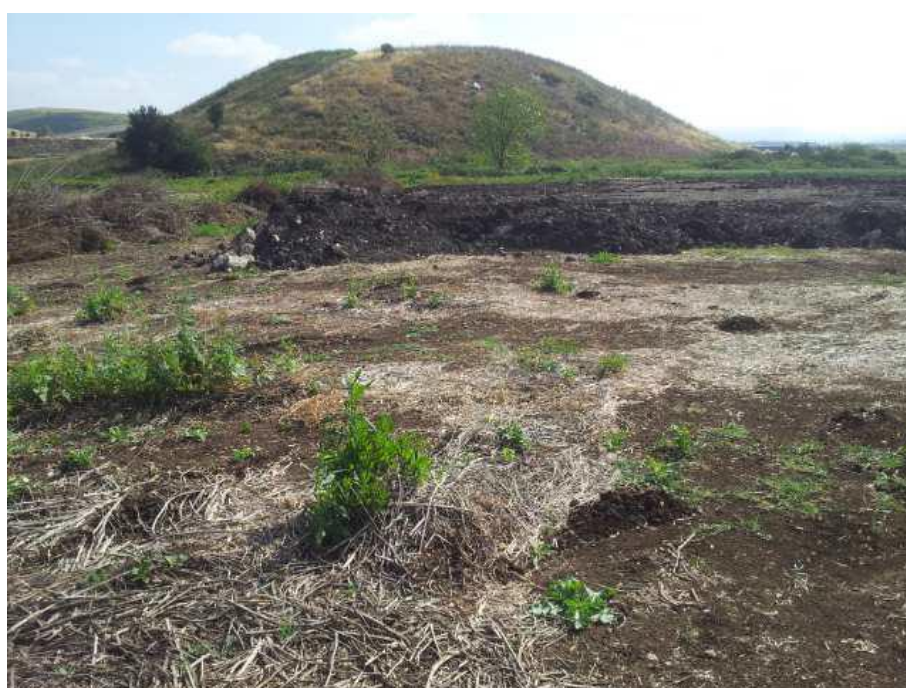
איור מס' 3: איזור עינות רעף לאחר כיסויים בעפר (מקור: אקולוג, 2015)

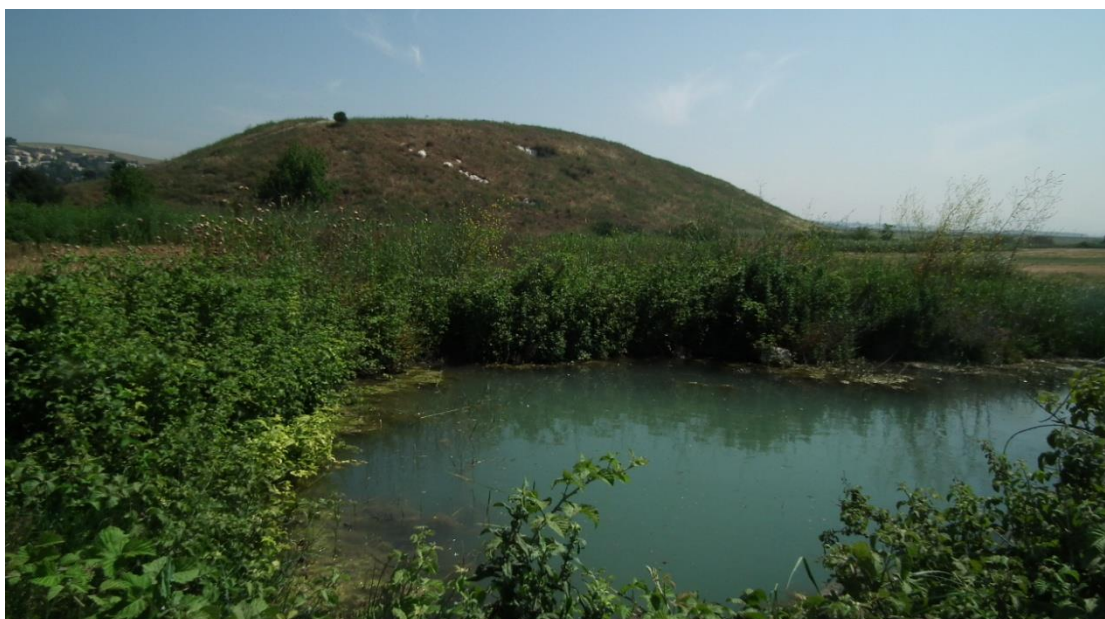
איור מס' 13: בריכה בנביעה המרכזית בעינות רעף ברקע תל קשיש (תצלום: אלדד אלרון)

בסיור מקיף שנערך במקום, בראשות האקולוג ד"ר אלדד אלרון בשנת 2012, סיור שתמונות ממנו ניתן לראות באיורים 13-15 להלן, עולה כי באזור הנביעה המרכזית של עינות רעף נקוו שתי בריכות: האחת גדולה ועמוקה - במידות 13.5 מ' x 9 מ' ובעומק העולה על 1.5 מ'. הבריכה הסמוכה לה קטנה ורדודה - ומידותיה 6 מ' x 4 מ' ובעומק של כ-15 ס"מ. במורד הבריכות לכיוון הקישון ישנם שטחים בהם הקרקע לחה או שמפלס המים בה נמוך. בשטח הנביעות יש כתם של צמחייה עשירה במינים - למעלה מ-40 מינים שונים של צמחיה נצפו בו (אלרון וחובי, 2012), לצד כ-15 טקסונים של בעלי-חיים שונים (רכיכות, חרקים, פרוקי רגליים, דו-חיים ועוד).

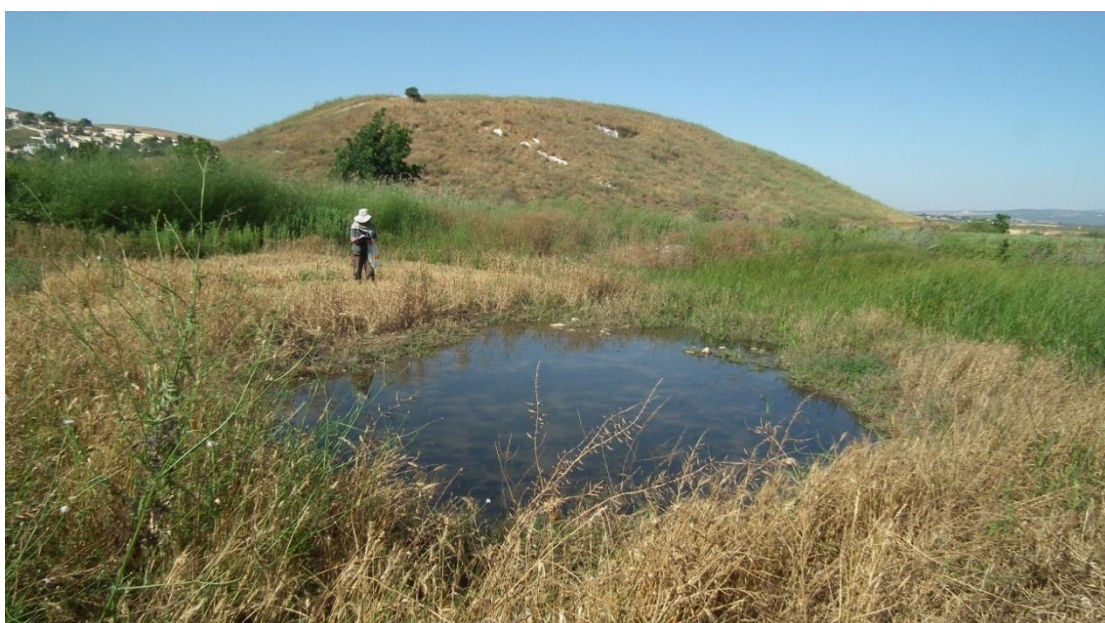
איור מס' 14: בריכה משנית (קטנה ורדודה) בעינות רעף ברקע תל קשיש (תצלום: אלדד אלרון)

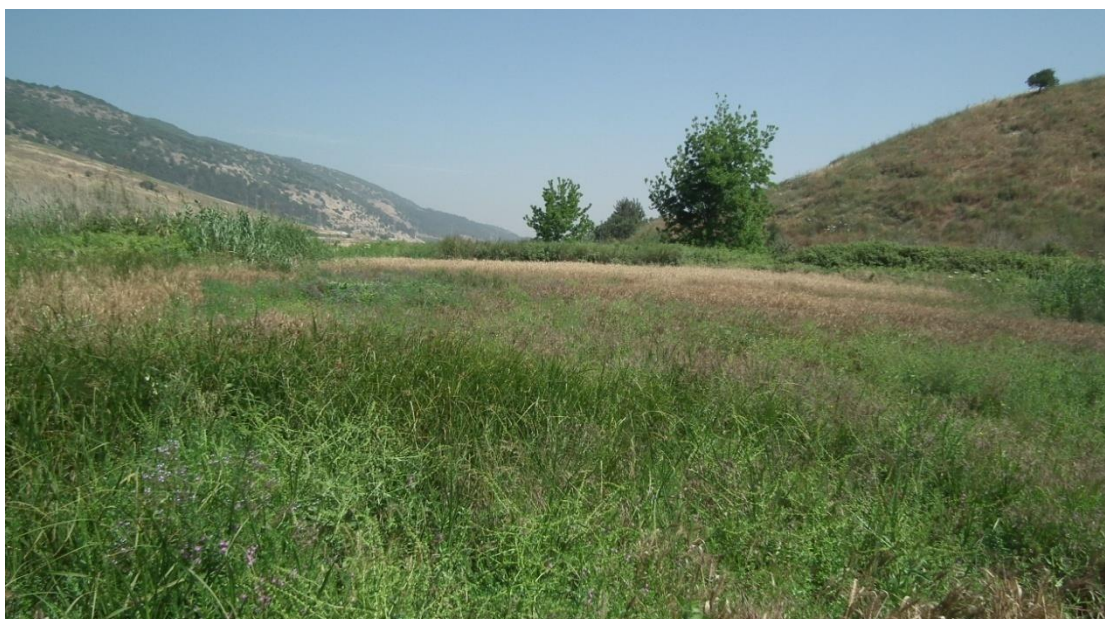
איור מס' 15: אחו לח בעינות רעף ברקע תל קשיש (מימין) ומורדות הכרמל (תצלום: אלדד אלרון)
