# שיקום עיינות רעף

11/2016-16/2018

מוגש לרשות ניקוז ונחלים קישון  
ע"י

"מזרן ייעוץ ופיתוח"

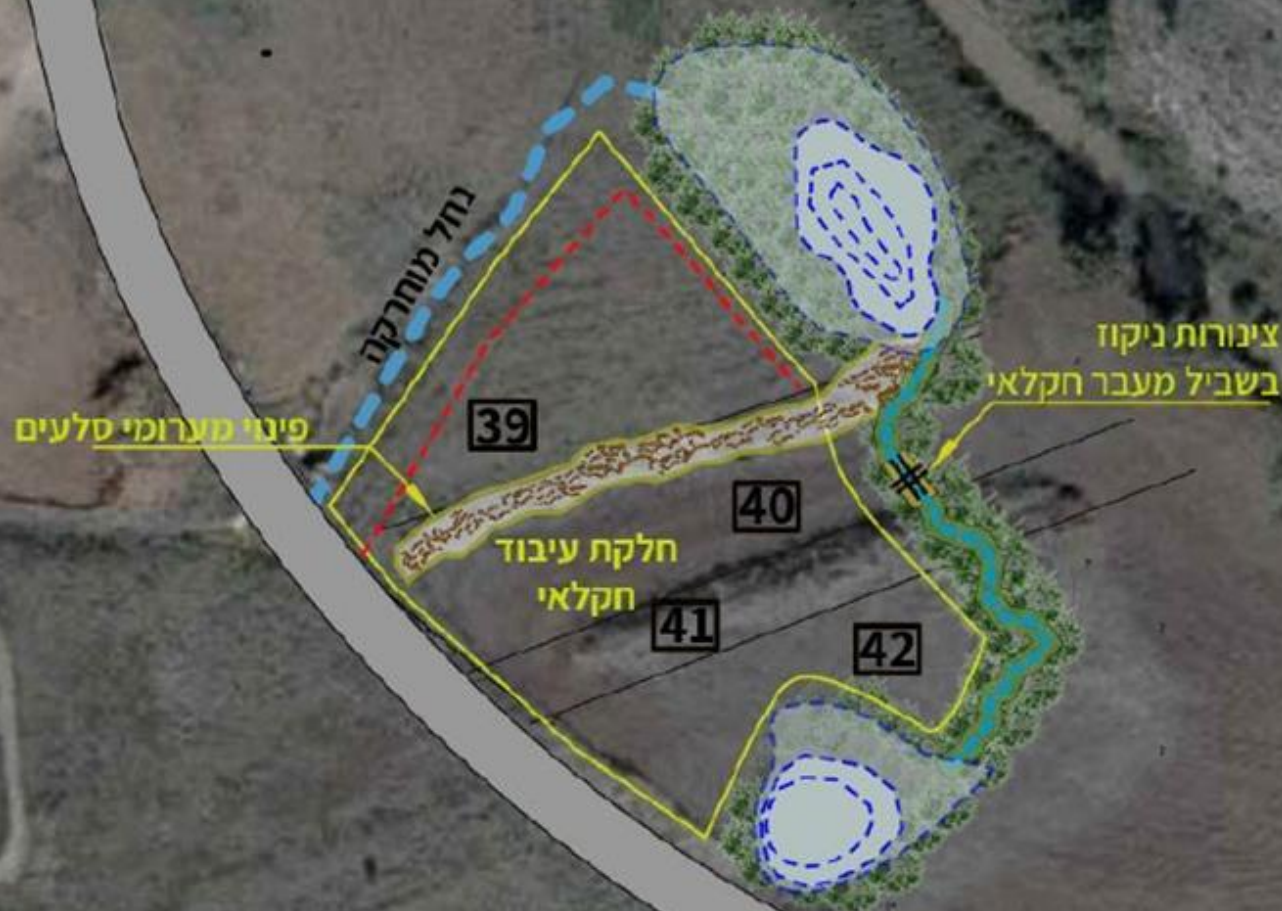
# התכנון בחירת חלופה ד'

| דרך גישה לרכב | |
| נחל מוחרקה | |
| אפיק זרימה מתוכנן | |
| גדר | |
| בריכה מתוכננת | |
| צמחית גדות מתוכננת | |

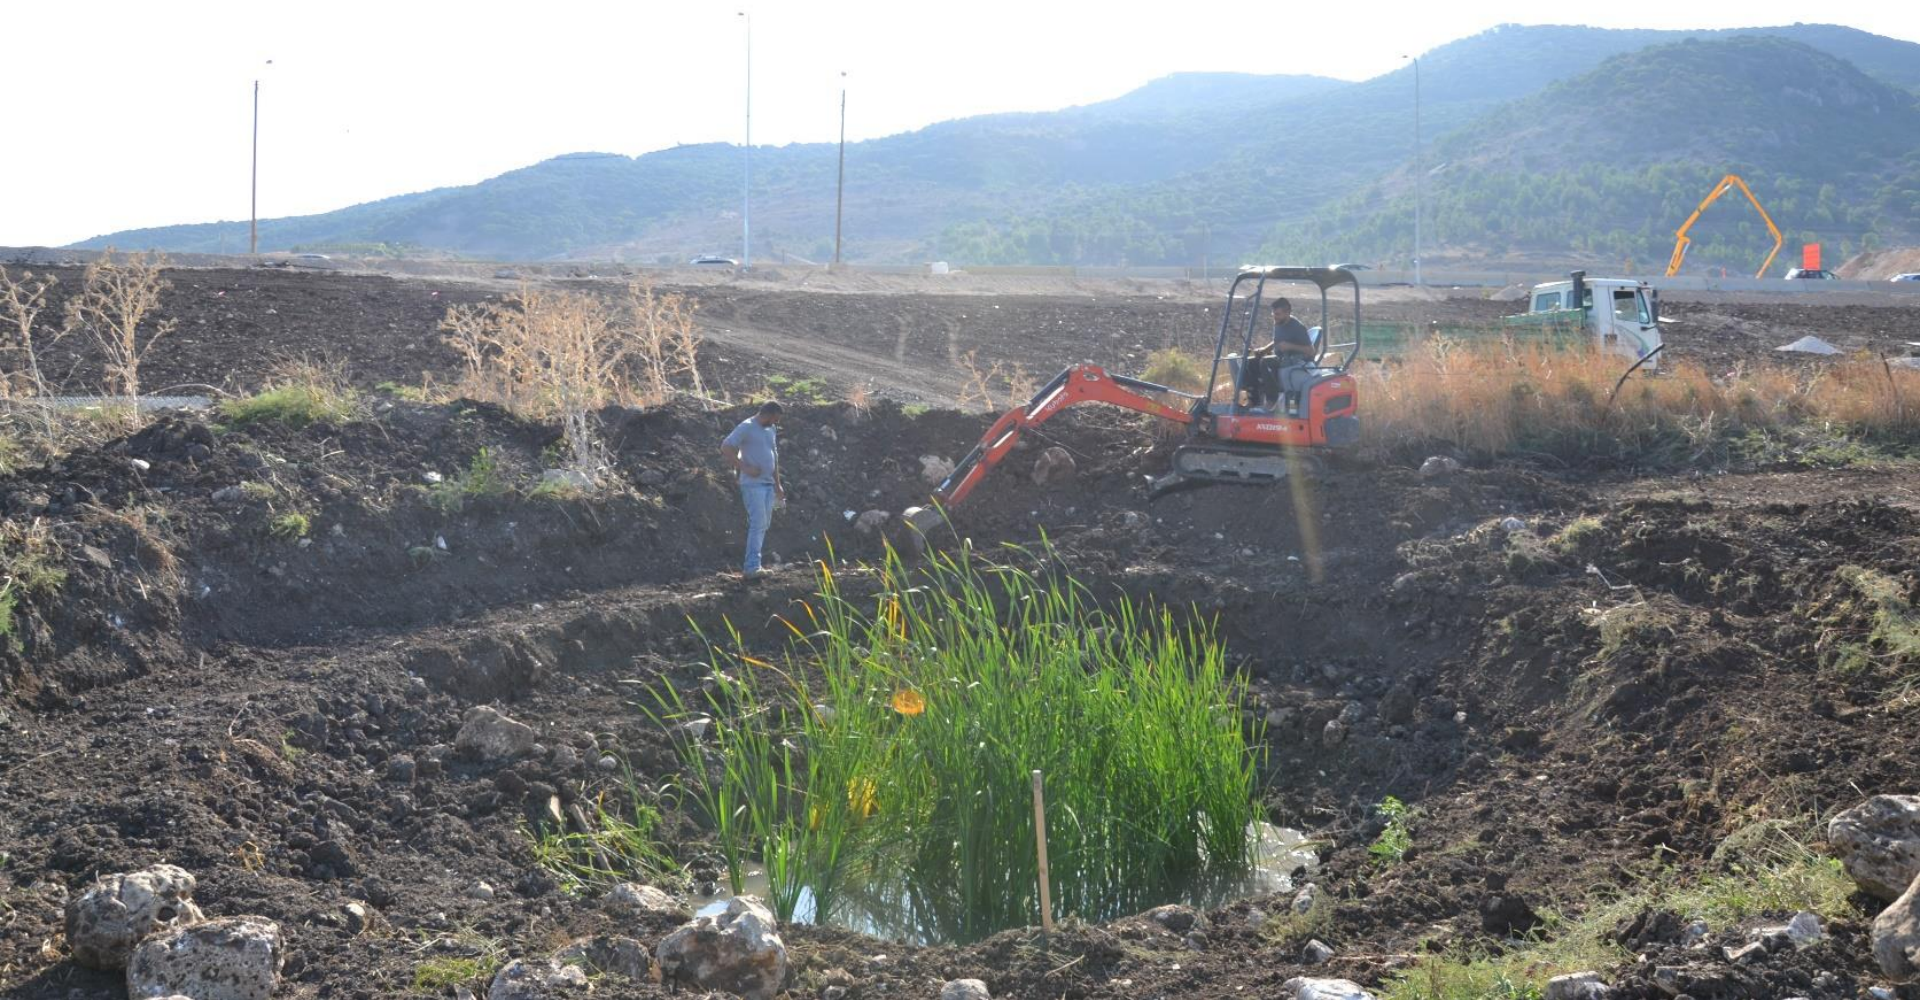
# הרחבת בריכת המעיין

## אוקטובר 2017

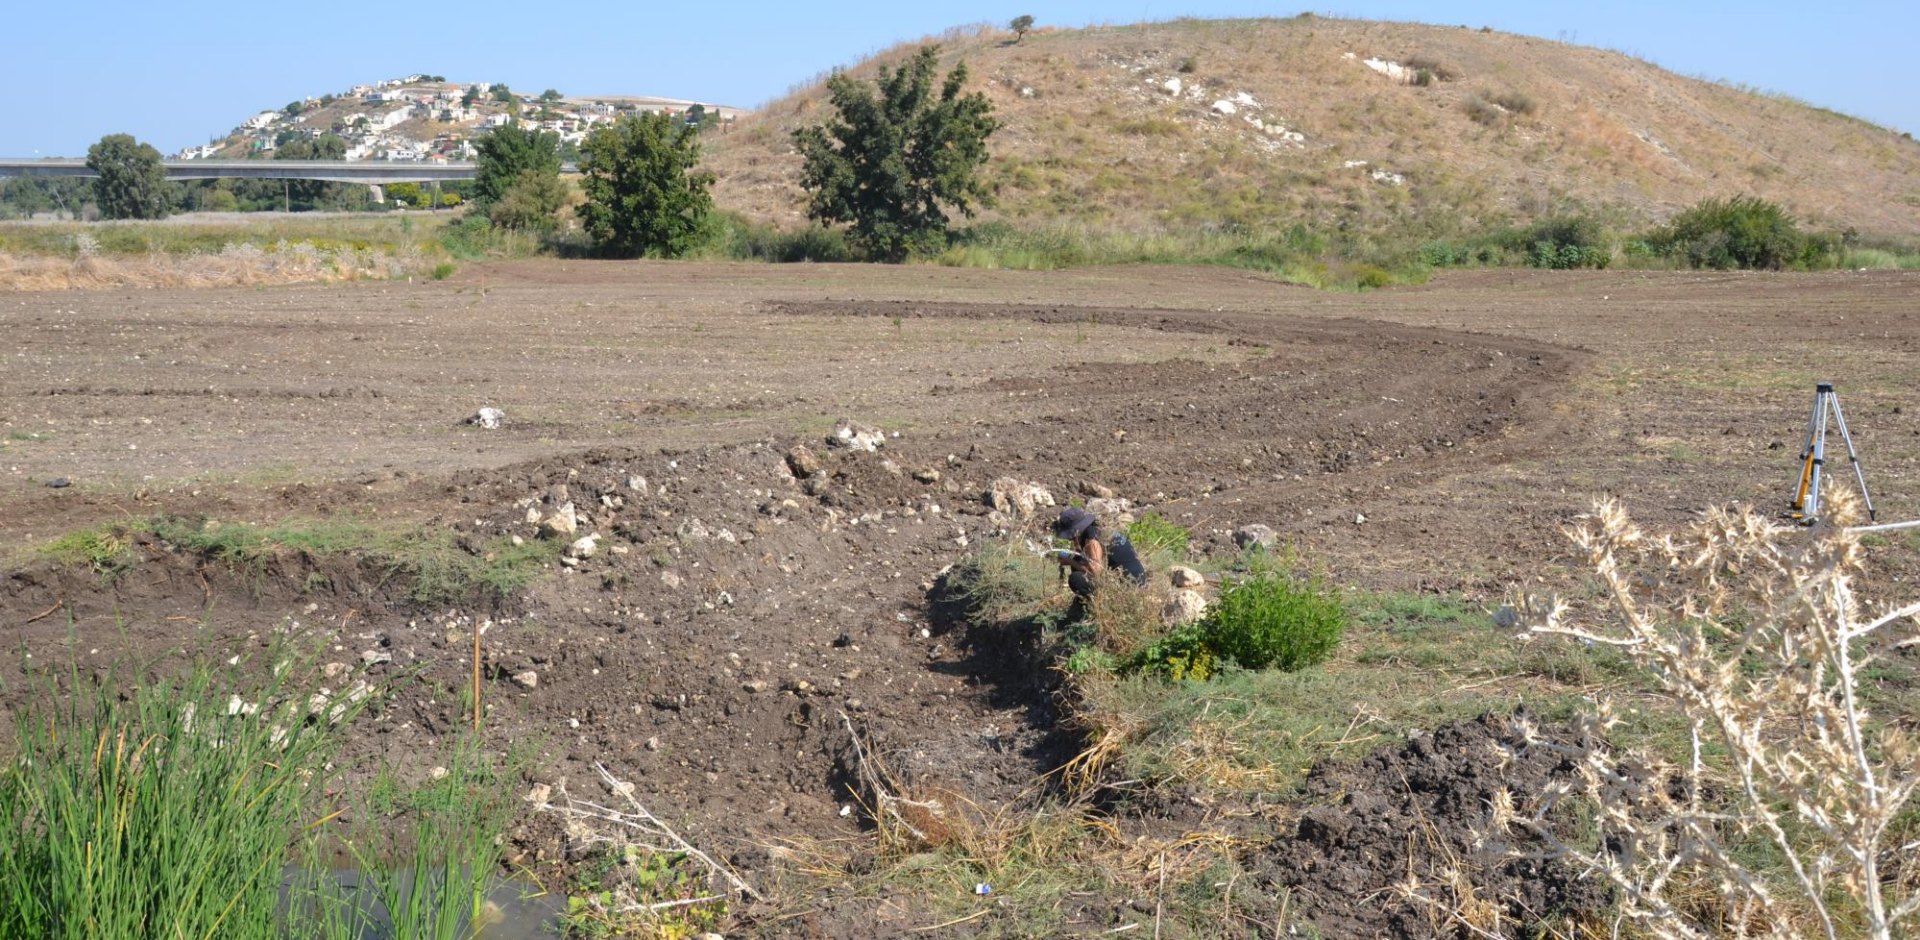
# חפירת הפלג אוקטובר 2017

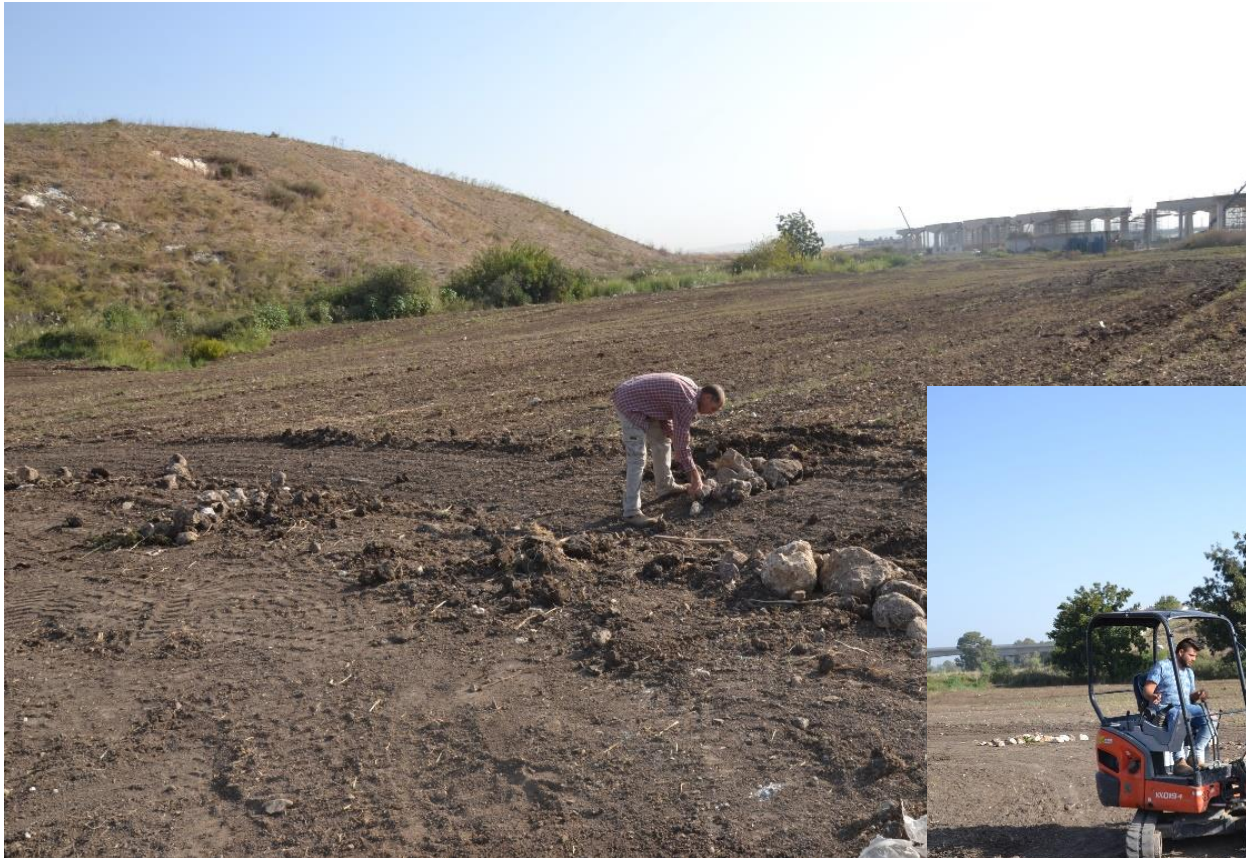
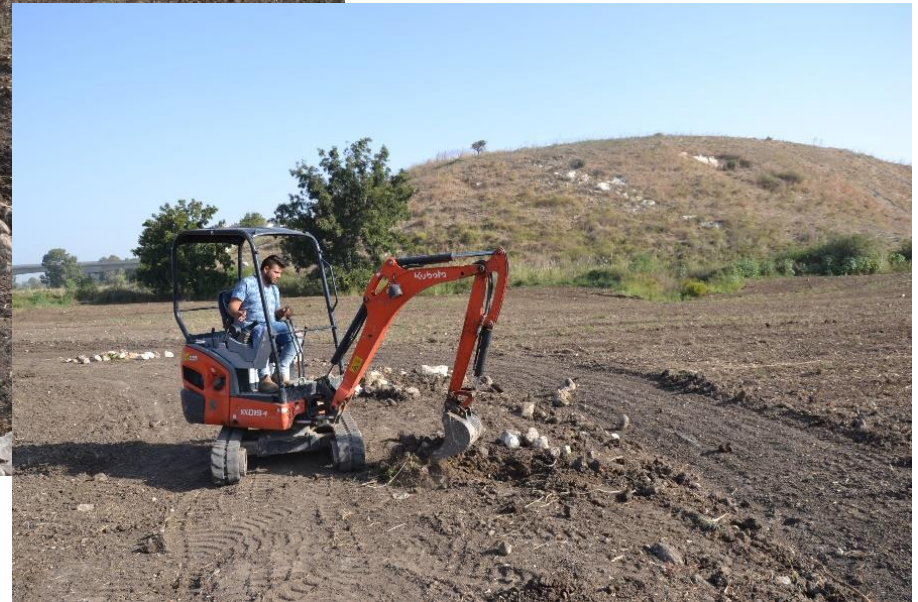
# יצירת בתי גידול אבניים הפלג

יצירת בתי גידול  
מגוונים  
סידור סלעים  
ואבנים בגדלים  
שונים

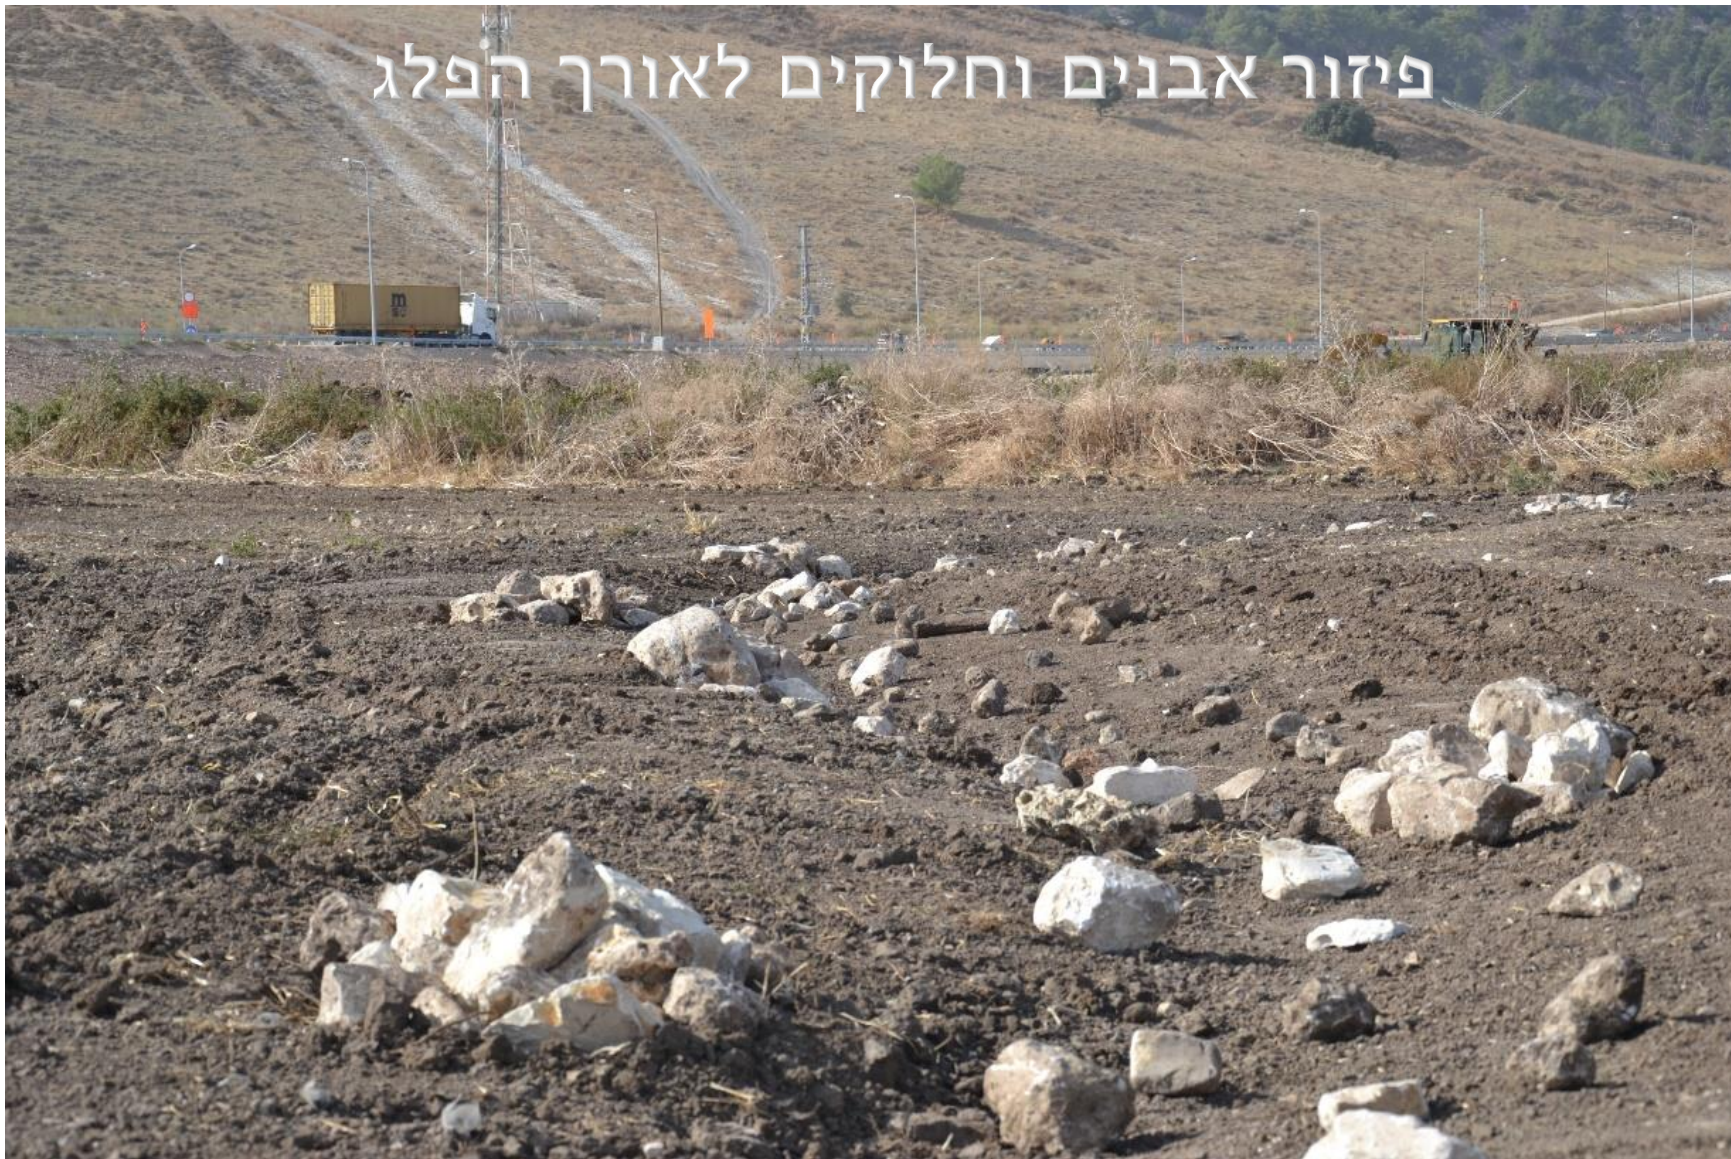
# יצירת בתי גידול - הפלג

פיזור אבנים וחלוקים לאורך הפלג

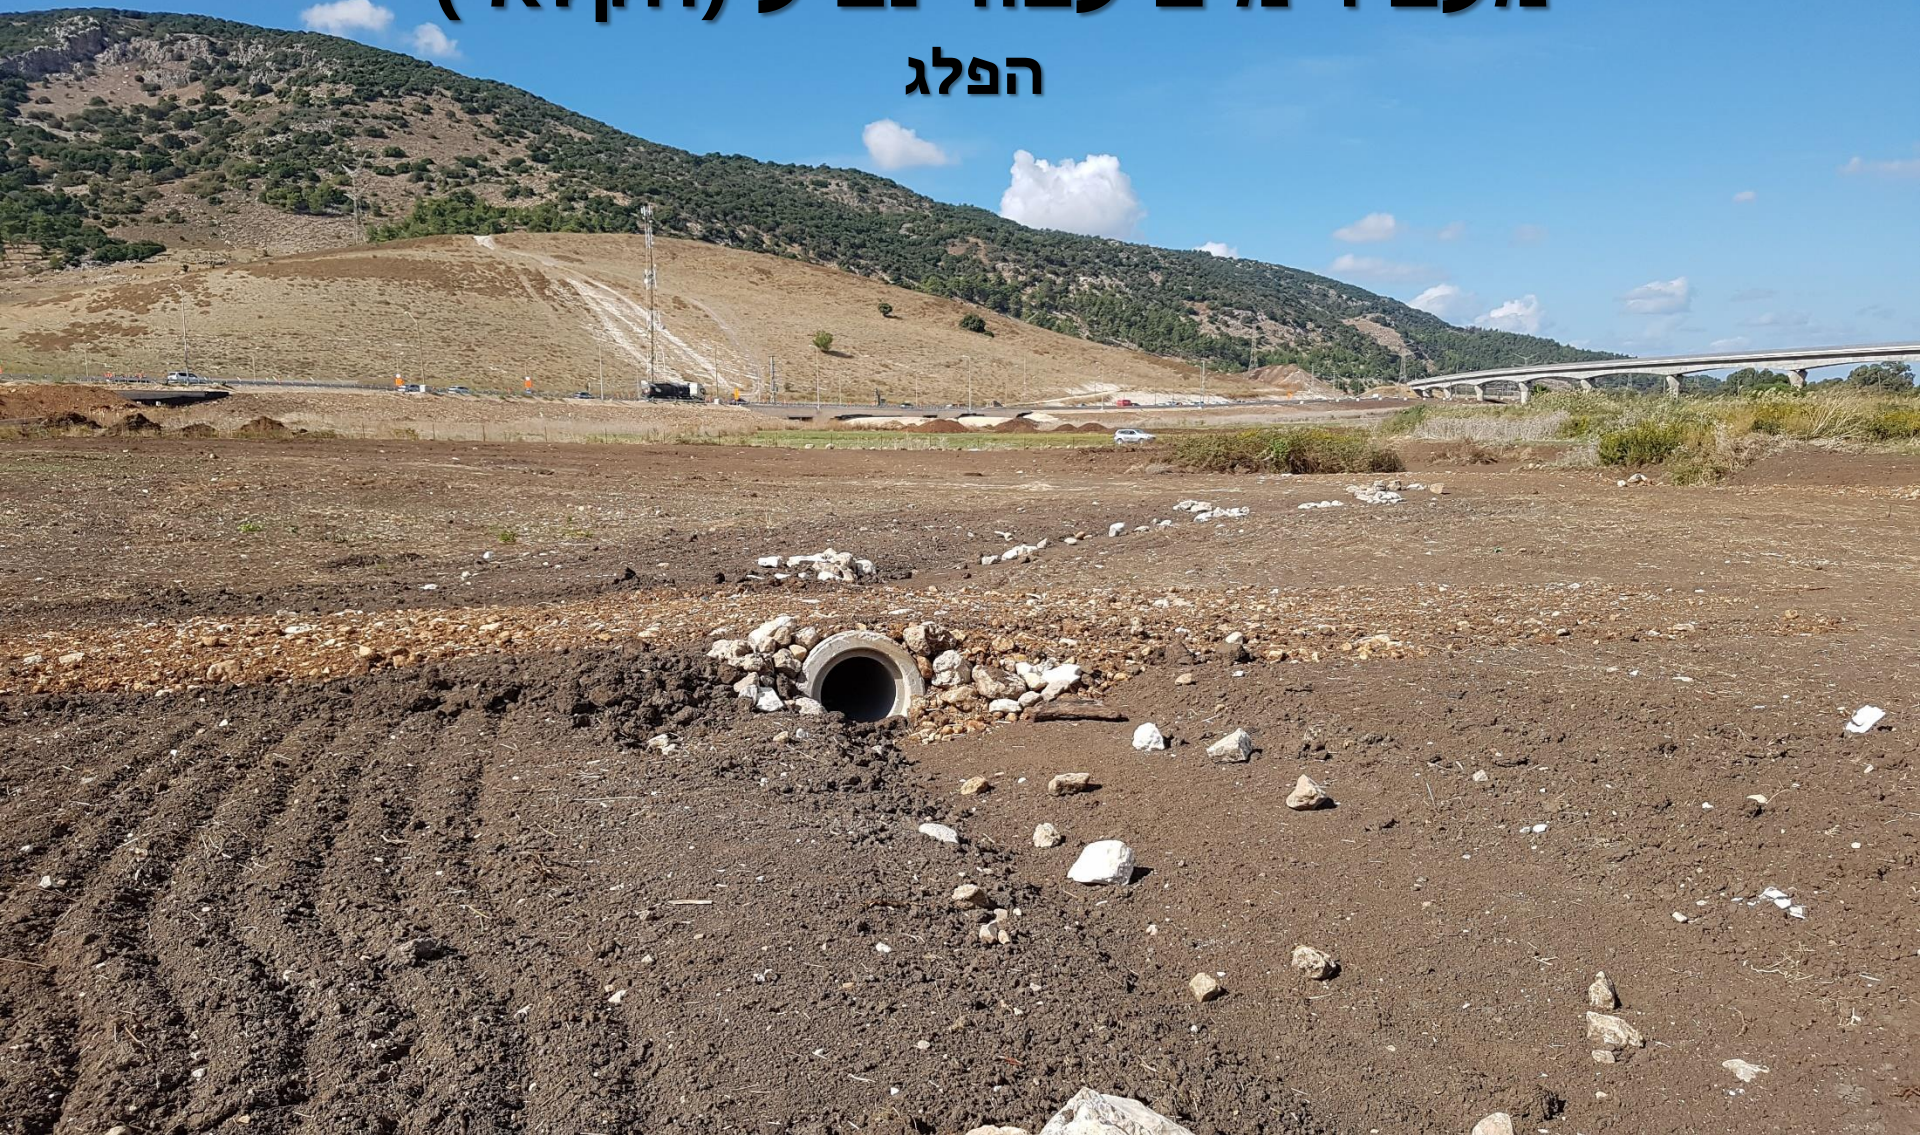
# מעביר מים עבור נביע (חקלאי) הפלג

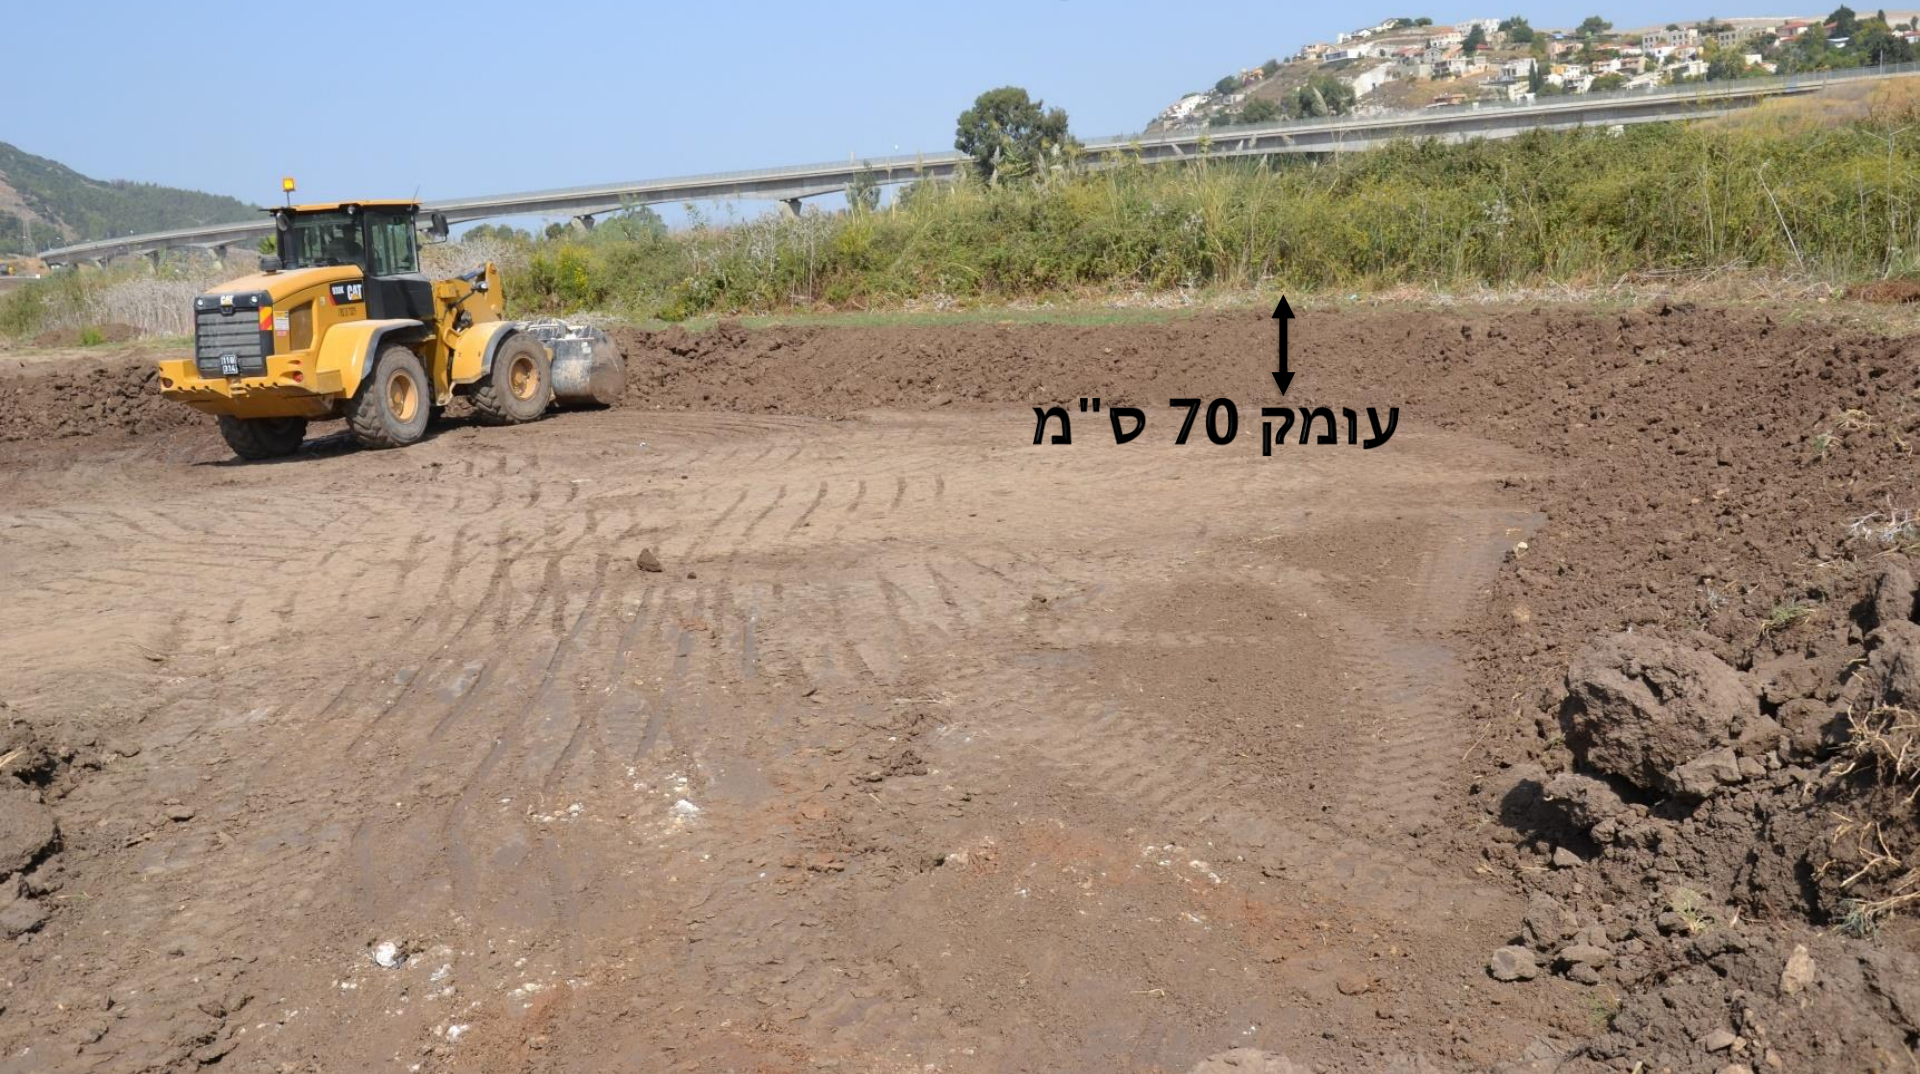
# חפירת בריכת המוחרקה

## אוקטובר 2017

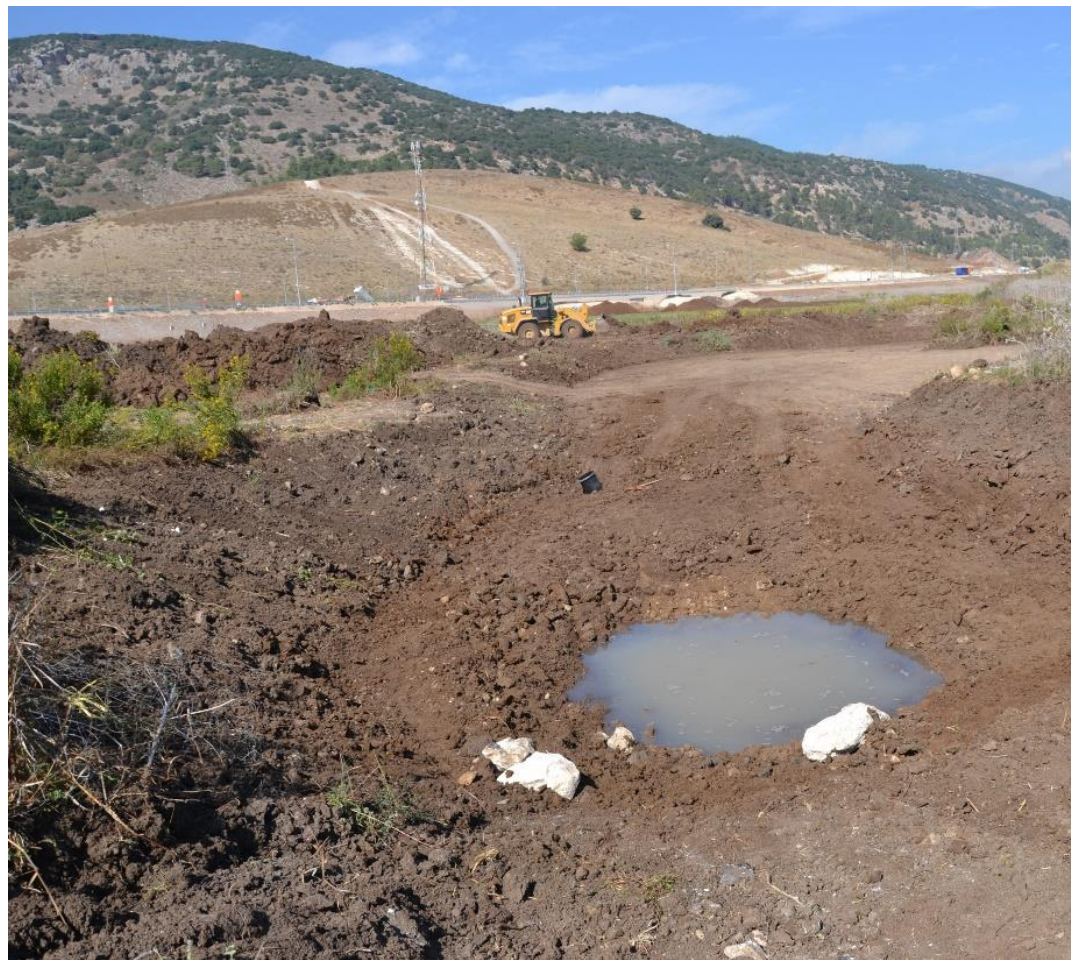
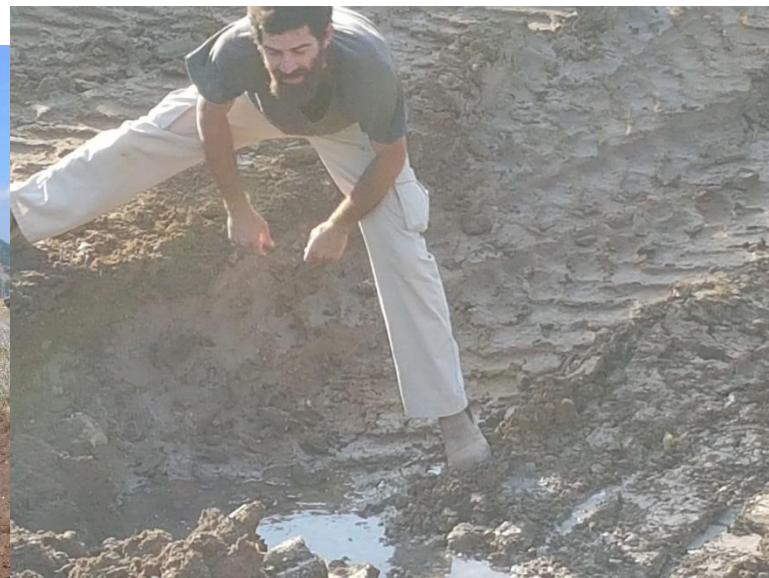
# גילוי מי תהום בבריכת המוחרקה

חפירת אזור מקלט בעומק 2 מטר

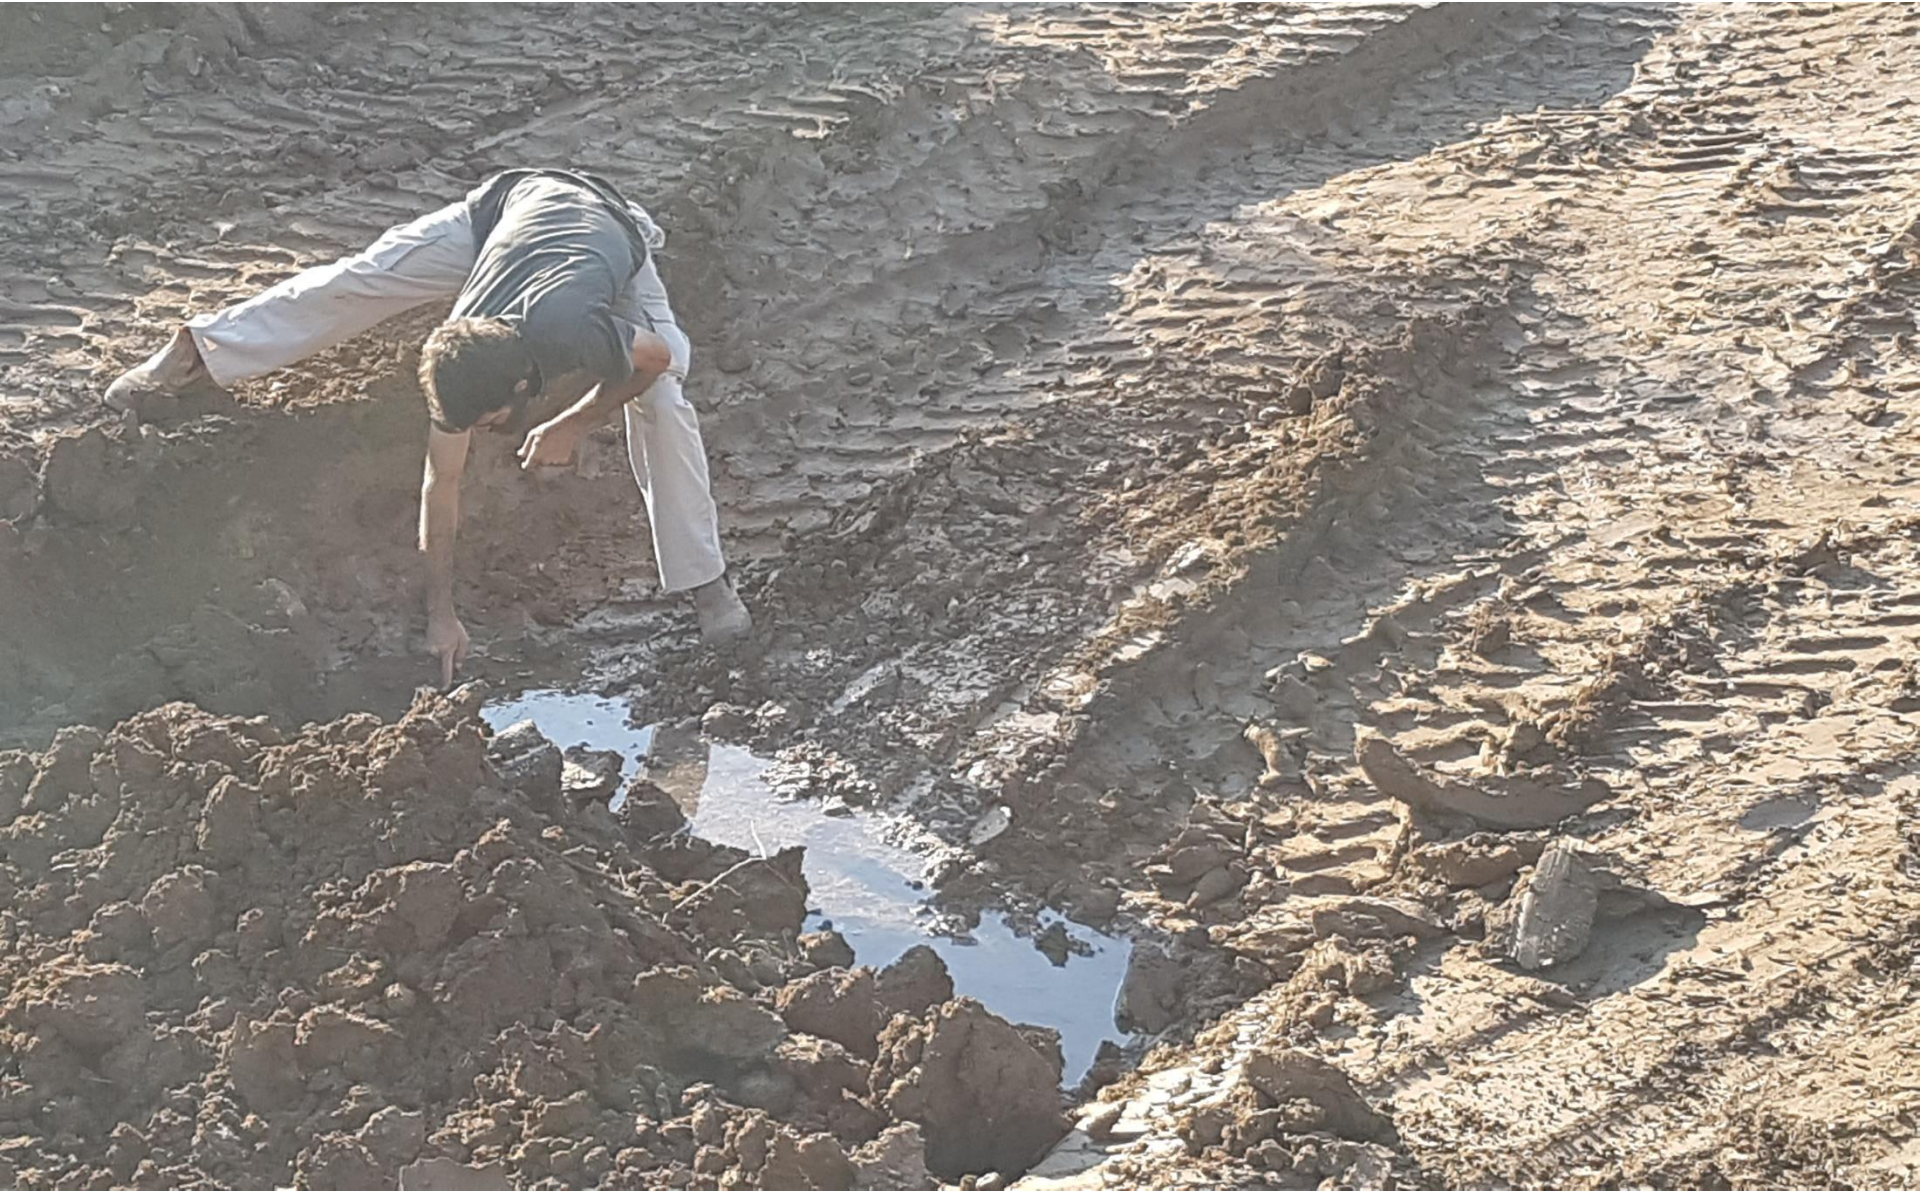
# גילוי מי תהום בבריכת המוחרקה

חפירת אזור מקלט בעומק 2 מטר

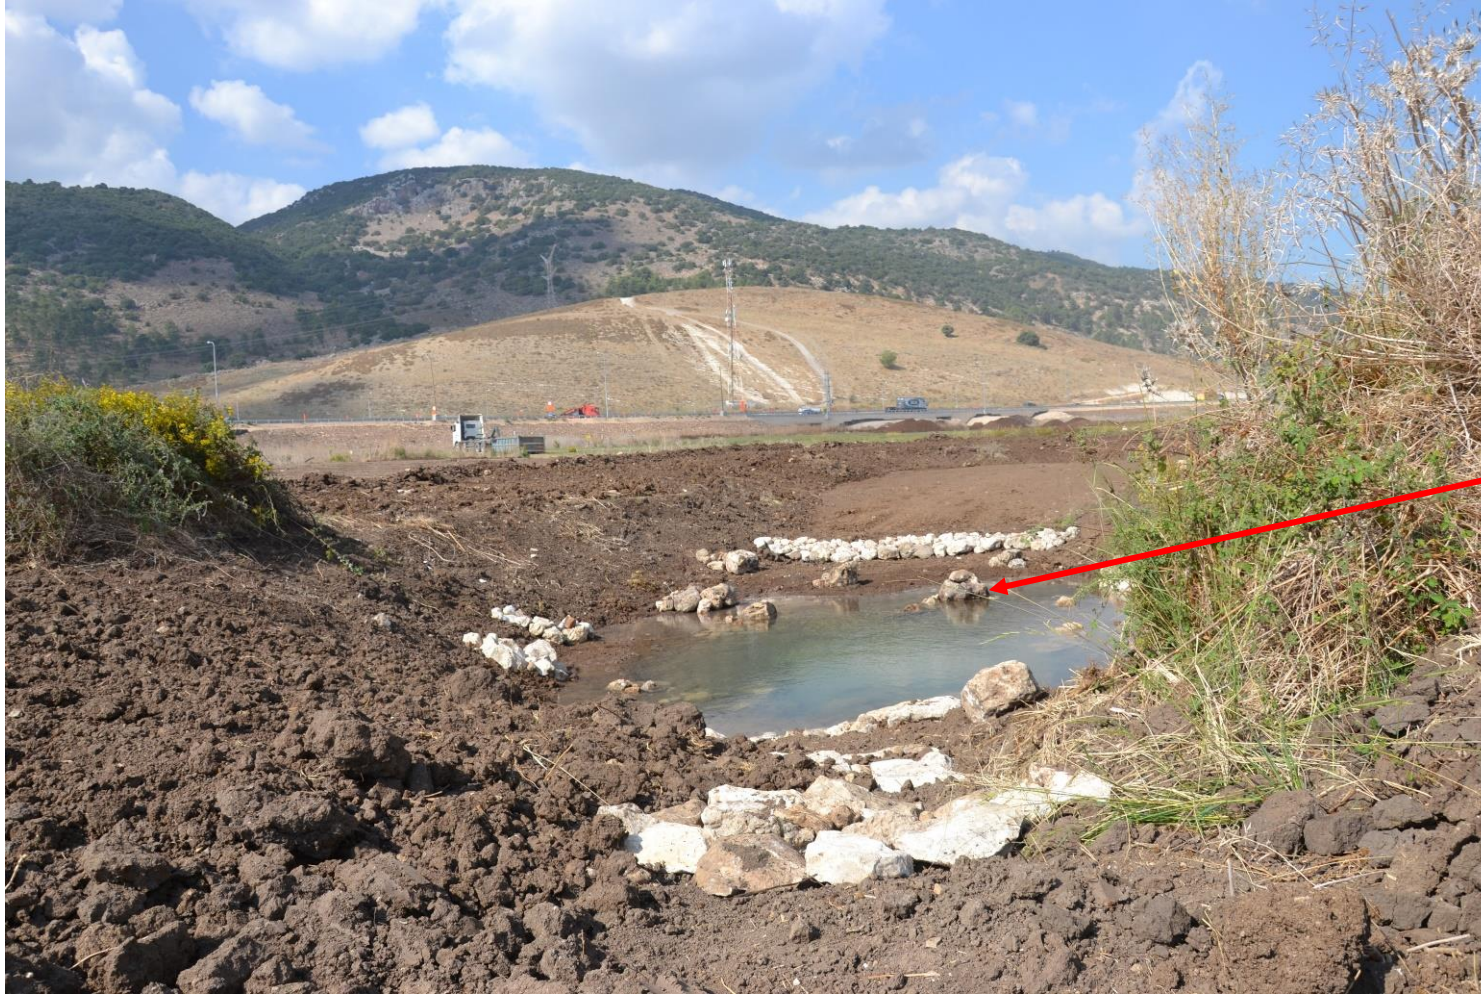
# עליית מפלס מי תהום בבריכת המוחרקה

בניית מגלשים בצידי הבריכה ובכניסת הפלג למניעת סחף

יצירת בתי  
גידול אבניים  
בתוך ובצידי  
הבריכה

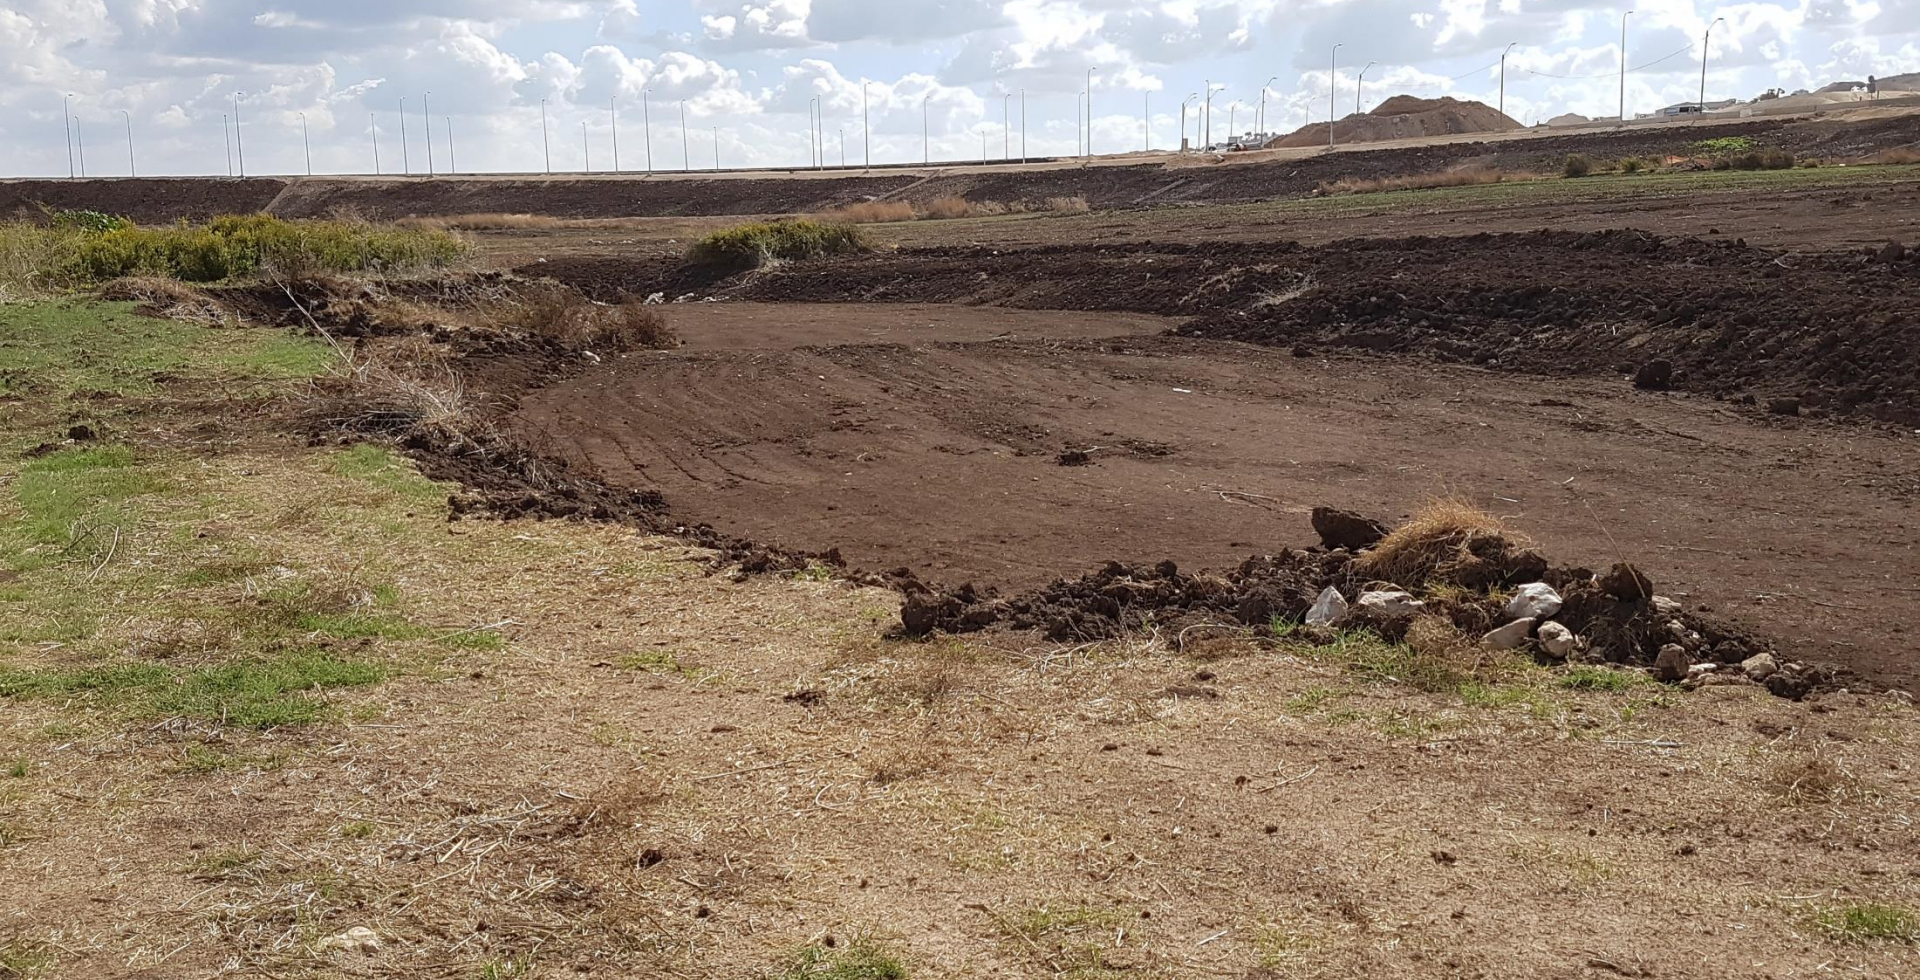
# אגן השחייה לפני בריכת המוחרקה

למניעת סתימה של הבריכה מסחף קרקע

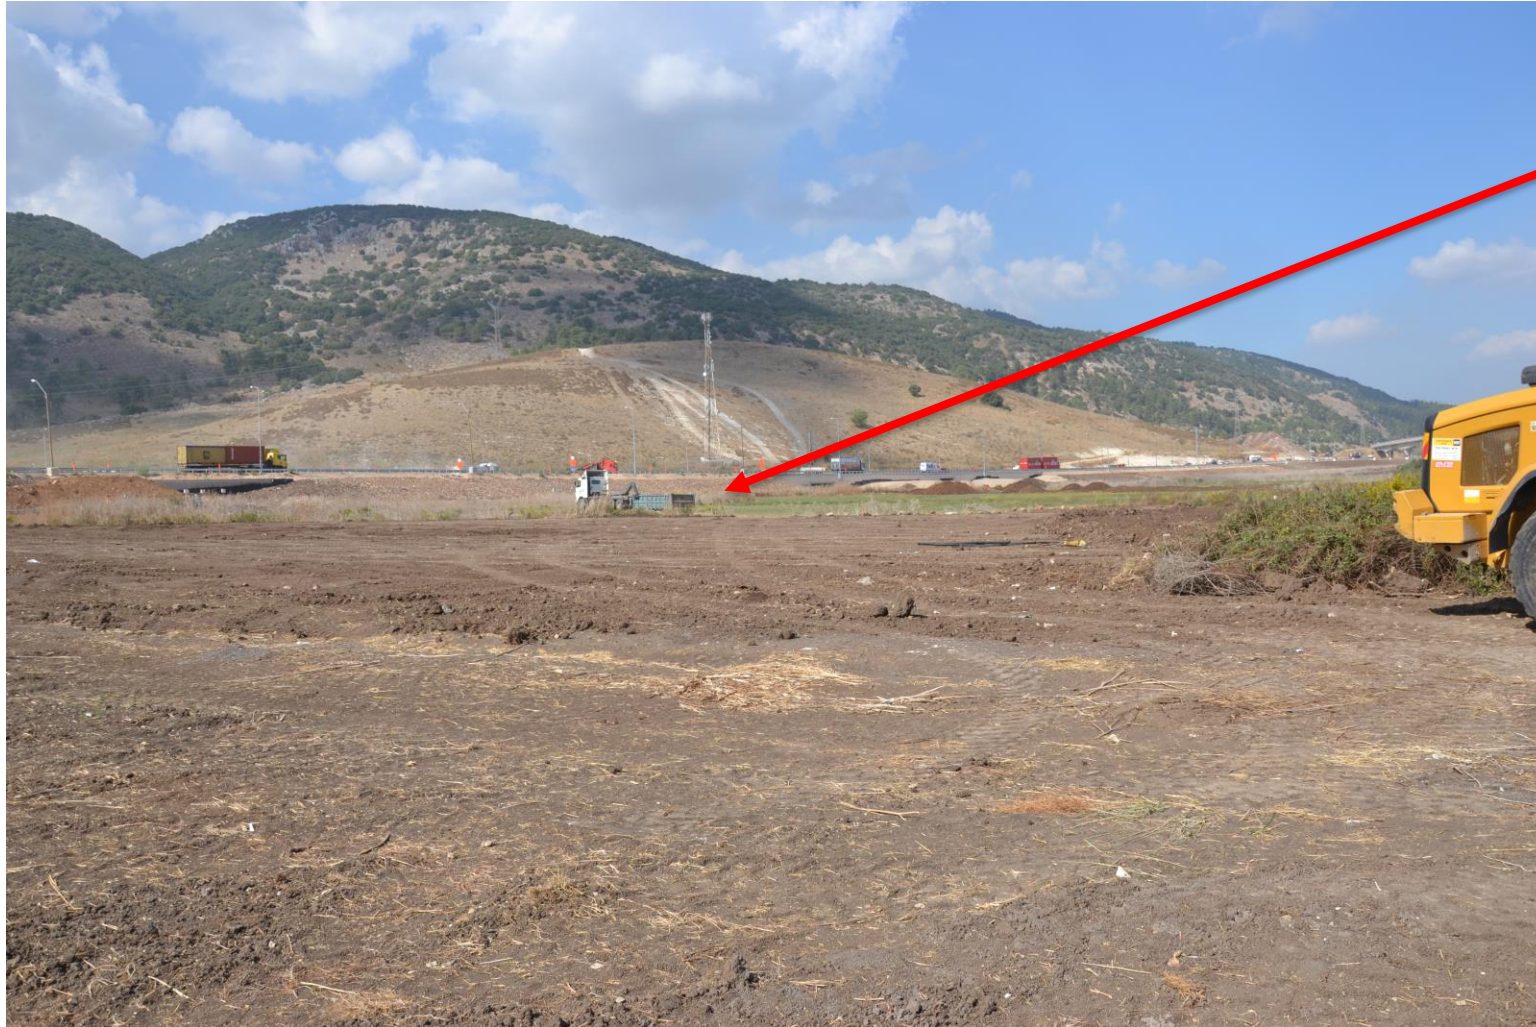
# פינוי המערום בחלקה 40

יישור שדה עבור נביע תוך שימוש בעודפי החפירה

פינוי  
הפסולת  
מהמערום
