# שיקום עיינות רעף

11/2016-16/2018

מוגש לרשות ניקוז ונחלים קישון  
ע"י

"מזרן ייעוץ ופיתוח"

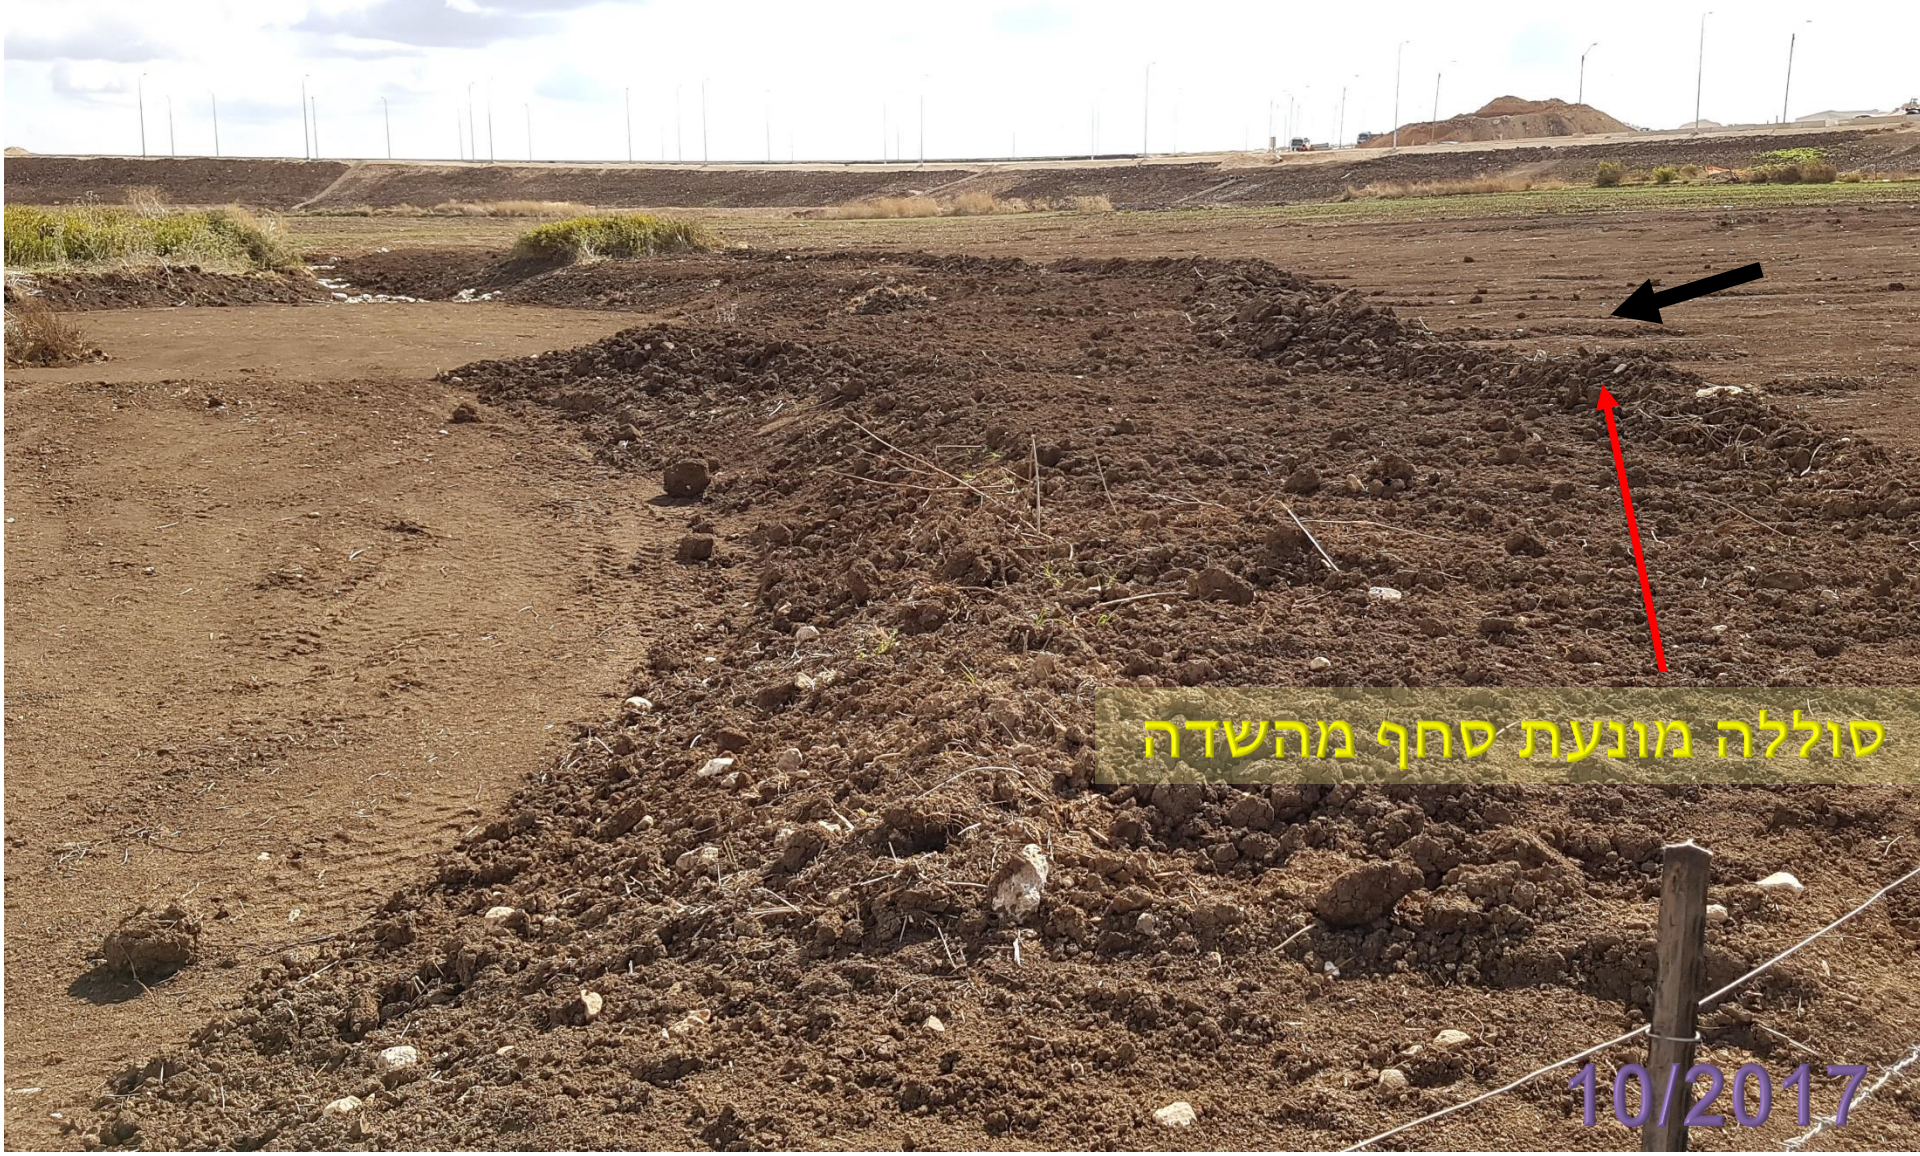
# פינוי המערום והרחבת השטח המעובד

סוללה מונעת סחף מהשדה

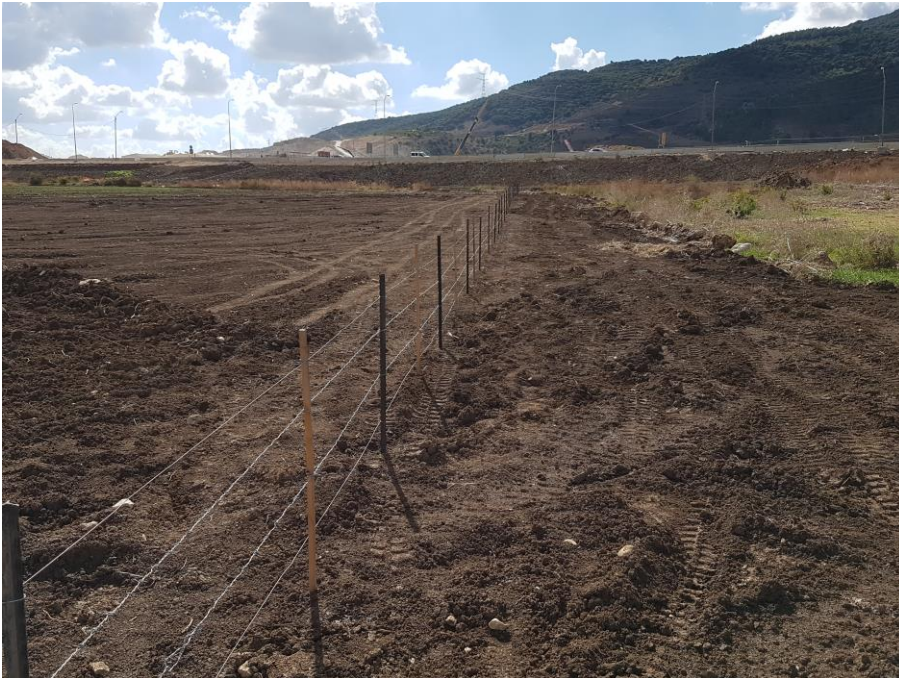
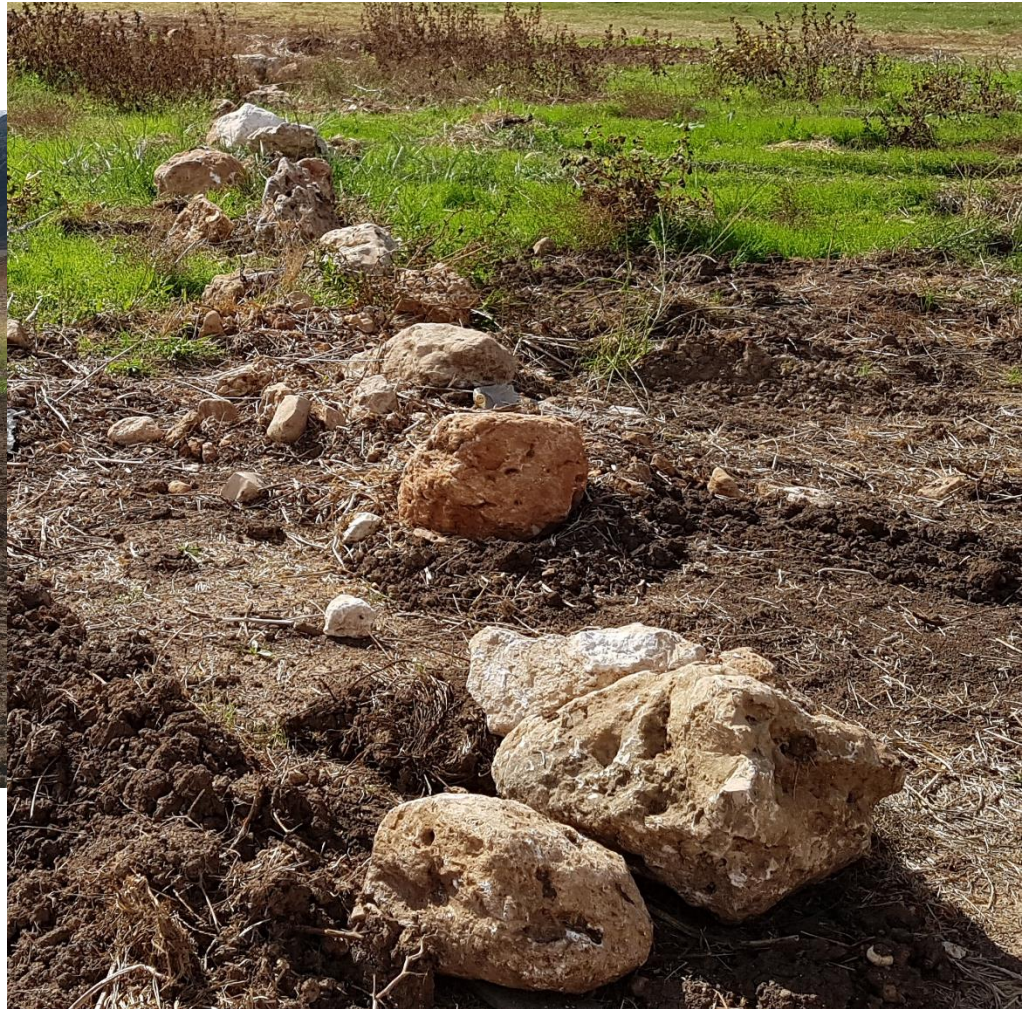
# חסימת האגף הצפוני

באמצעות בולדרים וגדר עפ"י הסכמות עם נביע

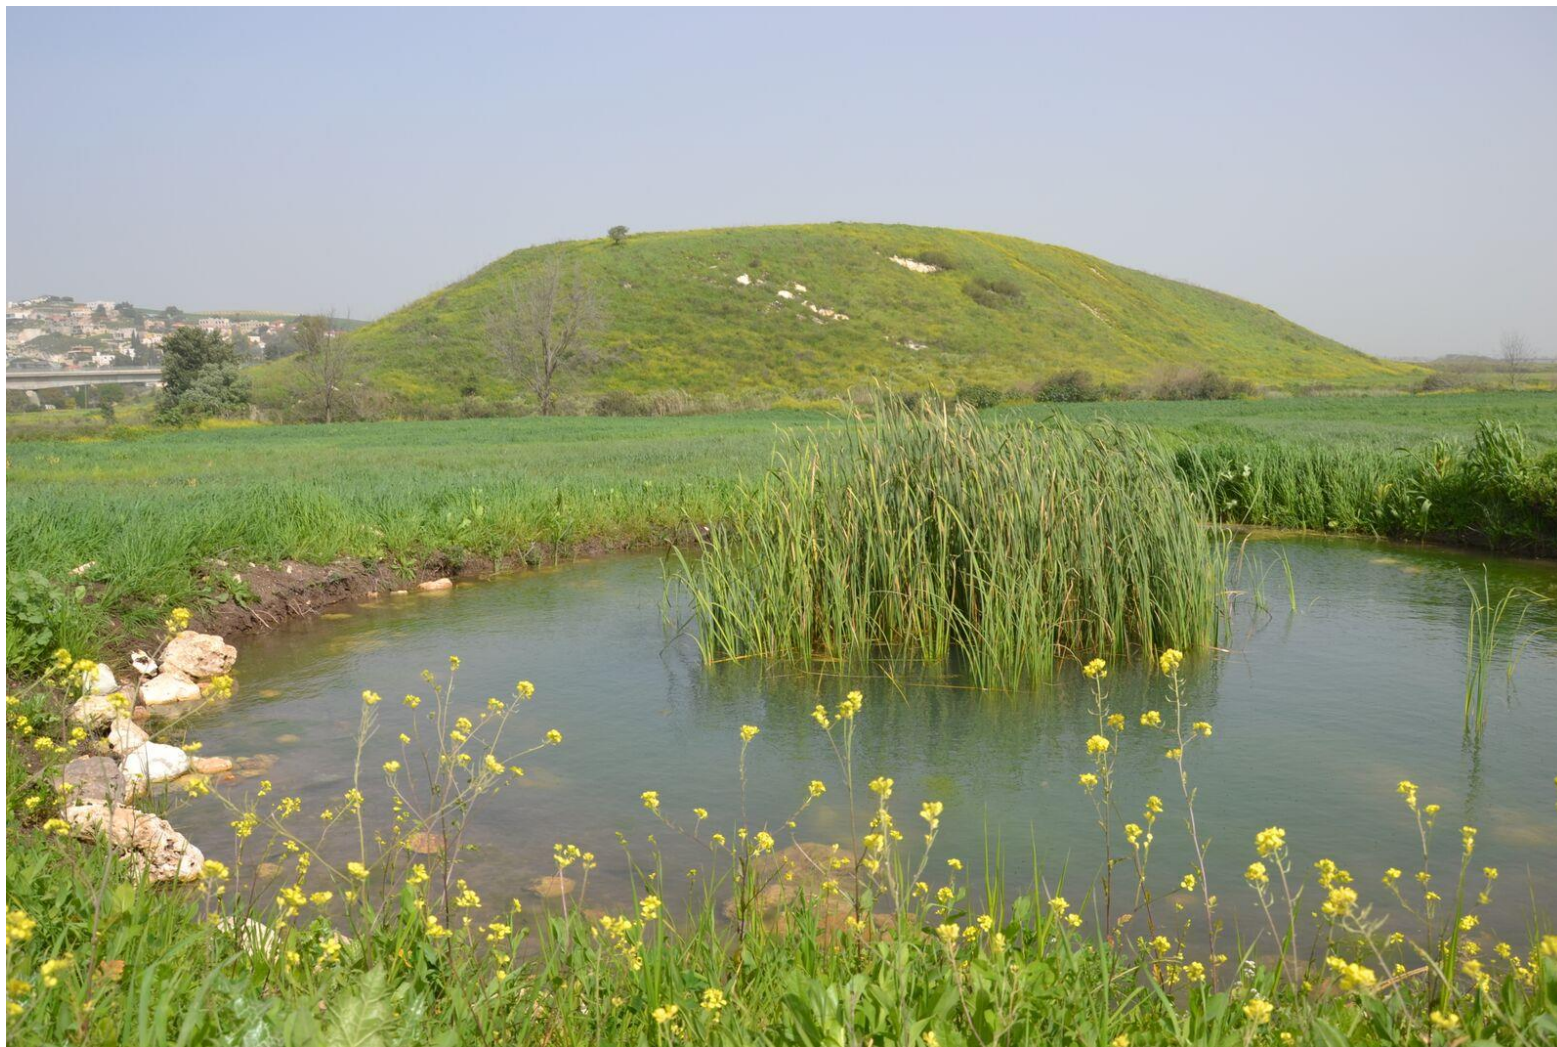
# בריכת עינות רעף מלאה במים לאחר השיקום

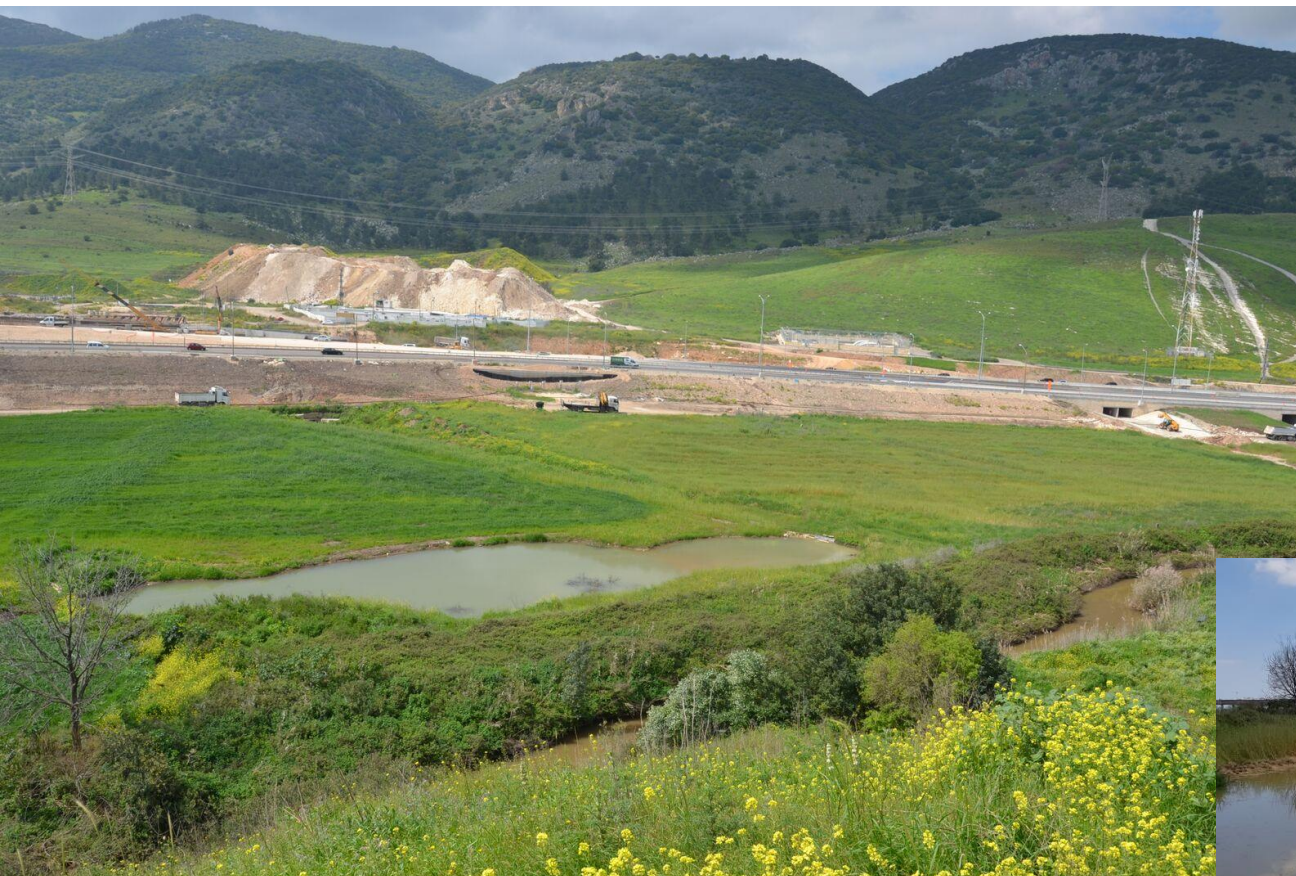
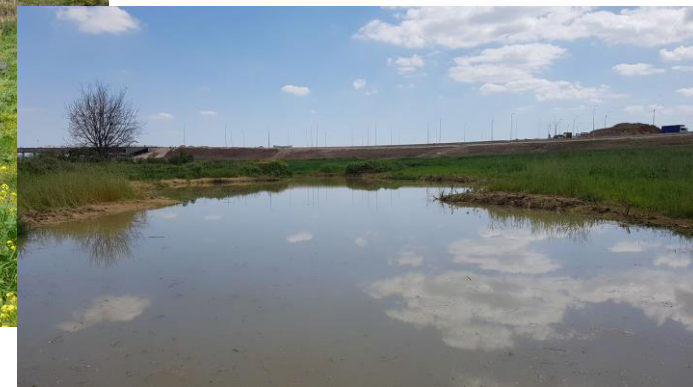
# בררכת החורף בפשט ההצפה של הקישון מלאה במים הברכה החזיקה מים 5 חודשים

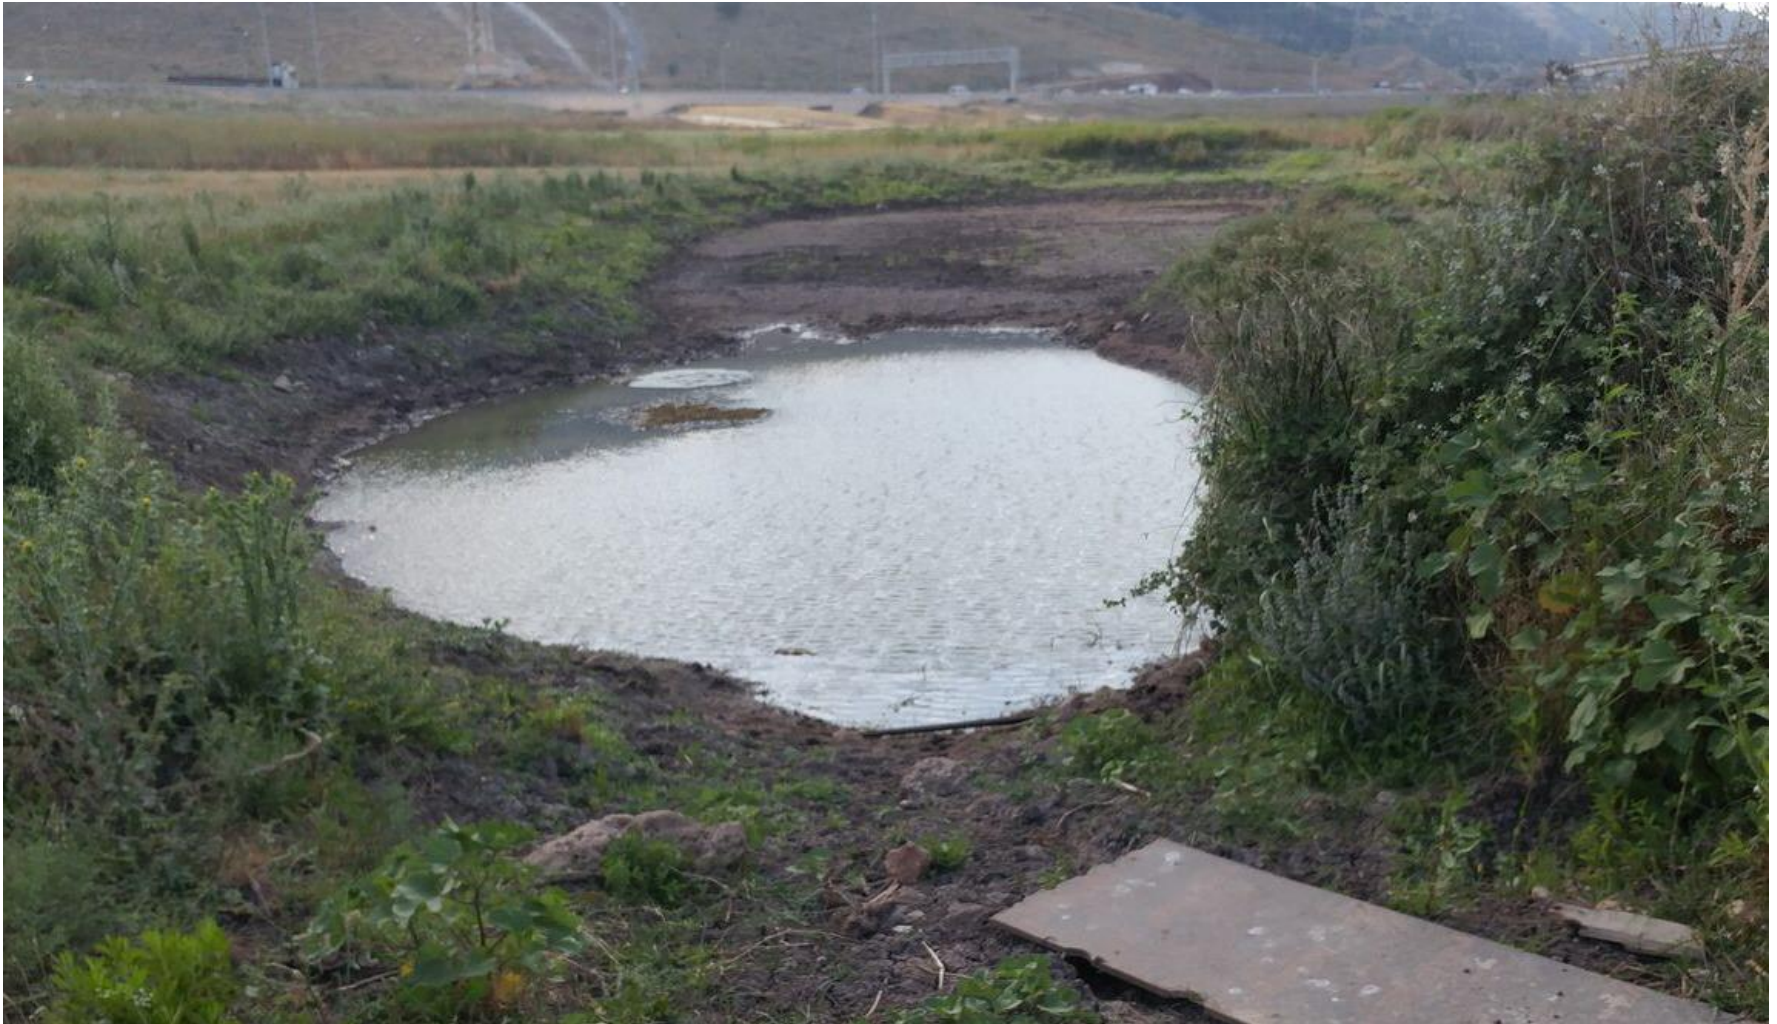
# בריכת המוחרקה (מעיין) נותרת מלאה
