## תכנית מים ראשונית לפארק המתוכנן בבריכות עין החורש

גלעד ספיר, יוסי בר

**DHV MED בע"מ**

תאריך : יום רביעי 28 ינואר 2015

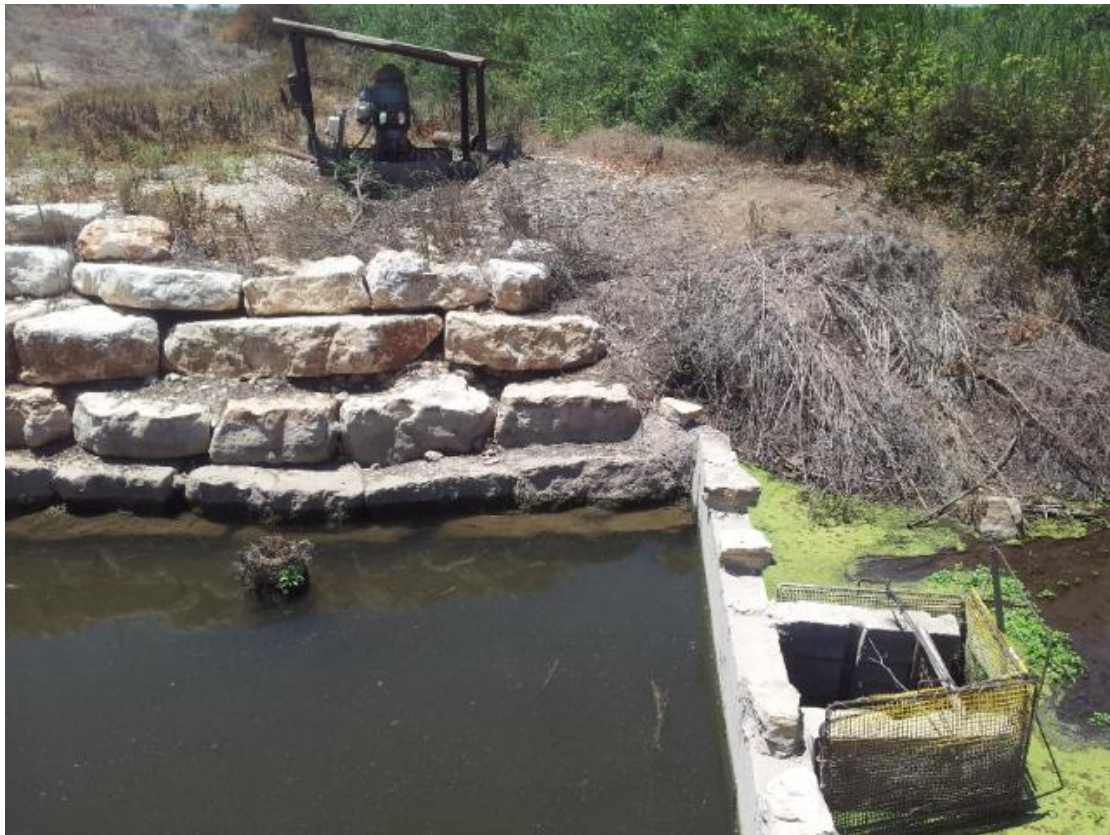
איור 10 הקצה במערבי של הבריכה התפעולית והמשאבה שבצידה

איור 9 להלן מציג את אזור עינות חוגלה המתנקזים בתעלות המקיפות את המאגר לתוך הבריכה התפעולית הקטנה בקצה הצפון מערבי של המאגר. מהבריכה, שרום מימיה הוא 14.2 מטר, המים נשאבים אל המאגר (איור 10).
