# תכנית מים לנחל חדרה

**ריכוז, כתיבה ועריכה:** עומר שגיא, ד"ר אלדד אלרון, גלעד ספיר

המשרד להגנת הסביבה, רשות ניקוז ונחלים שרון ורשות הטבע  
והגנים

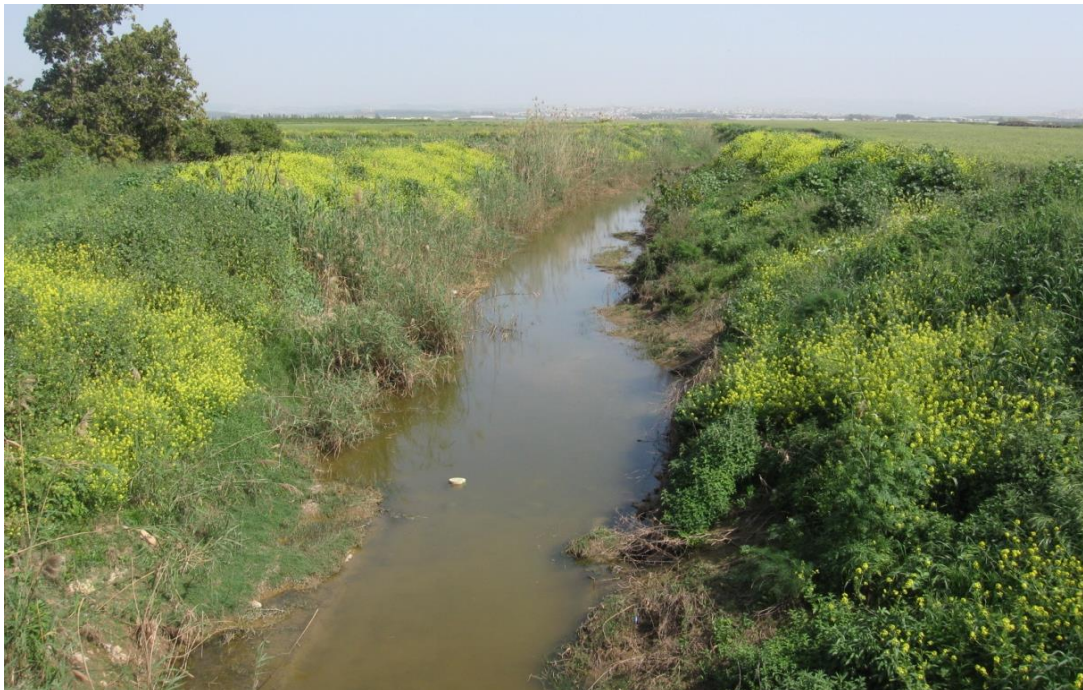
איור 7. מורד נחל עירון - מקטע המאופיין בזרימות שמקורן בניקוז מי תהום בסביבת הערוץ.

מקור המים העיקרי של נחל חדרה ויובליו הינם ערוצים המנקזים אליהם מי תהום גבוהים ומי השקיה מהסביבה (דוגמה באיור 7). היות שחלקו המרכזי של האגן נמצא באזור אשר מבחינה היסטורית הינו אזור ביצות שבו מי התהום גבוהים, הערוצים והתעלות של נחל חדרה מנקזים למעשה את מי התהום באזור. כפי שניתן לראות באיור 10, באזור תעלת רושראשי ישנה ירידה חדה במפלס מי התהום כלפי מערב, ולכן ממערב לנקודה זו תופעת ניקוז מים לתעלות אינה משמעותית. תופעה זו אינה רלוונטית בחלקו המזרחי והקרסטי של האגן. איור 11 מגדיר את גבולות האזור אשר בו הערוצים מנקזים אליהם מי תהום באגן נחל חדרה. יש לציין כי גבולות אלו גמישים ונתונים לשינויים עונתיים ורב-שנתיים. כמו כן, גם בגבולות אזור זה ישנם ערוצים מסוימים שאינם נוטים לנקז מי תהום. חשוב לציין שירידה במפלס מי התהום באזור זה תוביל לירידה משמעותית בנפחי הזרימות הנ"ל.

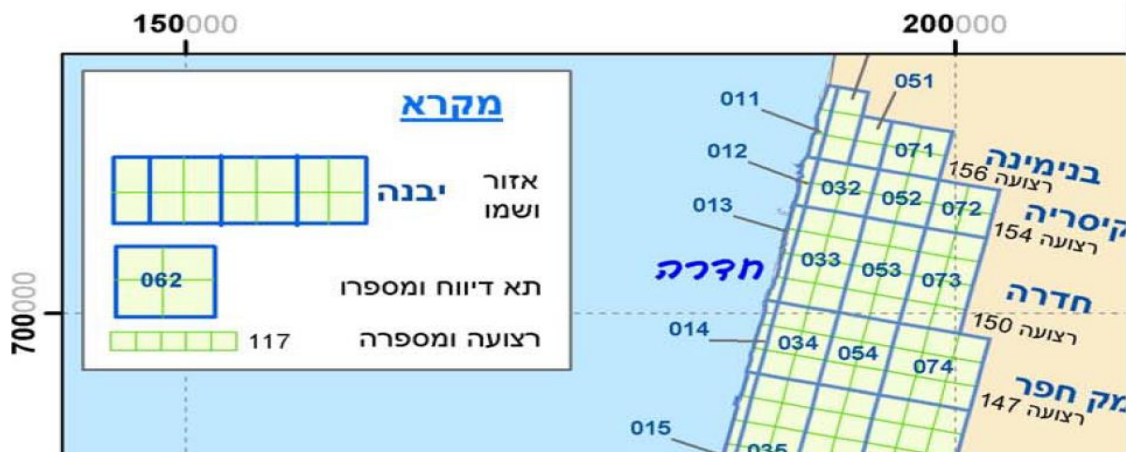
איור 8. תאי דיווח אקוויפר החוף אזור חדרה (מקור: דוח מצב הידרולוגי 2010 אגן החוף, רשות המים)

חלקו המערבי של אגן נחל חדרה נמצא בצפון אקוויפר החוף, מעל התאים 013, 033, 053, ו-073 (איור 8). עומק מי התהום (מפת מפלסים, איור 10) נע, בשטחים מסוימים, בין 1.5 ל-2.5 מטר מתחת לפני הקרקע. באזורים נרחבים מפלס זה הינו מעל לקרקעית התעלות. כפי שניתן לראות באיור 9, בין השנים 1975-2010, נצפתה עלייה מתונה במפלס אקוויפר החוף באזור חדרה, במקביל לעלייה במליחות האקוויפר (מבוטא בריכוז הכלוריד). טבלה 4 מציגה את המילוי החוזר ממקורות שונים והשאיבות בתאי הדיווח של אקוויפר החוף באגן נחל חדרה. בעבר היו באזור 31 קידוחים פעילים, אך נכון לשנת 2010 נותרו רק 15 קידוחים פעילים, מתוכם 8 הסובלים מתהליכי המלחה וייתכן שייסגרו בעתיד. ניכרת מגמת ירידה בכמות המים הנשאבת מתאי הדיווח הנדונים, מכמות העולה על 20 מלמ"ק בתחילת שנות ה-70 עד פחות מ-10 מלמ"ק נכון לסוף העשור הראשון של שנות ה-2000.

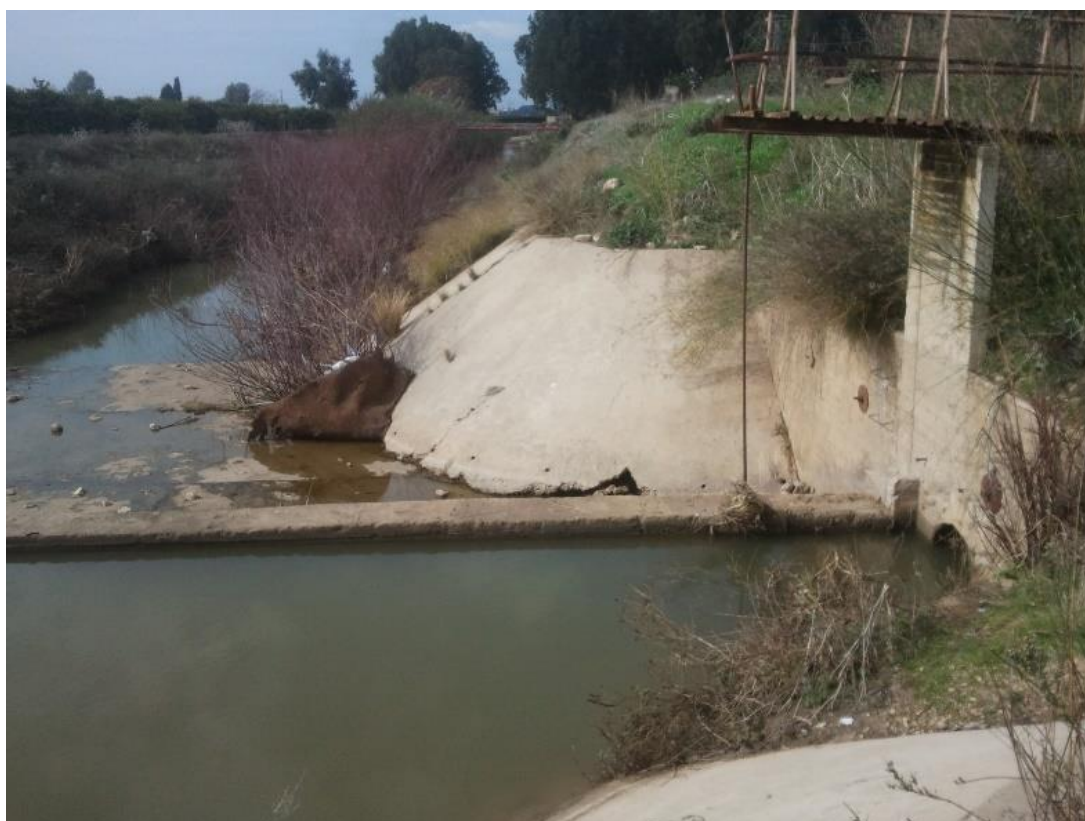
איור 12. התחנה ההידרומטרית בגן שמואל, 13/01/2012

1. אין מדידות זרימה במרבית יובליו של נחל חדרה
2. במהלך הכנת התכנית נמצא כי התחנה ההידרומטרית בגן שמואל אינה מודדת זרימות בסיס אלא אירועים שיטפוניים בלבד. כך למשל בתאריך 13.01.2014 כאשר צוות העבודה מדד זרימה של כ-287 מק"ש, נתוני התחנה ההידרומטרית אשר התקבלו מרשות המים הצביעו על 0 ספיקה. כפי שניתן לראות ב
3. איור 12, קיימת הסתה של המים למדגה גן שמואל, ואילו התחנה מכוילת לפי המפלס בגשר הבטון לאחר התפיסה, ולכן ייתכן ונוצרת ההסטה בנתונים הנרשמים.

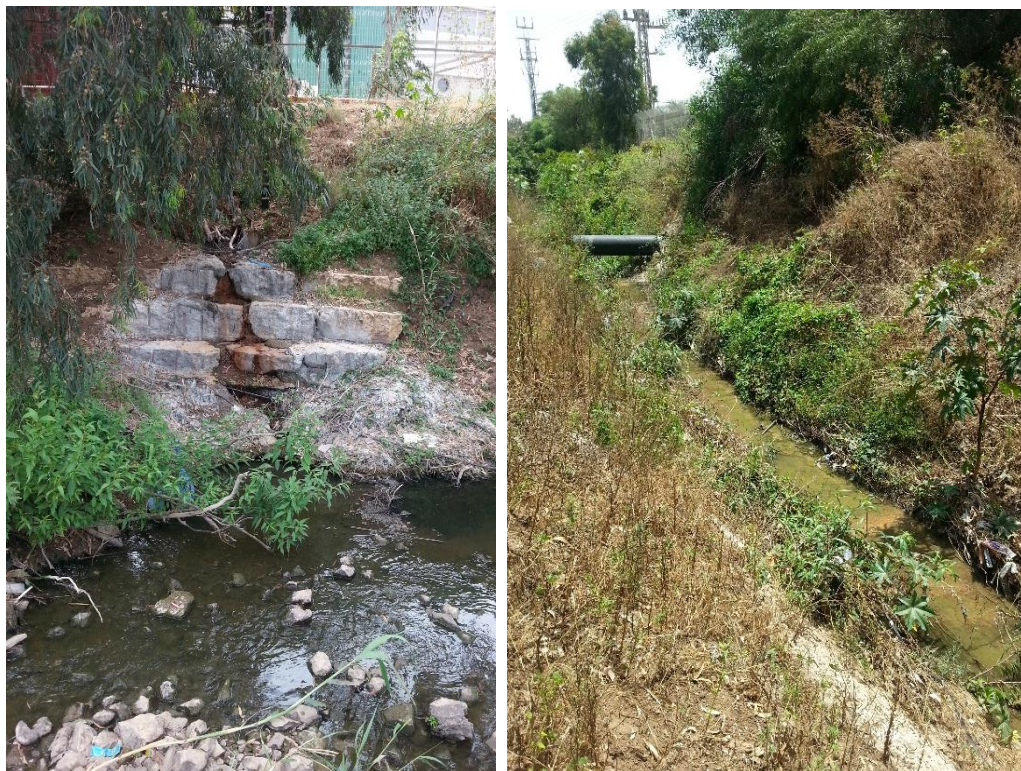
איור 17: כניסות נקז מאזור תעשייה חדרה למורד נחל חדרה, מאי 2014

כניסת נקזים למקטע התחתון של נחל חדרה מאת חדרה מהווה מוקד זיהום אשר נצפה לסירוגין במהלך העבודה. באיור 17 ניתן לראות שתי כניסות של נקזים מאזור התעשייה חדרה. מקור המים באיור הימני אינו ידוע, אך ברור שהם מגיעים דרך תעלה מכיוון אזור התעשייה של חדרה. בחלק השמאלי ניתן לראות נקודת כניסת נקז תעשייתי לערוץ הנחל, כ-100 מ' במורד כניסת התעלה הנ"ל. הצילומים נעשו זמן ניכר לאחר אירוע הגשם האחרון לשנת 2014 ולכן לא מדובר במי נגר בסך הכל, ידועים באזור זה של הנחל, 3 נקזים דומים המתפקדים לסירוגין.

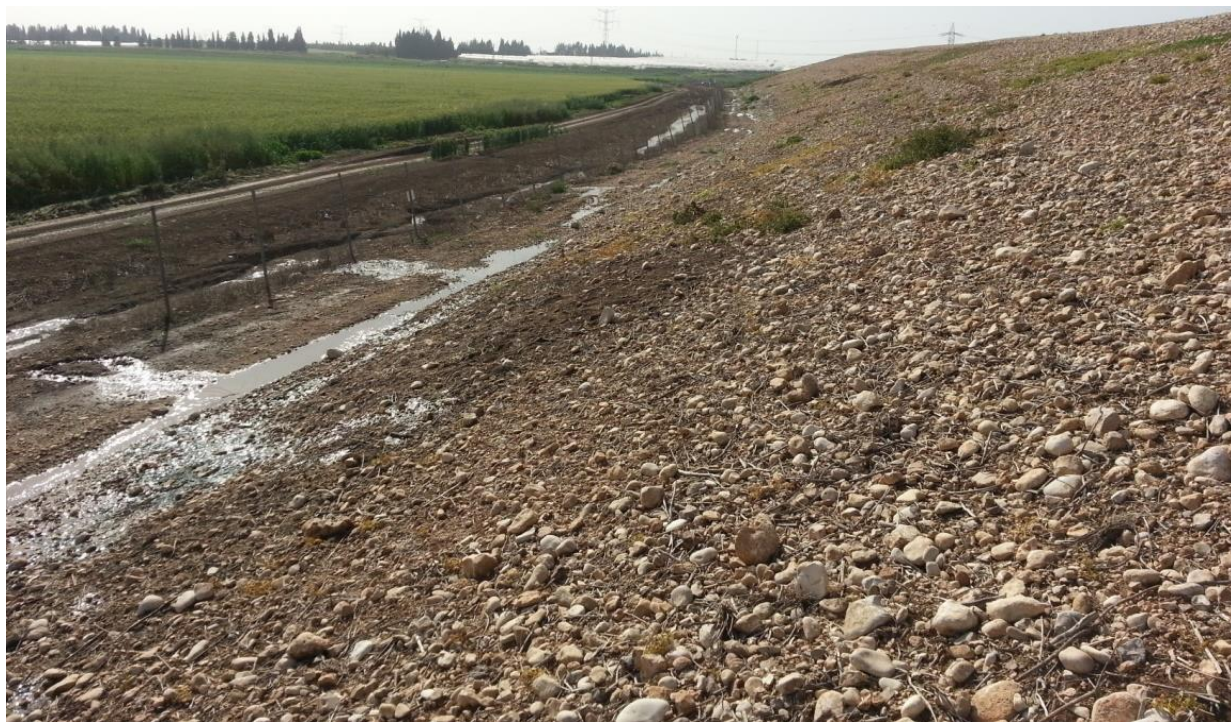
איור 19. דליפת קולחים מסוללת העפר של מאגר חביבה

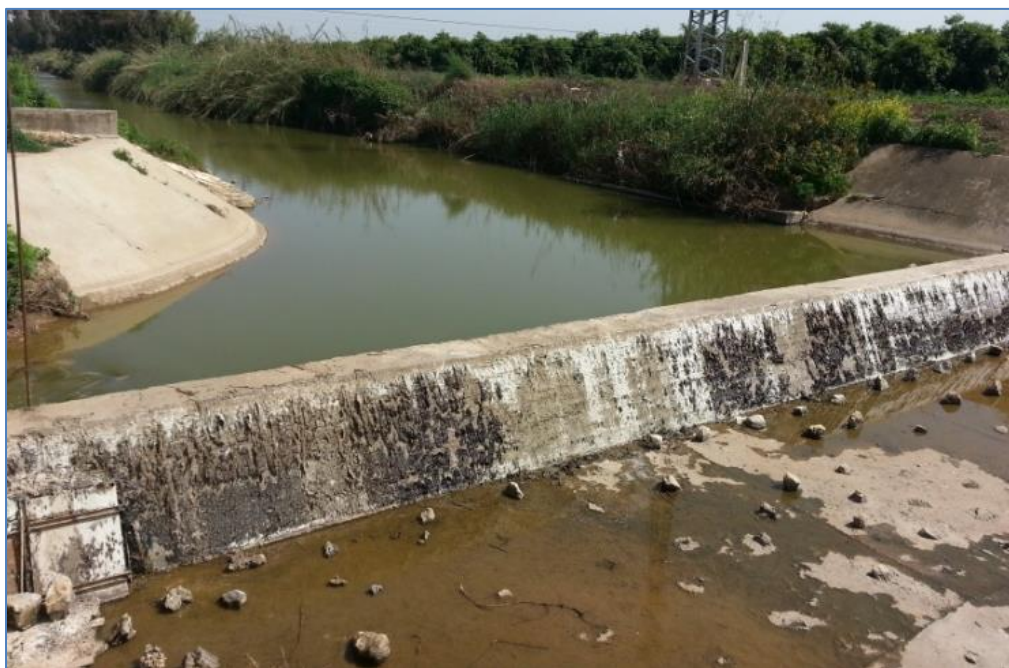
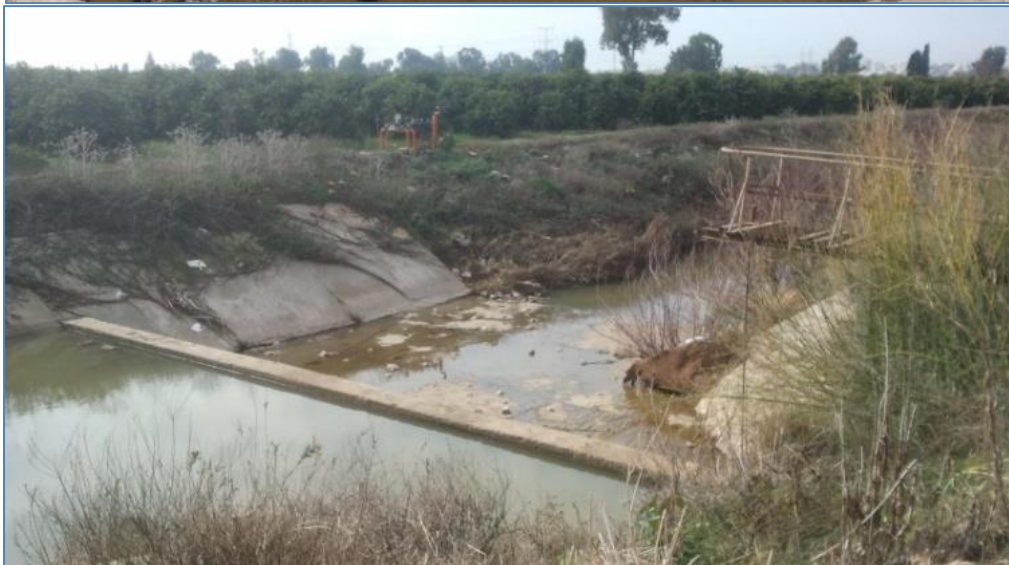
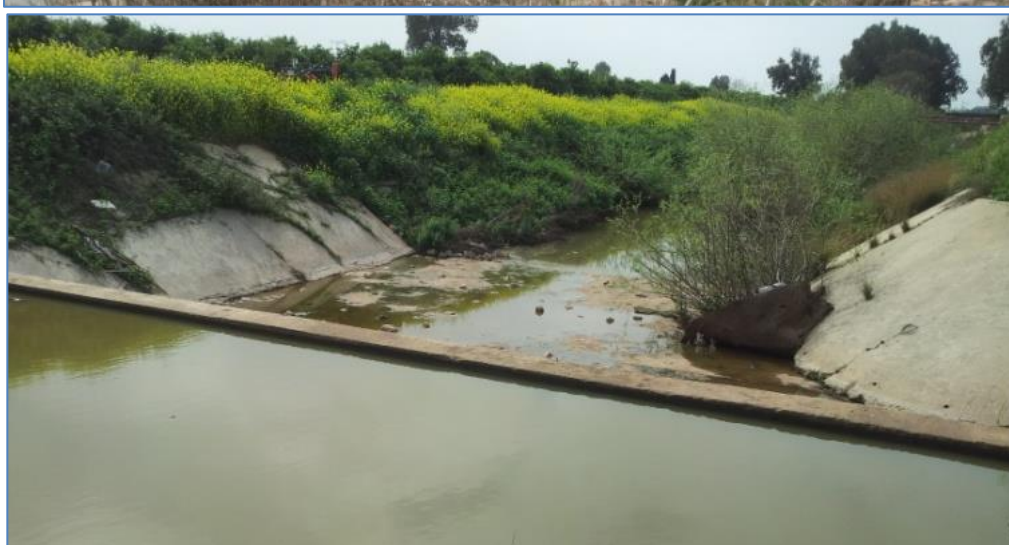
איור 28. ייבוש כמעט מוחלט של נחל חדרה בתחנה ההידרומטרית ע"י מדגה גן שמואל בתקופות שונות של השנה  
(א) 12 בנובמבר 2013, (ב) 13 בינואר 2014, (ג) 18 במרץ 2014

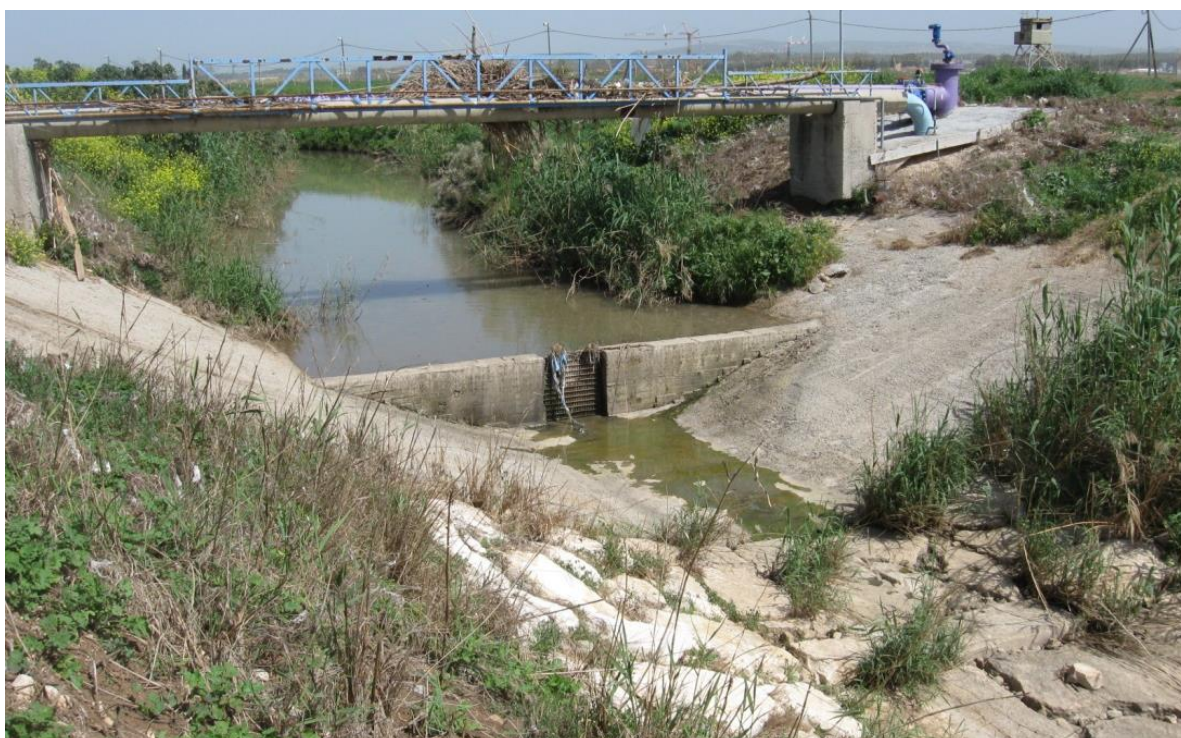
איור 29. תפיסה מלאה של מי נחל עירון לטובת מאגר עין שמר, 14 במרץ 2013

בחודש דצמבר 2012 הגישה החברה הכלכלית מנשה לרשות המים בקשה להגברת יכולת שאיבת מי שיטפונות לנחל עין שמר. כיום (לפי הצהרת אנשי החברה הכלכלית) ישנן שתי משאבות במקום, בספיקות מרביות של 500 ו-1200 מק"ש, כאשר הבקשה הינה למשאבה נוספת בספיקה מרבית של 1,600 מק"ש. לפי נתוני התחנה ההידרומטרית בנחל עירון, מספר שעות הגאות השנתיות (לפי ממוצע 2000/1-2012/2) הינו כ-669 שעות. לשם השוואה, נדרשות 400 שעות לשאיבת 200 אלמ"ק בקצב של 500 מק"ש. כלומר, על פניו המשאבה הקטנה יותר הקיימת, אמורה להספיק למילוי הקצאת המים השנתית של המאגר בעת שיטפונות ולא נדרשת יכולת שאיבה נוספת, גם לא לתפיסה של זרימות בסיס.

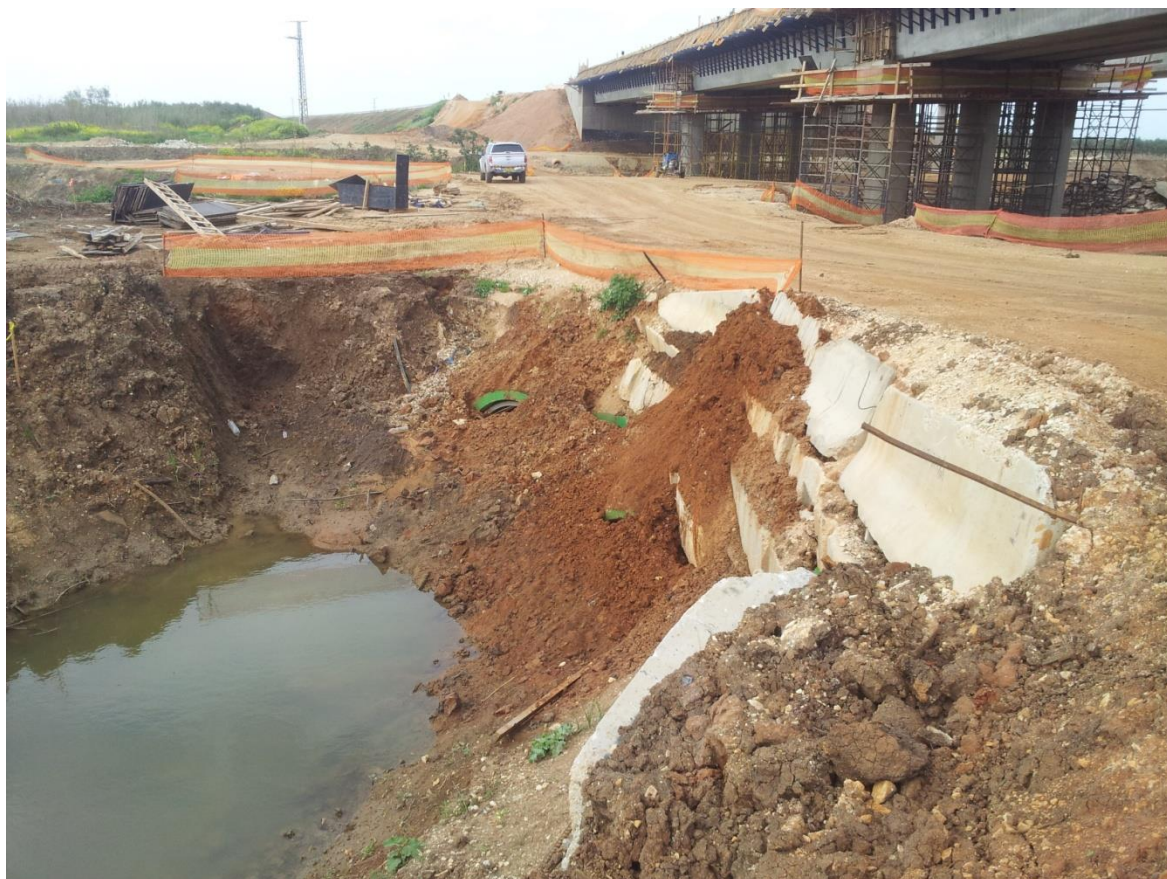
איור 30. חסימת אפיק נחל חדרה בסמוך לעבודות כביש 9 לשם העלת מפלס לשאיבה למאגר שדות ים, 18 במרץ 2014

מאגר שדות ים מיועד לתפוס את מי המקטע העליון של נחל חדרה. בפועל, המאגר נמצא סמוך למפגש הנחלים חביבה וחדרה ולצידו בריכות אופרטיביות לתפיסת שני הנחלים. בחודש מרץ 2014 נצפתה חסימה מלאה של נחל חדרה (העמסת עפר למעביר בטון ממורד לבריכה האופרטיבית), לטובת שאיבת מים למאגר (איור 30). בחודש יוני 2014 בעת עריכת מדידות רמות חמצן בנחל נצפתה הקמתם של שני סכרונים לתפיסת מים, הן בנחל חביבה והן בנחל חדרה, שקטעו לחלוטין את זרימות הנחלים (איור 31).

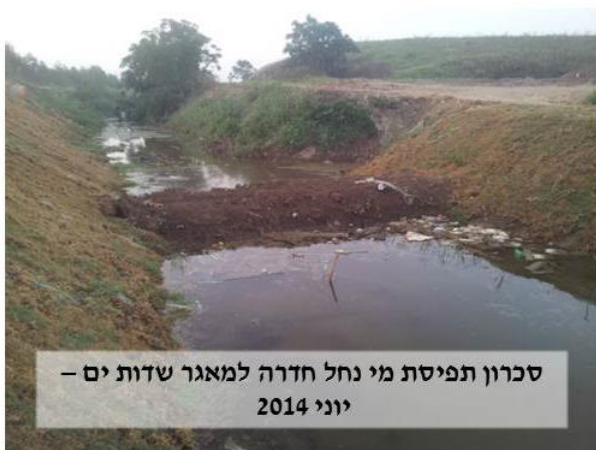
סכרון תפיסת מי נחל חדרה למאגר שדות ים –  
יוני 2014

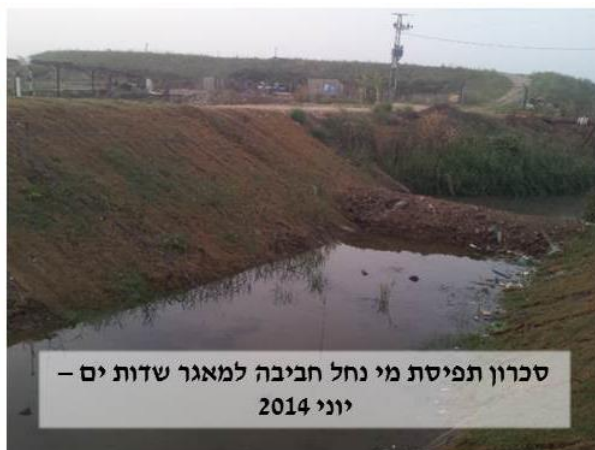
סכרון תפיסת מי נחל חביבה למאגר שדות ים –  
יוני 2014

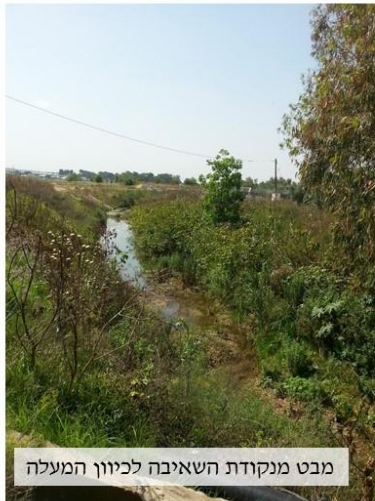
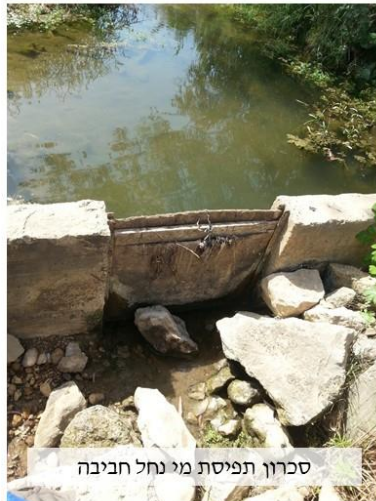
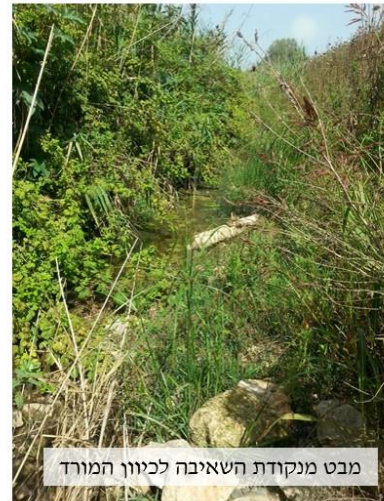
מבט מנקודת השאיבה לכיוון המעלה

סכרון תפיסת מי נחל חביבה

מבט מנקודת השאיבה לכיוון המורד

תפיסת זרימות בסיס למאגר חביבה מתבצעת באופן קבוע, כפי שהתברר בסיורים ובמדידות, לרוב עד למצב של הפחתה משמעותית בנפח הזרימה בנחל. לדוגמה, במדידות הזרימה שנערכו ב-13 לינואר 2013, נצפתה תפיסה של כ-70% מזרימת הבסיס בנחל למאגר להבות חביבה. איור 32 ממחיש את הפגיעה בזרימת נחל חביבה עקב תפיסת מים למאגר להבות חביבה, כפי שתועדה בסיור שנערך בתאריך 20.05.2014.

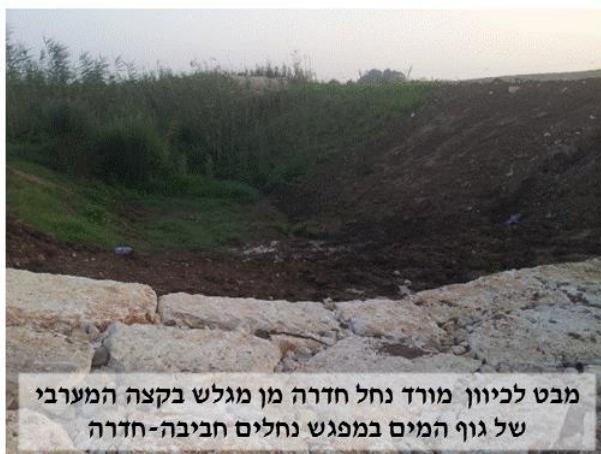
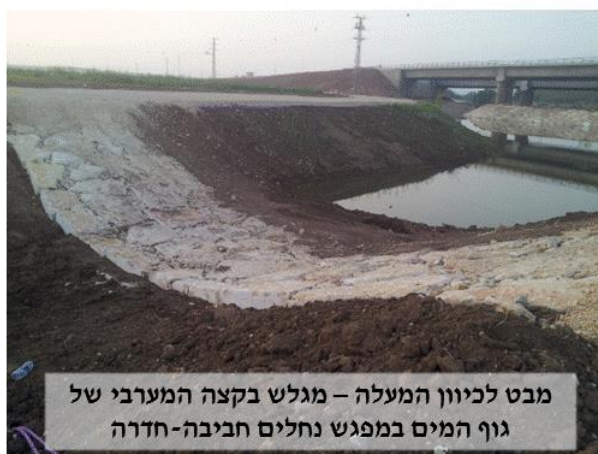
מבט לכיוון מורד נחל חדרה מן מגלש בקצה המערבי של גוף המים במפגש נחלים חביבה-חדרה

מבט לכיוון המעלה – מגלש בקצה המערבי של גוף המים במפגש נחלים חביבה-חדרה

איור 33. קטיעת קישוריות הנחל בגוף מים מלאכותי במפגש הנחלים חביבה-חדרה, יוני 2014

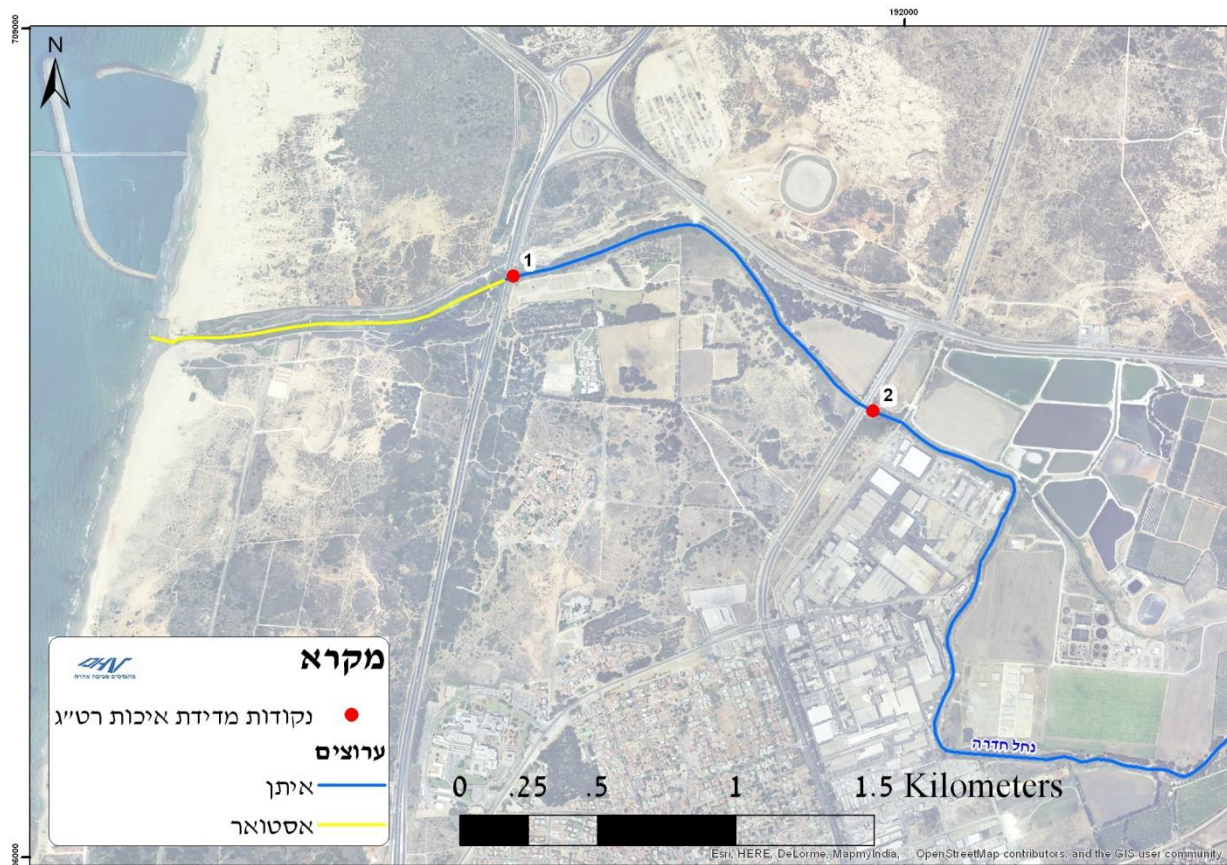
איור 36: שפך נחל חדרה

- שחרור מי הקירור של תחנת הכוח אורות רבין לנחל חדרה במקום לים, באזור חציית כביש 2 (נקודה 1 באיור 36), תוך יצירת מופע מים המשתלב בפיתוח הנופי בגדות הערוץ.
- סכירת מי הנחל המזוהמים והעברתם לים, שלא דרך ערוץ הנחל. לפני המפגש עם מי תחנת הכוח, נשאבו והוזרמו מי הנחל לים בצינור כדי למנוע את המעבר של מי נחל באיכות גרועה דרך איזור טיפוח הנוף ושחרור מי הים (ספיקת המשאבות הייתה כ-20,000 מ"ק ביום).
