## מה לקיסריה ולביצות כבארה?

יהודית איילון

### What Links the Kebbara Swamps to Caesarea? | Yehudit Ayalon

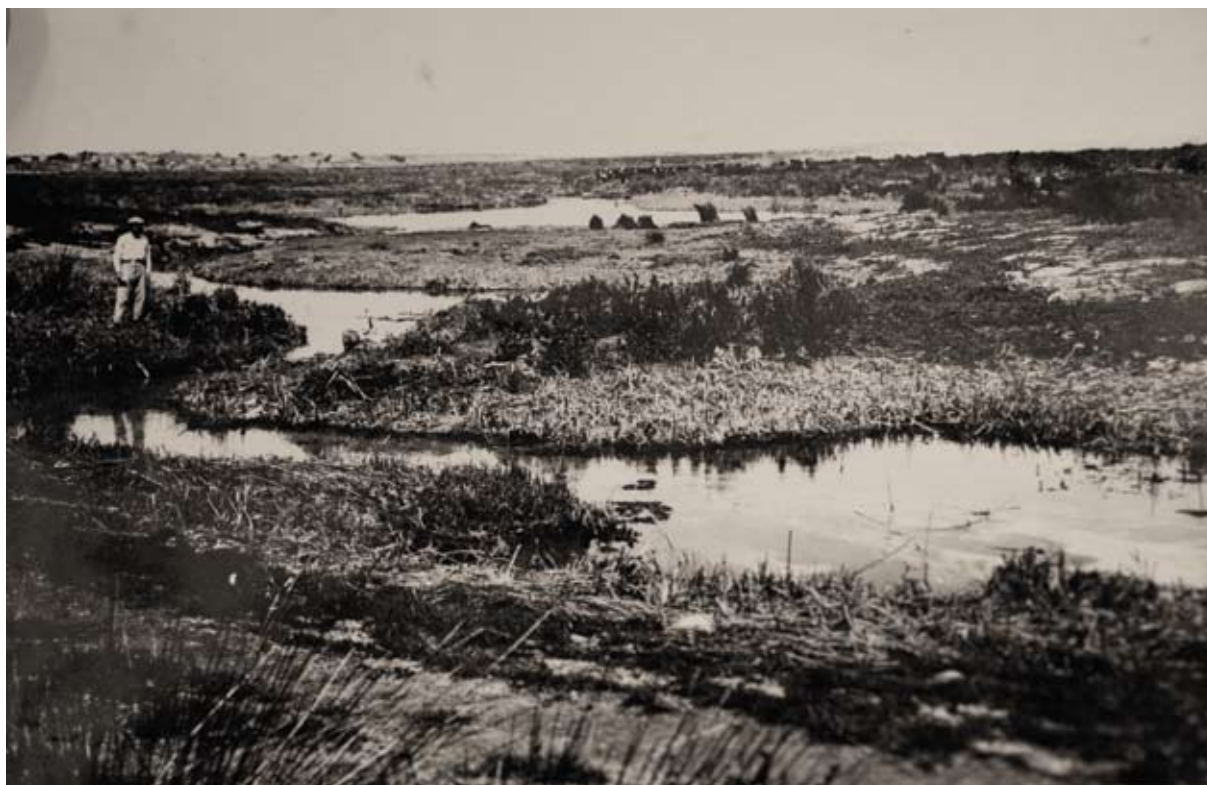
איור 1. מראה כללי על אזור הנביעות, השופעות כל השנה וניזונות מעומק אקוויפר התנינים-ירקון (באדיבות ארכיון קובלנוב, מעגן מיכאל)

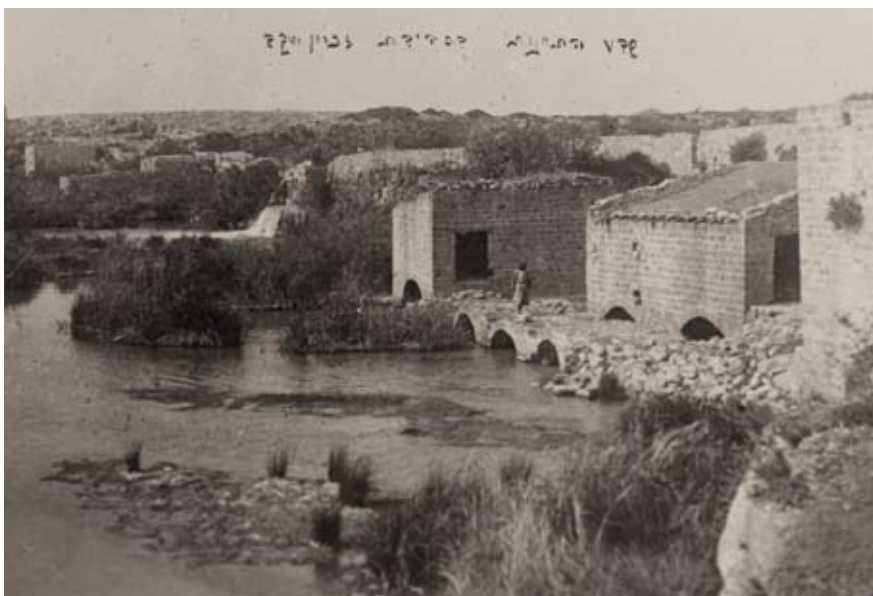
איור 4. טחנות קמח פעילות על  
הסכר המערבי

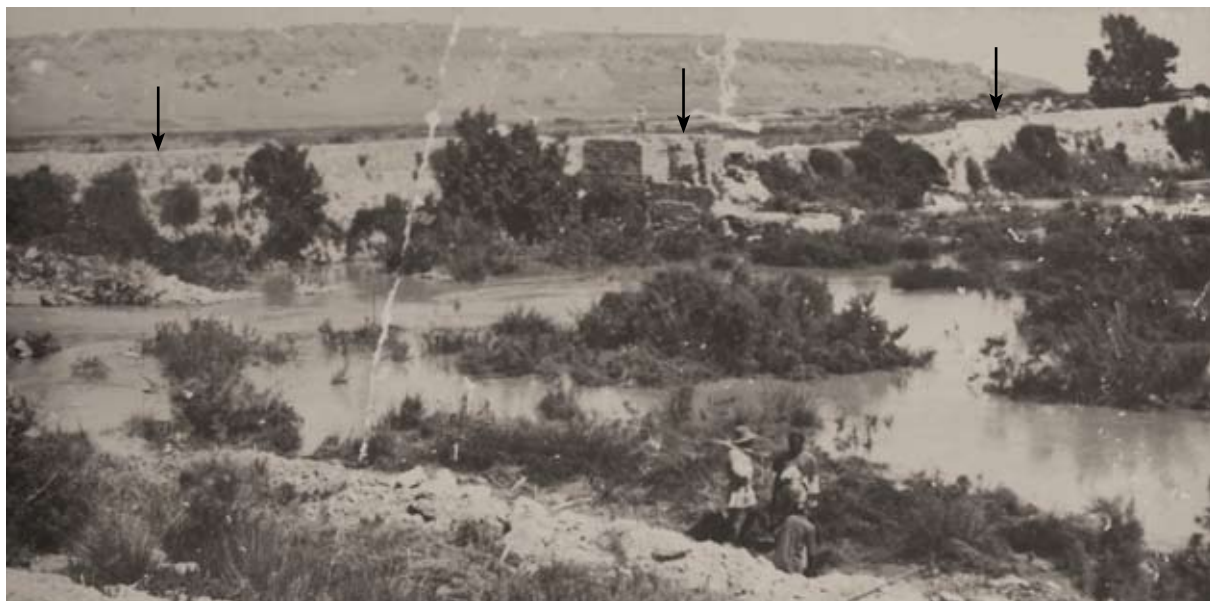
איור 5. הסכר וטחנות הקמח (מסומנות בחיצים) לקראת עבודות הייבוש, מבט לדרום-מזרח, ברקע רכס הכרמל (באדיבות ארכיון קובלנוב, מעגן מיכאל)

גישה זו רווחה עד לשנים האחרונות. כאשר הוצף השטח בשנים הגשומות 1964, 1969, 1991 ולאחרונה ב־1995, ונזקים נגרמו לחקלאות ולתחבורה, הציעה רשות הניקוז הארצית להסיר את המחסום העיקרי, קרי סכר נחל התנינים. רק לאחר התערבות מספר רשויות ממשלתיות שחברו יחד – רשות העתיקות, רשות הטבע והגנים, המשרד לאיכות הסביבה ורשות ניקוז כרמל – הוחלט למנוע את הריסת הסכר העתיק בעל הערך הארכיאולוגי הרב, ותחת זאת לשקם ולחדש את מערך הוויסות העתיק של מי הביצות והנחלים, ששלט על אספקת המים לקיסריה באמה הנמוכה. כיום מהווים הסכר ומתקניו חלק משמורת נחל התנינים. סכנת השיטפונות חלפה, ונחל התנינים ונחל עדה זורמים באפיקיהם בשטחים חקלאיים.

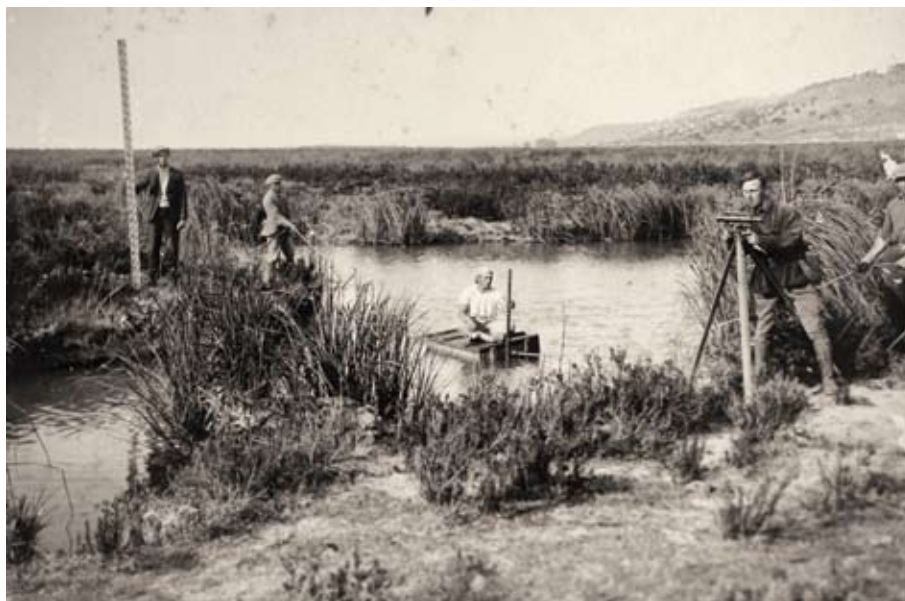
איור 6. מודדים שיפועים ממקור  
הנביעות

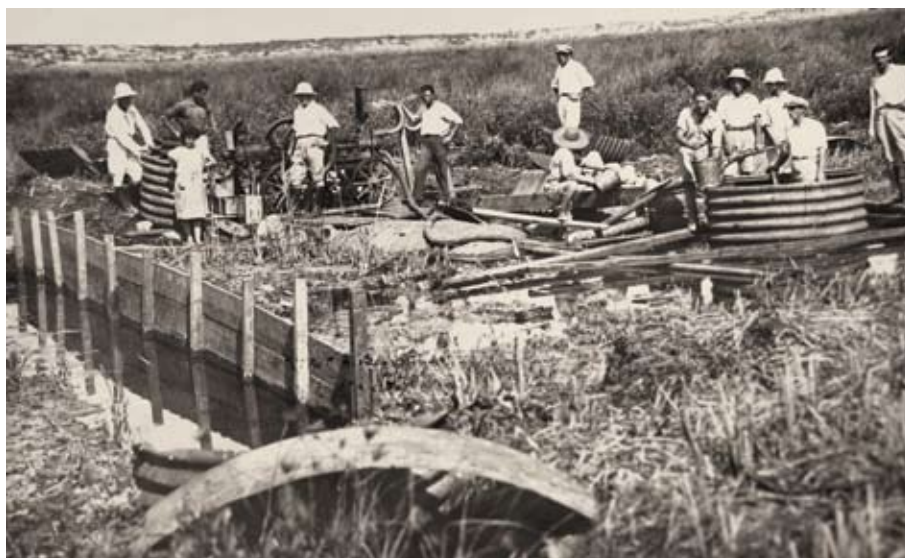
איור 7. תפישת מי מעיינות  
לקראת הזרמתם לתעלות

תכניתו של קובלנוב התבססה על נתונים מן השטח, שקרון המעיט בערכם. הוא טען שמקור הביצה הם אלפי המעיינות המזינים אותה, וכי יש לפתוח פתח נוסף בסכר ולהעמיק את אפיק נחל התנינים (קרון טעה בחששו לעשות זאת עקב גאות הים). על פי תכניתו של קובלנוב נחפר כל אחד מהמעיינות ונוקז לצינור, שהוביל את המים לנחל התנינים ובאמצעותו לים, בדרך קצרה יותר מזו שהציע קרון. בסכר נפרץ פתח נוסף, מפלס המים ירד, וכך התאפשרה עבודה נוחה יותר בנחל ובתעלות. עבודות הניקוז נמשכו עד שנות ה-30, ורק אז החלה חברת פיק"א להחכיר את הקרקעות לחקלאי הסביבה. עם קום המדינה נמסר השטח למינהל מקרקעי המדינה, ושני יישובים נוספים – בית חנניה ומעגן מיכאל – עלו על שטחי ביצות כבארה שנוקזו.

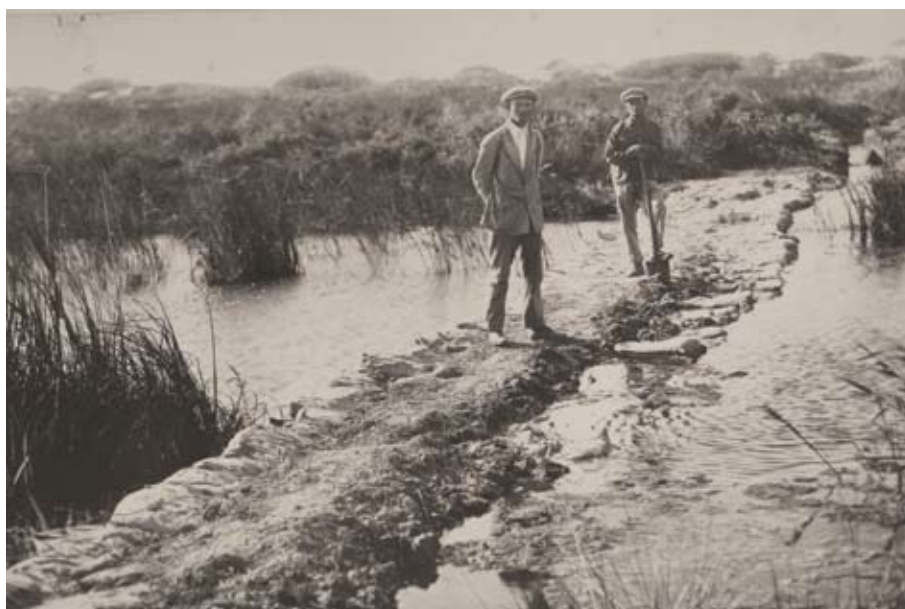
איור 8. בניית סכרים משקי חול  
לשם הטייה זמנית של הזרימה

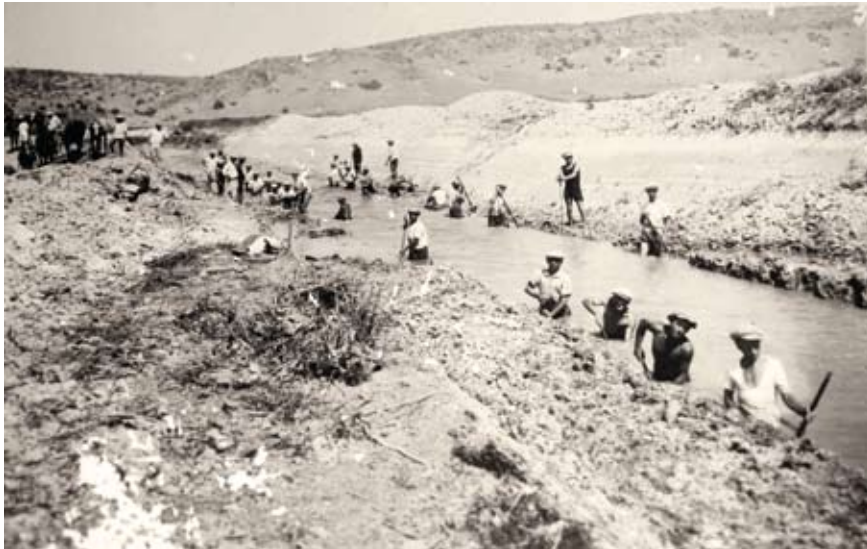
איור 9. חפירת תעלות בנתיב הנחל

פרטי המבצע הגדול של ראשית תהליך הניקוז אינם במוקד ענייננו: חפירת תעלות בידיים, עמידה במשך שעות רבות בתוך הביצה, הוצאת הבוץ בדליים, העמקת האפיקים והעברת מימיהם לנחלים ולים, ניקוז 6,000 דונם של ביצה ומלחמה עיקשת בצמחיית האשלים המתחדשת לבקרים... הפועלים הובאו ממצרים ומסודן, חלקם היו בני שבט הע'וורנה, ונוספו להם 50–60 פועלים יהודים שגרו במחנה בזיכרון יעקב ואשר סיימו את עבודתם בסלילת הכביש זיכרון-יעקב – בנימינה. בתחילה לא ששו פקידי הברון להעסיק את החלוצים מחשש שתביעותיהם הסוציאליות יהיו ביחס הפוך ליכולתם הפיזית. כמאמר קרון: "כוח העבודה היהודי מורכב מקבוצה גדולה של אינטלקטואלים, אשר העמידות הגופנית שלהם והיכולת לעבוד בסוג כזה של עבודה הן אפס, אינם נותנים תוצאות בינוניות אפילו, כך שהדבר הוא אסון מבחינה כלכלית".<sup>1</sup> לבסוף ניצחו הפועלים היהודים במאבקם, וכצפוי גם זכו לתנאי עבודה הוגנים (איילון תשכ"ז). בעונת השיא עבדו במקום מדי יום 500–600 פועלים.

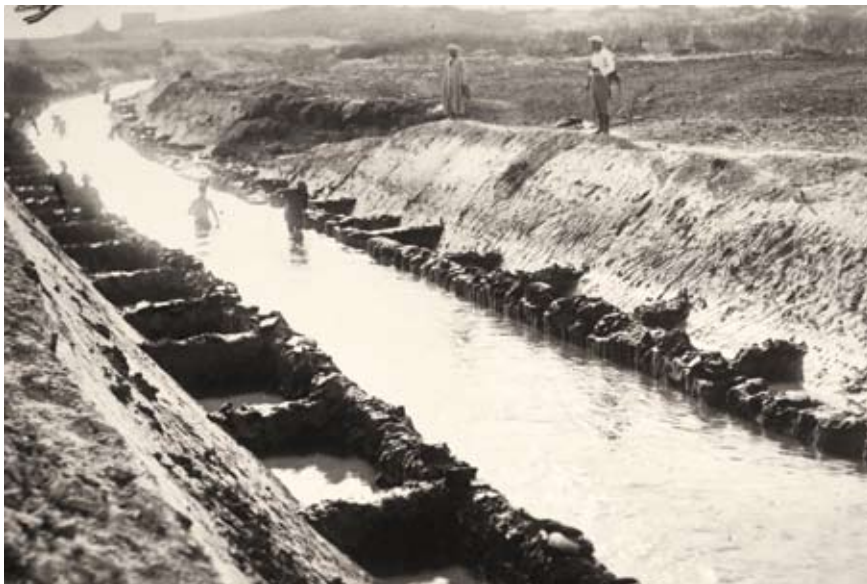
איור 10. תעלות חפורות בביצה  
לניקוז המעיינות

בשנת 1922 הטילה חברת פיק"א שבבעלות הברון על המהנדס הצרפתי ליאון קרון, מומחה לניקוז ולהשקיה, להכין תכנית לניקוז ביצת כבארה. לאחר שביצע מדידות בשטח הציע קרון תכנית מפורטת לחפירת תעלות שיוליכו את מי הביצה העומדים לכיוון נחל דליה, ודרכו אל הים. התכנית התבססה על מומחים שונים שאותם ציטט. היא נשענה על הכללים שהיו מקובלים באותה עת, והסתמכה על הנתונים ההנדסיים והמדעיים שעמדו לרשותו. גם הוא תלה את האשם בעיקר בסכר הרומי, אבל הרחיב את היריעה:

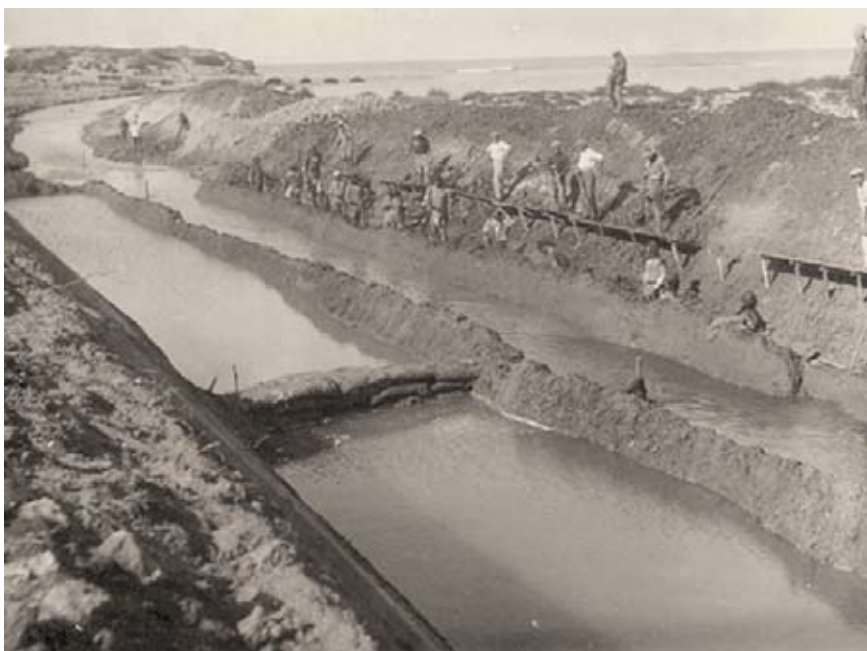
איור 11. העמקת תואי הנחל.  
ברקע נראות קשתות הגשר  
העות'מאני על שפת הים

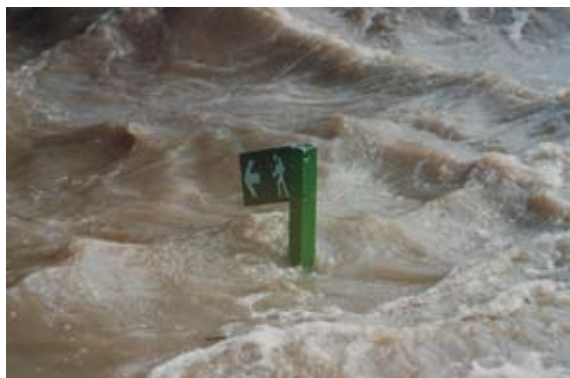
איור 13. השטפון מציף את השמורה

"הביצה לא מתה – היא רק ירדה למחתרת..." כדברי אברהם הדס, האגרונום של פיק"א שיעץ לחקלאים בנושא הגידולים שניתן לגדל באדמת הביצה, אשר נותרה בעייתית גם לאחר הניקוז. במשך השנים התעורר צורך בשיפור הניקוז, והיו שטחים שצלחו רק למרעה. אזור ברכת תמסח, שבו מרוכז מספר גדול של המעינות העמוקים ביותר, הפך לשמורת טבע. מדי מספר שנים הזכירו שיטפונות שהציפו את השטח או את מרביתו, כי צריך לחפש פתרונות טובים יותר. הנתונים הטבעיים של אלפי מעיינות הניזונים מאקוויפר שופע והחסרים מוצא לים, ונחלים איתנים ה"כלואים" בין רכסי הר וגבעות, הם שיצרו את עמק כבארה הביצתי. הסכרים והאמות היו מעשה ידי אדם. שליטה הנדסית היא המאפשרת שימוש מושכל בכמויות המים האדירות (קרון 1922, 1). סכר נחל התנינים הינו דוגמה מובהקת לכך. עם התרופפות המערכות השלטוניות של התקופה הרומית-ביזאנטית וירידת קרנה של העיר קיסריה נזנח מפעל המים, נסתמו פתחי האמות והטחנות, הנחלים נאלצו לפלס את דרכם בסבך הצמחייה ובסחף והביצה התפשטה. חשיפתו מחדש של הסכר, ובו מיתקן הוויסות המתוחכם, התעלות והאמות, הוכיחה יותר מאלף מילים כי שליטת האדם במערכות טבעיות מותנית בהבנת מורכבותן ובטיפול מתמיד בהן כדי שלא יהיו לו לרועץ.

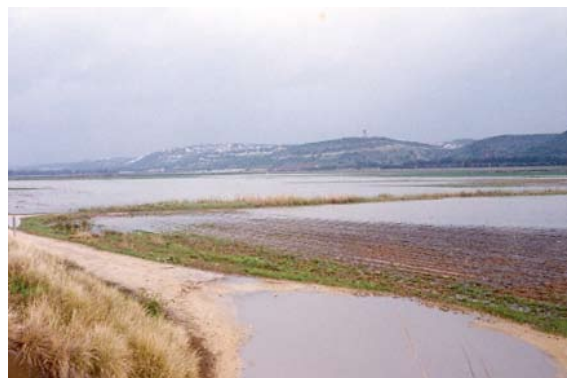
איור 12. שדות ביצת כבארה לשעבר תחת שיטפון עונתי
