ניקוז נחל תנינים

משה יזרעאלי

רשות ניקוז כרמל

Taninim River Drainage | Moshe Izraeli

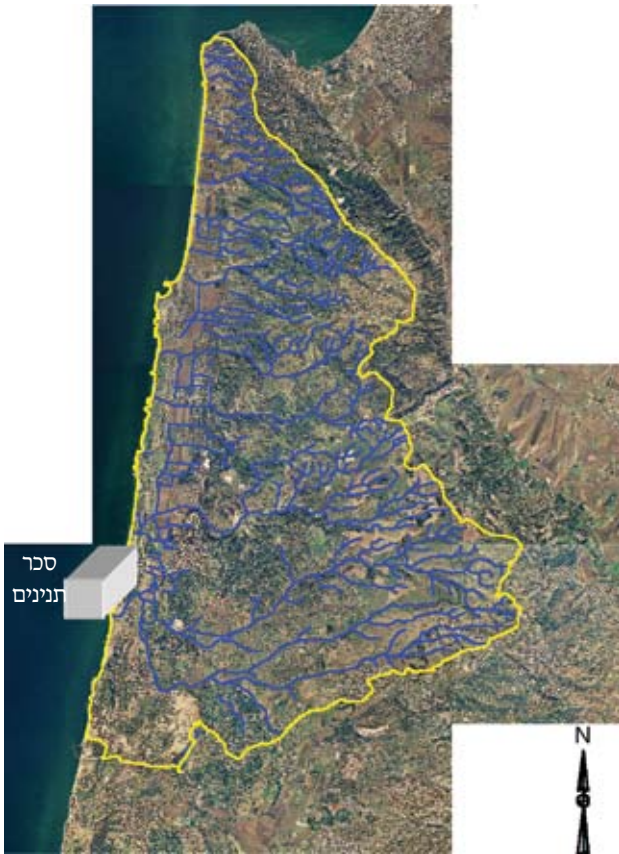
איור 2. מפת תחום רשות ניקוז כרמל ושכבת נחלים על רקע אורטופוטו

גבול 'רשות ניקוז כרמל', שבתחומה סכר תנינים העתיק, נשען על קווי פרשות מים, המהווים גבולות אגני היקוות. גבולה המזרחי של תחום אחריות הרשות עובר לאורך קו פרשת המים של רכס הכרמל והרי מנשה, גבולה הדרומי עובר לאורך קו פרשת המים הצפוני של נחל עירון ונחל חדרה, גבולה המערבי - בים.
