## סכר תנינים

עוזי עד, עבד א-סלאם סעי

רשות העתיקות

The Tananim Dam | Uzi 'Ad, A.-S. Sa'id

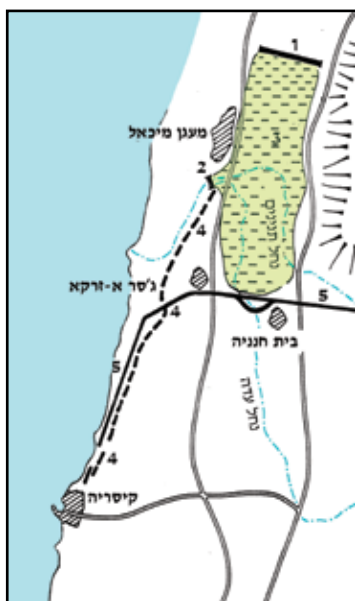
איור 1. מפה כללית של מאגר תנינים:

1. הסכר הצפוני; 2. סכר תנינים; 3. אגם מלאכותי (ביצת

כבארה); 4. אמה נמוכה; 5. אמה גבוהה (פלג 2002)

'סכר תנינים' (שאורכו 193 מ') נבנה בפרצה ברכס הכורכר המשותפת לנחל התנינים ולנחל עדה, בין קיבוץ מעגן מיכאל לכפר ג'יסר א-זרקא (איור 2:1) כדי ליצור מאגר מים מלאכותי (reservoir) ממזרח לו. כדי למנוע את גלישת המים צפונה נבנה סכר נוסף (שאורכו כ-900 מ') במרזבת הכרמל מצפון לנחל התנינים, בין רכס הכורכר לכרמל (איור 1:1; ראו פורת, גנדלמן וארנון תשס"ז).

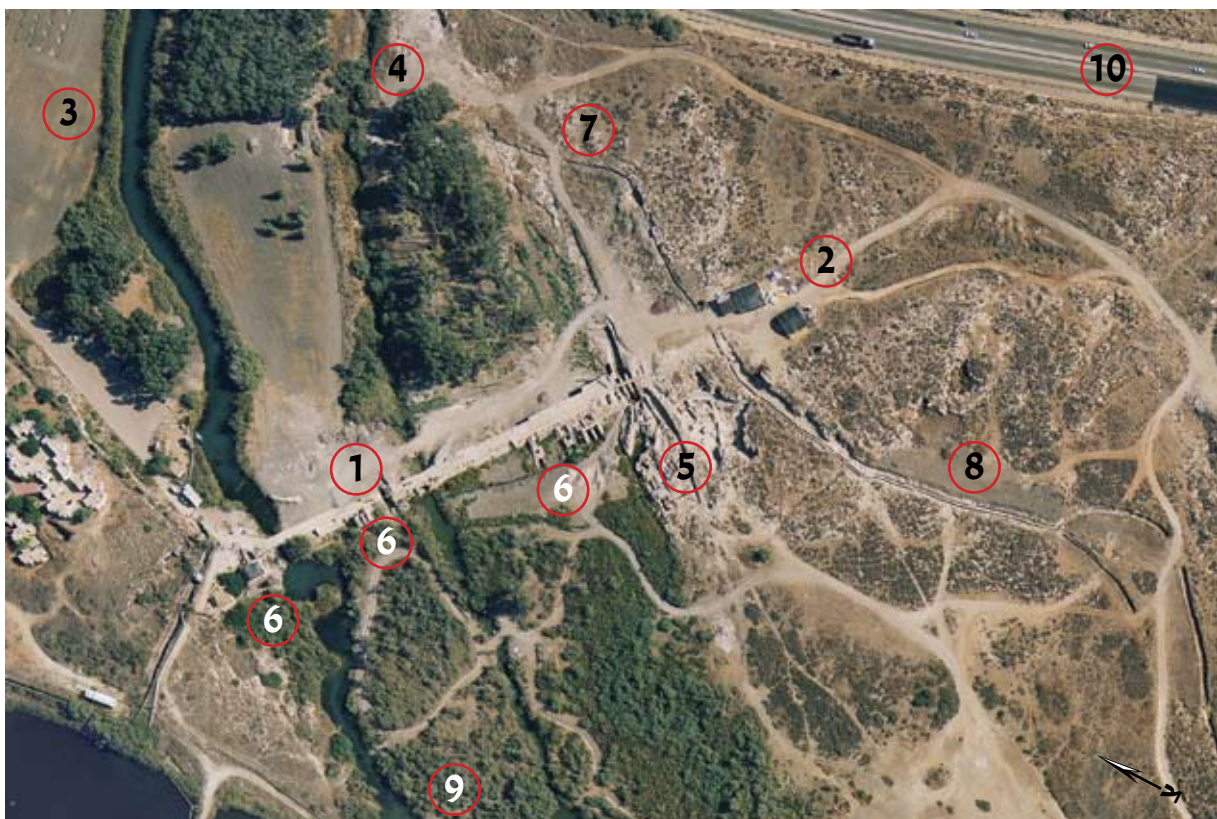
איור 3ב. צילום אוויר מ-1997. 1. סכר (גשר) תנינים; 2. שביל מדרום לסכר; 3. נחל תנינים; 4. נחל עדה; 5. טחנות חצובות - ביזנטיות; 6. טחנות בניית - עות'מאניות; 7. אמה תחתונה; 8. אמה נמוכה; 9. שמורת תנינים; 10. כביש מס' 2 (חיפה-ת"א)

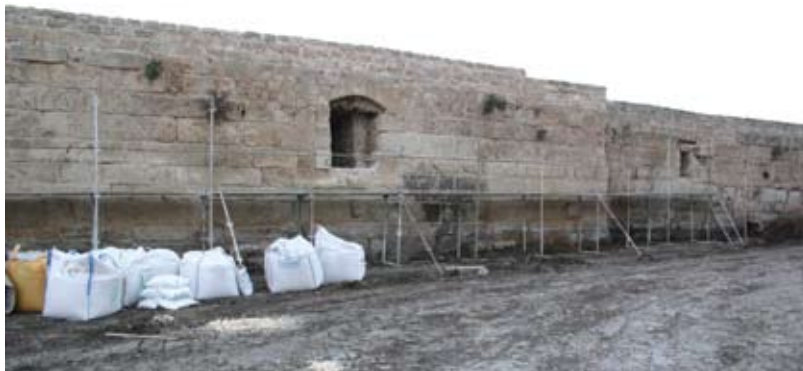
איור 5. סכר תנינים לאחר חפירה, במהלך פעולות השימור. מבט לצפון-מערב. השווה לאיור 2 (צילום: ע' עד, באדיבות רשות העתיקות)

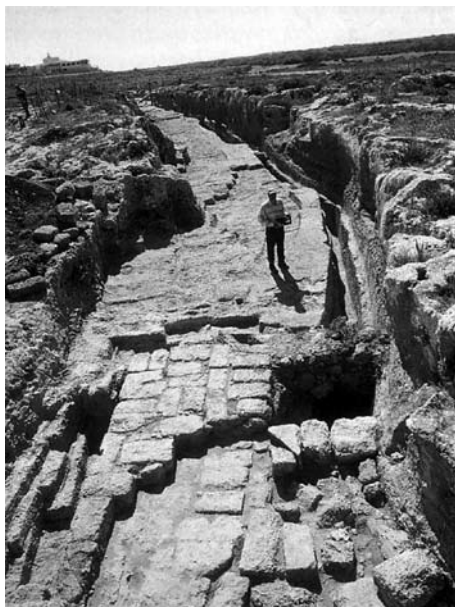
איור 7ב. אמות המים בתוך המחצבה הדרומית, מבט לדרום-מערב  
(צילום: צ' שגיב; סעי' ע"ס. תשס"ג, איור 55)

**מחצבות:** ברכס הכורכר, מצפון לסכר ומדרומו, מצויות 15–20 מחצבות לאבני בנייה מטיפוסים ובגדלים שונים (איורים 7 א–ג). כמה מהן תוארכו בוודאות לתקופה שקדמה להקמת הסכר, כמו המחצבות שדרךן עוברת האמה התחתונה והמחצבה הגדולה (1Q) הסמוכה אל הסכר מדרום, שדרכה עברה האמה הנמוכה (להלן). למחצבה זו צורה בלתי רגולארית, שטחה כ-600 מ"ר ועומק החציבה הרציף המרבי בה הוא כ-4 מ' (איור 7ב).

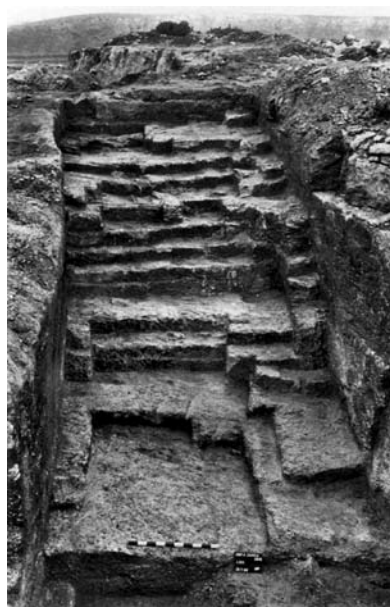
איור 7א. מסדרון חציבה מצפון לג'סר. ניתן לראות את שיטת החציבה ברכס הכורכר.  
(צילום: ס' מנדריאה; לר' י' תש"ס, איור 60)

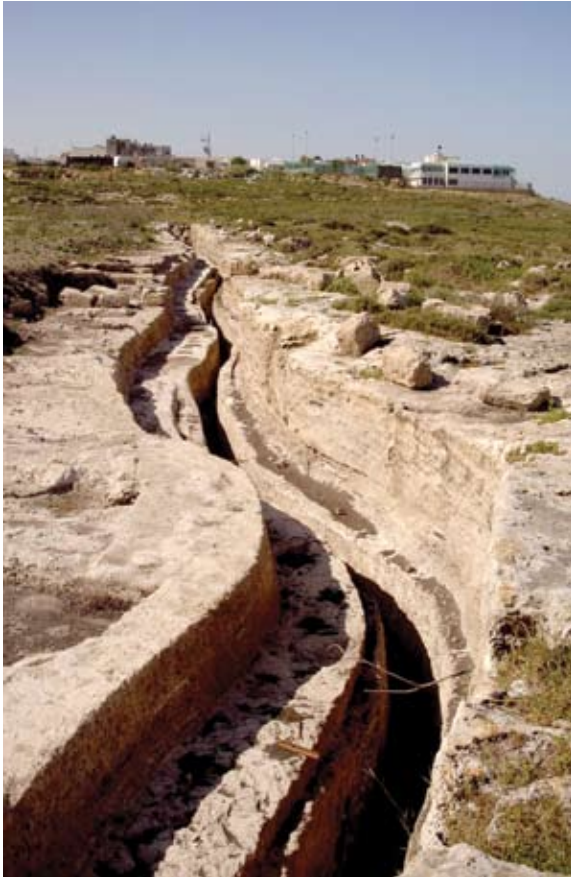
איור 29. תוואי האמה התחתונה בבסיסה של האמה הנמוכה  
מבט לדרום-מערב (צילום: ע' עד, באדיבות רשות העתיקות)

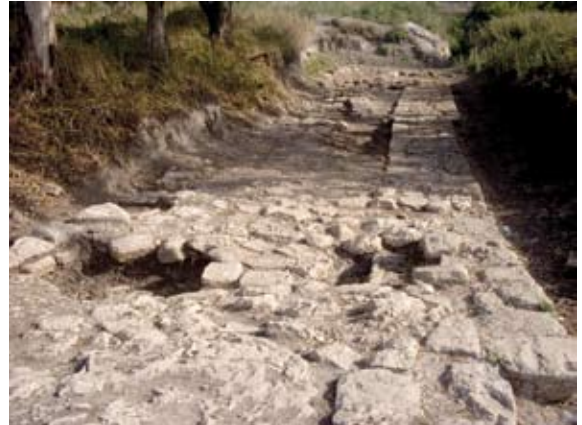
איור 8. מסד גשר הקשתות בנחל עדה, מבט לצפון  
(צילום: ע' עד, באדיבות רשות העתיקות)

**האמה התחתונה:** שרידי אמת מים שלא הושלמה נחשפו לאורך 450 מ' באזור הסכר, מדרום לנחל התנינים (איור 7:3). נראה שהיא נועדה להזרים לקיסריה את מי עינות תמסח, הנובעים ברום 3–3.5 מ' מעל פני הים. האמה חצתה את נחל עדה על גבי גשר קשתות, שממנו שרדו מסד רציף (רוחב 1.9 מ') ומצפון לו חלקיהן התחתונים של אומנות (2.5x1.9 מ') בעלות מפתח של 1.8 מ' (איור 8). בהמשך נחצבה האמה ברכס הכורכר שמדרום לסכר כתעלה צרה ועמוקה עם כתפיים להנחת אבני כיסוי (איורים 9 א–ב; רוחבה 0.45–0.50 מ', עומקה מתחת לכתפיים 0.6–0.9 מ'). תוואי האמה החצוב חוצה את רכס הכורכר בדרום פֶּרצת הנחלים התנינים ועדה וממשיך דרומה לאורך המדרון המערבי של הרכס (איורים 9 ב–ג). חציבת האמה התחתונה לא הושלמה מעולם. מאוחר יותר נסללה דרך מרוצפת באבנים (רוחב 5.5 מ') על גבי המסד הבנוי

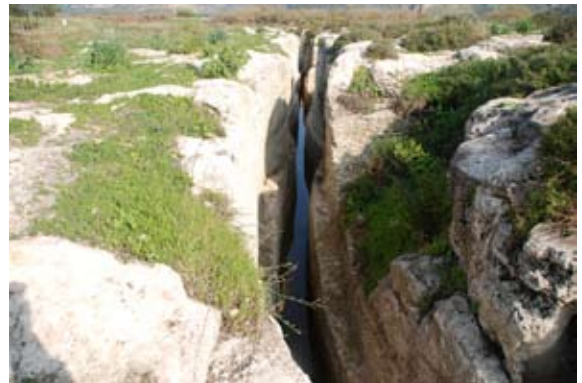
איור 9א. קטע חצוב באמה התחתונה, עם כתפיים ללוחות כיסוי, מבט  
למזרח (צילום: ע' עד, באדיבות רשות העתיקות)

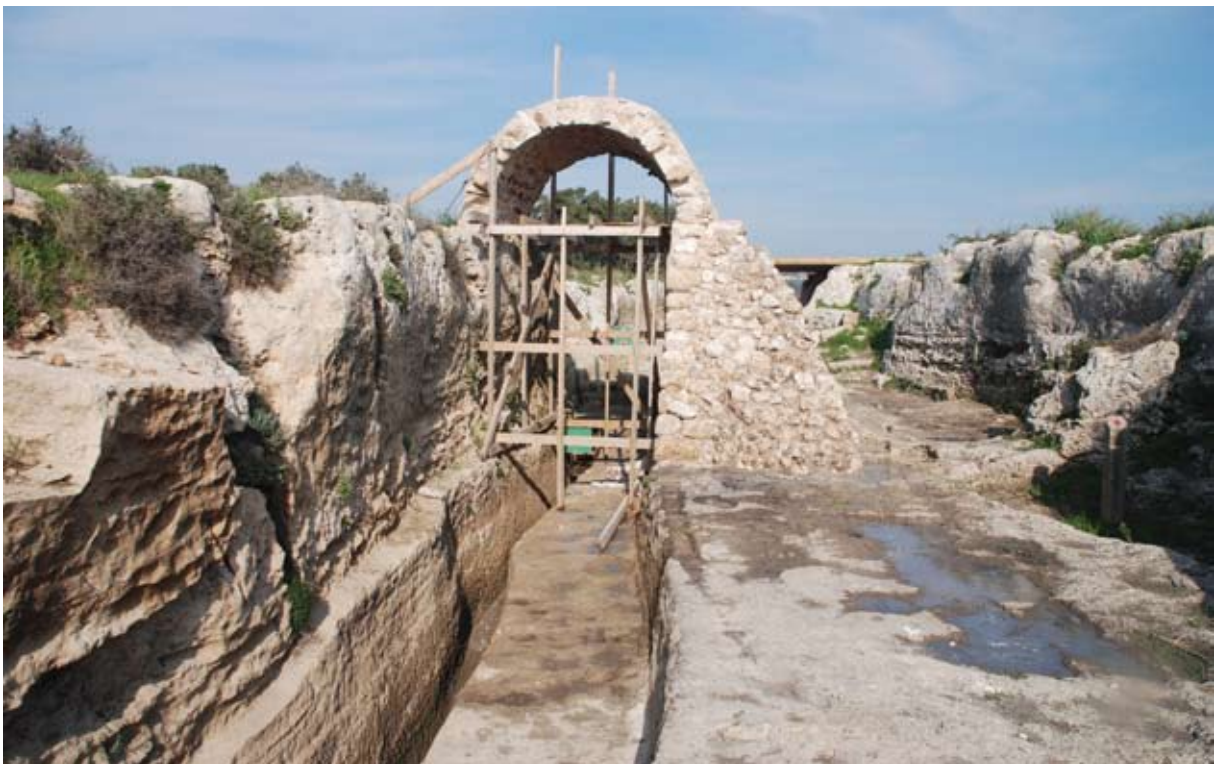
איור 9ג. החציבה הדרומית, בתוכה האמה הנמוכה עם שחזור קמרון. האמה התחתונה חצובה לאורך הדופן השמאלית של האמה הנמוכה.  
מבט למזרח (צילום: א' איזדרכת)

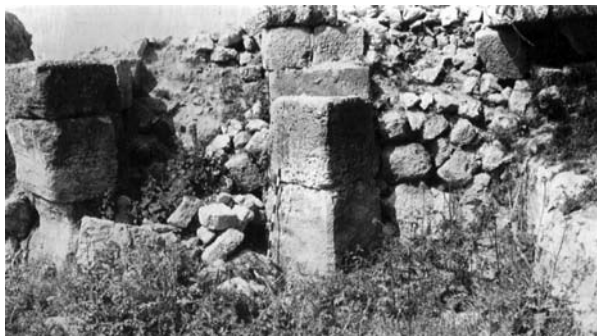
איור 10א. הכניסה למתקן הויסות לפני החפירות  
מבט למערב (צילום: י' פלג)

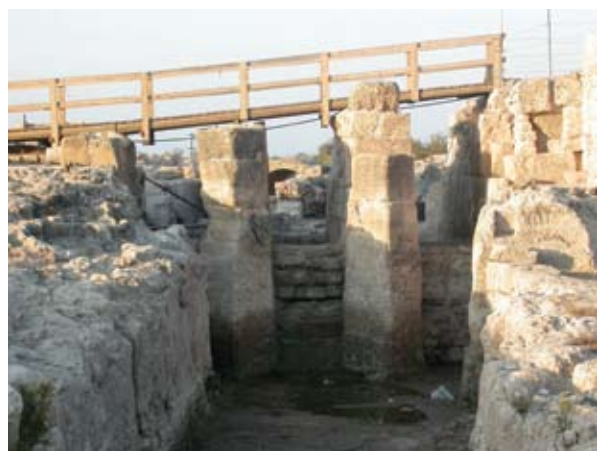
איור 10ג. הכניסה למתקן הויסות לאחר ניקוי  
מבט למערב (צילום: ע' עד, באדיבות רשות העתיקות)

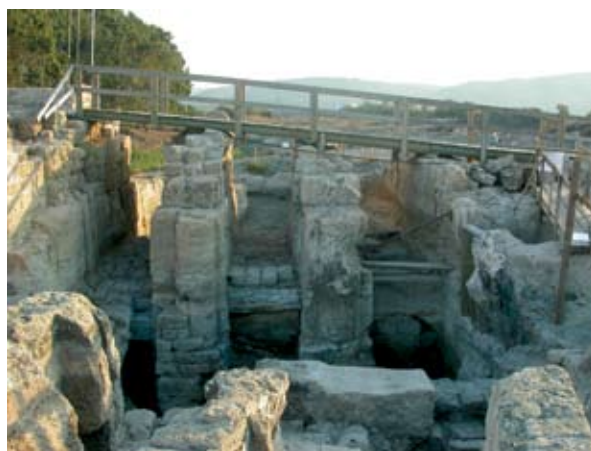
איור 10ב. מתקן הויסות לאחר ניקוי, מבט למזרח  
(צילום: א' פרינדליך, באדיבות רשות העתיקות)

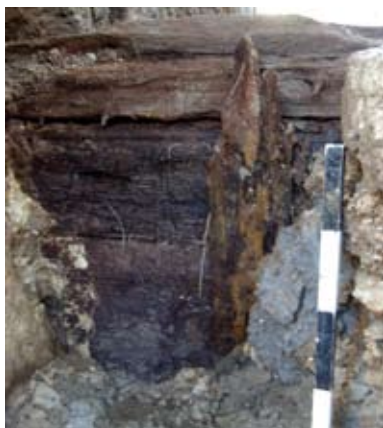
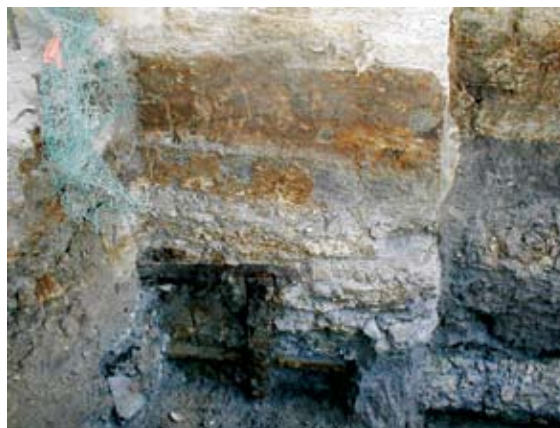
איור 11א-ב. תבניות יציקה מלוחות עץ ביסודות הסכר (צילום: ע' עד, באדיבות רשות העתיקות)

קצות הסכר בצפון ובדרום הושתתו על סלע הכורכר הגבוה, בעוד חלקו המרכזי נבנה על יסוד (רוחב 6.3 מ') יצוק בקרקע החרסית, אשר העמיק עד כ-2.5 מ' מתחת לפני הים. היסוד נעשה מתערובת של טיט-סיד אפור ואבנים, אשר נוצקה בתבנית שהוכנה מלוחות עץ מנוסרים היטב שהותאמו במדויק האחד לשני (איור 11).<sup>1</sup> התבניות נעשו מעצים מקומיים: אורן ירושלים (Aleppo pine), מילה סורית (Syrian ash) ואולמוס שיעיר (Elm). לפי בדיקת פחמן 14 נכרתו העצים במאות א' עד ג' לספירה.<sup>2</sup>

- 1 נראה שתבנית העץ הונחה במקום מאחר שלא ניתן היה לחפור תעלת יסוד מוגדרת בקרקע החרסית של עמק הנחל, מה גם שהיא הייתה רוויה במים.
- 2 זיהוי העצים נעשה על-ידי פרופ' נילי ליפשיץ מאוניברסיטת תל-אביב. בדיקת פחמן 14 נעשתה בידי אליזבטה בוארטו ממכון וייצמן.

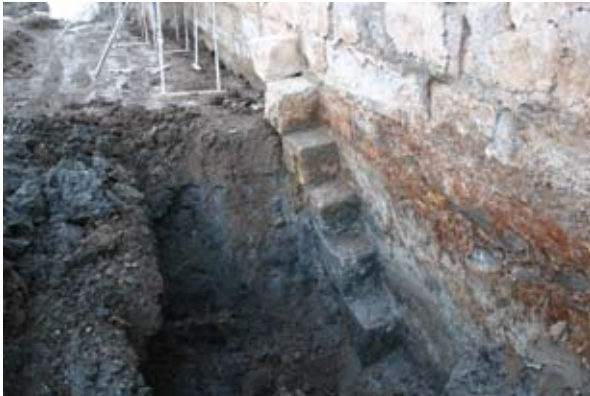
איור 12. חפירה במשקע החרסית שבפן המים של הסכר (צילום: ע' עד, באדיבות רשות העתיקות)

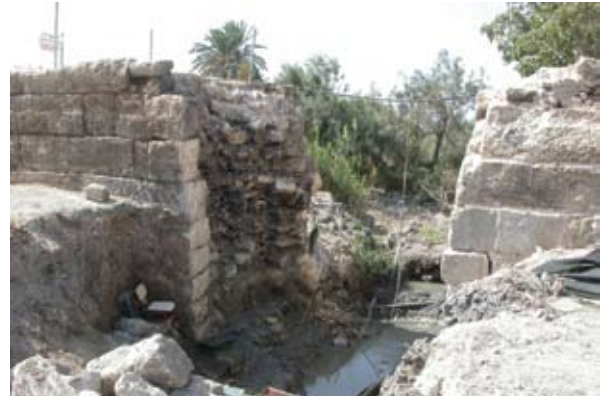
איור 12. שתי דפנות וליבה יצוקה בחתך הסכר למעבר נחל עדה (צילום: ע' עד, באדיבות רשות העתיקות)

מעל היסוד נבנה הסכר בשתי דפנות מאבני כורכר גדולות ( $0.5 \times 0.7 \times 2.2$  מ'; איור 12) וליבה יצוקה מטיט-סיד מעורב באבנים. פן האוויר (המערבי) משופע בדירוג, כלומר כל נדבך נסוג כדי 10–25 ס"מ מזה שמתחתיו, בעוד פן המים (המזרחי) אנכי לגמרי, כך שרוחב הסכר מצטמצם מ-5.5 מ' בבסיסו לכ-4.5 מ' בראשו. פן המים צופה בטיח הידראולי ורדרד (נוסחה II,2-3 – פורת 1989). במרכז הסכר ובחלקו הצפוני קיימת נטייה של פן המים מזרחה עד 8 מעלות. לא ברור אם הטיית הקיר מהאגן תוכננה מראש על ידי הבונים או ארעה לאחר ההקמה כתוצאה מלחץ המים ותנועת היסודות בקרקע החרסית. בתקופות מאוחרות יותר הורחב הסכר בכמה קטעים עד ל-9 מ'.

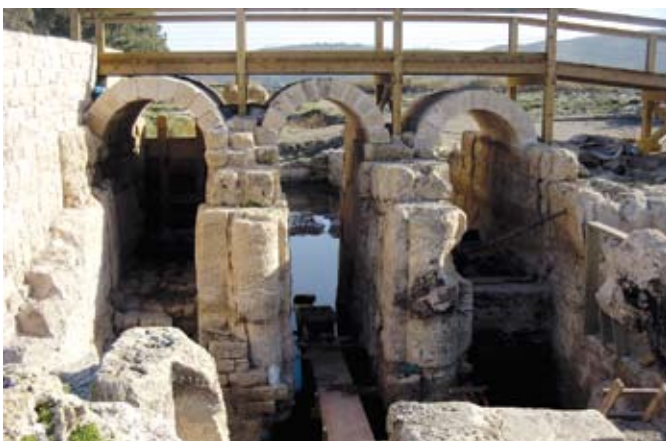
איור 13. שלושת המעברים של מתקן הויסות. מבט מתוך בריכת החלוקה מזרחה (צילום: ע' עד, באדיבות רשות העתיקות)

בקצה הדרומי של סכר תנינים נבנה מתקן ויסות (איורים 13, 16), אשר נועד לשלוט בהזרמת המים לאמה הנמוכה ולטחנות הקמח (להלן). הוא כלל שלושה מעברים ( $1P-3P$ ) ובריכת חלוקה. חלקם התחתון של המעברים במתקן המקורי נחצב בסלע וחלקם העליון בנוי (רוחבם 1.3 מ' למטה ו-1.7 מ' למעלה, הסף ברום 1.45–1.55 מ'). בין המעברים נותרו מחיצות (אורך 8.15 מ', רוחב 1.37 מ'), שבכל אחת מהן נחצבו שלושה זוגות של מגרעות אנכיות לשערי עץ, אשר באמצעותם ניתן היה לשלוט בכמות המים שזרמה במעברים.

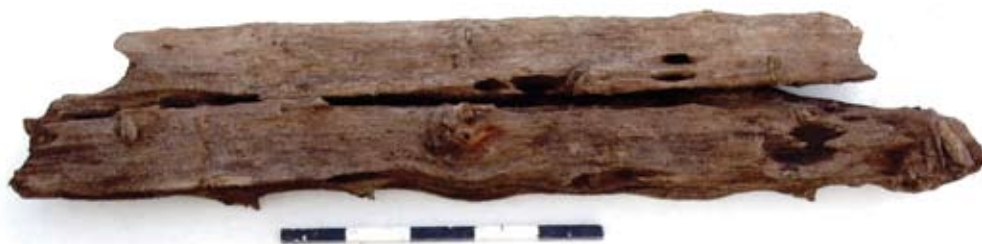
איור 14. לוחות עץ ברוש ששרדו מהשער המקורי (צילום: ע' עד, באדיבות רשות העתיקות)

בתחתית השערים נמצאו באתרם לוחות מעץ ברוש מצוי (Cypress) ששרדו מהשער המקורי (איור 14). במאה ה' נסתמו החלקים התחתונים של המעברים במתקן הוויסות והותקן בהם סף חדש ברום 3.59–3.88 מ' (איור 13א).

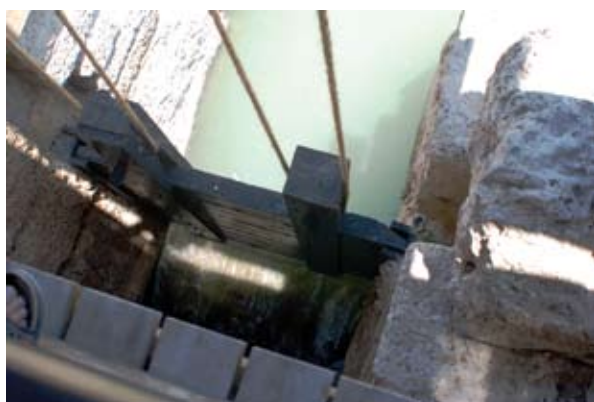
איור 15. תקריב על לוחות העץ של אחד השערים, מבט מהגשר כלפי מטה (צילום: א' איזדרכת)

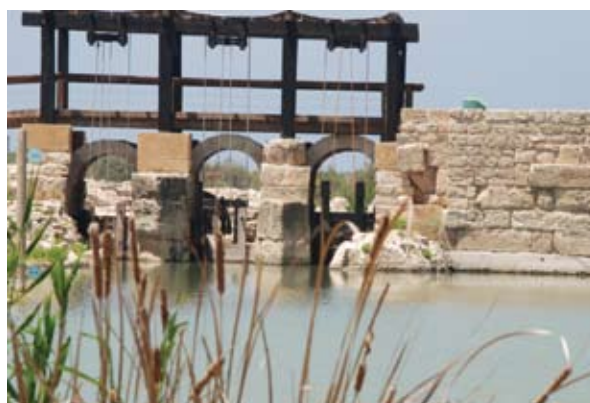
איור 16. שערים משוחזרים של מתקן הויסות, מבט למערב (צילום: א' איזדרכת)

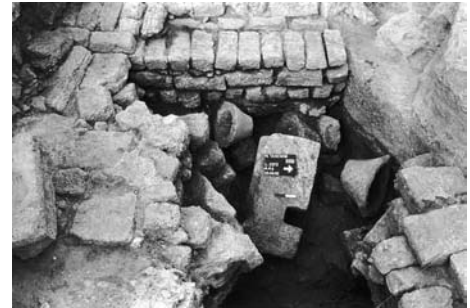
איור 17. המילוי מתחת לרצפת האבן בברכת החלוקה, מבט למערב

הוגדל מספר הטחנות לשש והמים הוזרמו אליהן בתעלה חצובה רחבה C1 (רוחב 2.9 מ' במזרח, ההולך ומצטמצם עד 1.1 מ' במערב, קרקעית ברום 3.3 מ'). בשלב זה נחצב פתח גדול יותר לאמה במרכז הדופן הדרומית של הברכה (2.1x0.7–0.4 מ', סף ברום 3.38 מ') ונסתמו הפתח לאמה והפתח לתעלה C2 מהשלב הראשון. בשלב הבא הופרדה הזרמת המים לאמה הנמוכה (להלן) מההזרמה לטחנות הקמח, והקצה הצפוני של האמה נסתם בבנייה. במהלך השינויים בנייתוב המים מהסכר לצרכנים השונים רוצפה בריכת החלוקה במפלס התואם לפתח המאוחר. הממצאים במילוי מלמדים, שהשינוי נעשה לא לפני המאה ה' (איור 17).

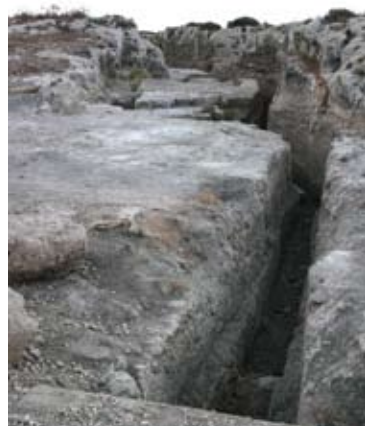
איור 18ב. האמה התחתונה הקדומה מוכלת בתוך תוואי האמה הנמוכה המאוחרת (צילום: ע' עד, באדיבות רשות העתיקות)

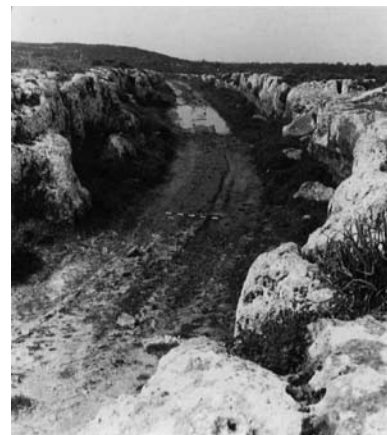
איור 18א. האמה הנמוכה ביציאה מהמאגר לפני הניקוי, מבט לדרום (צילום: י' פלג)

**האמה הנמוכה** ראשיתה בפתח שנחצב בדופן הדרומית של בריכת החלוקה (לעיל), וממנו היא נמשכה דרומה אל קיסריה, מרחק של כ-4 ק"מ. רוחבה כ-1.8 מ', רום הקרקעית 4.2–4.5 מ'. המוצא מבריכת החלוקה נחצב בכורכר, לאחריו נבנה קטע בשוליים המזרחיים של המחצבה משלב 'קדם המאגר', ובהמשך נחצבה האמה בשוליים המערביים של רכס הכורכר, תוך הרחבת התוואי של האמה התחתונה שקדמה לה (איור 18ב). במרחק כ-250 מ' מדרום-מערב לסכר נטש תוואי האמה הנמוכה את האמה התחתונה, שחציבתה לא הושלמה. במהלך התקופה הביזנטית הותקן מוצא חדש לאמה הנמוכה, והפעם – ישירות מהמאגר, דרך מעבר P4 (רוחב 1.55 מ', סף ברום 5.5 מ'), שנחצב בכורכר 1.1 מ' מדרום למעבר P3 מהשלב

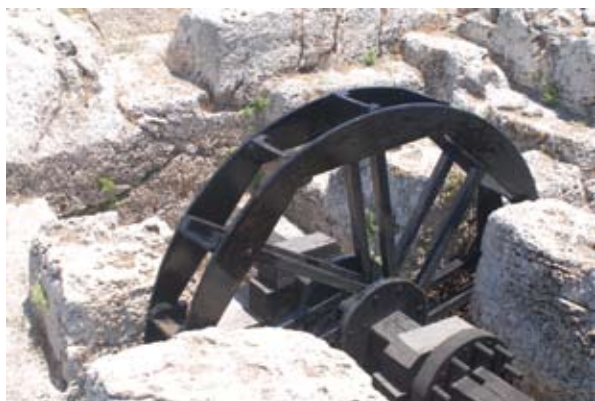
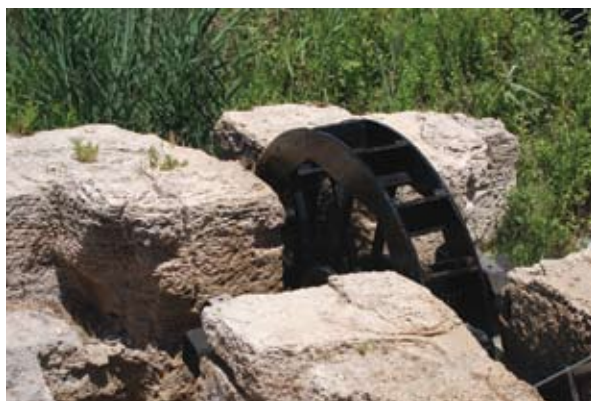
איור 19. שחזור שיטת ההפעלה של טחנה ביזנטית – גלגל כפות אנכי (צילום: א' איזדרכת)

**טחנות הקמח.** שש טחנות שהופעלו בכוח המים הוקמו ממערב לבריכת החלוקה, בגדה הדרומית של הנחל (Ad, Sa'id and Frankel 2005; איור M6-M1:16). שרדה מהן רק קומת ההפעלה שנחצבה בכורכר. לכולן תוכנית דומה ושיטת הפעלה זהה (איור 19): במרכז הטחנה עוברת תעלה, שהמים שזרמו בה סובבו גלגל כפות אנכי מעץ בהפעלה תחתית (undershot). בחללים מלבניים שנחצבו משני עבריה הותקן המנגנון, שהפך את התנועה הסיבובית מאנכית לאופקית. כל גלגל כפות (קוטר 1.8–2.2 מ') הפעיל שני זוגות רחיים בו זמנית.

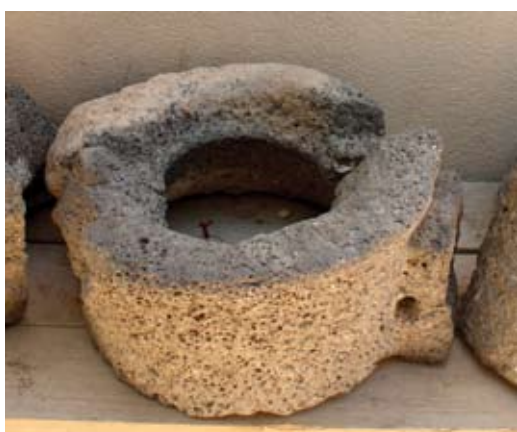
איור 20ב. רכב של 'רחיים של חמור' ובראשו מגרעות הפעלה. (צילום: א' איזדרכת)

הטחינה נעשתה ב'רחיים של חמור' מבזלת, שהוסבו לטחינה מכאנית על-ידי קידוח נקב אנכי בשכב הקוני (איור 20), אשר בו עבר ציר ההפעלה, שקצהו התחתון חובר למנגנון הקשור לגלגל הכפות. ציר זה התחבר בקצהו העליון אל מגרעות שנחצבו בראש הרכב של ה'רחיים של חמור' (איור 20) או בתחתית הרכב של רחיים אופקיות (דמויות דיסק). החרסים שהתגלו במילוי של קומות ההפעלה בטחנות תוארכו למאות ה'ז' לספירה, ואין בהן סימנים לשימוש בתקופה מאוחרת יותר. טחנות קמח בעלות גלגל כפות אנכי אופייניות לנחלים שבהם זורמת כמות מים גדולה יחסית, והטחנות מטיפוס זה לצד סכר תנינים הן הקדומות ביותר בארץ שנחשפו בחפירה ארכיאולוגית (Ad, Sa'id and Frankel 2005).

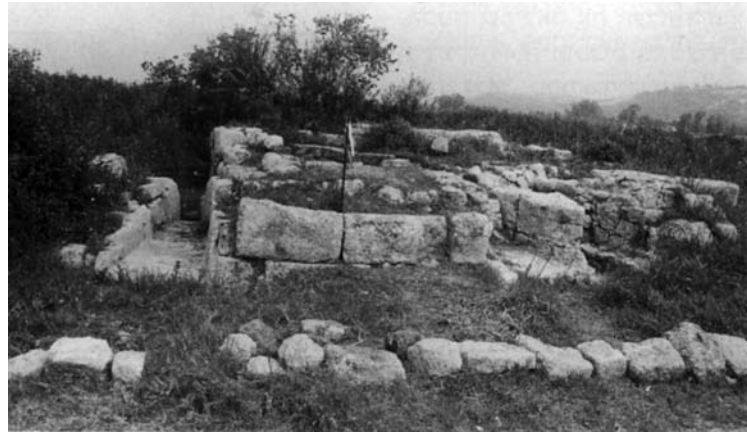
איור 21א. שרידי הטחנות על הסכר הצפוני, מבט לצפון. משמאל תעלת מגלש לטחנות גלגל אנכי צלבני, מימין כניסות לטחנות גלגל אופקי ממלוכי-עותמני (צילום: י' פורת)

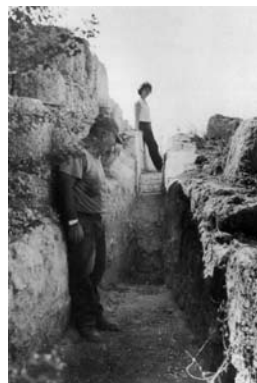
איור 21ג. תעלת המגלש של טחנות הגלגל האנכי משלב 3. מבט לדרום (צילום: י' פורת)

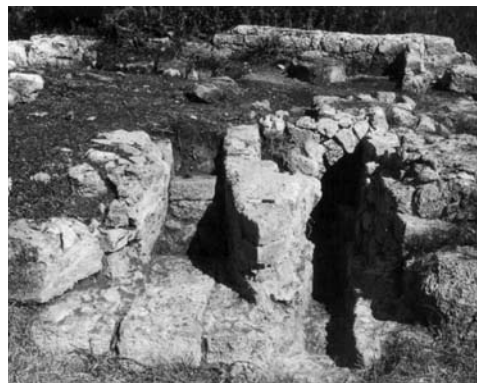
איור 21ב. פתחי תעלות המים. משמאל סתימת פתח משלב 3, מימין פתח לאחר פריצתו והעמקתו בשלב 2. מבט לצפון (צילום: י' פורת)

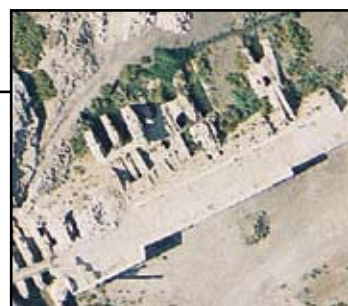
איור 22. תוכנית החלק הדרומי של הסכר הדרומי בעקבות מיפוי שנערך ב-1984, לפני החפירות. מתווה של שלוש טחנות בפן האויר ושרטוט חזית מזרחית עם פתחים בפן המים (פלג 2002; 142). בפינה למעלה: צילום אויר של שלוש הטחנות (באדיבות י' דריי)

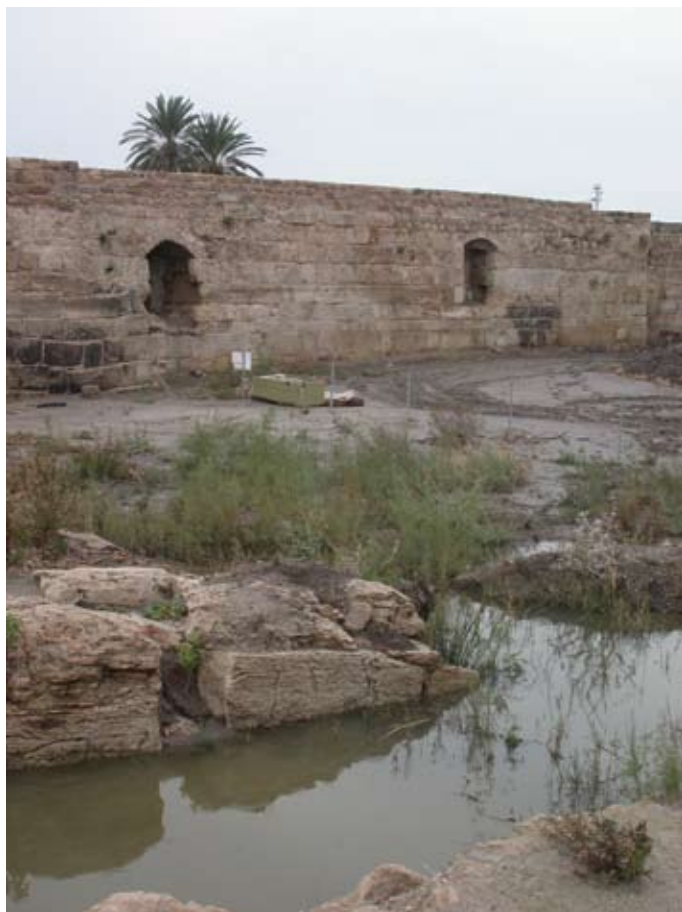
איור 23. הפתחים מצד פן המים לאחר חשיפה ושימור. מבט לצפון מערב (צילום: א' פרוינדליך, באדיבות רשות העתיקות)

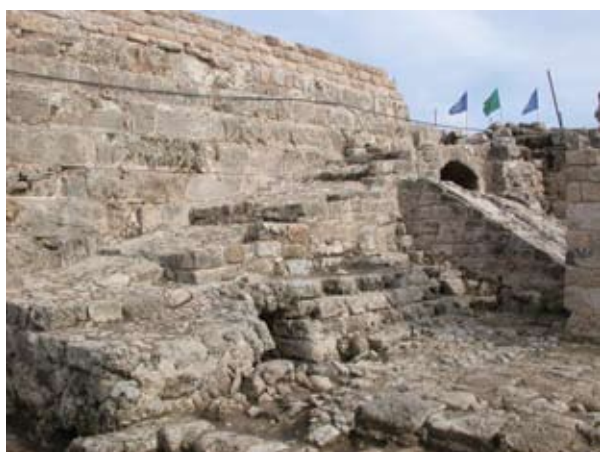
איור 24. מגלשי הטחנה M10 וגרם המדרגות שמעליהם. מבט לדרום מזרח (צילום: א' פרוינדליך, באדיבות רשות העתיקות)

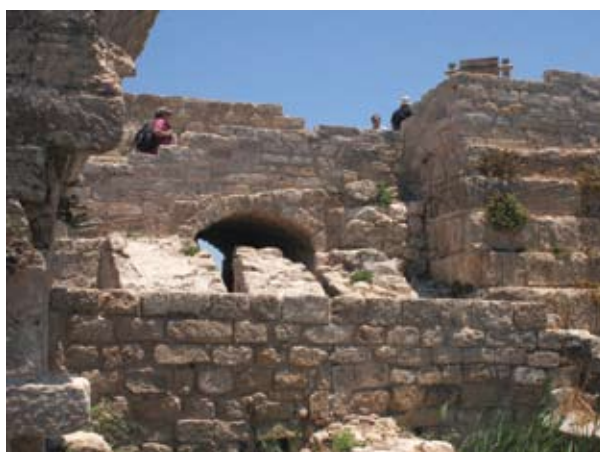
איור 24. מגלשי הטחנה M10 בפן האויר לאחר חשיפה ושימור. מבט למזרח (צילום: א' איזדרכת)

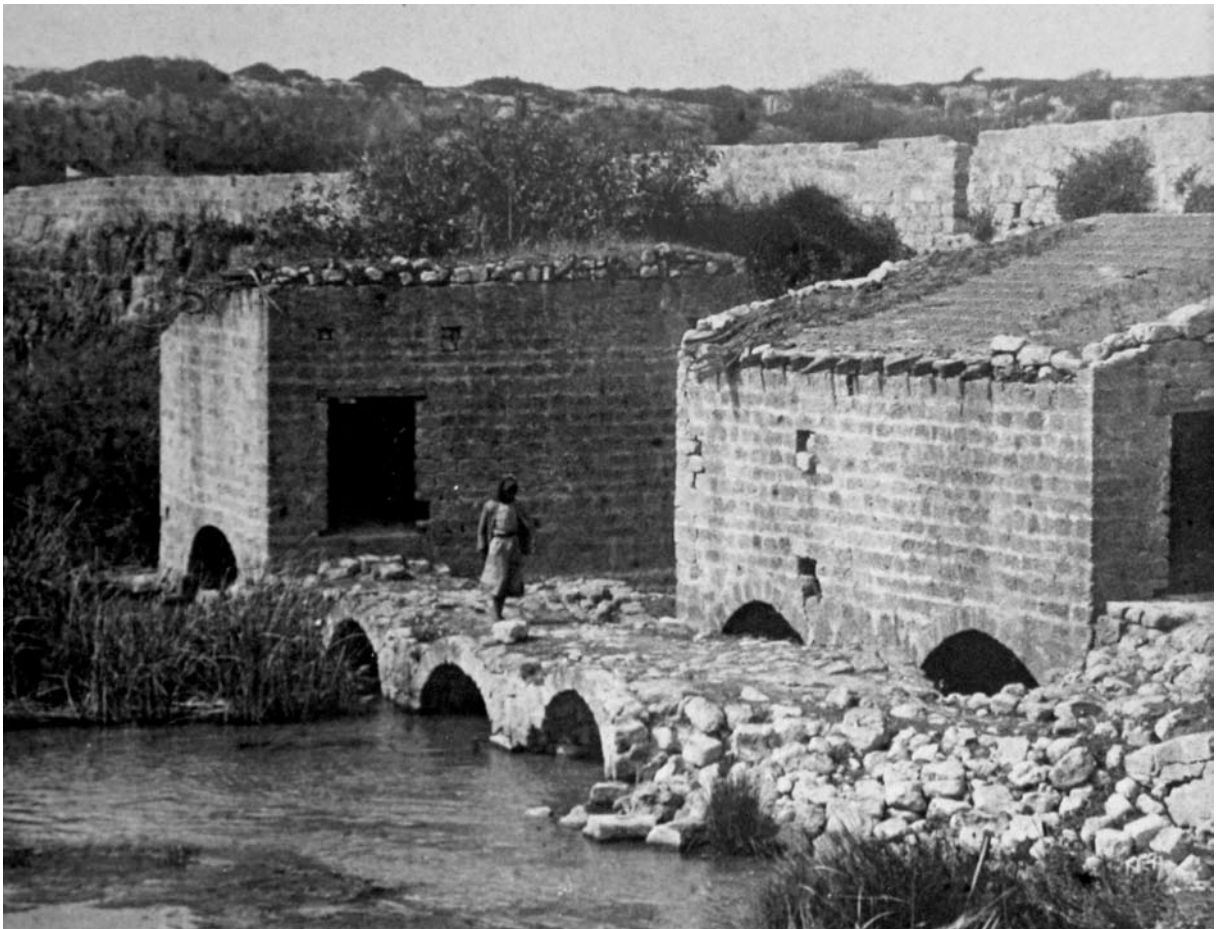
איור 25. טחנות הקמח העות'מאניות בפן האוויר המערבי של סכר תנינים, צילום מראשית המאה ה-20 כשהטחנות עדיין פעילות, מבט לצפון מזרח (צילום אדיבות ארכיון מעגן מיכאל)

בתקופה העות'מאנית שופץ הסכר כדי לחדש את ניצול המים להפעלת טחנות קמח, ונסתמה פְּרָצָה שנוצרה בחלקו הצפוני. שבע טחנות חדשות נבנו צמוד לפן האוויר של הסכר. בשתיים מהן, שנבנו תחילה כטחנות ארובה, נבנה בהמשך מגלש שהחליף את השימוש בארובה. (איורים M10:4–M16, 22). שש מהטחנות כללו שתי יחידות טחינה צמודות כל אחת, ובטחנה M12 הייתה יחידה אחת בלבד, ובסך הכול 13 זוגות רחיים (איור 25). המים להנעתן הוזרמו במיגלש בנוי אל גלגל כפות אופקי מעץ (שני גלגלים כאלה השתמרו באתרם; איור 26), שהפעיל זוג אבני רחיים אופקיות. המים הגיעו למיגלשים דרך פתחים שנחצבו בסכר (רום סף הרצפה 3.8–4.0 מ').

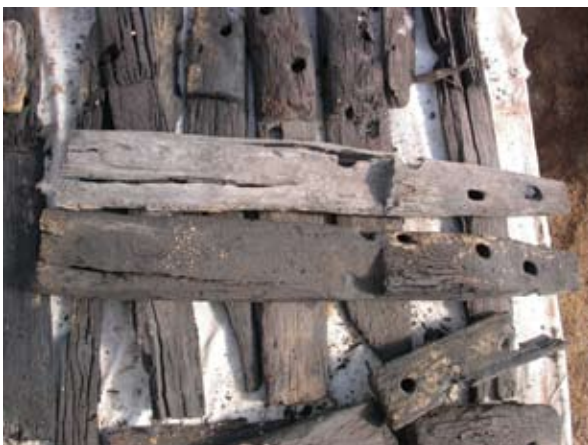
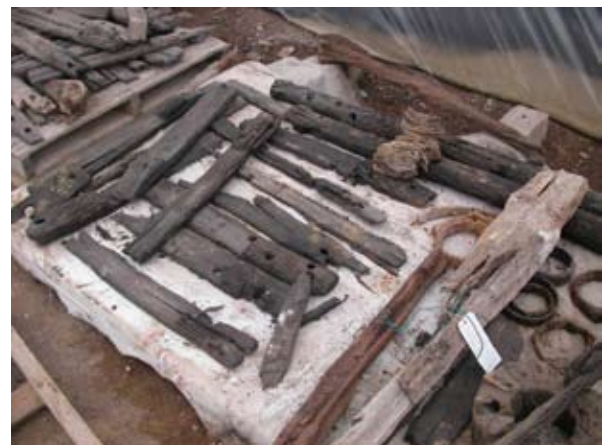
איור 26. לוחות עץ מכנפיים של גלגלי כפות אופקיים מטחנות הקמח העות'מאניות (צילום: א' פרוינדליך, באדיבות רשות העתיקות)

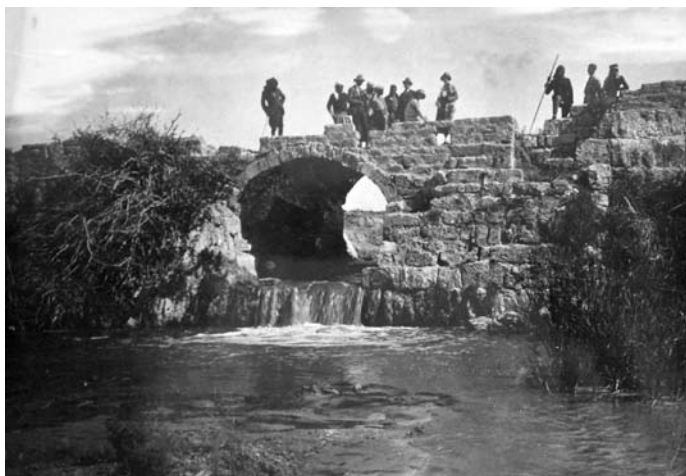
איור 27א. סכר נחל תנינים (זרקא) נפרץ והפך לגשר בלבד בראשית תקופת המנדט. מבט למזרח (צילום באדיבות ארכיון מעגן מיכאל)

מאגר תנינים חדל לאגור מים ולהפעיל טחנות בשנת 1922, לאחר שסכר תנינים נפרץ על-ידי אנשי הברון רוטשילד כדי לנקז את ביצות כבארה, שטח שאותו רכש ערב מלחמת העולם הראשונה (איורים 27, 28; איילון 1987; 2007).

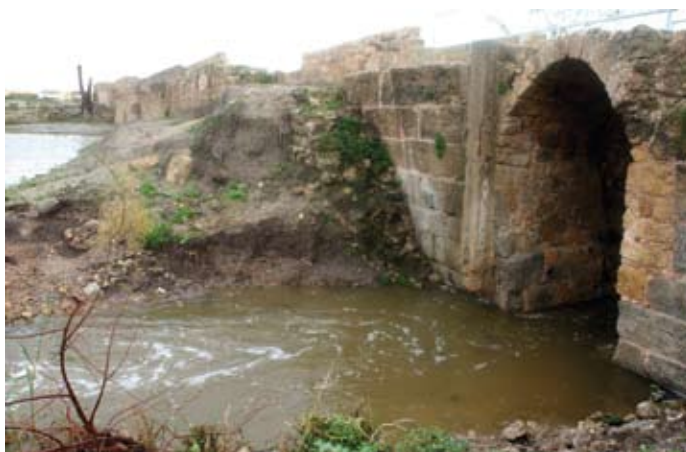
איור 28. פתח ניקוז בסכר מעל נחל עדה לאחר השלמת פריצה לצרכי ניקוז ב-2004, מבט לדרום-מערב (צילום: צ' שגיב, באדיבות רשות העתיקות)
