הסדרת נחל תנינים למניעת הצפות ופיתוח אתרי הנחל  
משמורת הסכר הרומי ב- 2001 ועד שחזור גשר וילהלם והרחבת שפך הנחל ב- 2020

# הסכר העתיק שעל נחל תנינים

**הגדלת ספיקת מעברי הנחלים בסכר למניעת הישנות הצפות קשות שנגרמו בעטיו במרחב.**

# מכלול שפך נחל תנינים

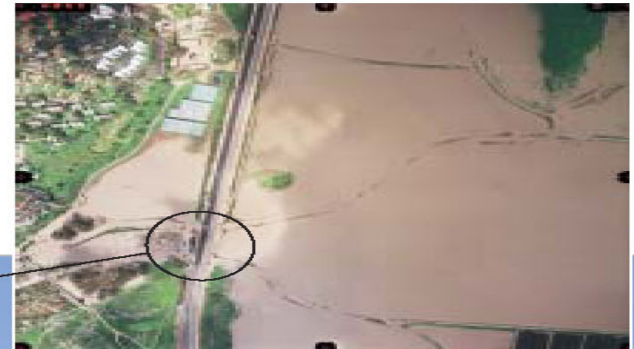
▶ לפני הסדרה - הסכר (משמאל) כפקק הגורם להצפות, תצ'א משיטסון פברואר 1995  
▼ חשיפת מחקן הויסות של הסכר, שיחזור קמרונית

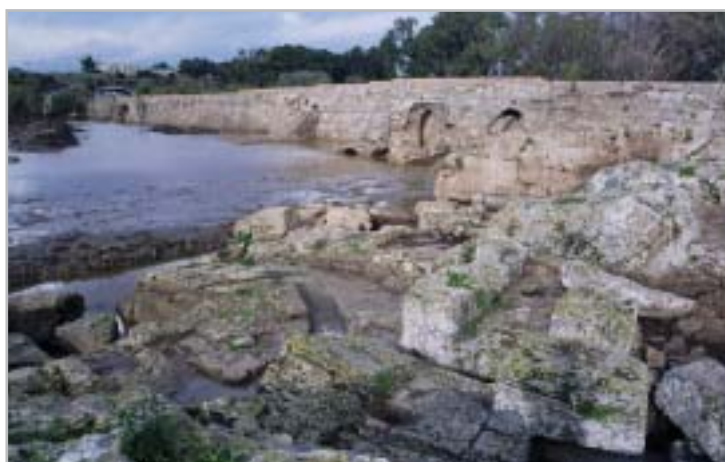
■ הסכר בשיטפון דצמבר 2001

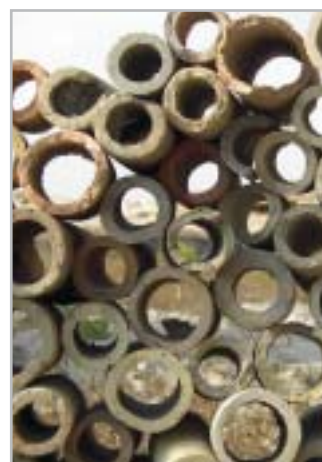
■ צינורות חרס מתחילת המאה שיוצרו לשם ניקוז ביצות הכברה, ובית היוצר שלהם נחשף ושומר באתר

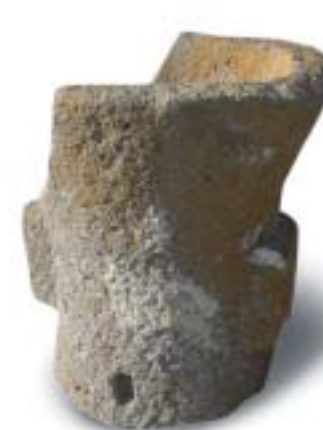
■ אחד מריחי החמור שנמצאו באתר, שהוסב להיות מופעל בזרם מים. באתר נתגלו 6 טחנות קמח ביוגנטיות

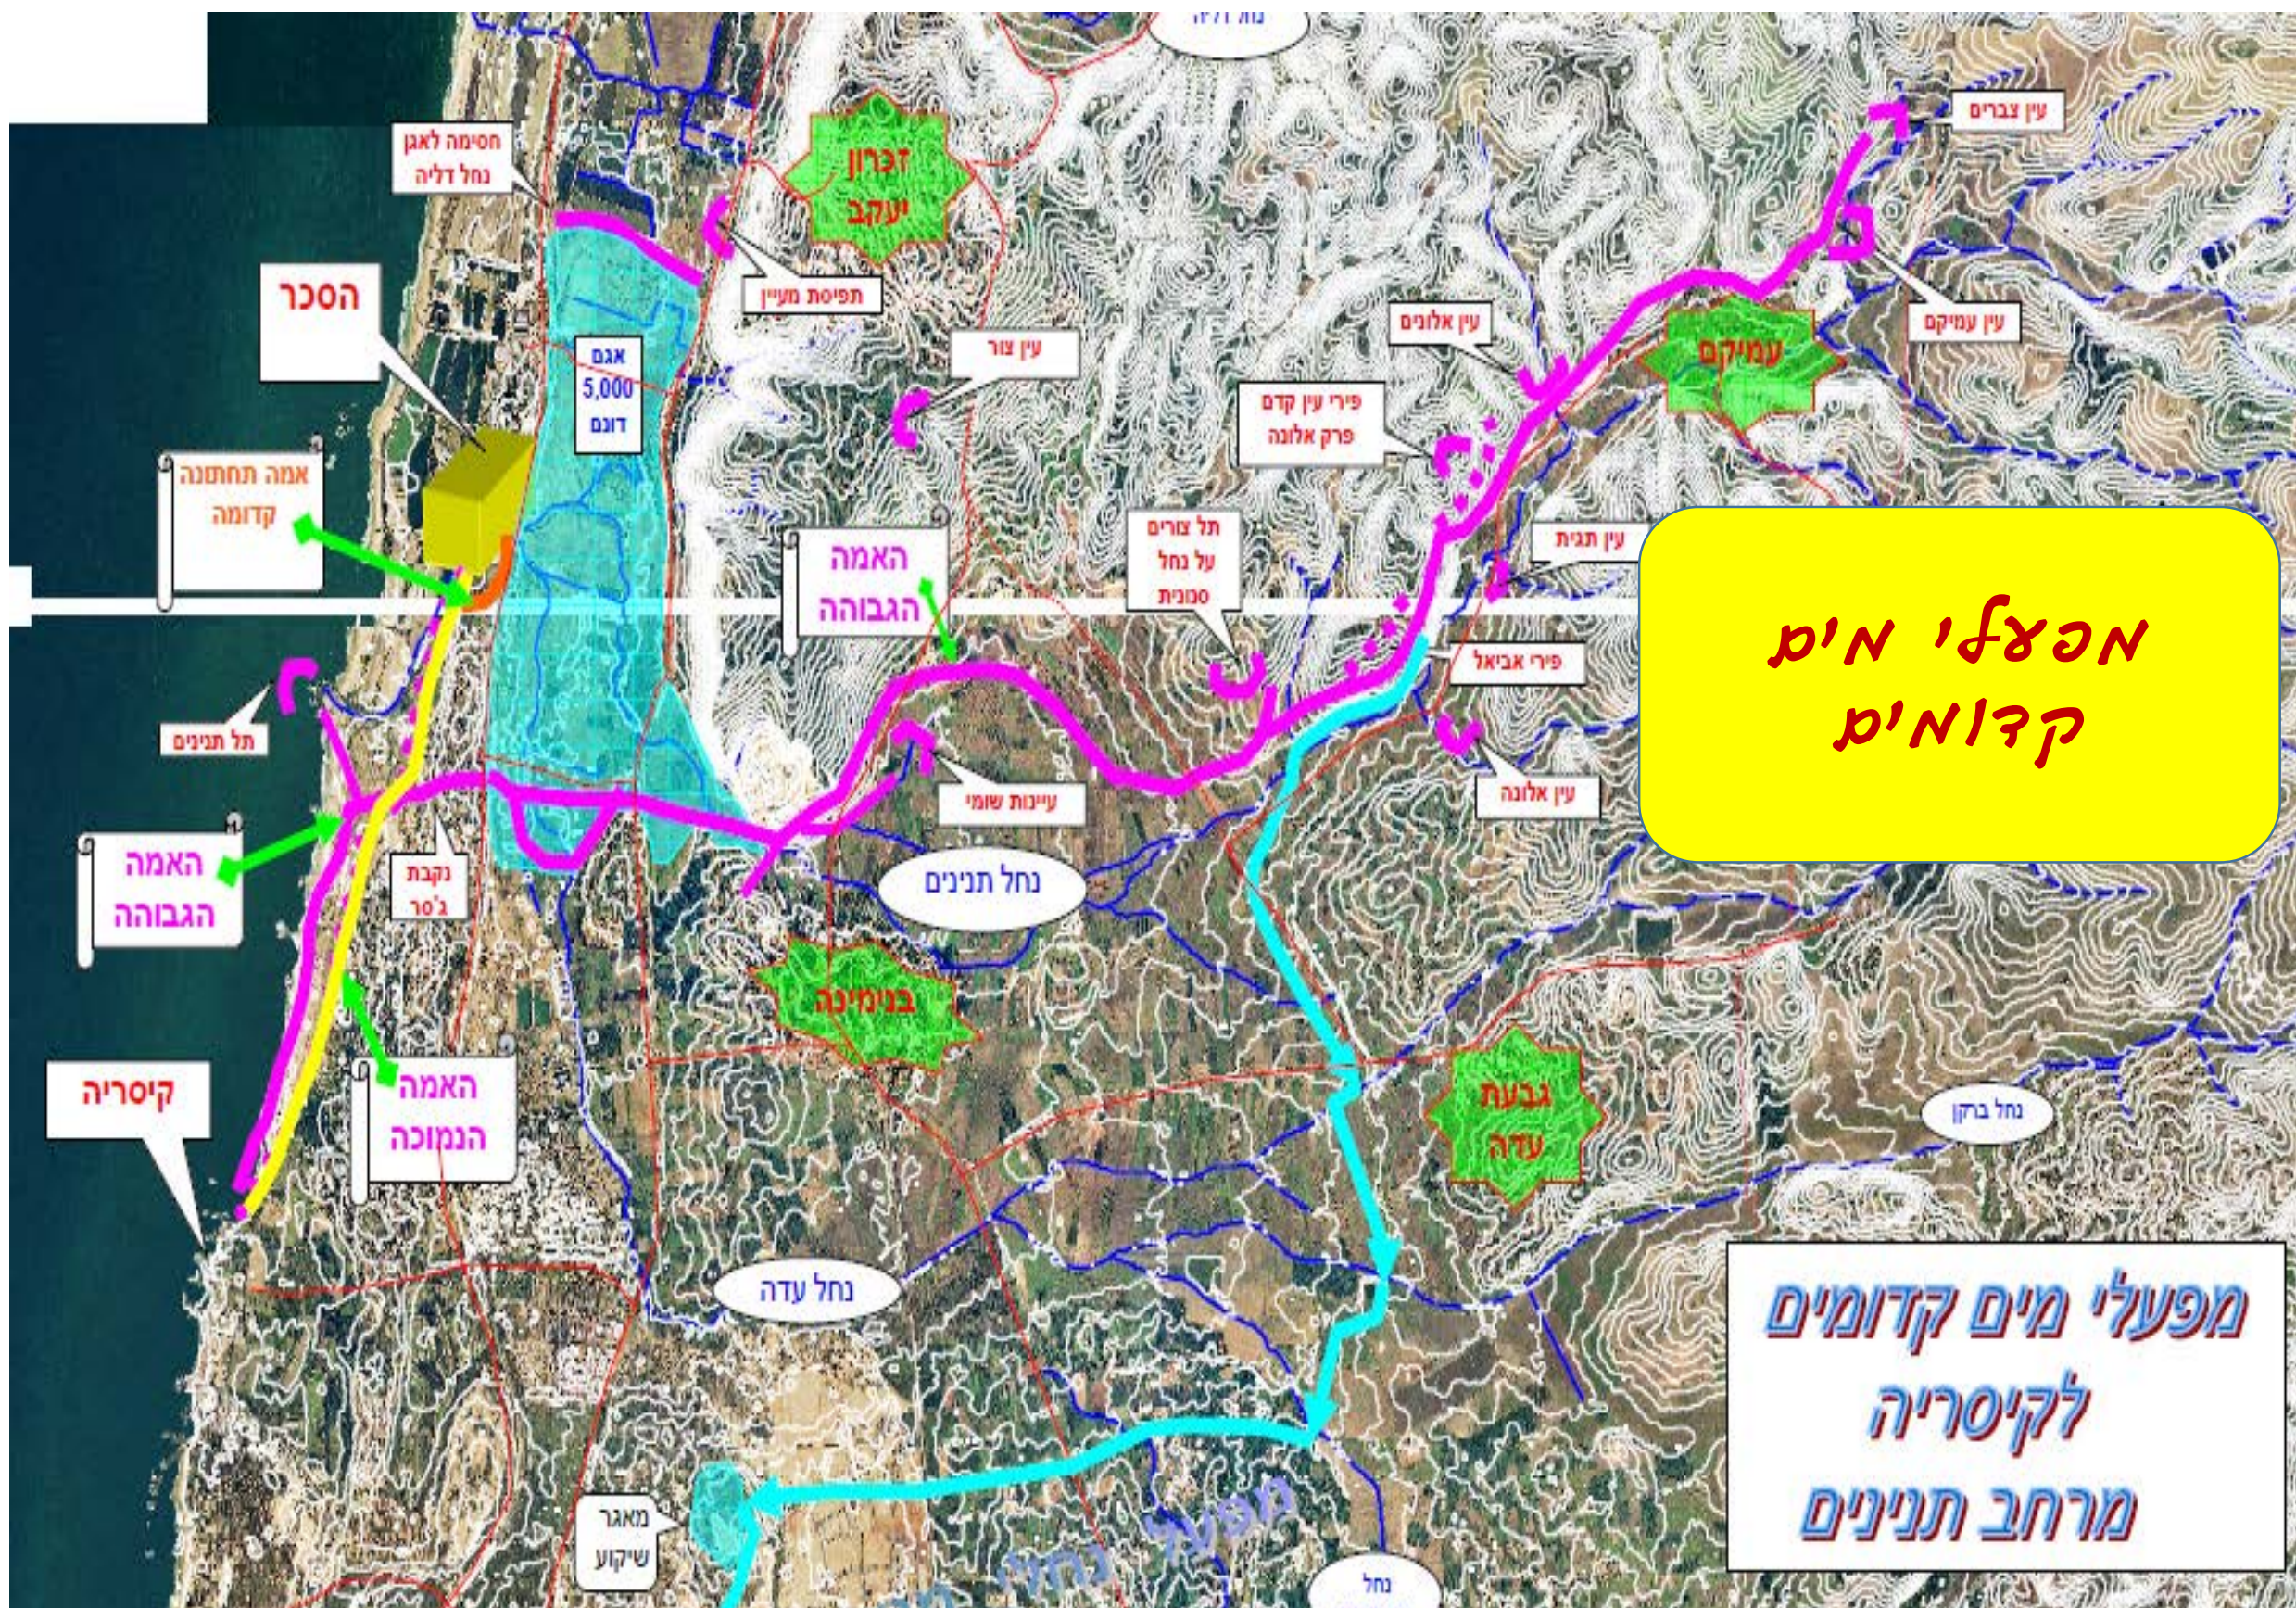
רשות ניקוז כרמל      חתק לאורק האמה - מהסכר לקיסריה

נתוני רום ומרחק מכתיבים שפוע של כ' 1\5 הפרומיל - אתגר הנדסי לא קטן

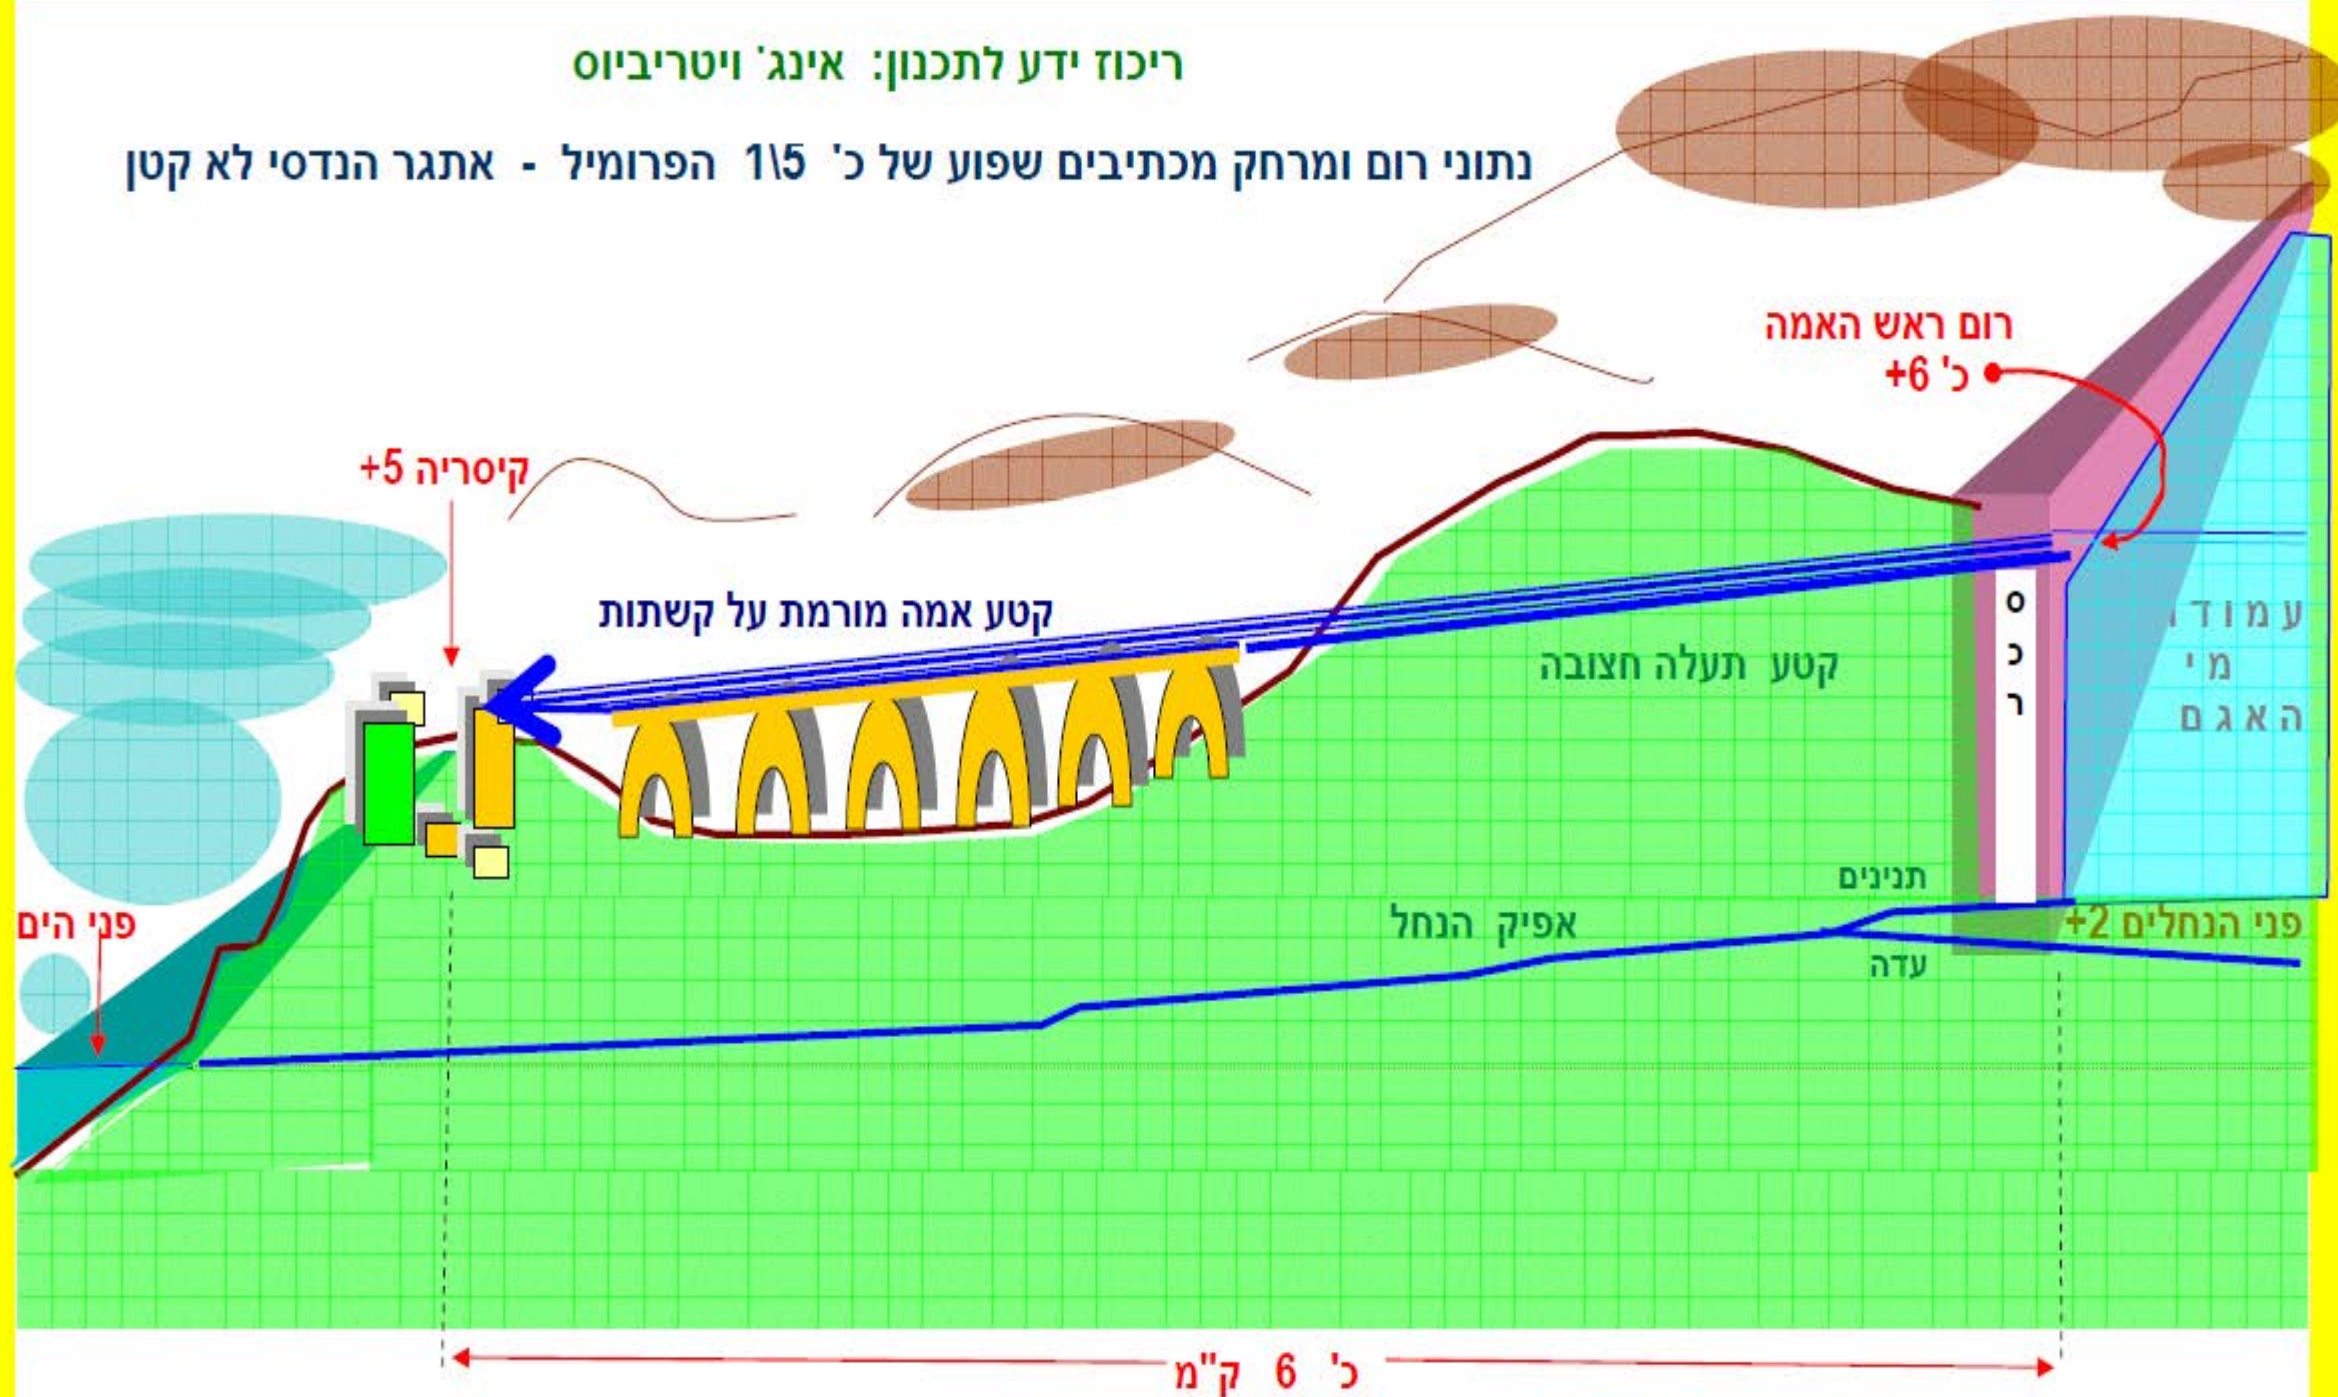
## צילום אוויר מיום 8.2.95 – יום לאחר השיטפון.

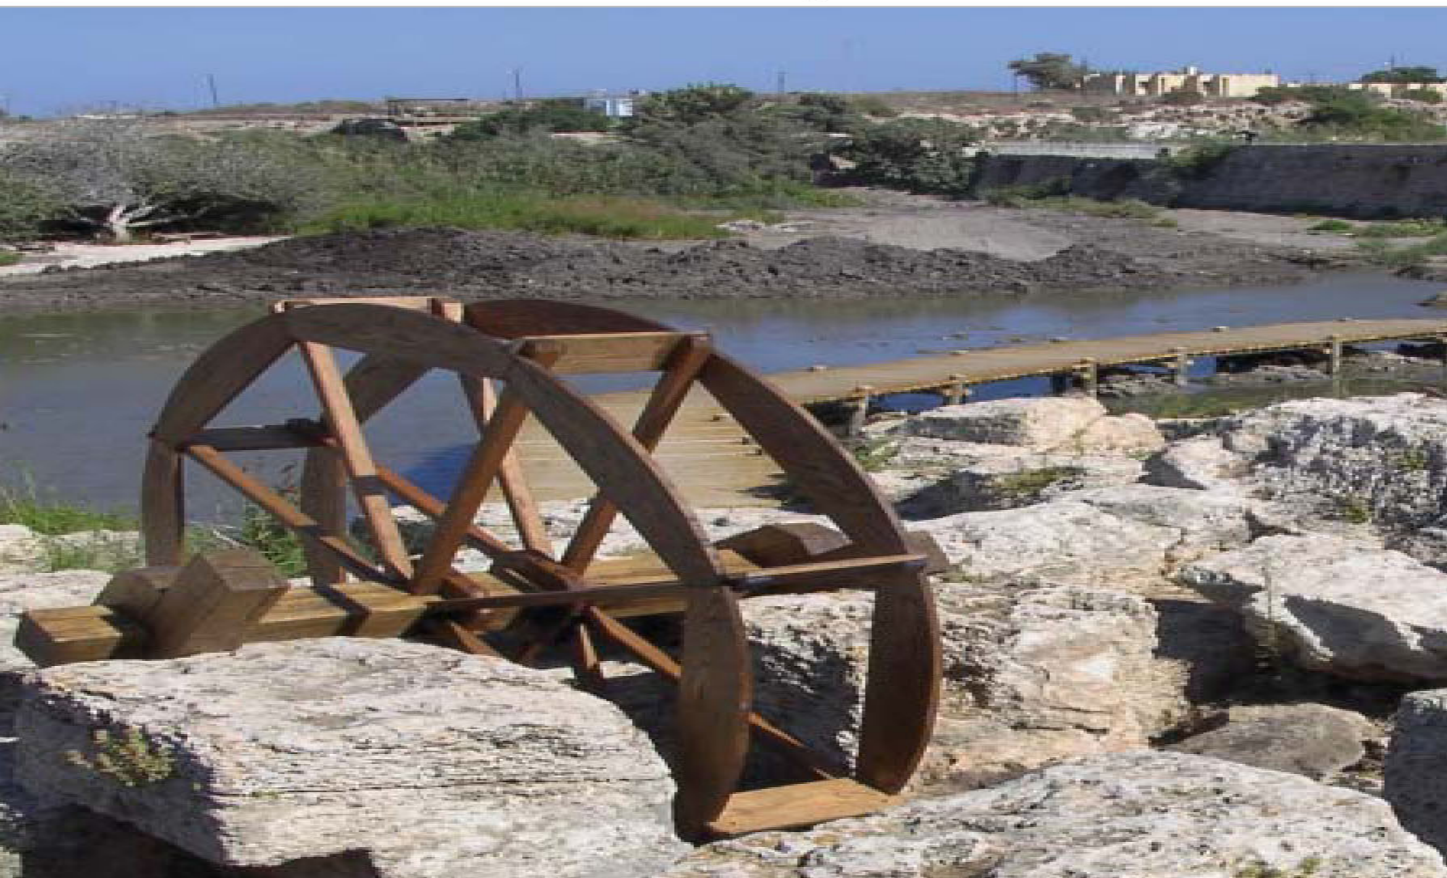
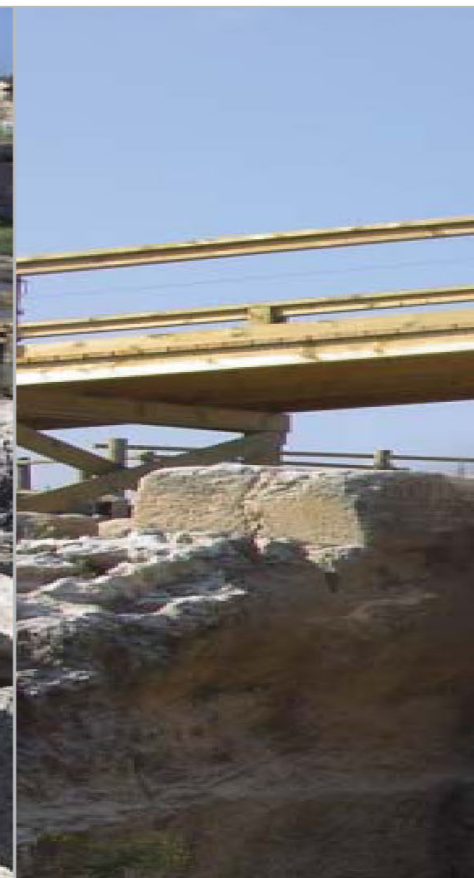
ביצוע חפירת הצלה ארכיאולוגית וגילוי מעברים בסכר המאפשרים הגדלת כושר העברה מ- 30 ל- 135 מ"ק/ש  
שחזור הפעלות מים: שחזור מתקנים באתרם, סגרים, שערים, טחנות והפעלתם כמו לפני 1700 שנים  
שת"פ: רט"ג, רע"ת, איכה"ס, מעגן מיכאל, ג'סר, מוא"ז ח.כ. רנ כרמל ועוד

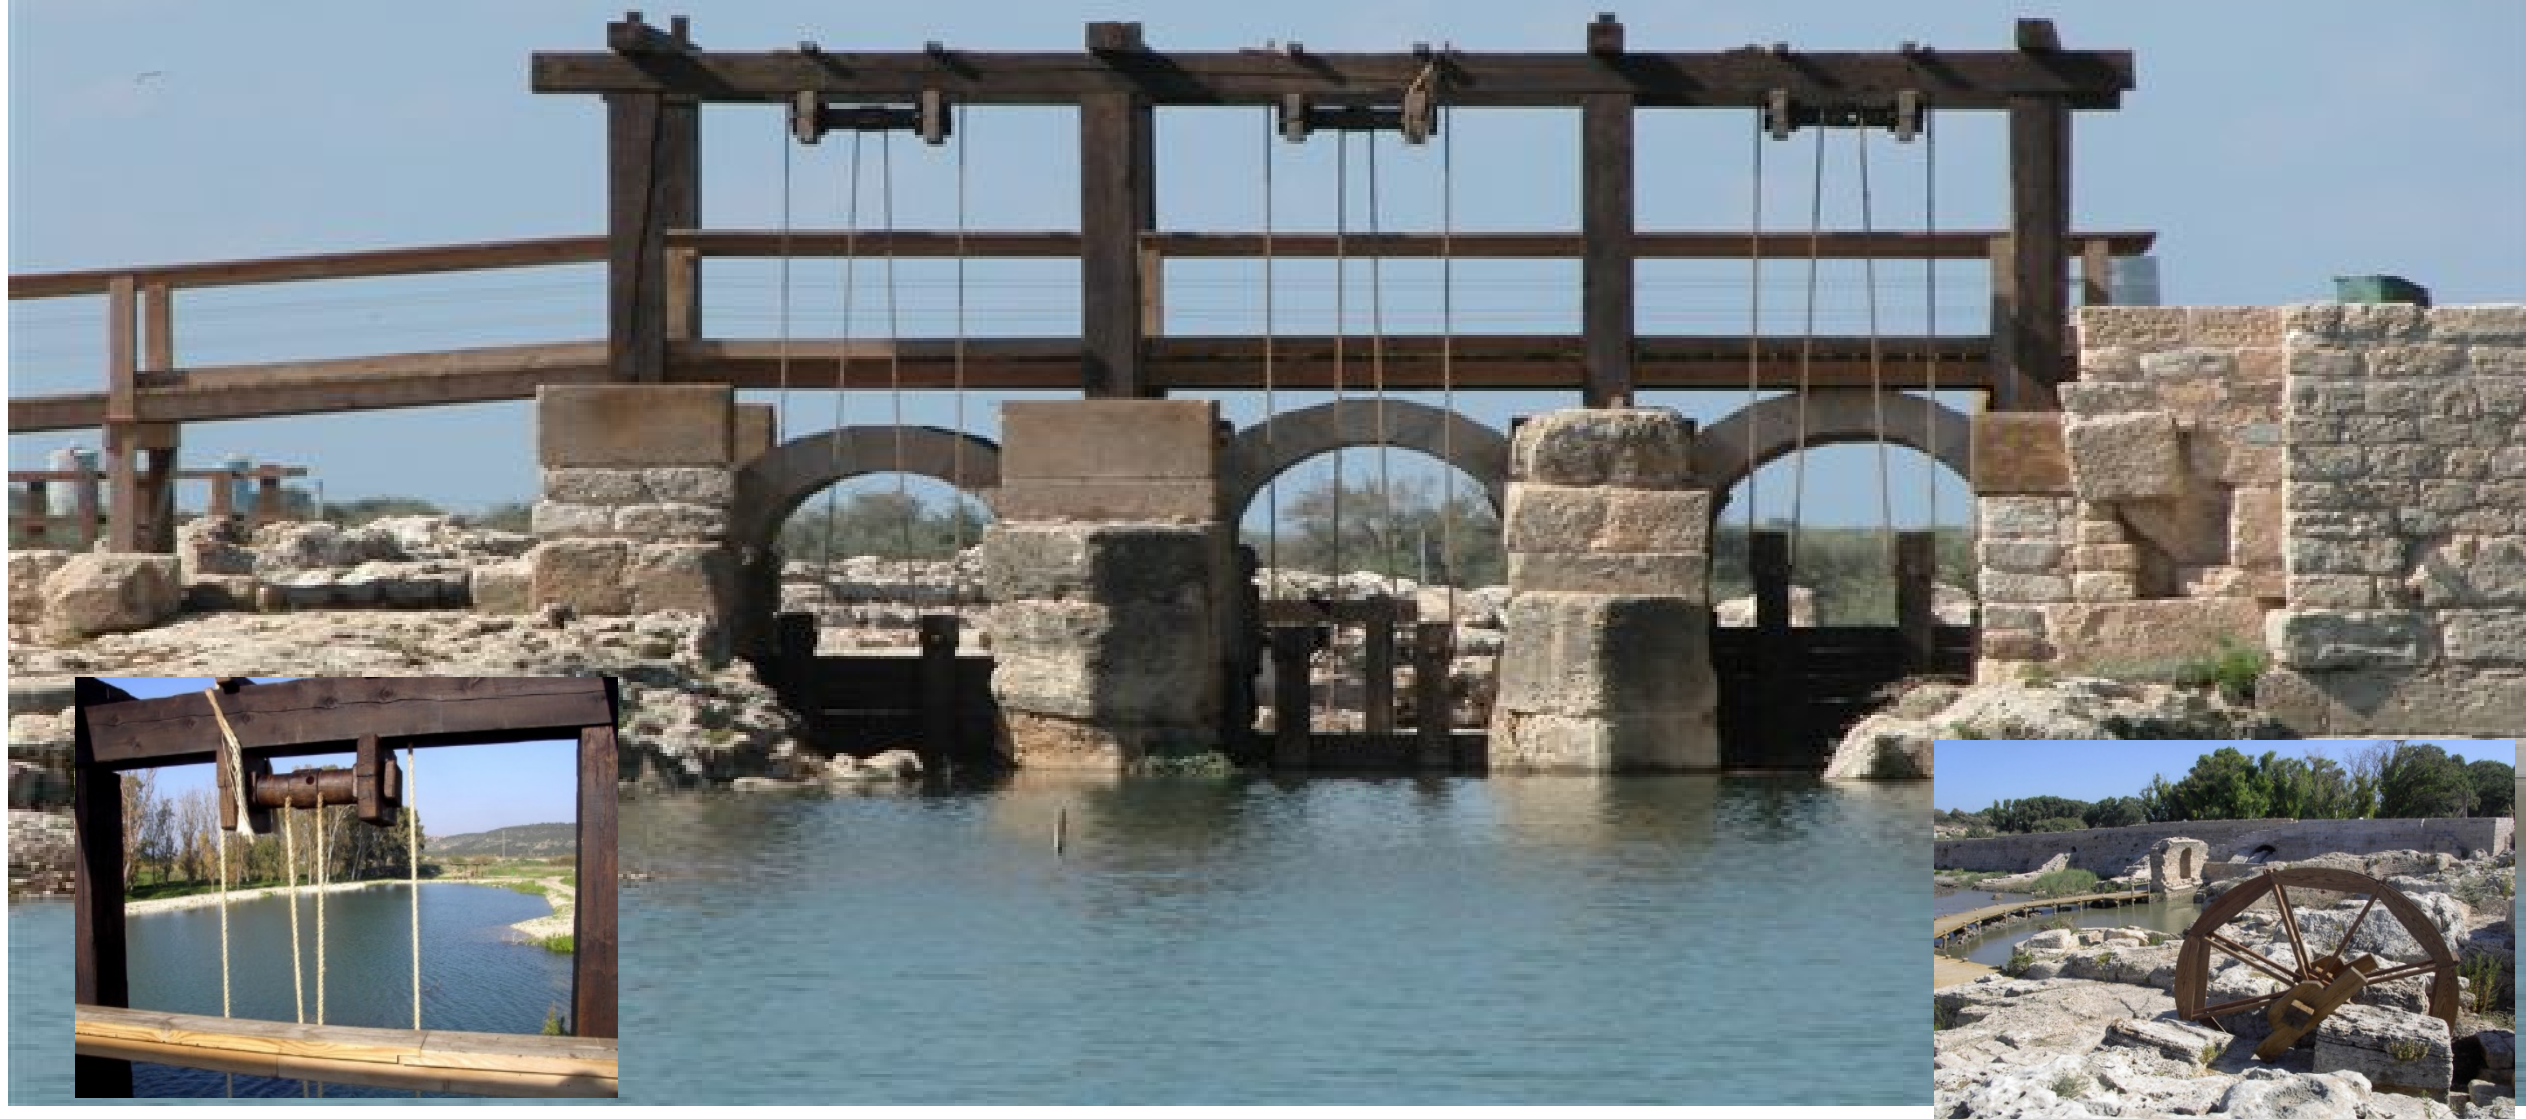
## הסדרת קטע סכר תנינים מ 30 ל 130 מק"ש

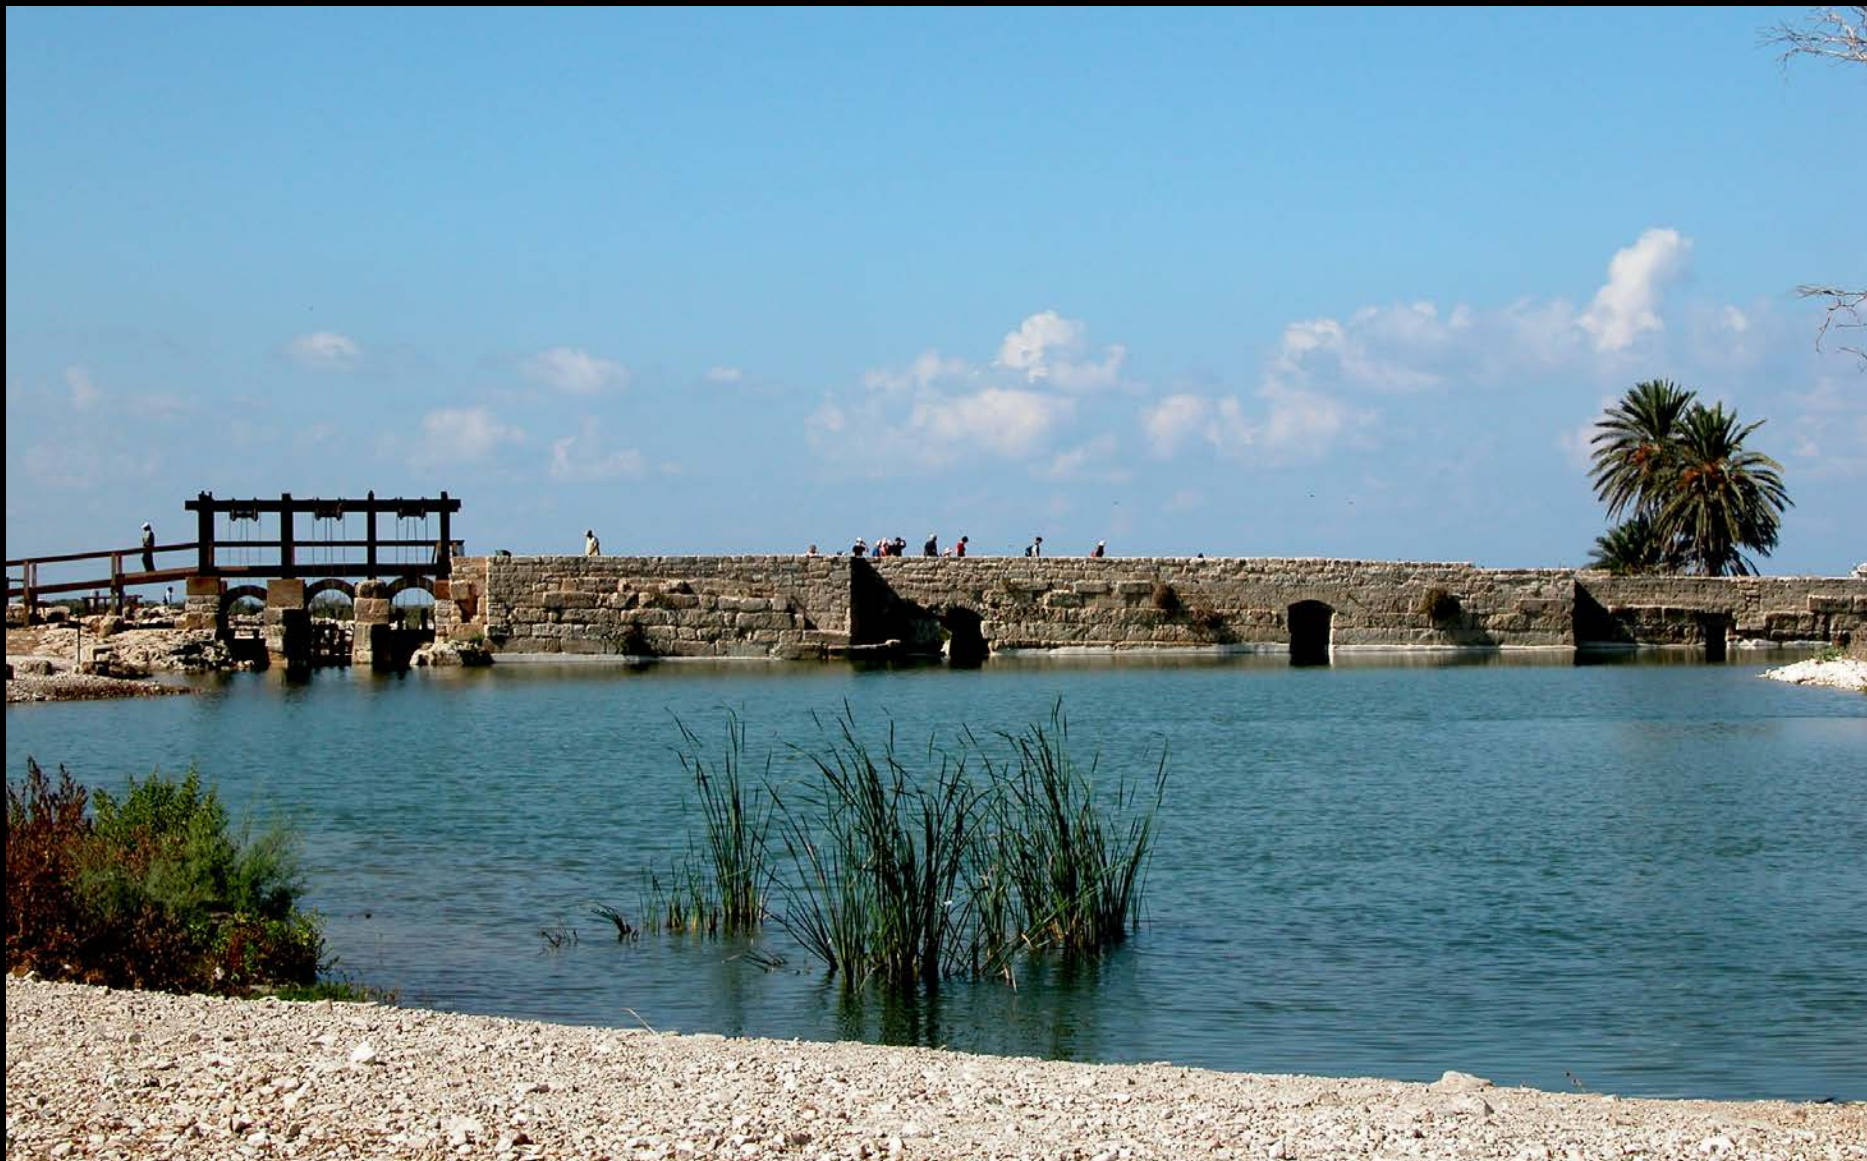
שחזור אגם קדום להפעלת מנגנון הסכר,  
ושיפור כמות ואיכות המים

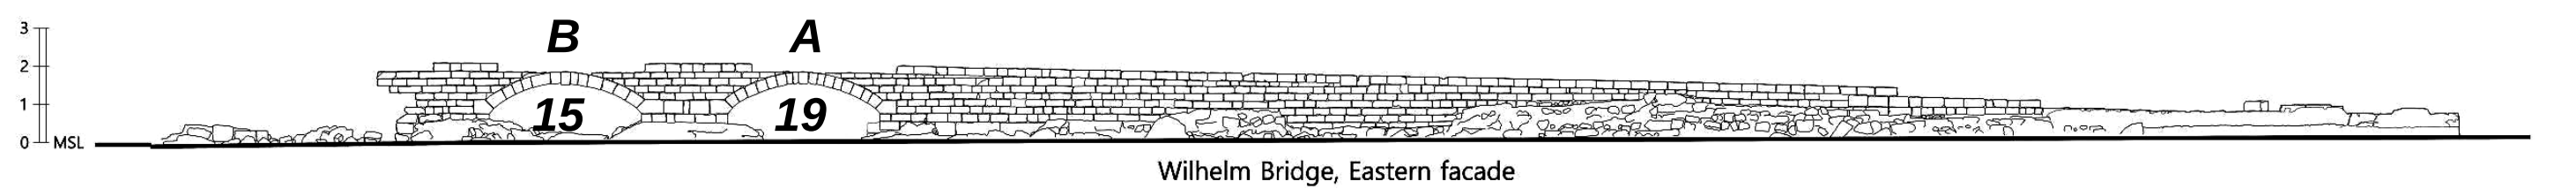
Wilhelm Bridge, Eastern facade

מספר האבנים שמרכיבות את הקשתות הקיימות

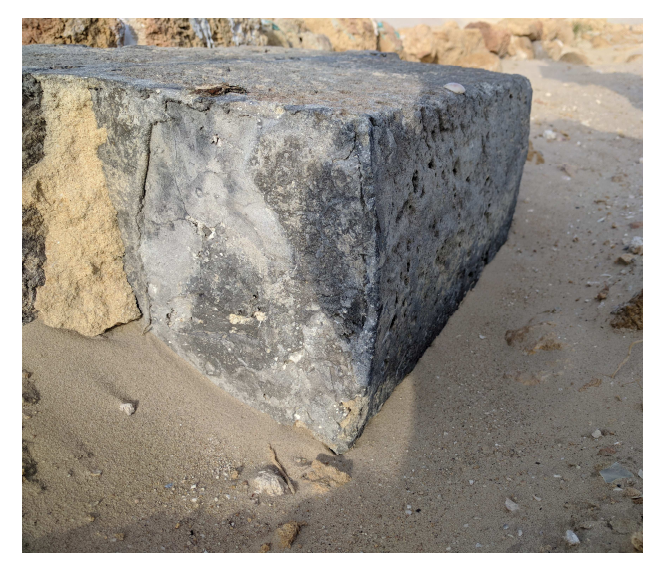
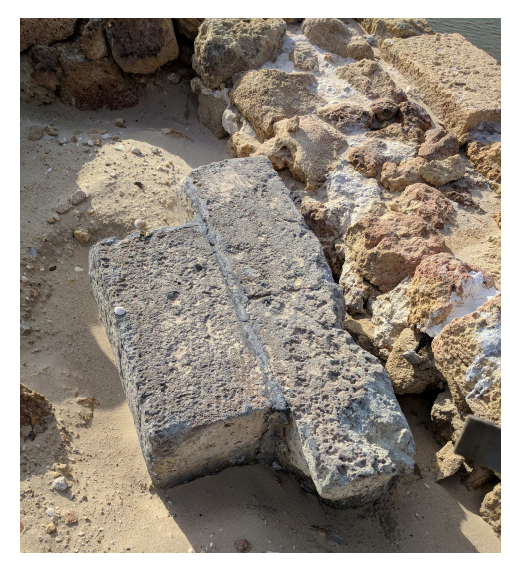
בשתי התמונות (למטה) ניתן לראות את אבני מעקה באתרן. בתמונה השמאלית ביותר ניתן להבחין בעקמומיות בחלק העליון של אבן מעקה.

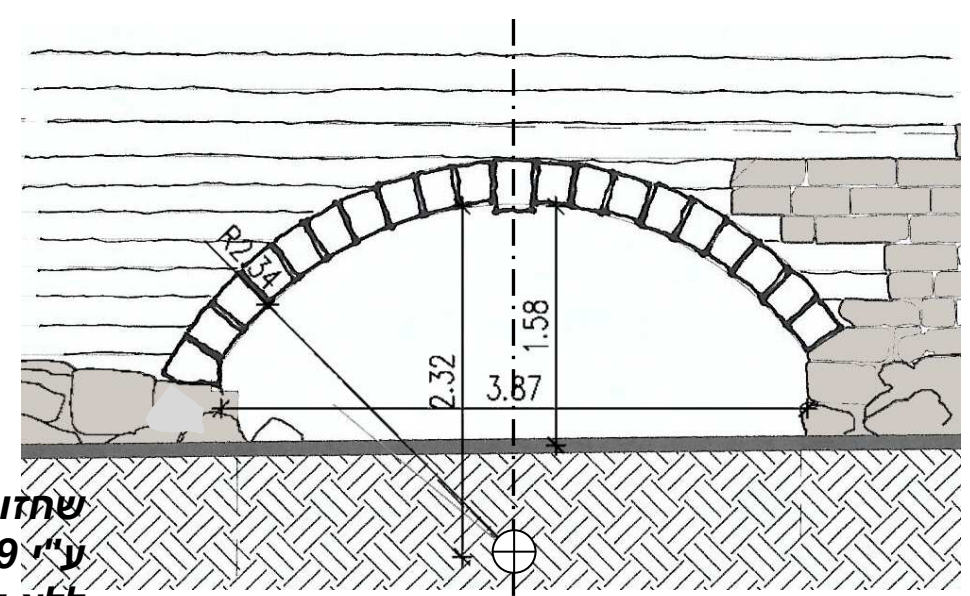
שחזור של הקשת השלישית ע"י 19 אבני קשת. ללא ק.מ.

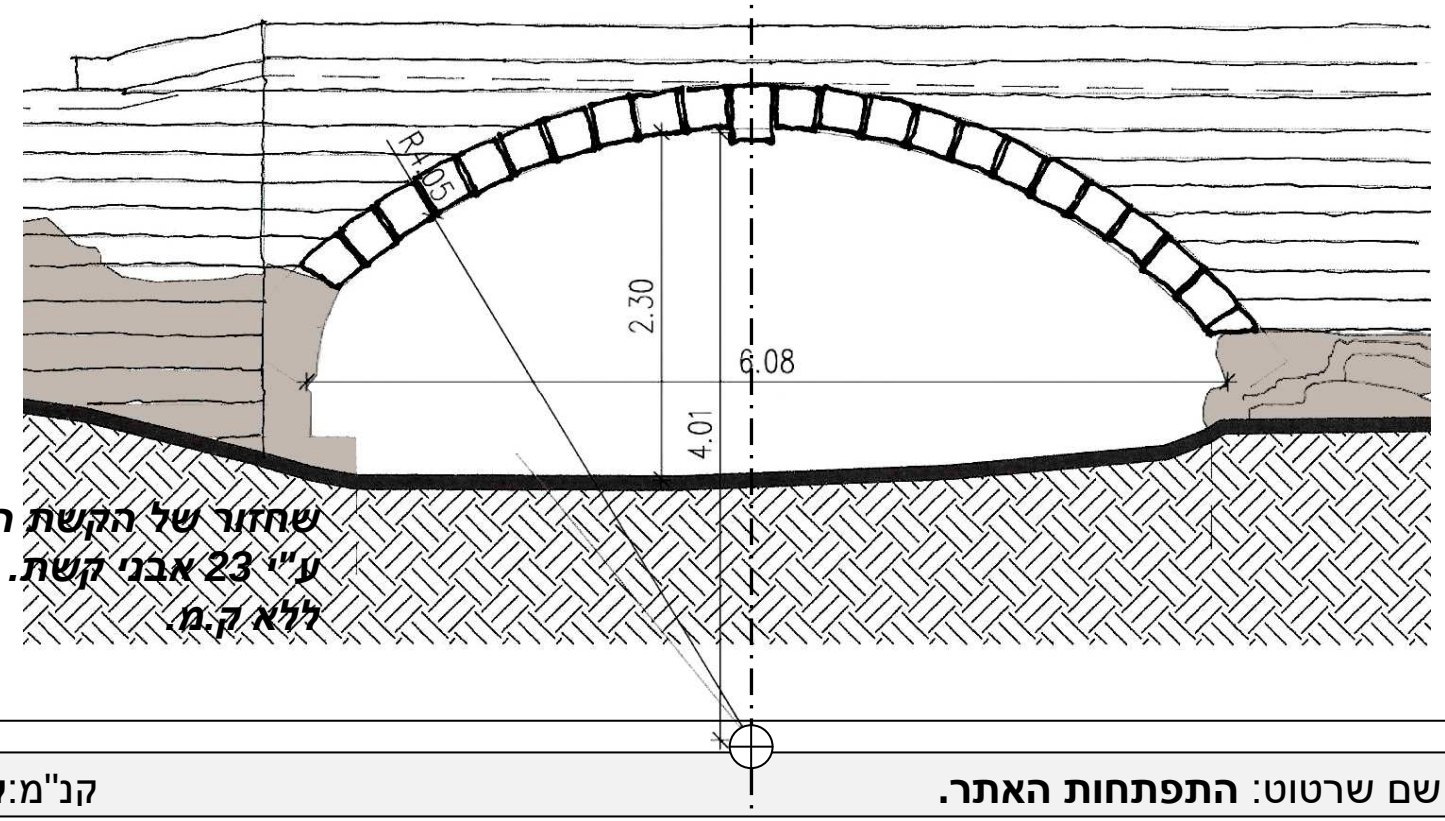
שחזור של הקשת הרביעית ע"י 23 אבני קשת. ללא ק.מ.
