סקר אקולוגי מקיף בנחל הקישון – דו"ח מסכם

עריכה: ד"ר אלדד אלרון, אסף מירוז
ניהול הפרויקט: ד"ר אלדד אלרון

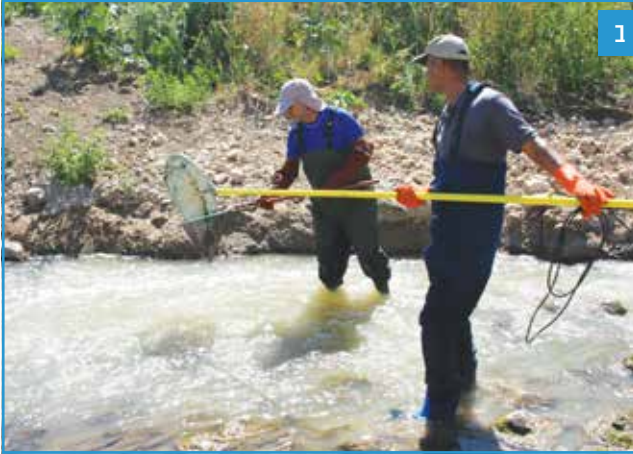
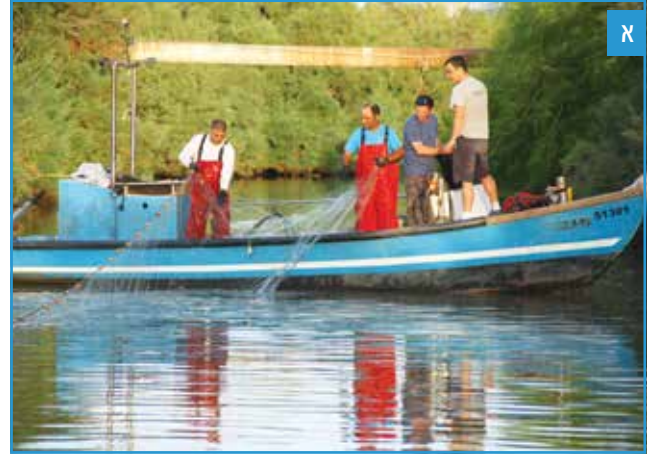
תמונות 1 ו-2. א - עבודה עם אלקטרושוקר בתחנות העליונות של הקישון. (צילום: אולגה ודוב, 21.05.15);
ב - איסוף רשת אמבטן מהמים בתחנות הקישון התחתון והוצאת הדגים מהרשת (צילום: אולגה ודוב, 02.06.15);

2. בתחנות החלק התחתון-המלוח, התבצעה הדגימה בעזרת רשת אמבטן באורך 200 מטר ובגובה של 4 מטר. רשת זו מורכבת משלושה קירות. הקיר הפנימי עם עין בקוטר 28 מ"מ. הקירות החיצוניים עם עין בקוטר 130 מ"מ. הרשת הורדה מסירה תוך כדי הקפה וסגירת מעגל. לאחר מכן בוצעו מספר סיבובים עם הסירה מסביב לרשת על מנת להבריח את הדגים. לאחר מכן הורמה הרשת מהמים והדגים הוצאו ממנה לתוך מיכל. הדגים שנאספו מוינו והוגדרו לרמת המין. 20 פרטים מכל מין נלקחו בצורה אקראית. אורכם ומשקלם תועדו. שישה פרטים מכל מין בכל תחנה נלקחו לטובת בדיקות מולקולריות עבור בנק גנים של דגי מים פנימיים של ישראל. יתר הדגים הוחזרו למים בתום דיגום התחנה. בנייתוח נתוני הדגים הוכללו במין "קרפיון בריכות" כל הקרפיוניים שמגיעים מבריכות הדגים: *Cyprinus Carpio* - קרפיון מצוי, קרפיון ראי וקרפיונים שעברו מעל דור בנחל. כמו כן גם *Carassius carassius* שמגודל בשנים האחרונות בבריכות הדגים. הסיבה לאיחוד כל המינים לקרפיון בריכות, נובעת מכך שכולם פליטי תרבות וההתייחסות אליהם צריכה להיות בהתאם, גם אם בשנים הבאות יגדלו מין אחר. בנוסף לפרק תוצאות סקר הדגים המופיע בדו"ח זה, הוגש לרשות נחל קישון בנפרד גם הדו"ח המלא של סקרי הדגים שבוצעו בסתיו ובאביב.

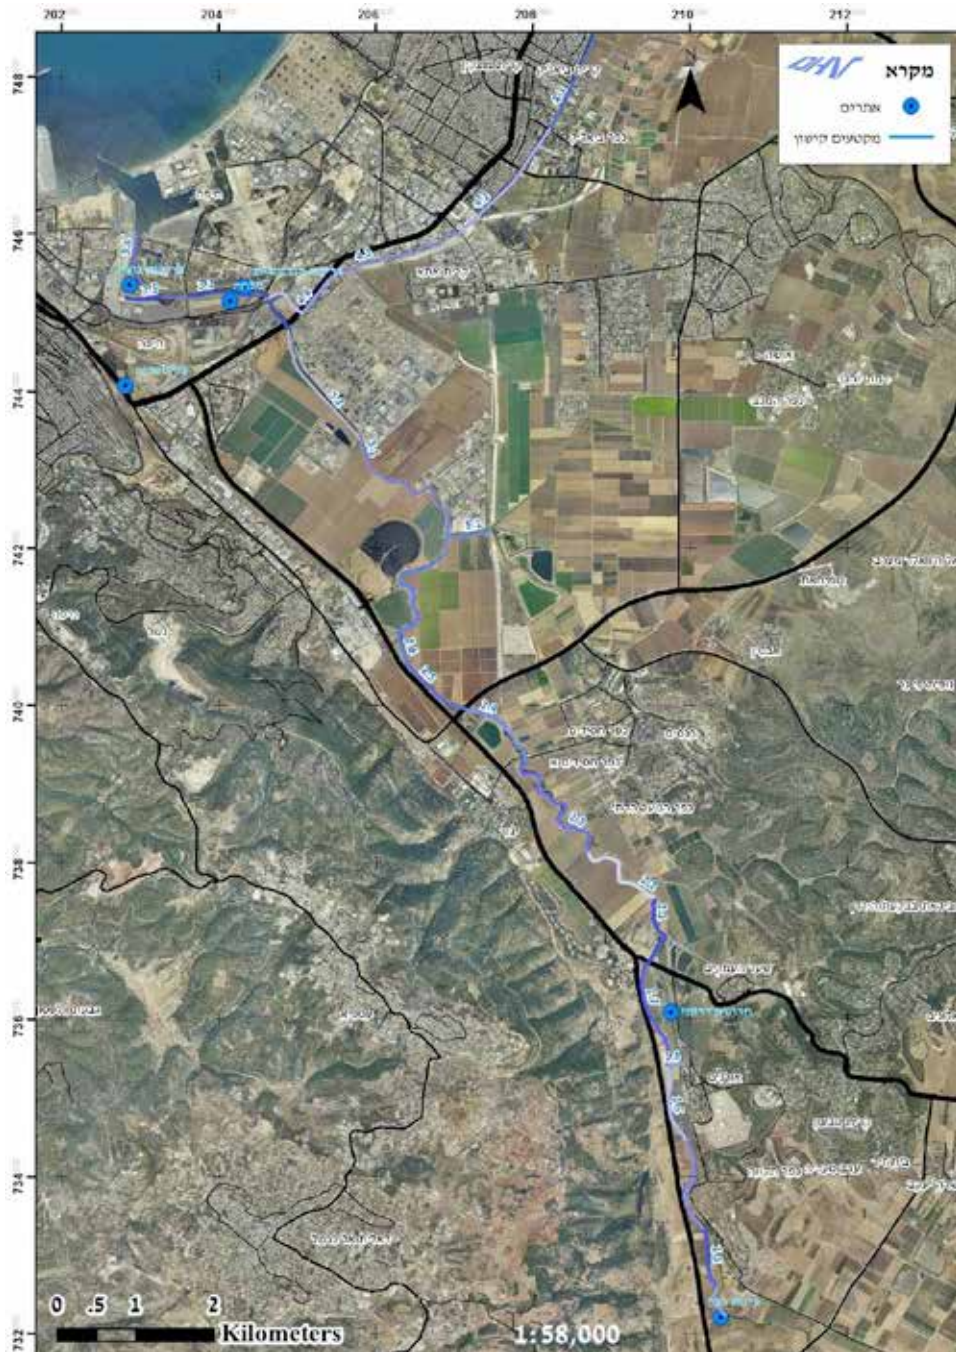
איור 1. מפת המקטעים והאתרים שנדגמו בסקר האקולוגי המקיף בנחל הקישון (תל קשיש - שפך) ובנחל גדורה. מספור המקטעים עפ"י טבלה 4. אתרים נקודתיים מסומנים בעיגול ושם האתר.

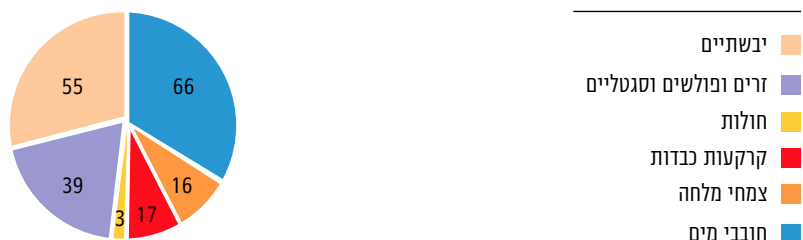
איור מספר 4. מספר מיני הצמחים וחלוקתם לפי הזיקה לבית הגידול

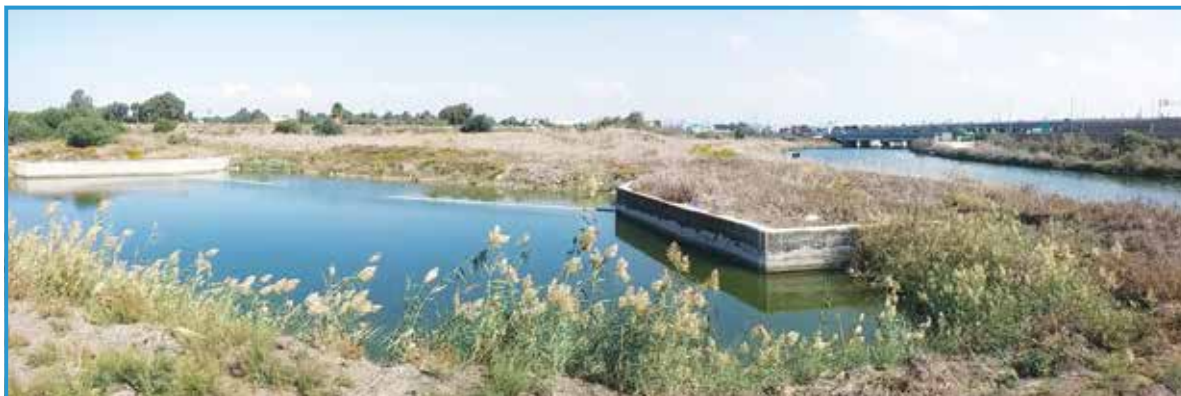
תמונה 18. צילום פנוראמי לכיוון דרום-מזרח – משמאל הבריכה המנדטורית ומימין ערוץ נחל קישון. במעלה הנחל ניתן לראות את גשר יגאל ידין (צילום: אלדד אלרון, 06.11.14).

הבריכה המנדטורית שוכנת בגדה הצפונית של נחל הקישון במורד גשר הרכבת וגשר יגאל ידין. זוהי בריכה מלאכותית גדולה (בסביבות 70x45 מ') ועמוקה יחסית שמתחברת בתעלה צרה שאורכה כ-170 מ' לנחל הקישון (תמונה 18 ותמונה 19). הבריכה נמצאת סמוך לשרידיו של מחנה בריטי ששכן במקום בימי המנדט. חורשות האקליפטוס מצפון-מזרח לבריכה ניטעו לראשונה ככל הנראה באותה תקופה. בשלב מאוחר יותר שימש המקום בסיס של צה"ל עד לפינוי המחנה.

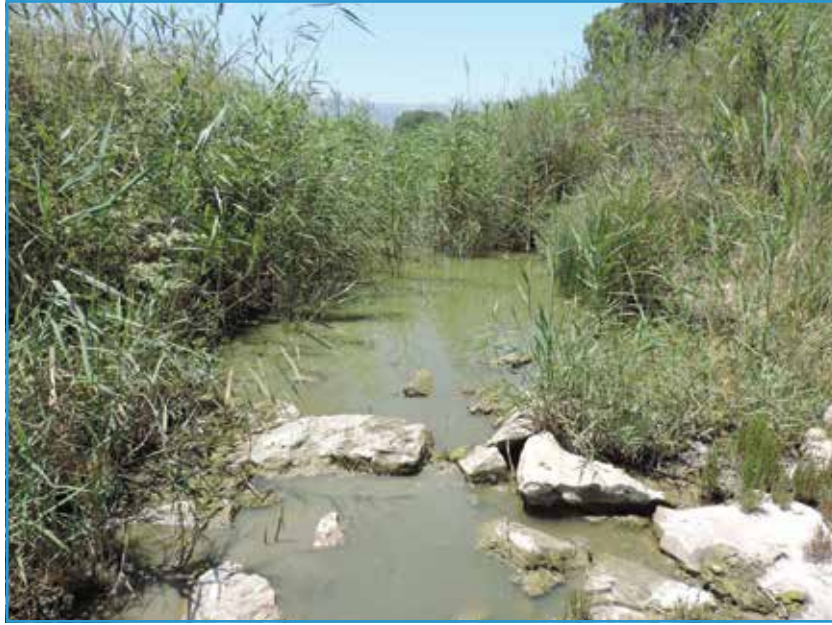
תמונה 19. תעלה שמחברת את הבריכה המנדטורית לנחל הקישון (צילום: אלדד אלרון, 17.05.15).

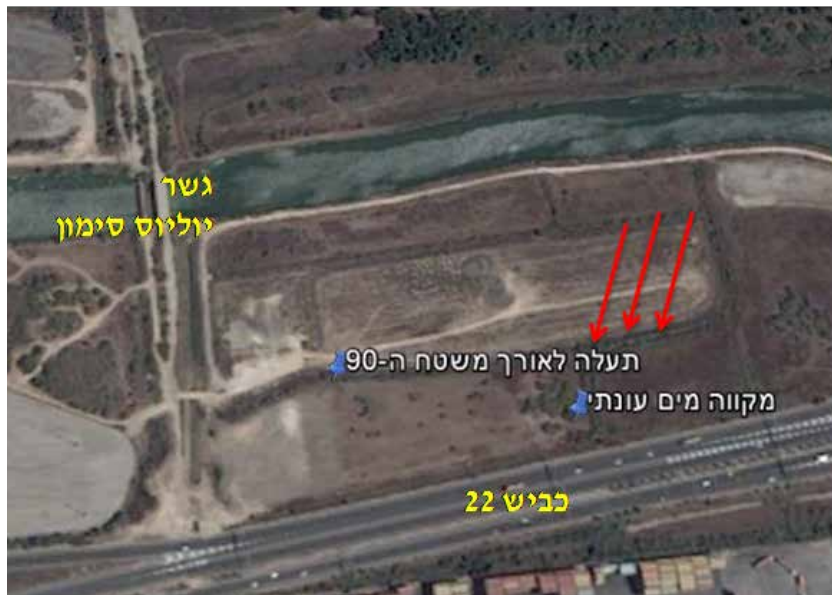
איור 13. צילום אוויר של האזור בו נדגמו שני גופי מים - תעלה מדרום למשטח ה-90 ומקווה מים עונתי בו נמצאו ראשנים של טריטון הפסים.

במטרה לחפש גופי מים עונתיים בשטחי הצפה במורד הקישון התבצע סיור ב-19.03.15 מאזור גשר ההסתדרות לגשר יוליוס סימון. באזור שבין גשר ההסתדרות וגשר יגאל ידין ולאורך הגדה הימנית עד גשר יוליוס סימון לא נמצאו סימנים לגופי מים. לעומת זאת, נמצא שהאזור מגשר יגאל ידין ועד גשר יוליוס סימון לאורך הגדה השמאלית, בפרט מדרום למשטח ה-90, מכיל מספר גופי מים.

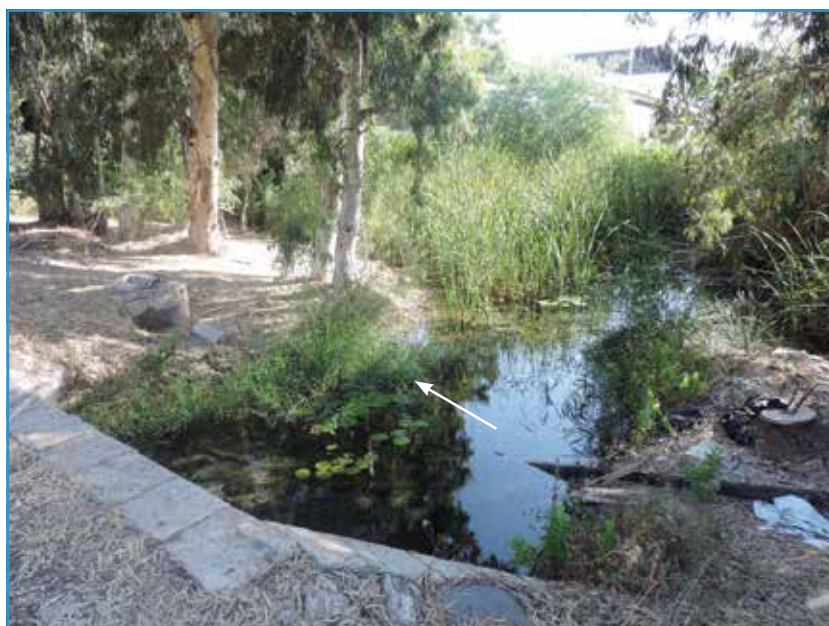
תמונה 23. מעלה נחל סעדיה לאחר המעבר של מי המעיין מתחת לכביש 752 (דרך ישראל בר יהודה). קטע זה עבר לאחרונה שיקום נופי ע"י זכיינית פרויקט מנהרות הכרמל. חץ לבן בתמונה מציין את מיקומם של צמחי נימפאה תכולה צפים במים (צילום: אלדד אלרון, 29.07.2015).
