חוות דעת אקולוג - בקשת מימון מהקרן לשמירה על שטחים פתוחים: פרויקט נחל דבוריה-שיהוי נגר בגישה אקו-הידרולוגית

1.1 תיאור הפרויקט המוצע

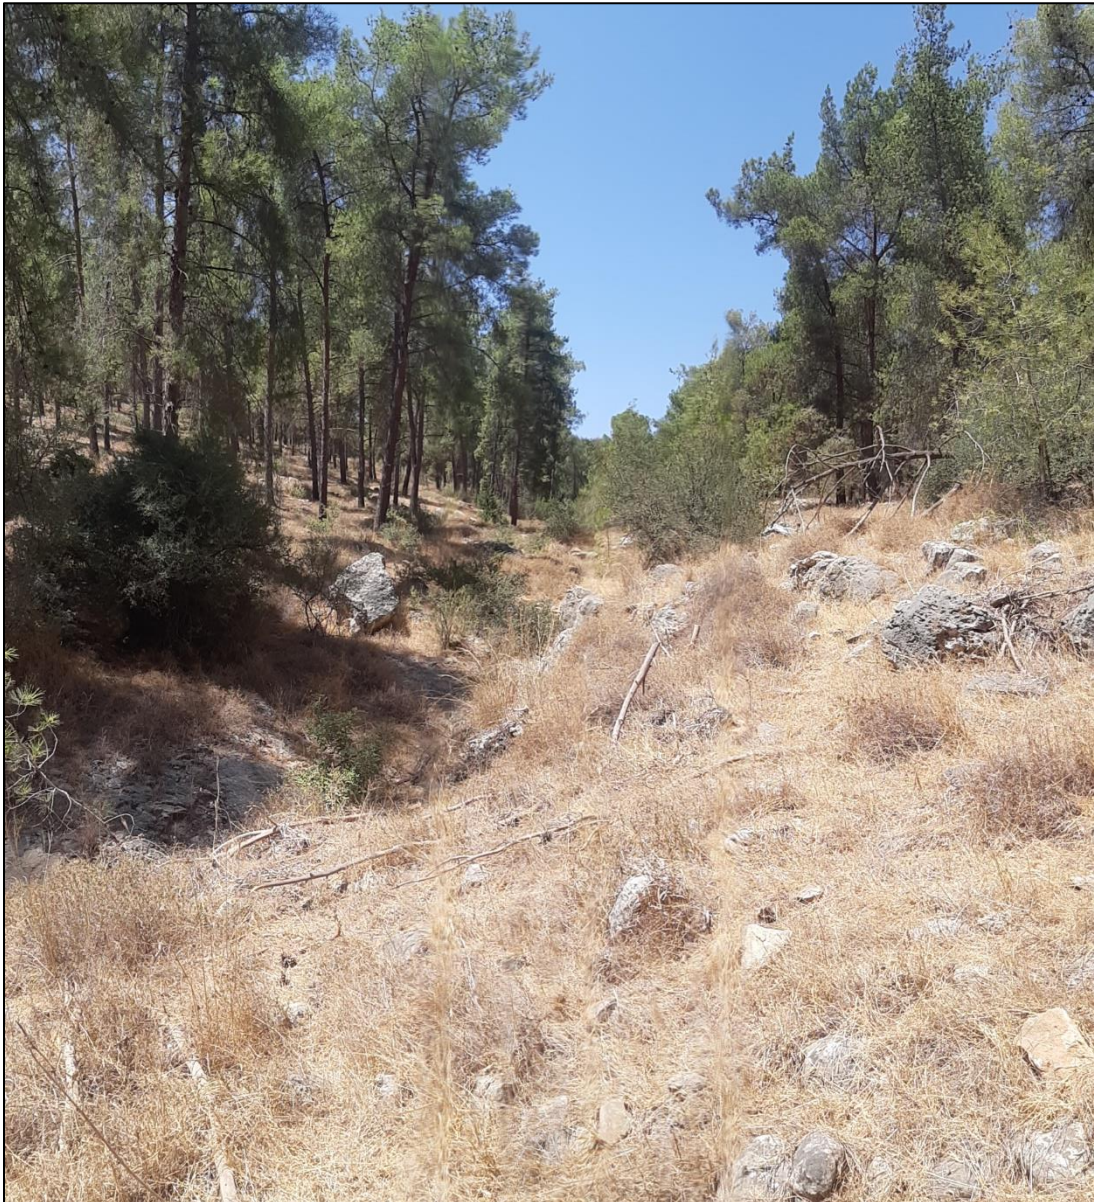
תמונה 2: יובל של ערוץ נחל דבורה בשטח התכנון במבט לכיוון המעלה. הנחל חוצה את שטחי יער בית קשת.

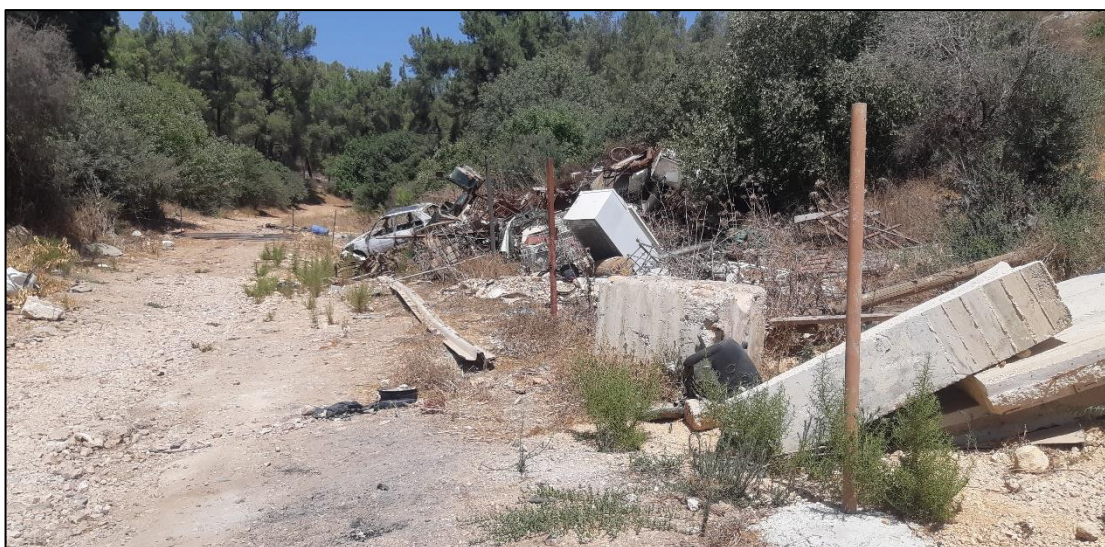
תמונה 3: יער בית קשת, דרך נוף יער בית קשת וערוץ נחל דבורה בקרבת השכונה הצפונית של דבוריה. ניתן לראות את כמות הפסולת הזרוקה לצד הדרך.

המפגע הסביבתי-אקולוגי העיקרי בשולי התכנית המוצעת הן מזבלות פיראטיות באזור הכניסה הצפונית לכפר דבוריה. במהלך הסיור במקום נראו ערמות פסולת לאורך דרכי הנוף ובמורד נחל דבורה והיובל המקביל אליו מצפון, שגורמים למפגע חזותי, תברואתי ואקולוגי. במסגרת הפרויקט מתוכננת הוצאת של הפסולת על כל סוגיה מאזור התכנון.
