רשות נחל הקישון
דוח מסכם לשנת 2017

דוח מסכם לשנת 2017

מרץ 2019

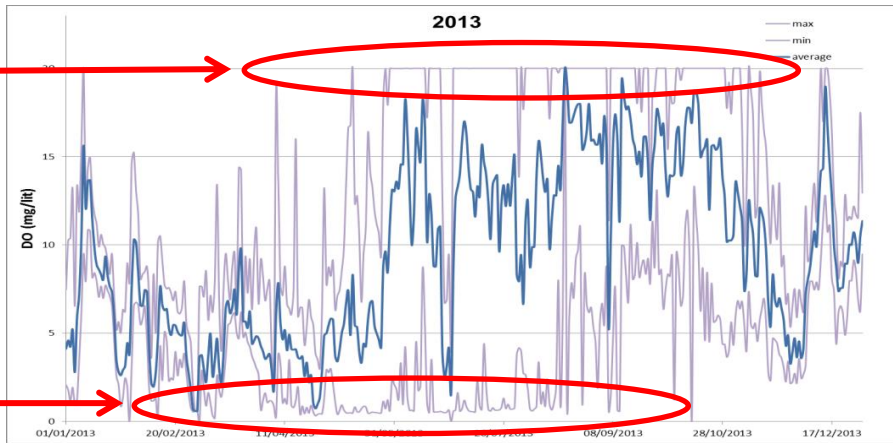
תרשים 3: ריכוז החמצן המומס בשנים 2014, 2013, 2011

ריכוז חמצן
מומס אפסי

תקלה
באנלייזר

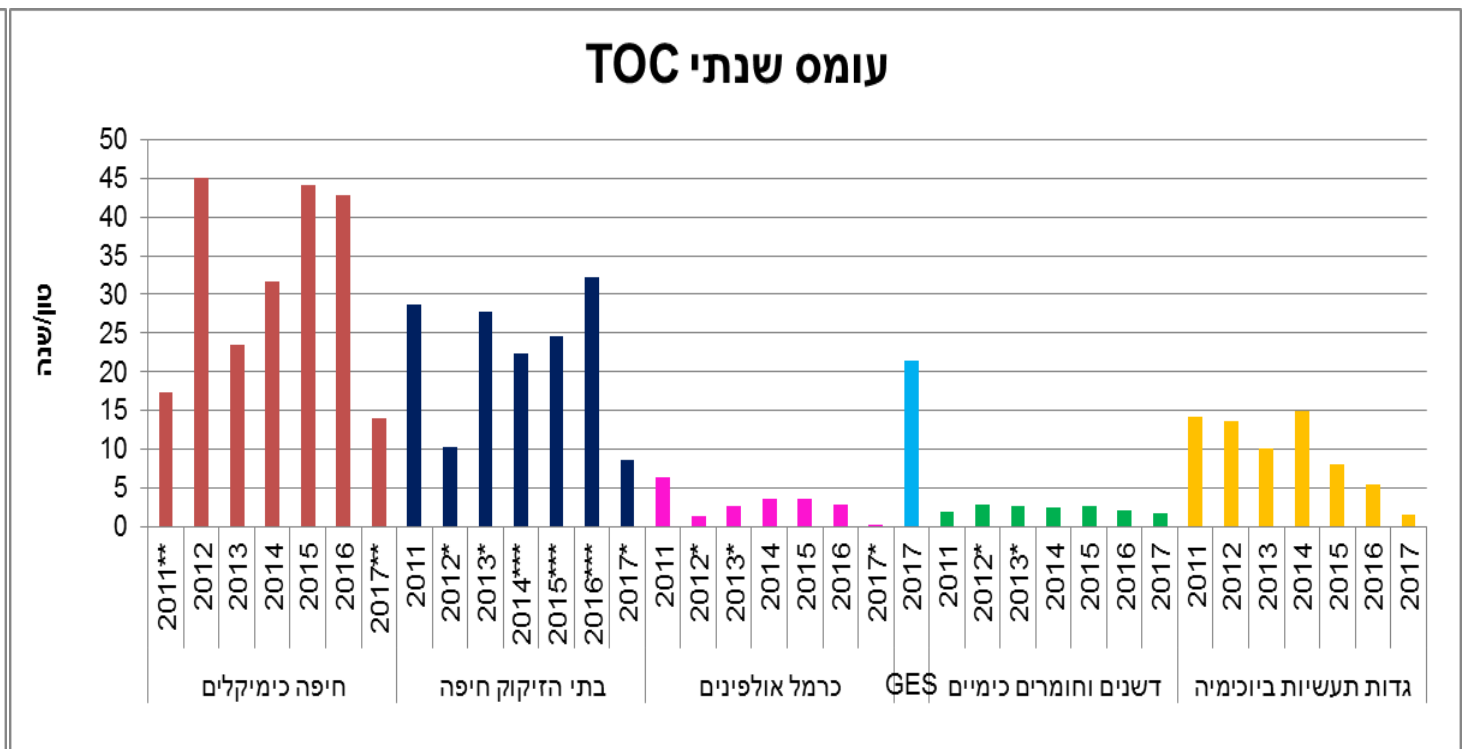
תרשים 18: ספיקה ועומסים שנתיים המוזרמים לנחל מהתעשייה, חלוקת התרומה עפ"י מפעל

* המפעלים בז'ון, כאוו"ל ודשנים העבירו חלק מקולחיהם למפעל משאבים מתחדשים בשנים 2012-2013, ולמתקן GES בשנת 2017.
 ** במפעל חיפה כימיקלים הופסק הייצור בשנת 2011 למספר חודשים. בשנת 2017 התמעט הייצור במפעל עקב משבר האמוניה, עד שפסק כליל. קולחים מטופלים הוזרמו לנחל גם לאחר הפסקת הייצור לצורך ריקון אוגרים, בכמות פחותה.
 *** מפעל בז'ון העביר חלק מקולחיו לפרויקט הטיפול בקרקעית הקישון ב-2014-2016, ולגדות ביוכימיה ב-2016.

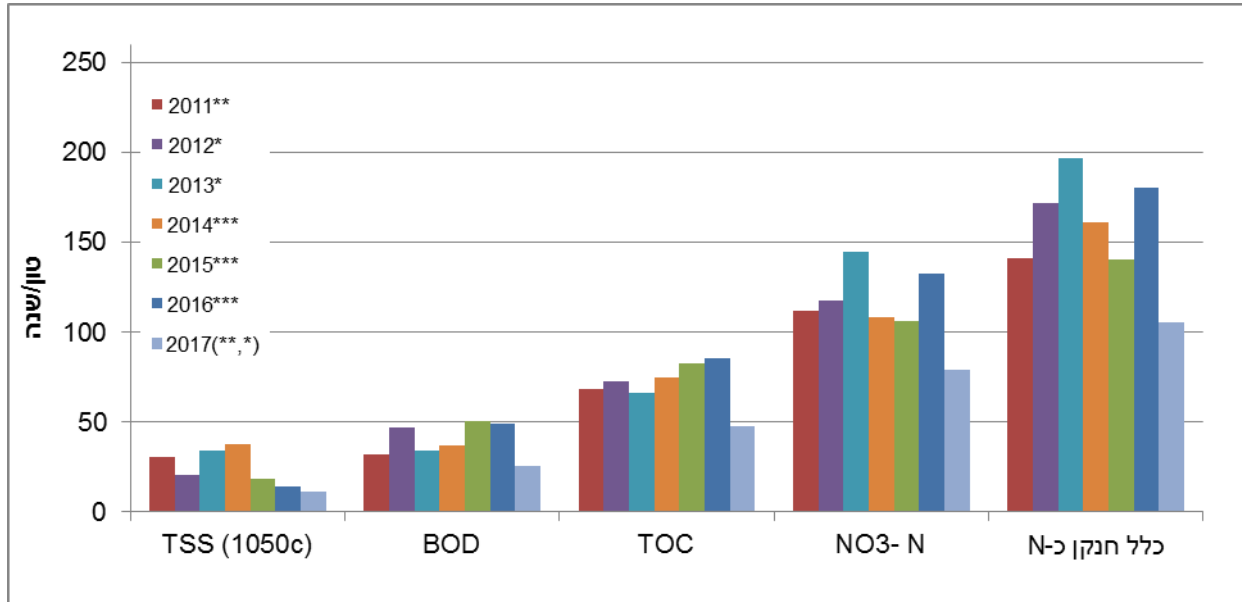
תרשים 19: השוואת העומס השנתי המזורם לנחל בשנים האחרונות

* המפעלים בז'יין, כאו"ל ודשנים העבירו חלק מקולחיהם למפעל משאבים מתחדשים בשנים 2012-2013, ולמתקן GES בשנת 2017.

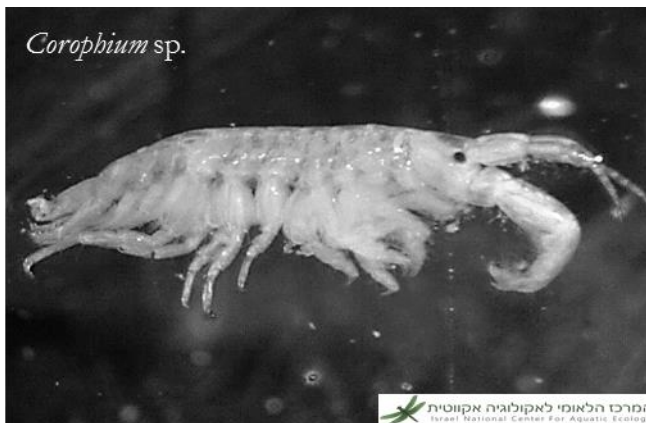
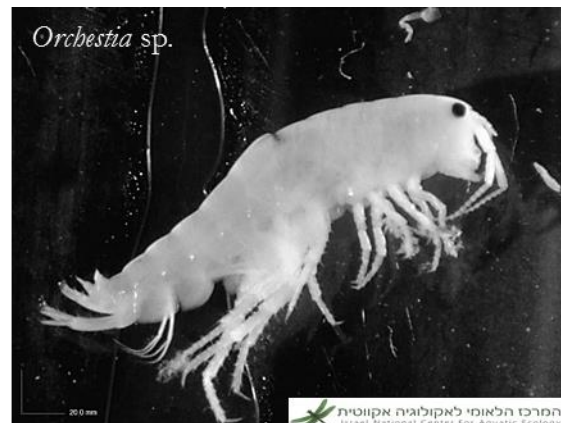
תמונה 2: הסרטנים הייחודיים שנמצאו בשפך הקישון, אביב 2017

- מורד הקישון הראה הטרוגניות בתנאים הסביבתיים כאשר בשתי תחנות המעלה הנמצאות עדיין תחת השפעה של איכות מים ירודה, הזרמה של מים באיכויות משתנות (ניקוז כבישים, אירועי זיהום), ומורכבות מבנית נמוכה, הרכב חברת חסרי החוליות היה נמוך ביותר ועני בפרטים. לעומת זאת, המקטע התחתון הציג עושר מינים גבוה יחסית, כולל שני מיני סרטנים ייחודיים לשפכי נחלים (תמונה 2), שנמצאו לראשונה בקישון. זהו סימן מעודד לכך שמוצא הקישון לים עדיין מתפקד כאיזור מעבר חשוב למינים ימיים, ולמרות הפגיעה הקשה באיכות המים, יש אפשרות למינים לשוב ולקיים אוכלוסיות יציבות במורד הקישון. ממצא זה מחזק פעם נוספת את החשיבות שבשמירה על אסטואר הקישון והאפנדיקס כיחידה פתוחה ומוגנת ככל הניתן מהשפעות אדם.

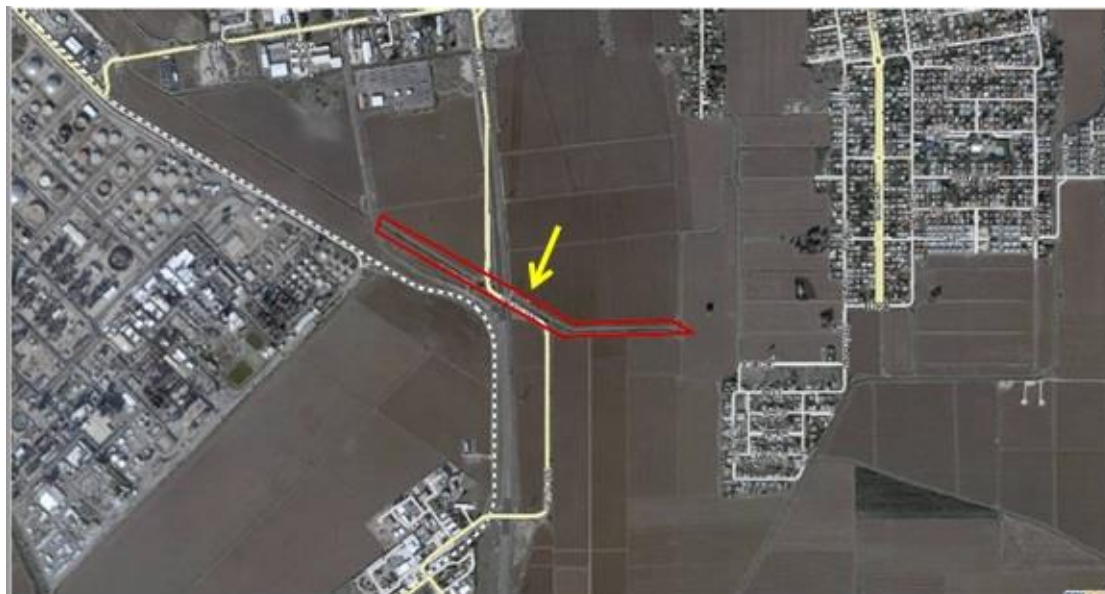
תמונה 5: צילום אוויר של אזור תעלה C ותעלה ז-2.

מימין למעלה חלק מקרית אתא ומשמאל מתחם המפעלים. המקטע בו נמצאו ראשנים של טריטון הפסים מסומן בחץ צהוב.

תעלת ניקוז C: תעלת זו מתחילה בדרומה של קרית אתא, חוצה את דרך הדשנים (כביש 772) וממשיכה כתעלה ז-2 מצפון למתחם המפעלים עד לחיבורה לנחל הגדורה (תמונה 5). בסמוך לנקודת החצייה של כביש 772 ממזרח נמצאו ראשנים של טריטון הפסים. מליחות המים באזור בו נמצאו הטריטונים היתה גבוהה בהרבה (10,112 מיקרוסימנס) מן הידוע בספרות כטווח מליחות ראוי לקיום טריטונים, שלרוב מצויים בגופי מים שהמוליכות בהם אינה עולה על 4,000 מיקרוסימנס. יתכן וזו המליחות הגבוהה ביותר המתועדת בישראל בה נמצאו ראשנים של מין זה. בנוסף נמצאו הדו חיים אילנית מצויה וצפרדע נחלים וחסרי חוליות אקוטיים נוספים.

ראשני טריטונים נמצאו באתר זה גם לפני כשנה. האתר הקרוב ביותר שבו שוחררו בעבר טריטונים נמצא בתעלת ניקוז ליד מאגרי כפר חסידים, כ-2 ק"מ דרומה וספק אם זהו מקור האוכלוסייה. ממצא זהה במשך שנתיים רצופות מעיד שיש באתר אוכלוסייה קבועה ומתרבה שהיא ככל הנראה שריד לאוכלוסייה וותיקה וגדולה יותר שאכלסה את עמק זבולון טרם התפשטות החקלאות האינטנסיבית, העיור הנרחב ופעולות הניקוז.

התחזוקה האגרסיבית של התעלה להסדרות ניקוז ומניעת מפגעי יתושים אינה מתואמת עם עונת הרבייה של הטריטון, או עם הערכיות האקולוגית של האתר, ועשויה לפגוע בראשנים במידה ומבוצעת בחודשים פברואר – אפריל.

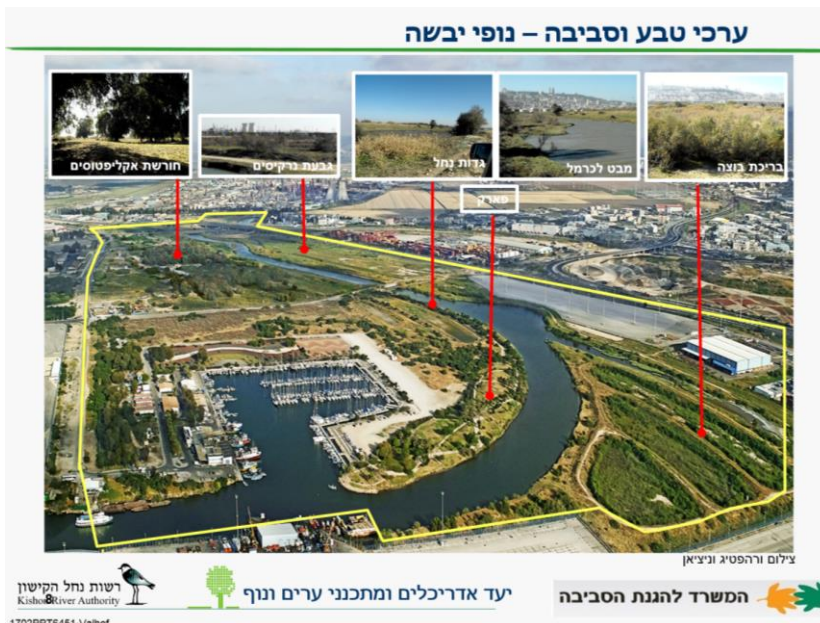
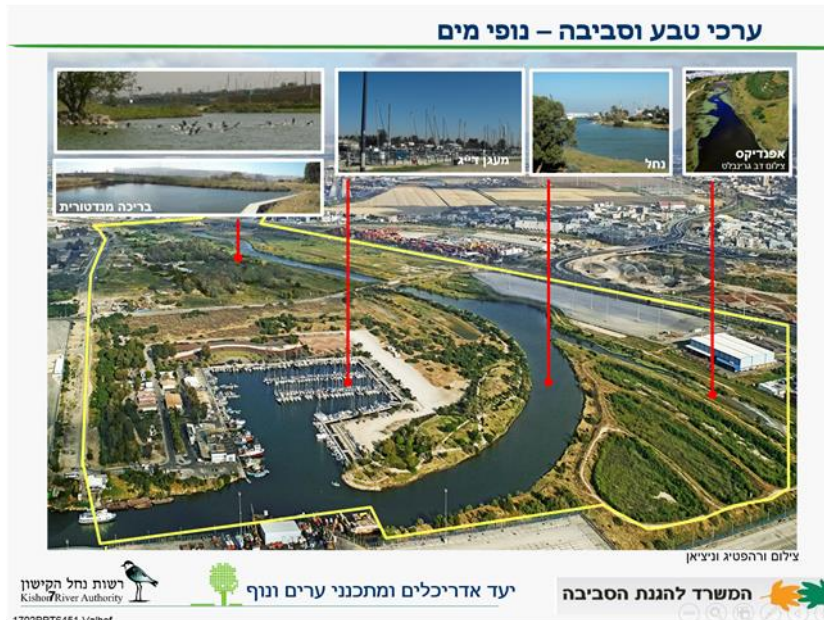
תרשים 28: ערכי טבע וסביבה בפארק מורד נחל קישון. העליון נופי יבשה, התחתון נופי מים

התכנית קובעת הנחיות לבינוי בשטח הפארק ותנאים להגשה ואישור של היתרי בניה. הוראות התכנית מציינות כי הפיתוח המוצע לגדות הנחל יהיה בהתאם למוגדר בנספח הנוף שלה. נספחי התכנית מציגים את האפיון הנופי של אזורי הפארק (תרשים 28). הסדרת שבילים להולכי רגל ורוכבי אופניים ואזורי פנאי ומשחק. כמו כן, ישנן בהוראות התכנית הנחיות לגבי הממשק בין שטחי פעילות פנאי נופש ושימור, לבין שטחי הפיתוח הלוגיסטי המוצעים לפיתוח בתכנית אותה אמורה להגיש חברת נמלי ישראל.

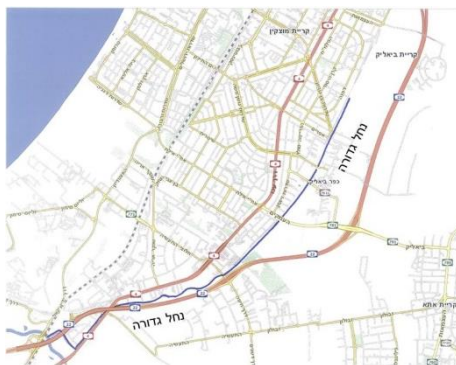
תרשים 29: נחל גדורה - מפה אזורית

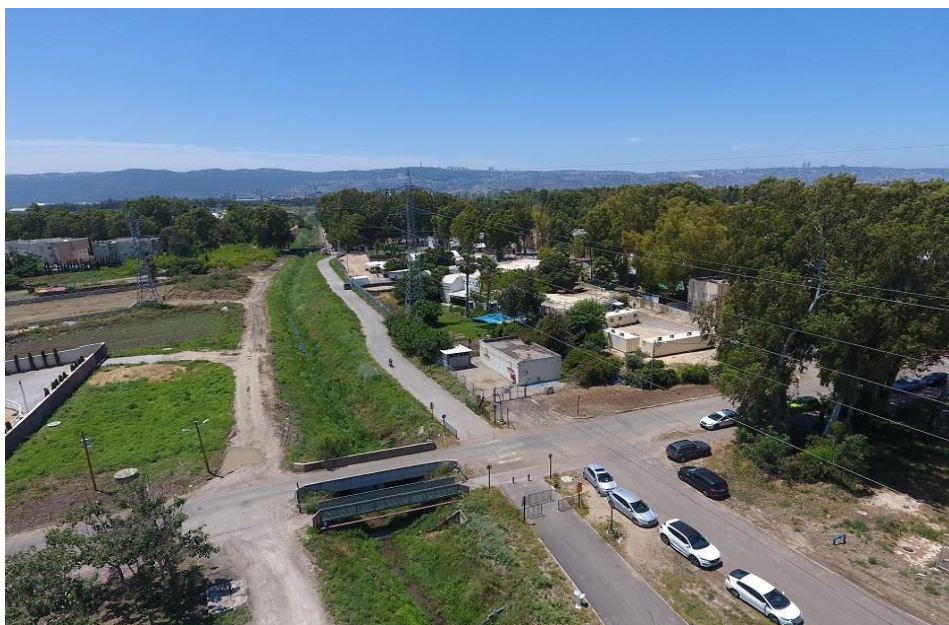
תמונה 10: פרויקט שביל נחל גדורה שלב ב'

על מנת ליצור רצף שבילי טיול ורכיבת אופניים לאורך נחל גדורה, רשות נחל הקישון קידמה תכנון להמשך השביל באורך של 2.4 ק"מ, מרחוב האשל ועד רחוב העמקים בקרית ביאליק והמשכו מרח' עמיהוד לרחוב אהבה, בתחום שיפוטה של המועצה האזורית זבולון. הפרויקט כולל שבילי טיול ורכיבת אופניים, ריהוט גן, מגרש כדורסל, גינון ותאורה (תמונה 10).

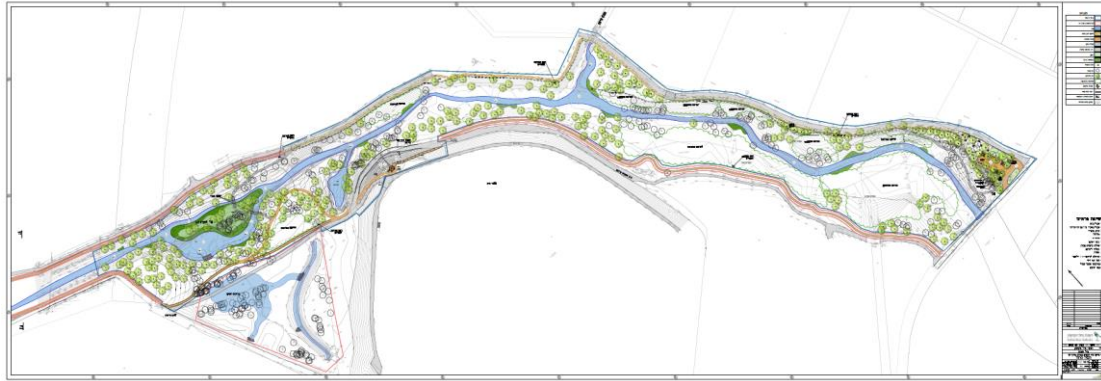
תרשים 30: תכנית מפורטת לשיקום נחל הקישון במרחב מחלף יגור

התכנית לשיקום מרחב המחלף הוכנה על ידי משרד התכנון- "ליגמ-פרויקטים סביבתיים בע"מ". במסגרת עבודות השיקום מתוכננת להיחפר בריכת חורף שתזון מנגר המחלף ותהיה ממוקמת במפלסו העליון (תרשים 30). הפרויקט חולק לשלושה שלבים אורכיים, כאשר היקף הביצוע מותנה באיגום תקציבי, כאמור לעיל.

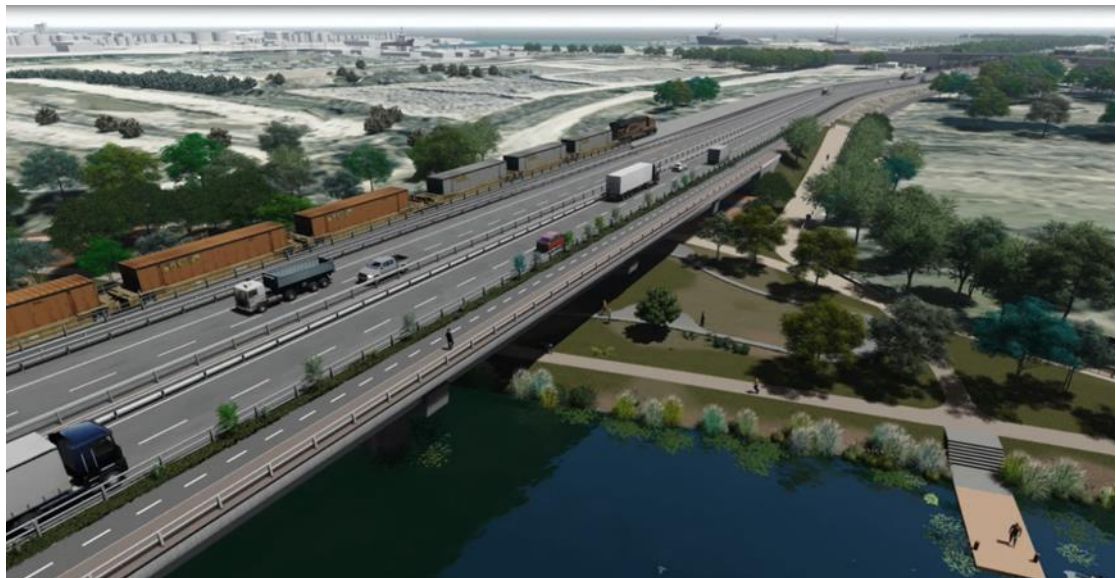
תמונה 11: הדמיית הפארק המתוכנן מתחת לגשרים במרחב הנחל (אריאל טיבי, אדריכלי נוף)

במסגרת התכנית הורחב מפתח הנחל הכולל לכ-60 מטר ורוחב הנחל בין ניצבי הגשר תואם למצב הקיים כיום, טרם החלו העבודות במים. התכנית כוללת שבילי אופניים וטיול, נטיעת צמחיה טבעית האופיינית לנחל ומיגור צמחיה פולשת, הצבת מרפסות תצפית לנחל, רציפים לסירות פדלים ועוד. למקטע הדרך המתוכנן לחצות את הקישון, הוקם באופן חריג צוות מלווה בו חברה גם רשות נחל הקישון. ביצוע התכנית החל בשנת 2017 ועתיד להסתיים עד סוף שנת 2021. במסגרת התכנית ובתיאום עם רשות הנחל, יפורק גשר המילטון מעל הנחל ויועק כגשר הולכי רגל מזרחה ממיקומו הנוכחי. במסגרת קידום התכנית התקיימה הצגת הרשאה לביצוע בוועדה המחוזית לתכנון ולבניה בחיפה (16.5.17) ונערכה פגישה במשרדי רשות הנחל לתאום המכרז הדרומי ותחילת ביצוע בפועל. רשות נחל הקישון עוקבת מקרוב אחר התקדמות העבודה בשטח ועומדת בקשר רציף עם מנהלי העבודה של החברות המבצעות את הפרויקט.

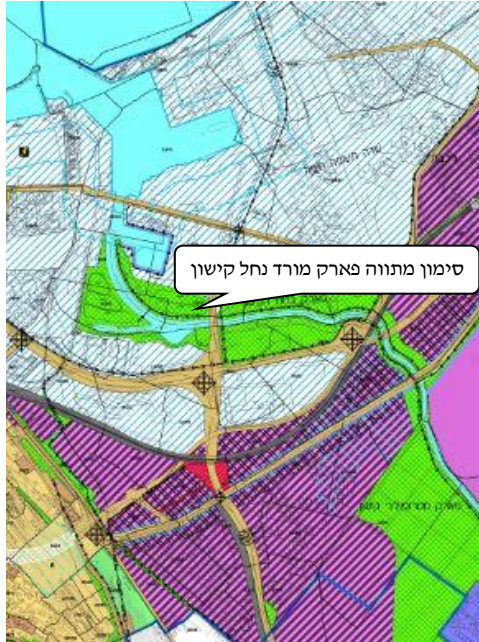
תרשים 33: קטע מתוך תשריט תכנית מתאר חיפה חפ/2000 הכולל את מתווה פארק מורד נחל קישון

מנהל התכנון ועיריית חיפה שקדו בשנים האחרונות על הכנתה של תכנית מתאר חדשה לעיר חיפה (חפ/2000). במהלך הכנת התכנית הביעה רשות הנחל את עמדתה כי יש לסמן בתכנית של חיפה את גבולות פארק מורד נחל קישון. עמדה זו התקבלה, ובתשריט תכנית המתאר מסומנים גבולות פארק מורד נחל קישון, כפי שתוכנן על ידי רשות הנחל (תרשים 33).
