סקר מעיינות מעיינות אגן הקישון מסמך מסכם

אפריל 2025

רשות ניקוז
ונחלים
קישון

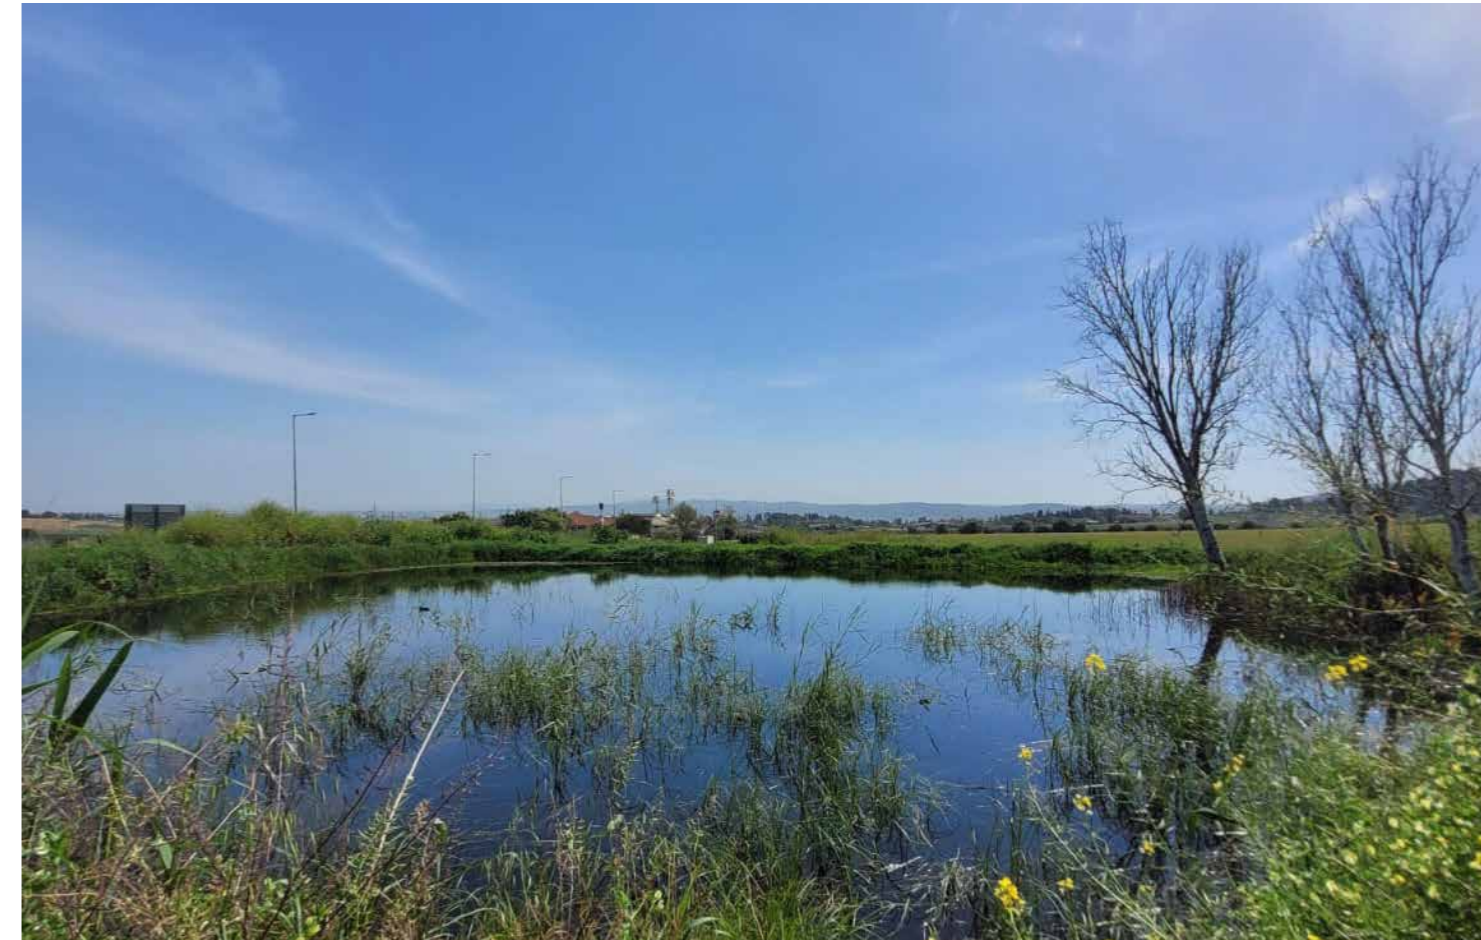
תמונה 2: באר טבעון, בריכה חפורה המוזנת ממי המעיין (צילום שם לוי)

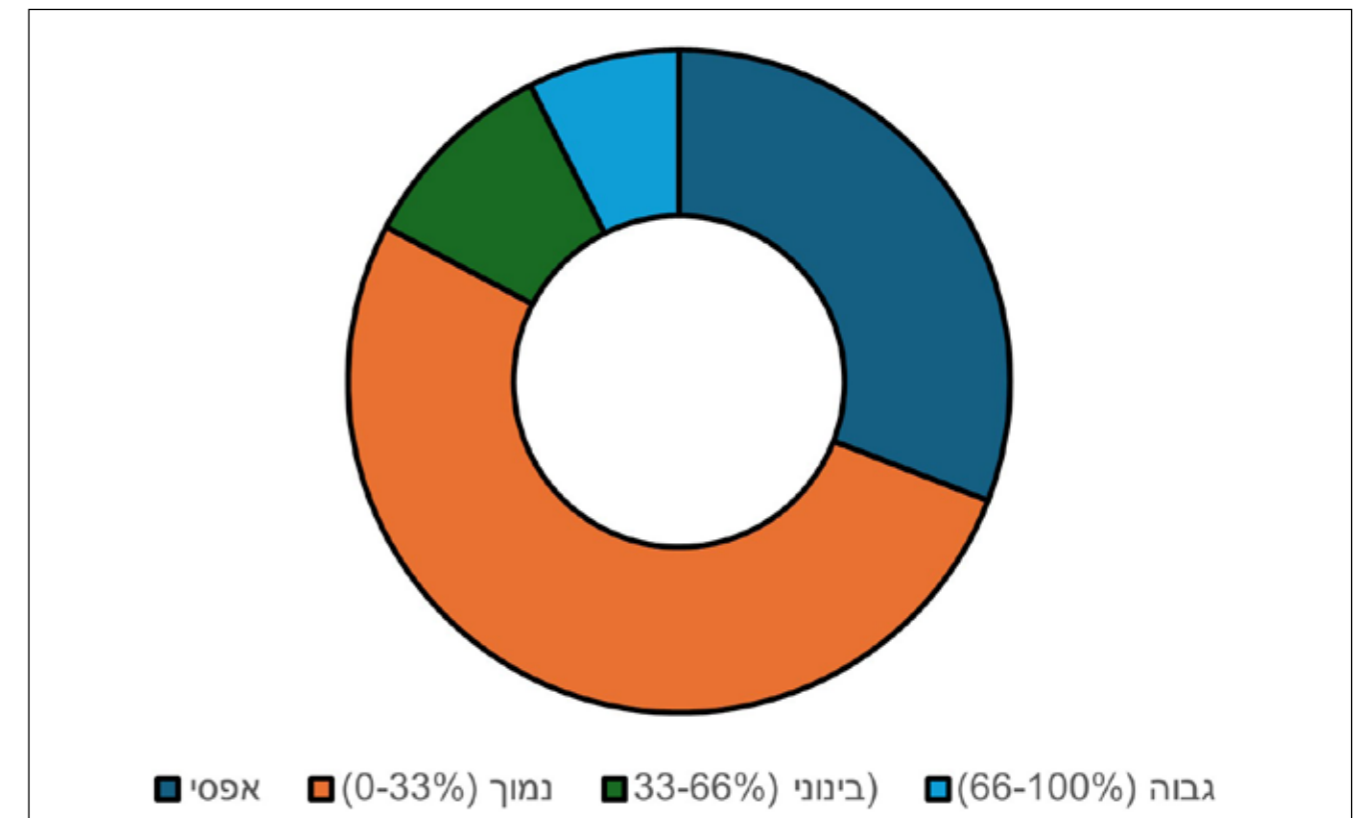
אחוז כיסוי גבוה של מינים פולשים (מעל 66% מהשטח) נצפה בכ-7% מהמעיינות (איור 6). בארבעה מעיינות המין הפולש הוא אקליפטוס המקור, ובשניים- זיפנוצה חבוי. בכ-10% מהמעיינות אחוז הכיסוי של המינים הפולשים היה בין 33 ל-66%. בכחצי מהמעיינות שנסקרו אחוז כיסוי המינים הפולשים היה נמוך מ-33%, וברבע מהמעיינות הוא היה זניח.

איור 6. התפלגות כיסוי הצומח הפולש בין המעיינות

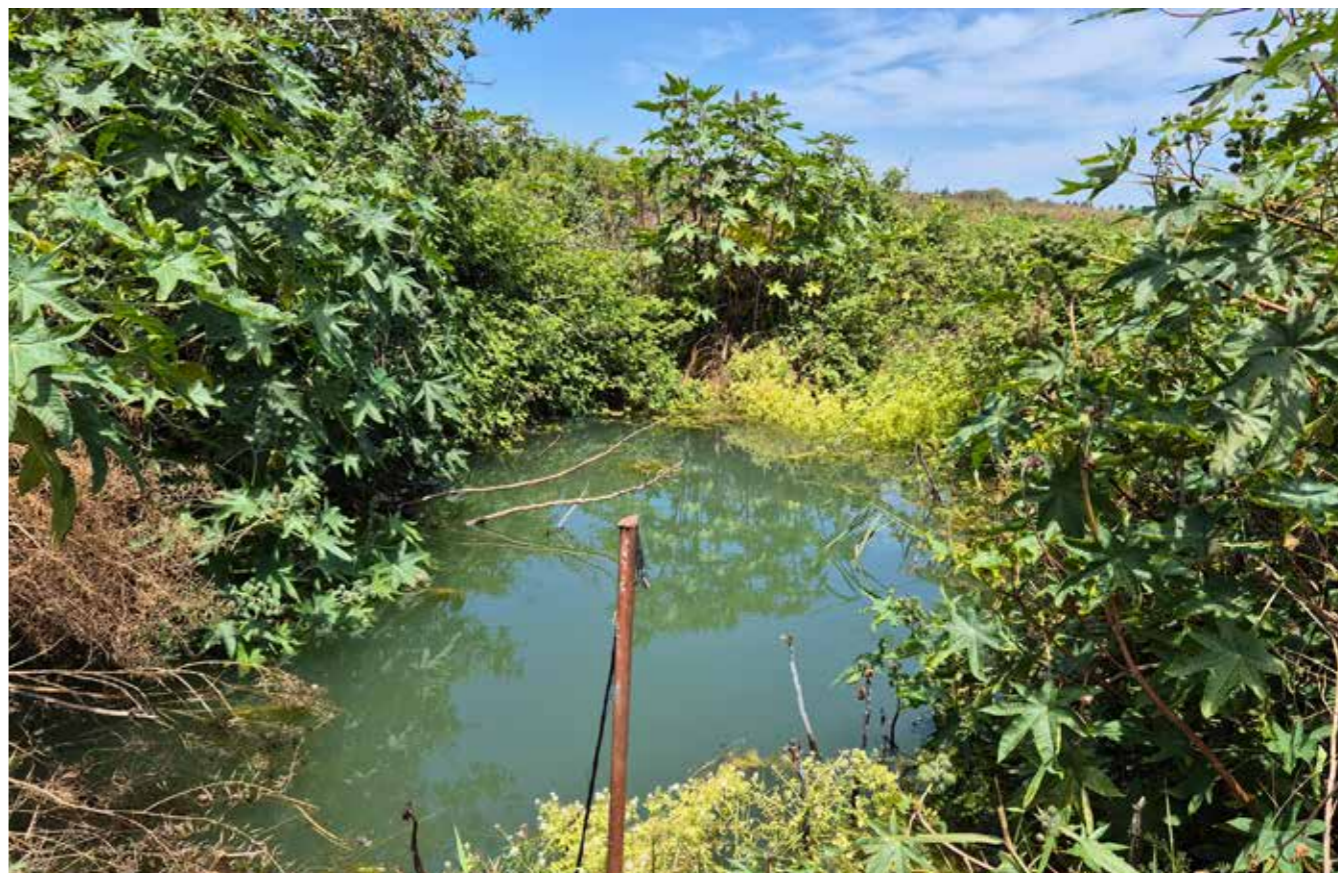
עין אום אל חננון, בריכת המעיין

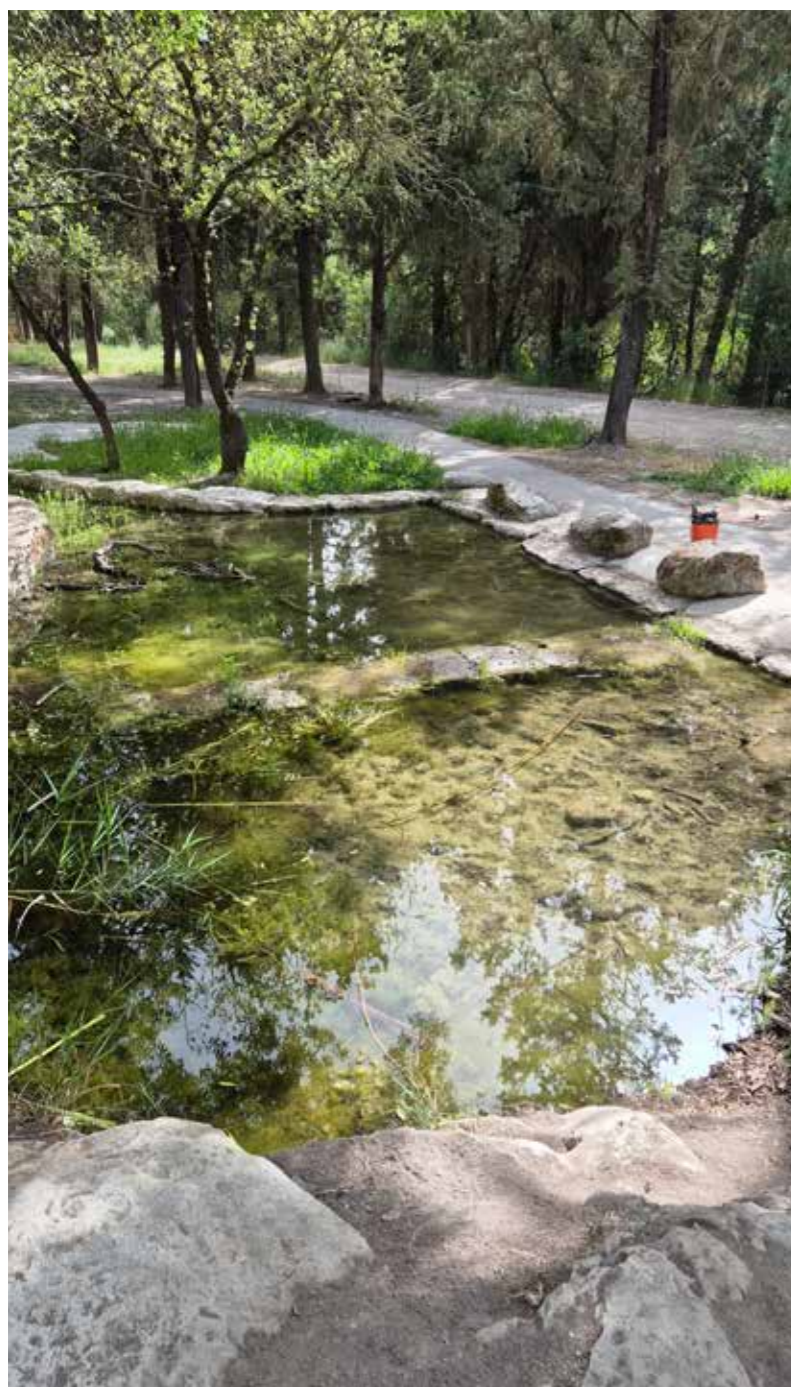
בריכות המעיין החצובות
