סקר הידרוביולוגי מעיינות רמת מנשה

ניתוח איכויות וכמויות מים,

על בסיס ממצאי הדיגום - קיץ 2015

חטיבת מדע, רשות הטבע והגנים

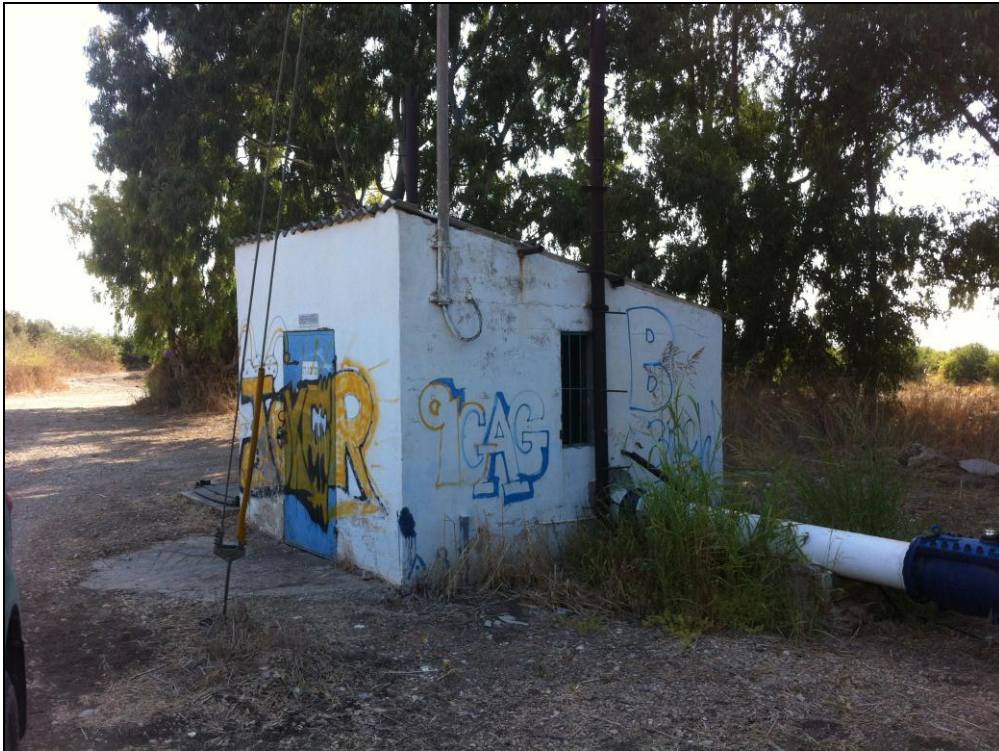
תמונה מס' 1: איחוז וניצול מי עין שומי להשקיה חקלאית

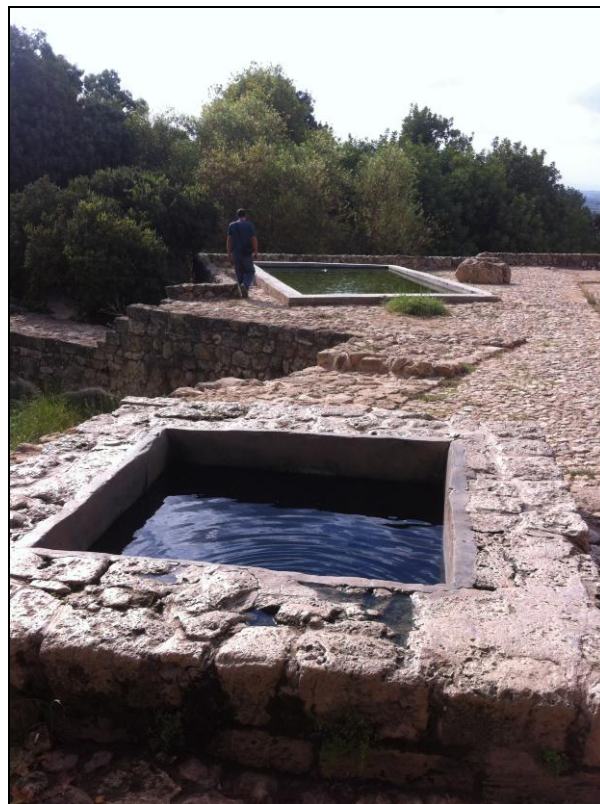
תמונה מס' 2: איגום מי נביעת עין צור בבריכות אגירה

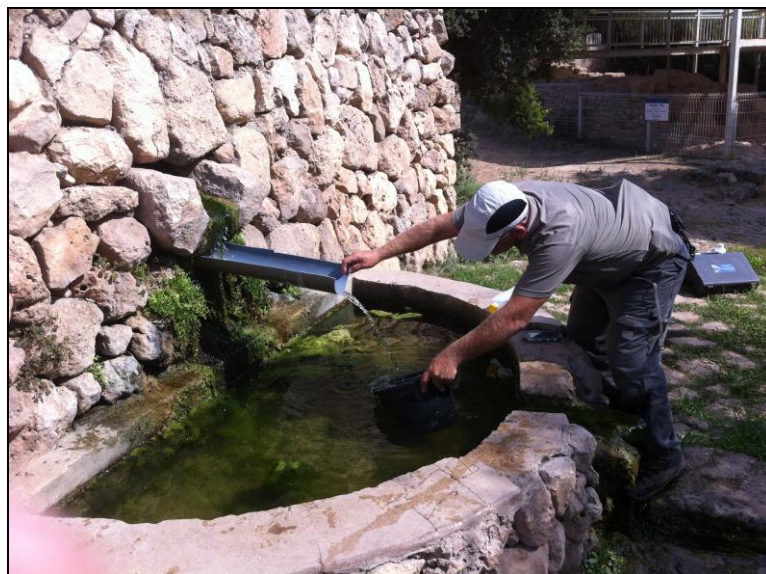
תמונה מס' 3: מדידת שפיעה במעיין עין צור

דיגום המים בוצע בנביעה (תמונה מס' 3), על מנת למנוע השפעות של מבקרים ובע"ח. במעבדה לניטור מים של רשות המים נבדקו יונים ראשיים הכוללים: סידן (Ca), מגנזיום (Mg), נתרן (Na), אשלגן (K), כלוריד (Cl), ניטראט (NO₃), סולפאט (SO₄) וביקרבונט (HCO₃). מעבדה זו מוסמכת לבדיקות כימיות של קרקע ומים. מדידת הספיקה התבצעה באמצעות מילוי מיכל בעל נפח ידוע בזמן נתון. הספיקה חושבה על פי ממוצע שתי מדידות. במעיינות בהם לא קיים מוצא מים נוח, נעשה שימוש בצינור פלסטיק, לו חובר ספוג מלופף, למניעת זליגת מים. המים בתעלה זרמו למיכל, למדידת הספיקה. במעיינות בהם הזרימה מפוזרת ולא מרוכזת, בוצע חתך בו נמדדו, באמצעות מד זרם, עובי המים, רוחב החתך ומהירות הזרימה.

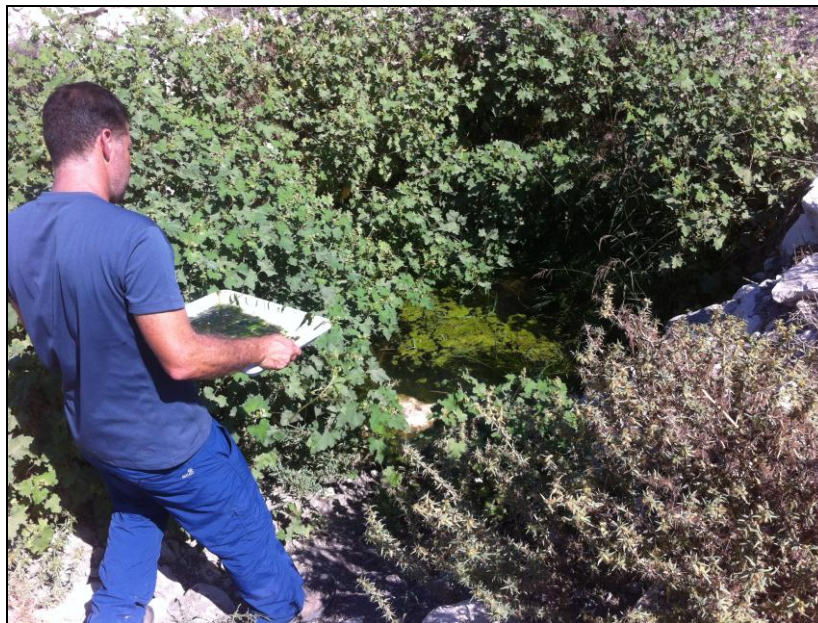
תמונה מס' 4: דיגום הידרוביולוגי במעיין עין באושים

במעיינות בהם נמצאו מים בעת ביצוע הסקר, נאספה חברת חסרי החוליות הגדולים (חח"ג) באמצעות רשת פלנקטון מסוג D-SHAPE (מפתח: 30.5 ס"מ; גודל נקבים 420 מיקרון). הדיגום היה אינטגרטיבי ומייצג וכלל את בתי הגידול השונים המאפיינים את אתרי הדיגום (גוף המים הפתוח, צמחיית מים מזדקרת בגדות, ענפים שקועים במים, זרימה על גבי אבנים וחיפוש בתחתית האבנים). בכל מעיין אוחדו בעלי החיים שנדגמו בבתי הגידול השונים לאסופה אחת של חח"ג המייצגת את האתר. חסרי החוליות, דו-חיים ודגים זוהו בשטח ונערך רישום ראשוני של עושר הטקסונים. שפיעותם היחסית של חסרי החוליות הוערכה באופן קטגוריאלי על פי המפתח הבא: 1 - פרטים בודדים, 2 - עשרות, 3 - מאות, 4 - אלפים ומעלה. בסיום הדיגום שומרו חסרי החוליות אותם לא ניתן היה להגדיר בשטח באתנול בריכוז 70%. הדגימות הועברו למעבדה לזיהוי פרטני והגדרה תחת בינוקולר עד הרמה הטקסונומית הנמוכה ביותר האפשרית, על מנת ליצור רשימה שלמה של עושר מיני חח"ג. פרופ' ולדימיר צ'יקטונוב וזוהר ינאי מאוניברסיטת תל אביב סייעו בזיהוי החיפושיות והבריומאים, בהתאמה.

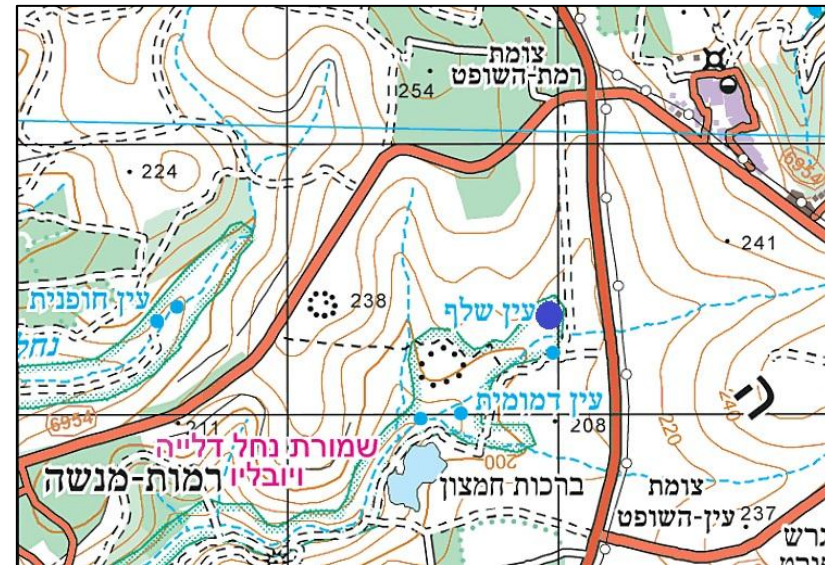
הדיגום נערך בערוץ נחל שלף סמוך לנביעה. אסופת חסרי החוליות כללה 13 טקסונים בנוסף לראשנים של צפרדע נחלים, והייתה העשירה והמגוונת ביותר מבין כל המעיינות באגני תנינים ודליה. זהו המעיין היחיד בסקר בו נמצאו זחלים מסדרת שעירי-כנף (TRICHOPTERA) שעיר-כנף הרשת ניזון מסינון פסיבי של חלקיקי מזון ולכן זקוק לתנאי זרימת מים קבועה ותשתית אבנית לשם התפתחותו, תנאים הקיימים בנחל שלף. לא ידוע מדוע לא נמצאו זחלים אלה במעיינות איתן נוספים בסקר, אך אין להוציא מכלל אפשרות כי קבוצה זו מאכלסת מקומות נוספים. ידוע מסקרי עבר שמינים של שעירי-כנף מתקיימים גם במעלה נחל תנינים במקטע של עיינות אביאל ושהמין שעיר-כנף הרשת נפוץ במעלה נחל השופט. מין מעניין נוסף שנמצא בעין שלף בלבד הוא שפירית השלפוחיות המתקיימת על קרקעית הנחל ועל אבניו. בנוסף, נמצאו במעיין זה פרטים של הסרטן טחבית המים. ממצאי הסקר מצביעים על עין שלף כאחד המעיינות הערכיים ביותר מבחינה אקולוגית.

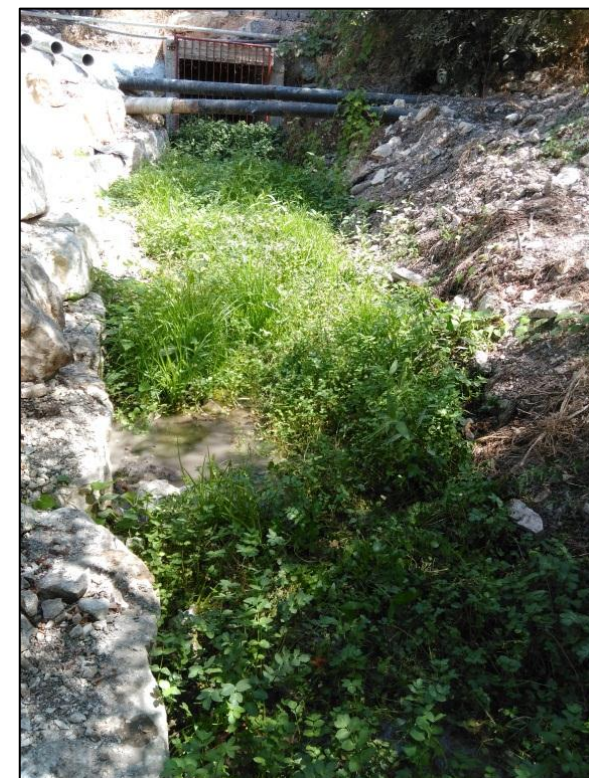
מעיינות ביובל של נחל שלף מצפון לקיבוץ דליה. בעת הסקר, הזרימה מהמעין הייתה חלשה מאד ומפלס עמודת המים רדוד (עומק מרבי - 15 ס"מ). הצמחייה השלטת באפיק הייתה של כרפס ביצות ופטל קדוש, כמו גם ביומסה של עדשת מים זעירה שהתפתחה בגוף המים. אזור ההזנה של המעיין כולל שטחים חקלאיים (גידולי שדה ומטעים), שטחים טבעיים ושטחי קיבוץ דליה, שהינם אטומים בחלקם. במעלה ערוץ נחל שלף ישנו מרבץ עדר בקר, שגורם לגלי זיהומי מים בראשית החורף.

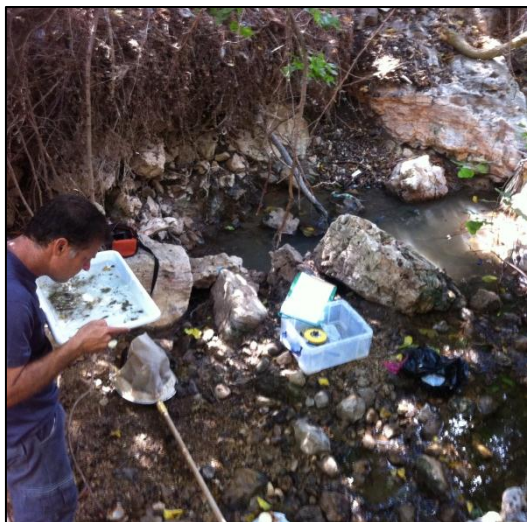
בדיגום שהתבצע בבריכות הרדודות לא נמצאו פרטים של חסרי חוליות. הממצא היחיד במים היה של עשרות ראשני צפרדע נחלים. סך הממצאים דל ומצביע על ערכיות אקולוגית נמוכה. בנוסף, הערוץ היה מלוכלך בפסולת שכנראה הגיעה ממבקרים בחניון והעיבה על המראה הטבעי של הערוץ. איכות המים, המאופיינית בריכוזי מלחים הגבוהים ביותר שנמדדו במסגרת סקר זה, מעידים על השפעות אנתרופוגניות קרובות. ריכוז ה-CL הגבוה נובע מזרימת מי הברזים הניזונים ממי מוביל המעורבים במי קידוחי טירלי. ריכוזי ה-MG וה-NO₃ גבוהים.

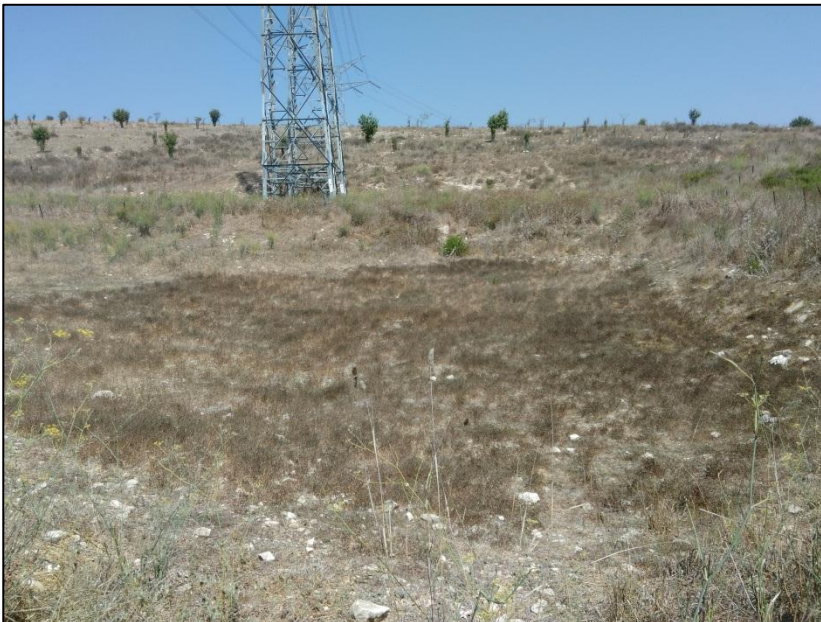
עין קטינה

מעיין באפיק נחל חגית, צפון-מערבית לתחנת הכח חגית, הממוקם בשטח טבעי יבש, ללא סימני מים. מוצא-נביעת המעיין נדדה, בעקבות הנחת קו הגז לתחנת הכח. אזור ההזנה כולל בעיקר שטחים טבעיים, לצד שטחים חקלאיים.

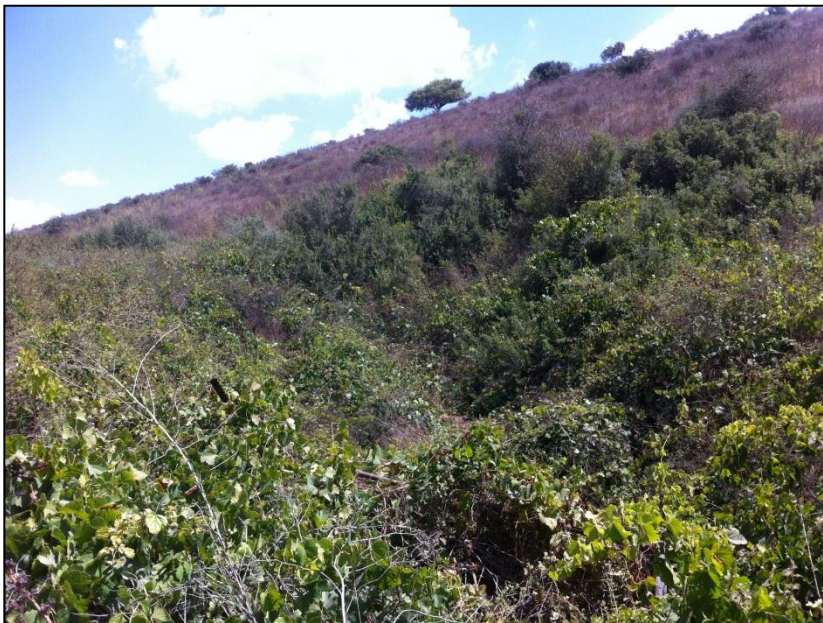
עין אלקנה

מעיין באפיק נחל אלקנה, צפון-מזרחית למושבה בת שלמה. המעיין, הממוקם בשטח טבעי יבש ובמקום קיים סבך פטל, ללא סימני מים. אזור ההזנה כולל בעיקר שטחים טבעיים, לצד שטחים חקלאיים.

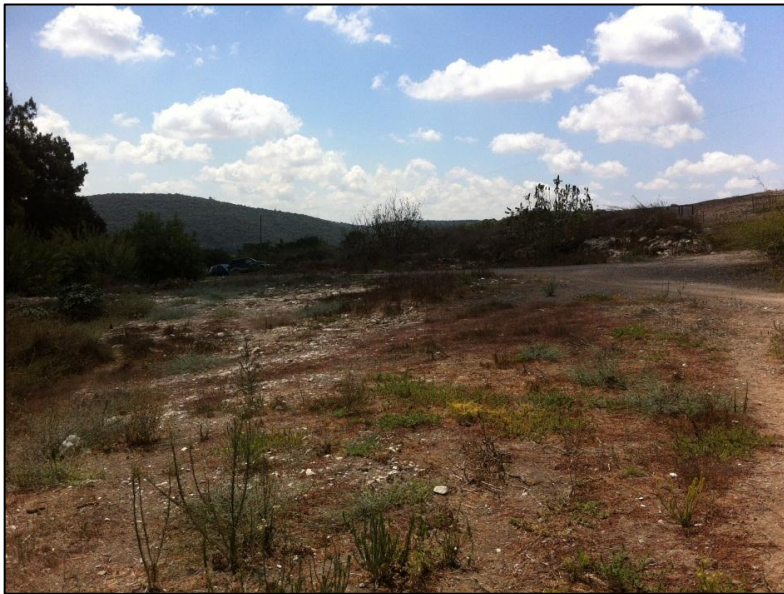
עין בת שלמה

מעיין ביוכל של נחל דליה, צפון-מערבית למושבה בת שלמה. המעיין, הממוקם בשולי המושבה יבש ובמקום סימנים לפעולות תשתית, ללא סימני מים. אזור ההזנה כולל שטחים טבעיים, שטחים חקלאיים ושטחים בנויים.

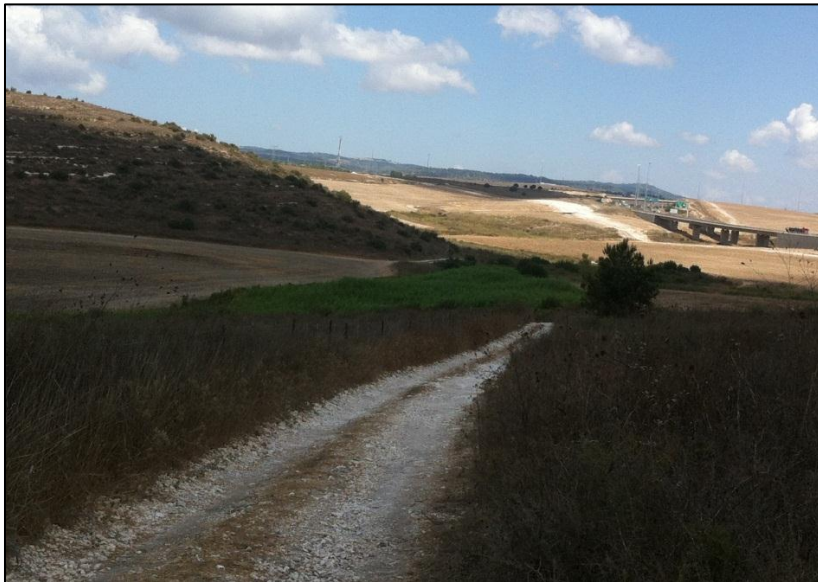
עין כלנית

מעיין באפיק נחל מנשה, מערבית לקיבוץ רמות מנשה. המעיין, הממוקם בשטח טבעי, יבש, ללא סימני מים. אזור ההזנה כולל שטחים טבעיים, שטחים חקלאיים ושטחים מבוזנים.

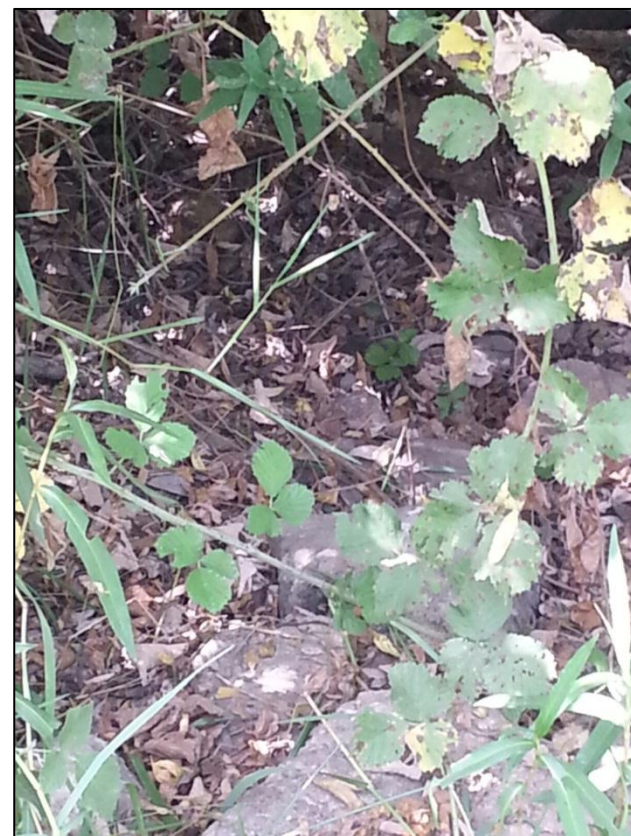
עין זיוונית

מעיין באפיק נחל דליה, צפונית למושב עמיקם. המעיין, הממוקם בשטח טבעי, יבש, ללא סימני מים. אזור ההזנה כולל בעיקר שטחים טבעיים, לצד שטחים חקלאיים.

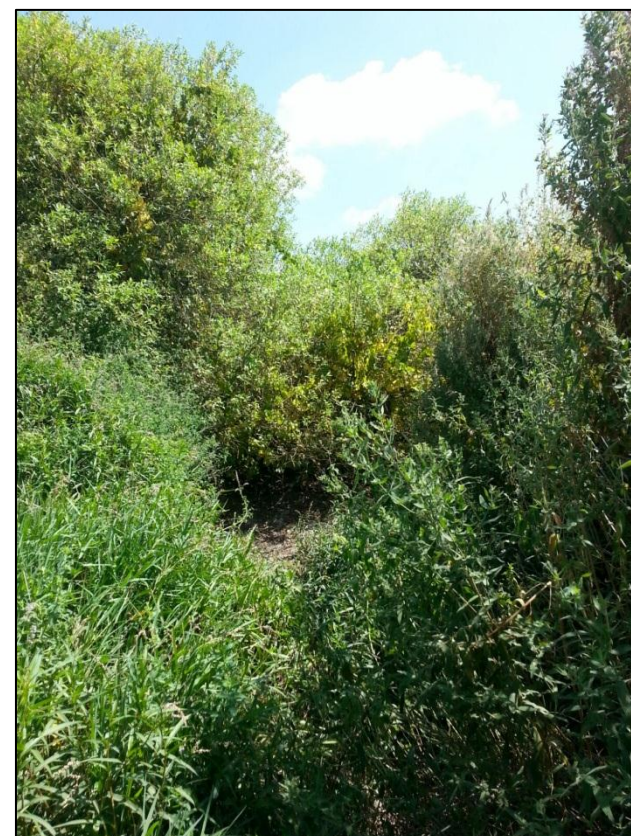
עין משרה

מעיין באפיק נחל דליה, צפונית למושב עמיקם. המעיין, הממוקם בשטח טבעי, יבש, ללא סימני מים. אזור ההזנה כולל בעיקר שטחים טבעיים, לצד שטחים חקלאיים.

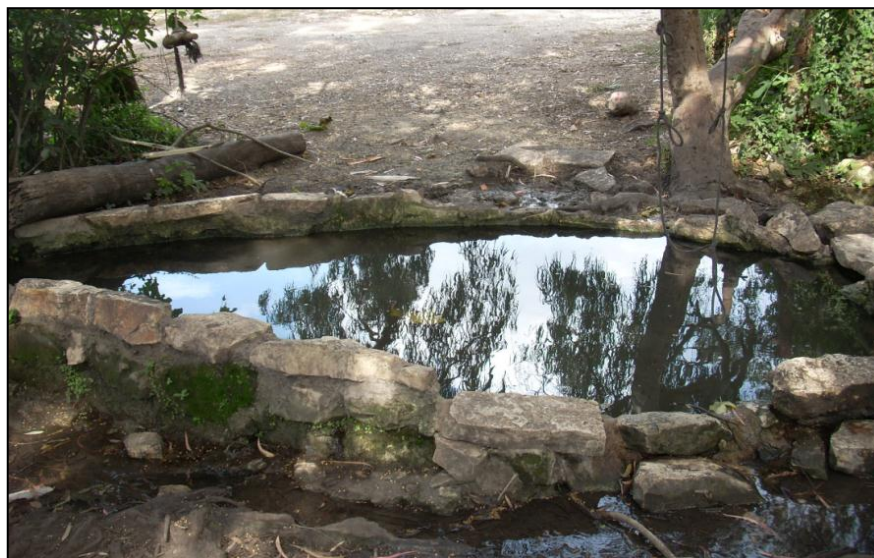
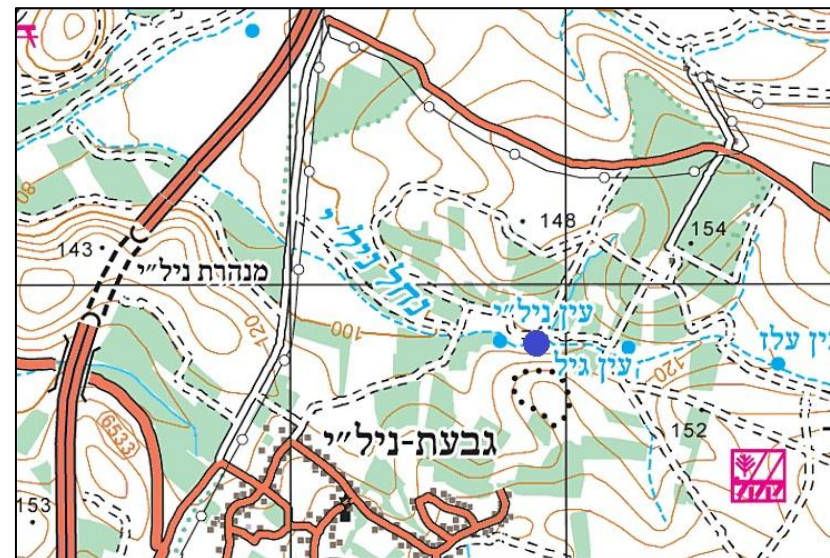
מעיין בערוץ נחל נילי צפונית למושב גבעת ניל". בערבית נקרא עין אום אל שוף על שם הכפר הערבי ששכן סמוך אליו עד 1948. המעיין נמצא בשטחים החקלאיים של קיבוץ גלעד. המעיין שופץ כחלק מפרויקט הנצחה, במקום הוצבה שולחן אבן וספסלים. מי הנביעה מוזרמים לבריכת שכשוך קטנה שעומקה המקסימלי מוערך ב-75 ס"מ וממנה לערוץ טבעי שחלקו מוקף בשיחי פטל קדוש ושנית גדולה. אזור ההזנה של המעיין כולל שטחים חקלאיים (גידולי שדה ומטעים), שטחים טבעיים ושטחי מושב גבעת ניל", שהינם אטומים בחלקם.

עין נילי הינו מעיין שהופר בחלקו ע"י פעילות האדם. סביבת הנביעה שופצה והותאמה לשכשוך ובסופי שבוע וחגים מגיעים לאתר מטיילים רבים עם רכבי שטח וחלקם נשארים ללון ליד המעיין. פעילות זו גורמת להפרעה משמעותית לבית הגידול המימי. בעת הדיגום, מרבית השטח הטבעי במורד הנביעה היה מכוסה בעדשת מים זעירה. ביומסה כזו מצביעה על כניסה בעודף של חנקן למים. יתכן והסיבה היא לכך היא כניסה של פרות מהמרעה של קיבוץ גלעד אל ערוץ הנחל. עומקו המרבי של החלק הטבעי הוא כ-40 ס"מ והתשתית טינית עם מעט אבנים. סה"כ נמצאו 6 טקסונים של חסרי חוליות, מאות דגי גמבוזיה ומשלימי גלגול של צפרדע נחלים. דג הגמבוזיה הוא מין פולש המוחדר למערכות מים טבעיות בשל היותו טורף יעיל של זחלי יתושים, אלא שכיום ידוע שהוא טורף אגרסיבי הניזון ללא הבחנה מחסרי חוליות מגוונים ומביצים וראשנים של דו-חיים. מומלץ לבחון את האפשרות להוציא את הגמבוזיה מערוץ המעיין באמצעים מבוקרים. הפרמטרים הכימיים מצביעים על ריכוזי CA, CL גבוהים במעט מהסביבה, ייתכן כי בהשפעת בורות הספיגה של מושב גבעת ניל"י. בהיעדר זרימה משמעותית, לא נמדדה שפיעה.

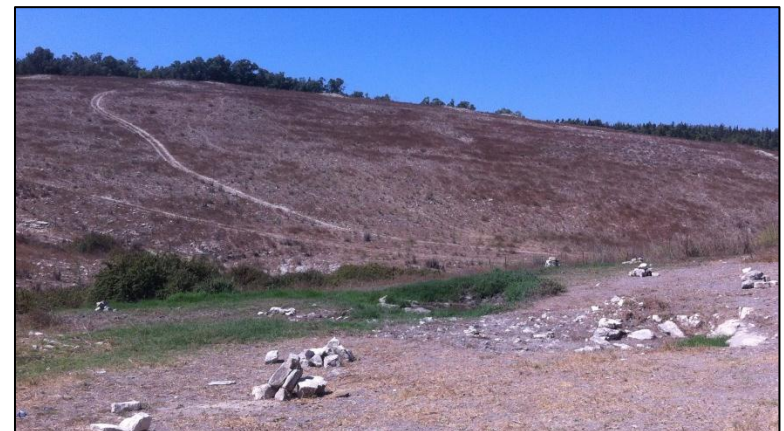
עין בוטם

מעיין קטן ביובל של נחל חלמית. המים נובעים מסלע אל שוקת ישנה (מימדים: 3 x 2 מ') הצמודה לקיר לבנים נמוך מוקף בפטל קדוש. ככל הנראה חלק משרידי הכפר הערבי בוטימאט ששכן במקום עד 1948. בנוסף, במרחק קצר ישנה שוקת בטון גדולה מלאה במים וסביבה שלולית מים רדודה. השוקת מתמלאת מצינור שמזרים מים מהנביעה ומשמשת להשקיית בקר. בהעדר זרימה, לא בוצע דיגום מים ולא נמדדה שפיעה. אזור ההזנה של המעיין כולל שטחים חקלאיים (מרעה), לצד שטחים טבעיים.

מעיין מופר שמימיו נלקחים להשקיה של בקר הרועה בסביבה. המים מצויים בשתי שקתות. עושר מיני חסרי החוליות שנמצא בדיגום דל וכולל 3 טקסונים בלבד, בנוסף לראשני צפרדע נחלים. אזור הנביעה שוכן בתוך שטח מגודר שמטרתו לאפשר לבקר להגיע אל השוקת הגדולה בלבד ולמנוע את כניסתו לאזור מטע הזיתים. לא בוצע דיגום מים ולא נמדדה שפיעה.

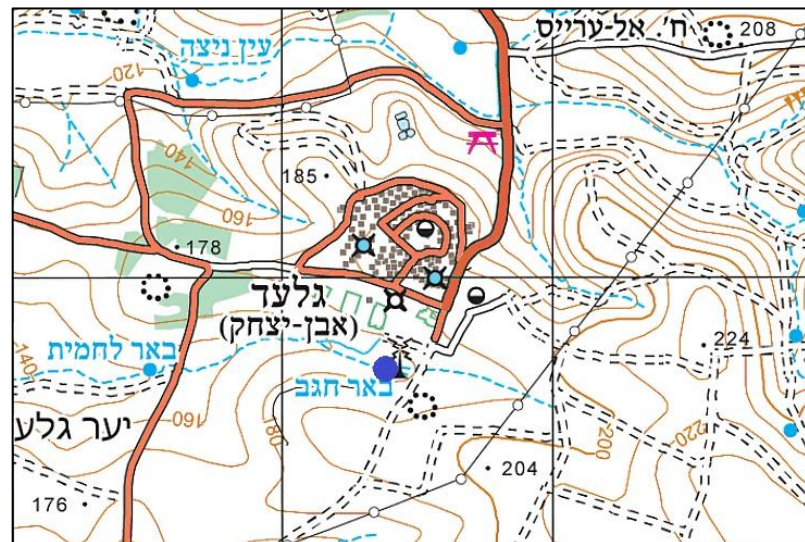
באר חגב

מעיין ערוץ קטן במעלה נחל ניל"י, סמוך לקיבוץ גלעד. שם המקום בערבית ביר אבו חג'ווה על שם ערוץ הנחל הסמוך. בעת הדיגום הזרימה בערוץ מנקודת הנביעה הייתה חלשה מאד, הקרקע בוצית וגובה עמודת המים לא עלה על 5 ס"מ. הצמחייה לאורך הערוץ מורכבת בעיקר מפטל קדוש וקנה מצוי. בהעדר זרימה משמעותית, לא נמדדה שפיעה. אזור ההזנה של המעיין כולל שטחים חקלאיים (מרעה), טבעיים ושטחים בנויים בקיבוץ גלעד.

מעיין ערוץ המאופיין באיכות מים ירודה. לא ברור אם איכות המים הירודה קשורה לסמיכות לשטחיו הבנויים של הקיבוץ, לנוכחות בקר או לאידוי (בהעדר תחלופת מים) שהעלה את ריכוזי המלחים (בייחוד CA ו-CL).

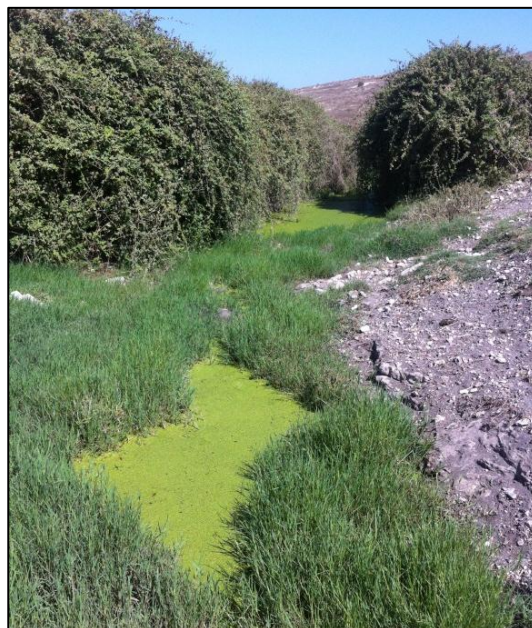
עין חלמית הוא מעיין אפיק במעלה ערוץ נחל חלמית. לאורך הנחל מדפי סלע יפים שיוצרים נוף עשיר ומיוחד. בעת הדיגום, התרחשה בערוץ הנחל זרימה חלשה לאורך עשרות מטרים שתחילתה מתחת למדף סלע. רוחב הערוץ הזורם 2.0-2.5 מ' והעומק המרבי כ-20 ס"מ בלבד. סמוך לעין חלמית מתחבר לנחל חלמית ערוץ ללא שם שכיוונו מזרח-מערב ובו נביעה קטנה נוספת שיוצרת בחורף סדרת מפלוניים וברכות קטנות. בשל הזרימה הדלה, לא נמדדה שפיעה. אזור ההזנה של המעיין כולל שטחים חקלאיים (מרעה), לצד שטחים טבעיים.

בסביבת המעיין ישנם סימני רעייה ובמורד הזרימה ביומסה גדולה של עדשת מים זעירה המכסה את פני המים. עדשת המים גדלה ויוצרת ביומסה משמעותית במקווי מים עומדים ועשירים בתרכובות חנקניות. מקור החנקן הוא מפְּקֶשׁ בקר שהינו בעל תכולה גבוהה של חומר אורגני וחנקות. המעיין נמצא בשטחי המרעה של קיבוץ גלעד. מעיין עין חלמית וסביבתו מהווים את אחד המקומות היפים ביותר באזור הסקר מבחינה נופית. כדי לאושש את המעיין ולשמור עליו מומלץ להגיע עם הקיבוץ להסכמות על הרחקת הבקר מאזור המעיין והפסקה של עומס הרעייה האינטנסיבי.

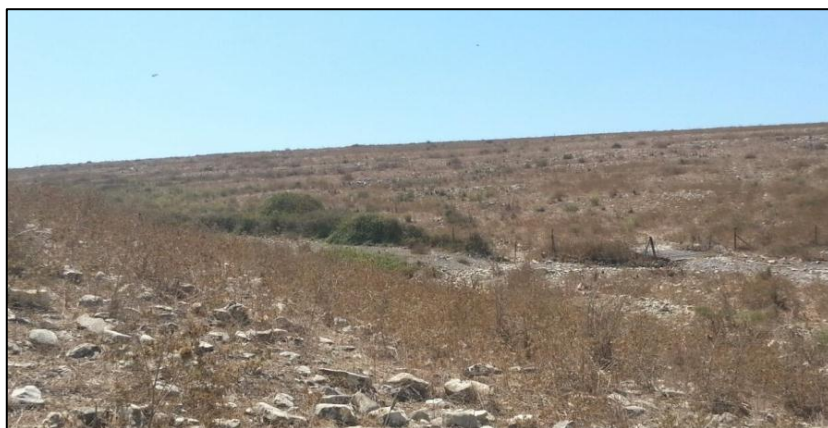
עין סבכי

מעיין קטן ביוכל של נחל חלמית. בעת הדיגום נמצא בערוץ גב מים קטן על גבי תשתית סלעית. סביב הגב לא הייתה צמחייה הידרופילית. בהעדר זרימה, לא בוצע דיגום מים ולא נמדדה שפיעה. אזור ההזנה של המעיין כולל שטחים חקלאיים (מרעה), לצד שטחים טבעיים.

גב נמצאו 5 טקסונים בלבד ונראה פרט בוגר של צפרדע נחלים. כל מיני החרקים שנמצאו במים משתייכים לסדרות שאינן ידועות כרגישות לתנאים ירודים של איכות מים. גוון המים היה ירקרק והעיד על פריחה של אצות פלנקטוניות. לפי המצב הירוד של הצמחייה בסביבת הגב ופריחת האצות המים ניתן להניח שהמקום סובל מרעייה אינטנסיבית של בקר. לא בוצע דיגום ולא נמדדה שפיעה.

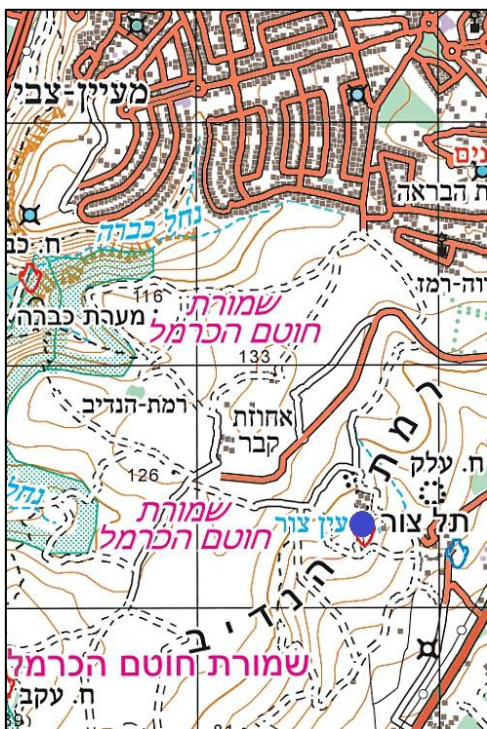
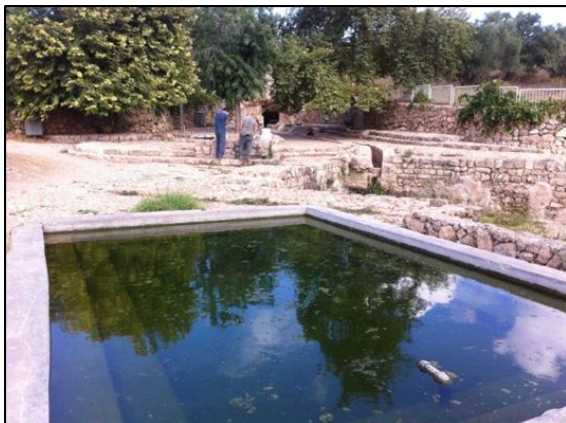
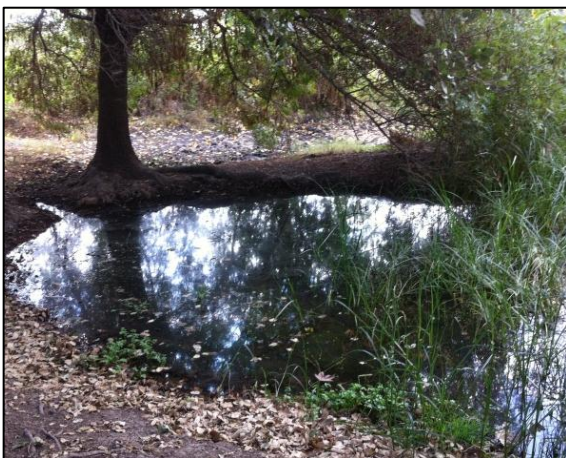
מעיין שכבה בשטח פארק רמת הנדיב, אשר שימש להשקיית גידולים חקלאיים באזור בשיטת שלחין. המעיין נובע מנקבה שנחצבה במאה ה-1 לפנה"ס כדי להגביר את הספיקה. המים זורמים מהנקבה אל אמת אבן בנויה שחלקה מקורה המסתיימת בבריכת אגירה גדולה ששימשה בתקופה הרומית כבריכת רחצה וגם כבריכת אספקה לבוסתנים והשדות באזור ולבית המרחץ. לאורך הפלג ובגדות הבריכות, מעשה ידי אדם, מתפתח בית גידול טבעי לח המאופיין בצמחיית מים ובעושר בעלי חיים זעירים. בעת הדיגום המים נשפכו מהאמה אל הבריכה במפל קטן, וזרמו לאורך הבריכה בפלג קטן ורדוד מאד (5 ס"מ) ובו גרגיר נחלים וצמחייה עשבונית. מהבריכה המים נשפכו דרך פתח בקיר והמשיכו בזרימה במורד עד לשתי בריכות עפר חפורות.

בשל השפעת האדם הרבה, הדיגום בעין צור בוצע במורד הנביעה, בבית הגידול הלח הקרוב ביותר למעיין. בבריכה נמצאו 12 טקסונים של חסרי חוליות, בנוסף לראשנים של צפרדע נחלים. לאור הספיקה הנמוכה ובית הגידול המצומצם, עושר המינים שנמצא גבוה ומפתיע. נוכחותו של החילזון מגדלית הנחלים מצביעה על זרימת מים קבועה. בסקרים שנערכו בבריכה הרומית בעין צור ב-2007 וב-2012 נמצאו ראשנים של שני מיני דו-חיים נוספים: קרפדה ירוקה ואילנית מצויה. אסופת חסרי החוליות הייתה דומה לממצאי הסקר הנוכחי, אך הכילה בנוסף גם את סרטן הצידפונית הנמנה על מחלקת הצדפונאים וזחל היתוש כולכית (אלרון, 2007; שמון, 2012). בסקר הנוכחי לא נדגמו שתי בריכות חפורות בחלקו הדרום-מזרחי של האתר, מפני שהן מרוחקות מהנביעה ואינן מייצגות את המעיין.

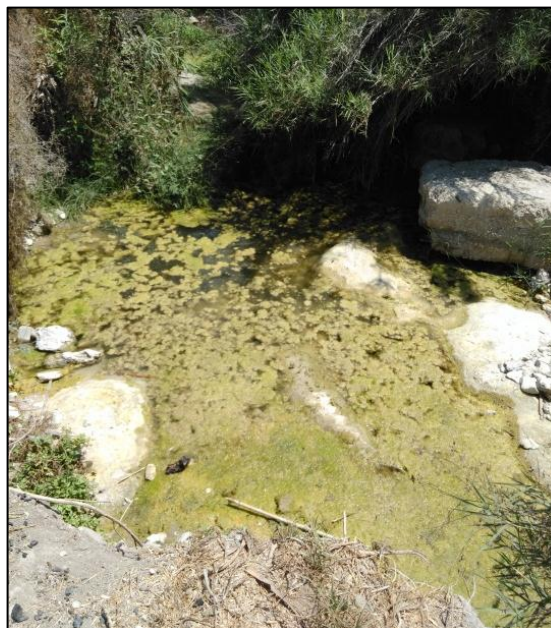
מעיין באפיק נחל תנינים, סמוך לכביש 6533. בעת הדיגום לא זרמו מים בנחל ממעלה הערוץ. באזור הנביעה היו שתי בריכות מעיין צמודות ומחוברות שנתקו ממורד הנחל. הדיגום ההידרוביולוגי בוצע בשתי בריכות בערוץ הנחל.

עין תגית הוא מעיין אפיק שספיקתו אינה גדולה דיה כדי לאפשר זרימה של מים במורד נחל תנינים במהלך חודשי הקיץ והסתיו. עם זאת, הוא מקיים בערוץ הנחל בית גידול לח וערכי הכולל שתי בריכות קטנות. בעת הדיגום הייתה במים ביומסה גדולה של האצה החוטית קלדופורה (*CLADOPORA SP.*) בסקר תועדו בבריכות נציגים של חרקי מים המייצגים מספר קבוצות טקסונומיות (שפיראים, פשפשאים, חיפושיות), שני מינים של חלזונות, ראשנים רבים של צפרדע נחלים ושני מיני דגים - נאוית כחולה ולבנון הירקון. במורד עין תגית ממוקם סכר הטיית השיטפונות של מפעלי המנשה. יכולת התנועה של הדגים בנחל עקב מחסום זה מוגבלת, ולכן הקשר בין האוכלוסיות במעלה ובמורד הנחל אינו ברור די הצורך.

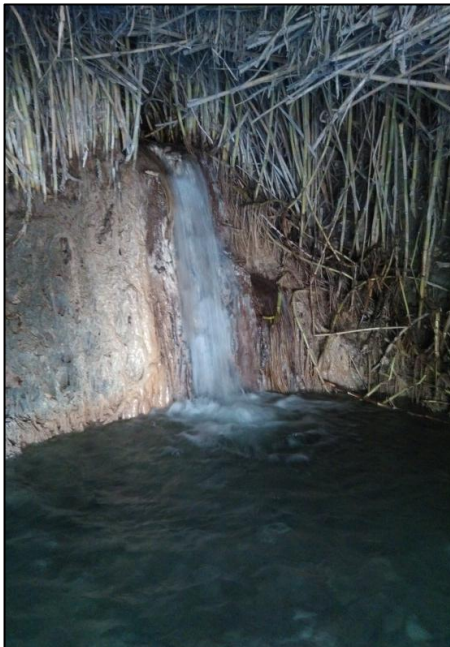
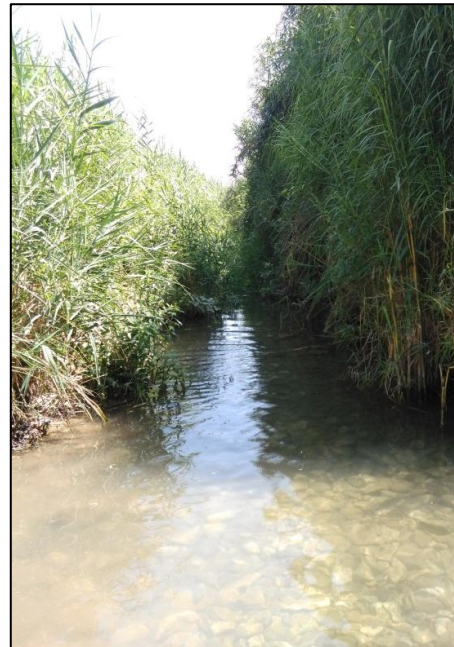
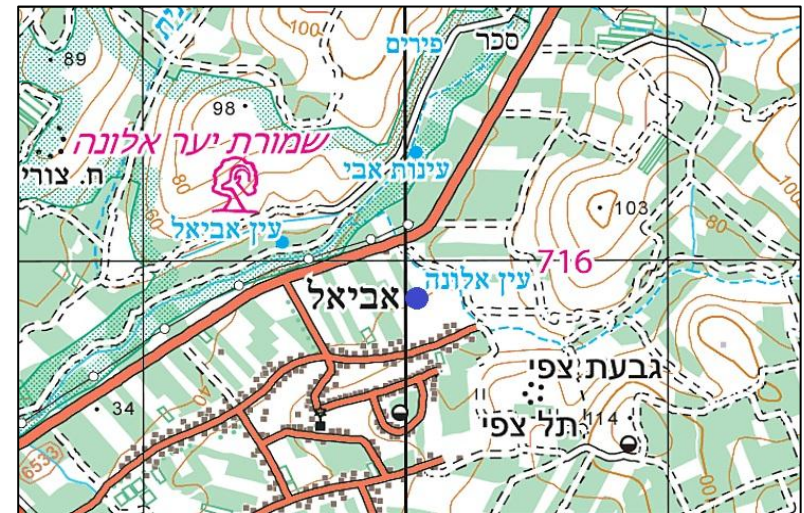
עין אלונה

מעיין במורד נחל אלונה צפון-מזרחית למושב אביאל. במשך שנים רבות המעיין היה אחוז לצרכים חקלאיים במאגר בטון מקורה. לפני מספר שנים שוחרר המעיין, כך שמימיו זורמים מרחק קצר במורד נחל אלונה ונשפכים במפל לבריכה בנחל תנינים. אזור ההזנה של המעיין מאופיין בשטחים חקלאיים (מרעה, מטעים וגידולי שדה), לצד שטחים טבעיים.

נקודת הנביעה מופרת עקב הקמתו של מתקן לאיחוז המעיין לפני שנים רבות. מורד נחל אלונה ואזור המפגש עם נחל תנינים מאופיינים בזרימה עונתית שפוחתת מאד החל מחודשי האביב, ובעיקר בשנים שחונות. לשחרור המים מעין אלונה תרומה חשובה למשטר הזרימה ולבריאות המערכת האקולוגית הלחה גם לאחר החצייה של נחל תנינים את דרך יפו. עושר המינים שנמצא בנקודת המפגש בין נחל אלונה לנחל תנינים נמוך ונראה כי מושפע מכמות המטיילים הגדולה שמשכשכת בנקודה זו וגורמת להפרעה משמעותית לבית הגידול המימי. עם זאת, בסקרים שנערכו בעבר ממורד סכר ההטיה של מפעלי מנשה ועד דרך יפו נמצא שלמרות ההשפעות הישירות והעקיפות של פעילות האדם, תועדו בו קרוב ל-100 טקסונים שונים של חסרי חוליות כולל מינים המתקיימים רק בנחלים זורמים ובאיכות מים גבוהה (HERSHKOVITZ, 2013). בשנים האחרונות מגיעים מטיילים רבים לרחוף ולשכשך במפגש של נחל אלונה ונחל תנינים. לעומס מבקרים זה יש מחיר אקולוגי. איכות המים, כפי שעולה מהדיגום הכימי, מושפעת ככל הנראה מהפעילות החקלאית הענפה במישורים לצד אפיק נחל תנינים. ריכוזי ה-CL וה-NO₃ גבוהים ממעיינות, שאינם מושפעים מפעילות אנושית.

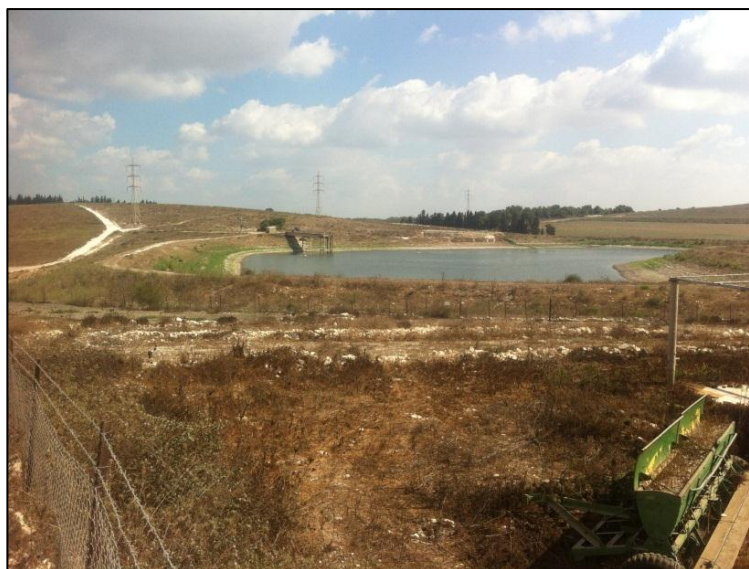
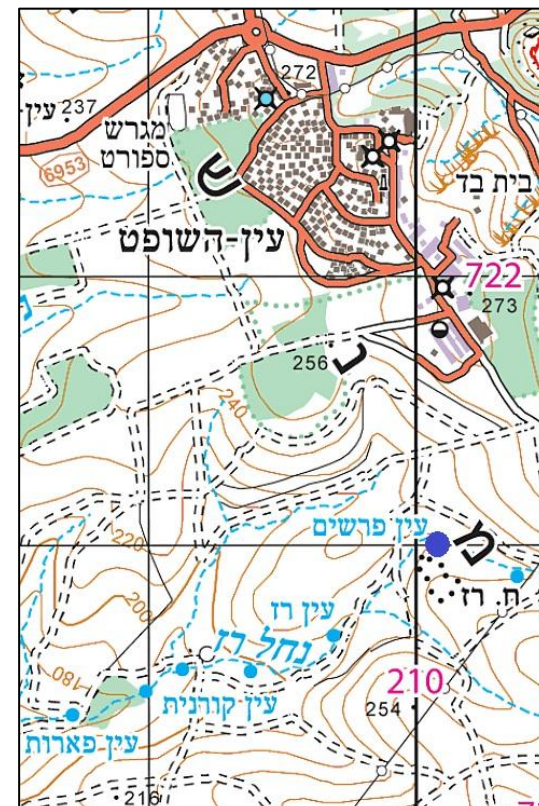
עין פרשים

מעיין עונתי במעלה אפיק נחל רז, סמוך למאגר עין השופט. נביעת המעיין יוצרת שלולית מקומית המתקיימת בעונת החורף.
בעת הסיור ב-8.2015 נמצא המעיין יבש.

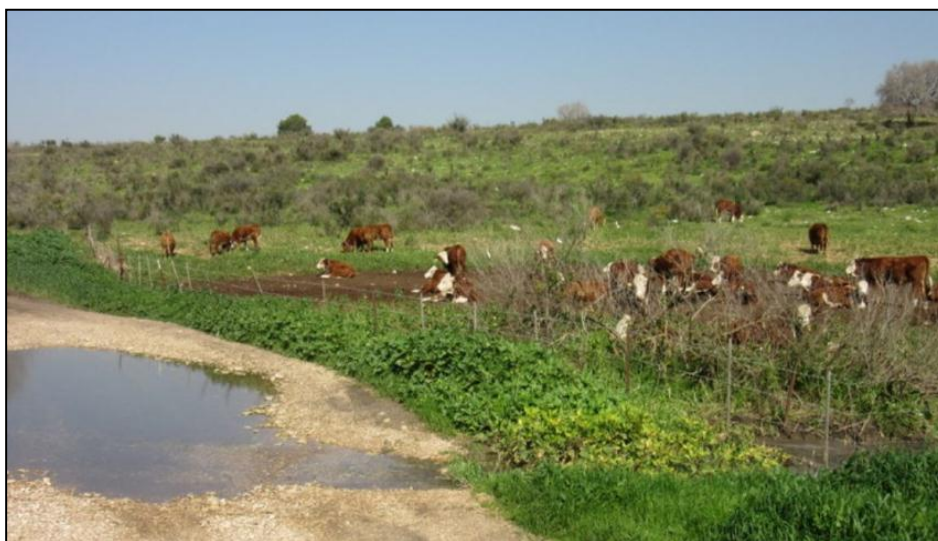
עין חדרוה

מעיין עונתי באפיק נחל דליה. נביעת המעיין יוצרת שלולית מקומית המתקיימת בעונת החורף (התמונה צולמה בחורף ואינה מייצגת את הנביעה בעת ביצוע הסקר).

בעת הסיור ב-8.2015 נמצא המעיין יבש.

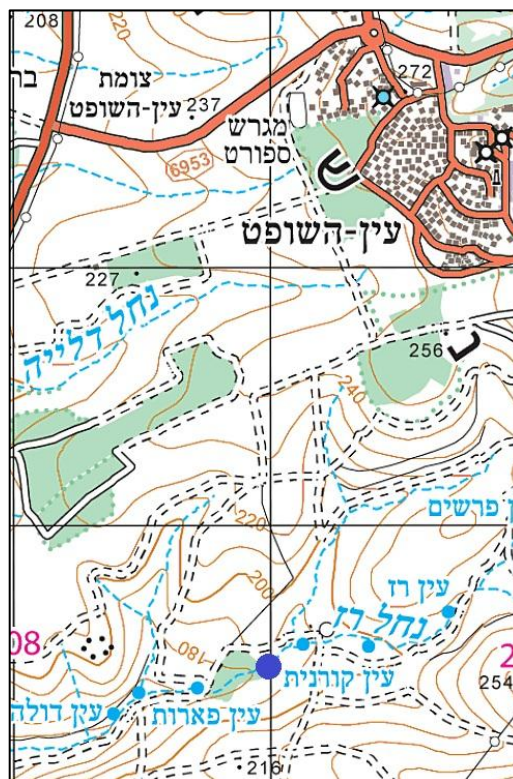
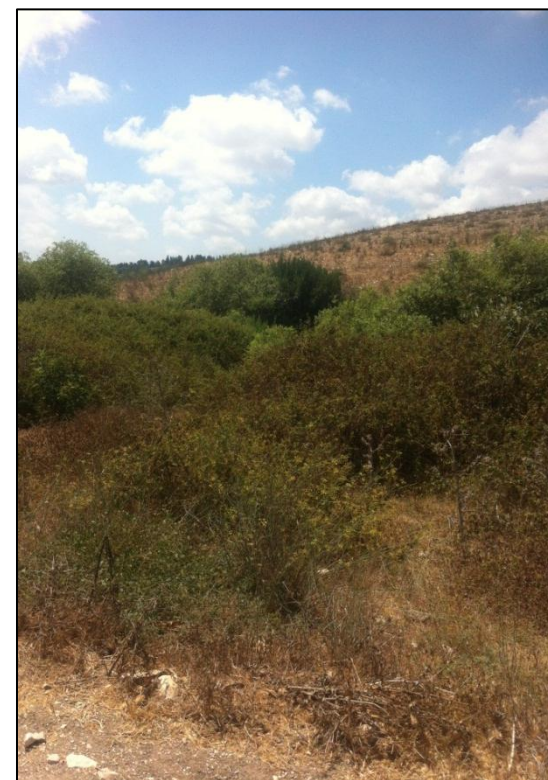
עין קורנית

מעיין עונתי החבוי בסבך פטל באפיק נחל רז. בעת הסיור ב-8.2015 נמצא המעיין יבש.

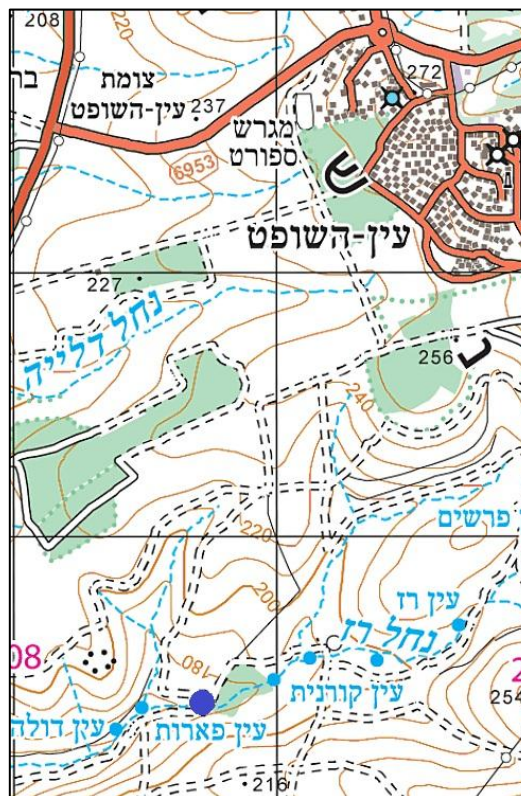
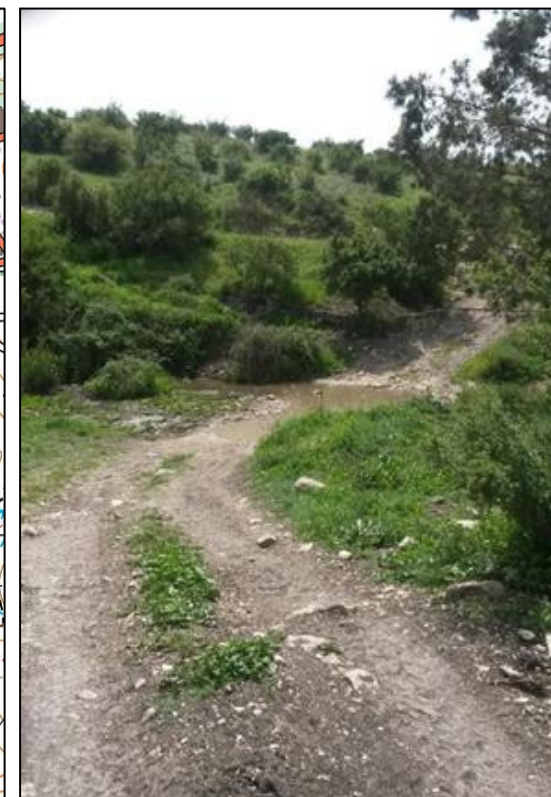
עין פארות

מעיין עונתי החבוי בסבך פטל באפיק נחל רז. נביעת המעיין יוצרת שלולית מקומית המתקיימת בעונת החורף. (התמונה צולמה בחורף ואינה מייצגת את מצב המים בעת ביצוע הסקר).

בעת הסיור ב-8.2015 נמצא המעיין יבש.

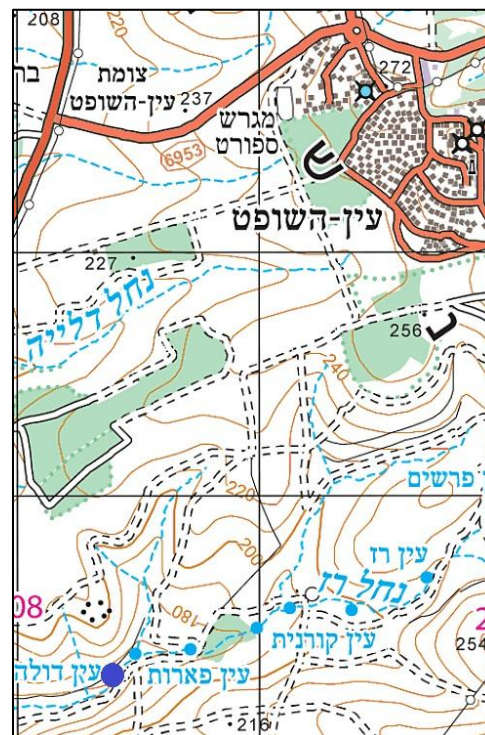
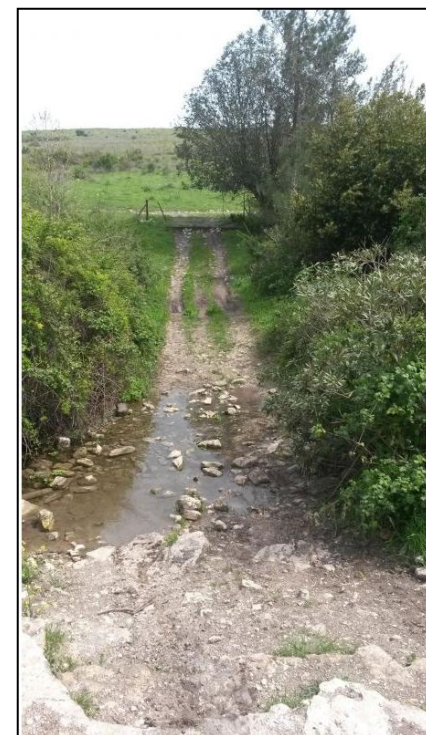
עין דולה

מעיין עונתי במעלה אפיק נחל רז, במורד מאגר עין השופט. נביעת המעיין יוצרת שלולית מקומית המתקיימת בעונת החורף (התמונה צולמה בחורף ואינה מייצגת את מצב המים בעת ביצוע הסקר). בעת הסיור ב-8.2015 נמצא המעיין יבש.

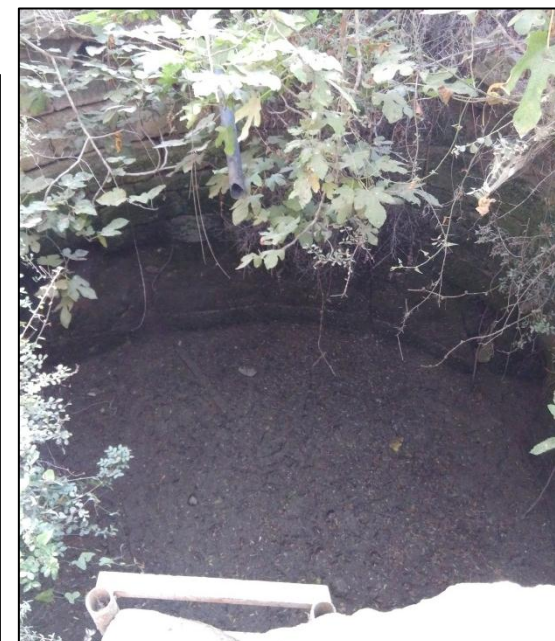
עין צברים

באר ביזנטית, צפונית למושב עמיקם, המהווה חלק ממערכת הפירים של קיסריה. קוטר הבאר כ-6 מ' ועומקה כ-5 מ'. הקרקעית בוצית, ללא מים. ראש הנביעה כנראה נמצא במורד האפיק. לא נמצאו מים לאורך האפיק, למעט אזורים עם סימני לחות. בסמוך לבאר ישנו עץ תאנה. בעת הסיור ב-8.2015 נמצא המעיין יבש.

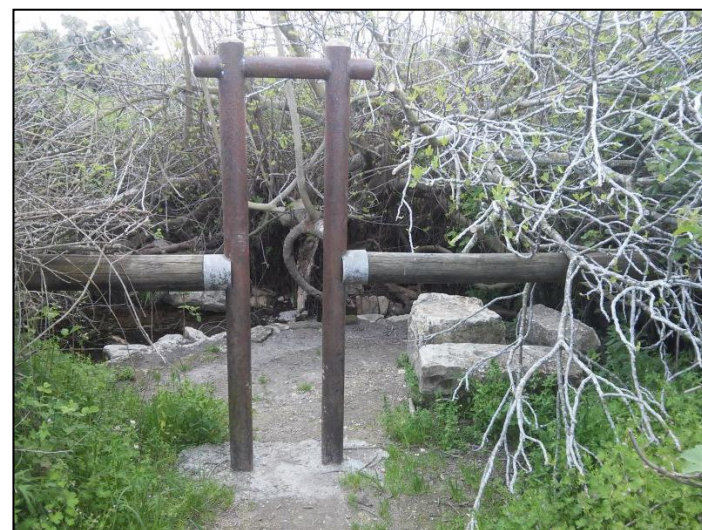
עין תאנה

מעיין עונתי במעלה אפיק נחל תנינים, סמוך להריסות הכפר כפרין. עד שנת 1948 היה זה אחד מהמעיינות ששימשו את הכפר. גודלו קטן בהרבה ממעיין הכפר (עין אלבלד), צורתו כבור מים והוא ממוקם מתחת לעץ תאנה במבואה הצפון-מערבית של הכפר (דריי, 2012). גם כיום מבנה המעיין ועץ התאנה לידו נותרו דומים בתוספת שולחן וכסאות שהובאו ע"י תושבי קיבוץ עין השופט.

בעת הסיור ב-8.2015 נמצא המעיין יבש. בשנות ה-90 נמדדו בחודשי החורף שפיעות של כ-2-3 מ"ק / שעה. עדויות של מבקרים מציינות שספיקת המעיין פוחתת מאד כבר בחודש מאי והוא מתייבש בקיץ. בדיגום הידרו-ביולוגי שנערך במעיין בחורף (24.01.13) דווח שנמצאו במים 9 טקסונים של חסרי חוליות, ביניהם חרקים מכמה קבוצות טקסונומיות (שפיראים, פשפשאים, זבובאים, חיפושיות), נציג ממחלקת העלוקות ומין אחד של חילזון (בוענית חדה). בנוסף דווח שאותרו פרטים בוגרים של שני מיני דו-חיים - אילנית מצויה וצפרדע נחלים (אלרון ומירוז, 2013). מכאן, שבמהלך תקופת השפיעה של המעיין בחודשי החורף ותחילת האביב הוא משמש בית גידול של מאכלסי מים שונים.

המעיין שופע בעיקר בחודשי החורף (דצמבר-אפריל). בשנים גשומות, שפיעות המעיין גבוהות יותר, ומקיימות זרימה ארוכה יותר בזמן ובמרחב. בהעדר זרימה, לא בוצע דיגום הידרוביולוגי.

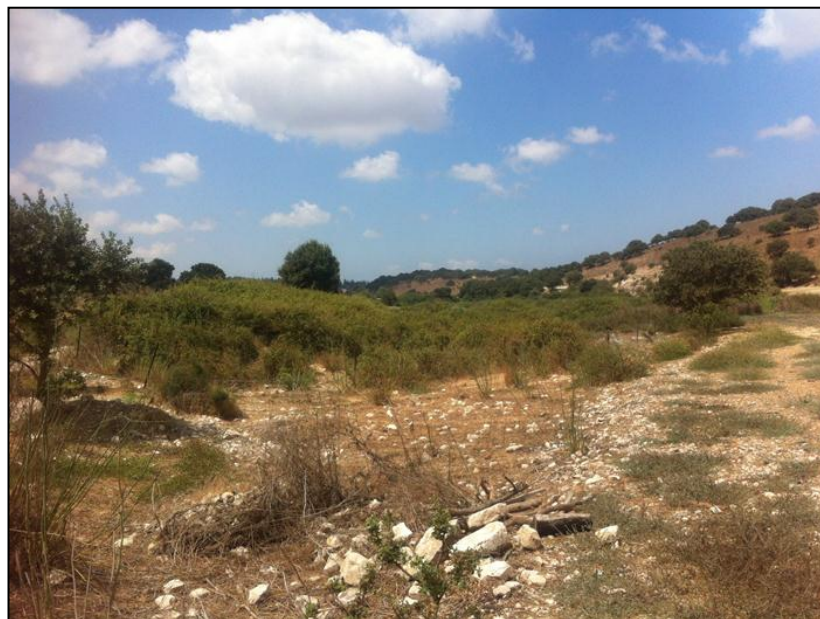
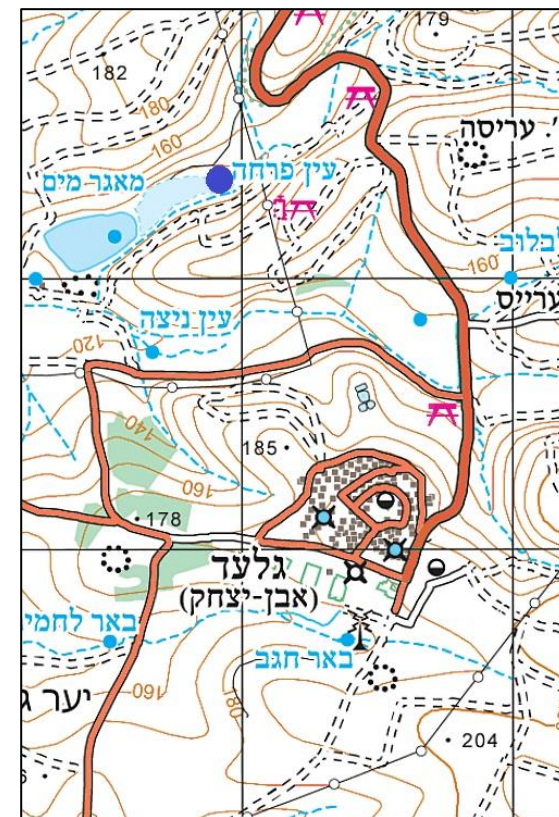
עין פירחה

מעיין עונתי החבוי בסבך פטל באפיק נחל רז, סמוך למאגר הגיא. נביעת המעיין יוצרת שלולית מקומית המתקיימת בעונת החורף. המים נשאבים למאגר גלעד בסוף האביב. בעת הסיור ב-8.2015 נמצא המעיין יבש.

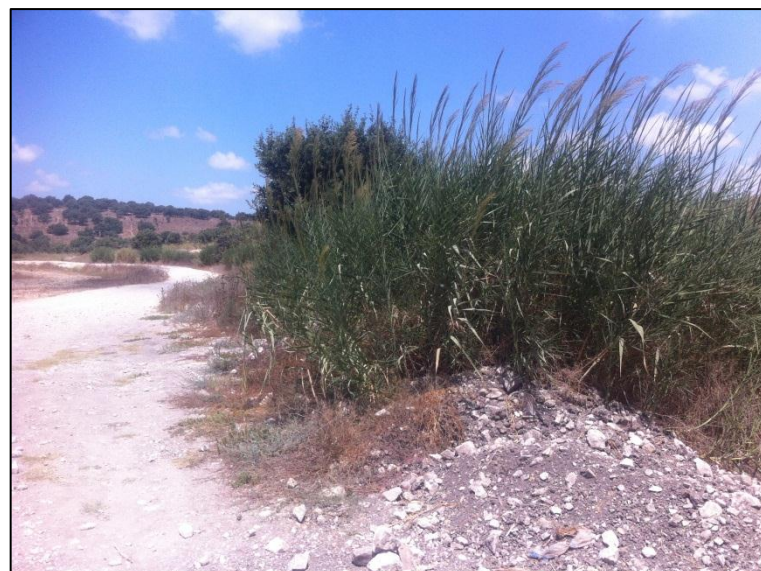
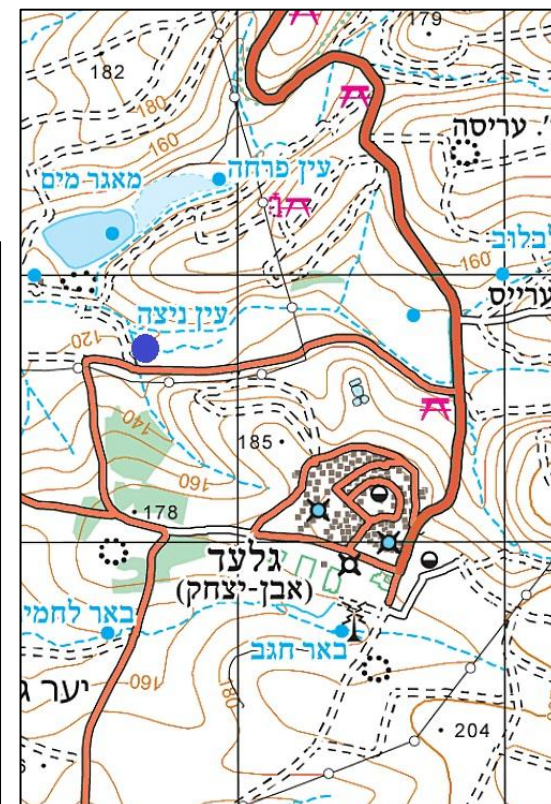
עין ניצה

מעיין עונתי באפיק נחל חלמית, סמוך למאגר הגיא. נביעת המעיין יוצרת צמחיה הידרופילית המתקיימת לאורך כל השנה. בעת הסיור ב-8.2015 נמצא המעיין יבש.

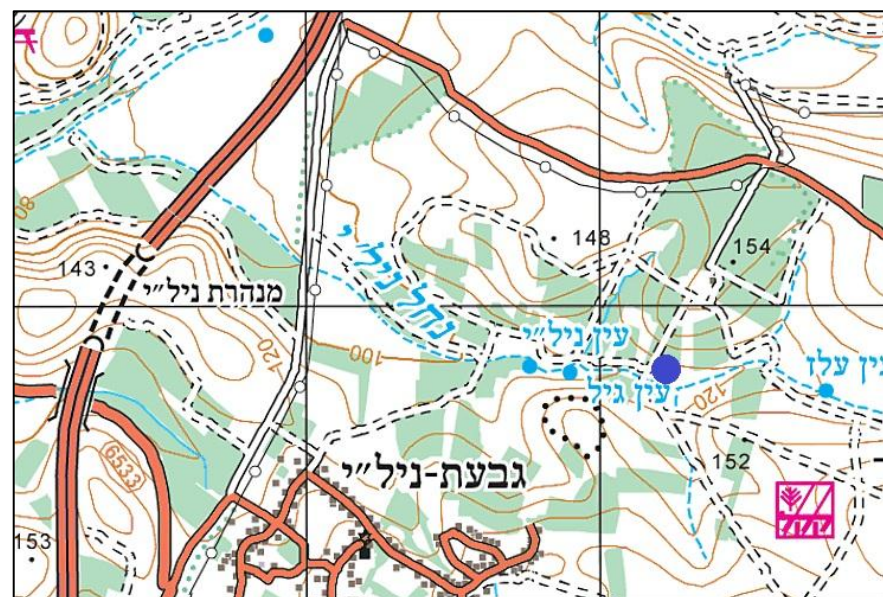
עין גיל

מעיין עונתי החבוי בסבך פטל באפיק נחל ניל"י, סמוך למושב גבעת ניל"י. בעת הסיוור ב-8.2015 היה קשה לדעת אם ישנם מים. לא בוצע דיגום.

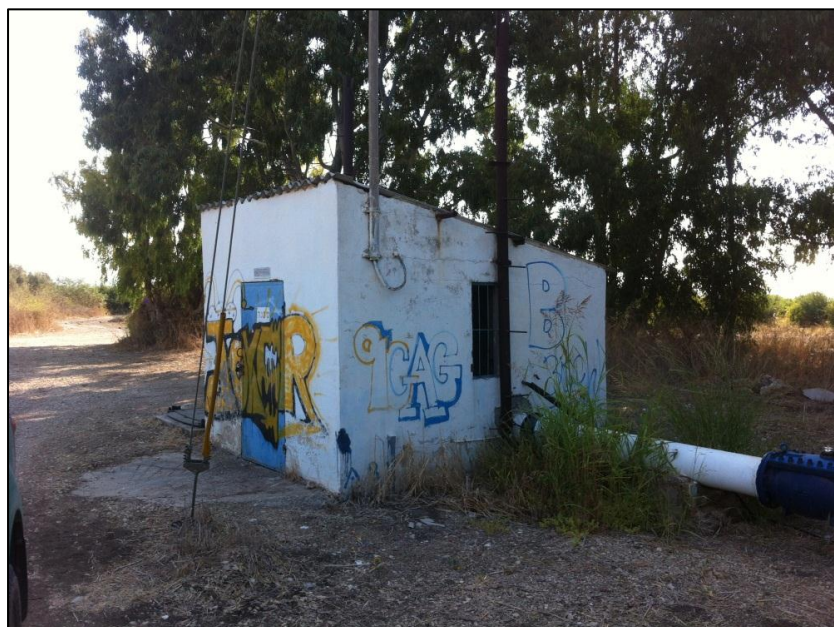
עינות שומי

מעיין במורד אגן נחל תנינים, צפון-מזרחית לבנימינה. המעיין, הממוקם בלב שטח חקלאי, היווה בעבר מקור מים חשוב לנחל תנינים. בשנות ה-50, המעיין אוחד על ידי מקורות לצרכים חקלאיים. בעבר, שפיעת המעיין השנתית עמדה על כ-5 מלמ"ק, אולם שאיבת יתר גרמה להתייבשות המעיין. אזור ההזנה כולל בעיקר שטחים חקלאיים.
