סקר מעיינות אגן נחל קישון

מוגש לרשות הטבע והגנים – חטיבת מדע
אפריל 2013

דו"ח זה כולל את ממצאי סקר המעיינות באגן הניקוז של הקישון שבוצע בשנת 2012 עבור רשות הטבע והגנים. ביצוע הסקר נערך ע"י חברת DHV MED ובמהלכו נדגמו כ- 170 אתרים ברחבי אגן הניקוז. המסמך מציג בקצרה רקע כללי על מעיינות ואגן הניקוז של הקישון, שיטות העבודה, ממצאי הסקר בכל אחד מהמעיינות והמלצות ממשקיות ספציפיות.

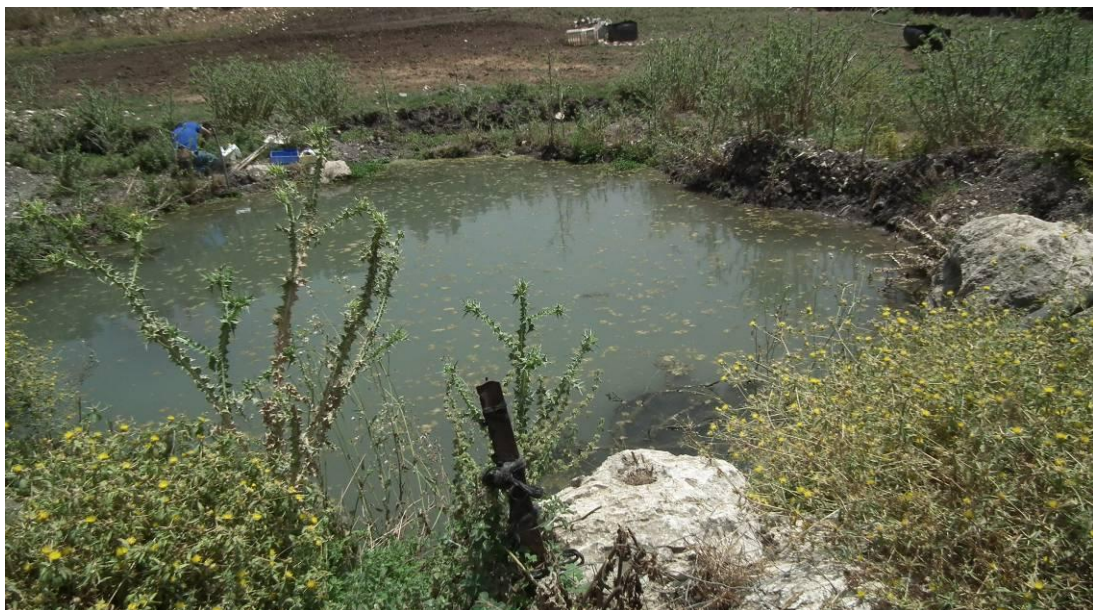
תמונה 1: מבט כללי על הבריכה של עין אום חמיד.

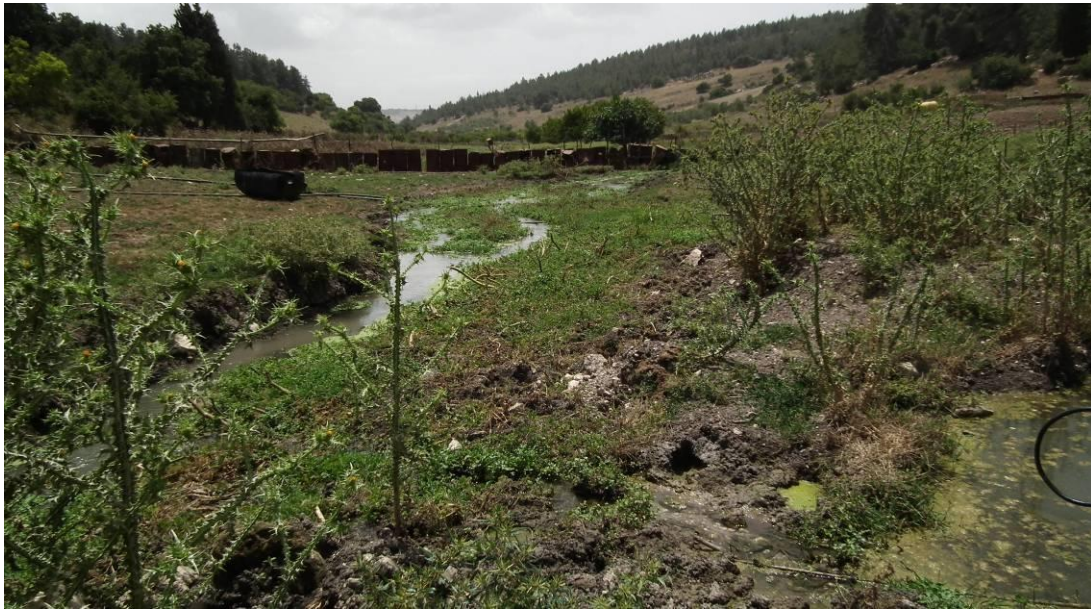
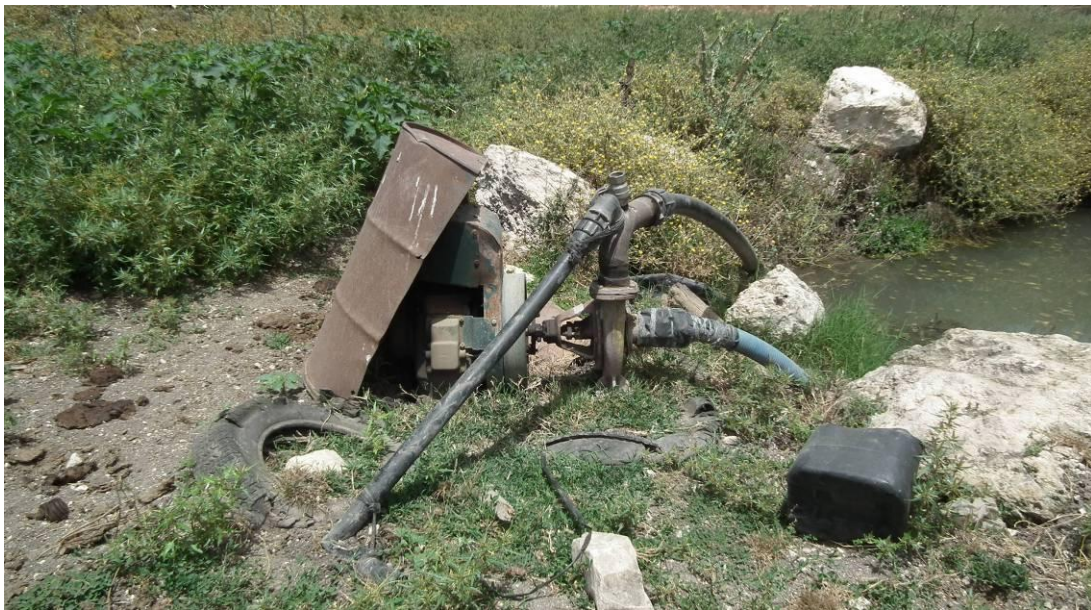
תמונות 2 ו-3: בתמונה העליונה ניתן לראות את המשאבה, הגנראטור והצנרת הטבולה בבריכה. בתמונה התחתונה מבט אל ערוץ הזרימה בוואדי במורד המעיין.

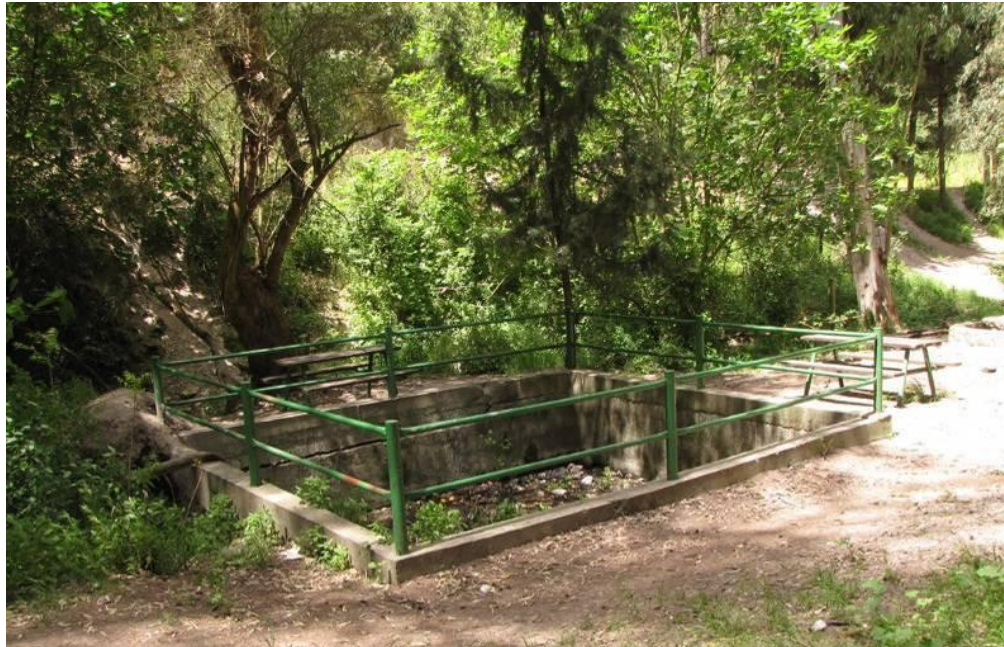
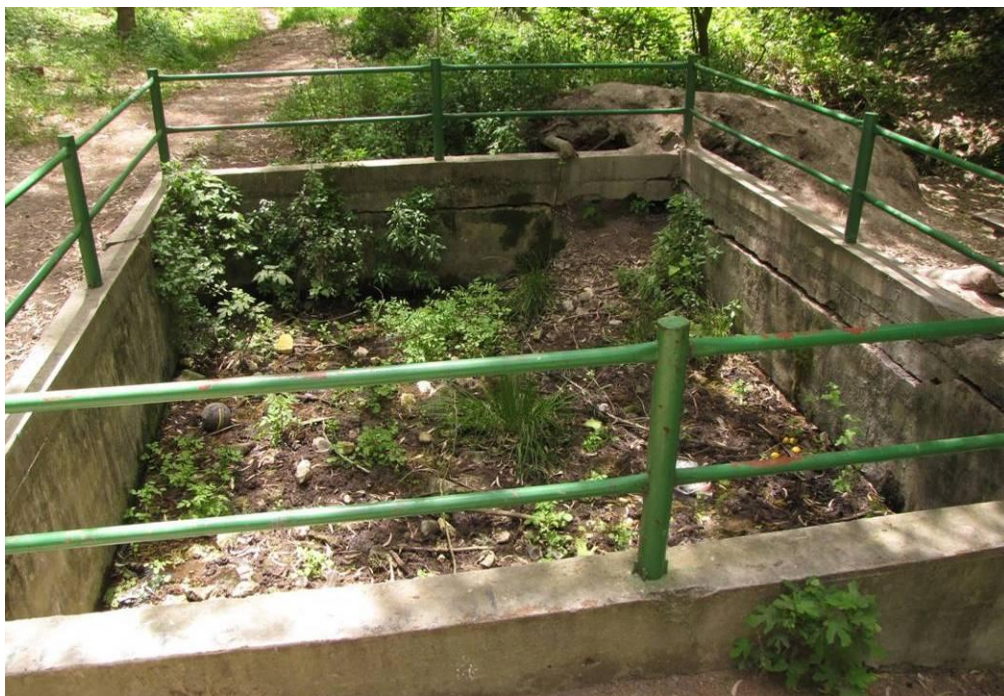
תמונות 5 ו-6: הבריקה של עין גחר מצולמת מזוויות שונות.

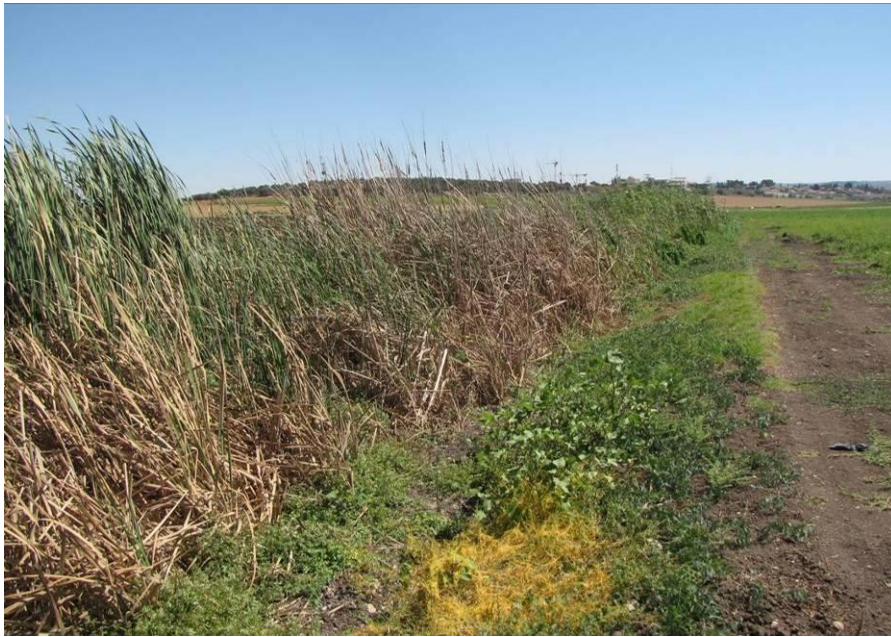
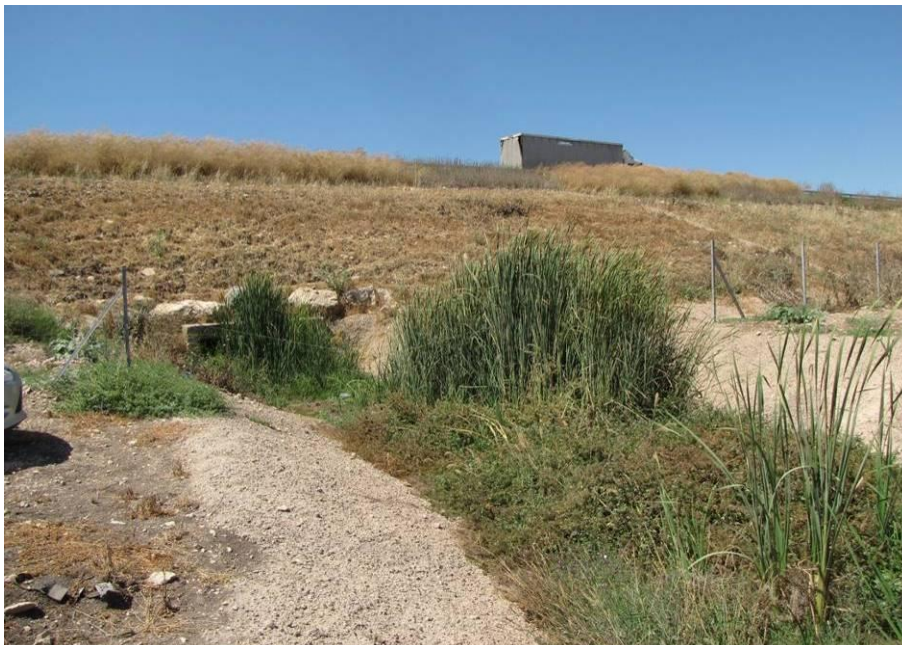
תמונות 7 ו- 8: בתמונה העליונה תעלת הניקוז הסמוכה לשדה אליה זורמים מי המעיין. התעלה נשפכת לנחל בית לחם. בתמונה התחתונה מבט לאזור מעלה תעלת הניקוז - המעבר של התעלה מתחת לכביש 77 והצמחייה הצפופה בערוץ. מי דיר אל עביד נכנסים לתעלה במורד, בנקודה נמוכה יותר.

נושא ההשפעה על משטר הזרימה בנחל הקישון של המים המתנקזים לנחל בית לחם מאזור כביש 77, דרך רמת ישי ועד אזור כפר יהושע מצריך בירור נפרד. יתכן ומימיו נתפסים במורד לצרכים חקלאיים.

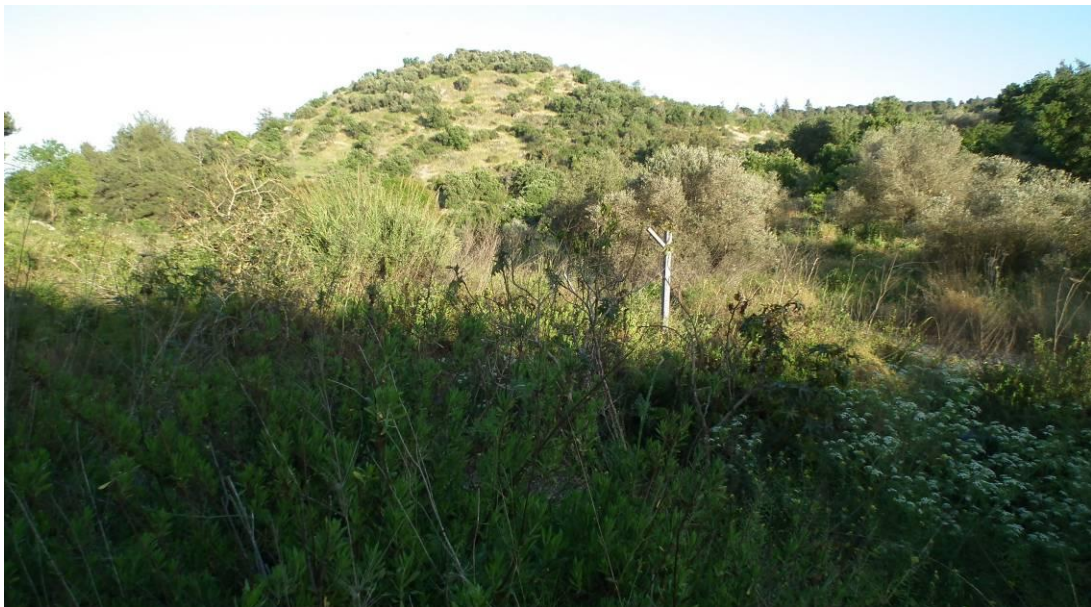
נערך חיפוש בשטח בהתאם למיקום של המעיין בתצלום אוויר. החיפוש כלל הליכה לאורך קטע ארוך של נחל בענא הכולל מטעי זיתים וצמחיית מעזבות סבוכה (תמונה 9). בקטע זה של הנחל זורמים מים באיכות נמוכה. לא נמצאה חתימה בשטח שתצביע על מיקום המעיין.

תמונה 9: מבט כללי על האזור בו נעשתה סריקה משני צידי נחל בענא. לא נמצא סימן למעיין.

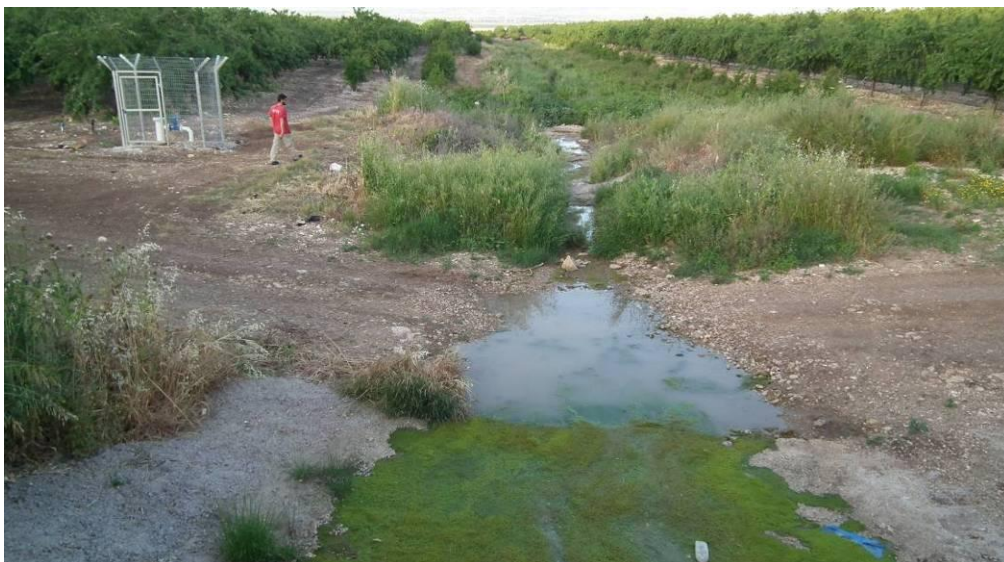
תמונה 10: בצילום נראה מורד ואדי מסקה במבט מכביש 66 מזרחה.

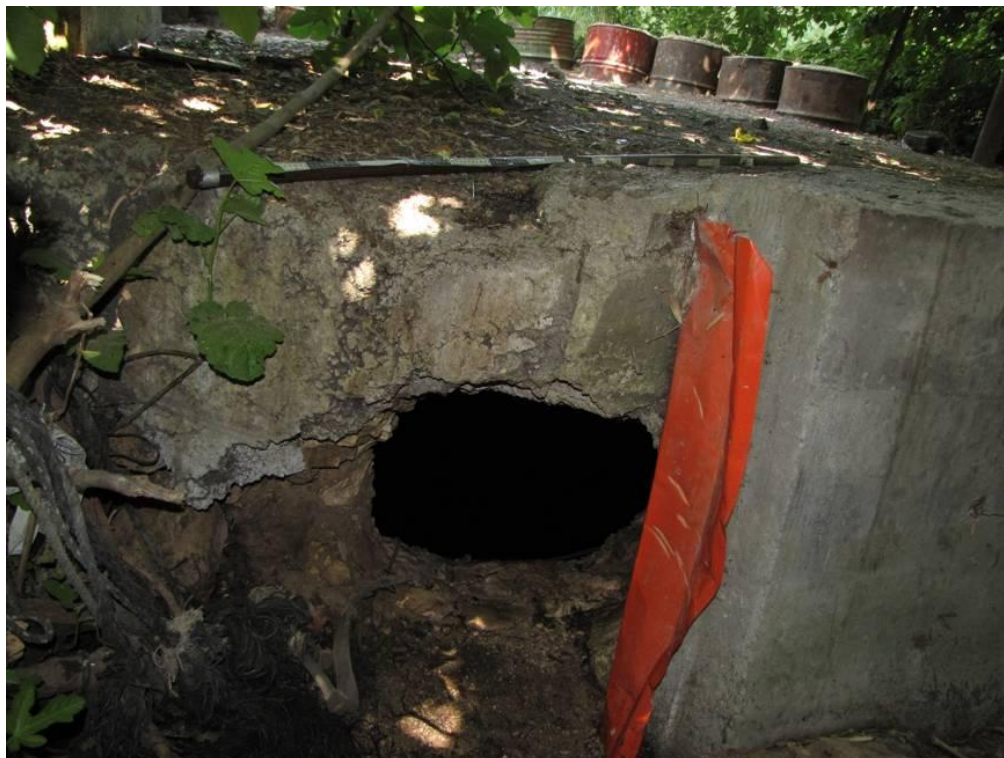
תמונה 11: בתמונה העליונה בצילום פתח הכניסה לעין זריק שנפרץ על ידי מטיילים בצידו של מבנה הבטון.

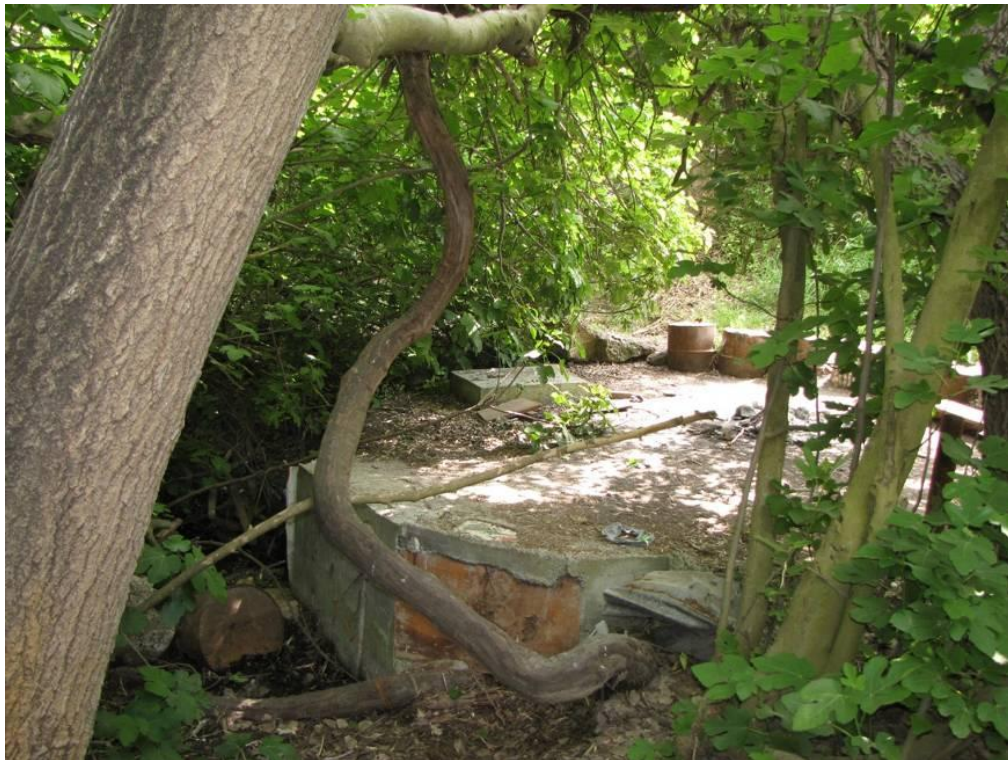
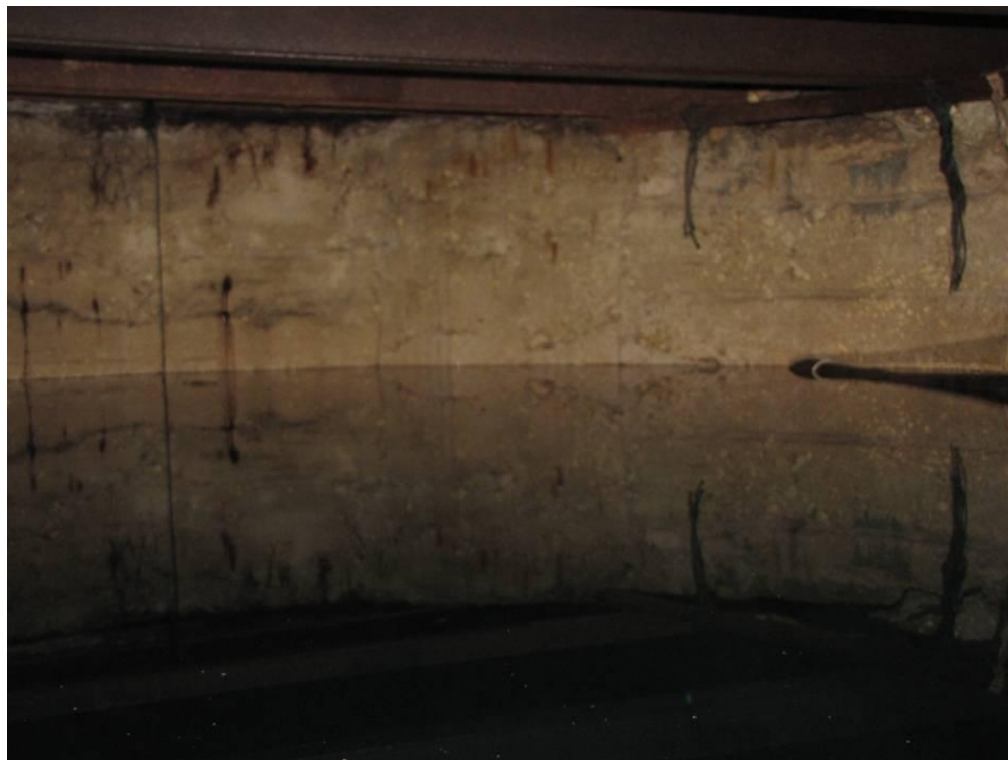
תמונות 12 ו-13: בתמונה העליונה מבט מכיוון אחר למבנה הבטון. ליד החבית החלודה משמאל למבנה נמצא פתח הכניסה. בתמונה התחתונה החלק הפנימי של מבנה הבטון. ניתן לראות את מפלס המים יחסית לגג המבנה.

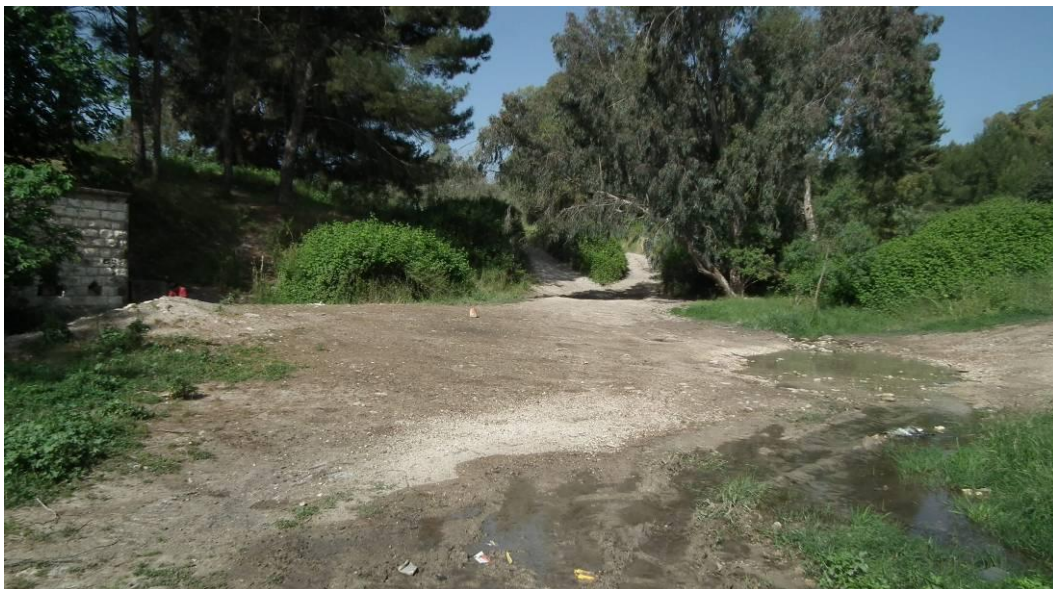
תמונה 14: בתמונה העליונה מבט כללי לכיוון מעלה הנחל (22.04.12). במרכז התמונה מים המגיעים מהמעיינות במעלה נחל קיני ומשמאל המבנה העזוב של תחנת השאיבה.

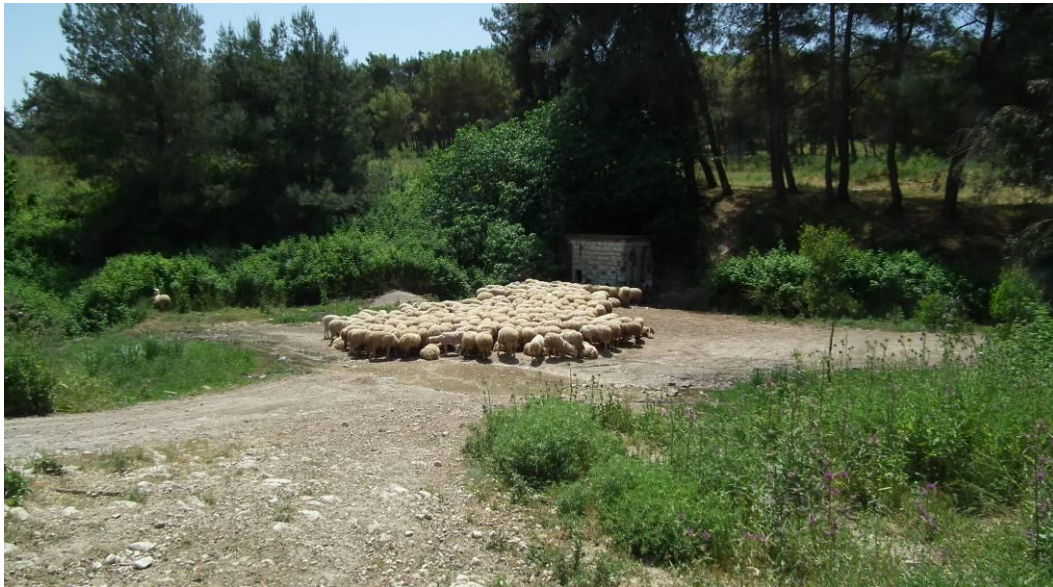
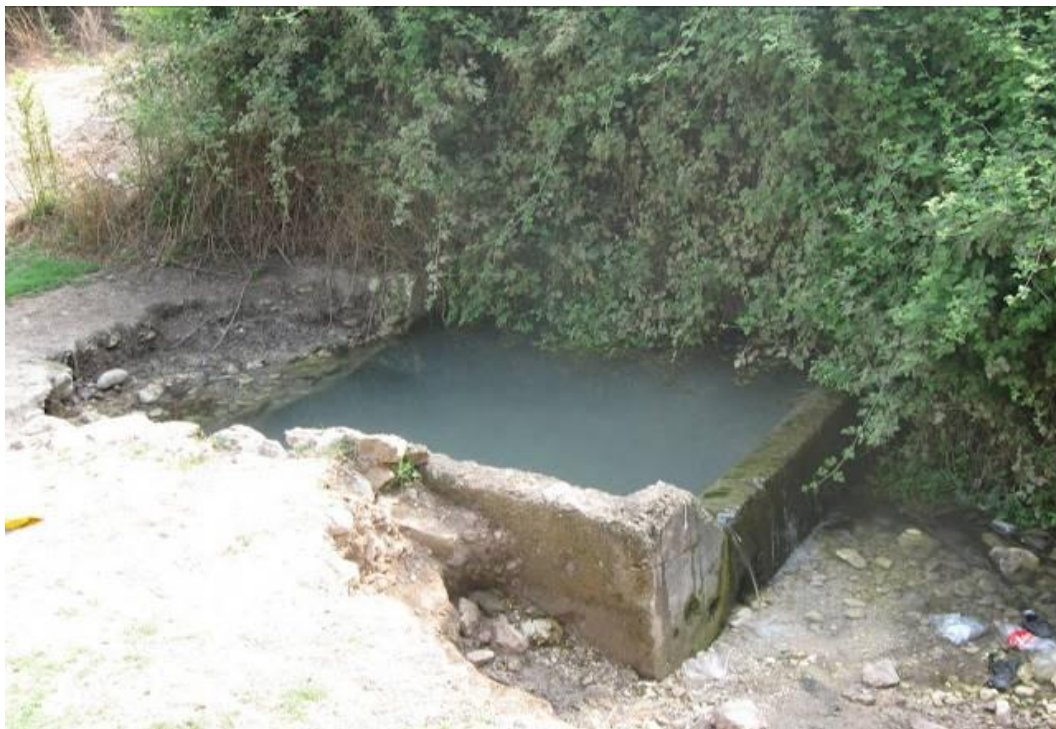
באתר מתבצעת רעייה של כבשים (תמונה 19) על ידי רועים ערבים. בביקור שהתקיים בסוף יוני נמצא שהפטל הקדוש וצמחים נוספים שכיסו על הערוץ הקצר בין המבנה הנטוש ואפיק הנחל עברו כיסוח מסיבי.

תמונות 15 ו-16: בתמונה העליונה נראה עדר כבשים כאשר מלפניו המים המגיעים מהמעלה ומאחוריו המבנה הנטוש. ניתן לראות משמאל למבנה את הערוץ הקצר שמוביל את מי המעיין לנחל קיני כשהוא מוקף בשיחי פטל קדוש (22.04.12). בתמונה התחתונה צילום של בריכת הבטון ובה נביעה נוספת (25.06.12).

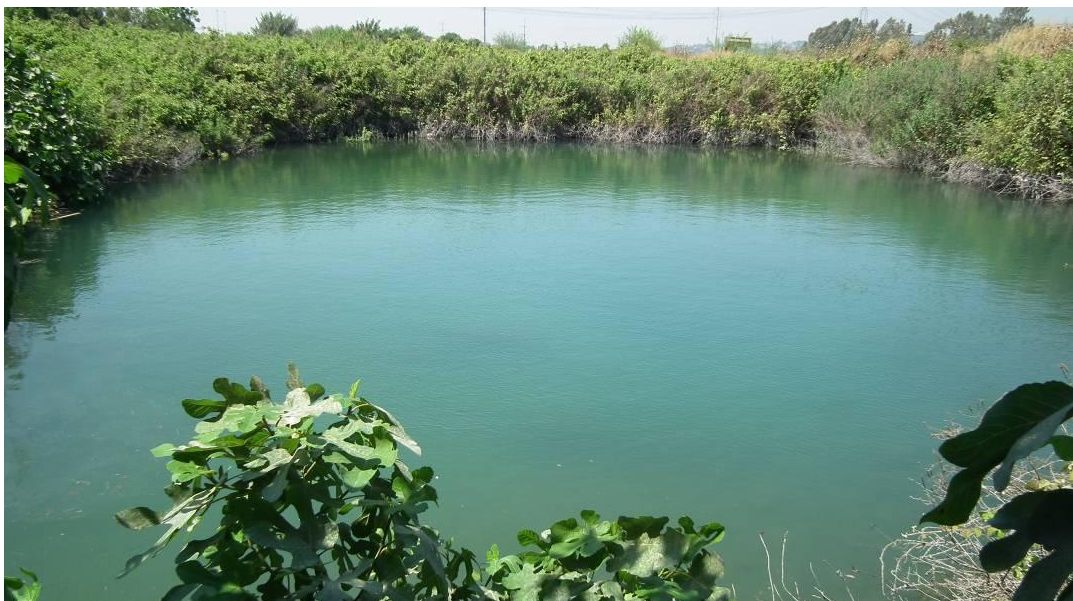
במאגר נמצאו פרטים רבים של דג הגמבוזיה אולם מעבר לזה כמעט ולא נמצאו פרטים של חסרי חוליות למעט פרטים בודדים של חותרן וימשוש. אין זה מפתיע מכיוון שהגמבוזיה ידוע כטורף אגרסיבי של חסרי חוליות אקוויטיים, תוך הפחתה בגודל אוכלוסיותיהם ושינוי בהרכב המינים במערכת עד כדי השמדתם. זו הסיבה המרכזית לערכיות האקולוגית הנמוכה של האתר.

תמונה 17: בתמונה העליונה נראה המאגר אליו זורמים מי המעיין. גוף המים מוקף כמעט מכל צדדיו בצמחייה סבוכה.

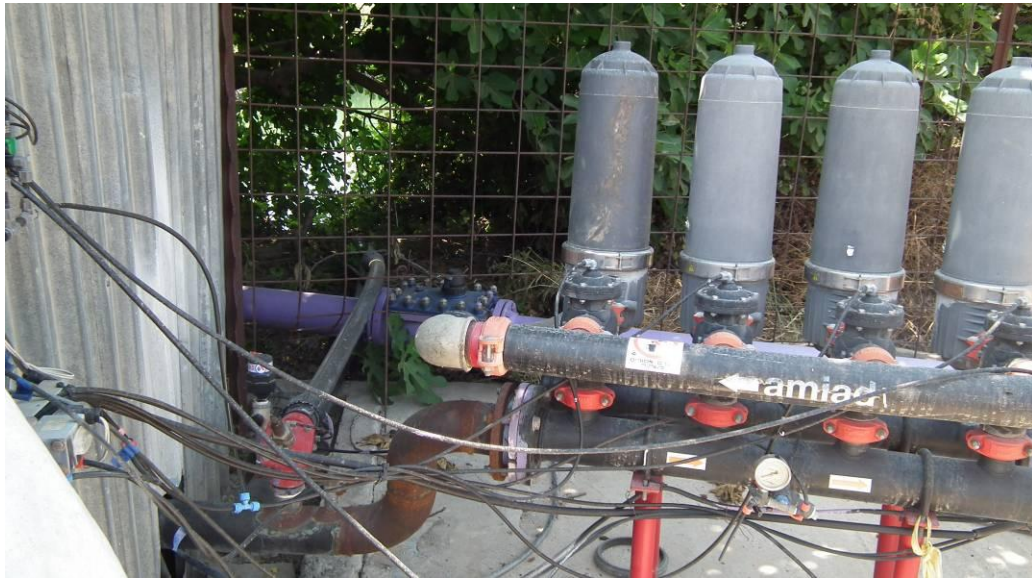
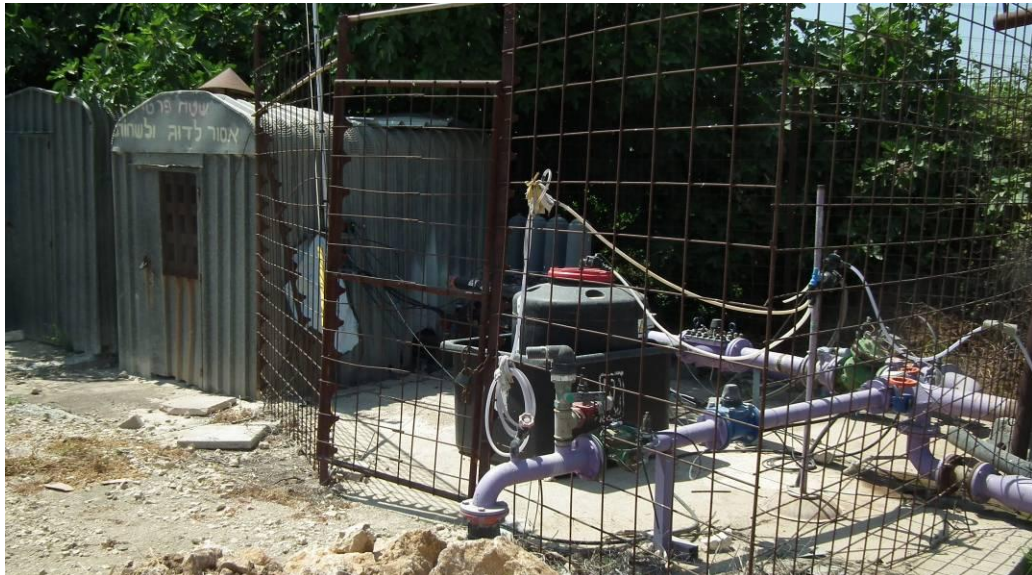
תמונות 18 ו-19: בתמונות העליונה והתחתונה נראה מבנה הפח שבו מותקנת המשאבה, הצנרת ומערכות סינון להשבחת המים לפני שהם מוזרמים לשטחים החקלאיים של קיבוץ שער העמקים.

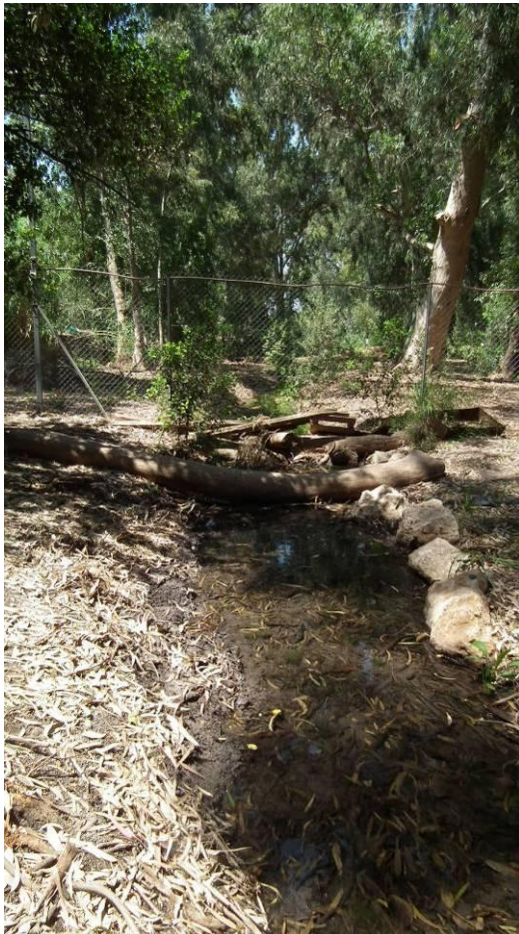
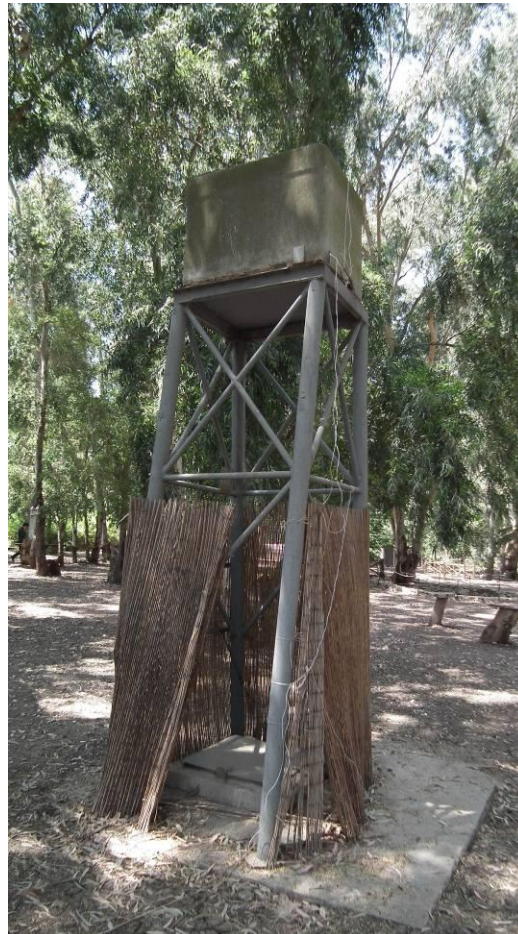
תמונות 20 ו-21: בתמונה הימנית משטח בטון ועליו מבנה מתכת גבוה. מתחת למבנה נמצא הפתח לבריכה תת-קרקעית הקולטת את מי חרושת צפונית. ברקע עצי האיקליפטוס בגן האירועים "חורשתא". בתמונה השמאלית נראה הערוץ שחוצה את גן האירועים ומוביל את המים צפונה, מהבריכה הפתוחה, לכיוון כביש מס' 75.

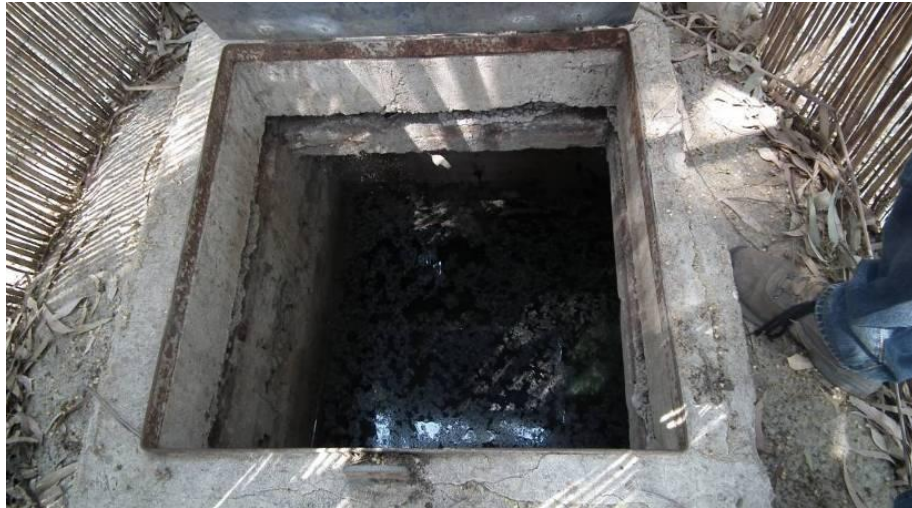
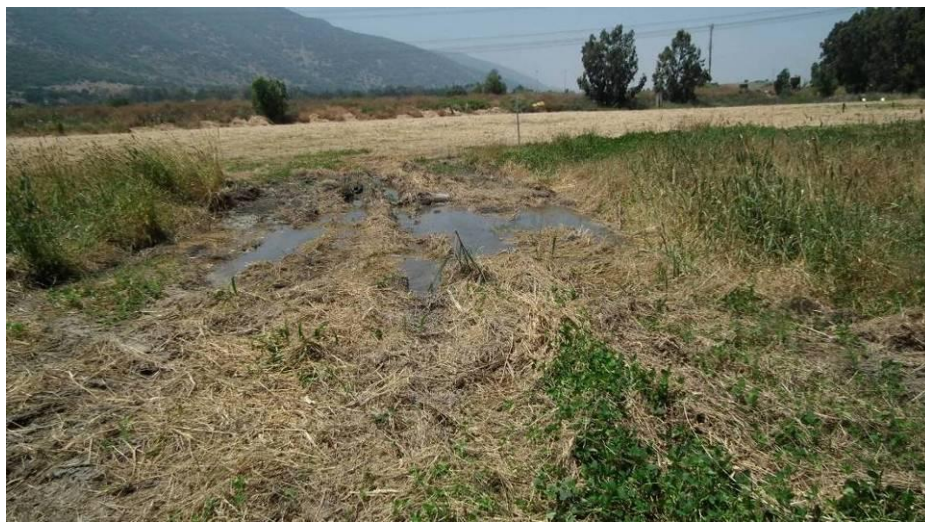
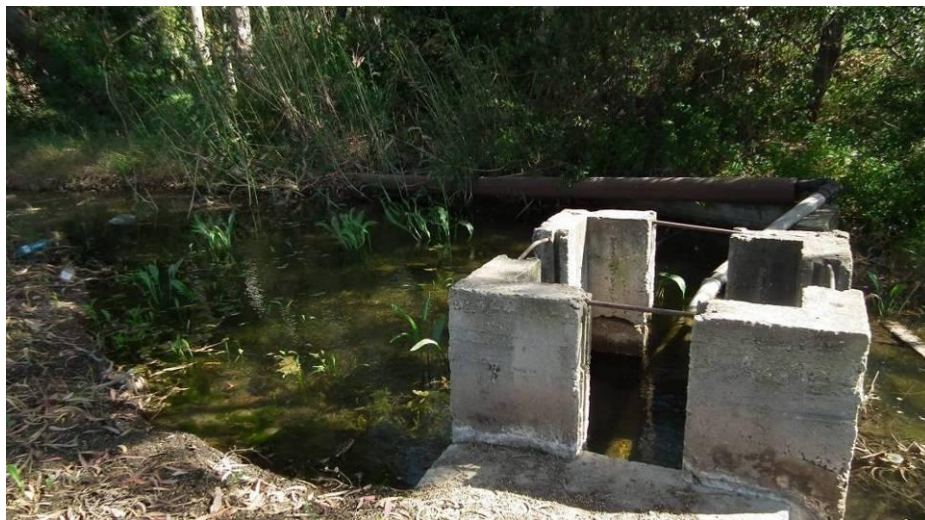
תמונות 22, 23 ו-24: בתמונה העליונה צילום של הפתח במשטח הבטון המוביל לבריכה תת-קרקעית שקולטת את מי חרושת צפונית. בתמונה האמצעית נביעה נוספת בבריכת דגים ישנה שאינה בשימוש ליד "חורשתא". בתמונה התחתונה נקודת תפיסה של מי המעיין מצפון ל"חורשתא" השייכת לקיבוץ שער העמקים. המים משמשים את הקיבוץ לחקלאות.

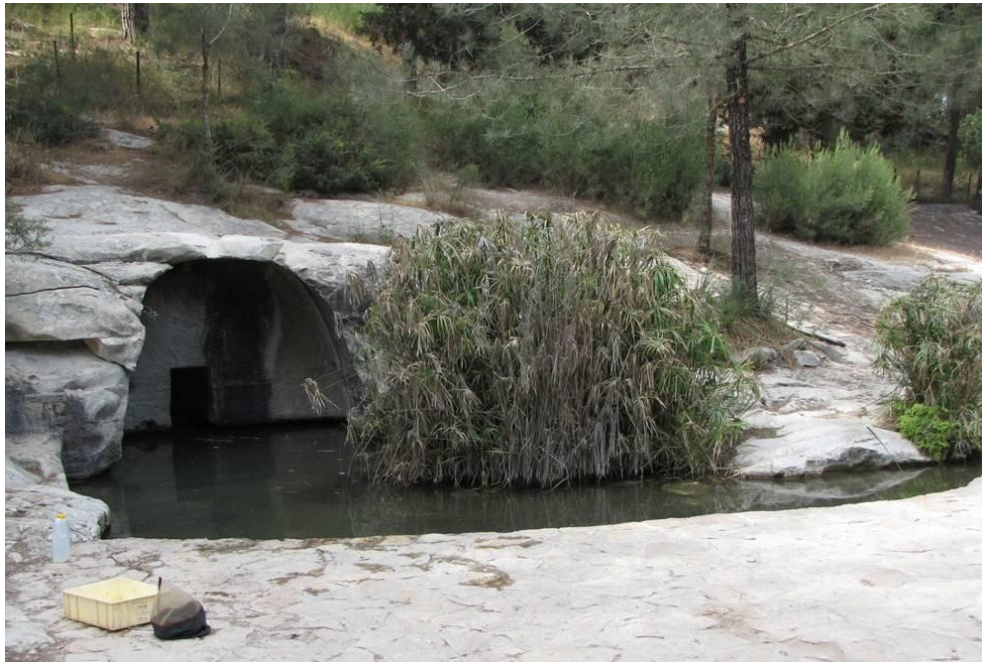
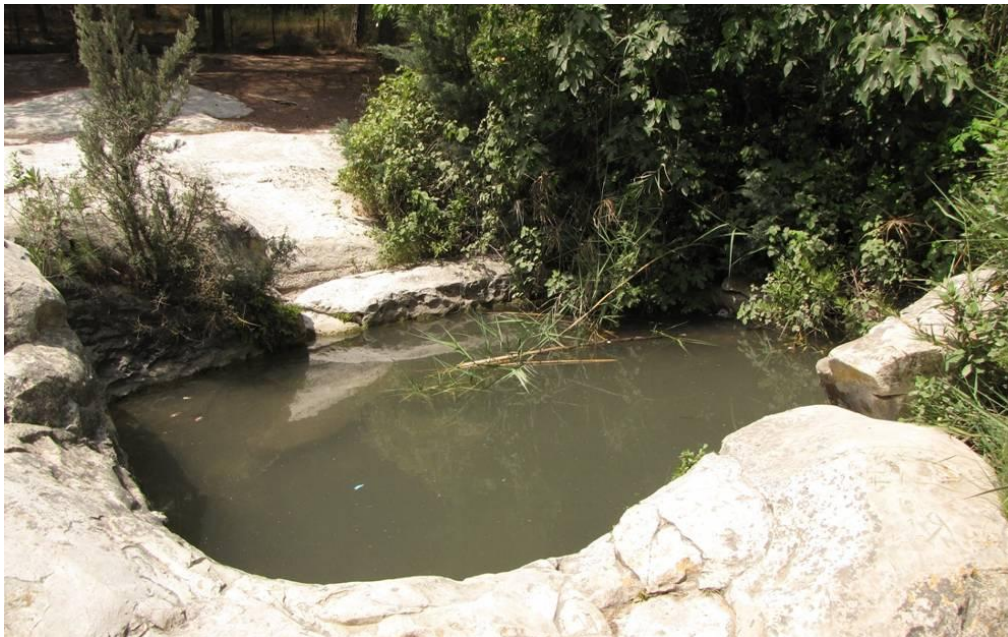
תמונות 25 ו-26: בתמונה העליונה פתחי הנקבות, בריכת האיגום הראשית שנדגמה והתעלה שמובילה לבריכה המשנית. בתמונה התחתונה הבריכה המשנית שנדגמה גם היא.

בשל תרומתו לאגן נחל השופט ולשלמות האקולוגית בסביבה, וכן תמיכתו בחסרי חוליות אקוואטיים (בעיקר חלזון מגדלית הנחלים) וערכו הארכיטקטוני הרב, מומלץ להמשיך ולשמר את המערכת המורכבת של הנקבות והבריכות. האתר משופץ ומגונן ועובר טיפולים אינטנסיביים. מומלץ כי רשות הטבע והגנים תפעל בשיתוף פעולה עם האחראים (הקיבוץ?) על מנת לוודא שלא תהיה גגיעה בערכי הטבע במעיין לשם הפיכתו אטרקטיבי למטיילים. למשל, סילוק הדגים הפולשים, למרות ערכם בסילוק פוטנציאלי של זחלי יתושים ובקישוט המעיין.

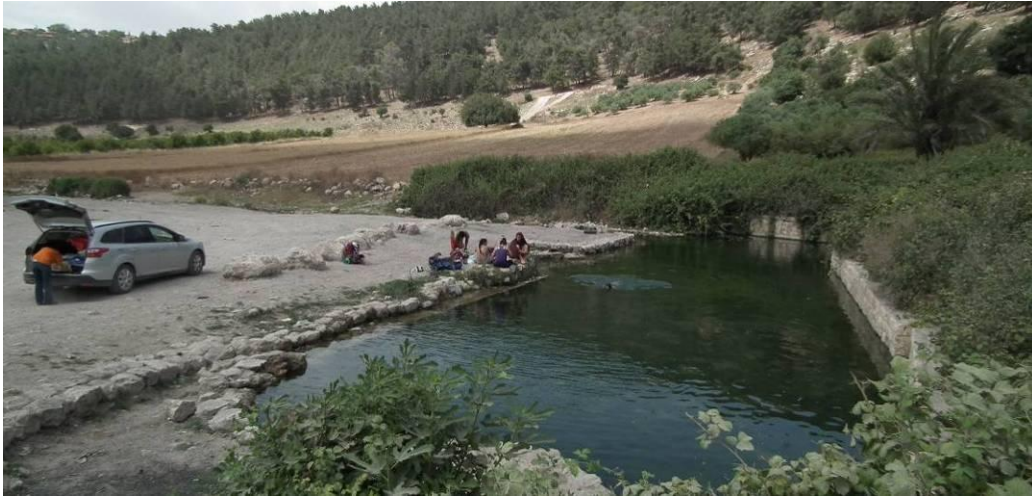
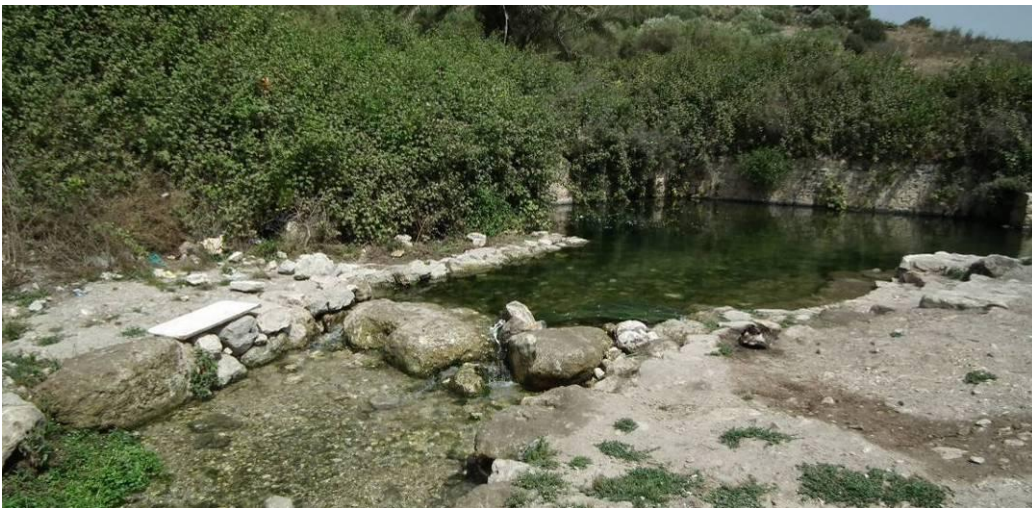
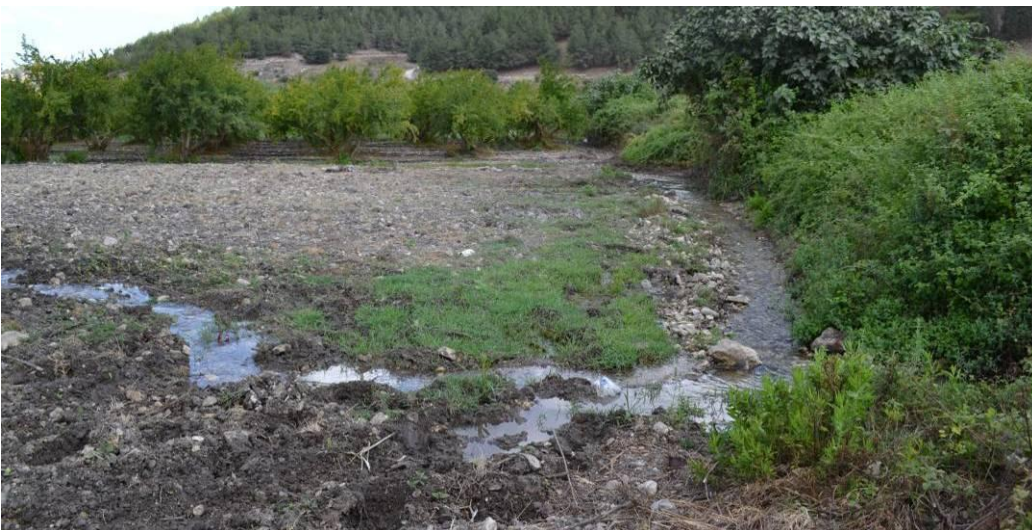
תמונות 27, 28 ו-29: בתמונה העליונה מבט כללי על בריכת המעיין בעין יבקע. בתמונה האמצעית נקודת היציאה של המים מהבריכה אל הערוץ. זהו קטע בו ישנה זרימת מים מהירה ועושר מינים גבוה יותר. בתמונה התחתונה ניתן לראות כיצד מזרימים החקלאים מים בתעלות פתוחות מחלקו התחתון של ערוץ עין יבקע אל המטעים.

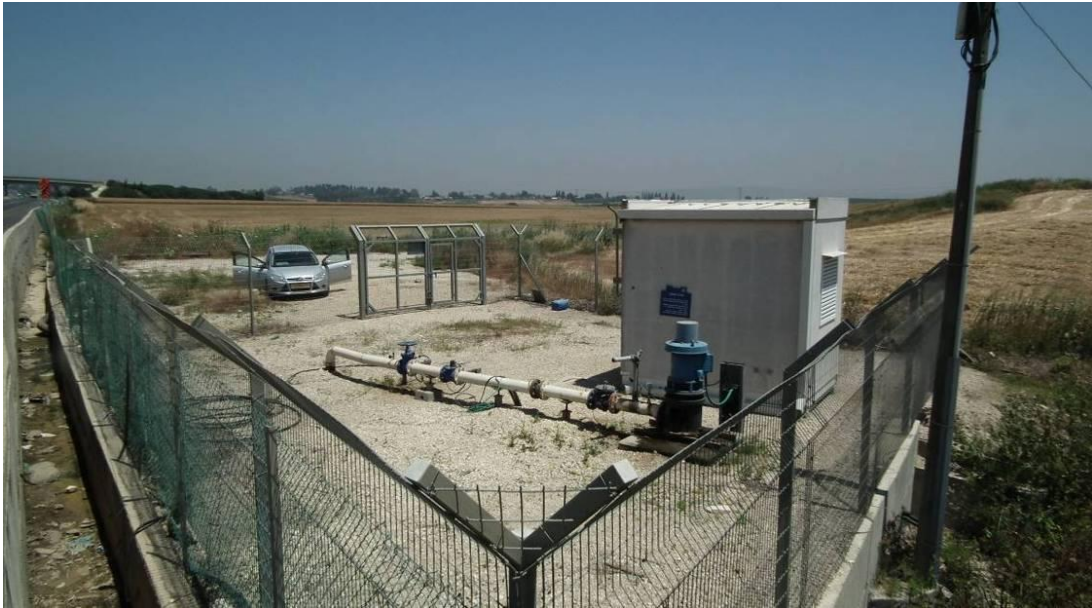
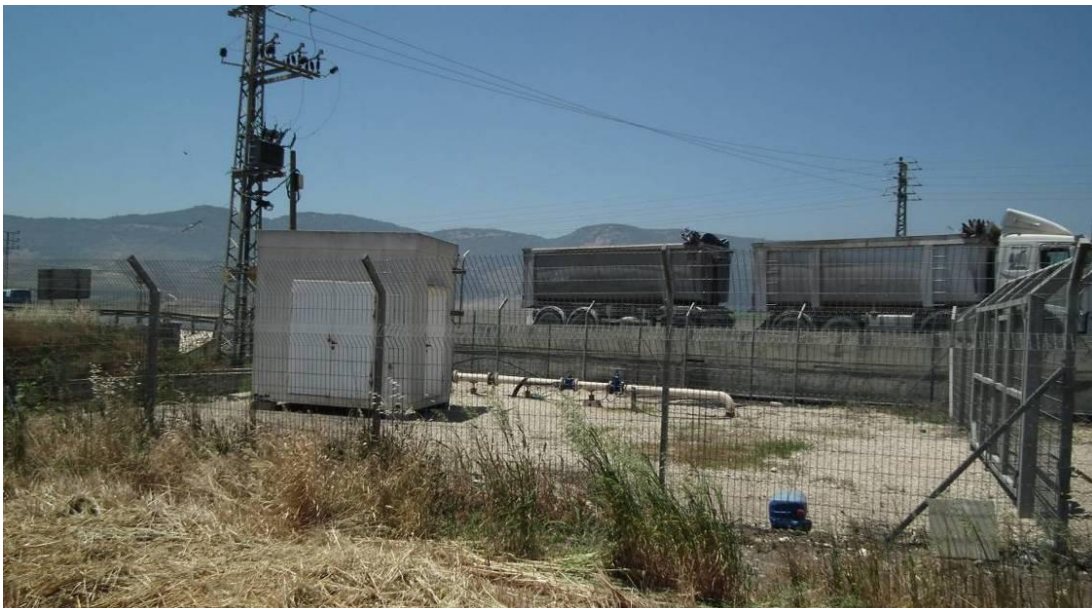
תמונות 31 ו- 32: בתמונה העליונה צילום של תחנת השאיבה בעין יודן במבט לכיוון צפון-מזרח. אפשר לראות ברקע של התמונה, בצד ימין, את תל יצחקי. בתמונה התחתונה תחנת השאיבה במבט לכיוון מערב. מאחורי התחנה כביש 722 וברקע הרי הכרמל.

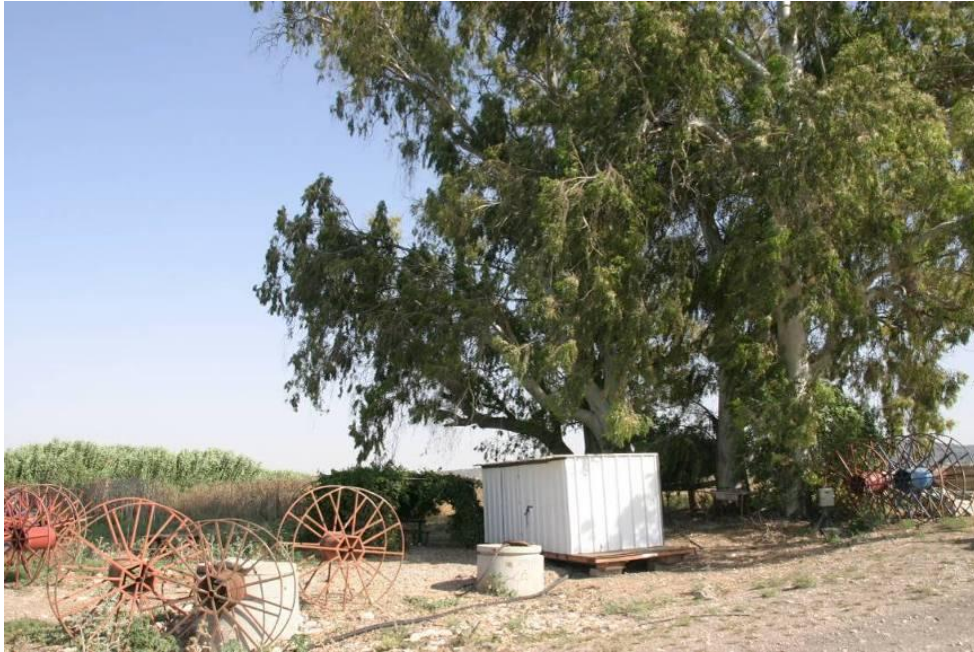
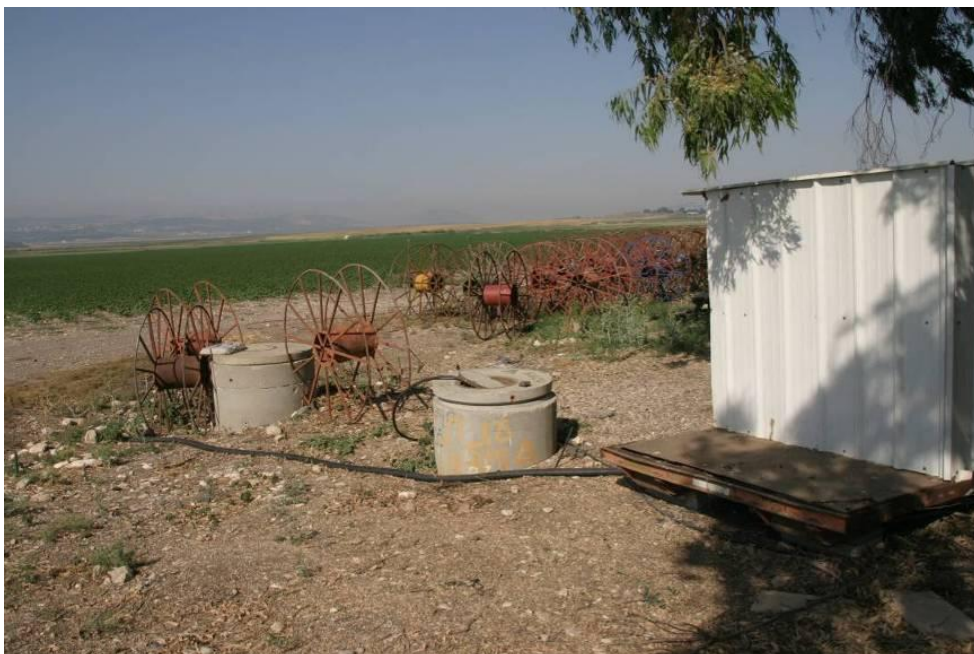
תמונות 33 ו-34: בתמונה העליונה אזור מעיין עין יונים (אפרוח). בצילום נראית מכולת הפח הסמוכה למעיינות אליה מוזרמים מעט מהמים לשימוש פרטי. לפני המכולה ניתן לראות בור בטון אליו מתנקזים בשתי שוחות נפרדות מי המעיינות עין יונים ועין מדרך. בתמונה התחתונה צילום מזווית נוספת של המכולה ובור הבטון המרכזי אליו מתנקזים מי המעיינות עין יונים ועין מדרך (נכנס אליו צינור שחור).

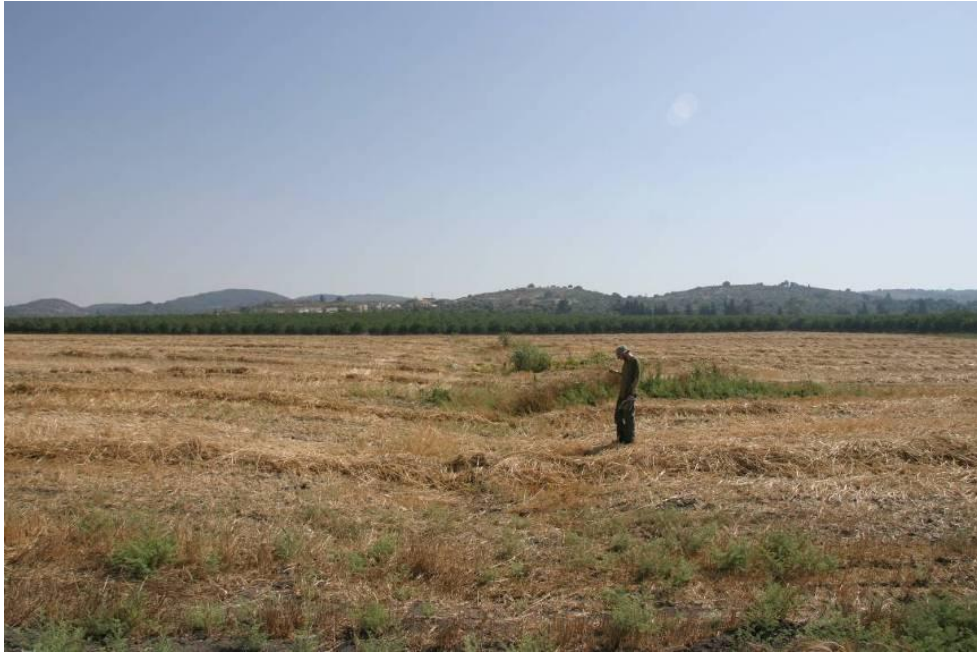
תמונה 35: האזור בו נמצא בעבר עין יונים (ביר רבה). זהו כיום שדה שעורה קצור ללא חתימה של המעיין.

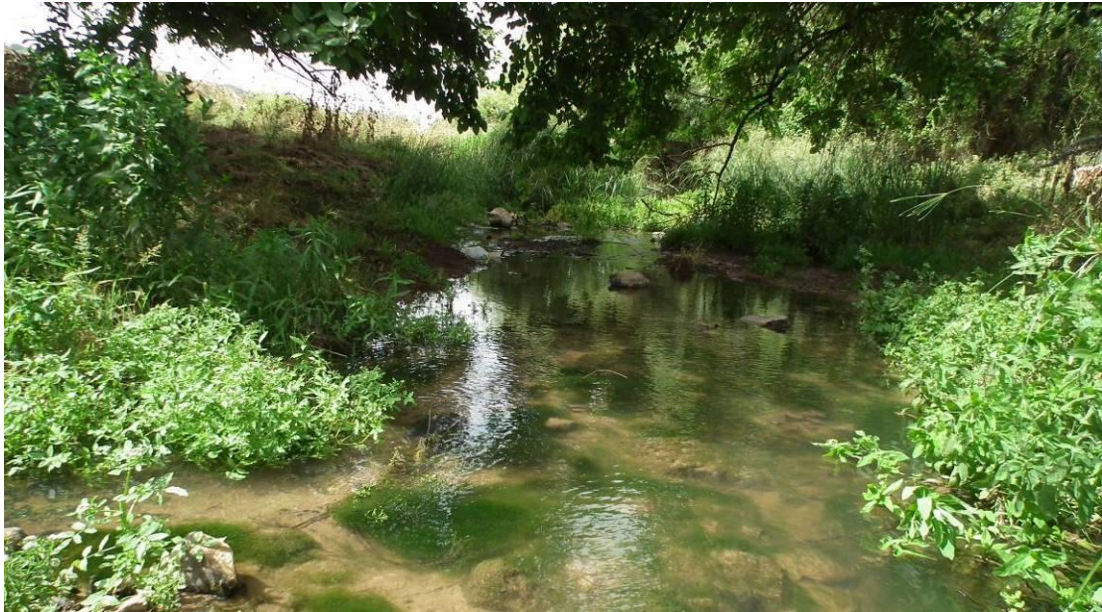
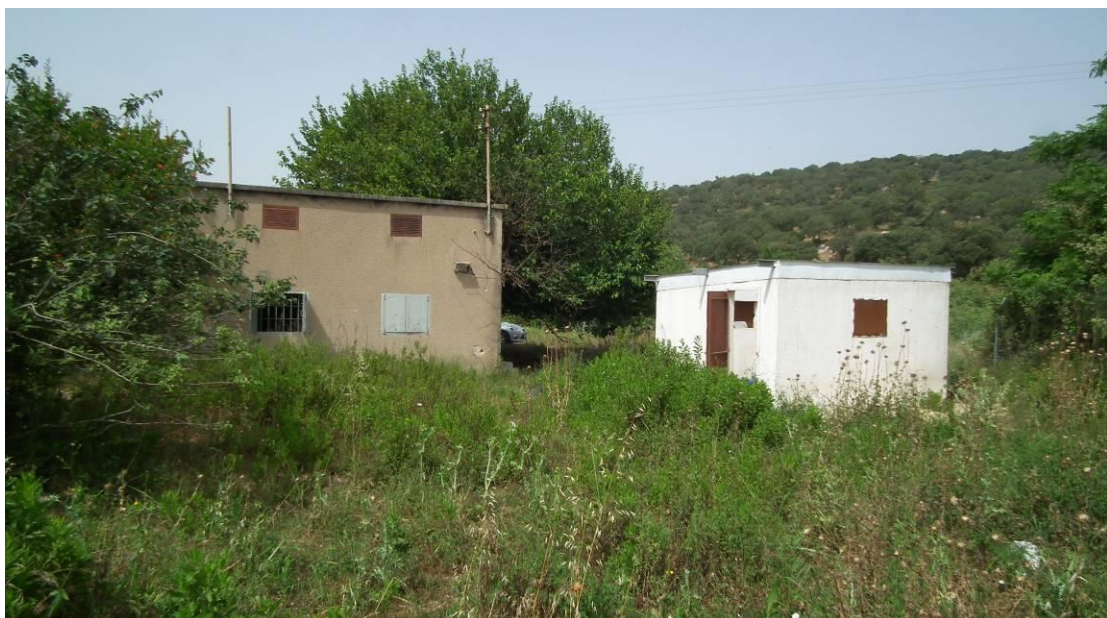
תמונות 36 ו- 37: בתמונה העליונה ערוץ נחל יפתחאל מעל תחנת המדידה יפתחאל חלדיה. בתמונה התחתונה תחנת שאיבה ישנה שאינה מתפקדת כיום בקרבת הגדה המזרחית של נחל יפתחאל.
