סקר מעיינות אגן נחל קישון

מוגש לרשות הטבע והגנים – חטיבת מדע
אפריל 2013

דו"ח זה כולל את ממצאי סקר המעיינות באגן הניקוז של הקישון שבוצע בשנת 2012 עבור רשות הטבע והגנים. ביצוע הסקר נערך ע"י חברת DHV MED ובמהלכו נדגמו כ- 170 אתרים ברחבי אגן הניקוז. המסמך מציג בקצרה רקע כללי על מעיינות ואגן הניקוז של הקישון, שיטות העבודה, ממצאי הסקר בכל אחד מהמעיינות והמלצות ממשקיות ספציפיות.

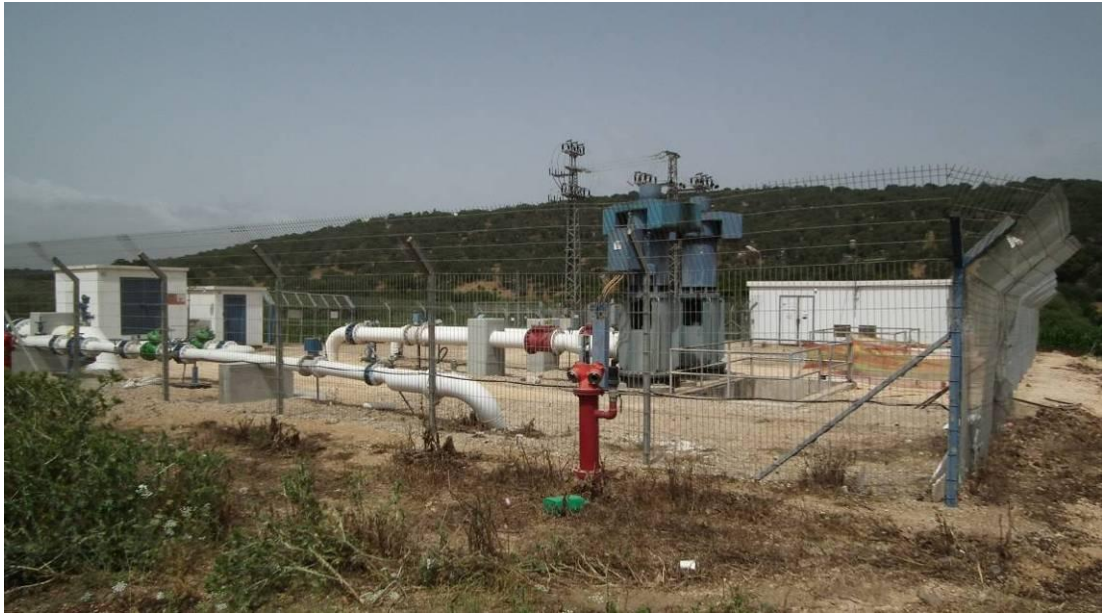
תמונה 38 : בתמונה תחנת שאיבה של חברת "מקורות" המרוחקת יותר מהגדה המזרחית.

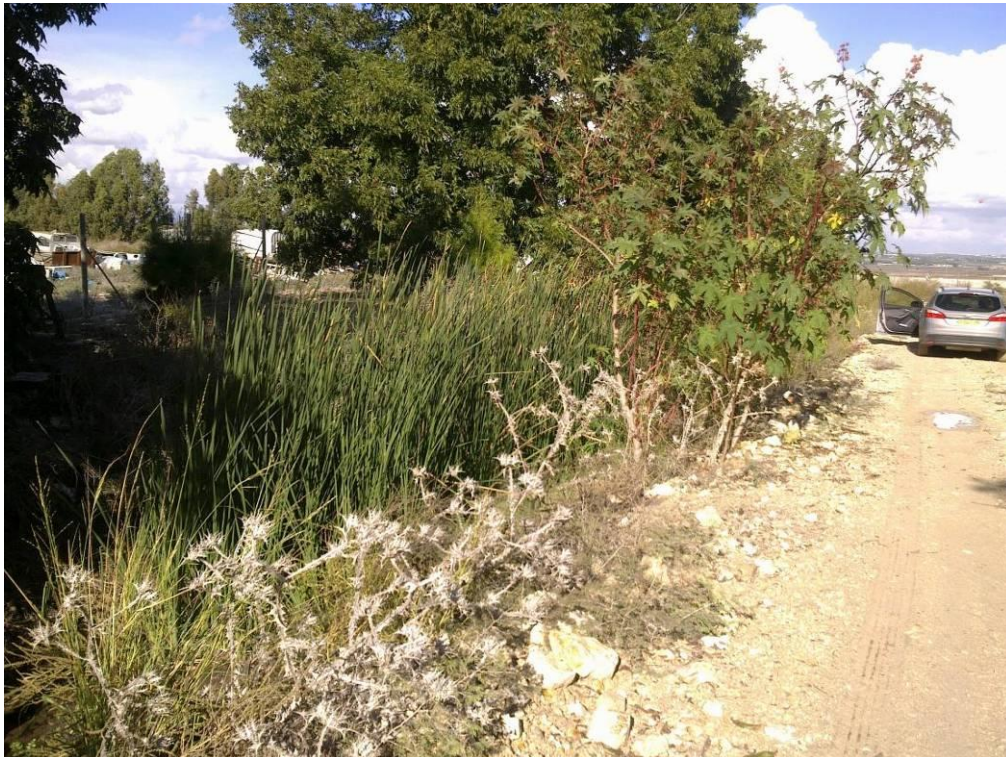
תמונה 39: בתמונה העליונה תעלת הניקוז אליה מוזרמים מי עין יוקנעם באמצעות צינור.

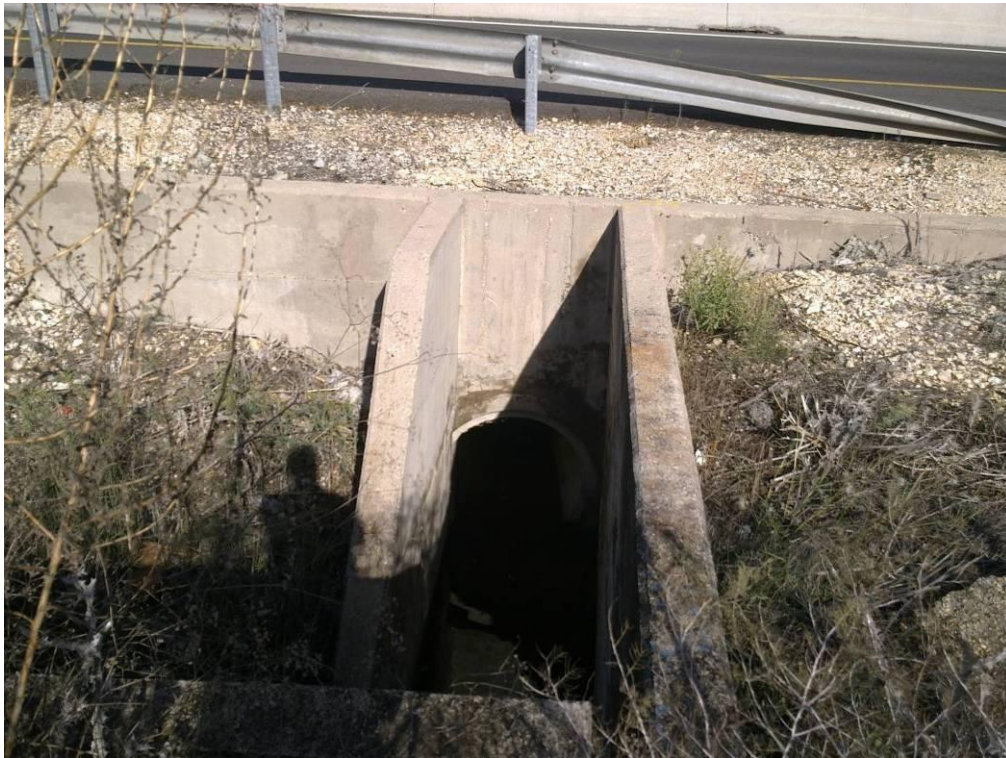
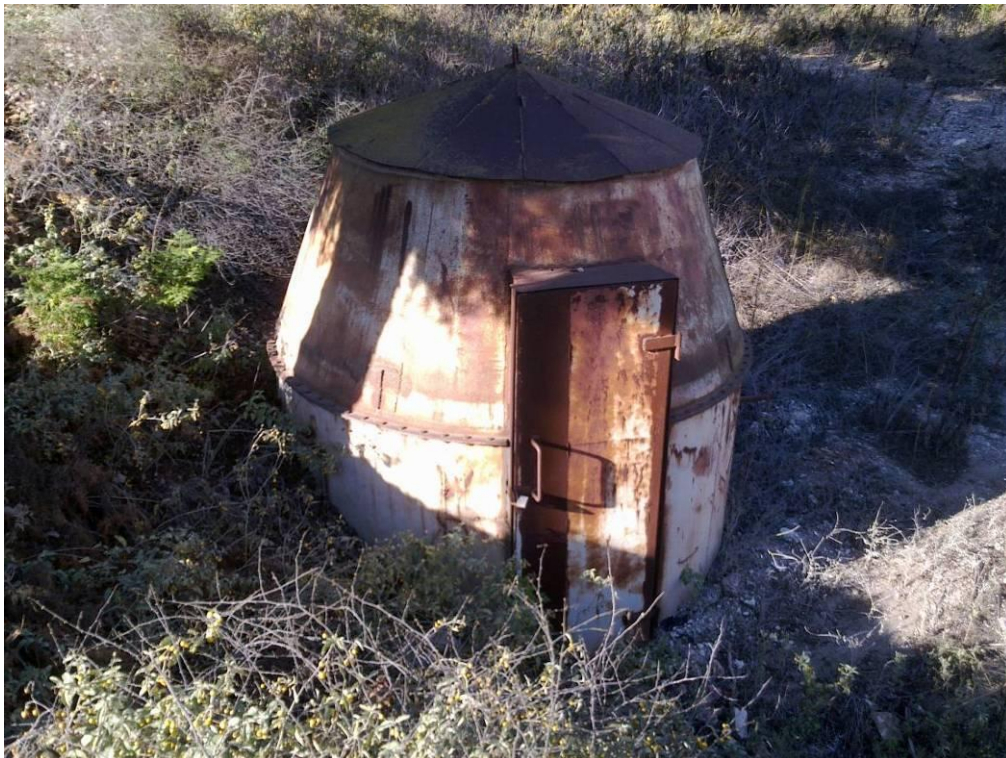
תמונות 40 ו-41: בתמונה העליונה מעביר המים דרכו עוברים מי עין יוקנעם מתחת לכביש 66 לאגירה בשטחים החקלאיים. בתמונה התחתונה המבנה שנמצא מעל הנביעה של עין לבנה. בתוך המבנה מותקנת משאבה שלא פעלה בעת הסיור במקום.

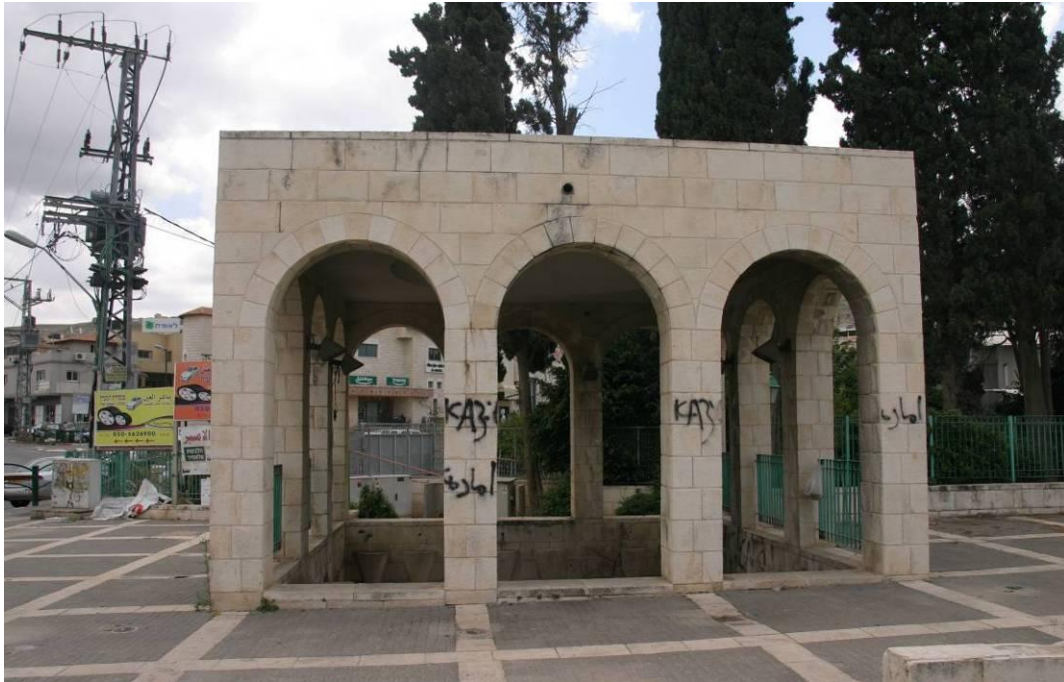
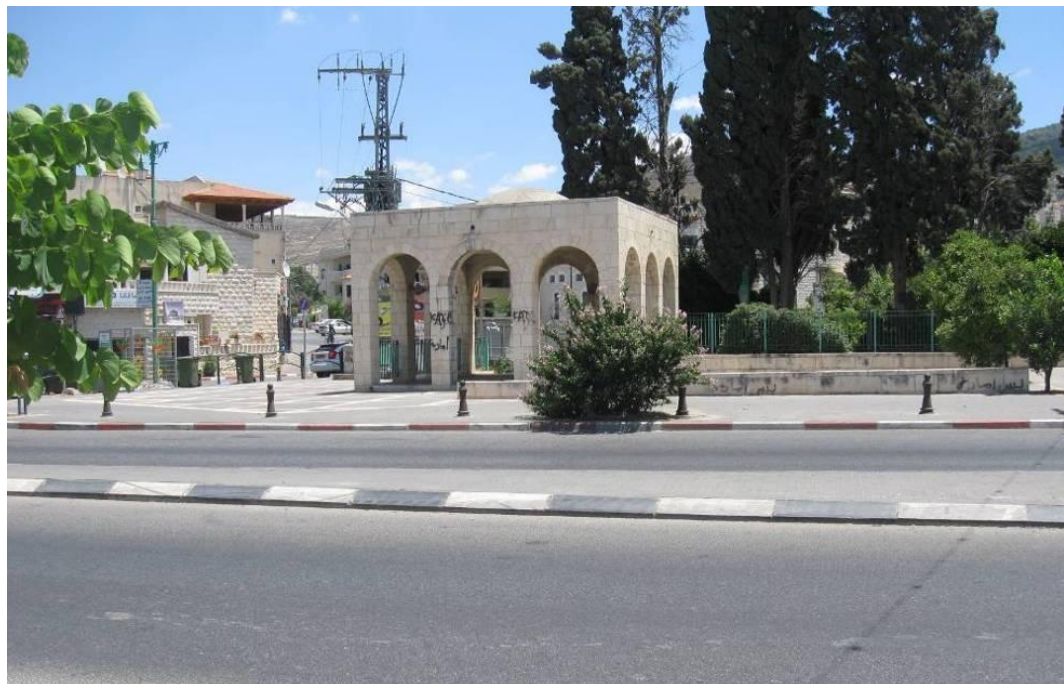
תמונות 42 ו-43: בתמונה העליונה מבט אל המבנה תחתיו נמצא מעיין כפר כנא. זהו מבנה קשתות מקורה, האזור הפנימי נמוך יותר ומכיל ספסלים וברזים לשתיית מי המעיין. המקום לא מתוחזק על ידי המועצה המקומית ומערכת המים אינה פועלת. בתמונה התחתונה מבט נוסף על מבנה המעיין מצידו המערבי של הכביש.

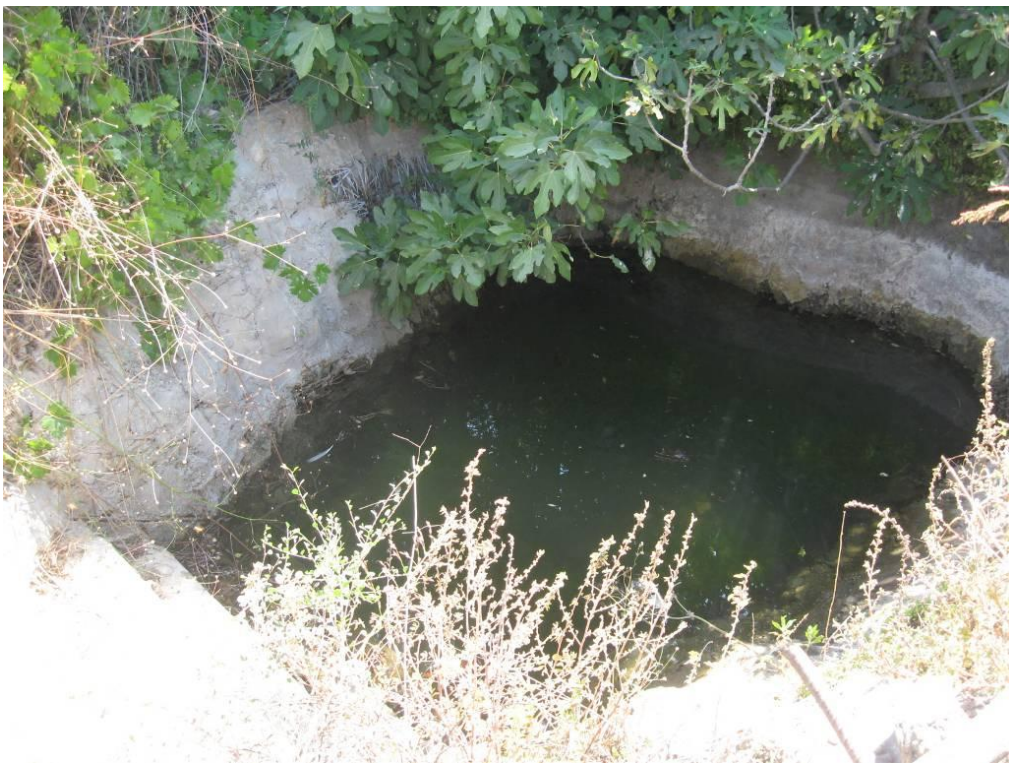
תמונה 46: בריכת בטון שאוגרת את מי עין לפידות. ניתן לראות את ענפי עץ תאנה שלמרגלותיו נמצאת הבריכה.

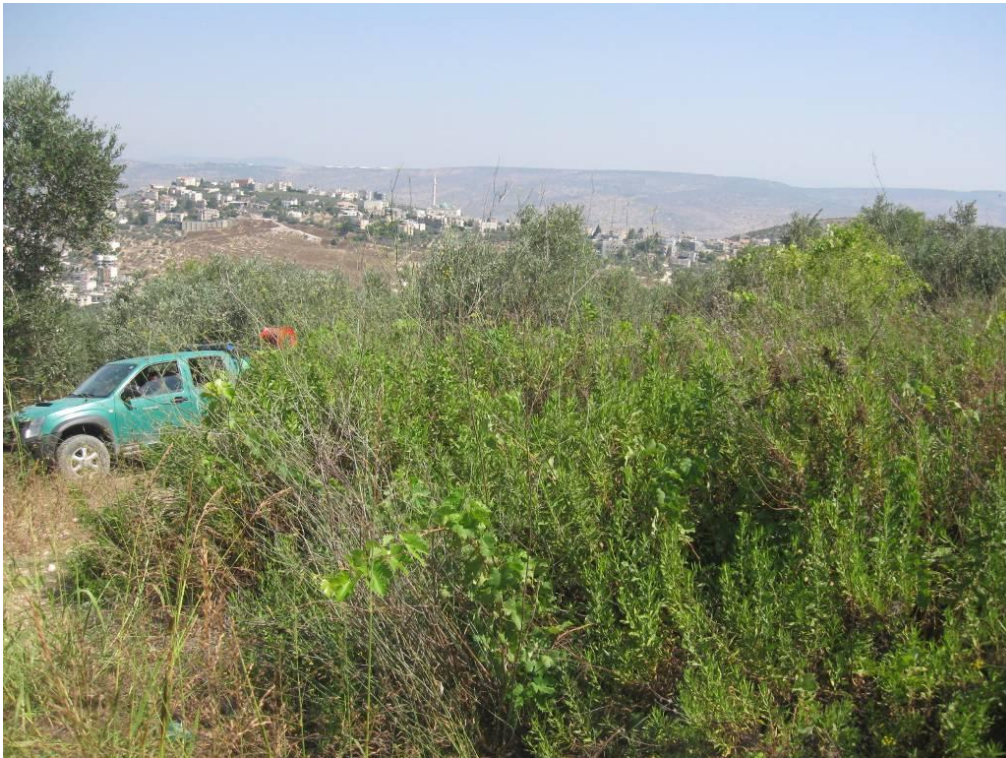
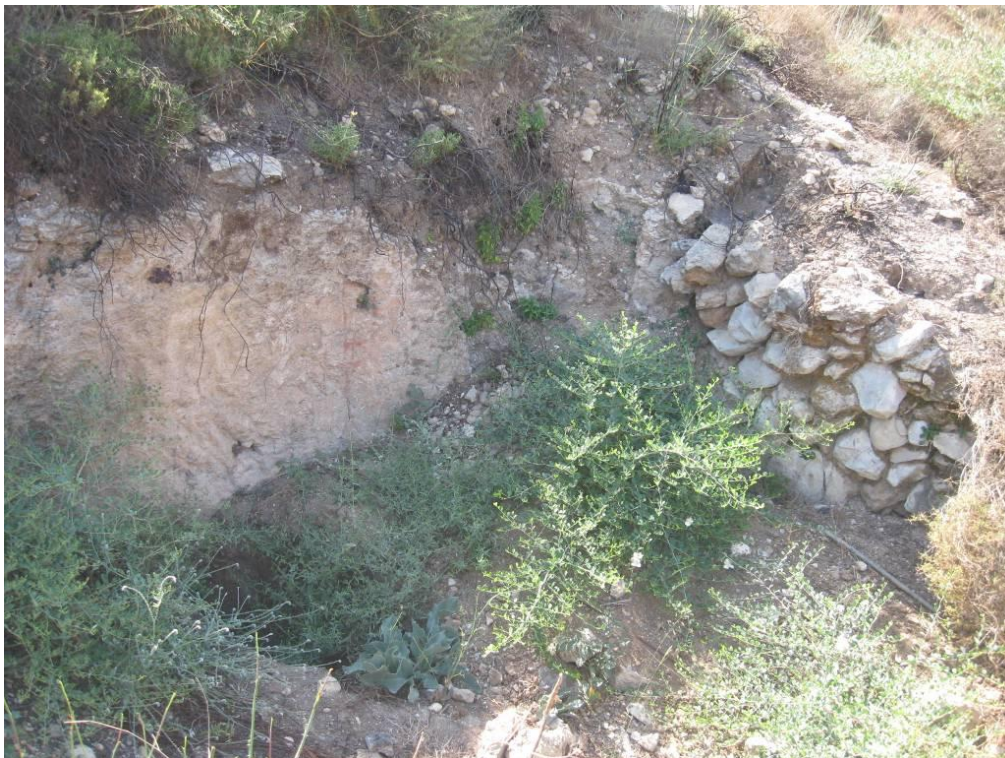
הבריכה מוזנת במים מצינור פלסטיק שחור שמוביל את מי המעיין. הנביעה עצמה שוכנת סמוך לבריכה תחת גוש של טיון דביק ולא ניתן לזהותה (תמונה 47). בעת הדיגום לא הייתה זרימת מים מהצינור לבריכה. בשיחה עם חקלאי בשם מְגִיד סְבִיח שהוא בעל החלקה הסמוכה, הוא ציין שזהו המעיין בעל הספיקה המשמעותית ביותר באזור זה של כפר כנא.

במעלה הוואדי, מעל עין לפידות והבית של מְגִיד סְבִיח ישנו מעיין נוסף מתוחם בקיר אבן טבעי וקיר עם אבנים מסודרות (תמונה 48). בעבר הייתה בריכת אגירה קטנה שקלטה את מי המעיין, אבל נראה שהמקום לא טופל כבר מספר שנים. על פי מְגִיד סְבִיח לפני כ-20 שנה המעיין שפע יותר מים וניתן היה להתרחץ בו. המים שימשו להשקיית הצאן. במהלך השנים הבריכה לא תוחזקה והיא התמלאה אדמה וזבל. השנה הוא ניקה חלק ממנה וחפר באזור הנביעה. בחורף האחרון המעיין נבע ומילא חלק מהבריכה, אך בעת הסיור המעיין היה יבש.

תמונות 47 ו-48: בתמונה העליונה מבט מכיוון הבריכה לעבר אזור הנביעה השוכנת תחת גוש של טיון דביק. ברקע נראה הרכב של פקח רשות הטבע והגנים ומאחוריו מטע זיתים ובתני כפר כנא. בתמונה התחתונה אזור הנביעה ובריכת האגירה של מעיין נוסף שנמצא במעלה הוואדי מעין לפידות.

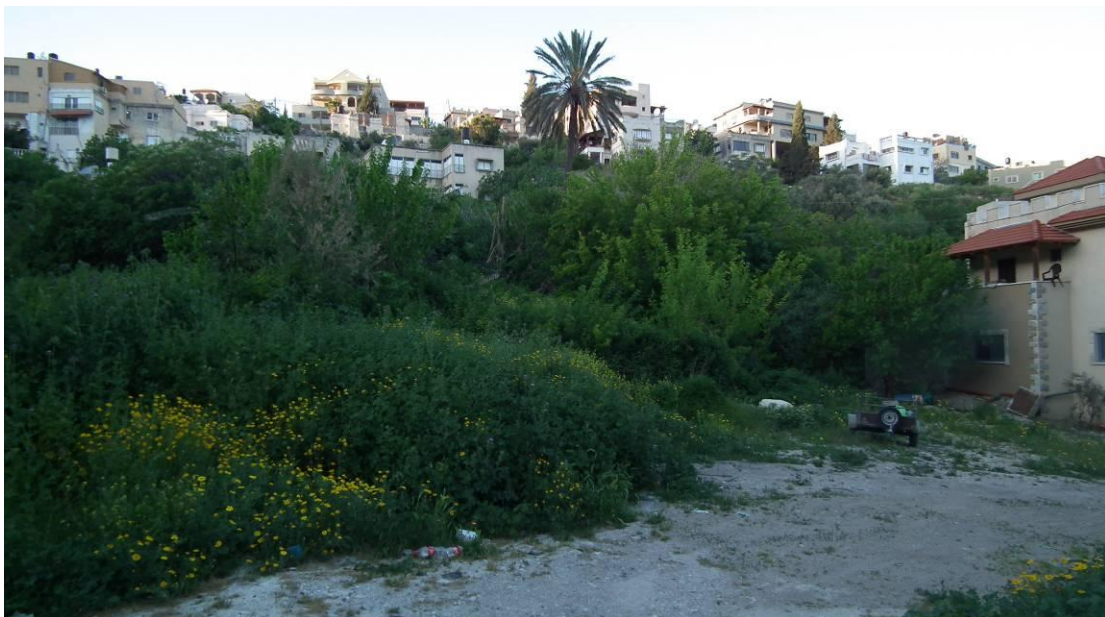
תיאור האתר: עין מִצְמָץ הוא מעיין שנמצא בשטח פתוח ומוזנח המוקף בבתים במרכז הכפר מִצְמָץ (תמונה 49). בשיחה עם תושב מקומי עולה שבעבר הרחוק המעיין שימש את החקלאים בכפר לחקלאות ולהשקיית הצאן. באותה תקופה כל האזור נראה שונה, לא היה מוקף בתים וניתן היה להגיע עד לנביעה עצמה. כיום נקודת הנביעה מוקפת בצמחייה עבותה ולא ניתן היה להגיע עד עליה (המעיין נמצא כ- 20 מטר ממערב לעץ הדקל). המים פורצים מהצמחייה בערוץ מאולתר וזורמים במורד בין בתי הכפר (תמונות 50 ו-51), ככל הנראה עד למערכת איסוף נגר עילי וביוב.

תמונה 49: מבט כללי לאזור המעיין, הצמחייה והשטח הבנוי שמקיפים אותו (ניתן לראות את עץ

הדקל שבסמוך לו נמצאת הנביעה).

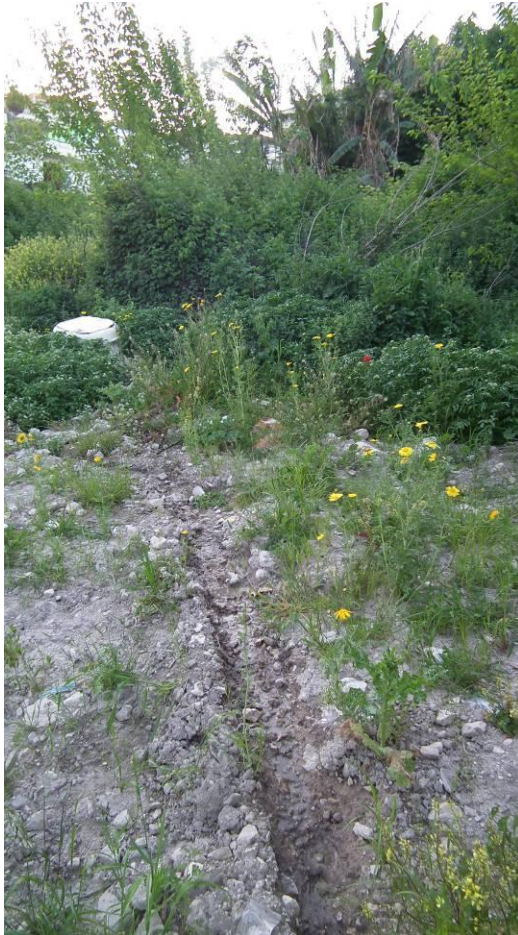
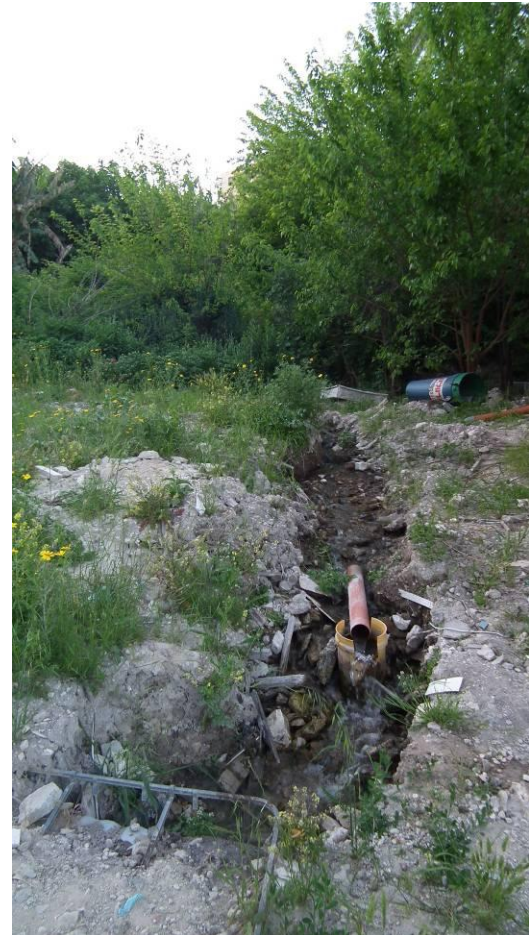
תמונות 50 ו-51: בשתי תמונות רואים את המים הפורצים בערוצים מאולתרים מהשטח החסום על ידי הצמחייה. ניתן לראות את ערוץ הזרימה המרכזי בתמונה הימנית.

למעין ספיקה גדולה יחסית וראוי היה לבדוק האם ניתן להשתמש במים במורד הכפר לפעולות של שמירת טבע במקום שיזרמו למערכת הביוב.

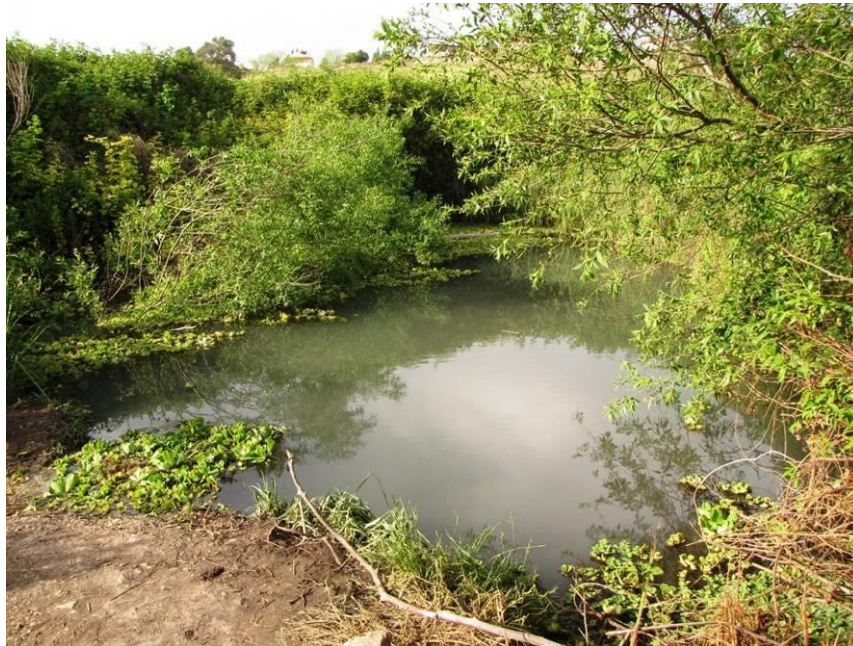
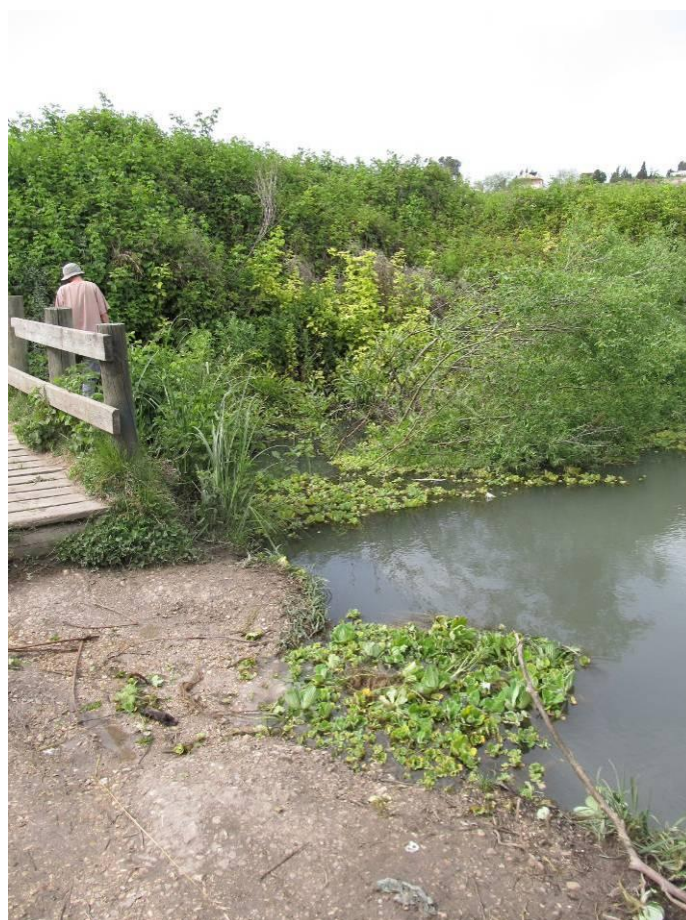
בעת ביקור במעיין בתאריך 03.06.2012 נצפתה קבוצת פעילים מטעם היחידה לקידום נוער רמת השופט, שעסקה בסילוק חסת המים (תמונה 53) וענפי הפטל הפולשים למים (שמסייעים לחסה להיאחז ולהתפתח). כיסוי המים משתנה משמעותית על פי העונה, פיזור חסת המים והעבודות לסילוקה.

תמונות 52 ו- 53: בתמונה העליונה מבט כללי על הבריכה בלי נחל השופט 1 (עין ריחנייה). בתמונה התחתונה נראה גשרון העץ שמוביל אל המעיין. שתי התמונות לעיל צולמו ב-15.04.2012, כאשר מצבורי חסת מים בבריכה היו צפופים.

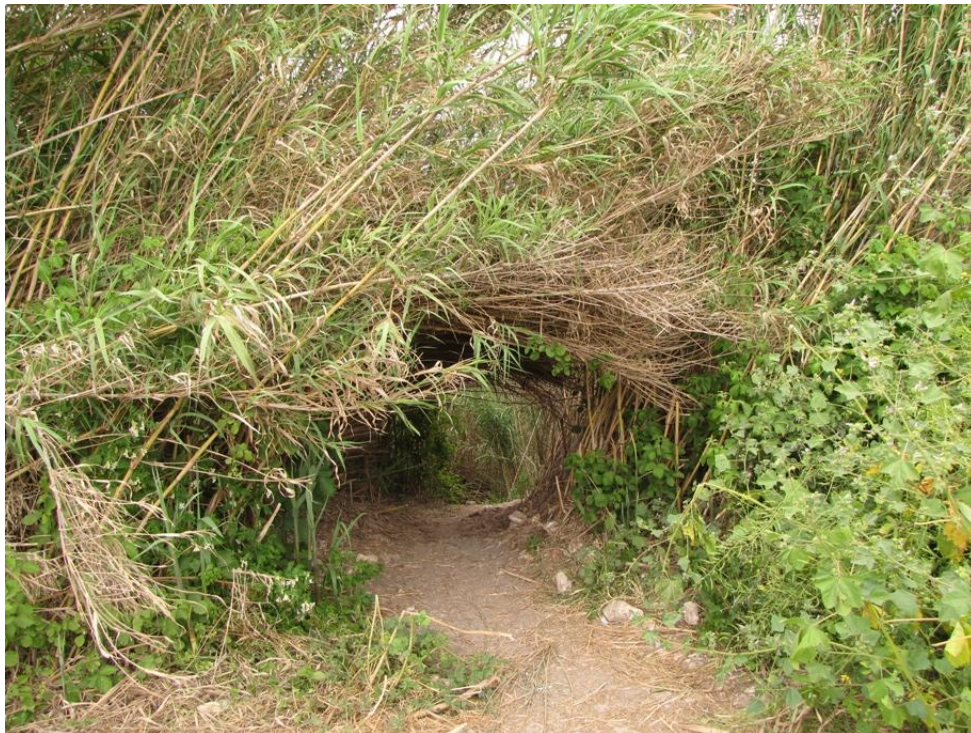
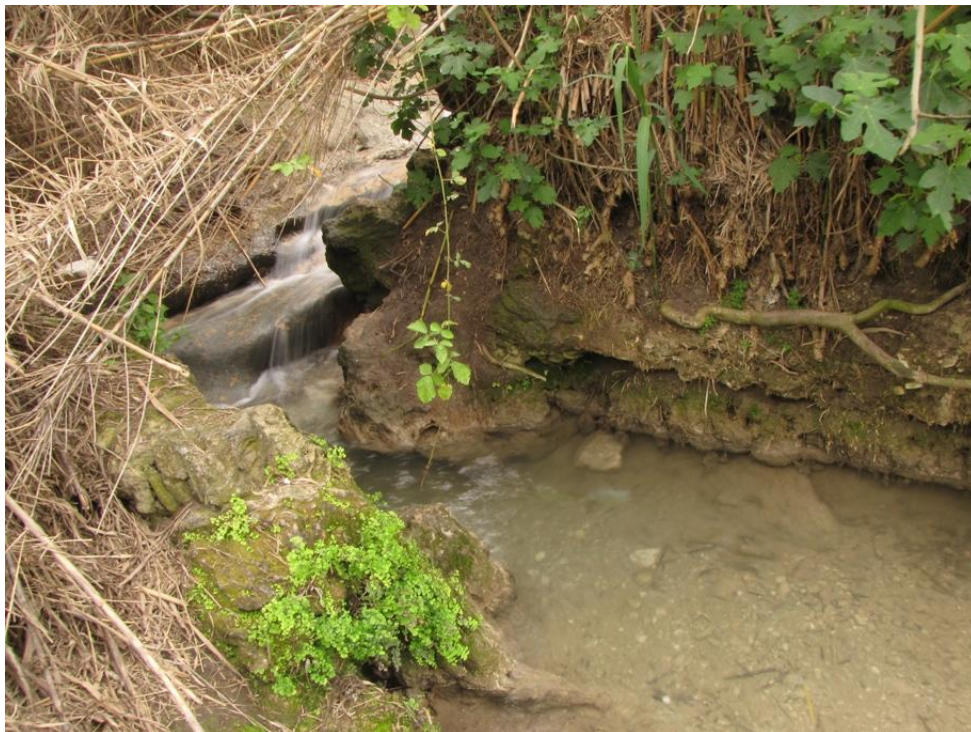
תמונות 54 ו- 55: בתמונה העליונה פרצה בסבך העבקנה והפטל, המובילה לאתר רחצה לצד הנחל. בתמונה התחתונה מבט על הנחל הזורם בתוך הסבך, בסמוך לטחנת הקמח, ככל הנראה במורד למעיינות ל' עין השופט 2 + 3.

בשל מיקומם לאורך הערוץ הזורם, קיים קושי באיתור ל' נחל השופט 2 + 3. יחד עם זאת, ובהנחה שהמידע על המעיינות מדויק והם אכן נובעים ותורמים לנחל, הם מצטרפים למכלול המעיינות המכונים ל' נחל השופט, אלה תומכים במערכת אקולוגית בריאה ומאוזנת למראה, עם משטר הידרולוגי יציב ותמיכה בפאונה ובפלורה מקומיות ועשירות. מומלץ להגן על מסדרון הנחל כולו, מראשיתו בעין ריחנייה, דרך ל' נחל השופט 2, ל' נחל השופט 3 ובמורד עד אחרי טחנת הקמח. בכלל זה יש לנטר את הנחל, למגר מיני צומח פולשים ולוודא שלא תהיה זליגת כימיקלים מהשדות הסמוכים לנחל.

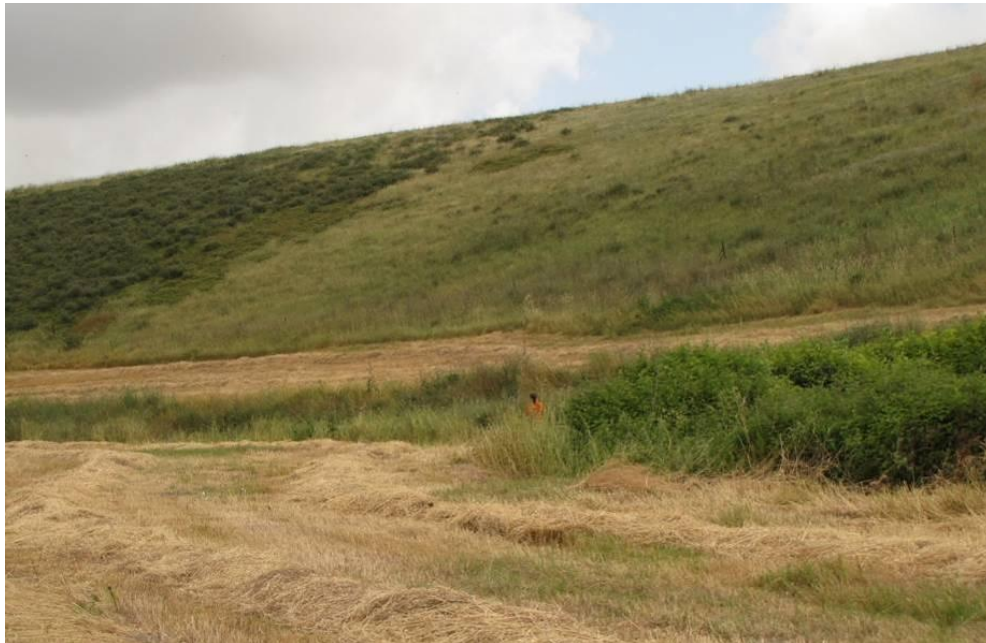
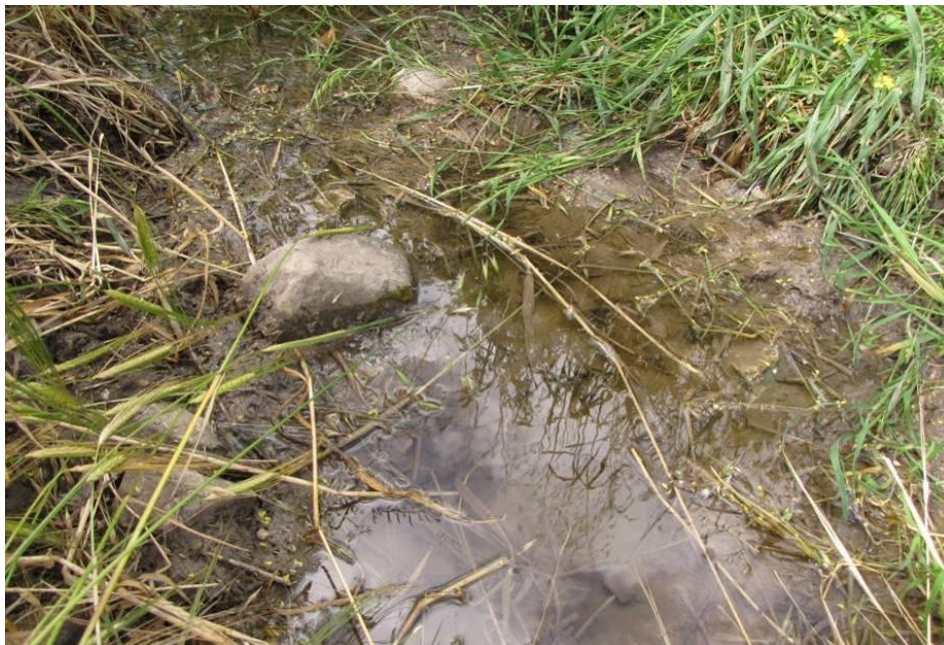
תמונות 56 ו-57: בתמונה העליונה כתם הצמחייה באזור הנביעה במעלה הערוץ. בתמונה האמצעית מבט למעלה הערוץ – ניתן לראות את הצמחייה הצפופה משני צידי אפיק הזרימה (הנביעה ממוקמת בצד ימין של התמונה, במורד). בתמונה התחתונה מצולם אזור הדיגום שנמצא במורד לכתם הצמחייה.

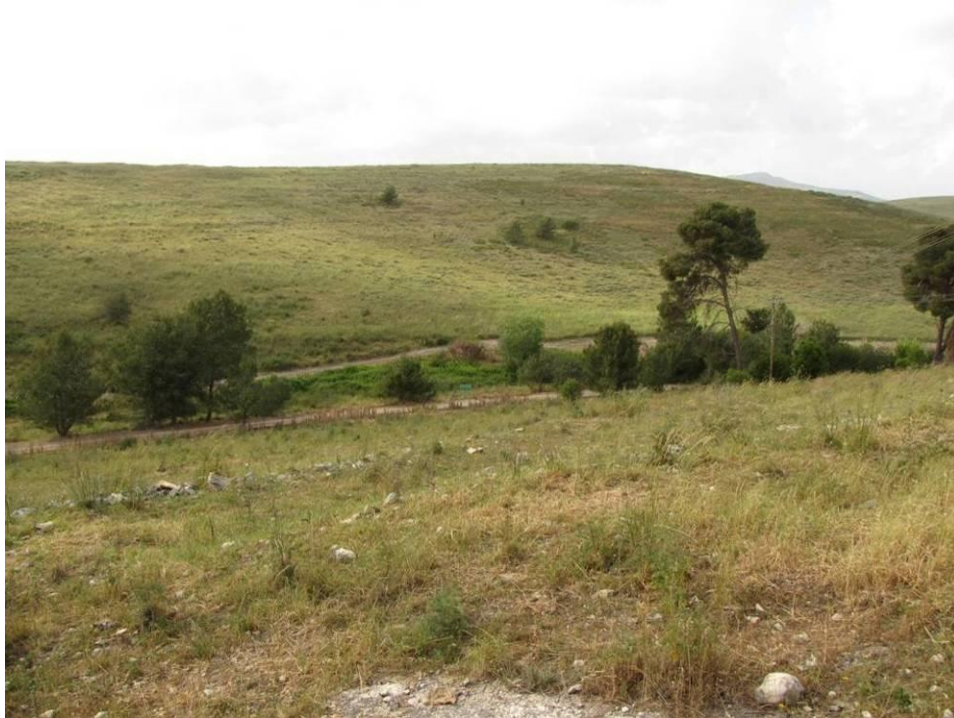
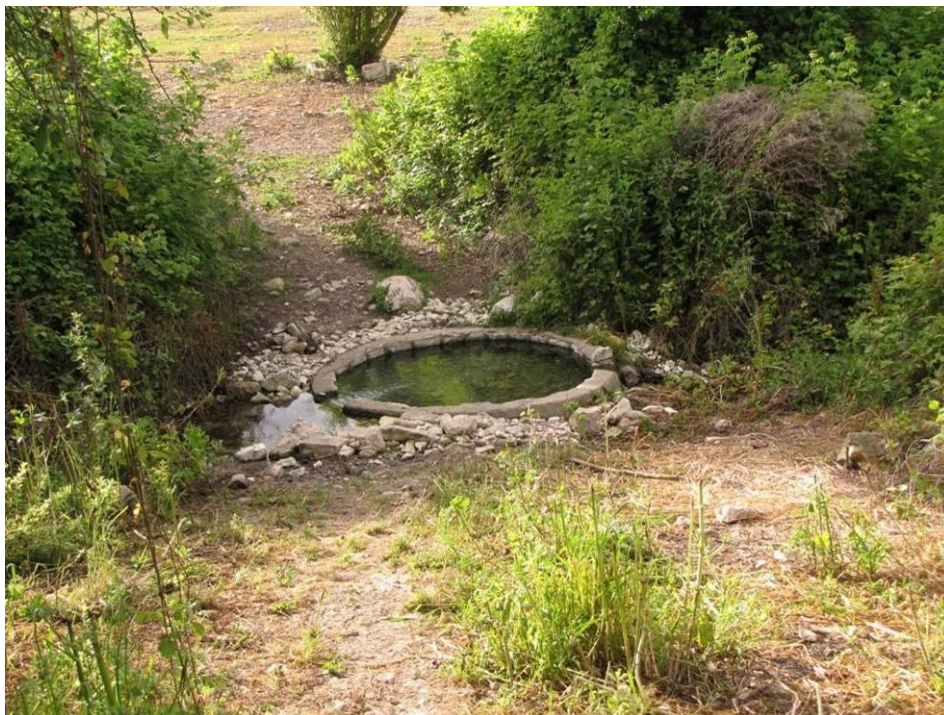
תמונות 58 ו-59: בתמונה העליונה עין אולמוס במבט מרמת השופט. בתמונה התחתונה בריכת אבן עגולה בקוטר של כ-1.5 מ' שאליה זורמים מימיו של עין אולמוס.

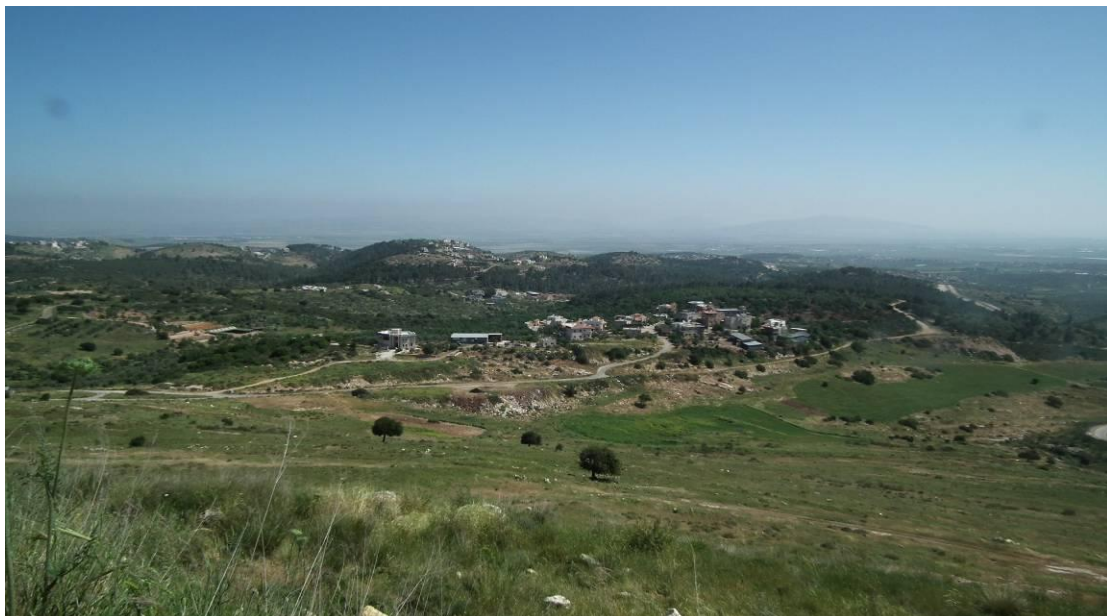
תמונה 62: תמונה כללית של האזור. הבתים על הגבעה במרכז הצילום שייכים לשכונת ח' מלחם. האתר ממוקם מעבר לגבעה זו.

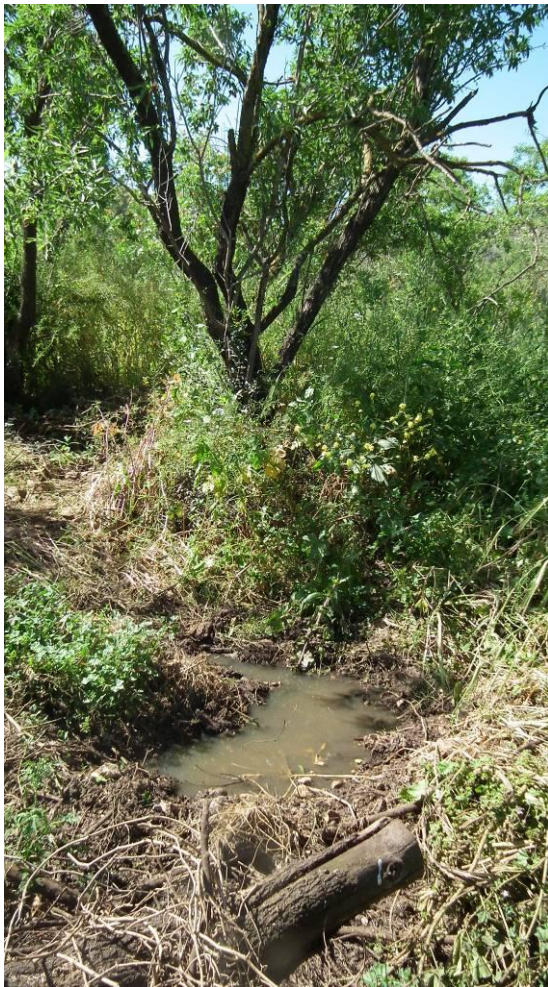
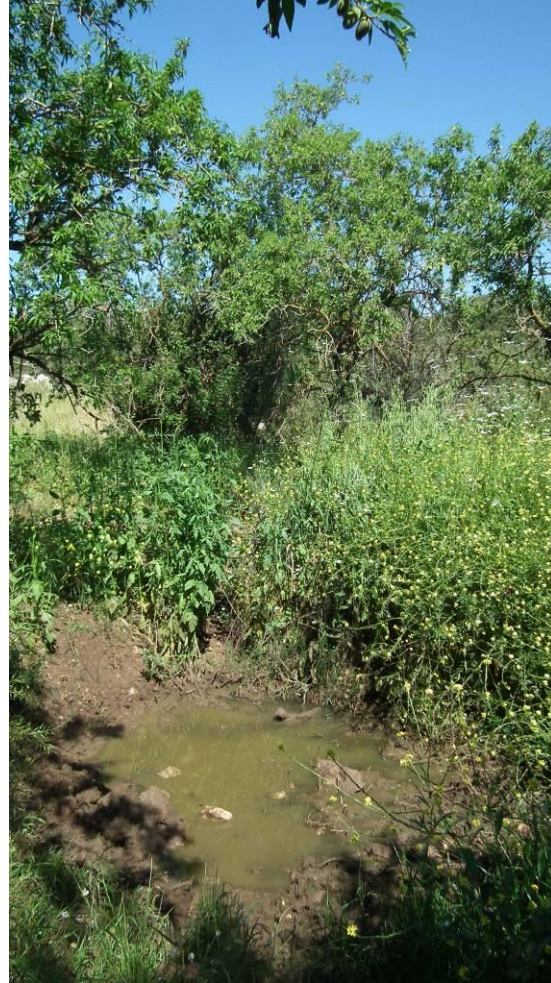
תיאור האתר: הנקודה המצוינת כלי נחל מלחם ממוקמת מצפון-מזרח לאָם אָל-פָּחֶם בסמוך לנחל מלחם ובמורד לשכונה קטנה ומבודדת המוקפת אזור שחלקו חקלאי וחלקו מיוער (תמונה 62). בוצע חיפוש בשטח, מרביתו בתוך מטע שקדים ונמצאו מספר שלוליות מים (תמונות 63 ו-64). לאחר בדיקה מסתבר שמדובר בצינור שמזרים שפכים מאחד הבתים או משקי החי שממוקמים מעל מטע השקדים. כמו כן בשיחות עם שניים מתושבי המיקום עלה שלא מוכר להם מעיין באזור זה.

תמונות 63 ו-64: מספר שלוליות מים שנמצאו באזור מטע השקדים ללא חתימה ברורה של מעיין.

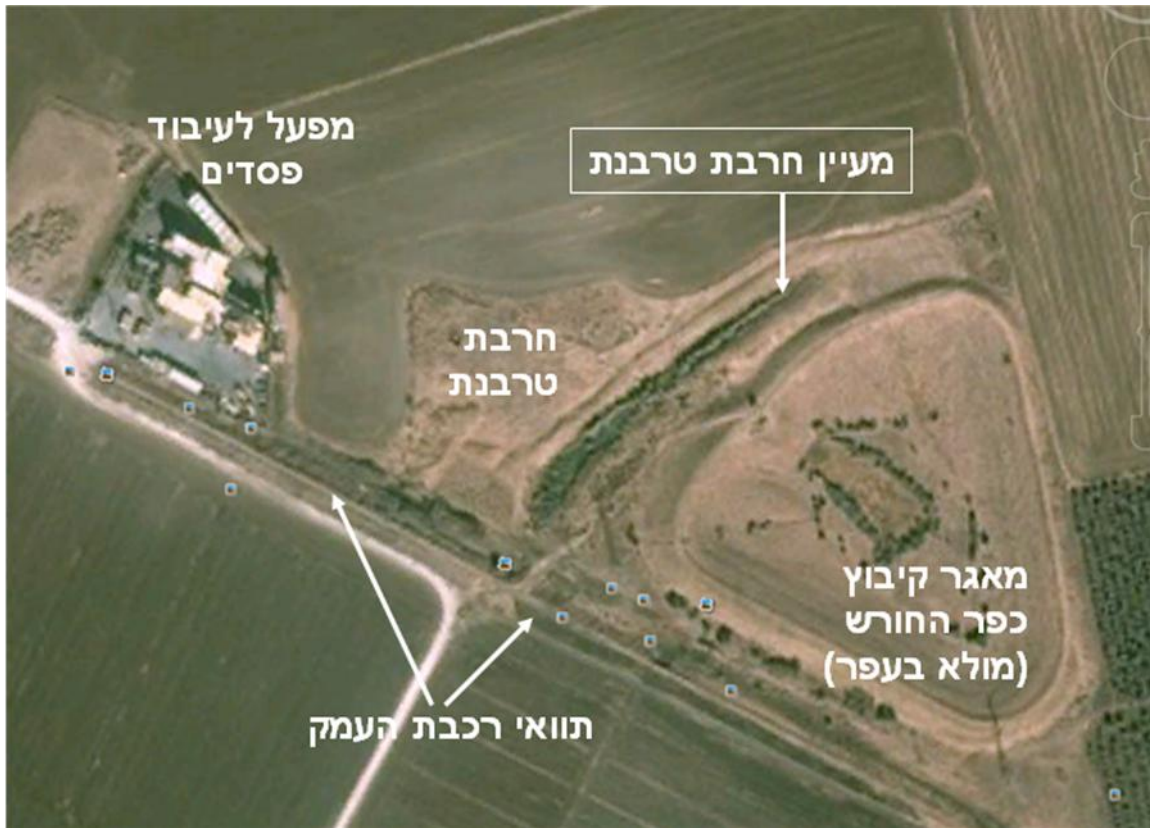
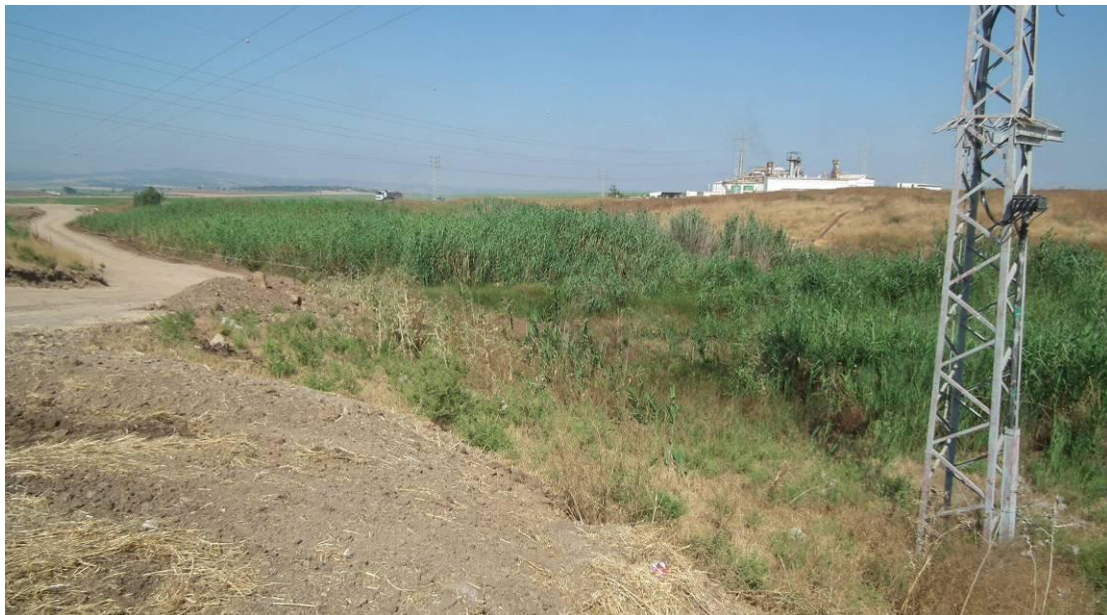
תמונות 49 ו- 50: בתמונה העליונה צילום אוויר של אזור מעיין חרבת טרבנת. מצוינים כל האתרים בעלי העניין בשטח. ניתן לראות את השטח שתופס גוף המים לפי הצמחייה. בתמונה התחתונה מבט מהסוללה של המאגר לכיוון דרום-מערב. מימין גוף המים המוקף בצמחייה אופיינית. ברקע של הצילום התל של חרבת טרבנת ומאחוריו המפעל לעיבוד פסדים. משמאל דרך העפר שמאפשרת כניסה של משאיות מתוואי רכבת העמק אל המאגר.

מעייין חרבת טרבנת ממוקם בתחום עבודות התשתית המתכוננות של תוואי רכבת העמק. בשל המיקום הבעייתי של האתר ומצבו בעת הסקר, עולה שהערכיות האקולוגית של בית הגידול הלח נמוכה. מומלץ לבחון את האפשרות לשקם את בית הגידול הלח וסביבתו באזור הנביעה ומורדה. השיקום יכול לכלול הרחבה של תוואי הערוץ במורד הנביעה ויצירה של שטח בריכתי שיקלוט את מי הנביעה, סילוק של הגמבוזיות מהאתר ועידוד הקליטה של צומח אקווי אופייני לאורך תוואי הזרימה, ובעיקר סביב האזור הבריכתי. פעולות אלה צריכות להתבצע בשיתוף פעולה עם הרשויות האחראיות באזור זה כדי למנוע פגיעה עתידית באתר.

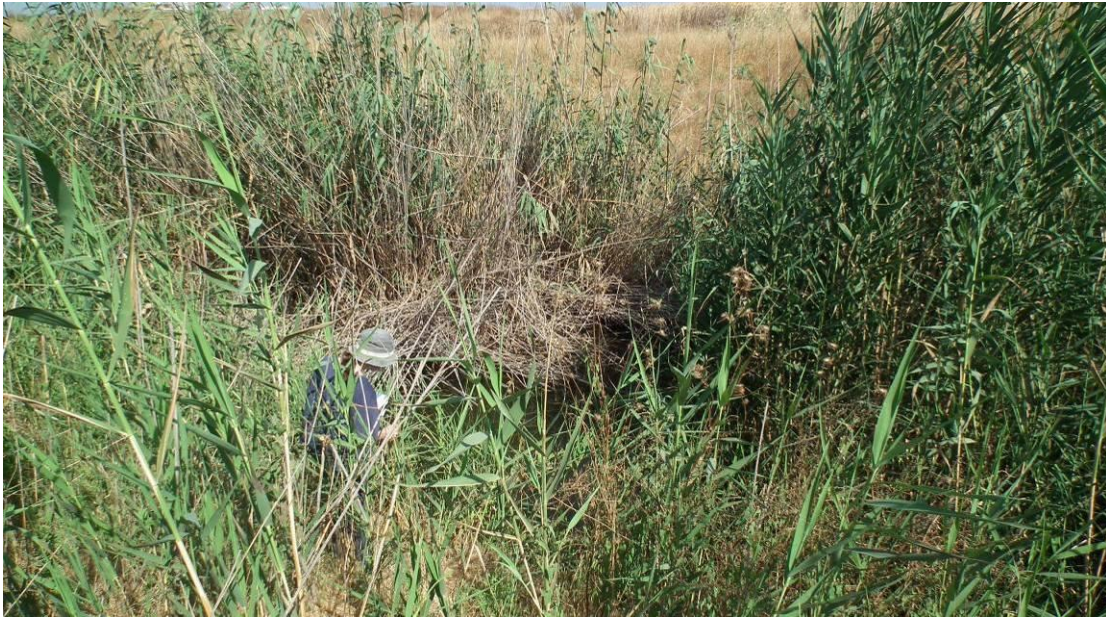
תמונה 51: בצילום נקודת הדיגום במעלה התעלה קרוב לאזור הנביעה.

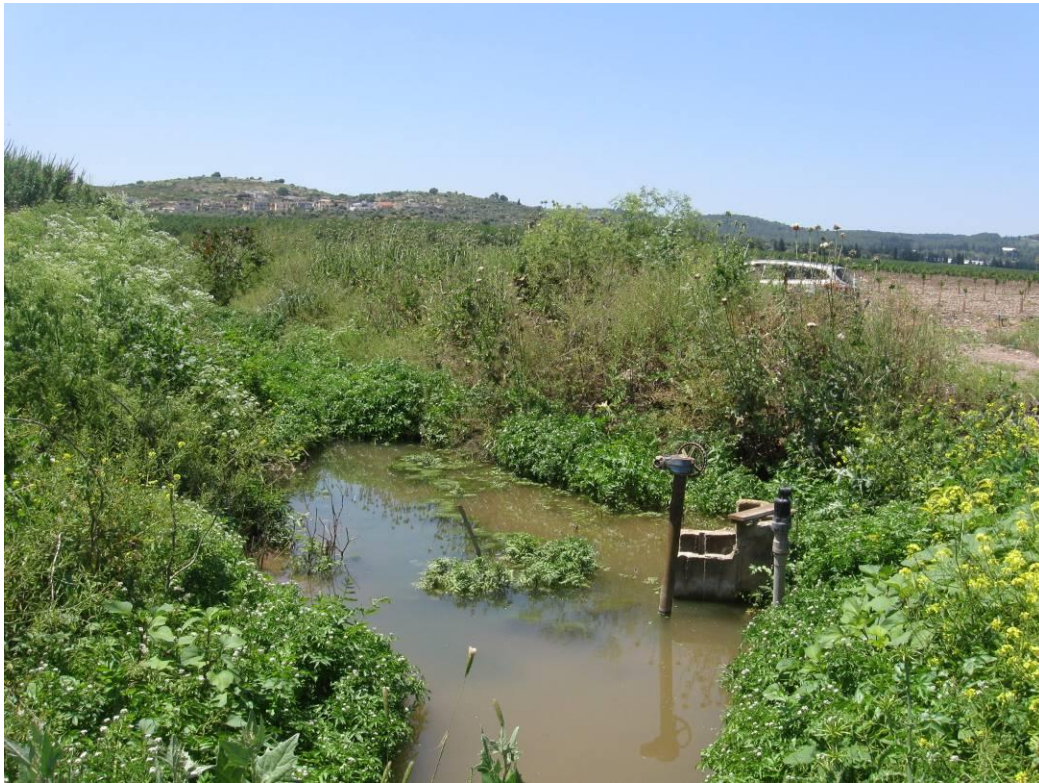
תמונה 67: בצילום שוחת הבטון בערוץ נחל מדרך המשמשת לתפיסה והטייה של מי נחל מדרך למפעל המים של קיבוץ שער העמקים (צולם באפריל 2013). המים מוזרמים בצינור תת-קרקעי אליו נאספים גם מי עין יונים, עין אפרוח ועין תורים. ברקע ניתן לראות את ההרחבה הקהילתית במושב מדרך עוז.

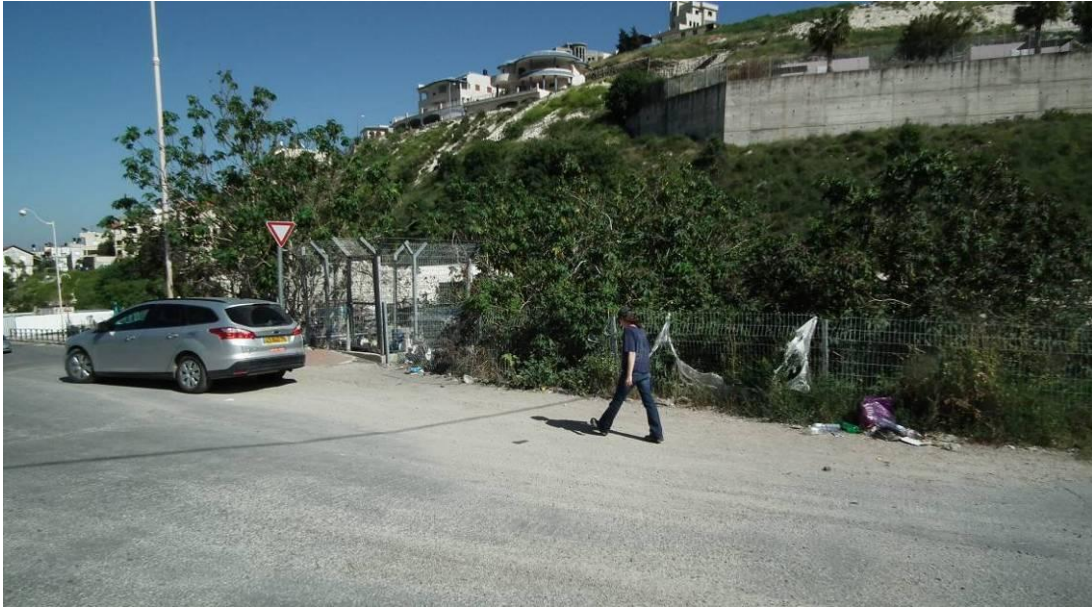
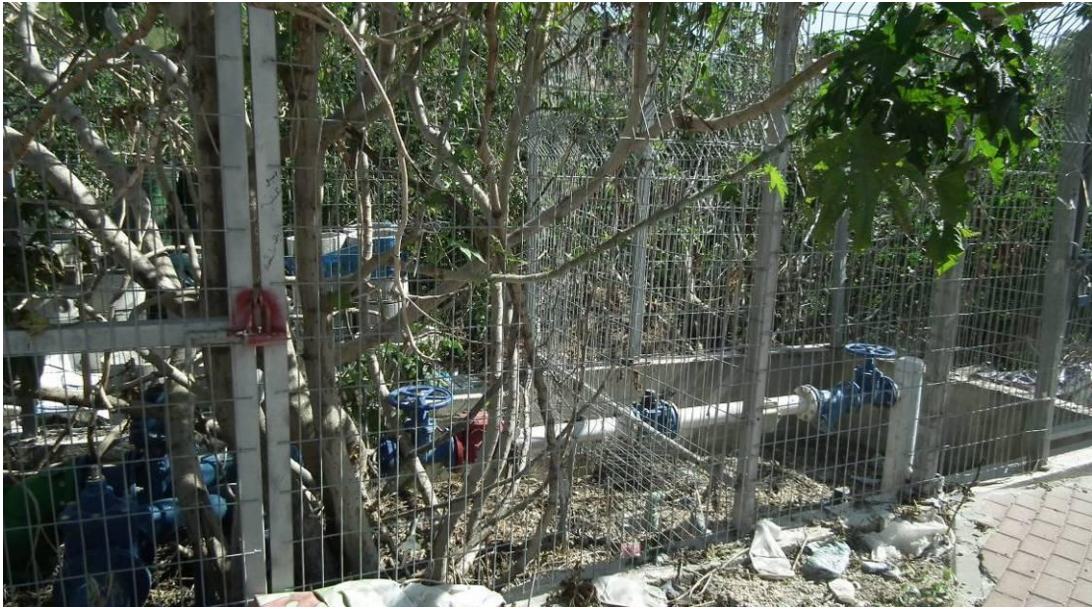
עין משירפה הוא מעיין אחוז על ידי מתקן שאיבה. בבירור שנעשה לא נמצא מיהו הגוף שבעלותו המתקן ונושא זה מצריך בדיקה נוספת. על פי הנתונים של השירות ההידרולוגי משנות ה-60 ניתן לשייך את עין משירפה לקבוצת המעיינות הקטנים באגן הניקוז. מבחינה הידרולוגית עקב היותו של המעיין תפוס הוא אינו תורם למשטר הזרימה של הקישון.

תמונות 71 ו-72: בתמונה העליונה מבט כללי אל אזור מתקן השאיבה. ניתן להבחין במתקן ליד תמרור "תן זכות קדימה" (משולש הפוך) והרכב. מימין למתקן ניתן לראות שטח נמוך יותר מוקף גם הוא בגדר שיתכן וקשור לאחיזה של המעיין או למערכת הביוב העירונית. בתמונה התחתונה נראה מתקן השאיבה מוקף בגדר ושער נעול.

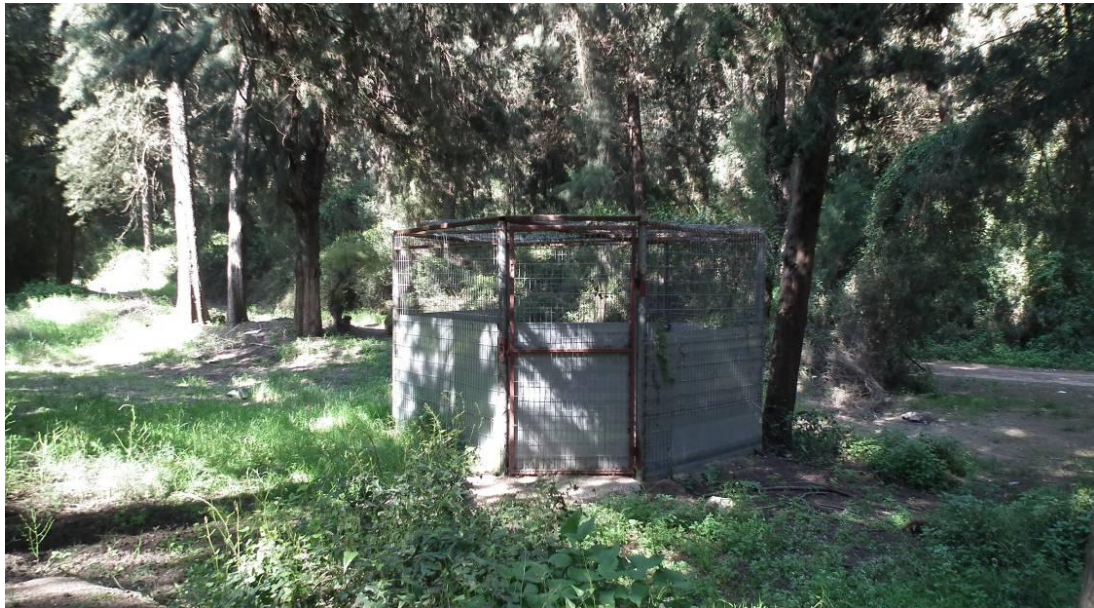
תמונות 73 ו-74: בתמונה העליונה מבט כללי אל אזור שוחת הבטון אליה מוזרמים מי עין משמר ועין שולמית. האתר מוקף בגדר ונעול. בתמונה התחתונה השוחה התת-קרקעית אליה מוזרמים מי שני המעינות בצינורות נפרדים (במעלה התמונה). מנקודה זו מוזרמים המים בצינור תת-קרקעי אחד (בתחתית התמונה) לאורך תוואי נחל משמר.
