סקר מעיינות אגן נחל קישון

מוגש לרשות הטבע והגנים – חטיבת מדע
אפריל 2013

דו"ח זה כולל את ממצאי סקר המעיינות באגן הניקוז של הקישון שבוצע בשנת 2012 עבור רשות הטבע והגנים. ביצוע הסקר נערך ע"י חברת DHV MED ובמהלכו נדגמו כ- 170 אתרים ברחבי אגן הניקוז. המסמך מציג בקצרה רקע כללי על מעיינות ואגן הניקוז של הקישון, שיטות העבודה, ממצאי הסקר בכל אחד מהמעיינות והמלצות ממשקיות ספציפיות.

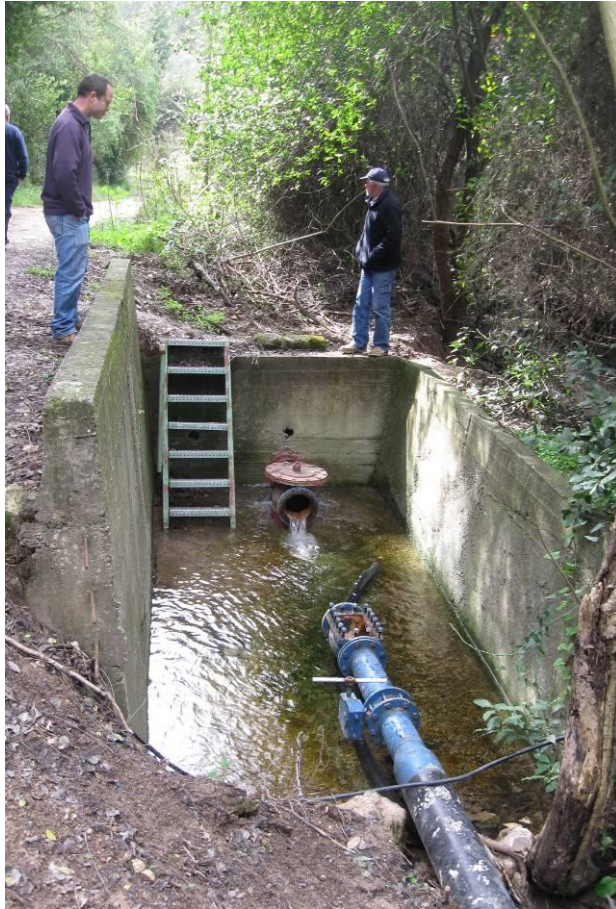
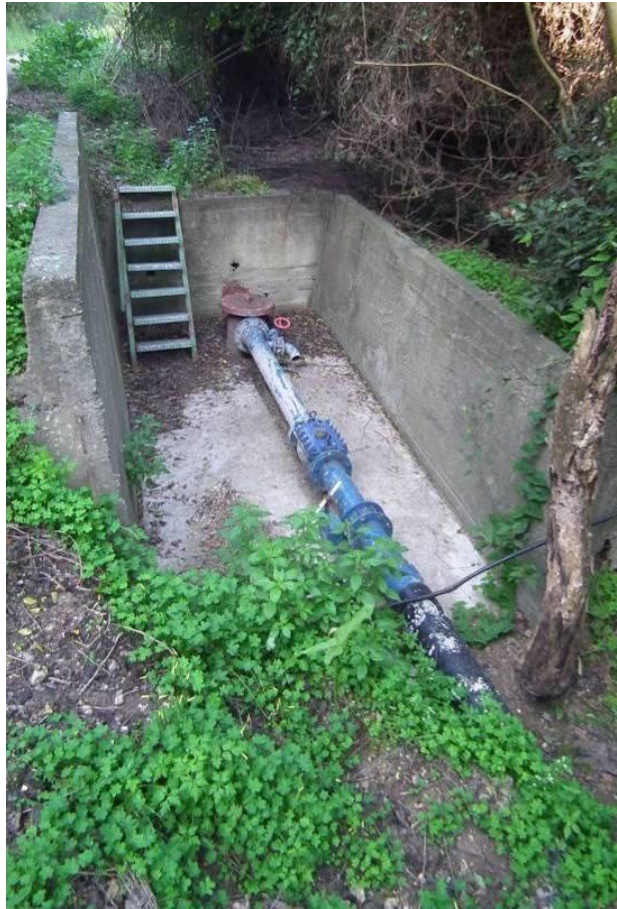
תמונות 75 ו-76: בשתי התמונות ניתן לראות את שוחת הבטון והצינור סמוך לשער האחורי של קיבוץ משמר העמק. בנקודה זו נמדדו בעבר הספיקות של עין שולמית ועין משמר יחדיו. התמונה הימנית צולמה באפריל 2012 – הצינור שלם ומותקן עליו מד מים. התמונה השמאלית צולמה בפברואר 2013 – הצינור פורק והמים זורמים אל ערוץ נחל משמר.

זרימות הבסיס של עין משמר נתפסות בצינוור תת-קרקעי ומוזרמות יחד עם המים מעין שולמית במורד אפיק נחל משמר. בעבר שימשו המים את קיבוץ משמר העמק, אולם החל מנובמבר 2012 מוזרמים המים למורד נחל משמר מנקודת המדידה הישנה ליד השער האחורי של הקיבוץ. מכיוון שהמים אינם משמשים כיום את הקיבוץ מומלץ לבחון האם ראוי לשחרר את המים כבר במעלה הנחל באופן טבעי, ועל ידי כך ליצור בית גידול אקוטי כבר בחלקו העליון של הנחל. ההשפעה של מי נחל משמר על משטר הזרימה בנחל הקישון ככל הנראה מצומצמת. בסיוור שנערך במורד נחל משמר באפריל 2013 נמצא שהזרימה חלשה ואינה עולה על 0.5 ליטר/שניה. מכל מקום, נושא תפיסת המים לצרכים חקלאיים במורד נחל משמר ותעלה 9, בתוך עמק יזרעאל, מצריך בירור נפרד.

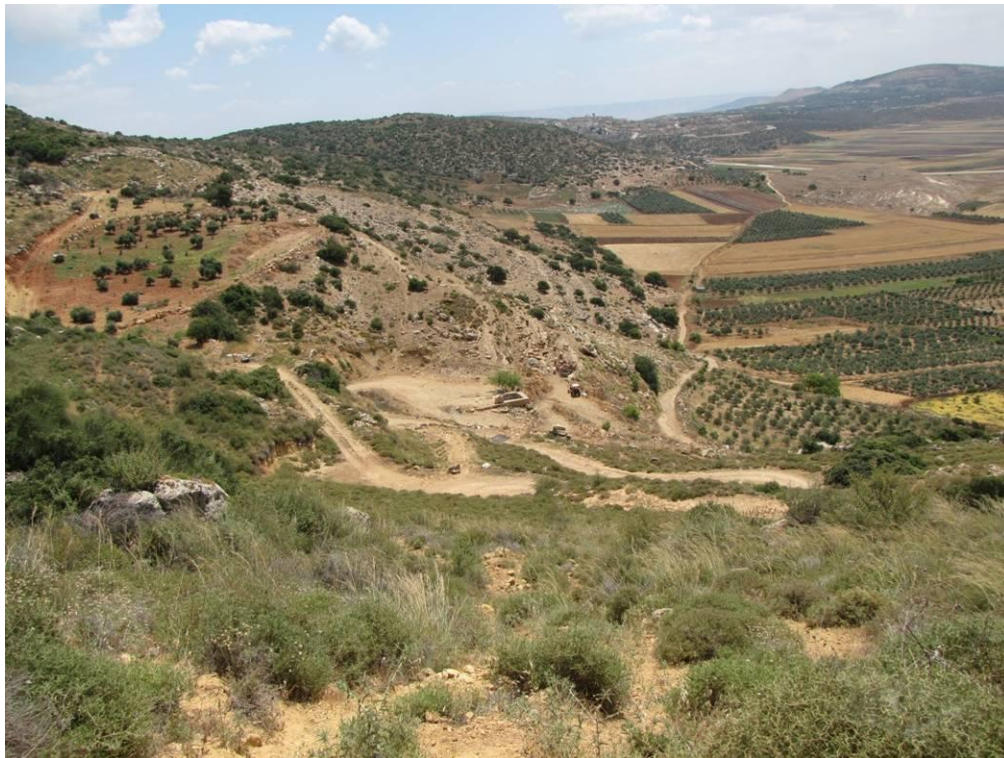
תמונה 77: מבט כללי על אזור עין נטופה וחלק מבקעת בית נטופה. ניתן לראות את בריכת הבטון של המעיין והעץ לידה במרכז הצילום.

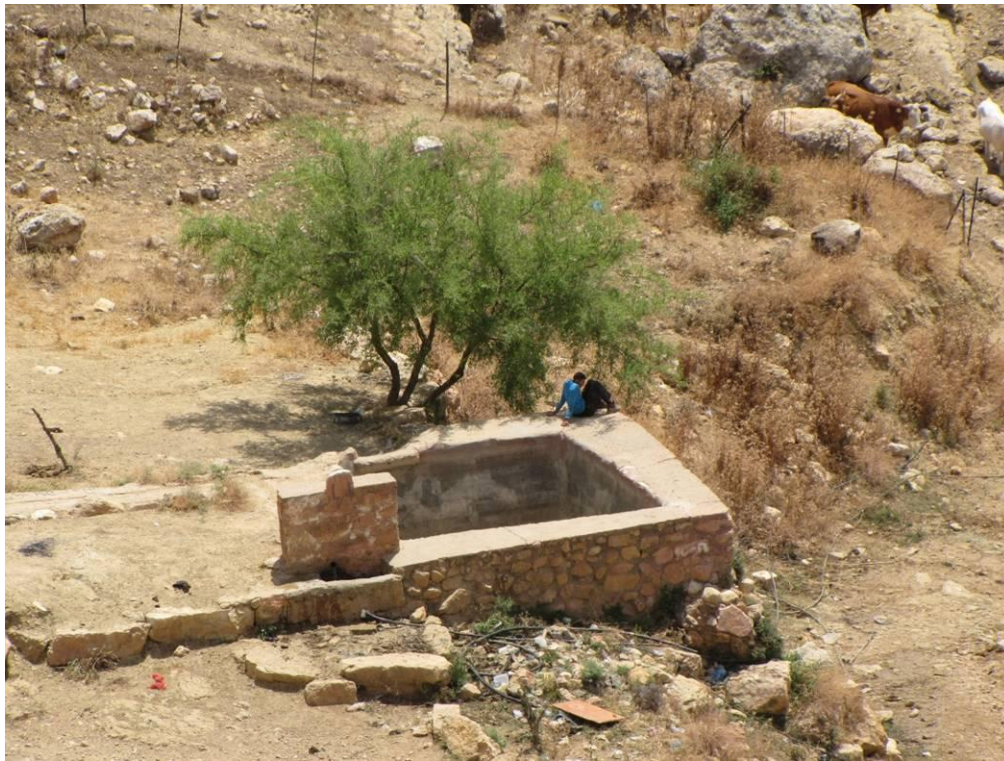
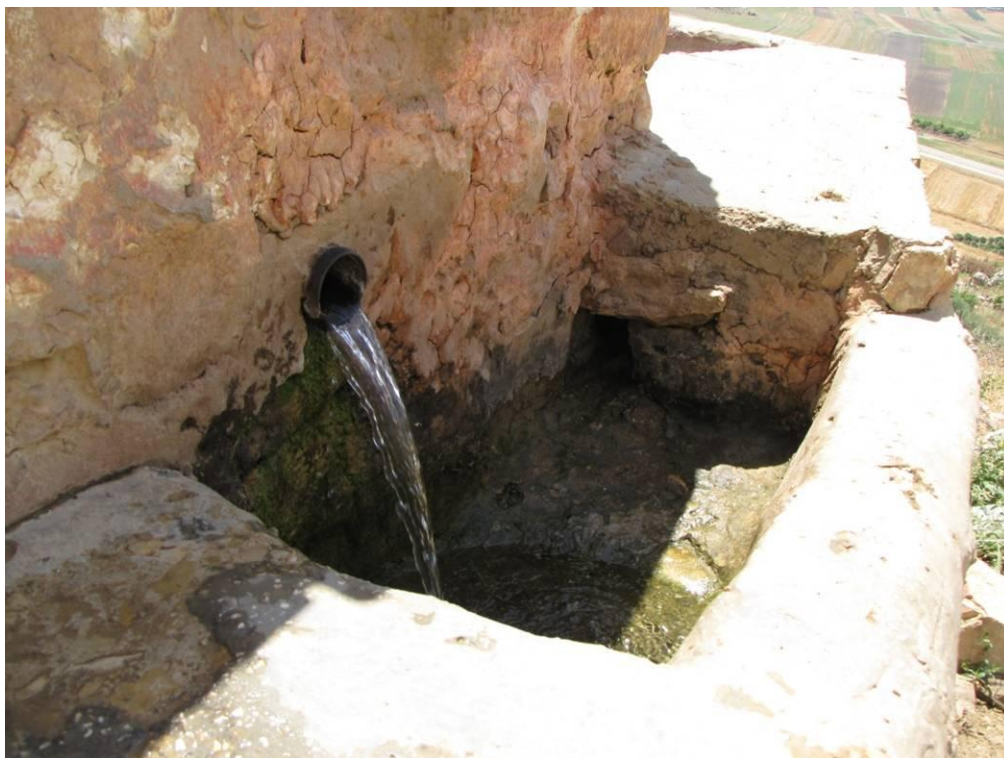
תמונות 78 ו-79: בתמונה העליונה מבט אל בריכת הבטון הריקה ממים ואל השוקת. ניתן לראות צינור פלסטיק שחור מחובר אל השוקת ומוביל את המים לחלקות החקלאיות במורד. בתמונה התחתונה צילום מקרוב של השוקת וזרם המים של המעיין. בנקודה זו בוצעה מדידת הספיקה.

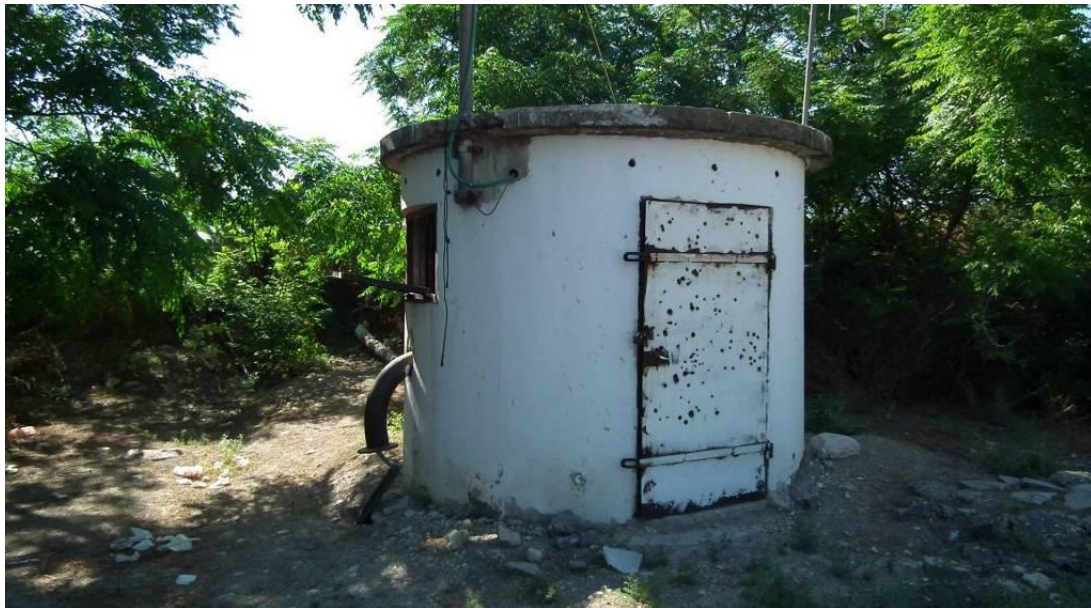
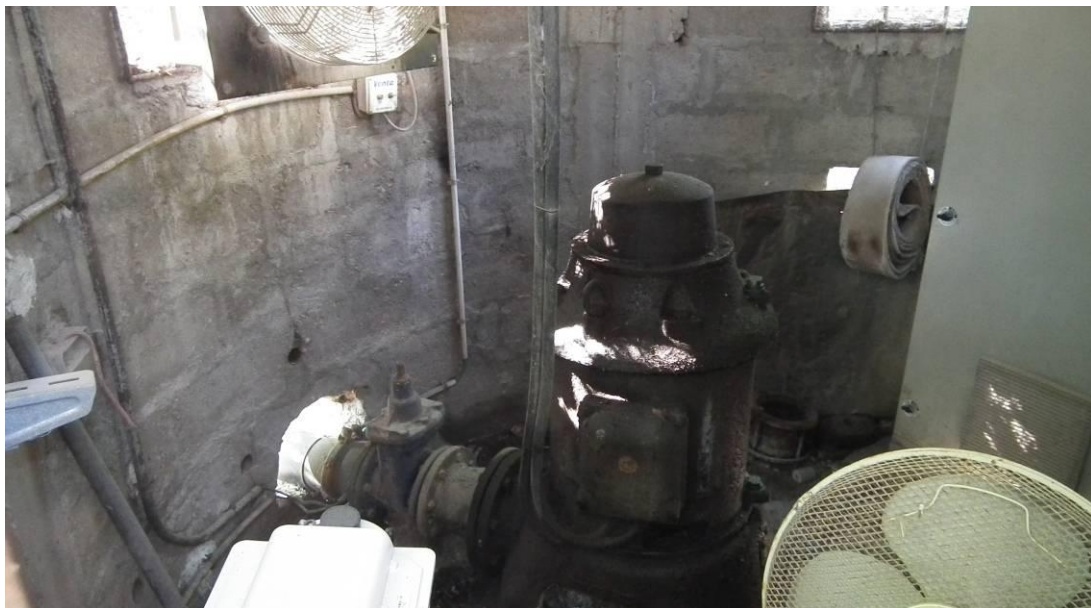
תמונות 80 ו-81: בתמונה עליונה מבט כללי אל מבנה מכון השאיבה בעין סייפן. בתמונה התחתונה מבט אל המשאבה בתוך מכון השאיבה ונקודת היציאה של הצינור.

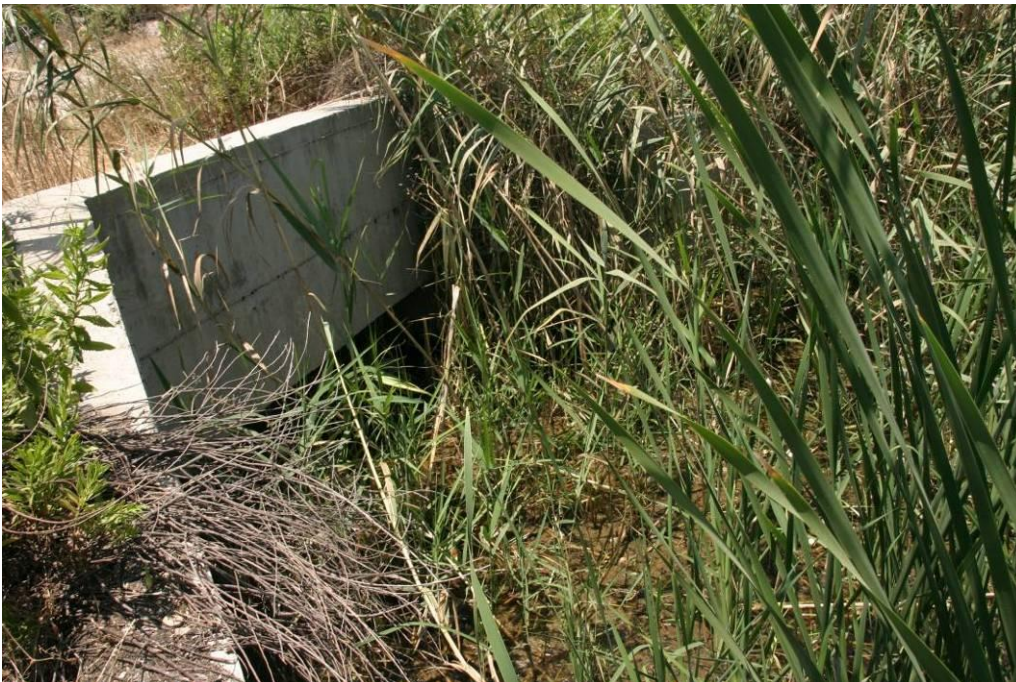
למרות המרחק, יש לציין שבמורד הנביעה מתנקזים אל הנחל תשטיפים מזוהמים שמקורם בהר הזבל (המזבלה העירונית הישנה). בניטורים שמבצעת רשות נחל קישון, נמדדת איכות מי נחל סעדיה במורד כניסת תשטיפי הר הזבל. לאחר הפסקת השפיעה והתייבשות מי הנחל, נפסקה השפעת המיהול של מי המעיין על איכות המעיין וגוף המים נתמלא בתשטיפים רוויים בחומרים המאפיינים פסולת מעורבת העוברת תהליכי פירוק ארוך ולא מוסדר (רשות נחל קישון, 2009-2010). רשות נחל קישון בוחנת את האפשרות לניתוק נחל סעדיה מתשטיפי הר הזבל, הטייתו וחיבורו לקישון באמצעות שלוחת האפנדיקס (מלחת הקישון).

תמונות 83 ו-84: בתמונה העליונה אזור הנביעה למרגלות הכרמל - כביש 58 ומצידו המזרחי בית המשאבות הישן. בתמונה התחתונה מוצא המים של עין סעדיה במורד לכביש. ניתן לראות שבמוצא מעביר המים הצמחייה צפופה. זהו האזור בו בוצע הדיגום.

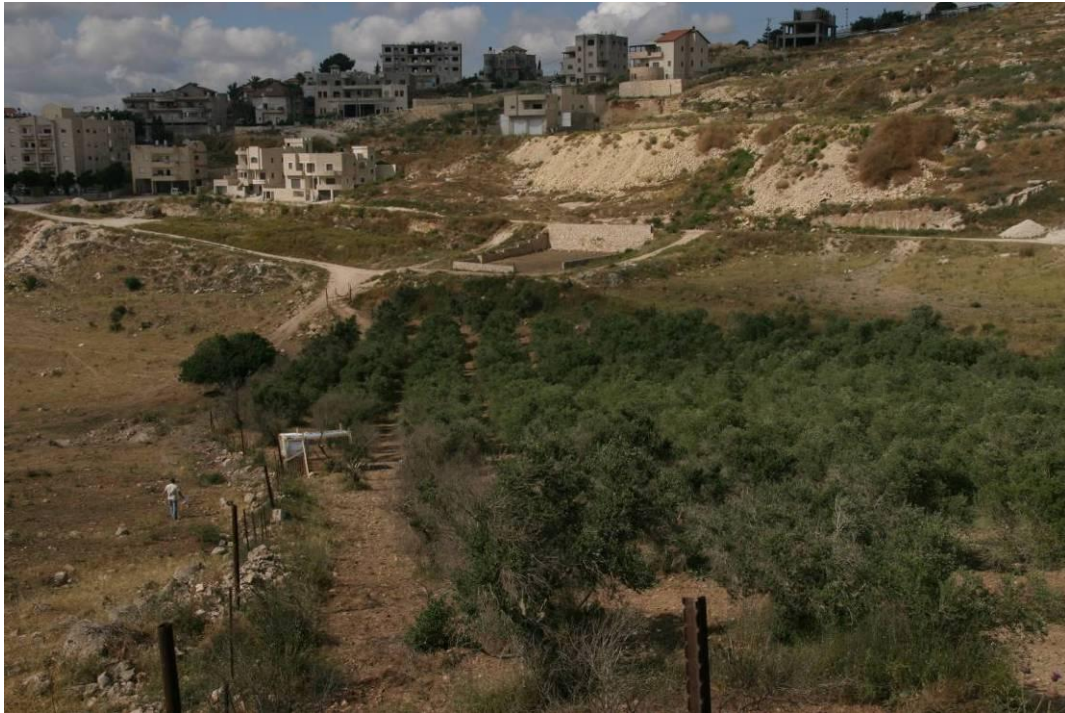
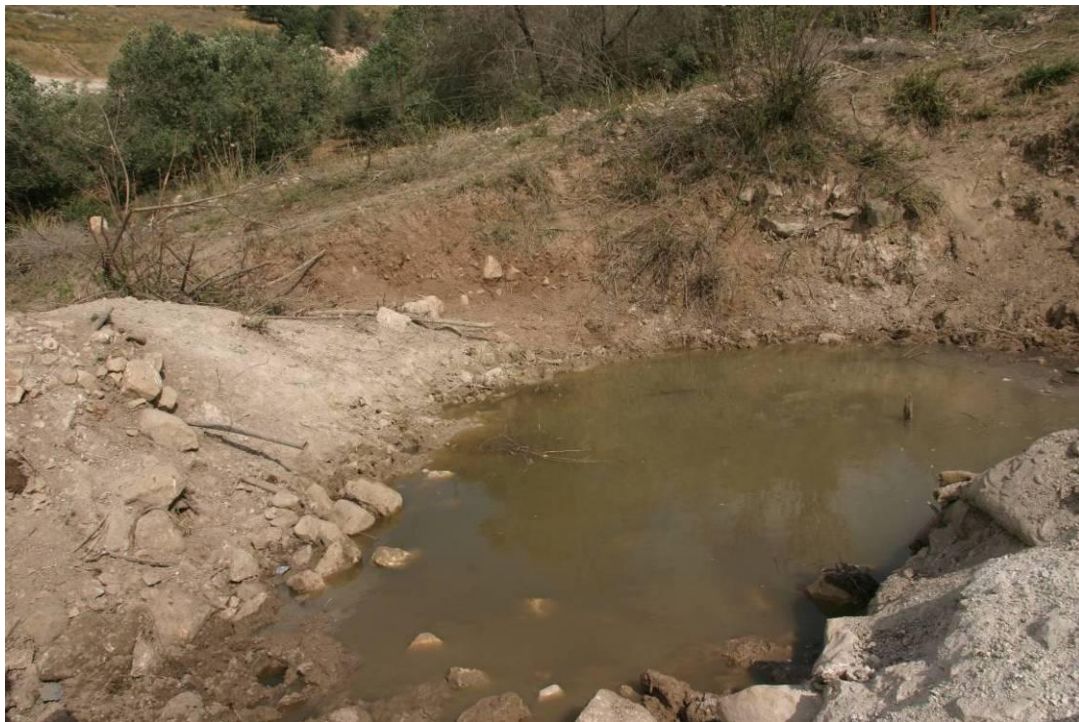
תמונות 85 ו-86: בתמונה העליונה מבט כללי על חלק מהוואדי בו נמצא עין אמת אָבֵל. המעיין נמצא במערב לגדר מטע הזיתים (צד שמאל בצילום). ניתן לראות בהמשך הגדר אזור חפור המסמן את מיקום הבריכה ולאחריו עץ תאנה גדול. בתמונה התחתונה צילום של בריכת המעיין. ניתן לראות את ערימות העפר בשוליים שמצביעות על חפירת הבריכה או הרחבתה. ברקע מאחרו מטע הזיתים.

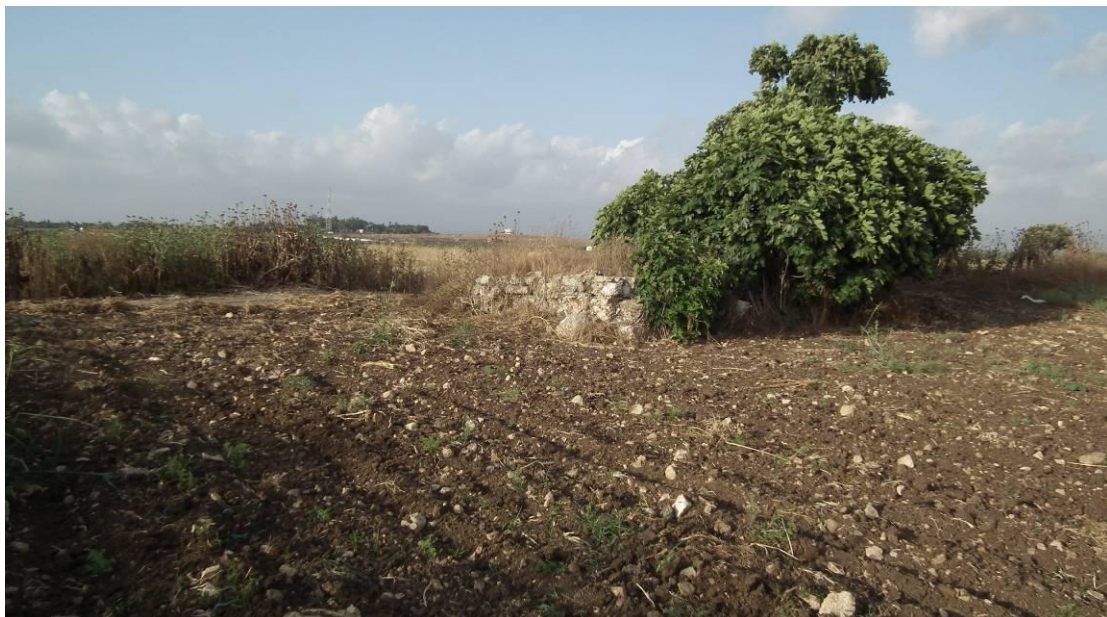
תמונה 88: מבט כללי אל עין גילעם - ניתן לראות את המבנה האבן משמאל לעץ התאנה.

בחיפוש שנעשה בנקודה נמצא ליד דרך עפר מבנה אבן עתיק סמוך לעץ תאנה גדול (תמונות 88 ו-89), ובתוכו בור בעומק של 2-3 מ' ללא מים (תמונה 90). הבור היה מלא בפסולת. המבנה מתפורר ומוזנח ולא נמצא כל סימן שלאחרונה הייתה במקום נביעה פעילה. ככל הנראה בעבר שימש המבנה לאגירה של מי המעיין או כבאר. לא ידוע מי השתמש במים ועד מתי היה המקום פעיל. יתכן והנביעה יבשה והמקום ננטש. מכל מקום, המעיין אינו תורם למשטר הזרימה של נחל הקישון.

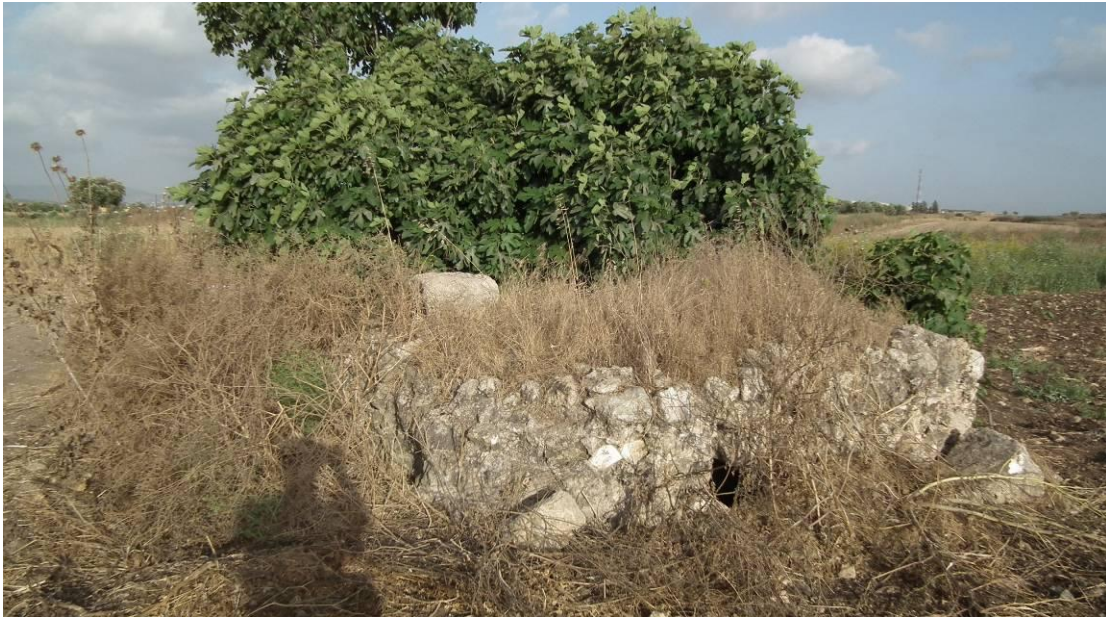
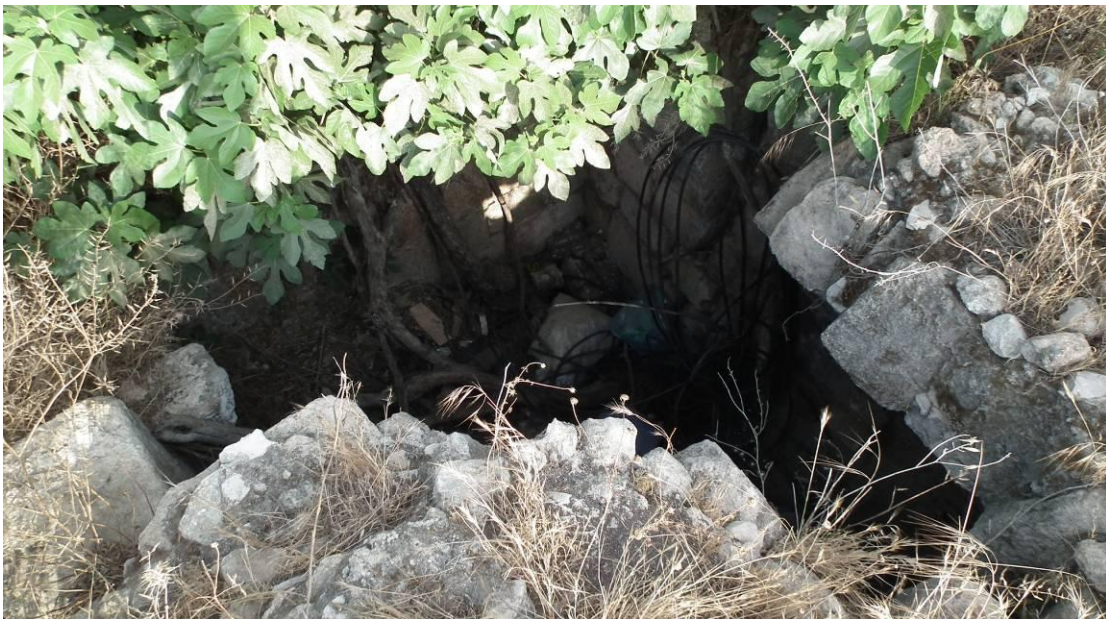
תמונות 89 ו-90: בתמונה עליונה מבט קרוב יותר למבנה מכיוון אחר. ניתן לראות ברקע משמאל את דרך העפר החקלאית שעוברת ליד האתר. בתמונה התחתונה מבט דרך הפתח העליון של המבנה אל הבור שהיה מלא בפסולת.

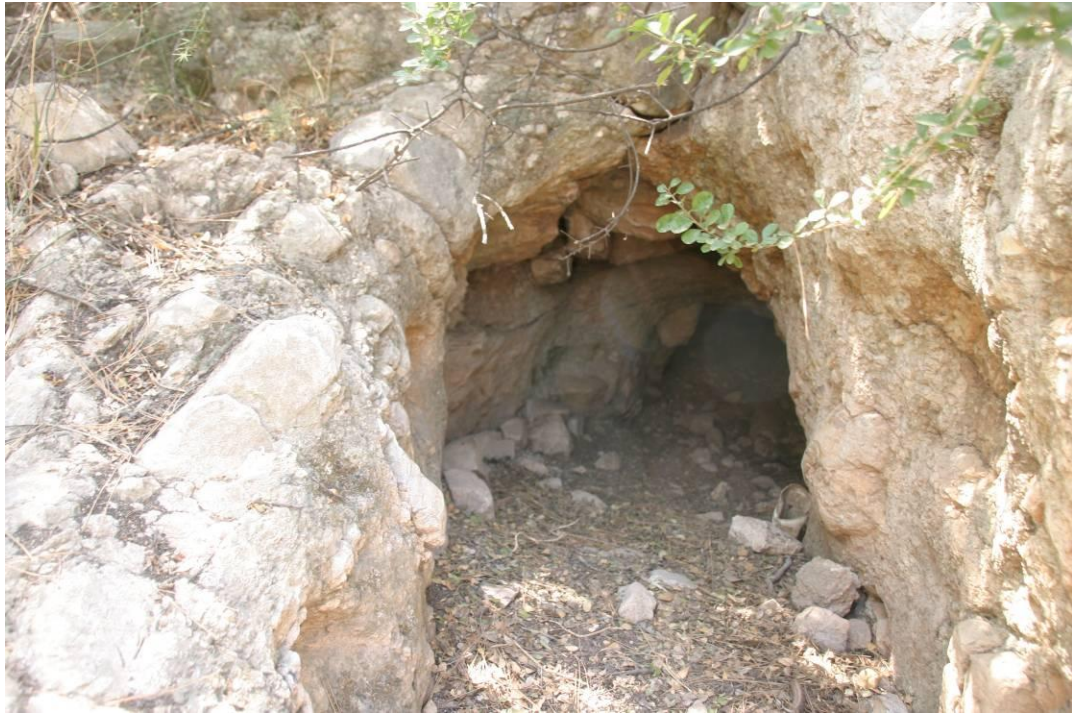
תמונה 94: בצילום פתח הנקבה של עין המורה. המים זרמו בעבר מהנקבה דרך תעלה קצרה לבריכה קטנה ממנה היו אוספים אותם תושבי כפר נין.

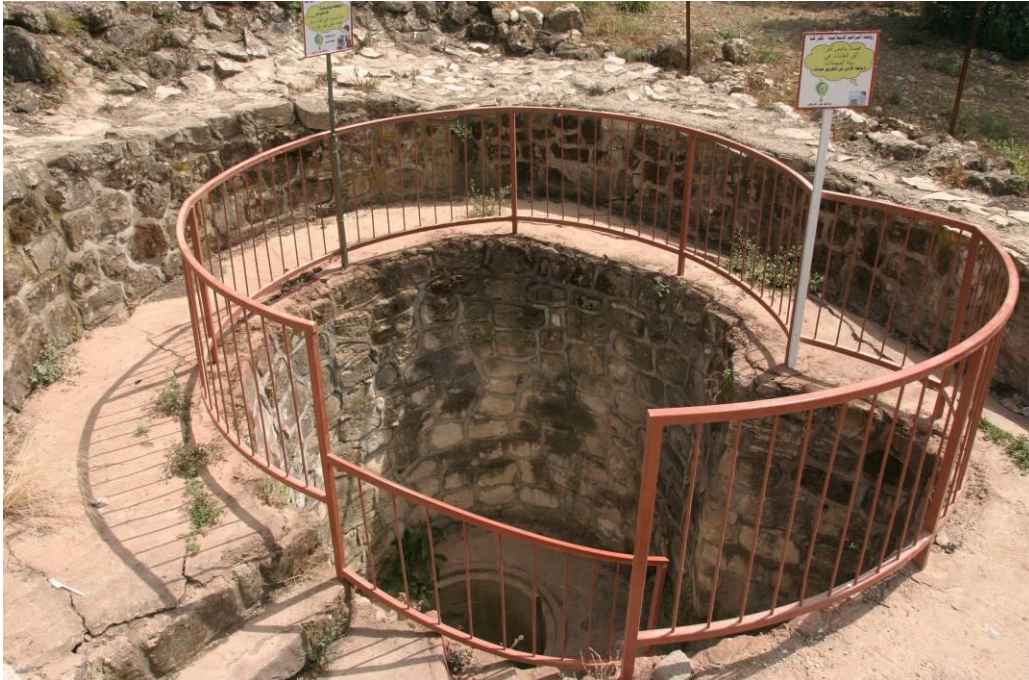
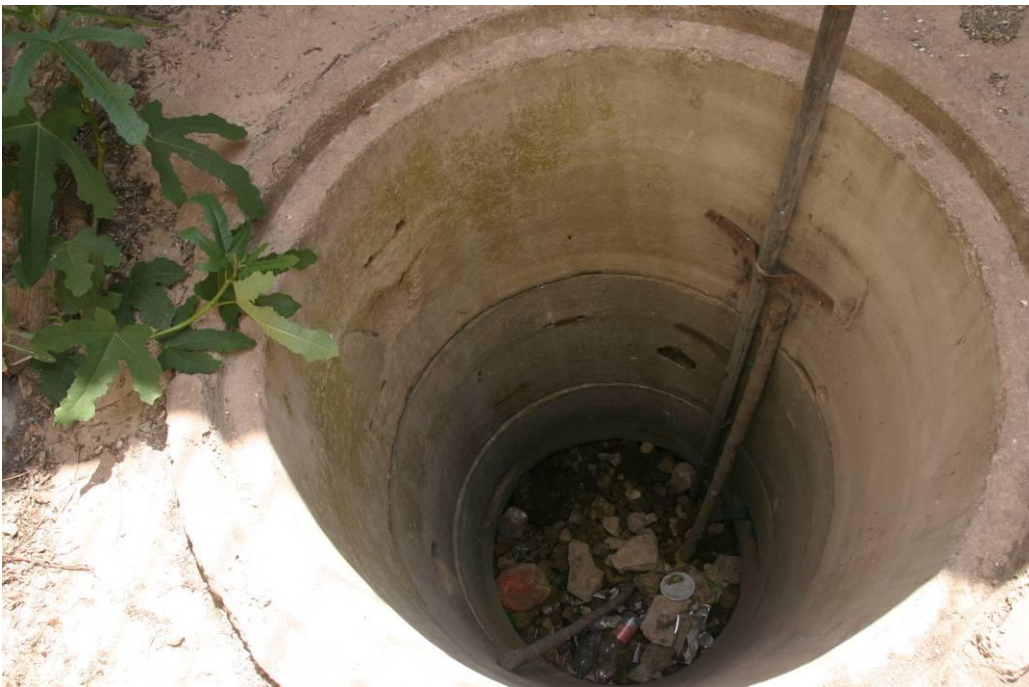
תמונות 95 ו-96: בתמונה העליונה מבט כללי על עין כבשן. ניתן לראות את סביבת המעיין, המדרגות שמובילות למרפסת התחתונה ואת טבעות הבטון. בתמונה התחתונה החלק התחתון של הבאר עם שלושת טבעות הבטון

בסיוור שנעשה בנקודה נמצא שהמעיין אחוז בבאר בנויה מבטון ואבנים סמוך למטע זיתים. בסביבה מיני עצים נוספים כדוגמת רימון ותאנה. אפשר להסתובב סביב הבאר על משטח בטון תחום בקיר אבנים מכל צדדיו (תמונה 95) מסביב לבאר עצמה מעקה בטיחות מברזל ושלטים בערבית שמבקשים לשמור על הניקיון.

ניתן לרדת בקירוב עד מחצית הדרך לתחתית הבאר באמצעות מדרגות, ולהביט למטה ממרפסת שמשקיפה על הקטע התחתון של הבאר. קטע זה מורכב משלוש טבעות בטון היושבות אחת על השנייה, כאשר בקרקעית הבאר אבנים בגדלים שונים ומעט פסולת (תמונה 96). בין האבנים ישנם סימנים למים. צמוד לגליל הבטון מחובר צינור ברזל שעולה מהקרקעית עד למרפסת התחתונה. צינור זה היה חלק מהמערכת שהזרימה את המים מהמעיין לשימושים חקלאיים.

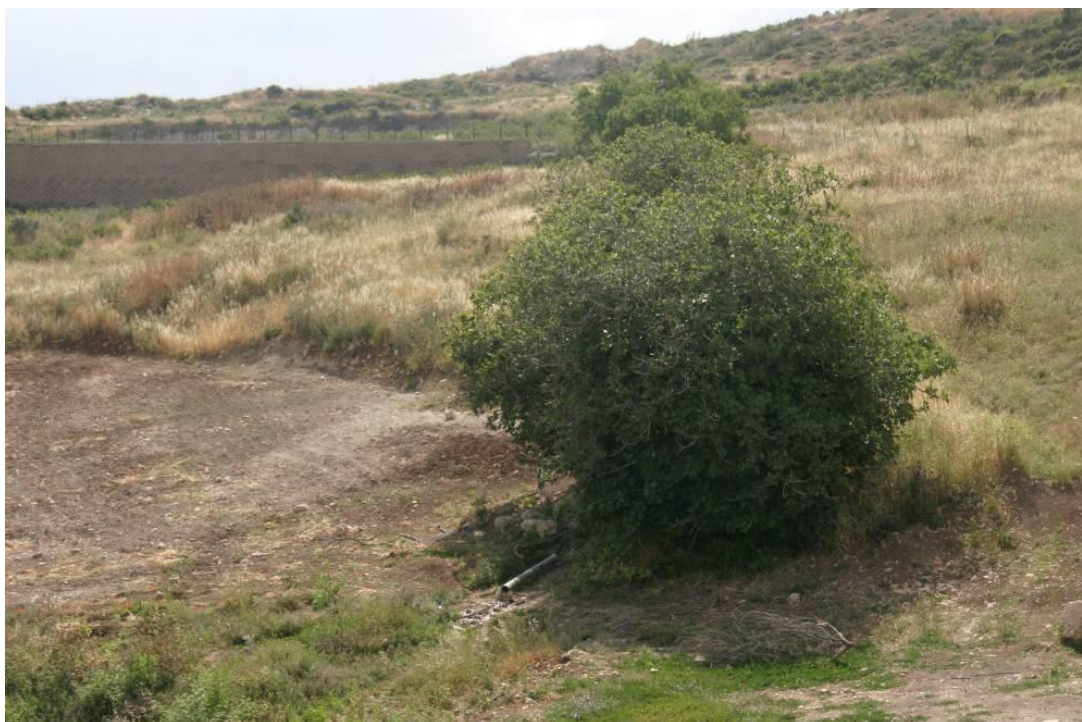
תמונה 97: מבט כללי על האזור של עין מהל. ניתן לראות ליד עץ התאנה את הצינור של המעיין.

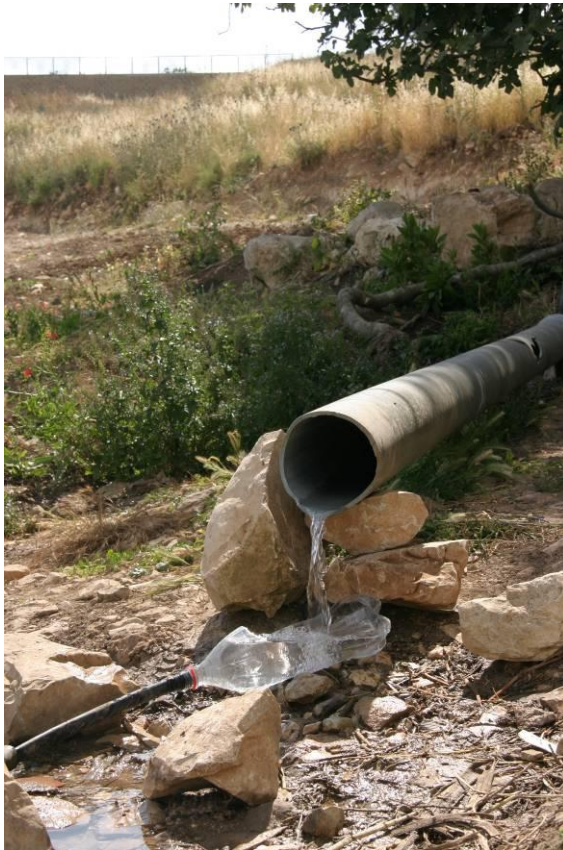
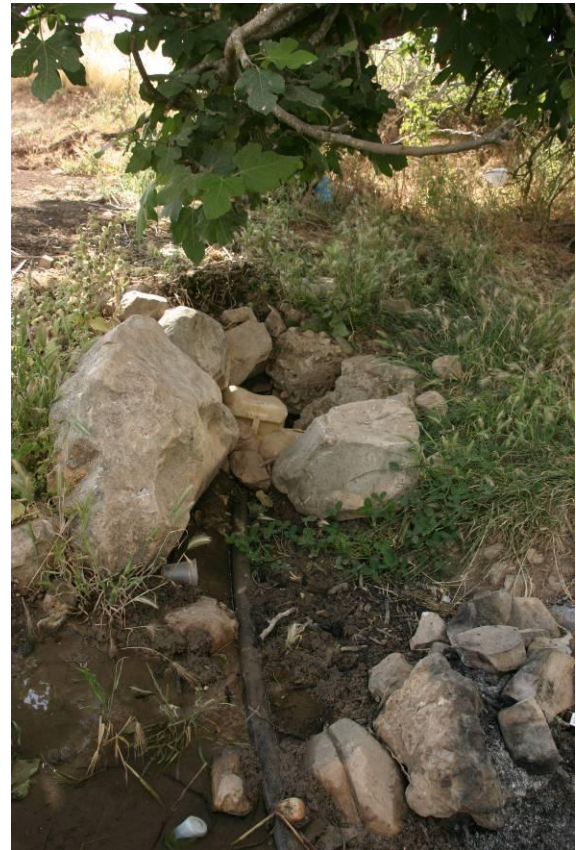
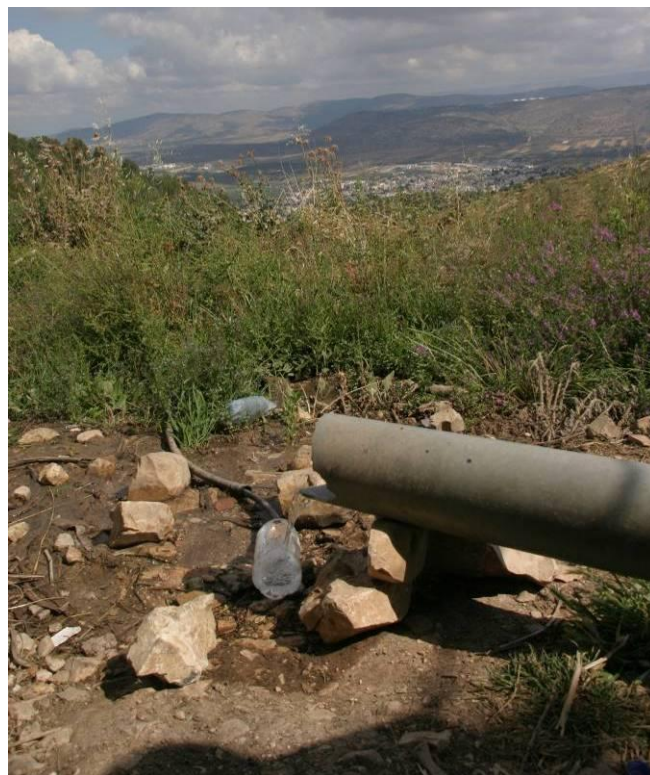
תמונות 98, 99 ו-100: בתמונות העליונות התעלה אליה נכנסים מי הנביעה וממנה הם יוצאים תחילה בצינור צר יותר ולאחר מכן בצינור יותר רחב. בנקודה זו נמדדה הספיקה. בתמונה התחתונה ניתן לראות את הנקודה בה הצינור שמוליך את מי המעיין מתחיל לגלוש לוואדי. ברקע בתי כפר כנא בבקעת תרען.

כיום ההגעה למעיין היא דרך כביש שנסלל עבור שכונת הר יונה ג' שמתוכננת להיבנות בקרוב. מי המעיין יוצאים דרך תעלה המורכבת מאבנים ובטון ליד שני עצי תאנה (תמונות 98, 99 ו- 100), ומובלים מהתעלה בצינור למורד הוואדי כדי להשקות בוסתן של עצי פרי. מקור המעיין נמצא כ- 50 מ' דרומה מנקודת יציאת המים, בשקע קרקע גדול שבתוכו צמחיה סבוכה של פטל קדוש. ירידה בוואדי, לאורך הצינור שמזרים את המים, מובילה כעבור כ- 70 מ' לבריכה בנויה נוספת (תמונה 101). הבריכה זו הייתה יבשה ולפי שקי המלט שהיו במקום נראה שטרם הסתיימה בנייתה.

ספיקה : 0.46 מ"ק/שעה (0.13 ליטר/שניה). נמדד בשיטה הנפחית.

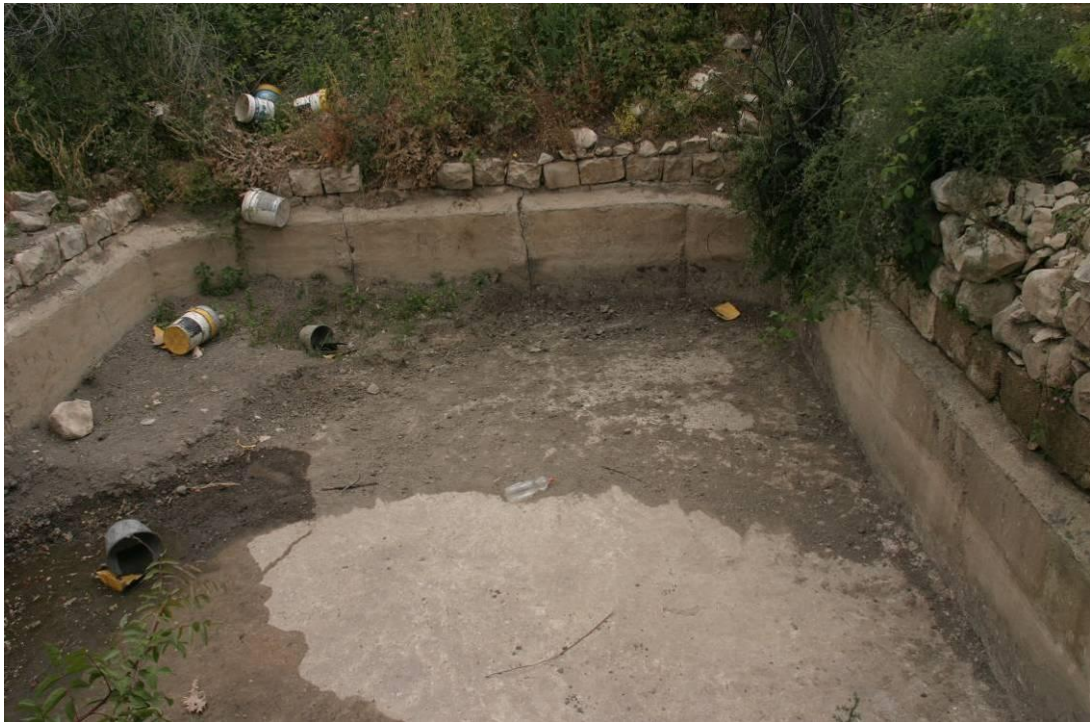
תמונה 101: בריכה בנויה שנמצאת כ-70 מ' במורד הוואדי. לפי הממצאים בשטח טרם הסתיימה בנייתה ועדיין לא נעשה בה שימוש.

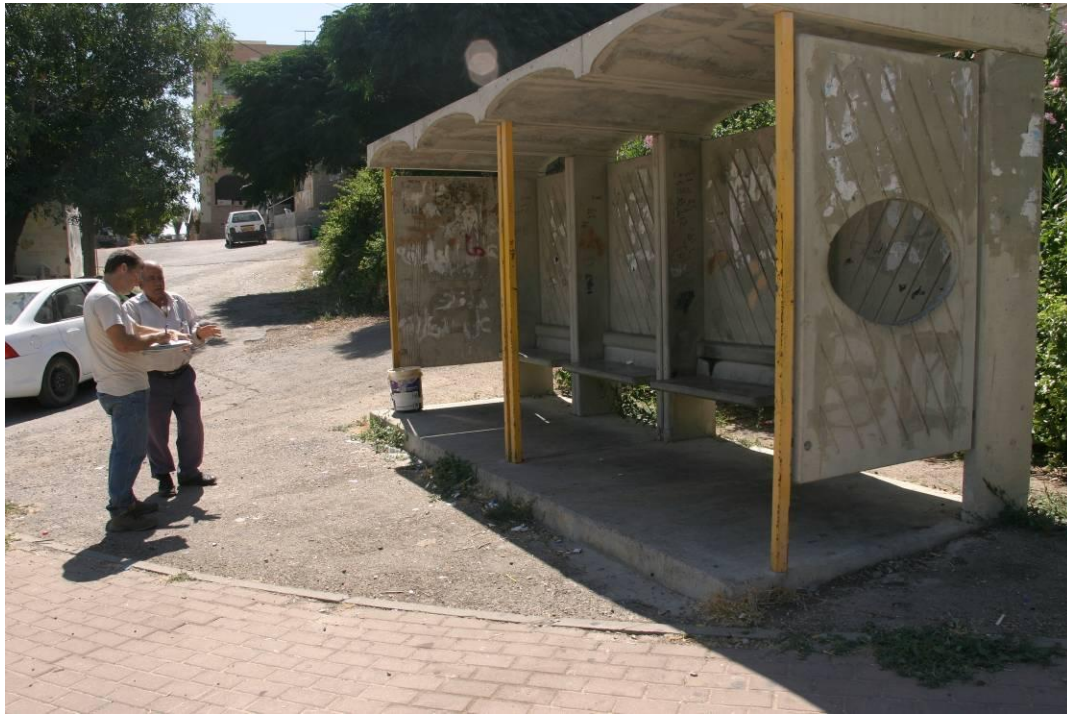
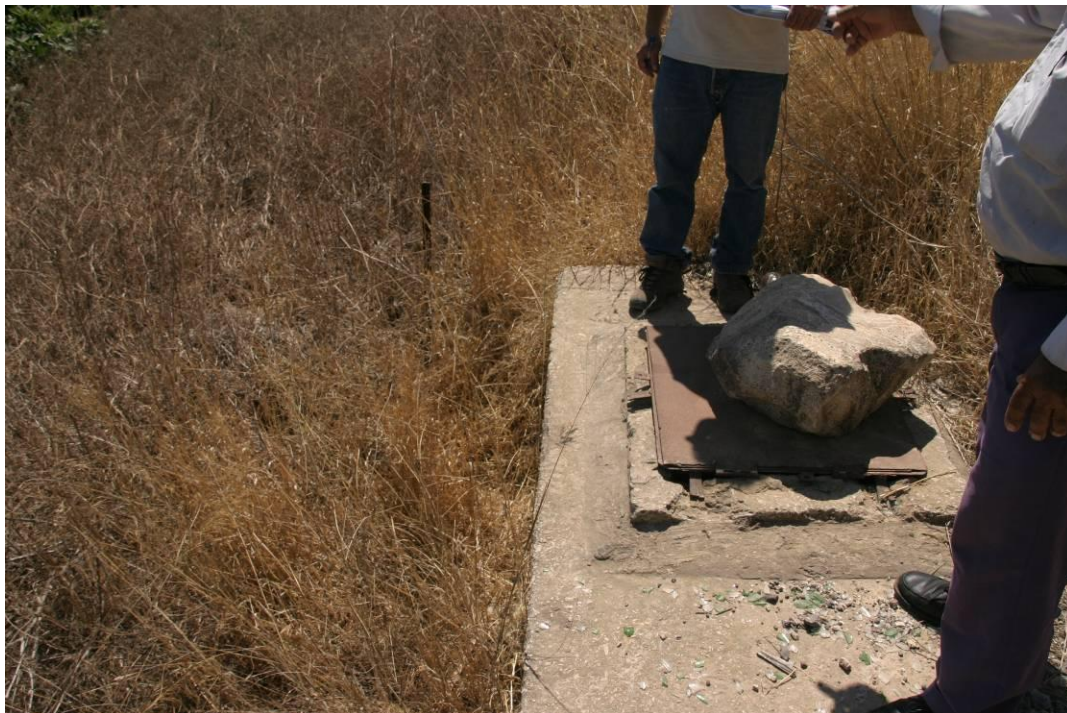
תמונות 102 ו-103: בתמונה העליונה תחנת האוטובוס בכיכר במרכז הכפר נין, תחתיה נמצא עין נעים (עין אלמאלחה). בנקודה זו היה עד להריסתו מבנה מקומר עם עמודי אבן ובו נקודת גישה למי המעיין. בתמונה התחתונה פתח הכניסה לבריכת הבטון בעברה השני של הכיכר. לבריכה זו הגיעו מי המעיין וממנה הם הוזרמו להשקיה של גידולים חקלאיים.

עין נעים (בערבית עין אלמאלחה או המעיין המלוח) היה עד לפני כ- 20 שנה מעיין שופע סמוך לכיכר המרכזית של הכפר שמימיו שימשו את התושבים לשתייה. ניתן היה לרדת למעיין דרך מבנה מקומר עם עמודי אבן ובו מדרגות ששכן בצידה הדרומי של הכיכר. בתחתית המדרגות הייתה כניסה לנקבה שהובילה עד לנביעה. המבנה נהרס ובמקום בו הוא שכן עומדת כיום תחנת אוטובוס (תמונה 102).

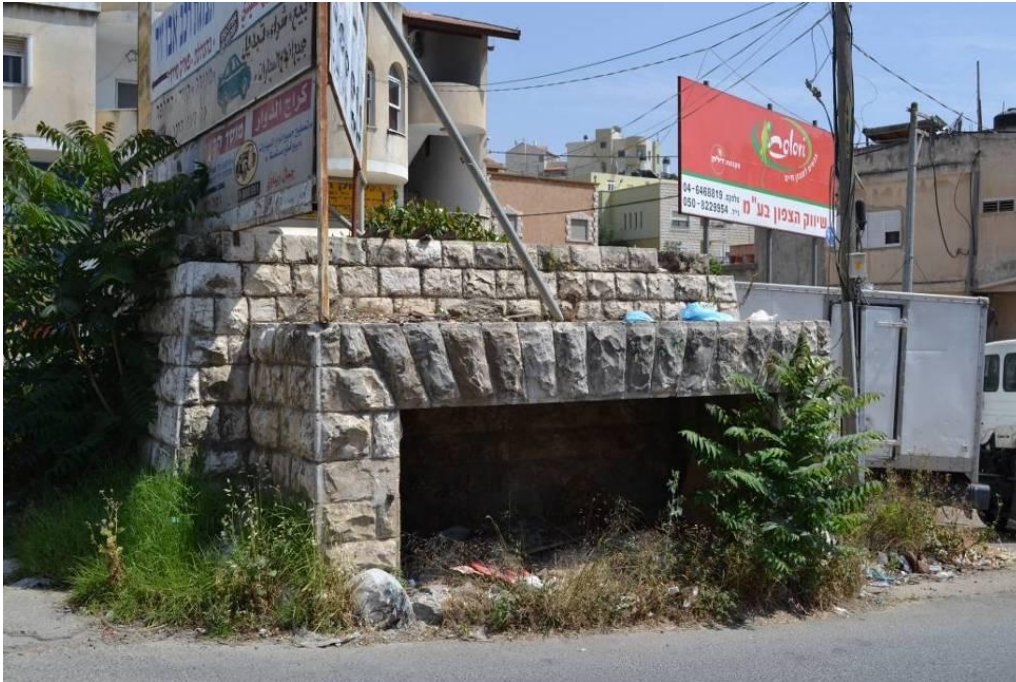
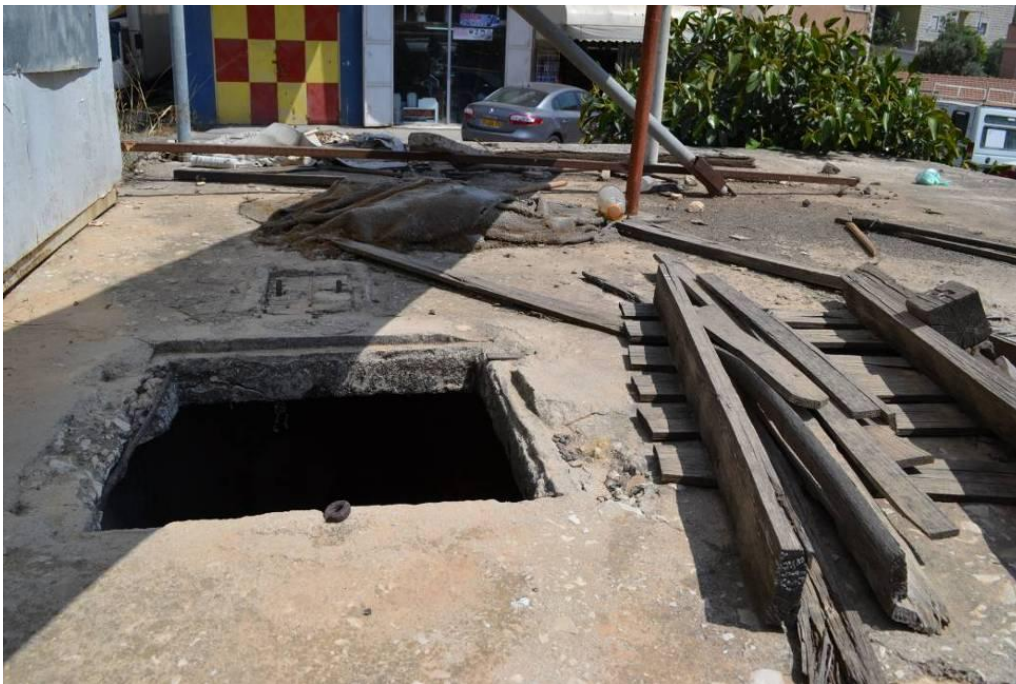
תמונות 104 ו-105: בתמונה העליונה מבט כללי למבנה האבן ששימש בעבר לאגירת מי עין רננים. בתמונה האמצעית הפתח בגג המבנה דרכו ניתן לרדת לבריכת האגירה.

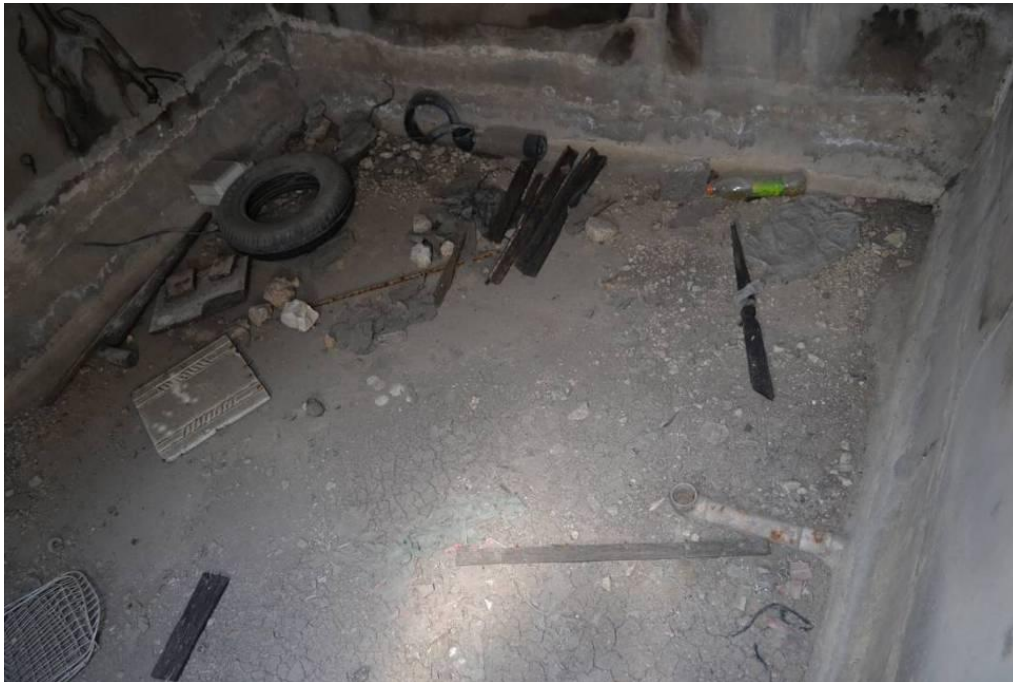
תמונה 106: מבט פנימה לבריכת האגירה. מצד ימין נראה הצינור ששימש כנראה בעבר למילוי הבריכה.

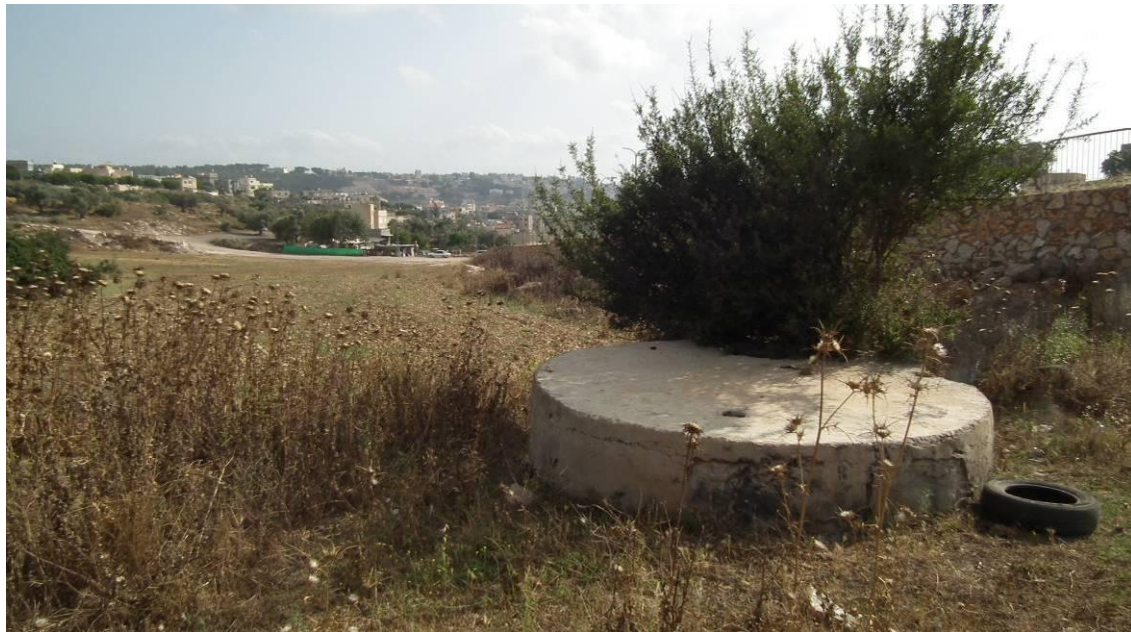
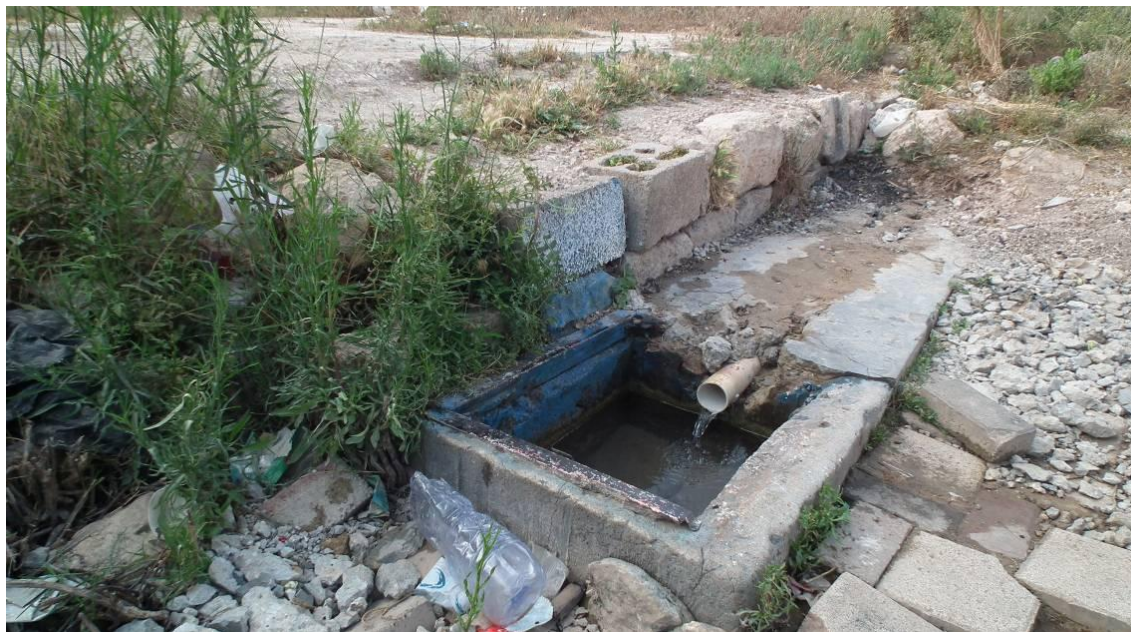
תמונות 109 ו-110: בתמונה העליונה מבנה בטון בפאתי שדה שבו אחוז עין שפרעם. מתחתית המבנה מוזרמים המים בצינור תת-קרקעי לאורך השדה אל המבנה שנמצא ברקע. בתמונה התחתונה צינור הפלסטיק והשוקת אליה מוזרמים מי המעיין.

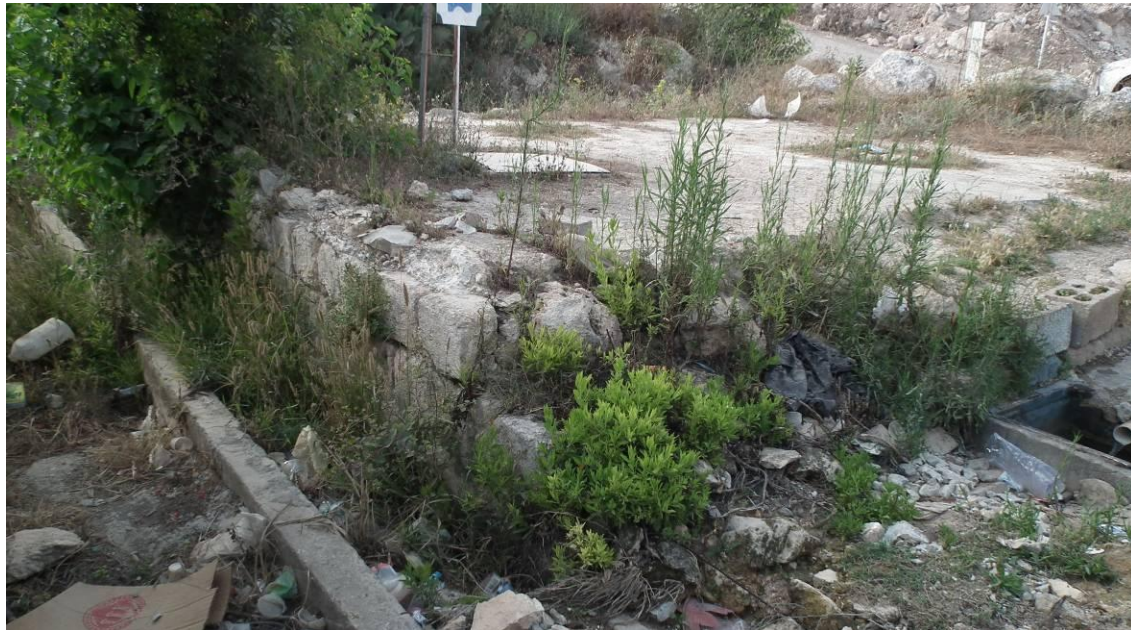
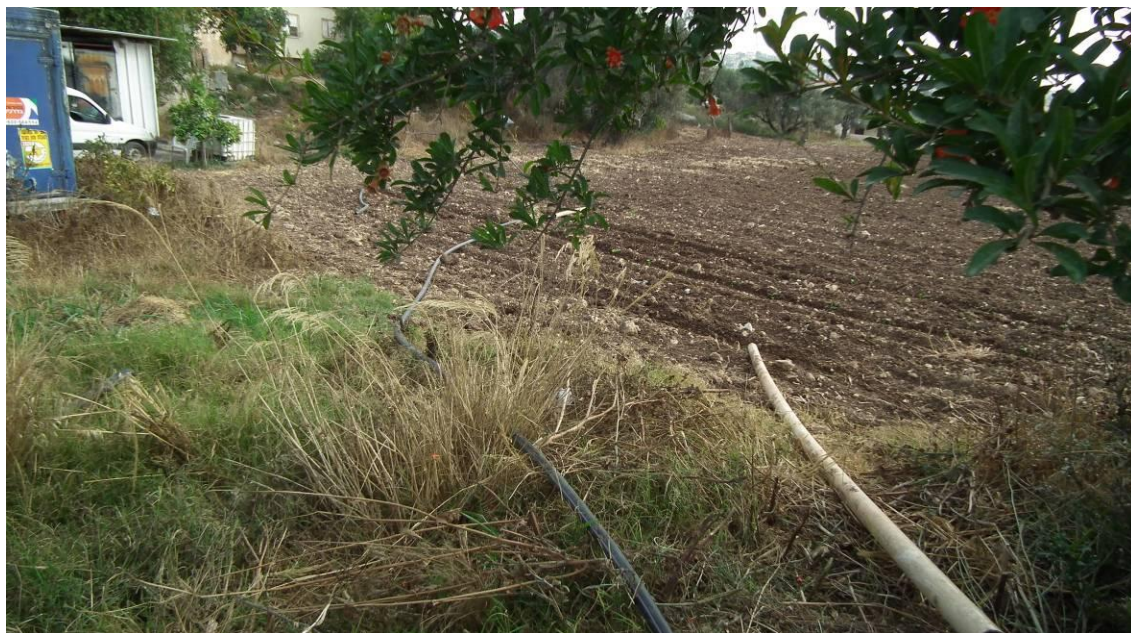
תמונות 111 ו-112: בתמונה העליונה צילום מזווית אחרת של אזור השוקת. ניתן לראות לאורך הקיר מבנה ששימש בעבר כשוקת ארוכה להשקיה של עדרי צאן ובקר, אך כיום אינו מתפקד. בתמונה התחתונה צינור הגומי השחור שמוביל את מי המעיין להשקיה של השדה הסמוך.
