סקר מעיינות אגן נחל קישון

מוגש לרשות הטבע והגנים – חטיבת מדע
אפריל 2013

דו"ח זה כולל את ממצאי סקר המעיינות באגן הניקוז של הקישון שבוצע בשנת 2012 עבור רשות הטבע והגנים. ביצוע הסקר נערך ע"י חברת DHV MED ובמהלכו נדגמו כ- 170 אתרים ברחבי אגן הניקוז. המסמך מציג בקצרה רקע כללי על מעיינות ואגן הניקוז של הקישון, שיטות העבודה, ממצאי הסקר בכל אחד מהמעיינות והמלצות ממשקיות ספציפיות.

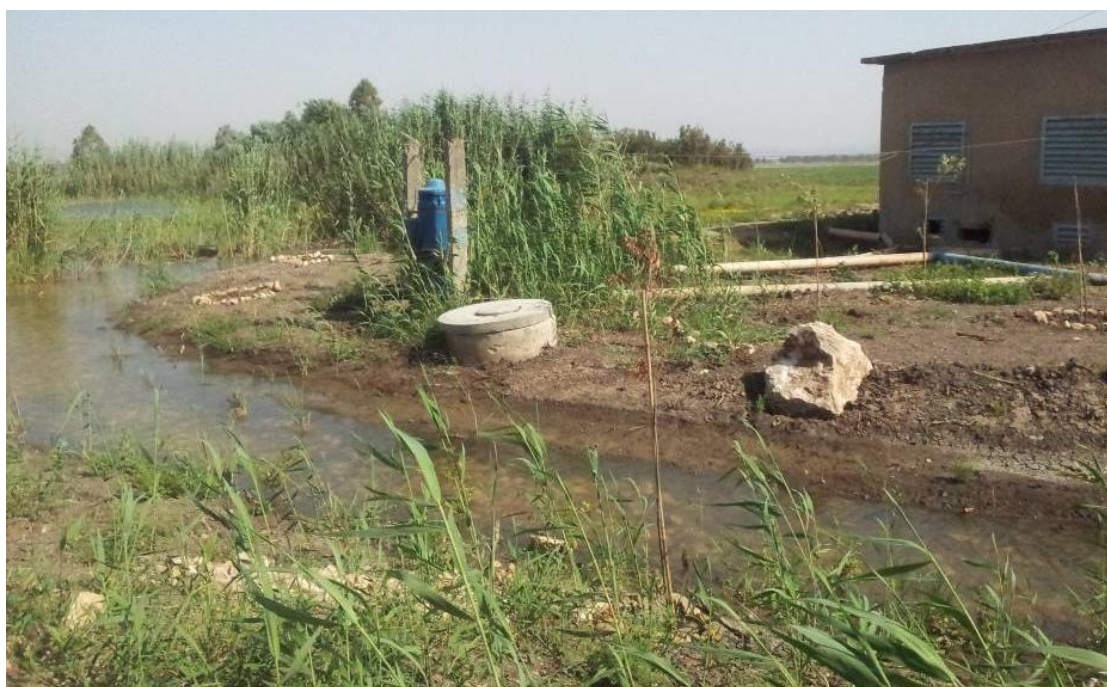
תמונה 113: מבט כללי אל המשאבה, מבנה התחנה, הבריכה והתעלה שנחפרה.

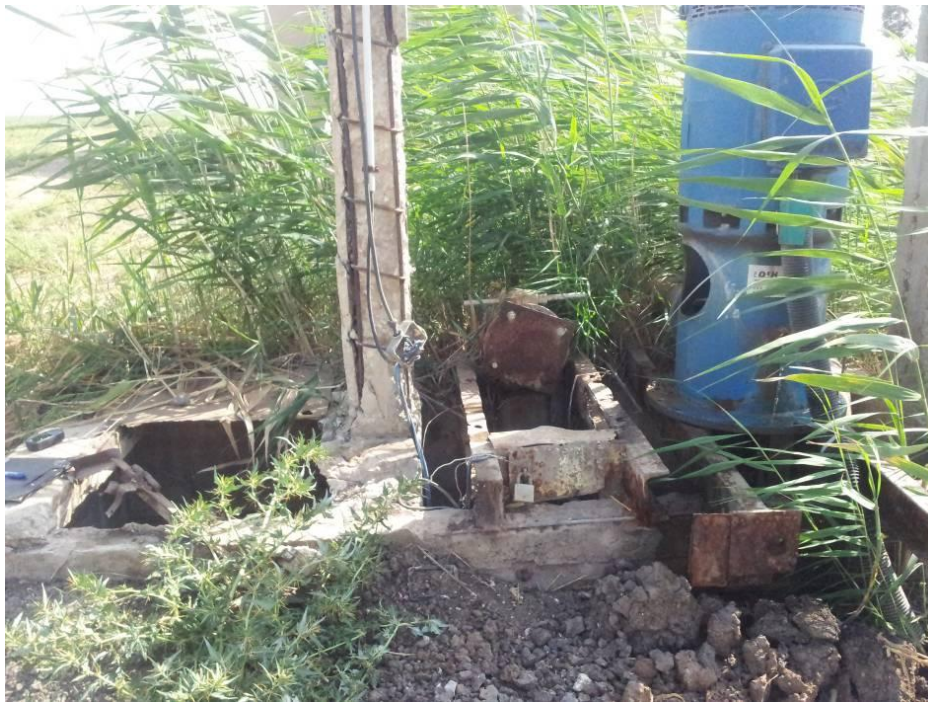
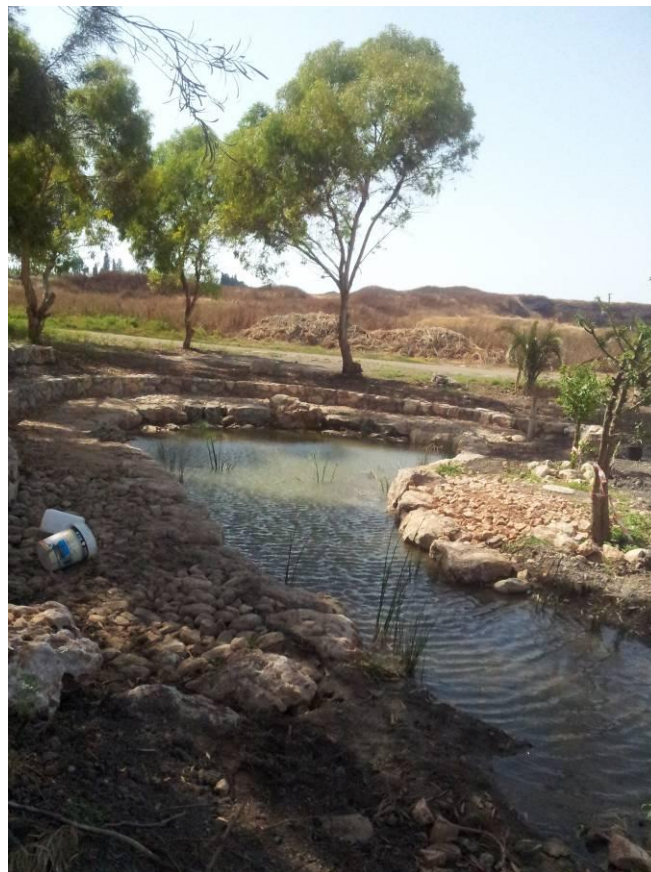
תמונות 114 ו-115: בתמונה העליונה שתי בריכות הבטון והמשאבה. בתמונה התחתונה האזור המערבי ששופץ וכולל בריכה רדודה עגולה ותעלה שמובילה אליה. הצמחייה במים והעצים מסביב לבריכה נשתלו כחלק מעבודות הגינון ועצוב הנוף באתר.

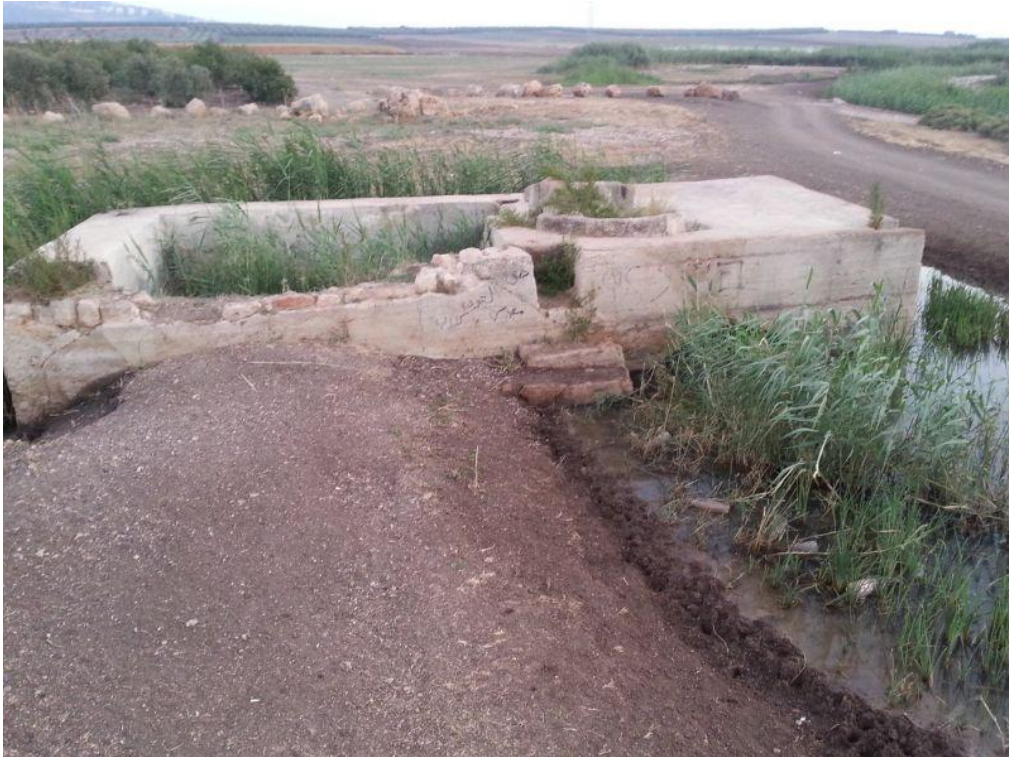
תמונה 118: באר אנטיליה ששימשה בעבר את חקלאי כפר אכסל לשאיבת מים למטעים והשדות. המבנה מוזנח ונראה שאינו מטופל. המים גולשים מהבאר מסביב למבנה. בבריכה יש פריחה של עדשת מים. ברקע אזורי נביעה נוספים בעינות אכסל.

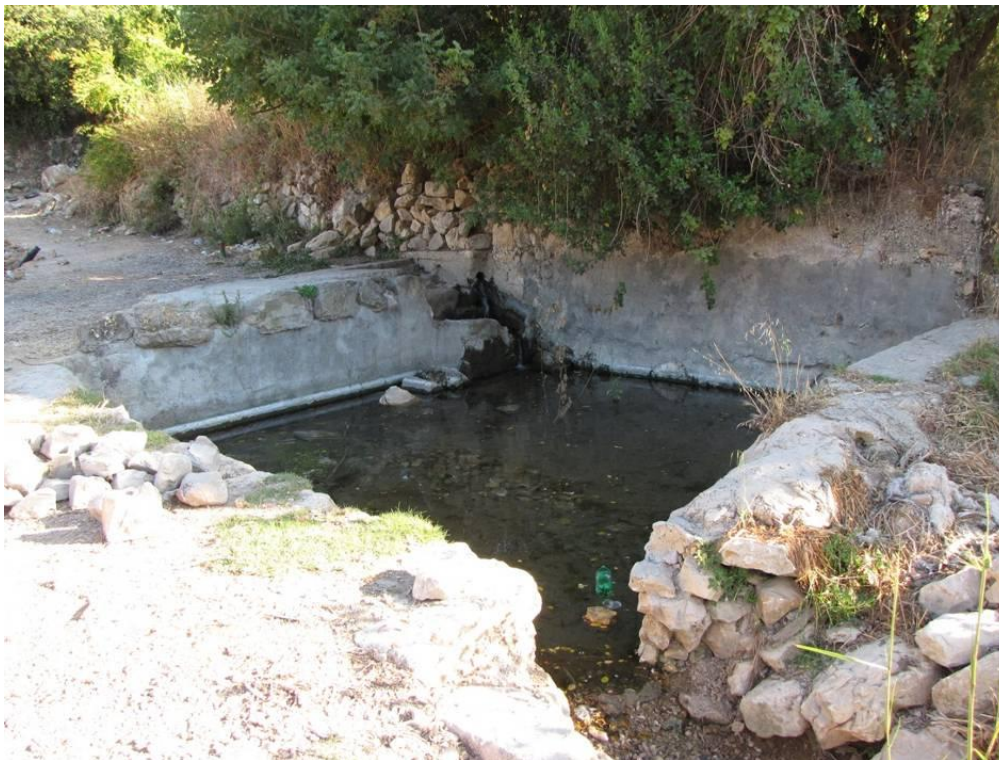
תמונות 122: הבריכה הראשית של עין אל בלד. מוצא התעלה והמפל בפינה המרוחקת.

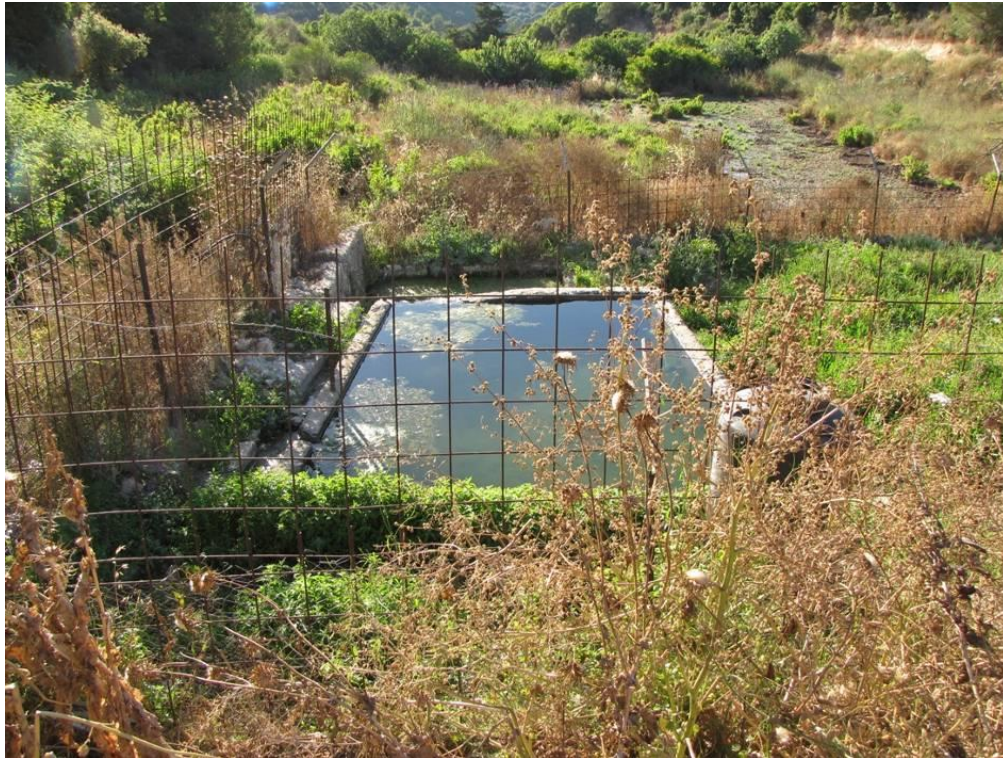
תמונות 123: הבריכה המשנית של עין אל בלד.

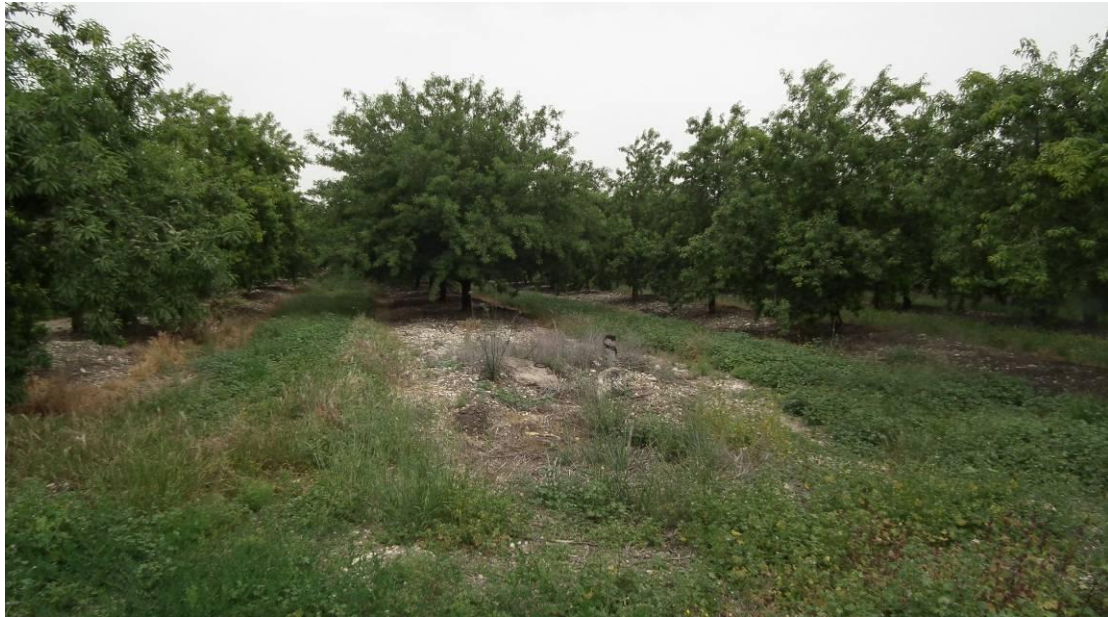
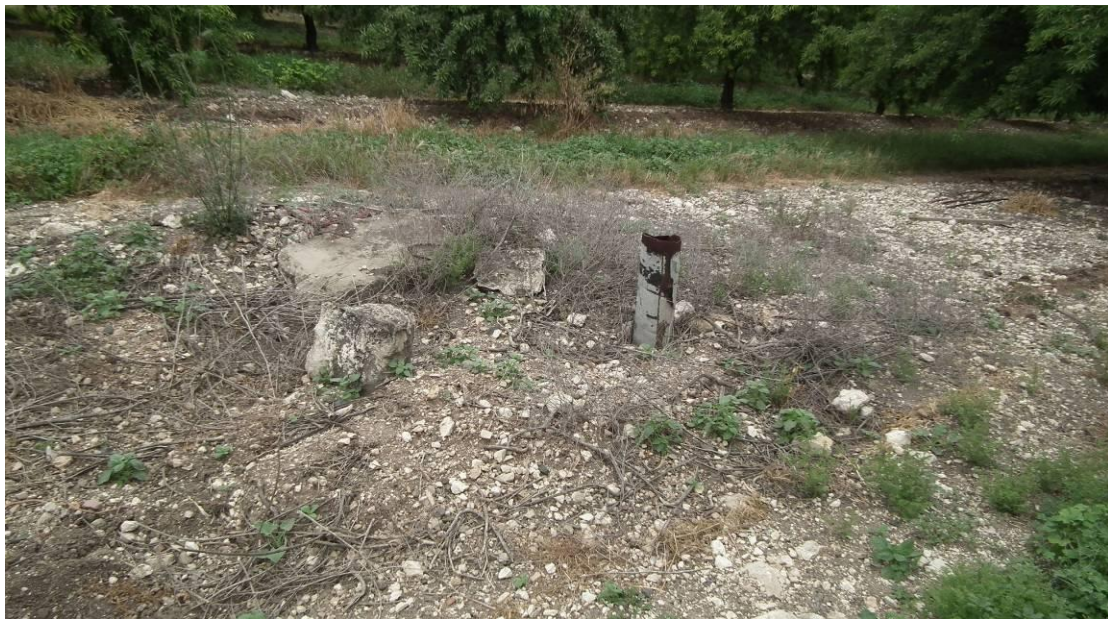
תמונות 124 ו-125: בתמונה העליונה השורות הקיצוניות בחלקו הדרום-מערבי של מטע השקדים של קיבוץ רמת השופט. ניתן לראות שבשורה במרכז התמונה חסרים שני עצים. נראה שבעבר היה במקום מבנה או שבוצעו בו עבודות בנייה. בתמונה התחתונה אותה נקודה המופיע בתמונה העליונה בצילום מקרוב. עמוד המתכת שנמצאו בתוכו מים והאבנים המפוזרות מסביב יוצאות דופן בשטח המטע. ככל הנראה בנקודה זו הייתה בעבר הנביעה של עין ארז לפני שנתפסה.

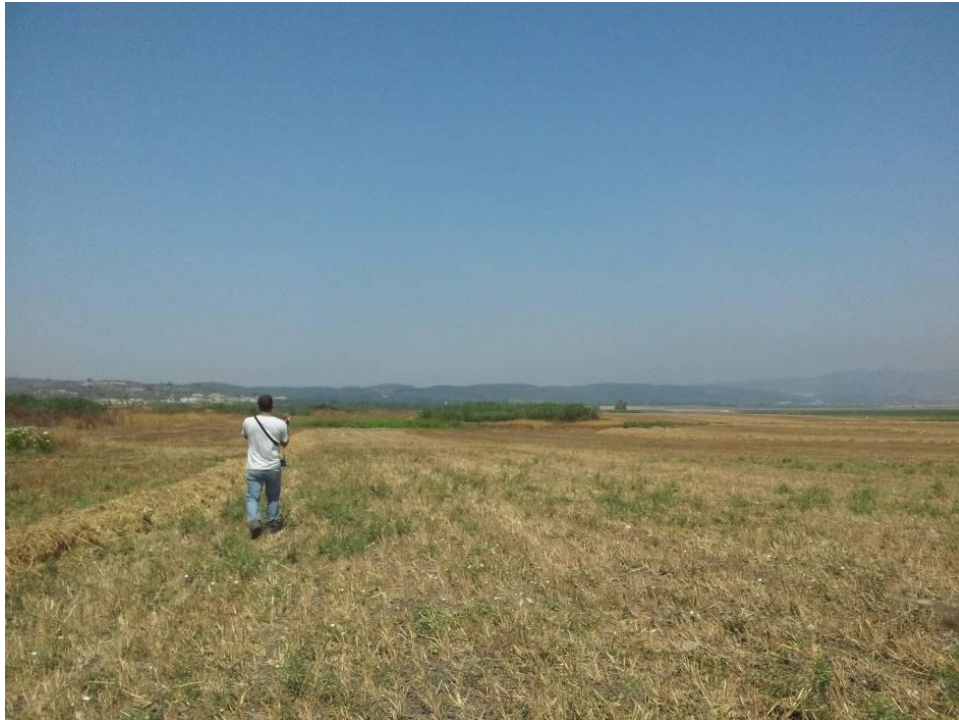
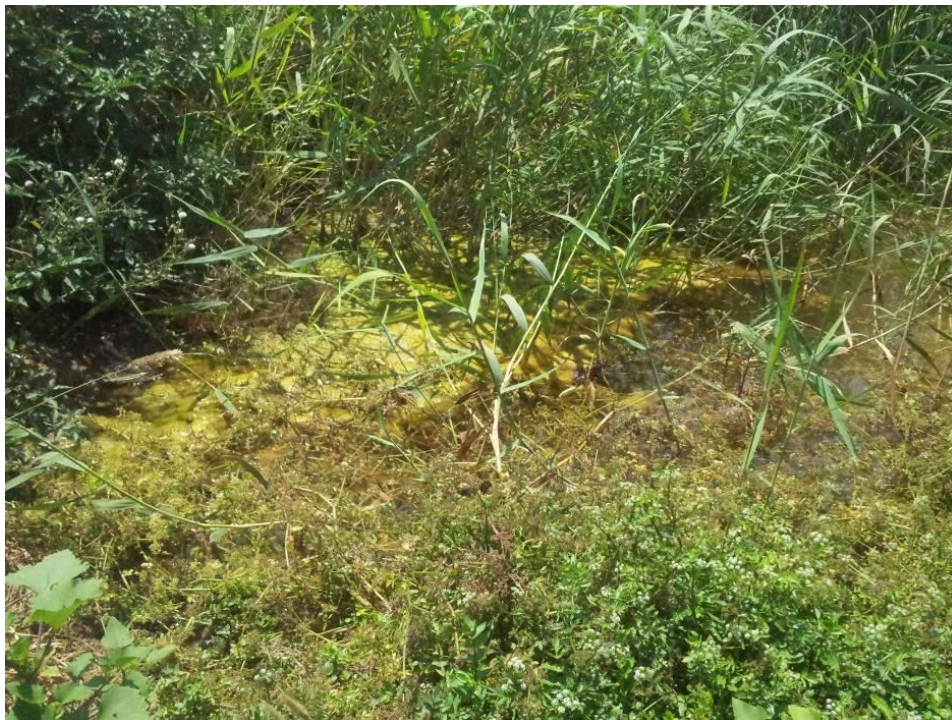
תמונות 126 ו-127: בתמונה העליונה מבט כללי על השטחים החקלאיים מצפון לעין בדים. ניתן לראות בחלק הימני של התמונה את התעלה של עין בדים. בתמונה התחתונה צמחייה אופיינית בחלק הלח של התעלה.

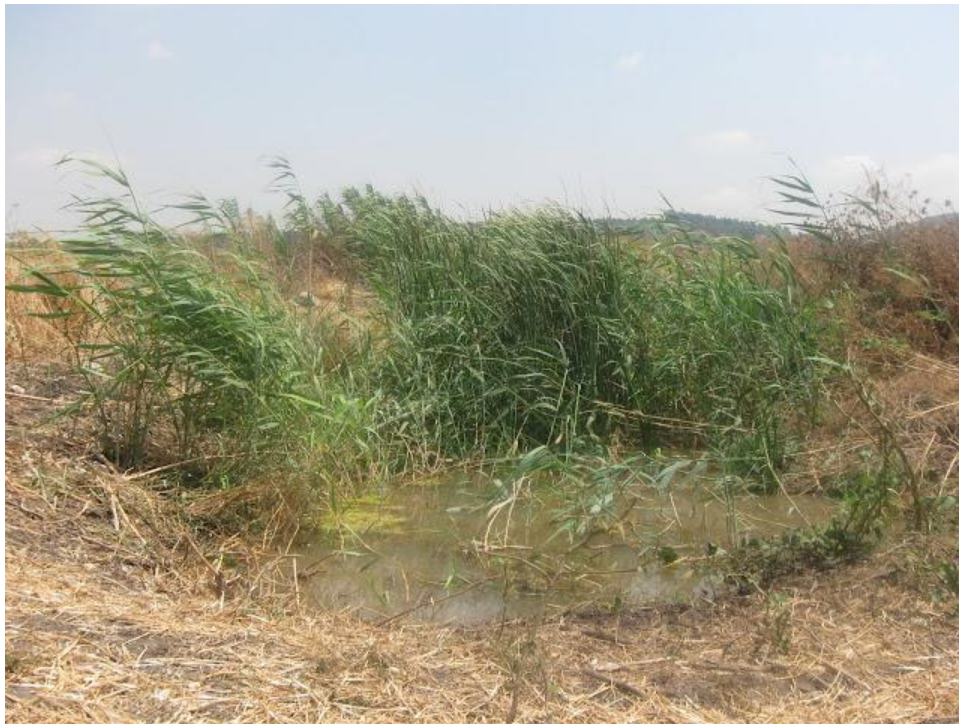
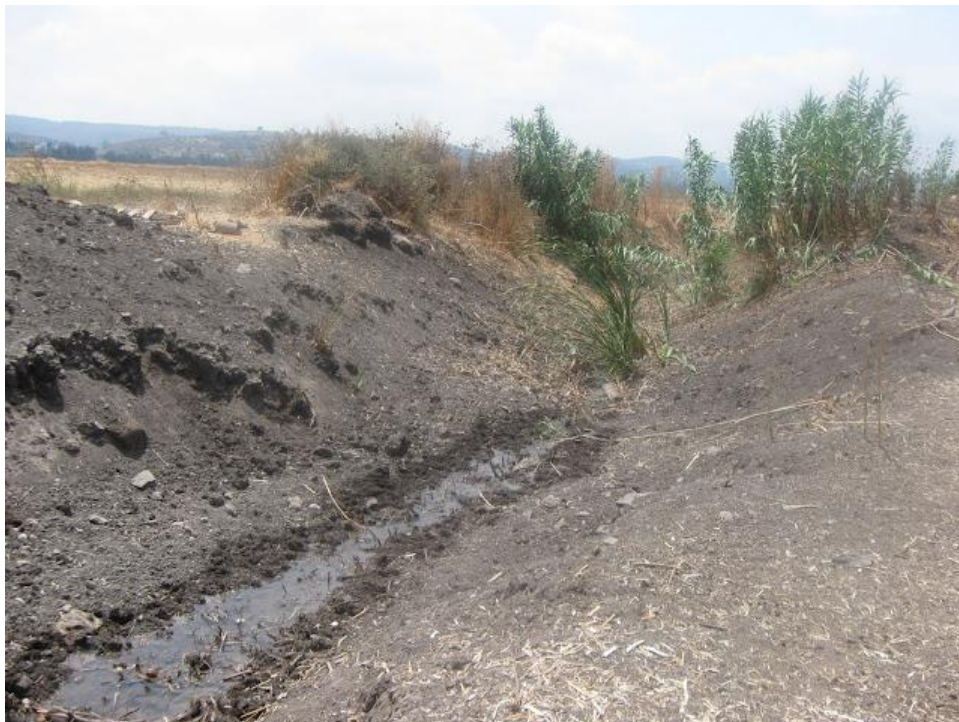
תמונות 128 ו-129: בתמונה העליונה הבריכה וסכר העפר במורד עין בדים. התמונה צולמה בביקור השני לאחר פעולות ההסדרה (25.06.2012). בתמונה התחתונה נראית חלק מהתעלה לאחר פעולת העמקה וכיסוח של הגדות.

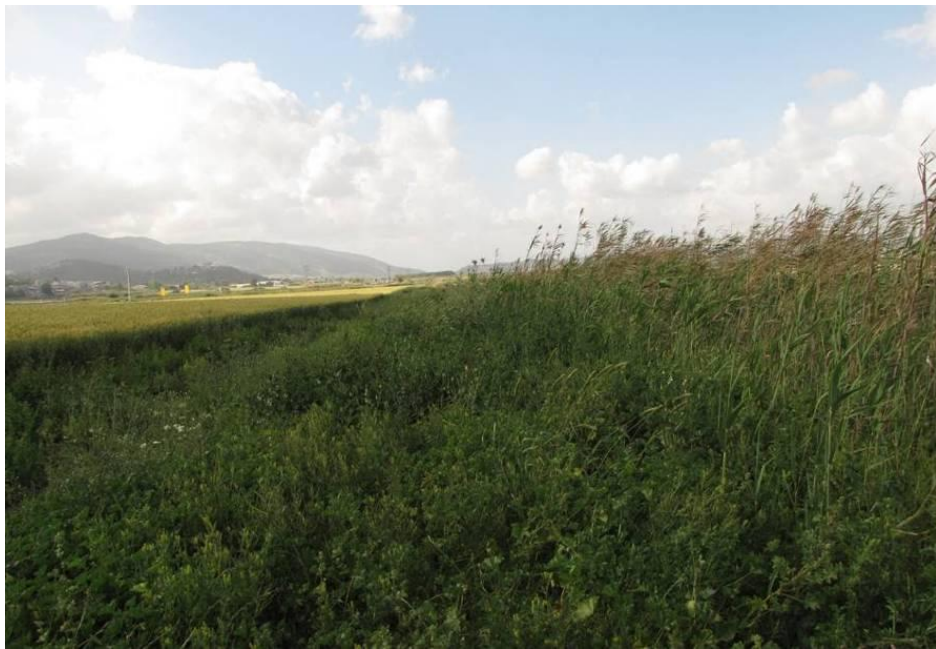
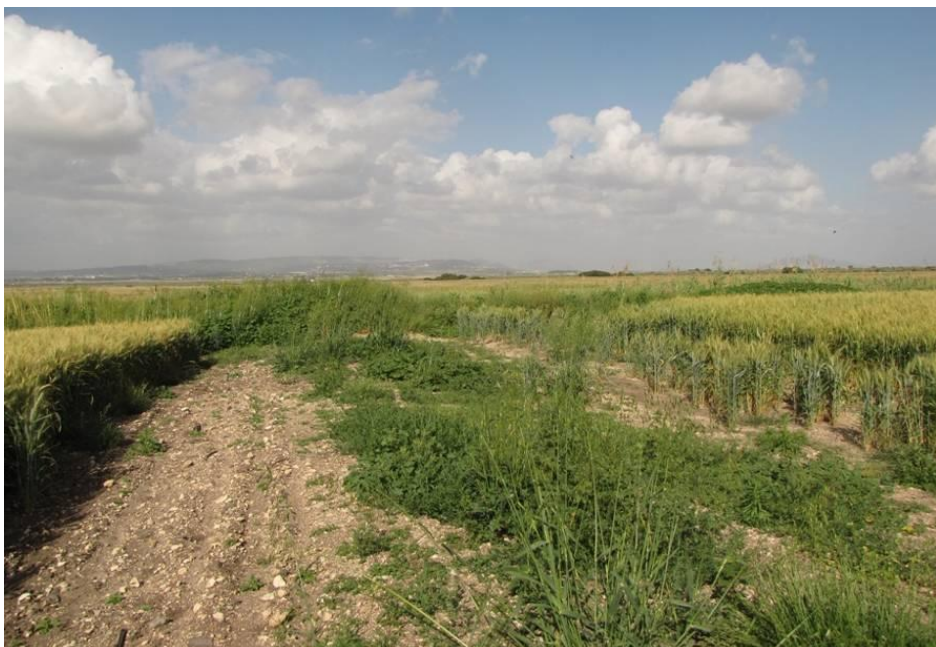
תיאור האתר : עין ניב הוא מעיין עונתי הנמצא בשולי שדות שעורה בצידו הדרום-מערבי של עמק יזרעאל, לאורך תעלה. במקום סבך צמחיית נחל (תמונה 130), בעיקר קנה מצוי וסוף מצוי (הסוף יבש) המעידים על ערוץ הזרימה (תמונות 131 ו-132), אך במעט המקומות בהם ניתן היה לחדור למרכז האפיק, הוא היה יבש. ככל הנראה המעיין היה יבש בעונה זו של השנה.

תמונות 130 ו-131: בתמונה העליונה המיקום המשוער של עין ניב בערוץ שבשולי שדה השעורה. ברקע של הצילום ניתן לראות כתם של צמחים המאפיינים בתי גידול לחים - קנה מצוי וסוף מצוי. בתמונה התחתונה ריכוז צמחייה המעיד על קיום בית גידול לח, בין שני שדות שעורה.

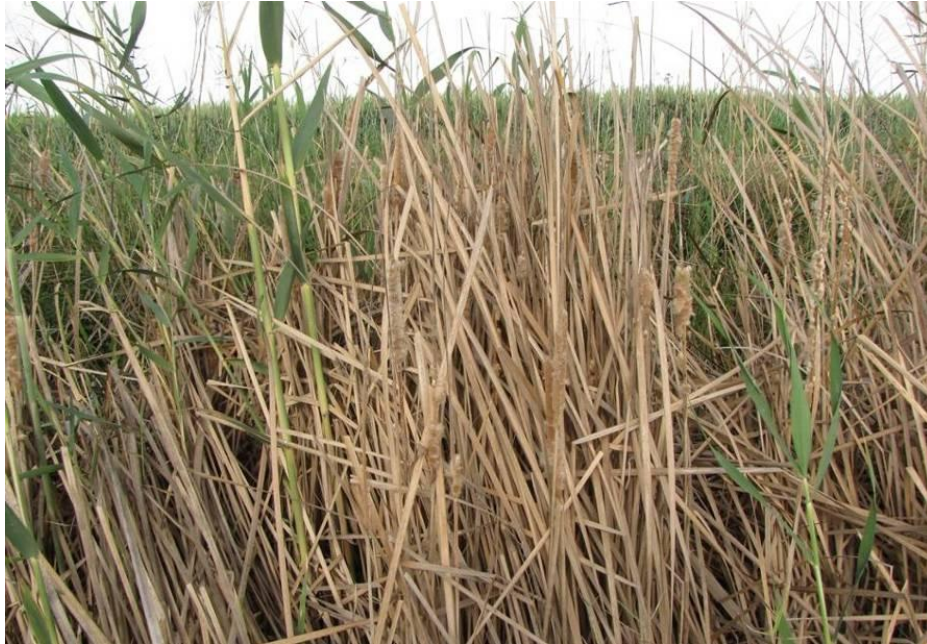
תמונה 132: קנה מצוי וסוף מצוי שנמצאו באתר של עין ניב.

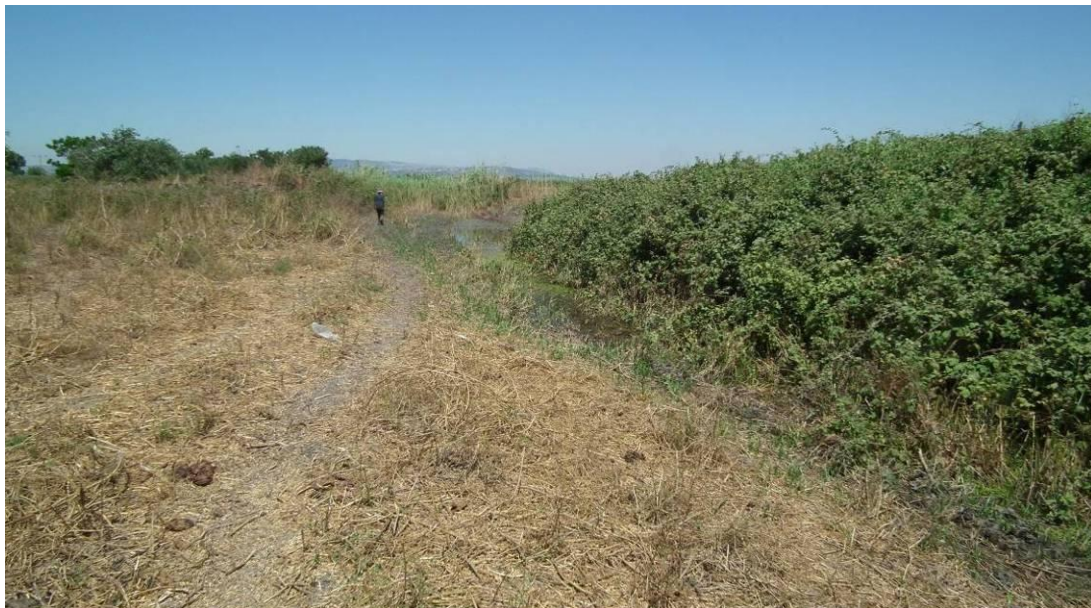
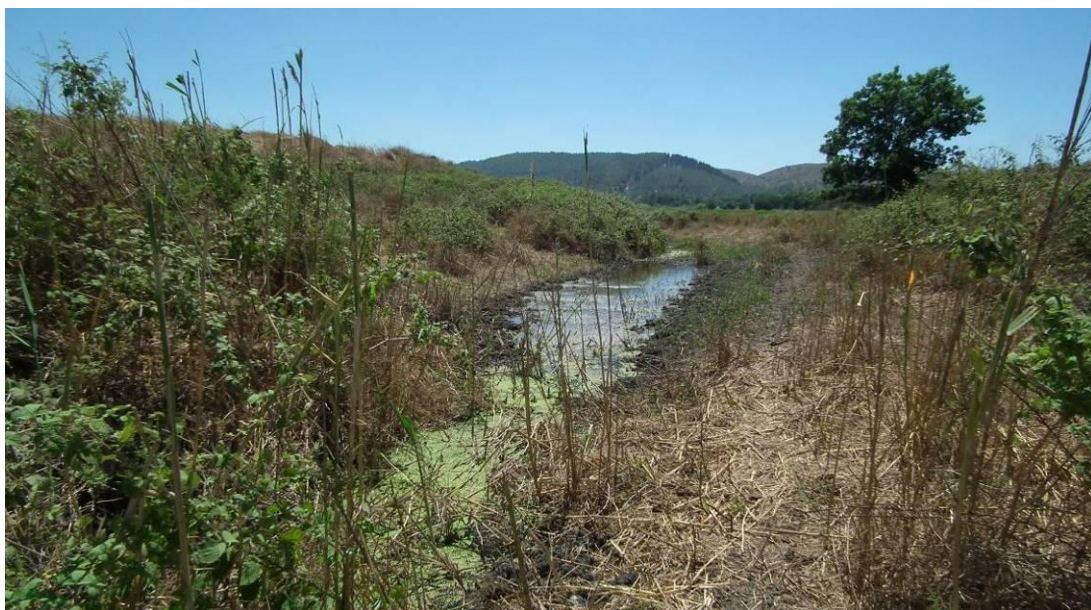
בסיוור שנעשה בשטח עלה שהנביעה של עין דוכיפת נמצאת בדופן סוללת העפר של מאגר מי שיטפונות (תמונות 133 ו-134) כ-150 מטר משני מבנים של לולים, ובמרחק דומה מתעלה 6. מי המעיין זורמים בתעלה רדודה לאורך סוללת העפר (רוחב הערוץ משתנה בין 1-3.5 מטר ועומק המים אינו עולה על 10 ס"מ; תמונה 134). המים נשפכים לבסוף לתעלה משנית ומשם זורמים עד לתעלה 6. בחלק מהקטעים בתעלות אלה צפיפות הצמחייה גדולה (בעיקר פטל קדוש) ואינה מאפשרת מעבר. בשיחה עם אנשי גד"ש הזורע נאמר שהמעיין עונתי ומתייבש בקיץ.

תמונות 133 ו-134: בתמונה העליונה מבט לתחילתו של הערוץ אליו זורמים מי עין דוכיפת. בצידה הימני של התמונה הסוללה של המאגר וצמחיה סבוכה של פטל קדוש. הערוץ הולך ומתרחב לכיוון המורד. בתמונה התחתונה מבט לכיוון מעלה ערוץ הזרימה. באזור זה הערוץ רחב יותר. בצד שמאל הסוללה של המאגר.

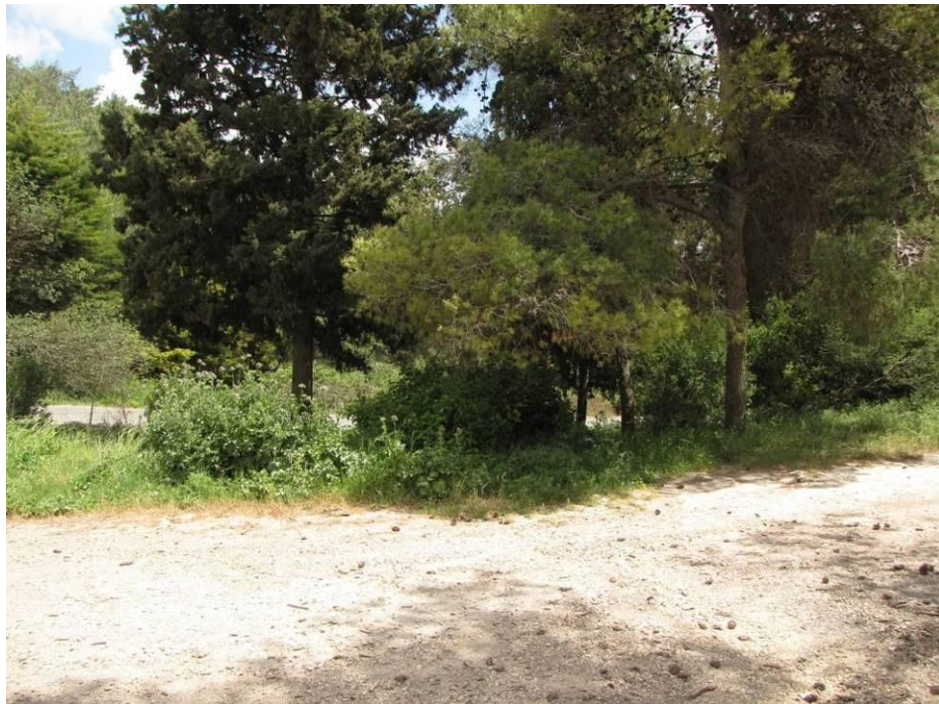
המקום אותר בעזרת צילום אוויר ומפת סימון שבילים 1:50,000. בנקודת המשוערת של הנביעה נמצא שיח של פטל קדוש בראש ערוץ צר, מקביל לכביש (תמונה 135). ככל הנראה תחת שיח הפטל נובע המעיין. בעת הדיגום הערוץ היה יבש ובוצי.

תמונה 135: מבט כללי לכיוון עין דיצה. ניתן לראות במקביל לכביש, תחת עץ האורן, שיח פטל קדוש המסמן את נקודת הנביעה.

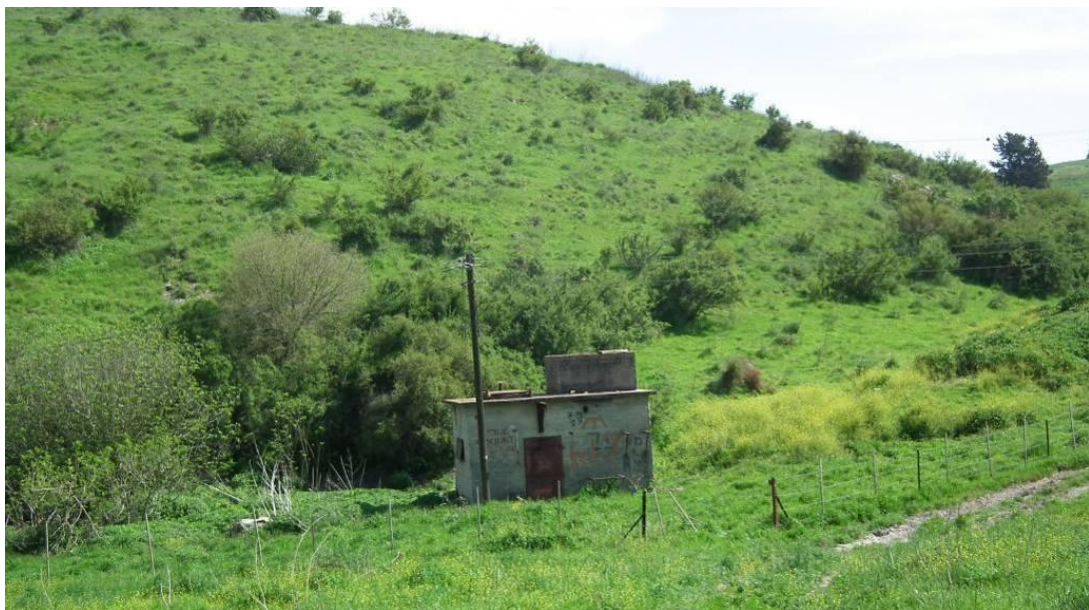
המעיין נובע למרגלות עץ תאנה (תמונה 137) ומעל אזור הנביעה נמצא מבנה בטון ובו משאבה לא פעילה (תמונה 136). מחלקו התחתון של המבנה יוצא צינור חלוד. נראה שבעבר המעיין היה אחוז ככל הנראה על ידי קיבוץ עין השופט, אך נושא שייכות בית השאיבה מצריך ברור נוסף.

תמונה 136: מבט כללי על האזור במעלה הנביעה. המבנה הוא של בית שאיבה ישן ובתוכו משאבה ישנה שאינה פועלת.

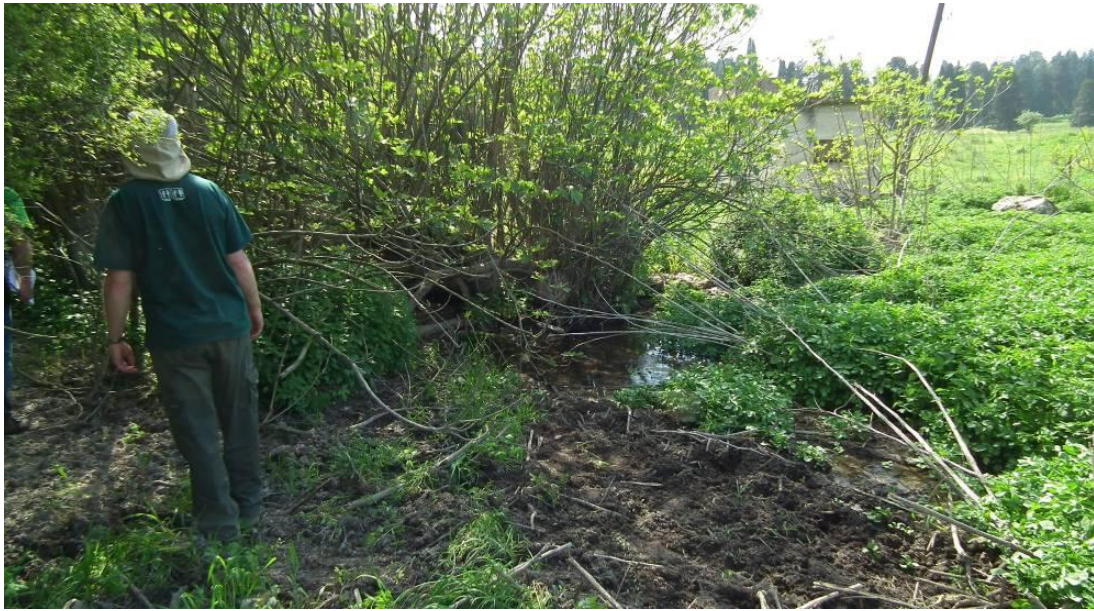
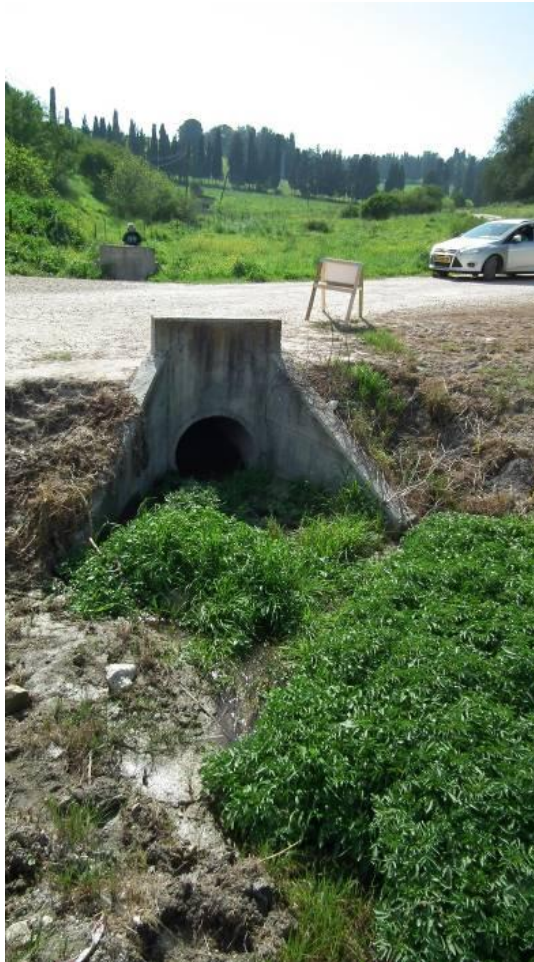
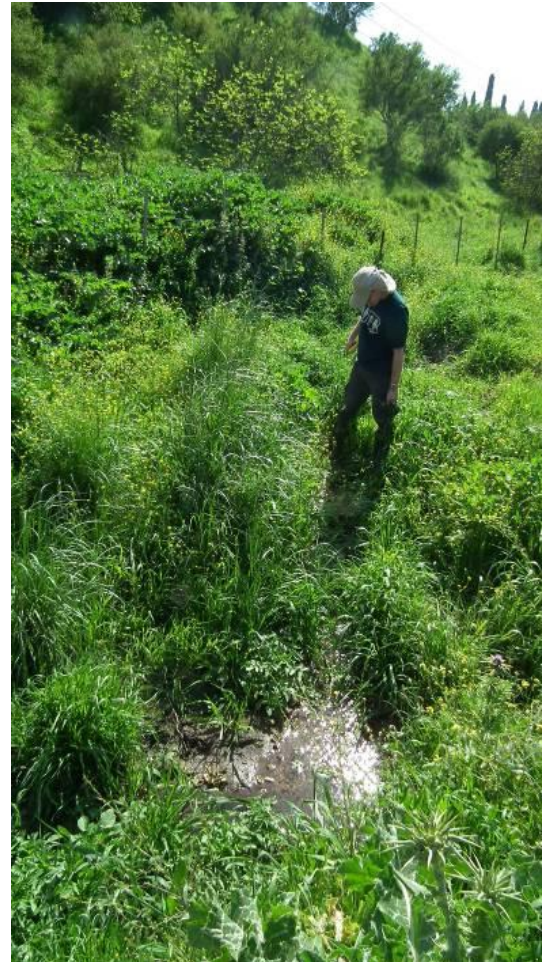
מי המעיין זורמים בערוץ לכיוון צפון-מזרח (תמונות 138 ו-139), ואחרי המעבר של כביש משמר העמק – עין השופט (כביש מס' 6953) מתחבר הערוץ אל נחל גחר. מורד הערוץ מאזור מטווח מוא"ז מגידו עד לכביש מאופיין בסבך צפוף של פטל קדוש המקשה את ההגעה למים. יתכן ובקטע זה קיימים מעיינות עונתיים קטנים נוספים המגבירים את הזרימה אך קשה לבדוק זאת. בעת הביקור השני בסוף מאי נמצא שהמעיין יבש והזרימה לאורך הערוץ פסקה.

תמונות 137, 138 ו-139: בתמונה העליונה אזור הנביעה ולידה עץ תאנה. שתי התמונות התחתונות מראות את הערוץ של המעיין כ-100 מטר במורד הנביעה. בתמונה הימנית – ערוץ הנחל במעלה לדרך שמובילה למטווח, ובתמונה השמאלית הערוץ במורד אותה דרך ולאחר היציאה מצינור הניקוז.

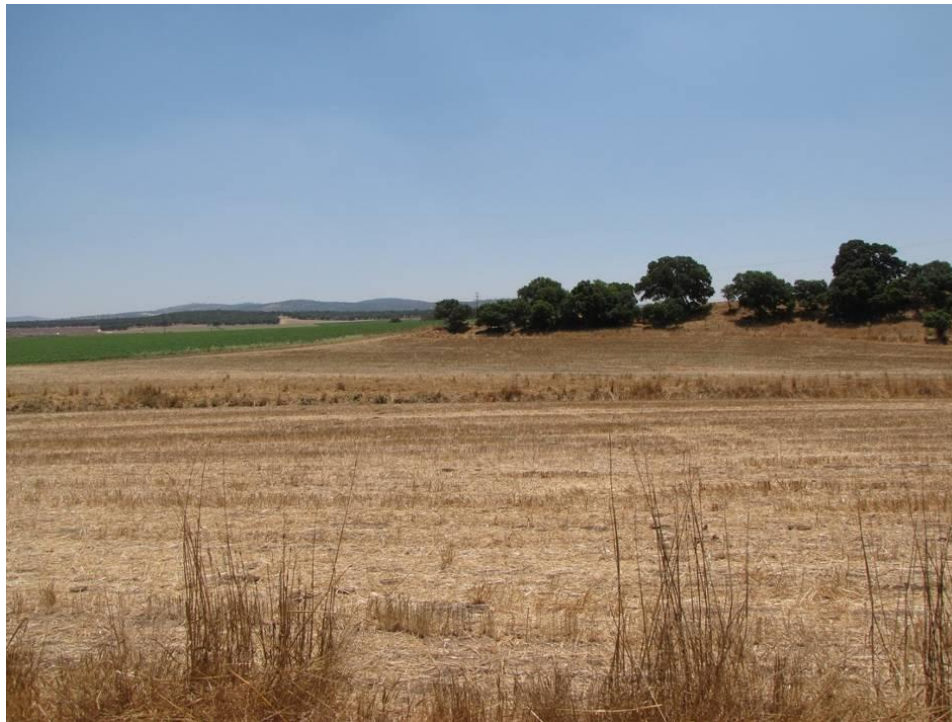
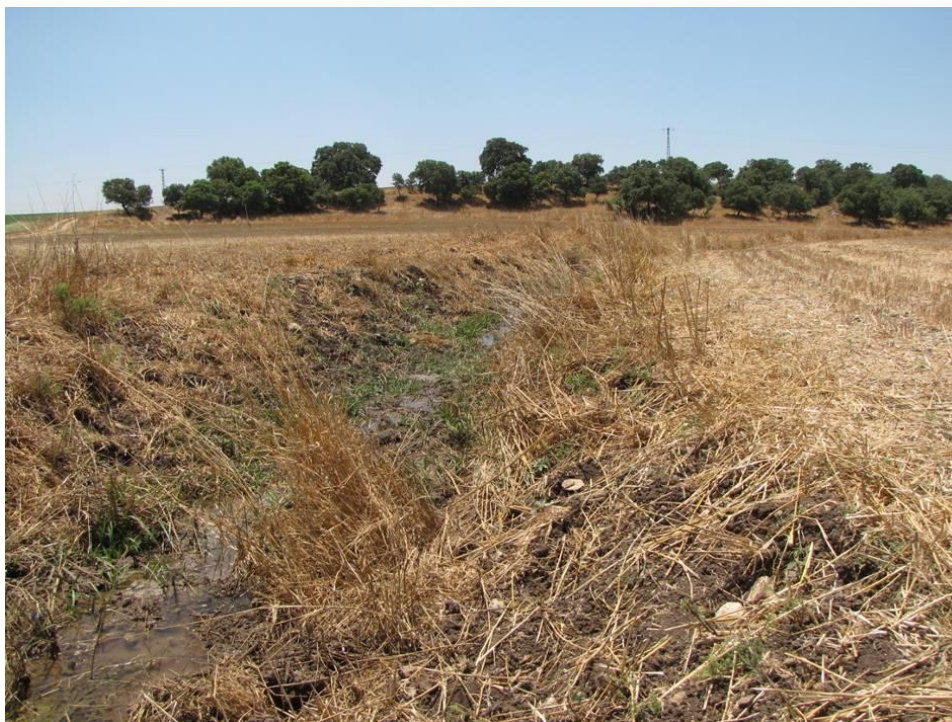
תיאור האתר : עין חבריה הוא מעיין עונתי קטן באמצע שטח חקלאי מדרום-מערב לבית לחם הגלילית (תמונה 140). ערוץ הזרימה של המעיין (רוחב : כ- 1 מ' ; עומק מרבי : 8 ס"מ) עובר בין שדות של שעורה, וניתן להבחין בבירור בנקודת הנביעה כחצי מטר מעל לתחילת ערוץ (תמונה 141).

תמונות 140 ו-141: מבט כללי על אזור המעיין. ניתן לראות את שדות השעורה הקצורה ואת ערוץ הזרימה של המעיין בין השדות. בתמונה התחתונה מי הנביעה זורמים בערוץ העובר בין שדות של שעורה (רוחב: כ- 1 מ'; עומק מרבי: 8 ס"מ).

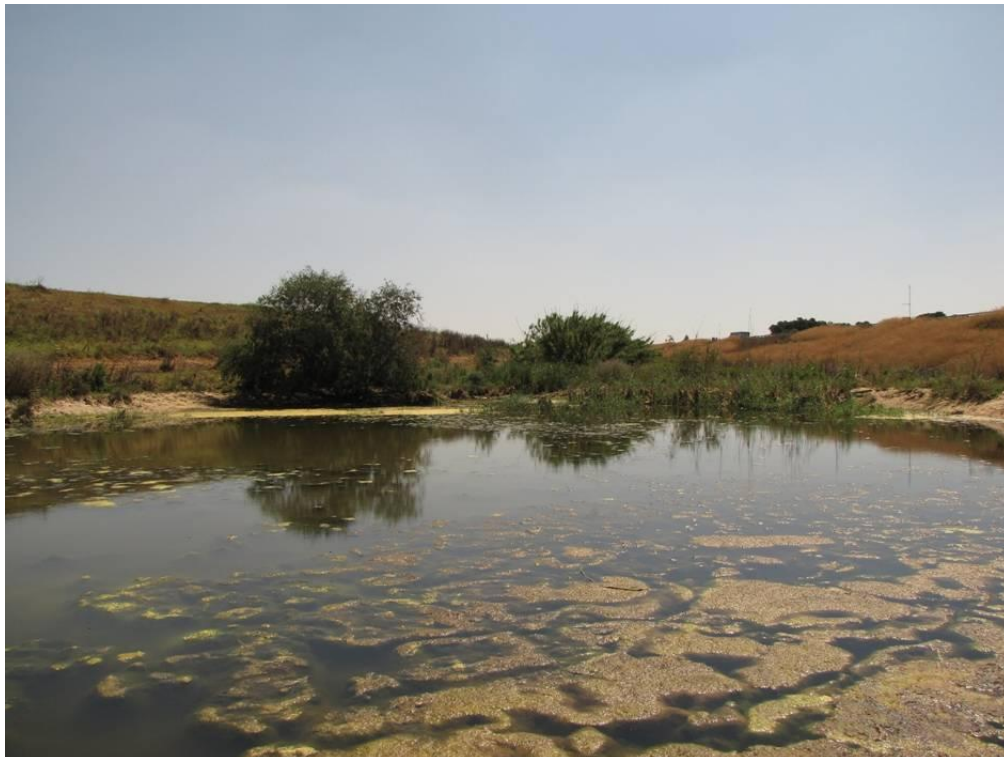
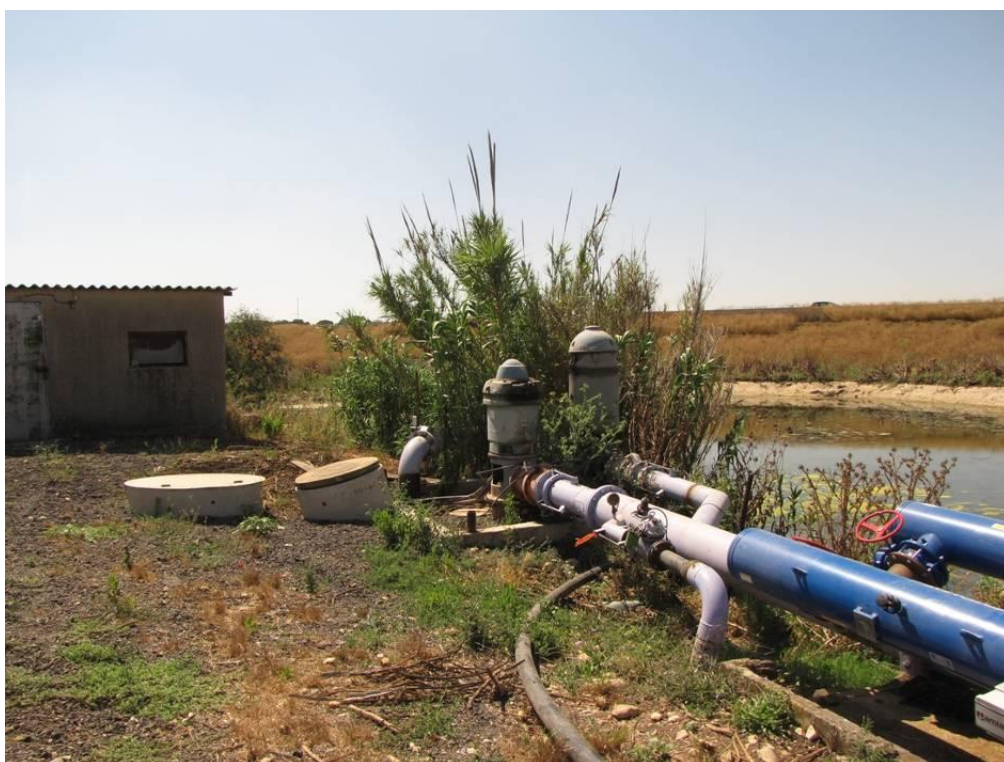
תמונות 142 ו-143: בתמונה העליונה מבט על בריכת המעיין. ניתן לראות את פריחת האצות המסיבית במים ובגדות. ברקע ליד הגדה צמחית אשלים ועבקנה. ניתן לראות את פריחת האצות המסיבית במים ובגדות. ברקע ליד הגדה צמחית אשלים ועבקנה. בתמונה התחתונה קטע מבריכת המעיין, בית המשאבות והצנרת.

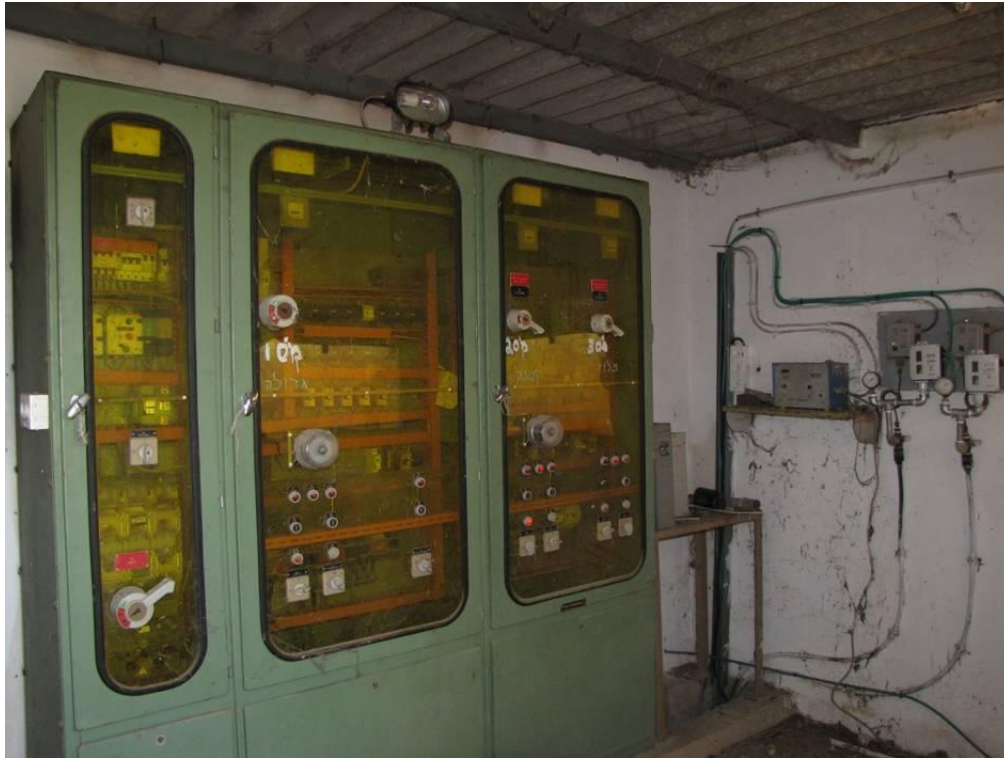
תמונה 144: מבט ללוח הבקרה בתוך בית המשאבות.

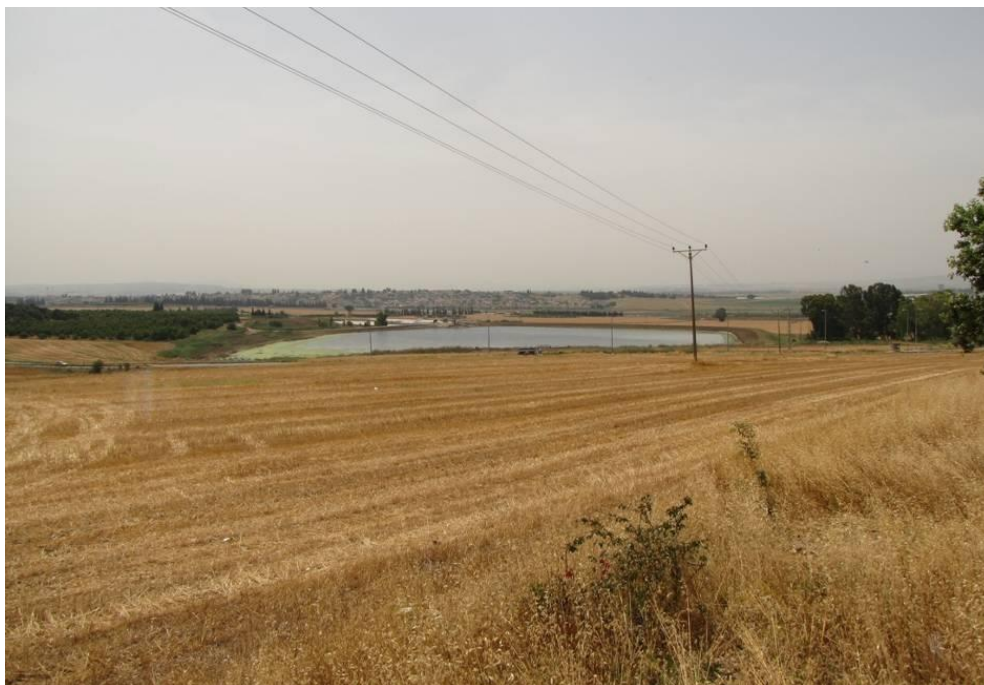
תמונה 146: מבט כללי על המאגר הקולחים של עין חזיו (עין אלונים).

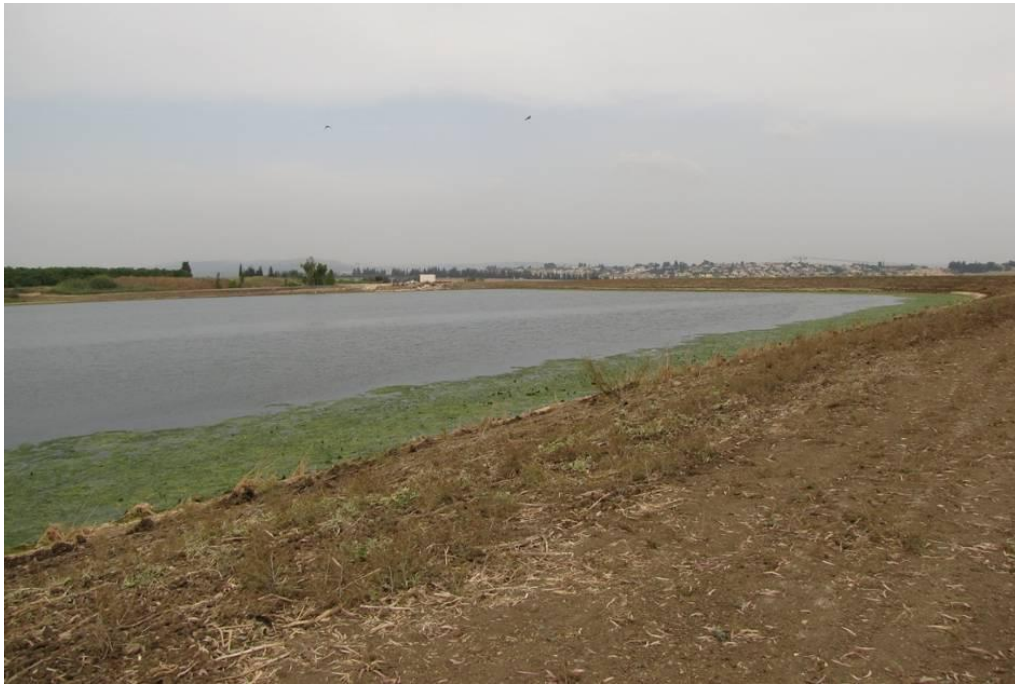
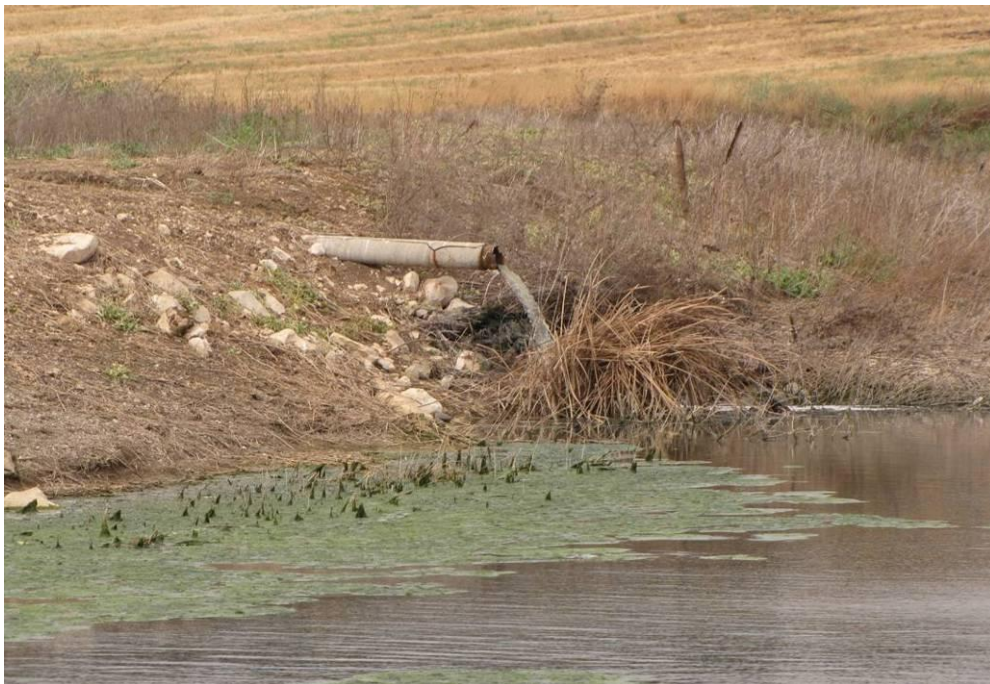
תמונות 147 ו-148: בתמונה העליונה ניתן לראות את השדות הקצורים הסמוכים למאגר. בתמונה התחתונה נראה הצינור בצידו המערבי של המאגר המזרים אליו קולחים מבריכה סמוכה.

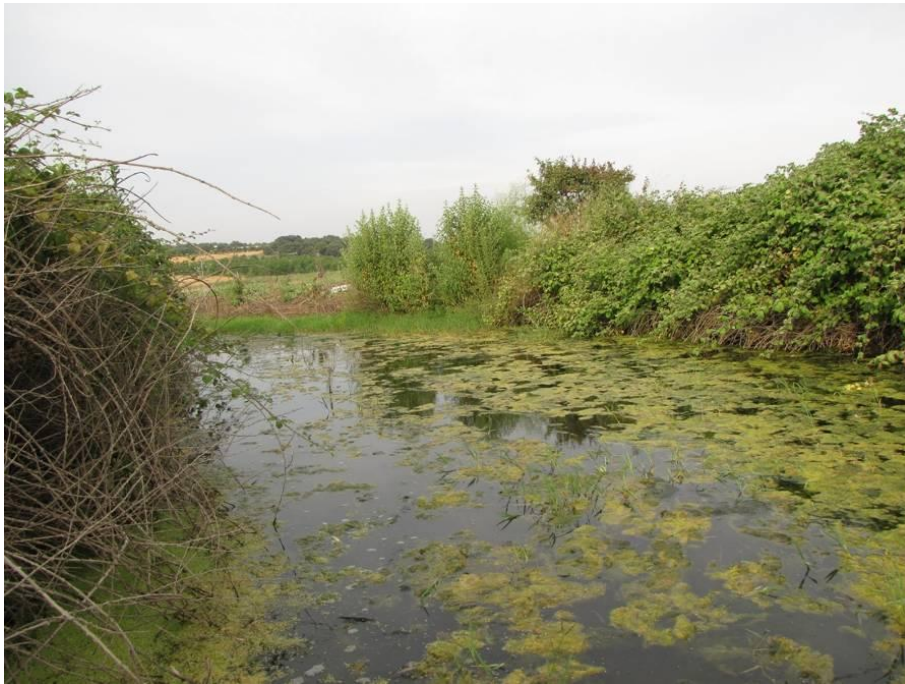
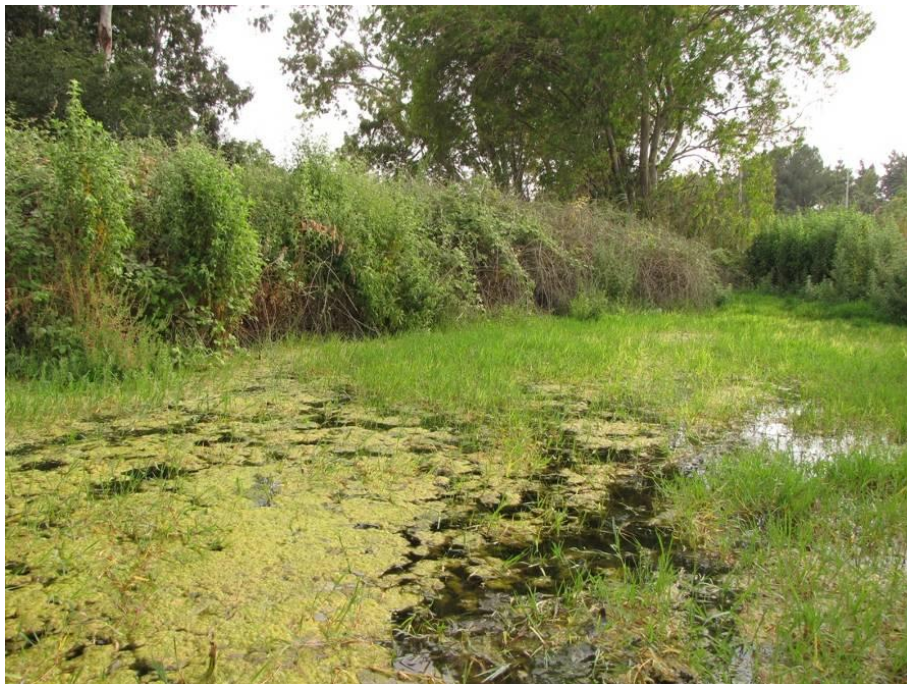
תמונות 150 ו-151: בתמונה העליונה הבריכה המאורכת, גוף המים העיקרי שהמעין מזין, עם דוגמאות למגוון הצמחייה ובתי הגידול (הצילום מהביקור הראשון במעין, לפני ירידת המפלס). בתמונה התחתונה צילום נוסף של הבריכה המאורכת מזווית אחרת (גם הצילום הזה נעשה בביקור הראשון במעין).
