סקר מעיינות אגן נחל קישון

מוגש לרשות הטבע והגנים – חטיבת מדע
אפריל 2013

דו"ח זה כולל את ממצאי סקר המעיינות באגן הניקוז של הקישון שבוצע בשנת 2012 עבור רשות הטבע והגנים. ביצוע הסקר נערך ע"י חברת DHV MED ובמהלכו נדגמו כ- 170 אתרים ברחבי אגן הניקוז. המסמך מציג בקצרה רקע כללי על מעיינות ואגן הניקוז של הקישון, שיטות העבודה, ממצאי הסקר בכל אחד מהמעיינות והמלצות ממשקיות ספציפיות.

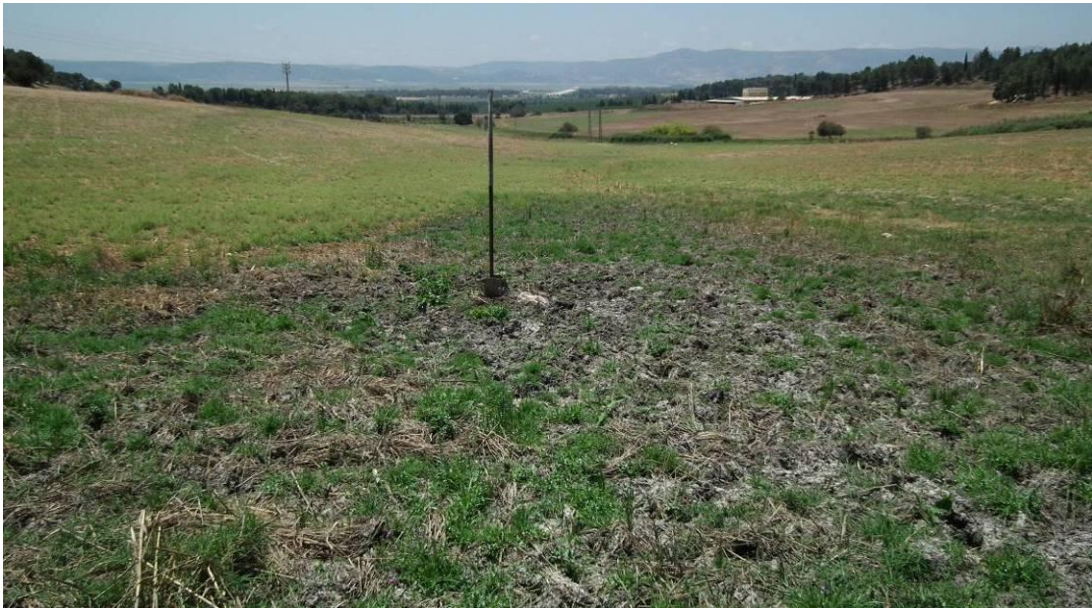
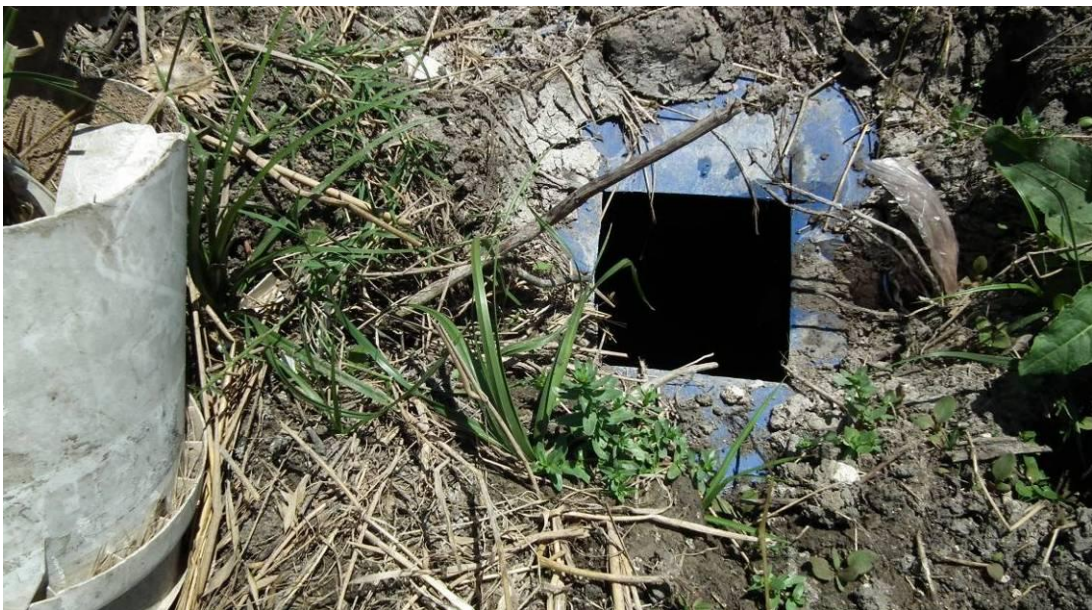
תמונות 153 ו-154: בתמונה העליונה במרכז הצילום נראה בזנ"ט שמסמן את מיקום של עין חכליל. מהנביעה השטח הפתוח משתפל לכיוון דרום-מערב. ברקע רואים את נחל יפעת כפס ירוק. בתמונה התחתונה מבט מקרוב על המיכל הכחול שקבור בקרקע ליד הבזנ"ט (המיכל פלסטיק הלבן בצד השמאלי של התמונה).

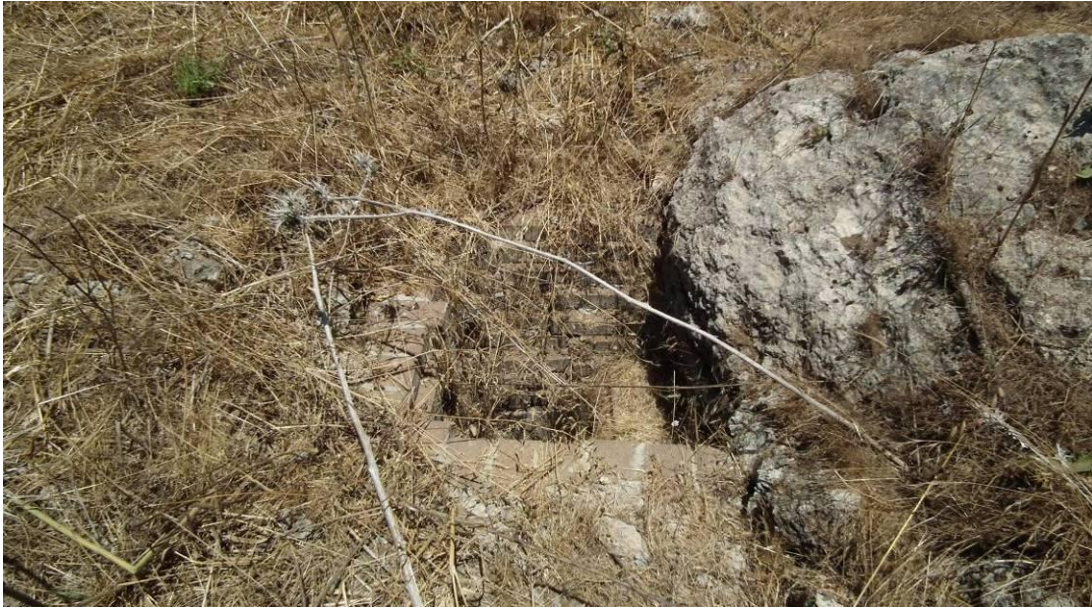
תמונה 155: הבור שנמצא ממזרח לעין כחליל. קירותיו עשויים מלבנים ולא נמצאו בו מים.

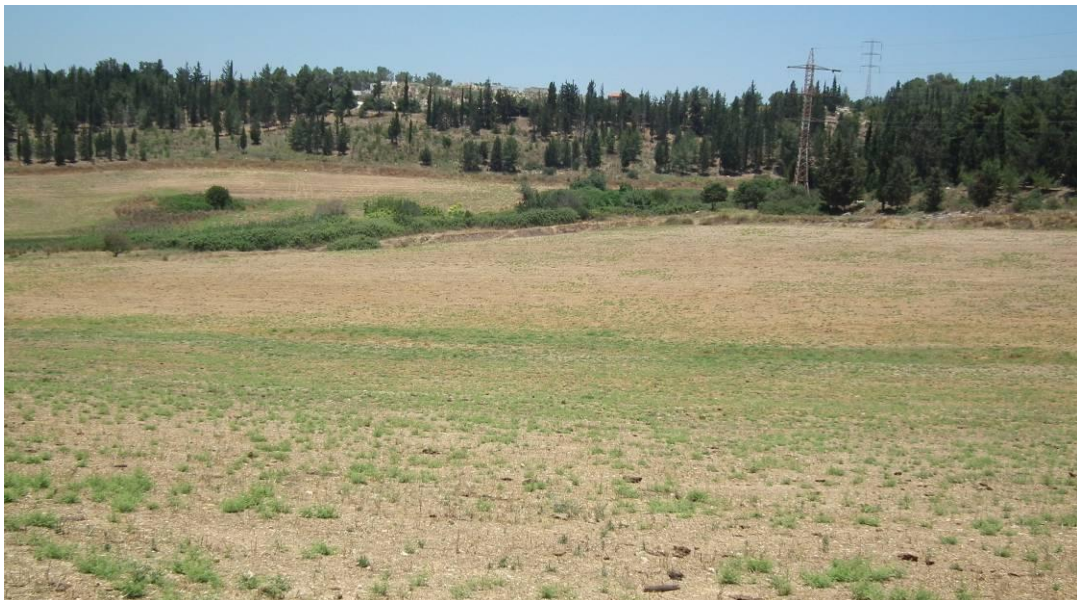
תמונה 156: מבט כללי למעלה נחל יפעת. הנביעות נמצאות בגוש הצמחייה במורד העמוד של קו המתח הגבוה. ברקע החורשות הנטועות של ק"ל ומגדל העמק.

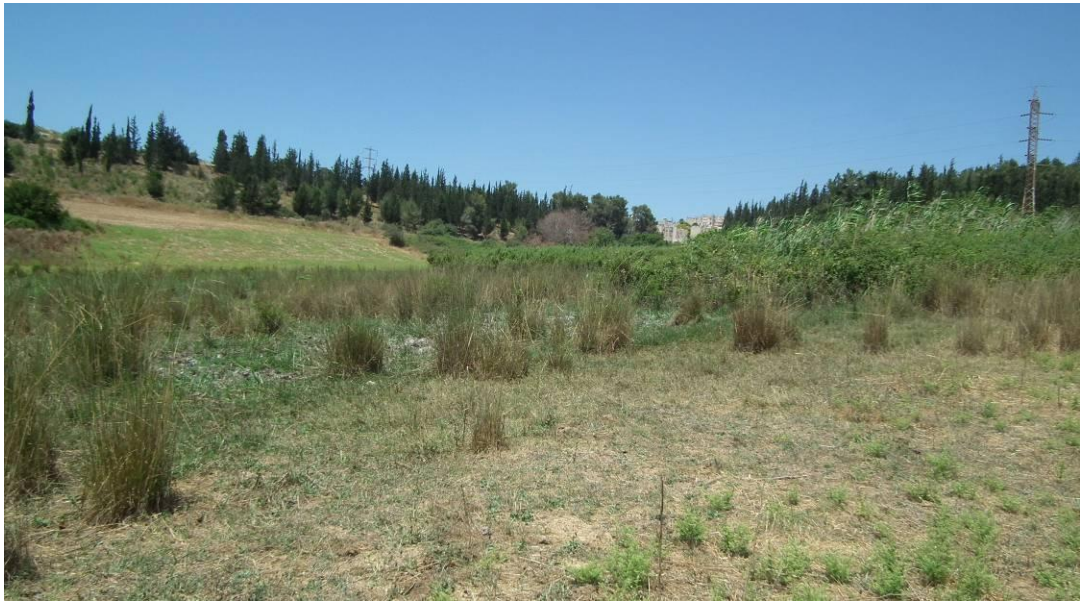
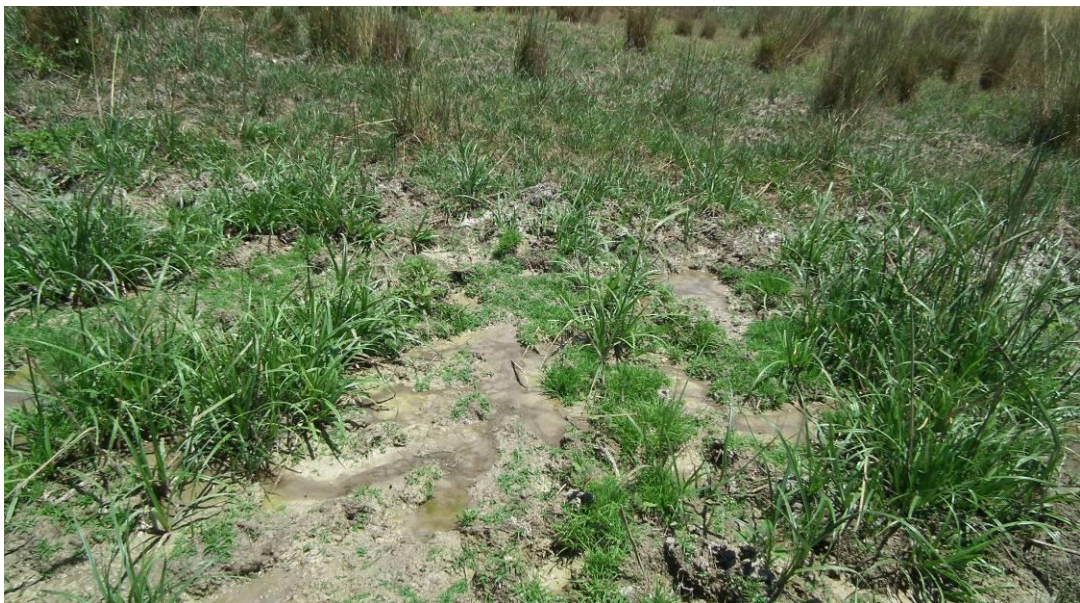
תמונות 157 ו-158: בתמונה העליונה מבט מהמורד לכיוון המעלה אל כתם הצמחייה. בתמונה התחתונה נראה זרם המים החלש והרדוד שזרם מהנביעות בתחילת יוני.

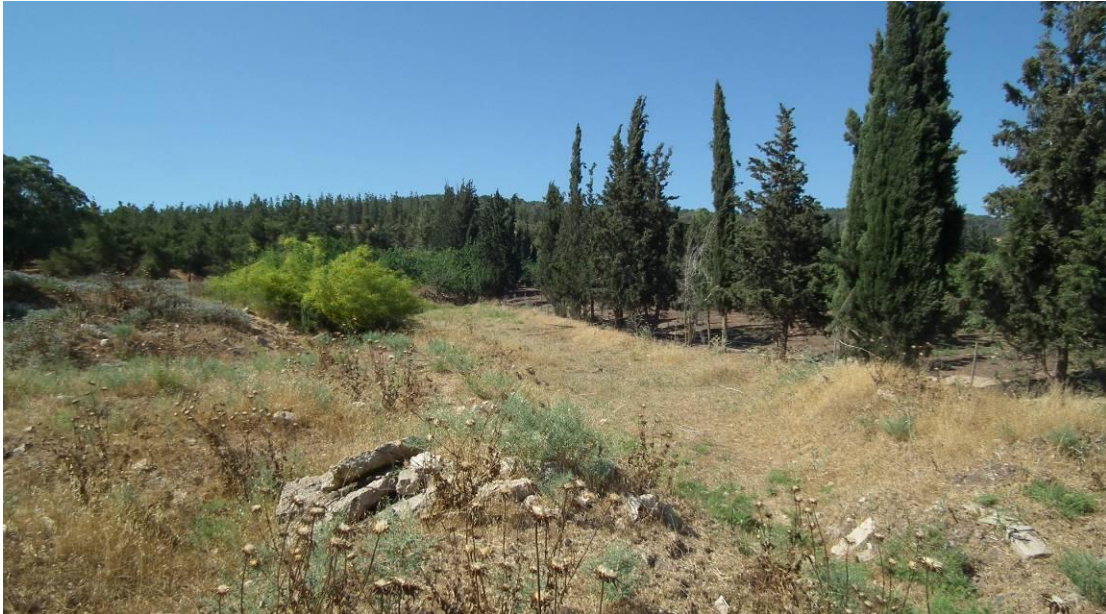
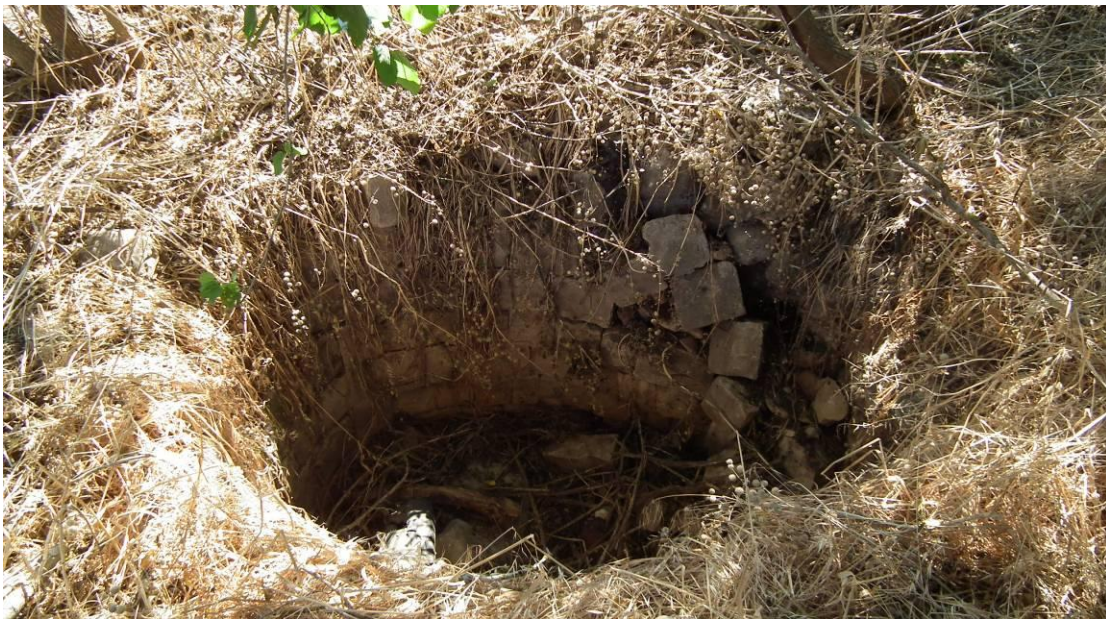
תמונות 159 ו-160: בתמונה העליונה מבט כללי על השטח באזור האתר של עין חממה. ניתן לראות חלקים של פסולת בניין קבורים בקרקע. בתמונה התחתונה באר יבשה לא עמוקה מורכבת מלבנים שנמצאה באתר.

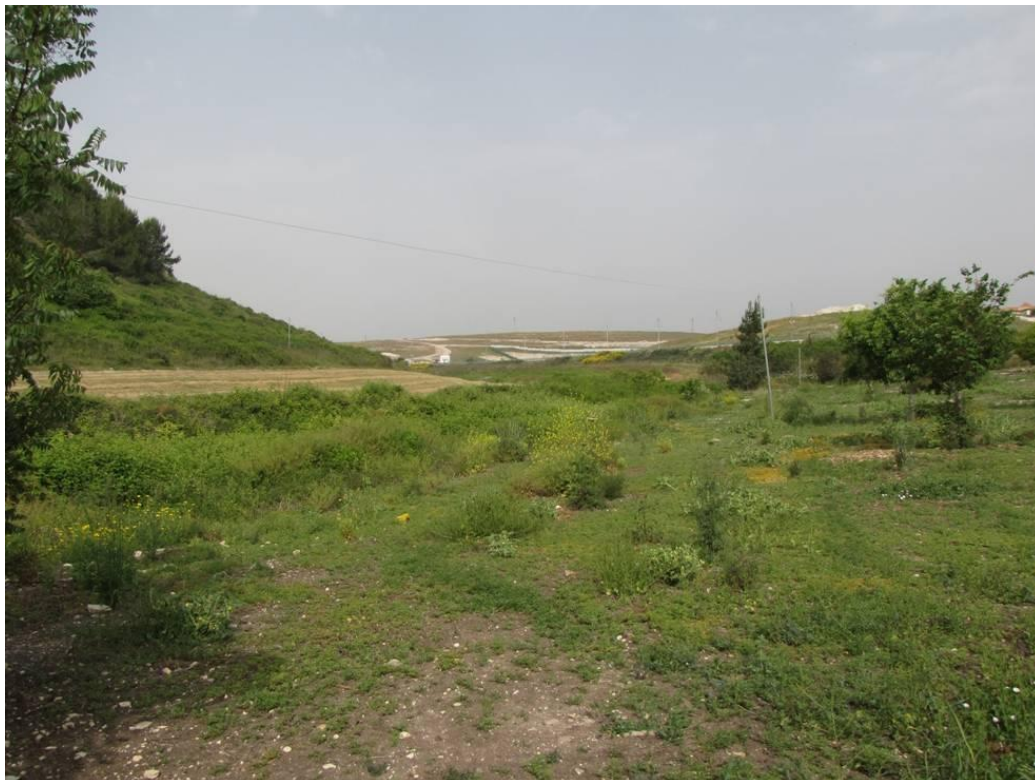
תמונה 162: ערוץ נחל השניים ליד עין יואש במבט מהמעלה למורד. ניתן להבחין בסבך הפטל באפיק.

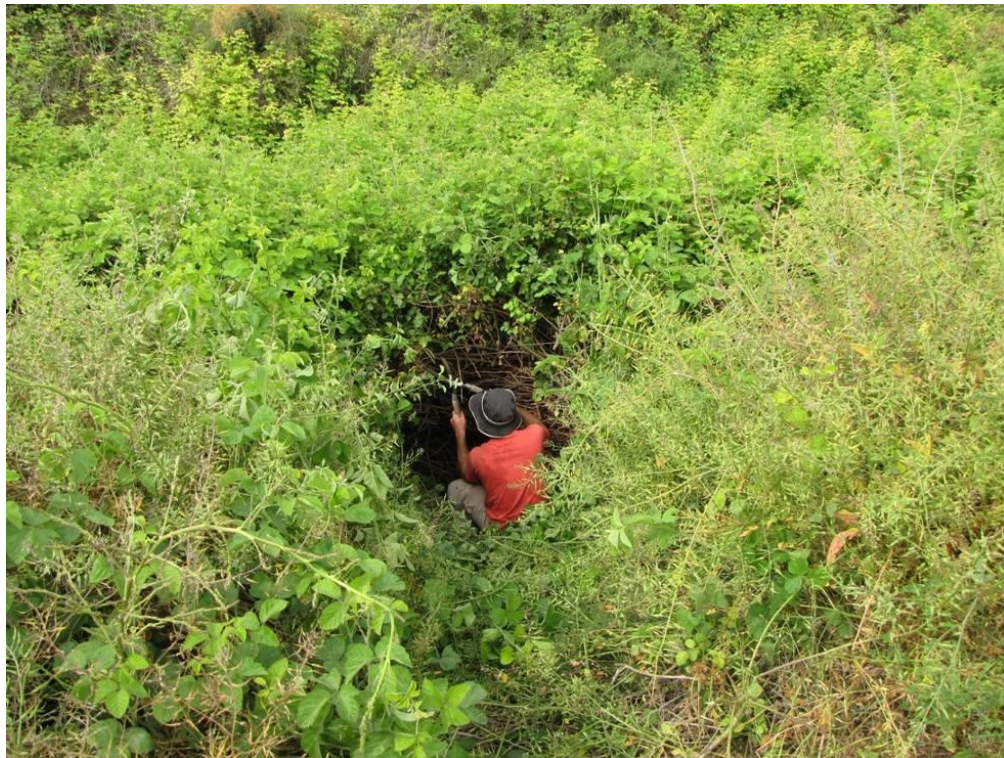
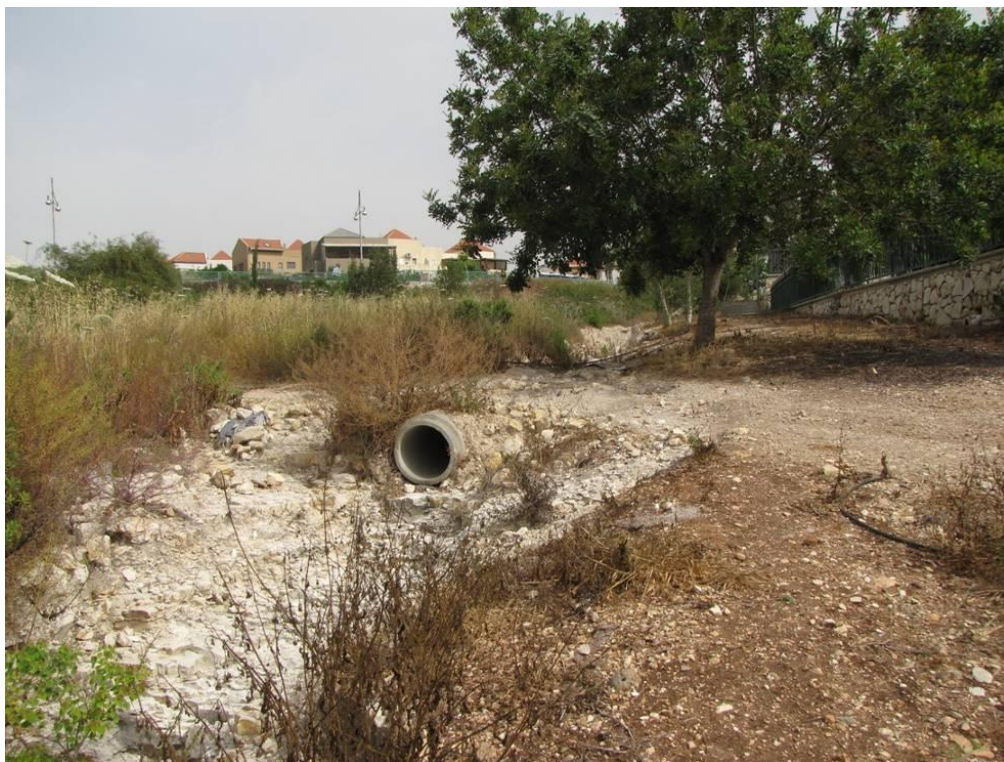
תמונות 163 ו-164: בתמונה העליונה גיזום של סבך שיחי הפטל כדי לאפשר גישה למעיין. בתמונה התחתונה ניקוז עירוני באפיק מעל המעיין. בעת הדיגום לא הייתה זרימת מים דרך הנקז, אך נראה שנגר עילי מגיע לעיתים דרכו אל הנחל.

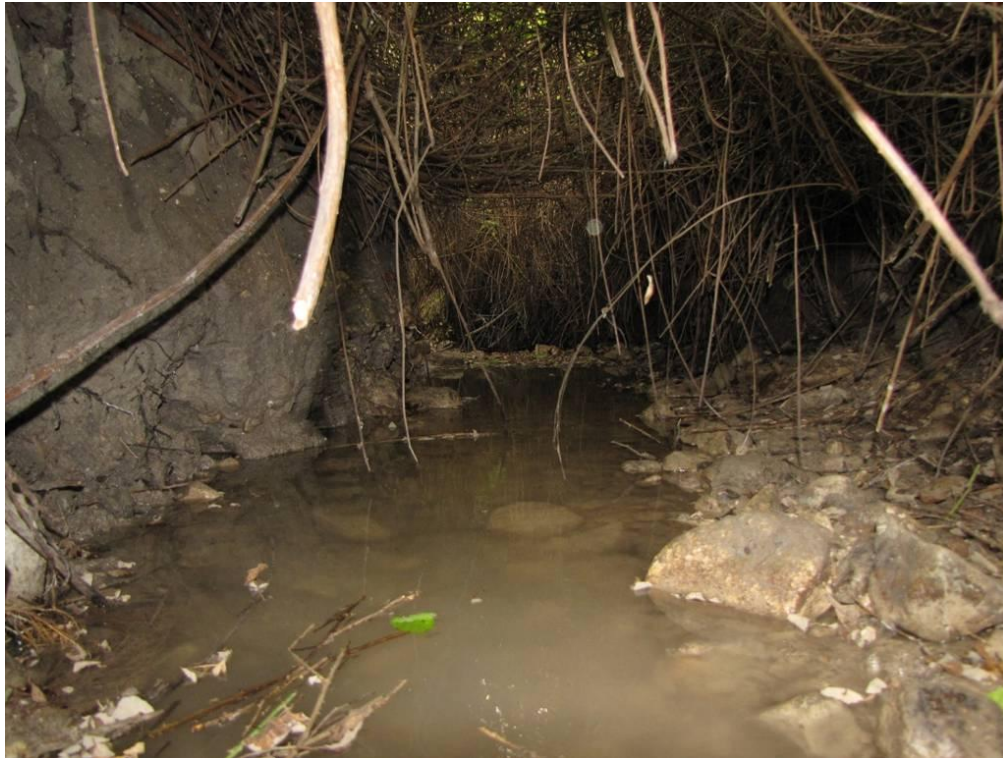
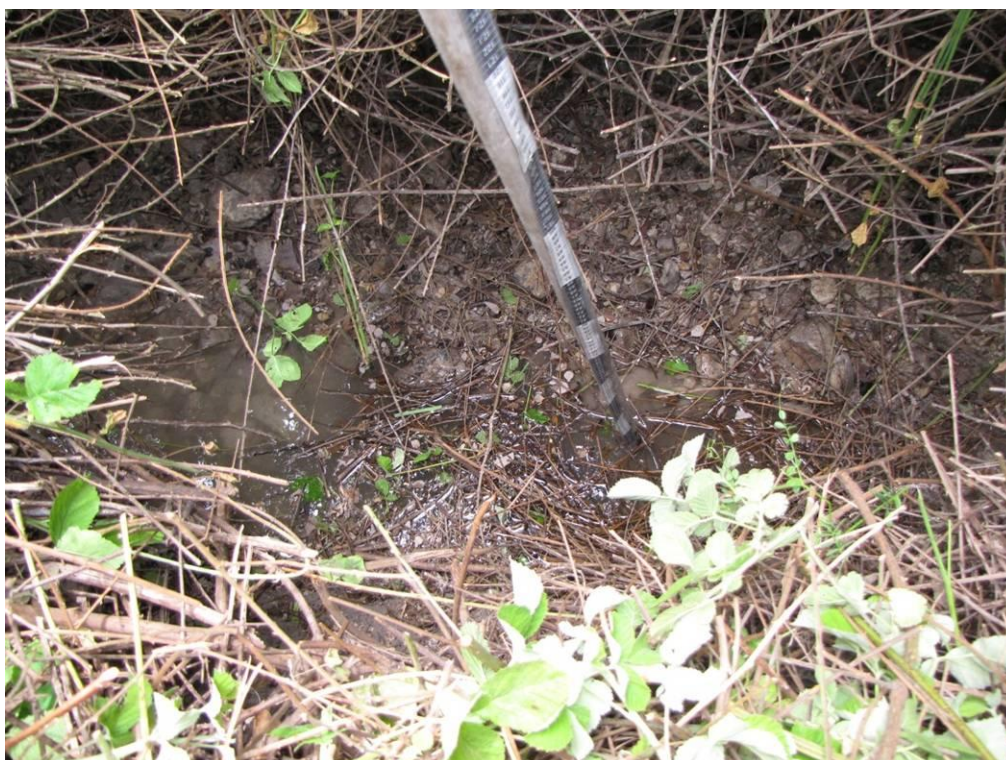
ערוץ הנחל היה מוקף בסבך של שיחי פטל קדוש שלא אפשרו גישה ישירה לשלושת המעינות, לכן הדיגום בוצע במורד האפיק. עומק המים באפיק לא עלה על 15 ס"מ והרוחב המרבי של החלק הלח היה כ- 60 ס"מ (תמונות 167 ו-168).

תמונות 167 ו-168: בתמונה העליונה והתחתונה מבט אל אפיק נחל השניים במורד מעיינות עין יצחק. הכניסה לנחל התבצעה לאחר גיזום הפטל בגדת הערוץ. עומק המים באפיק לא עלה על 15 ס"מ והרוחב המרבי של החלק הלח היה כ- 60 ס"מ.

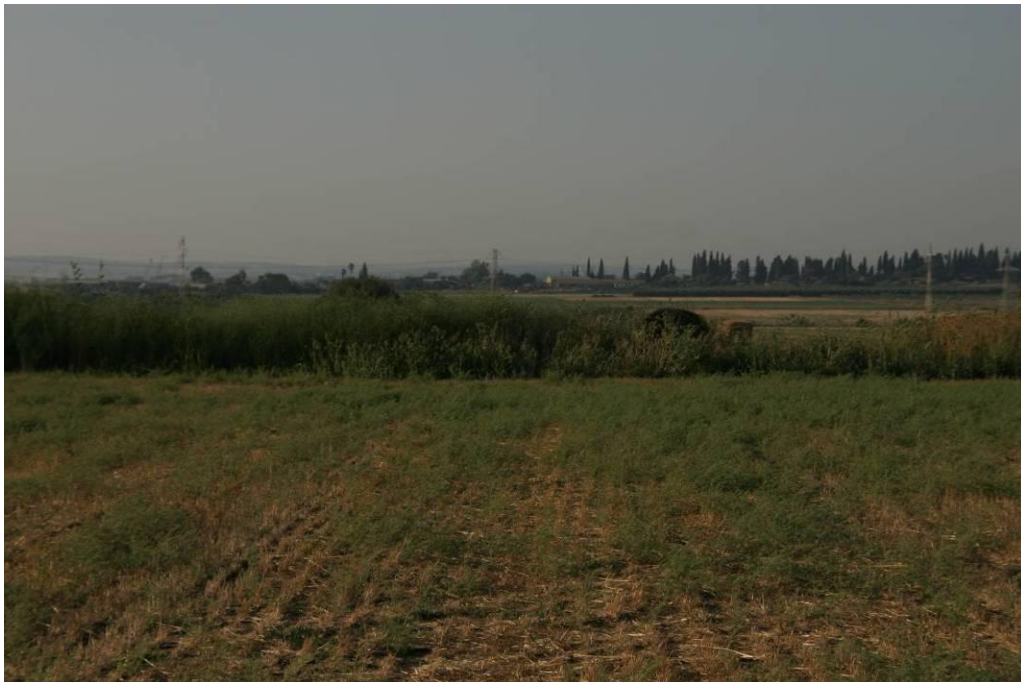
תיאור האתר: עין מגוב נמצא במרכז עמק יזרעאל, מדרום-מערב למושב היוגב וממזרח לנחל מגידו. במפת ה-PEF מסוף המאה ה-19 המעיין אינו מסומן. כך גם במפת ערוצים ונחלים לפני 1950 המבוססת על מפה של אסתר רוס פואה מ-1956 (מתוך דלינסקי וקוטין, 1970). באותו מסמך המעיין גם אינו מצוין ברשימת המעינות המסווגים לפי אזורים ותחומי התנקזות. על פי מפת סימון שבילים 1:50,000 עין מגוב נמצא בשטח חקלאי ממזרח למאגר נחל מגידו. במפה משורטטת תעלת ניקוז מאזור המעיין מערבה לכיוון המאגר, אך אין חיבור ברור ביניהם. בביקור שנערך בנקודה באמצע יוני נמצא בלב השדות כתם קנה, מוקף בגדילן מצוי וסוככיים, אך ללא מים כלל (תמונה 169). תצפית זו מחזקת את ההנחה שהמעיין נוקז, ככל הנראה בצנרת תת-קרקעית.

תמונה 169: מבט כללי לכיוון עין מגוב. בלב השדות נמצא גוש צמחייה המורכב מקנה מצוי וצמחים נוספים ללא מופע של מים.

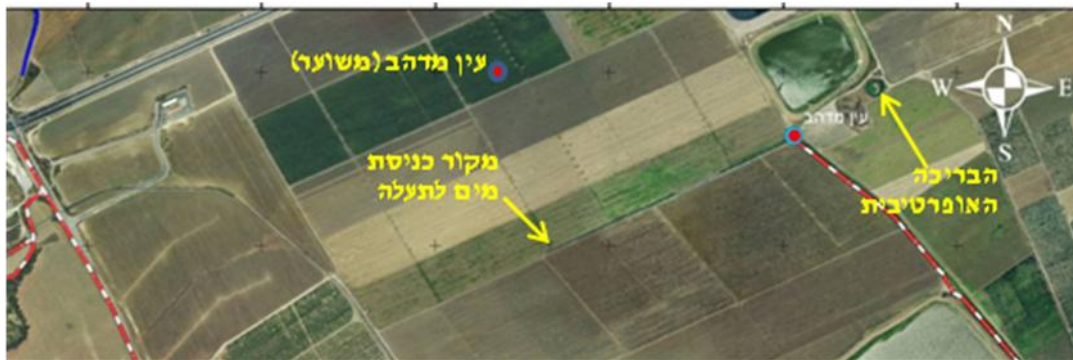
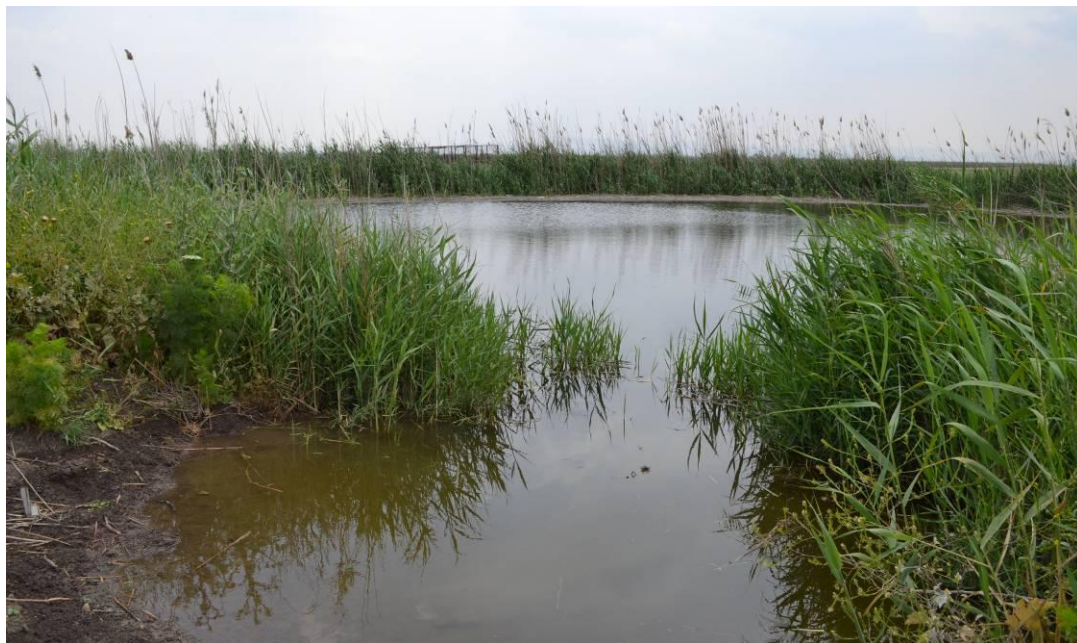
תמונות 170 ו-171: בתמונה העליונה צילום אוויר של אזור עין מדהב. בחלקה הימני של התמונה המאגר ובפינתו הדרום-מזרחית מסומנת הבריכה. בתמונה התחתונה מצולמת הבריכה האופרטיבית הסמוכה למאגר.

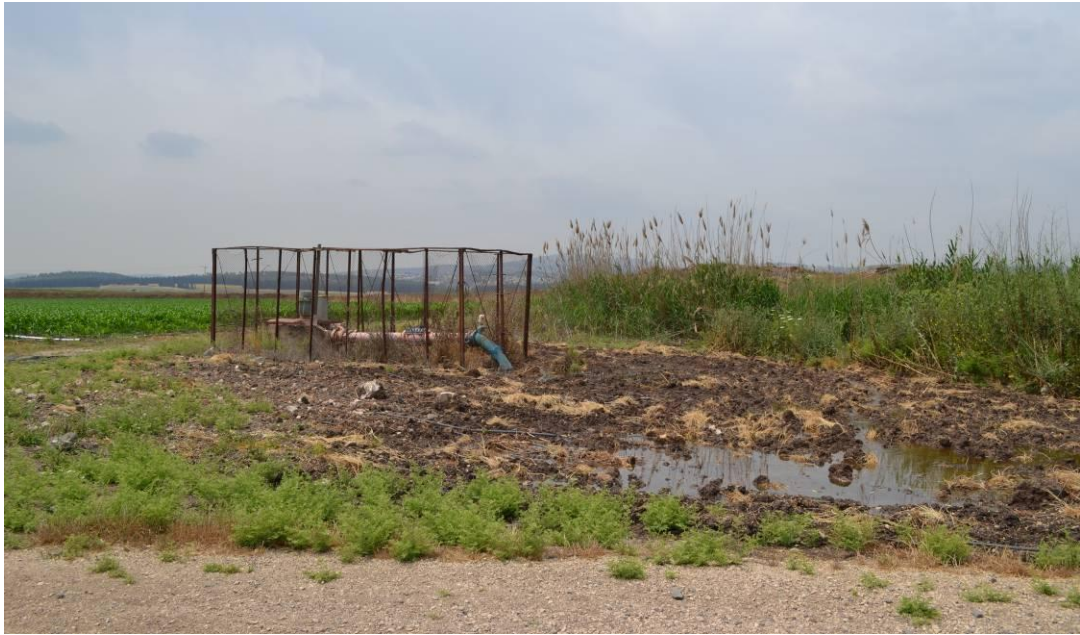
תמונה 172: המשאבה של הבריכה האופרטיבית מוקפת בגדר. בצד הימני של הצילום נראית הצמחייה בשולי הבריכה.

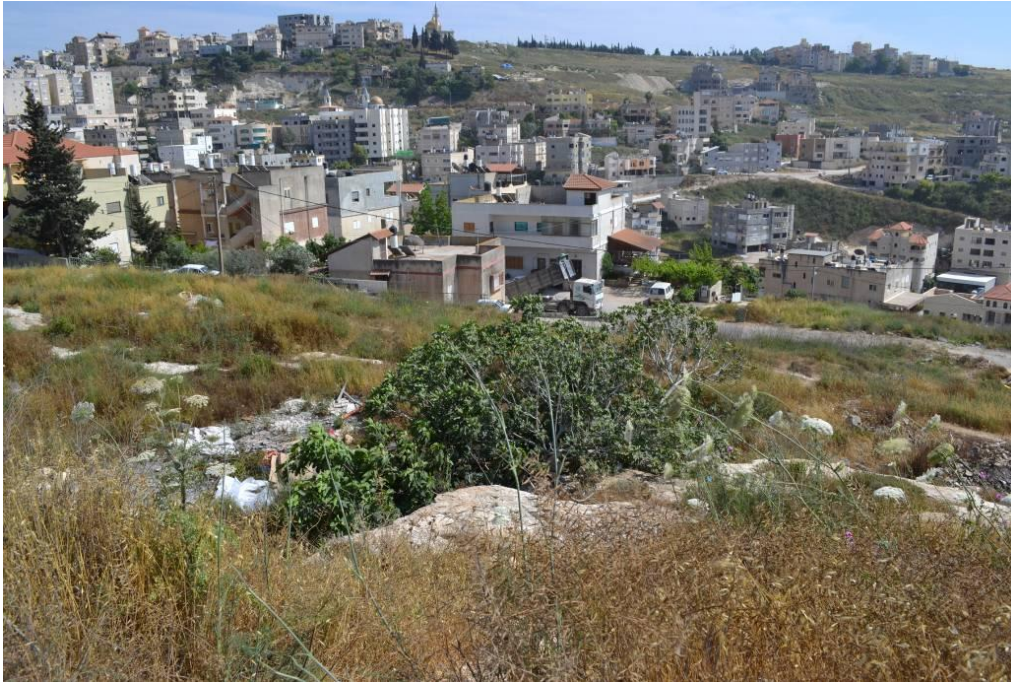
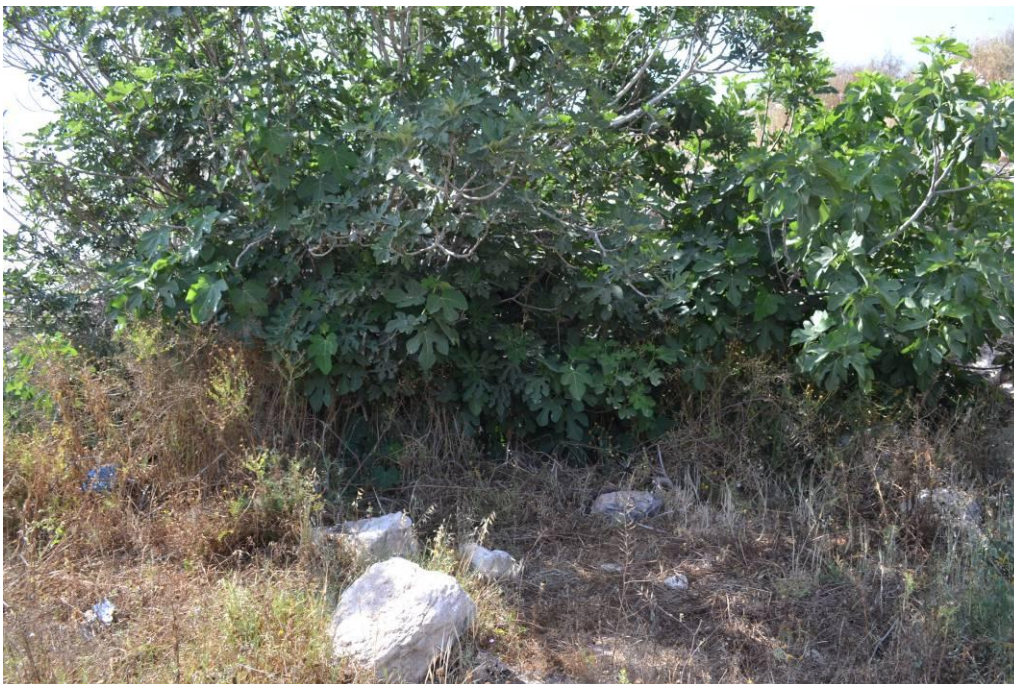
תמונות 173 ו-174: התמונה העליונה מבט כללי על השטח סביב עין מלטה. ניתן לזהות את המיקום של עין מלטה על פי עצי התאנה במרכז התמונה. בתמונה התחתונה אזור עצי התאנה בצילום קרוב יותר.

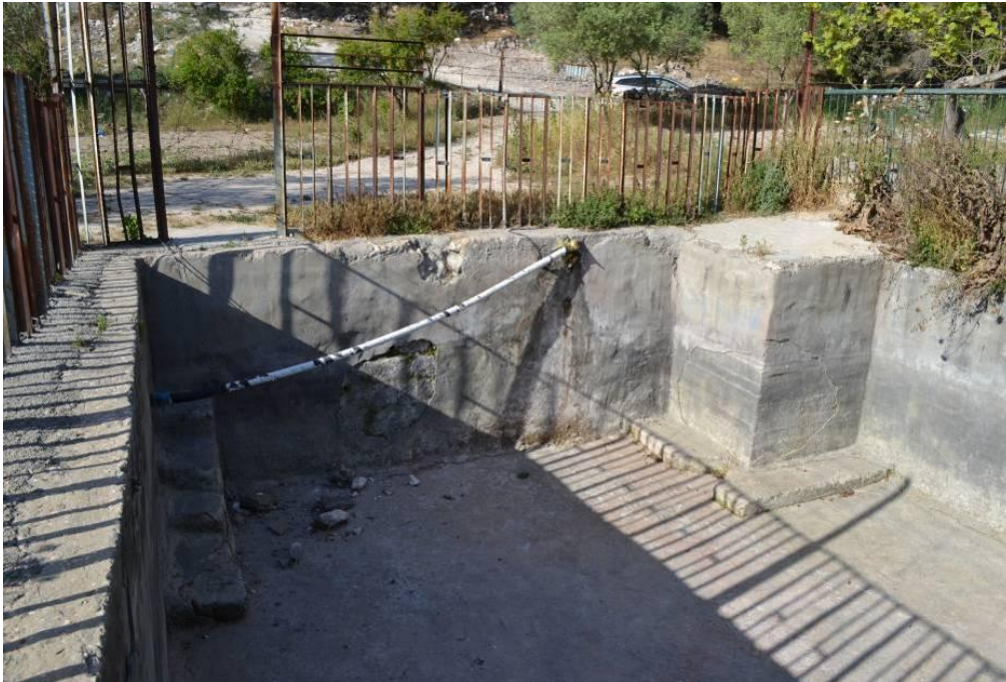
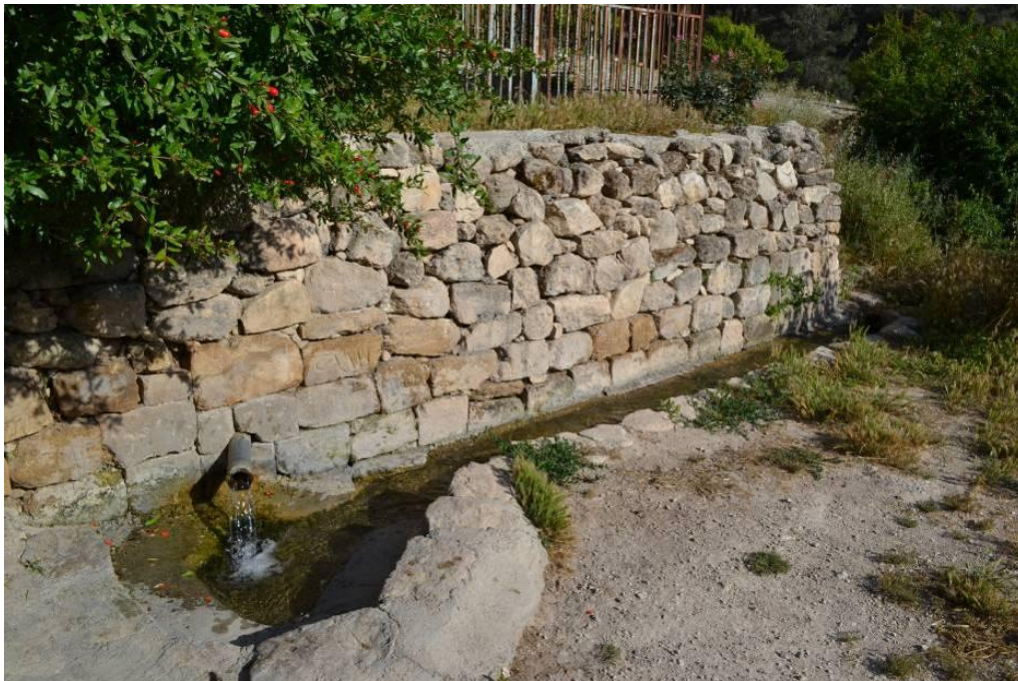
המעיין אחוז בצינור תת-קרקעי שיוצא מהדופן של בריכה בטון וממשיך הלאה מעל שטח הבריכה (מימדי הבריכה: 7.5 X 7.1 מ'; עומק מרבי אפשרי: כ-2 מ'; תמונה 175). בשני הביקורים באתר המים לא זרמו לבריכה והיא הייתה יבשה, אך על פי דיווחי מטיילים הבריכה הייתה מלאה במים בעבר. הצינור מגיע בהמשך לחומת אבן ואחריה והמים נשפכים לתעלת בטון פתוחה (תמונה 176). מהתעלה המים זורמים ויורדים למפלס נמוך יותר ומשם לתעלת עפר לצורך השקיה של בוסתן גדול בהמשך הוואדי (תמונות 177 ו-178).

תמונות 175 ו-176: בתמונה העליונה בריכת הבטון של עין מקב. ניתן לראות בקיר הנגדי של הבריכה את הצינור שמוביל את מי המעיין. ברקע שביל העפר שמוביל לאתר וחניית הרכבים מאחורי הגדר. בתמונה התחתונה המים נשפכים לתעלת בטון פתוחה וזורמים לכיוון המפלס התחתון.

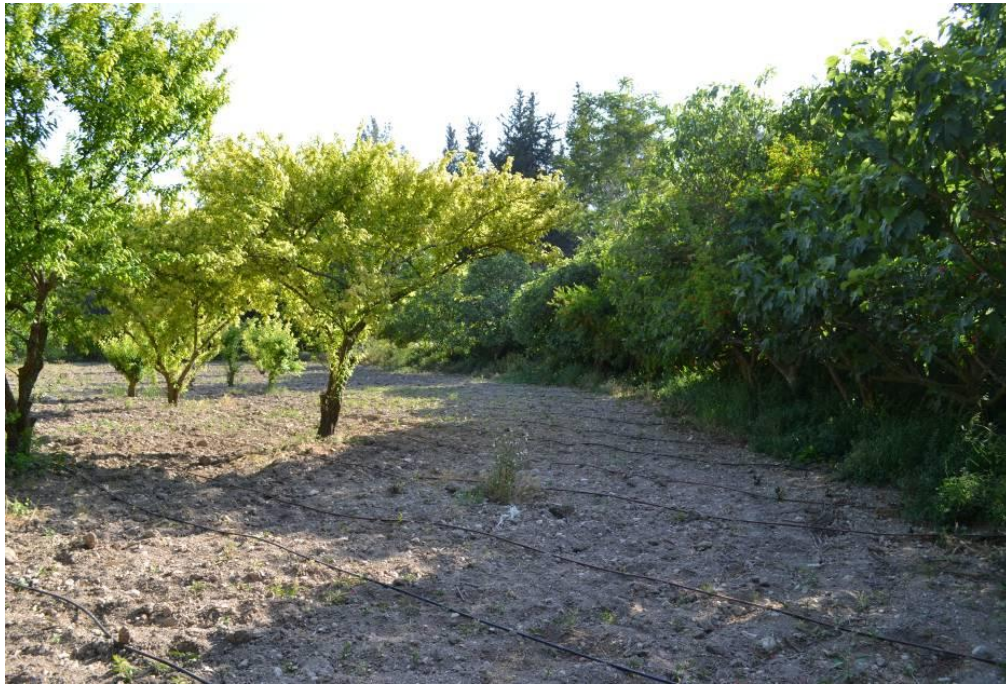
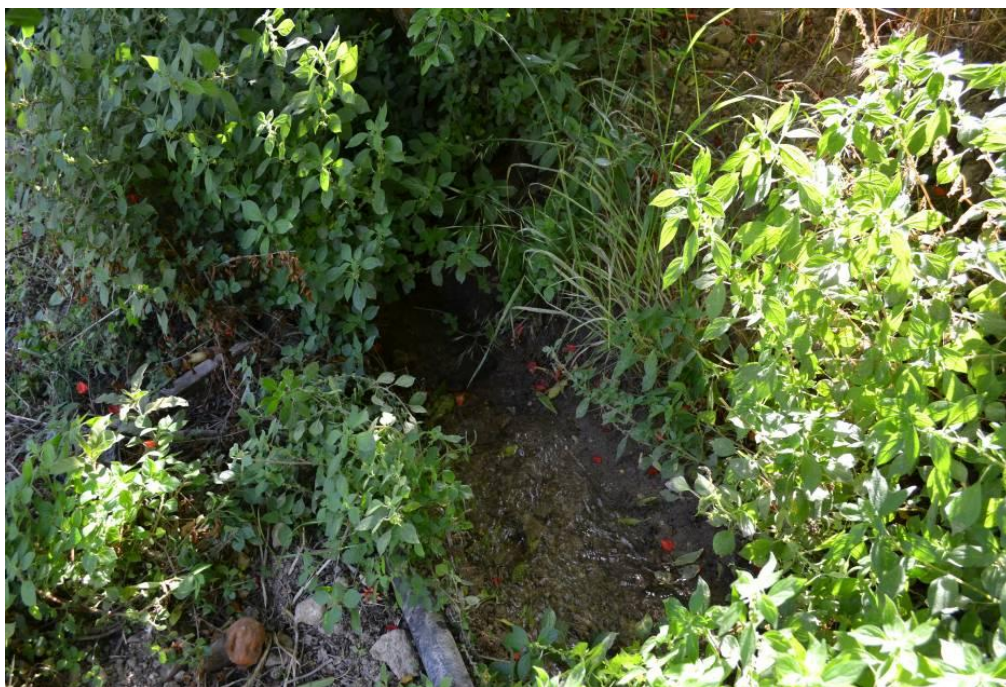
תמונות 177 ו-178: בתמונה העליונה קטע מהבוסתן במורד המעיין. תעלת ההשקיה עוברת מצד ימין לאורך קו העצים. בתמונה התחתונה מצולם קטע קצר מתעלת ההשקיה. ניתן לראות את זרימת המים.

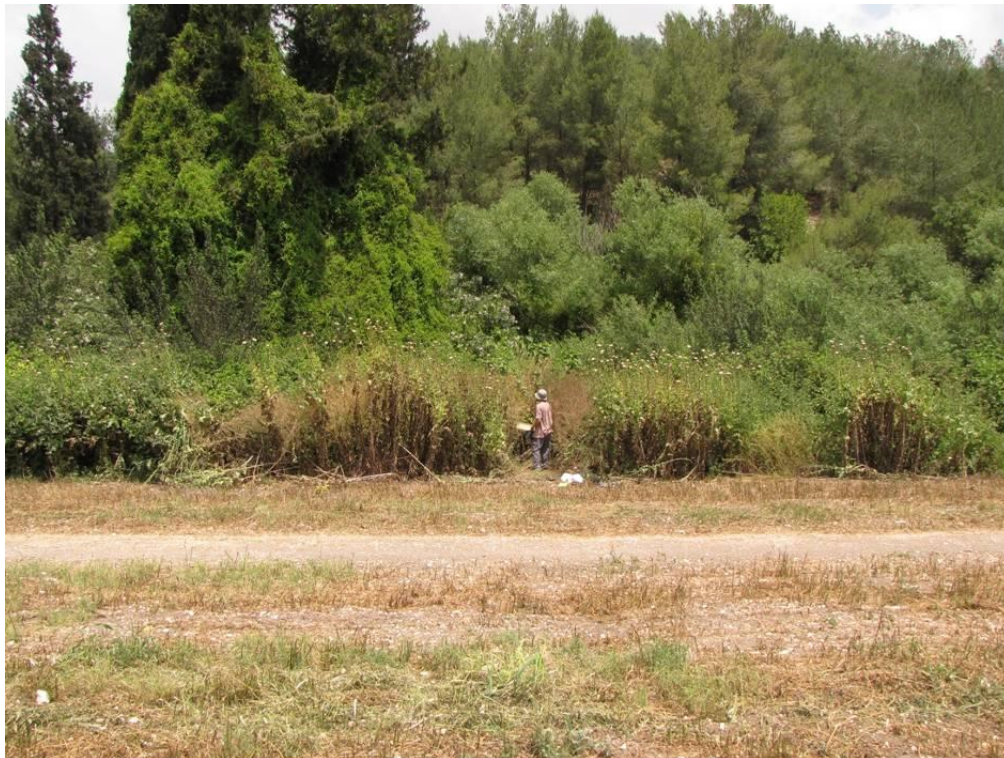
תיאור האתר: עין משעול הוא מעיין אפיק קטן, מדרום-מערב לקיבוץ הזורע, שמימיו מזינים ערוץ המקביל לנחל השופט ומצטרפים אליו במורד (תמונה 179). במפת ערוצים ונחלים לפני 1950 המבוססת על מפה של אסתר רוס פואה מ-1956 המעיין מסומן בגדה השמאלית של נחל השופט כמעיין עונתי (דלינסקי וקוטין, 1970). שמו הערבי של עין משעול הוא עין אום מישל, ונראה שהשם העברי נקבע על פי דמיון הצלילים.

תמונה 179: בצילום נראית נקודת הכניסה בסבך הצמחייה אל המעיין. בחלק הקדמי של התמונה דרך עפר ושדה חקלאי.

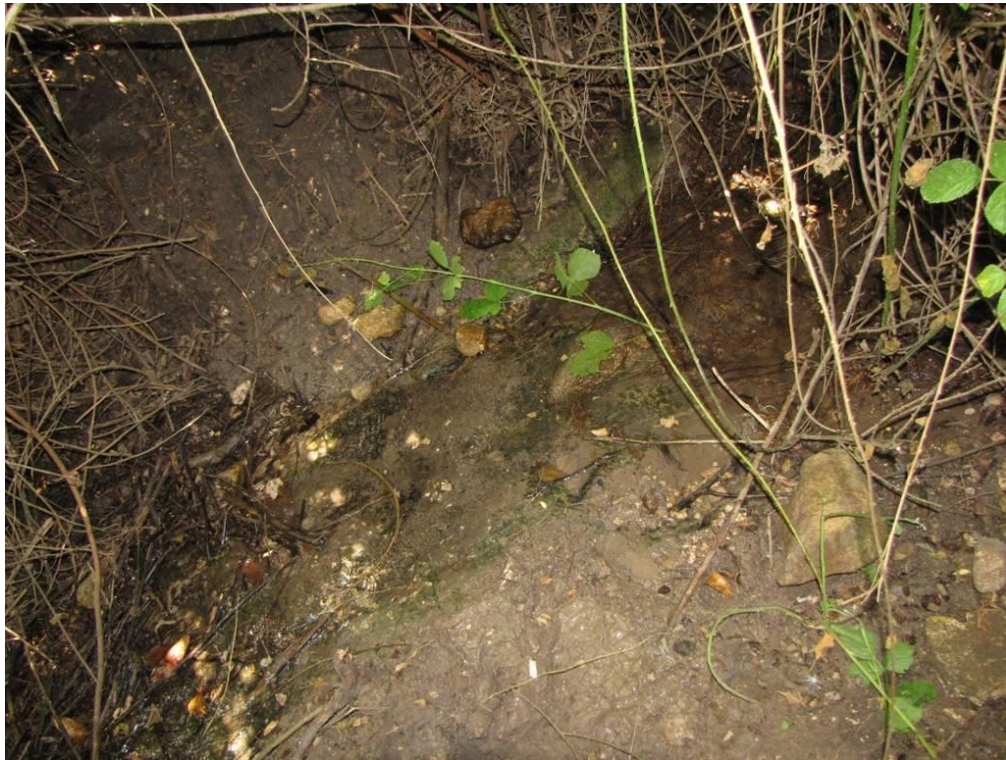
בעת הדיגום, באמצע מאי, ספיקת המעיין כבר נחלשה וזרימת המים לא הייתה חזקה מספיק כדי להגיע עד לנקודת המפגש (תמונה 180). כ-10 מ' במורד הנביעה הערוץ התייבש ונותרו שלוליות קטנות ובוץ. תשתית האפיק טין ואבנים ומצידי צמחיה סבוכה של פטל קדוש המקשה אליו את הגישה.

תמונה 180: האפיק עצמו וזרימת המים במורד הנביעה.

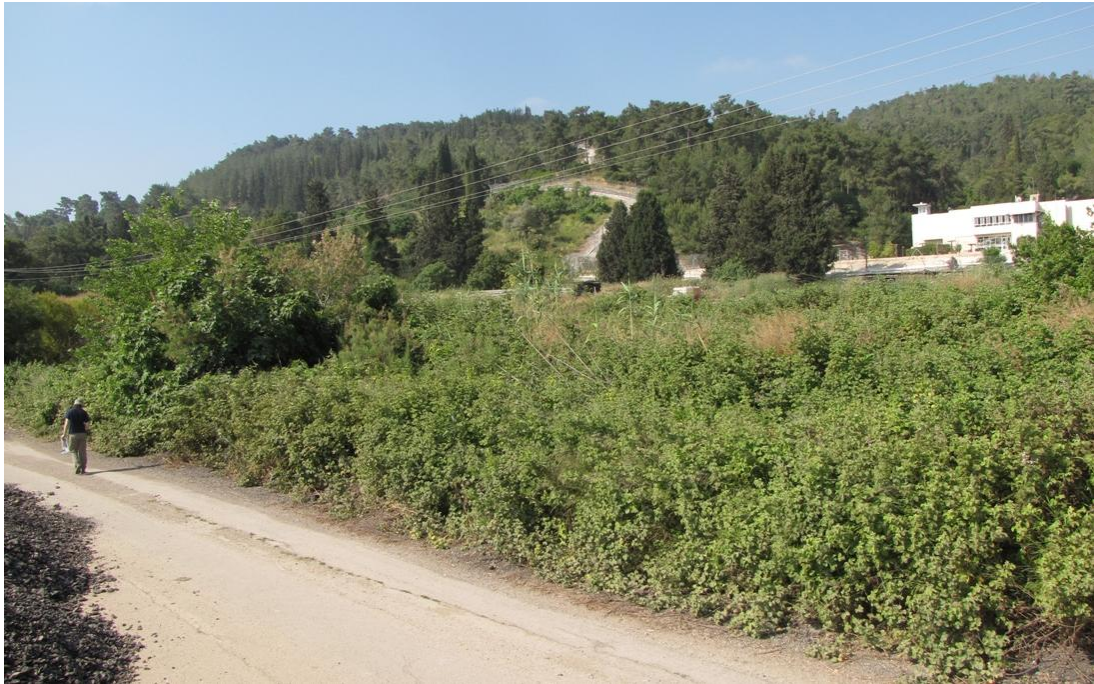
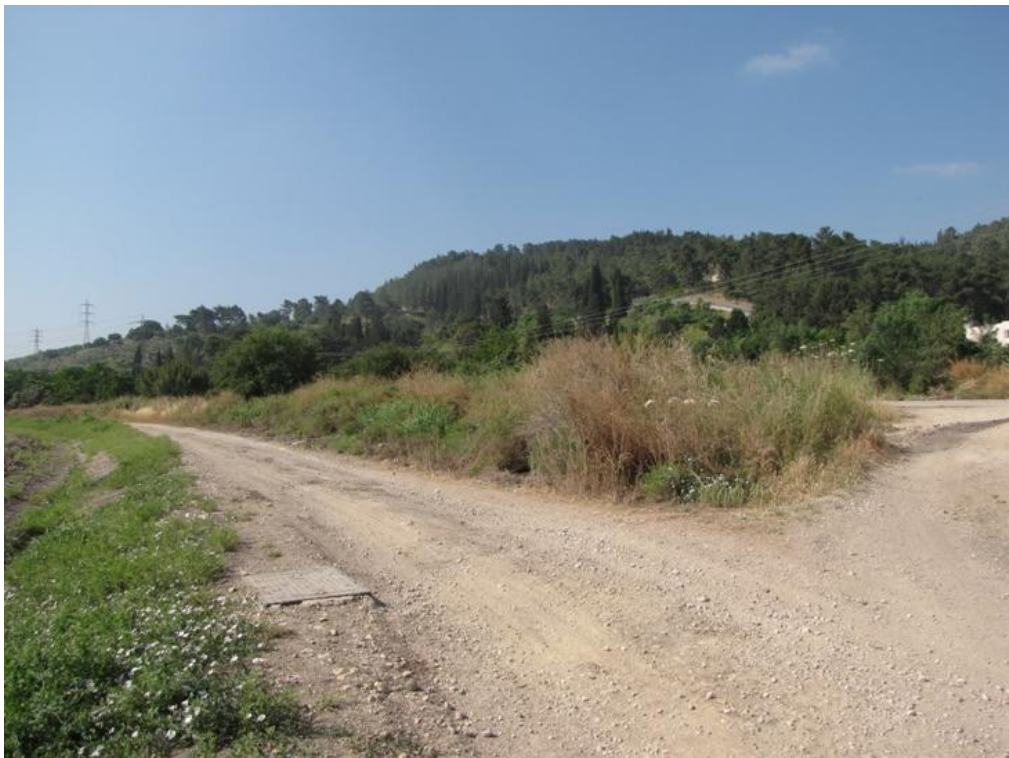
בעת הסיור בשטח לא אותר המיקום המדויק של עין נחלאות מכיוון שהמעין היה יבש. חתימת המעיין בשטח כללה צמחיית נחלים, בעיקר פטל קדוש ומעט תאנה. שני איתורים אפשריים כוללים כתם צמחייה גדול של פטל קדוש מעבר לדרך העפר או לחילופין "אי" של צמחייה (תמונות 181 ו-182). על פי צמחיית המים סביר להניח שמדובר במעיין עונתי. מומלץ לבדוק שוב את מיקומו בשטח לאחר רדת הגשמים בחורף (פברואר-מרץ).

תמונות 181 ו-182: המקום המשוער של עין נחלאות - בתמונה העליונה כתם צמחייה גדול של פטל קדוש מעבר לדרך העפר, בתמונה התחתונה "איי" של צמחייה.

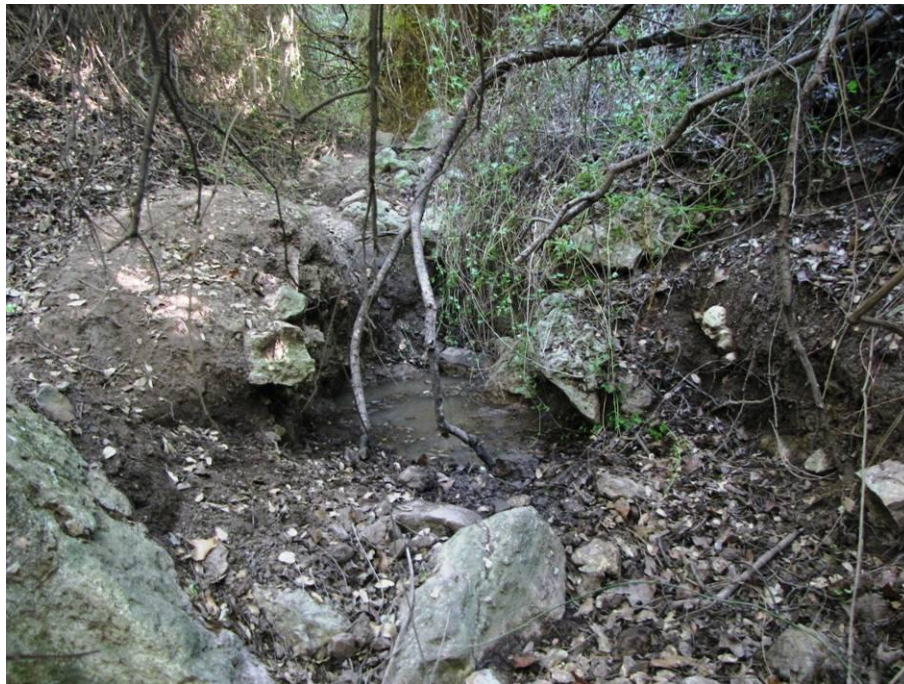
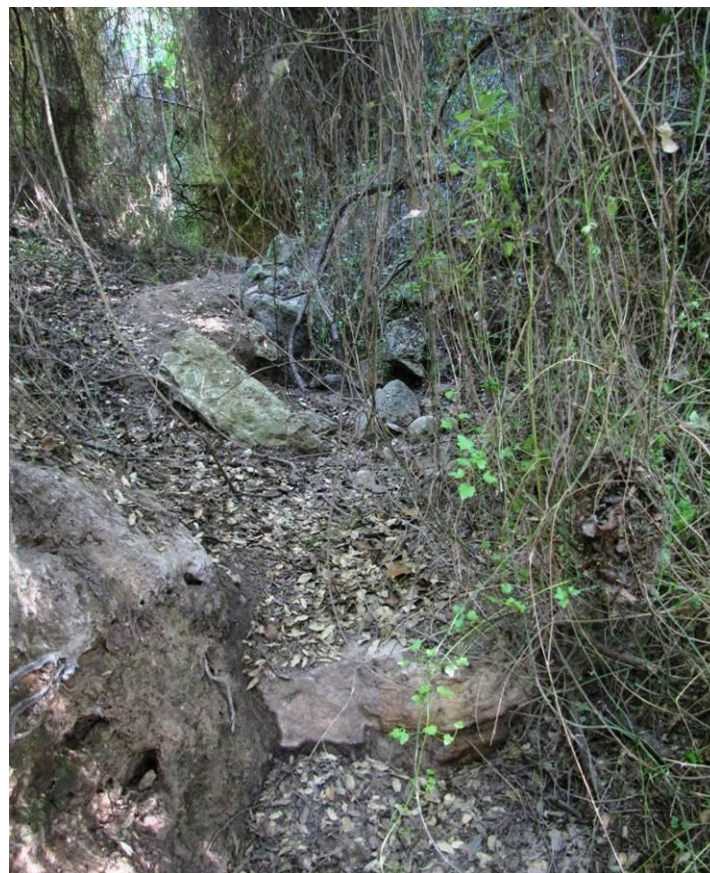
תמונות 183 ו-184: בתמונה העליונה שלולית רדודה המסמנת את מיקום הנביעה. בתמונה התחתונה ערוץ הזרימה היבש במורד הנביעה.

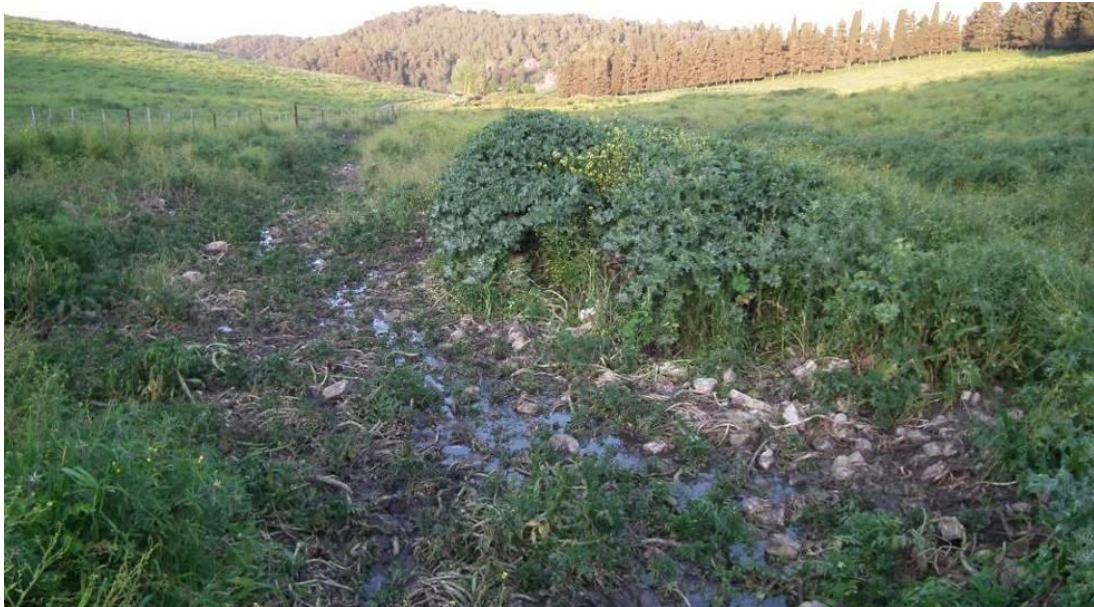
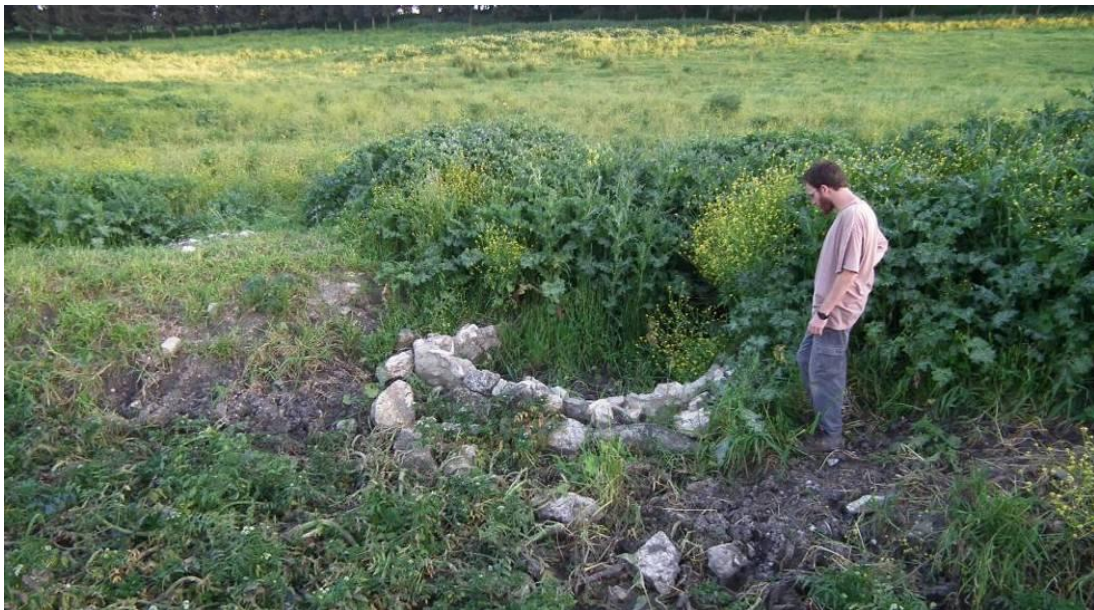
בדיגום במקום נמצא שנקודת הנביעה של עין סוס נמצאת כ-20 מ' ממזרח לעץ מיש בודד ובולט בשטח (תמונה 186). ל-סמוך לעין סוס נמצאת במורד לעין סוס וניתן לזהותה על פי השוקת שנבנתה בצד הערוץ (תמונה 187). מבין שני המעינות הספיקה בעין סוס חזקה יותר. אורכו של נחל זהורה מאזור המעינות כ-1.5 ק"מ, ומכאן הוא יורד לצפון-מזרח ומתחבר אל נחל גחר.

תמונות 186 ו-187: בתמונה העליונה אזור הנביעה של עין סוס אל ערוץ הנחל מהגדה הימנית. בתמונה התחתונה הנביעה של ל-סמוך לעין סוס ושוקת מאבנים שנבנתה בפתח הנביעה.
