סקר מעיינות אגן נחל קישון

מוגש לרשות הטבע והגנים – חטיבת מדע
אפריל 2013

דו"ח זה כולל את ממצאי סקר המעיינות באגן הניקוז של הקישון שבוצע בשנת 2012 עבור רשות הטבע והגנים. ביצוע הסקר נערך ע"י חברת DHV MED ובמהלכו נדגמו כ- 170 אתרים ברחבי אגן הניקוז. המסמך מציג בקצרה רקע כללי על מעיינות ואגן הניקוז של הקישון, שיטות העבודה, ממצאי הסקר בכל אחד מהמעיינות והמלצות ממשקיות ספציפיות.

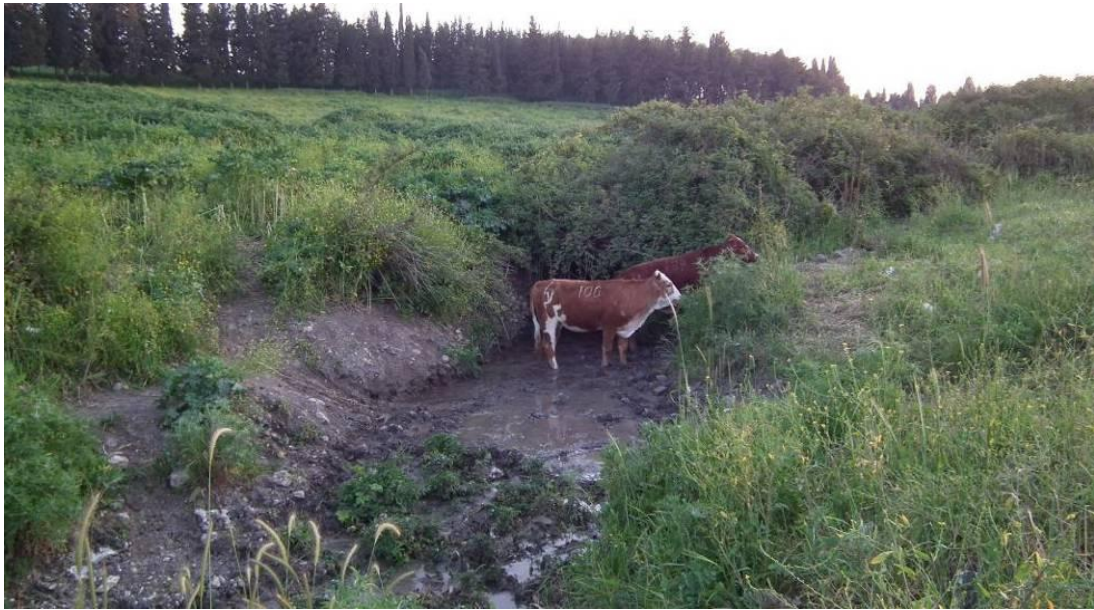
הספיקה של מעיינות אלה הייתה חלשה כבר בביקור הראשון בתחילת האביב ומפלס המים בערוץ היה רדוד מאד. הצמחייה בנחל ובסמוך לו סובלת מרעייה חזקה של בקר (תמונה 188), בחלקים מהערוץ ישנה השתלטות של פטל קדוש ומגוון הצמחים נמוך וכולל צמחים רודרליים רבים. בעת הביקור השני בסוף מאי עדיין הייתה זרימה חלשה של מים מעין סוס לערוץ הנחל.

תמונה 188: בצילום נראה דשדוש הפרות במים והמפלס הנמוך במורד הערוץ.

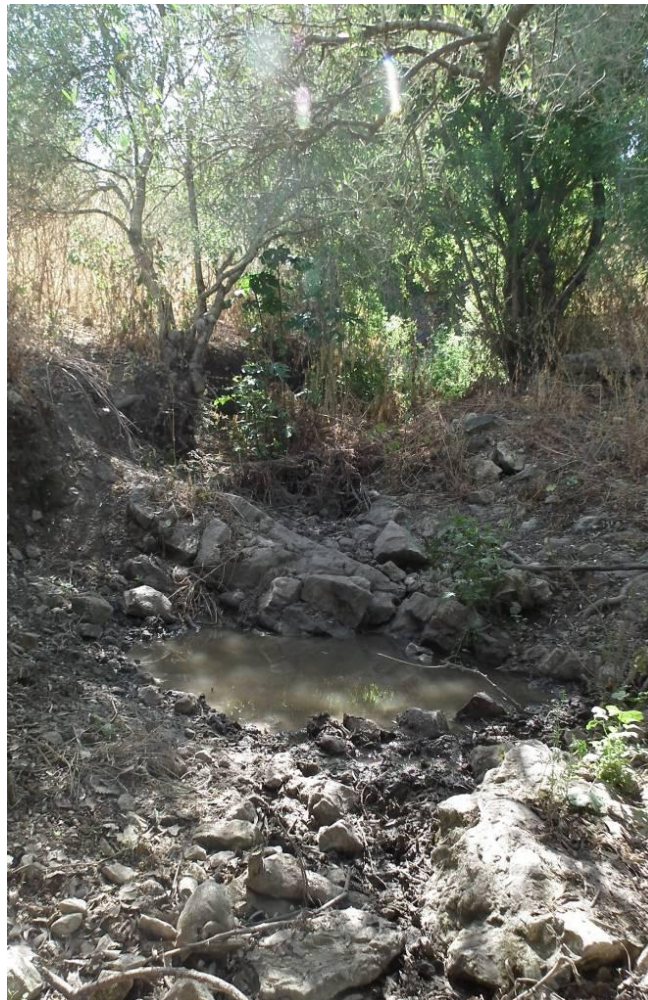
תמונה 189: אזור הנביעה של עין סלימן. ניתן לראות את כיס המים שנותר לאחר שפסקה הזרימה. בתמונה התחתונה מבט מהצד על אזור המעיין. הנביעה נמצאת בערוץ סמוך לעץ התאנה.

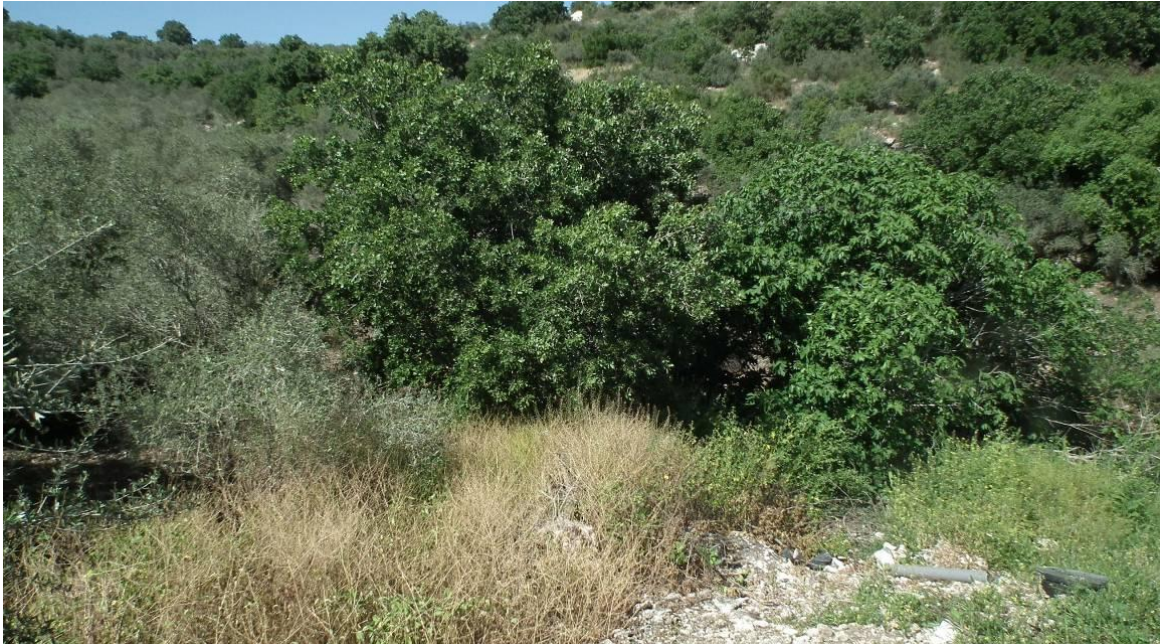
תמונה 190: מבט מהצד על אזור המעיין. הנביעה נמצאת בערוץ סמוך לעץ התאנה.

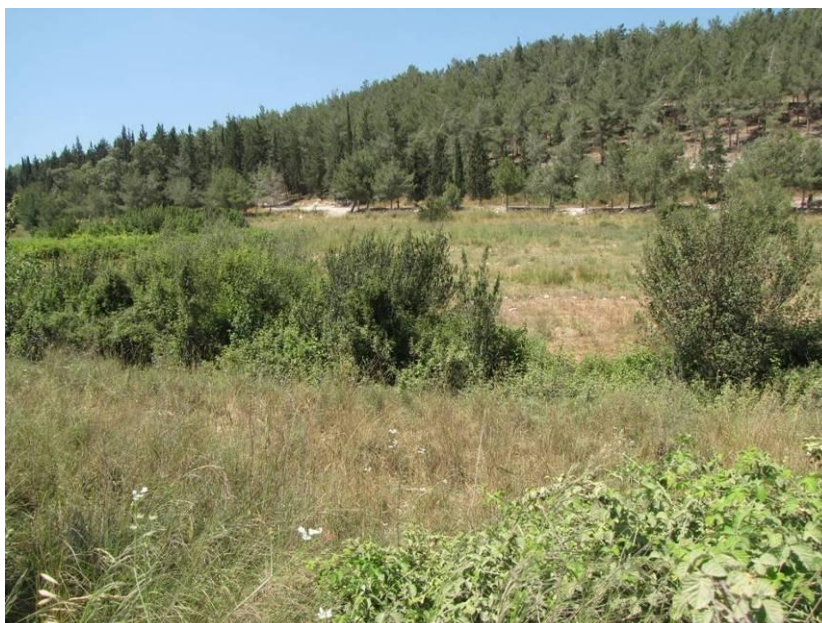
תמונה 191: מבט על תוואי נחל סנין, במיקום המשוער של המעיין.

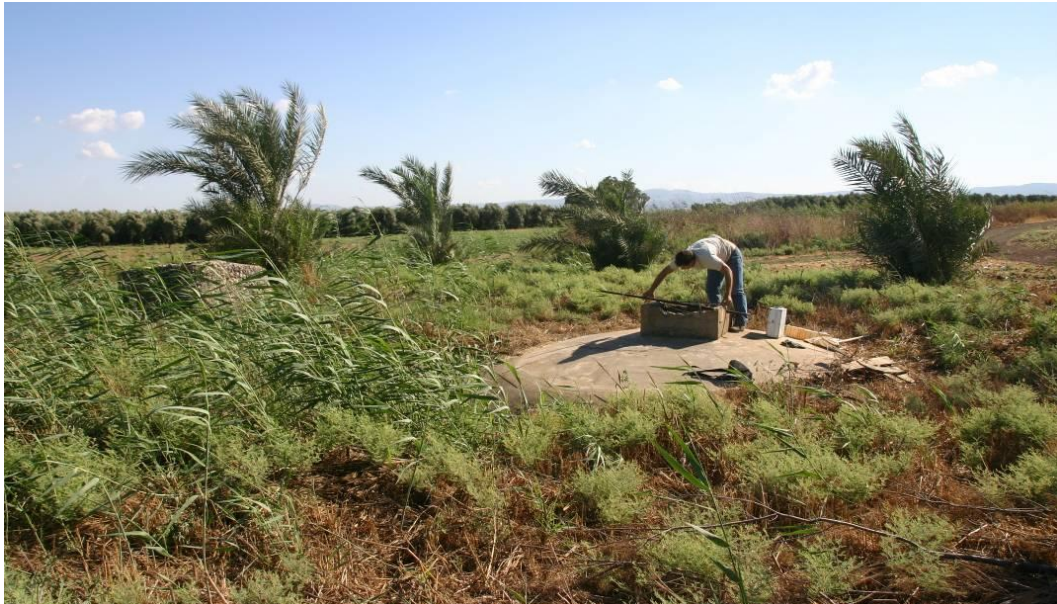
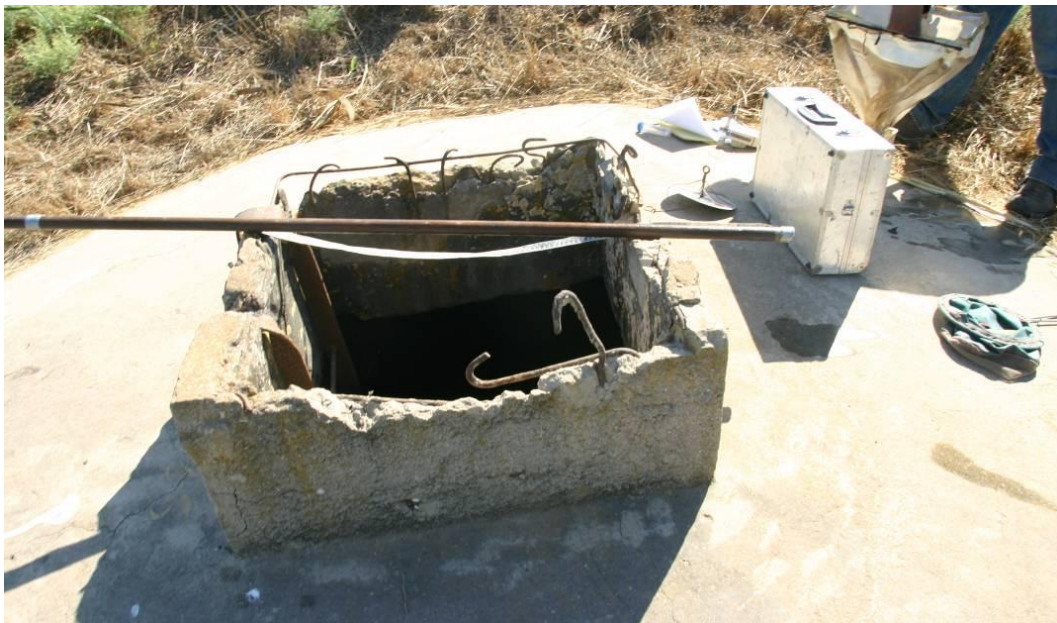
תמונות 192 ו-193: בתמונה העליונה מבט כללי על עין עדשים. בתמונה האמצעית נראה הפתח בכיפת הבטון דרכו התבצע הדיגום בבריכה. בתמונה התחתונה אפשר לראות שלוליות שנוצרות כתוצאה מהזליגה של המים מחוץ לבריכה.

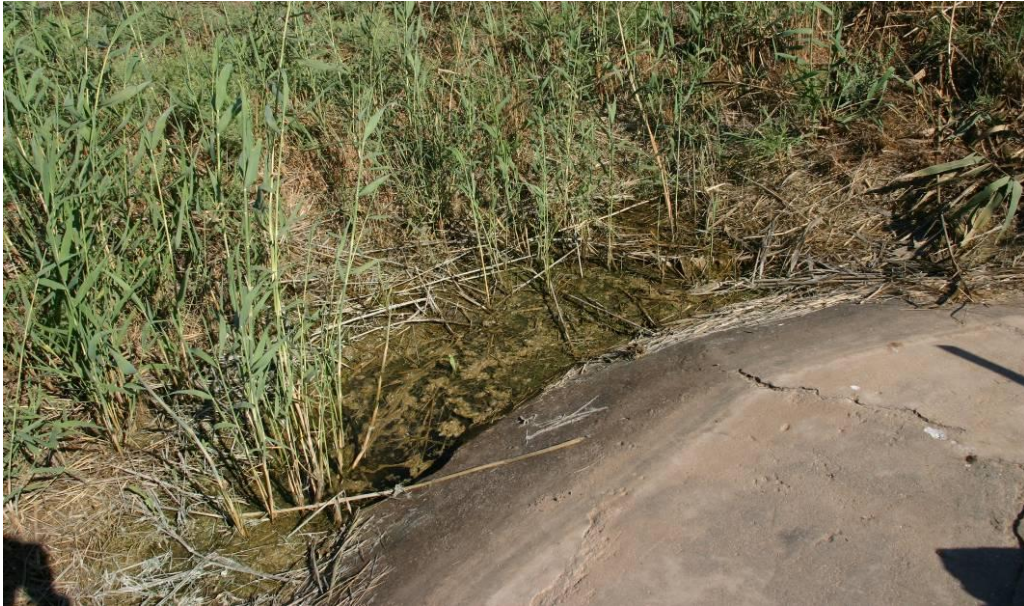
תמונה 194: בתמונה אפשר לראות שלוליות שנוצרות כתוצאה מהזליגה של המים מחוץ לבריכת הבטון.

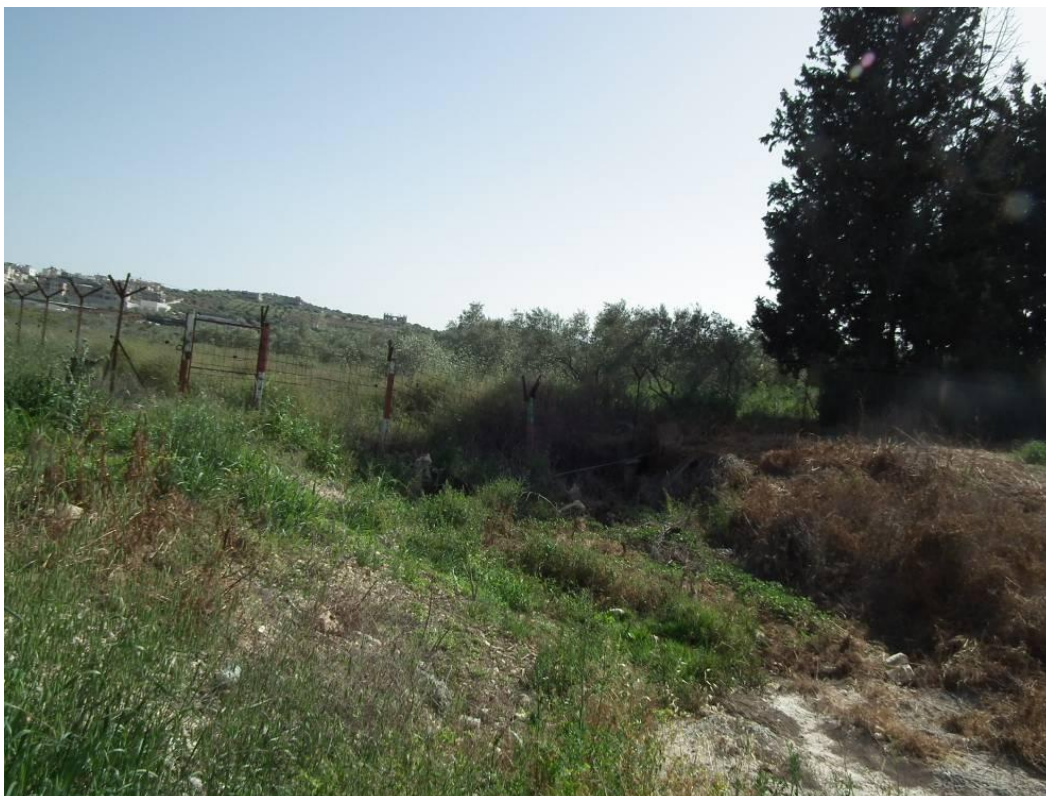
תמונה 195: בתמונה אזור נקודת החצייה של הערוץ את הגדר שמקיפה את הקיבוץ. הערוץ בנקודה זו נמצא יבש.

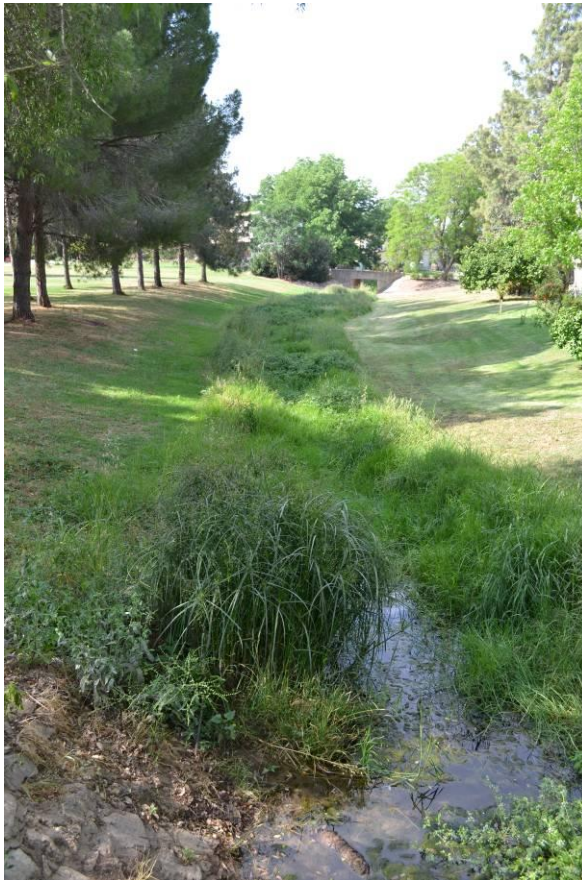
תמונות 196 ו-197: בשתי התמונות מצולמים אזורים שונים בערוץ שחוצה את קיבוץ גבעת עוז. החל מנקודה מסוימת הערוץ מתמלא מים.

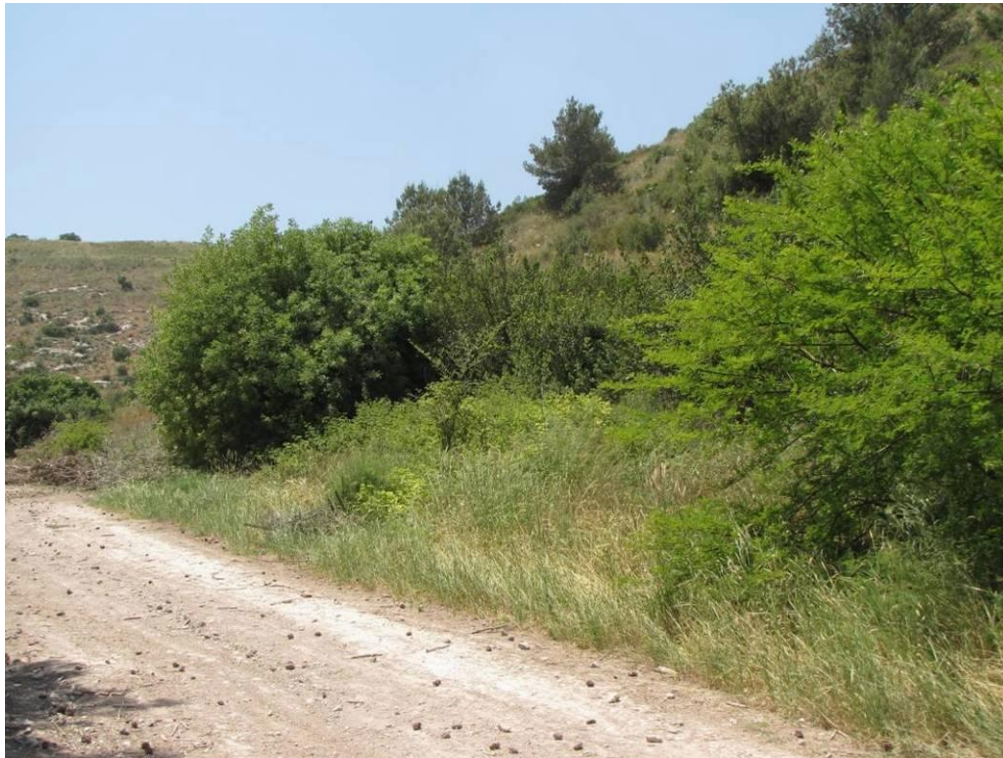
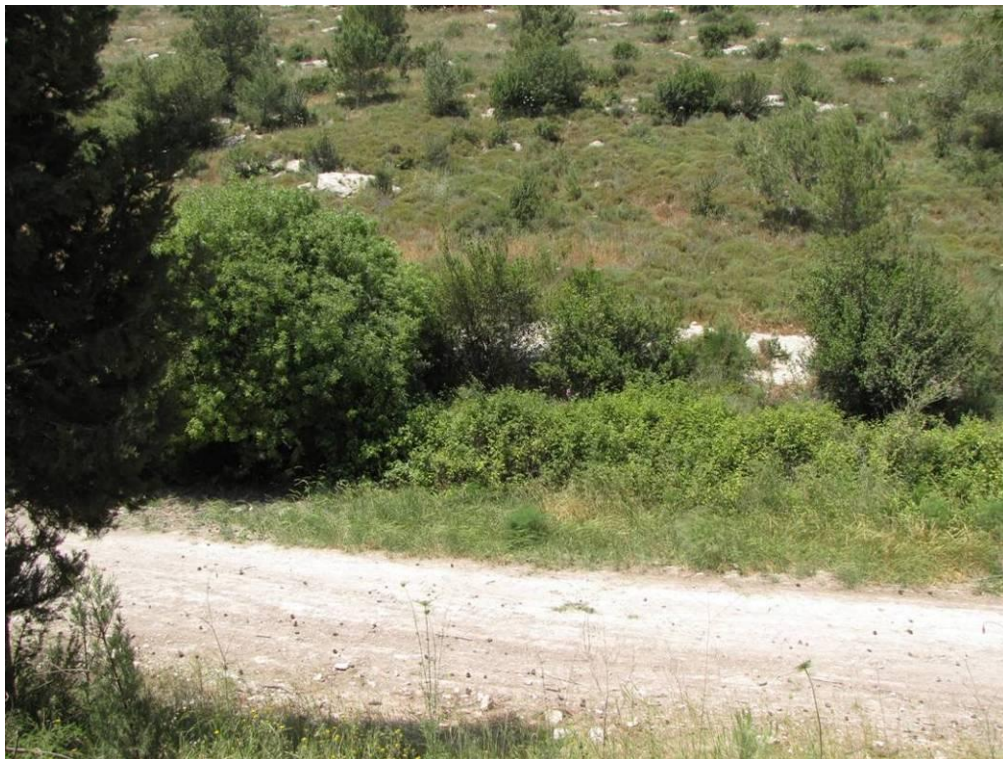
תמונות 198 ו-199: שתי התמונות מייצגות את האיתור של עין עזוב, על פי הטופוגרפיה והמפות - בראשיתה של תעלה לצד דרך העפר. הסביבה יבשה לחלוטין.

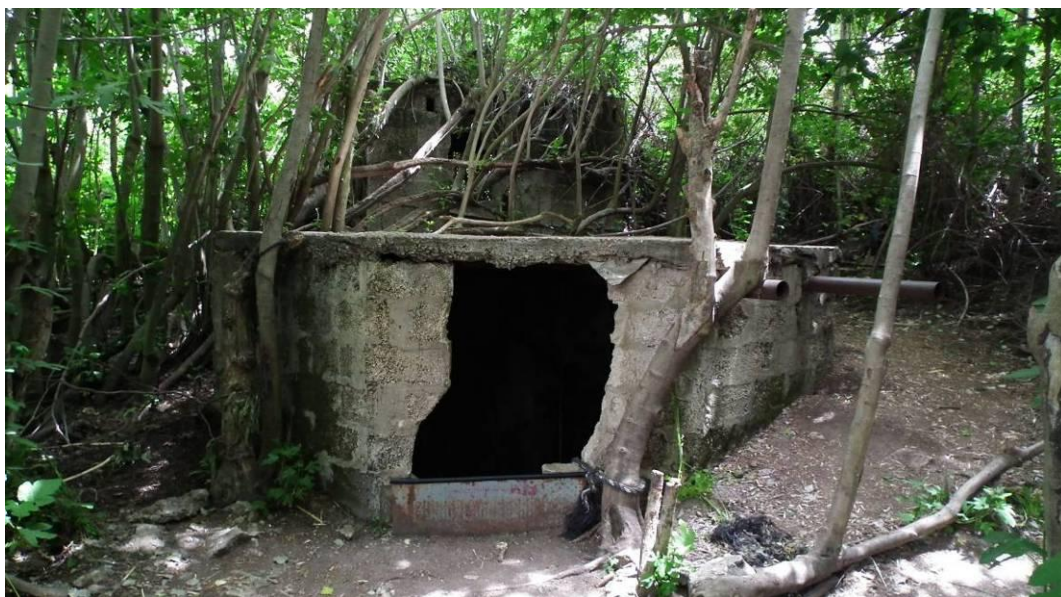
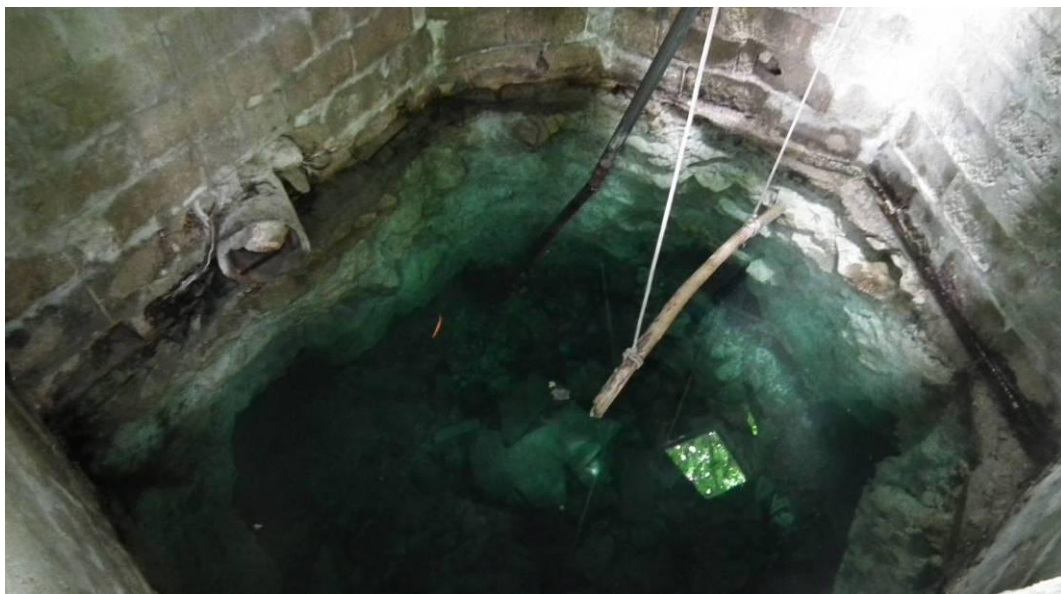
תמונה 200 ו-201: בתמונה העליונה המבנה המשושה של עין עזי. ניתן לראות את צינורות המתכת שמבצבצים מקירותיו ואת הפתח בצידו המערבי דרכו ניתן להשתלשל פנימה. בסמוך לו מבנה נוסף בצורת חדר עם חלון ודלת שככל הנראה הכיל משאבה. בתמונה התחתונה מבט אל תוך המבנה המשושה. למבנה חדר עמוק המכיל מים בגובה העולה על 2 מטר.

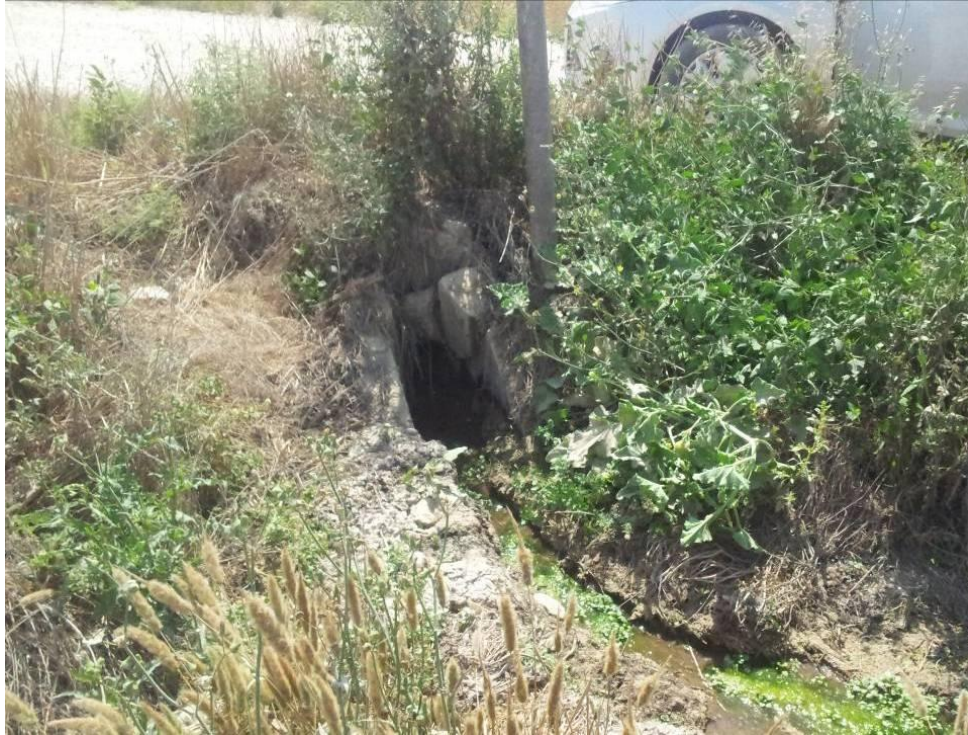
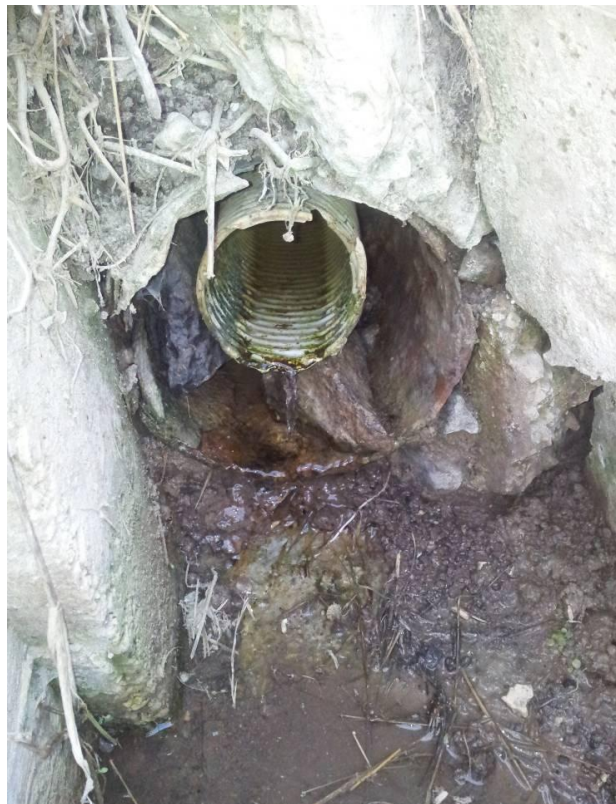
תמונות 202 ו-203: בתמונה העליונה מבט אל מבנה הבטון והאבנים שהוכן מתחת לדרך העפר דרכו זורמים מי עין עלוק בצינור אל תעלת הניקוז. בתמונה התחתונה זרימת המים דרך צינור הפלסטיק וצינור המתכת.

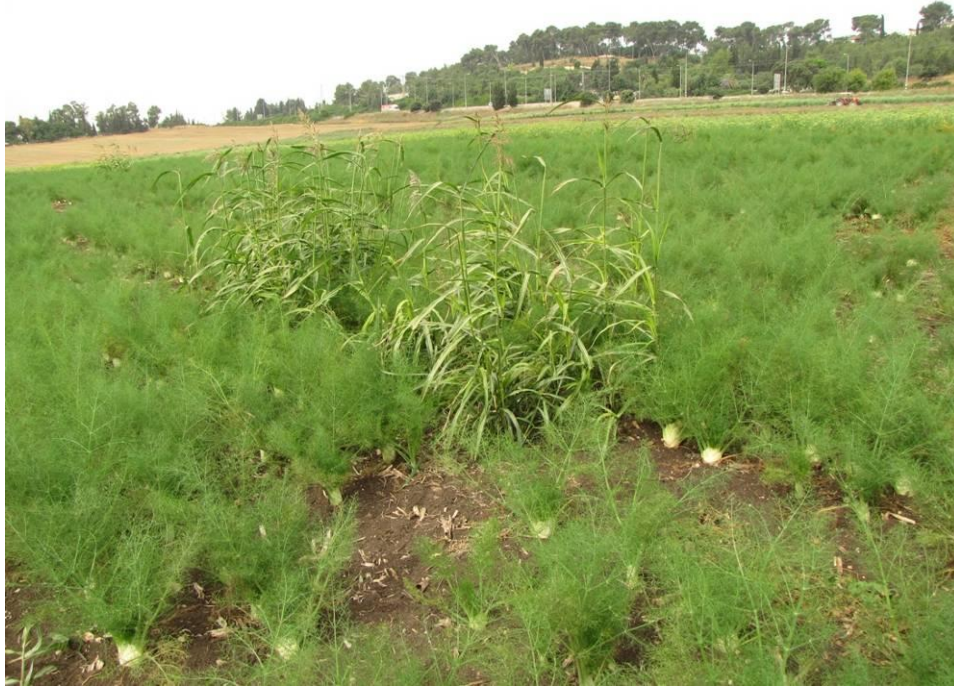
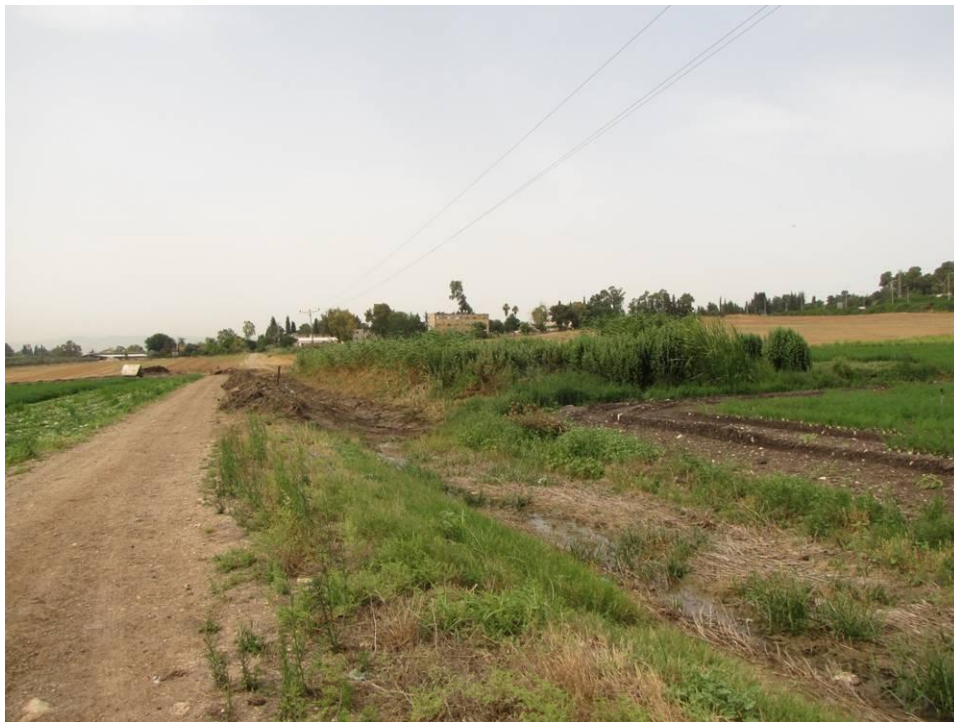
תמונות 204 ו-205: בתמונה העליונה שדה של שומר באזור עין עמיאל. באמצע השדה כתם של קנה מצוי. בתמונה התחתונה התעלה ממזרח לשדה אליה מתנקזים מים ממספר מוצאים שונים, וזורמים בה בספיקה נמוכה ומקוטעת. עומק המים אינו עולה על מספר ס"מ. ברקע במרכז התמונה כתם צמחייה גדול שמעיד על אזור לח יותר.

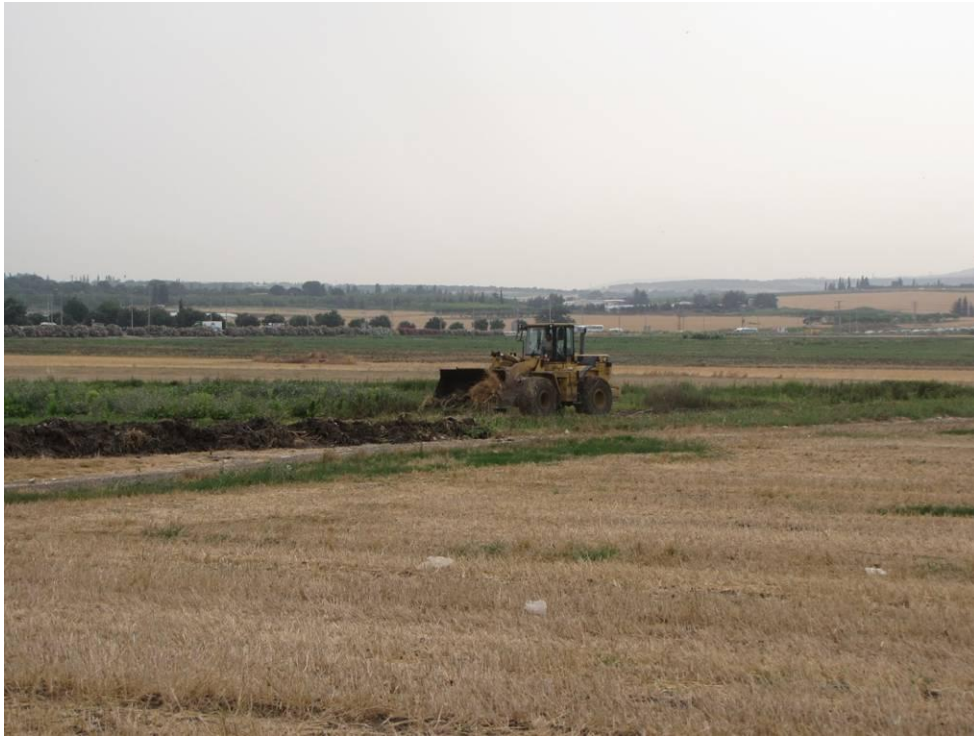
תמונה 206: בתמונה התחתונה טרקטור שביצע עבודות תשתית בתעלה בעת הסיור.

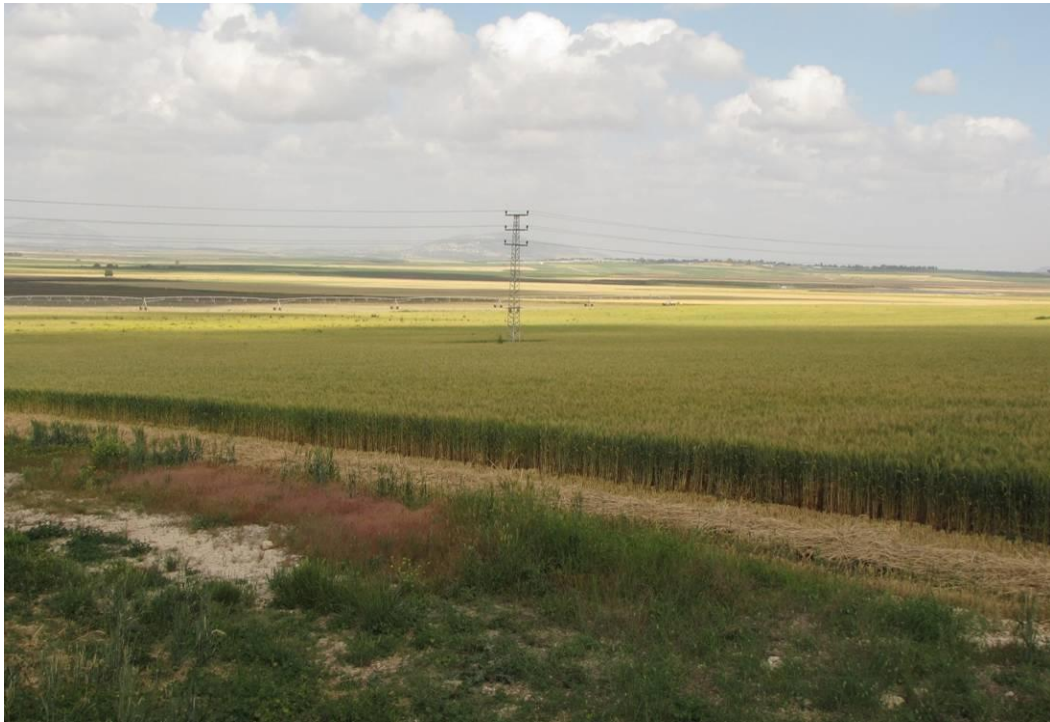
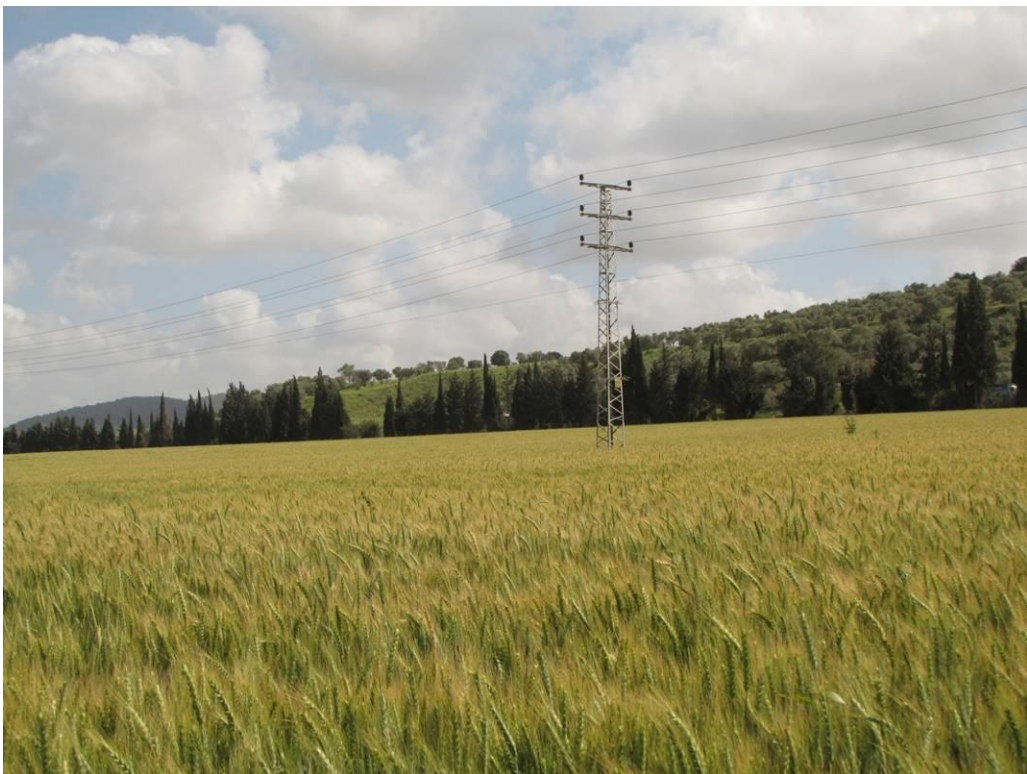
תמונות 207 ו-208: בתמונה העליונה מבט כללי לכיוון עין האזור בו נמצא עין פגה בלב השטח החקלאי. בתמונה התחתונה צולם שדה השעורה במבט קרוב יותר.

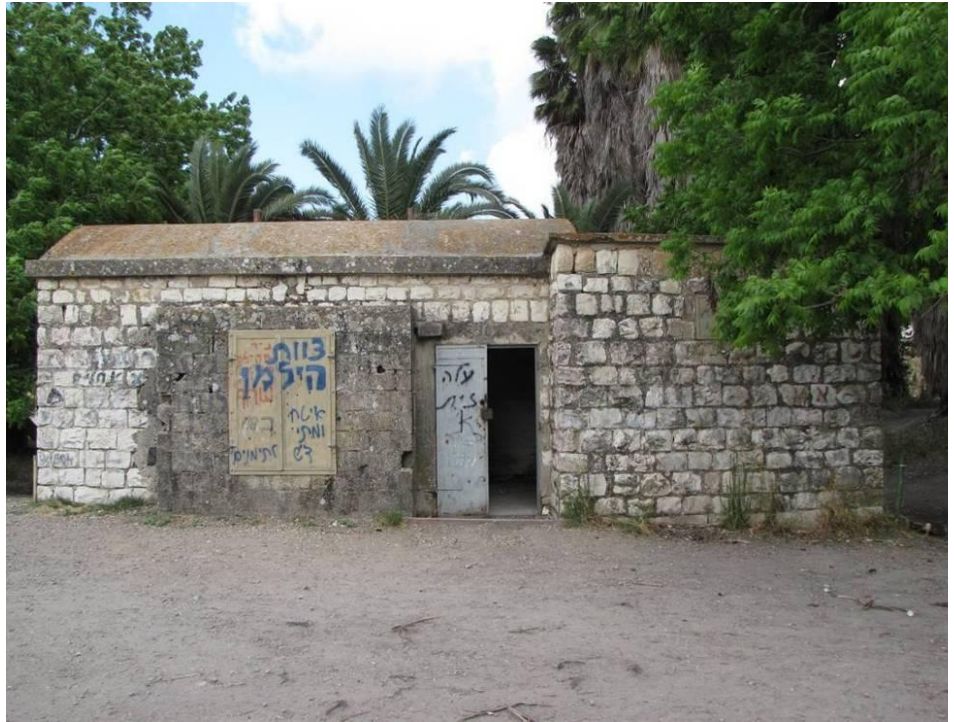
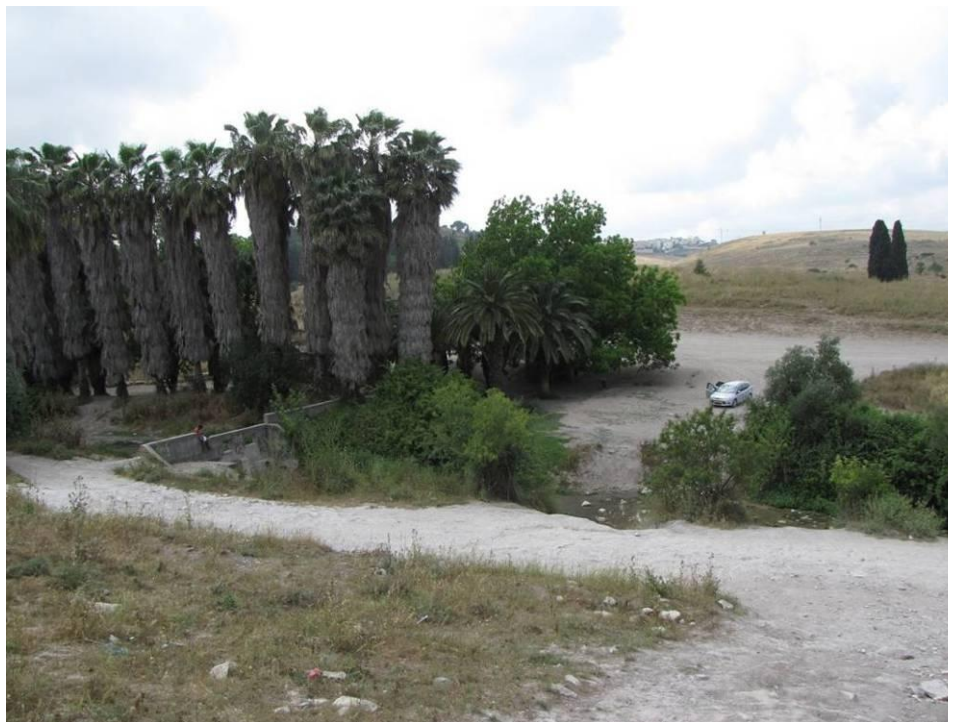
תמונות 209 ו-210: בתמונה העליונה בית המשאבה הישן ששימש בעבר מכון המים של רמת השופט. לפני כן שימשה הבאר להשקיית מטעי יקנעם שהיו בסביבה. בתמונה התחתונה מבט כללי על אזור המעיין - שדרת הדקלים וסכר הבטון על נחל השופט. משמאל לרכב עץ החרוב שבצלו חוסה בית המשאבות.

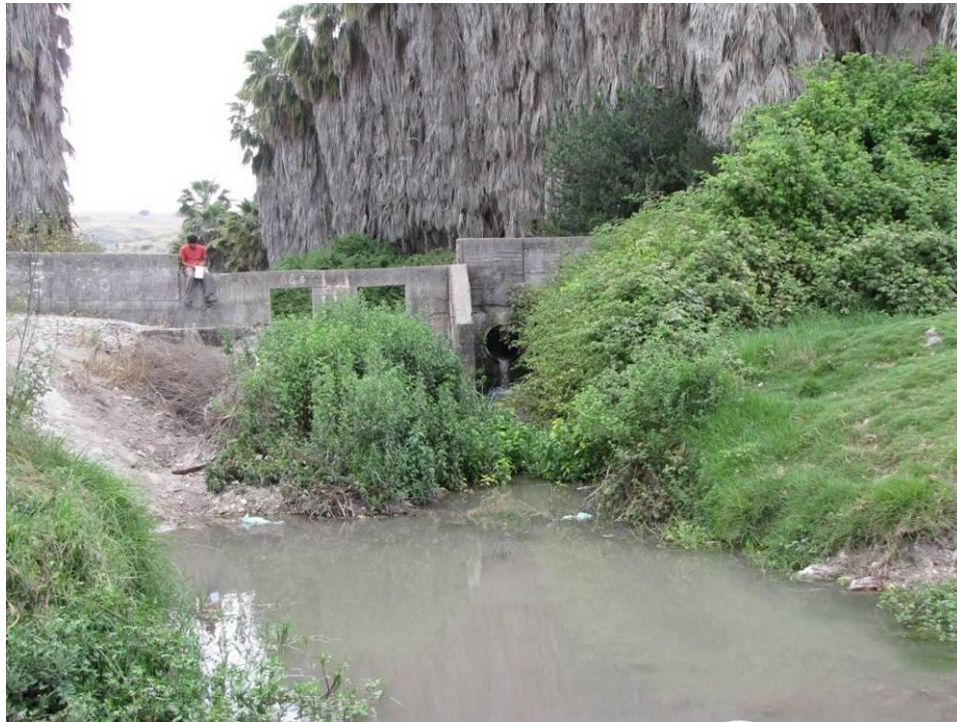
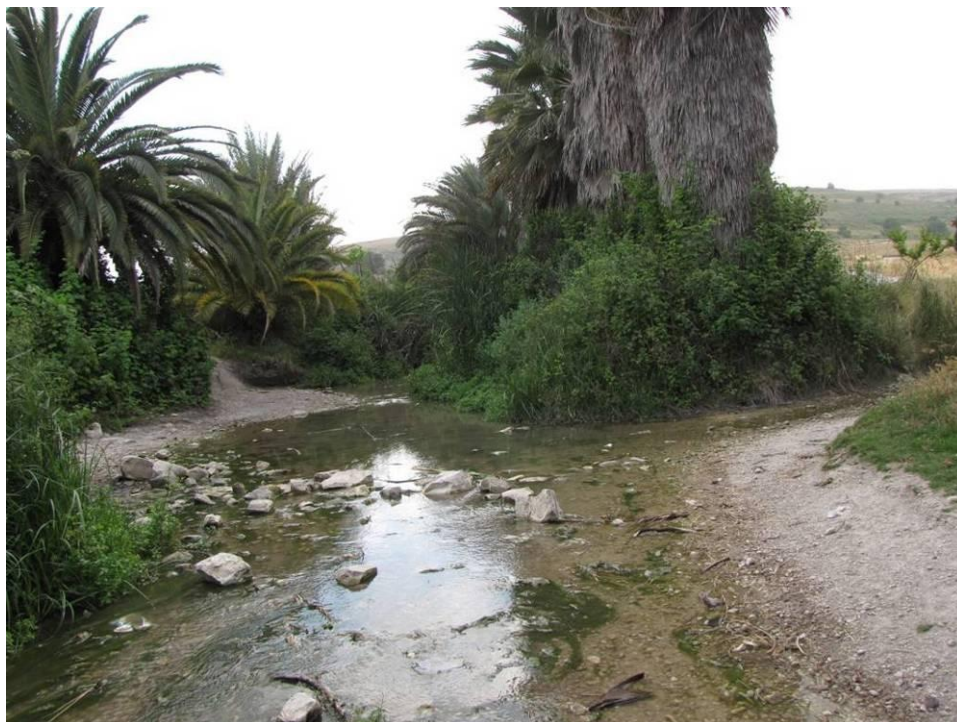
תמונות 211 ו-212: בתמונה העליונה סכר הבטון במבט ממורד נחל השופט לכיוון המעלה. ניתן לראות שהמים בנחל השופט עוברים בתא אחד בסכר (הצינור העגול בצד ימין). שני החלונות המרובעים משמשים את המים במועדים שהספיקה גדולה יותר. בתמונה התחתונה נחל השופט וחובר אליו מצד ימין נחל השניים. הצילום בוצע מהמורד לכיוון המעלה. במפגש ביניהם, ומאחורי הצמחייה, נקווית בריכה טבעית רדודה.

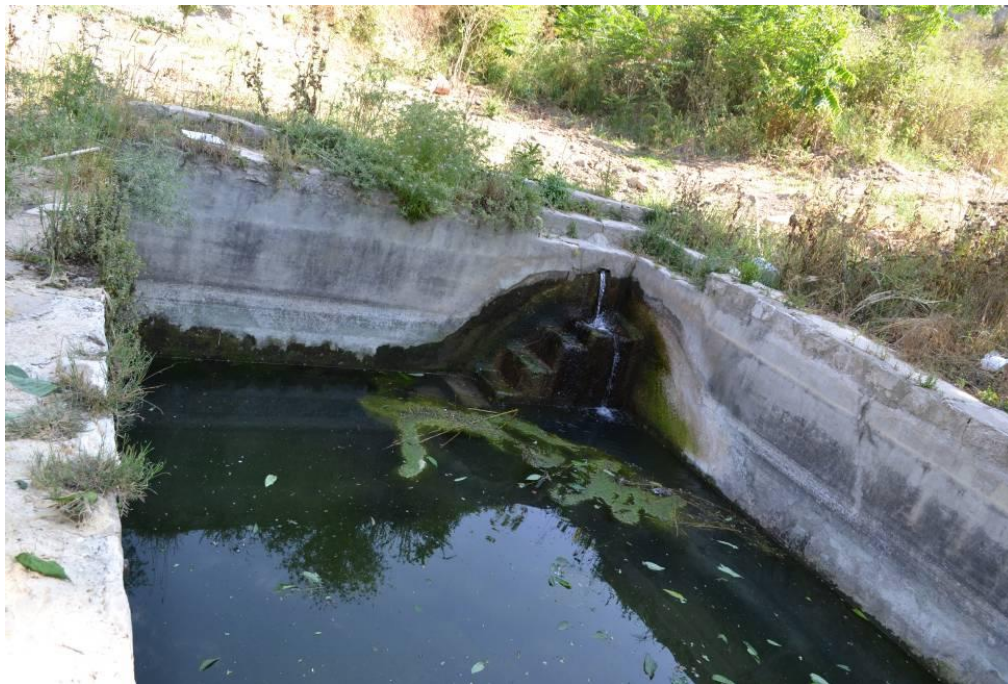
תמונות 213 ו-214: בתמונה העליונה נקודת היציאה של הנביעה בתחתית קיר לבנים גבוה. בעת הביקור באמצע מאי זרימת המים מהקיר הייתה חלשה. בתמונה התחתונה בריכת הבטון אליה מוזרמים מי המעיין. ניתן לראות בקצה הרחוק של הבריכה את זרם הכניסה דרך הצינור ואת המדרגות.

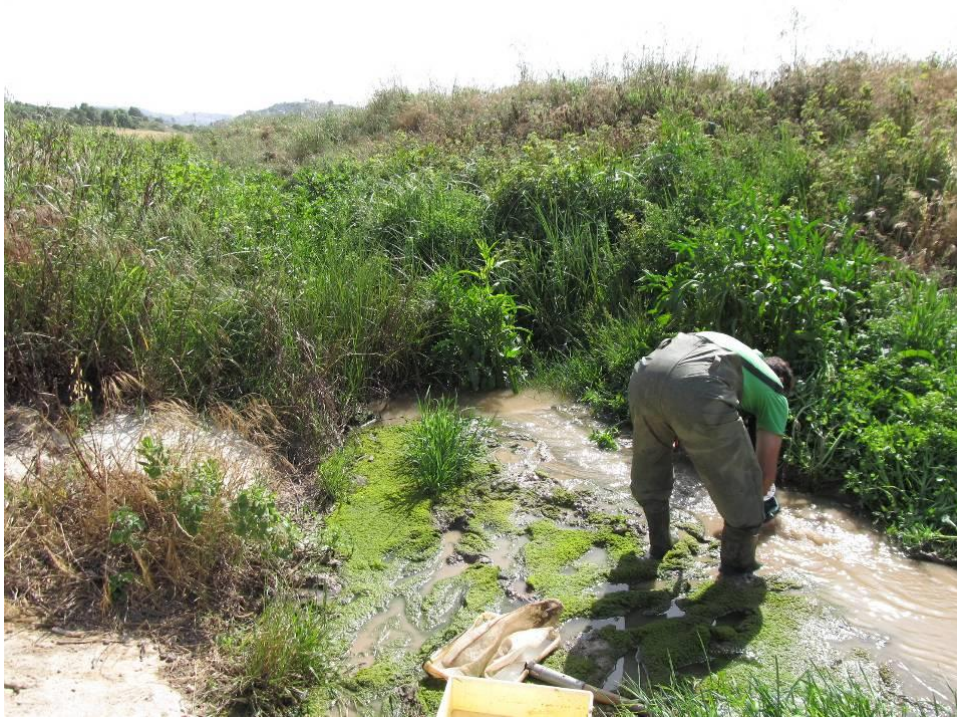
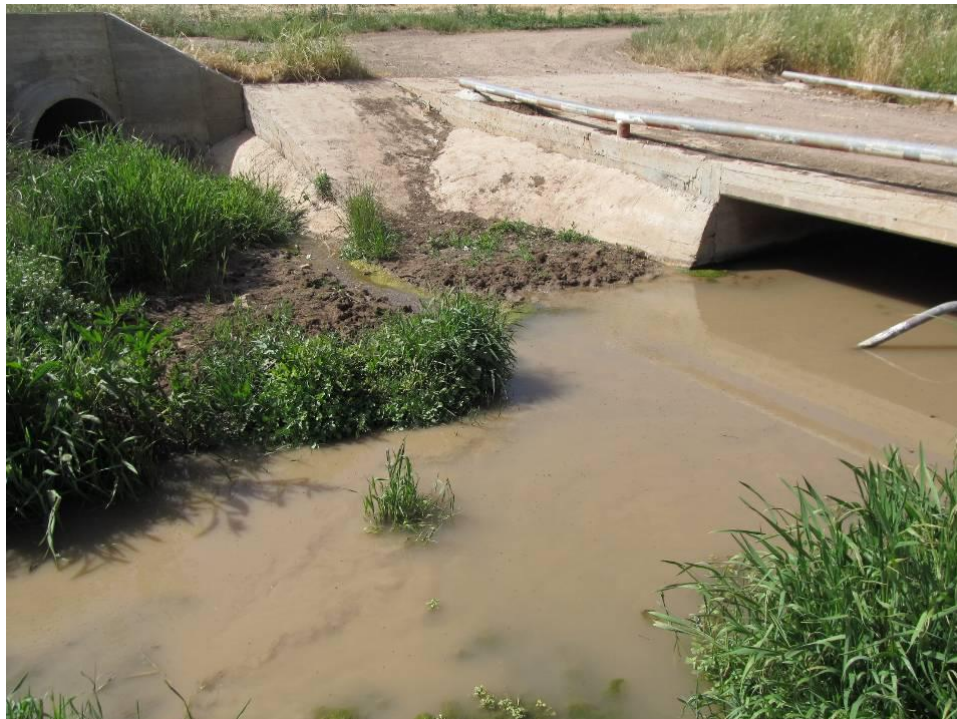
תמונות 215 ו- 216: בתמונה העליונה ערוץ נחל בענא במורד הנביעה של עין קטין במהלך הדיגום ההידרו-ביולוגי. בתמונה התחתונה ערוץ הנחל מספר מטרים נוספים במורד - גשרון הבטון שמשמש למעבר כלי רכב מעל הערוץ.

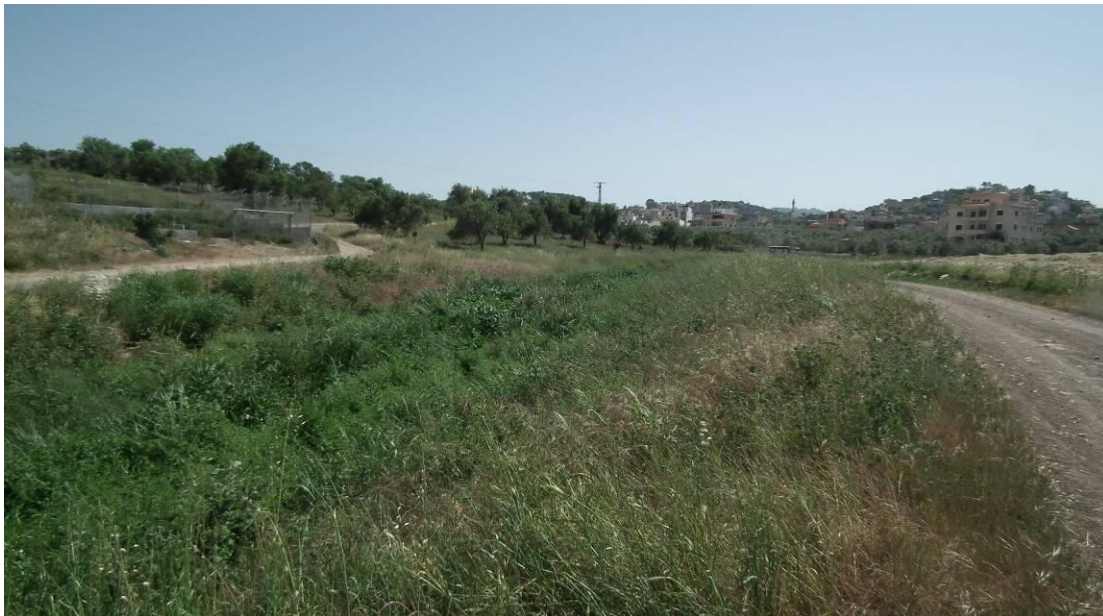
תמונה 117: מבט מנקודת הדיגום אל חלקו העליון של ערוץ נחל בענא. ברקע הישוב זלפה אל עירביה.

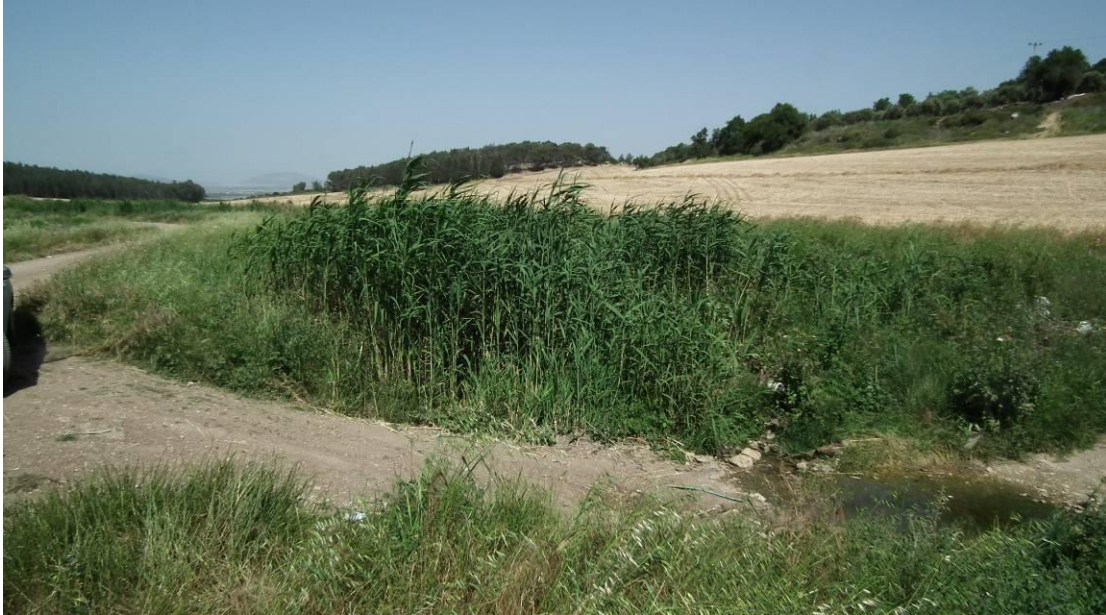
תמונה 118: מבט מנקודת הדיגום אל חלקו התחתון של נחל בענא.

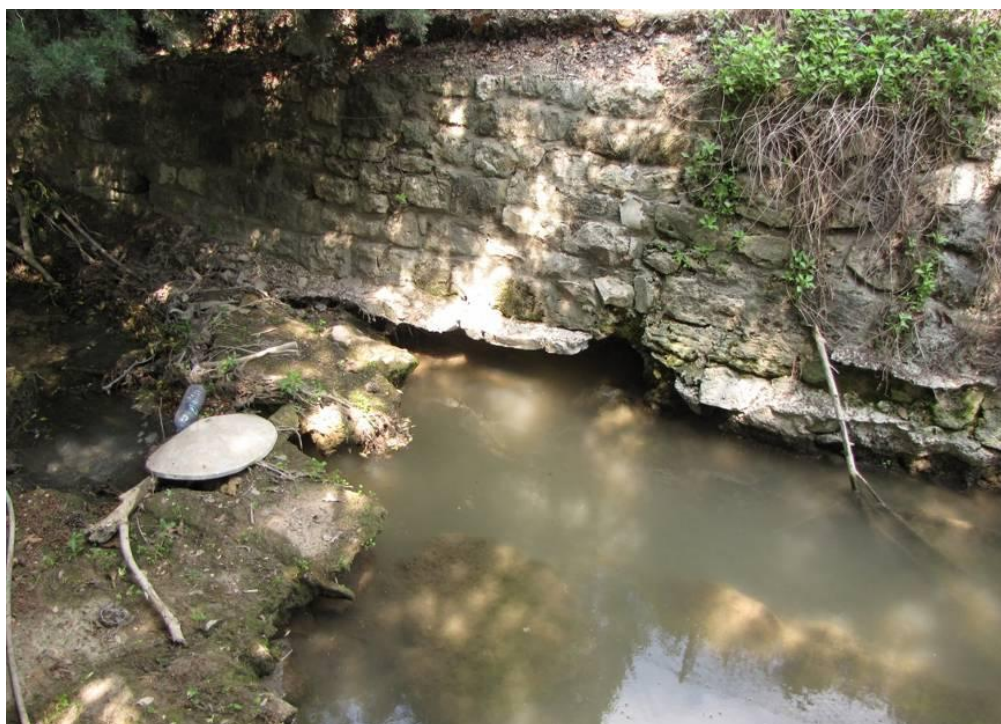
מי הנביעה פורצים מחלקו התחתון של ערוץ הנחל הבנוי בטון ואבן (תמונה 119) וזורמים בערוץ נחל השופט (תמונות 220 ו-221). באזור הנביעה ישנו בתוך הערוץ סכרון קטן. בשיחה עם תושב הקיבוץ עולה שהמים נובעים מהמעיין כל השנה גם לאחר שהחלק העליון של נחל השופט מתייבש.

תמונה 119: נקודת הנביעה בתחתית קיר הבטון והלבנים.

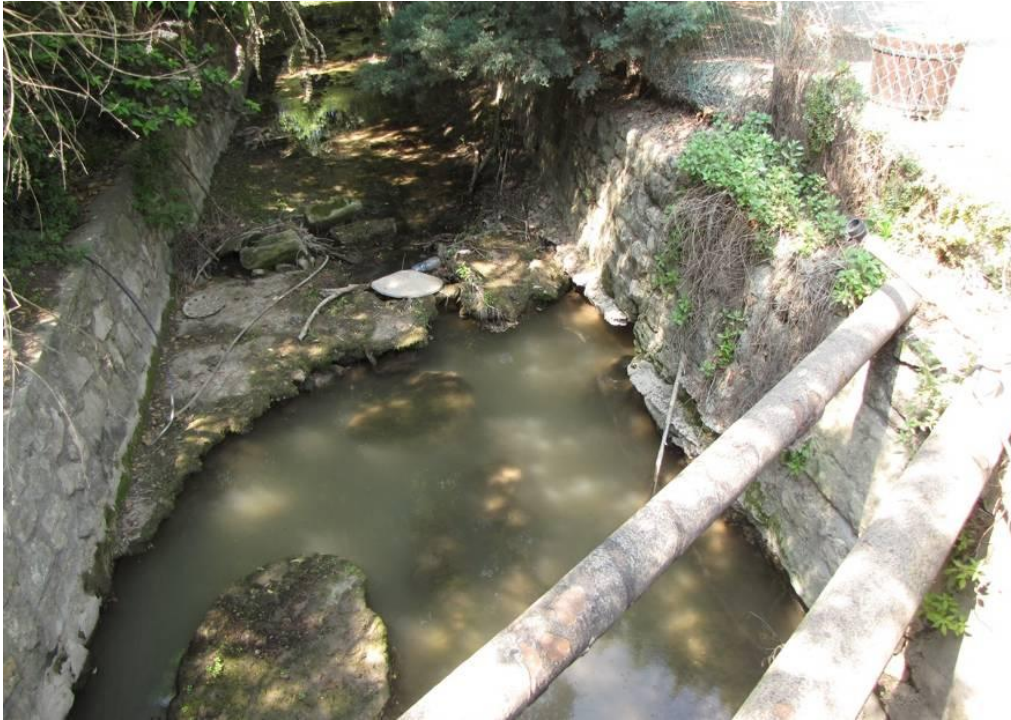
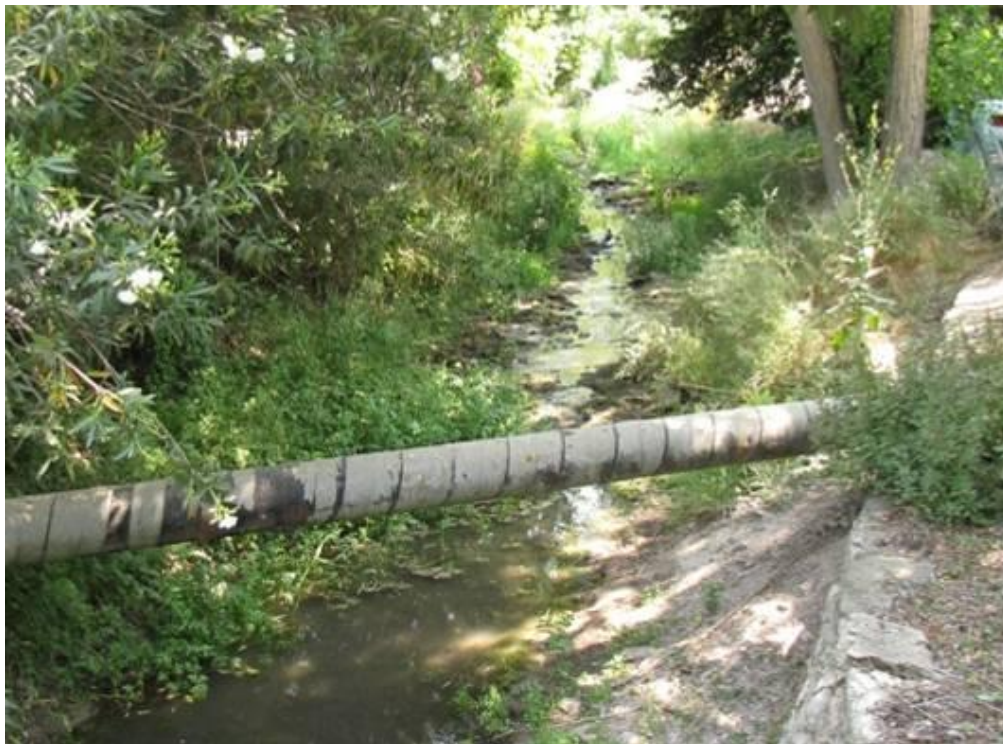
תמונות 220 ו-221: בתמונה העליונה אפשר לראות את הערוץ הצר של נחל השופט מעל הנביעה וכיצד המים ממלאים את כל האפיק במורד לה (התמונה צולמה מגשרון שעובר מעל הערוץ). בתמונה התחתונה מבט מאותו גשר אל המורד.
