סקר מעיינות אגן נחל קישון

מוגש לרשות הטבע והגנים – חטיבת מדע
אפריל 2013

דו"ח זה כולל את ממצאי סקר המעיינות באגן הניקוז של הקישון שבוצע בשנת 2012 עבור רשות הטבע והגנים. ביצוע הסקר נערך ע"י חברת DHV MED ובמהלכו נדגמו כ- 170 אתרים ברחבי אגן הניקוז. המסמך מציג בקצרה רקע כללי על מעיינות ואגן הניקוז של הקישון, שיטות העבודה, ממצאי הסקר בכל אחד מהמעיינות והמלצות ממשקיות ספציפיות.

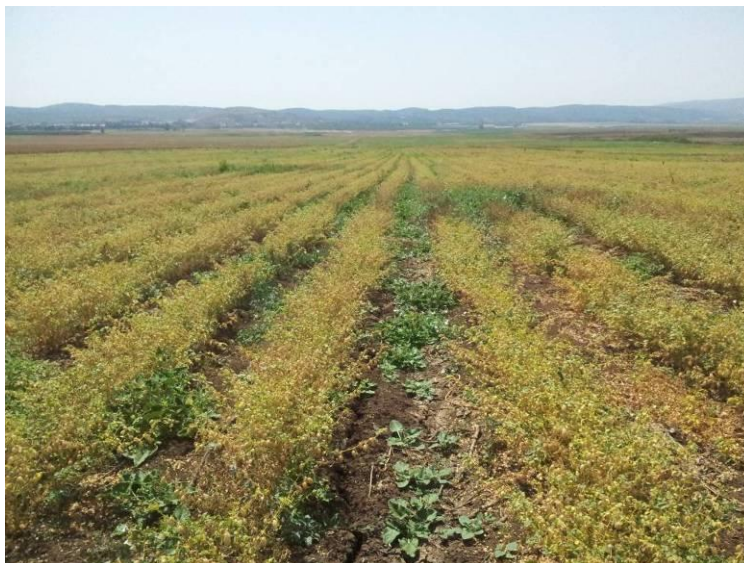
במיקום של המעיין על פי מפת סימון שבילים 1:50,000 נמצא כיום שדה מעובד (בעת הסיור גידלו בו חומעה; תמונה 222). לא נראתה בשטח חתימה של המעיין והוא ככל הנראה נוקז או הוטה בצנרת תת-קרקעית למאגר איגום בכניסה ליוגב או למאגר שנמצא צפונית-מערבית משם. נושא זה צריך לעבור בירור נוסף. שיחה שהתקיימה עם עמוס ספיר רכז המים במושב היוגב לא העלתה דבר.

תמונה 222 : מבט כללי על האזור בו נמצא בעבר עין קלד, ממערב לכביש הגישה למושב היוגב.

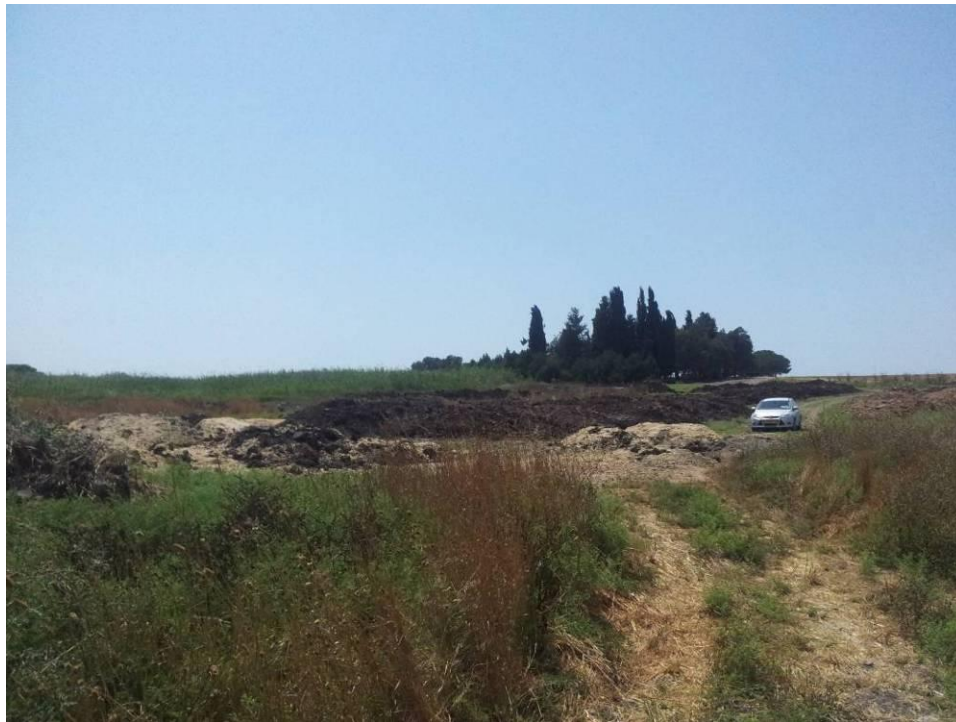
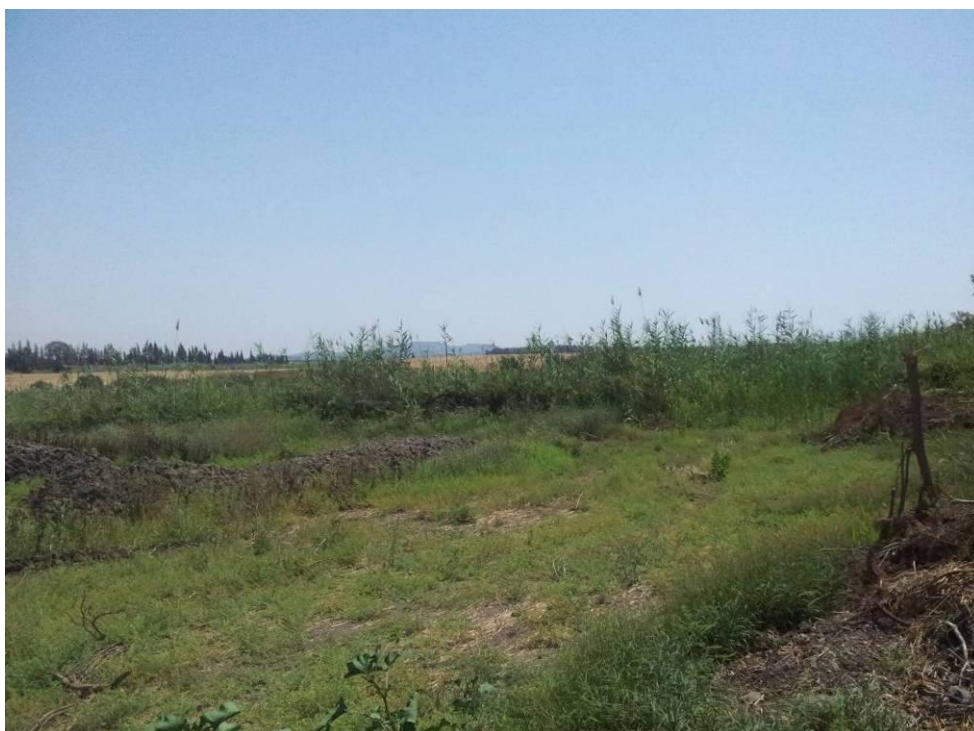
תמונות 223 ו-224: בתמונה העליונה מבט אל עבר אזור בית הקברות של היוגב (אזור הברושים) מכיוון נחל דורך. האזור של עין קציר נמצא בתוך הצמחייה שנראית בצד השמאלי של הצילום, לפני בית הקברות. מקדימה ערימות של פסולת חקלאית אורגנית שהושלכה בשטח. בתמונה התחתונה מבט קרוב יותר לכיוון ערוץ הזרימה של המעיין המסומן בשדרה של צמחייה גבוהה יותר שכוללת פטל קדוש וקנה מצוי.

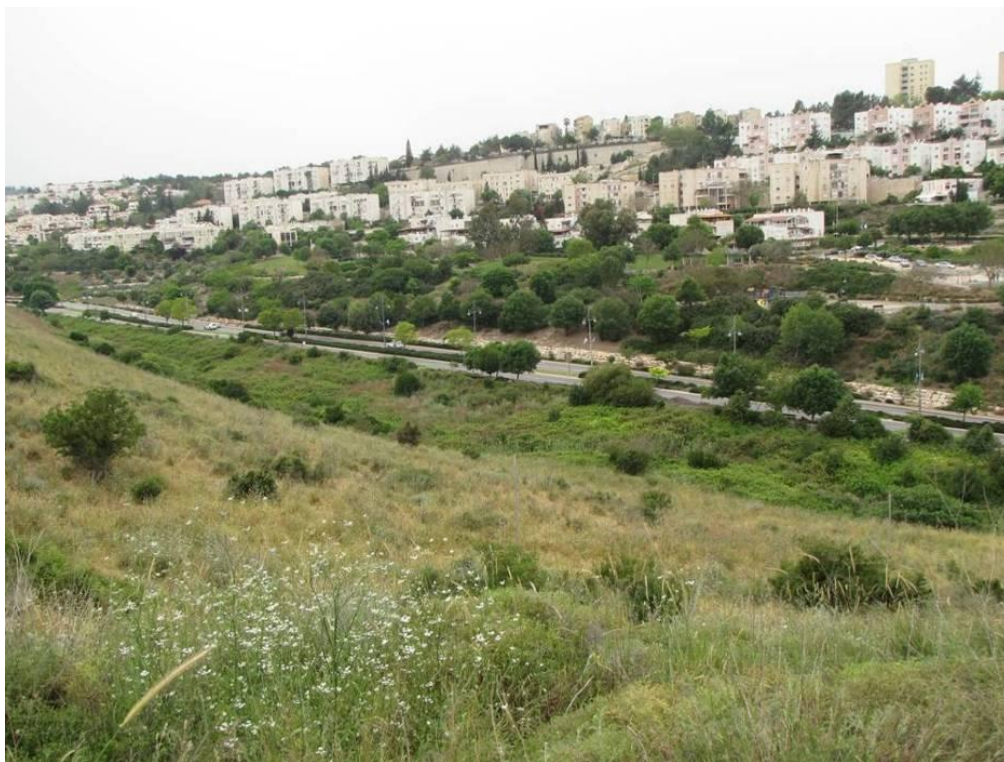
תמונה 225: מראה כללי של ערוץ נחל קרת. ברקע שדרות יצחק רבין ויקנעם עילית.

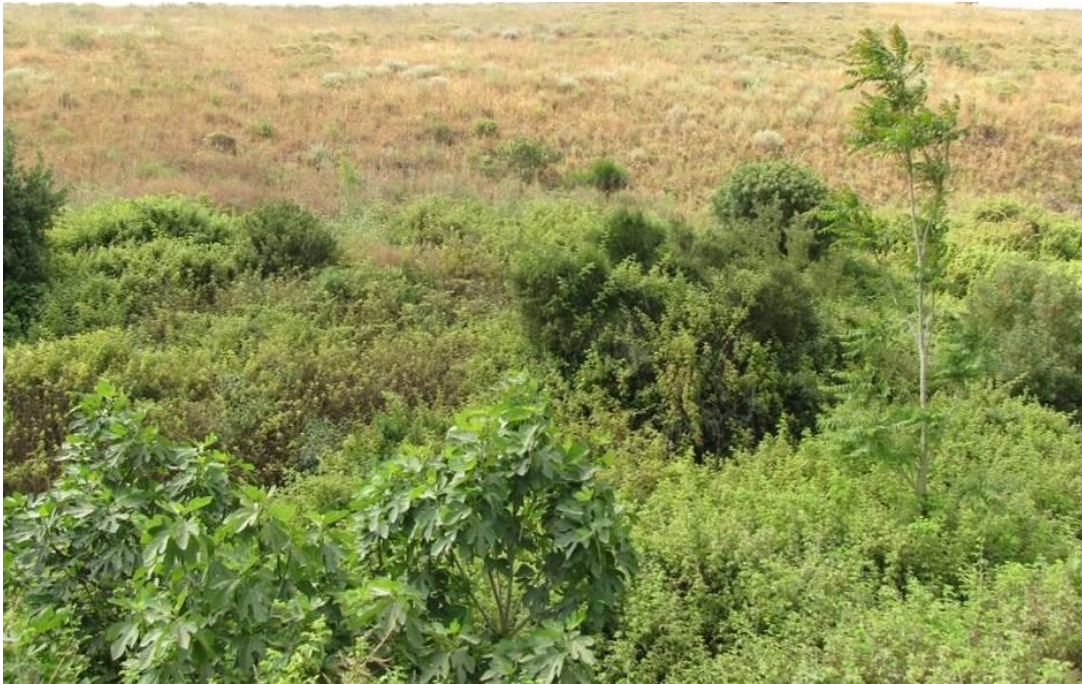
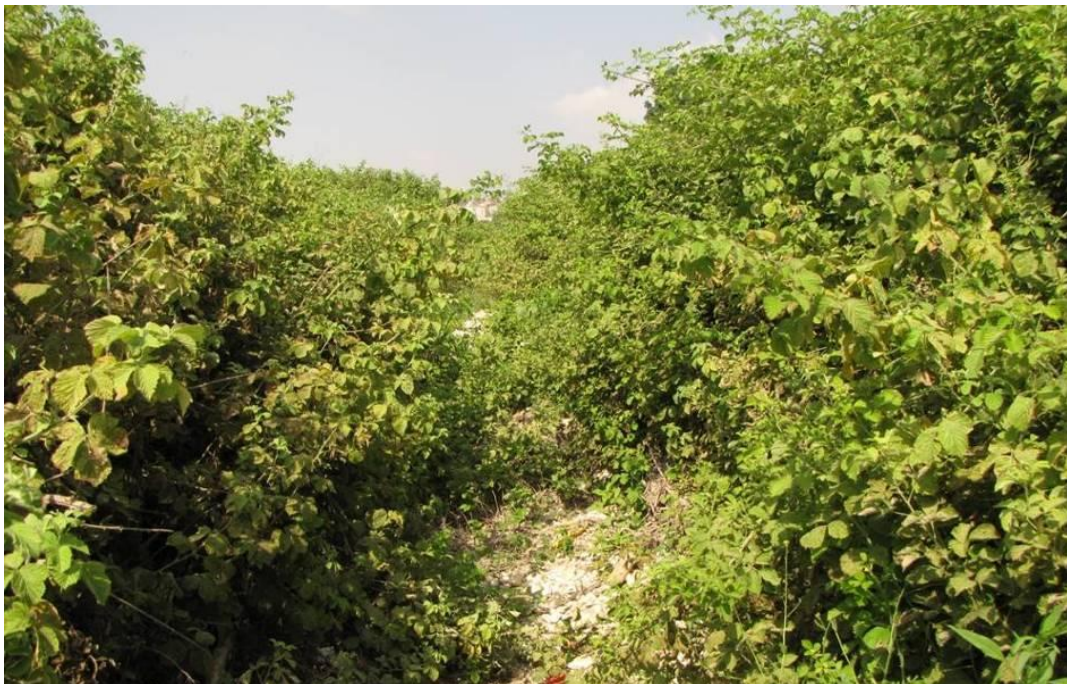
בעת הביקור בחודש מאי מעלה הנחל עד לעין קרת היה יבש ורק מנקודת הנביעה החלה זרימת המים באפיק (תמונות 226 ו-227). כ-250 מ' במורד עין קרת הקימה המועצה המקומית יקנעם יחד עם הקרן הקיימת לישראל את "פארק בריכות נחל קרת" הכולל בריכות מים, מתקן נופש פעיל ומדשאות ומתקיימים בו אירועים יישוביים. חלקו התחתון של ערוץ נחל קרת במורד לפארק עובר דרך יקנעם המושבה.

תמונות 226 ו-227: בתמונה העליונה מבט קרוב יותר לערוץ והצמחייה באזור עין קרת. בתמונה התחתונה מקטע יבש בנחל מעל המעיין.

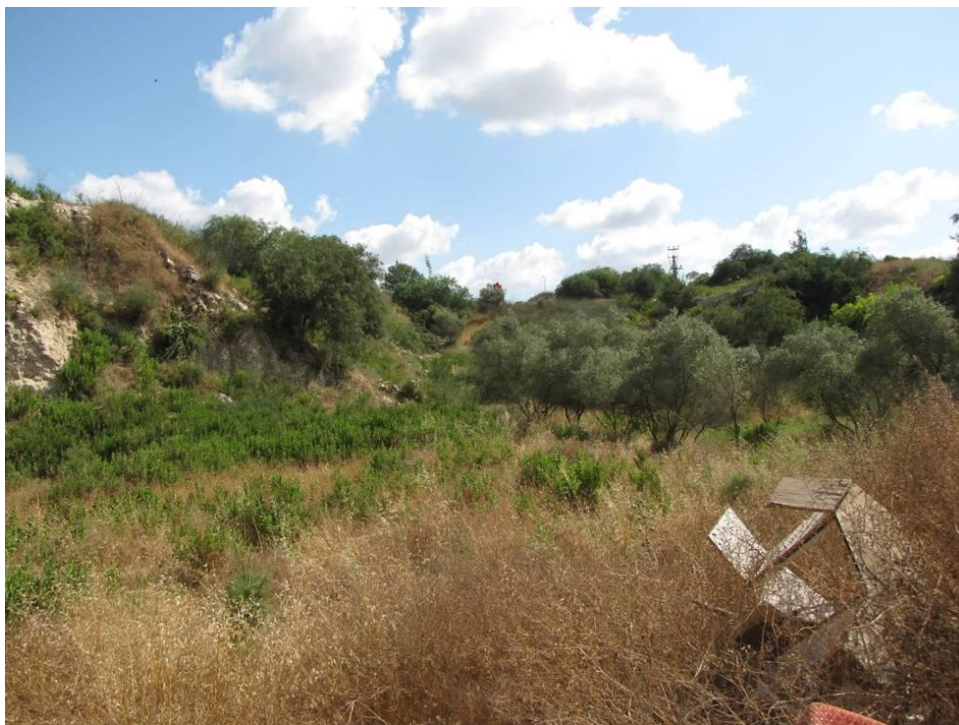
תמונה 228: האזור בו נערך החיפוש אחר עין רבי.

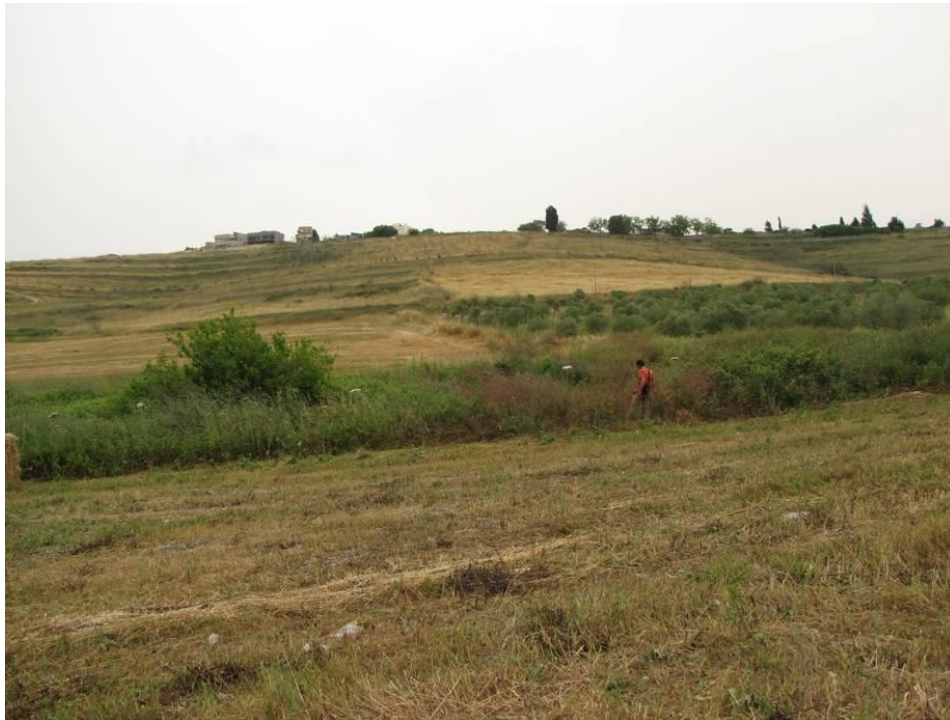
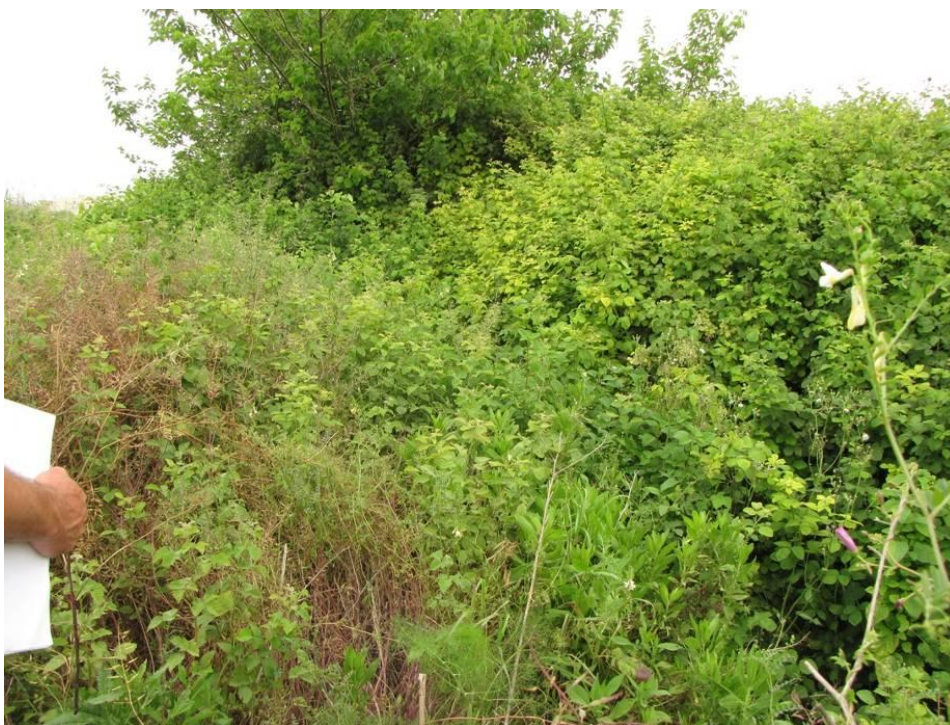
תמונות 229 ו-230: בתמונה העליונה אזור אתר הדיגום בעין רהט. בערוץ נראה עץ התות שבסמוך לו נמצאת הנביעה. בתמונה התחתונה צילום של סבך הצמחייה בו בוצע הדיגום.

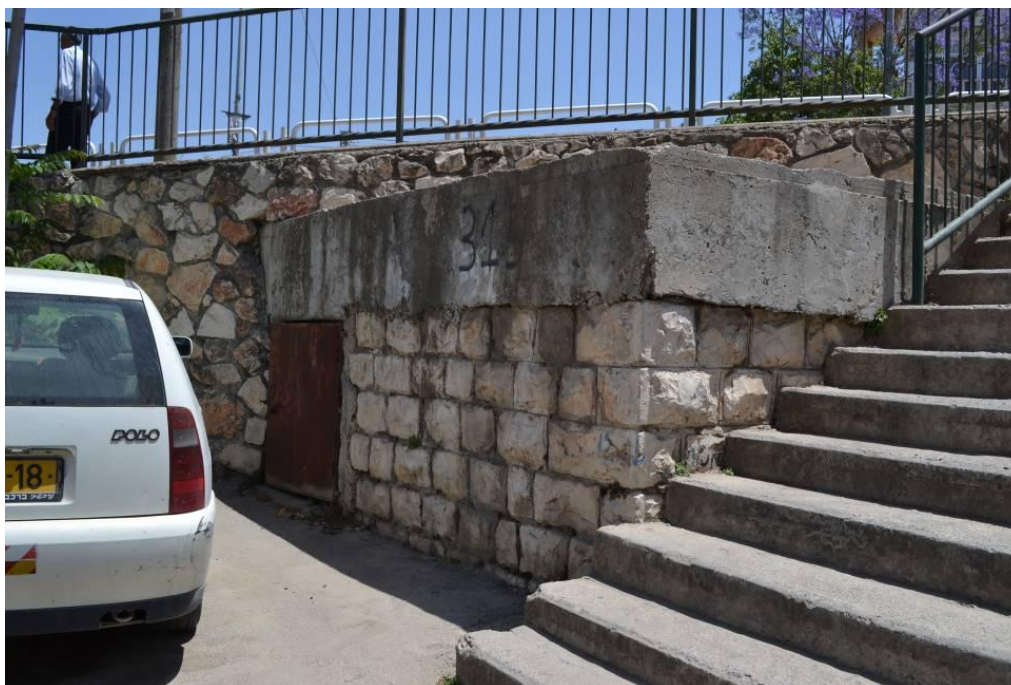
תמונות 231 ו-232: בתמונה העליונה צילום ישן של אזור המעיין טרם סלילת כביש 754 (מקור: פרסום של המועצה המקומית א-רינה). באותם השנים מי המעיין היו זורמים לשוקת גדולה ששימשה את תושבי הכפר. בתמונה התחתונה ניתן לראות בקיר האבנים

לכביש הראשי.

את דלת הברזל שמובילה לבית המעיין שנמצא מתחת

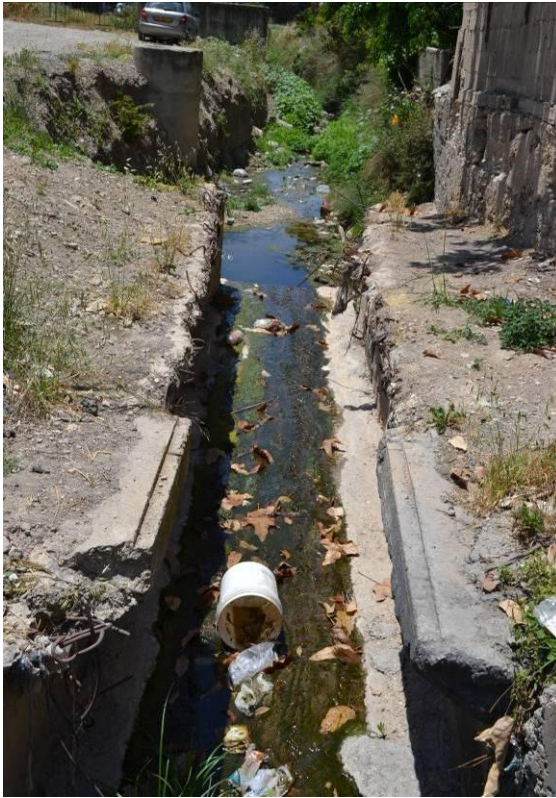
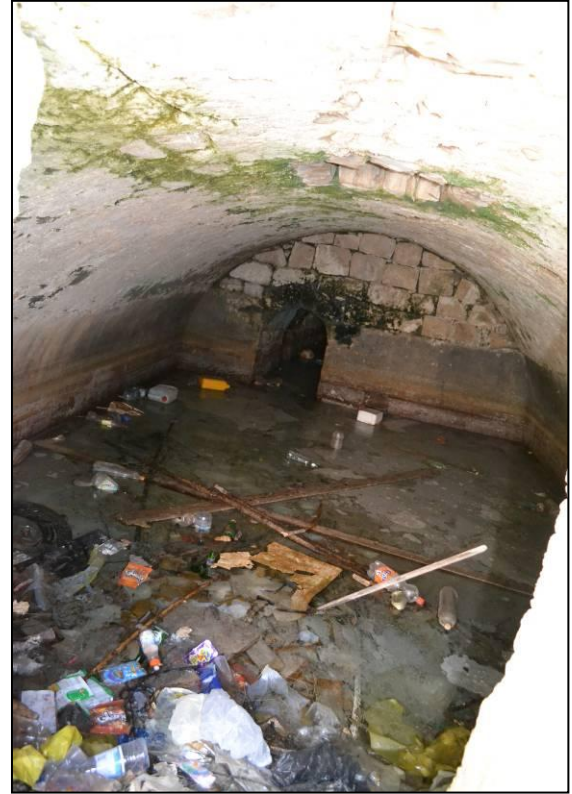
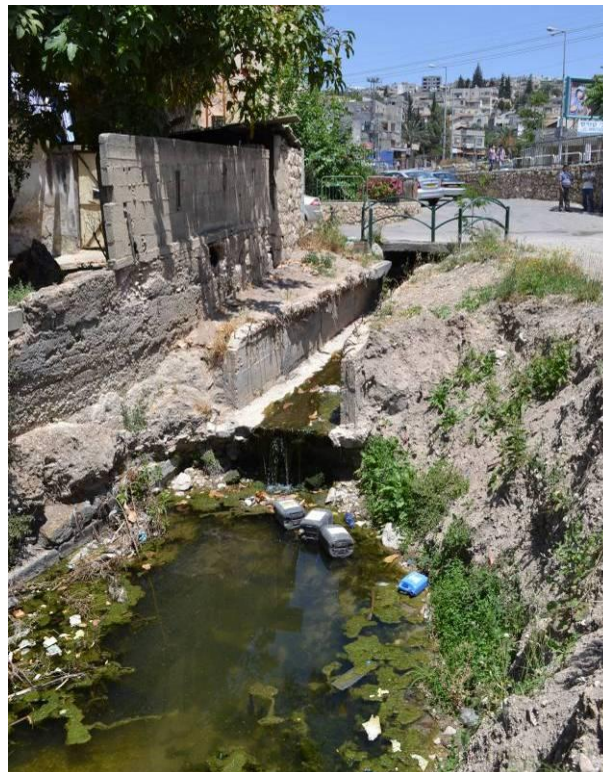
תמונות 233, 234 ו-235: בתמונה העליונה הימנית בית המעיין עם תקרתו הקשתית. בקצהו הרחוק פתח דרכו זורמים המים החוצה. בתמונה העליונה השמאלית תעלת הבטון הפתוחה שמובילה את המים מבית המעיין לערוץ. בתמונה התחתונה צילום מכיוון הערוץ אל תעלת הבטון הפתוחה. ניתן לראות את הנקודה ממנה צונחים המים לקטע בריכת.

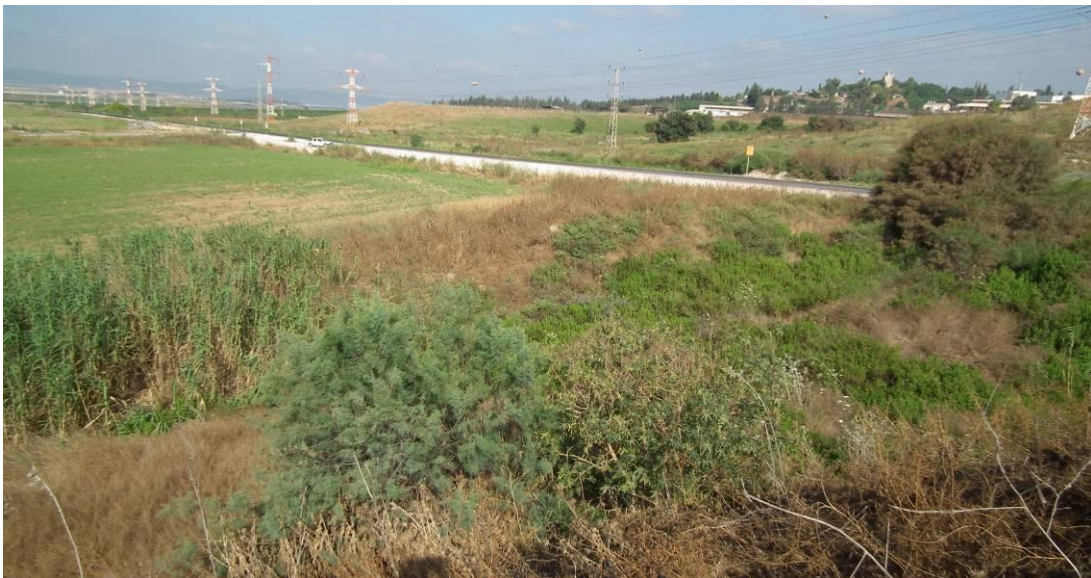
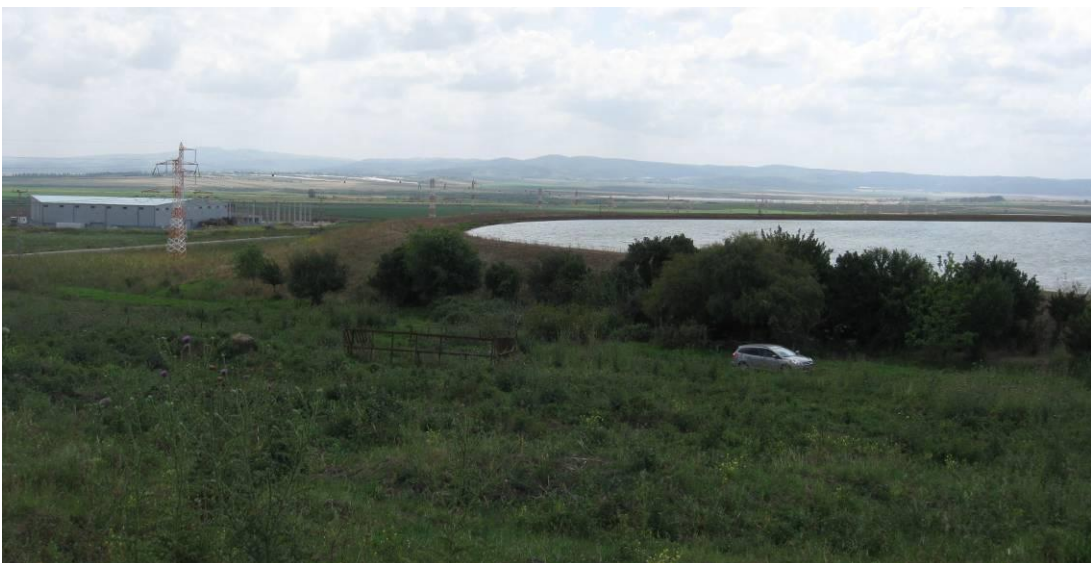
תמונות 236 ו-237: בתמונה העליונה אזור עין שדוד במבט מערבה (עפ"י מפת 1: 50,000). ברקע קיבוץ שריד ושיפולי תל שדוד. אפשר להבחין בצפיפות הצמחייה ובגושי צמחיית הקנה. בתמונה התחתונה צילום מתל שדוד דרומה של קבוצת העצים ולידם נביעה. ברקע המאגר של שריד.

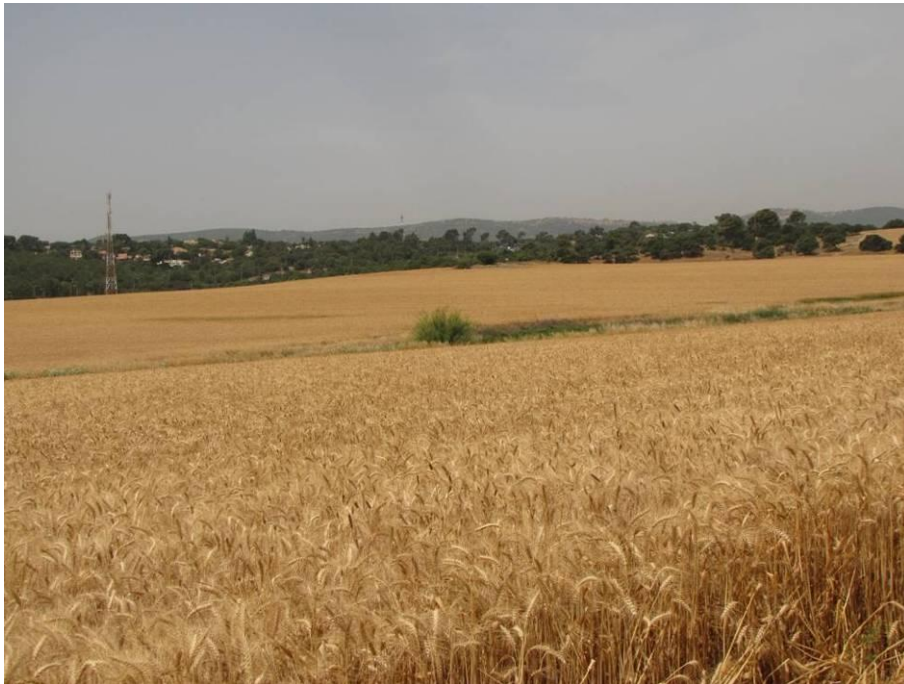
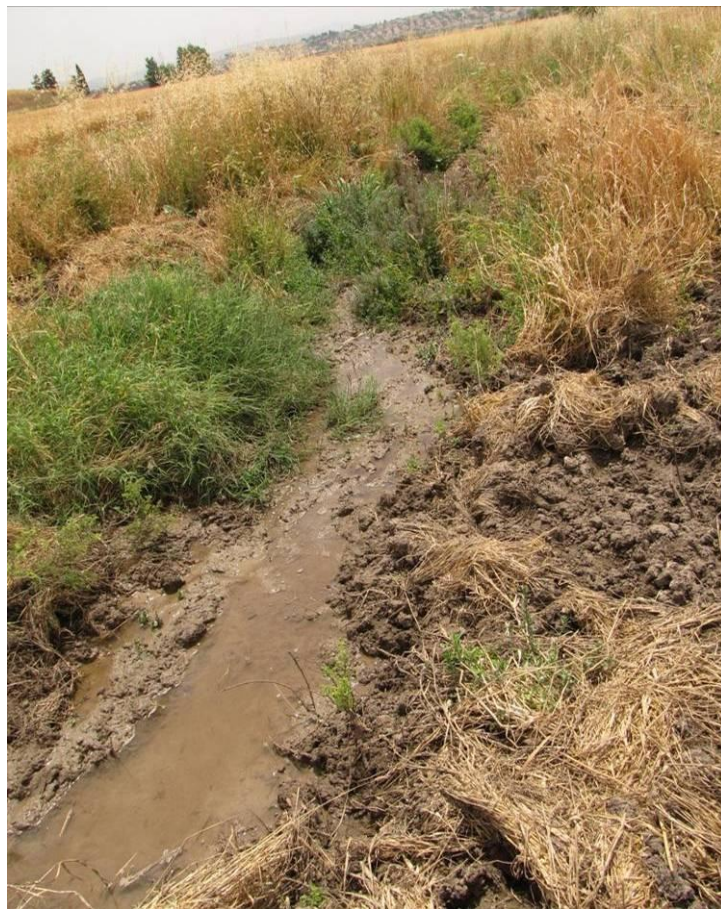
תמונות 238 ו-239: בתמונה העליונה מבט כללי על השטח - ניתן לראות את אזור המעיין והערוץ בתוך שדה השעורה. בתמונה התחתונה אזור הנביעה וערוץ הזרימה. ניתן לראות בקרקע נבירות של חזירי בר.

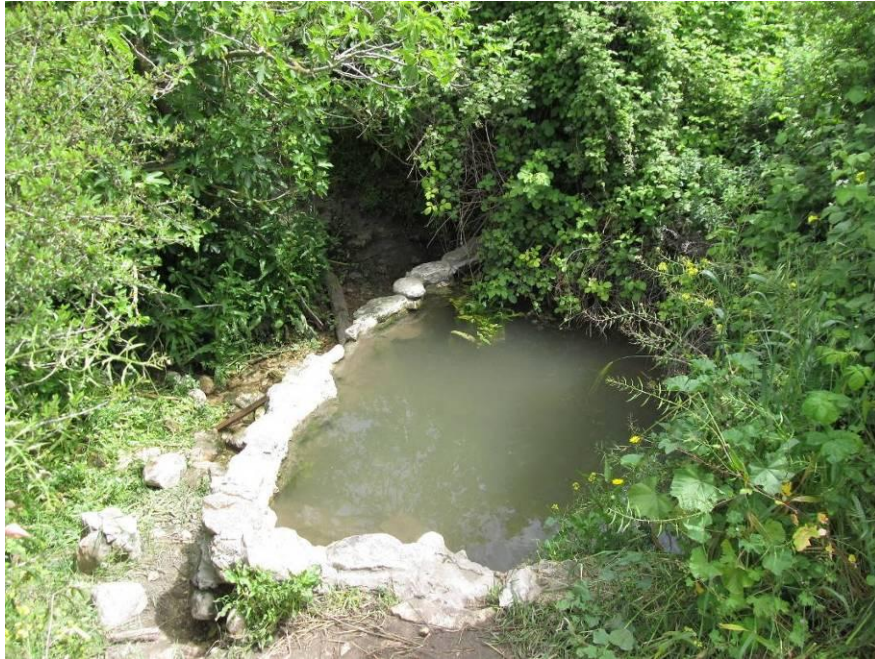
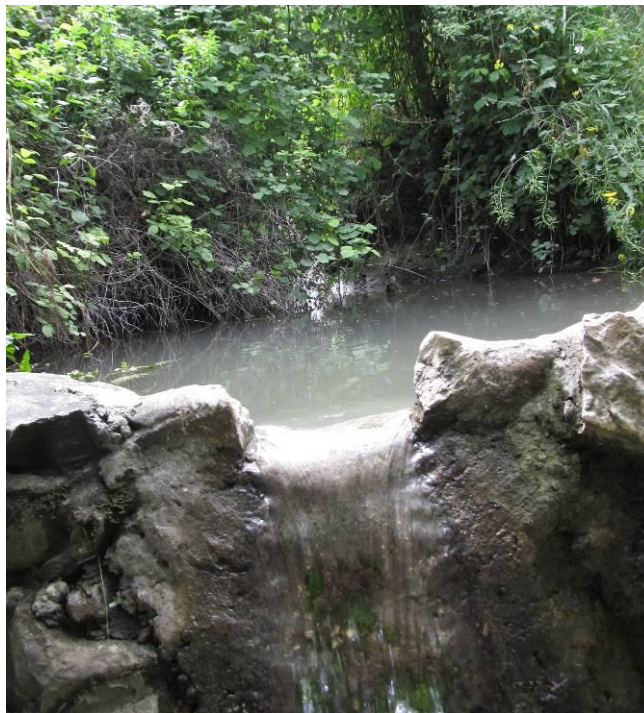
תמונות 240 ו- 241: בתמונה העליונה מבט כללי על בריכה בעין ששון. בתמונה התחתונה מבט מהצד על הנקודה ממנה נשפכים המים מהבריכה אל מורד ערוץ הנחל. בנקודה זו נמדדה הספיקה של המעיין.

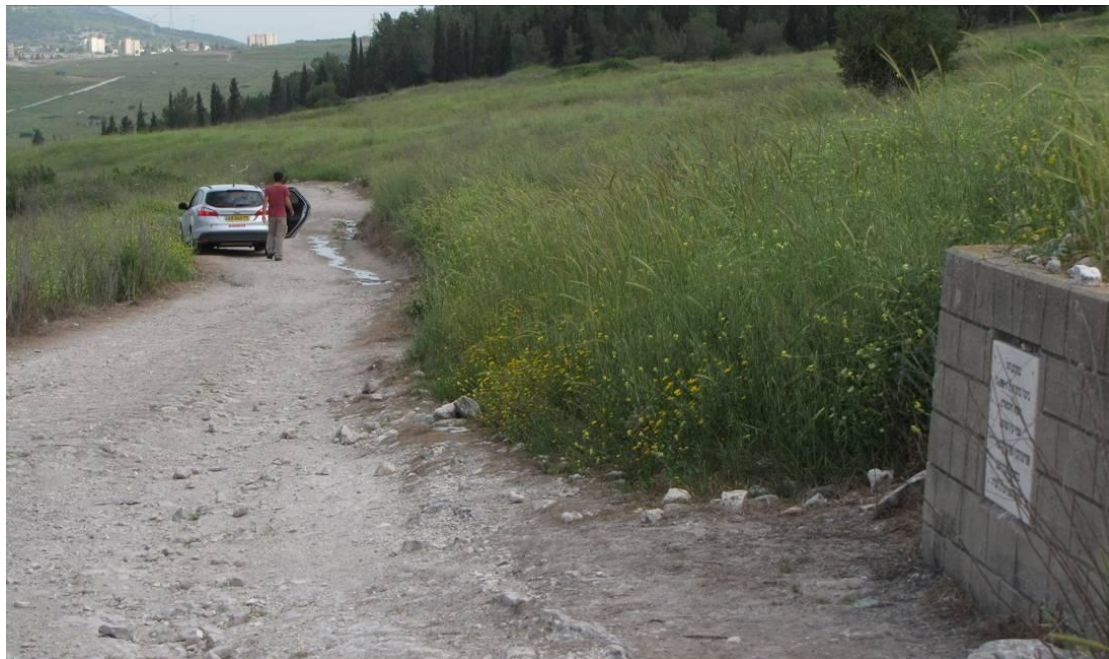
תמונה 242: האנדרטה לזכר השניים (בצד הימני של הצילום) ובהמשך הזליגה של מי המעיין אל דרך העפר.

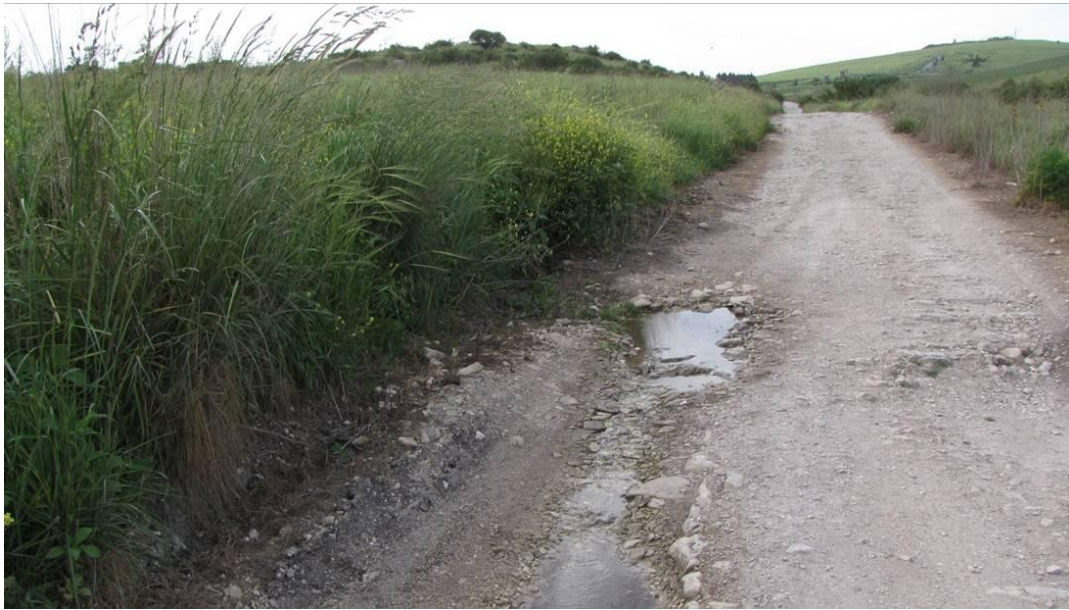
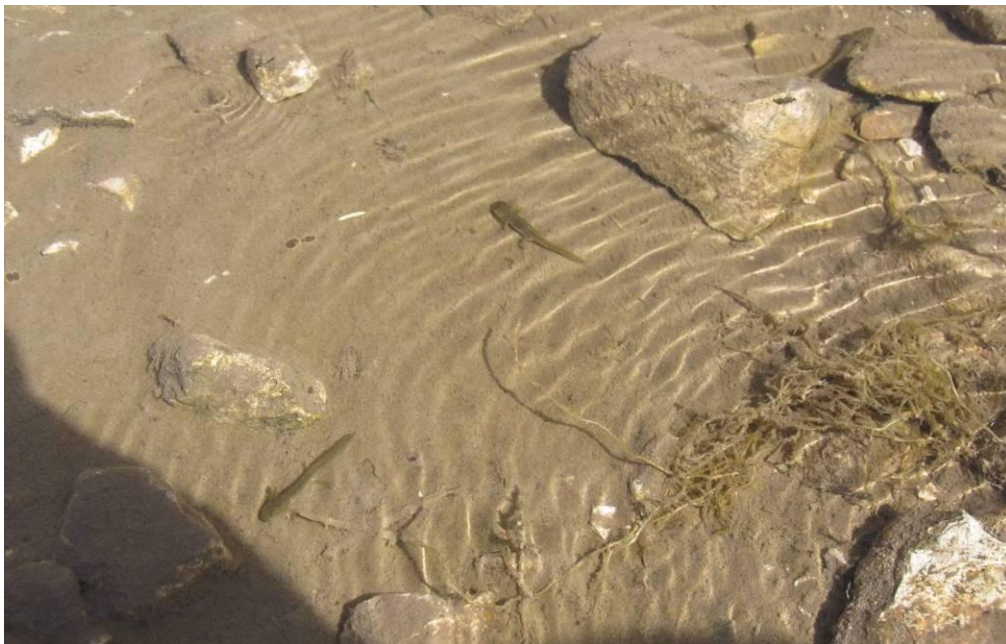
תמונות 243 ו-244: בתמונה העליונה הזליגה מהשדה לדרך העפר במבט קרוב יותר מהמורד למעלה (זוהי נקודת הדיגום ההידרו-ביולוגי). בתמונה התחתונה נראים על קרקעית גוף המים שני ראשנים של טריטון הפסים סמוך למועד השלמת הגלגול.

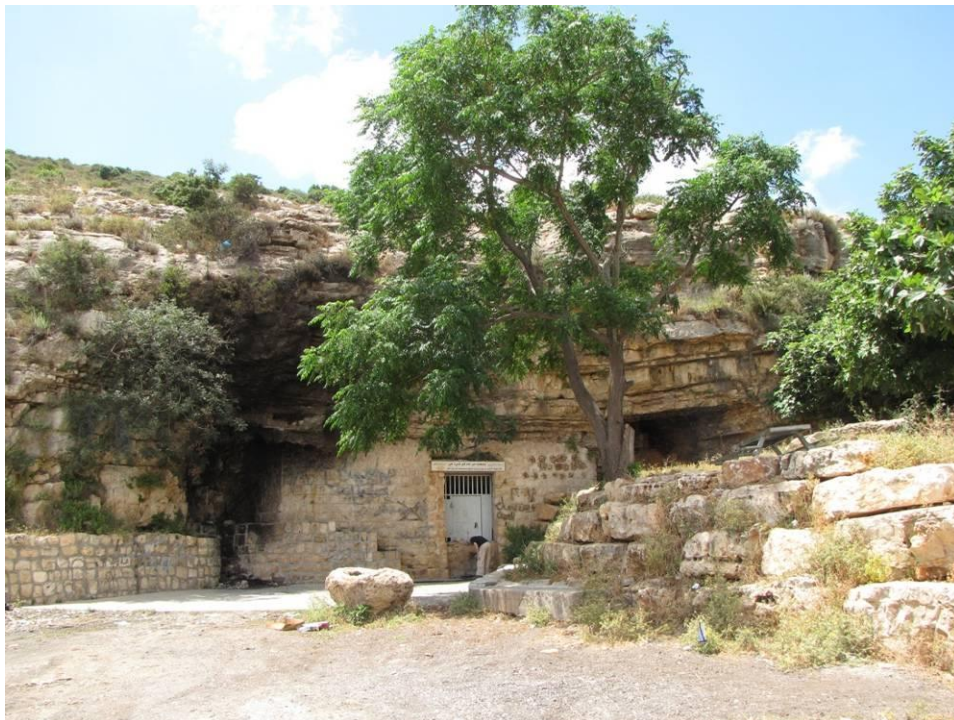
תמונה 245: הגישה אל בריכת המעיין ואל הנביעה חסומה בשער נעול. משמאל לשער מדף סלע לח, שכנראה מורטב במים מהמעין בעונת השיא.

לא ברור האם נעשה כיום שימוש במי הנביעה חוץ ממילוי מיכלים מים על ידי תושבים מקומיים באמצעות הברז שמחוץ למבנה. בעת הביקור נשמעה זרימה של מים תחת משטח הבטון בכניסה למעיין, ולכן מומלץ לבדוק האם אין הובלה שלהם לשימושים אחרים. במצב הנוכחי למעיין ערכיות אקולוגית נמוכה מאד ואין לו השפעה על משטר הזרימה של הקישון.

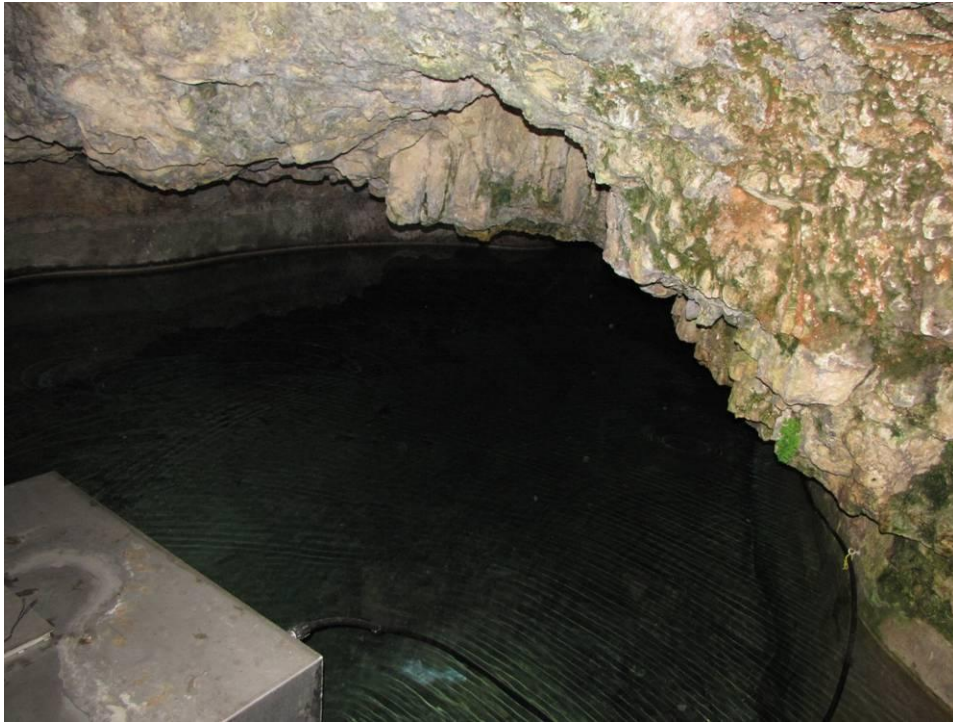
תמונה 246: צילום של אזור הבריכה בה נקווים מי הנביעה, מעבר לסורגי הברזל.

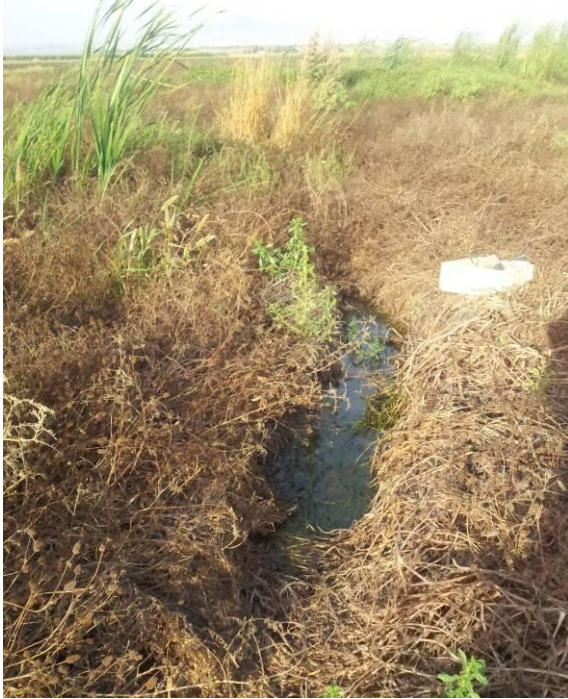
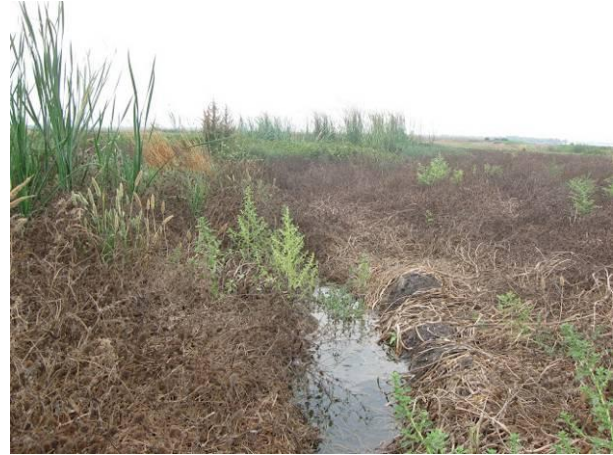
תמונות 247 - 248: שלוליות באזור המזרחי של עינות דורך. בשלולית בתמונה השמאלית נערך דיגום הידרו-ביולוגי.

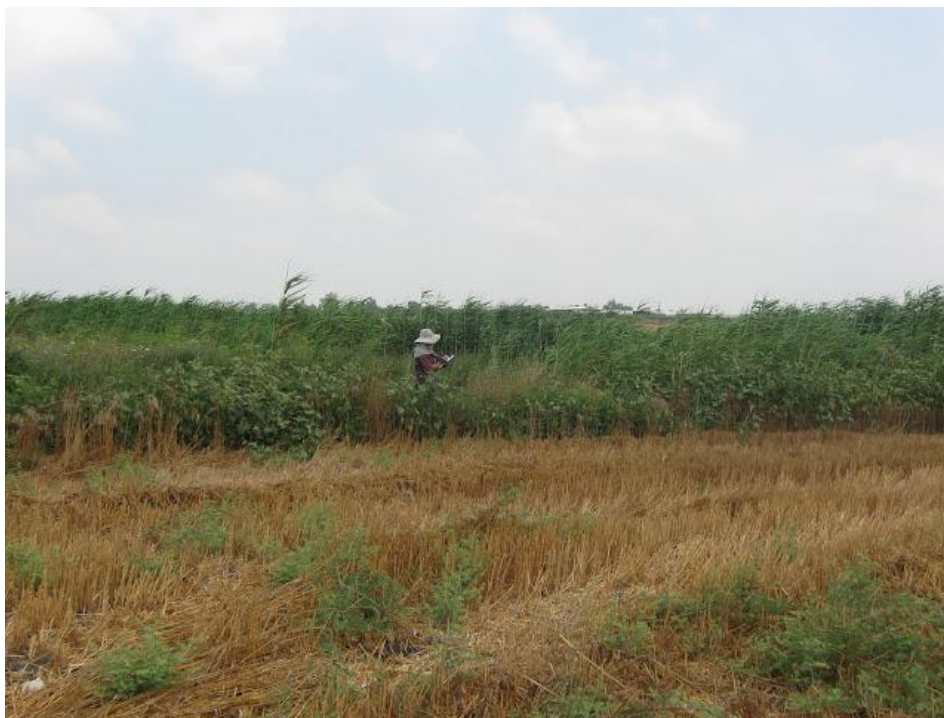
תמונה 249: בצילום נראה האזור המערבי של עינות דורך במבט מצפון לדרום. ניתן לראות את הגבול בין השטח המעובד הקצור ובין השטח הטבעי.

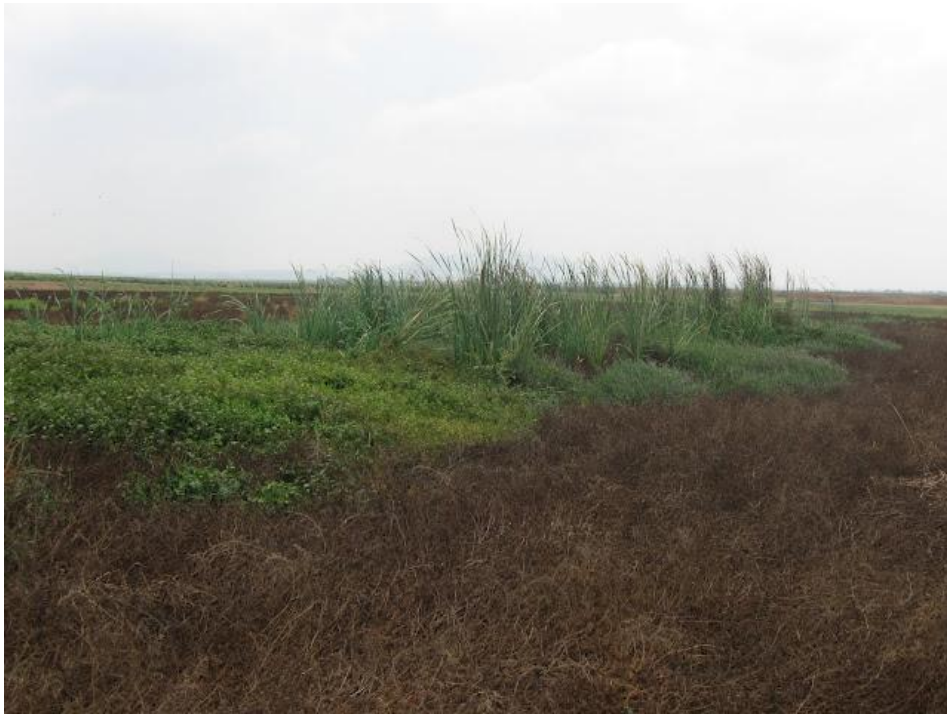
תמונה 250: החלק המרכזי באזור המזרחי של עינות דורך. ברקע של הצילום השדות החקלאיים.

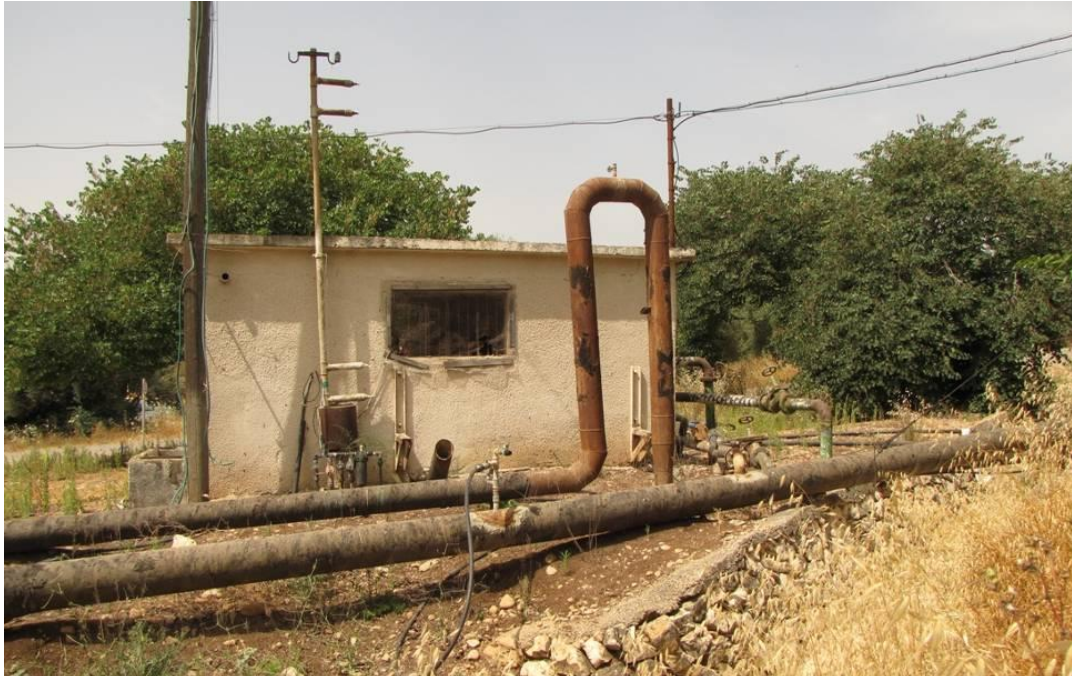
תמונות 251 ו-252: בתמונה העליונה בית המשאבות בקיבוץ אלונים ששואב מעינות כוכבן. בתמונה התחתונה מבט אל חדר המשאבות.

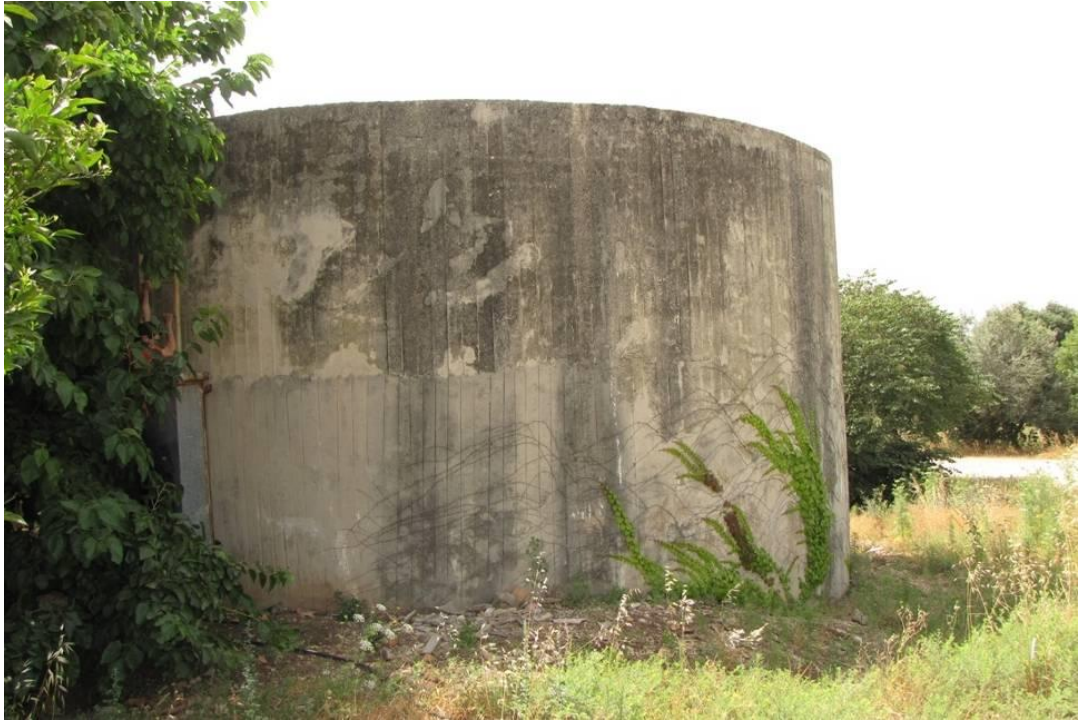
תמונה 253: בצילום מאגר המים בקיבוץ אלונים אליו מוזרמים מי עינות כוכבן.

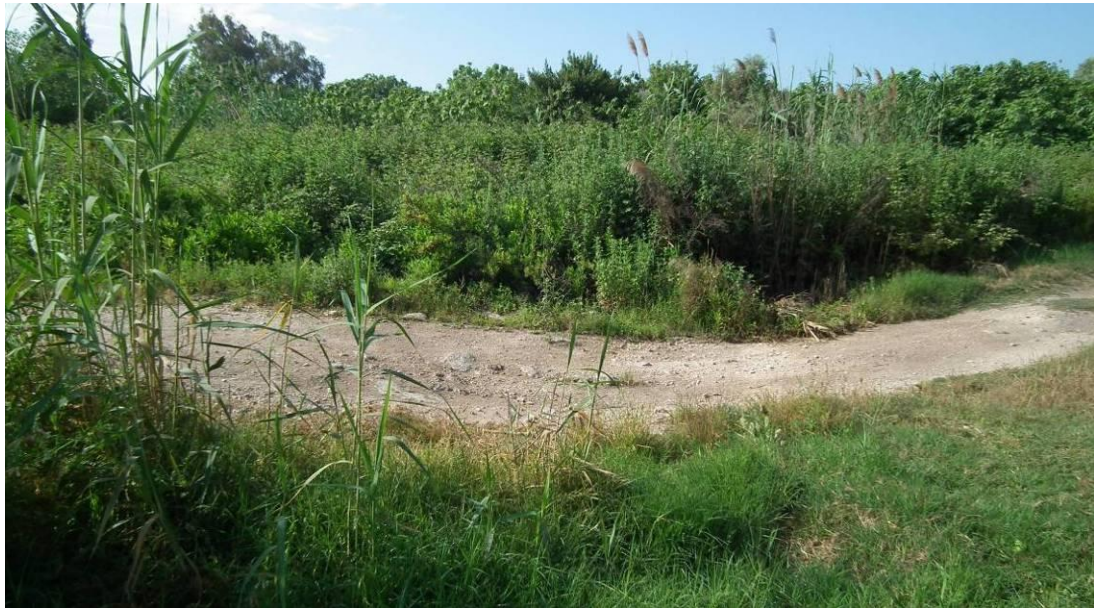
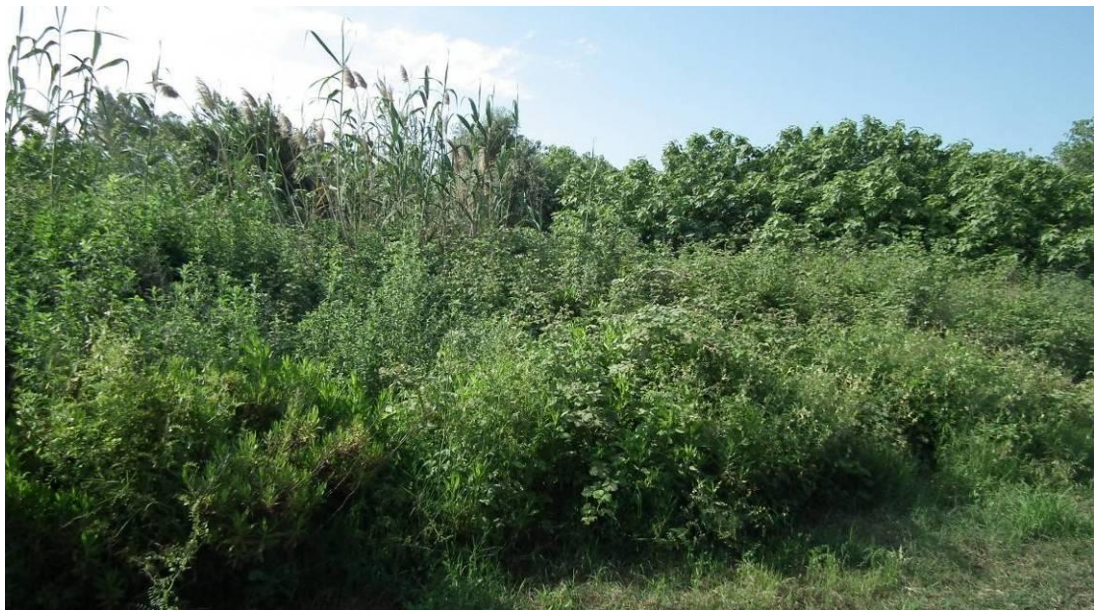
תמונות 254 ו-255: בתמונה העליונה מבט כללי אל עינות ניסנית מכיוון מטע השקדים. ניתן לראות את דרך העפר ההיקפית של המטע ואחריה את הצמחייה הצפופה שמקיפה את המעיין. בתמונה התחתונה קטע מסבך הצמחייה הצפופה שמקיפה את המעיין. הצמחייה מעורבת וכוללת עצי תרבות ובוסתן, מיני חורש, מיני שדות ומינים של בית גידול לח.

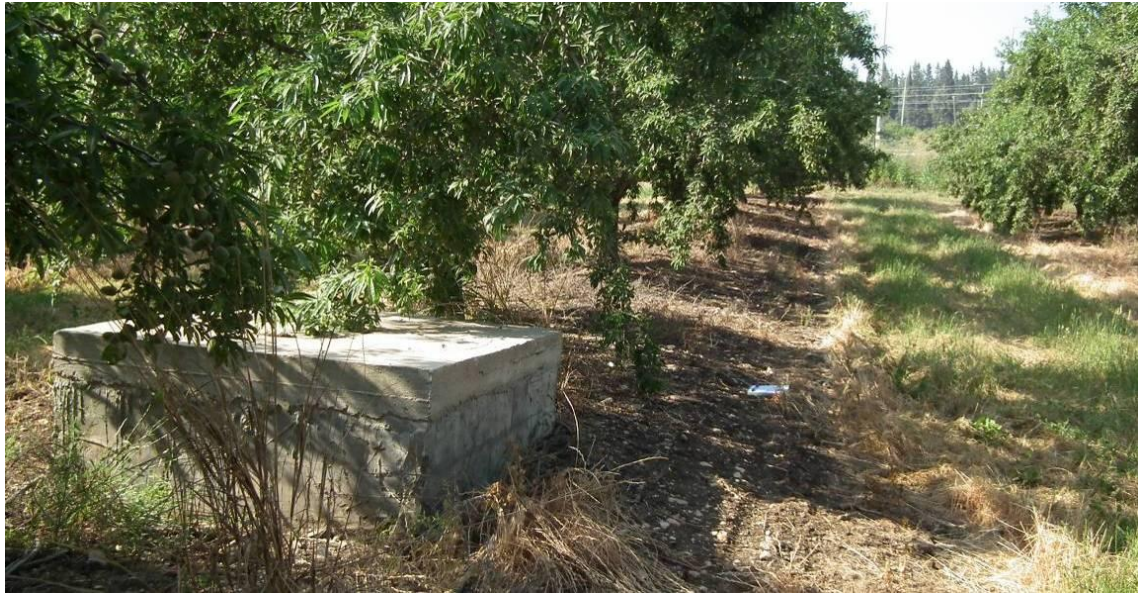
תמונה 256: בצידה השמאלי של התמונה ניתן להבחין בקוביית בטון בין עצי השקד. דרך קובייה זו עובר הצינור המוביל את מי עינות ניסנית אל מפגש "מעיינות היוגב".
