סקר מעיינות אגן נחל קישון

מוגש לרשות הטבע והגנים – חטיבת מדע
אפריל 2013

דו"ח זה כולל את ממצאי סקר המעיינות באגן הניקוז של הקישון שבוצע בשנת 2012 עבור רשות הטבע והגנים. ביצוע הסקר נערך ע"י חברת DHV MED ובמהלכו נדגמו כ- 170 אתרים ברחבי אגן הניקוז. המסמך מציג בקצרה רקע כללי על מעיינות ואגן הניקוז של הקישון, שיטות העבודה, ממצאי הסקר בכל אחד מהמעיינות והמלצות ממשקיות ספציפיות.

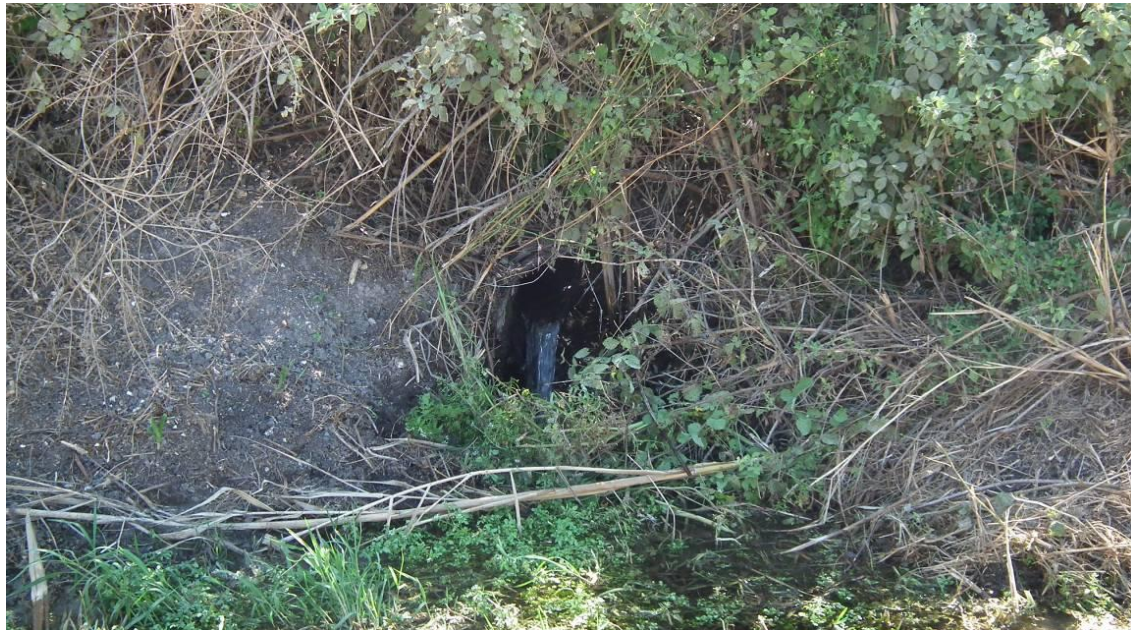
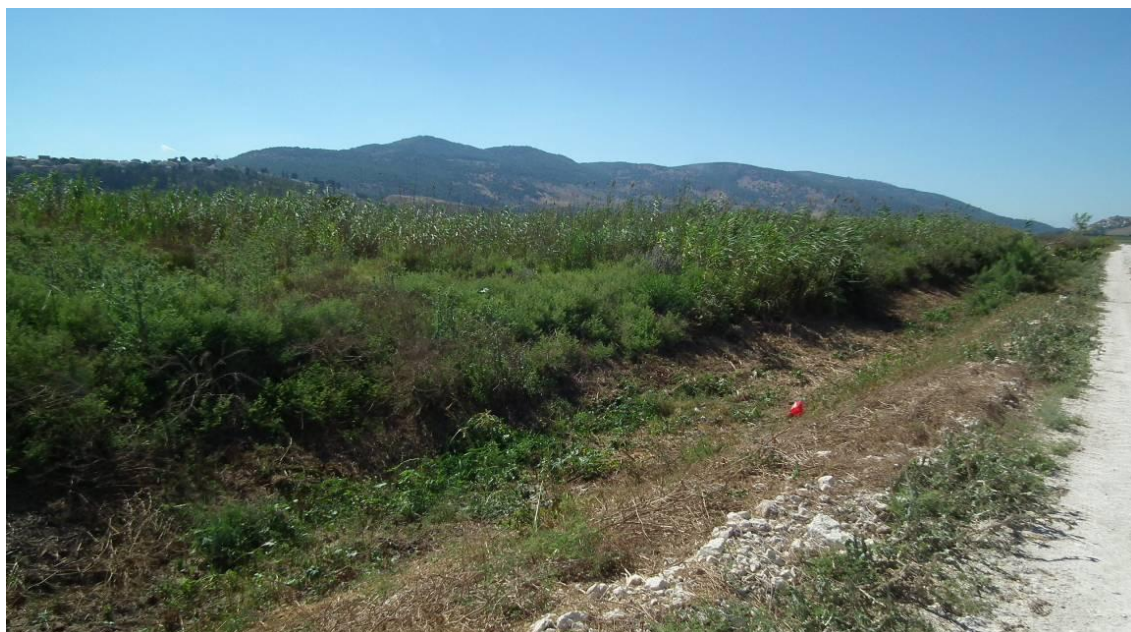
בסיור שנעשה בשטח נמצאה נקודה אחת בלבד סמוך למאגר ממנה זרמו מים. המים מגיעים כנראה מהשטח הצמוד, דרומית למאגר. אופי השטח הזה אינו ברור - הוא משתרע על מרחב גדול (250 x 100 מ') שאינו משמש לאגירת מים או לחקלאות ובחלקו ישנה צמחייה סבוכה. בציודו המזרחי של השטח נמתחת תעלת ניקוז לאורך דרך עפר, אליה מוזרמים מים מצינור מתכת חלוד (תמונה 257). הצינור מבצבץ מכתם של צמחייה צפופה ולא עבירה ולכן לא ידוע היכן תחילתו. רוחב התעלה ליד הצינור כ- 1.5 מטר (תמונה 258).

תמונות 257 ו-258: בתמונה העליונה צינור המתכת דרכו מוזרמים מי הנביעה לתעלת הניקוז. הצינור מבצבץ מתוך צמחייה סבוכה של פטל קדוש. בתמונה התחתונה מבט כללי על אזור הנביעה, תעלת הניקוז ודרך העפר הנמשכת במקביל לתעלה.

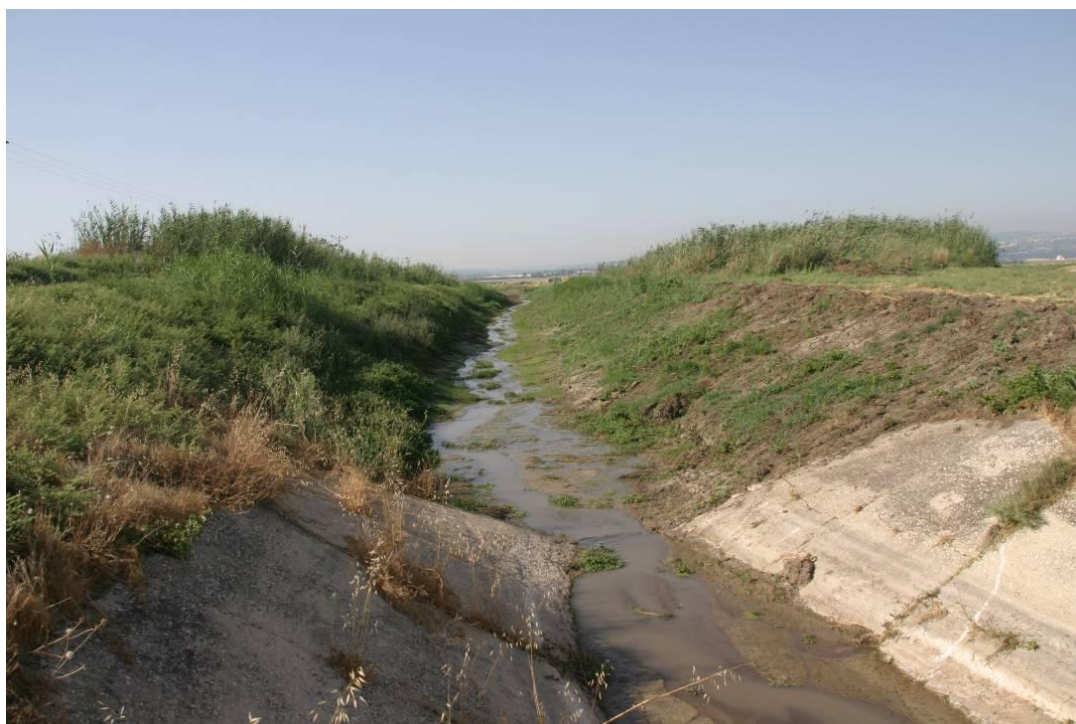
תמונה 259: צילום מהמעלה לכיוון המורד. סדרת הנביעות נמצאת בגדה המזרחית (צד שמאל בצילום). ניתן לראות את מעביר הבטון שרשות ניקוז קישון הניחה במעלה לנביעה (בקדמת הצילום).

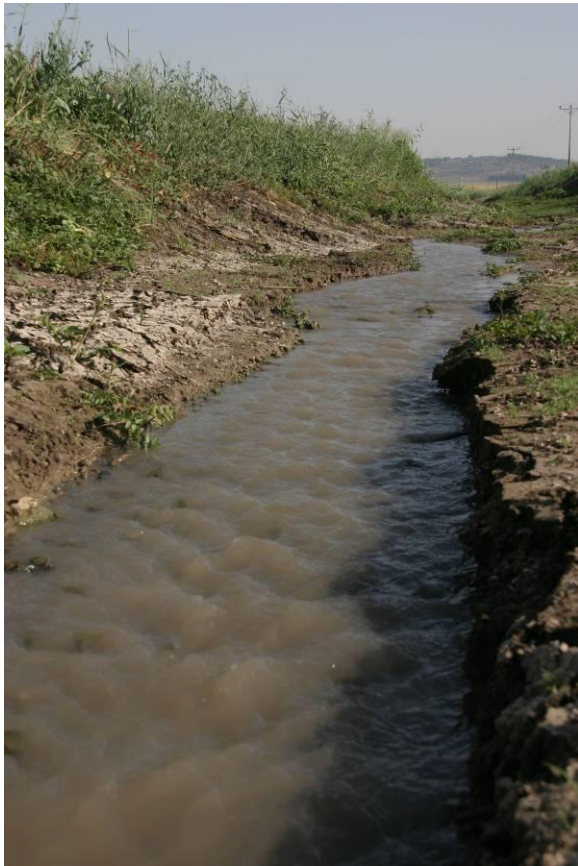
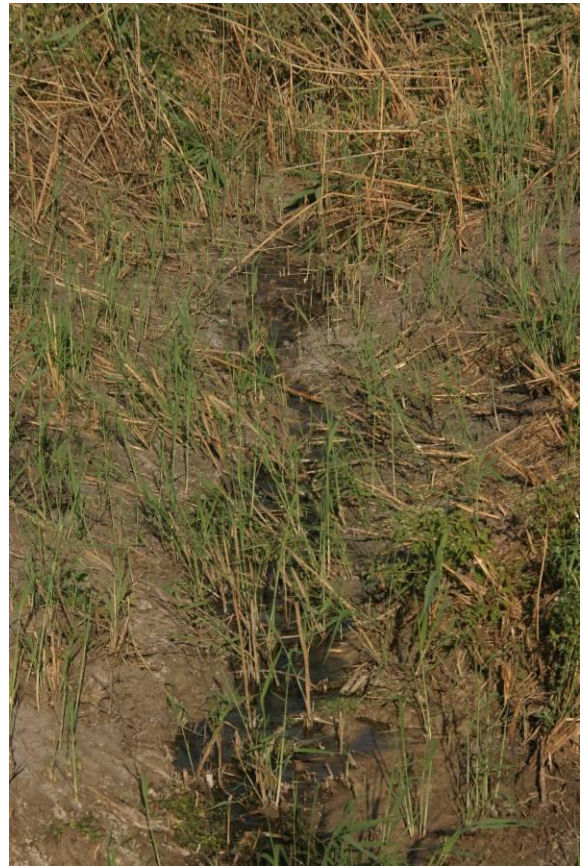
בביקור שנערך בעינות פרט נמצא שערות נחל מדרך (תעלה 10) יבש לסירוגין במעלה, וככל הנראה ניזון מניקוז של השדות ובעיקר ממספר נביעות משנה סמוכות לאפיק הראשי. אזור המעיינות מאופיין בכתם בולט של קנה מצוי משני צידי הערוץ, שמרביתו בגדה המזרחית (הימנית). באזור כתם הצמחייה ערוץ הנחל עבר הסדרה על ידי רשות ניקוז קישון שכוללת הקמה של סכרונים בטון וייצוב גדות הנחל על ידי שימוש בבטון (תמונה 259), כמו גם כיסוח של צמחיית הגדות. כאן הזרימה בנחל הופכת רציפה הודות למספר נביעות קטנות הזורמות לערוץ מהגדה המזרחית. האחרונה בסדרת הנביעות האלה היא הגדולה והמשמעותית ביותר (תמונה 260). תחילתה בכתם קנה מצוי ופטל קדוש מחוץ לגדות הנחל ומשם היא זורמת עד הנחל עצמו (תמונה 261). עוצמת הזרימה הייתה נמוכה ומפלס המים בערוץ רדוד.

תמונות 260 ו-261: בתמונה הימנית נראית הנביעה הגדולה הזורמת על פני הקרקע מלב כתם הקנה והפטל אל הערוץ הראשי. בתמונה השמאלית מבט נוסף, קרוב יותר, מהנביעה הגדולה לכיוון מעלה הערוץ. בגדה המזרחית (הימנית בצילום) ממוקמות רוב הנביעות. ניתן להתרשם מעבודות החפירה והייצוב של רשות ניקוז קישון בקטע זה.

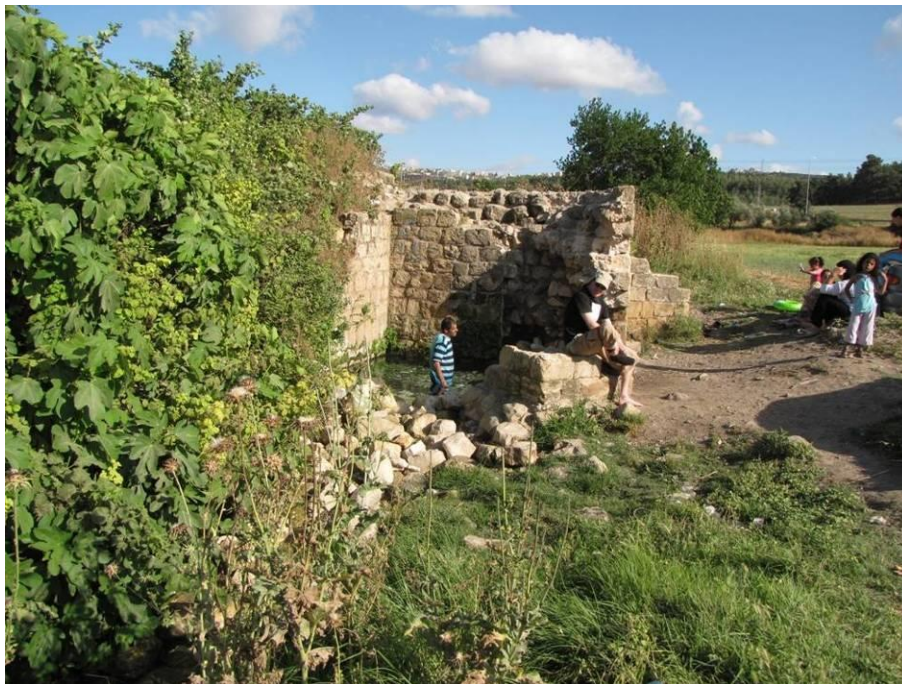
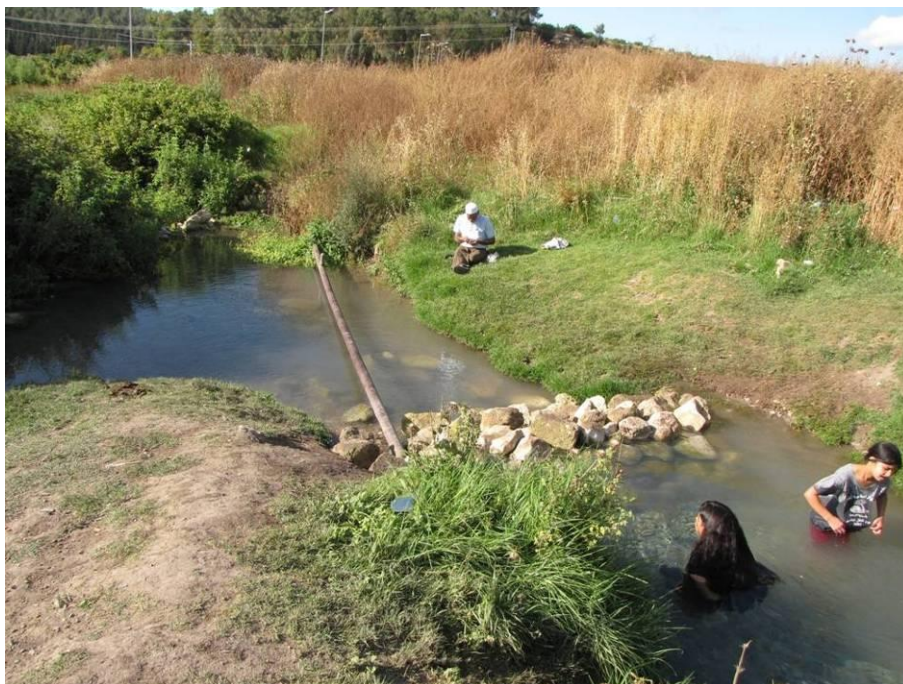
בשטח למעשה ישנה נביעה אחת בלבד ("עין ציפורי") הנובעת במרכז במבנה אבן עתיק והרוס דמוי מגדל עגול ששניים מתוך ארבעת הקירות עדיין עומדים (תמונה 262). בתוך המבנה ישנה בריכה מלבנית שאוגרת את המים ולה תשתית אבנית. המים שעולים על גדות הבריכה זורמים הלאה, אל ערוץ קצר, ומשם אל בריכה שנוצרת באמצעות סכרון נמוך (תמונה 263). גם בבריכה זו עולים המים על גדותיהם, ונשפכים לבריכה נוספת ומשם אל תעלת בטון צרה. לאחר כמה עשרות מטרים בתעלה זורמים המים תחת הכביש דרך מעביר מים לצידו השני ומשם הערוץ ממשיך ומתחבר לנחל ציפורי.

תמונות 262 ו-263: בתמונה העליונה בריכת המעיין המלבנית בתוך המבנה העתיק ושניים מתוך ארבעת הקירות שעדיין עומדים. בתמונה התחתונה הזרימה במורד בין בריכת המעיין לתעלת הבטון.

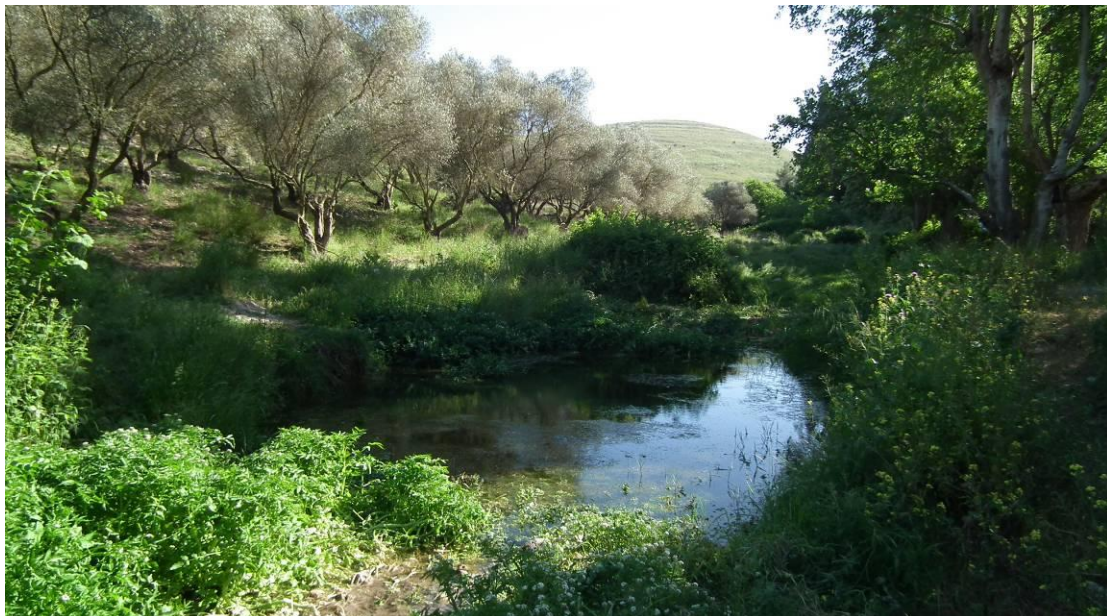
תמונה 264: במרכז התמונה הבריכה שמוזנת במי עינות קיני מעלה 2. התמונה צולמה באמצע אפריל.

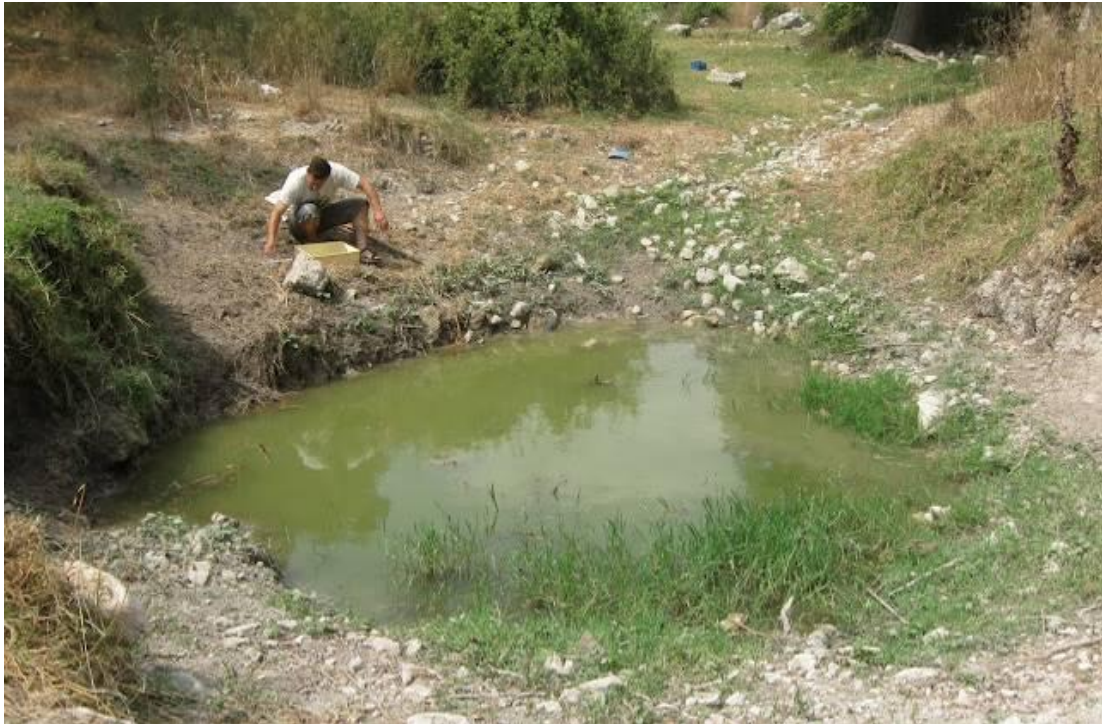
תמונה 265: בהמשך לתמונה הקודמת, מצולמת הבריכה שמוזנת במי עינות קיני מעלה 2 בסוף יוני, לאחר שהזרימה מהמעין פסקה ומפלס הבריכה ירד.

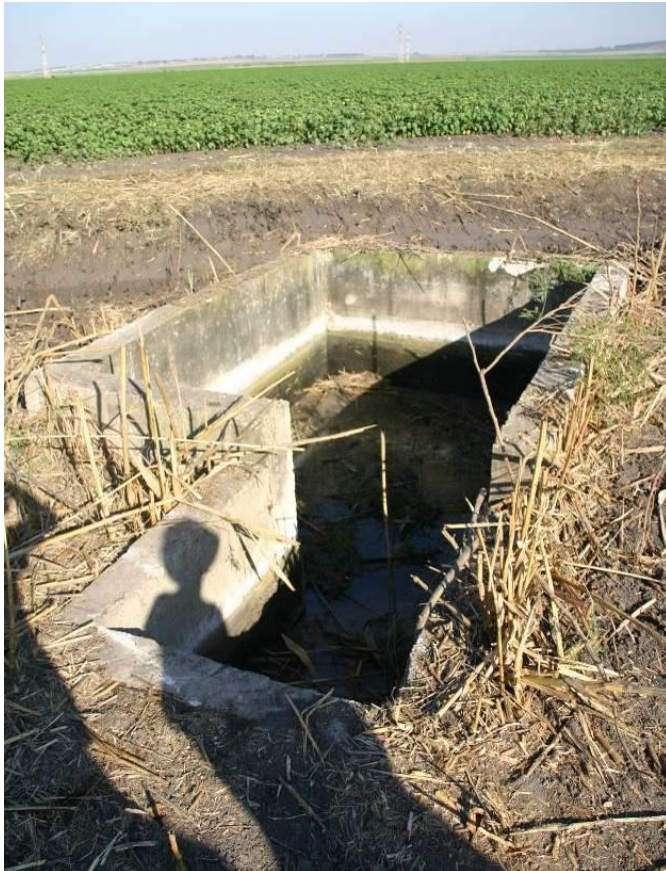
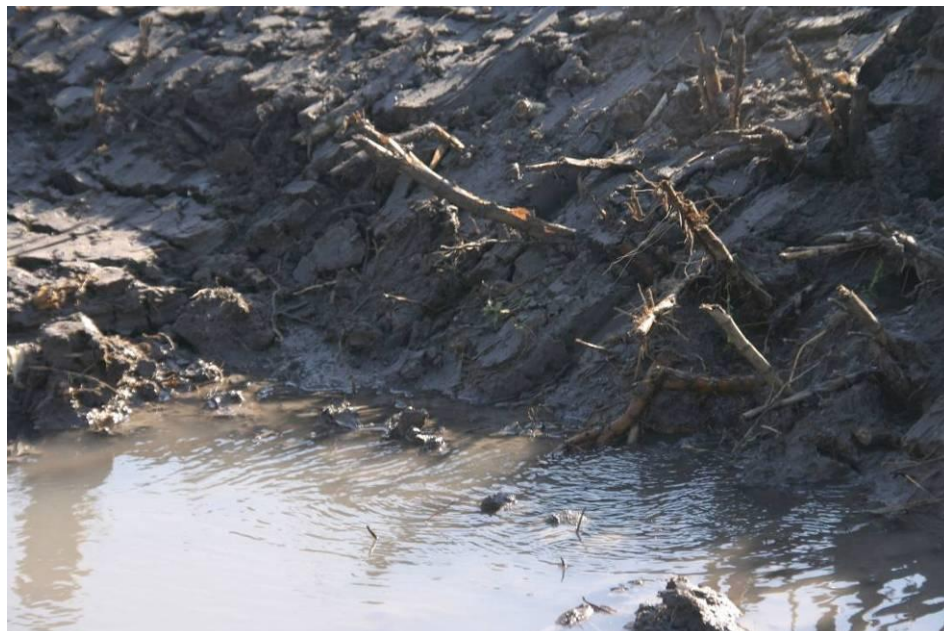
תמונות 266, 267 ו- 268: בתמונה העליונה השמאלית בור הבטון אליו מתנקזים המים ובו הם נקווים במהלך העבודות. המים יוצאים מהבור דרך פינתו הימנית העליונה וזולגים במורד השיפוע אל תעלת הניקוז. בתמונה העליונה הימנית מבט ממעלה תעלת הניקוז אל המורד. למרגלות המחפר והמכוננית של שומר הלילה נמצא בור הבטון. מהבור המים מתנקזים לתעלת הניקוז. בתמונה תחתונה ניתן לראות את הנקודה בה מתחילה הזרימה בתעלת הניקוז.

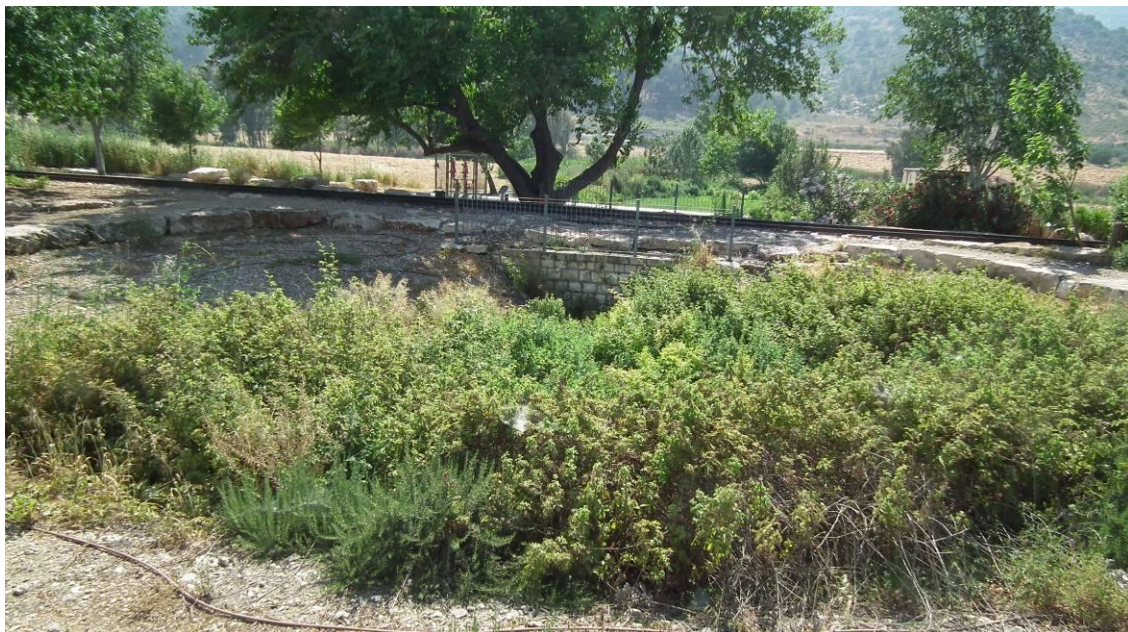
תמונה 269: בריכת הנביעה מוקפת בחלקה בסבך של פטל קדוש. ברקע בכיוון מערב נראה גשר הרכבת והמשך האפיק.

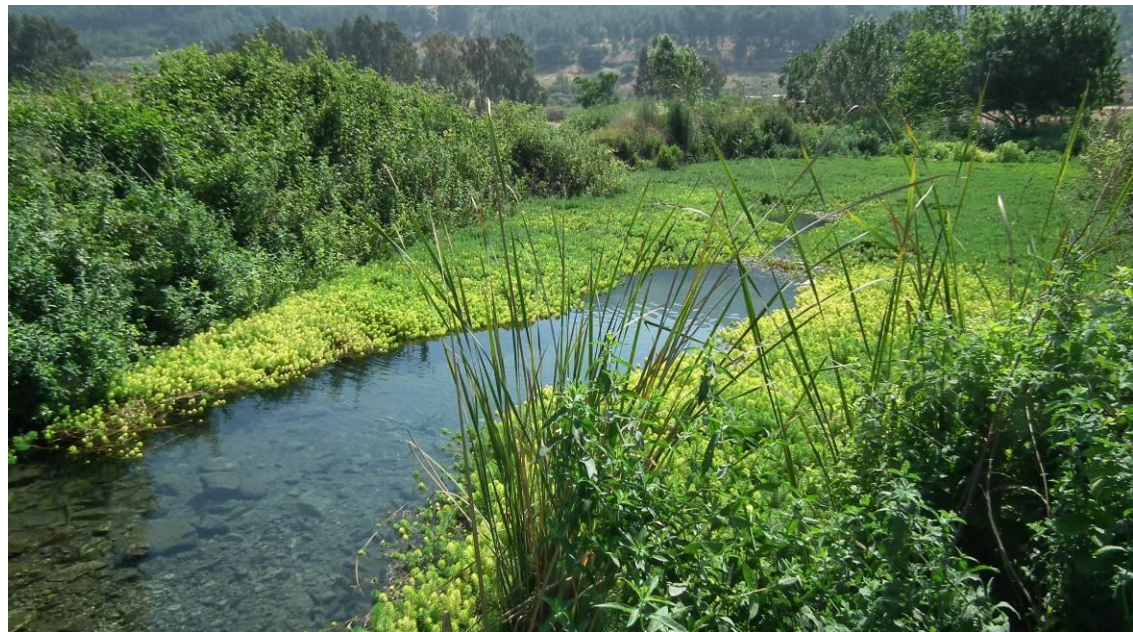
תמונות 270 ו-271: בתמונה העליונה נראים המים יוצאים תחת גשר הרכבת לקטע קצר שתשתיתו אבנית והוא רדוד יחסית. בתמונה התחתונה אזור בריכת 'זאב שרק' והמשך הערוץ שממשיך עוד כ- 100 מ' עד לנחל הקישון. הצילום נעשה בתחילת מאי 2012, כך שניתן לראות את הכיסוי של המין הפולש אלף-עלה נוצתי לפני הכיסוח שבוצע בסוף יולי ע"י רשות נחל קישון.

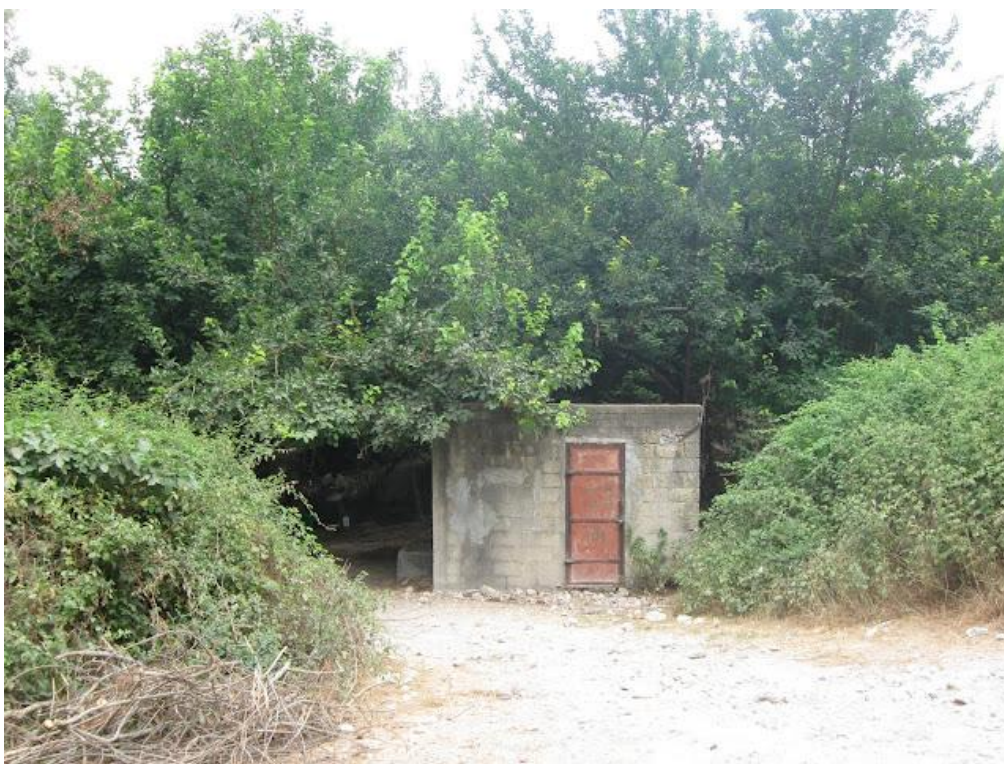
תמונה 274: מבנה תחנת השאיבה בעיינות קיני. התחנה הייתה בעבר בשימוש של קיבוץ מגידו וכיום אינה פעילה. מאחורי התחנה מתחילה הזרימה של המעיין.

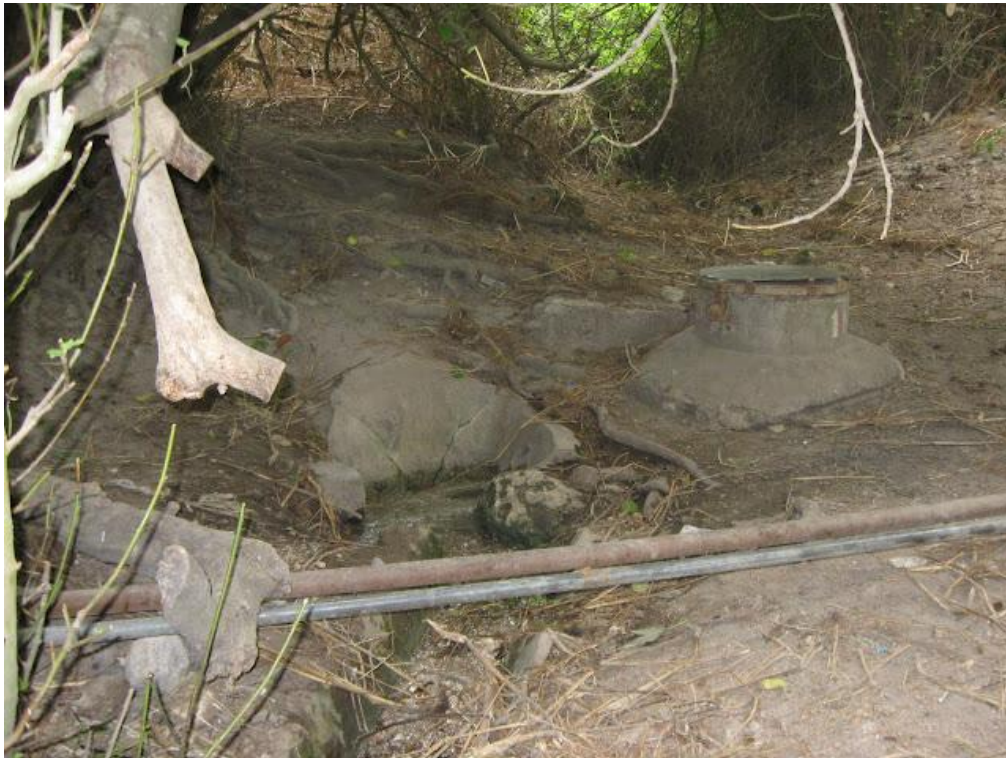
תמונה 275: בצד ימין מבנה בטון בולט מהקרקע ועליו מכסה ברזל. משמאל למבנה הנקודה בה מתחילה הזרימה של המעיין. המים זורמים בתעלת הבטון אל נחל קיני (התעלה נראית תחת שני צינורות מתכת).

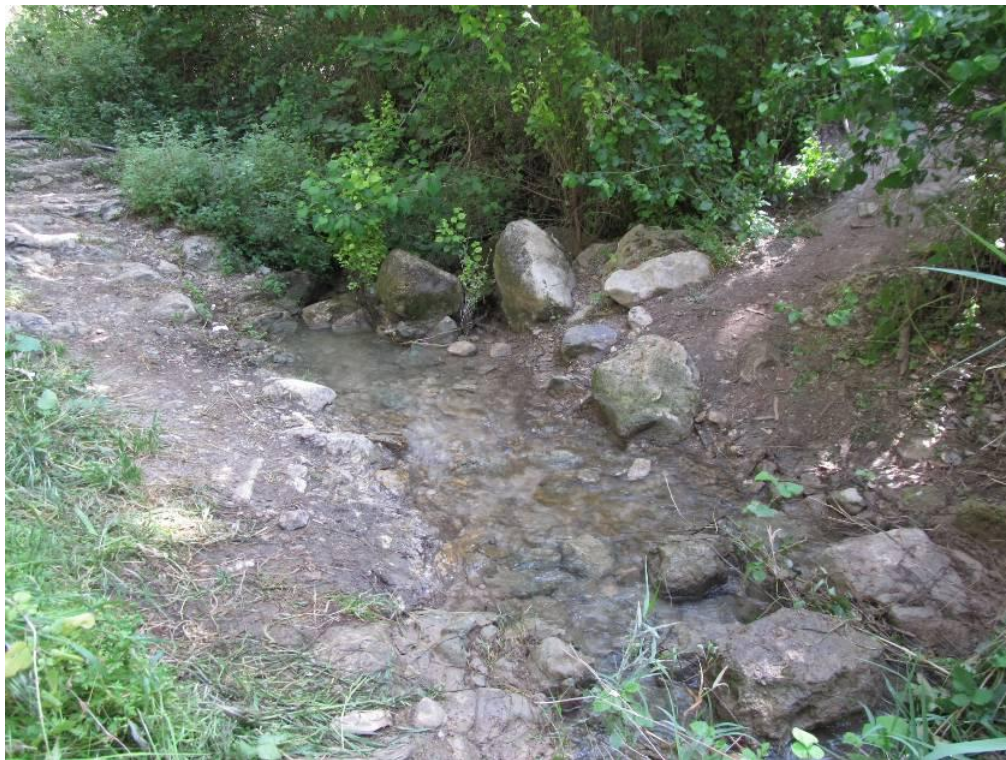
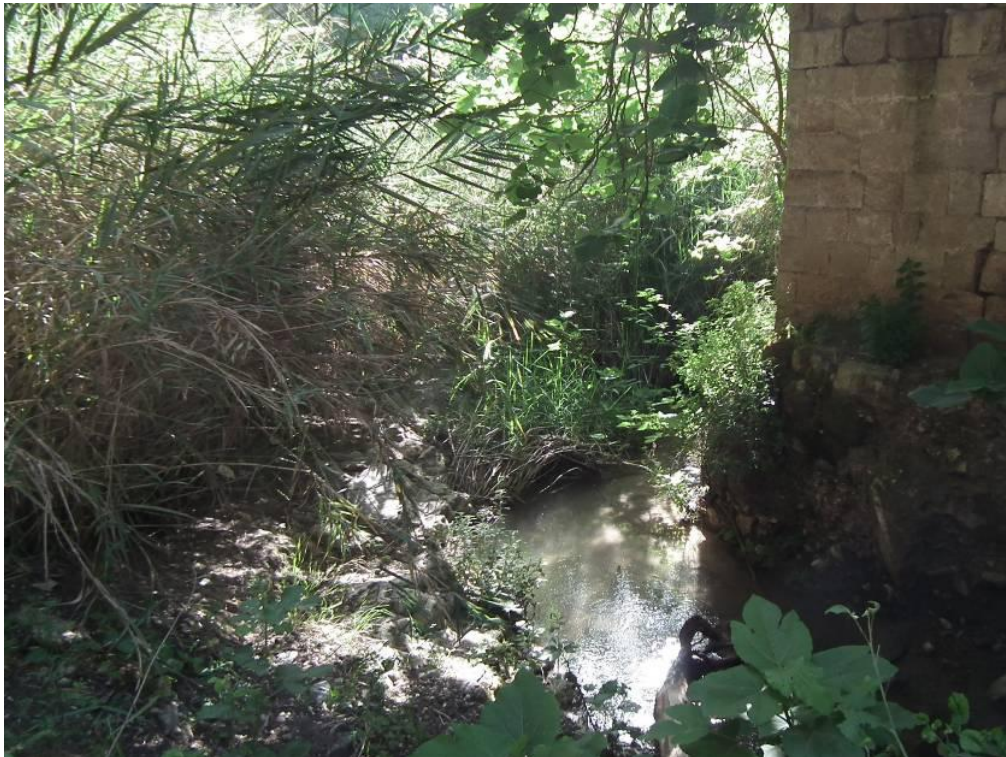
תמונות 276 ו-277: בתמונה העליונה ערוץ נחל קיני במרכז המקטע בו בוצע הדיגום. בתמונה התחתונה עיקול הנחל ליד טחנת הקמח מספר מטרים במורד.

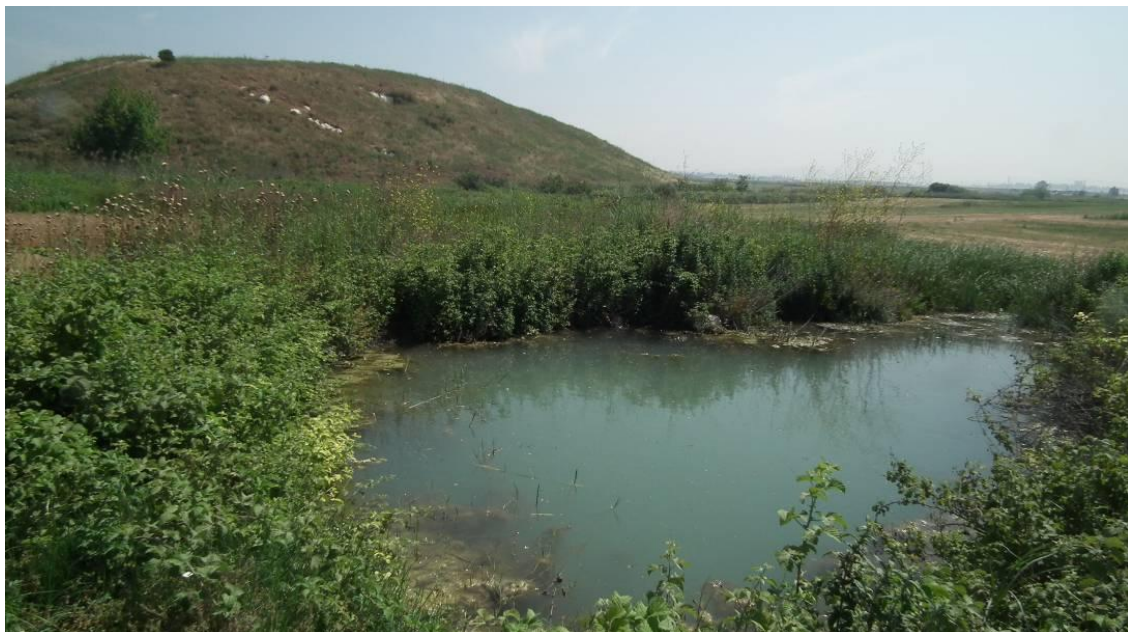
תמונה 278: הבריכה שמקורה בנביעה המרכזית באתר. ברקע תל קשיש שנמצא מעברו השני של נחל הקישון.

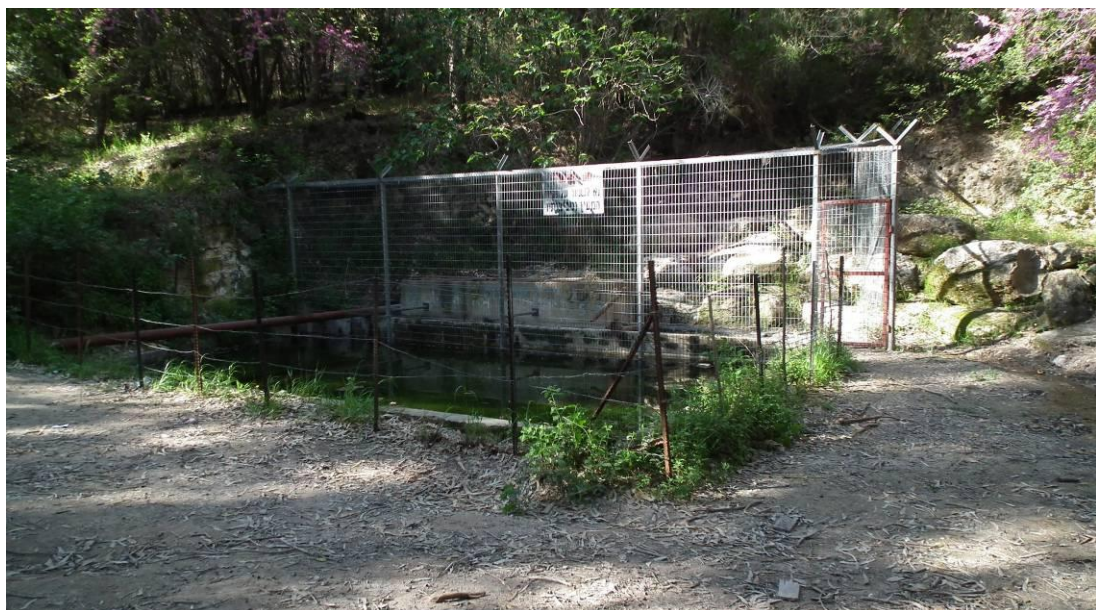
תמונה 281: מבט כללי על אזור המעיין. הבריכה מוקפת גדר ומאחוריה מתקן השאיבה.

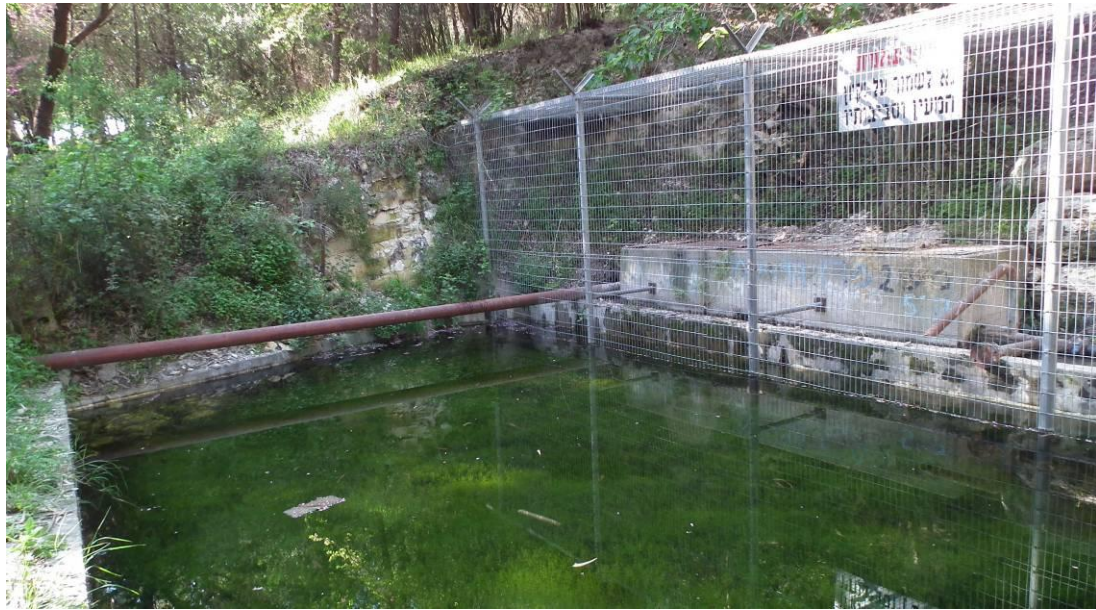
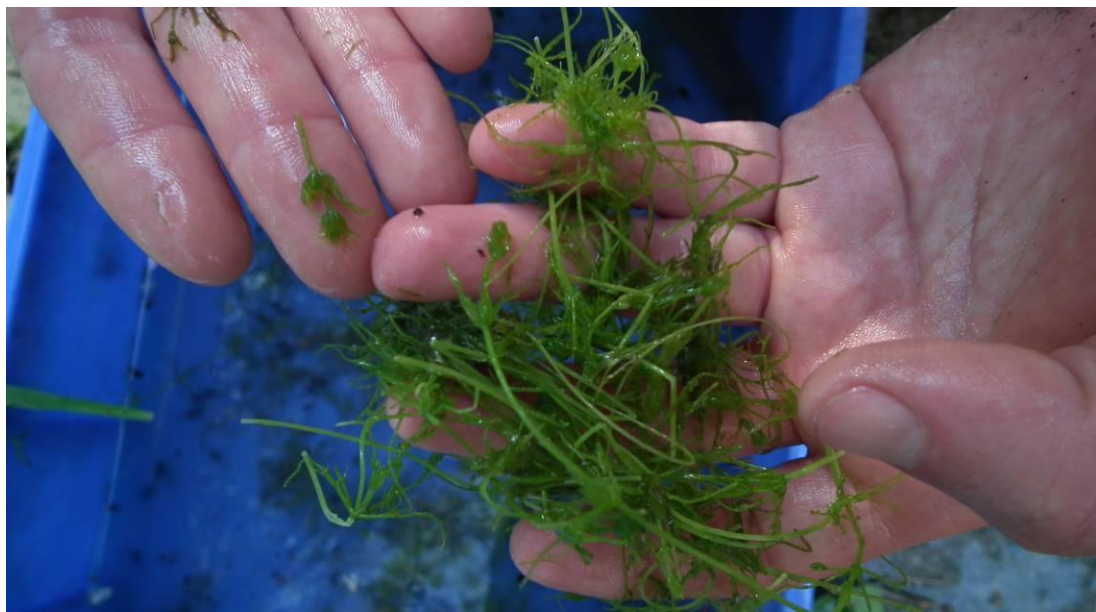
תמונות 282 ו-283: בתמונה העליונה מבט כללי על אזור המעיין. הבריכה מוקפת גדר ומאחוריה האזור של מתקן השאיבה. בתמונה התחתונה מבט קרוב יותר על אזור בריכת הבטון. ניתן לראות את הצפיפות של הנאוויית בתוך הבריכה. בתמונה התחתונה מבט מקרוב על הנאוויית.

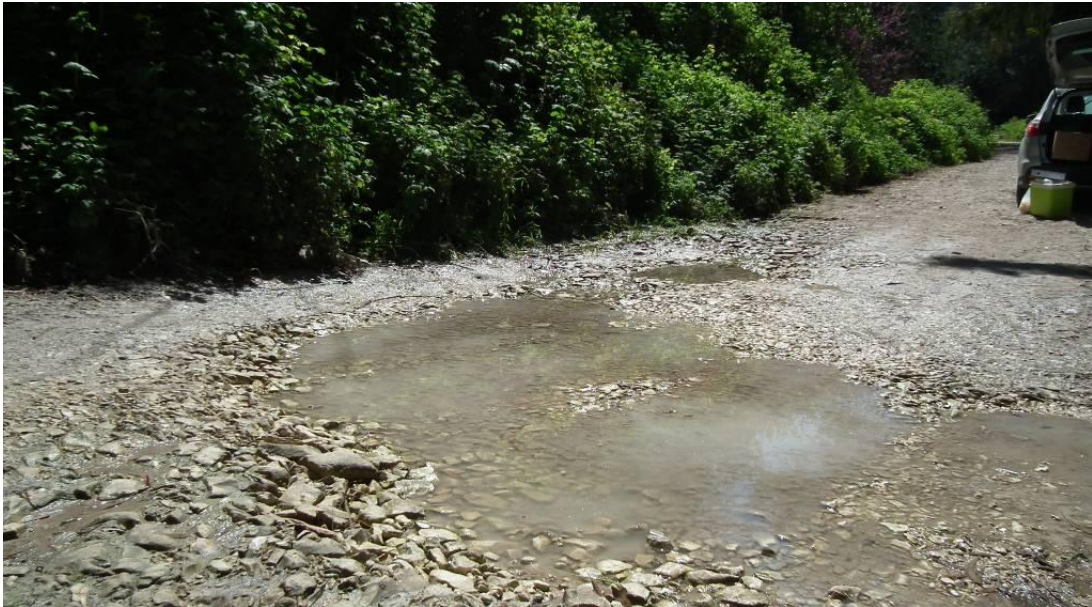
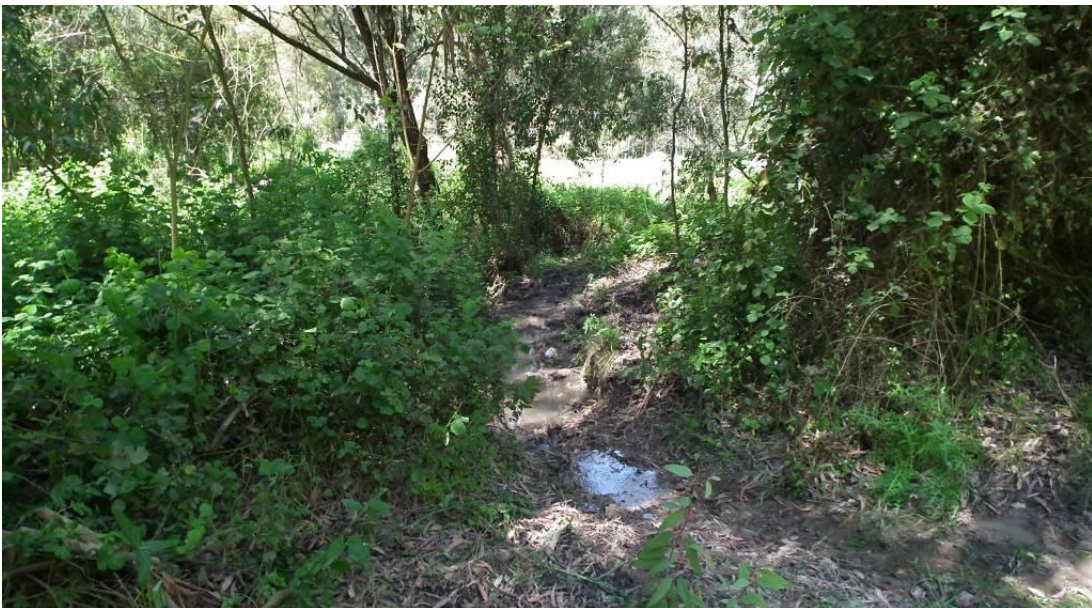
תמונות 284 ו-285: בתמונה העליונה זרימה מנביעה קטנה שחוצה את דרך הגישה לרכבים לחניון עין שחר. מקור הנביעה בתוך שיחי הפטל בשולי הדרך. בתמונה התחתונה צילום של הערוץ שמוביל את מי נביעות עין שחר לנחל גחר.

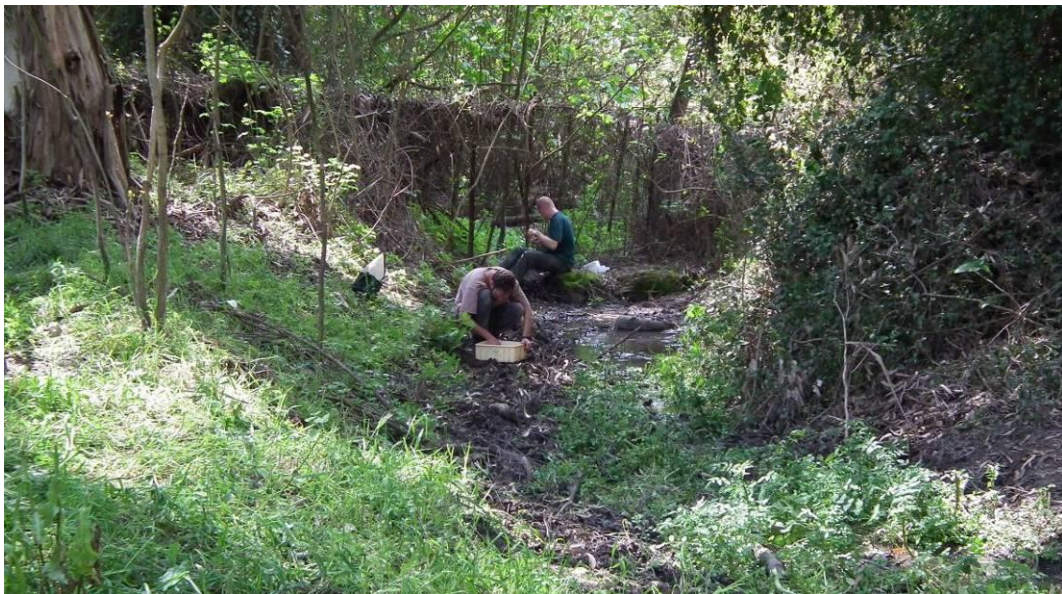
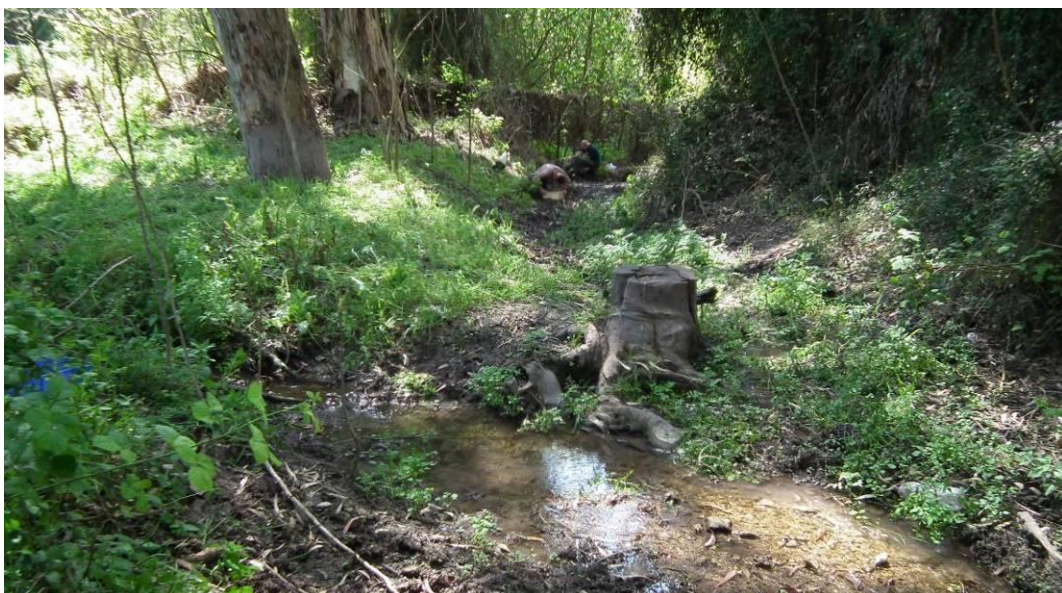
תמונות 286 ו-287: בתמונה העליונה נראית זרימת המים במורד הנביעה של ל' עין שכר. בתמונה התחתונה צילום לאותו כיוון אך ממרחק רב יותר. בתמונה זו רואים בחלקה הקדמי-שמאלי של התמונה ערוץ זרימה נוסף, חזק יותר, שמגיע מהמעלה מאזור עין זהורה.

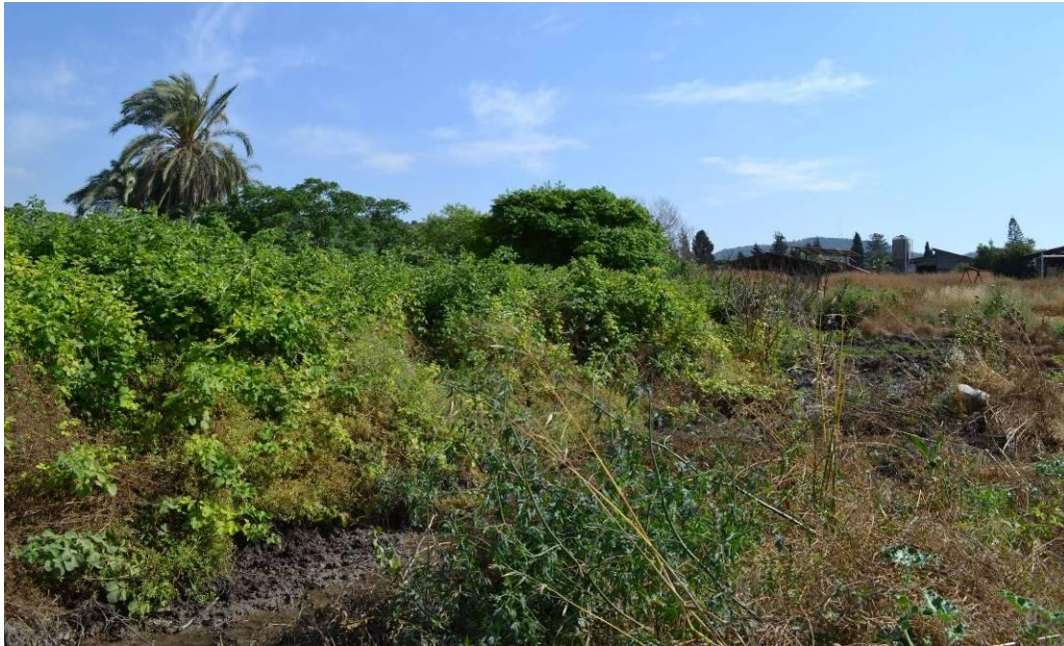
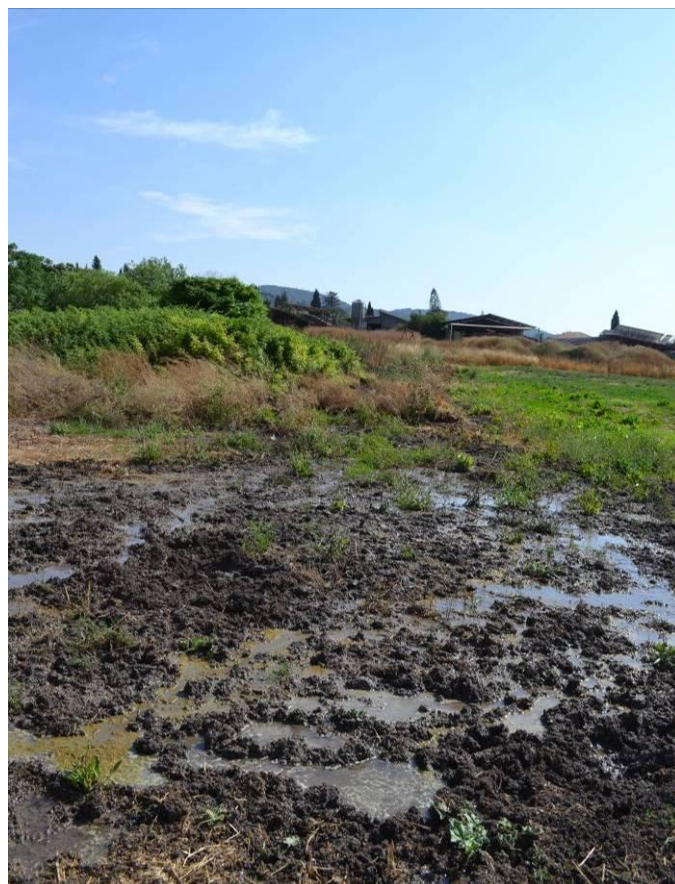
תמונות 288 ו-289: בתמונה העליונה נתיב הזרימה של עין שלו. ניתן לראות. הנביעה נמצאת בתוך סבך הצמחייה מצד שמאל (תאריך הצילום: 14.05.2012). בתמונה התחתונה החלק התחתון של נתיב זרימת המים לפני שהם מחלחלים בקרקע. התמונה מצולמת מהמורד לכיוון המעלה (תאריך הצילום: 14.05.2012).

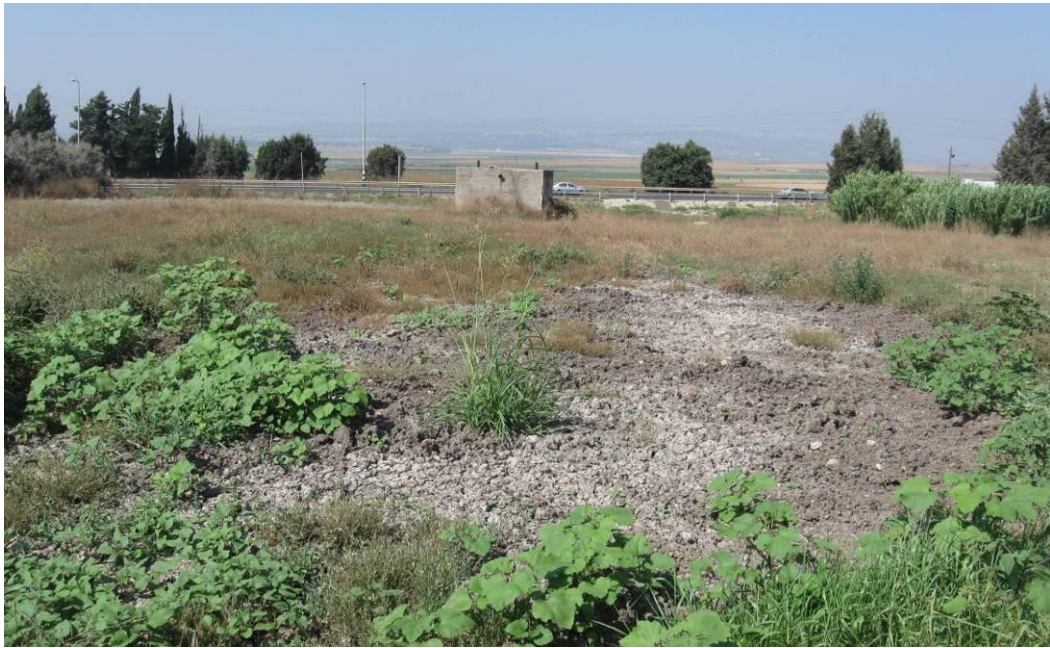
תמונות 290: מבנה הבטון שהיה בעבר חלק ממערכת שסיפקה מי שתייה לתושבי מדרך עוז. התמונה צולמה בסוף יולי והמעין כבר יבש (תאריך צילום: 29.06.12).

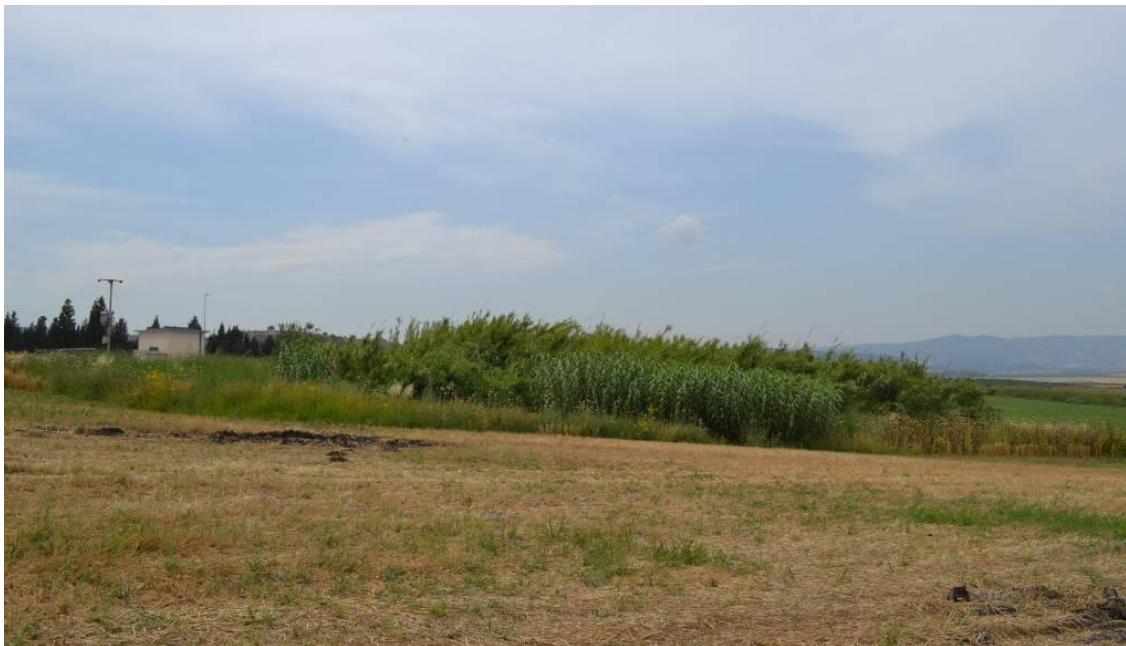
תמונה 291: באחת מנקודות הנביעה בשטח שבהן צמחייה סבוכה של פטל קדוש ועבקנה שכיח בתוך השטח החקלאי (ברקע תחנת הקידוח קישון 1).

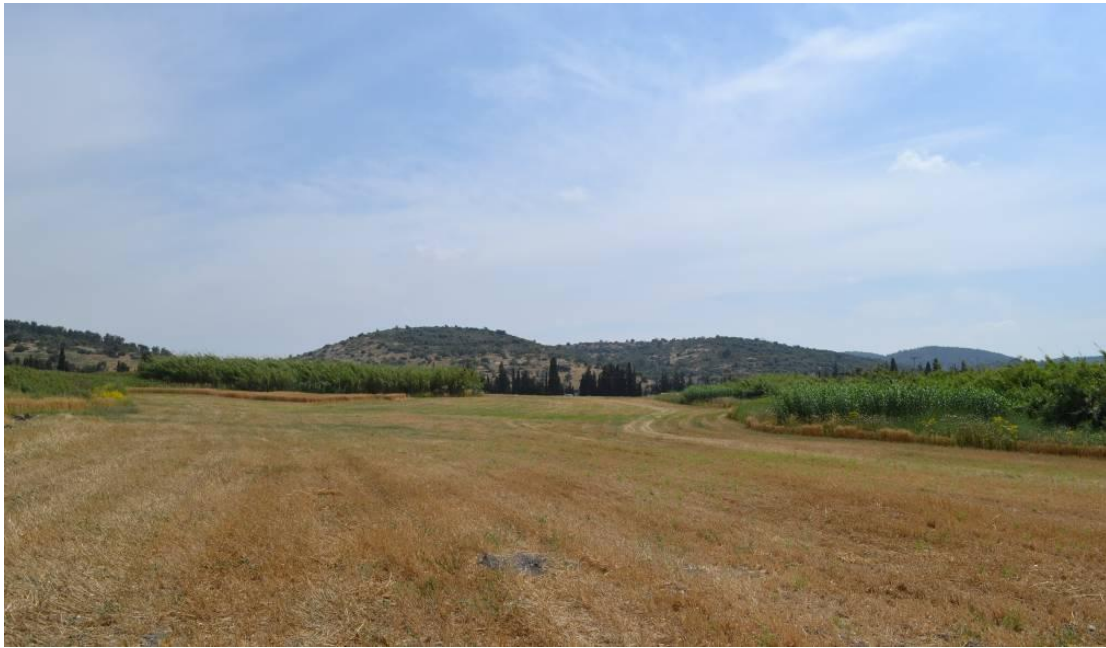
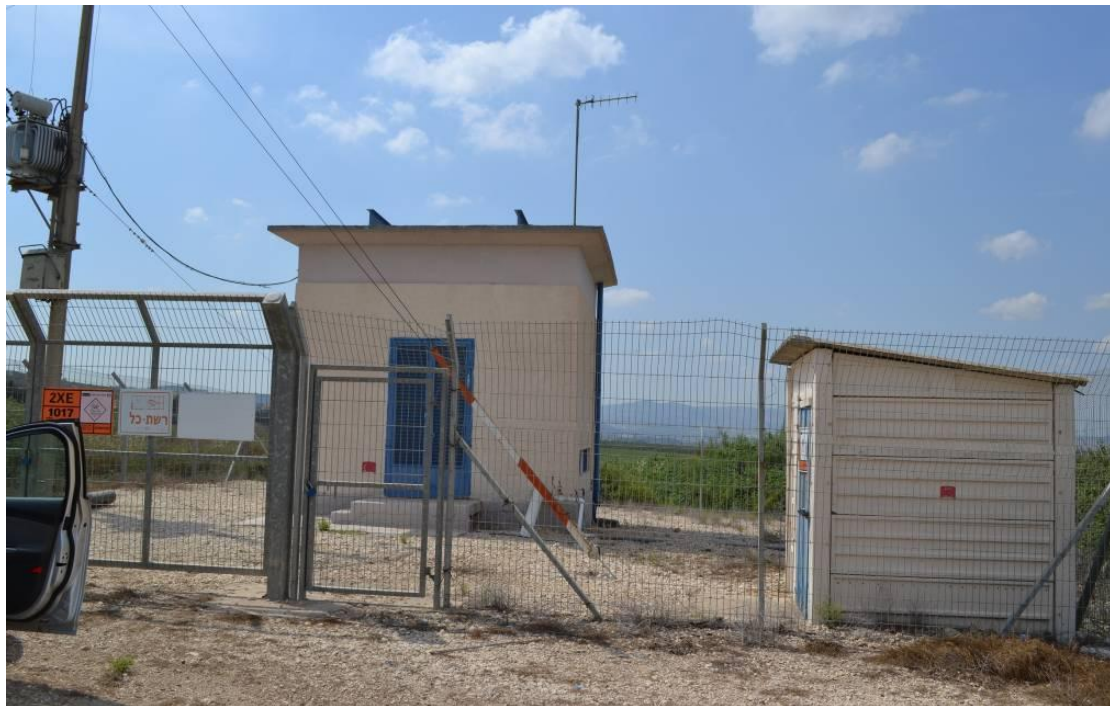
תמונות 292 ו-293: בתמונה העליונה השטח החקלאי ומשני צדדיו אזורי צמחיה המסמנים את מיקום הנביעות. בתמונה התחתונה נראית תחנת הקידוח של 'מקורות' קישון 1.
