סקר מעיינות אגן נחל קישון

מוגש לרשות הטבע והגנים – חטיבת מדע
אפריל 2013

דו"ח זה כולל את ממצאי סקר המעיינות באגן הניקוז של הקישון שבוצע בשנת 2012 עבור רשות הטבע והגנים. ביצוע הסקר נערך ע"י חברת DHV MED ובמהלכו נדגמו כ- 170 אתרים ברחבי אגן הניקוז. המסמך מציג בקצרה רקע כללי על מעיינות ואגן הניקוז של הקישון, שיטות העבודה, ממצאי הסקר בכל אחד מהמעיינות והמלצות ממשקיות ספציפיות.

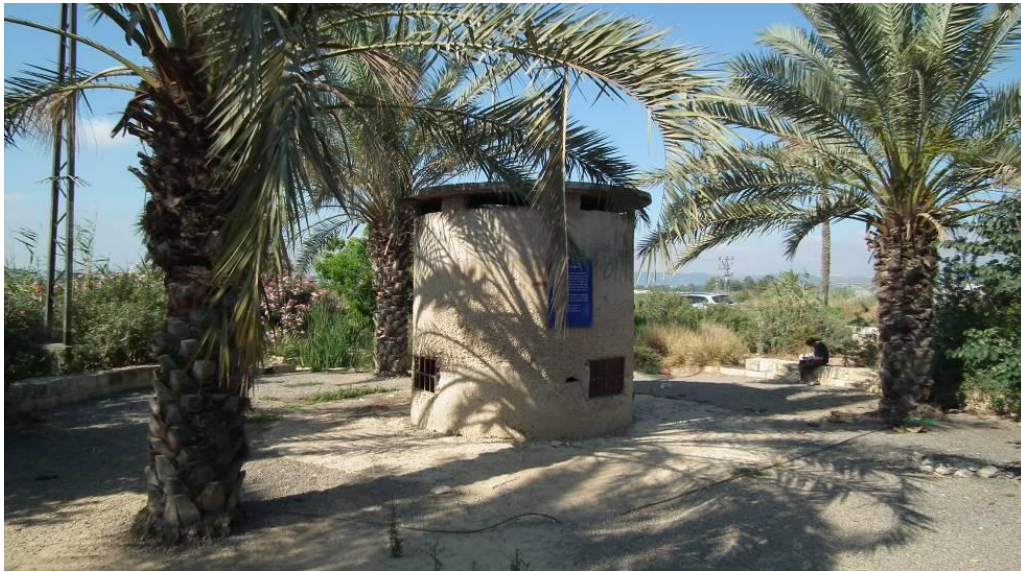
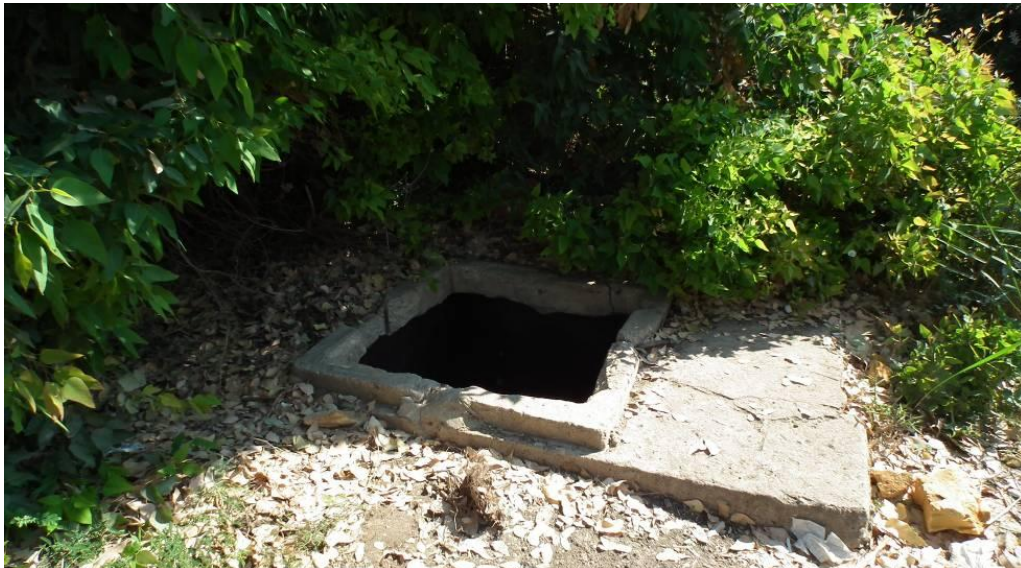
תמונות 295 ו-296: בתמונה העליונה העדר של נהלל רועה בעין שיכה בשנת 1927 (מקור: ארכיון מושב נהלל). בתמונה האמצעית מבט כללי על בית המשאבה והגן שהוקם במקום. מאחוריו בריכה מלאכותית שמקבלת מים מהמעייין. בתמונה התחתונה שוחת הבטון הסמוכה, אליה וממנה זורמים המים גרוויטציונית לאגירה והשקיה של השדות.

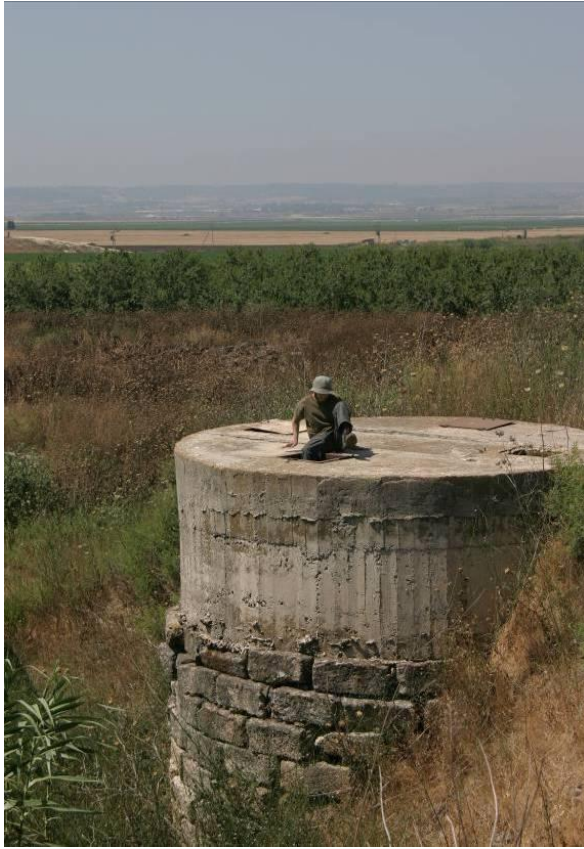
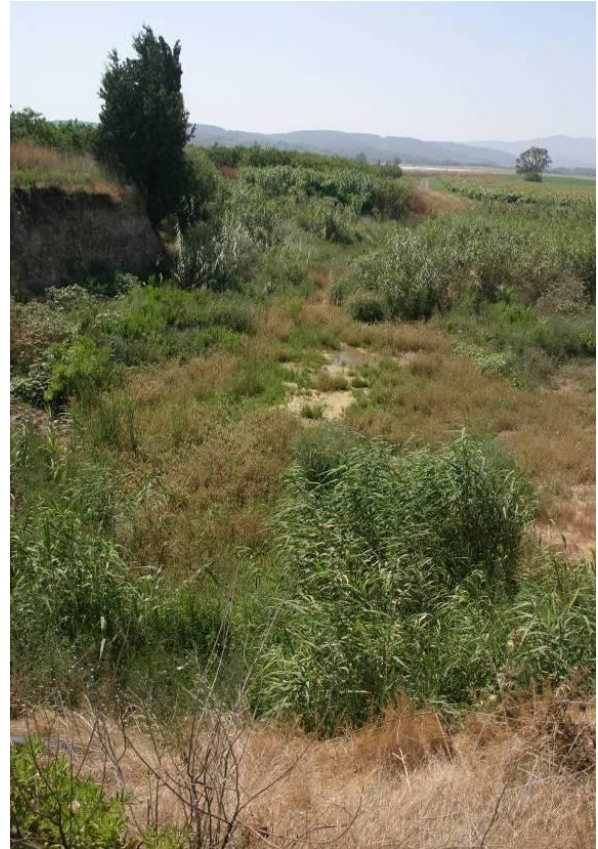
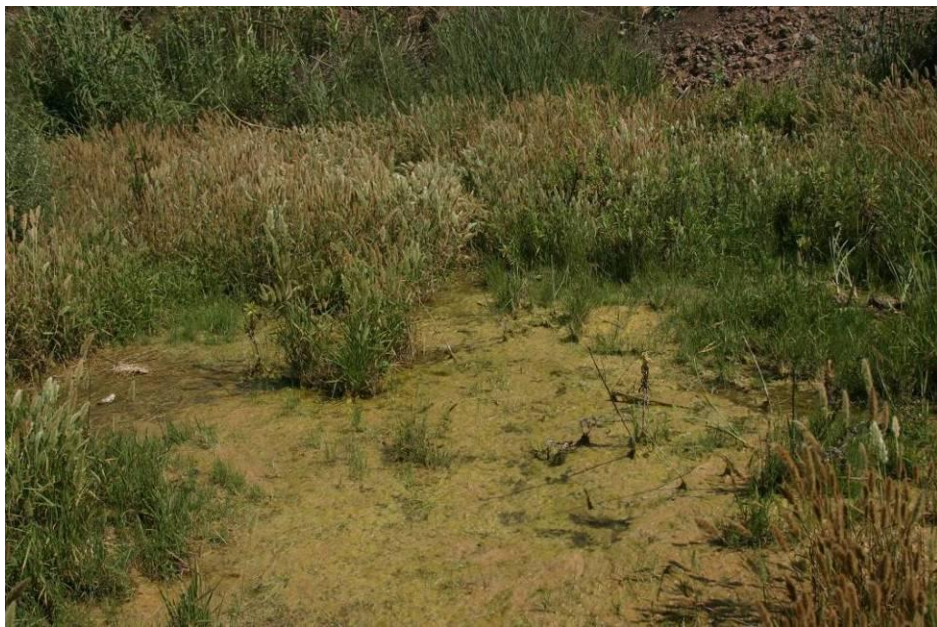
תמונות 297, 298 ו-299: בתמונה הימנית העליונה מבט מגג באר האבן אל שטח המחצבה. בצידה השמאלי של התמונה נראה קיר המחצבה ששרד. ניתן לראות כי בשטח הבסיסי של סביבת המעיין יש עושר גדול של צומח. בתמונה השמאלית העליונה באר האבן, חלקה העליון משופץ ומחוזק בבטון. הדוגם רוכן לתוך הפתח המאפשר ירידה לתחתית הבאר. בתמונה התחתונה שטח פתוח בתחום המעיין. במרכז הצילום שלולית מים רדודה ועל פניה צמחייה צפה צפופה וצמחייה עשבונית מזדקרת.

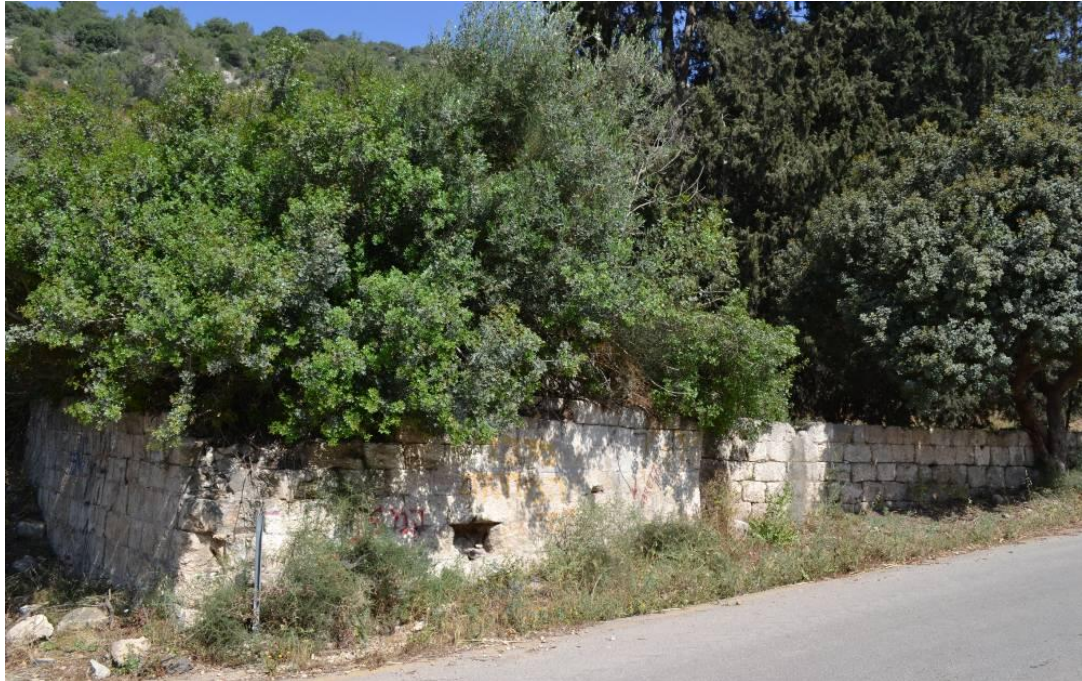
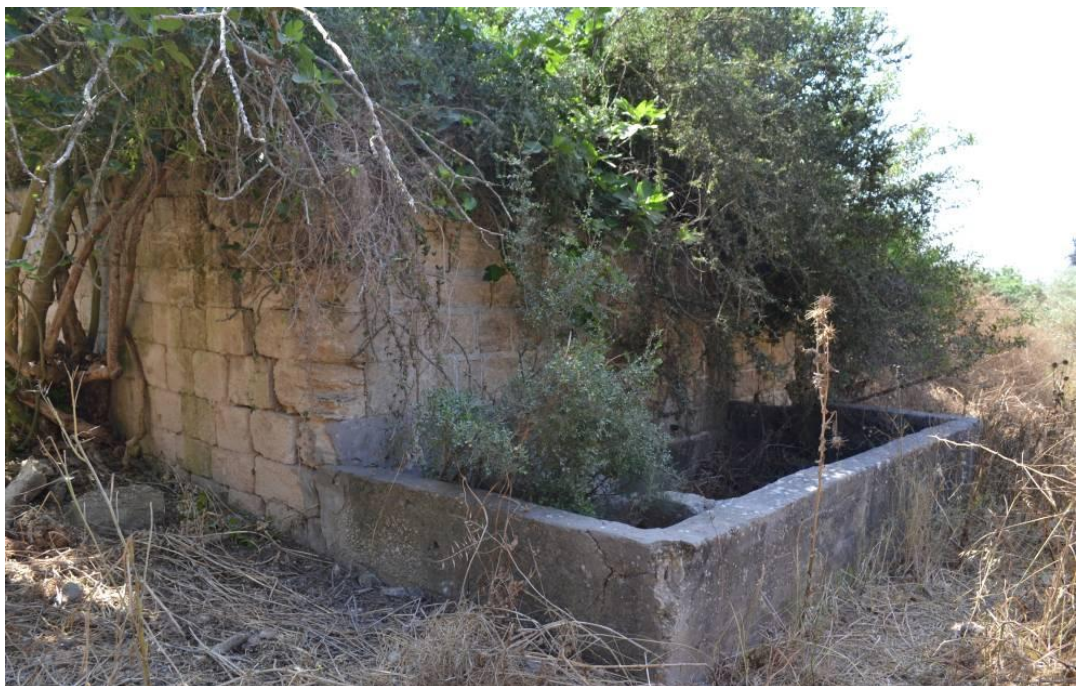
תמונות 300 ו-301: בתמונה העליונה מבט מהכביש על המבנה של עין תמרת. בתמונה התחתונה השוקת בצידו האחורי של המבנה.

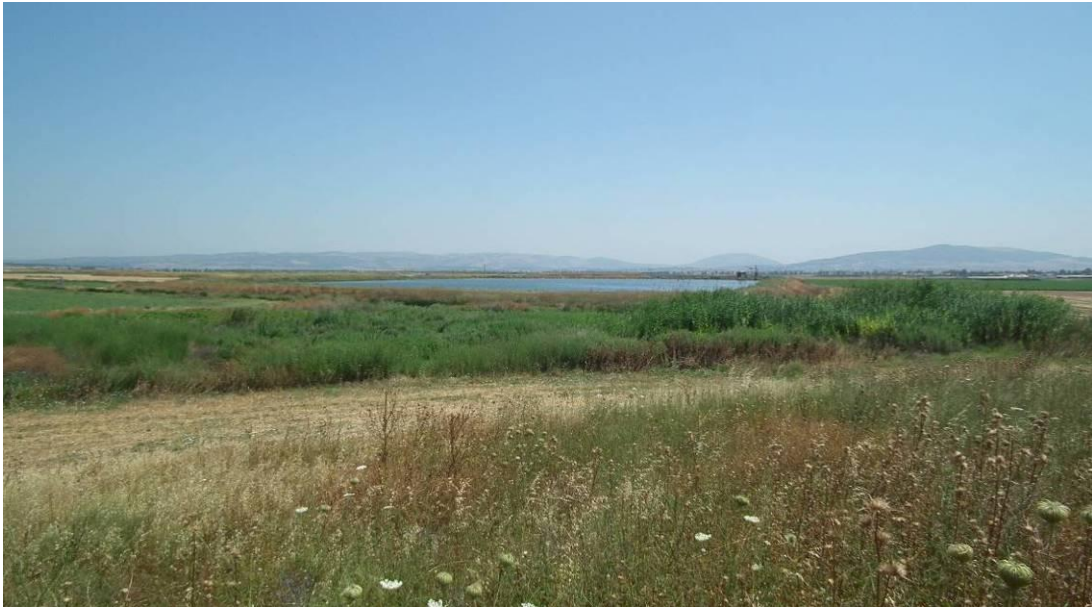
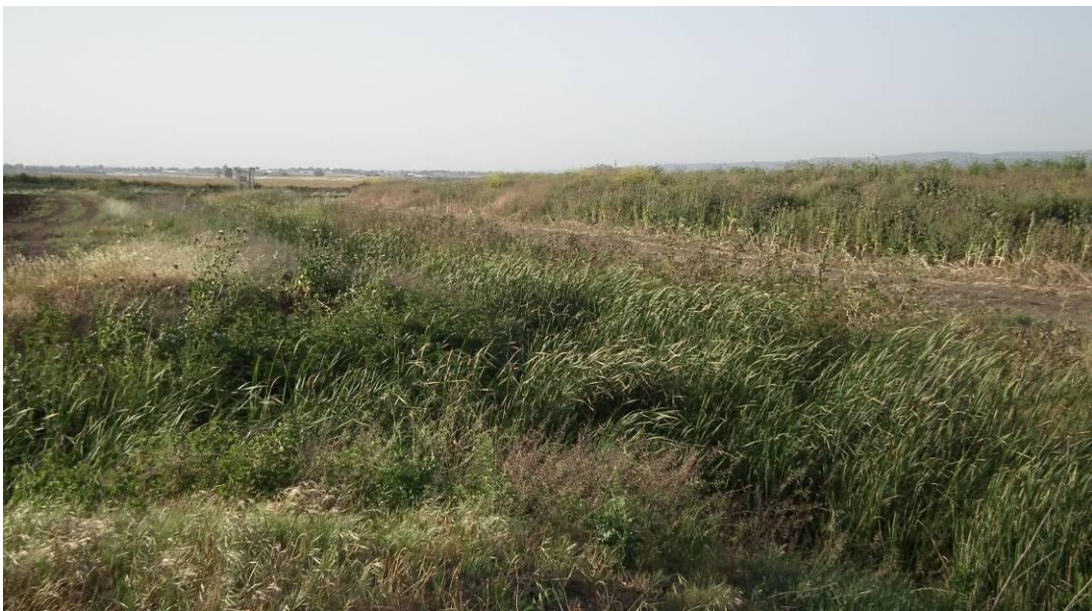
תמונות 302 ו-303: בתמונה העליונה נראה אזור עין קדש בצילום מראש התל. החלק המשמעותי של הנביעה נמצא בחלק השמאלי של התמונה היכן שנראה גוש בולט של קנה מצוי. בתמונה התחתונה מבט מהמעייין לכיוון צפון-מערב. ניתן לראות את תעלת הניקוז המכילה צמחייה צפופה של קנה מצוי וסוף מצוי. ברקע נראית נקודת ההתחברות לתעלת הניקוז של נחל עוז.

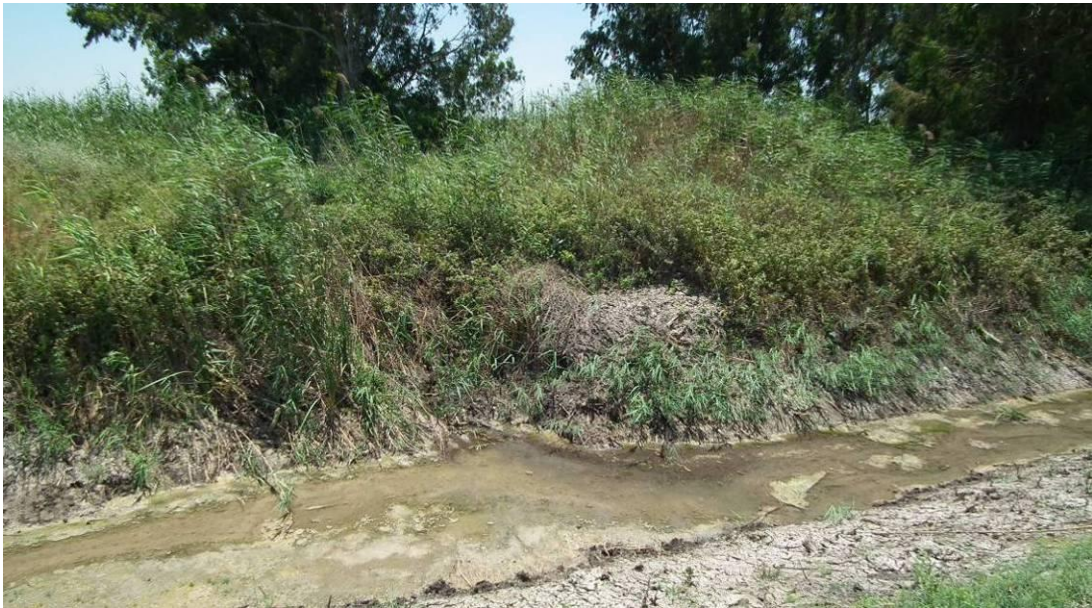
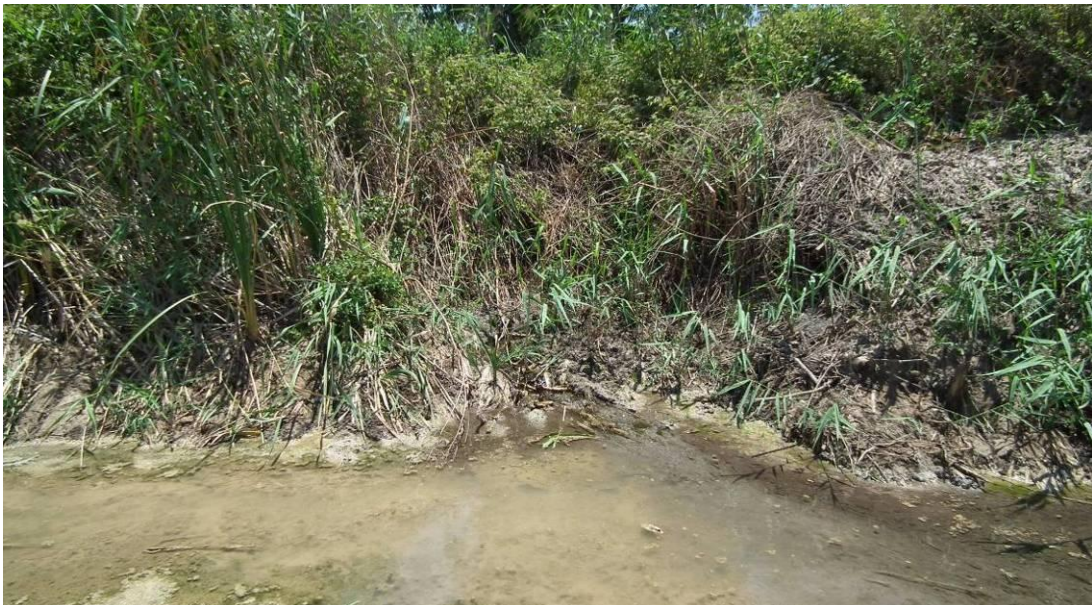
בביקור במקום נמצא שמי המעיין זורמים מהשטח המוגבה דרך ערוץ קטן אל תעלת הניקוז העוברת ממערב לשטח זה (תעלת תל טורה; תמונה 304). רוחב ערוץ הזרימה כ-30 ס"מ (תמונה 305). האזור המוגבה מכוסה בצמחייה צפופה, בעיקר של פטל קדוש וקנה מצוי, המקשים מאד על הגישה (תמונה 306).

תמונות 304 ו-305: בתמונה העליונה נראים מי המעיין נשפכים לתעלת הניקוז דרך ערוץ זרימה קטן שתחילתו בשטח המוגבה בשיפולי התל. ניתן לראות את הצמחייה הצפופה של קנה ופטל מעל אותו הערוץ. בתמונה התחתונה צילום קרוב יותר של הערוץ הקטן דרכו נשפכים מי עין שור לתעלת הניקוז.

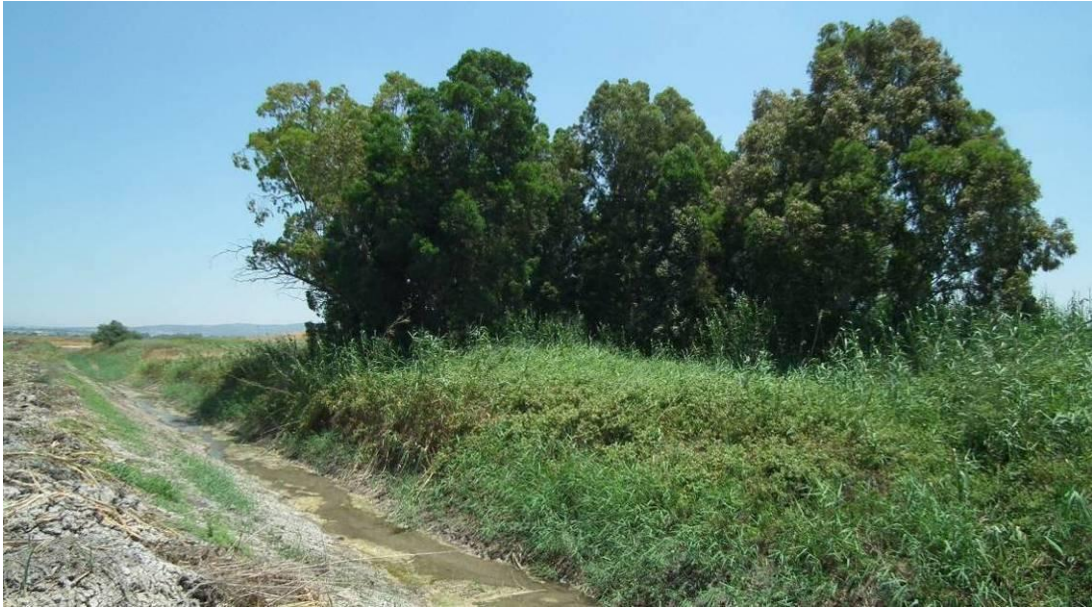
תמונה 306: מבט כללי על תעלת הניקוז מהמורד לכיוון המעלה. מי המעיין נכנסים לתעלת הניקוז כמה מטרים במעלה לקבוצת העצים.

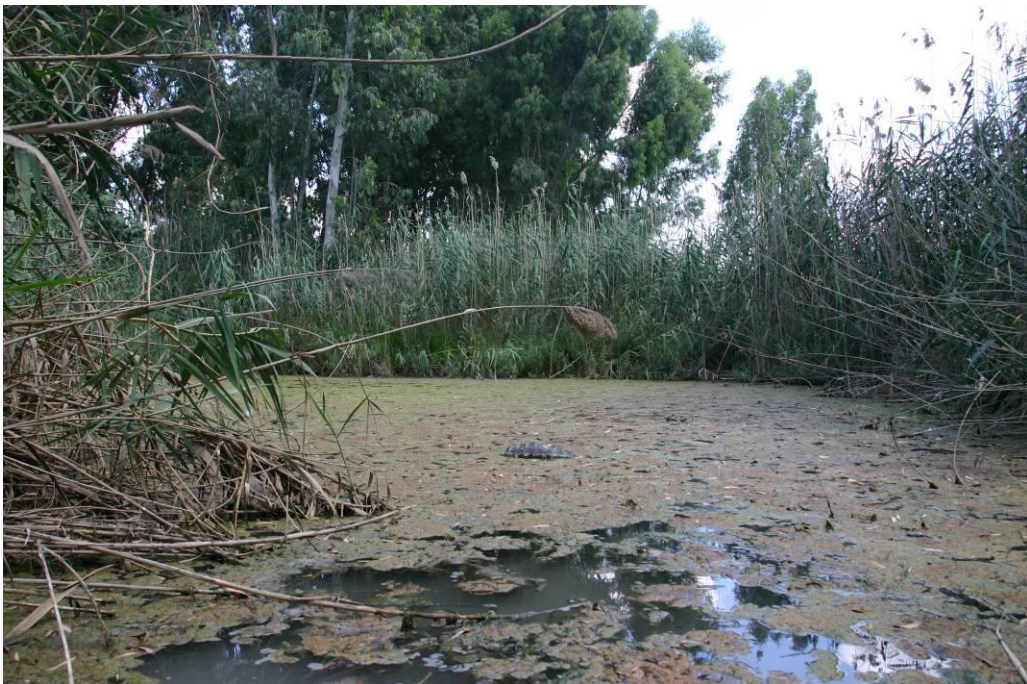
תמונה 307: בתמונה בריכת המעיין בציר הנפט 2. ניתן להבחין בכיסוי המסיבי של המים על ידי אצה מסוג קלדופורה.

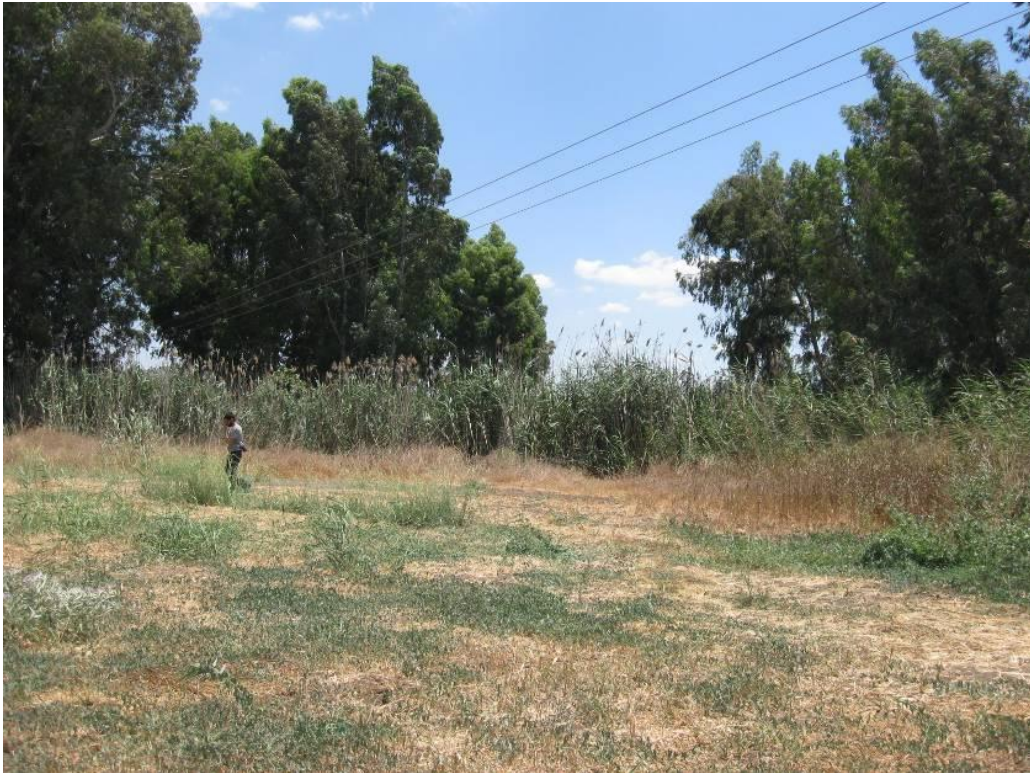
באתר עצי איקליפטוס גדולים שנראים למרחוק (תמונה 308) וסמוך להם שטח המוקף בצמחייה צפופה של עבקנה מצוי. בשטח זה ישנה נביעה שמזינה בריכה גדולה למדי (בסביבות 50 x 20 מ'; תמונה 309). המים יוצאים מהבריכה בצידה הצפון-מערבי וזורמים לנחל עדשים דרך אחד מיוביליו. תשתית הבריכה בוצית מאד ועומקה אינו עולה על 40 ס"מ. בעת הדיגום הבריכה הייתה מכוסה באצה חוטית מהסוג קלדופורה (תמונה 307). ניתן לדגום את הבריכה בצידה הצפון-מערבי דרך פתח בצמחייה. בנקודה זו ישנו מבנה דמוי בריכת בטון המורכב משלושה קירות (קוטר כ- 2 מ'), שהסיבה לבנייתו אינה ידועה.

תמונה 308: מבט מצפון לכיוון דרום על האזור בו נמצאת הבריכה. ברקע חורשת האיקליפטוסים.

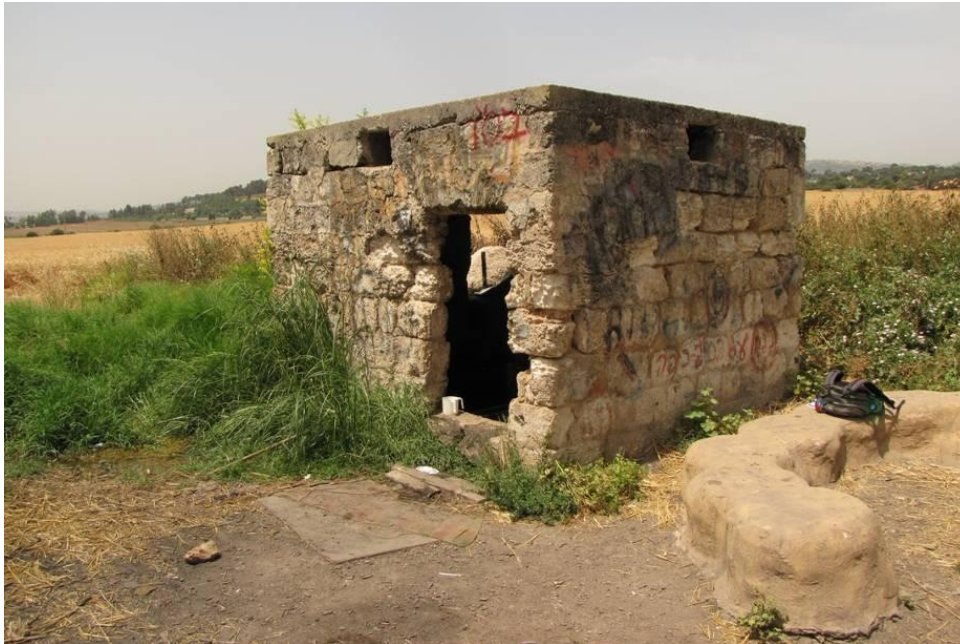
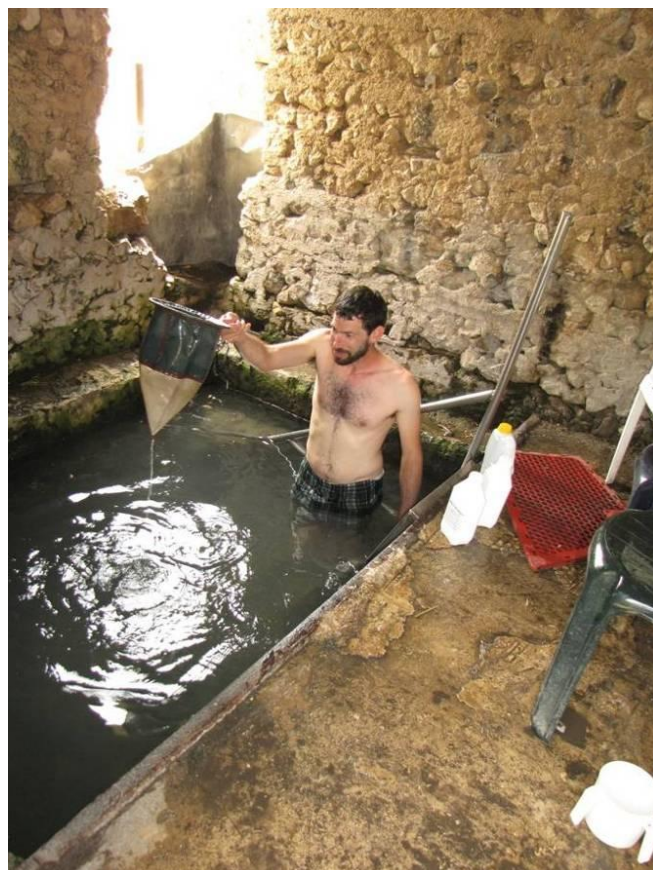
תמונות 309 ו- 310: בתמונה העליונה מבנה האבן בבאר טבעון ובתוכו הבריכה אליה נובעים מי המעיין. בריכת המים המבוטנת בתוך המבנה. ניתן לראות את ההכנה של המקום לשמש כמקווה טהרה, לרבות הסולם וכסאות פלסטיק.

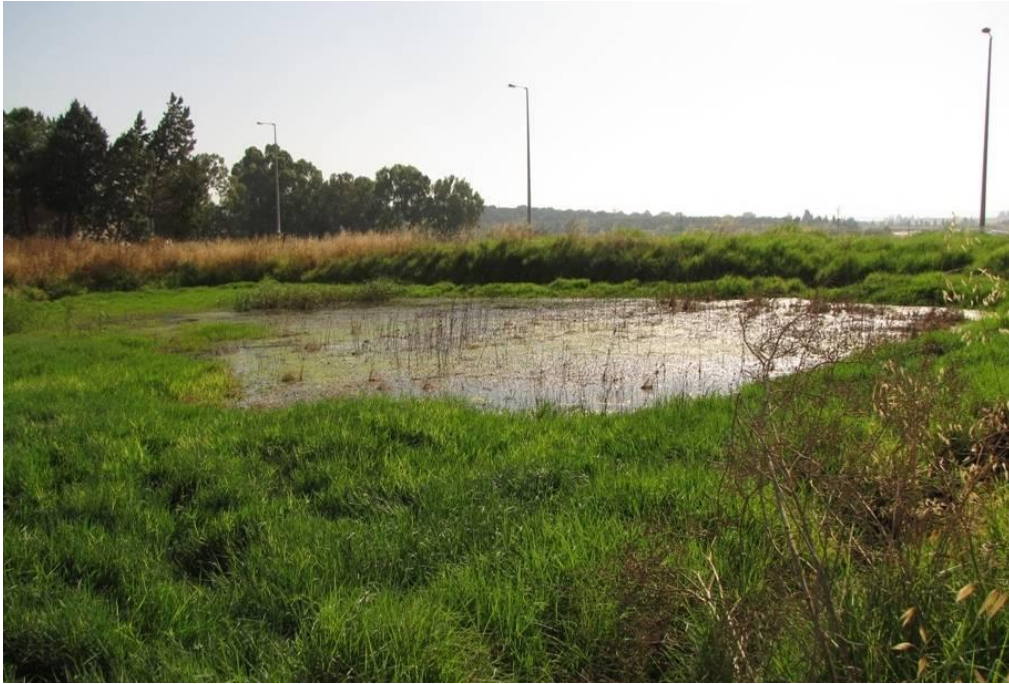
תמונה 311: בתמונה התחתונה בריכת העפר הגדולה המוזנת מהמעייין במבנה ונמצאת ממזרח לו.

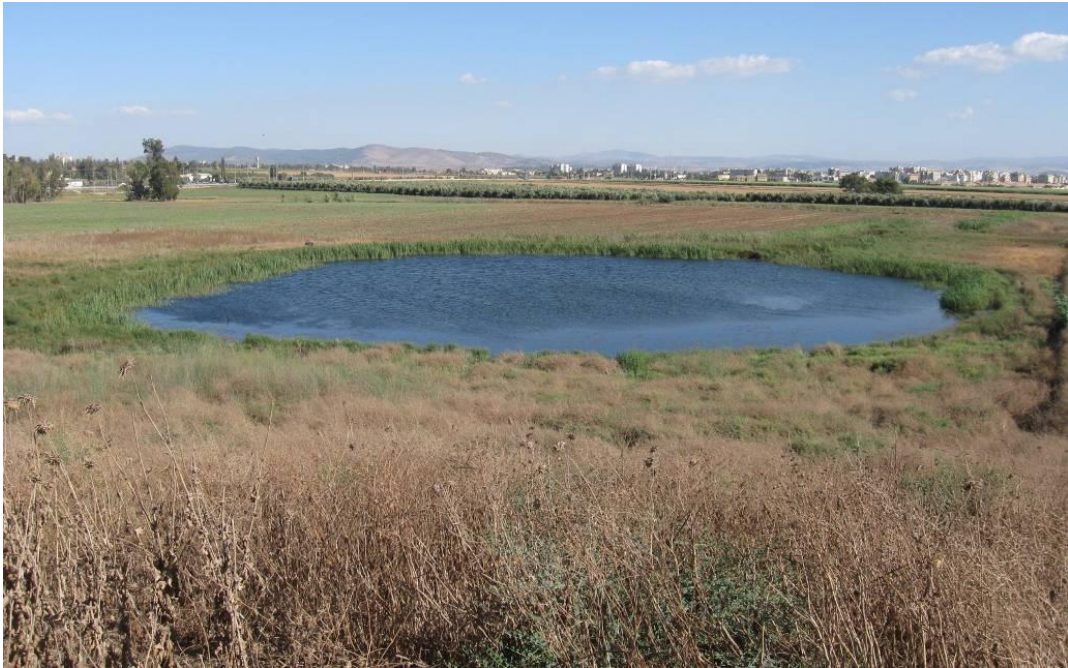
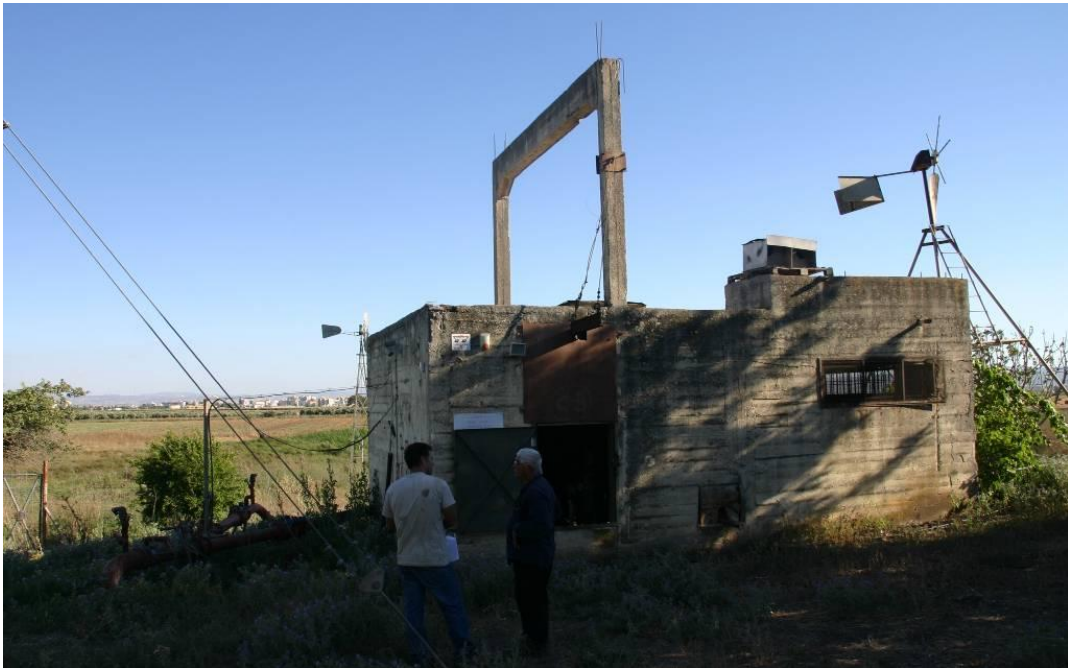
תמונות 312 ו-313: בתמונה העליונה מבט כללי על עין בלפוריה מתל יפאר. בתמונה התחתונה בית המשאבה של מושב בלפוריה ("באר בלפוריה").

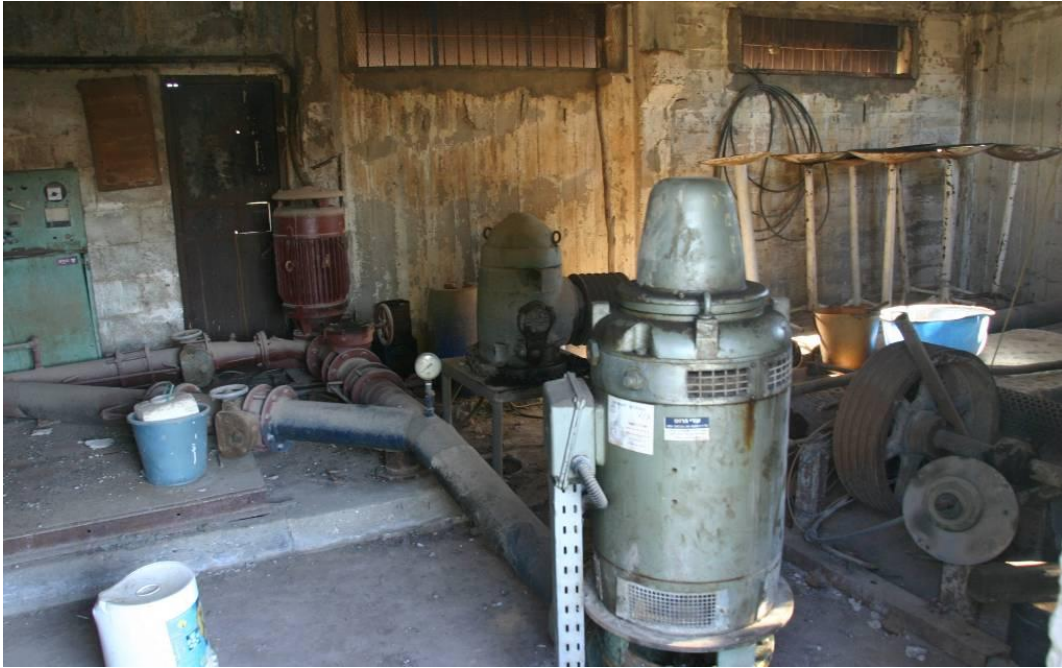
תמונה 314: מבט על המשאבה והצנרת בתוך המבנה בית המשאבה.

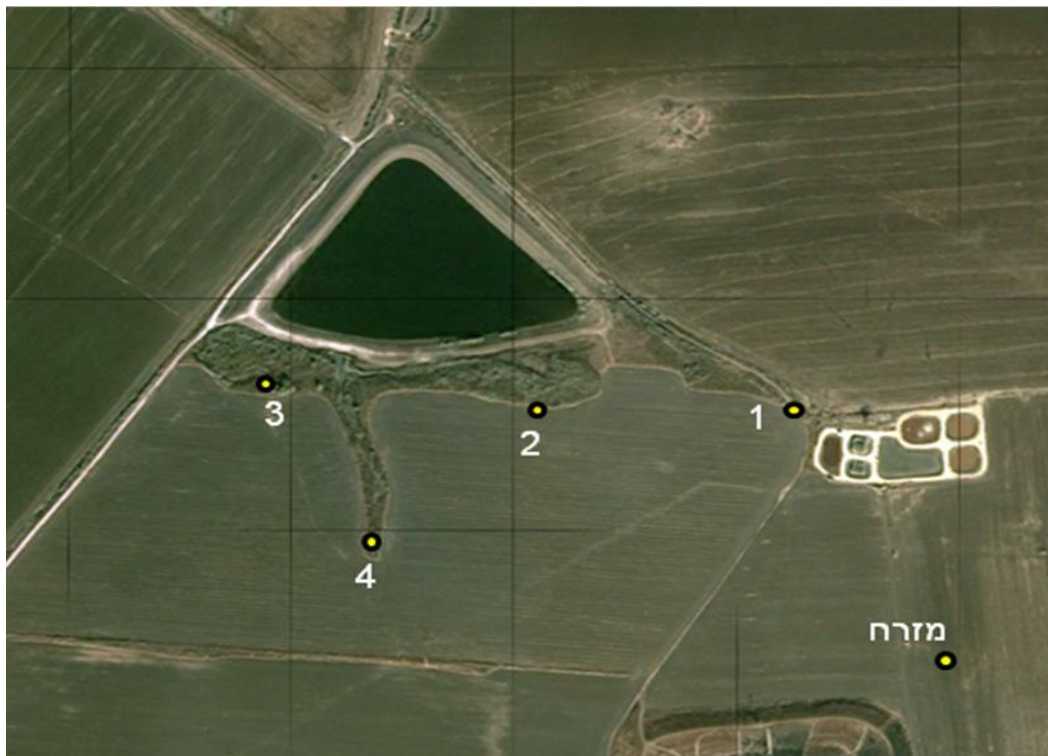
תמונה 315: צילום אוויר של עינות פחרים. האזורים השונים ממוספרים מ-1 עד 4. מזרח - מעיין פחרים מזרחית. המאגר הגדול הוא עין פחרים (מדרך עוז). בצד הימני של התצ"א (מזרח) מט"ש היוגב.

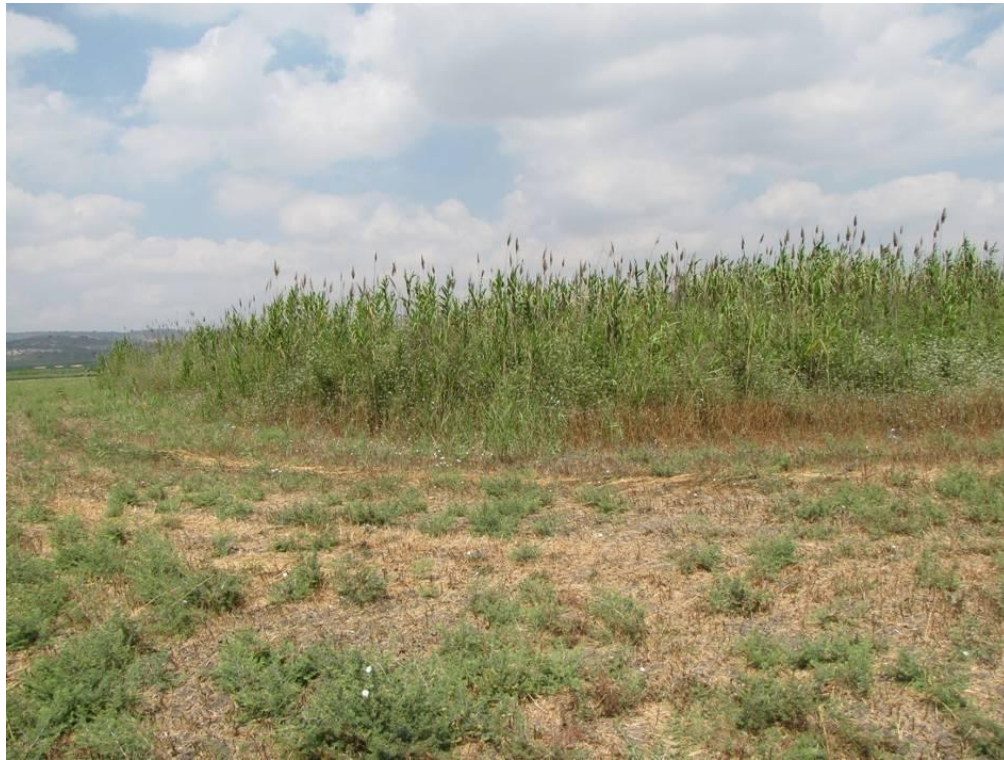
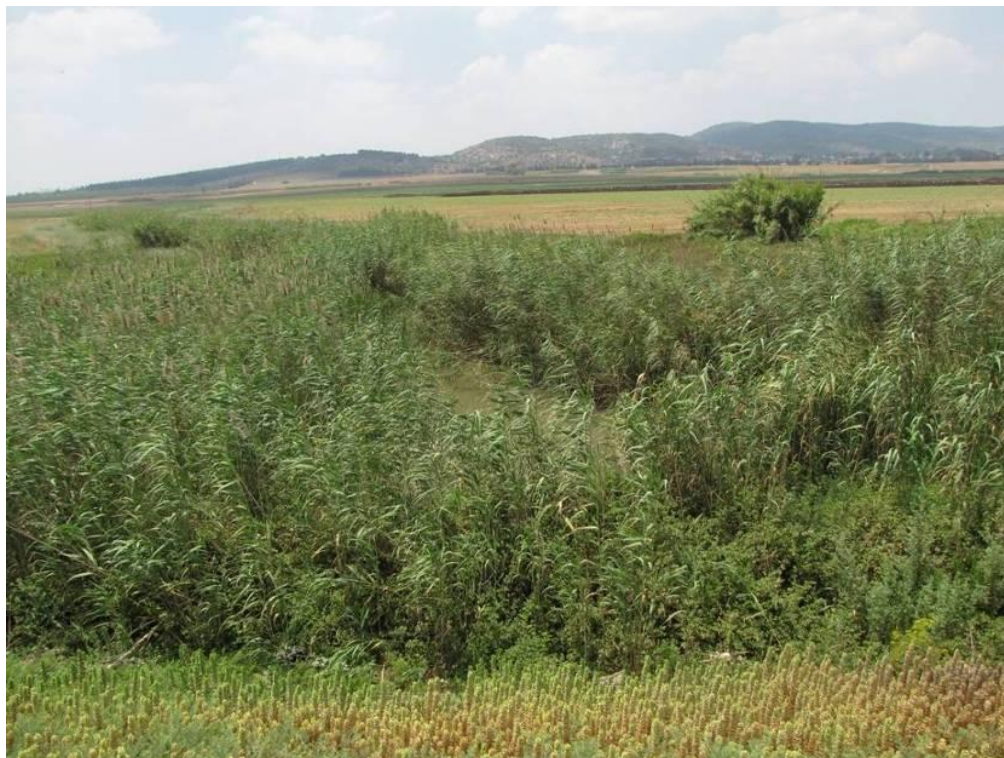
תמונות 316 ו-317: בתמונה העליונה סביבת המעיין של עין פחרים 4. הקנה והפטל מסמלים את המיקום המשוער של הנביעה. בתמונה התחתונה מבט מהסוללה של מאגר עין פחרים לבריכה המרכזית באתר. מימין - גוש עבקנה (עין פחרים 3). משמאל - ערוץ מכוסה צמחייה שממשיך דרומה עד עין פחרים 4.

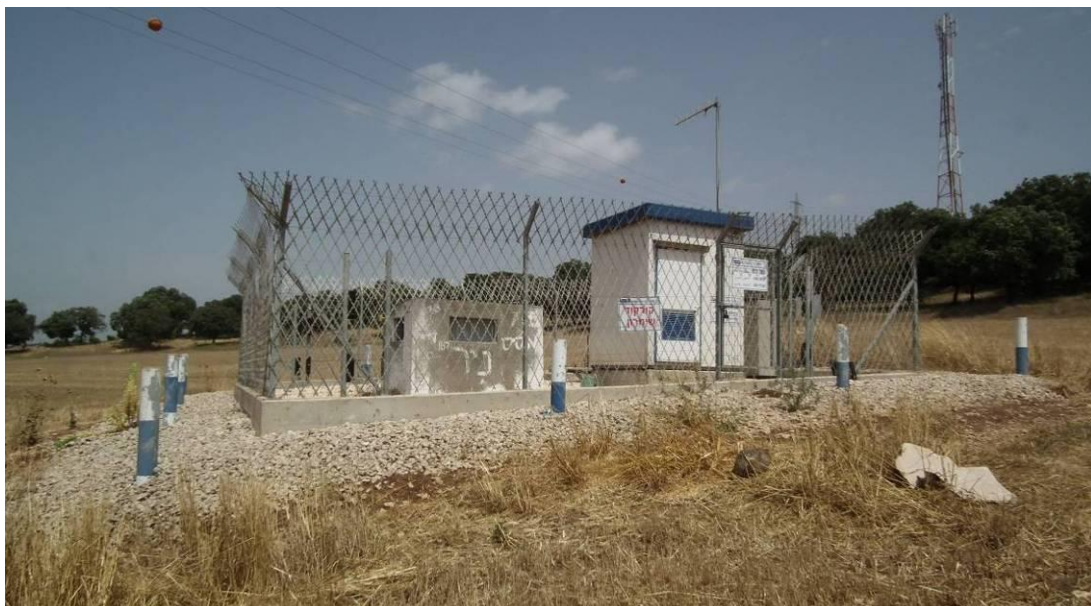
תיאור האתר: קודקוד שימרון הוא תחנת קידוח של חברת "מקורות" הממוקם בשטח פתוח מצפון-מערב לכביש 77 (ההגעה דרך כביש 7626). התחנה יושבת על משטח מוגבה בתוך שדה חקלאי (תמונה 318). יתכן ובעבר היה במקום מעיין שנתפס. יתכן וניתן לקבל מידע נוסף מחברת מקורות – מרחב צפון. שם המקום נקבע על פי שם הקידוח המשולט על גדר התחנה. היות שהמקום אחוז החשיבות ההידרולוגית שלו המערכת האקולוגית ולמשטר הזרימה בנחל הקישון אינה רלוונטית.

תמונה 318: תמונה כללית של אזור מתקן השאיבה של "מקורות". ניתן להבחין על הגדר בשלט ועליו שם הקידוח "קודקוד שימרון".

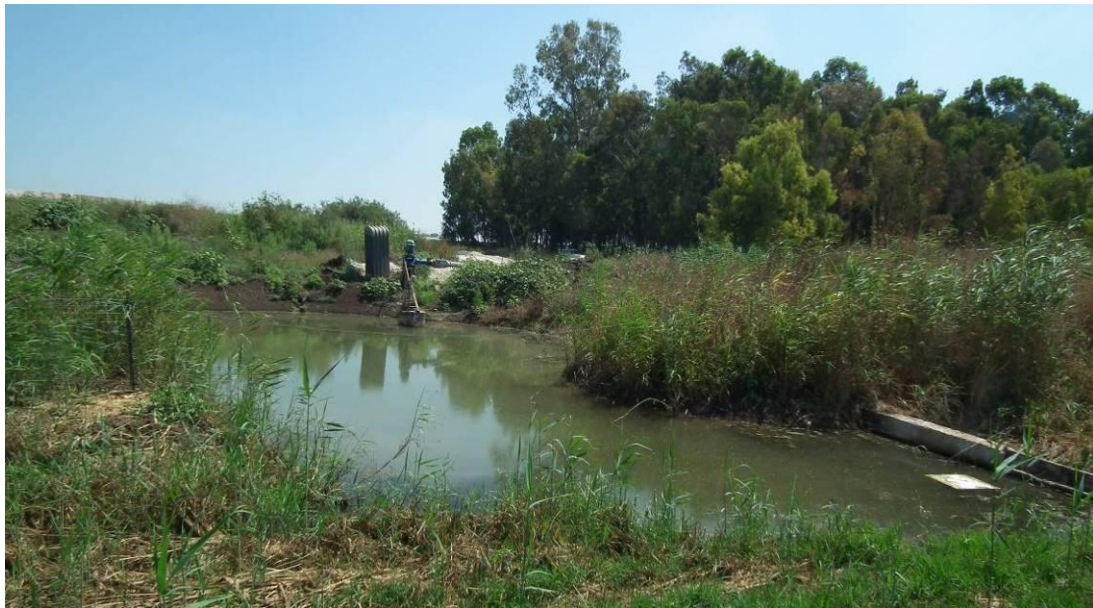
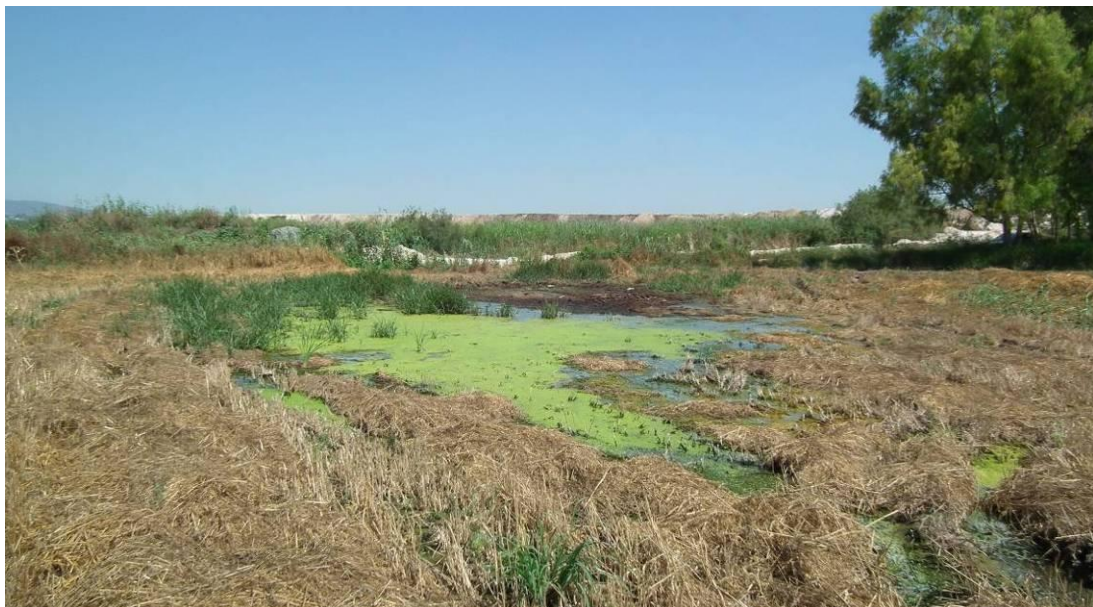
תמונות 319 ו-320: בתמונה העליונה מבט על בריכת התפעול. מימין הסכר שחוסם את יציאת המים לתעלת ניקוז. בחלק הרחוק של הבריכה מתקן השאיבה וברקע חורשת האיקליפטוסים. בתמונה התחתונה השטח המוצף מדרום לחורשה. ניתן לראות במים את הפריחה של עדשת המים. המאגר והבריכה נראים ברקע ומימין חלק קטן מחורשת האיקליפטוסים.

הדיגום ההידרו-ביולוגי נעשה בגופי המים בחורשה ומדרום לה. נמצאו כ-5 טקסונים במים ועוד 4 מינים של בוגרים מסדרת השפיראים. זהו עושר טקסונים בינוני, אולם לאזור המוצף בחורשה יש פוטנציאל לשמש מקווה מים עונתי עם ערכיות אקולוגית גבוהה. מומלץ לבדוק אפשרות לפתח את בריכת החורף - להפחית את כמות האיקליפטוסים כדי לחשוף חלק גדול מהבריכה לשמש, להעמיק קטע מסוים מהבריכה, להגדיל את מספר מיני צומח המים ועוד.

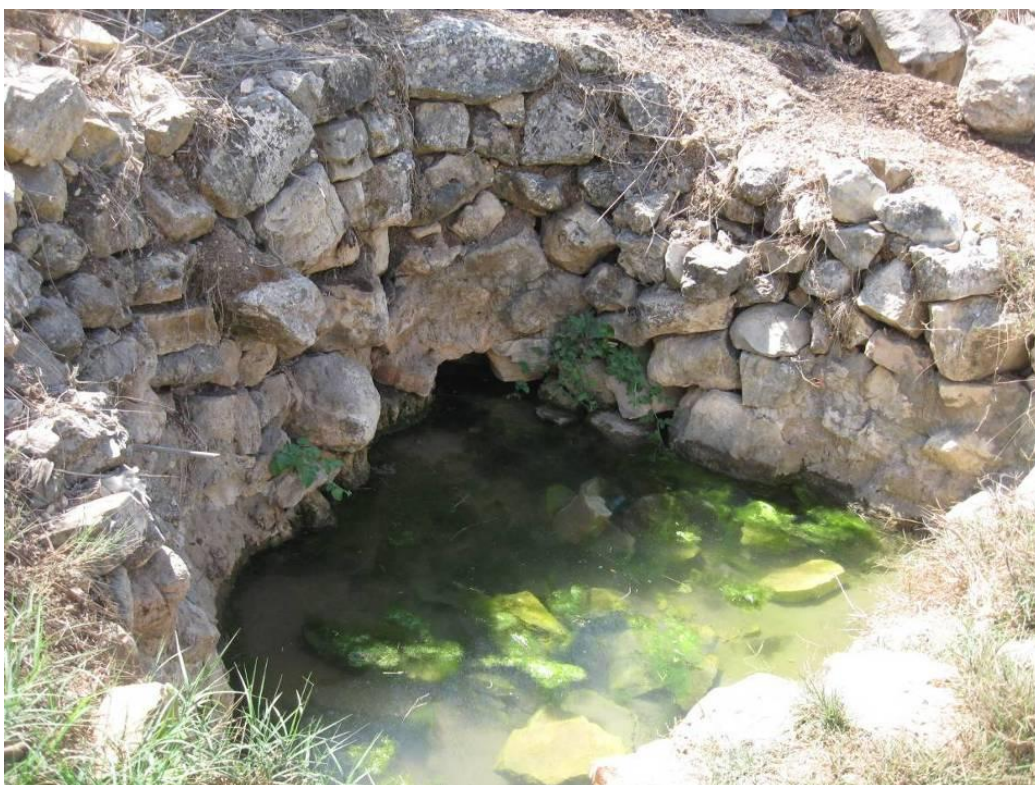
תמונה 321: בתמונה העליונה בריכת המעיין בעין אום אל אלוואן אליה זורמים מי הנביעה (04.09.12).

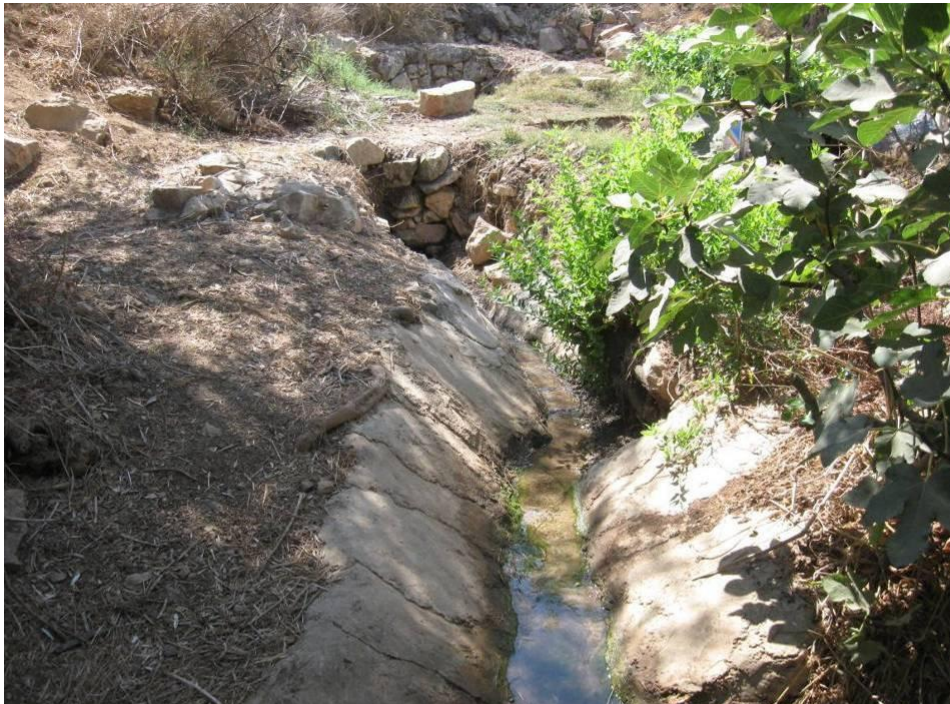
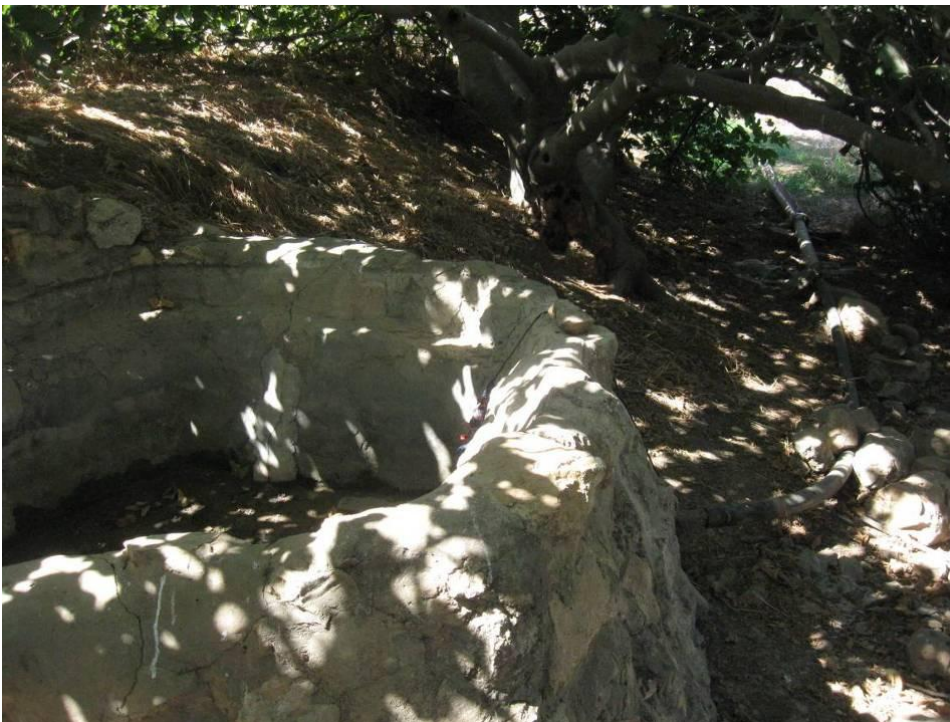
תמונות 322 ו-323: בתמונה העליונה תעלת הבטון המוליכה את מי המעיין לבריכה הבאה. בתמונה התחתונה הבריכה השנייה והצינור שיוצא מקיר הבריכה ומוליך את המים להשקיה של גידולים חקלאיים.

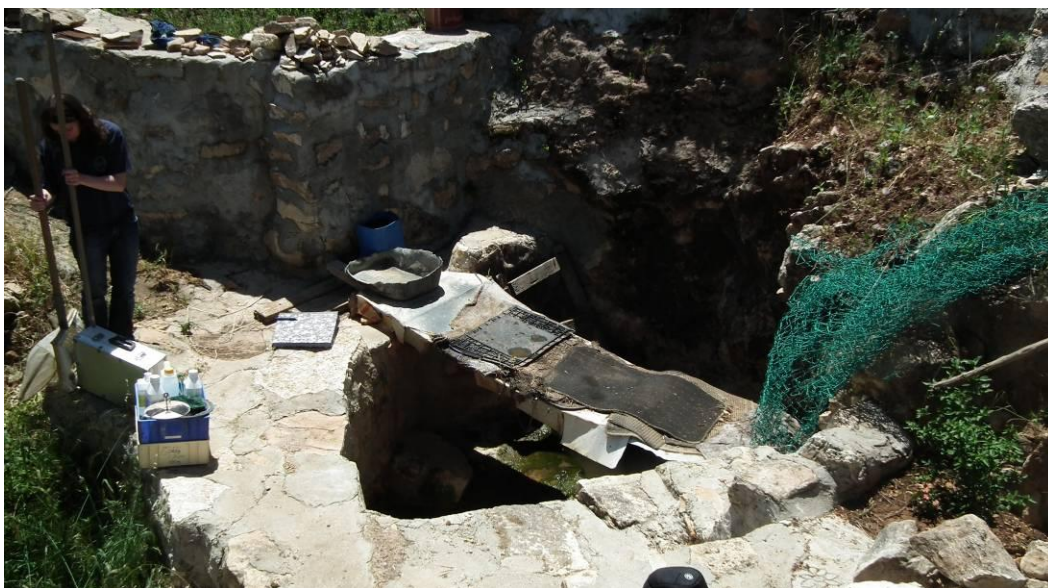
תמונה 324: קיר הסלע והבריכה הבנויה אליה זורמים מי הנביעה.

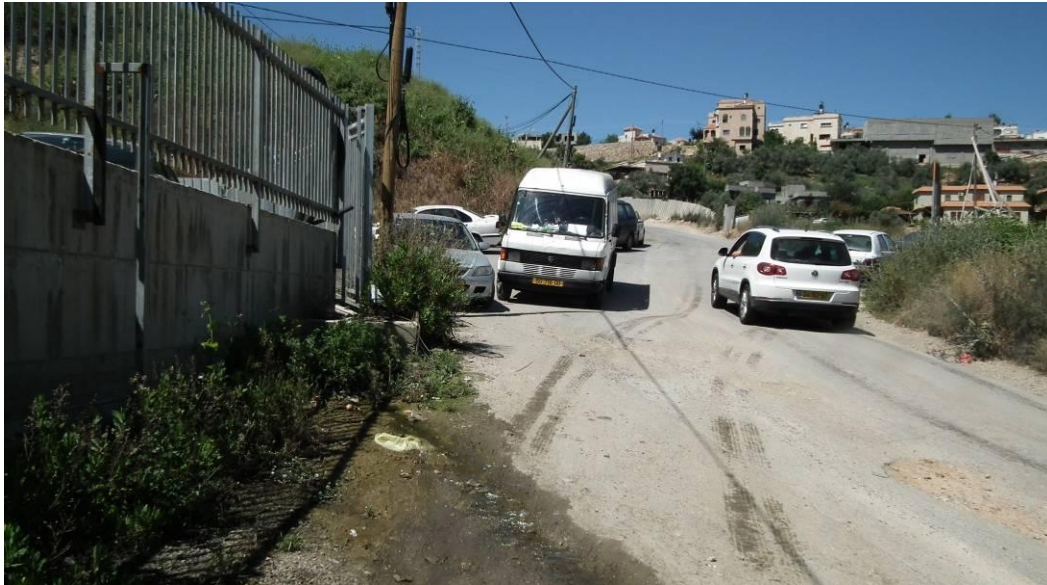
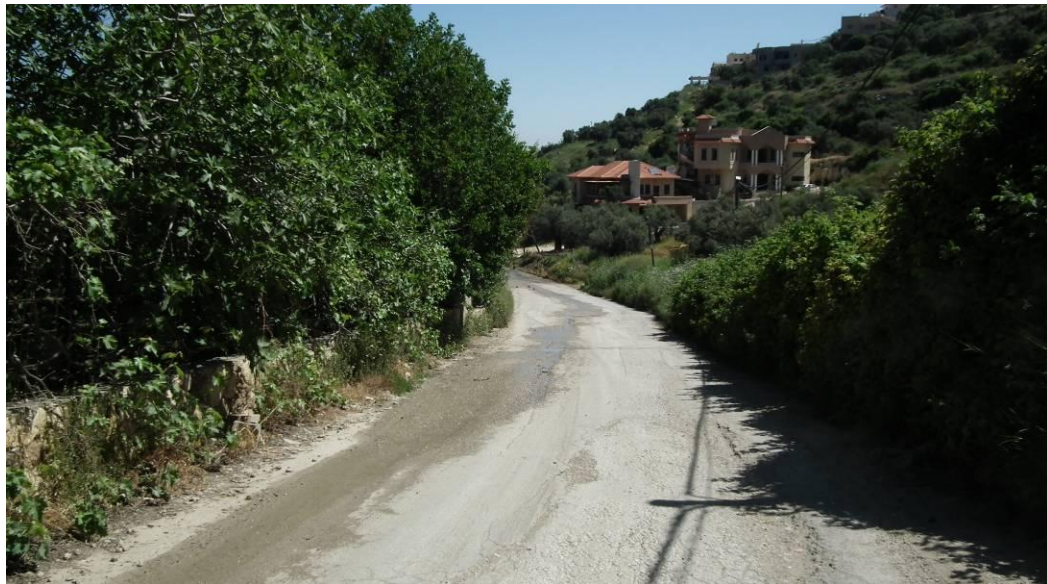
תמונות 325 ו-326 : בתמונות העליונה נראית נביעה נוספת מקיר הבטון של המפעל הממוקם מתחת לעין אל עיון ובתמונה התחתונה הזרימה של מים אלו במורד הכביש.
