סקר מעיינות אגן נחל קישון

מוגש לרשות הטבע והגנים – חטיבת מדע
אפריל 2013

דו"ח זה כולל את ממצאי סקר המעיינות באגן הניקוז של הקישון שבוצע בשנת 2012 עבור רשות הטבע והגנים. ביצוע הסקר נערך ע"י חברת DHV MED ובמהלכו נדגמו כ- 170 אתרים ברחבי אגן הניקוז. המסמך מציג בקצרה רקע כללי על מעיינות ואגן הניקוז של הקישון, שיטות העבודה, ממצאי הסקר בכל אחד מהמעיינות והמלצות ממשקיות ספציפיות.

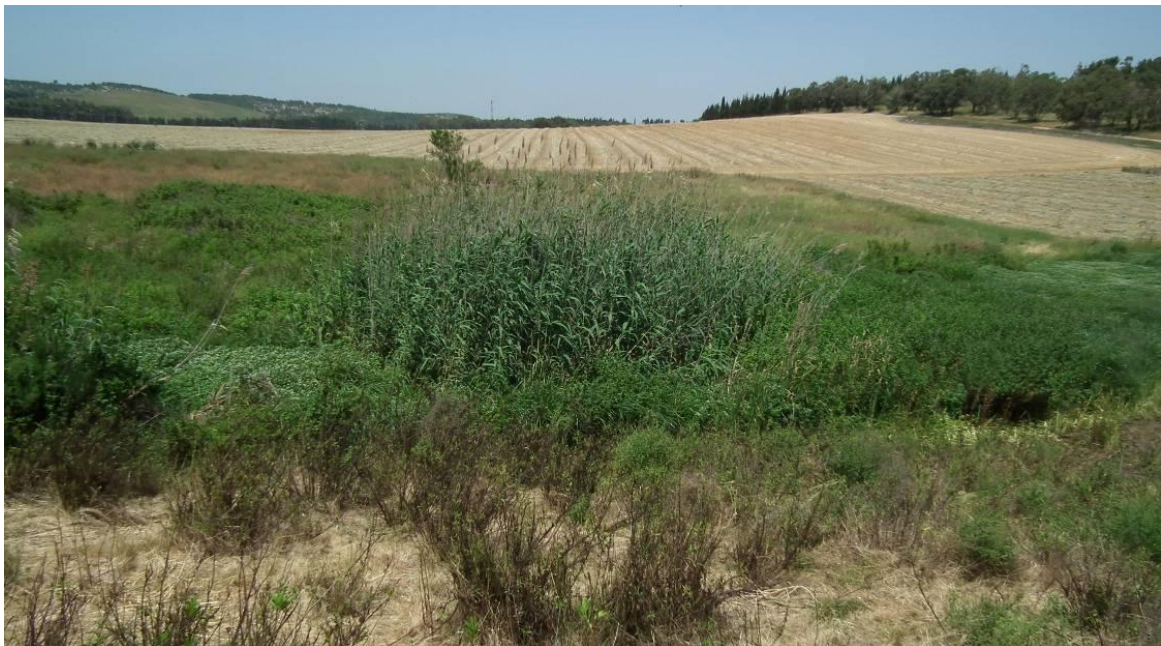
תמונה 327: מבט כללי על אזור המעיין והשטח סביבו.

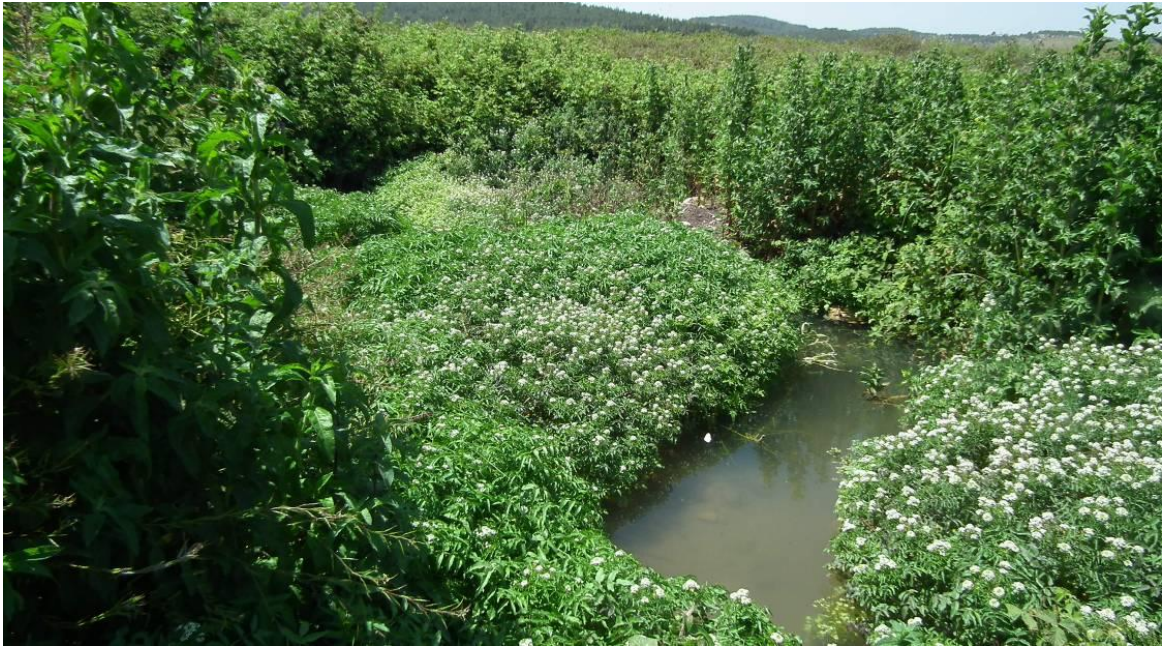
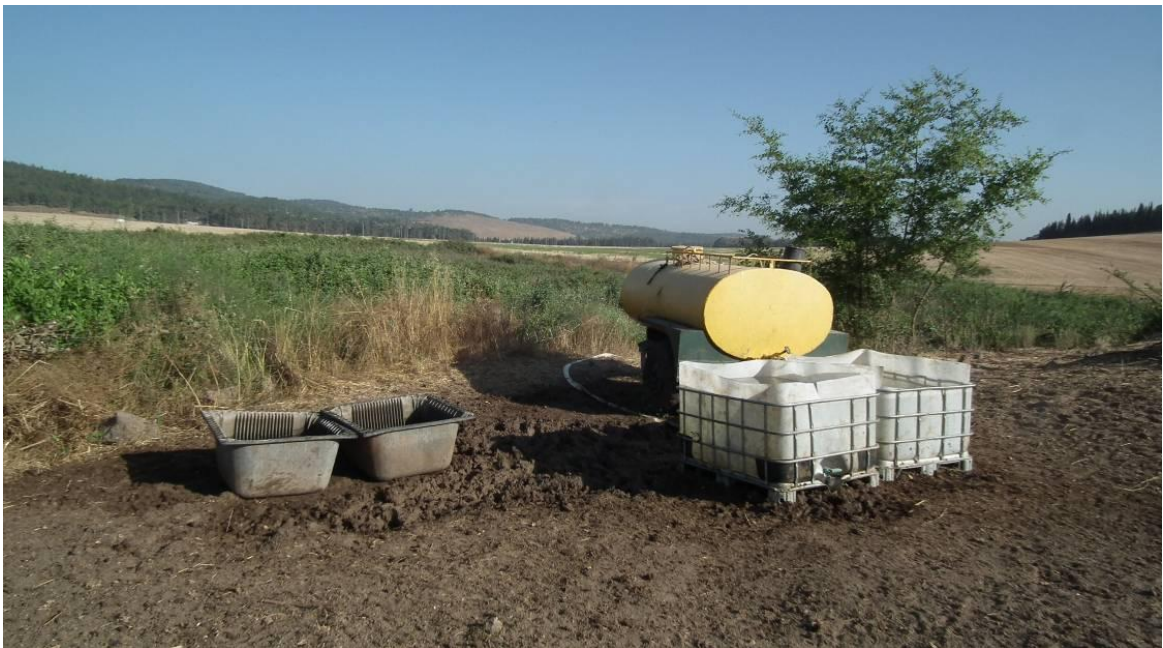
תמונות 328 ו-329: בתמונה העליונה מבט כללי על אזור המעיין והשטח סביבו. בתמונה האמצעית אזור הבריכות שבהם בוצע הדיגום. הן מהוות את השטח האקוטי המרכזי באתר. בתמונה התחתונה נראים עוקב המים והמכלים המשמשים את עדר הבקר. ברקע גוש הצמחייה באזור המעיין.

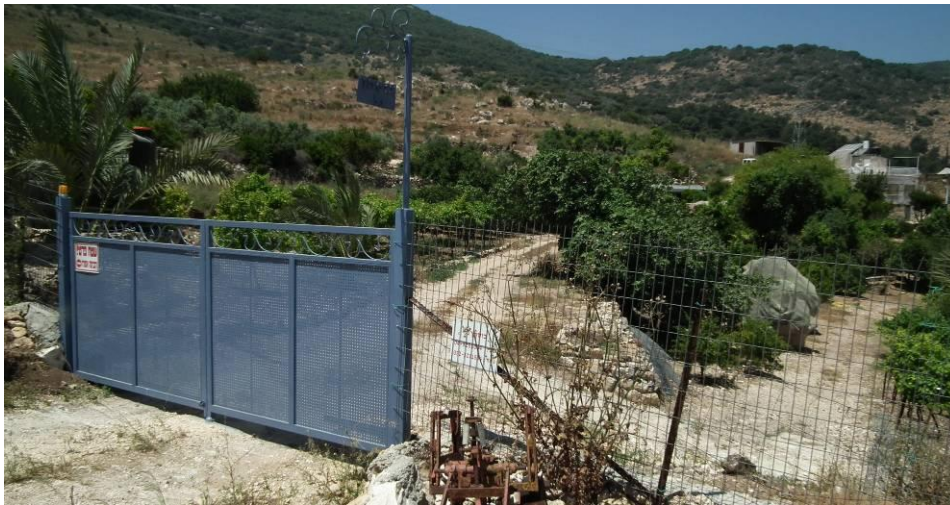
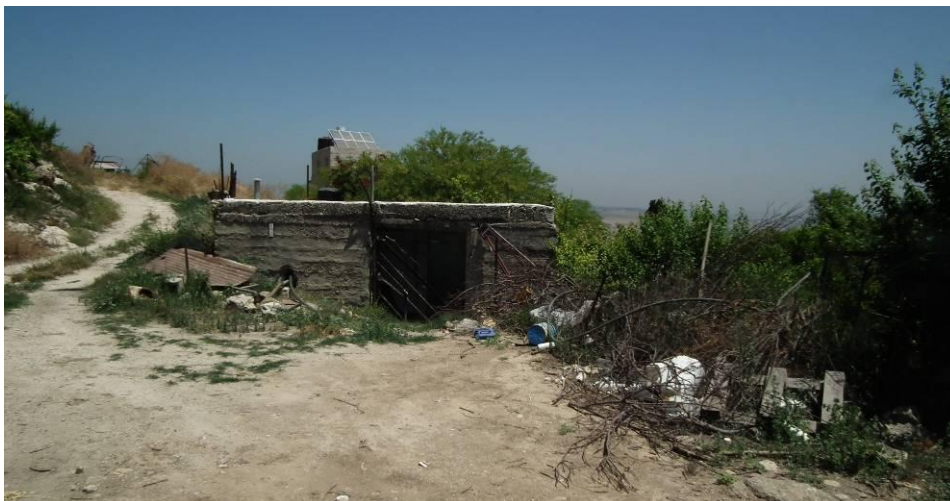
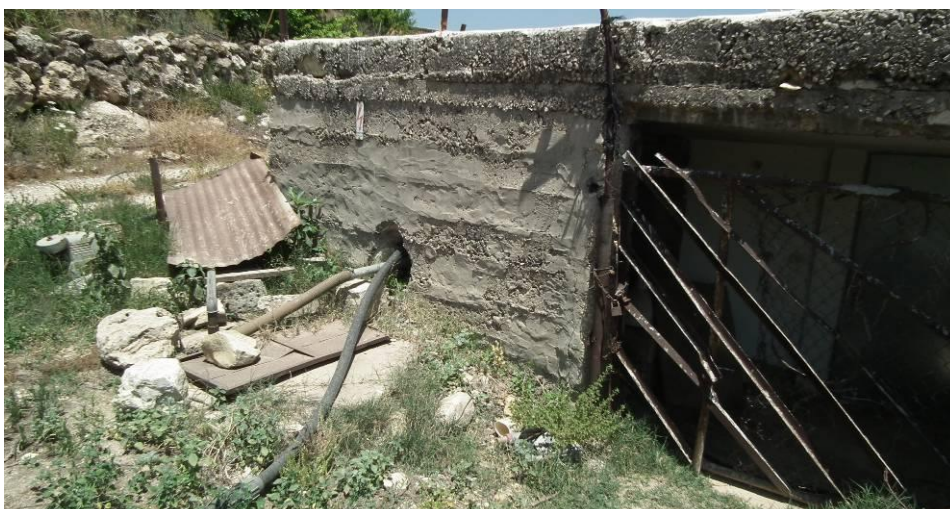
תמונות 330, 331 ו- 332: בתמונה העליונה שער הכניסה לשטח של "בוסתן גליל". בתמונות האמצעית והתחתונה נראה המבנה הסמוך לנקודת האחיזה של המעיין, ולידו על הקרקע לוח ברזל שמכסה חלק מפתחו של בור בטון, שבתחתיתו מי המעיין. צינורות שאיבה נכנסים דרך הפתח אל הבור. מתחת ללוח הפח מוסתרים גנראטור ומשאבה. ההגעה למבנה היא דרך השביל המקיף את הגדר של הבוסתן.

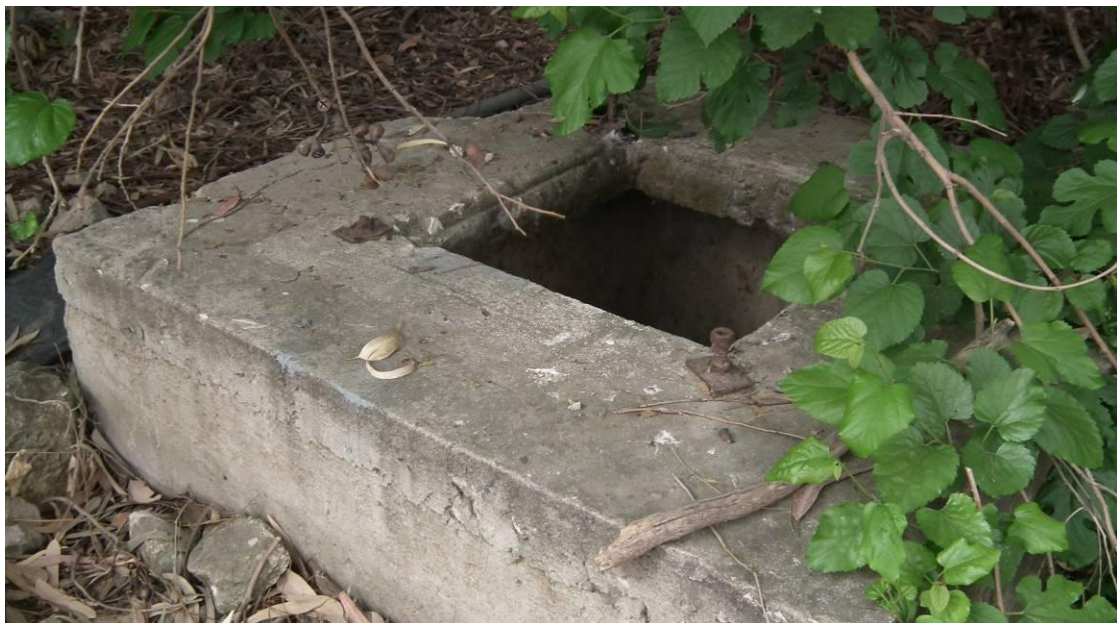
תמונה 333: קוביית בטון ובתוכה חדר ותחילתו של צינור המוביל את מי המעיין למפגש "מעיינות היוגב".

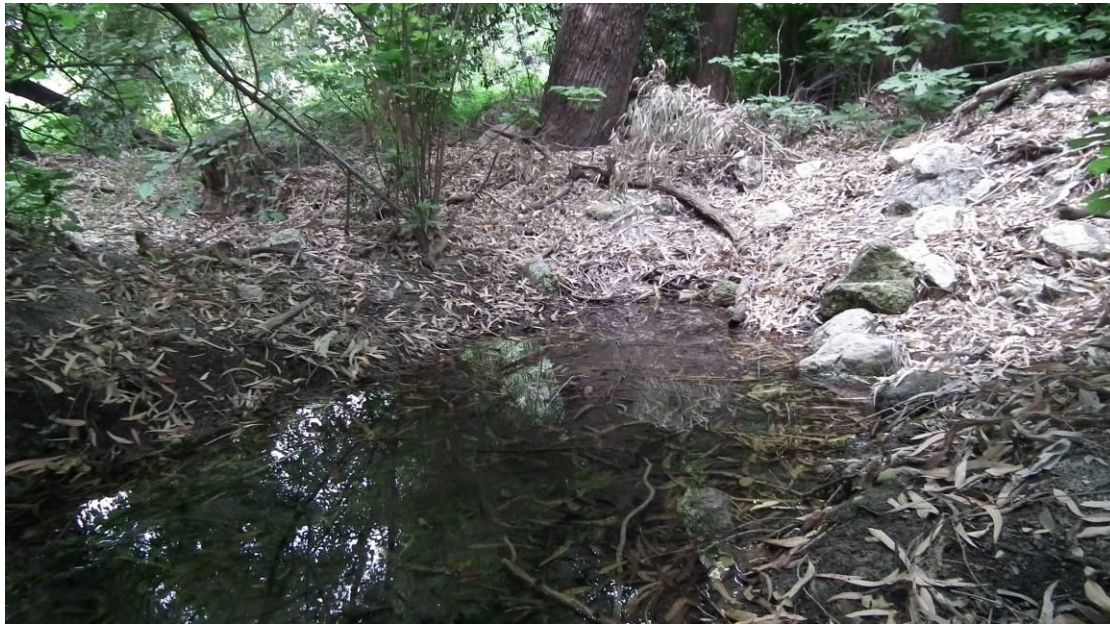
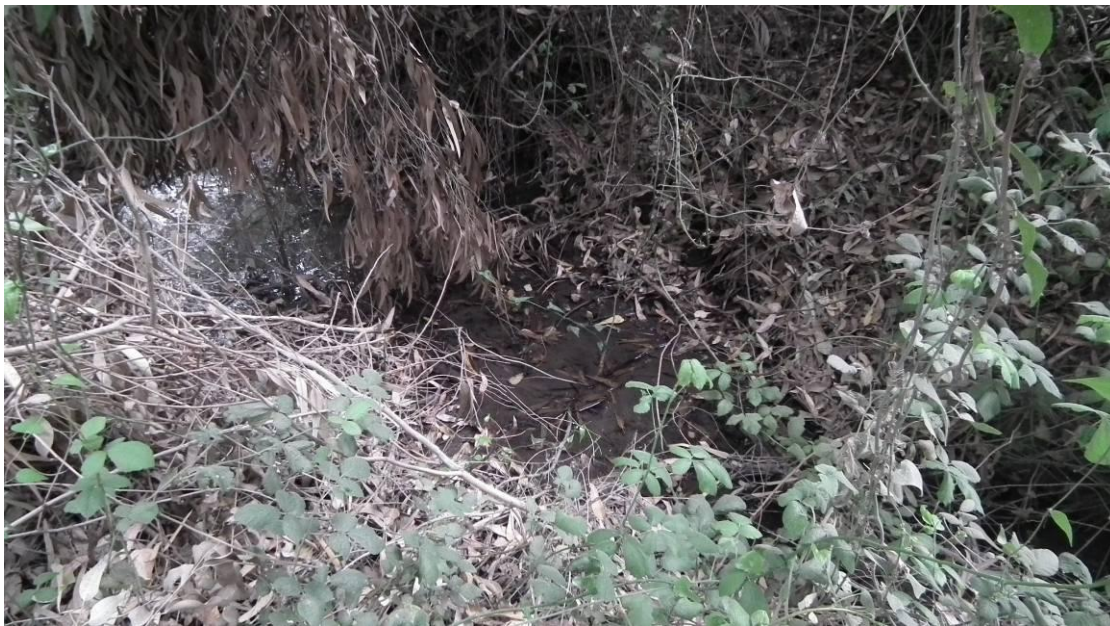
תמונות 334 ו-335: בתמונה העליונה בריכה קטנה (3 x 6.5 מ') הנוצרת מנביעה מבודדת באתר. בתמונה התחתונה חלק מערוץ הזרימה שמקורו בנביעה הראשית.

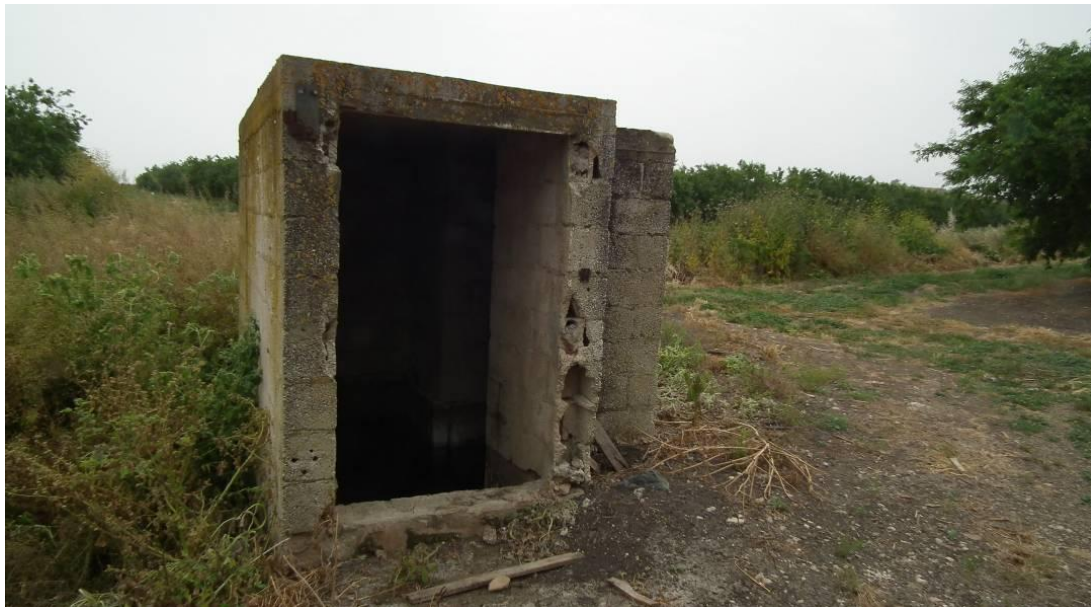
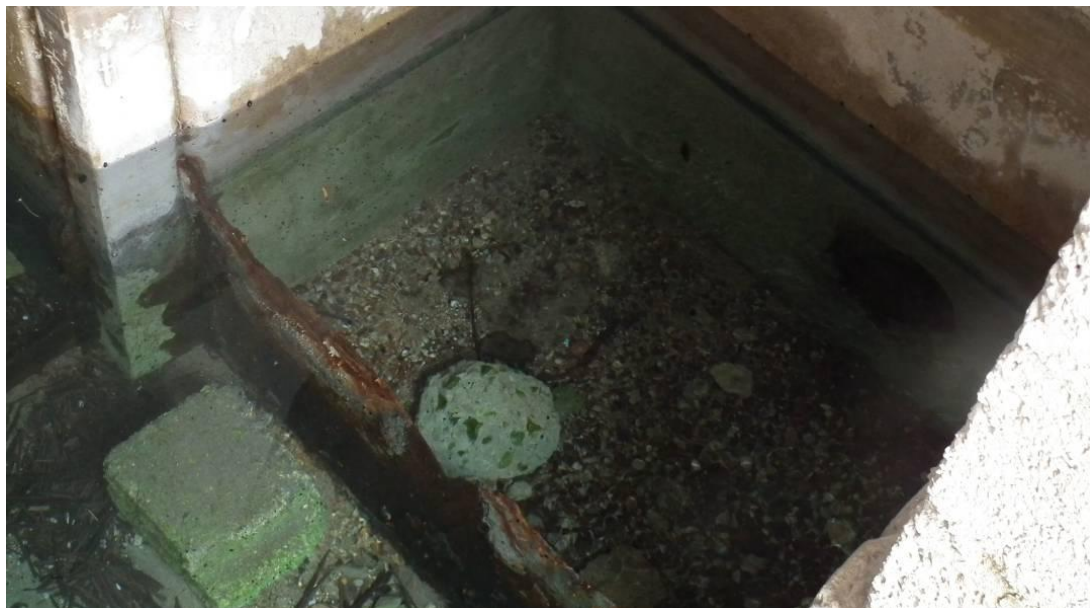
תמונות 336 ו-337: בתמונה העליונה מבנה הבטון שמשמש נקודת מפגש של צנרת תת-קרקעית המנקזת את מימיהם של "מעיינות היוגב". המבנה שוכן במטע שקדים השייך לקיבוץ רמת השופט מצפון לתל מגידו. בתמונה התחתונה בריכה פתוחה בתוך המבנה ובה פתחי צינורות המזרימים את מי המעיינות אליה וממנה אל מושב היוגב.

כצפוי עושר הטקסונים שנמצאו בבריכה במבנה הבטון נמוך. מצע הבטון בבריכה חסר מורכבות מבנית, אין בה צומח מים, ובהתאם מגוון בתי הגידול דל ביותר. מקור החלזונות ככל הנראה במעיינות המנוקזים לבריכה, והם עברו בזרם המים דרך הצנרת התת-קרקעית. לשם השוואה, בעין מגידו שמימיו זורמים לבריכה, נמצאו בדיוק אותם שני מינים של חלזונות.

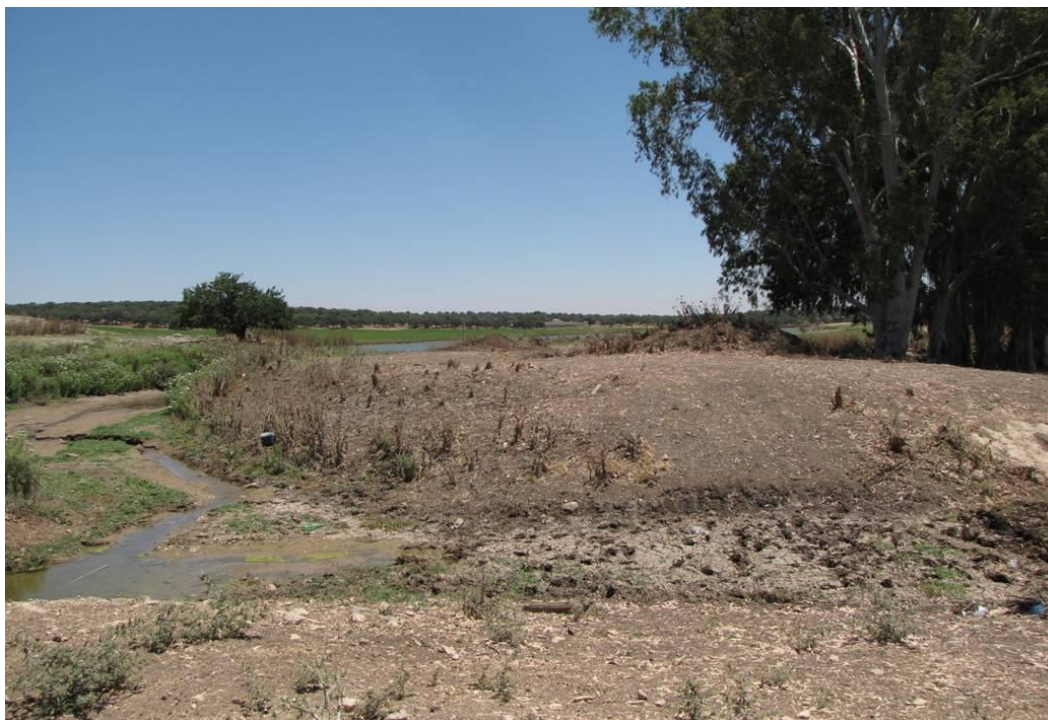
תמונה 338: מבט מהגשר שתחתיו מתפצל הערוץ. זרוע שמאל, זורמת, ממשיכה למאגר. זרוע ימין, יבשה בעת הצילום, ממשיכה לעין חציר. הנביעה נמצאת על השלוחה במרכז שורת איקליפטוסים.

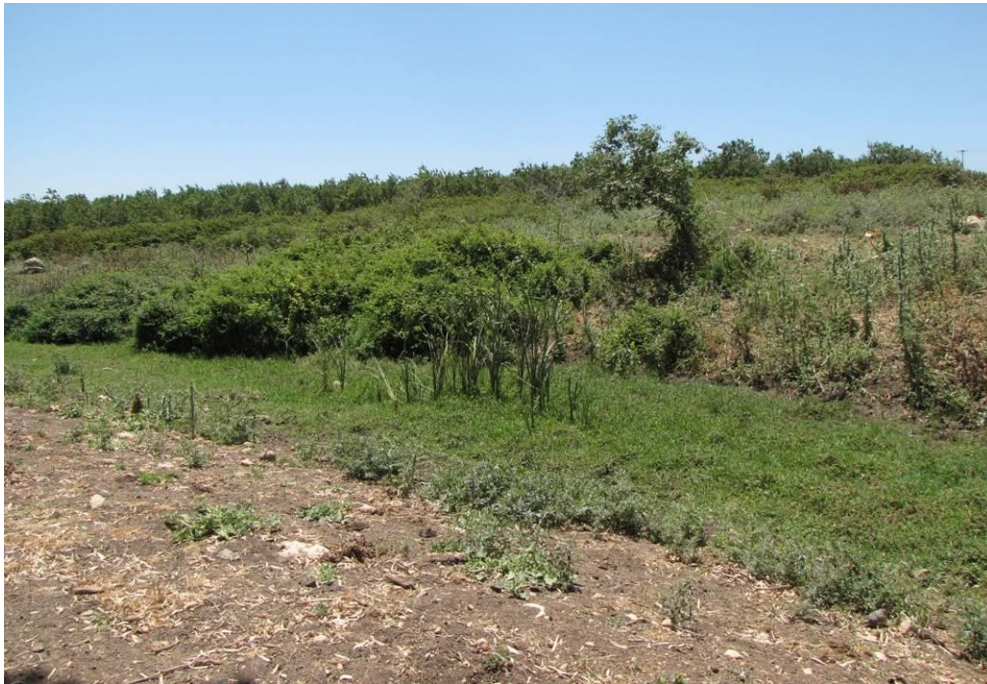
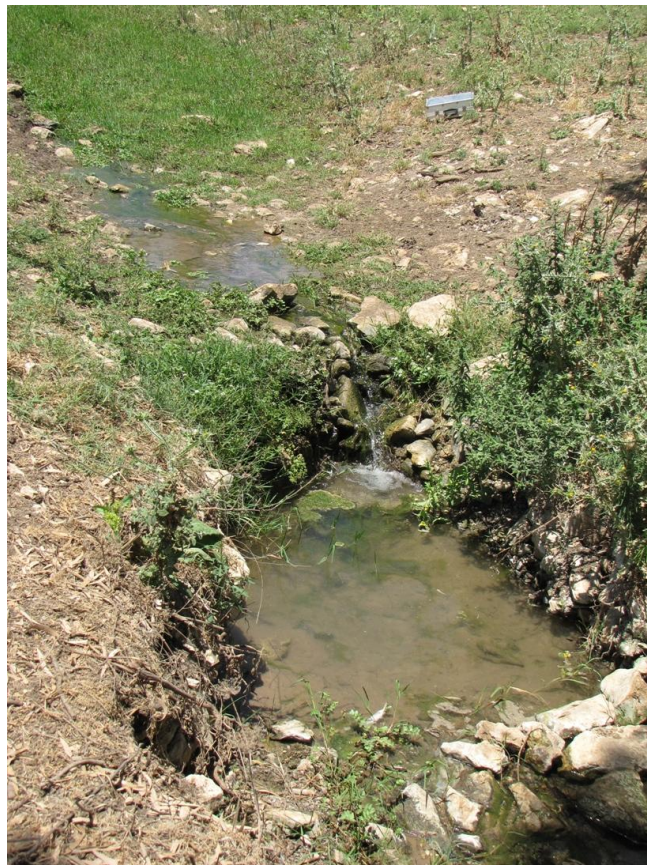
תמונות 339 ו-340 : בתמונה העליונה הנביעה מוסתרת על ידי דשא בערוץ ושיח של פטל. בתמונה התחתונה מבט מהמורד למעלה - מפלון, בריכה קטנה ואחריה סכרון אבנים.

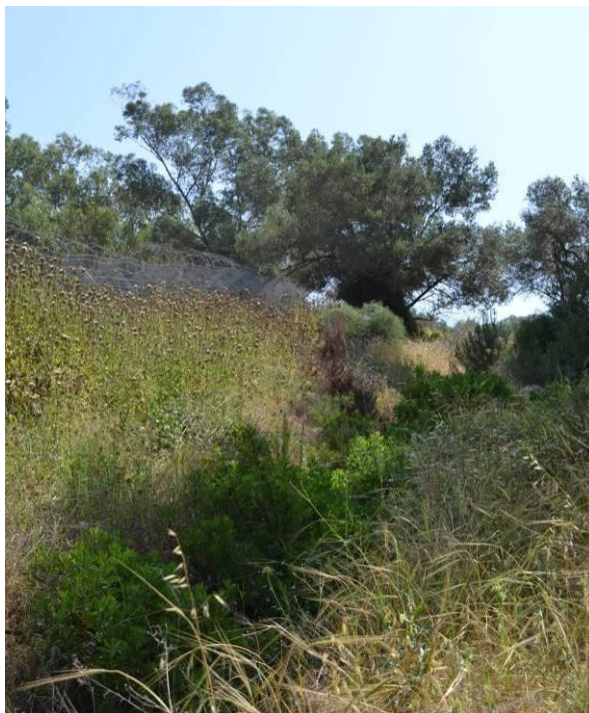
תמונה 341 : בצילום גדר הבסיס הצבאי. נעשתה הליכה לאורך האזור הצמוד לגדר כחלק מהחיפוש אחר המעיין.

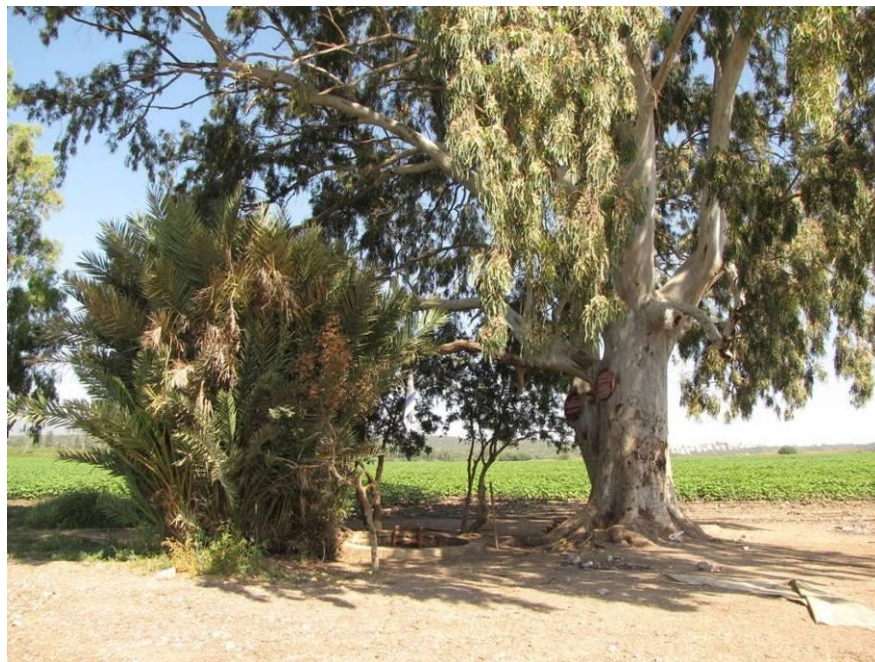
תמונה 342: צילום כללי של סביבת הבאר.

תיאור האתר : באר אבא אינה מעיין אלא באר מים עמוקה (תמונה 342). האתר נמצא באזור חקלאי מצפון לכביש מס' 77 ומדרום לאלוני אבא. לא ידוע מתי נבנתה הבאר אך היא מופיע כבר במפות ישנות והייתה בשימוש שנים רבות. במהלך השנים היא נסתמה בסלעים ואדמה, חלק מקירותיה קרסו והאזור כוסה בצמחיה. בשנת 2009 הבאר שופצה ביוזמה פרטית של בני נוער תושבי האזור לפני גיוסם לצבא.

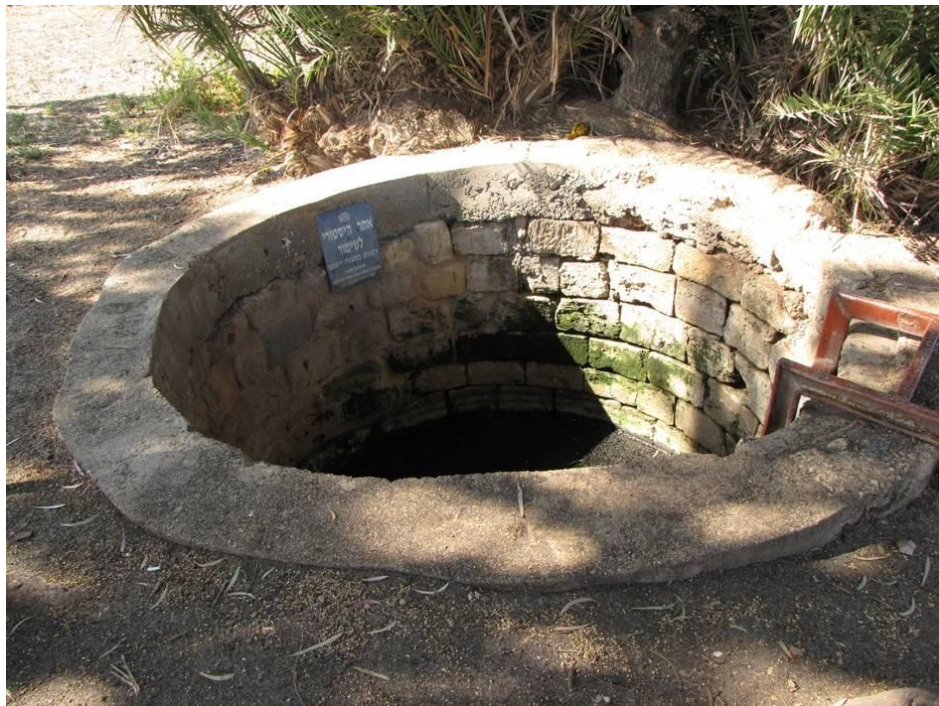
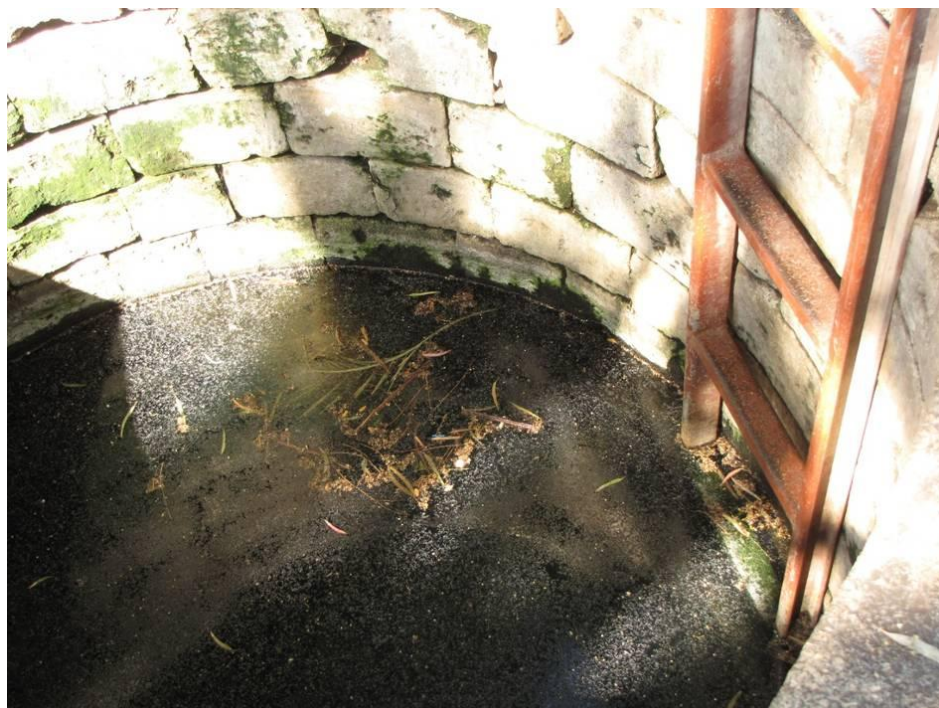
תמונות 343 ו-344: בשתי התמונות ניתן לראות את סביבת הבאר, גובה מפלס המים והסולם שמאפשר ירידה למים.

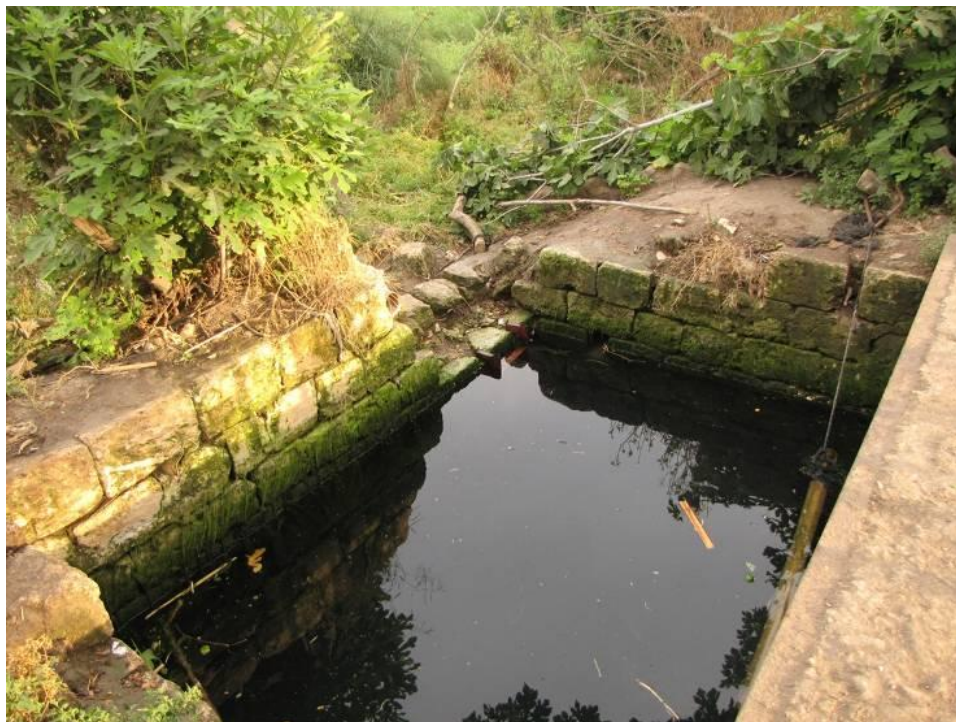
תמונה 345: הבריכה הגדולה אליה ניתן להיכנס דרך המדרגה המובילה אל המים וסולם מתכת (מוסתר בגלל המים). בחלקו הימני של הצילום תקרת הבטון של המבנה. בקרבת המדרגה, מימין לה, פתח ניקוז המגדיר את מפלס המים המקסימאלי.

תיאור האתר: עין קשט הוא מעיין מוסדר הנובע מנקודה אחת או יותר, לבריכה תת-קרקעית מרכזית גדולה ועמוקה, בלב שטח חקלאי רחב שנמצא בין צומת אלונים ובית לחם הגלילית. הבריכה נמצאת בתוך חלל עם גג מבטון עליו אפשר לשבת (תמונה 347). שברים בבטון גרמו להיווצרות פתחים בגג (תמונה 346). צמוד לגג ישנה בריכה שאינה מקורה אליה ניתן לרדת באמצעות סולם מתכת (תמונה 345).

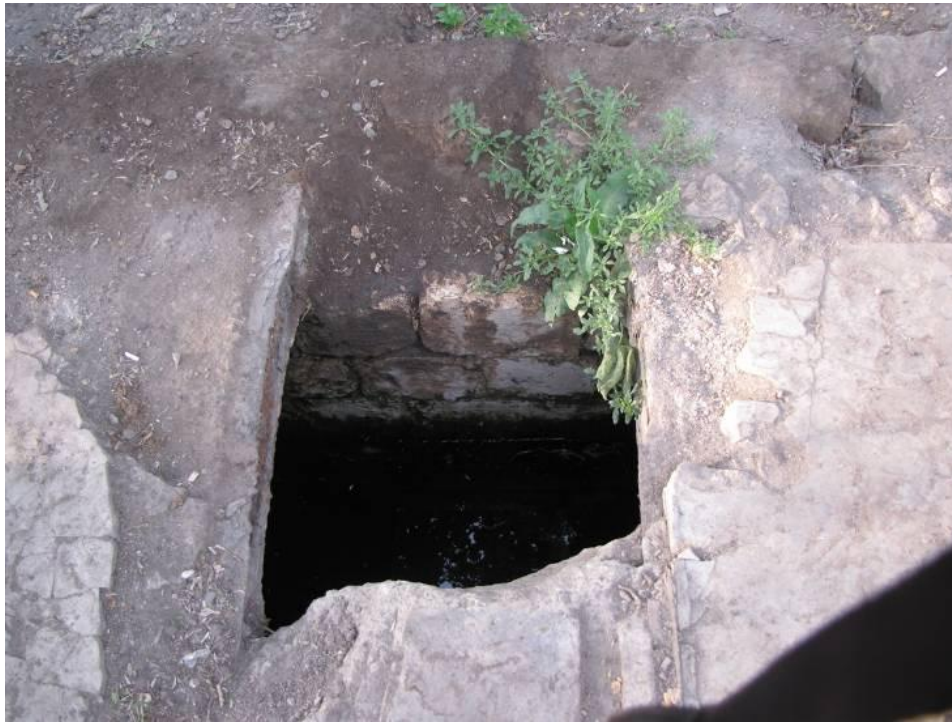
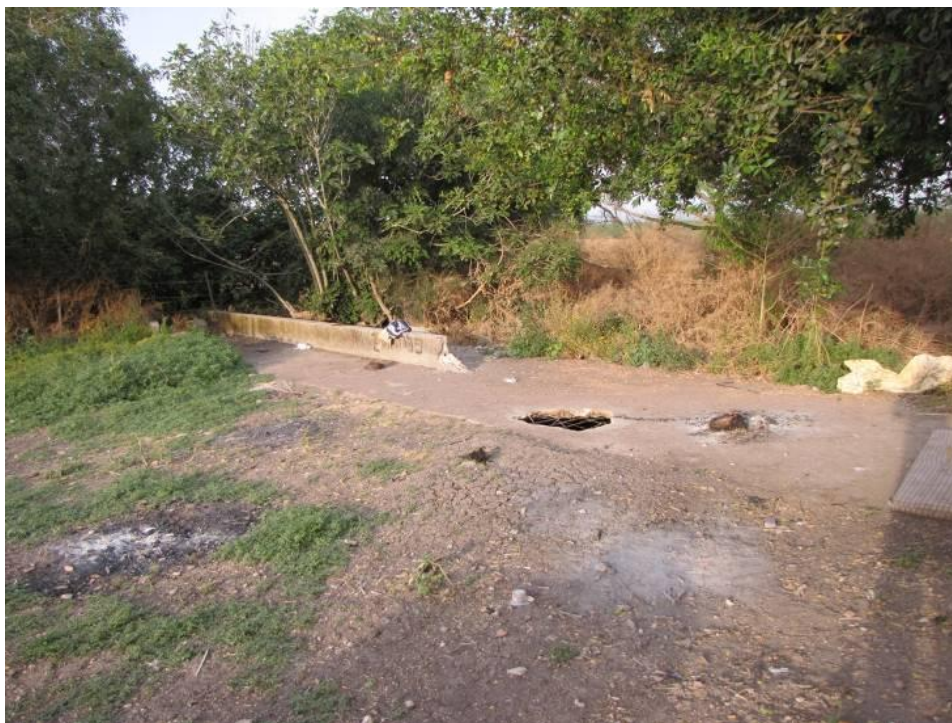
תמונות 346 ו-347: בתמונה העליונה אחד מהפתחים הקטנים יותר בתקרת הבטון במבנה הצפוני, דרכו בוצע חלק מהדיגום. בתמונה התחתונה מבט מלמעלה על החלק הצפוני של תקרת הבטון של הבריכה, ובו אחד הפתחים.

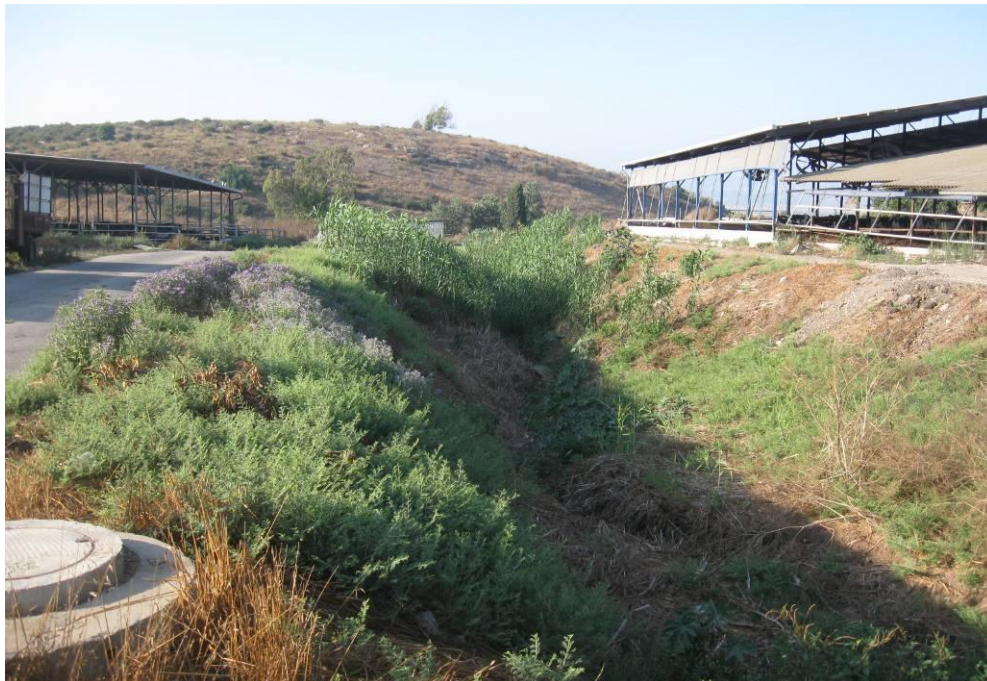
תמונה 348: מבט כללי אל ערוץ הנחל בו נמצא עין נעינעיה. משני צידי הערוץ חצרות בתים השייכות לתושבי מדרך עוז ובהן ניתן לראות את מבני הרפתות. ברקע רואים בערוץ גוש של עבקנה שכיח – זהו אזור הנביעה.

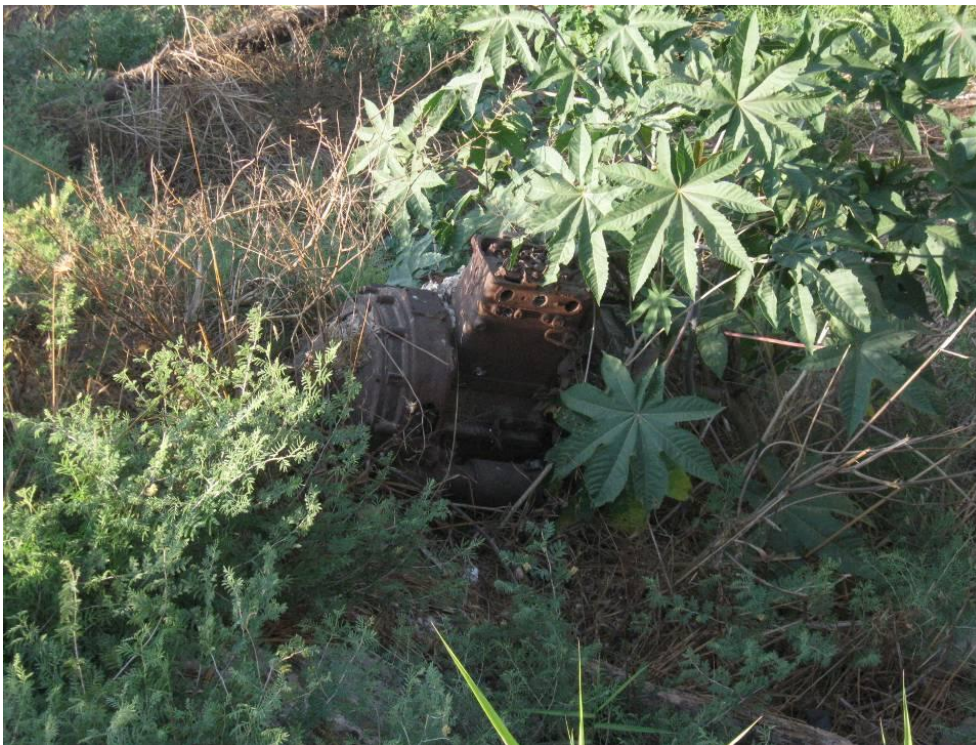
תמונות 349 ו-350: בתמונה העליונה מצולם אזור הנביעה מהמעלה לכיוון המורד. בתמונה התחתונה המשאבה הישנה ששימשה בעבר לשאיבת מים מעין נעינעיה זרוקה על גדת הערוץ כ- 100 מ' במעלה המעיין (ציון שרעבי, מושב מדרך עוז – מידע בע"פ).

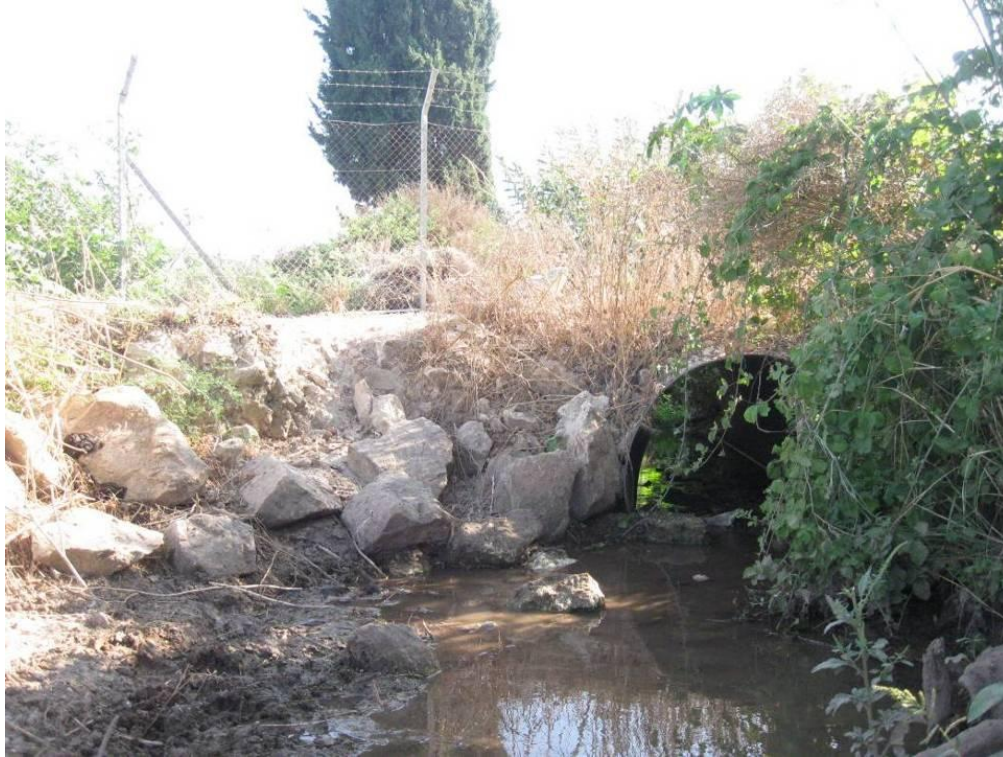
תמונה 351: מעביר המים דרכו עוברים מי המעיין תחת גדר המושב ודרך העפר ההיקפית ומתנקזים לנחל מדרך.

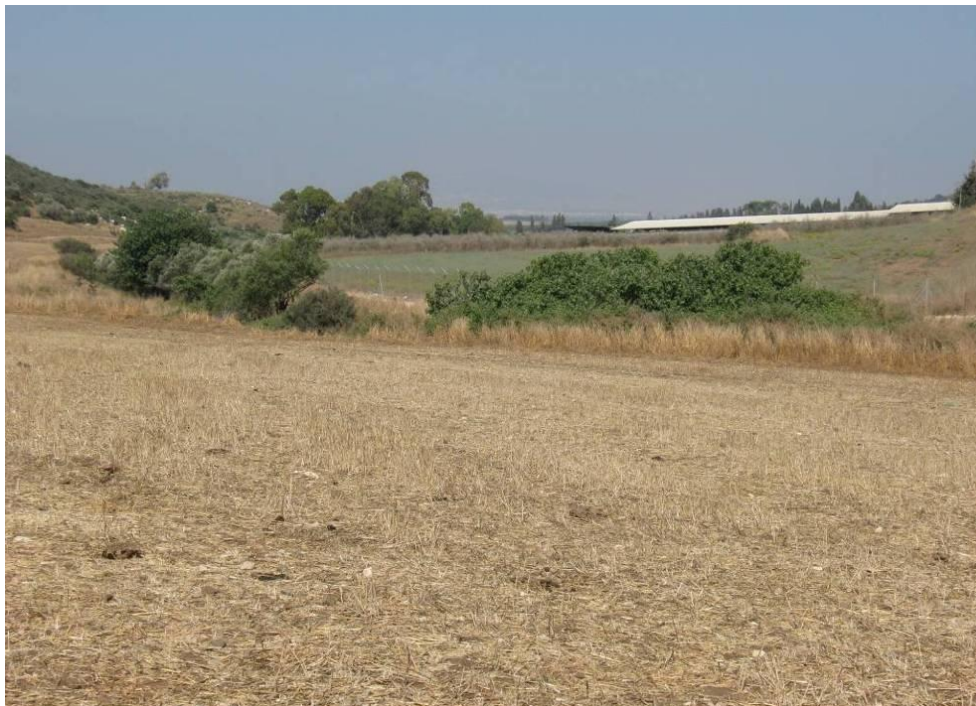
תמונה 352: מבט כללי לאזור הנביעה העליונה במעלה נחל מדרך, סמוך לשער האחורי של מושב מדרך עוז. הנביעה נמצאת בכתם הירוק הימני, שכולל עץ תאנה. ברקע גדר היישוב, הציר ההיקפי וגגות הרפתות.

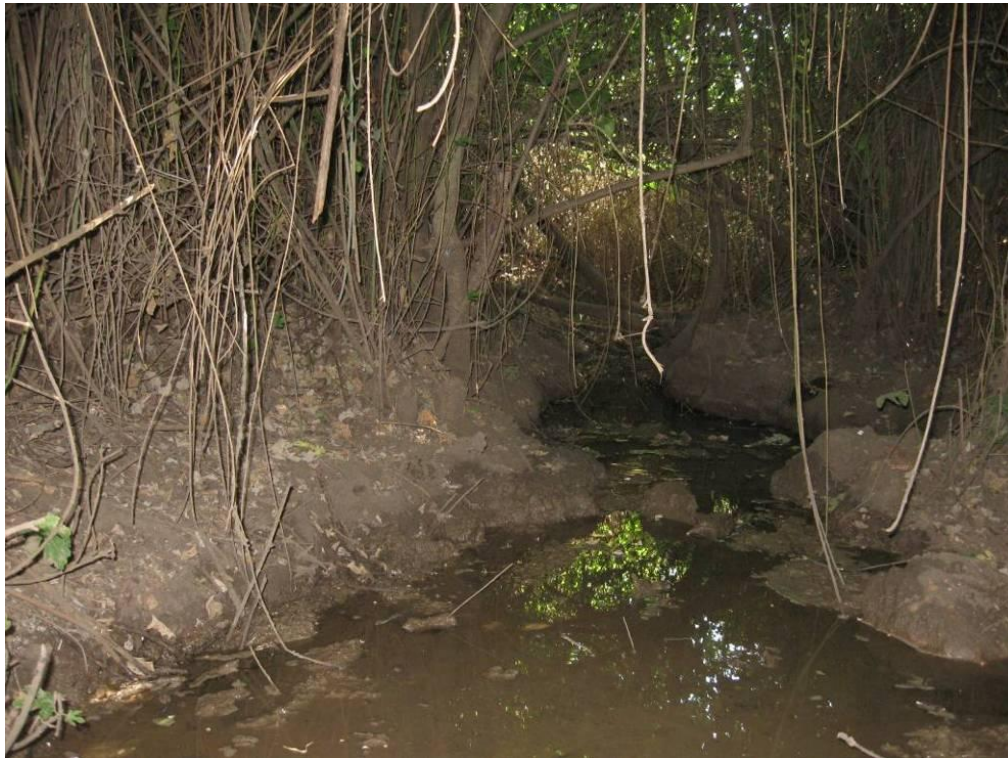
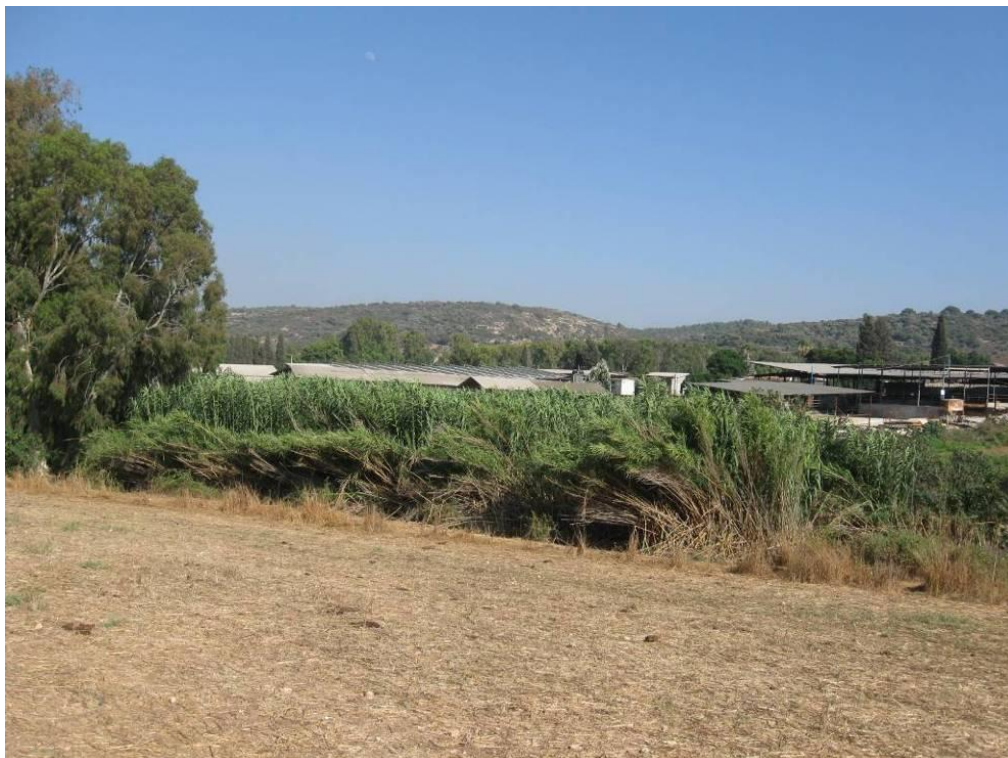
תמונות 353 ו-354: בתמונה העליונה הנביעה במעלה הנחל בצילום מהמורד לכיוון המעלה. בתמונה התחתונה מבט כללי לאזור הנביעה הנוספת. הנביעה מתחילה בכתם הבולט של העבקנה לפני עצי האיקליפטוס. ברקע הבתים והרפתות במדרך עוז.
