סקר מעיינות הרי יהודה

ניתוח איכויות וכמויות מים
על בסיס ממצאי הדיגום
לשנת 2011

אריאל כהן ודינה פיימן
תחום סקרים ומחקרים הידרולוגיים
היחידה הסביבתית, רשות הטבע והגנים

ספטמבר 2011, אלול תשע"א
ירושלים

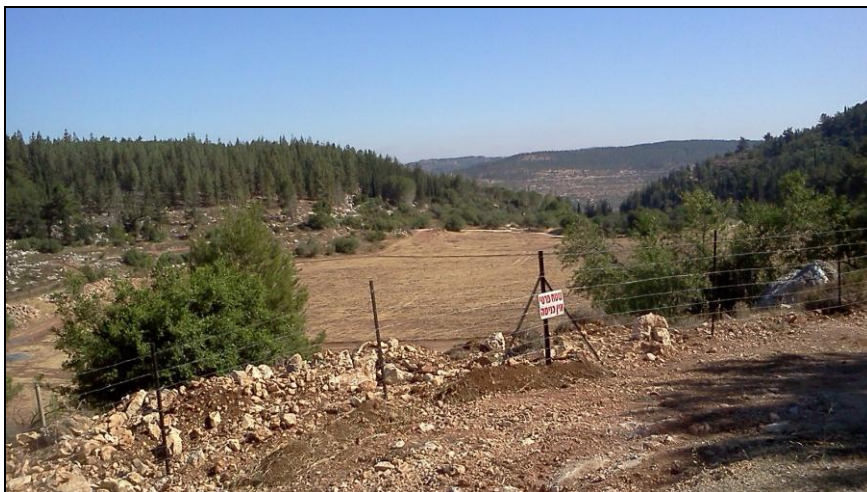
איור מס' 1: הכשרת שטחים חקלאיים, במעלה עין קובי

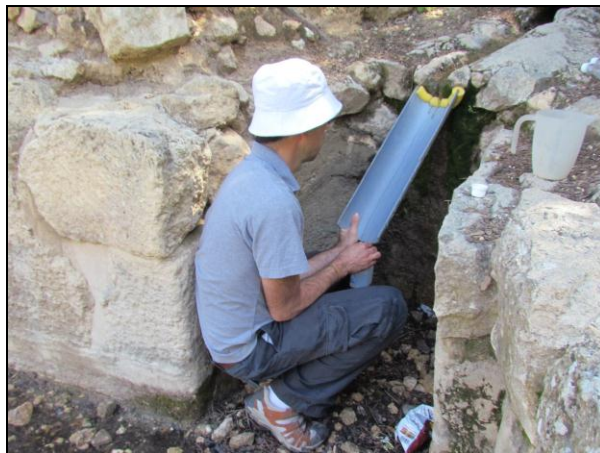
איור מס' 2: מדידת ספיקה במעיין עין תמר

בראשית עד אמצע עונת האביב, 2011, נסקרו 67 מעיינות בהרי יהודה. ב-46 מעיינות בהם נמצאו מים בוצע דיגום בודד¹. ב-22 מעיינות, מתוך 67 המעיינות, נמדדה ספיקה במעיינות בוצעה "בדיקות שדה" הכוללות: הגבה (pH), מוליכות חשמלית (EC), חמצן מומס (DO) וטמפרטורה (Temp). במעבדה לניטור מים של רשות המים נבדקו יונים ראשיים הכוללים: סידן (Ca), מגנזיום (Mg), נתרן (Na), אשלגן (K), כלוריד (Cl), ניטראט (NO₃), סולפאט (SO₄) וביקרבוט (HCO₃). מעבדה זו מוסמכת לבדיקות כימיות של קרקע ומים ברשות הלאומית להסמכת מעבדות. מדידת הספיקה (ליטר בשניה / מ"ק בשעה) התבצעה באמצעות מילוי מיכל בעל נפח ידוע בזמן נתון. הספיקה חושבה על פי ממוצע שתי מדידות ספיקה. במעיינות בהם לא קיים מוצא מים המאפשר מדידה מדויקת, נעשה שימוש בצינור פלסטיק², לו חובר בצידו ספוג מלופף, למניעת זליגת מים. המים בתעלה זו זרמו למיכל בעל נפח ידוע, למדידת הספיקה (איור מס' 2). דיגום המעיינות נערך במגבלות ביטחוניות, שכן ישנם מעיינות בשטחו הצפוני והדרומי של אזור העבודה, הנמצאים בשולי אזור יו"ש. בנוסף, תקציב העבודה אפשר לבצע דיגום בודד בכל מעיין.

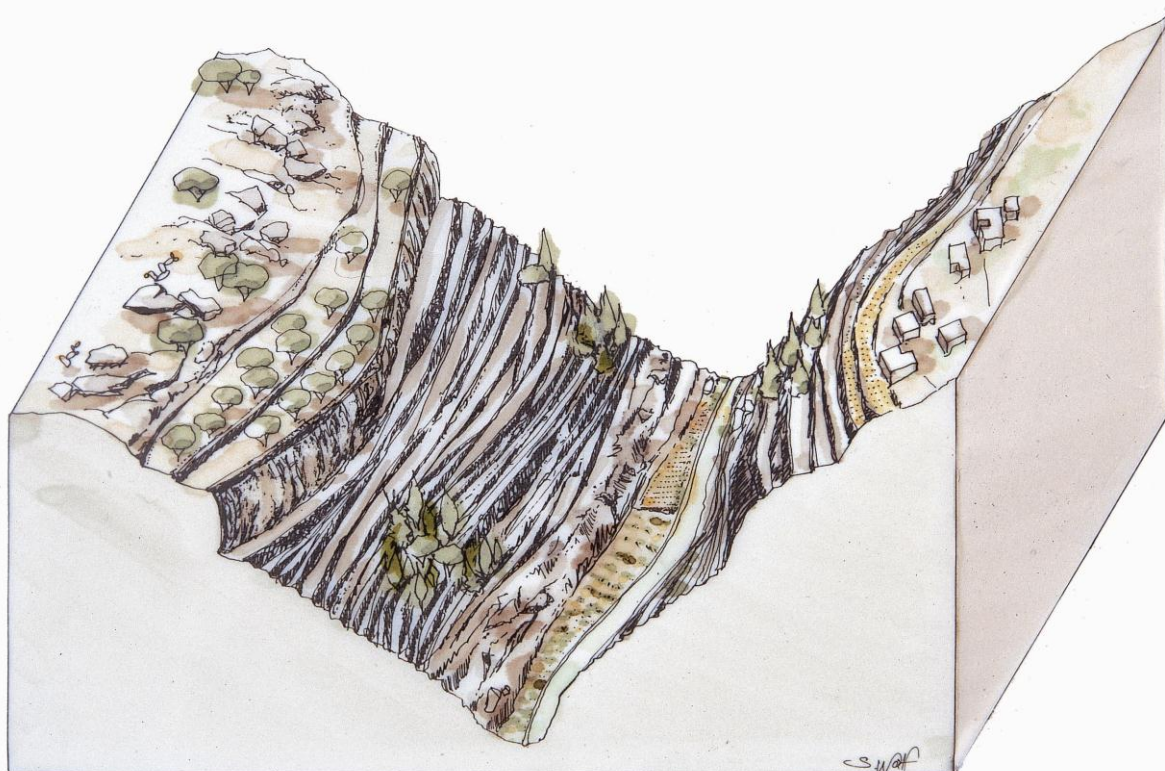
איור מס' 3: חתך אורד בין הר אורה להר איתן, החתך אויר בהגזמה אנכית

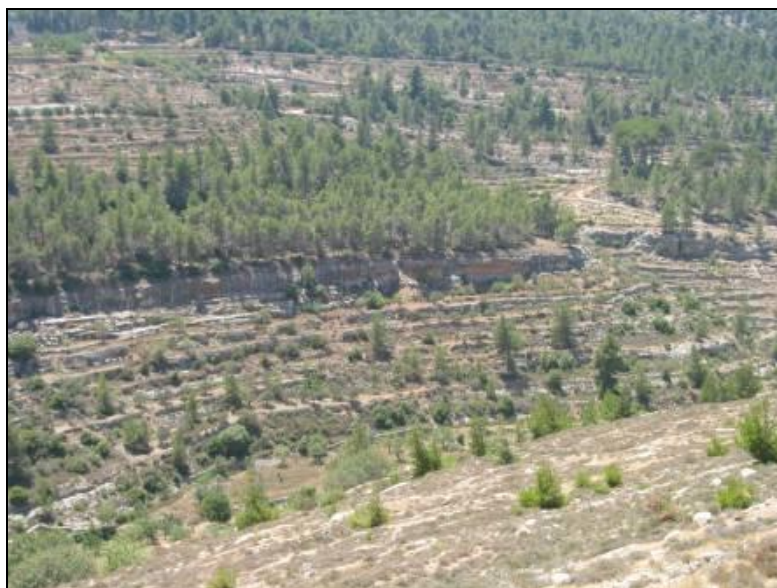
איור מס' 6 : תצורות כסלון ושורק נחשפות במדרון המערבי של נחל גילה

א. אקוויפר תחתון מגיל אלביאן. היחידה כוללת את התצורות כפירה, גבעת יערים, שורק וכסלון (איור מס' 6). עובי היחידה נע בין 400-500 מ'. המוליכות ההידראולית ביחידה בינונית עד גבוהה בהתאם לתכונות הליתולוגיות. קטעים בעלי מוליכות הידראולית טובה נמצאים באזורים בעלי סידוק מפותח והרבה חללים קרסטיים. בתוך היחידה קיימים אופקים חוארים בעלי מוליכות הידראולית נמוכה אשר פוגמים ברציפות האקוויפר. ממערב לאזור זה נמצא האקוויפר התחתון במצב פריאטי כאשר מזרחה הוא עובר למצב כלוא ומתכסה ע"י השכבות החוצצות.

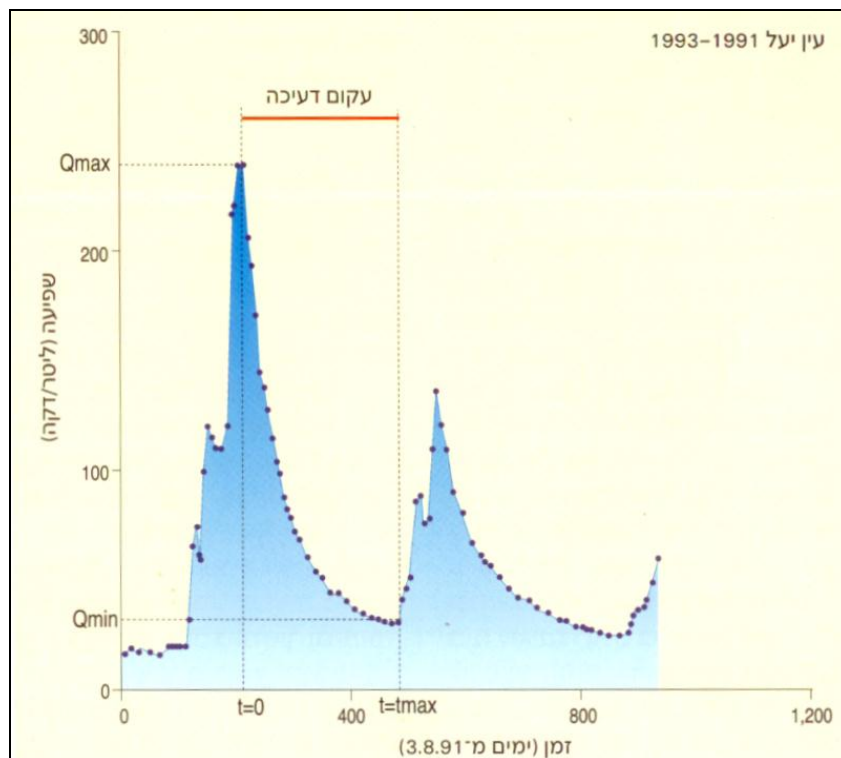
איור מס' 9: הידרוגרף מעיין עין יעל בשנים 1991-1994, על פי בורג (1988), מתוך גבירצמן (2002)

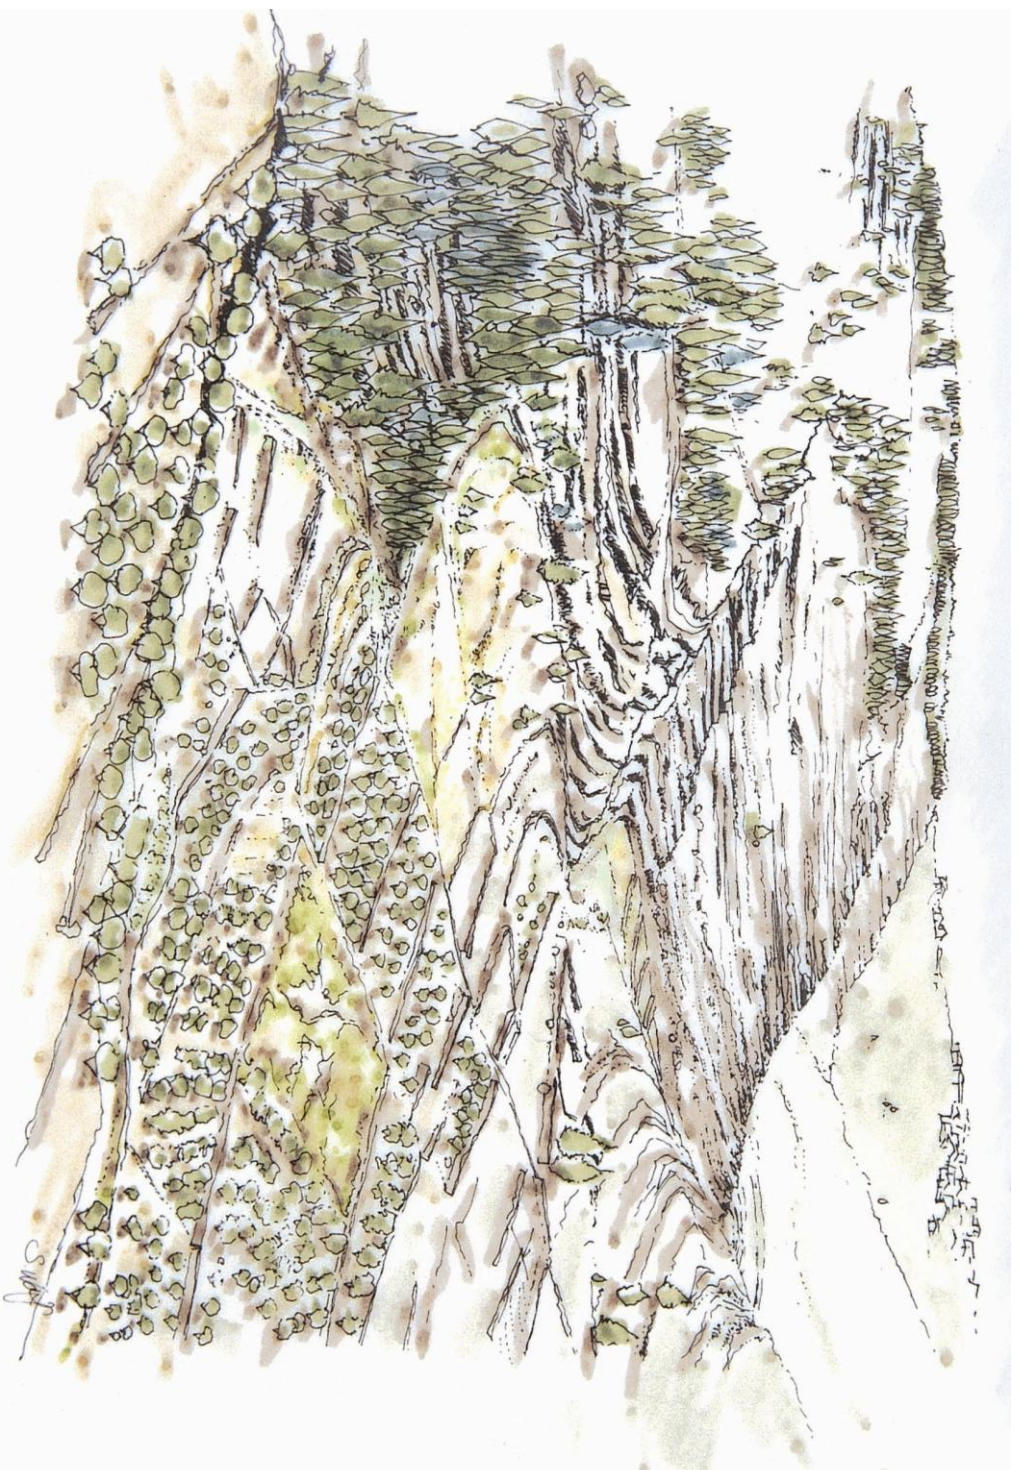
עין כפירה

מעיין בגדה הדרומית של נחל כפירה הנובע מתצורת כפירה. זוהי אחת התצורות העתיקות בהרי יהודה הנחשפת באזורים מצומצמים מאוד. המים נובעים מתוך סדקים למרגלות מצוק, במגע בין סלעי גיר ודולומיט לחוואר המצוי מתחת. לאחר זרימתם במדרון על פני השטח, המים נקווים בבריכה, שחלקה בנוי וחלקה חצוב. שטח הבריכה כ-4.5 X 2.5 מ' ועומקה כ-1 מ'. הבריכה נמוכה בכ-10 מ' מגובה הנביעה. עודפי מים מנוקזים מפנית הבריכה וזורמים לאפיק הנחל. מדידת הספיקה בוצעה במוצא הנביעה. בזמן הדיגום בריכת המעיין הייתה מלאה והמים היו צלולים מאוד. אזור החזנה של המעיין מאופיין במדרונות תלולים המכוסים בצומח טבעי ונטוע.

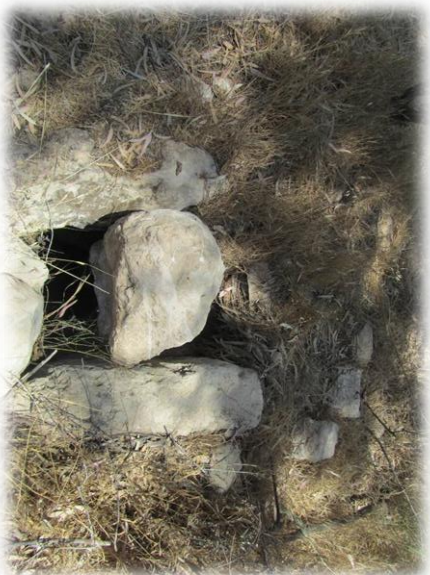
עין עלקת

באר מים רדודה באפיק נחל אילן, במורד חורבת עלקת החצובה בתשתית סלע גיר וחואר מתצורת שורק. שטח פתח הבאר הינו כ-0.6 X 0.4 מ' ועומק הבאר הינו כ-3 מ'. בסיור שנערך ב-11.5.11 נמצאה הבאר יבשה. אזור החזנה של המעיין מאופיין במדרונות תלולים המכוסים בצומח טפחי ונטוע. שם נוסף של המעיין הוא עין אל-עלק.

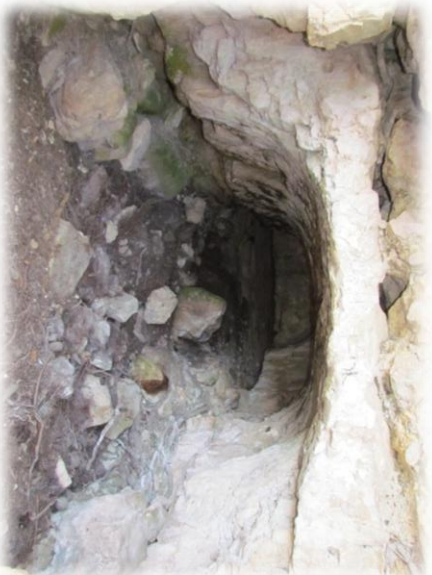
עין זבזז

מעיין שכבה מצפון להרחבת מושב נווה אילן, הנובע במגע בין סלעי הגיר והדולומיט של התצורות גבעת יערים וכפיר. מי המעיין נובעים בנקבה חצובה שרוחבה כ-2 מ', גובהה כ-1 מ' ואורכה כ-5 מ'. במוצא התעלה ישנו שריד מערכת השקיה של בית שלחין שהיה במקום: תעלות הצובות בפני הסלע המוליכות מים לאגן בקוטר של כ-70 ס"מ ובעומק מירבי של כ-25 ס"מ. אזור החזנה של המעיין מאופיין במדרונות תלולים המכוסים בצומח טפחי ונטוע, לצד שטח כפרי בניי (הרחבת מושב נווה אילן). בסיור שנערך ב-11.5.11 נמצא המעיין יבש.

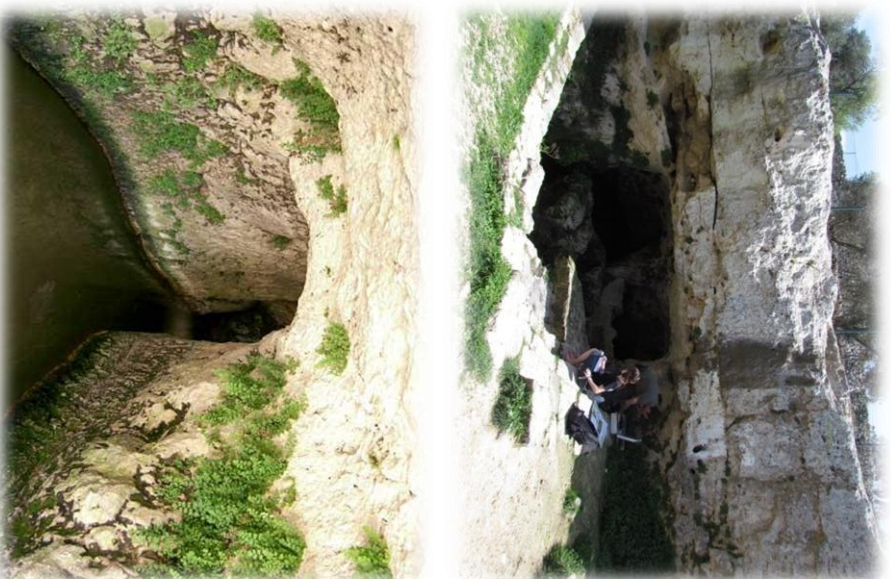
עיינות תלתן

מעיין במעלה נחל שורק החוב בסלעי דולומיט וחומר מתצורת בית מאיר. שתי נביעות מתוך הסלע מוזרזמות את המים לשתי בריכות דרודות, האחת יבשה והשנייה ששיטחה כ-3 X 1 מ' ונעמקה כ-20 ס"מ המכילה מעט מים. במים נמצאו זחלי ימשושים רבים ואצות רבות. המעיין משמש כיום, ככל הנראה, להשקיית עדרים בלבד. המים כבריכה עומדים ולכן לא נמדדה ספיקה. אזור ההזנה של המעיין מאופיין במדרונות טבעיים, חשופים בחלקם ובמספר בתים, בהם לא קיימת תשתית ביוב.

בדיגום שערך בעיינות תלתן נמדדה איכות מים המעידה על השפעות אנתרופוגניות קלות. ריכוזי ה-Cl⁻ ות-NO₃⁻ גבוהים מריכוזי הרקע האופייניים במעיינות הרז יהודה פי 2 / 4, בהתאמה. ריכוזי ה-NO₃⁻ עשויים להיגרם מתשתיות ביוב לקויות בבתים המצויים במעלה המעיינות. מסימני מפלסי המים כבריכה ניתן להעריך כי ישנה גרידה בכמות המים המוזנה את המעיין.

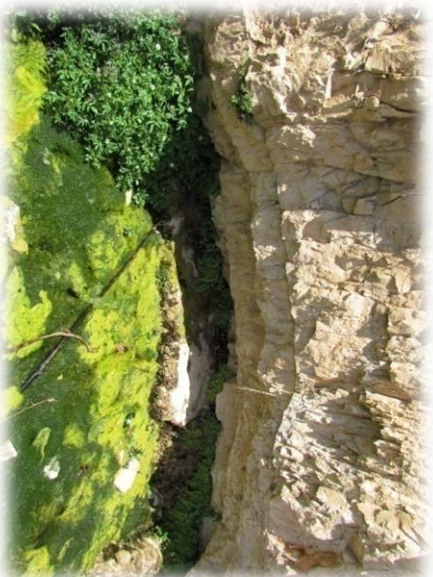
עין אמיר

מעיין במעלה נחל שורק החצוב בסלעי דולומיט וחולואר מתצורת בית מאיר. נקרה בסלע מזרימה את המים לבריכה קטנה ששיטחה כ-1 X 1 מ', ועומק המים בה כ-0.1 מ'. במים המכוסים בשכבת אצות זוחתה נאות ונמצאו שפיריות ועלוקות טורפות. המעיין משמש כיום, ככל הנראה, להשקייית עדרים בלבד. המים בבריכה עומדים ולכן לא נמדדה ספיקה. אזור ההזנה של המעיין מאופיין במדרונות טבעיים, חשופים בחלקם.

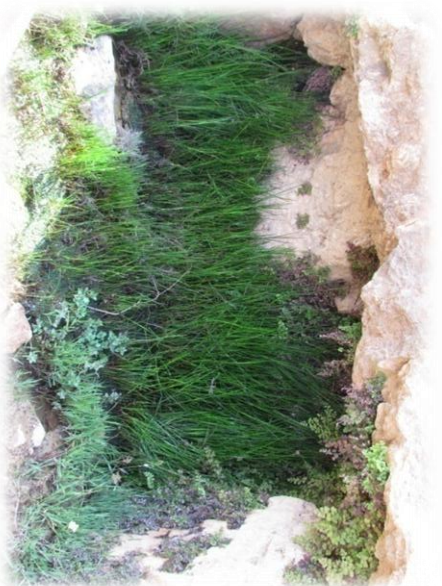
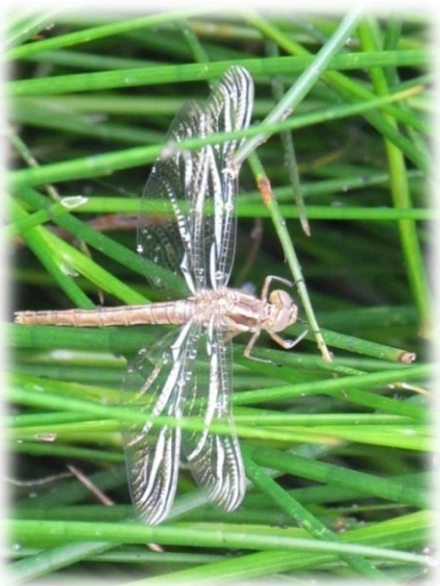
איכות המים במעיין טובה מאוד, ואינה מעידה על השפעות אנתרופוגניות. בניגוד המעינה את הבריכה לא נצפתה זרימה.

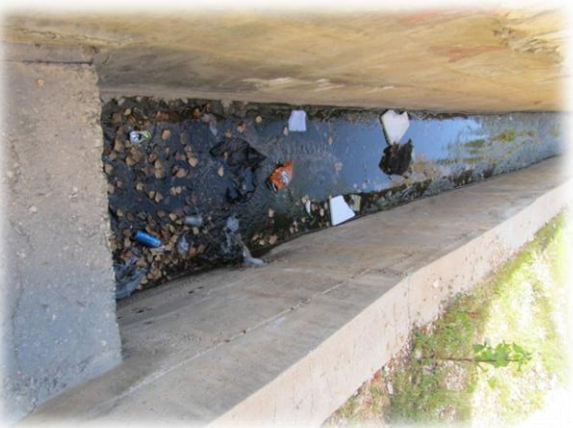
מעייץ רמת שלמה

מעייץ קרסטי במורד שכונת רמת שלמה, ירושלים, אשר נחשף לאטמוספירה רק עם סלילת כביש "בגין צפון". המעייץ נובע במוע בין תצורות ורדים הדולומיטית לכפר שאול החוואריה. לפני עבודות סלילת הכביש זרמו המים בתת הקרקע, ככל הנראה, בנתיב קרסטי מועדף. המעייץ נמצא בסמוך לקו מאסף של חברת הגיחון לשפכי שכונת רמת שלמה, קו המאופייין בשיפועים חדים ותקלות רבות. מוצא המעייץ בצינור בקוטר 10 ס"מ המזורזים מים לתעלת בטון ברוחב של כ-1.2 מ' הנמצאת בשולי הכביש. המים ממשכיכים בזרימתם עד להגיעתם לאפיק נחל שורק. אזור ההזנה של המעייץ מאופייין במדרונות תלולים המכוסים בצומח נטוע ובשטח עירוני בנוי (רמת שלמה).

בדיגום שנעוד במעייץ זה נמדדו ריכוזי Cl⁻ ו-NO₃ גבוהים מריכוזי חרקה האופייניים במעיינות חרי יהודה פי 3 / 8, בהתאמה. ריכוזי ה-NO₃ הגבוהים עשויים להיגרם מתשתיות ביוב לקויות, הנמצאות בסמוך למעייץ. חסיקה שנמדדה במעייץ גבוהה ביחס לשטח אזור ההזנה ומעידה גם כן על תרומת מים שאינה טבעית. איכות המים וספיקת המעייץ נבדקו ב-8.2002 וכבר אז נמדדו ריכוזי Cl⁻ ו-NO₃ גבוהים מרמות חרקה (0.43 / 70 mg/l). חסיקה שנמדדה בשנת 2002 הייתה כ-1.4 מ"ק/שעה. בשנת 2002 נבדקה גם האיכות הבקטריאלית של המים שנמצאה טובה, ככל הנראה בשל אורד נתיב הזרימה, אשר לא איפשר את שרידות החיידקים.

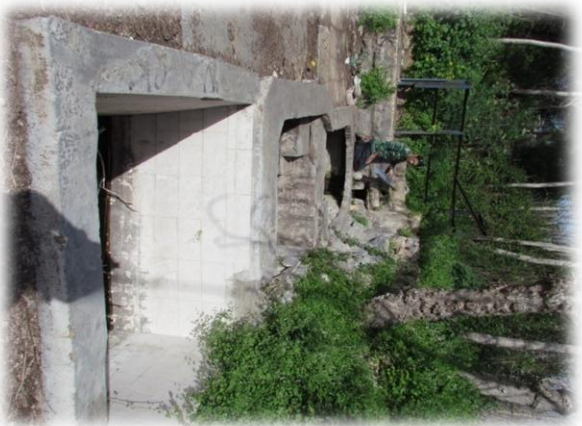
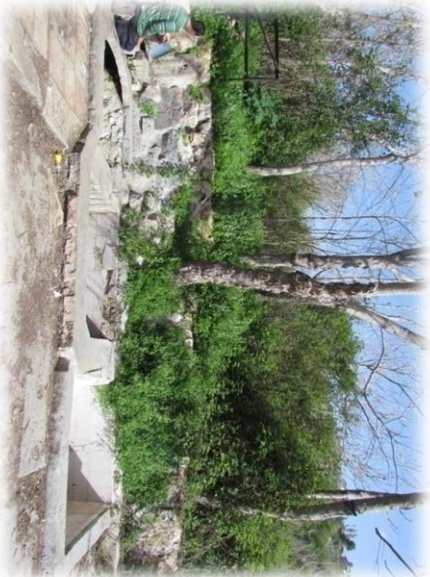
עין מוצא עליון

מעיין ניקבה במורד נחל ארזה החשוב בסלעי דולומיט וחואר מתצורת שורק. מי המעיין נובעים מתוך ניקבה קטנה (כ-0.3 מ"ר) וזורמים לטור של שלוש בריכות, ששטח כל אחת מהן כ-1 X 1 מ'. בעת הזינום בבריכה הקרובה לניקבה, מפלס המים היה כ-0.1 מ' ושתי הבריכות האחרות היו ריקות. מדידת הספיקה בוצעה במוצא הניבעה. מעיין זה משמש בעיקר כמקווה לטבילה. אזור ההזנה של המעיין מאופיין במדרונות המכוסים בצומח נטוע, בכביש ראשי (ירושלים - ת"א) ובשטח עירוני בנוי (מבשרת ציון). במורד מעיין זה קיים מעיין נוסף (עין מוצא תחתון) שנמצא בתוך מבנה פרטי.

בדיגום שנערך בעין מוצא - עליון נמדדה איכות מים המעידה על השפעות אנתרופוגניות. ריכוזי ה-Cl וה-NO₃ גבוהים מריכוזי חרקע האופייניים במעינות הרזי יחודה פי 4 / 17, בהתאמה. ריכוזי ה-NO₃ הגבוהים עשויים להיגרם מדישון גינות חישוב או מתשתיות ביוב לקויות, הנמצאות בסמוך למעיין. מסימני מפלסי המים בכריכות ניתן להעריך כי ישנה ירידה בכמות המים המזינה את המעיין.

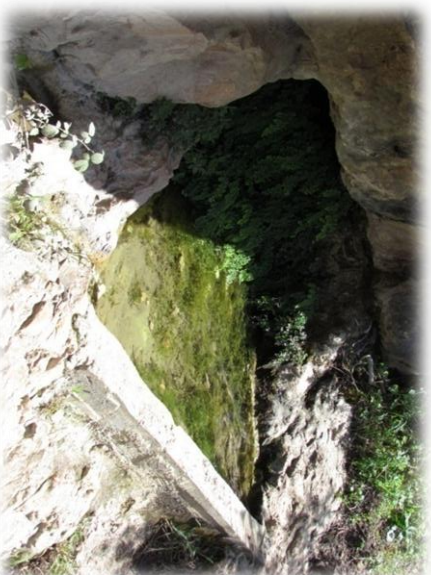
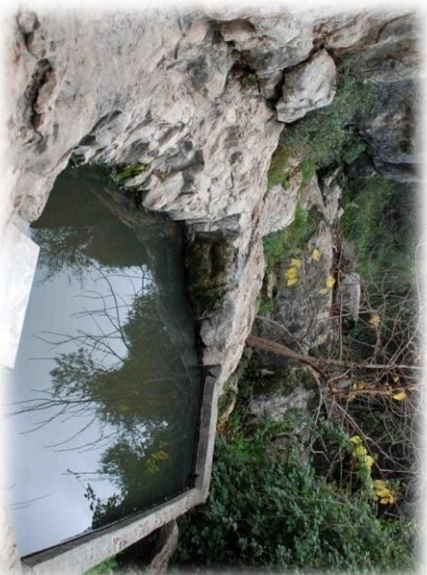
עיינות בוקר

שני מעיינות הטבעיים מבסיס מדרגות סלע טבעי מתצורת שורק. המעיין העיקרי נובע מסדק בסלע ומימיו זורמים לאן קטן ששיטחו כ-1 X 0.5 מ' ועומקו כ-0.2 מ'. מאן זה זורמים המים בתעלה קצרה (כ-0.6 מ') לבריכת אגירה מטויחת ששיטחה כ-2 X 2 מ' ועומקה כ-1 מ'. כאשר הבריכה מתמלאת, עודפי מים מנוקזים ממנה וזורמים במדרון. לא נערכה מדידת ספיקה בשל העדר זרימה בתעלה ובמוצא הבריכה. אזור ההזנה של המעיין מאופיין במדרונות תלולים המכוסים בצומח נטוע.

איכות המים במעיין טובה מאוד, ואינה מעידה על השפעות אנתרופוגניות. ריכוזי ה-Cl שנמדדו בבריכת המעיין געש גבוהים מרמות הרקע, ככל הנראה בשל אידי. בניעה המזינה את הבריכה לא נצפתה זרימה.

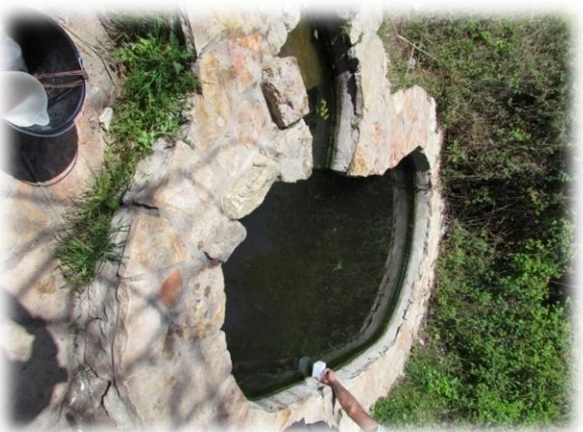
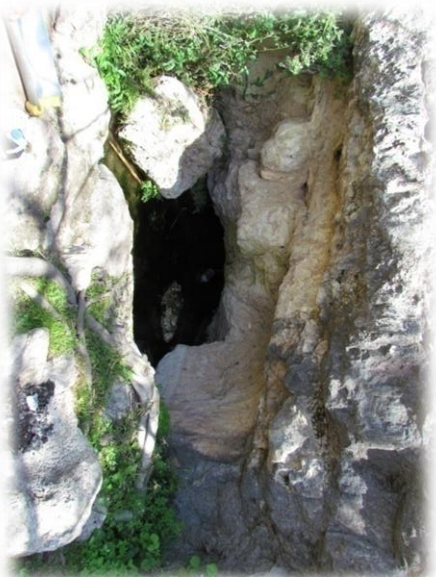
עין כסלון

מעיין במעלה נחל רזיאל המורכב מסדרת נביעות מהמסלע הקרבונטי של תצורת שורק. תרומת המים העיקרית מגיעה מסדק בסלע במערה קטנה, שנתצבה בבסיס מדרגת הסלע. המים זורמים בתעלה קצרה ונקווים בבריכה ששיטחה כ-2 X 1.5 מ' ועומקה כ-1 מ'. בעת חדיגום הבריכה הייתה מלאה, המים היו צלולים ונמצאו ראשונים וסרטנים קטנים. בשביל המוליך אל המעיין ישנם בצבוצי מים רבים. מדידת הספיקה בוצעה במוצא הבריכה מלאה, עודפי מים זורמים ממנה לעבר אפיק נחל רזיאל. אזור ההזנה של המעיין מאופיין במדרונות המכוסים בצומח נטוע וטבעי, בשטחים חקלאיים ונ-4 לולי מושב כסלון.

איכות המים במעיין טובה. ריכוזי ה-Cl שנומדדו בתעלה גבוהים במקצת מרמות הרקע האופייניות למעינות הרי יהודה, אולם ריכוזי ה-NO₃ שוללים השפעות אנתרופוגניות ממעלה המעיין. בסוף מארס 2011 נמדדה ספיקה נמוכה במוצא התעלה (0.016 l/sec). בסוף יוני 2011 לא זרמו מים במוצא תעלה זו.

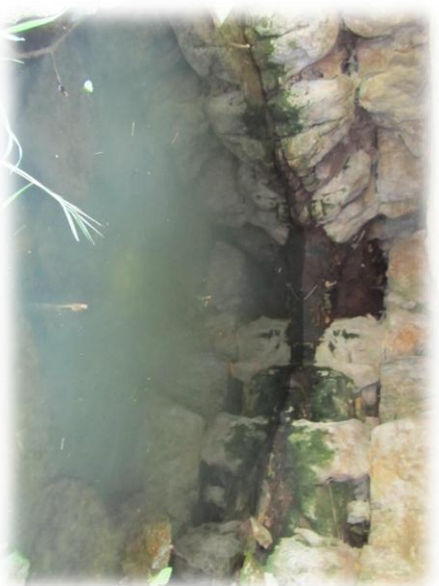
עין רזיאל

מעיין במעלה נחל רזיאל הנובע במגע בין תצורות כסלון ובית מאיר. מי המעיין נובעים בתוד מערה חצובה, הנמצאת כיום בתוד שכונת ההרחבה של מושב רמת רזיאל. במערה, ששיטחה כ-2.5 X 2.5 מ' וגובהה כ-1.8 מ', נצפו דגי זחב. בעת חדיגום, מפלס המים במערה היה כ-0.4-0.3 מ' והמים היו צלולים. במעיין לא נמדדה ספיקה, בהעדר זרימה. אזור החזנה של המעיין מאופיין בעיקר בשטח כפרי בנוי (מושב רמת רזיאל). סביבת המעיין טופחה על ידי תושבי המושב, המכנים אותו עין עופר.

בדיגום שנערך בעין רזיאל נמדדה איכות מים המעידה על השפעות אנתרופוגניות. ריכוזי ה-Cl ו-NO₃ גבוהים מריכוזי הרקע האופייניים במעינות הררי יהודה פי 4 / 15, בהתאמה. ריכוזי ה-NO₃ הגבוהים עשויים להגורם מדישון גינות במושב או מיתשתיות ביוב לקויות, הנמצאות בסמוך למעיין. איכות המים שתועדה בסקר זה דומה לאיכות המים שתועדה בסקר המעינות בשנות ה-80. מסימני מפלסי המים במערה ניתן להעריך כי ישנה ירידה בכמות המים המזינה את המעיין.

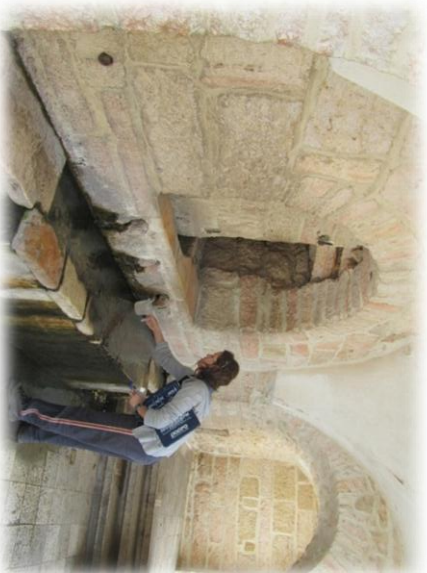
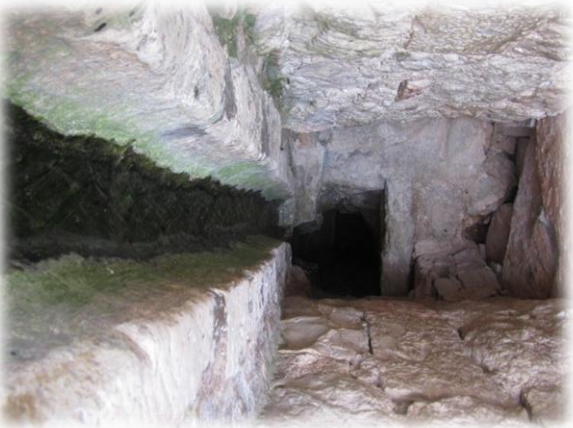
מעייין מריים

מעייין ניקבה בלב שכונת עין כרם החצוב בסלע דולומיט מתצורת בית מאיר. מעייין המעיין נובעים מתוך חדר נביעה מלאכותי, זורמים בניקבה באורך של כ-30 מ', עד הגעתם לשוקת. מדידת הספיקה בוצעה בשלושת מוצאי הניקבה, מעל השוקת. אזור החזנה של המעיין מאופיין במדרונות תלולים המכוסים בצומח טבעי ונטוע וביטוח עירוני בניי (חשכוונת עין כרם ועיר גנים).

בדיגום שנערך במעיין מריים נמדדה איכות מים המעבדה על השפעות אנתרופוגניות קלות. ריכוזי ה-Cl ו-NO₃ גבוהים מריכוזי הרקע האופייניים במעינות הרי יחודה פי 3-4. בעבר, נמדדו במעיין זה איכויות מים זדומות לתוצאות הדיגום הנוכחי. ריכוזי ה-NO₃ שנמדדו בסקר זה עשויים להיגרם כתוצאה מתשתיות ביוב לקויות, תפוציות במעלה המעיין. הספיקות שנמדדו במעיין גבוהות ביחס לאזור החזנה המצומצם ומעידות גם כן על תרומת מים אפשרית ממקור לא טבעי.

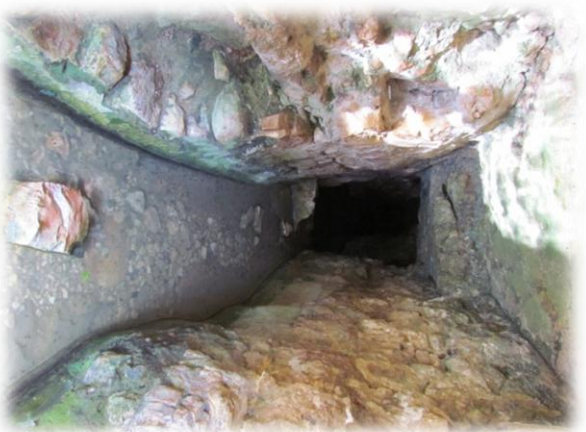
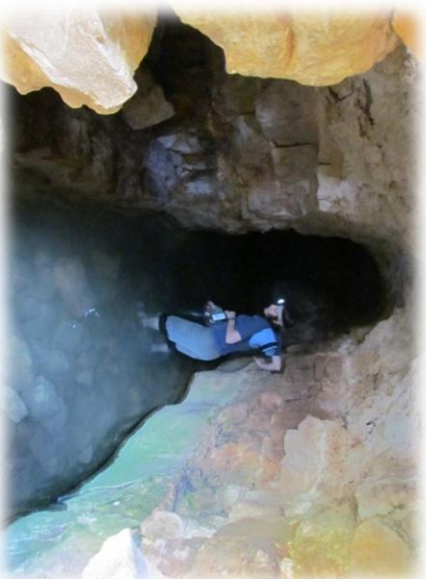
עין חנדק

מעיין תת קרקעי, המזין שתי ניקבות תצובות בסלעי דולומיט וחואר, ששימש להשקיית מערכת שלחין בנחל יוסף. הניקבה הדרומית באורך כולל של כ-50 מ' והניקבה הצפונית באורך כולל של כ-48 מ'. גובה שתי הניקבות הוא כ-2 מ' ורוחבן כ-1 מ'. סמוך לנקודת המפגש של הניקבות נבנה סכר להרמת מפלס המים, שהיה בעת הדיגום כ-0.5 מ'. המים מוזרמים בתעלה מקורה הנמצאת בתוך בריכה גדולה, להשקיה החקלאית. בדיגום, שנערך בניקבה הדרומית מעבר לסכר, המים היו צלולים. במעיין לא נמדדה ספיקת, בשל חוסר תנועת מים. אזור ההזנה של המעיין מאופיין במדרונות המכוסים בצומח נטוע, במתחתם בית החולים "הדסה" עין כרם ובשטח כפרי בנוי (מושב אבן ספיר). שפכי בתי המגורים והתעשייה הקלה במושב זה מסורלקים לבורות ספוגה, בהעדר תשתית לאיסוף שפכים.

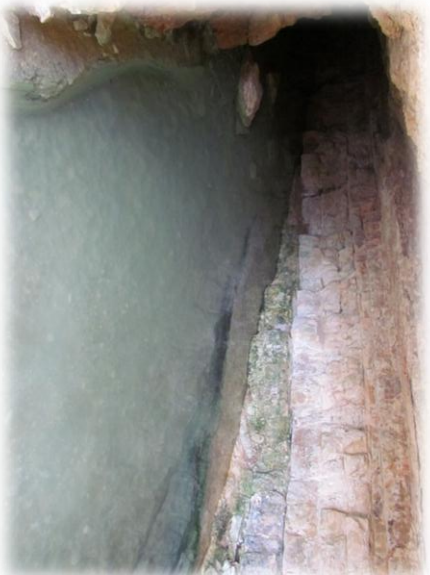
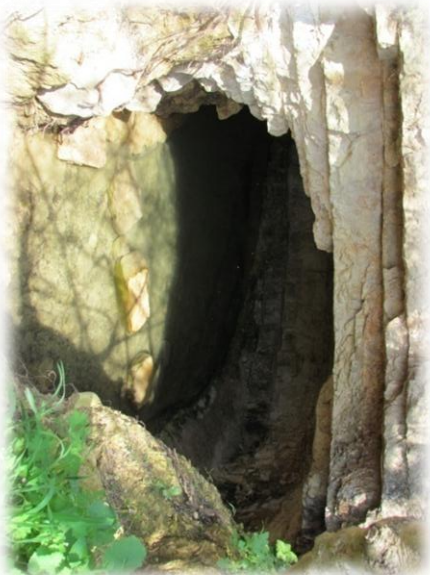
עין ספיר

מעיין הנובע בסלעי הדולומיט והחוואר של תצורת שורק. מי המעיין נובעים בתוך מערה חצובה, הנמצאת כיום בתוך מושב אבן ספיר. שטח המערה כ-10 X 4.5 מ' וגובהה כ-2 מ'. בעת הדיגום, מפלס המים במערה היה כ-0.7-0.8 מ' והמים היו צלולים. במעיין לא נמדדה ספיקה, בתעוד זרימה. אזור החזנה של המעיין מאופיין בעיקר בשטח כפרי בנוי (מושב אבן ספיר). שפכי בתי המגורים והתעשייה הקלה במושב זה מטולקים לבוררות ספיגה, בתעוד תשתית לאיסוף שפכים.

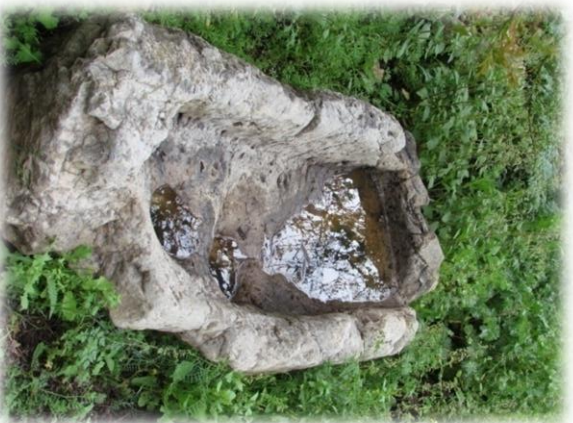
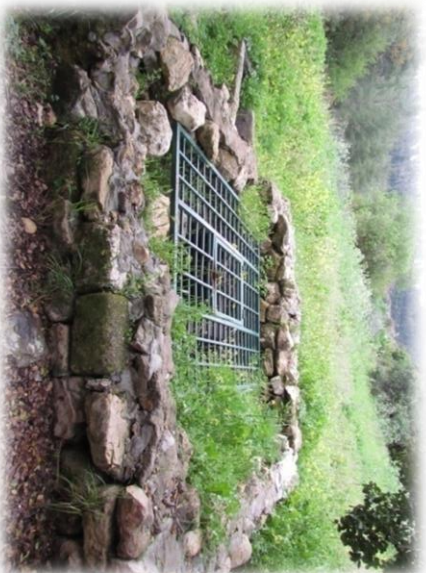
עין עקור

מעיין ניקבה תת קרקעי במווד חיבור הנחלים שורק ורפאים. המעיין מוזן באר בעומק של כ-5 מ' החצובה בסלע דלומיט מתצורת גבעת יערים. מי המעיין נובעים מהסלע, זורמים בניקבה וממלאים את חלקה העמוק של הבאר. גודל פתח הבאר הינו כ-1 X 1.2 מ' ועומק המים בתחתית הבאר הינו כ-0.4 מ'. פתח הבאר חסום בפסי ברזל. במעיין לא נמדדה ספיקה, בהעדף זרימה. סמוך לפתח הבאר, ישנו שתי שקתות, האחת מודרנית והאחת קדומה. אזור ההזנה של המעיין מאופיין במדרונות תלולים המכוסים בצומח נטוע וטבעי.

איכות המים במעיין טובה מאוד, ואינה מעידה על השפעות אנתרופוגניות. מפלס המים בבאר מעיד על הזנת מים מצומצמת של המעיין.

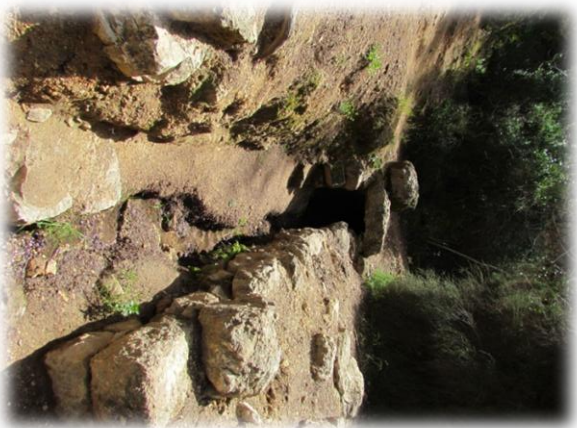
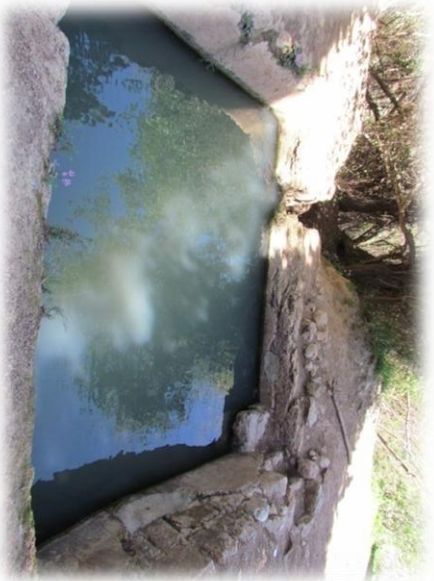
עין אבן ע'יז

מעיין ניקבה הנובע במגע בין התצורות מוצא ובית מאיר האקוויקלידיות. מעיין זה הינו הדרום-מערבי מבין שני מעיינות המכונים עיינות אבן עיזי / עיינות עוזי. המים נובעים בבסיס המצוק וזורמים בתעלה שאורכה כ-5 מ' ורוחבה כ-0.6 מ'. המים נקווים בבריכת אגירה מטווחת ששיטחה כ-4 X 4 מ'. בעת חדיגום, הבריכה שעומקה כ-1-0.8 מ' הייתה מלאה, המים היו ירוקים ומעט עכורים ונצפו בהם דגי גמבוזיה. מדידת הספקה בוצעה בתעלה המזינה את בריכת האגירה. כאשר הבריכה מלאה, עודפי מים זורמים ממנה לטראסות חקלאיות במדרון. אזור ההזנה של המעיין מאופיין במדרונות המכוסים בצומח נטוע ובשטח כפרי בנוי (המושבים אורה ועמנדב). מושב עמנדב חובר רק בראשית שנת 2011 למטי"ש שורק, ועד אז השפכים סולקו לבורות ספיגה. חיבור מושב אורה למטי"ש שורק החל רק בראשית שנת 2011, והשפכים עדיין מסולקים לבורות ספיגה.

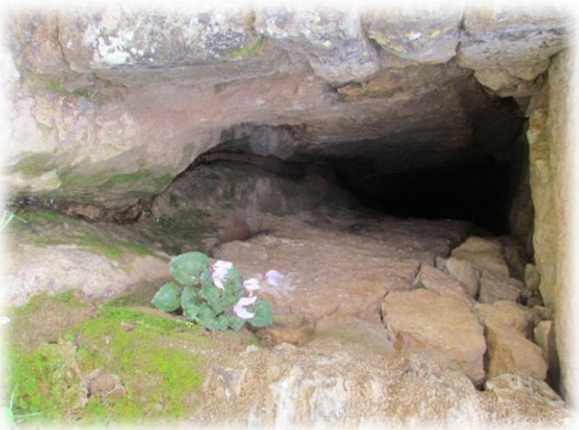
עין עזאי

מעיין ניקבה הטבע במגע בין התצורות מוצא ובית מאיר האקוויקלידיות. מעיין זה הינו הצפון-מזרחי מבין שני מעיינות המכונים עיינות עוזי / עיינות אבו עיזי. המים נובעים בבסיס מצוקי, זורמים בניקבה הצובה שאורכה כ-8 מ' ורוחבה כ-3 מ' ובהמשך בתעלה שאורכה כ-13 מ'. המים נקווים בבריכת אגירה מטוחית, ששיטחה כ-3 X 3 מ' ועומקה כ-1.2 מ'. בעת חדיונם מפלט המים היה כ-0.5 מ', המים היו ירוקים, מכוסים באצות ונצפו בהם דגי גמבוזיה. מדידת הספיקה בוצעה במוצא הניקבה. כאשר הבריכה מלאה, עודפי מים זורמים ממנה לטראסות חקלאיות במדרון. אזור ההזנה של המעיין מאופיין במדרונות המכוסים בצומח נטוע ובשטח כפרי בנוי (המושבים אורה ועמלנד). מושב עמלנד חובר רק בראשית שנת 2011 למט"ש שורק, ועד אז השפכים סולקו לבורות ספיגה. חיבור מושב אורה למט"ש שורק החל רק בראשית שנת 2011, והשפכים עדיין מסולקים לבורות ספיגה.

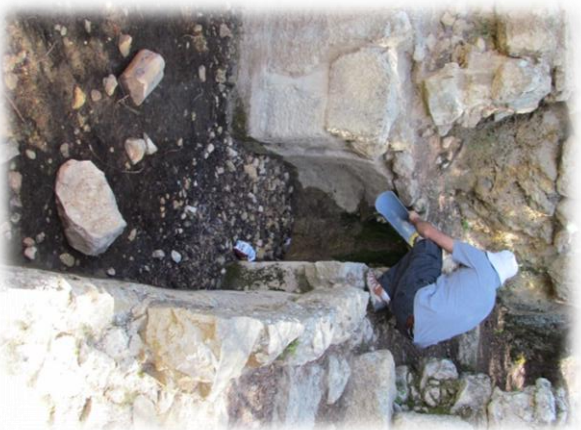
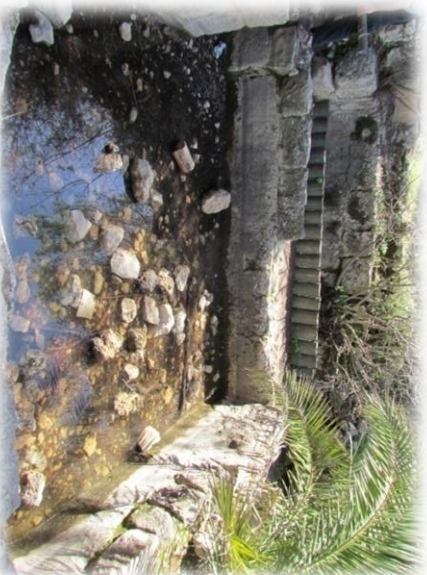
מעיין ניקבה הנובע במגע בין התצורות מוצא ובית מאיר האקווקלודיות. המים נובעים בבסיס המצוק וזורמים בניקבה תצובה שאורכה כ-8 מ' ורוחבה כ-0.3 מ'. המים נקווים בבורכת אגורה מטוחה ששיטחה כ-3 X 3 מ' ועומקה כ-1.2 מ'. בעת חדיונם מפלס המים בבריכה היה כ-10 ס"מ, ומהניקבה הגיע זריף מים. מדידת הספיקה בוצעה במוצא הניקבה. אזור החזנה של המעיין מאופיין במדרונות המכוסים בצומח נטוע ובשטח כפרי בניי (המושבים אורה ועמנדב). מושב עמנדב חובר רק בראשית שנת 2011 למט"ש שורק, ועד אז השפכים סולקו לבורות ספוגה. חיבור מושב אורה למט"ש שורק החל רק בראשית שנת 2011, והשפכים עדיין מסולקים לבורות ספוגה. המעיין וסביבתו טופחו בשנים האחרונות בידי קק"ל ויזמות פרטיות.

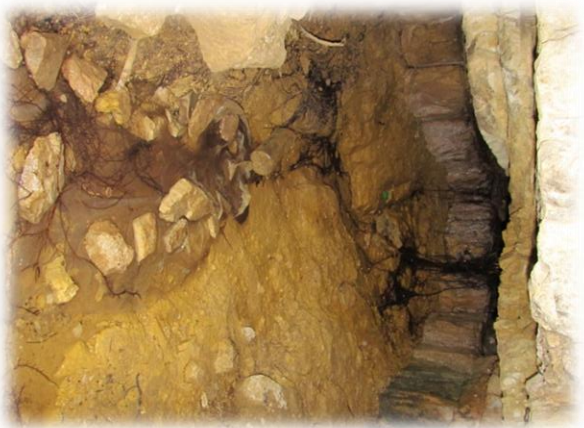
מעיין שכבה הנמצא באחד מיובלי נחל שורק, החצוב בסלעי הדולומיט והחלואר של תצורת שורק. המים נובעים מתוך שני מוקדים שנחצבו בבסיס המצוק וזורמים במערה, שרוחבה כ-4 מ', גובהה כ-2.5-2 מ' ואורכה כ-20 מ'. כ-40 מ' במורד המערה ישנה בריכת איגום ששיטחה כ-10 X 5 מ' ועומקה המקסימלי כ-1 מ'. בעת הדיגום מפלס המים בבריכה היה כ-0.3 מ', והמים היו עכורים מאוד. מדידת הספיקה בוצעה בתעלה חצובה במוצא המערה. כאשר הבריכה מלאה, עודפי מים זורמים להשקיות מערכת שלחין במורד העמק. אזור ההזנה של המעיין מאופיין במדרונות מתונים המכוסים בצומח טבעי ונטוע ובאזור התעשייה של מושב אבן ספיר, הכולל תעשייה קלה.

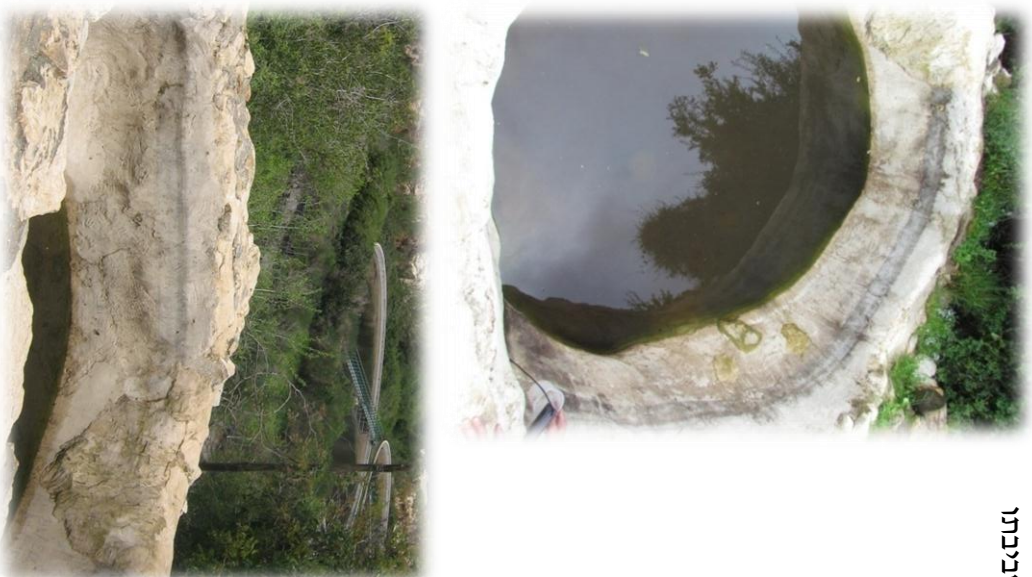
עין אל-קוף

מעיין שכבה במדרון שממול מטי"ש שורק החצוב בסלע דולומיט וחואר מתצורת שורק. במפות בריטיות מסומן המעיין כמעיין הכפר אל-לז. מקור המים הוא סדק אופקי, ממנו זורמים המים לשקעצוררית בסלע ונכנסים לצנור. מוצא הצנור בבריכה עגולה ומטווחת, המצויה כ-30 מ' במורד הנהיפה, שקוטרה כ-2.5 מ' ועומקה כ-1.4 מ'. מפלס המים בבריכה בעת הדיגום היה כ-0.5 מ' והמים היו עכורים. הספיקה במעיין זה נמדדה במוצא הצנור. מי המעיין משמשים לטבילה ולהשקיית בושת. אזור ההזנה של המעיין מאופיין במדרונות תלולים המכוסים בצומח טבעי ונטוע. המעיין וסביבתו טופחו ושוקמו בשנים האחרונות ביזמות פרטיות.

איכות המים במעיין טובה מאוד. הספיקה שנמדדה במוצא הצנור נמוכה מאוד. בטיורים שערכו באזור המעיין בשנים האחרונות, בריכת האגום הייתה מלאה ואף גלשה, לעומת מפלסי מים נמוכים שגראו בבריכה בסקר זה.

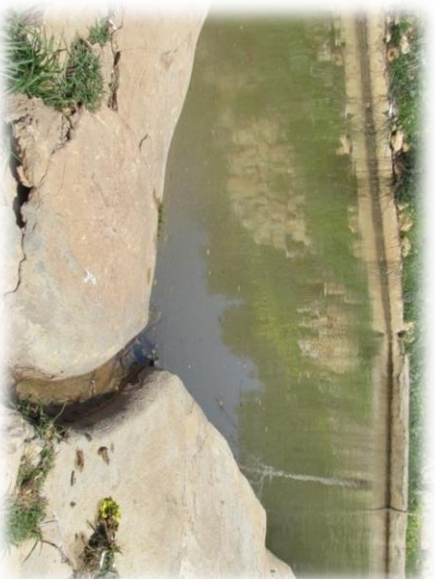
עין לבן

מעיין ניקבה במעלה נחל רפאים החצוב במגע שבין סלע הגיר מתצורת עמינדב וחולאר תצורת מוצא. המים נובעים בניקבה מלאכותית, זורמים במנהרה שאורכה כ-11 מ' ובהמשך בתעלה שאורכה כ-8 מ'. במוצא הניקבה מתפצלת התעלה לשתיים: תעלה לא מתוחזקת שאורכה כ-25 מ', המוליכה כ-20% מהמים לבריכה המערבית ששיטחה כ-5 X 9 מ' ועומקה כ-0.3 מ'. תעלה דרומית שאורכה כ-30 מ', המוליכה כ-80% מהמים לבריכה ששיטחה כ-5 X 10 מ' ועומקה כ-1.5 מ'. בעת הדיגום, מי הבריכה המערבית היו עכורים. הבריכה הדרומית הייתה ריקה, בשל פתח בצניור הניקוז. מדידות הספיקות נערכו במוצאי הבריכה, שם מונקזים עודפי מים להשקייט טראסות. אזור הזנת המעיין מאופיין במדרונות המכוסים בצומח טבעי ונטוע ובשטחי שכונת עיר גנים ומושב אורה. חיבור מושב אורה למטי"ש שורק החל רק בראשית שנת 2011, והשפכים עדיין מסורלקים לבורות ספוגה.

בדיגום שנערך בעין לבן נמדדו ריכוזי Cl ו-NO₃ גבוהים מריכוזי הרקע האופייניים במעיינות חרי יהודה פי 3 / 10, בהתאמה. ריכוזי ה-NO₃ מעידים על השפעות אנתרופוגניות ממעלה המעיין, אשר ייתכן וקשורות לתשתיות ביוב לקויות. בעבר, נמדדו במעיין זה איזויות מים טובות יותר בהשוואה לדיגום הנוכחי. בשנת 2007 נבדקה האיכות הבקטריאלית של המים שנמצאה טובה, ככל הנראה בשל אורך נתיב הזרימה, שלא איפשר את שרידות החיידקים. חסיפיות שנמדדו בעין לבן בסקר זה נמוכות מהחסיפיות שנמדדו בעבר.

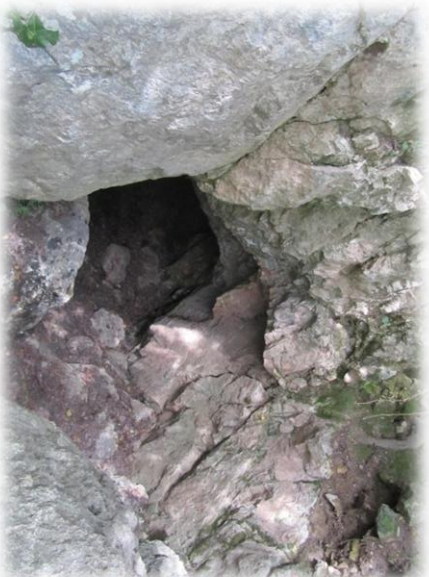
עין זאזר א-שנייה

מעיין תת קרקעי, החצוב בסלעי הדולומיט והחוזאר מתצורת שורק. המים נובעים בעומק ניקבה, שנחצבה בבסיס הסלע. אורך הניקבה כ-10 מ' ורוחבה המירבי כ-2 מ'. באמצע הניקבה ישנו סכר שנועד להגביה את מפלס המים. שטח גוף המים במערה הינו כ-3 X 2 מ' ומפלס המים, שהיו מעט עכורים בעת הדיגום היה כ-0.3 מ'. לא נערכה מדידת ספיקה בשל חוסר זרימה. אזור החזנה של המעיין מאופיין במדרונות תלולים המכוסים בצומח טבעי ונטוע. שם נוסף של המעיין הוא עין טורה.

איכות המים במעיין טובה מאוד, ואינה מעידה על השפעות אנתרופוגניות ממעלה המעיין. איכות המים שתועדה בסקר זה טובה במקצת מאיכות המים שתועדה בסקר המעינות בשנות ה-80. מסיימי מפלסי המים בניקבה ניתן להעריך כי ישנה ירידה בכמות המים המזינה את המעיין.

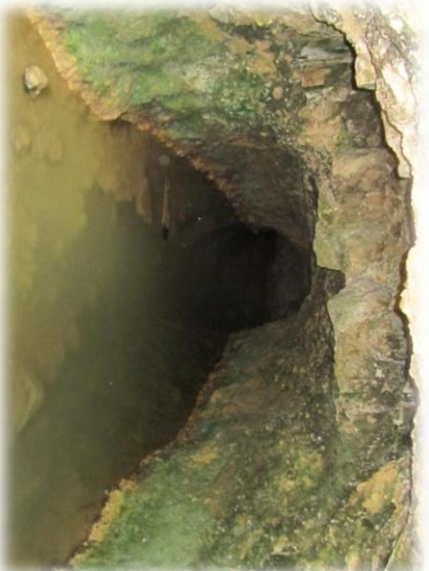
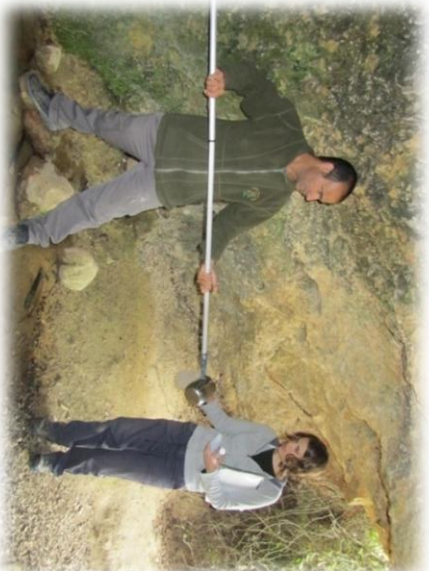
עין הפנינים

מעיין תת קרקעי, ממערב למושב נס הרים, החצוב בתשתית האטימה של תצורת בית מאיר. המעיין נובע בתור מערה, בעלת שלשה פירים גדולים, ששיטחה כ-8 X 4 מ' ועומקה המירבני כ-3.5 מ'. עומק המים במערה בעת הדגנום היה כ-0.3 מ' והמים היו צלולים, עם מעט צופת ביולוגית. לא נערכה מדידת ספיקה בשל חוסר זרימה. אזור החזנה של המעיין מאופיין במודרנות מתונים המכוסים בצומח טבעי ונטוע ובשטח כפרי בנוי (מושב נס הרים). מושב נס הרים צפוי להתחבר במהלך שנת 2011 למטי"ש שורק, אולם עד אז השפכים סולקו לבורות ספיגה. שם נוסף של המעיין הוא ביר אל-ביאר.

איכות המים במעיין טובה מאוד, ואינה מעידה על השפעות אנתרופוגניות ממעלה המעיין. ריכוזי ה-Cl גבוהים במעט מרמות הרקע האופייניות למעינות הרי יהודה, ככל הנראה בשל אדווי במערה. מסימני מפלסי המים במערה, ניתן להעריך כי ישנה ירידה בכמות המים המזינה את המעיין.

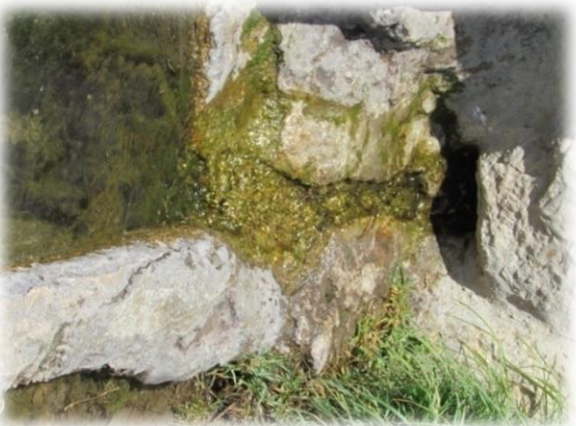
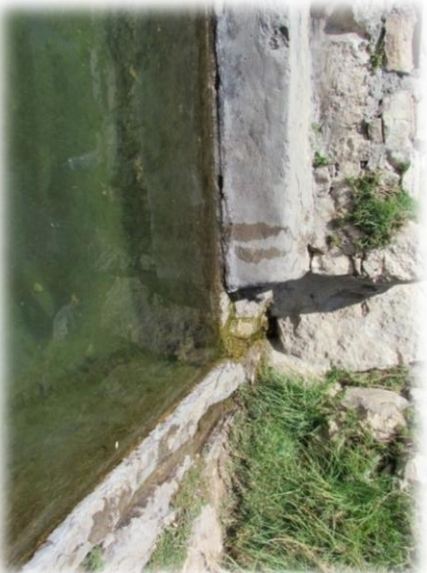
עין אל בלז

מעיין ניקבה במעלה נחל רפאים החצוב במוע שבין סלעי הגיר מתצורת עמינדב וחואר תצורת מוצא. מי המעיין נובעים מתוך חלל מלאכותי, זורמים בניקבה באורך של כ-12 מ' ונקווים בבריכת בטון ששיטחה כ-4 X 2 מ', ונעמקה כ-1 מ'. עורפי מים מנוקזים מפנית הבריכה וזורמים במדרון. מודדת חספיקה בוצעה במוצא הנביעה. אזור החזנה של המעיין מאופיין במדרונות המכוסים בצומח טבעי ונטוע ובשטח כפרי בנוי (מושב עמינדב). מושב עמינדב חובר רק בראשית שנת 2011 למטייש שורק, ועד אז השפכים סולקו לכוררות ספיגה. מעיין זה, התחתון מבין שלוש המעינות במדרון זה, קרוי בנוסף עין וואלגיה ועין איתמר.

איכות המים במעיין טובה. ריכוזי ה-Cl שנמדדו בתעלה דומות לרמות הרקע האופייניות למעינות הרי יהודה. ריכוזי ה-NO₃ מעידים על השפעות אנתרופוגניות קלות ממעלה המעיין. בעבר, נמדדו במעיין זה איכויות מים דומות לאיכויות המים אשר נמדדו בדגנים הנוכחי. חספיקות שנמדדו במעיין בסקר זה נמוכות מהחספיקות שנמדדו בעבר. חספיקות שנמדדו במהלך ביצוע חסקר מלמדדות על תגובה מהירה מאוד של המעיין לאירועי גשם.

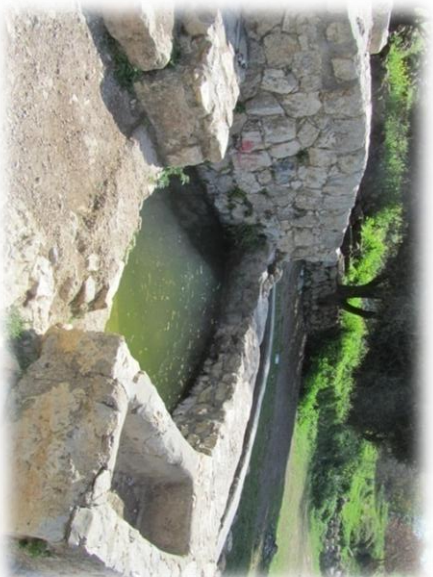
עין חוזז

מעיין ניקבה במעלה נהל דולב החצוב בסלע הנשען על השכבה האטימה של חוואר תצורת מוצא. מי המעיין נובעים מתוך ניקבה מלאכותית באורך של כ-40 מ', אליה יורדים שלוש פירים. הניקבה מזינה מאגר סגור ששיטחו כ-4 X 4 מ' ועומקו כ-1 מ'. ממאגר זה זורמים המים לבריכה בצורת רבע עיגול, ששיטחה 2 X 2 מ'. בעת הדיגום עומק המים בבריכה היא כ-1 מ' והמים היו מעט עכורים. צמוד לבריכה זו יש שוקת להשקיית צאן. עודפי מים מהמעיין משמשים להשקיית טראסות. אזור ההזנה של המעיין מאופיין במדרונות מתונים המכוסים בצומח טבעי ונטוע, בטחחים הקלאיים ובשטה כפרי בנוי (מושב נס הרים). שם נוסף של המעיין הוא עין בית עיטאב.

איכות המים במעיין טובה מאוד. הספיקות שנומדדו במעיין זה במהלך ביצוע הסקר מלמדות על תגובה מהירה מאוד של המעיין לאירועי גשם. בראשית אפריל 2011 נמדדה ספיקה נמוכה במוצא הצנור (0.036 l/sec). בסוף יוני 2011 לא זרמו מים במוצא הצנור.

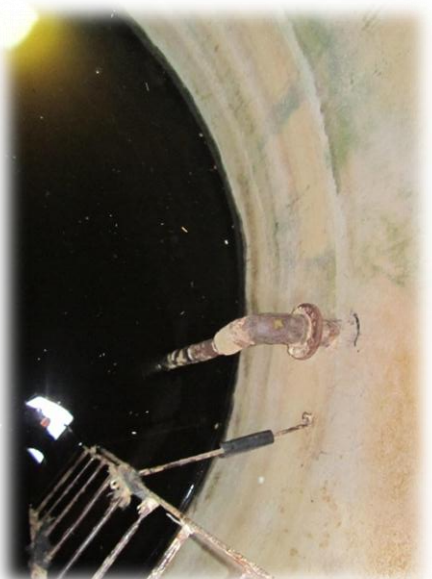
עין יואל

מעיין החצוב בבסיס מצוק גירי, במגע בין סלעי הדולומיט של תצורת עמינדב והתצורות האטמויות של תצורות בית מאיר ומוצא. המים נובעים מתוך חדר חצוב ונכנסים לצנור המזורים אותם לבריכת איגום עגולה, שקוטרה כ-5 מ' ועומקה כ-4 מ'. מפלס המים בבריכה בעת חדיגום היה כ-1.5 מ'. לא נערכה מדידת ספיקה בשל חוסר זרימה. כיום, לא נעשה שימוש במי המעיין, אולם בעבר המים שימשו להשקיית מערכת שלחין לאורך נחל יואל. בשנים גשומות גולשים המים מהבריכה לאפיק תחתל. אזור ההזנה של המעיין מאופיין במדרונות טבעיים ובסחחי חקלאות, שאינם מעובדים כיום.

איכות המים בבריכת המעיין מעידה על מאזן מים שלילי, בו האידוי גבוה מכמות המים המזינה את הבריכה. הריכוזים הגבוהים של Na, Ca, Cl, ונבעים מהאידוי המתרחש בבריכה. ריכוזי ה-NO₃ שוללים השפעות אנתרופוגניות ממעלה המעיין. בסקר המעינות שערך בשנות ה-80 נמדדו איכויות מים זמוות לרמות הרקע האופייניות למעינות הרי יהודה. מסימני מפלסי המים בבריכה ניתן להעריך כי ישנה ירידה בכמות המים המזינה את המעיין.

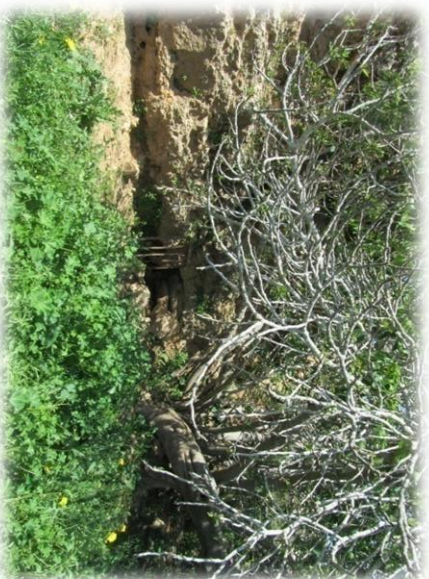
עין אל בירכה

מעיין החצוב בבסיס מצוק גירי, במגע בין סלעי הדולומיט של תצורת עמנינדב והחולואר האטים של תצורת מוצא. המים נובעים מתוך מערה חצובה, ששיטחה 3×3 מ' ונובחה כ-0.4 מ'. מפלס המים במערה בעת הדיגום היה כ-0.2 מ'. לא נערכה מדידת ספיקה בשל חוסר זרימה. ישנה שוקת פעילה, לצד המערה, המעדה על שימוש אשר נעשה כיום במים להשקיית צאן. בעבר, המים שימשו להשקיית בוסתן לאורך אפיק הנחל. אזור ההזנה של המעיין מאופיין במדרונות טבעיים.

איכות המים במעיין טובה מאוד, ואינה מעידה על השפעות אנתרופוגניות ממעלה המעיין. מסימני מפלסי המים במערה ניתן להעריך כי ישנה ירידה בכמות המים המזינה את המעיין.

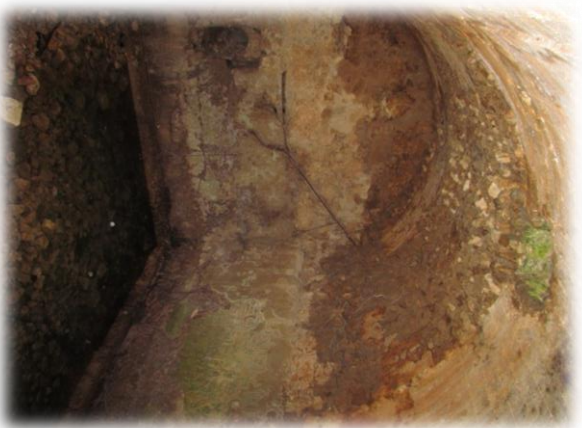
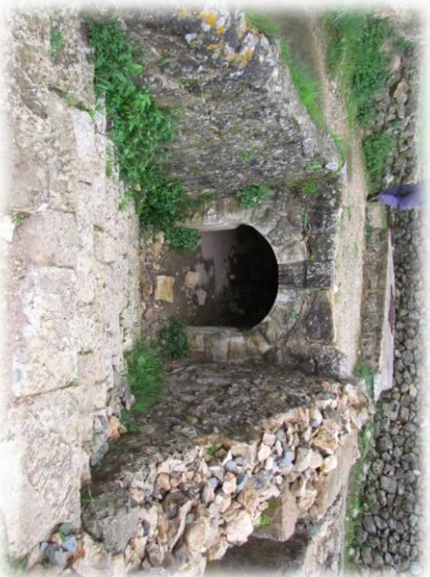
עין קובי

מעיין ניקבה באגן נחל רפאים התצוב במגע בין סלעי הדלומיטי של תצורת עמינדב והחוואר של תצורת מוצא. מי המעיין נובעים מתוך חלל מלאכותי וזורמים בניקבה, שאורכה כ-12 מ', רוחבה כ-0.5 מ' וגובה כ-1 מ'. ניקבה זו מוגיעה לבריכה תת קרקעית, שתקרתה קמורה. מבריכה זו, ששיטחה כ-6 X 5 מ', ממשיכה מנחרה תת קרקעית באורך של כ-17 מ' המתפתלת לשני מוצאים, שנמצאו נבשים. הדיגום נערך בבריכה התת קרקעית, מפלס המים בעת הדיגום היה כ-0.4 מ' והמים היו מעט עכורים. המעיין שימש בעבר להשקיית צאן. אזור ההזנה של המעיין מאופיין במדרונות המכוסים בצומח נטוע ובשטח כפרי בנוי (חלקו המזרחי של מושב מבוא ביתר). שם נוסף של המעיין הוא עין קאבן.

איכות המים במעיין טובה מאוד, ואינה מעידה על השפעות אנתרופוגניות ממעלה המעיין. איכות המים שתועדה בסקר זה דומה לאיכות המים שתועדה בסקר המעינות בשנות ה-80. מסימני מפלסי המים בבריכה התת קרקעית ניתן להעריך כי ישנה ירידה בכמות המים המזינה את המעיין. במהלך העבודה, החלה הסבה נרחבת של שטחי החקלאות השייכים למושב מבוא ביתר לכרמים. כרמים אלו, המצויים במעלה המעיין, ידושנו בדשן וירשקו במים שפירים. להערכתנו, השקיה זו צפויה להשפיע בעתיד על הספקיות ועל איכות המים במעיין.

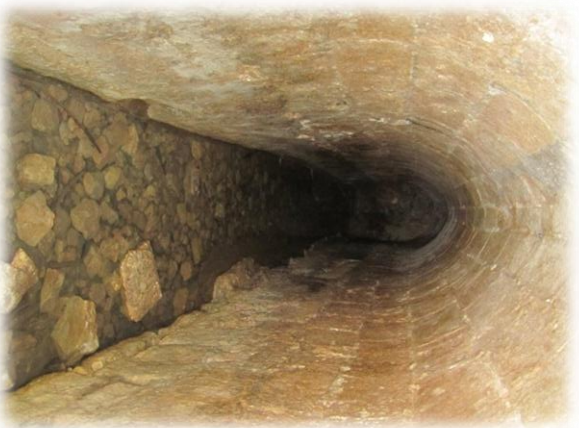
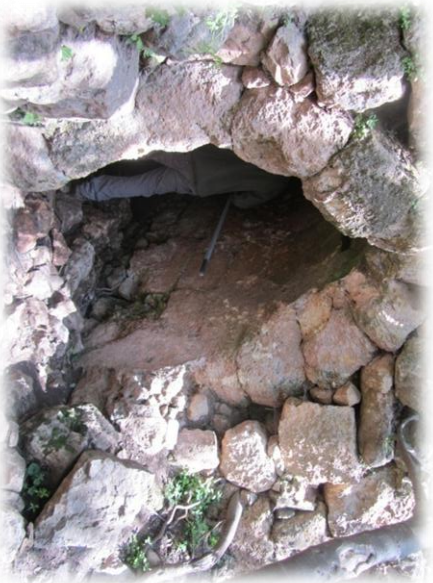
עין תנור

מעיין ניקבה בנחל זנוח השעון על חוואר תצורת מוצא. מי המעיין נובעים מתוך במערה - חלל מלאכותי וזורמים בניקבה, שאורכה כ-20 מ', רוחבה כ-1 מ' וגובהה כ-2-3 מ'. ניקבה זו, שתקרתה קמורה, מדופנת באבני גזית. הדיגום נערך בניקבה, מפלס המים בעת הדיגום היה כ-0.2 מ' והמים היו מעט עכורים. המעיין שימש בעבר להשקייית טרסות הקלאיות, וייחבן כי לשימוש האוכלוסייה שגרה בעמק, בסמוך למעיין. בשנים גשומות מצטרפים מי המעיין לזרימת המים בנחל זנוח, שמקורם בעין מטע. אזור ההזנה של המעיין מאופיין במדרונות המכוסים בצומח טבעי ונטוע.

איכות המים במעיין טובה מאוד, ואינה מעידה על השפעות אנתרופוגניות מבעלה המעיין. מסימני מפלסי המים בניקבה ניתן להעריך כי ישנה ירידה בכמות המים המזינה את המעיין.

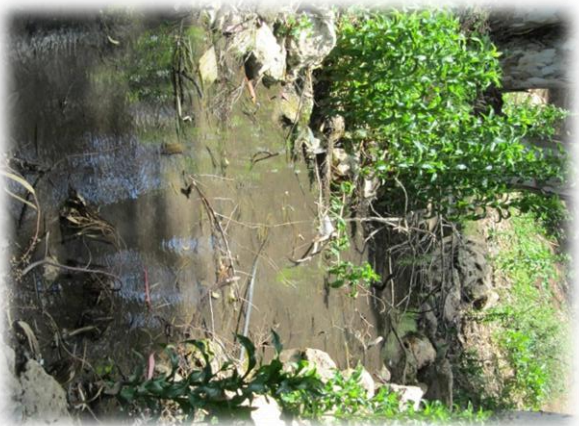
עין מטע

מעיין בנחל זנוח השעון על חוואר תצורת מוצא. מי המעיין נובעים מתוך גל אבנים וזורמים לבריכה ששיטחה כ-4 X 2 מ' ועומק המים בה כ-0.3-0.4 מ'. מבריכה זו זורמים המים לאפיק נחל זנוח, אולם בעבור מרחק קצר, רובם מחלחלים לתת הקרקע. חדיגוים נערך במוצא הנבעה, והמים היו צלולים. המעיין שימש בעבר להסקיית טרסות הקלאיות, וייתכן כי לשימוש האובסולטייה שגרה בעמק, סמוך למעיין. אזור ההזנה של המעיין מאופיין במדרונות המכוסים בצומח טבעי ונטוע ובשטח כפרי בברי (מושב מטע). מטייש מטע, מסוג בוצה משופעלת, המצוי בחלק התחתון של המושב, פועל באופן תקין. בקיץ, קולחי המטייש משמשים להסקיה חקלאית, בחלקה הסמוכה למטייש. בחורף, הקולחים משמשים להסקיית סרק במורד מעיין עין מטע.

בדיגום שנערך בעין מטע נמדדו ריכוזי Cl⁻ ו-NO₃⁻ גבוהים מריכוזי חרקה האופייניים במעינות הרף יהודה פי 2 / 4, בהתאמה. ריכוזי ה-NO₃⁻ הגבוהים מרמות חרקה עשויים להגרים מדישון חקלאי או מתשתיות בית לקווית במושב מטע. איכות המים שתועדה בסקר זה דומה לאיכות המים שתועדה בסקר המעינות בשנות ה-80.

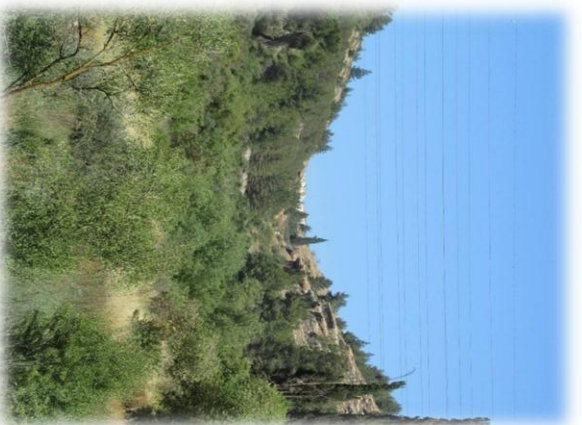
מעיין הנובע במרכזו של נחל חלילים. סמוך לנביעה ישנה בריכת אגירה הרוסה המכוסה בצומח, ולצד האפיק ישנה שרידי תעלת השקיה מאבן. במי המעיין נעשה בעבר שימוש להשקיית חלקות שלחן בנחל. אזור החזנה של המעיין מאופיין במדרונות המכוסים בצומח טבעי ונטוע ובעיקר בשטח עירוני בנוי (מבשרת ציון). כסויר שגערך ב-11.4.3 נמצא המעיין יבש.

אפיק נחל חלילים בו מצויים עין חלילים ועין הזזום
