סקר מעיינות הרי יהודה

ניתוח איכויות וכמויות מים
על בסיס ממצאי הדיגום
לשנת 2011

אריאל כהן ודינה פיימן
תחום סקרים ומחקרים הידרולוגיים
היחידה הסביבתית, רשות הטבע והגנים

ספטמבר 2011, אלול תשע"א
ירושלים

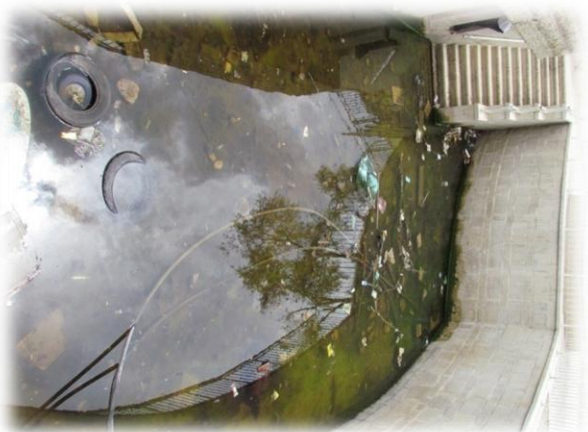
עין ראפה

מעייין הנובע במרכז הכפר עין ראפה, בסמוך לאפיק נחל כסלון. מי המעייין זורמים לבריכת בטון ששיטחה כ-15 X 5 מ' ומנוצלים בחלקם להשקיה קלאית. אזור ההזנה של המעייין מאופיין במדרונות טבעיים, בשטחים הקלאיים המעובדים על ידי תושבי הכפר ובשטח כפרי בנוי (עין נקובא ועין ראפה). כסיוור שנועד ב-11.1.10.3 מפלס המים בבריכת האיגום היה כ-0.15 מ'. מאחר והיה לכולד רב ולא התרחשה זרימה, לא נערך דיגום מים.

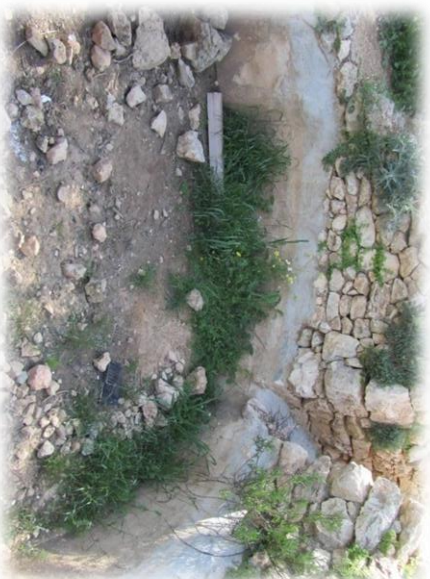
עין חרת

מעייין נקבה במדרונו המזרחי של הר חרת החצוב בסלע גיר מתצורת עמנינדב. מי המעייין נובעים בראש ניקבה, וזורמים בתעלה. כאשר ישנה זרימה בתעלה, המים נקווים בבריכת אגירה, ששיטחה כ-3 X 3 מ' ועומקה כ-0.5 מ'. אזור ההזנה של המעייין מאופיין במדרונות המכוסים בצומח נטוע, בכרמי זיתים ובמתצבת פיעלה. כסיוור שנועד ב-11.1.10.4 נמצא המעייין יבש. שם נוסף של המעייין הוא עין אל חווארית.

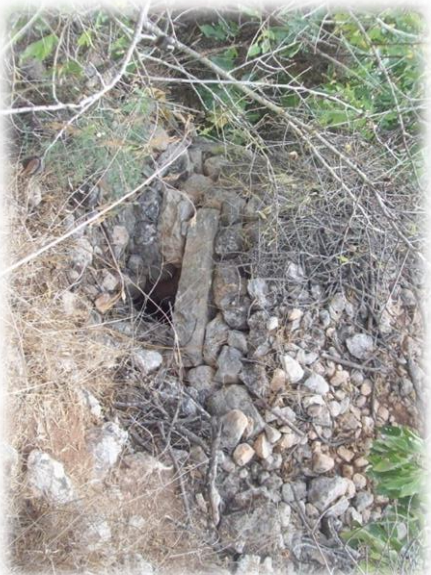
עין ברזשים

מעיין נקבה במדרון דרומי של נחל כסלון החצוב במגע בין תצורות מוצא ובית מאיר האקוויקלדיות. מי המעיין נובעים זורמים בנקבה מקורה, שאורכה כ-25 מ', אליה ניתן לרדת בשני פירים, אשר שטח פיתחם כ-0.5 X 0.5 מ' ועומקם כ-2 מ'. מנקבה זו יוצא צינור המזין ברזכה, ששיטחה כ-3 X 2.5 מ' ועומקה כ-2 מ'. בסיור שנערך ב-11.11.3. נמצא המעיין יבש. אזור ההזנה של המעיין מאופיין במדרונות המכוסים בצומח טבעי ונטוע. שם נוסף של המעיין הוא עין א-ג'יב.

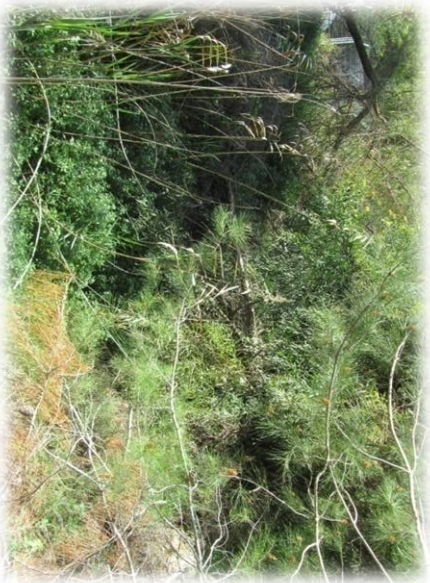
עין עירב

מעיין הנובע בקרקעית אפיק נחל רזיאל. במקום התפתחה צמחיה הידרופילית המעידה על נביעת מים, שהייתה פעילה בעבר. אזור החזנה של המעיין מאופיין במדרונות המכוסים בצומח נטוע ובשטח כפרי בנוי של מושב כסלון, בו לא קיימת תשתית ביוב. בסיום שנת 2011-3.4.11 נמצא המעיין יבש.

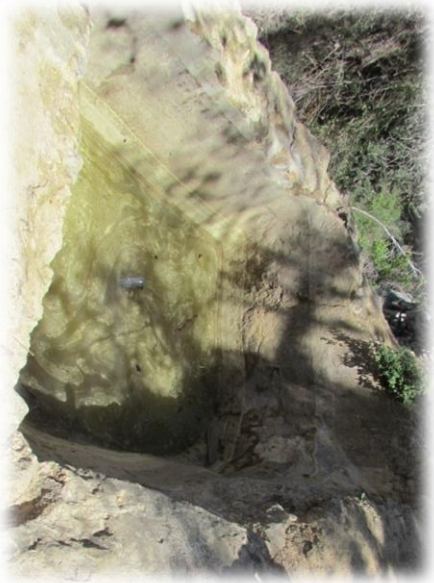
עיינות עמנונד

ארבעה מעיינות נקבה במורדו הצפוני של יער עמנונד, החצובים במגע בין תצורות מוצא ובית מאיר האקוויקלידיות. מי המעינות נובעים ומזינים שתי נקבות עיקריות. כאשר ישנה זרימה בתעלות, המים נקווים ב-2 ברכות אגירה, ששטח האחת (המערבית) כ-4 X 3 מ' ועומקה כ-1.5 מ' ושטח השנייה (המזרחית) כ-7 X 6 מ' ועומקה כ-4 מ'. אזור החזנה של המעינות מאופיין במדרונות המכוסים בצומח נטוע ובשטח כפרי בנוי (מושב עמנונד). מושב עמנונד חובר רק בראשית שנת 2011 למט"ש שורק, ועד אז השפכים סולקו לבורות ספיגה. בסיום שנת 2011-3.4.11 נמצאו הנקבה והברכה המזרחית יבשות, ואילו בברכה המערבית מפלס המים היה כ-0.1 מ', אך המים העכורים לא היו ראויים לדיגום.

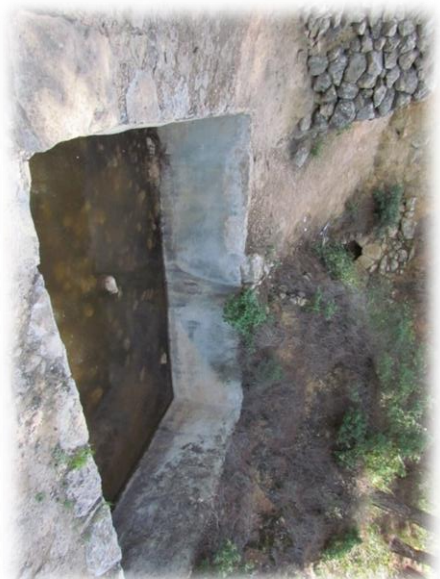
עין אורה

מעיין ניקבה בגיא חורוד ממושב עמינדב החצוב במגע בין תצורות עמינדב ומוצא. מי המעיין נובעים מתוך חלל מלאכותי וזורמים בניקבה קצרה עד שהם נקווים בבריכת בטון ששיטחה כ-3.5 X 3 מ' ועומקה כ-1.2 מ'. בעת הדיגום (30.3.11) מפלס המים היה כ-0.05 מ' והמים היו עכורים, ולא ראויים לדיגום. כאשר הבריכה מלאה, עודפי מים מנוקזים מפניהה למדרון. אזור ההזנה של המעיין מאופיין במדרונות המכוסים בצומח נטוע ובשטח כפרי בנוי (מושב עמינדב). מושב עמינדב חובר רק בראשית שנת 2011 למטייש שורק, ועד אז השפכים סולקו לבורות ספינה. למעיין זה לא קיים שם רשמי, ושם זה ניתן על ידי מבצעי הסקר.

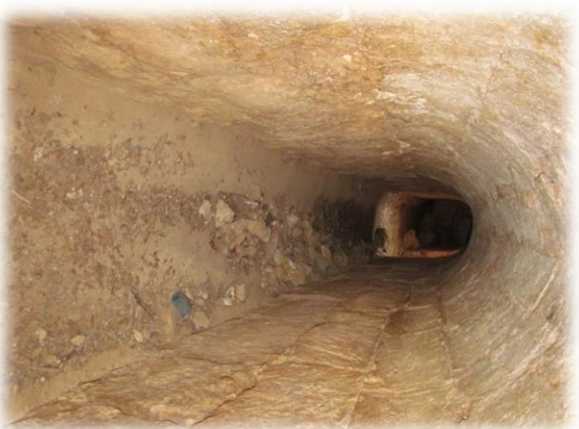
עין סעזים

מעיין ניקבה במעלה אחד ממדרונותיו הדרומיים של נחל שורק החצוב בחוראר תצורת מוצא. מי המעיין נבעו בשלושה מקומות והזינו מערכת של מנהרות חפובות. מהמנהרות זרמו המים לשתי בריכות אגירה, ששטח כל אחת מהן הגיע כ-5 X 5 מ'. אזור ההזנה של המעיין מאופיין במדרונות המכוסים בצומח נטוע. בסויר שנערך ב-11.3.29 נמצא המעיין יבש. בסקרי מעיינות שנערכו בשנות ה-80 וה-90 נמצאו מים במעיין זה ואיכויות המים היו טובות.

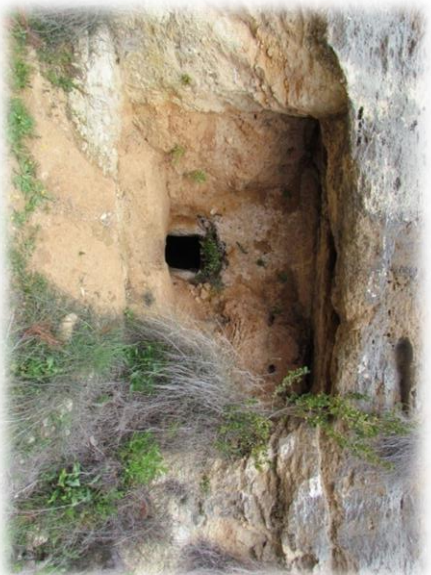
עין שלמון

מעיין ניקבה באגן נחל רפאים החצוב בחוואר תצורת מוצא. מי המעיין נבעו בתוך חלל מלאכותי, שפיתחו צר מאוד (כ-0.3 X 0.3 מ'). סמוך לפתח מוצא המעיין הייתה, ככל הנראה, בריכת איגום, שנוהרסה עם סלילת השביל הנופי. אזור ההזנה של המעיין מאופיין במדרונות המכוסים בצומח נטוע. בסיור שנערך ב-11.3.29 נמצא המעיין יבש.

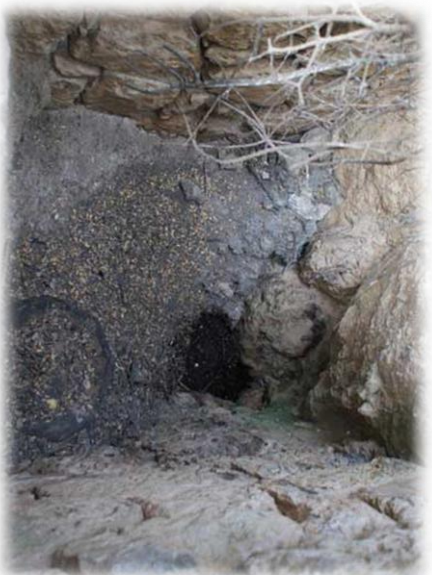
עין דולב

מעיין הנובע בקרקעית פיר, סמוך לאפיק נחל דולב. שטח הפיר כ-1.5 X 2 מי ועומקו כ-2 מ'. במי המעיין נעשה בעבר שימוש להשקיית צאן, באמצעות שקותות. אזור ההזנה של המעיין מאופיין במדרונות טבעיים של שמורת הטבע נחל דולב. בסיור שנערך ב-11.4.12 נמצא המעיין יבש.

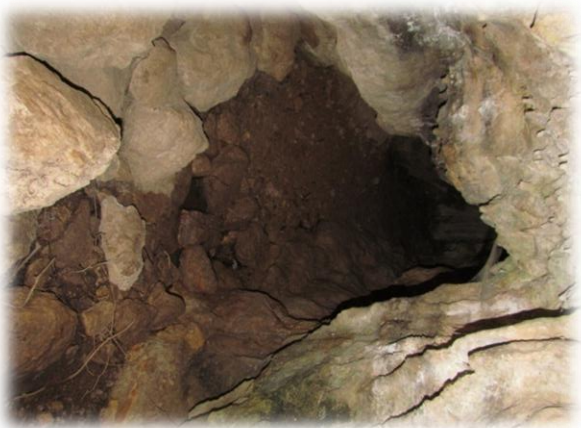
עין נס הרים

מעיין ניקבה תת קרקעי מדרום למושב נס הרים, החצוב בתשתית האקוויקלודית של תצורת בית מאיר. המעיין נובע בבסיס מצוק גירני, בתוך מערה שאורכה כ-5 מ', רוחבה כ-1 מ' וגובהה כ-2 מ'. בעבר הגיע מפלס המים בניקבה לכ-1 מ', ולכך סימנים בולטים בדפנות הנקבה. אזור החזנה של המעיין מאופיין במדרונות טבעיים, בכרמי גפנים ובשטח כפרי בניי (מושב נס הרים). מושב זה צפוי להתחבר במהלך שנת 2011 למט"ש שורק, אולם עד אז השפכים מסולקים לבורות ספיגה. בסיור שערך ב-11.5.18 נמצא המעיין יבש. למעיין זה לא קיים שם רשמי, ושם זה ניתן על ידי מבצעי הסקר.

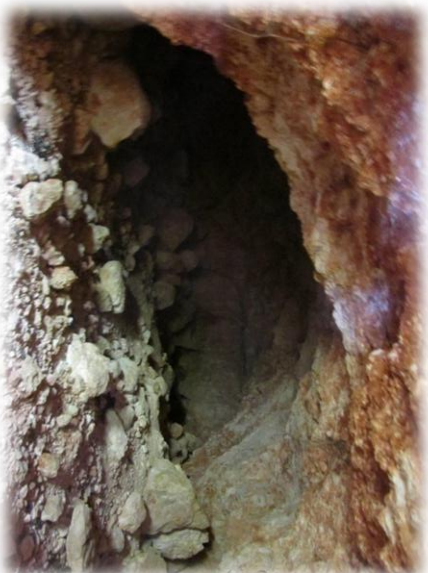
עין יגור

מערה תת קרקעית, ממזרח ללולי מושב נס הרים החצובה בתשתית האקוויקלודית של תצורת בית מאיר. אורך המערה כ-5 מ', רוחבה כ-2.5 מ' וגובהה כ-0.8 מ'. אזור החזנה של המעיין מאופיין במדרונות המכוסים בצומח טבעי ונטוע, ב-4 לולי פיסוס ובשטח כפרי בניי (מושב נס הרים). מושב זה צפוי להתחבר במהלך שנת 2011 למט"ש שורק, אולם עד אז השפכים מסולקים לבורות ספיגה. בסיור שערך ב-11.5.18 נמצא המעיין יבש.

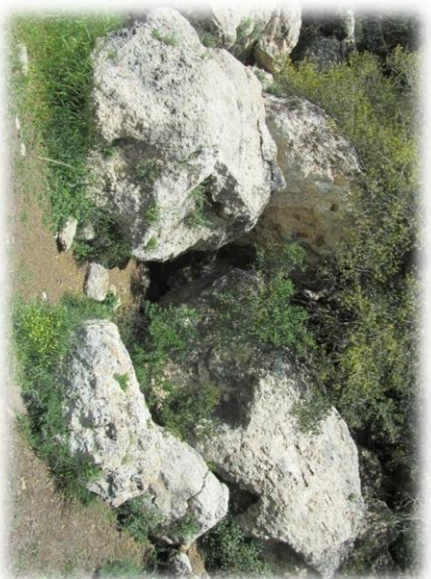
עין סופלה

מעיין תת קרקעי המצוי מדרום מערב למושב נס הרים, בגדה הצפונית של נחל המערה. מיי המעיין נובעים בתוד מערה קארסטית גדולה, במגע שבין גיר תצורת עמינדב וחואר תצורת מוצא האקוויקלודית. המעיין שימש בעבר כמקור מים לשתיה והשקייית צאן. אזור החזנה של המעיין מאופיין במדרונות טבעיים. בסייר שנערך ב-10.4.11 נמצא המעיין יבש. שם נוסף של המעיין הוא עין אל מחפרת.

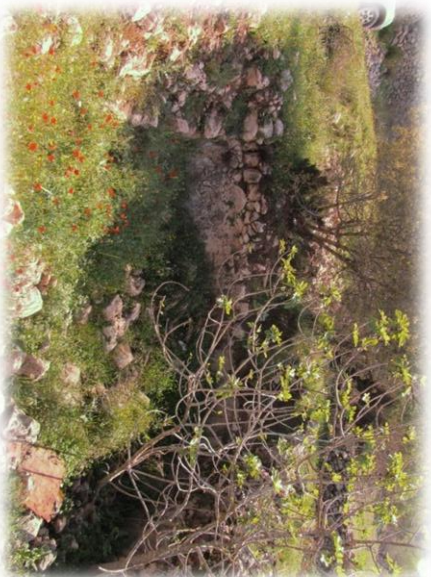
עין מנהר

מעיין המצוי בשטחים החקלאיים במעלה נחל יואל ונובע בתשתית של תצורת מוצא האקווקולדית. מספר ניקבות קטנות נחצו בבסיס מצוק דולומיטי מתצורת עמלינדב והזרימו מים לבריכת איגום ששיטחה כ-4 X 4 מ'. המעיין שימש בעבר כמקור מים לשתייה והשקיית צאן. אזור החזנה של המעיין מאופיין במדרונות מתונים המכוסים בצומח טבעי ונטוע, לצד שטחים חקלאיים. בסיור שטח ב-11.4.10 נמצא המעיין יבש.

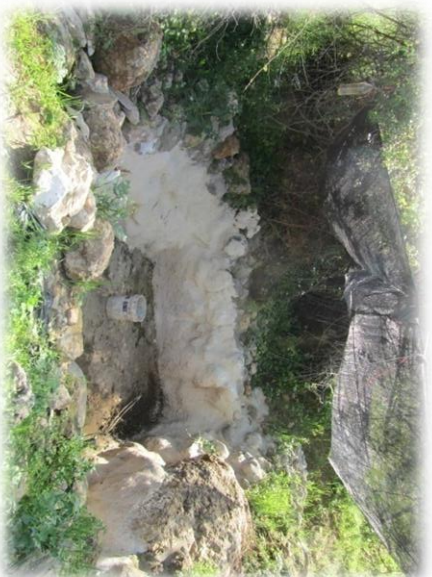
עין מסלע

מעיין המצוי בשטחים החקלאיים במעלה נחל יואל ונובע בתשתית של תצורת מוצא האקווקולדית. מספר ניקבות קטנות נחצו בבסיס מצוק דולומיטי מתצורת עמלינדב והזרימו מים לשתי בריכת איגום ששטח כל אחת מהן כ-3 X 3 מ'. המעיין שימש בעבר כמקור מים לשתייה והשקיית צאן. אזור החזנה של המעיין מאופיין במדרונות מתונים המכוסים בצומח טבעי ונטוע, לצד שטחים חקלאיים. בסיור שטח ב-11.4.10 נמצא המעיין יבש.

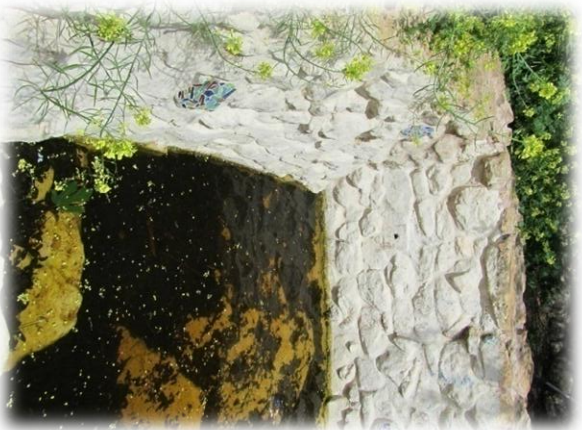
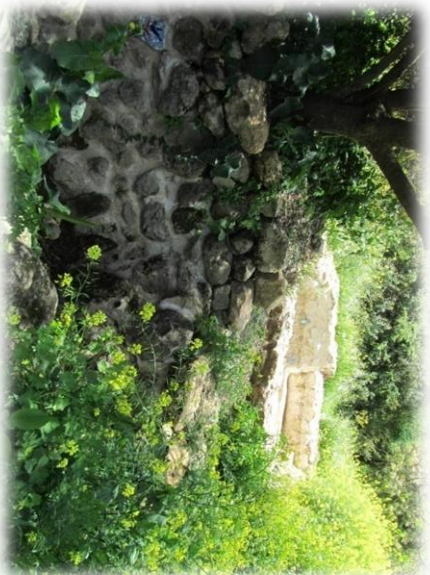
עין גרס

מעיין הנובע מסלע דולומיט, באמצע נחל גרס. מי המעיין נובעים מתוך בור מדופן בעומק של כ-1 מ' וזורמים בניקבה קצרה לבריכת איגום מטוויחת ששיטחה כ-3.5 X 1.5 מ'. מפלס המים בבריכה היה כ-0.2 מ', וניתן כי הדיגום הכיל מרכיב לא מבוטל של גזם ישיי. בעת הדיגום המים היו ירוקים ומכוסים באצות. לא נערכה מדידת ספיקה, בשל העדר זרימת מים. המעיין ובריכת האיגום נמצאים בתוך סבך, המקשה את הגישה אליו, על אף שהמעיין וסביבתו טופחו ביוזמות פרטיות. מהצומח הצפוף באזור הנביעה, ניתן להעריך כי קיימים בצבוצים נוספים הממיימים את הצומח. אזור ההזנה של המעיין מאופיין במדרונות טבעיים, ובשטחים חקלאיים (כרם גפנים) של מושב מטע. מעיין זה, הינו התחתון מבין שני המעיינות באפיק זה.

איכות המים במעיין טובה מאוד. ריכוזי ה-Cl שנמדדו בבריכה נמוכים מאוד, ככל הנראה בשל תרומה של גזם ישיי.

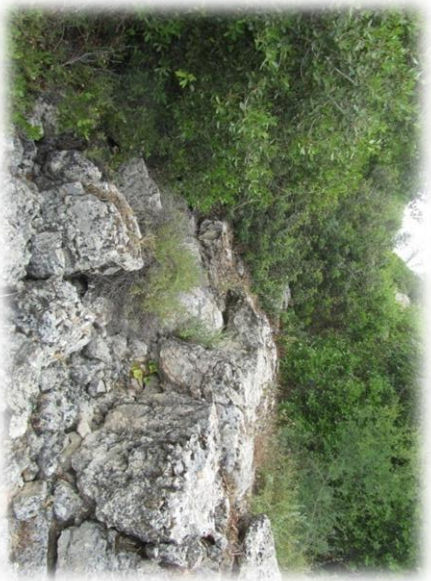
עין גרס עליון

מעיין הנובע מסלע דולומיט, במעלה נחל גרס. מיקום המעיין במגע בין מדרונות נחל סנסן וכרמי הגפנים סמוך לנחל. המעיין לא נמצא, ובמקום נמצא מערות סלעים, אשר ייתכן וקברו אותו. אזור ההזנה של המעיין מאופיין במדרונות טבעיים, ושטחים חקלאיים (כרם גפנים) של מושב מטעי מעיין זה, הינו העליון מבין שני המעינות באפיק זה.
