## הגדורה פרויקט הדגמה "המרפסת" – דו"ח 2 תחזוקה

סיכום סיור מתאריך 19.01.2026

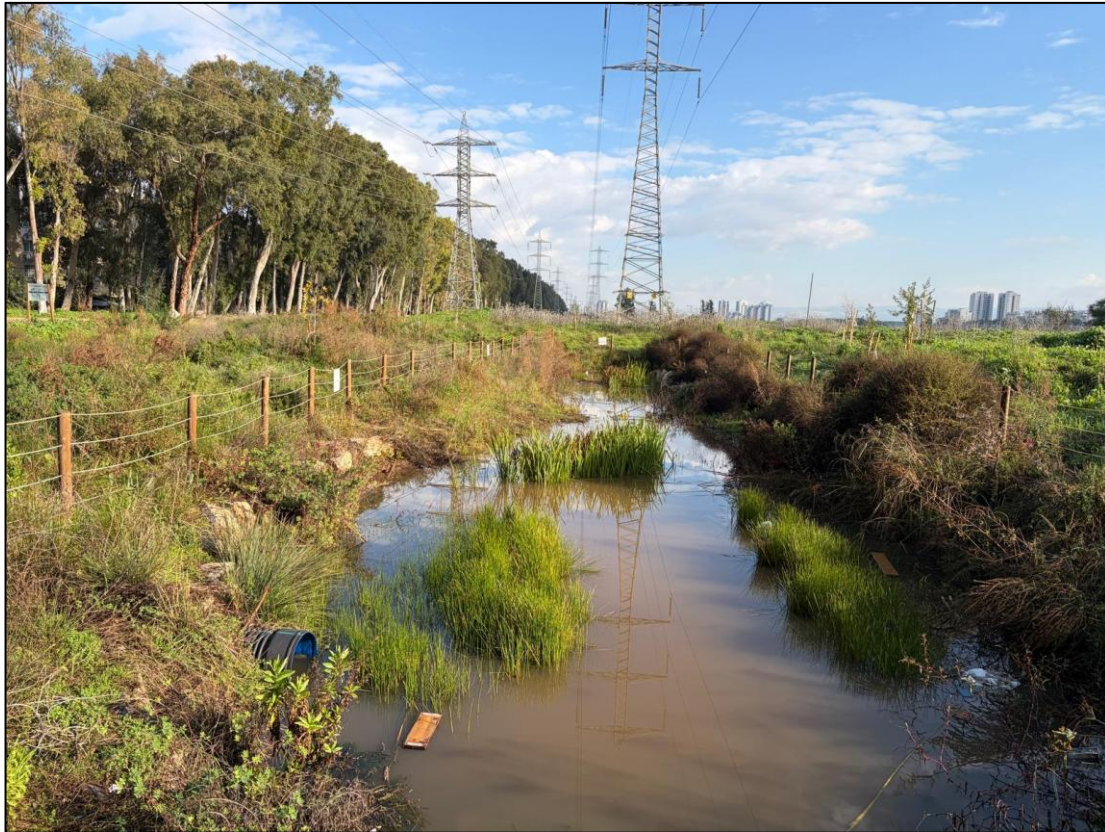
הסיור בוצע כחצי יממה לאחר מערכת גשם, בתחילתו של יום תחזוקה בשטח. נכון לכתיבת דוח זה, באזור האתר ירדו כמויות גשם מעל הממוצע לתקופה מקבילה (135% - 126%), המתווספים להצטברות כמות גשם של כ- 70-80% מהממוצע השנתי (איור 1, השירות המטאורולוגי). הבריכות נמצאו מלאות ומחוברות במים אחת לשנייה (איור 2). דרך הגישה אל הגבעה הצפונית הייתה מוצפת ובמקומות רבים נותרו שלוליות (איור 3). במהלך הסיור נצפה שלדג לבן חזה סועד על עמוד חשמל סמוך לבריכות, ועקבות של תנים בסביבת הבריכות.

איור 2 – מערכת הבריכות מול המרפסת, מלאות ומחוברות (תאריך: 19.01.2026, צילום: דורון בן יהודה)

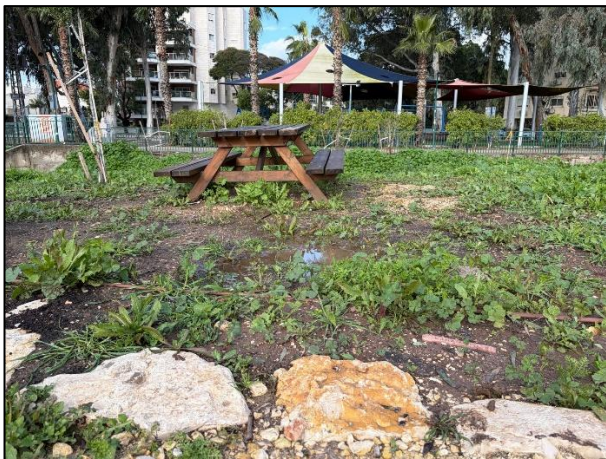
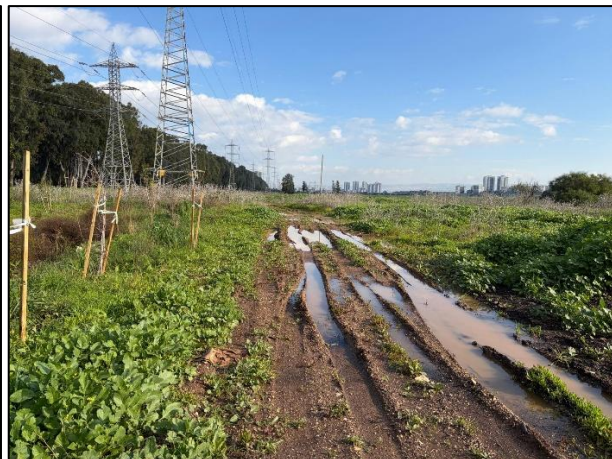
איור 3 - מימין – דרך הגישה לגבעה הצפונית מוצפת. משמאל – אזור הספסלים רווי במים לאחר הגשם (תאריך:

19.01.2026, צילום: דורון בן יהודה).

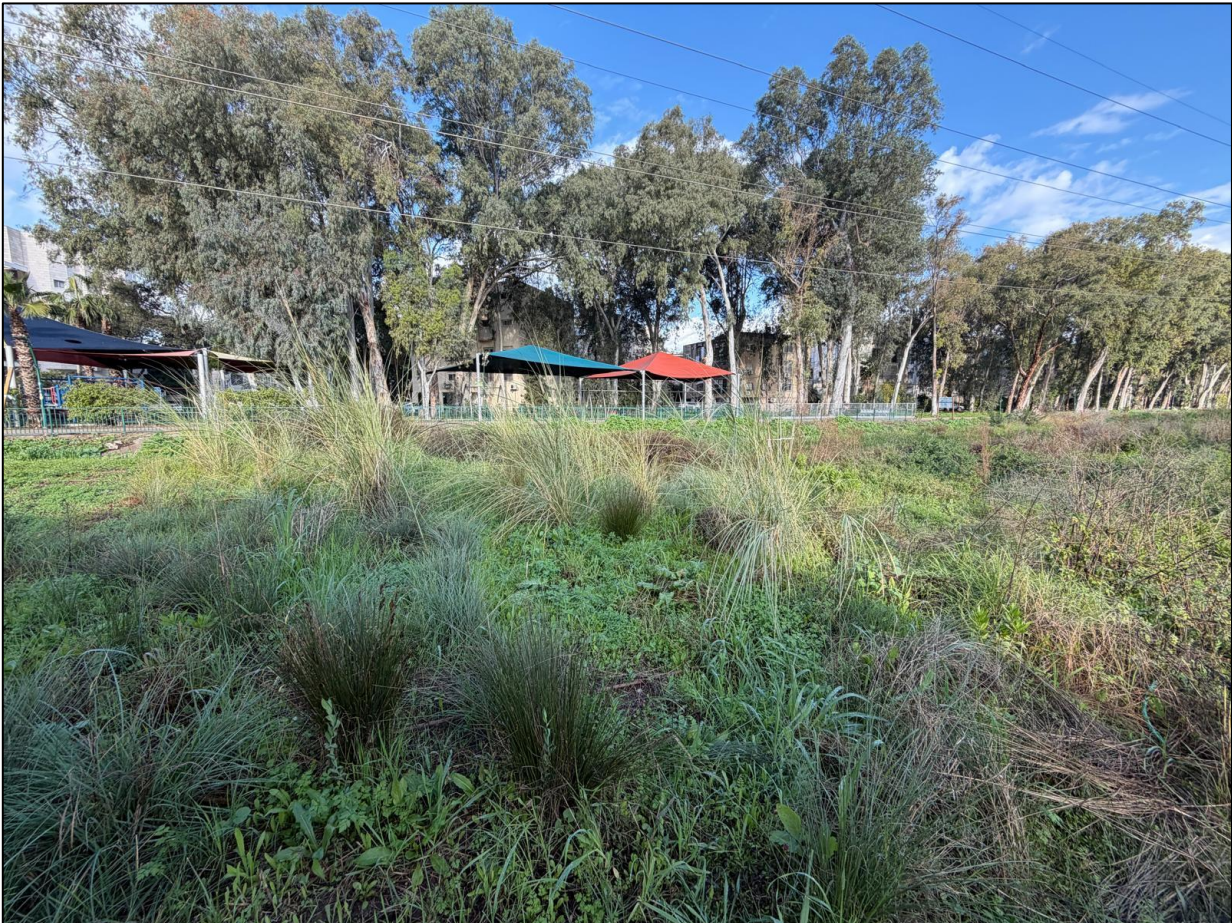
בבתי הגידול הלחים מאז הסיור הקודם (כחודש לפני), לא נראה שינוי משמעותי במצב הצמחייה. השטח בסה"כ במצב טוב, בעל נוף פראי וטבעי שאינו מזכיר שטח שעבר הפרה רק לפני כשנה (איור 6). האזור הלח למחצה שבין הבריכות לנחל נשלט ע"אחילוטוס זקוף, נענע משובלת וטיון דביק. בגדת הבריכה תועדה פריחה מרשימה של לוע-ארי גדול שייתכן והגיע במקרה עם אחד השתלים מהמשתלה (איור 5).

ניכר כי בשטחים אלו לא בוצעו פעולות תחזוקה של כיסוח עשבייה ומיגור מינים פולשים, כפי שצוין בדוח הקודם. דשא הקוקויה ממשיך לצמוח ולהוות איום על המינים המקומיים. לפי נעם – קנה הסוף שעבר כיסוח (בשוגג) צפוי לצמוח לאחר החורף ולדחוק את הקוקויה במוקד זה. אם זאת, נדרש לטפל בהקדם בהתפרצות מין זה ומיני פולשים נוספים שנצפו כגון: אסתר מרצעני, כשות טפילה, קייצת (ב.מ.), דוחנית השלחין ופלפולן דמוי-אלה.

איור 6 – שטח בית הגידול הסמי-לח שבין הבריכות לנחל (תאריך: 19.01.2026, צילום: דורון בן יהודה).

- המשך ממשק כיסוח לדיכוי עשבייה בתדירות שבועית, תוך הקפדה על שמירת השתילים. תדירות הכיסוחים תופחת בהתאם להמשך עונת הגשמים וקצב צימוח העשבים.
- טיפול במינים פולשים בהקדם. בהתאם למשאבים, ניתן להתמקד כל פעם במין אחד לפי רמת האיום ונוכחותו בשטח (דפרור-דרור, 2019). מומלץ לבצע עקירה ידנית מהשורש ולבחון שילוב של ריסוס במידת הצורך (לפי הנחיות הדוח הקודם). כמו כן, ניתן לנסות לערב את הנאמנים בימי עישוב מרוכזים.
- הסדרת העבודה מול קבלן העירייה. במצב הנוכחי לא מתבצעת תחזוקה שוטפת. העובדים המגיעים לשטח אינם מנוסים בעבודה רגישה מסוג זה. נדרש כל פעם זמן להשקיעה בלימוד העבודה ונגרמים נזקים להם השפעה ארוכה טווח על הצמחייה.

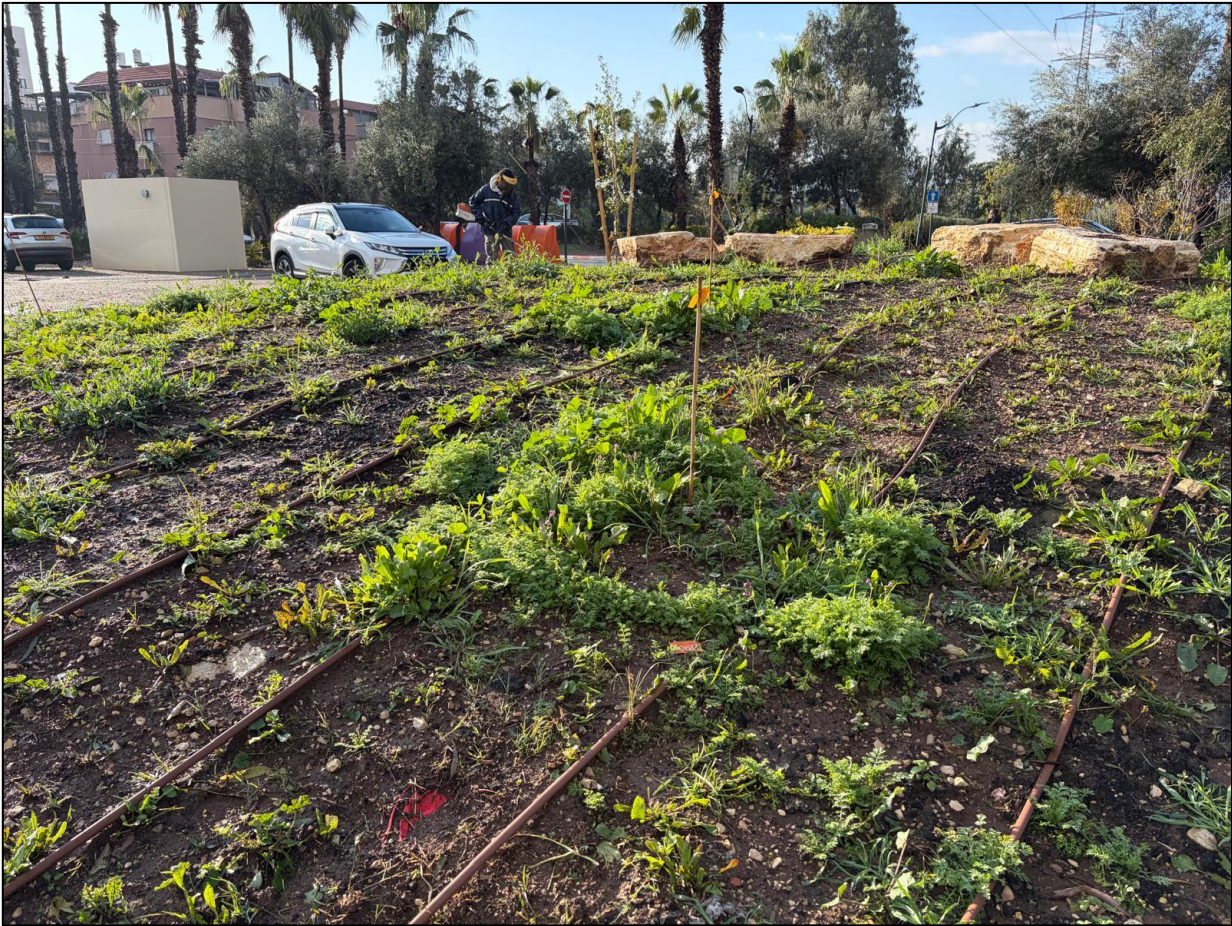
בבתי הגידול היובשניים כחודשיים לאחר השתילה והזריעה, המינים השתולים ממשיכים לצמוח לאט בחסות הקור. עשביית החורף מנסה להשתלט ומקבלת כיסוחים נשנים מדי שבוע. מרבית שטחי הזריעה נשמרים במצב טוב ללא כיסוח, בהם ניתן לראות לצד הקחון שהקדים לנבוט ראשון, גם פריחות ראשונות של ציפורנית מצרית, ונביטות חדשות של תלתן הארגמן (איורים 4 ו 7). באזור המערבי משביל הכניסה למרפסת צפיפות העשבייה שבין השתילים גבוה יותר, חלק מהשתילים נבלעים בצפיפות העשבייה וחלקם העליון גם כן עובר כיסוח. עם סיום העונה הגשומה והתייבשות הקרקע, צפויה התאוששות של שתילים שנפגעו מכיסוח, בהנחה ולהם מערכת שורשים מפותחת והמשך הספקת מים תדירה מטפטוף. אזור הגבעה הצפונית כאמור לא רוסס, בו העשבייה השתלטה על רב השטח אך נמצאת גם כן בממשק כיסוח שבועי. מוקד הקנה המצוי שעולה מכיוון הנחל גם כן מכוסח ונמצא בשליטה. ניתן למצוא כמה מקבצים של ארכובית שבטבטית ואפון קיפח שנשתל כשבוע לפני הביקור. בראש הגבעה מספר שתילי פרסיון גדול שהתבססו ונשמרו בין הכיסוחים, וכמה שתילי מרווה ושומר שהצליחו להתבסס גם כן. מרבית השתילים הדגניים עברו כיסוח וקשה להעריך בשלב זה את הצלחת שרידותם. באזורי הזריעה הנביטה נמוכה משמעותית לעומת השטחים שעברו ריסוס מקדים לשתילה, בעקבות השתלטות מהירה של עשבייה צפופה.

איור 7 – שטחי הזריעה מסומנים בדגל כתום, בגבעה הדרומית בכניסה למרפסת (תאריך: 19.01.2026, צילום: דורון בן יהודה)

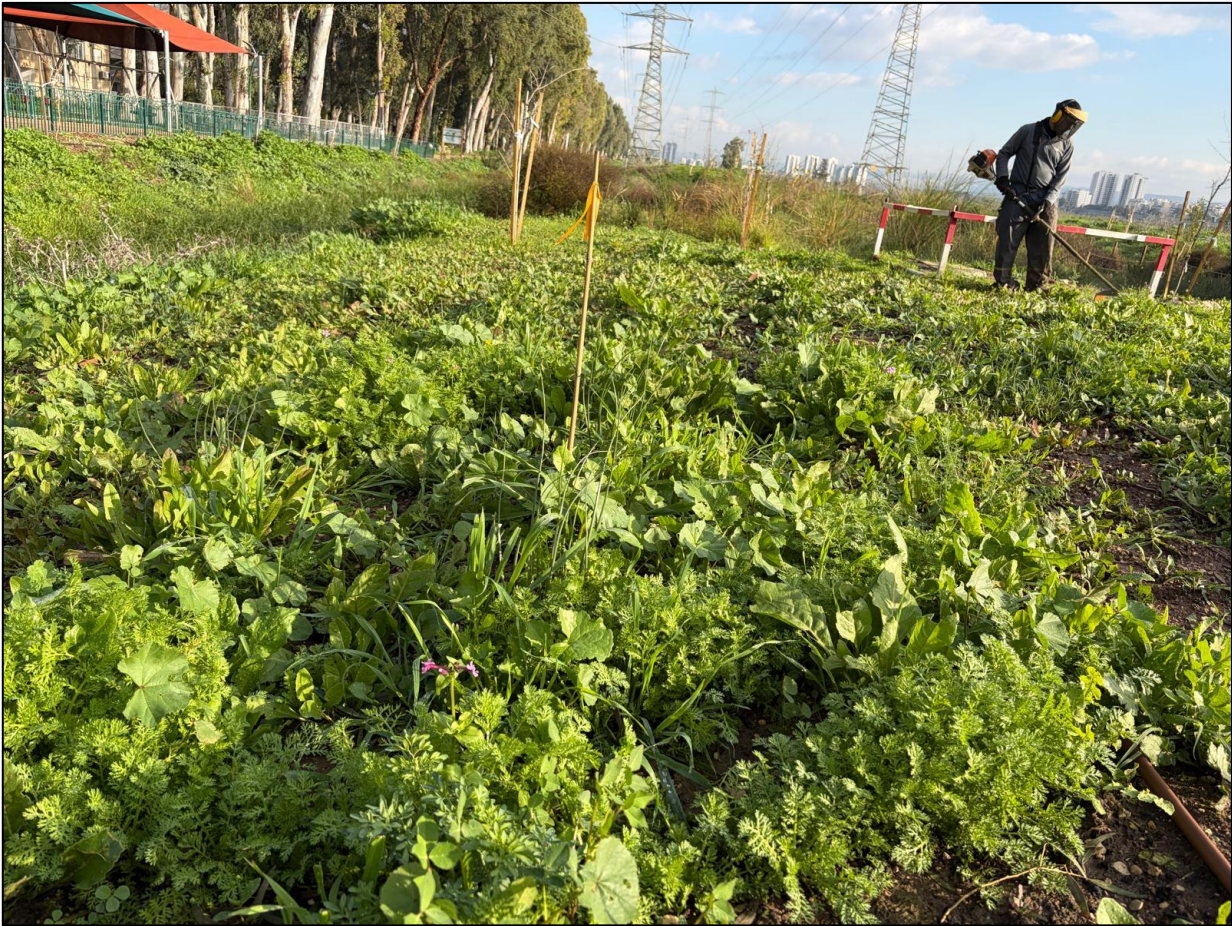
איור 8 – בית הגידול היובשני מערבית לשביל גישה למרפסת (תאריך: 19.01.2026, צלום: דורון בן יהודה).

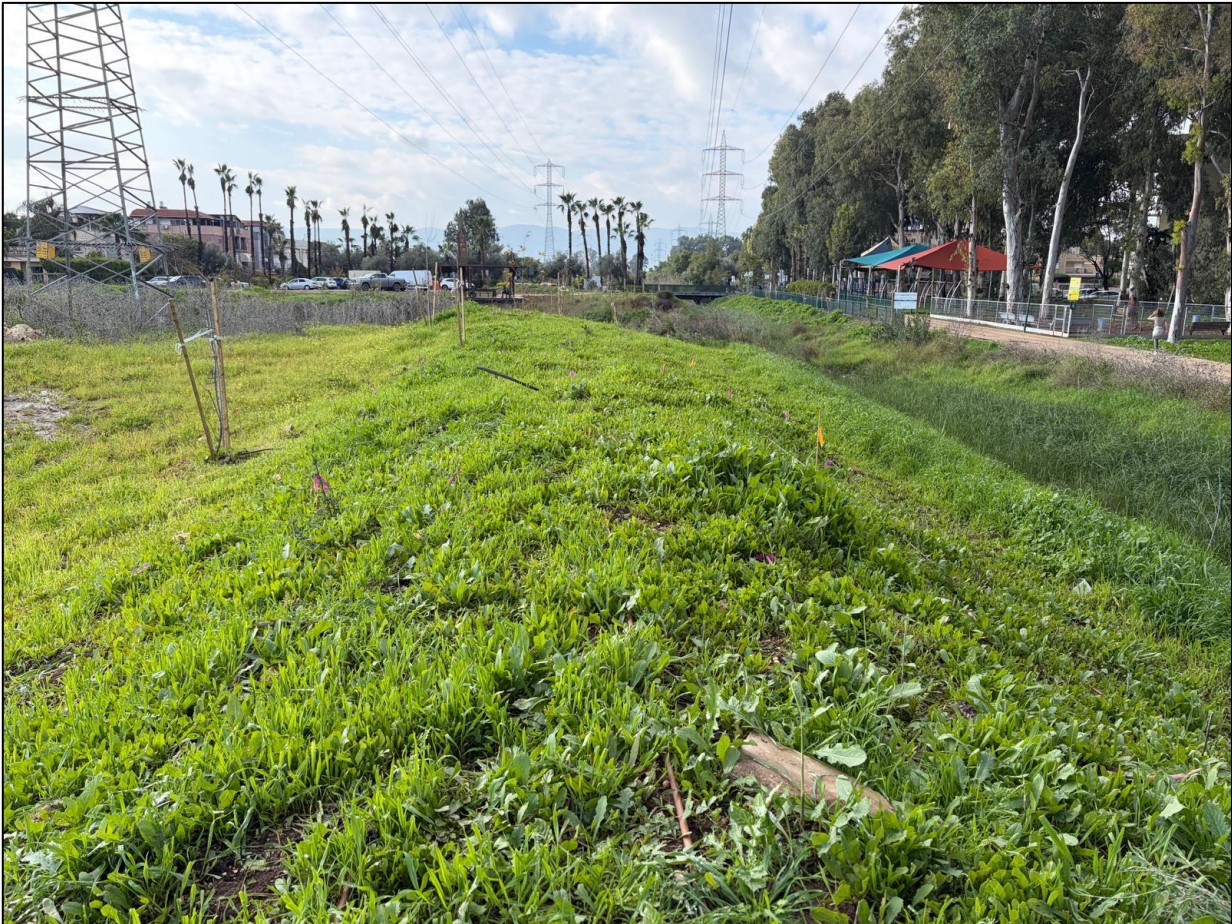
איור 9 – הגבעה הצפונית מכוסה עשבייה צפופה מכוסחת מידי שבוע, עליה שרידי שתילים מסומנים (תאריך: 19.01.2026, צילום: דורון בן יהודה).

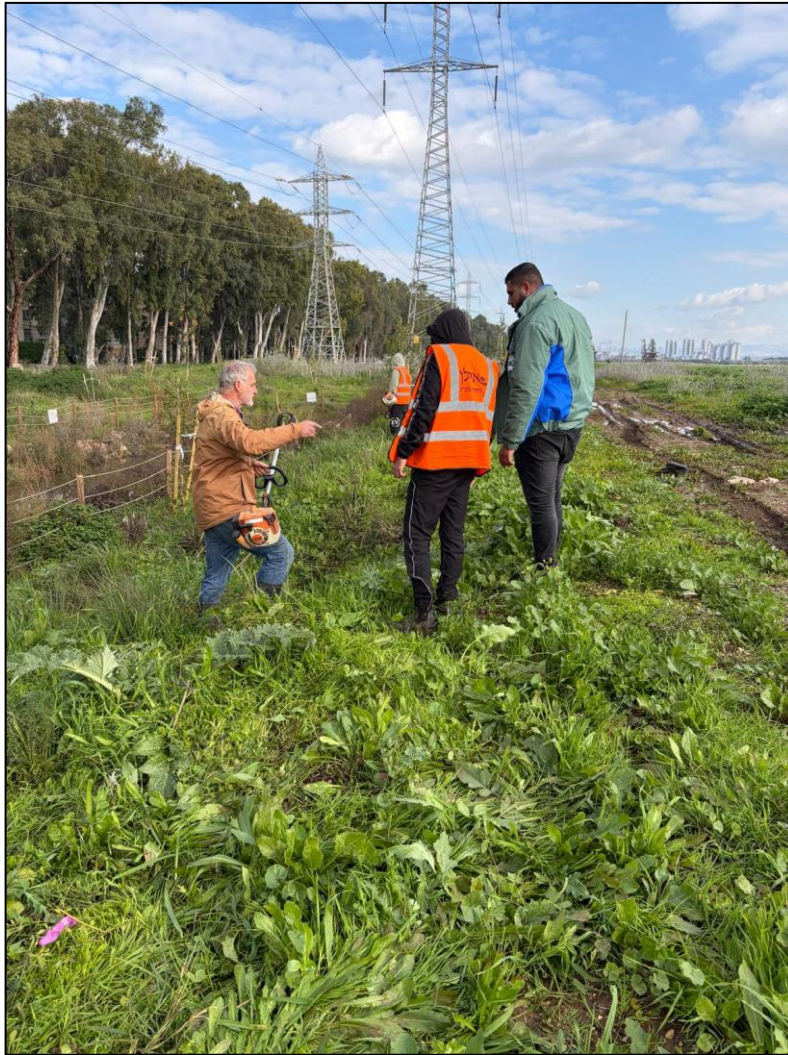
איור 10 – נעם רבין - משתלת הרדוף (משמאל) מנחה את עובדי העירייה בביצוע כיסוח בין השורות (תאריך: 19.01.2026, צילום: דורון הן יהודה).
