## הגדורה פרויקט הדגמה "המרפסת" – דו"ח 3 תחזוקה

סיכום סיור מתאריך 18.02.2026

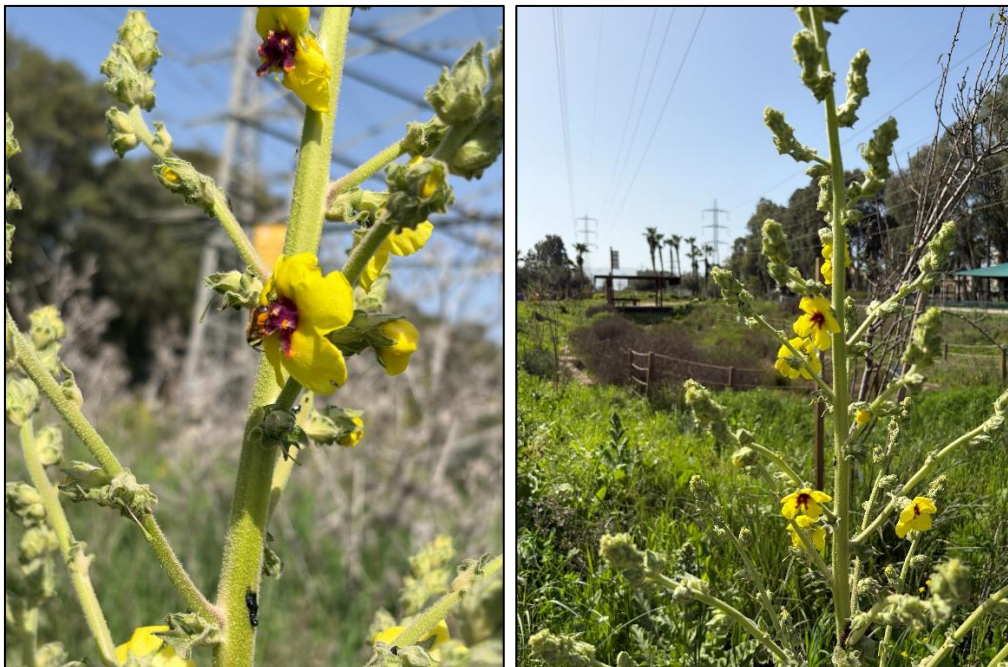
איור 1 – פריחות ראשונות של בוצין הגליל – מין אדום, מצפון לבריכות (תאריך: 18.02.2026, צילום: דורון בן יהודה)

של חרציות, חרדלים ומעט דבשות. מינים נוספים שנשתלו והחלו לפרוח בשטח הם העירית הנבובה (איור 4) ובוצין הגליל (איור 1). בנוסף נצפו מינים שלא נשתלו או נזרעו ביניהם בקיה (ב.מ.) וורוניקת המים (איור 5).

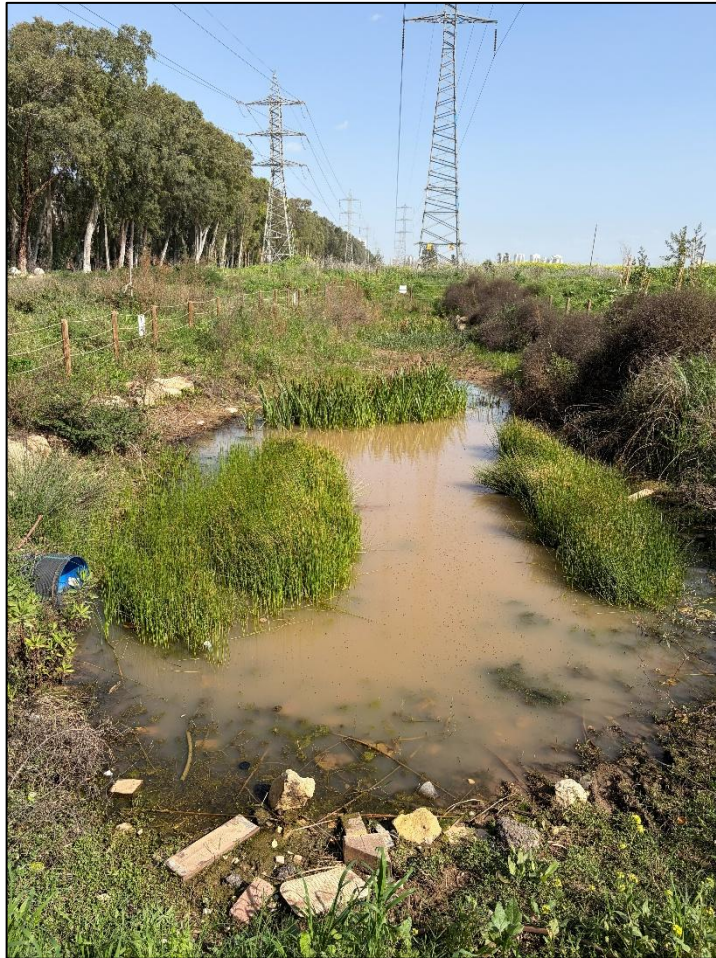
הסיור בוצע בסיומו של יום תחזוקה בשטח. בחודש פברואר החלה התחממות והפחתה באירועי הגשם. הבריכות עדיין החזיקו מים ומתפקדות כראוי (איור 2). השטח נמצא כעת בשליטה מבחינת כיסוי העשבייה, לעומת תחילת פעולות התחזוקה שהחלו במועד מאוחר, לפי כחודשיים. ניכר כי אנשי התחזוקה מגיעים מדי שבוע ומבצעים כיסוחים בין שורות הטפטוף וממתנים את גובה העשבייה בתוך השורות, בכדי לעודד את התבססותם של השתילים. בבתי הגידול היובשניים החלה פריחה אביבית המבשרת על סיומו של החורף. אזור הפרגולה נראה פעיל ומזמין אליו מבקרים רבים.

איור 2 – הבריכות מתפקדות ומחזיקות מים באמצע פברואר (תאריך: 18.02.2026, צילום: דורון בן יהודה)

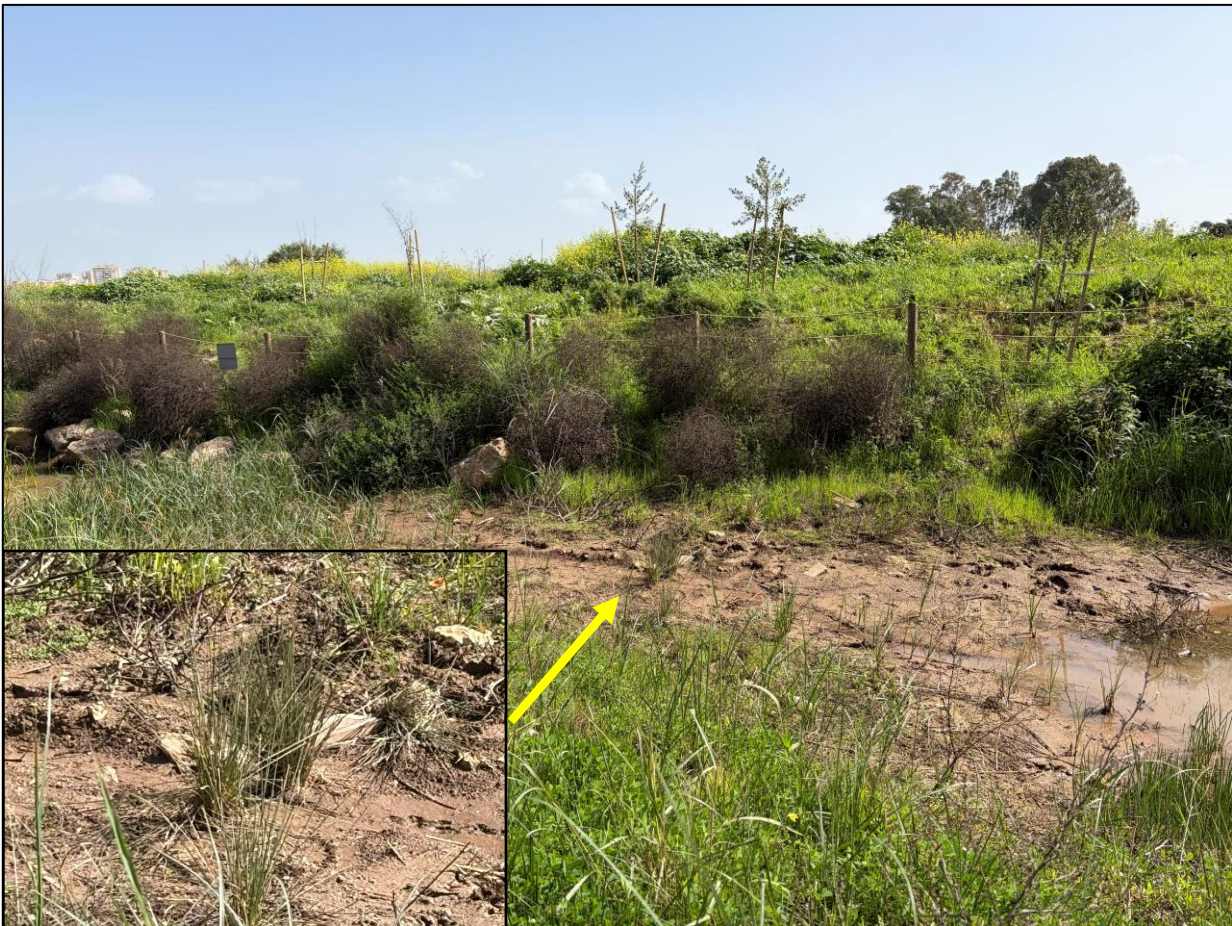
בבתי הגידול **הלחים** מאז הסיור הקודם (כחודש לפני), בוצע כיסוח ממזרח לבריכה שמיתן את גובה העשבייה, אך לא בוצע באופן מספיק רגיש וסלקטיבי וחלק מהמינים לשימור נפגעו. אם זאת, מינים אלו צפויים להשתקם במידה ולא יעברו כיסוחים נשנים. האזור המערבי לבריכות גם כן עבר כיסוח באופן ממוקד יותר ומצב המינים שנשתלו בו נראה טוב יותר. בשטחים אלו גם בוצע עישוב ידני של מינים פולשים, סיסם הודי ומיני באשה. הטיפול נעשה באופן חלקי ונותרו בשטח עוד מוקדי פלישה ביניהם: אסתר מרצעני, כשות טפילה, קייצת (ב.מ.) ודשא הקוקויה. בשטח הלח שבין הבריכות בוצע השלמת שתילות של סמר חד (איור 3). גדה ימין של נחל הגדורה עברה כיסוח חזק לאחר תקופה ממושכת שהייתה מוזנחת וכוסתה בחלמיות.

איור 3 – השלמת שתילות של סמר חד בשטח הלח המחבר בין הבריכות (תאריך: 18.02.2026, צילום: דורון בן יהודה)

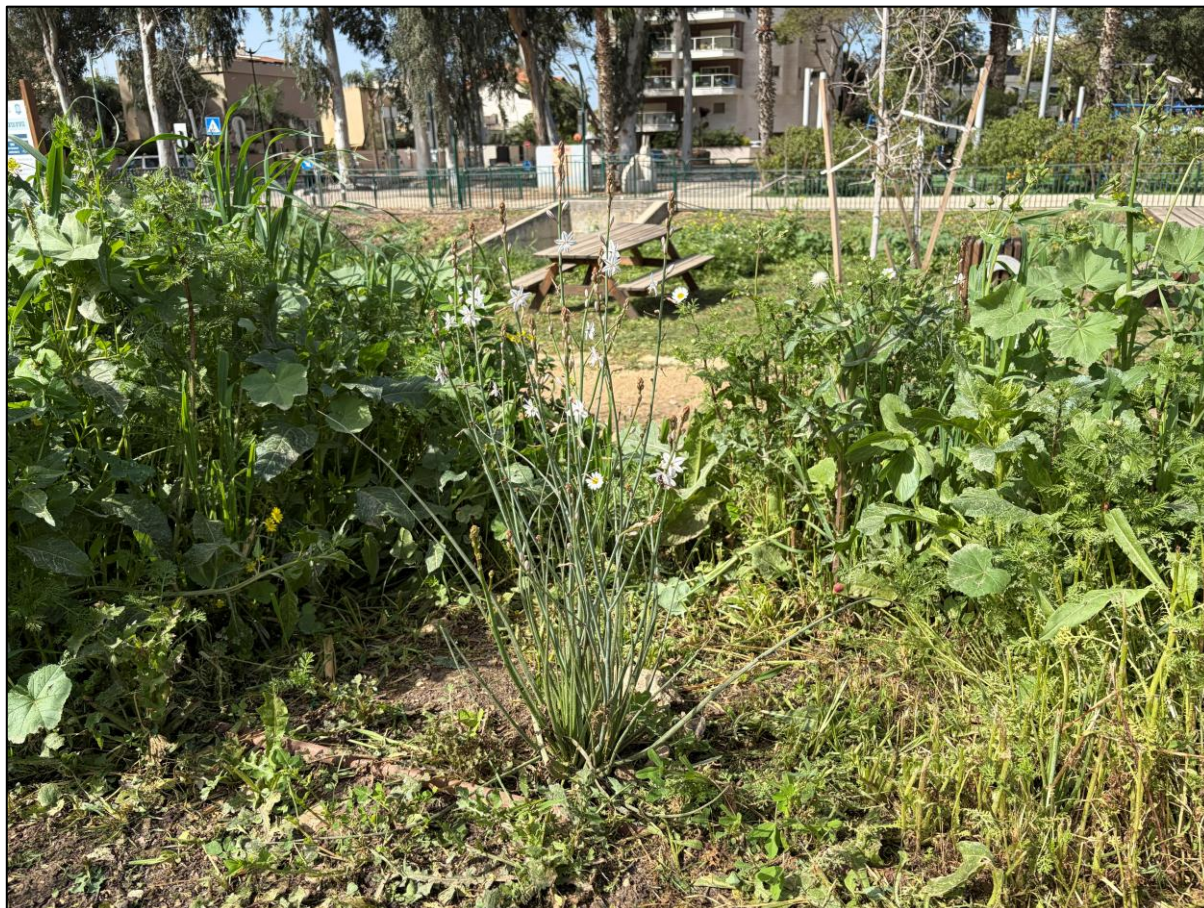
איור 4 – פריחה של עירית נבובה שנשתלה בין שטחי הזריעה (תאריך: 18.02.2026, צילום: דורון בן יהודה)

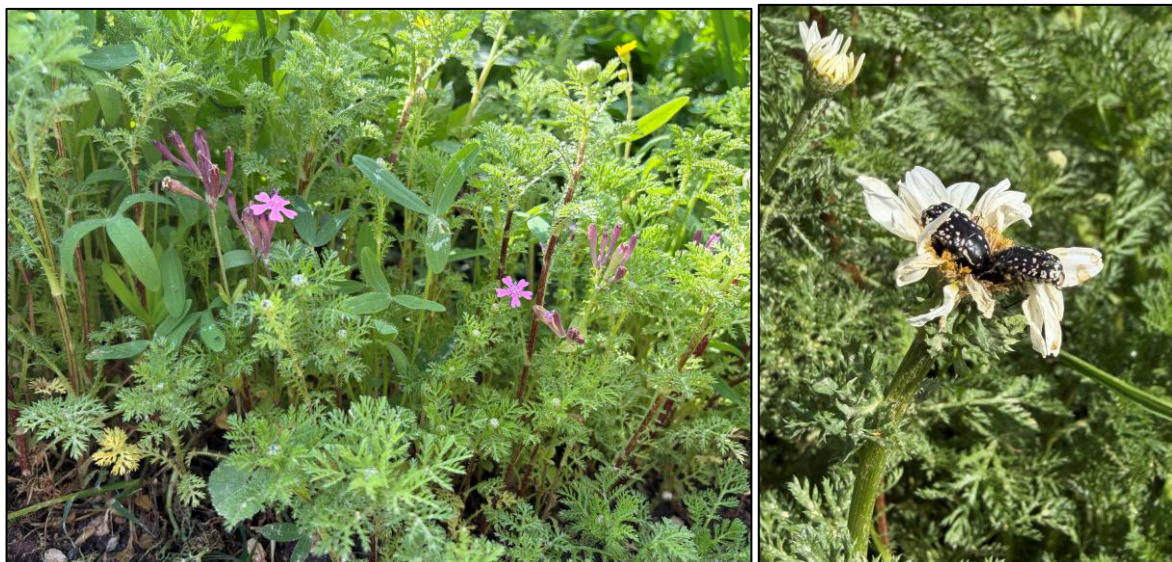
באזורי הזריעה נעלמו הבמבוקים שסימנו אותם אך קל לזהותם כשטחים מעוגלים ברדיוס של מטר, שלא עברו כיסוח כלל. באזורים אלו החלה פריחה של קחווון מצוי לצד ציפורנית מצרית שקדמה לפרוח (איור 5). בחודש הבא צפויים להיכנס לפריחה גם תלתן הארגמן ופרג אגסי שגם כן נרעו. עוד בולטים באזורים אלו הם פריחות

איור 5 – מימין – תחילת פריחות של קחון מצוי, משמאל – המשך פריחות של ציפורנית מצרית, באזורי הזריעה (תאריך: 18.02.2026, צילום: דורון בן יהודה)

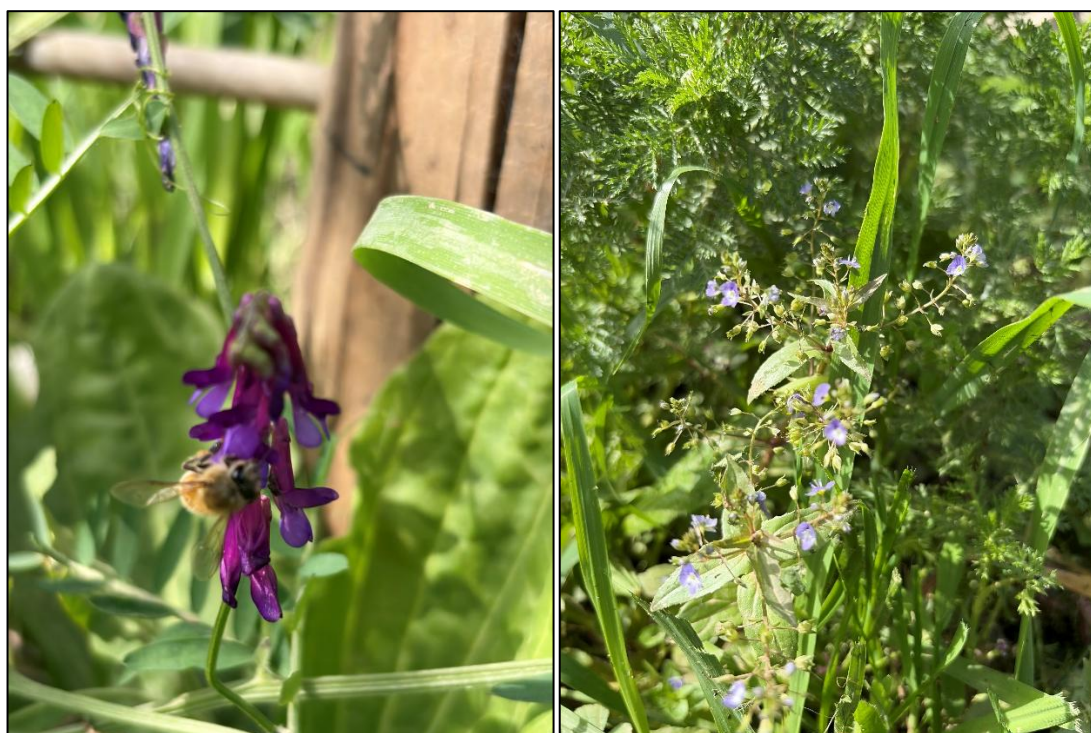
איור 6 – מימין – פריחה של ורוניקת המים, משמאל – דבורה מאביקה פרחי בקיה (תאריך: 18.02.2026, צילום: דורון בן יהודה)
