## סקר תשתיות טבעיות

### נחל גדורה

יולי 2023

הסקר בוצע על ידי יחידת הטבע העירוני של החברה להגנת הטבע עבור תכנית 'העירה' של המועצה לבניה ירוקה ורשות נחל קישון

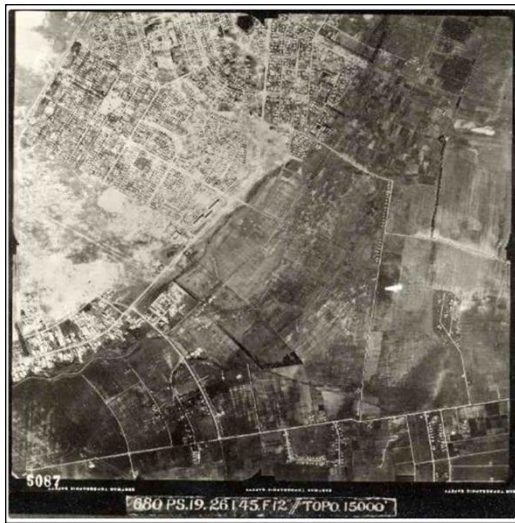
תמונה 2 - תיעוד היסטורי של אזור הגדורה

למעלה – מפת ה-PEF של ביצות הפוארה ההיסטוריות מוצגות במפה משנת 1870, קנ"מ 1:63,000. למטה מימין - מפה משנת 1945, קנ"מ 1:20,000. משמאל - תצלום אווירי, 1940.

בנויים. במפות ההיסטוריות המצורפות מטה (תמונה 2), ניתן להבחין במיקום הביצות, וכן בפיתולי הנחל במוצא הביצות אל נחל הקישון.

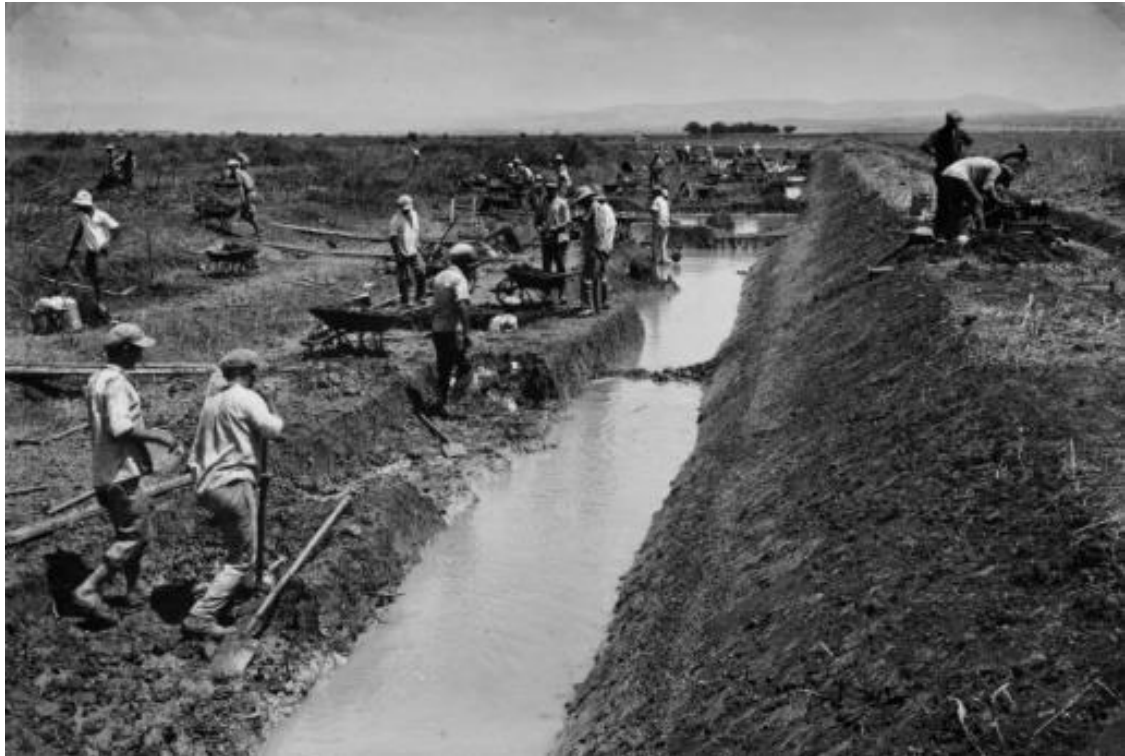
תמונה 3 – חפירת תעלת הניקוז בנחל גדורה. 1929. הספרייה הלאומית של ישראל

חפירת התעלה התבצעה כחלק מפרויקט ניקוז ביצות הפוארה.

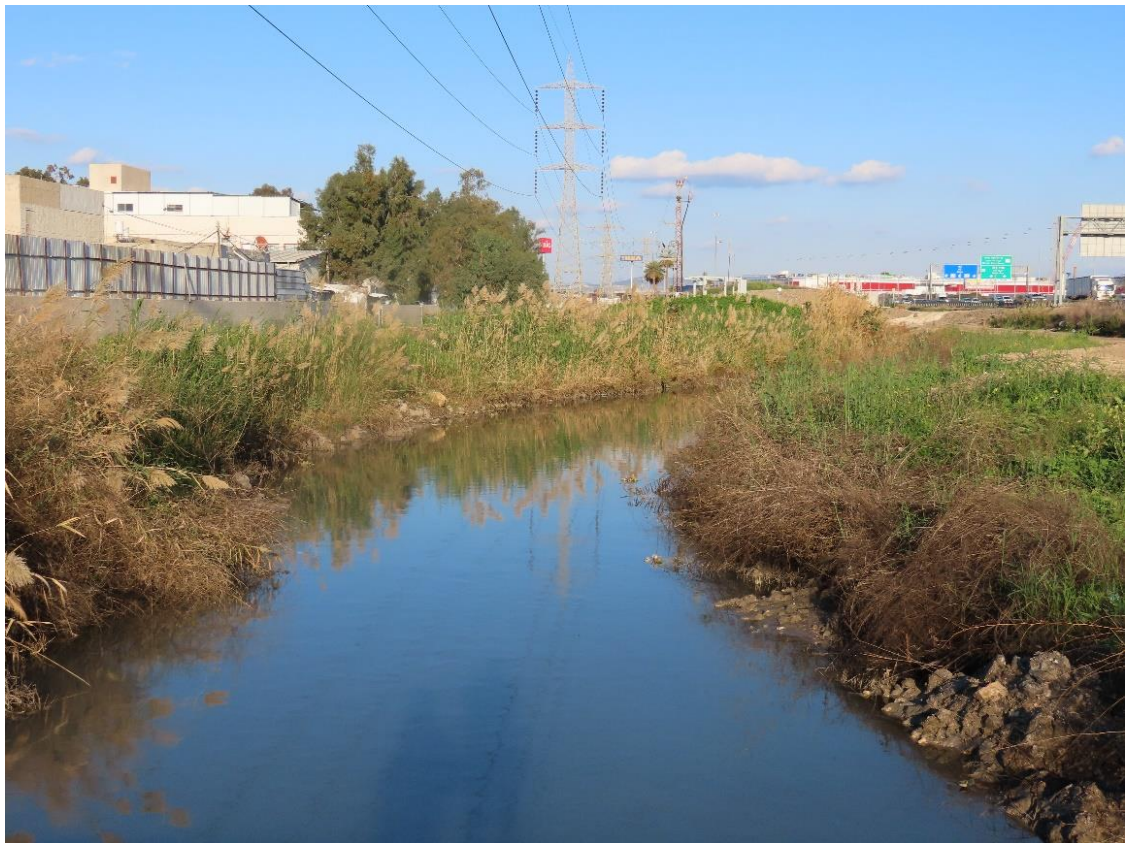
תמונה 4 - הנחל כיום

אופי הנחל כיום הינו של תעלה חפורה, למעט אזור הפיתולים אשר נשמר ככל הנראה מהערוץ המקורי אשר ניקז בעבר את ביצות הפוארה. קודם להקמת כביש 22, כאשר הגדורה ניקז את כל נחל שפרעם, נגרמו הצפות בכל אזור הקריות. במסגרת בניית כביש 22 – כביש עוקף קריות, הוטה הנחל באמצעות תעלת הטיה ותעלה מבוטנת, וכתוצאה מכך אינו מקבל את אותה כמות הזרימות השטפונית, וכולל כיום את הניקוז של אזור קריית אתא (בעת שיטפונות המתקן ההידראולי מאפשר להעביר את עודפי המים אל מורד נחל גדורה). מקור הזנה נוסף של הנחל מגיע ממי ים החודרים לעיתים מהקישון (בכיוון הפוך לזרימת הנחל). מעלה הנחל מוזן בעיקר ממים המנוקזים ממזרח קריית ביאליק ומי תהום גבוהים (אגמא, 2023).

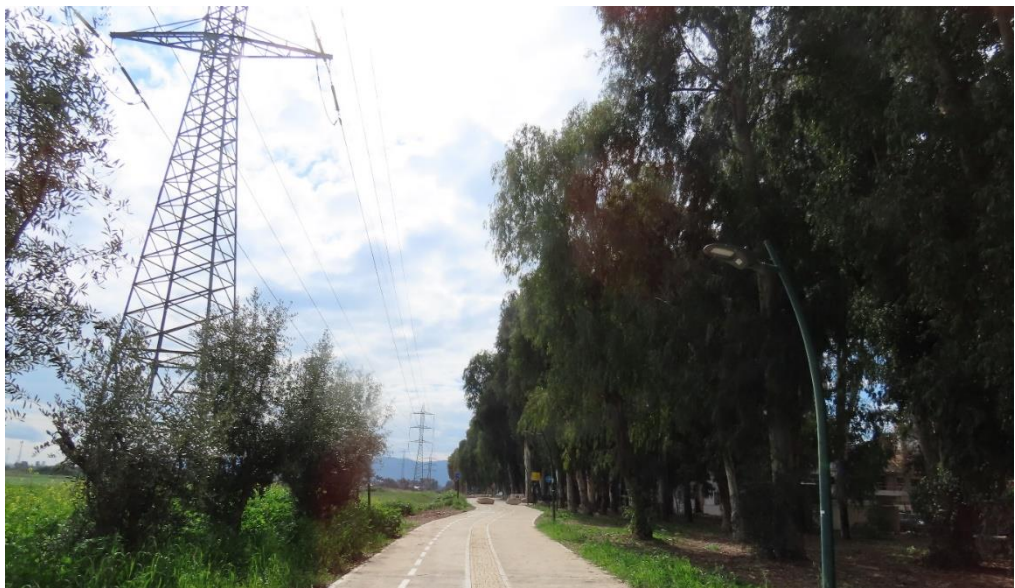
תמונה 15 - מיסוך זיהום אור באמצעות עצים

הימצאותם של מיני עטלפים רגישים לזיהום אור כדוגמת אפולו מצוי, אשמן גדול ועטלפון אירופי מעידה על כך שעוצמת זיהום האור בנקודת הדיגום אינה גבוהה. יחד עם זאת, יש לזכור כי המיקום בו הוצב הגלאי מרוחק יותר משטחי הבינוי האינטנסיבי. הפיתוח הצפוי בסמוך ליער ברנדייס עלול להשפיע על עוצמת הזיהום, ויש להקפיד על צמצום זליגת אור מהאזור הנבנה (ע"ע [קוד-אקולוגי-תאורה-ידידותית-לסביבה-מדריך-למתכנן\(pdf \(tevabiz.org.il\)](#)). דוגמא חיובית לצמצום זיהום אור, הינה העצים אשר נשתלו לצד הטיילת, ועצי האקליפטוס בחורשת הערמונים, אשר מהווים חוצץ בין העיר לנחל, ומסייעים בכך להפחתת זיהום האור.

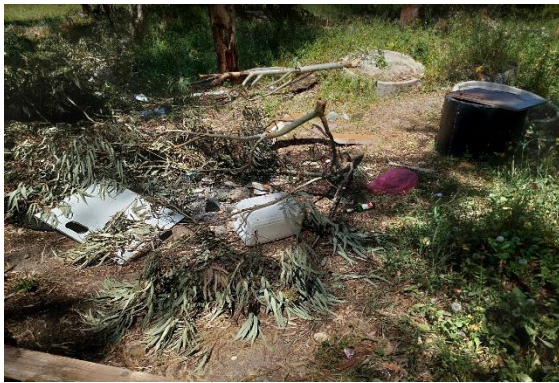
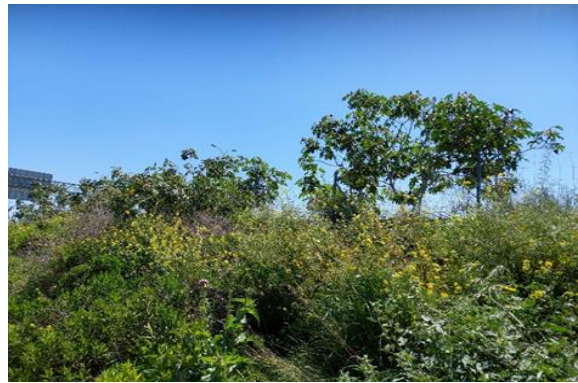
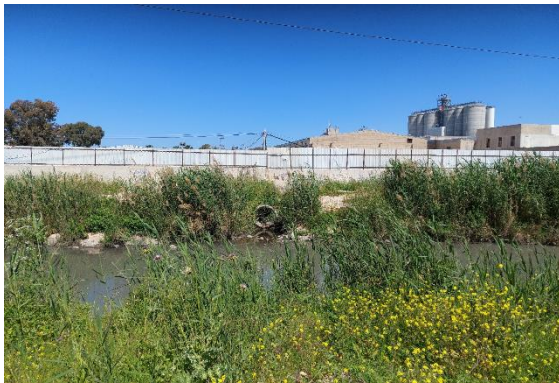
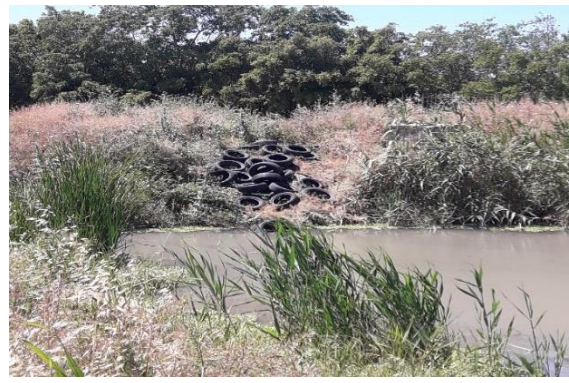
תמונה 17 – מפגעים לאורך נחל גדורה

סך הכל תועדו 113 מוקדי מפגעים סביבתיים אשר היו פזורים בכל שטח הסקר. מרבית המפגעים היו בעלי היקף קטן (0-150 מ"ר).

עיקר המפגעים כללו צמחייה פולשת (66 מוקדים), אשפה (12) ופסולת בניין (11). המפגעים הבינוניים (150-500 מ"ר) והגדולים (500-1000 מ"ר) כללו בעיקר מקבצי צמחייה פולשת מהמינים פרקינסוניה שיכנית, קיקיון מצוי ושיטה כחלחלה, חמצץ נטוי, כובע הנזיר ופיסטיה צפה (חסת המים). המינים הפולשים הנפוצים ביותר שתועדו היו פרקינסוניה שיכנית (22 מוקדים) ושיטה כחלחלה (21 מוקדים). מוקדים עיקריים נוספים היו של קיקיון מצוי (10) ופיסטיה צפה (9).

אשפה

צמחייה פולשת – קיקיון מצוי

הזרמת שפכים לנחל

צמיגים בסביבת ותוך הנחל

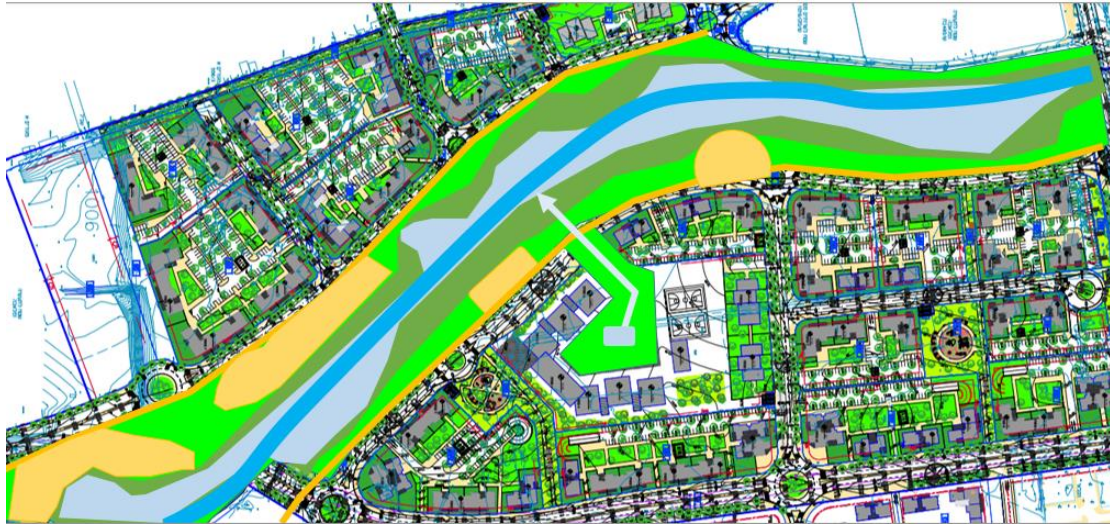
מפה 11 – חלוקת פארק הנחל לאזורי תכנון. נחל עדה.

כחול - אזורים לשימור, ירוק כהה - אזורי חיץ, ירוק בהיר - פיתוח פארק אינטנסיבי, כתום - אזור מוטה פיתוח.
