בריכות חורף במישור החוף

עיקרי המקרה

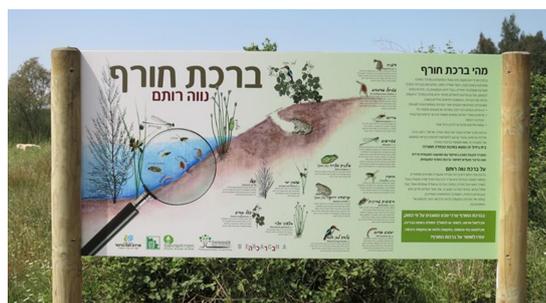
איור סכמתי - חתך צד של בריכת חורף (מקור: רשות הטבע והגנים)

בריכת חורף היא גוף מים עונתי הניזון ממי נגר ומליחותו נמוכה במיוחד. הבריכה אינה מחזיקה מים באופן קבוע - היא מתמלאת בחורף ומתייבשת בקיץ. מכיוון שבריכות חורף אוגרות את המים למשך כמה חודשים הן חלק מבסיס המערכת האקולוגית באגנים של נחלי אכזב במשך רוב השנה. התקופה שיש בה מופע של מים בבריכה נקראת הידרופריודה (hydroperiod), והיא מושפעת ממספר גורמים לרבות קצה חלחול המים, כמות המילוי החוזר, עומק הבריכה וקצב האידי (בריכות חורף בישראל, 2011). ההידרופריודה היא הבסיס לקיומה של המערכת האקולוגית בבריכות החורף, וכאשר היא קצרה מדי היא עשויה להפוך להיות גורם מגביל להתפתחות ולהישרדות של החי בבריכות. לדוגמה, כדי שמיני הדו חיים שחיים בבריכה יוכלו להשלים את הגלגול, הבריכה צריכה להישאר מלאה לפרק זמן מינימלי של כמה חודשים. אם הבריכה תתייבש מוקדם מדי, הראשנים לא יספיק להשלים את הגלגול לבוגר. יתרה מכך, חלק ממאכלסי הבריכה, למשל מיני סרטנים, מטילים ביצים הנשמרות בשכבת הבוץ בקרקעית במשך חודשי הקיץ (ביצי קיימה). ביצים אלו לא יבקעו ויתפתחו לבוגרים אם ההידרופריודה תהיה קצרה מדי. מאפיין נוסף המשפיע על היכולת של הבריכה לתמוך בעושר המינים שחיים בה הוא איכות המים. בריכות החורף הן בית גידול עבור עבור קבוצות ייחודיות, לדוגמה בוציץ סוכני וחמישה מתוך שבעת מיני הדו חיים בישראל. כמו כן הן משמשות תחנת "תדלוק" לעופות נודדים. גם לשטח היבשתי שמסביב לבריכות יש חשיבות רבה. שטחים אלו הם חלק בלתי נפרד מבתי הגידול של מרחב השלולית, והם מספקים נקודות מסתור וצל (תמונה 1).

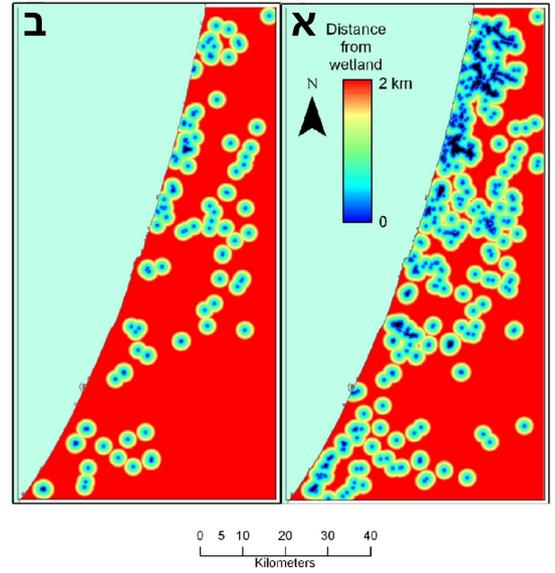
בריכות החורף במישור החוף: במאה התשע עשרה (א) וכיום (ב) (מקור: Levin et al., 2009)

עד תחילת המאה העשרים היו בריכות החורף חלק מרכזי בנוף הארץ הישראלי המקומי (איור 1). על פי הערכות, מאז ועד היום נעלמו כ-95% מבריכות החורף שהיו במישור החוף (שיקום שטחים חקלאיים, 2013). (לקריאה נוספת - סעיף מאמרים בפרק מקורות)

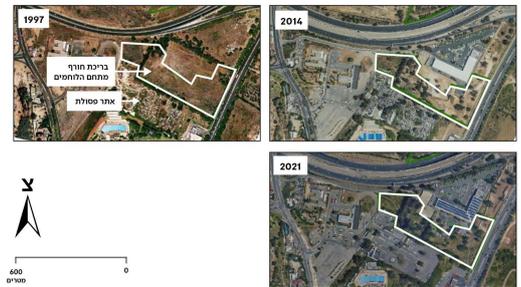
תצלומי אוויר מעל לאזור הפרויקט בריכות חורף מתחם הלוחמים מאז 1997 (מתחם הבריכות מוקף בקו ירוק) (מקור: אתר עיריית תל אביב-יפו)

בריכת חורף מתחם הלוחמים השתרעה בעבר על פני 70 דונם בדרום-מזרח תל אביב-יפו. ברבות השנים הצטמצם מאוד שטחה של בריכת החורף ושל השטח הטבעי מסביבה בשל פיתוח מואץ של תל אביב-יפו וחולון (איור 2). לאורך השנים אף הוקמו במקום בתי מלאכה ואתר פסולת והמקום שימש גם כבסיס צבאי. בסקר משנת 2012 נמצא כי בשטח של הבריכה הגדולה נותרו מספר בריכות קטנות ששטחן הכולל הוא כשני דונם. סך הכול הבריכות והשטח הסובב אותן משתרעים על שטח של 30 דונם בצמוד למשרד הרישוי בחולון, על הגבול שבין שתי הערים (איור 3) (סקר תשתיות טבע עירוני תל אביב-יפו, 2012).

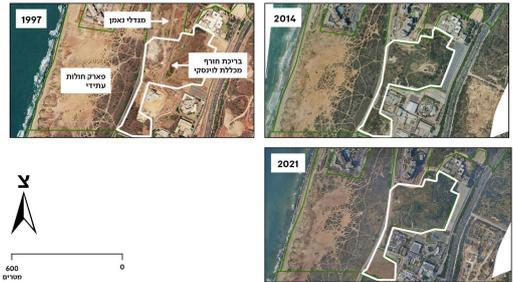
תצלומי אוויר של בריכת חורף מכללת לוינסקי מאז 1997 (מקור: אתר עיריית תל אביב - יפו)

בריכת מכללת לוינסקי היא המשכו של נחל נאמן (נחל אכזב), המגיע מצפון ומתנקז לשקע במרזבה. בעבר הייתה באזור בריכת חורף גדולה שנקראה בריכת נאמן (איור 4). מאז עבר האזור תהליכי פיתוח והבריכה צומצמה באופן ניכר. שארית הבריכה נפגעה לאחרונה בגלל עבודות הפיתוח של מגדלי נאמן (איור 5). בחלק המערבי קיימת שלולית מוסדרת שהוקמה

על ידי עיריית תל אביב-יפו, אך עדיין לא התפתח בה צומח עשיר (מקור: [סקר תשתיות טבע עירוני תל אביב-יפו, 2012](#)). במסגרת העבודות באזור הותקן בשטח נקז המשמש כגבול העליון למפלס המים. בזכות הנקז נמנעות הצפות בשטחים הבנויים מסביב, אך מנגד הוא גם מגביל את ההידרופריודה של הבריכה.

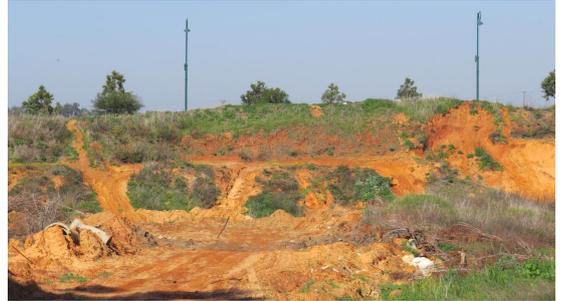
מחפורת חמרה נטושה בשטח לפני תכנון בריכת לב השרון (צילום: ליאב שלם)

בריכת חורף לב השרון הוקמה במחפרה נטושה ([תמונה 2](#)). השטח הפתוח משתרע על 30 דונם בין יער קדימה ליישוב עין שריד ([איור 7](#)).

בשטחי המועצה האזורית לב השרון פעלה בעבר מחפורת חמרה. לאחר נטישתה היא הפכה למפגע נופי ובטיחותי. בשנת 2011 נערך סקר טבע עירוני ברחבי המועצה, ולאחריו החלה פעילות משותפת של משרד החקלאות ופיתוח הכפר והמועצה האזורית לשיקום ולשחזור של אזורי טבע קטנים, כדי לספק שירותי מערכת אקולוגית לשדות החקלאיים. התפיסה שעמדה בבסיס הפעילות הייתה צמצום של סחף קרקע שמקורו בעיבוד אינטנסיבי ועידוד של הדברה ביולוגית, שימור קרקע והאבקת היבולים החקלאיים בדרך טבעית נוסף על ההאבקה של דבורי הדבש. במסגרת תהליכי השיקום הוחלט להעצים את המסדרון האקולוגי העובר באזור הפרויקט (המסדרון הוגדר על ידי רשות הטבע והגנים) באמצעות יצירה של בריכת חורף אשר תשמש כנקודה חמה אקולוגית. היוזמה של המועצה האזורית לב השרון קיבלה תמיכה מהקרן לשטחים פתוחים. את התכנון הנופי האקולוגי ביצע ליאב שלם בליווי משרד החקלאות ופיתוח הכפר (כחלק מפרויקט של חקלאות תומכת סביבה בהובלת אביב אבישר), אביטל גזית (אקולוגיה) ורשות ניקוז ונחלים שרון (הידרולוגיה).

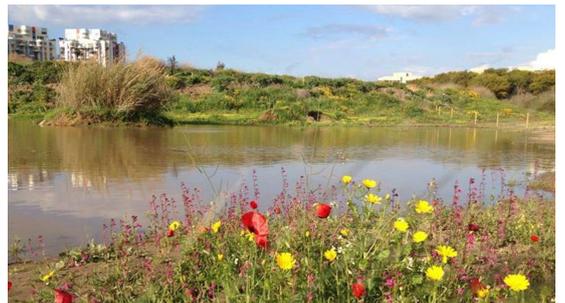
בריכת חורף מכללת לוינסקי לאחר תהליכי השיקום (צילום: ליאב שלם)

הבריכות הועמקו לצורך הארכת ההידרופריודה (תמונות 3, 4). החפירה נעשתה בהתאם לעומק שכבת החרסית בקרקעית הבריכה המאפשרת את קיום המים לאחר אירועי הנגר (עקב מקדם החלחול האיטי של שכבת החרסית). בבריכת לב השרון, אשר בקרקעיתה הייתה שכבת חמרה, דופנה הקרקעית בשכבת חרסית.

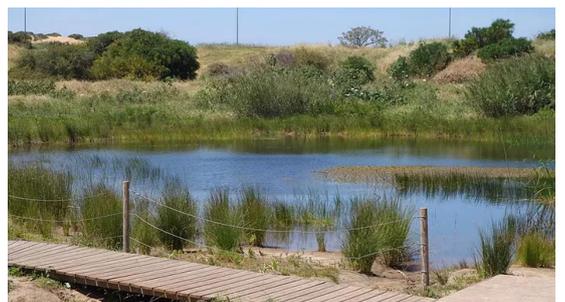
שביל צף בבריכת החורף מכללת לוינסקי (צילום: ליאב שלם)

הבריכות הן פארק טבע עירוני, ועל כן תכנון הנוף במקרה זה התמקד בהנגשה של האתר לקהל הרחב תוך שמירה על המערכת האקולוגית ללא פגע. לשם כך הוגדרו אזורים שהכניסה אליהם אסורה (מלבד לפעולות תחזוקה מינימליות), ובבריכת חורף מכללת ליונסקי אף נבנה שביל צפ מוחמר טבעי ([תמונה 5](#)). בזכות כך המטיילים יכולים להלך במרחב באופן חופשי בלי שהם פוגעים בצומח. לרווחת המטיילים הוסדרו מקומות חניה במרחק הליכה מהבריכות, הוקמו אזורי ישיבה, הוצבו שלטי הסברה ונשתל צומח מקומי שמספק צל.
