## בריכות חורף במישור החוף

### עיקרי המקרה

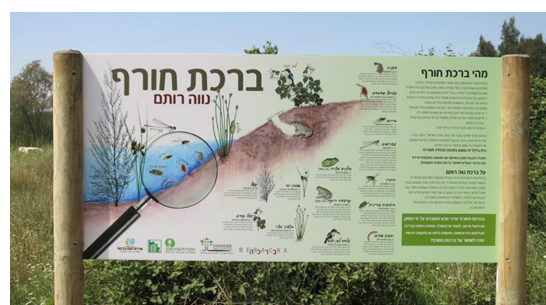
איור סכמתי - חתך צד של בריכת חורף (מקור: רשות הטבע והגנים)

בריכת חורף היא גוף מים עונתי הניזון ממי נגר ומליחותו נמוכה במיוחד. הבריכה אינה מחזיקה מים באופן קבוע – היא מתמלאת בחורף ומתייבשת בקיץ. מכיוון שבריכות חורף אוגרות את המים למשך כמה חודשים הן חלק מבסיס המערכת האקולוגית באגנים של נחלי אכזב במשך רוב השנה. התקופה שיש בה מופע של מים בבריכה נקראת הידרופריודה (hydroperiod), והיא מושפעת ממספר גורמים לרבות קצה חלחול המים, כמות המילוי החוזר, עומק הבריכה וקצב האידי (בריכות חורף בישראל, 2011). ההידרופריודה היא הבסיס לקיומה של המערכת האקולוגית בבריכות החורף, וכאשר היא קצרה מדי היא עשויה להפוך להיות גורם מגביל להתפתחות ולהישרדות של החי בבריכות. לדוגמה, כדי שמיני הדו חיים שחיים בבריכה יוכלו להשלים את הגלגול, הבריכה צריכה להישאר מלאה לפרק זמן מינימלי של כמה חודשים. אם הבריכה תתייבש מוקדם מדי, הראשונים לא יספיק להשלים את הגלגול לבוגר. יתרה מכך, חלק ממאכלסי הבריכה, למשל מיני סרטנים, מטיילים ביצים הנשמרות בשכבת הבוצ בקרקעית במשך חודשי הקיץ (ביצי קיימה). ביצים אלו לא יבקעו ויתפתחו לבוגרים אם ההידרופריודה תהיה קצרה מדי. מאפיין נוסף המשפיע על היכולת של הבריכה לתמוך בעושר המינים שחיים בה הוא איכות המים. בריכות החורף הן בית גידול עבור עבור קבוצות ייחודיות, לדוגמה בוצץ סוכני וחמישה מתוך שבעת מיני הדו חיים בישראל. כמו כן הן משמשות תחנת "תדלוק" לעופות נודדים. גם לשטח היבשתי שמסביב לבריכות יש חשיבות רבה. שטחים אלו הם חלק בלתי נפרד מבתי הגידול של מרחב השלולית, והם מספקים נקודות מסתור וצל (תמונה 1).

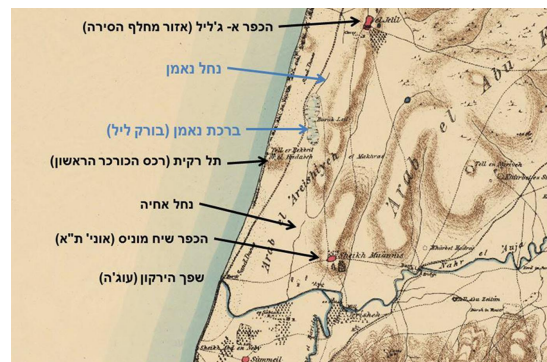
נחל נאמן וברכת נאמן, 1880 (מקור: ויקיפדיה)

**בריכת מכללת לוינסקי** היא המשכו של נחל נאמן (נחל אכזב), המגיע מצפון ומתנקז לשקע במרזבה. בעבר הייתה באזור בריכת חורף גדולה שנקראה בריכת נאמן (איור 4). מאז עבר האזור תהליכי פיתוח והבריכה צומצמה באופן ניכר. שארית הבריכה נפגעה לאחרונה בגלל עבודות הפיתוח של מגדלי נאמן (איור 5). בחלק המערבי קיימת שלולית מוסדרת שהוקמה

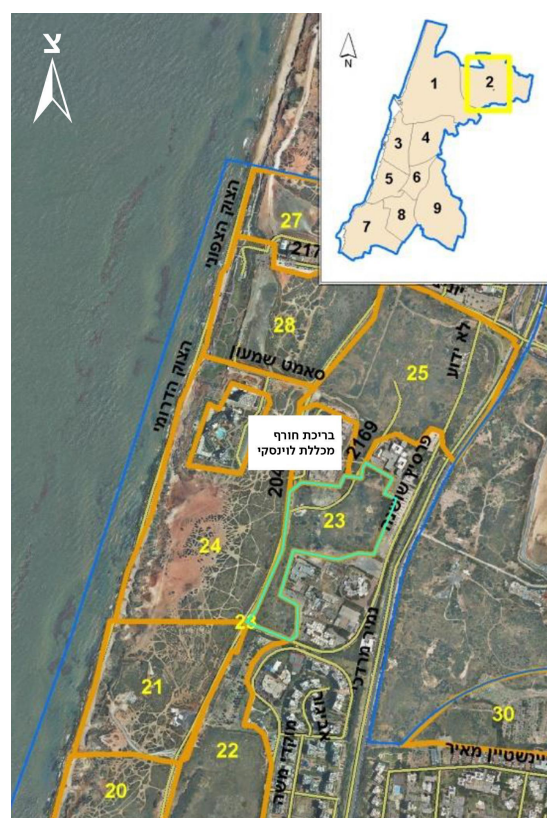
גבול אתר טבע עירוני מספר 23 (ירוק) ביחס לגבול העיר תל אביב-יפו (כחול) (מקור: סקר תשתיות טבע עירוני תל אביב - יפו, 2012).

בריכת החורף מכללת לוינסקי והשטח הסובב אותה משתרעים על שטח של 120 דונם בצפון-מערב העיר תל אביב-יפו, בין אזורי חן בדרום למכללת לוינסקי ומגדלי נאמן בצפון ([איור 6](#)).

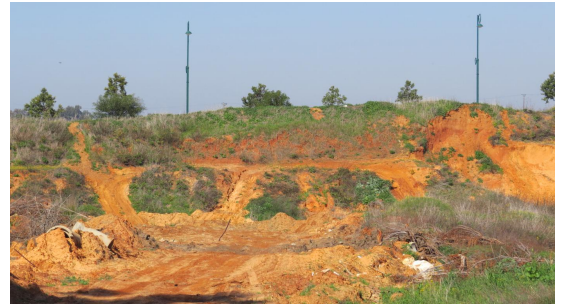
מחפורת חמרה נטושה בשטח לפני תכנון בריכת לב השרון (צילום: ליאב שלם)

**בריכת חורף לב השרון** הוקמה במחפרה נטושה ([תמונה 2](#)). השטח הפתוח משתרע על 30 דונם בין יער קדימה ליישוב עין שריד ([איור 7](#)).

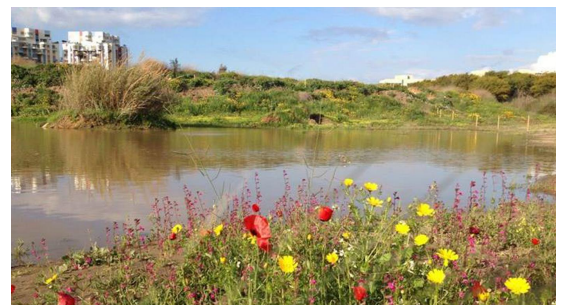
בריכת חורף מכללת לוינסקי לאחר תהליכי השיקום (צילום: ליאב שלם)

הבריכות הועמקו לצורך הארכת ההידרופריודה (תמונות 3, 4). החפירה נעשתה בהתאם לעומק שכבת החרסית בקרקעית הברכה המאפשרת את קיום המים לאחר אירועי הנגר (עקב מקדם החלחול האיטי של שכבת החרסית). בבריכת לב השרון, אשר בקרקעיתה הייתה שכבת חמרה, דופנה הקרקעית בשכבת חרסית.

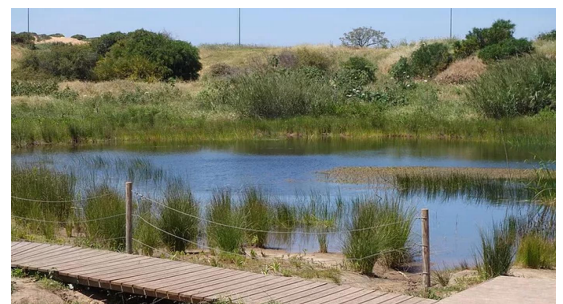
שביל צף בבריכת החורף מכללת לוינסקי (צילום: ליאב שלם)

הבריכות הן פארק טבע עירוני, ועל כן תכנון הנוף במקרה זה התמקד בהנגשה של האתר לקהל הרחב תוך שמירה על המערכת האקולוגית ללא פגע. לשם כך הוגדרו אזורים שהכניסה אליהם אסורה (מלבד לפעולות תחזוקה מינימליות), ובבריכת חורף מכללת ליונסקי אף נבנה שביל צפ מוחמר טבעי ([תמונה 5](#)). בזכות כך המטיילים יכולים להלך במרחב באופן חופשי בלי שהם פוגעים בצומח. לרווחת המטיילים הוסדרו מקומות חניה במרחק הליכה מהבריכות, הוקמו אזורי ישיבה, הוצבו שלטי הסברה ונשתל צומח מקומי שמספק צל.
