## סכר תנינים בחוף הכרמל

### עיקרי המקרה

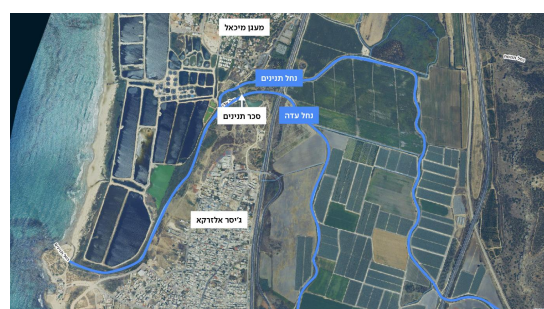
תת-אגן תמסח, ובו בריכת תמסח, סכר תנינים ומורד הנחל אל הים התיכון (מקור: GOVMAP)

סכר תנינים ניצב לאורך רכס הכורכר שבין מעגן מיכאל לג'סר א-זרקא, בצפון שמורת נחל תנינים ([איור 3](#)). נחל תנינים ונחל עדה זורמים דרך שלושת הפתחים של הסכר ומתאחדים לערוץ אחד שנשפך אל הים התיכון ([תמונה 1](#)).

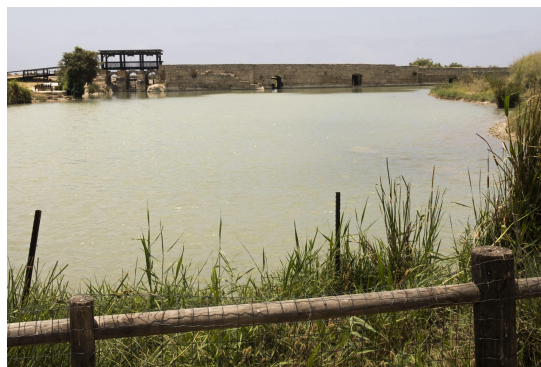
מבט אל הסכר, כולל פתחי הסכר המרכזיים ומתקן הוויסות (צילום: גלעד רונן)

יוצף, אך רק בקטע קטן ולפרק זמן קצר בהשוואה להצעה הראשונה). בשל חשש שהסכר הקיים לא יעמוד בלחץ של מי שיטפונות הוחלט להרחיב את הפתחים בסכר ולהעמיקם, כך שדרך הסכר תועבר ספיקה של כ-140 מ"ק/שנייה (איור 9 ב', תמונה 2) (ניקוז נחל תנינים, 2011).

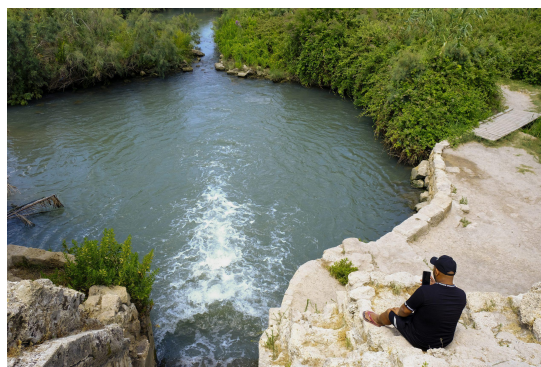
בריכה עם מפלון וזרימת מים חזקה, ממערב לסכר (צילום: גלעד רונן)

3. שימור מפל המים: זרימת המים החזקה במפל מעשירה את המים בחמצן, ולכן חשובה לקיום החיים בנחל. בברכה שנמצאת במורד המפל היו בעבר שפמנונים גדולי ממדים. פרופ' גזית המליץ לשמור על זרימת המים מהמפל אל הברכה וממנה אל הנחל, במטרה להשיב אליה את אותו בית גידול ייחודי. לאור המלצתו, הוחלט לגנוז את התוכנית לייבוש הברכה ולשאיבת המים לצורכי המדגה של קיבוץ מעגן מיכאל (תמונה 3).

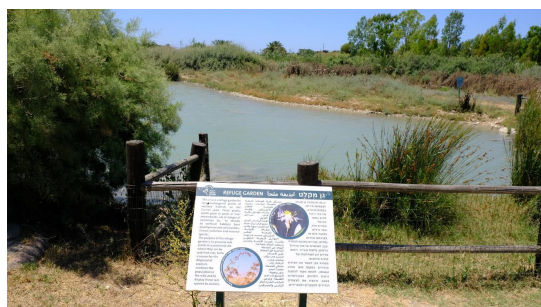
מבט מערבה אל בריכת המאגר וגן המקלט (צילום: גלעד רונן)

4. הקמת גן מקלט לצמחייה של בתי גידול לחים: בסמוך לברכת המאגר הוקם בשנת 2015 גן מקלט לצמחי בתי גידול לחים שנמצאים בסכנת הכחדה בחוף הכרמל, ובו נשתלו צמחים דוגמת אסתר הביצות, מכבד הביצות ונרקיס סתווי (תמונה 4).

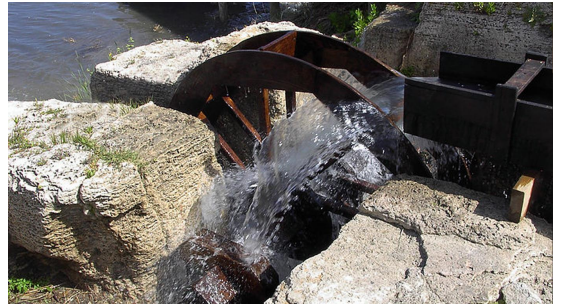
מתקן משוחזר לטחינת קמח (באדיבות רשות ניקוז ונחלים כרמל)

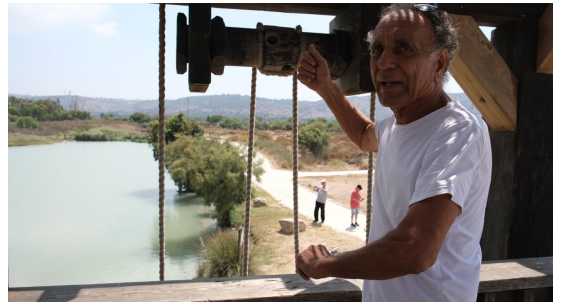
יהושע דר"י מדגים את פעולת המתקן (צילום: גלעד רונן)

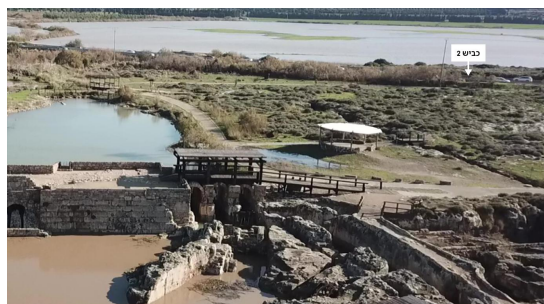
סכר תינים ובקעת כבארה בעת שיטפון בחודש ינואר 2021 (צילום רחפן: אלחנדרו אפלבאום, באדיבות דוברות רשות הטבע והגנים)

בהצפות שהיו בשנים האחרונות, לרבות הגדולה שבהן בחורף 2021, לא הוצף כביש 2. בשנה זו הועלו מדפי העץ במתקן הוויסות המשוחזר בעת ההצפה. השמורה עצמה הוצפה, אך לא נגרמו לה נזקים כבדים ([תמונה 15](#)).
