# **סקר מעיינות סובב הר מירון**

**ניתוח איכויות וכמויות מים**

**על בסיס ממצאי הדיגום - אביב 2015**

**חטיבת מדע, רשות הטבע והגנים**

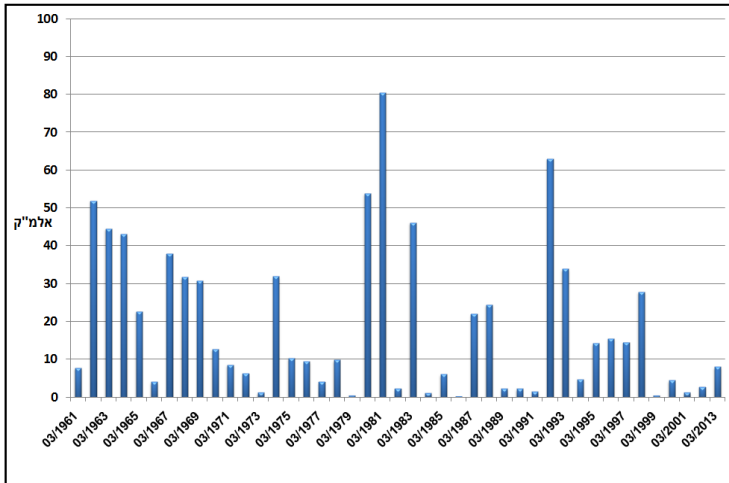
# עין זיתים

בעת הדיגום המים היו צלולים וחסרי ריח. בתוך הניקבה נראו סרטנים לכל אורך הזרימה. מהניקבה המים זורמים לבריכה אליפטית בגודל של כ-0.6x0.8 מ' ובעומק של 0.3 מ'. בתוך הבריכה היו אצות ונראו מספר ראשי סלמנדרה.

על שלוחת ההר במעלה המעיין נמצאים מספר בתים, לצד שטחים פתוחים וטבעיים. שפכי היישוב ביריה מטופלים במט"ש צפת.

נראה כי המעיין מופר במידה קטנה. בדיגום שנערך באביב 2014 נמדד ריכוז גבוה של T.O.C - פחמן אורגני (1,000 מג"ל). ייתכן שבאירועי תקלות שפכי הבתים במעלה ביריה עלולים לזרום באזור ההזנה של המעיין. איכות המים בדיגום אביב 2015 טובה מאוד.

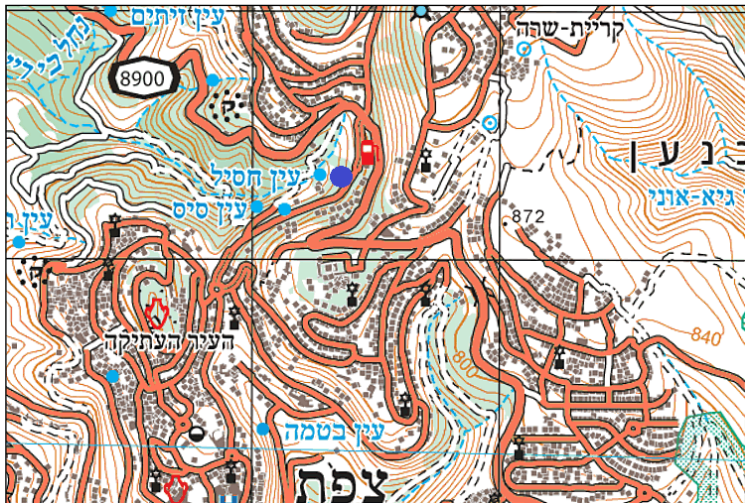
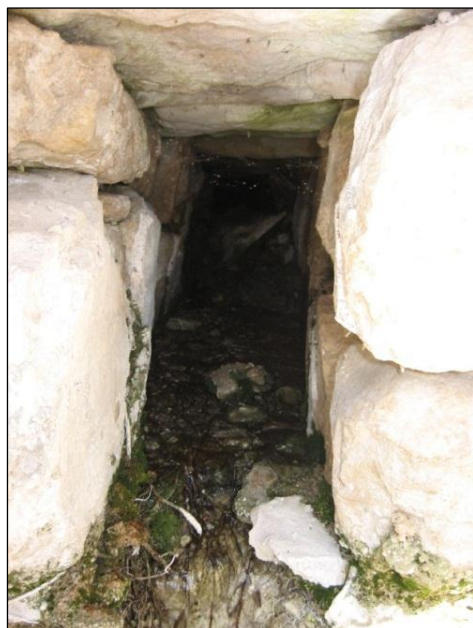
# עין א-זרקא

בעת הדיגום המים היו צלולים וחסרי ריח.

המעייין נמצא בתחומי פארק ביריה ("עמק התכלת"), הממוקם בעמק נחל שכווי. במעלה למעיין ובקרבה גדולה נמצאים הכביש הראשי של ביריה ובתים רבים. המעיין עבר הסדרה ע"י קק"ל במסגרת עבודות הקמת הפארק. נוספו בריכות ותעלות, גינות, נסלל כביש אספלט ועוד.

נראה כי המעיין מופר מאוד. ריכוזי הפחמן האורגני (1,388 ppm) והניטראט (74.7 ppm) הגבוהים מאוד מצביעים על זיהום בשפכים. המקור הסביר ביותר לזיהום כזה הוא בתי הישוב ביריה. מעניין לציין כי במעיין זה נמדד הריכוז הגבוה ביותר של אשלגן (54 ppm), גבוה בהרבה מאשר במעייןות האחרים המשתתפים בסקר, לא ידוע מה מקורו.

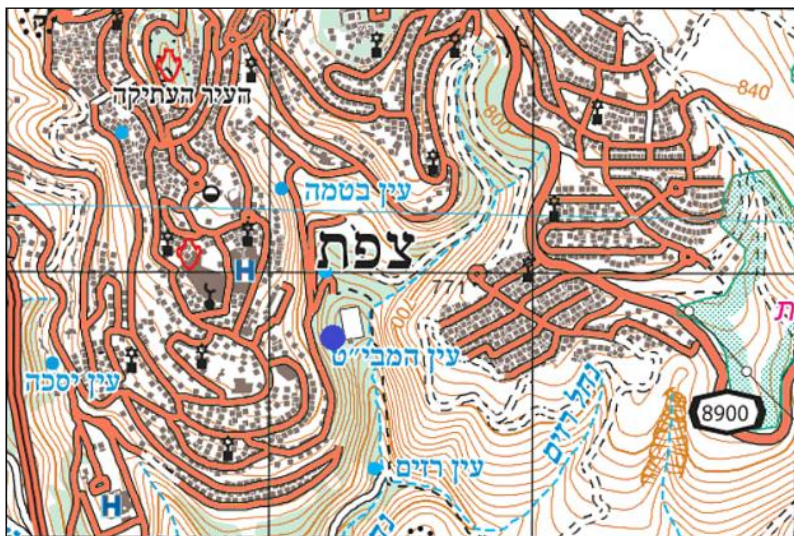
# עין אורות האר"י

מעיין הנמצא בשולי העיר צפת. המעיין נובע בגדה הדרומית של נחל עכברה ומוזרם לבריכה שמימדיה 1.5x3 מ' ועומקה כ-1.5 מ'.

במדורונות במעלה המעיין ישנה פסולת בניין.

אזור ההזנה של המעיין מאופיין בעיקר בשטחם בנויים.

המעייין מופר הן בהיבט הפיזי והן באיכות המים שבו. ריכוז הניטראט הגבוה (89 ppm) בדיגום שנערך באביב 2014 וריכוז הניטראט הגבוה (54.9 ppm) בדיגום זה מעידים על זיהום אפשרי משפכים. המקור הסביר ביותר לזיהום כזה הוא בתי העיר צפת.

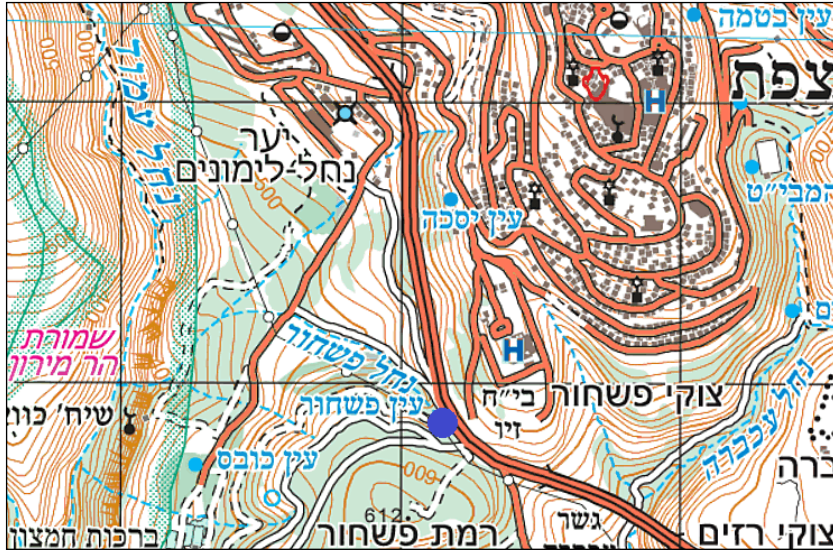
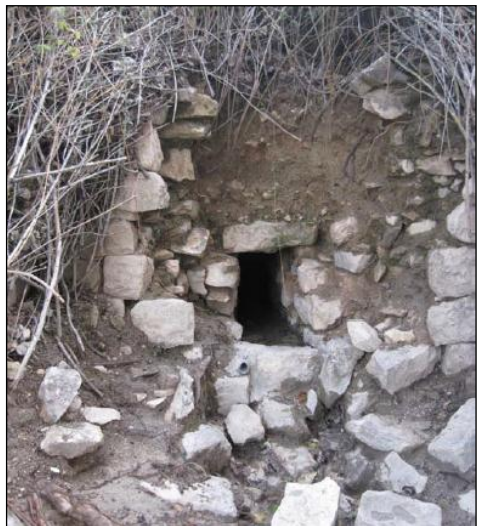
# עין פשחור

אזור ההזנה של המעיין מאופיין בעיקר בשטח בנוי.

במקום, סימני רעיית בקר.

איכות מי המעיין טובה מאוד, על אף הסמיכות למפגעים פוטנציאליים. שפיעת המעיין נמוכה, אולם בשנים עברו המעיין תועד מספר פעמים כבש.

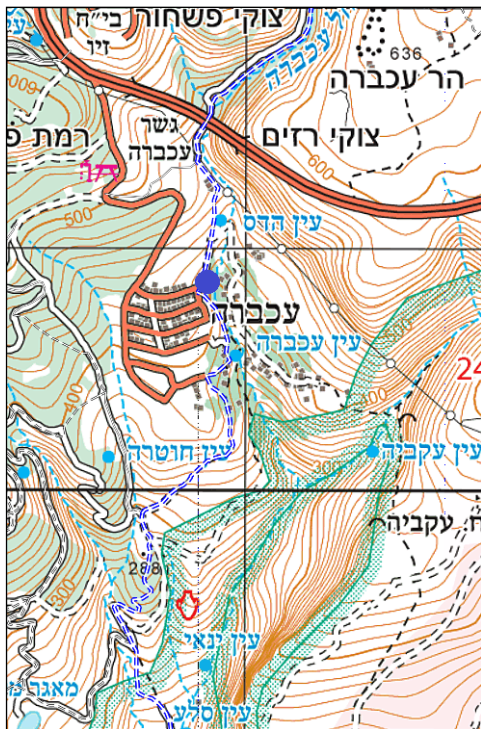
אזור ההזנה של המעין מאופיין בשטחים בנויים, לצד שטחים טבעיים.

במקום, סימני רעיית בקר.

איכות מי המעין, ובעיקר ריכוזי הכלוריד והניטראט, מעידה על השפעה אנתרופוגנית בתחומי אזור ההזנה של המעין. מאחר והמעין צמוד לכפר עכברה, ככל הנראה זליגת שפכים בשילוב פעילות בעלי החיים הן המשפיעות על איכות המים.

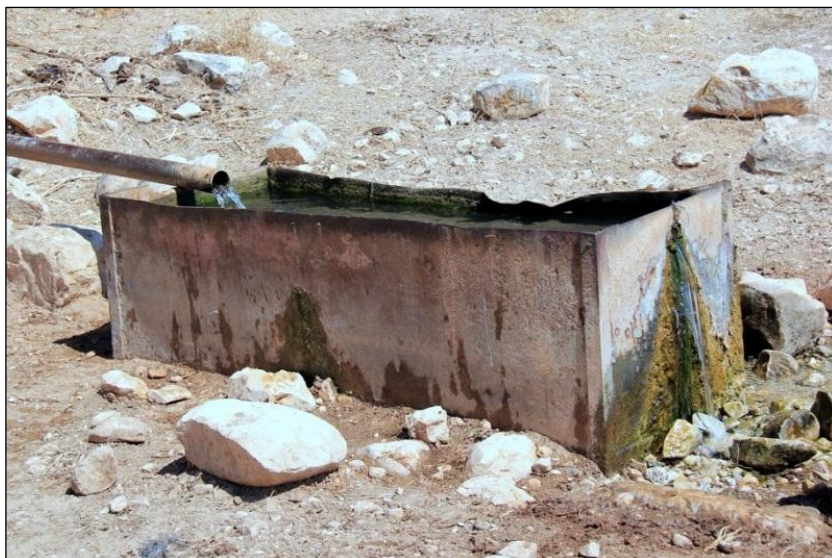
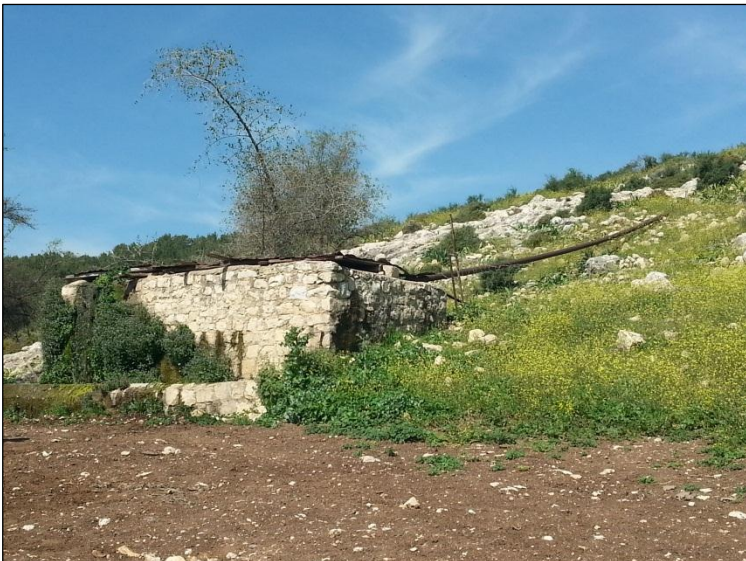
# ביר ירקא

גוף מים הניזון מצינור המגיע ממעינות עין חוטררה ועין עכברה. הצינור מזרים את המים לבריכת אבן שממדיה 5x3x2 מ'. סביב הבריכה ישנה שוקת. מי המעיין מנוצלים להשקיה חקלאית ולבקר. אזור ההזנה של המעיין מאופיין בעיקר בשטחים טבעיים. במקום ישנה רעיית בקר, וייתכן כי היא משפיעה על איכות המים.

איכות מי המעיין, ובעיקר ריכוזי הכלוריד (62.1 ppm) והניטראט (72.9 ppm), מעידה על השפעה אנתרופוגנית קלה בתחומי אזור ההזנה של המעיין. מאחר וקיימת התיישבות באזור ההזנה של המעיין, ככל הנראה זליגת שפכים בשילוב פעילות בעלי החיים הן המשפיעות על איכות המים.

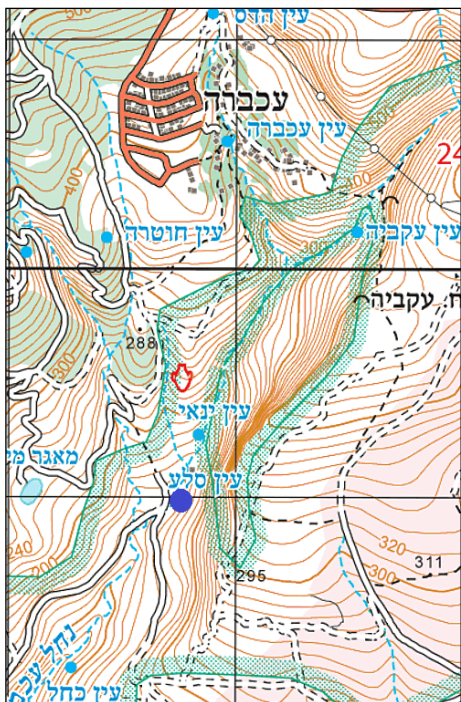
# עין סלע

מעיין הנמצא סמוך לערוץ נחל עכברה, במורד הכפר עכברה. במקום נביעה מרכזית ושתיים משניות בתוך סבך פטל והרדוף הנחלים. המים צלולים וחסרי ריח.

במקום, סימני רעיית בקר.

איכות מי המעיין, ובעיקר ריכוזי הכלוריד (55.3 ppm) והניטראט (43.2 ppm), מעידה על השפעה אנתרופוגנית קלה מאוד בתחומי אזור ההזנה של המעיין. מאחר ולא קיימות התיישבות באזור ההזנה של המעיין, ככל הנראה פעילות בעלי החיים היא המשפיעה על איכות המים.

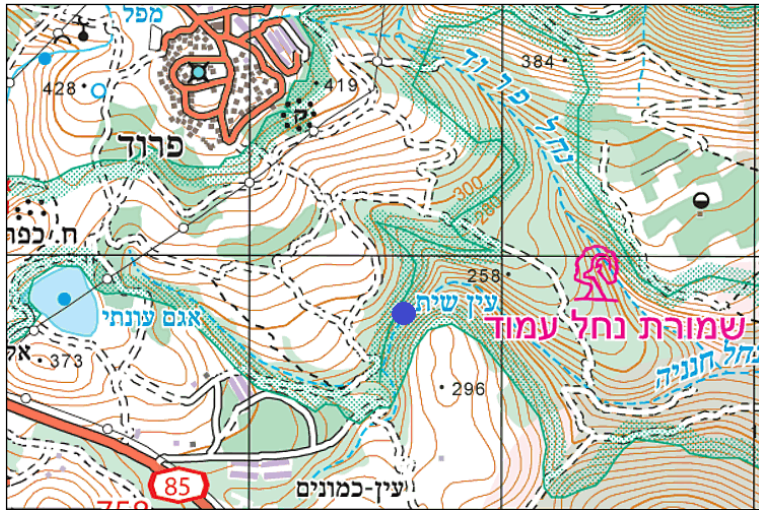
# עין שית

מעייין הנמצא בגדה הצפונית של ערוץ נחל חנניה, מדרום-מזרח למושב פרוד. המעיין נובע עונתית בזרימה דלה מתוך מבנה קשתי לתוך בריכה בגודל של 2x3 מ'. בעבר נצפו זרימות חזקות מהמעייין שיצרו זרימה רציפה בערוץ. המעיין ממוקם בשטחים טבעיים, ובסמיכות למספר דירי עיזים. הזרימה הדלה לא אפשרה למדוד את שפיעת המים במעיין.

לפי עדות תושב המתגורר באזור, בעבר, הבריכה הייתה מלאה גם בחודשי הקיץ ולעיתים זרמו ממנה עודפי מים לאפיק הנחל. בעת הדיגום המים היו ירוקים וחסרי ריח.

איכויות מים במעיין טובות מאוד, התואמות סביבה טבעית בלתי מזהמת.

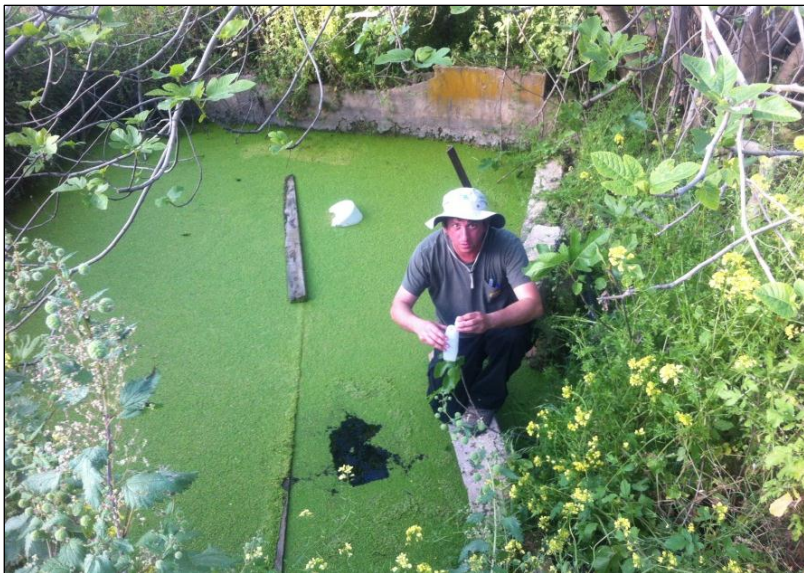
# עין לבנים

מעייין הנמצא במעלה הישוב לבנים, על אפיק נחל לבנים. המעיין נובע ממדרון ומוזרם בצינור לבריכה שמימדיה 4x4 מ'. הבריכה, הצמודה למכלאת בקר, מלאה בעדשות מים ירוקות.

לא נמדדה שפיעה, בהעדר זרימה. במקום ישנה רעייה אינטנסיבית של פרות וצואה המפוזרת בפני השטח. המעיין משמש להשקיית עדר הפרות שמכלאתו נמצאת בסמוך.

המעייין מופר בעיקר בהיבט הפיזי. איכות המים מעידה על השפעה סביבתית קלה, הבאה לידי ביטוי בריכוזי כלוריד הגבוהים במעט מריכוזי הרקע.

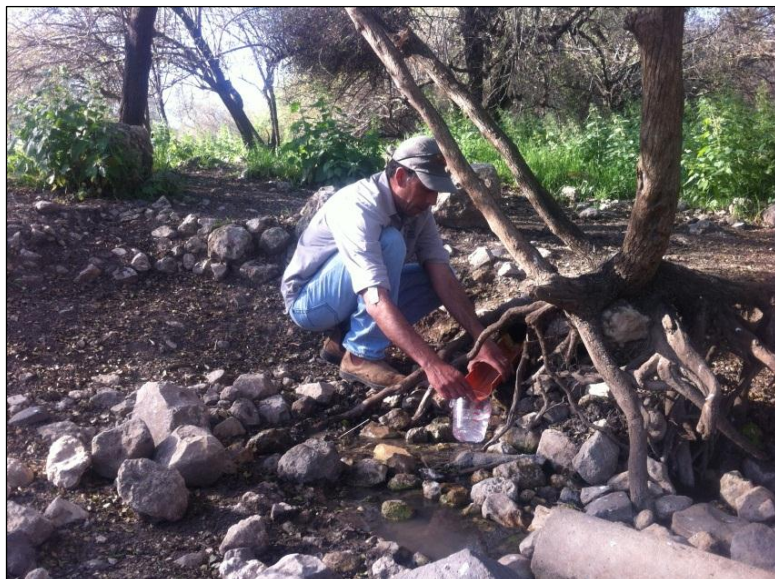
# עין חוקוק

מעיין הנמצא במעלה הישוב חוקוק, במעלה יובל של נחל חוקוק. המעיין נובע באפיק, מייצר זרימה על פני השטח, אשר נבלעת במורד הנחל.

בעת הדיגום המים היו צלולים וחסרי ריח.

איכות המים מעידה על תשתית מלוחה, ממנה ניזון המעיין.

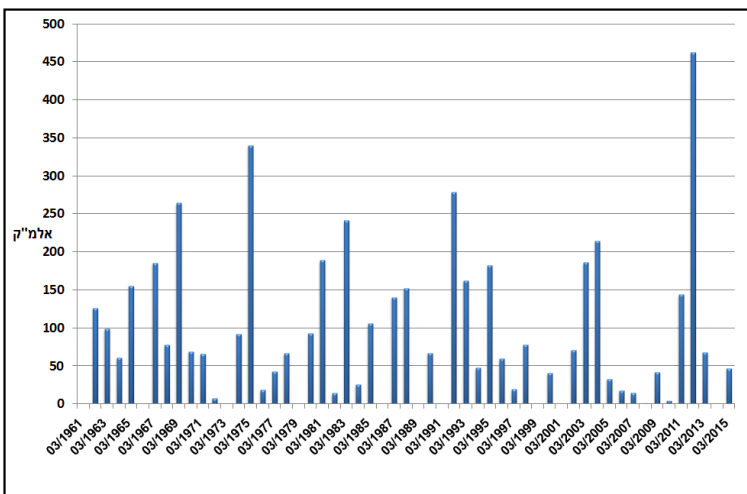
# עין עמוד

עין עמוד הינו מעיין הנמצא באפיק נחל עמוד ונובע תחת בולדר ענק. ערוץ הנחל מתחתר במסלע גירני, בחלקה התחתון של תצורת בר כוכבא. מי המעיין זורמים ללא ניצול. אזור ההזנה של המעיין מאופיין בעיקר בשטחים טבעיים.

בשנים האחרונות, נמדדו ריכוזי כלוריד גבוהים (~150 ppm), כנראה מחלחול מים שמקורם במעינות הנובעים מאקוויפר חבורת יהודה במעלה האגן.

איכות המים במעיין טובה מאוד ולא מעידה על השפעת מזהמים.

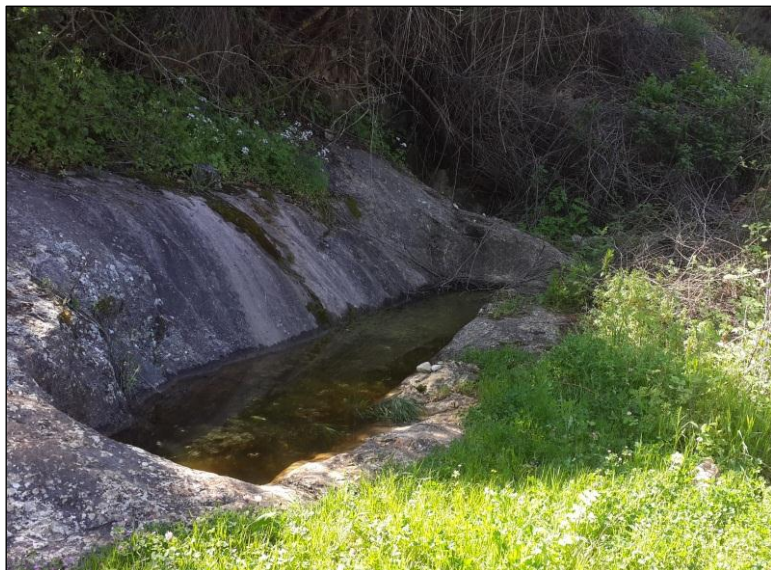
# עין ברזית

מעיין הנמצא כ- 1.5 ק"מ מערבית לחורפיש. המים נובעים מתוך פתח בין שני סלעים, משם לבריכה מלבנית חצובה בגודל של כ- 3X0.6 מ'. באביב 2014 הבריכה הייתה כמעט יבשה והדיגום לא יצא לפועל. באביב 2015 נצפתה זרימה דלה לעבר הבריכה. מעל המעיין מצל עץ תאנה גדול. אזור ההזנה של המעיין מאופיין במדרונות טבעיים ובמטעי עצי פרי.

איכות המים במעיין טובה מאוד ולא מעידה על השפעת מזהמים. שפיעת המעיין דלה מאוד.

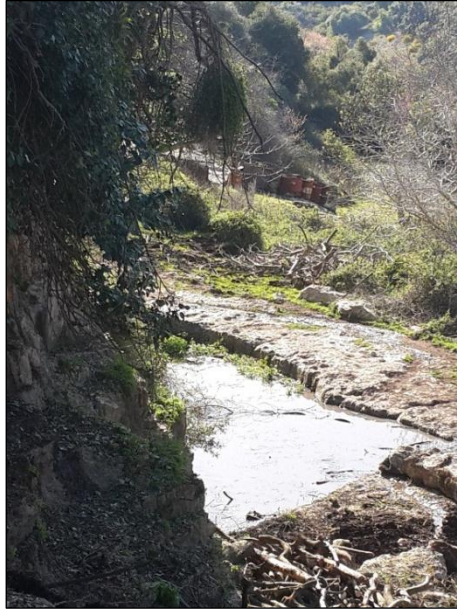
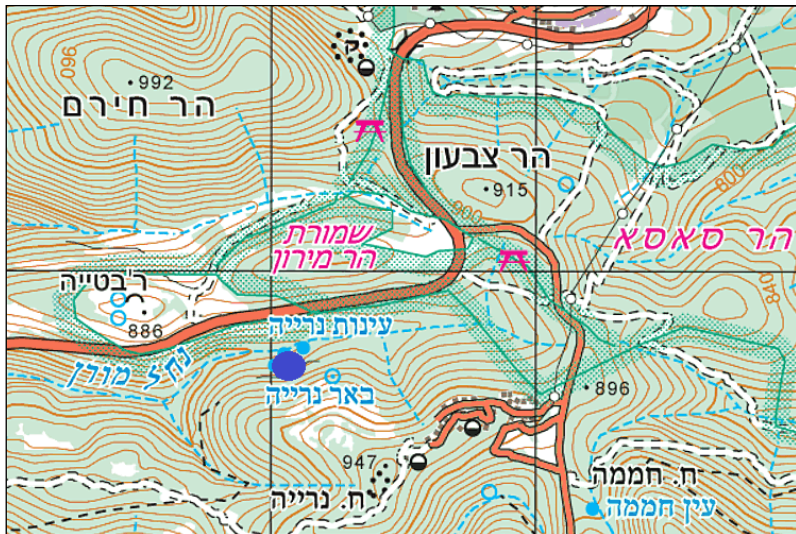
# עינות נריה

ארבעה מעיינות הנובעים בחלקו העליון של נחל מורן, בשני מפלסים (830 ו-810 מ'). המעיין במפלס העליון נובע מנקבה ליד מצוק, מימיו ממלאים בריכה עגולה קטנה בגודל 2x1.5 מ' בעומק 0.6-0.8 מ'. שפיעת המעיין דלה (0.07 מ"ק/שעה).

המעיין במפלס התחתון נובע מתוך ניקבה בסלע מחופה באבן, המים זורמים בתעלה חצובה לאורך כ-3 מ' אל בריכה משולשת בסלע בגודל 5x4 מ', בעומק של כ-20-30 ס"מ. דיגום המים במעיין בוצע מהניקבה עצמה. בזמן הסיור נראו פרות רועות באזור המעיין ושותות מהבריכה במפלס התחתון.

איכות מי המעיין, כפי שבאה לידי ביטוי באביב 2015, הינה טובה מאוד. ריכוז הפחמן האורגני (1,085 ppm), אשר נמדד באביב 2014, נמצא גבוה מאוד, ככל הנראה בשל פעילות ביוטית.

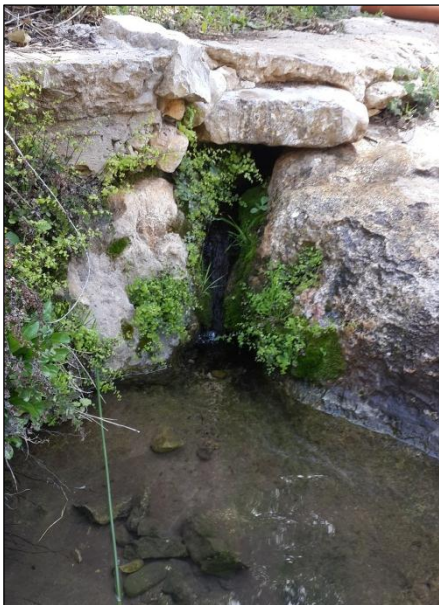
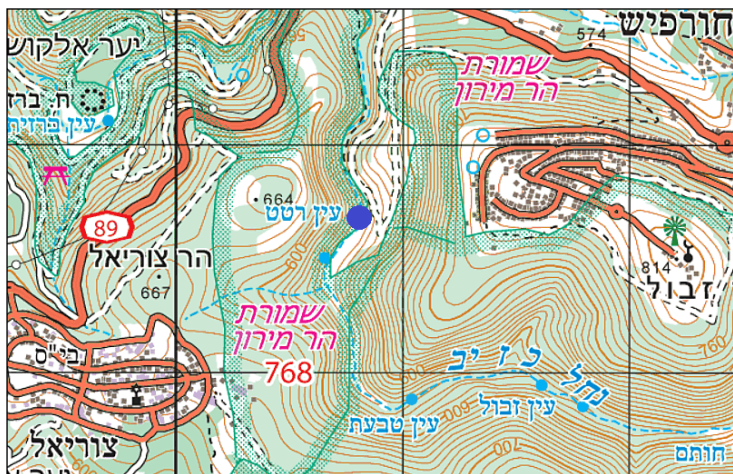
# עין רטט

מעיין הנובע בגדה המזרחית של נחל כזיב. המים נובעים מנקבה בנויה אל בריכה מרובעת שמימדיה 2.5x1.2 מ' ומשם למדרון. מפלס המים בבריכה בזמן הדיגום, היה כ-0.6 מ והמים היו צלולים. שפיעת המעיין נמוכה.

איכות המים במעיין טובה מאוד ולא מעידה על השפעת מזהמים. בעקבות חיבור בית ג'אן למט"ש פרוד, פסקה הזרמת השפכים הגולמיים לנחל.

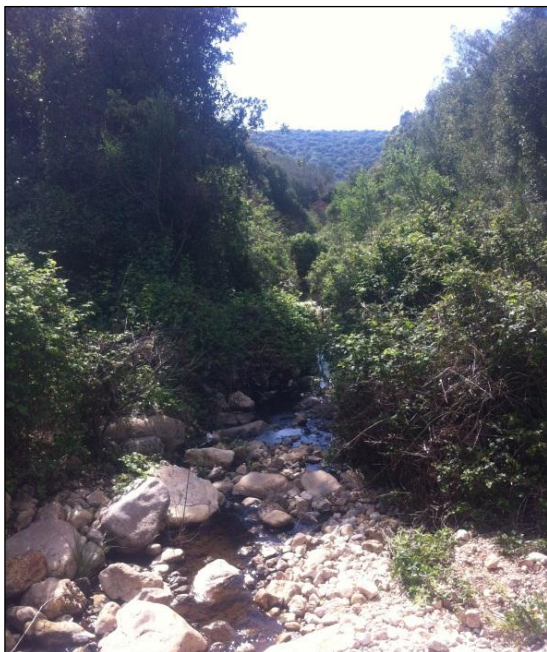
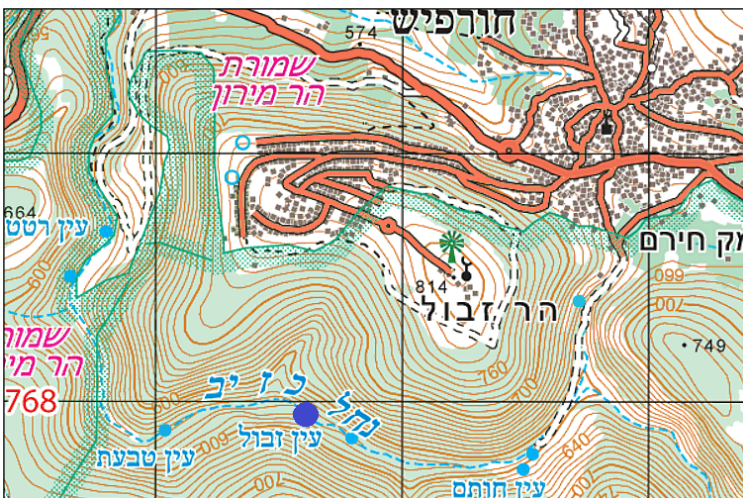
# עין זבול

מעיין שכבה באפיק נחל כזיב. המים נובעים מכוך קטן, ניקווים בשקע חפור ומשם זורמים לאפיק דרך מרזב מסותת באבן. מי המעיין צלולים ומקיימים זרימה נאה ורצופה במורד.

איכות המים במעיין טובה מאוד ולא מעידה על השפעת מזהמים.

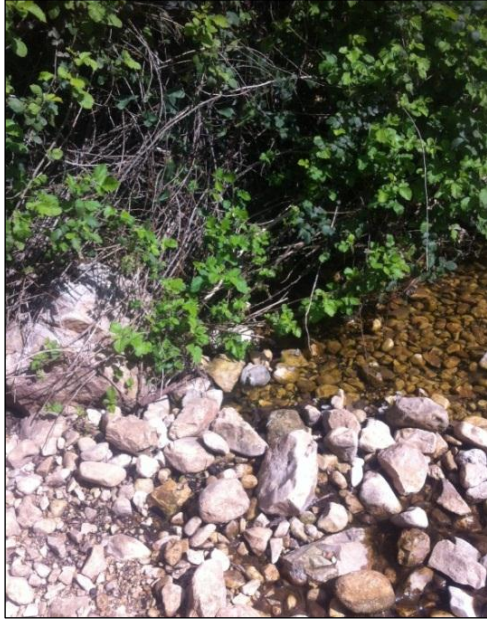
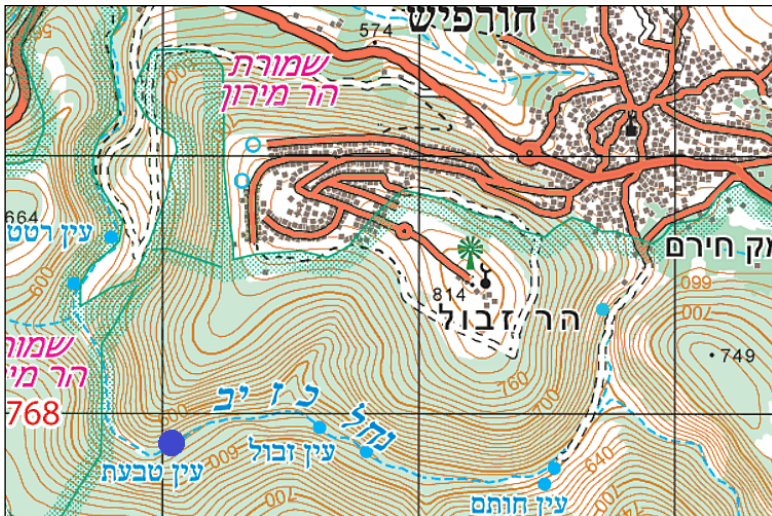
# עין טבעת

עין טבעת הינו מעיין שכבה באפיק נחל כזיב. המים נובעים תחת גוש צפוף של שיחי סמר וזורמים לאפיק. מי המעיין צלולים ומקיימים זרימה נאה ורצופה במורד. אזור ההזנה של המעיין מאופיין במדרונות המכוסים בצומח טבעי ונטוע. שפכי בית ג'אן זרמו בעבר בנחל כזיב, אולם עם חיבור הכפר למט"ש פרוד בשנת 2014, חדלה הזרמת השפכים. מסיבות טכניות לא נמדדה ספיקה.

איכות המים במעיין טובה מאוד ולא מעידה על השפעת מזהמים.

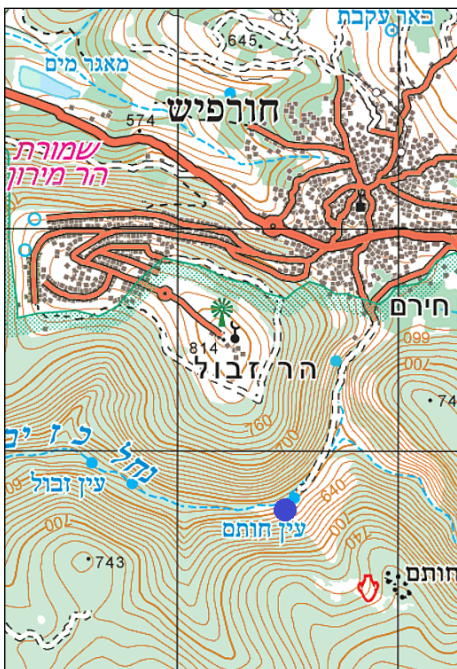
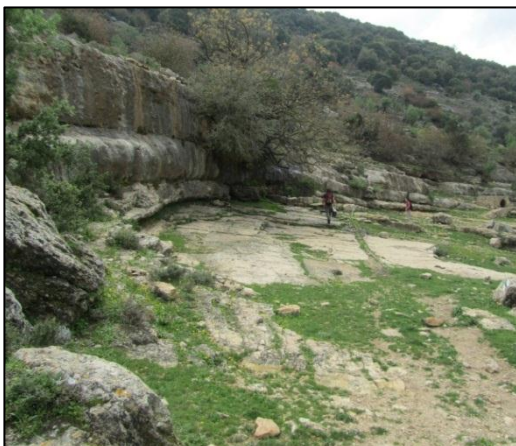
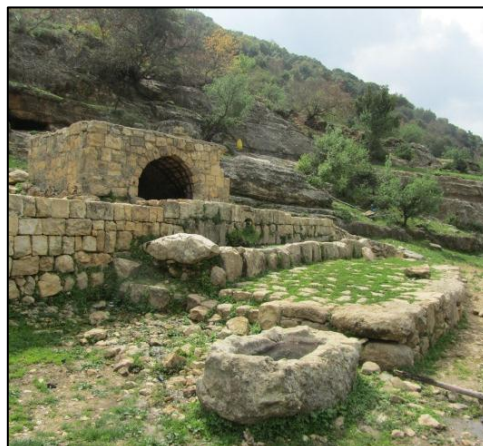
# עין חותם

עין חותם הינו מעיין שכבה בגדה הדרומית של נחל כזיב (ואדי חביס). המים נובעים מתוך נקבה בנויה אל בריכה עגולה בגודל 2.5x2.5 מ', הבריכה מחופה במבנה אבן עגול. עומק המים בבריכה, היה כ-1 מ' והמים היו צלולים. חלק מהמים נאגרים בשוקת אבן למרגלות הבריכה.

איכות המים במעיין טובה מאוד ולא מעידה על השפעת מזהמים. איכות המים בסקר זה דומה מאוד לאיכות המים שנמדדה באביב 2014.

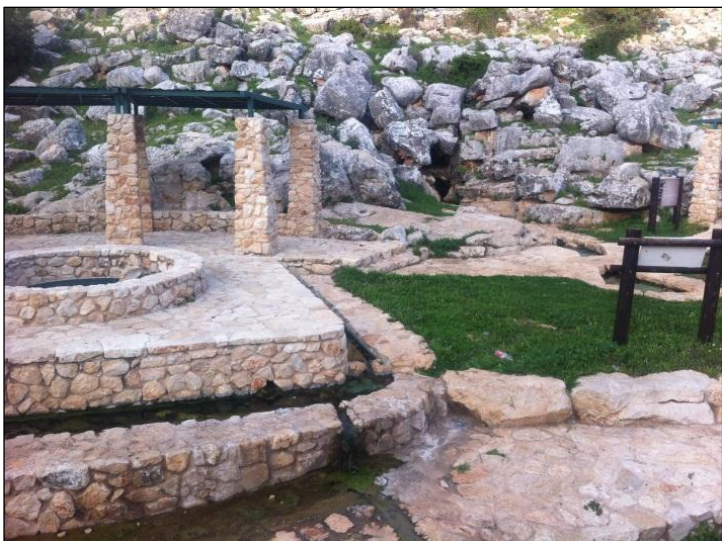
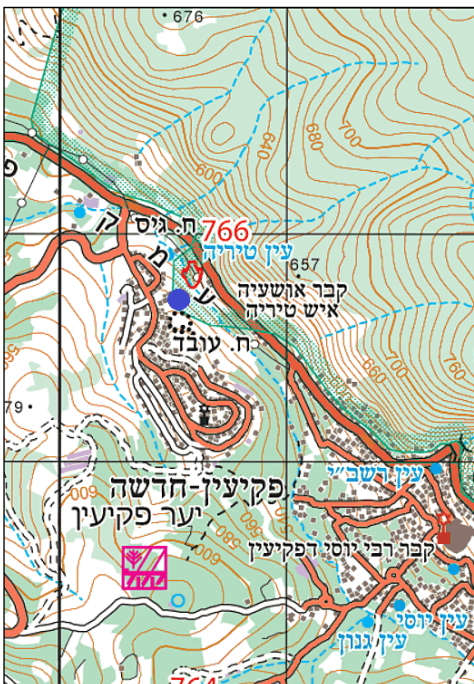
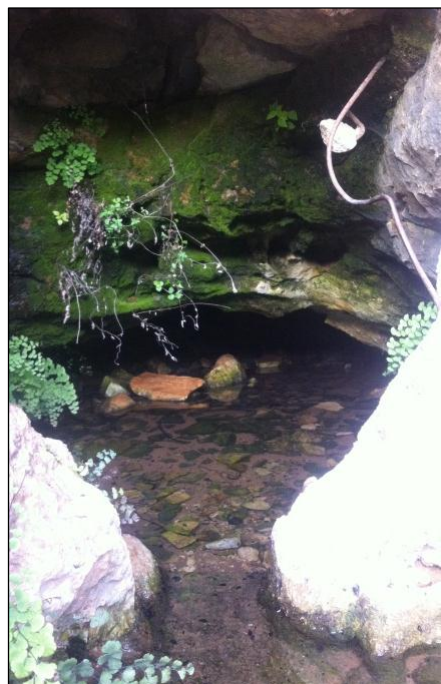
# עין טיריה

מעיין צפונית-מערבית לכפר פקיעין. המעיין ממוקם באפיק נחל פקיעין, מתחת לאתר קבר אושעיה איש טיריה. מי המעיין זורמים מתוך ניקבה קטנה חצובה לתוך אגן קטן חצוב (לשני אלו מראה עתיק יחסית) וממנו למערכת של אפיקים קטנים הנראים חדשים. המעיין וסביבתו הקרובה עברו לפני מספר שנים שיפוץ וטיפול למטרות תיירות, ללא התייחסות מספקת להיבטים סביבתיים / אקולוגיים.

נראה כי איכותם של מי המעיין טובה והוא אינו סובל מזיהום. ריכוזי הפחמן האורגני (1,130 ppm) שנמדדו באביב 2014 גבוהים אך ייתכן שזו הייתה תוצאה של הפעילות הביוטית במי המעיין.

שפיעת המעיין בדיגום שנערך באביב 2015 נמוכה בכ-50% בהשוואה לשפיעה שנמדדה באביב 2014. בסקר מעיינות שנערך בשנת 1994, נמדדה שפיעה של כ-10 מ"ק/שעה, שפיעה הגבוהה באופן ניכר מהספיקות שנמדדו בשנים 2014-2015. ייתכן כי במהלך שיפוץ המעיין וסביבתו התרחשה פגיעה באזור ההזנה של המעיין.

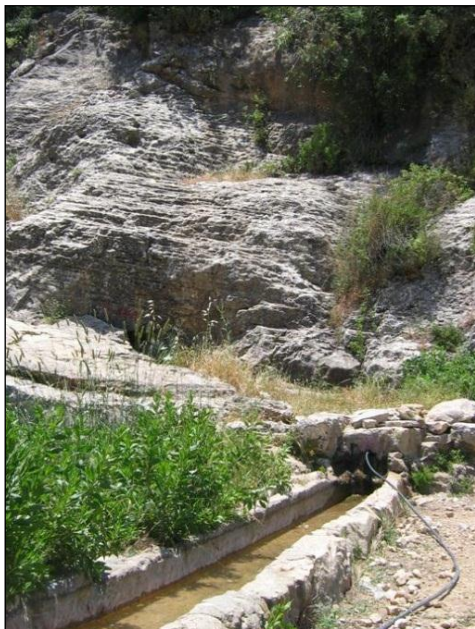
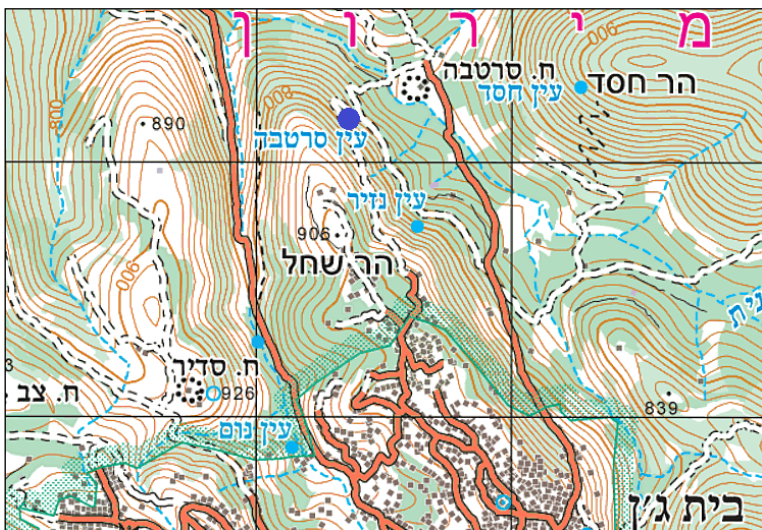
# עין סרטבה

מעיין שכבה הנמצא מצפון לבית ג'אן, במדרון שמעל אפיק נחל כזיב. המעיין נובע מבסיס מצוק גירי, במגע עם תשתית חווארית-חרסיתית. המים יוצאים מכוך קטן וזורמים בתעלה קצרה אל שוקת אורכית, באורך של כ-7 מ'.

איכות המים במעיין טובה מאוד ולא מעידה על חשיפה לזיהום.

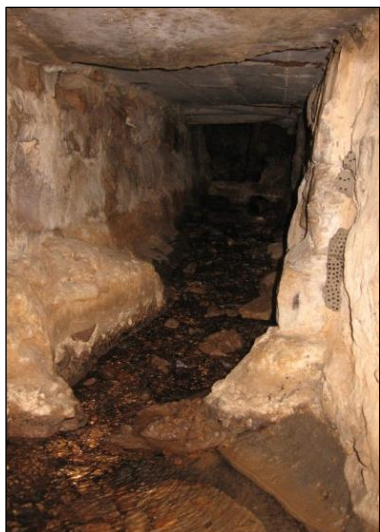
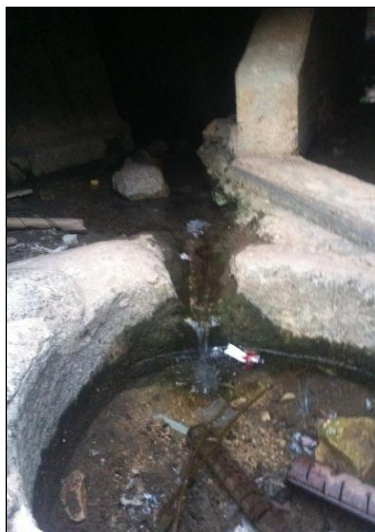
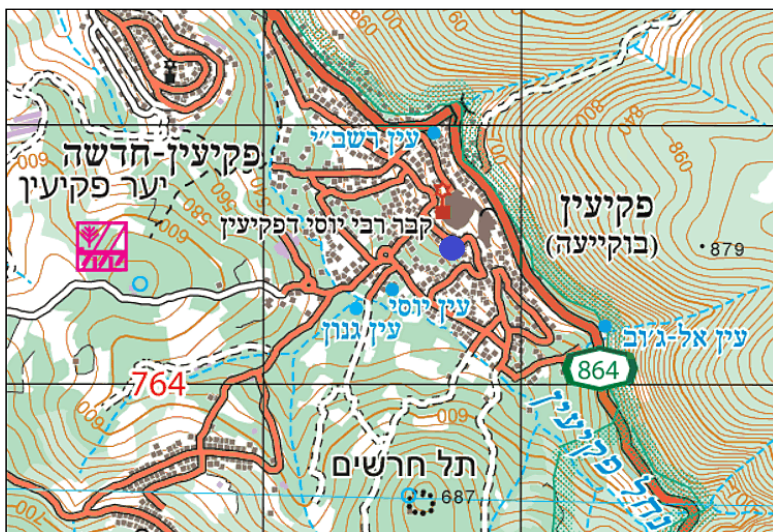
# עין ברניה

מעיין לא הרחק מהכניסה הראשית לכפר פקיעין. מי המעיין זורמים לאורך כל השנה מתוך ניקבה חצובה ומטויחת העוברת מתחת לכביש הראשי. אורך הניקבה הוערך בכ-8 מ'. ממנה זורמים המים לאגן עגול חצוב וממנו נכנסים לצינורות ומשמשים להשקיית חלקות חקלאיות (עי"פ תושב הכפר).

בעת הדיגום המים היו צלולים וחסרי ריח. לא נראו בע"ח. במקום נראו כמויות גדולות של אשפה. מעל למעיין נמצאים הכביש הראשי של הכפר ובתים צפופים. הכפר מחובר למט"ש מעלות-תרשיחא.

בדיגום שנערך באביב 2014 נמדדו ריכוזי פחמן אורגני גבוהים מאוד (1,841 ppm), ככל הנראה, בהשפעת הבתים בפקיעין. בדיגום שנערך באביב 2015, לא נמצאו ריכוזים בפרמטרים השונים המעידים על זיהום. השפיעה עלתה במעט ביחס לדיגום באביב 2014.

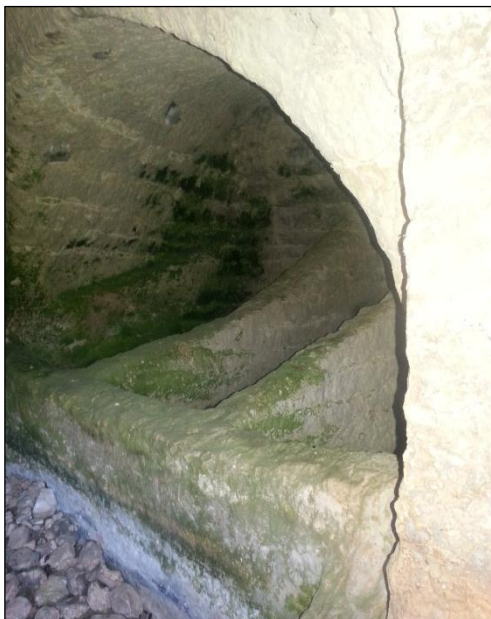
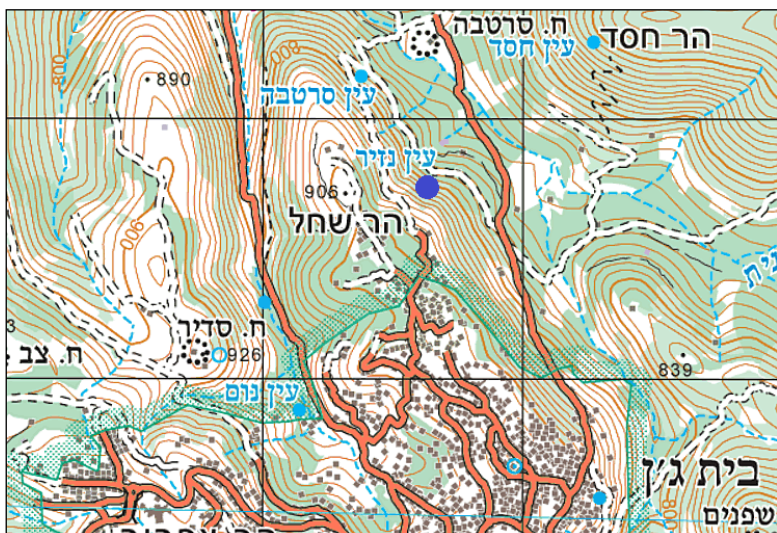
# עין נזיר (חנאזיר)

מעייין קטן הנמצא במעלה אחד מיובלי נחל כזיב ונובע לצד דרך עפר היורדת מבית גיאן. על פי אנשי המקום המעיין נובע כל השנה, אולם בתקופת הקיץ השפיעה חלשה יותר.

איכות המים במעיין טובה מאוד ולא מעידה על חשיפה לזיהום.

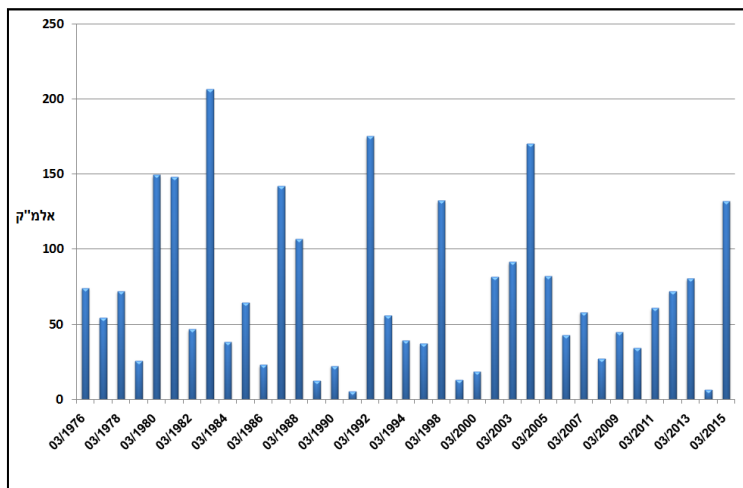
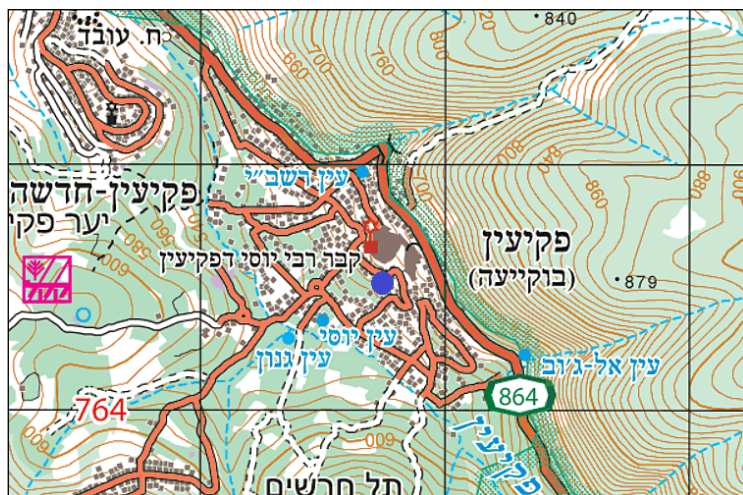
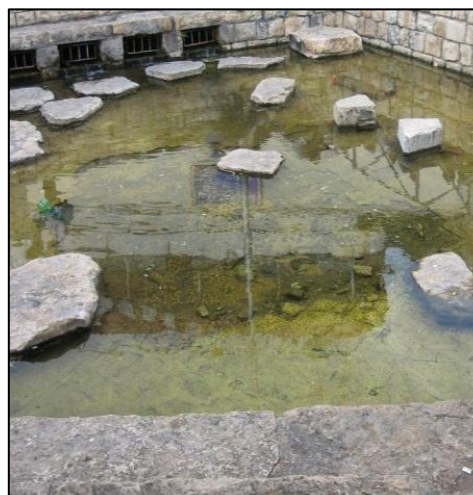
# עין פקיעין

מעיין במרכז הכפר פקיעין. מי המעיין זורמים לאורך כל השנה מתוך מבנה ובו מעין חלונות מסורגים בכיכר הכפר. משם זורמים המים לבריכה בצורת מחומש. בשל האיחוז לא ניתן היה למדוד את הספיקה. אנו אומדים אותה ב-20 מק"ש. בעת הדיגום עומק המים היה כ-20 ס"מ, צלולים, ללא בע"ת. נראו מעט אצות. הורגש מעט ריח מחוזר מהמים. בבריכה נראתה מעט אשפה. מסביב לכיכר נמצאים בתים וחנויות בצפיפות. הכפר מחובר למט"ש מעלות-תרשיחא.

המעיין מופר, בשל היותו מעיין עירוני. ריכוז הפחמן האורגני הגבוה (937 ppm) בדיגום אביב 2014 מצביע על זיהום אפשרי בשפכים. ככל הנראה, הגורם המשפיע על איכות המים הוא בתי הכפר.

לאורך השנים, ישנה מגמה שלילית בשפיעת המעיין.

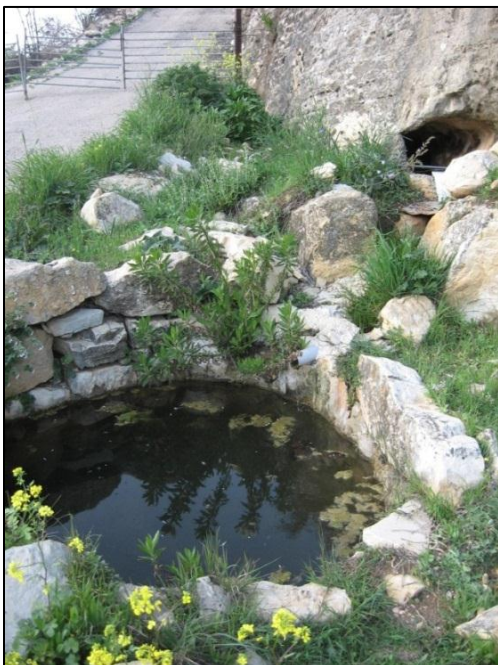
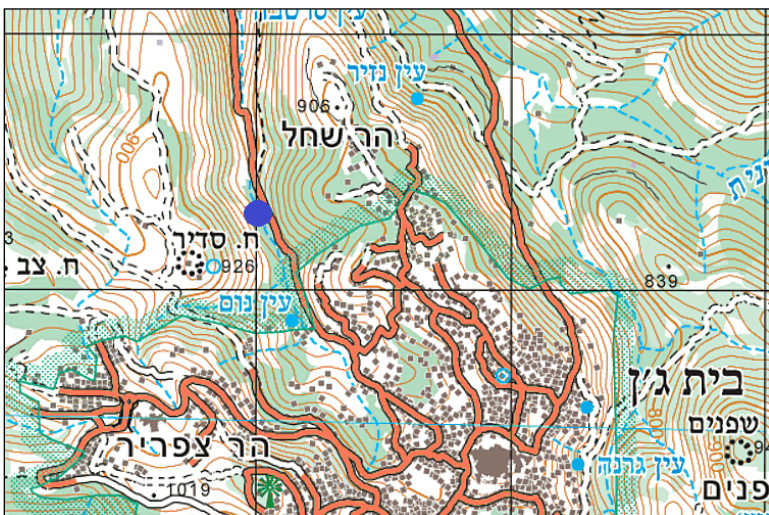
# עין קטלה

מעיין בחלקו הצפוני-מערבי של הכפר בית ג'אן. המעיין נובע מתוך ניקבה קטנה, אך ככל הנראה ארוכה ומפותלת. מהניקבה זורמים המים לבריכה עגולה שקוטרה כ-2 מ' ועומקה כמטר אחד. הבריכה חפורה ומדופנת.

בעת הדיגום המים היו צלולים וחסרי ריח. בתוך הניקבה צמחו שערות שולמית. מסביב לבריכה צמחה עשירה של שיחים נמוכים וחד-שנתיים. בתוך הבריכה היו אצות ונראו ראשני סלמנדרה, להערכתנו כעשרה במספר.

איכותם של מי המעיין טובה מאוד. ניכרת השפעה אנתרופוגנית מועטה, בדיגום שנערך בשנת 2014, המתבטאת בריכוז פחמן אורגני גבוה מעט (721 ppm).

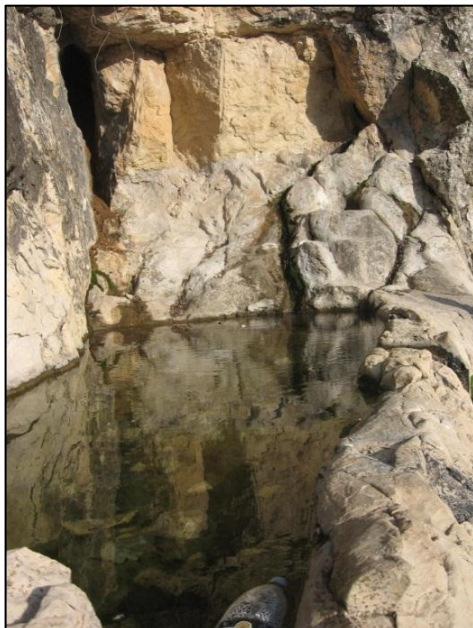
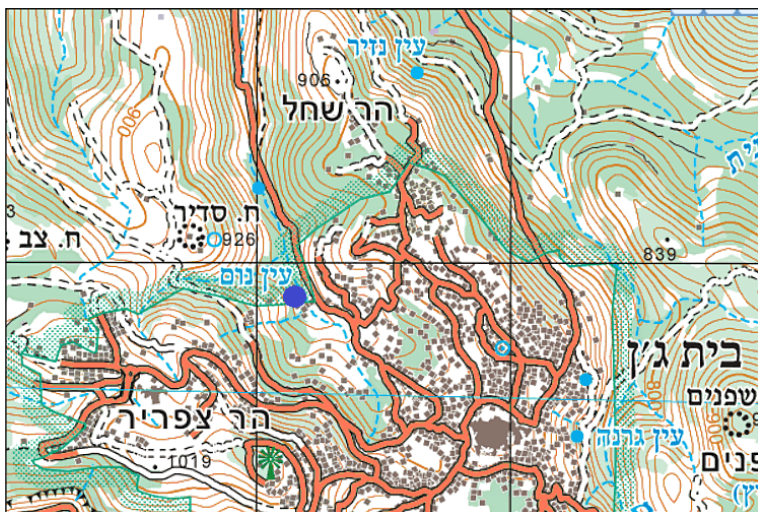
# עין נום (נעום)

מעיין שכבה בחלקו הצפוני-מערבי של הכפר בית ג'אן. מי המעיין נובעים מתוך סדק בסלע, דרך אגנים חצובים, אל תוך בריכה שחלקה חצובה וחלק בנויה בגודל של כ-3x1.2 מ'. עומק המים כ-0.3 מ'.

איכותם של מי המעיין טובה מאוד. באביב 2014 הייתה ניכרת השפעה אנתרופוגנית מועטה, שבה לידי ביטוי בריכוז פחמן אורגני גבוה מעט (650 ppm). הגורם המשפיע האפשרי הוא שכונות בית ג'אן הסמוכות שלא היו מבוייבות בעת הדיגום. בשנת 2014, חוברו השכונות למט"ש פרוד.

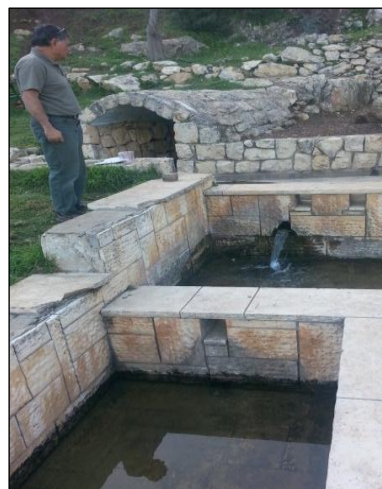
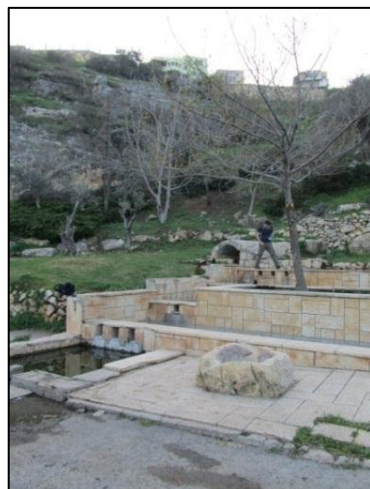
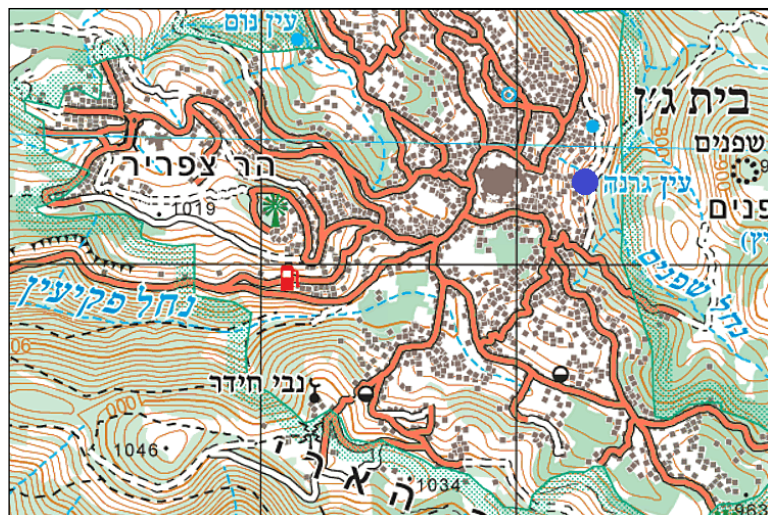
# עין גרנה (אל ג'רון)

מעייין שכבה בגדה המערבית של נחל שפנים, כ- 300 מ' במורד בתי הכפר בית ג'אן. המים נובעים מתוך מבנה אבן עגול בנוי אל תוך סדרה של בריכות אבן מלבניות. המעיין נובע מבסיס מצוק סלע גיר קשה ומשוכב מתצורת דיר חנא, הנשען על תצורה חווארית. באביב 1993 נמדדה שפיעה של כ-3-4 מ"ק/שעה, שפיעה דומה נמדדה באביב 2014. השפיעה שנמדדה באביב 2015 גבוהה ביחס למדידות אלו, ככל הנראה בעקבות החורף הגשום. מפלס המים בבריכה הראשונה היה כ-10-15 ס"מ והמים היו צלולים.

נראה כי המעיין מופר מאוד. באמצע שנות ה-90 בוצע במקום "שיקום" שכלל הרס בריכה ותעלה קדומות ובניית בריכת אגירה. באביב 2014 נמדד ריכוז פחמן אורגני (937 ppm) המעיד על זיהום אנתרופוגני. באביב 2015 נמשכה המגמה בה נמדד ריכוז ניטראט גבוה (75.1 ppm) המצביע, ככל הנראה, על זיהום משפכים. המקור הסביר ביותר לזיהום כזה הוא בתי הכפר בית ג'אן.

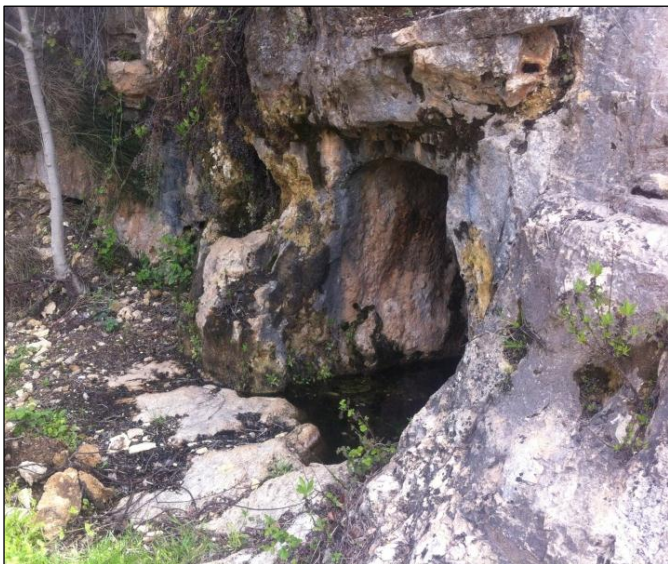
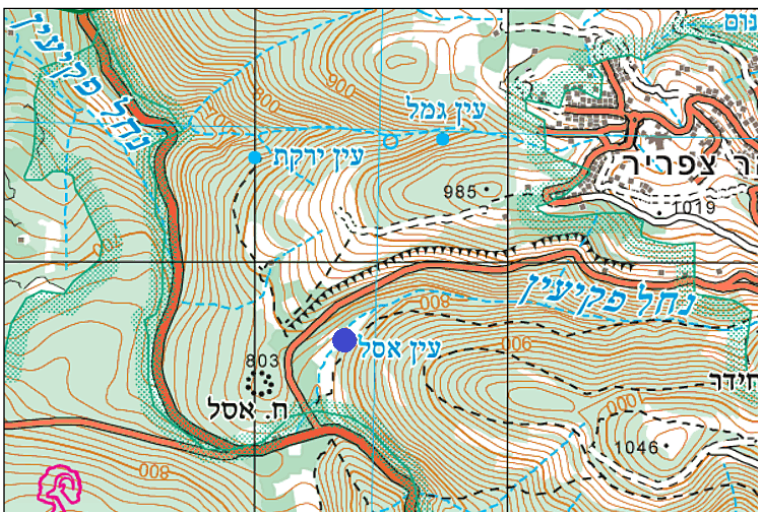
# עין אסל

מעיין הנובע בסמוך לערוץ נחל פקיעין (ואדי עסל), מערבית לבית ג'אן. מי המעיין נובעים מכוך חצוב בבסיסו של מסלע גירני.

בשל מגבלות טכניות, לא בוצעה מדידת ספיקה. על פי עדויותיהם של אנשי המקום, שפיעת המים דלה ונאמדת במספר ליטרים לשנה, כאשר בתקופת הקיץ וראשית הסתיו המעיין יבש.

איכות המים במעיין טובה מאוד ולא מעידה על חשיפה לזיהום.

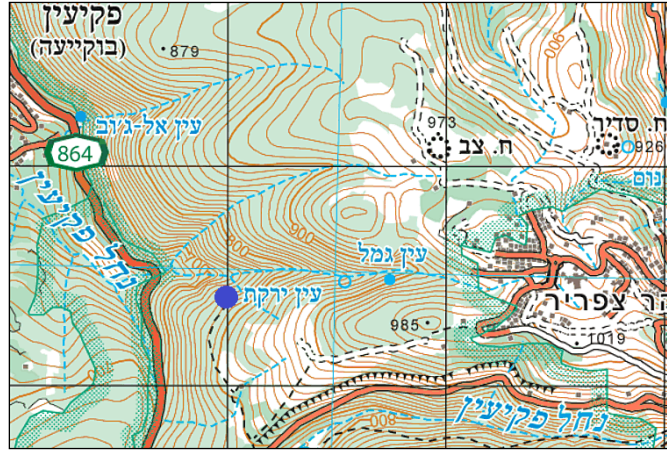
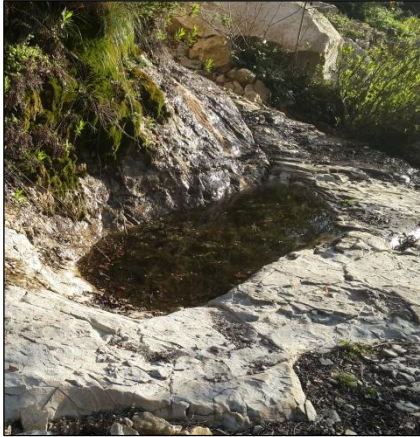
# עין וורקה

מעיין שכבה רדוד, הנמצא מערבית לבית ג'אן. מי המעיין נובעים ממספר נביעות, במדרגת סלע גיר-קרטוני. המעיין, הנמצא בסמוך ליובל של נחל פקיעין, מצוי בסביבה טבעית, אולם שפיעתו דלה מאוד. תעלות קטנות מוליכות לארבע שקתות חצובות. ממדי הגדולה ביותר הם כ-1.6x0.8 מ'. בזמן הדיגום היו מים בעומק ס"מ בודדים בשקתות וחלק מהסלעים היו לחים, ללא זרימה. כנראה, מדובר במי גשמים.

נראו ראשנים, רץ מים ועלוקה. מסביב צמחו שערות שולמית, טיון דביק וטחב על הסלעים. המים צלולים וקרירים, ללא ריח. לא נמדדה שפיעה ולא נלקחה דגימה לבדיקת איכות מים.

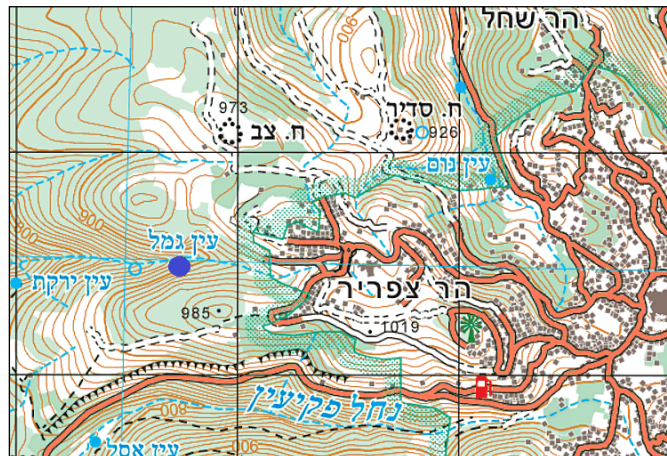
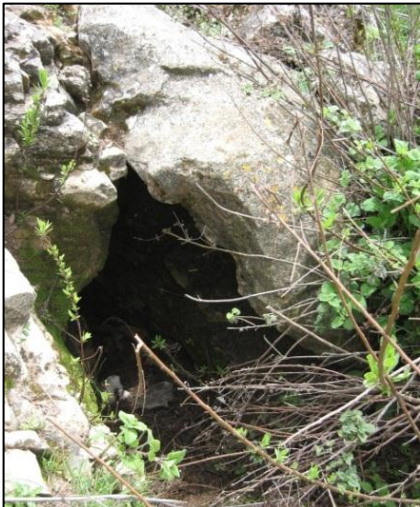
# עין גמל

מעיין שכבה רדוד הנמצא סמוך ליובל של נחל פקיעין, מערבית לבית ג'אן. מי המעיין נובעים משתי נביעות: הנביעה הראשית מצויה בתוך סדק טבעי צר ועמוק. בסמוך לסדק ישנן שתי שקתות עתיקות, שבורות ובנוסף סימנים לקיומה של בריכת איגום המים. שפיעת המעיין דלה מאוד. כאשר ישנה שפיעה, מי הנביעה נקווים לעומק של כ-50 ס"מ. לא נמדדה שפיעה ולא נלקחה דגימה לבדיקת איכות מים. בתי הכפר בית ג'אן נמצאים כ-350 מ' במעלה הנחל.

באפיק נשמעה זרימת מים אך לא ניתן היה לראותה בשל סבך הפטל. סביר להניח כי מדובר בזרימת שפכים ממערב הכפר. אזור ההזנה מאופיין בשטחים בנויים, לצד שטחים טבעיים.

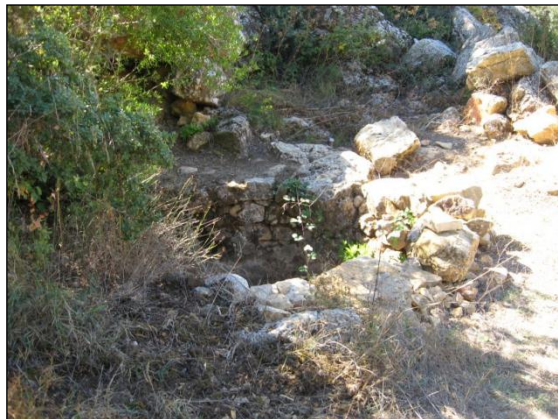
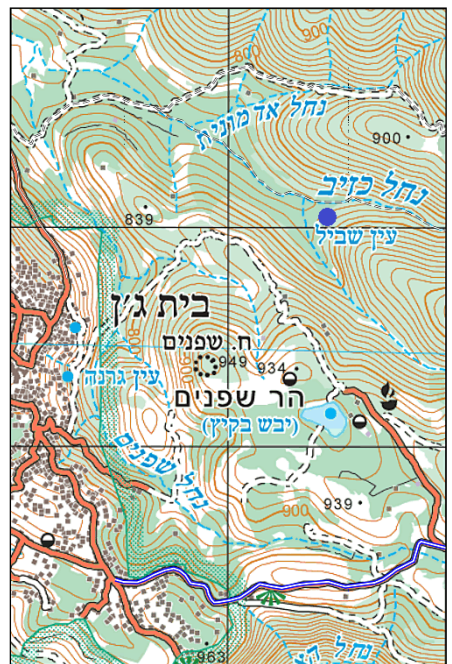
# עין שביל

מעיין בצידו של אפיק נחל כזיב הנובע בבסיסו של כוך. המים נקווים לתוך אגן אליפטי ששטחו 45x20 ס"מ ועומקו כ-20 ס"מ. עודפי המים נקווים לתוך בריכת אגירה עגולה שקוטרה כ-1.8 מ' ועומקה כ-1 מ'.  
לא נמדדה שפיעה ולא נלקחה דגימה לבדיקת איכות מים.  
אזור ההזנה מאופיין בשטחים טבעיים.

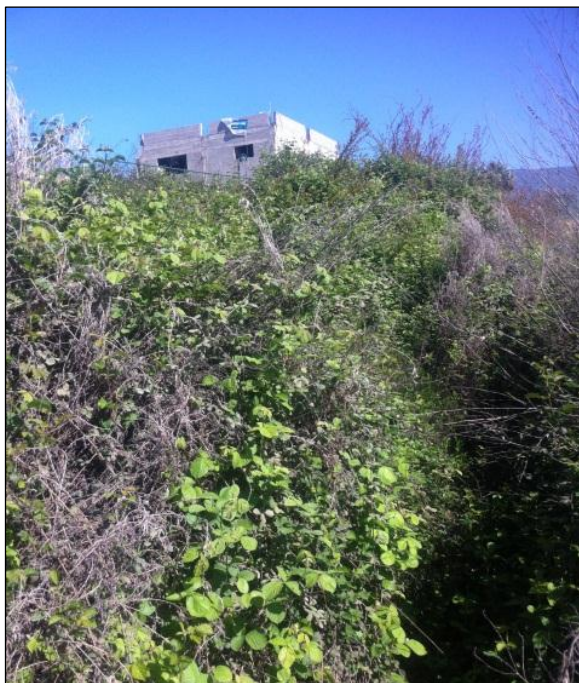
מעיין שכבה רדוד, הנמצא במורד הכפר ראס אל עין. מי המעיין נובעים ממספר נביעות, לאורך האפיק. שפיעת המעיין דלה מאוד. אזור ההזנה מאופיין בשטחים בנויים של הכפר ובשטחים טבעיים.

המים, המצויים תחת שיחי פטל, מעט עכורים וחמימים, ללא ריח.

איכות המים במעיין מעידה על השפעה אנתרופוגנית קלה בתחומי אזור ההזנה שלו. ריכוזי הניטראט (49 ppm) מצביעים על זיהום אפשרי בשפכים, שמקורו כנראה בראס אל עין.

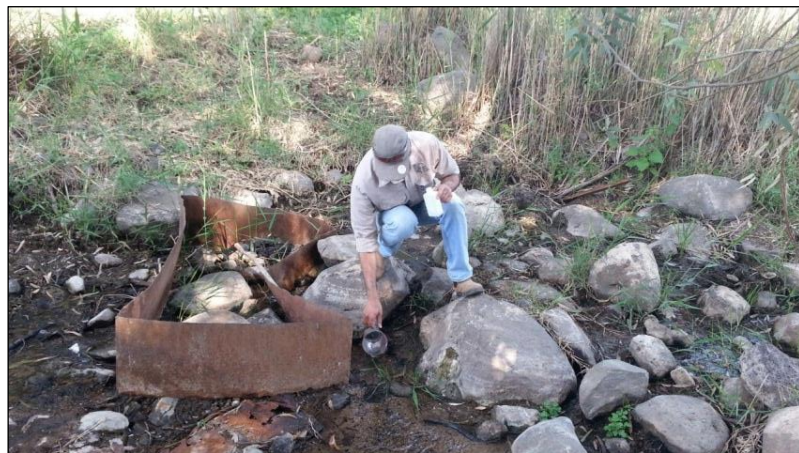
לא נמדדה שפיעה, בשל מגבלות טכניות. במקום ישנה רעייה אינטנסיבית של פרות וצואה המפוזרת בפני השטח.

איכות המים מעידה על תשתית מלווה מאוד, ממנה ניזון המעיין.
