# **סקר מעיינות סובב הר מירון**

**ניתוח איכויות וכמויות מים**

**על בסיס ממצאי הדיגום - אביב 2015**

**חטיבת מדע, רשות הטבע והגנים**

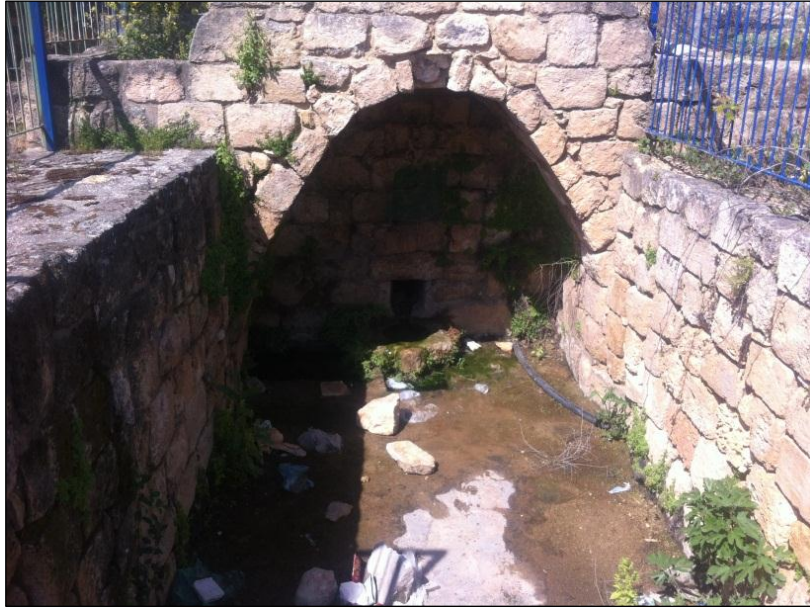
מעיין הנמצא בצמוד לכפר עילבון. לדברי תושבי הכפר, מי המעיין משמשים לחקלאות ולגינון. המים זורמים לאורך כל השנה. הכפר וסביבתו מאופיינים בפעילות חקלאית של מטעים. בעת הדיגום המים היו צלולים וחסרי ריח, לא נראו בעלי חיים. סביבת המעיין מלוכלכת. אזור ההזנה של המעיין מאופיין במטעים, בעיקר עצי זית. שפכי הכפר מסולקים למט"ש מג'אר.

איכות המים במעיין מעידה על השפעה אנתרופוגנית קלה בתחומי אזור ההזנה שלו. ריכוזי הכלוריד (74.5 ppm) והניטראט (31 ppm) מעט גבוהים ומעידים על זיהום אפשרי.

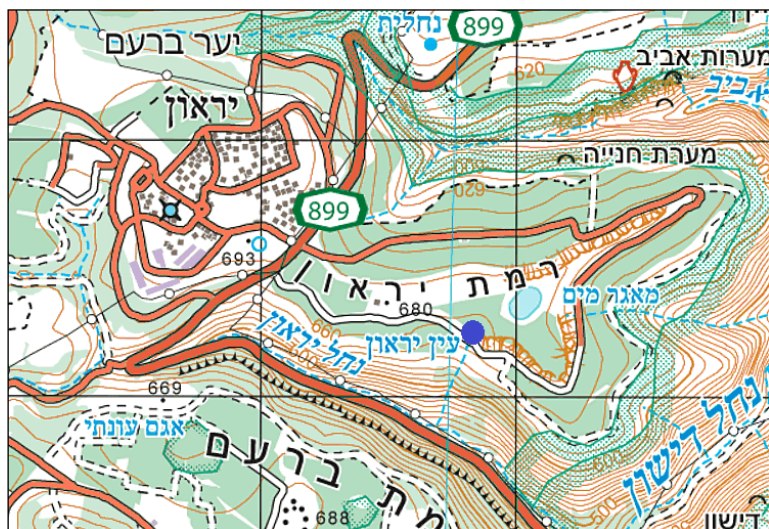
המעיין מופר בהיבט הפיזי, בשל האיחוז שלו. איכות המים מעידה על השפעה סביבתית קלה, הבאה לידי ביטוי בריכוזי כלוריד (64.3 ppm) וניטראט (53.4 ppm) הגבוהים במעט מריכוזי הרקע. ייתכן כי ישנן השפעות מהפעילות החקלאית על איכות המים.

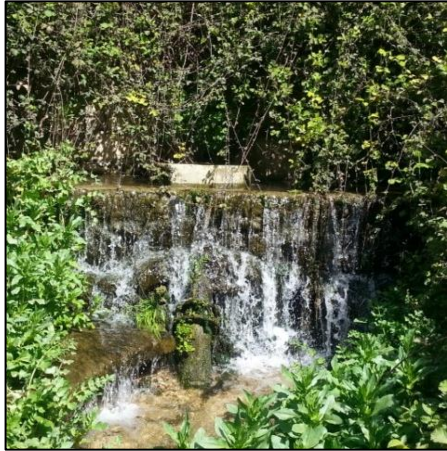
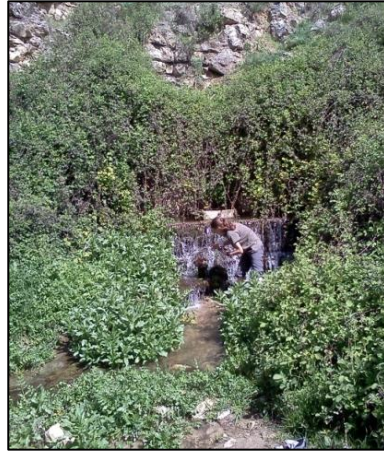
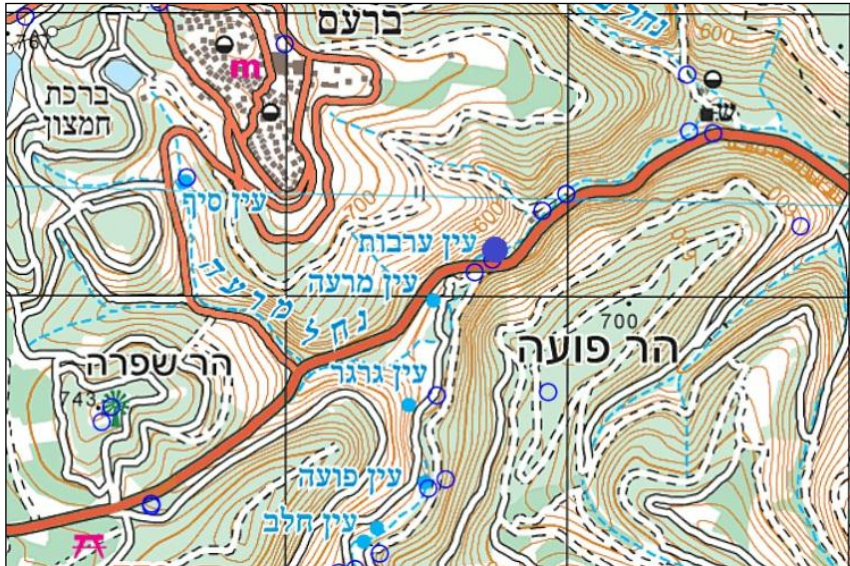
מעיין הנמצא מדרום-מזרח ובמורד קיבוץ ברעם. המעיין נובע בזרימה חזקה מתוך מתקן איחוז סמוך לאפיק הנחל. מתקן האיחוז כולל מים ממקורות שונים: הצינור המוזן מנביעת עין ערבות (היה יבש בעת הדיגום), המעיינות המאוחדים של נחל צבעון (עין חלב, פועה, גרגר ומרעה) וזרימות המים מהנחלים צבעון וגוש חלב. מי המעיין, הנובעים במשך כל השנה, זורמים בנחל, עד לתפיסתם באפיק נחל דישון. סביבת המעיין ואזור ההזנה שלו מאופיינים בשטחים טבעיים.

נראה כי המעיין מופר באופן קל. ריכוז הפחמן האורגני הגבוה בדיגום אביב 2014 (2,882 ppm) מצביע על זיהום אפשרי בשפכים. ייתכן כי תקלה שארעה בתחנת שאיבת השפכים בגוש חלב בעת הדיגום גרמה לריכוזי המזהמים הגבוהים שנמצאו.

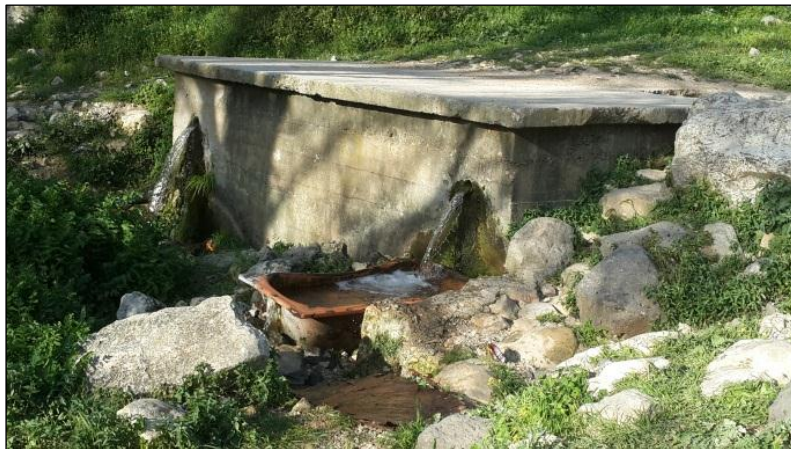
מעייין הנמצא ממערב ובמורד הגיא היורד ממושב כרם בן זמרה. המעיין נובע בזרימה חזקה מתוך שני צינורות בקוטר 2 צול. מי המעיין, הנובעים במשך כל השנה, זורמים בנחל, עד לתפיסתם באפיק נחל דישון. סביבת המעיין מאופיינת בשטחי מרעה אינטנסיביים.

נראה כי המעיין מופר באופן קל. ריכוז הפחמן האורגני הגבוה (1,670 ppm) בדיגום אביב 2014, לצד ריכוזים מעט גבוהים של כלוריד (51.4 ppm) וניטראט (40.1 ppm), בשנים 2014-2015, מעידים על זיהום אפשרי. ייתכן כי מקור זיהום זה במושב כרם בן זמרה / תעשיון דלתון. באביב 2015 נמדדה שפיעה גבוהה מאוד (30 מ"ק/שעה), הן ביחס למעיינות הסקר והן ביחס לשפיעה שנמדדה באביב 2014 (19.44 מ"ק/שעה).

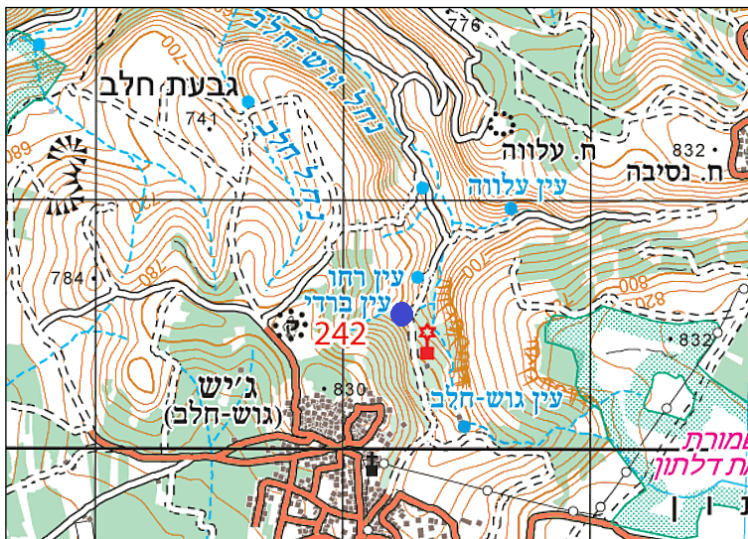
בעת הדיגום המים היו צלולים וחסרי ריח. 97% משפכי הכפר מטופלים במט"ש דלתון, בעוד שכ-30% מהשפכים (כ-1.5 אלמ"ק בשנה) מסולקים לבורות ספיגה ומהווים זיהום פוטנציאלי.

נראה כי המעיין מופר קלות. ריכוזי הניטראט גבוהים (58.5 ppm), אם כי נמוכים יותר מבדיגום 2013/14 (75.1 ppm). תוצאות אלו מצביעות על זיהום אפשרי בשפכים סניטריים או שפכי מרעה. מקור הזיהום כנראה בכפר גוש חלב והסביבה הקרובה.

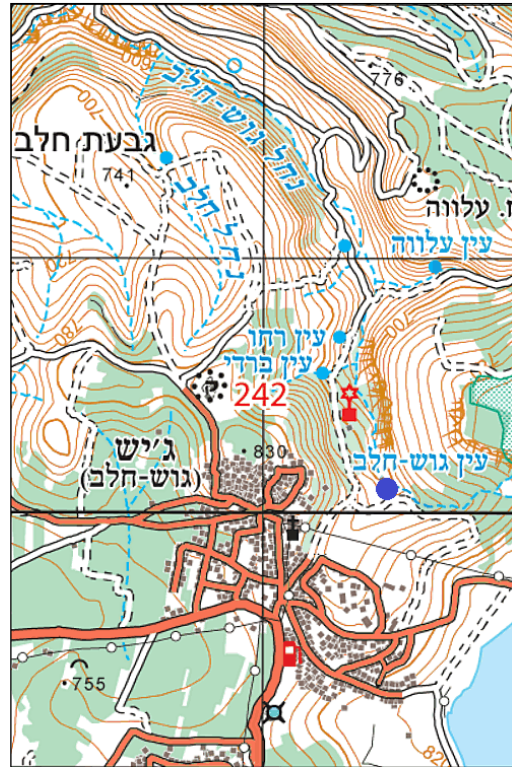
מעיין הנמצא ממזרח ובמורד הכפר גוש חלב (ג'יש). המעיין נובע בשפיעה חזקה משני מקורות: מקור עילי (ממנו בוצע הדיגום לאיכות מים) ומקור תת קרקעי. שני המקורות מזינים את הנחל. בשל מגבלות טכניות, לא בוצעה מדידת ספיקה. המעיין נובע במשך כל השנה. סביבת המעיין מאופיינת בשטחי מרעה טבעיים, בעוד שמעלה המעיין מאופיין בשטח בנוי. בעת הדיגום המים היו צלולים וחסרי ריח. 97% משפכי הכפר מטופלים במט"ש דלתון, בעוד שכ-3% מהשפכים (כ-1.5 אלמ"ק בשנה) מסולקים לבורות ספיגה ומהווים זיהום פוטנציאלי.

נראה כי קיימת הפרה קלה בסביבת המעיין ובאיכות המים שלו. ריכוזי הכלוריד (41.2 ppm) והניטראט (48 ppm) מצביעים על זיהום אפשרי בשפכים. באביב 2014 הדיגום בוצע בשעה שזרמו שפכים באפיק הנחל, בשל תקלה במערכת איסוף השפכים בכפר. איכות המים שנבדקה באביב 2014 הייתה ירודה, בהשוואה לאיכות המים שנבדקה באביב 2015. באזור ההזנה של המעיין ישנו מרעה בקר בשטח הפתוח, שעלול להשפיע על איכות המים. שפיעת המעיין הינה די גבוהה.

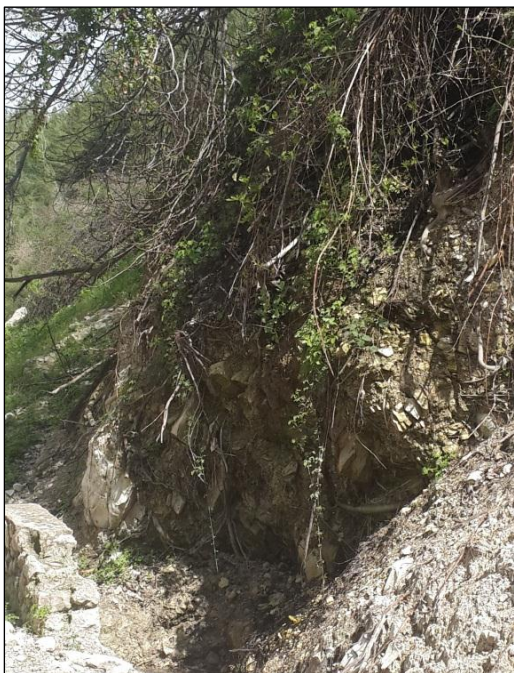
# עין יבנית

איכות המים מעידה על השפעה סביבתית קלה, הבאה לידי ביטוי בריכוזי כלוריד (56 ppm) וניטראט (28.4 ppm) הגבוהים במעט מריכוזי הרקע.

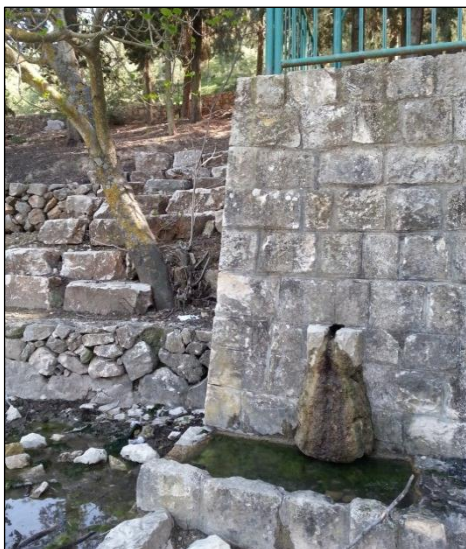
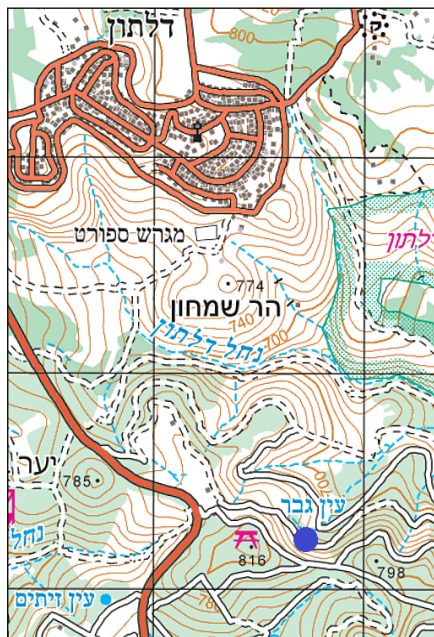
## עין גבר

מעיינ הנובע מזרחית ליער ביריה לתוך בריכה מקורה שממדיה 4x5x4 מ' ממנה ישנו מוצא למים. בזמן הדיגום הייתה זרימה דלה מאוד (טיפות) והדיגום לא התאפשר. אזור ההזנה של המעיין מאופיין במדרונות המכוסים בצומח טבעי ונטוע.

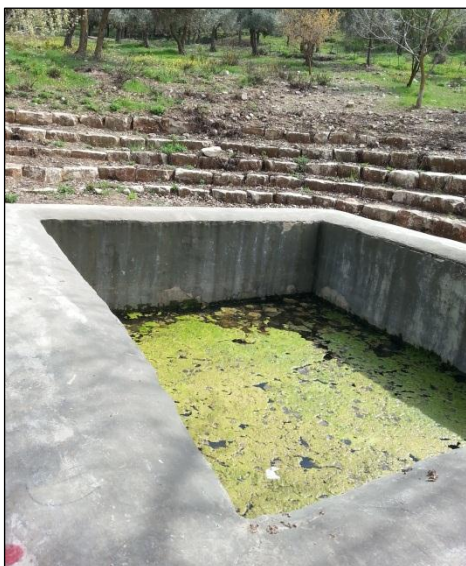
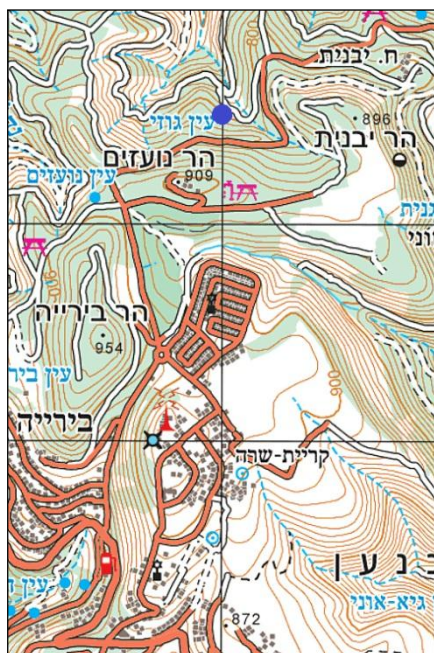
## עין גוזי

המעיינ נובע מהגדה הדרומית של נחל דלתון. שביל מוביל מדרך הנוף אל מעין אמפיתיאטרון (מודרני) ובריכה רבועה, מדופנת ומבוטנת, בגודל של כ-6x5 מ' ובעומק של כ-1.2 מ'. בתחתית הבריכה נראה סדק שממנו, ככל הנראה, נובעים המים. בעת הביקור הבריכה הייתה יבשה לחלוטין. אזור ההזנה של המעיין מאופיין בשטחי יער נטוע, שטחים טבעיים ושטחים מבונים.

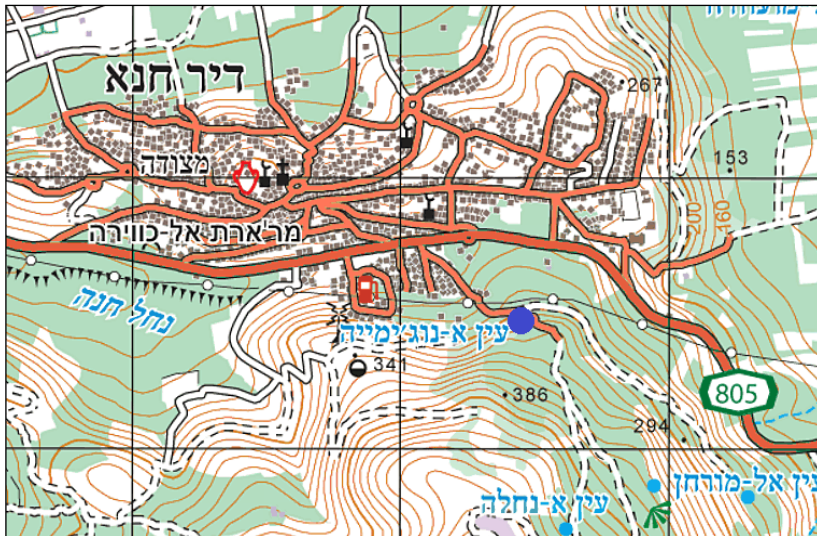
# עין אל נוג'ימיה

איכות המים במעיין מעידה על השפעה אנתרופוגנית קלה בתחומי אזור ההזנה של המעיין. מאחר שלא קיימת התיישבות באזור ההזנה של המעיין, ככל הנראה הפעילות החקלאית היא המשפיעה על איכויות המים במעיין. שפיעת המעיין דלה מאוד.

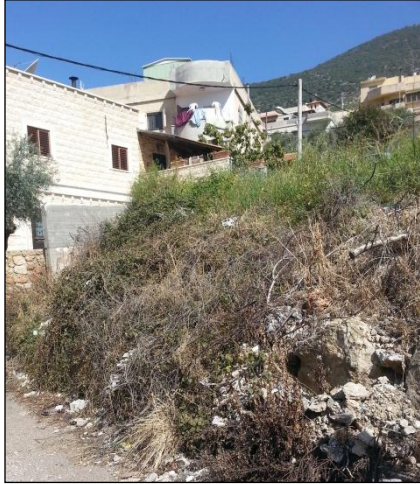
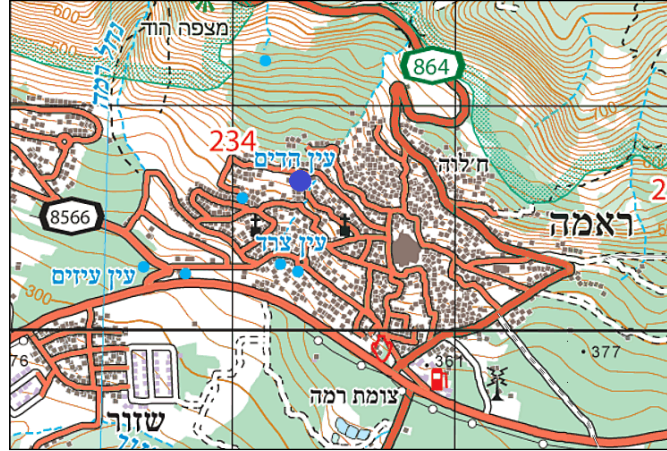
# עין הדים

מעיין במרכז הכפר ראמה, המכוסה בפסולת בניין.

שיחי פטל מרמזים על מיקום המעיין, אך מצבו הפיזי אינו מאפשר

את קיומו. המעיין מצוי בסביבה כפרית.

בהעדר מים, לא נמדדה שפיעה ולא נלקחה דגימה לבדיקת איכות מים.

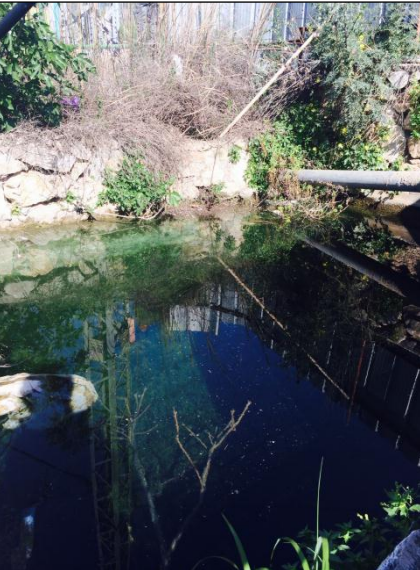
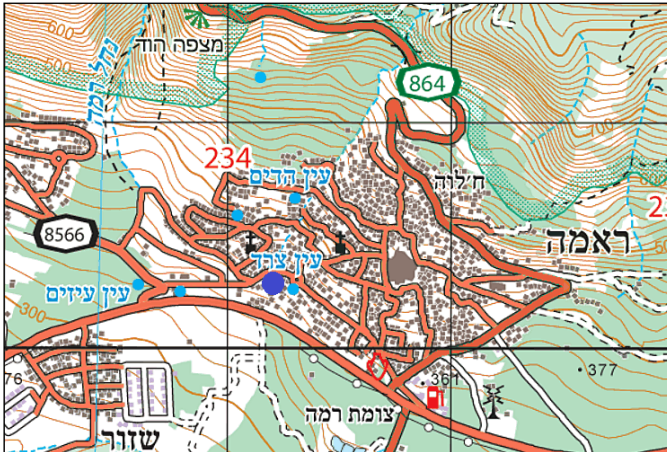
# עין עיזבה

מעיין הנובע בתחומי הכפר ראמה. בצדו השני של הכביש, מול הנביעה, ישנה בריכת מים, שממדיה 2.5x2.5.

מי. סביבת המעיין מופרת מאוד.

לא נמדדה שפיעה ולא נלקחה דגימה לבדיקת איכות מים, בשל המים העומדים.

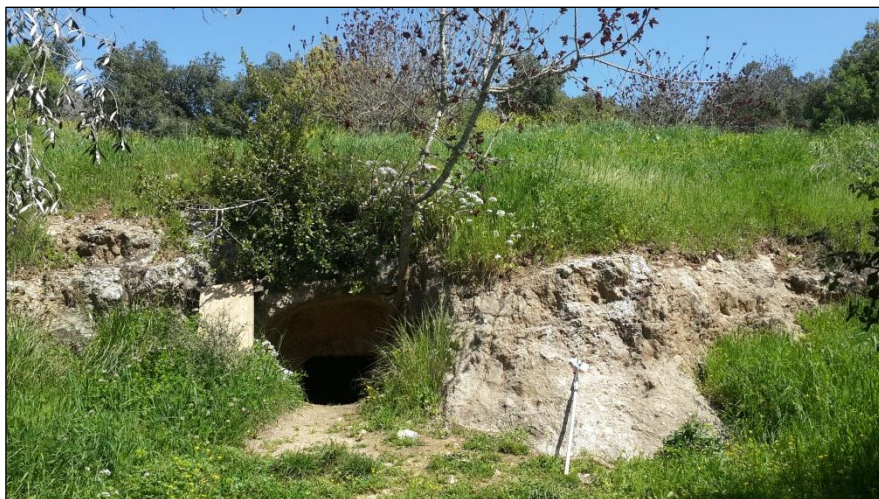
מעיין הנובע בקרקעיתה של בריכה חצובה, באפיק נחל צוער. המעיין נובע לבריכה שממדיה 1.5x1.5 מ'. פני המים בבריכה מכוסים בצומח, בעיקר גרגר הנחלים. בעבר, בנים היו טובים יותר ונצפו בהם קרפדות וסלמנדרות. אפיק הנחל במורד המעיין יבש.

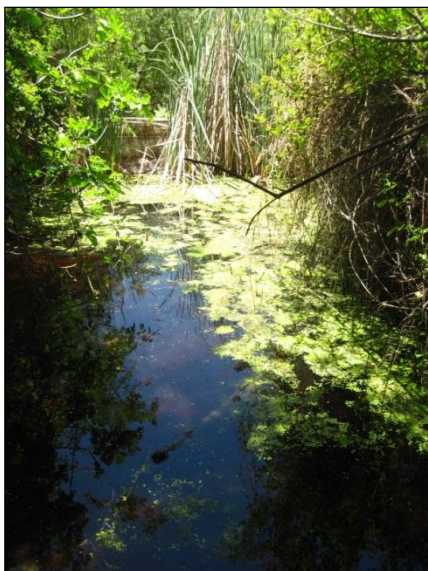
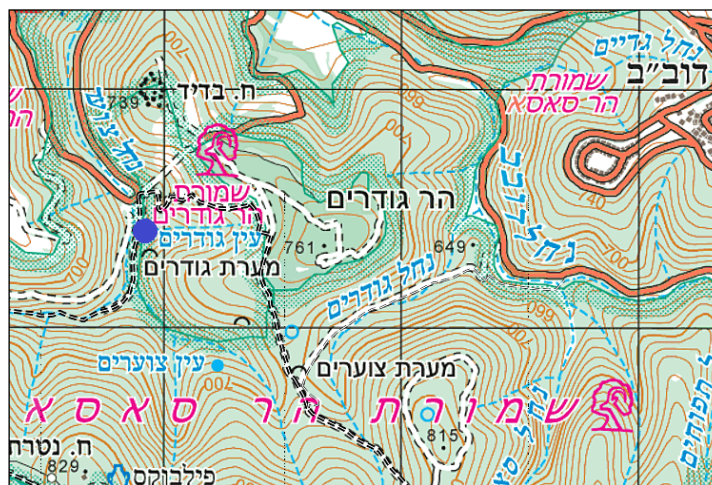
# עין גודרים

מעיין הנובע מעל אפיק נחל צוער, במורדות הר גודרים. המים בוקעים מתוך כוך חצוב שעומקו כ-3 מ' ושטחו כ-4x3 מ'. המים נאגרים בבריכת בטון שממדיה כ-8x7 מ'. הבריכה מלאה מים ומכוסה בצמחי עדשת מים המכילים צמחים ואצות.

לא נמדדה שפיעה ולא נלקחה דגימה לבידוק איכות מים, בשל

המים העומדים. אזור ההזנה מאופיין בשטחים טבעיים.

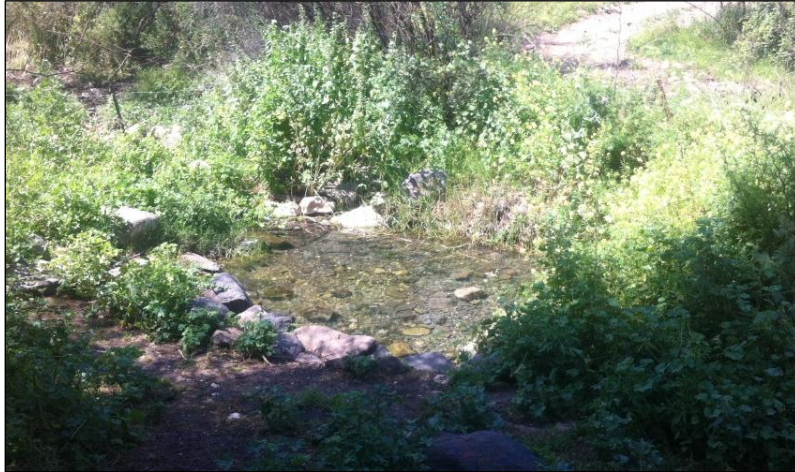
# עין ניתאי

מעיין הנמצא באפיקו של נחל ארבל, למרגלות קיבוץ רביד. הנביעה מקיימת זרימה נאה בנחל.

מי המעיין מתנקזים לבריכה בקוטר של כ-3 מ' לערך.

בעת הדיגום המים היו צלולים וחסרי ריח, לא נראו בעלי חיים.

לא נמדדה שפיעה, בשל מגבלות טכניות. במקום ישנה רעייה אינטנסיבית של פרות וצואה המפוזרת בפני השטח.

איכות המים במעיין טובה, למעט ריכוזי הניטראט הגבוהים (30.2 ppm), אשר קשורים, ככל הנראה, למרעה האינטנסיבי באזור.
