סקר מעיינות בחברה הערבית

ניתוח איכויות וכמויות מים על בסיס ממצאי הדיגום לשנת 2023

אגף סביבה, חטיבת מדע, רשות הטבע והגנים

נובמבר 2024, חשון תשפ"ה

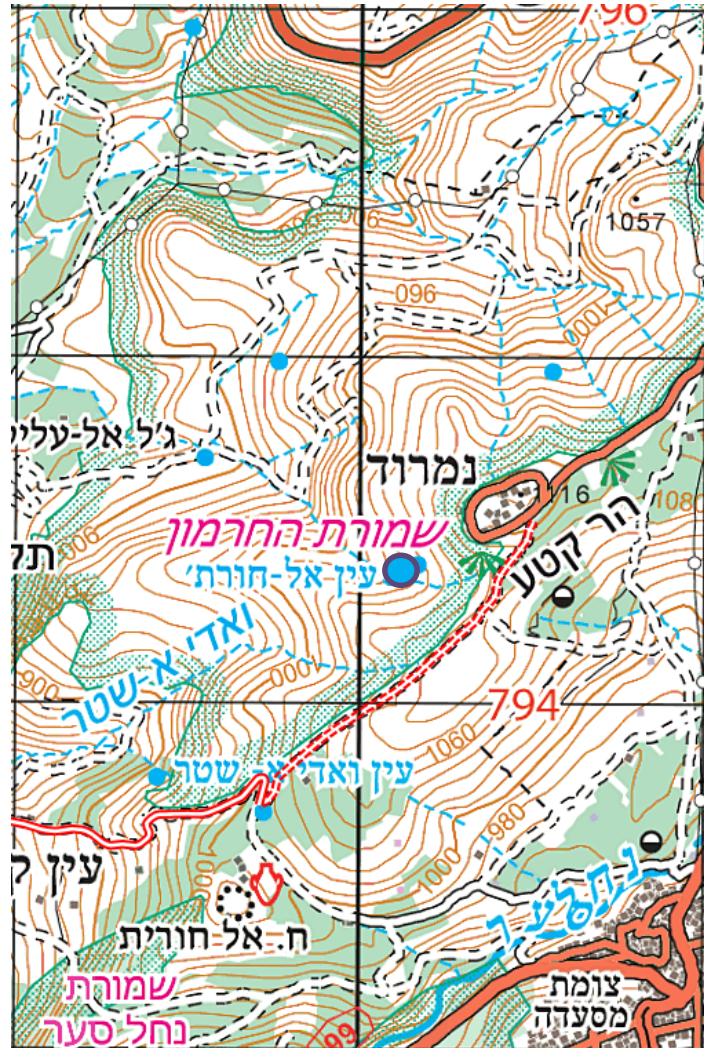
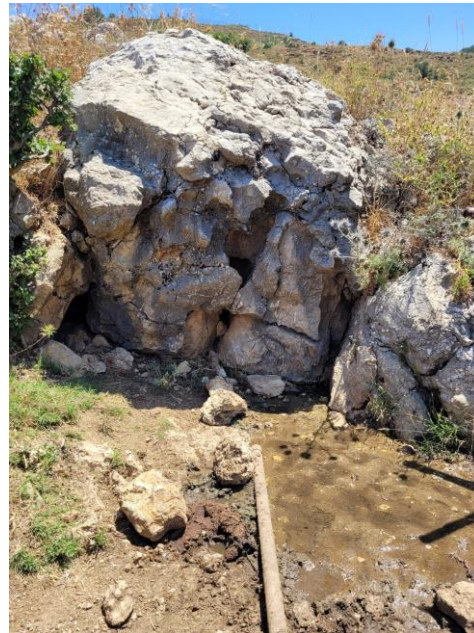
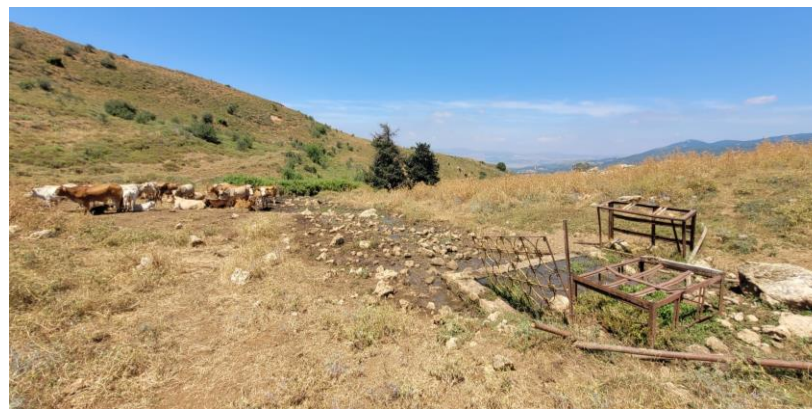
עין אל חורת'

סביבת המעיין כוללת סביבה ערכית נוף מרשים ובעלת פוטנציאל ליצירת אזור מטויל.

יש להקים שוקת מלאכותית במעלה המעיין.

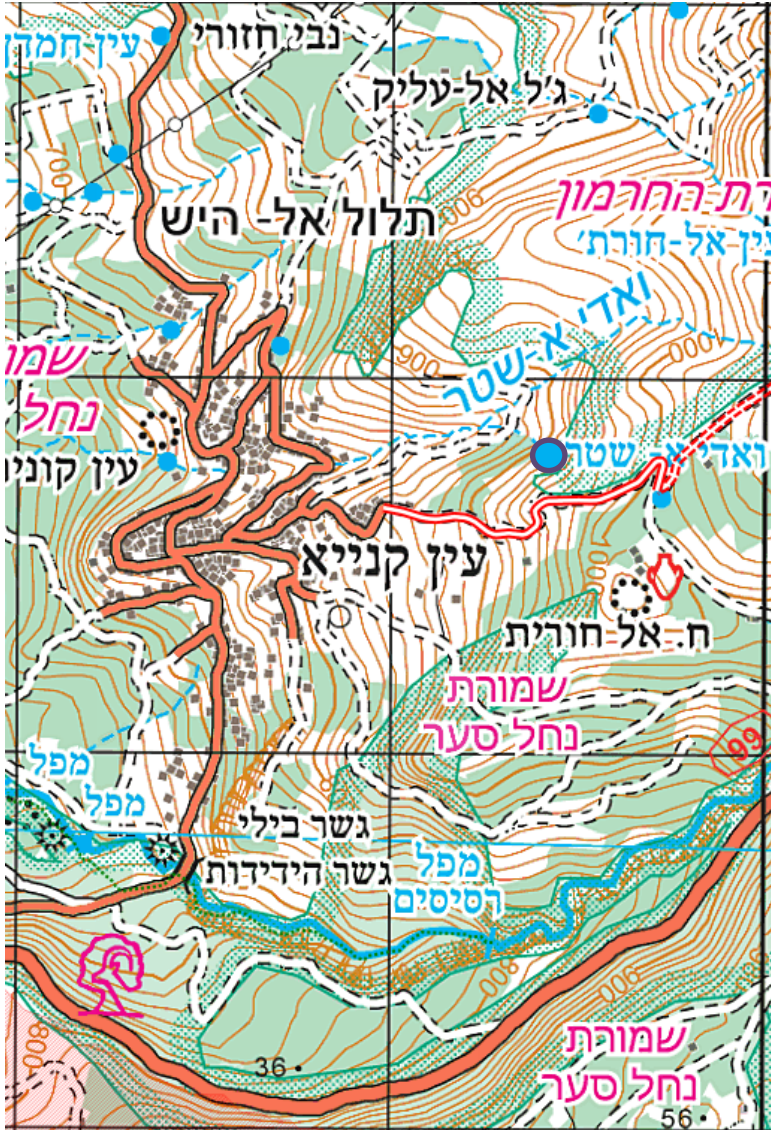
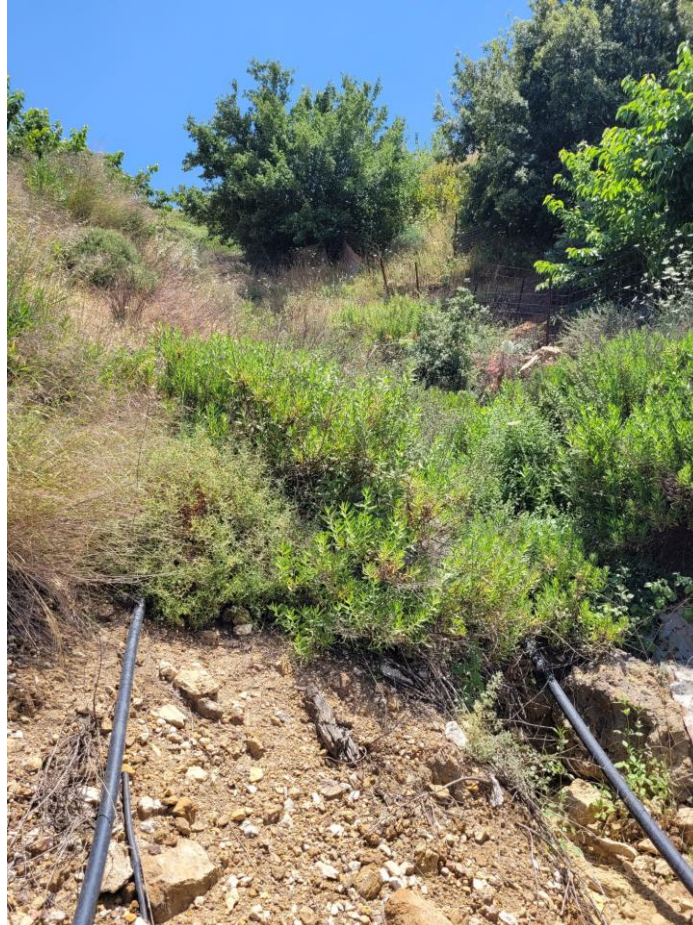
עין ואדי א-שאטר

סביבת המעיין מאופיינת בשטח פתוח וטבעי למחצה. יש לפעול לשחרור איחוז המעיין והזרמת המים לטבע.

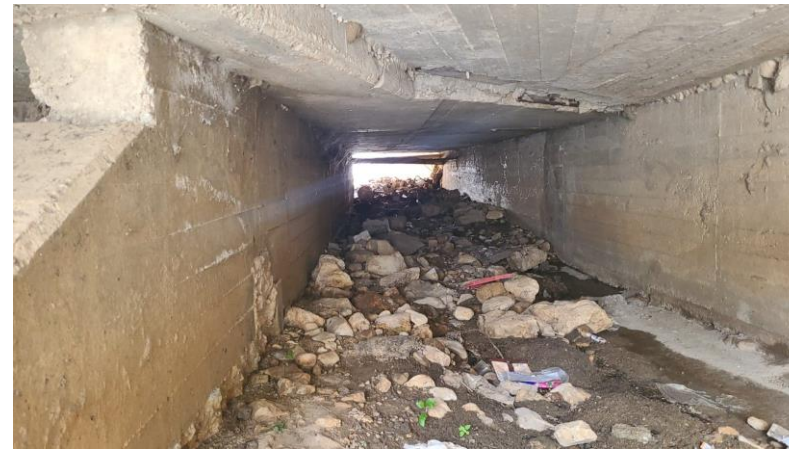
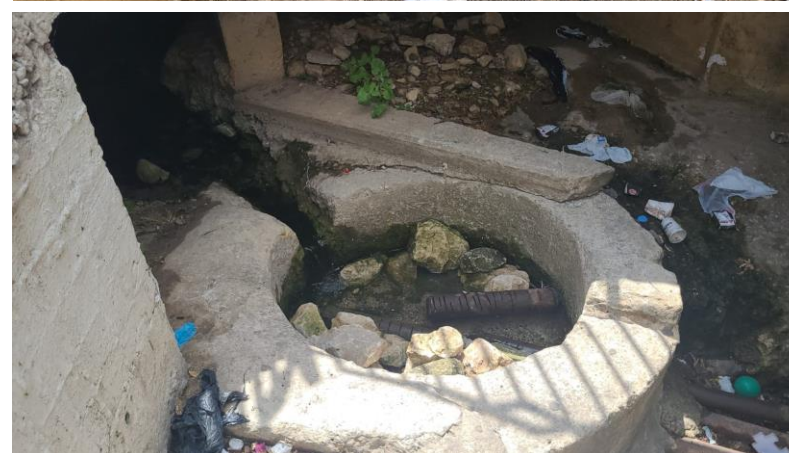
עין בראניה

מידת ההפרה האקולוגית של המעיין גבוהה. יש לנקות את סביבת המעיין, כפעילות תירותית וחינוכית ולנסות להפוך אותו למעיין קהילתי.

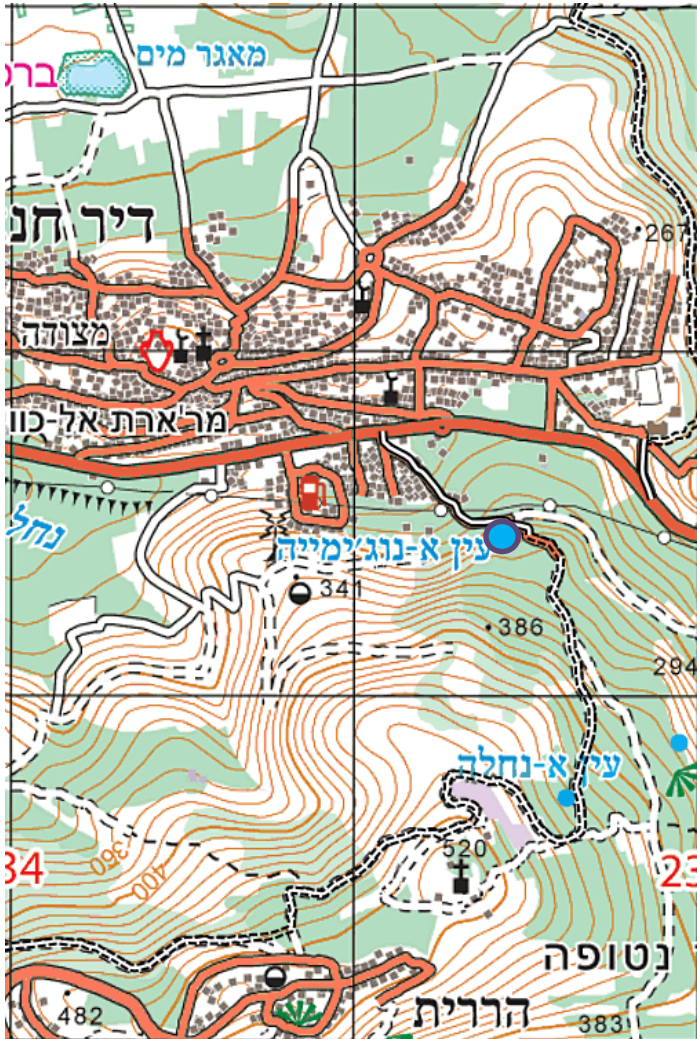
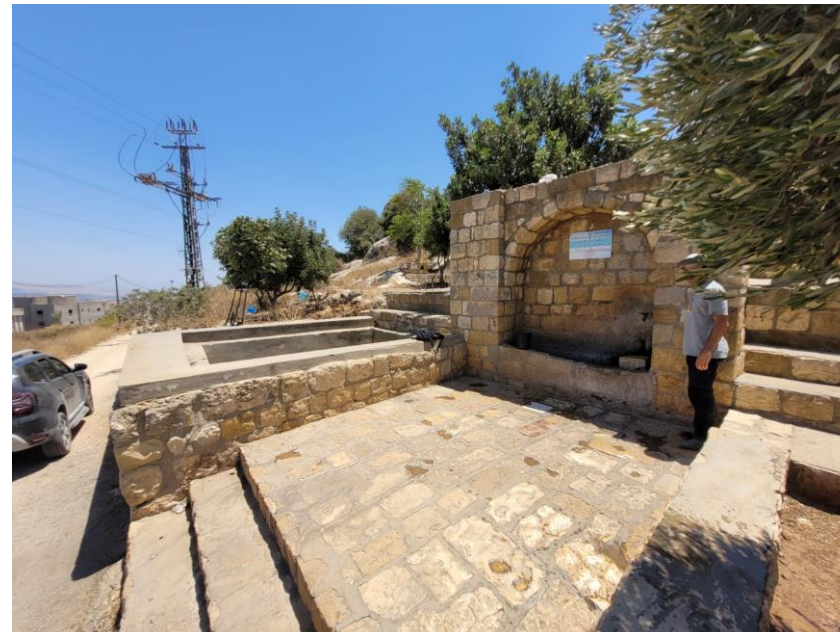
עין נוג'מייה

מעיין הממוקם בפאתיו הדרומיים של הכפר דייר-חנא, למרגלות הר נטופה. המעיין נובע מתוך סביל לשוקת עתיקה מאבן. בסמוך למבנה ישנה בריכת אגירה מטויחת עתיקה ריקה בגודל 3x3x3 מ' עם מדרגות. המעיין מוסדר ומתוחזק באופן שוטף. המעיין נקרא נוג'מייה ע"ש כפר דרוזי עתיק שגורש במאה ה-18. כיום נעשה שימוש במי המעיין ע"י המקומיים, בעיקר לצרכי שתייה. המים הצלולים יוצאים מהניקבה מברז. המקום עבר שיפוץ והסדרה בשנים האחרונות, נשתלו עצי חרוב ונבנו טריבונות לשיבה.

מידת ההפרה של המעיין וסביבתו גבוהה.

איכות המים בראש הנביעה ירודה, וניכרת השפעה של חלחול שפכים סניטריים או שפכי בעלי חיים באזור ההזנה של המעיין,

הבאה לידי ביטוי בריכוזים גבוהים של NO_3 ו-CL.

יש לשמר את הערכיות האקולוגית בראש נביעת המעיין. יש לנקז חלק ממי המעיין ליצירת סביבה טבעית ואקולוגית בראש הנביעה ולהזרים חלק מהמים לשימוש מוטה תיירות לטובת המתחם המוסדר.

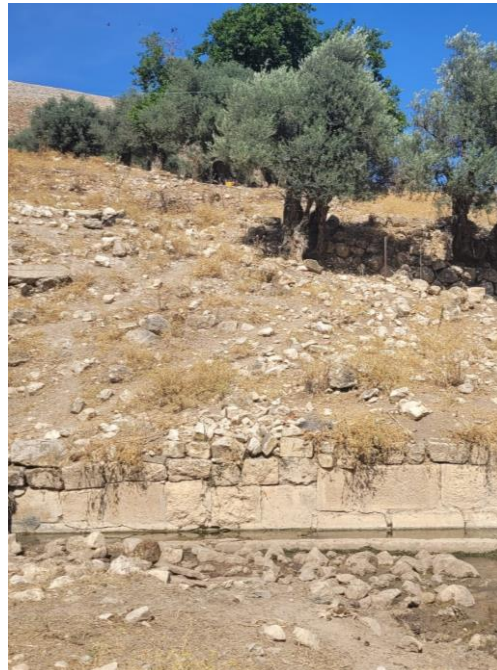
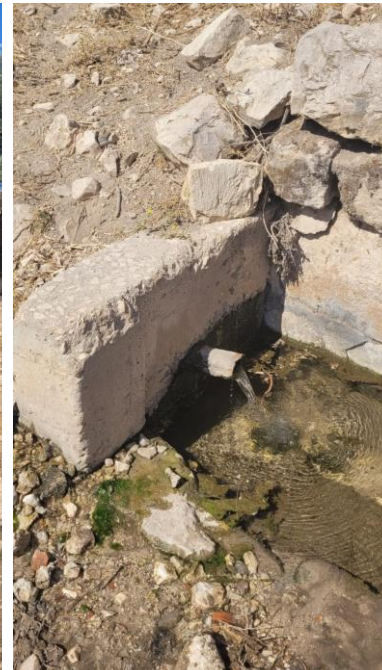
עין אל בלד (עכברה)

מעיין הנובע בכפר עכברה לתוך שוקת עתיקה מאבן. המים הצלולים בשוקת מהווים בית גידול לצבי מים, צפרדעים ופרוקי רגליים. עודפי המים זורמים לנחל עכברה הסמוך. המעיין נמצא במורד הכפר באזור בו מקיימת פעילות חקלאית. רועה שחי בסמיכות למעיין מתפעל אותו לעיתים תכופות, מנקה ומטייח את תחתית המעיין. המעיין משמש כשוקת לעיזים שחיים באזור. גודל הבריכה-השוקת 0.8x9x0.35 מ'. מידת ההפרה של המעיין וסביבתו די גבוהה, אולם במאמצי שיקום ניתן לשפר את מצבו האקולוגי.

איכות המים בראש הנביעה ירודה, וניכרת השפעה של חלחול שפכים סניטריים או שפכי בעלי חיים באזור ההזנה של המעיין, הבאה לידי ביטוי בריכוזי NO₃- ו-CL. בסקר מעיינות הר מירון משנת 2015 נמדדו איכויות מים דומות ושפיעה גבוהה במקצת מזו שנמדדה בסקר זה (3.6 מק"ש לעומת 3.4 מק"ש בסקר הנוכחי).

יש לפרק את האיחוז ולנקז את מי המעיין ליצירת סביבה טבעית ואקולוגית בראש הנביעה ולהזרים חלק מהמים לשימוש מוטה. תיירות. יש לנקות את סביבת המעיין והבריכה מפסולת.

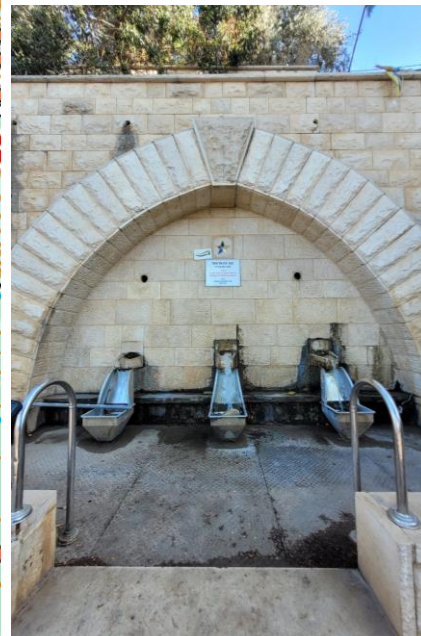
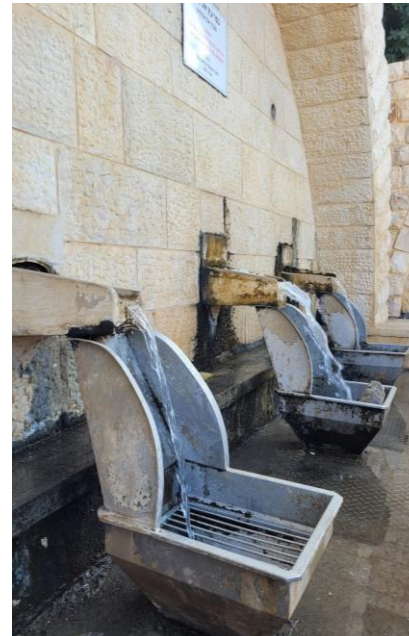
מעיין הנמצא במעלה הכפר עין אל אסד. שלושה מוצאים, בעלי ספיקה שונה, מנקזים את מי המעיין מתוך קיר תמך. לדברי תושבי הכפר, מי המעיין, שנביעתו מופרת גבוהה, משמשים לחקלאות, שתיה ולגינון, באמצעות משאבה טבולה הנמצאת מחתחת לשלושת המוצאים, הכפר וסביבתו מאופיינים בפעילות חקלאית של מטעי זיתים, המושקים בין היתר ממי המעינות בסביבת הכפר. המים זורמים לאורך כל השנה. הספיקה גבוהה (כ-8.8 מק"ש) והמים צלולים עם מוליכות חשמלית נמוכה. איכות המים טובה, ומעידה על כך שלא קיימת השפעות אנתרופוגניות בסביבה.

בסקר מעיינות הר מירון, שנערך באביב 2015, שפיעת המעיין הייתה גבוהה יותר (23.9 מק"ש) ואיכות המים הייתה דומה. בסקר משנת 2014, שפיעת המעיין הייתה נמוכה במעט (7.49 מק"ש לעומת 8.78 מק"ש בסקר זה) ואיכות המים הייתה דומה. המעיין נקרא על שמו הכפר עין אל אסד מאחר ושם נצפה האריה (אסד בערבית) שותה ממי המעיין.

יש לנקז חלק ממי המעיין ליצירת סביבה טבעית ואקולוגית במורד הכפר, לצד שימוש מוטה תיירות, בחלק מהמים. יש להסדיר את השימוש במים, בשיתוף תושבי הכפר.

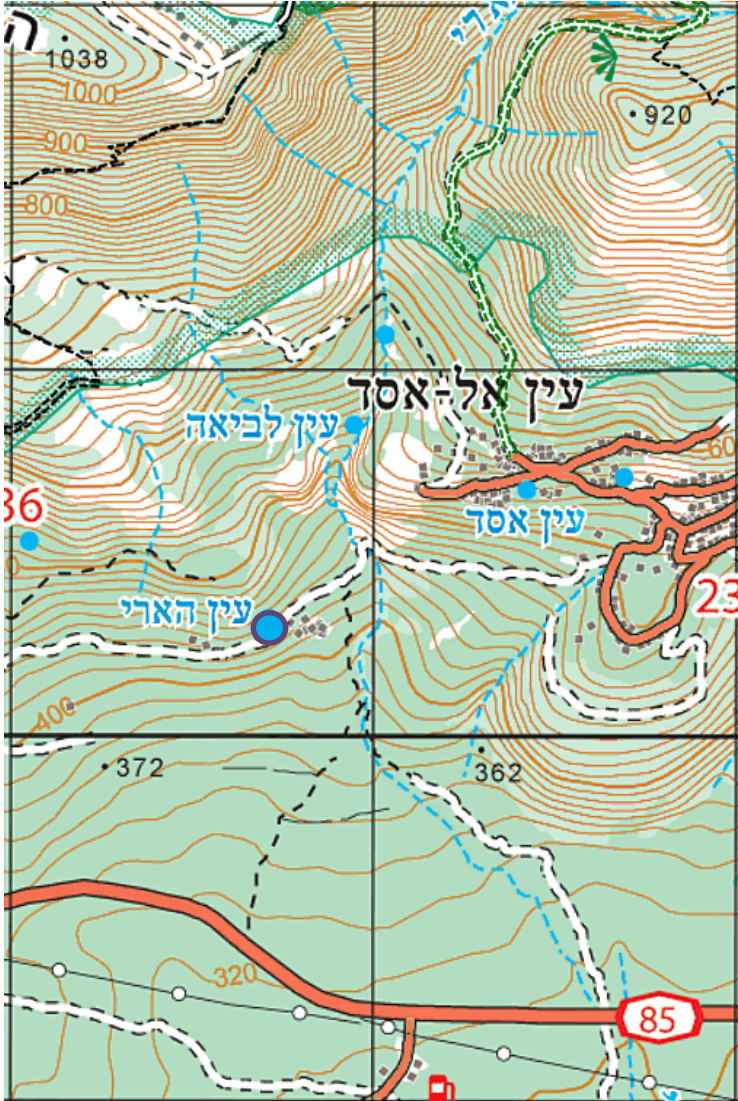
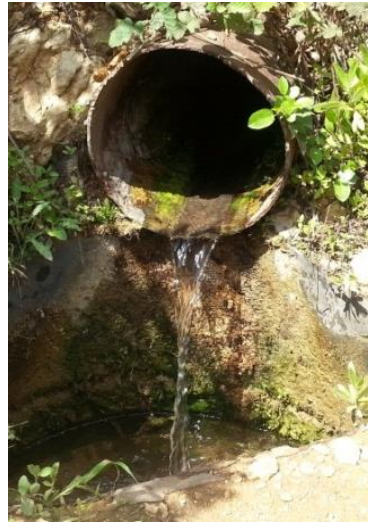
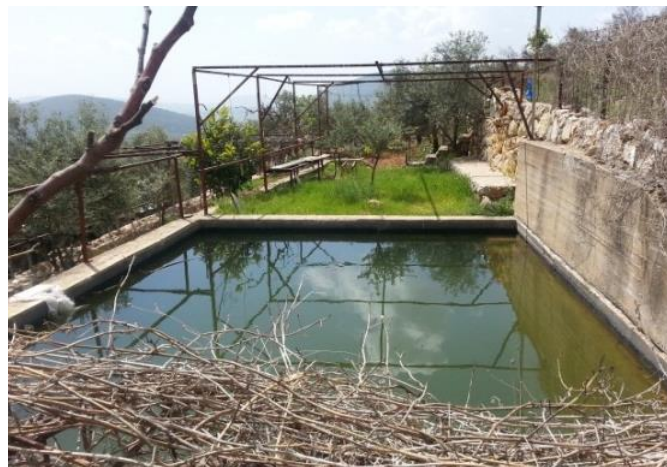
עין האר"י

מעיין הנמצא במורד הכפר עין אל אסד, ונובע בשטח פתוח מתוך מחשוף חולי-חווארי. צינור 4 צול, מנקז את מי המעיין לתוך מבנה הנמצא בלב השטחים החקלאיים של הכפר. מי המעיין משמשים לחקלאות, בריכת שחייה, שתיה ולגינון. המים זורמים לאורך כל השנה. הכפר וסביבתו מאופיינים בפעילות חקלאית של מטעי זיתים, המושקים בין היתר ממי המעינות בסביבת הכפר. אזור ההזנה של המעיין מאופיין בשטחי מטעי זיתים, שטחים טבעיים ושטחים מבונים.

בעת הדיגום המים היו צלולים וחסרי ריח, לא נראו בעלי חיים. כ 600 מ' במעלה המעיין נמצאים בתים צפופים של הכפר.

מידת ההפרה של המעיין גבוהה, שכן המים יוצאים בצינור ומנוצלים מיד לשימושים לא טבעיים.

איכות המים טובה מאוד, ומעידה על כך שלא קיימת השפעות אנתרופוגניות בסביבה.

שפיעת המעיין בינונית (כ-0.58 מק"ש).

יש לנקז חלק ממי המעיין ליצירת סביבה טבעית ואקולוגית בראש הנביעה, לצד שימוש מוטה. תיירות בחלק מהמים.

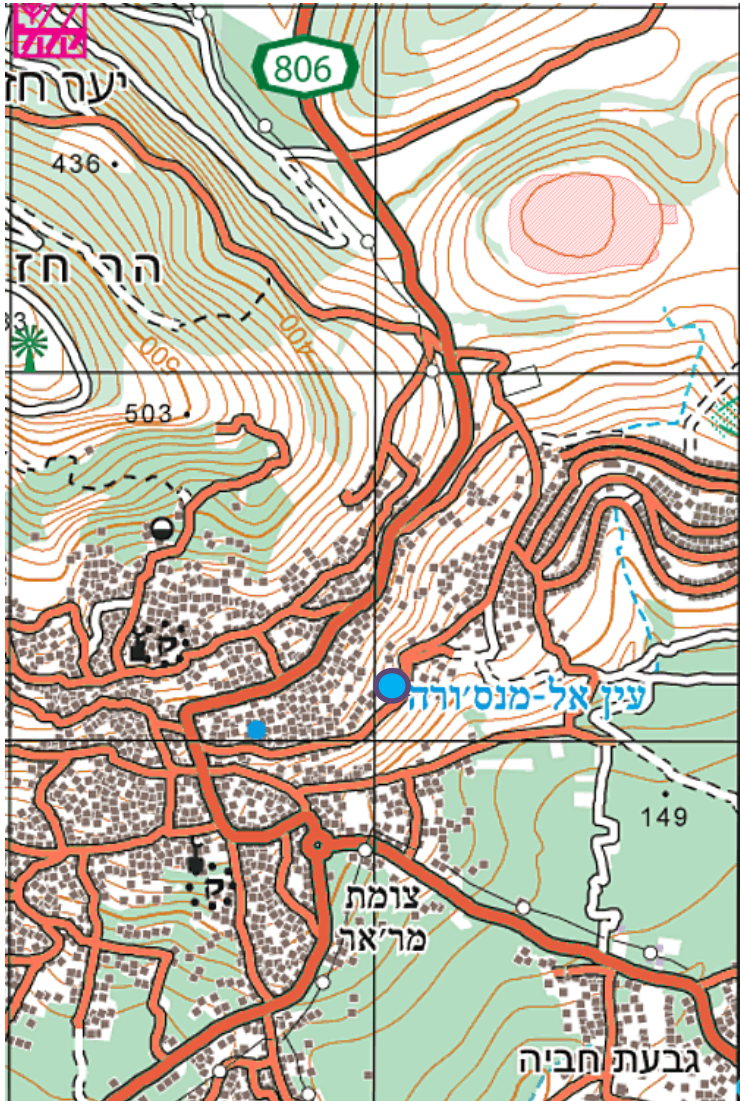
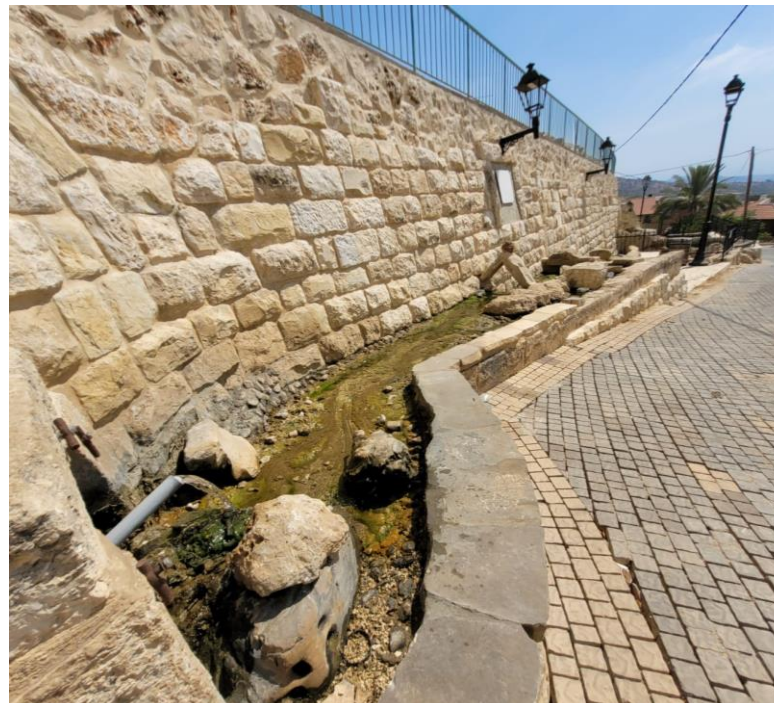
מעיין מוסדר הנובע מצינור במרכז שכונת עין מנסורה בכפר מר'אר. הצינור מובל בתוך ניקבה בנויה עתיקה שנשמרה מתחת לרחוב ששופץ לאחרונה. המים יוצאים צלולים מהצינור לתעלת אבן בנויה צרה במקביל לכביש (20 מ') בגובה מותניים לעבר 3 בריכות אגירה של מי המעיין בגדלים - בריכה א' - 2.6x2.5x0.06 מ', בריכה ב' - 3x4x0.7 מ', בריכה ג' - 3x4x1.05 מ'.

באזור המעיין ישנם פנסים וגידור למניעת נפילות וכניסות לבריכות האגירה. המקום מתוחזק ובנוי היטב.

מידת ההפרה של המעיין וסביבתו גבוהה, אולם במאמצי שיקום ניתן לשפר את מצבו האקולוגי וליצור בית גידול מצומצם.

איכות המים בראש הנביעה ירודה, וניכרת השפעה של חלחול שפכים סניטריים או שפכי בעלי חיים באזור ההזנה של המעיין,

הבאה לידי ביטוי בריכוזים הגבוהים של NO_3 (105 מג"ל) ו-CL (77 מג"ל).

שפיעת המעיין בינונית ועומדת על כ-1.5 מק"ש.

יש לפרק את האיחוז ולנקז את מי המעיין ליצירת סביבה טבעית

ואקולוגית בראש הנביעה ולהזרים חלק מהמים לשימוש מוטה תיירות.

יש לנקות את סביבת המעיין והבריכה.

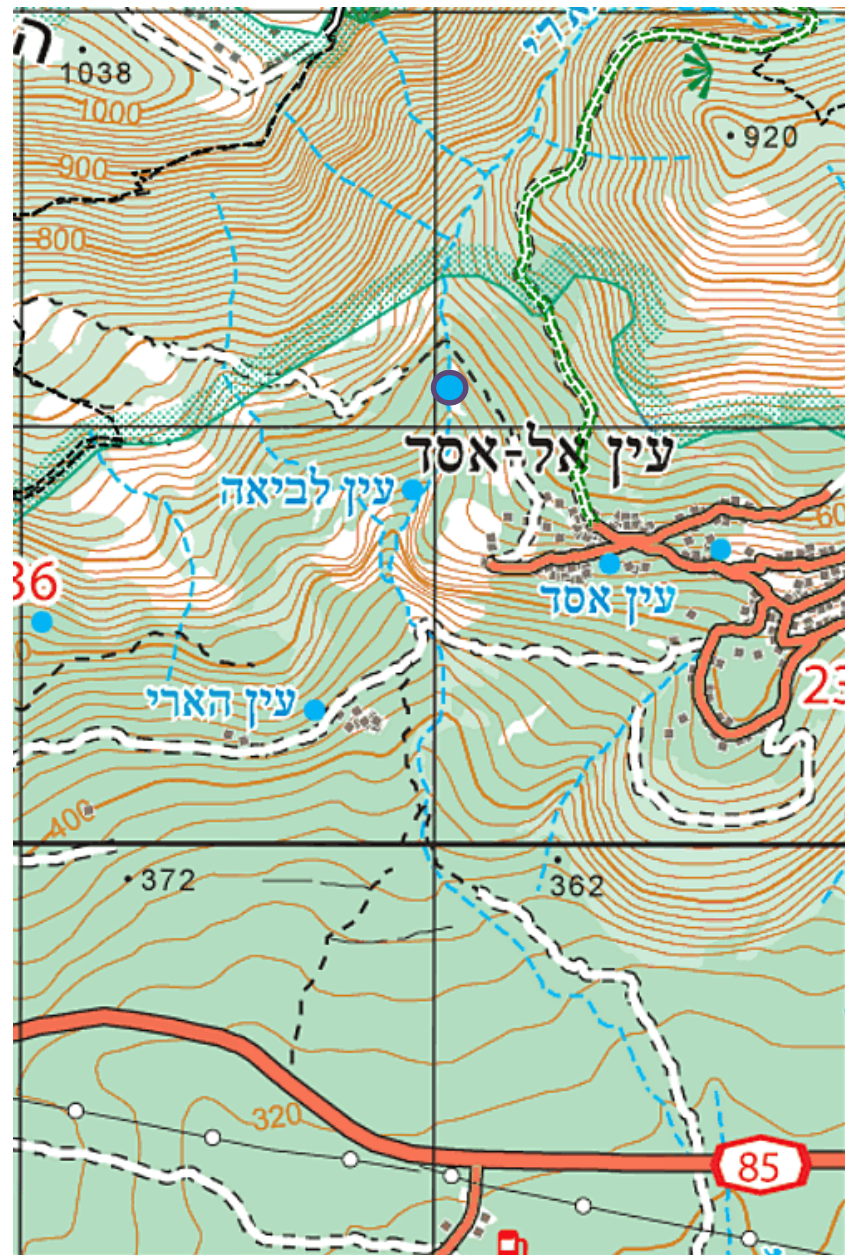
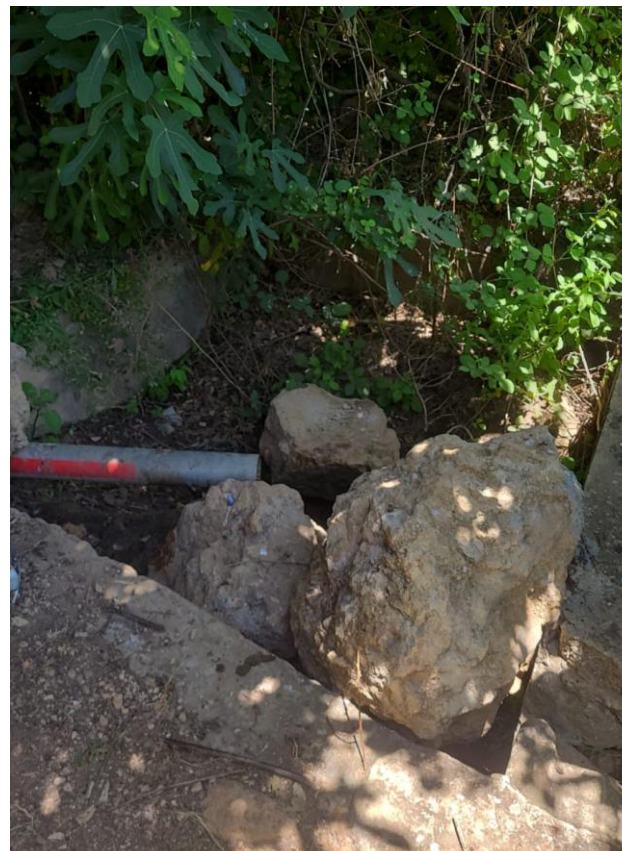
עין ספוזה

מעיין הנמצא מערבית לכפר עין אל אסד, ונובע מתוך מחשוף חולי-חווארי. צינור ברזל, חדש יחסית, מזרים מים מניקבה שנאטמה לתוך בריכה מבוטנת ישנה, שמימדיה כ-2.5x2.5 מטר. הבריכה לא אוגרת מים. המים גולשים מהבריכה לחביות וככל הנראה נשאבות משם. המעיין אחוז. הצומח העיקרי בסביבת הצינור הינו פיקוס התאנה, קיסוסית ופטל. במקום יש גדר בטיחות, ככל הנראה למניעת נפילה לטראסה. מתחת לטראסה ישנו בוסתן מגודר ולא מטופח שם מתבצע האיחוז. בסביבת המעיין לא נראו מינים פולשים ואין בית גידול אקוואטי.

מנתוני איכות המים עולה כי מי המעיין צלולים, נקיים, איכותם אופיינית לסביבה ולגיאולוגיה וללא השפעות אנטרופוגניות על איכות המים. שפיעת המעיין נמוכה ועומדת על כ-0.47 מ"ק"ש.

יש לפרק את האיחוז ולנקז את מי המעיין ליצירת סביבה אקולוגית בראש הנביעה ולהזרים חלק מהמים לשימוש מוטה חקלאות.

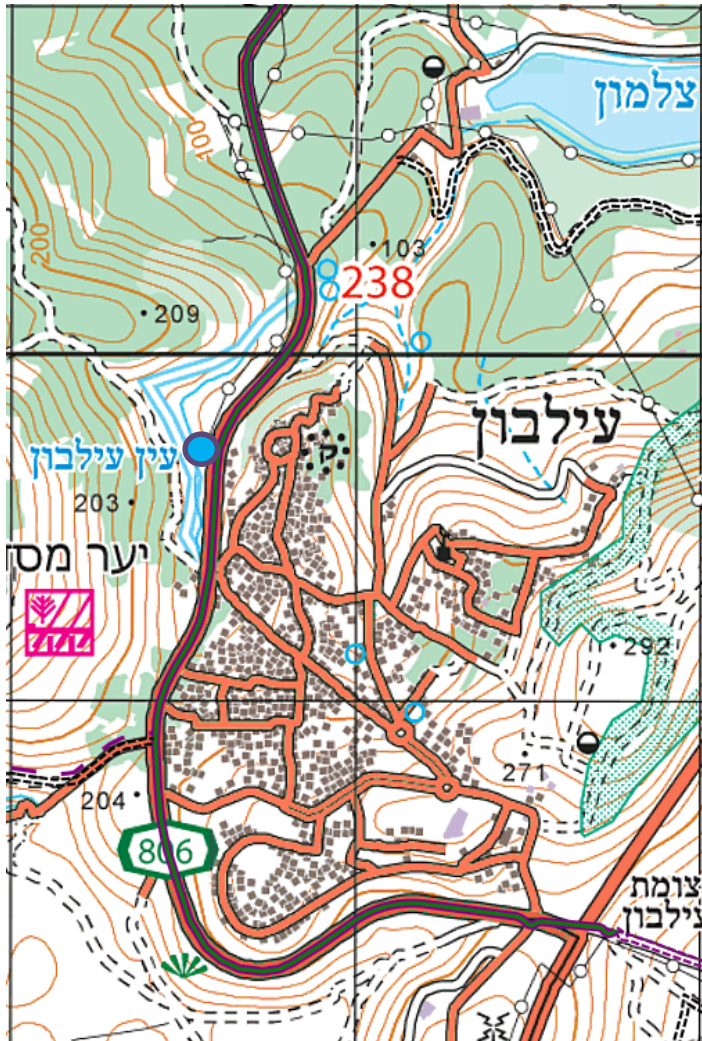
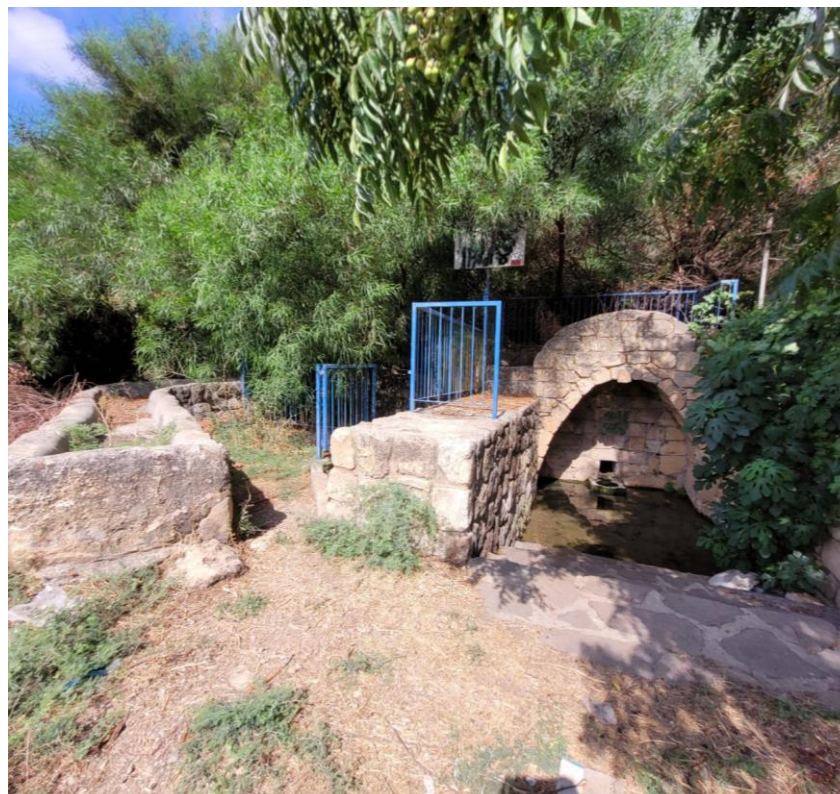
עין עילבון

מעיין הנובע לשוקת עתיקה מאבן, צפונית מערבית לכפר עילבון, מול אזור התעשייה בסמוך ובצמוד לכביש 806. מי המעיין זורמים מהשוקת לבריכת אגירה צלולה, שממדיה 2.7x3.6x0.12 מ'. בבריכה תועדו מיני פרוקי רגליים המאפיינים מים מתוקים איכותיים. המעיין הוסדר בעבר ואינו מתוחזק באופן שוטף. משמאל לראש הנביעה ישנה בריכת שכשוך מאבן עם דגים. המים בבריכת השכשוך עכורים וכהים. הכניסה למעיין היא מהכביש ללא נתיב האטה בכביש בין עירוני. יש מקום לחניית 3-4 כלי רכב. סביבת המעיין מוצלת, והתפתחו בה מיני צמחים פולשים. מידת ההפרה במעיין וסביבתו בינונית.

איכות המים בראש הנביעה בינונית, וניכרת השפעה אפשרית של חלחול שפכים בתחום אזור ההזנה של המעיין, הבאה לידי ביטוי בריכוזי NO₃ (21.7 מג"ל) ו-CL (150.8 מג"ל) מעט גבוהים. בסקר מעיינות הר מירון משנת 2015 נמדדו איכויות מים טובות יותר ושפיעה גבוהה במקצת מזו שנמדדה בסקר זה [0.18 מק"ש ב-2015 לעומת 0.14 מק"ש].

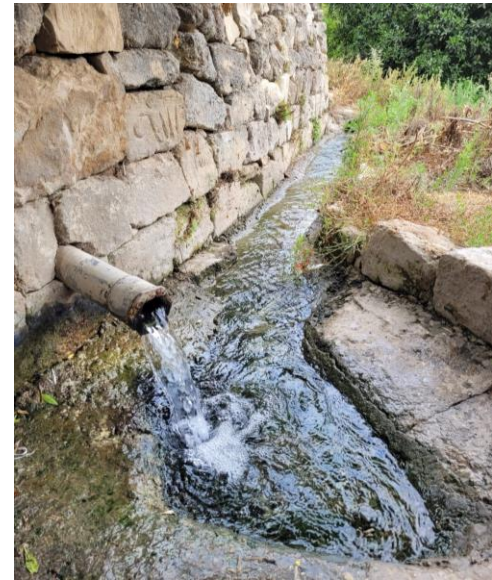
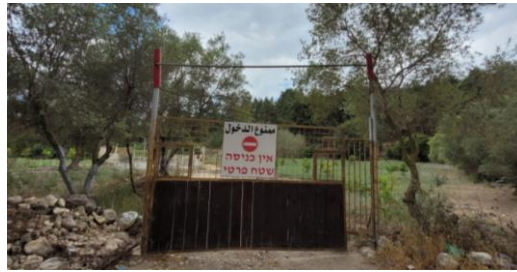
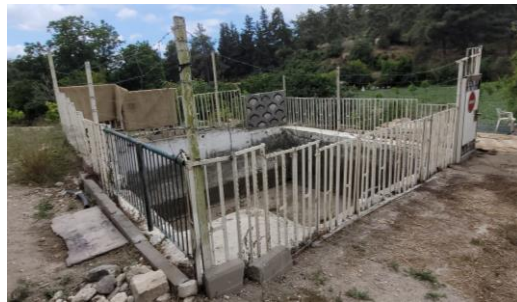
עין מקב

מעיין הנובע בשטח פתוח הכלוא בין חלקה המערבי של נצרת לכפר החורש. המים זורמים מצינור לצד בריכת אגירה אופיינית שממדיה 1.5x4x4 מ'. המים גולשים מהצינור ומנוקזים לשימוש חקלאי במשק הפרטי במורד. המים צלולים ונובעים בשפיעה גבוהה יחסית (4.3 מק"ש). המעיין סמוך לנקודה יחסית מרכזית בעיר ומהווה בוסתן המשרת מספר משפחות מקומיות.

מתוצאות איכות המים עולה כי מזהמים נספחים אל המים בתחומי אזור ההזנה, כך לדוגמא, ריכוזי ה-CL עומדים על כ-184 מג"ל וריכוזי ה-NO₃ עמדו על כ-98 מג"ל, ריכוזים גבוהים המעידים על נוכחות מזהמים.

יש לפרק את האיחוז ולשקם את ראש הנביעה שיקום אקולוגי, לצד תכנון האתר כאתר קהילתי פעיל בשיתוף העיר נצרת. יש להנגיש את המעיין לקהל לשימוש מוטה תיירות ולנקות את סביבת המעיין.

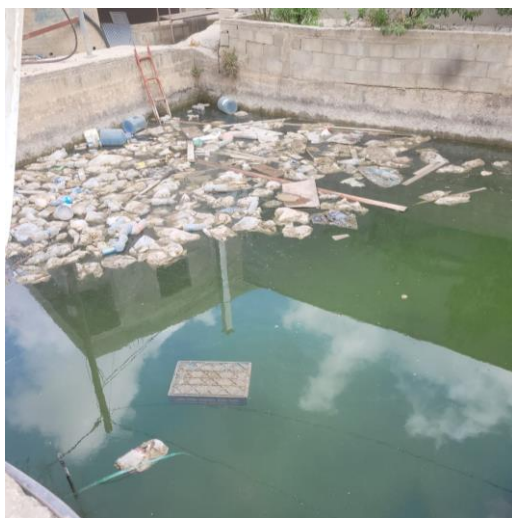
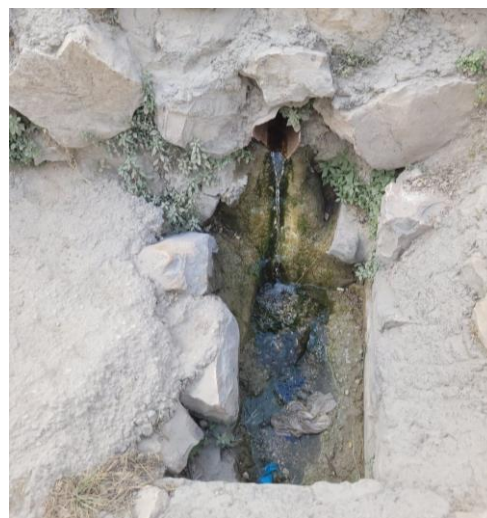
עין צמרת

מעיין המצוי בשולי שכונה צפונית של העיר נצרת. המים נובעים מתוך סבך קנים בשטח המשמש כחניון וכשטח אחסון למוצרי בנייה. מרבית המים זורמים לעבר צינור בצינור השני של הכביש ומשם לבריכת אגירה גדולה שממדיה: 12 x 10 מ' ועומק מים של כ-1.5 מ'. הבריכה מלאה בפסולת אנתרופוגנית. המקומיים משתמשים במים אלו לצרכי שתייה ובישול. חלק מהמים שאינם מובלים אל מעבר לכביש זורמים בתעלת הניקוז העירוני.

מתוצאות איכות המים עולה כי מזהמים נספחים אל המים בתחומי אזור ההזנה, כך לדוגמא, ריכוזי ה- NO_3 עמדו על כ-70 מג"ל. שפיעת המעיין בינונית ונאמדת בכ-0.95 מק"ש.

יש צורך לשפר את הניראות של סביבת המעיין. יש לתכנן וליצור אזור בריכתי בצמוד לקנים. יש לסלק מפגעים מאזור הנביעה. יש לתכנן את האתר כאתר קהילתי פעיל בשיתוף העיר נצרת.

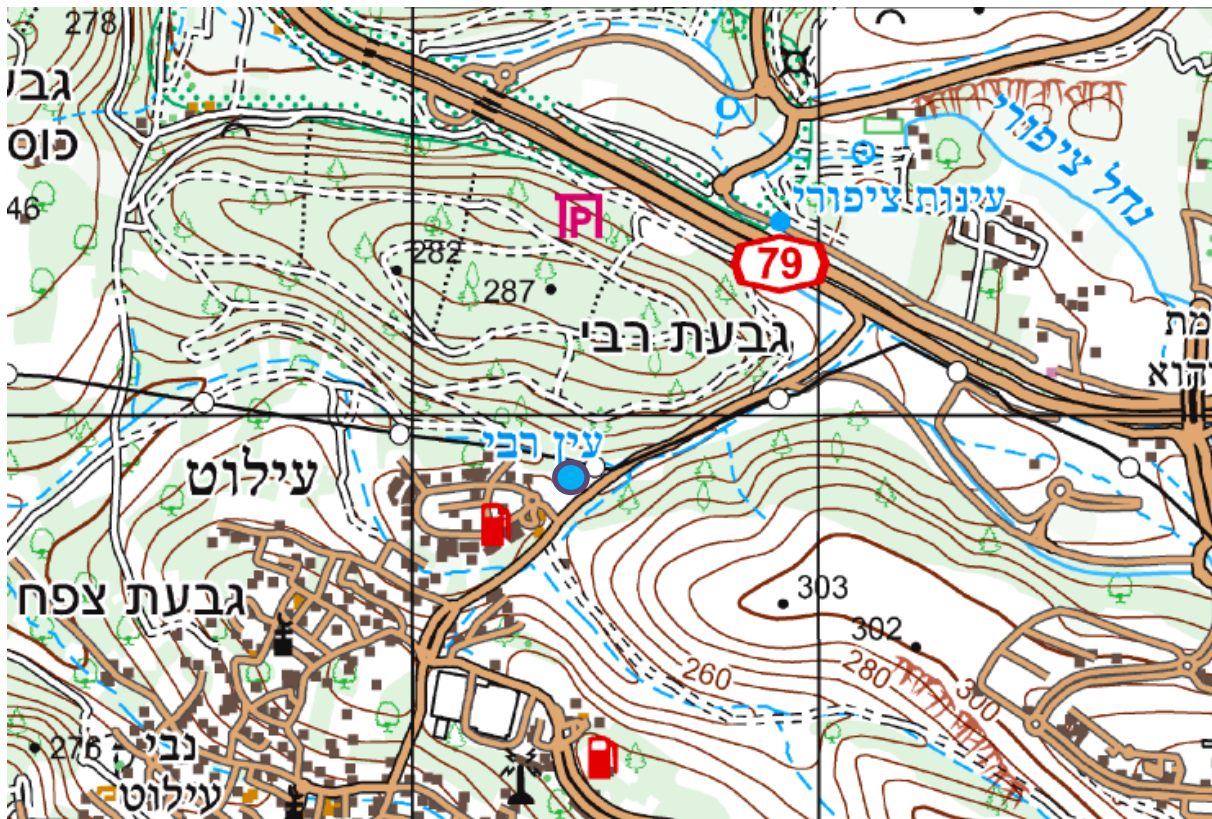
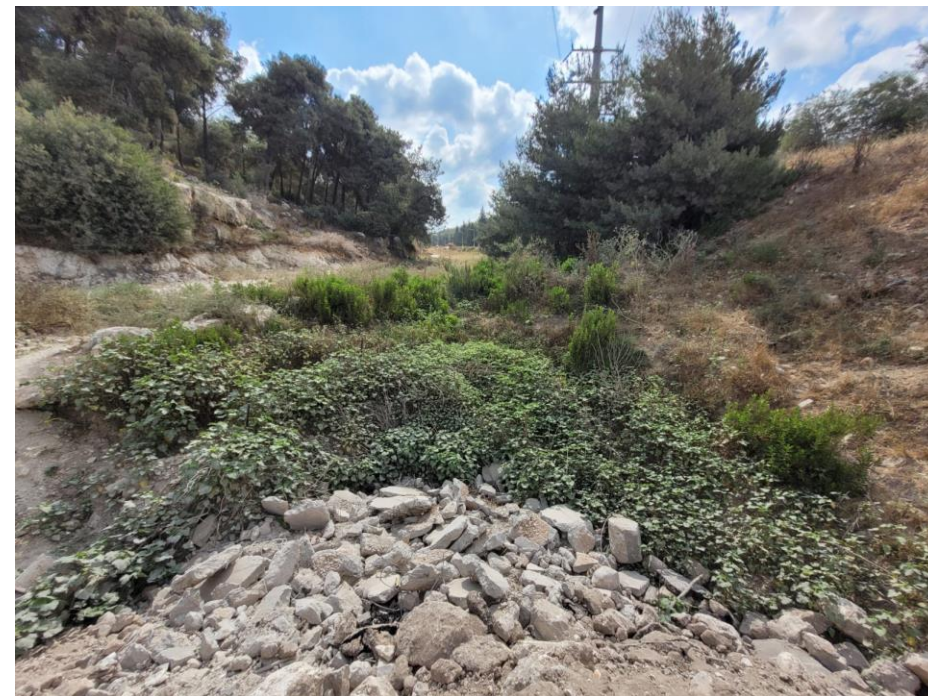
עין רבי

מעיין הנובע באפיק נחל ציפורי, בשוליו הצפוניים של הכפר עילוט. במקום נמצא סבך פטל המכוסה בפסולת בניין רבה. אין גישה למעיין ולא נצפתה זרימה במקום. האזור ברדיוס של כ-100 מ' מהמעיין מופר מאוד, בפסולת יבשה ורטובה ובריחות חריפים.

יש לפנות את מערום פסולת הבניין. במידה והנביעה תחזור להיות פעילה, יש להסדיר את שימושי הקרקע בשולי הכפר, עם תכנון לפיתוח מרחב פנאי.

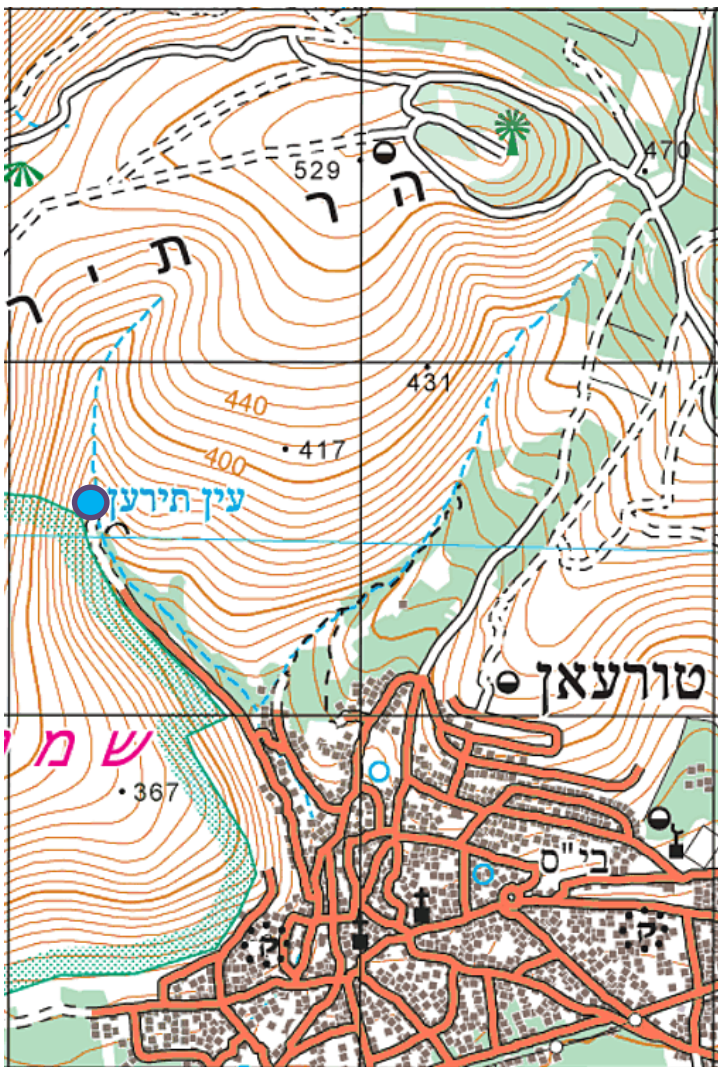
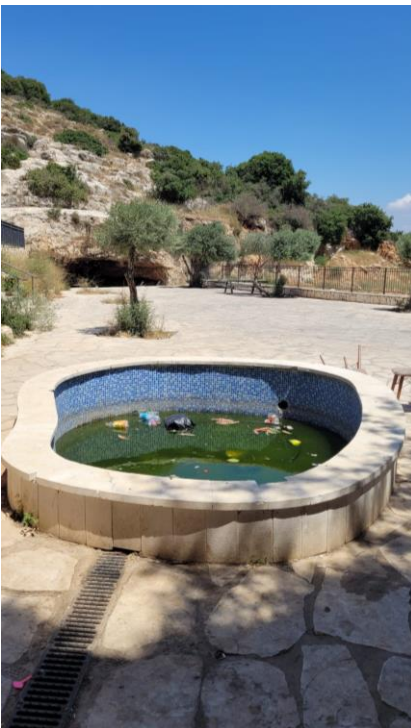
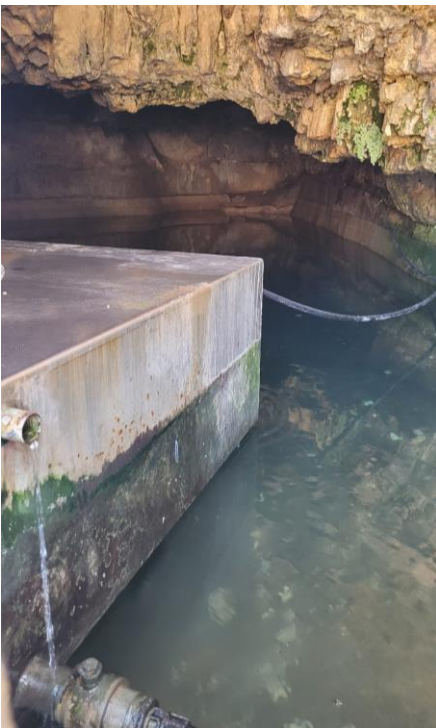
עין תירען

מעיין הנמצא כ-700 מ' מצפון לכפר טורעאן, הנובע מניקבה שגודלה 0.7x0.1x0.8 מ', גובה הנקבה כ-4 מ'. בעקבות שימוש רב של המקומיים במי המעיין לצרכי שתיה. ישנו מתקן לסינון מי המעיין המסופק לצינור בשוקת חיצונית. הניקבה חסומה בסורגים. בריכה נוספת המנקזת את מי השוקת ובה יש כמות פסולת גדולה וזחלי יתושים. ממדי השוקת - 0.06x0.8x1.2 מ'.

המרחב סביב המעיין הוסדר ורוצף ע"י תושבי הכפר. ישנן פינות אכילה, עצים וספסלים. ישנה פסולת בכל רחבי האתר המוסדר. אזור ההזנה של המעיין מאופיין בשטחים פתוחים טבעיים, הר תירעאן, לצד שטחים חקלאיים. מידת ההפרה של המעיין בינונית, בעיקר בשל הריצוף והבינוי האינטנסיבי במרחב המעיין. בסקר מעיינות הקישון משנת 2012 הוערכה הערכיות האקולוגית במעיין כנמוכה מאד. מי המעיין צלולים, נקיים, איכותם גבוהה ואופיינית לסביבה עם השפעות אנתרופוגניות מעטות.

יש לשמר את הערכיות האקולוגית בראש נביעת המעיין. יש לפרק את איחוז המעיין ליצירת סביבה טבעית ואקולוגית בראש הנביעה ולהזרמת חלק מהמים לשימוש מוטה תיירות, באזור המוסדר.

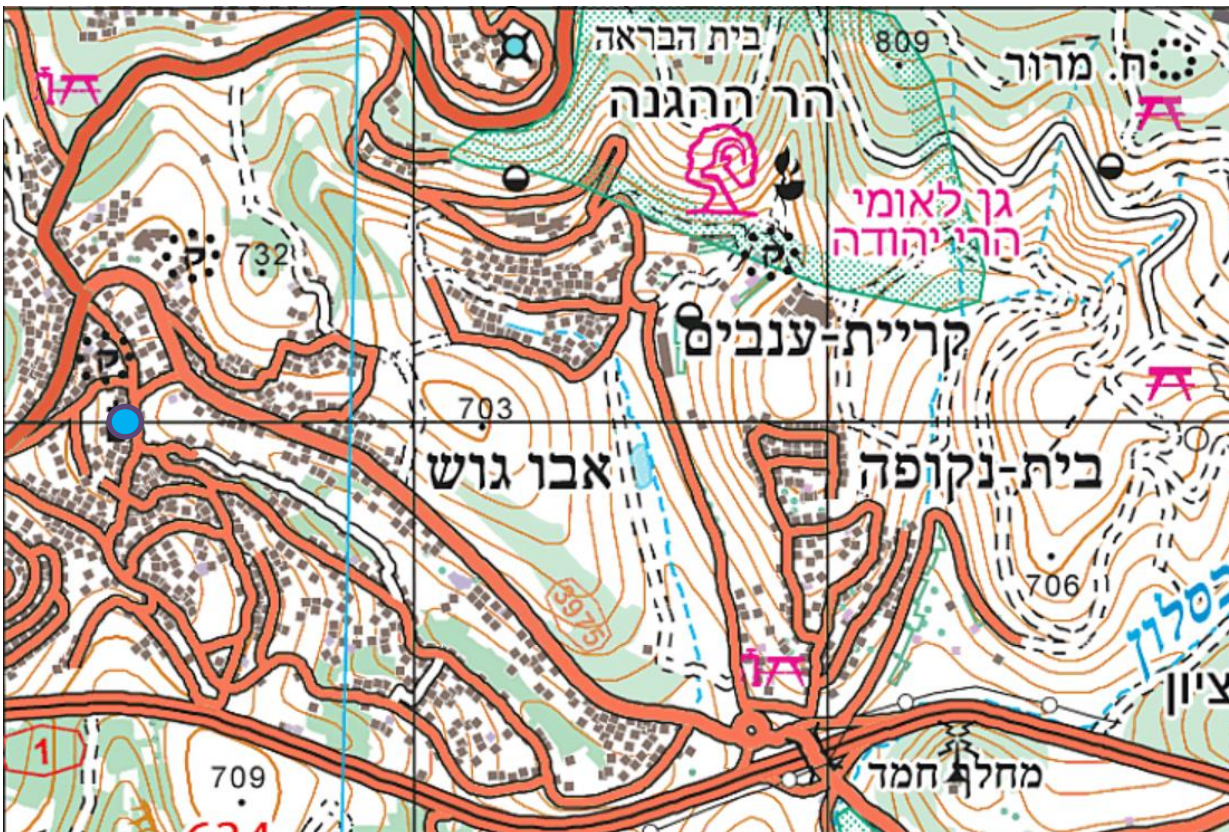
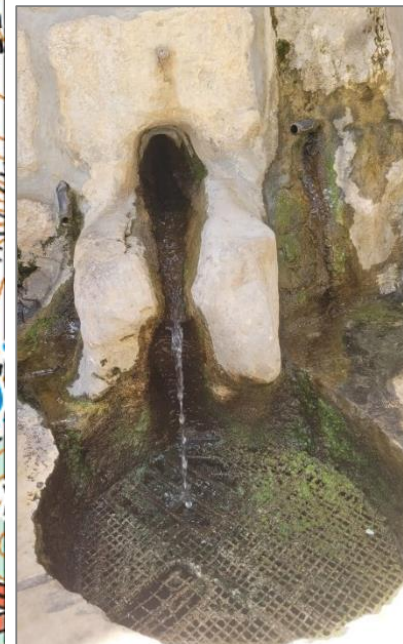
עין אבו גוש

מעיין נקבה במרכז הכפר אבו גוש החצוב בסלעי דולומיט וחוזאר מתצורת שורק. מי המעיין נובעים מתחת למסגד הכפר לתוך אגן בנוי. הספיקה נמדדה במוצא הנקבה. בעבר מי המעיין היו נאגרים בבריכה לטובת השקיה, אולם כיום המים מנוקזים למערכת הניקוז העירונית. המקומיים טוענים שלמי המעיין הבדלי טמפרטורה עונתיים, בקיץ המים חמים ובחורף המים קרים. אזור ההזנה של המעיין מאופיין בעיקר בשטח עירוני בנוי (אבו גוש). ריכוזי המלחים, ובפרט ה-CL וה- NO_3 , גבוהים מריכוזי הרקע (104 / 56 מג"ל, בהתאמה). ומעידים, ככל הנראה, על זיהום אפשרי בשפכים. בהשוואה לסקר הקודם משנת 2011, המליחות במעיין דומה מאוד למליחות שנמדדה בסקר הנוכחי. שפיעת המעיין בסקר הנוכחי (כ-1 מק"ש) נמוכה מהשפיעה אשר נמדדה בסקר משנת 2011 (3.5 מק"ש). בסקר שערכו רט"ג ורשות המים בשנת 2012 נמצאו שיירי תרופות, שבאו לידי ביטוי בנוכחות קרבמזיפין בריכוז של כ-0.007 מק"ג"ל.

יש לתכנן את האתר כאתר קהילתי פעיל בשיתוף הכפר אבו גוש.

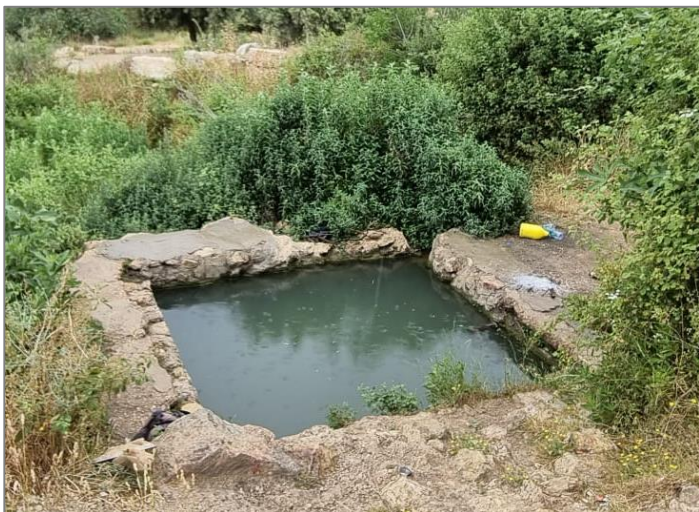
עין לימון

מעיין ניקבה בנחל כסלון החצוב בסלעי דולומיט וחוזאר מתצורת שורק. מי המעיין שימשו בעבר להשקיה חקלאית. מי המעיין נובעים משני מקורות: מערה טבעית, אשר מקירותיה נוטפים מים. מערה זו הורחבה בעבר על מנת להגדיל את ספיקת המעיין. המקור השני הוא ניקבה חצובה. משני מקורות אלו זורמים מים בשני נתיבים: בצינור המצוי בתעלה תת קרקעית ובניקבה באורך כ-8 מ'. המים נקווים בבריכה שמימדיה כ-3x3 מ' ועומקה כ-1.2 מ'.

אזור ההזנה של המעיין מאופיין במדרונות תלולים המכוסים בצומח טבעי ונטוע ובשטח כפרי בנוי (קיבוץ צובה). בדיגום שנערך נמצא כי איכות המים טובה מאוד, בדומה לממצאי סקר 2011. השפיעה שנמדדה בסקר הנוכחי גבוהה מזו שנמדדה בסקר הקודם ועמדה על כ-0.17 מק"ש.

סביבת המעיין מאופיינת בערכיות אקולוגית, הבאה לידי ביטוי במגוון מיני צומח. יש לשחרר חלק ממי המעיין במחשבה אקולוגית המאפשרת קיום של בית גידול, לצד שימוש מוטה תיירות, כמעיין כפרי-קהילתי.

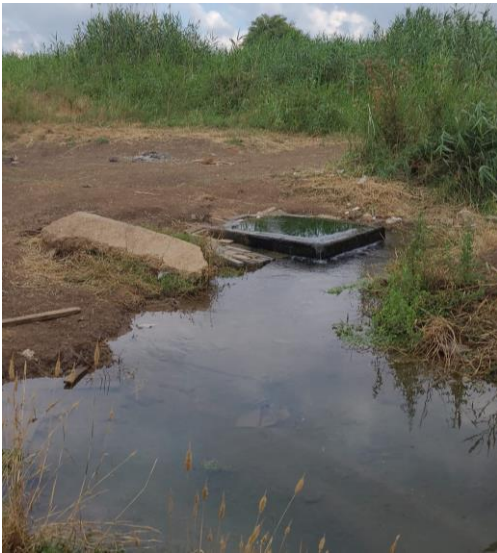
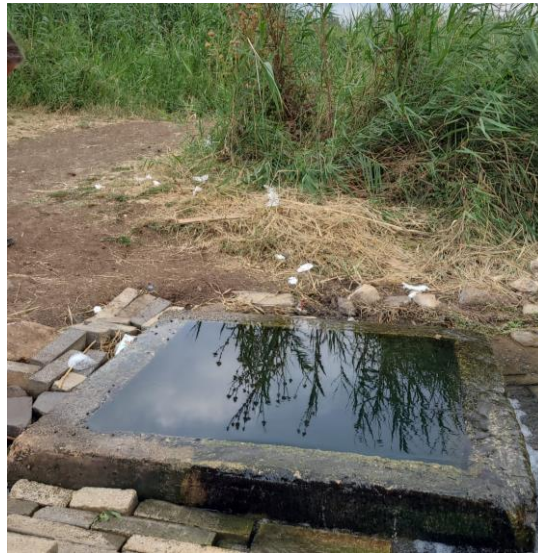
עיינות קישיון

מעיין הנובע בתוך באר מרובע בגודל 1.44x1.3x1.9 מ' למרגלות תל קישיון, מערבית לעין דור. המים גולשים וזורמים על הקרקע, בתוך צמחית פטל וקנה, באפיק נחל הקוסמת שמתחבר לנחל תבור, מרחק של כ-300 מ'. הנגישות לנחל נמוכה בשל סבך צמחיית גדות משני צידי הערוץ. שפיעת המעיין (כ-36.1 מק"ש) שנמדדה גבוהה באופן ניכר מהשפיעה שנמדדה בסקר משנת 2017 (4.2 מק"ש) ודומה לשפיעות שנמדדו בעבר (31 מק"ש בממוצע בשנים 1975-1998 ו-42 מק"ש בשנים 2009-2006).

מי הנביעה צלולים וקרים. עשרות דגים הוכנסו למים. סביב הבאר הונחו לבנים לריצוף. ככלל, המקום מאופיין בעומס מבקרים בינוני. אזור ההזנה של המעיין מאופיין בשטחים חקלאיים (גד"ש) וטבעיים. מתוצאות איכות המים עולה כי מזהמים נספחים למים בתחום אזור ההזנה, ריכוזי ה-CL וה-NO₃ גבוהים (485 ו-139 מג"ל, בהתאמה) ומושפעים ככל הנראה מהפעילות החקלאית הסמוכה.

יש לטפל בהסרת הזיהום ולאחר מכן יש לפרק את מבנה איחוז הנביעה ולשקם את סביבתה, בהתאם להמלצות תוכנית השיקום שמקדמת רשות ניקוז ירדן דרומי. יש להרחיק בקר ולמקם שקתות, הרחק מהנביעה, להוציא את הדגים ולהגביל גישת כלי רכב.

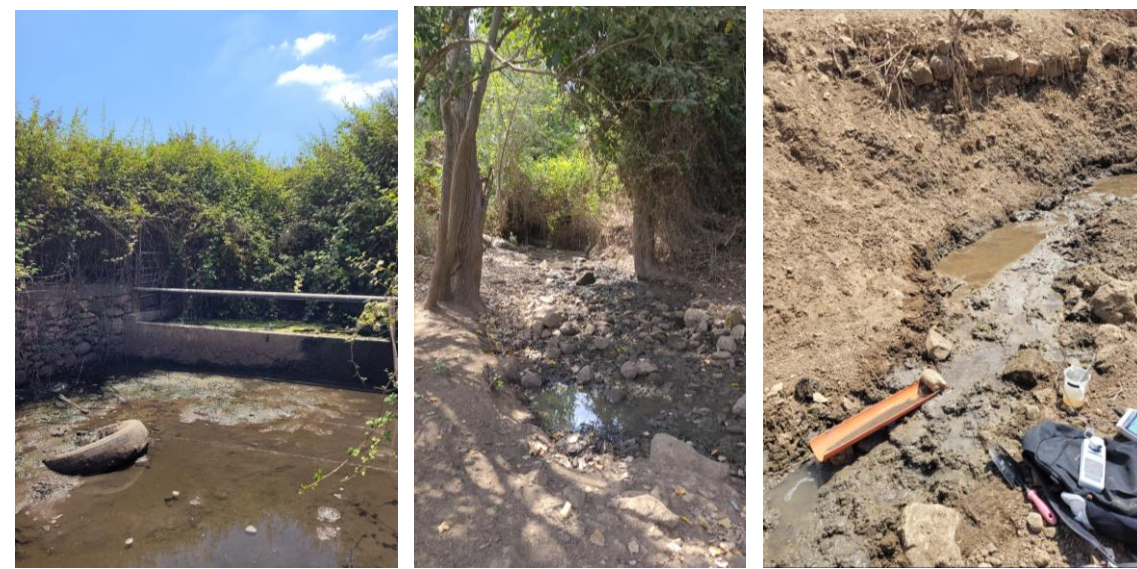
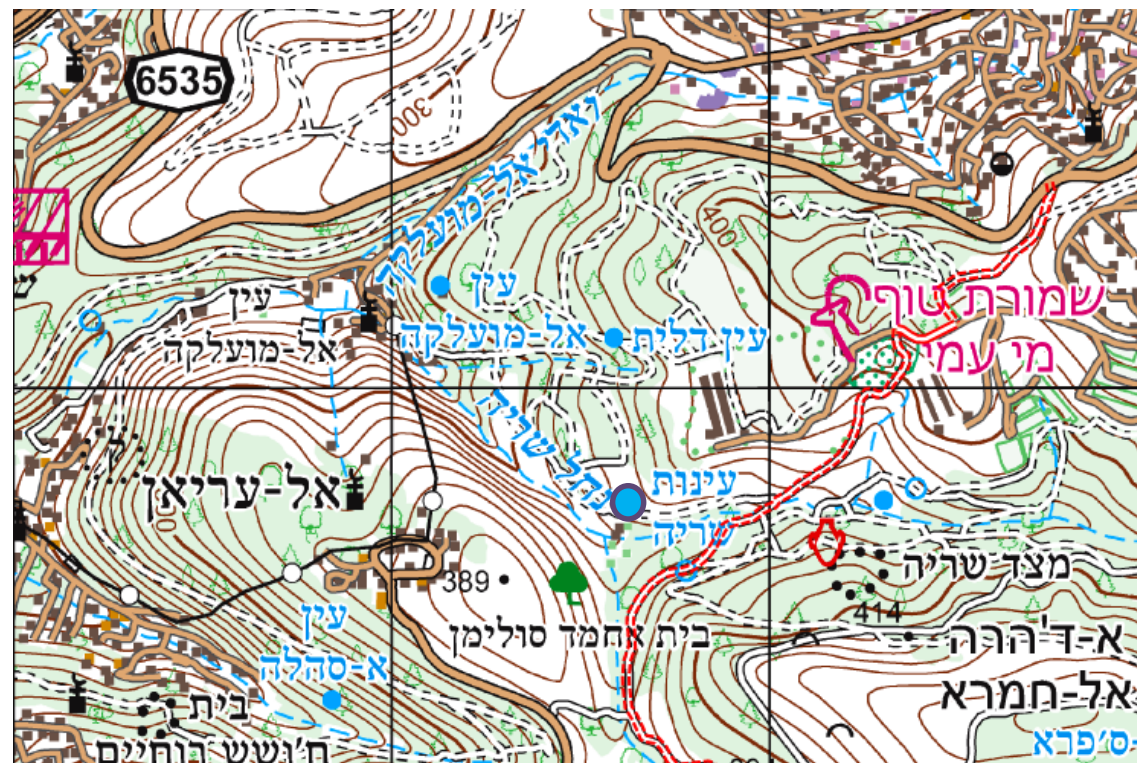
עיינות שריה

צבר מעיינות הנובעים בשטח פתוח, בסמוך לחווה חקלאית למרגלות היישוב מי עמי, מצד מערב. מעיינות אפיק אלו נובעים מתוך סבך פטל בנחל שריה. המעיינות נובעים בשטח פתוח, עם שימושים חקלאיים וטבעיים. הנביעה המרכזית נובעת לתוך בריכת אגירה מבוטנת ישנה המכוסה בשיח פטל. המים עכורים, ירוקים, עם זרימה חלשה. המים שגולשים מהבריכה עומדים ויוצרים ביצה כהה וחמימה לפני זרימת המים למורד. בסביבת המעיין יש פסולת פלסטיק וצמיגים. מי המעיין נבלעים במורד לאחר זרימה קצרה, ולא מייצרים בית גידול לח.

מתוצאות הסקר עולה כי איכות המים טובה, ריכוזי ה-CL וה-NO₃ דומים לערכי הרקע באזור (75 ו-1 מג"ל, בהתאמה) ואינם מושפעים מפעילות אנתרופוגנית. שפיעת המעיין שנמדדה נמוכה ומוערכת בכ-0.23 מק"ש.

יש לפרק מבנים לא פעילים ולשקם את סביבת המעיין, ליצירת בית גידול טבעי למחצה. יש לבצע זאת בשיתוף התושבים כמיזם קהילתי-אזורי.
