סקר מעיינות בחברה הערבית

ניתוח איכויות וכמויות מים על בסיס ממצאי הדיגום לשנת 2023

אגף סביבה, חטיבת מדע, רשות הטבע והגנים

נובמבר 2024, חשון תשפ"ה

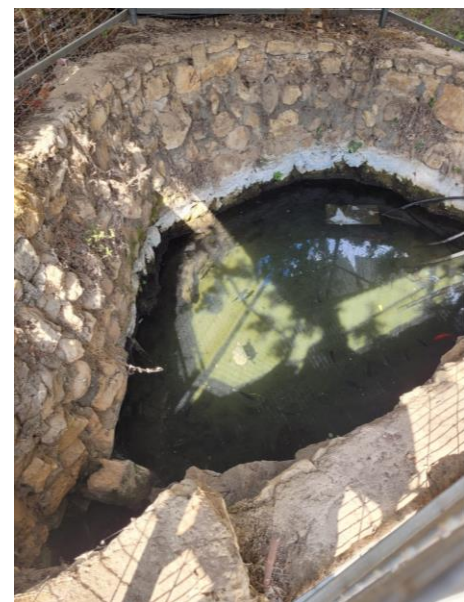
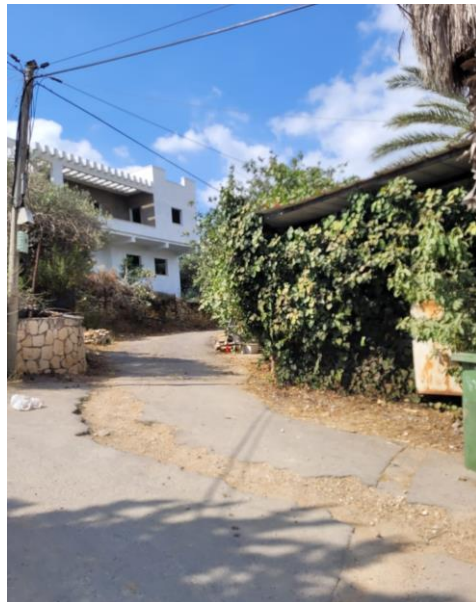
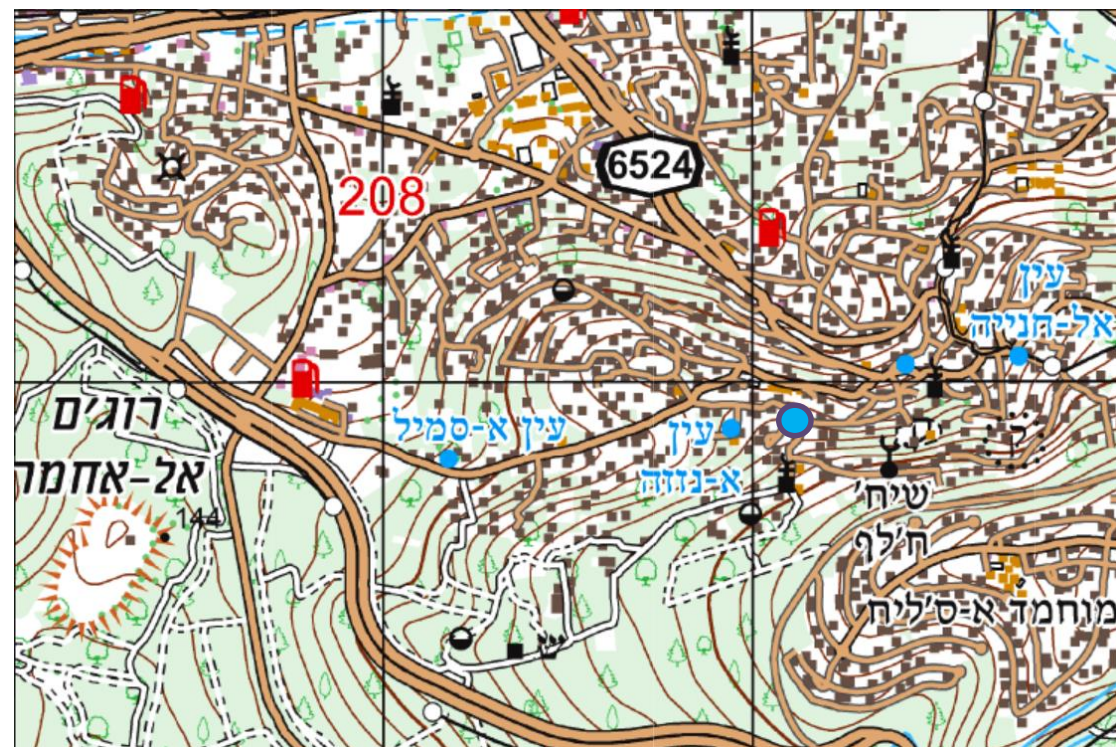
עין א-זיתונא

מעיין הנובע לתוך באר עתיקה בשטח פרטי בכפר ערערה בשכונת א-זיתונא. המים נראו צלולים והכילו מספר דגים גדולים וצב מים. הבאר מגודרת ונעולה ולא ניתן לדגום את המים. במקום ישנם מספר צינורות השקיה השואבים ממי הבאר לשימוש פרטי.

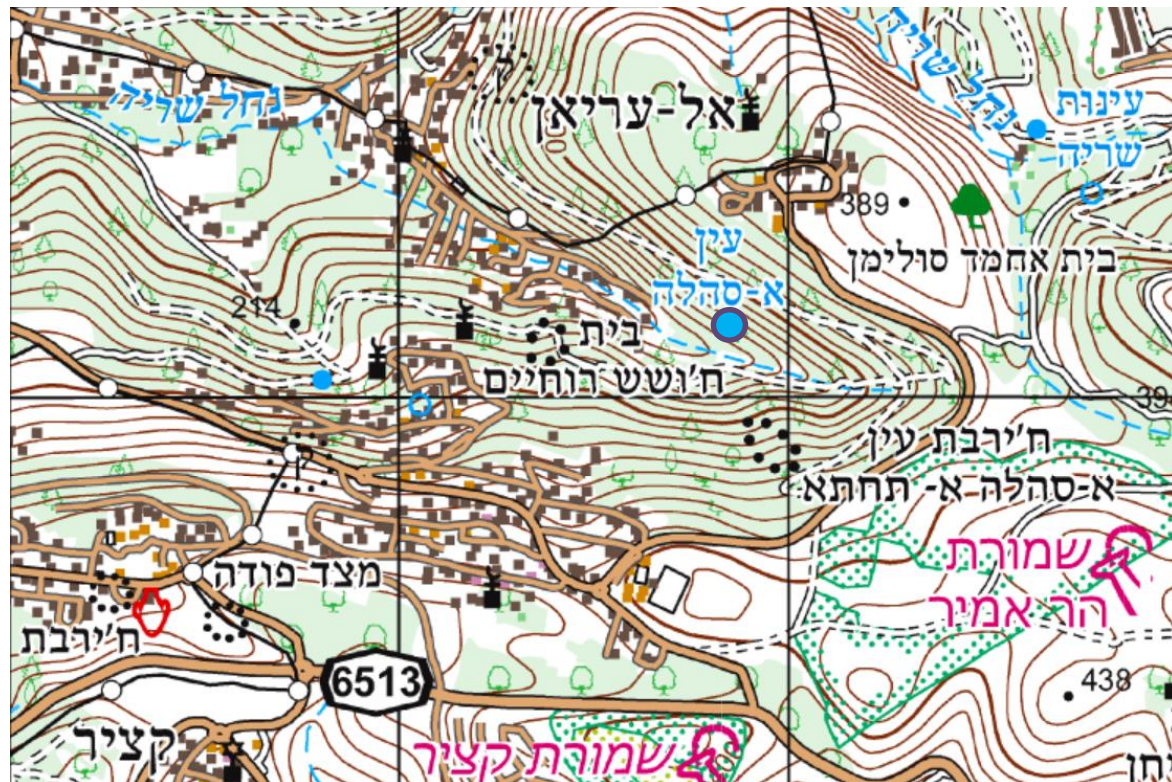
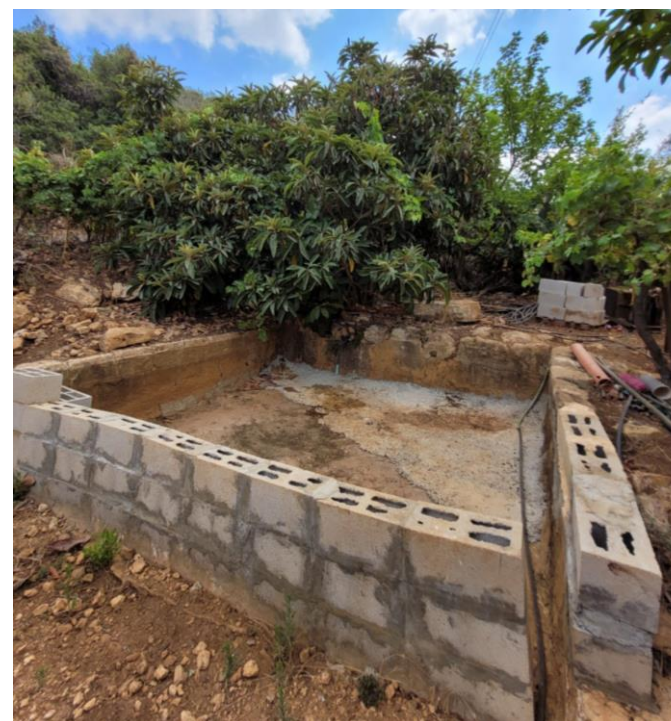
מעיין הממוקם בתוך שטח פרטי המשמש כבוסתן בין הכפרים עין א-סהלה ואל עריאן. במקום נמצאה בריכת אגירה ישנה בגודל 3א3א0 מ', שהייתה יבשה בעת ביצוע הסקר. תושב מקומי עדכן שמזה מספר שנים אין מים במעיין.

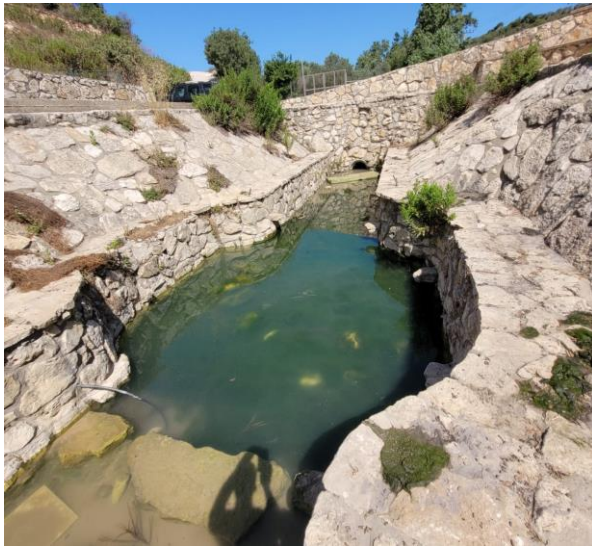
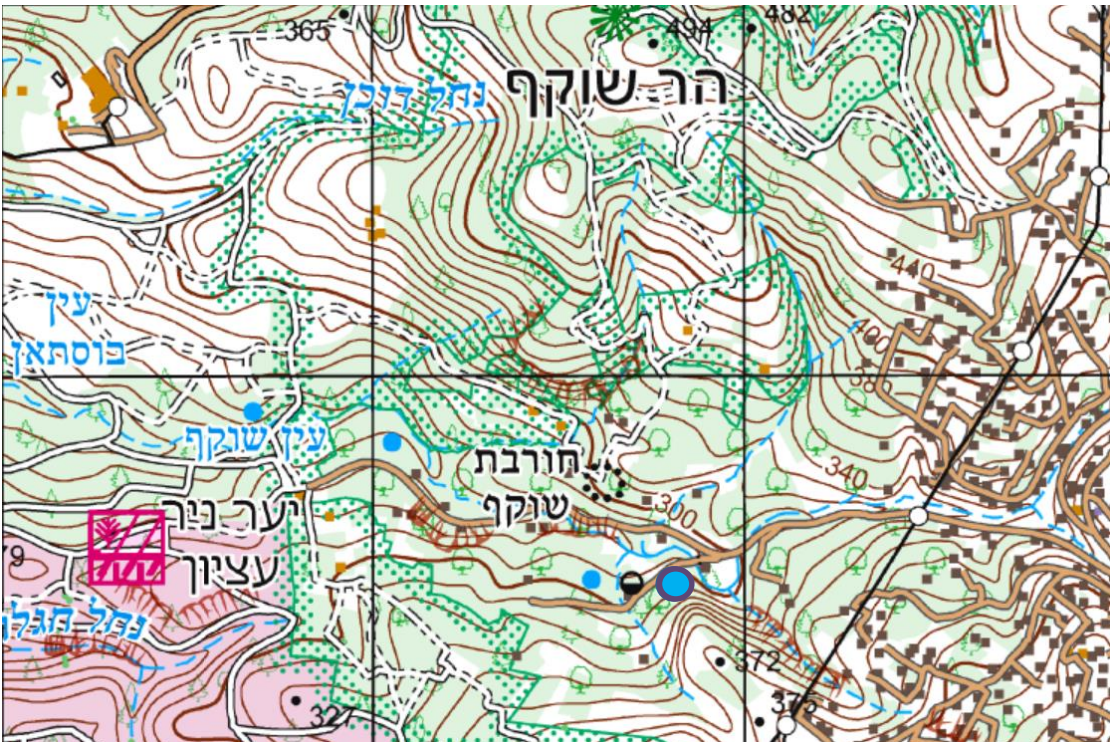
עין אום-שוקף

מעיין מוסדר, מבוטן, הנובע במעלה נחל בוסתן בצידה המערבי של דליית אל כרמל. סביבת המעיין שופצה ביוזמת הכפר, על מנת לשמר את המעיין, שהיה אחד משני מקורות המים העיקריים של הכפר במשך כ-400 שנה. סביבת הנביעה והמורד שלה מאופיינים בסביבה ערכית, עם נוף פתוח. מי המעיין זורמים לשוקת שממדיה כ-0.8x0.3x3 מ'. המעיין שופע בחסרי חוליות וראשנים, לצד פסולת פלסטיק. ככל הנראה ישנה סתימה בקצה מעביר המים אל מתחת לדרך העפר. מתוצאות איכות המים עולה כי מעט מזהמים נספחים למים בתחום אזור ההזנה, ריכוזי ה-CL וריכוזי ה-NO₃ גבוהים (122 ו-37 מג"ל, בהתאמה).

יש לפנות פסולת מהמקום, יש לשפר את הניקוז על מנת ליצור רצף זרימה לטבע, לצד שימור קהילתי בחלק מסביבת המעיין כשימוש מוטה תיירות.

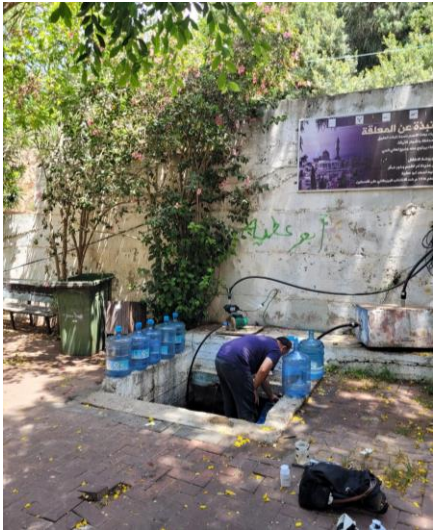
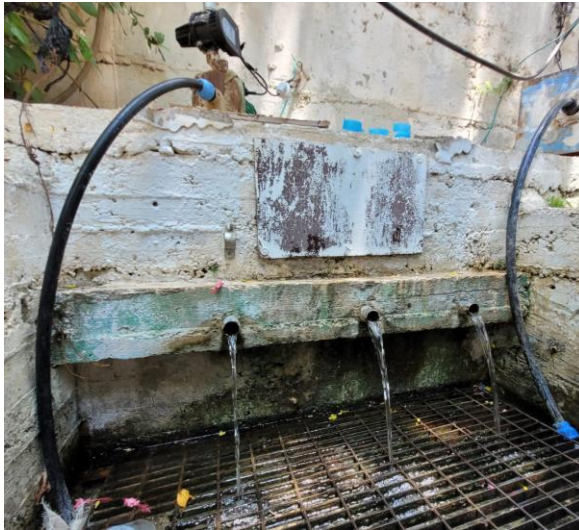
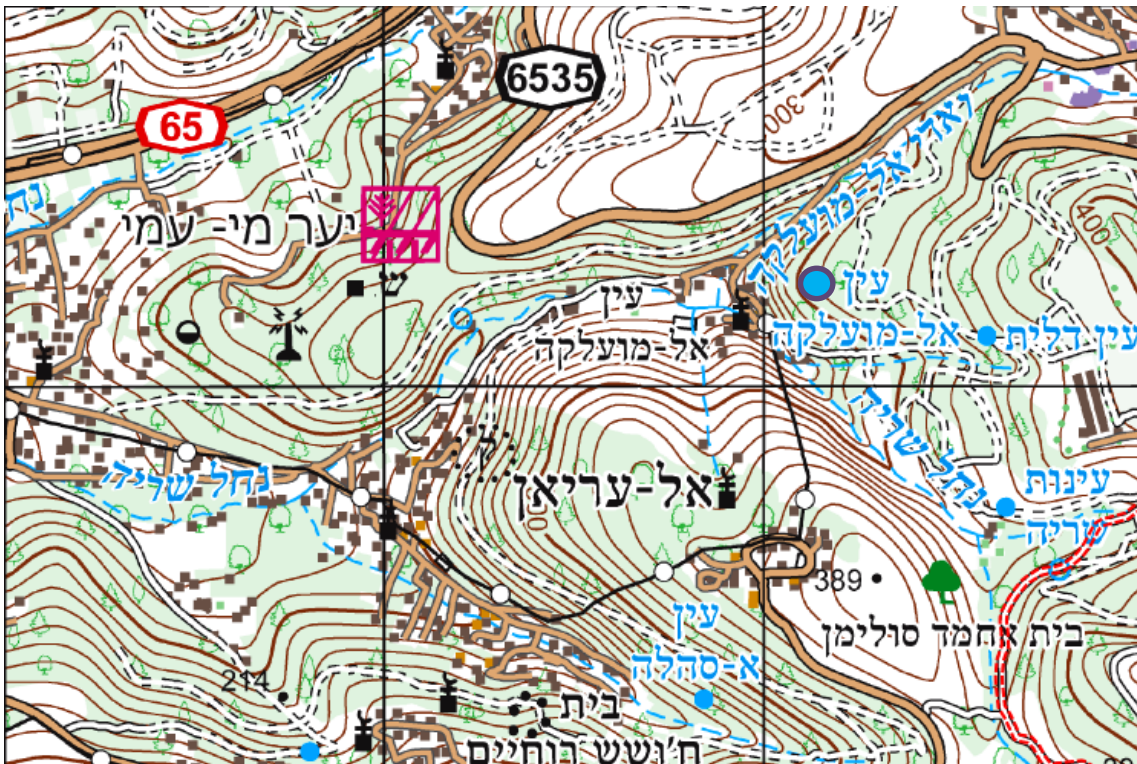
עין אל מעלקה

מעיין הנובע בשכונה הדרום מערבית של אום אל פחם, סמוך לנביעות עיינות שריה ועין דלית. במוצא הנביעה ישנם 3 צינורות הגולשים לתוך שוקת קטנה שממנה ישנו איחוז אקטיבי (עם משאבות) להשקיית בוסתנים הסמוכים לנביעה. בנוסף לאיחוז האקטיבי, המים צלולים מאוד ומשמשים את התושבים לשתייה, באמצעות מילוי בקבוקים מהברזים. סביבת המעיין מטופחת עם צל, ריצוף ושירותים ציבוריים שהסדירה עיריית אום אל פחם.

מתוצאות איכות המים עולה כי מזהמים נספחים למים בתחום אזור ההזנה, ריכוזי ה-CL וה-NO₃ מעט גבוהים (78 ו-72 מג"ל, בהתאמה) ומושפעים ככל הנראה מהפעילות העירונית. שפיעת המעיין שנמדדה בינונית ומוערכת בכ-2.45 מק"ש. המים צלולים.

יש לפרק את האיחוז ולשחרר את המים לזרימה לטבע, לואדי אל-מועלקה. יש לשקם את אזור המעיין, לנקות אותו ליצירת מרחב כפרי-קהילתי.

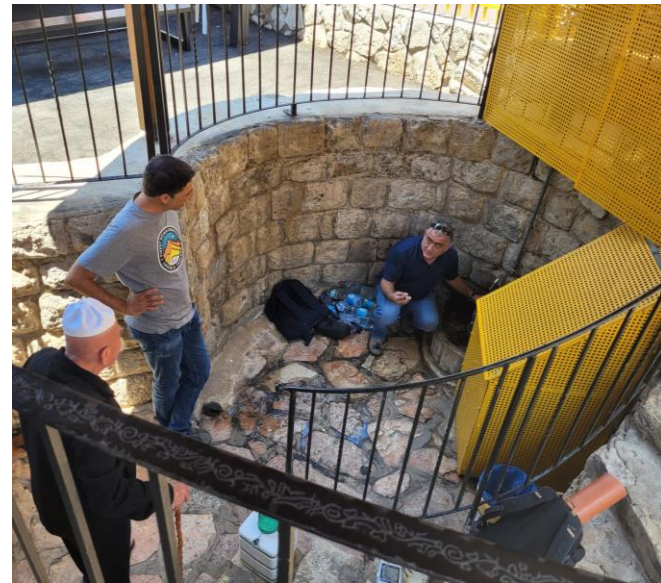
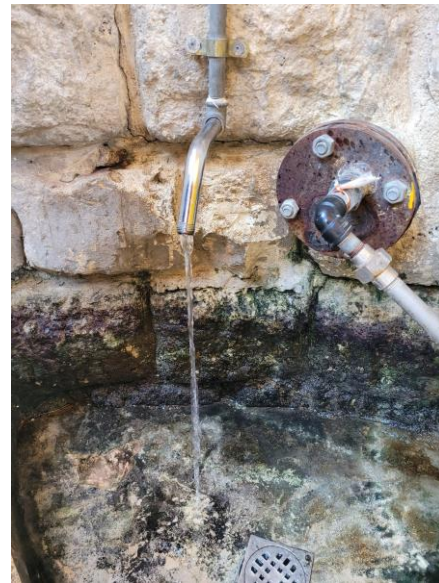
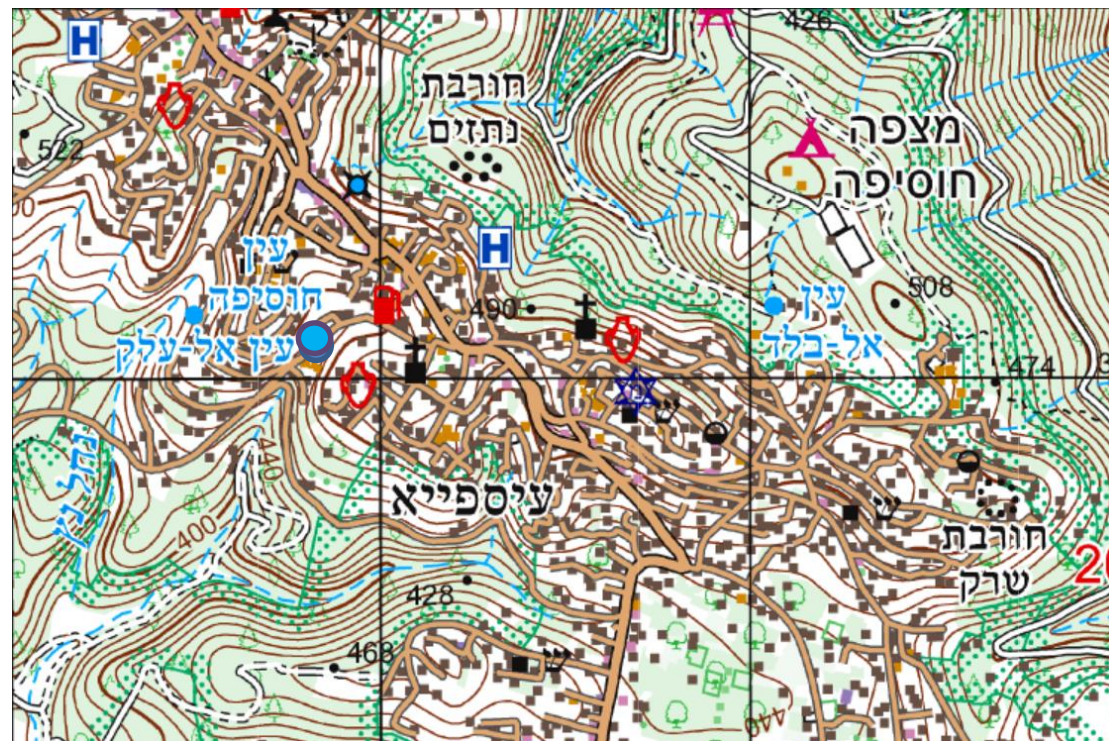
עין אל עלק

מעיין עירוני הנובע בחלק המערבי של עוספיא. מתחם המעיין הינו קדוש לתושבי המקום הדרוזיים - נבי אבו-עבדאללה. הנקבה נמצאת מצידו השני של הכביש והמים זורמים דרך צינור מתחת לכביש ועובר דרך מסנן מיקרופילטרציה (חברת "חופית") ואז יוצאים לברז שבו מקומיים עושים שימוש לשתיה, מאחר ומאמינים שהמים קדושים. המים יוצאים מהצינור לכיור אבן קטן ולא נאגרים. וככל הנראה זורמים למורד הוואדי.

מתוצאות איכות המים עולה כי מזהמים נספחים למים בתחום אזור ההזנה, ריכוזי ה-CL וה-NO₃ גבוהים (178 ו-87 מג"ל, בהתאמה) ומושפעים ככל הנראה מהפעילות העירונית. שפיעת המעיין שנמדדה נמוכה מאוד ומוערכת בכ-0.15 מק"ש. המים צלולים.

יש לשחרר בשיתוף התושבים, את האיחוז לטובת השבת המים לזרימה בטבע, ביובל של נחל אורן, זאת לצד שימור ופיתוח מוטה תיירות בחלק מסביבת המעיין.

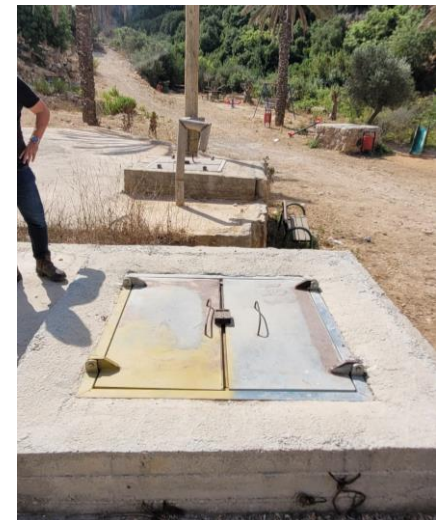
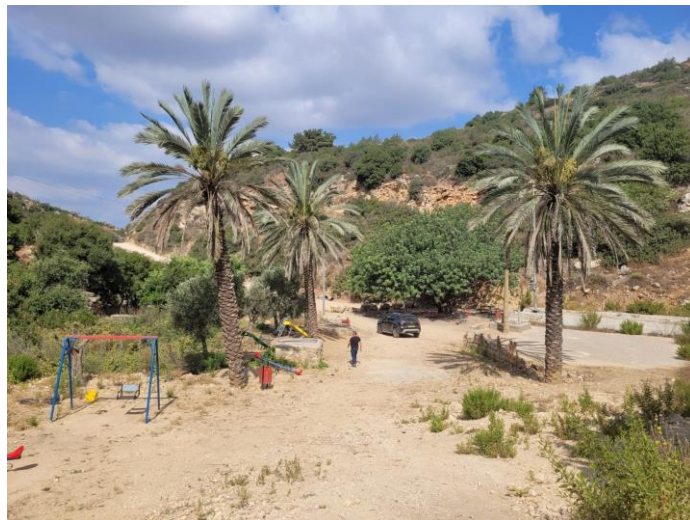
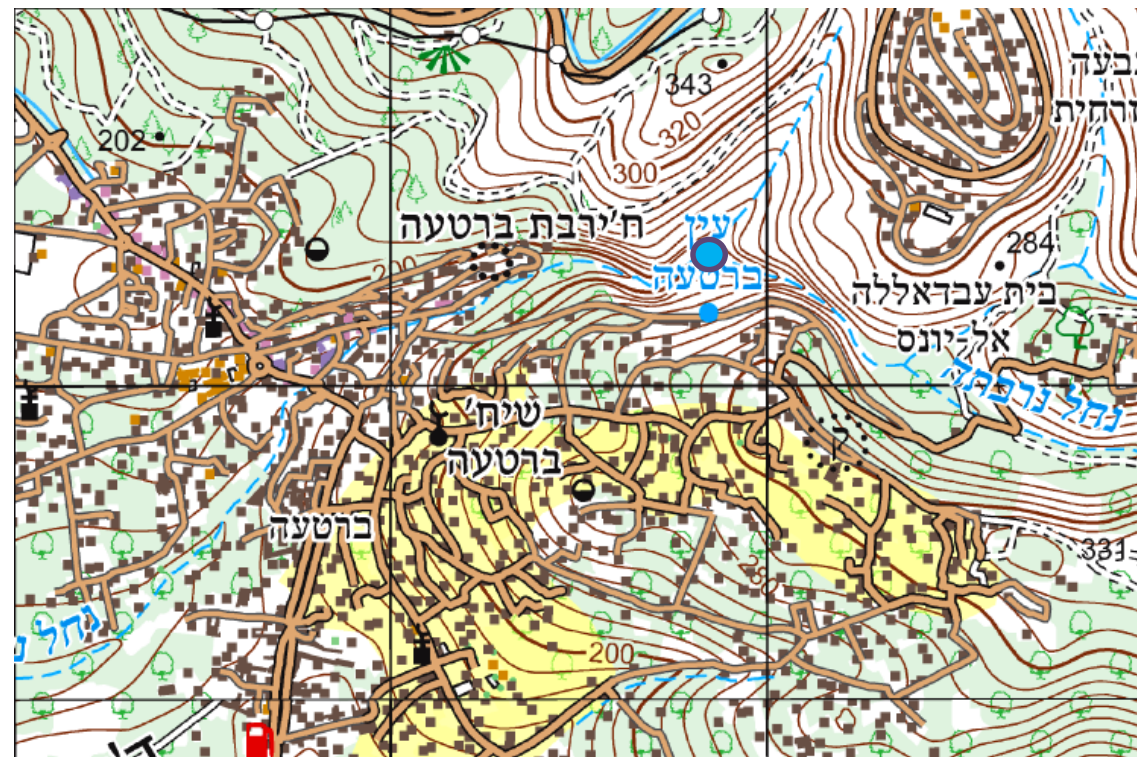
עין ברטעה

מעיין מאוחז בחלקו הצפוני של הכפר ברטעה, מעל אפיק נחל נרבתה. המעיין נובע בסמיכות לבריכת חורף הנוצרת בנחל בזרימות החורף ובסמוך לקניון הנמרים בנחל נרבתה. מעיין זה נובע מניקבה מבוטנת ונעולה, שאורכה כ-20 מ' ומאוחז במלואו, לצרכי השקיה של חלקות חקלאיות פרטיות. בתוך הניקבה ישנה בריכה שמימדיה כ-6x1 מ' ועומק המים כ-40 ס"מ. בסביבת המעיין נבנו בעבר מתקני שעשועים, ספסלים, ובוצע פיתוח נופי.

המלצת סקר זה היא לשחרר את האיחוז לטובת השבת המים לטבע, לצד שימור ופיתוח מוטה תיירות בחלק מסביבת המעיין. המלצה זו דומה להמלצת חברת ליגם, שתכננה את מרחב המעיין עבור המועצה המקומית בסמ"ה. על פי המלצתם, יש לפתוח את מבנה המעיין ולשחרר את המים. יש לשפץ את אמת המים וליצור מרחב שכשוך ושהייה לציבור. בנוסף, ישנו תכנון לבניית טיילת בסמוך לנחל.

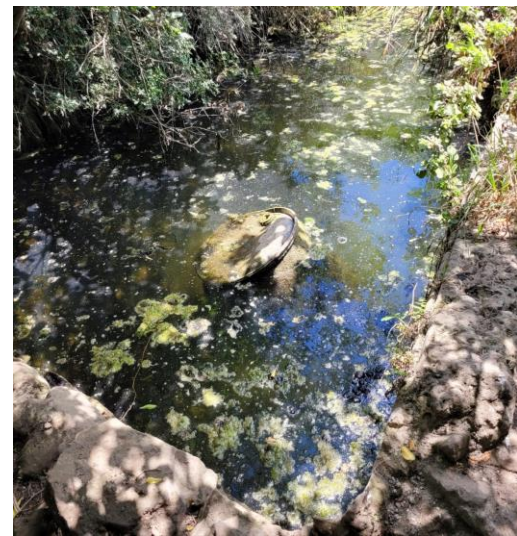
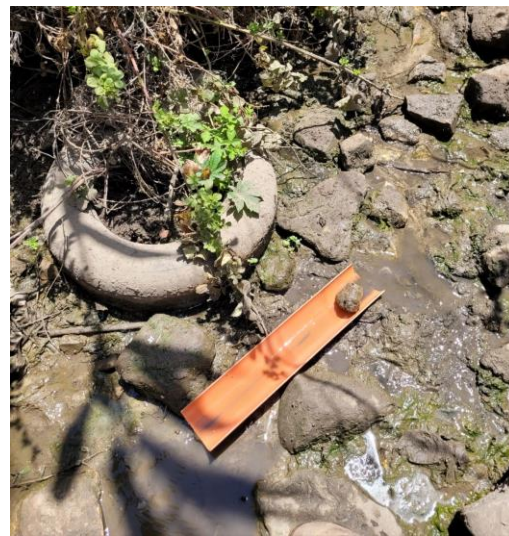
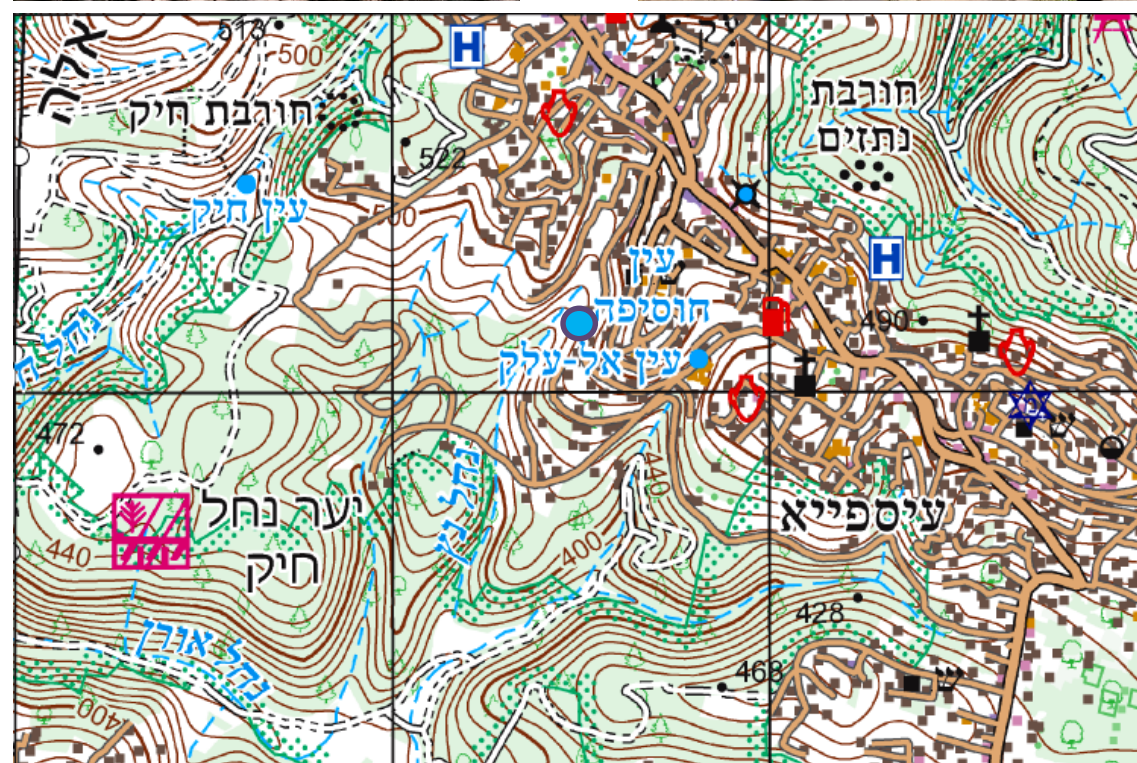
עין חוסיפה

מעיין הנובע במעלה נחל נץ, בשוליים הדרומיים של הכפר עוספיא. סביבת הנביעה והמורד שלה מאופיינים בסביבה ערכית, עם נוף פתוח. המעיין נובע לשתי בריכות בטון אחת מעל השניה, מימדי הבריכה התחתונה כ-2x10 מ'. הבריכה צלולה, למרות הקרקעית הבוצית שלה. בשנת 2012 השתלט על המקום תושב ומאז הוא משקה את חלקותיו מהמעיין ומונע ממבקרים להגיע למעיין.

בסביבת המעיין ישנם פגרי בעלי חיים ופסולת בניין. הוואדי במורד המעיין מגודר, ככל הנראה בכדי למנוע פלישה של חזירי בר לשטח המגורים. השפיעה חלשה (0.2 מק"ש) והעכירות גבוהה. סביבת המעיין בוצית ומהווה בית גידול ליתושים, צפרדעים וחזירים.

מתוצאות איכות המים עולה כי מזהמים נספחים למים אזור ההזנה, ריכוזי ה-CL וה-NO₃ גבוהים (186 ו-72 מג"ל, בהתאמה) ומושפעים ככל הנראה מזרימות שפכים מתחנת שאיבה לשפכים במעלה.

ראשית, יש לטפל בליקויי תחנת השאיבה לשפכים, למניעת זרימות שפכים עתידיות. יש לפנות פסולת מהמקום, יש לשפר את הניקוז על מנת ליצור רצף זרימה לטבע, לצד שימור קהילתי מוטה תיירות בחלק מסביבת המעיין.

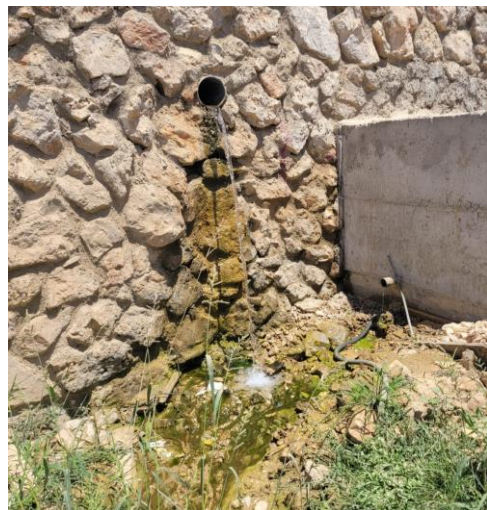
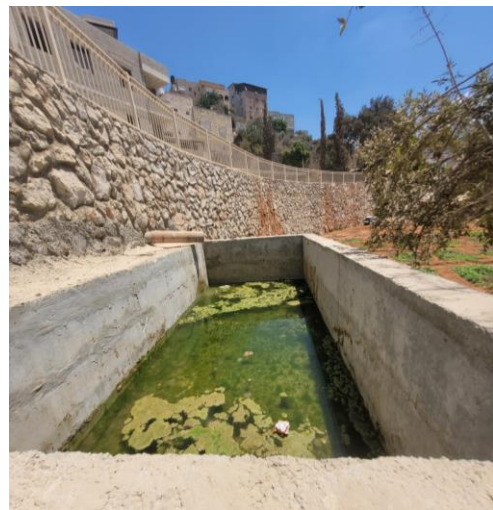
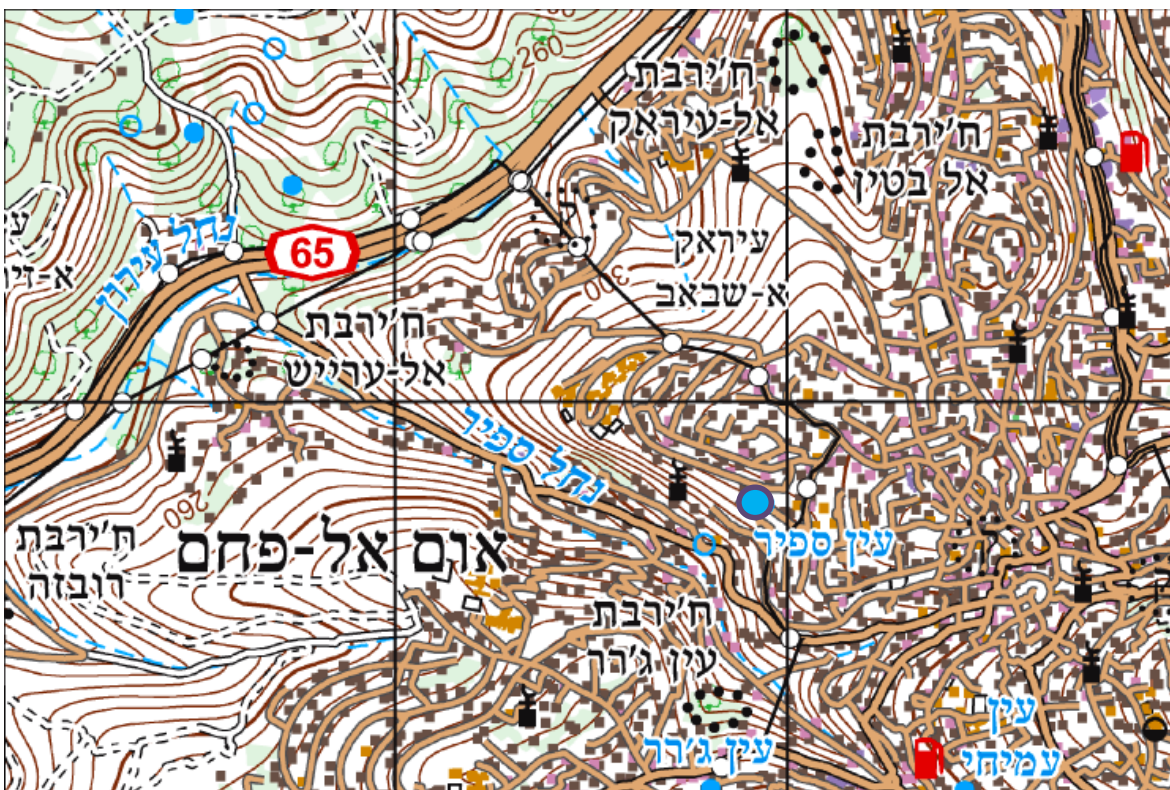
עין ספיר

שפיעת המעיין שנמדדה גבוהה ועומדת על כ-4.7 מק"ש. המים צלולים.
