סקר מעיינות סובב בנימין

ניתוח איכויות וכמויות מים

על בסיס ממצאי הדיגום - אביב 2015

חטיבת מדע, רשות הטבע והגנים

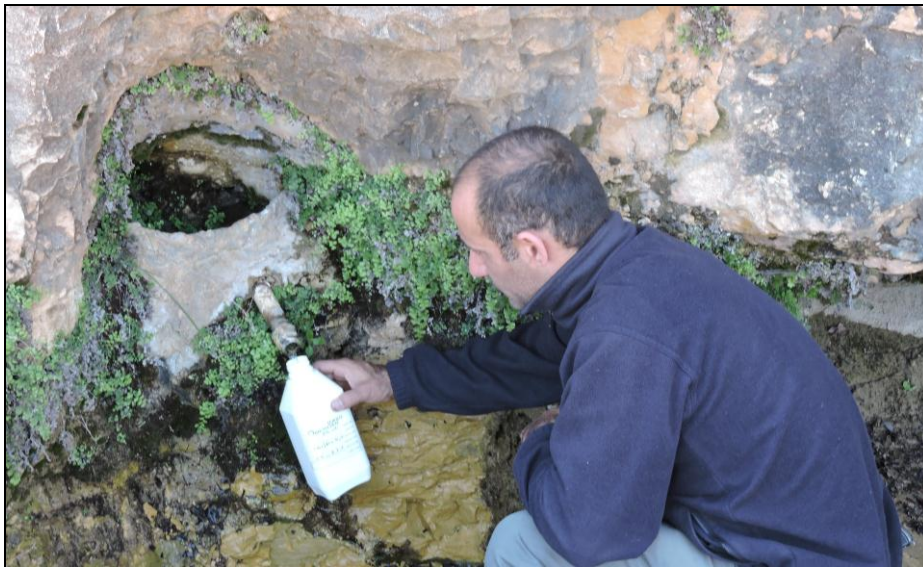
תמונה מס' 3 : דיגום עין אבו סועייפן

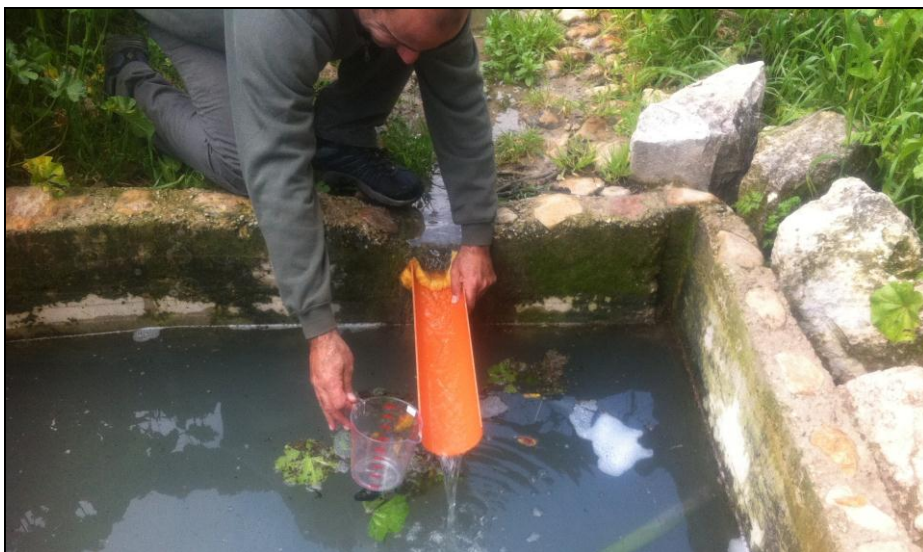
תמונה מס' 4 : מדידת שפיעה בעין איילון

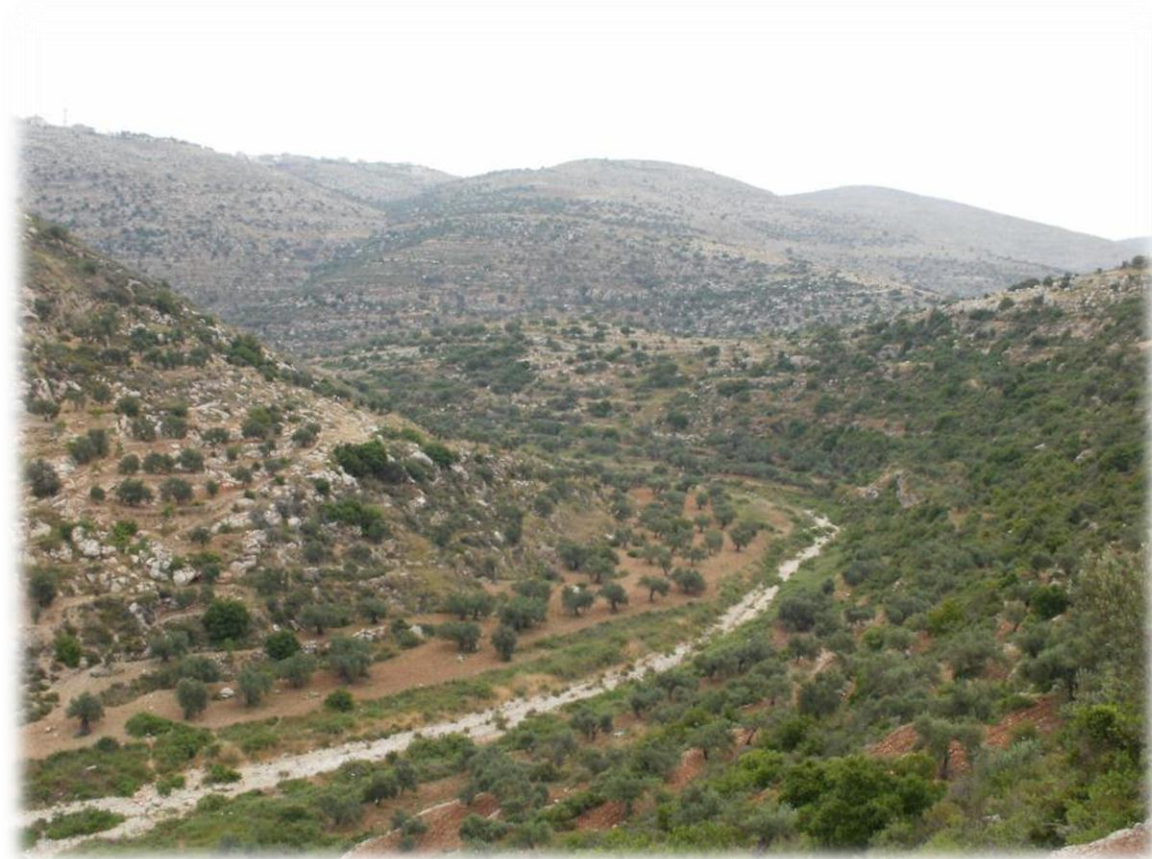
עין א-זרקא

מעיין הנובע במפגש הנחלים ואדי עין אל זרקא - ואדי אל חכם. המים נאגמים בבריכה טבעית בעומק של כ-40 ס"מ ובקוטר משתנה המגיע עד לכ-5 מ'. במורד איגום זה המים זורמים באפיק ומחלחלים לתת הקרקע. במעלה המעיין, בואדי אל חכם ישנו רצף מעיינות באפיק הנחל. המעיין נובע במגע בין תצורות עמינדב ומוצא. אזור ההזנה של המעיין מאופיין בשטחים פתוחים וטבעיים, לצד מתחם מיושב (בית אריה ממערב ועאבוד מדרום).

איכות המים במעיין טובה מאוד, התואמת סביבה טבעית בלתי מזוהמת. שפיעת המעיין גבוהה, ביחס למעיינות הסקר.

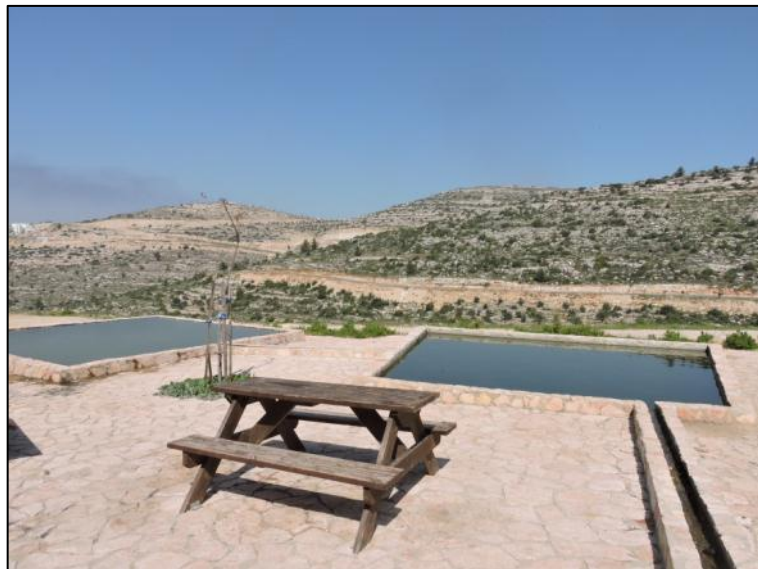
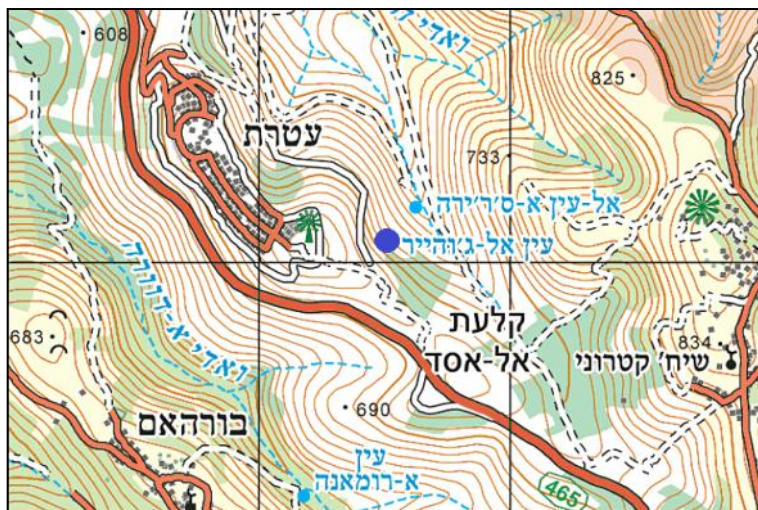
איכות המים במעין טובה מאוד, התואמת סביבה טבעית בלתי מזהמת. המעין מופר מאוד בהיבט הערכיות האקולוגית שלו.

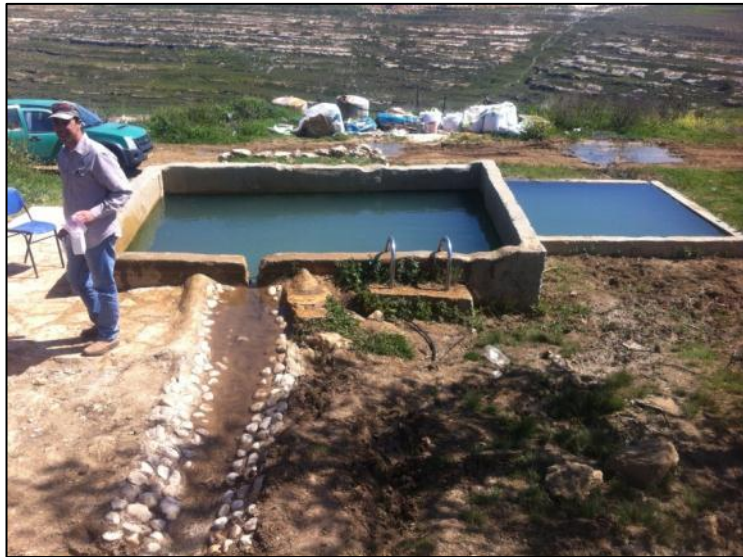
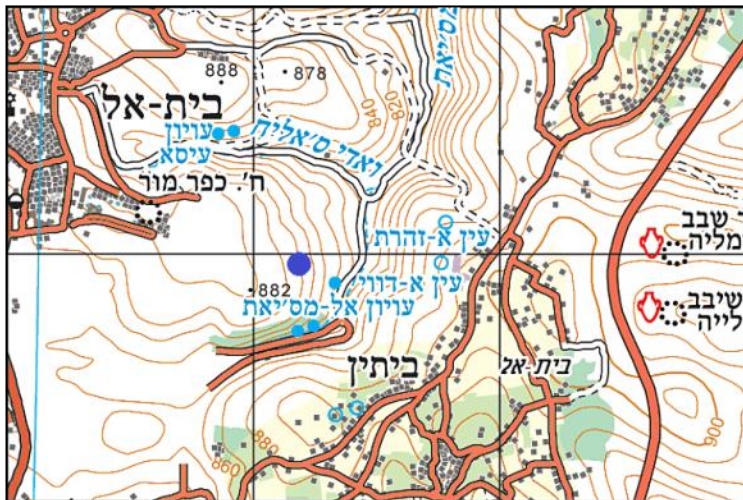
עין אל דהרת - מעין המכינה

מעין במורד בית אל הכולל שתי נביעות המזינות בריכת איגום שממדיה 4 X 4 מ' ועומקה כ-1.5 מ'. מבריכה זו זורמים המים לבריכה נוספת שממדיה 2.5 X 3 מ'. מהבריכה הקטנה יוצא צינור האוסף את המים למיכל המפזר את המים להשקיה חקלאית. אזור ההזנה של המעין מאופיין במתחם מיושב (בית אל), לצד שטחים פתוחים וטבעיים.

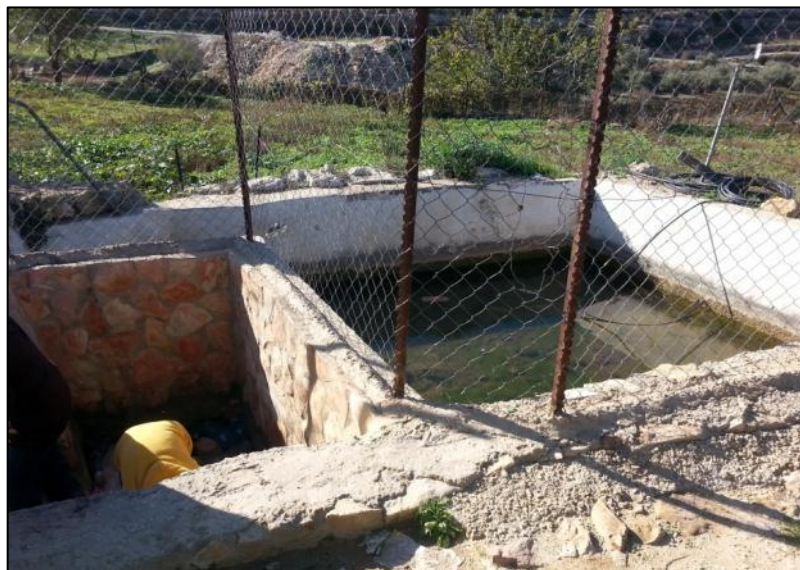
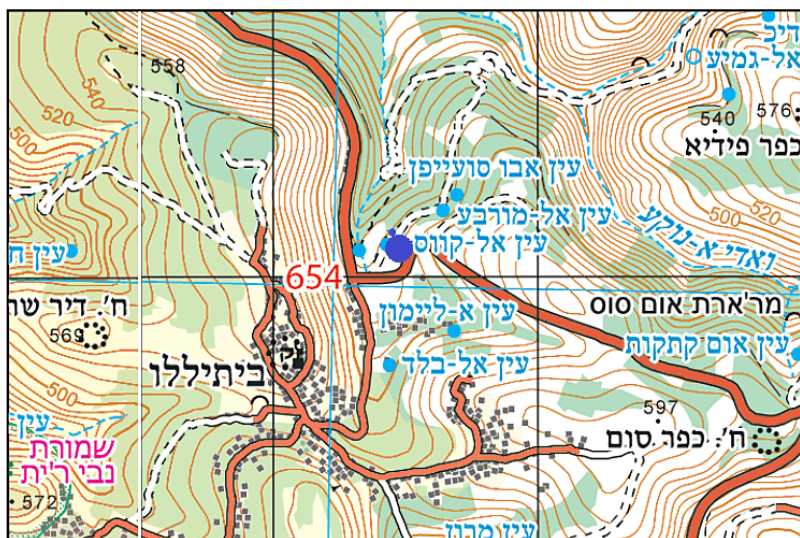
איכות המים במעיין טובה מאוד, התואמת סביבה טבעית בלתי מזהמת. המעיין מופר מאוד בהיבט הערכיות האקולוגית שלו.

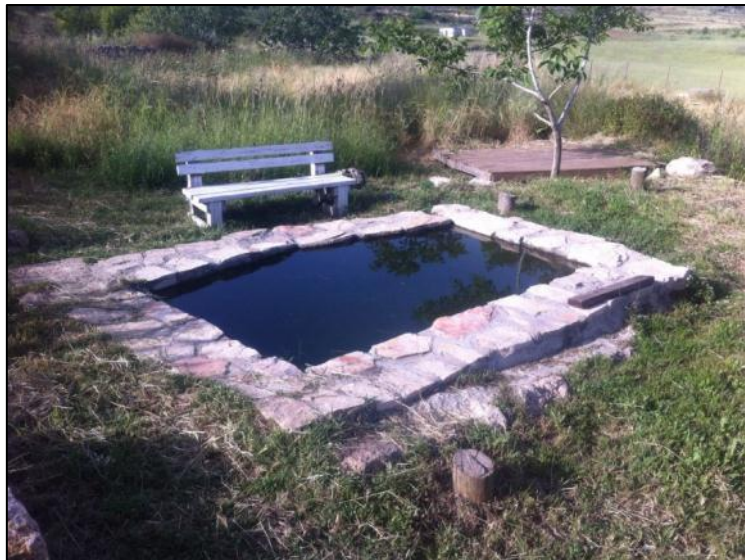
עין אל קווס - מעין מאיר

מעין הנובע ממצוק בסמוך לכביש חוצה בנימין. המים זורמים לבריכת אגירה שממדיה 2 X 2 מ' ועומקה כ-0.5 מ'. בבריכה נצפו צפרדעי נחלים.

איכות המים במעין טובה מאוד, התואמת סביבה טבעית בלתי מזוהמת.

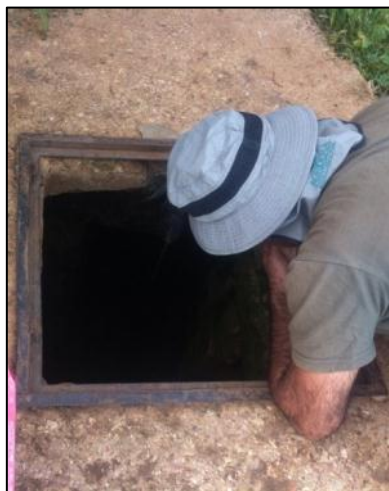
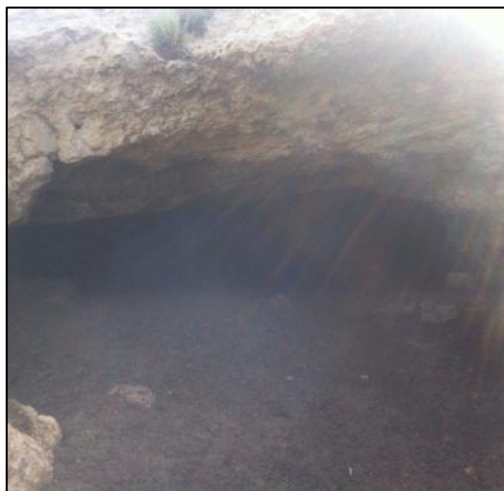
מעיין בשמורת הטבע אום סיפא, הנובע בתוך מערת ענק מרהיבה. המערה מזוהמת בצואת צאן השייך למאהל בדואי, הנמצא בסמוך. בתוך המערה ישנו בור מים, אשר לא נדגם. מחוץ למערה ישנו בור מים, שם נצפתה זרימה, המגיעה בסופו של דבר לבריכת איגום מזוהמת שממדיה כ-2 X 2 מ'. הדיגום נעשה בבור זה, באמצעות דלי.

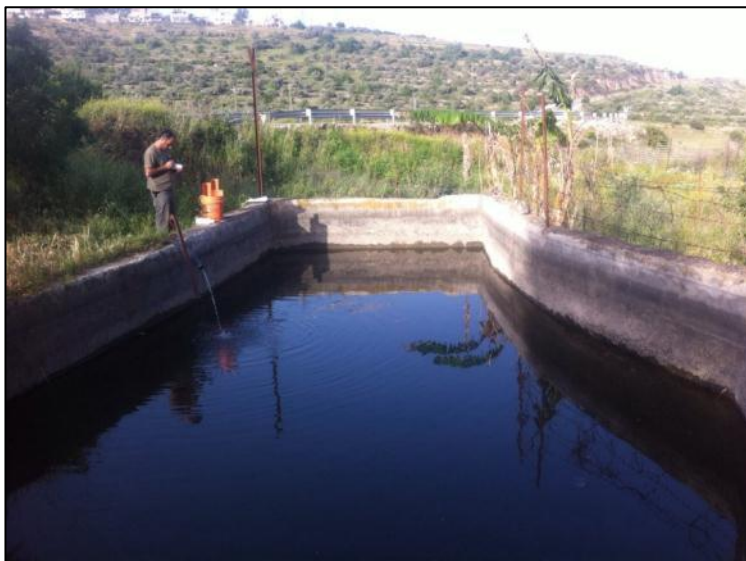
עין ריא

מעייין הנובע במעלה ואדי אבו ד'נב. המים נובעים במעביר מים תחת כביש חוצה בנימין. חלק המים זורמים לבריכת אגירה גדולה שממדיה 3 X 10 מ' ועומקה כ-2.5 מ' וחלק מהמים זורמים ישירות להשקיה בשטחים החקלאיים, בסמוך למעיין. ישנה נביעה נוספת המקיימת בריכה מקומית, טבעית, בה נצפו צפרדעי נחלים. אזור ההזנה של המעיין מאופיין בשטחים פתוחים וטבעיים, לצד מתחם מיושב (חלמיש).

איכות המים במעיין טובה מאוד, התואמת סביבה טבעית בלתי מזוהמת. המעיין מופר מאוד בהיבט הערכיות האקולוגית שלו.

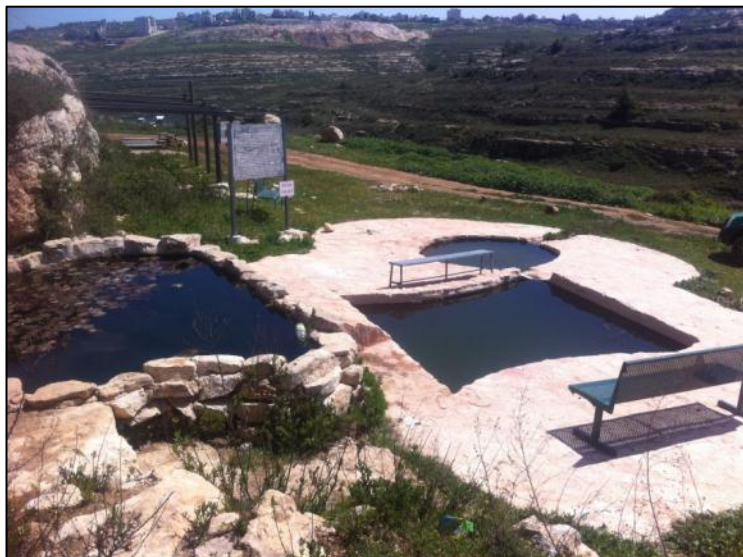
עיינות עיסא - אור יקר

מעיין במורד בית אל הכולל שתי נביעות המזינות שלוש בריכות: בריכה "אקולוגית" עגולה עם צמחי מים, ראשנים ודגי זהב, בריכת מרובעת (3 X 3 מ') ובריכת שכשוך עגולה בקוטר של כ-2 מ'. מהבריכה האחרונה זורמים עודפי מים למדרון. הנקבה המערבית (שופעת בעיקר בחורף) מצויה בתוך מערה בעומק של כ-1.5 מ'. הנקבה המזרחית מזינה את שלוש הבריכות. תחת נביעה זו התגלו בור מים ושרידי בריכה עתיקה.

במעלה המעיינות ישנו בית מבודד המזרים את שפכיו באופן גולמי למדרון במורד המעיין. אזור ההזנה של המעיין מאופיין במתחם מיושב (בית אל), לצד שטחים פתוחים וטבעיים.

איכות המים במעיין טובה מאוד. המעיין מופר מאוד בהיבט הערכיות האקולוגית שלו.

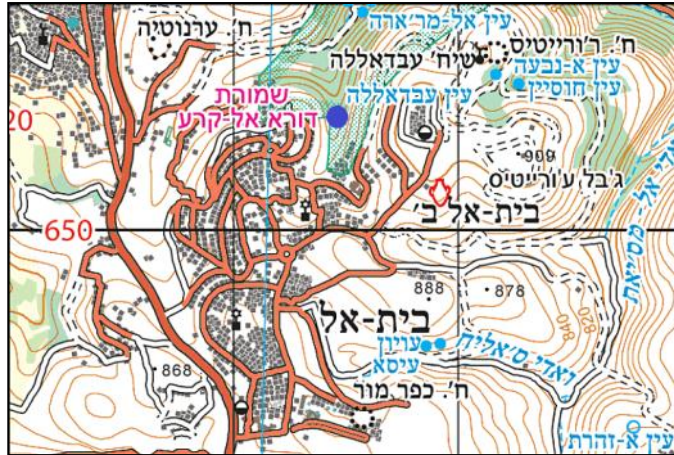
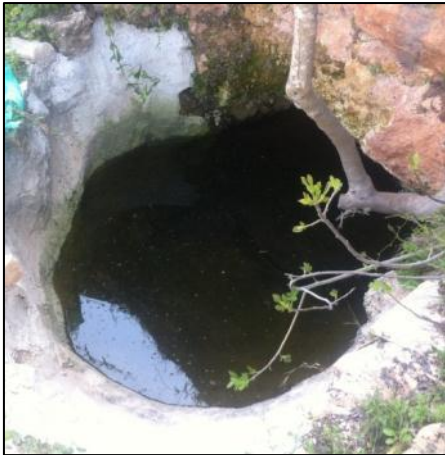
עין דוד

מעיין במורדה הצפוני של בית אל. המעיין נובע מתוך סדק בסלע, ומזין שקע טופוגרפי קטן. אזור ההזנה של המעיין מאופיין במתחם מיושב (בית אל), לצד שטחים פתוחים וטבעיים.

בדיגום, נמצאו מים עומדים, אשר לא נדגמו.

במעלה המעיין זורם ביוב גולמי, שמקורו במתחם הקראונים.

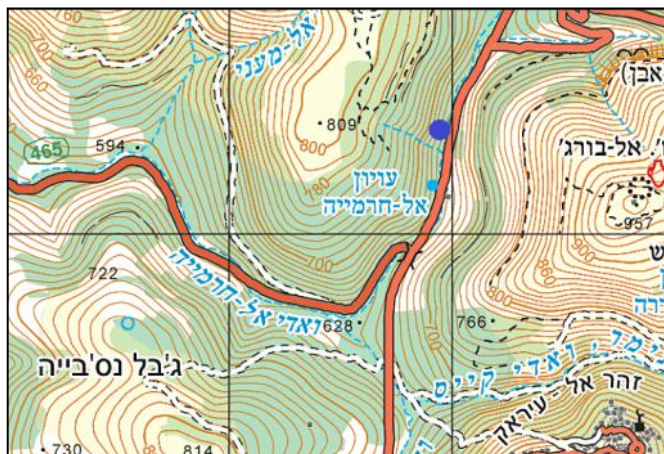
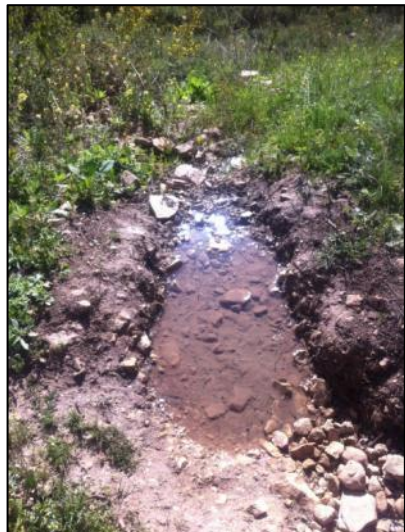
עין עריק

מעיין בצד כביש עפרה-שילה, בסמוך לאחד מיובליו של ואדי אל חרמיה. המעיין נובע מתוך סדק בסלע, ומזין שקע הנמצא בטרסות שמעל אפיק הנחל. אזור ההזנה של המעיין מאופיינים בשטחים פתוחים וטבעיים.

בדיגום, נמצאו מים עומדים, אשר לא נדגמו.

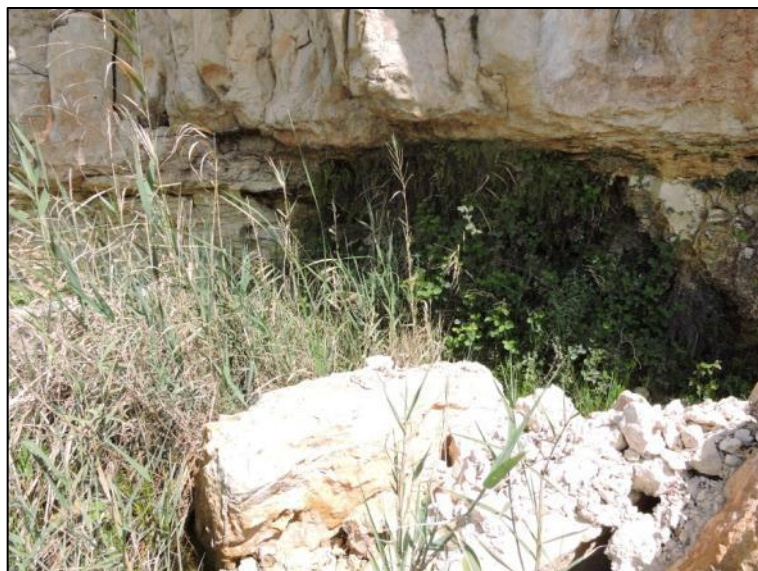
עין א-זמעה

מעייין הנובע במדרון מעל ואדי קתיליא, בסמוך לכפר דיר ניזאם. ישנן כ-8 נביעות בנקודות המגע בשכבות הסלע במצוק הצמוד לכביש. לשש מהנביעות קיים איגום בבריכות בטון בעומק של כ-80 ס"מ. אזור ההזנה של המעיינות מאופיין בשטחים פתוחים וטבעיים, לצד בתי הכפר דיר ניזאם.

איכות המים במעיין טובה מאוד, התואמת סביבה טבעית בלתי מזהמת

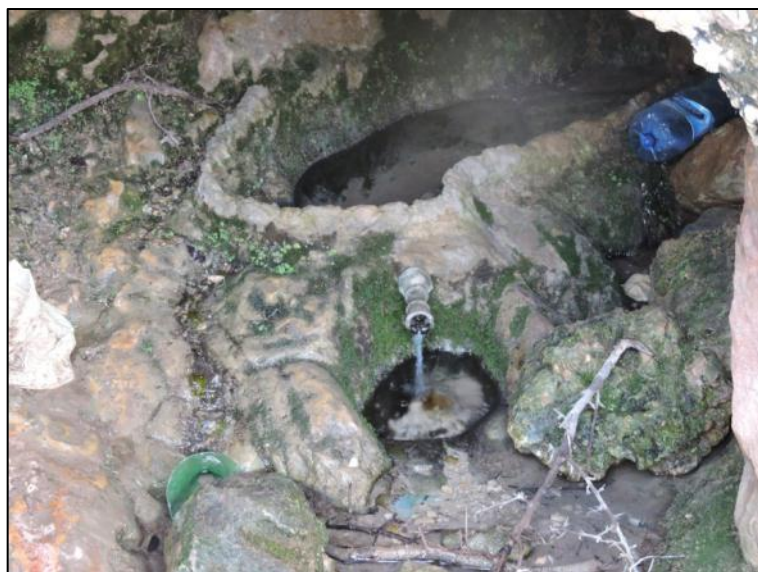
עין אבו סועייפן

מעייין הנובע במדרון ואדי קתיליא, בסמוך לכפר ביתיללו. המעיין נובע מנקבה באורך 2 מ' ומזין בריכה עונתית שממדיה כ-3 X 4.5.

איכות המים במעיין טובה מאוד, התואמת סביבה טבעית בלתי מזהמת

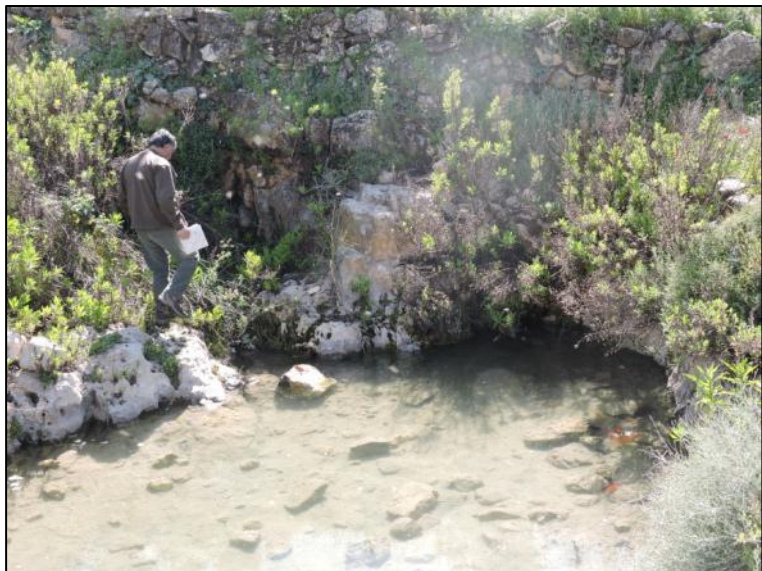
עין אום טוח - עיינות טל

מעייין הנובע בואדי אום טוח, בסמוך ליישוב נחליאל. המעיין מזין בריכה עגולה-אליפטית שממדיה 7 X 5 מ' ועומקה כ-0.5 מ'. בבריכה ישנם דגי זהב.

איכות המים במעיין טובה מאוד, התואמת סביבה טבעית בלתי מזהמת.

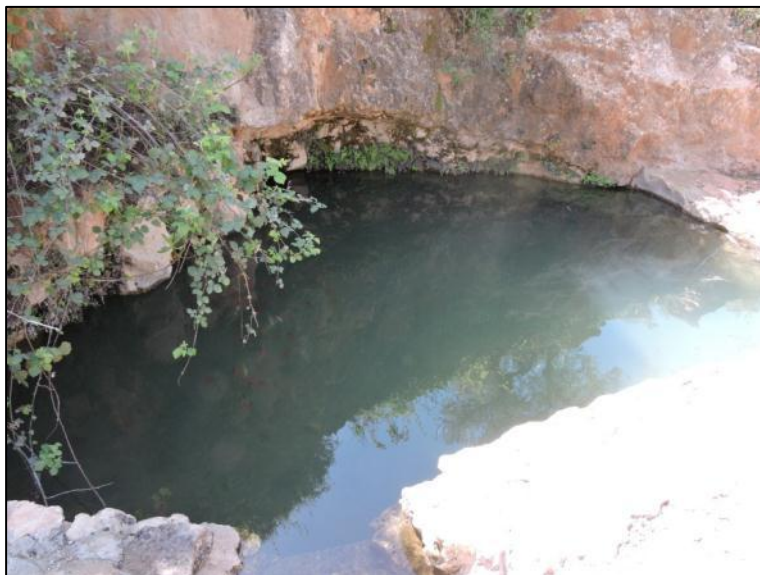
עין אום סוס - עין נחליאל

מעייין הנובע בואדי אום טוח, בסמוך ליישוב נחליאל. המעיין מזין בריכה עגולה-אליפטית שממדיה 3 X 4 מ' ועומקה המקסימלי כ-1 מ'. בבריכה ישנם דגי זהב. אזור ההזנה של המעיינות מאופיין בשטחים פתוחים וטבעיים, לצד בתי הישוב נחליאל.

איכות המים במעיין טובה מאוד, התואמת סביבה טבעית בלתי מזהמת.

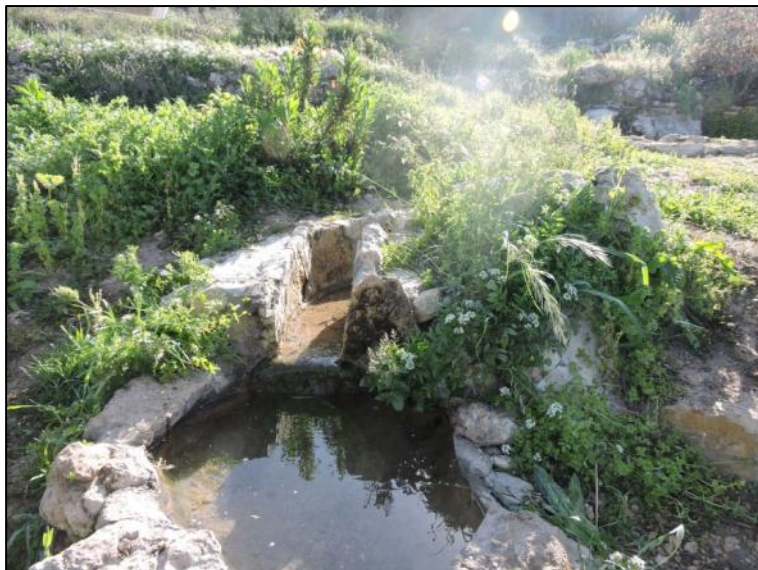
עין אל בטמה

המעיין המרכזי נובע בתוך נקבה אל בריכת איגום הנבנית לצרכי טבילה ושכשוך.

איכות המים במעיין טובה מאוד, התואמת סביבה טבעית בלתי מזהמת.

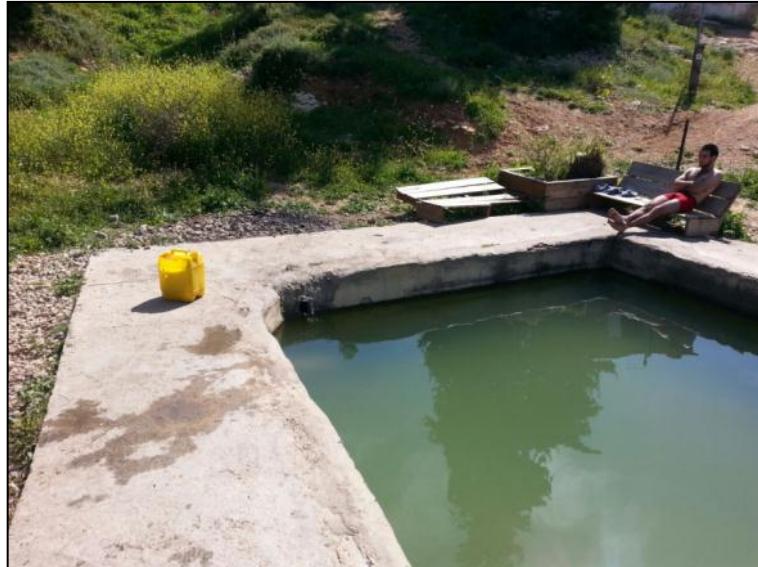
עין אל מסרג - מעיין האוכף

מעיין הנובע במעלה ואדי א-שמי, ממזרח לשוב טלמון. נביעה המנוקזת לבריכת איגום שממדיה כ-4 X 5 מ' ועומקה כ-1.5 מ', וסביבה עצי בוסתן. סביבת המעיין מופרת באופן חלקי. אזור ההזנה של המעיינות מאופיין בשטחים פתוחים וטבעיים, לצד בתי הישוב טלמון.

איכות המים במעיין טובה מאוד, התואמת סביבה טבעית בלתי מזהמת.

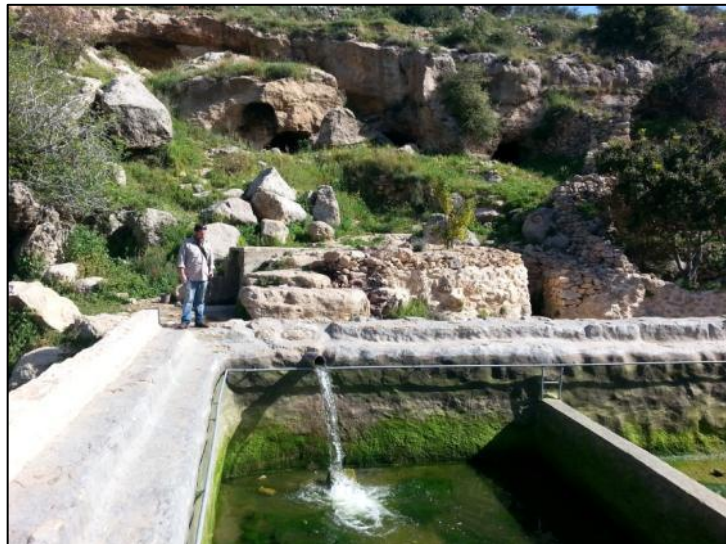
עין בובין

מעייין הנובע ביובל של ואדי אל מג'ור, מדרום לשוב דולב. הנביעה נמצאת בתוך סלע במדרון ומנוקזת בעזרת צינור לבריכת ענק שממדיה 10 X 12 מ'. סביבת המעיין מופרת באופן קיצוני. חקלאי האזור שואבים את המים להשקיה חקלאית.

איכות המים במעיין טובה מאוד, התואמת סביבה טבעית בלתי מזהמת. המעיין מופר בהיבט הערכיות האקולוגית שלו. שפיעת המעיין גבוהה, ביחס למעינות הסקר.

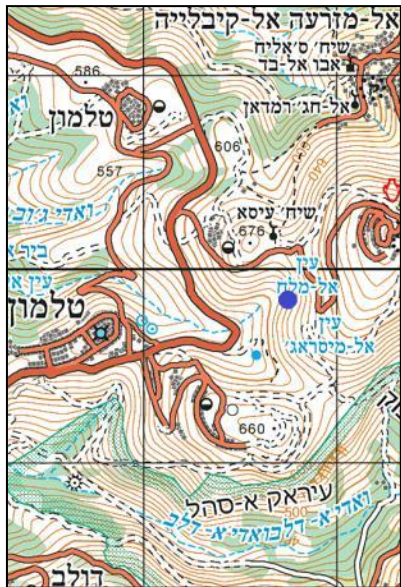
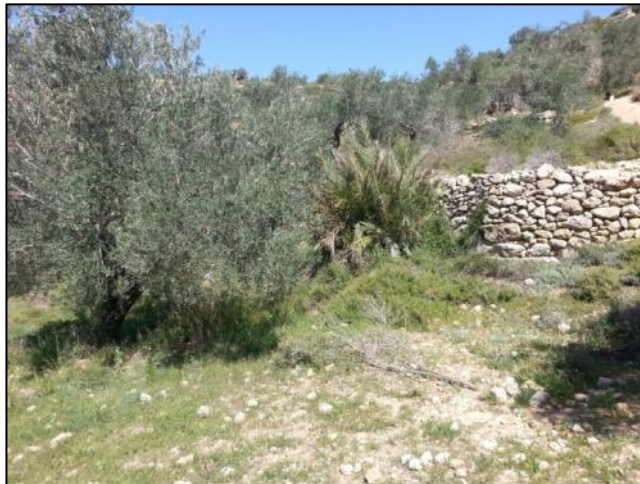
עין אל מלח

מעיין מזרחית לטלמון ב', במעלה יובל של ואדי א-שמי. נובע כל השנה ויוצר שלולית קטנה בלבד. בשנים האחרונות המעיין הפסיק לנבוע. לא נלקחו דגימות ולא נמדדה שפיעה. אזור ההזנה של המעיין מאופיין בעיקר בשטחים פתוחים וטבעיים.

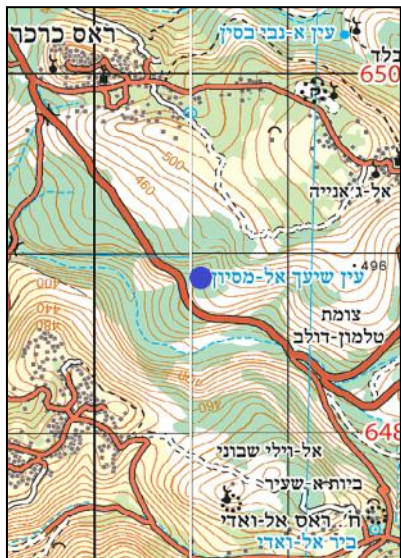
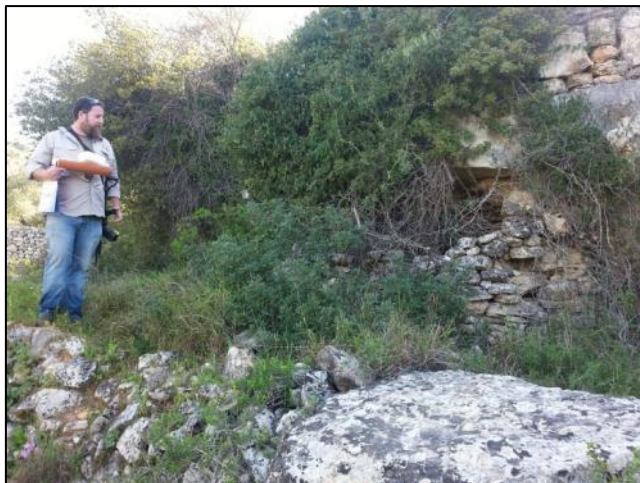
עין שעב אל מסיון

מעיין בצד כביש ראס כרכר-צומת טלמון, במדרון שמעל נחל דולב. המעיין נובע מתוך סדק במצוק, לצד טראסה בנויה. אזור ההזנה של המעיין מאופיינים בשטחים פתוחים וטבעיים. בדיגום, נמצאו מים עומדים, אשר לא נדגמו.

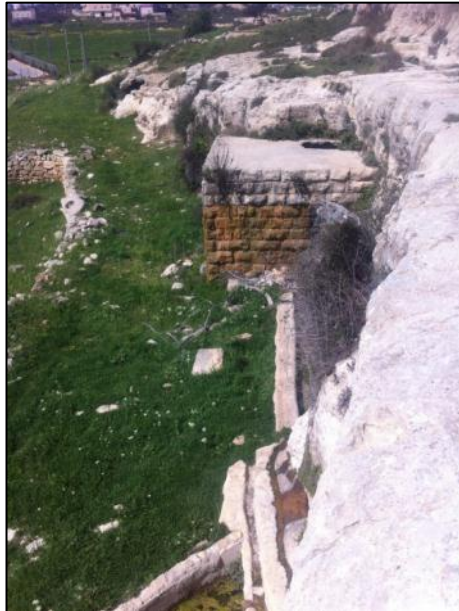
עין אל ג'ג'יה - ביתין

מעיין בפאתי אל-בירה הנובע מתוך מצוק. במקום ישנן מערכות של מערות וכוכים, לצד בריכת איגום מקורה. דגימת המים נלקחה מדפנות הבריכה. מסיבות טכניות, לא נמדדה שפיעה. אזור ההזנה של המעיין מאופיין במתחם מיושב (כפר ביתין), לצד שטחים פתוחים וטבעיים.

איכות המים במעיין טובה מאוד,
התואמת סביבה טבעית בלתי מזוהמת.

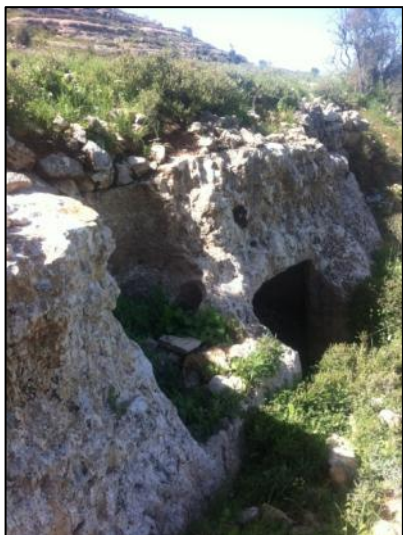
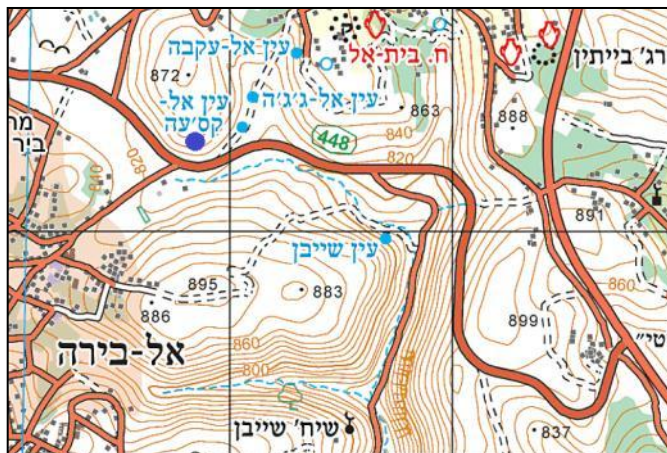
עין אל קצעה

מעיין בפאתי אל-בירה הנובע מתוך מצוק. המים עומדים בכוכים למרגלות המצוק. לא נלקחו דגימות ולא נמדדה שפיעה. אזור ההזנה של המעיין מאופיין בעיקר בשטחים פתוחים וטבעיים.

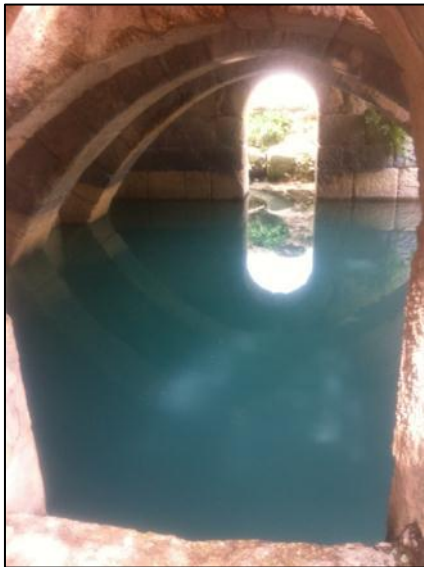
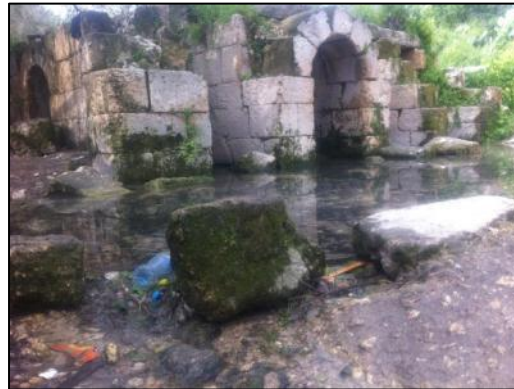
בית הקשתות - ביר אל בייארה

מעיין במעלה פארק קנדה, הנובע בסמוך למבנה רומי מרשים. המים זורמים על פני השטח באופן שאינו מאפשר מדידת ספיקה. עומק המים בתוך המבנה מגיע לכ-1.5 מ'. בעת הדיגום המים היו צלולים וחסרי ריח. סביבת המעיין ואזור ההזנה שלו מאופיינים בשטחים פתוחים וטבעיים, לצד חורש נטוע.

איכות המים במעיין טובה מאוד, התואמת סביבה טבעית בלתי מזוהמת

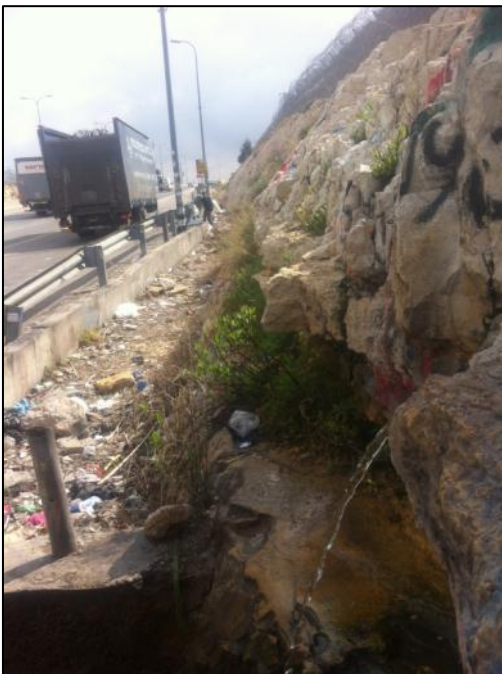
עין מודן (443)

בעת הדיגום המים היו צלולים וחסרי ריח, אולם סביבת המעיין מלוכלכת בפסולת רבה. סביבת המעיין ואזור ההזנה שלו מאופיינים בעיקר בשטחים פתוחים וטבעיים.

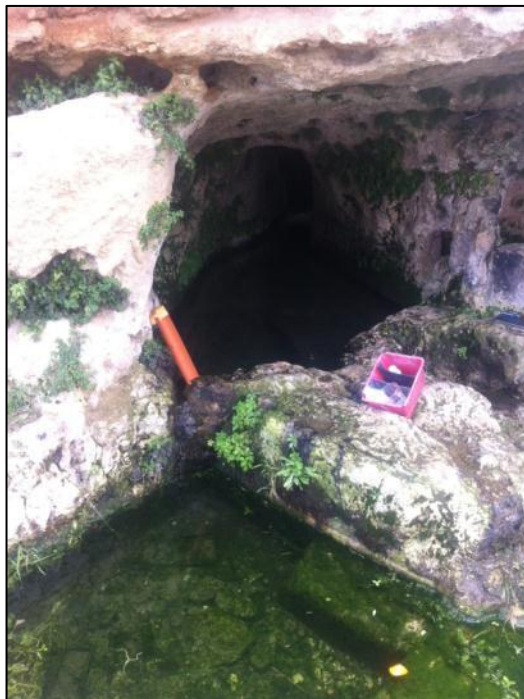
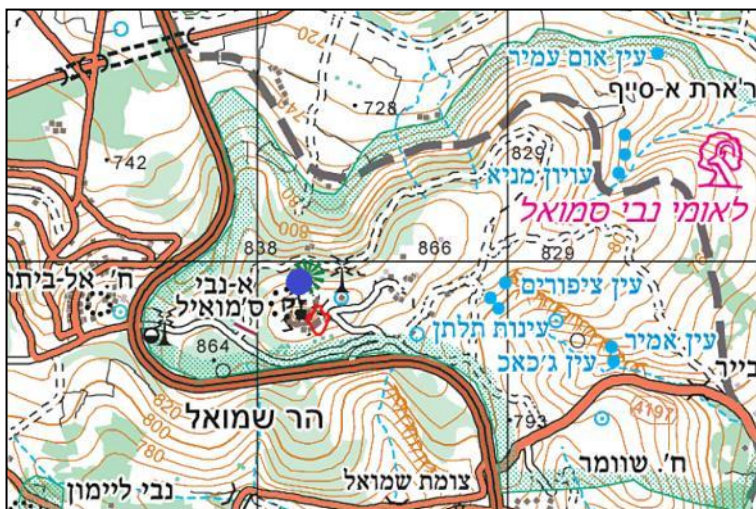
עין חנה

מעייין בגן הלאומי נבי-סמואל. המעיין נובע מתוך מערה. מדובר בסדרת נביעות הנובעות ממצוק לח. הנביעה המרכזית מנוקזת לבריכה טבעית שוקקת חיים שממדיה כ-2 X 2 מ'.

איכות המים מעידה על השפעות אנטרופוגניות קלות. ריכוזי הכלוריד גבוהים במעט (83 מג"ל) מרמות הרקע. בהשוואה לדיגום שנערך בשנת 2011 נרשמה ירידה גדולה בריכוזי המזהמים, אז נמדדו ריכוזי כלוריד וניטראט גבוהים מ-100 מג"ל. ייתכן כי קיים מקור שפכים לא מוסדר סביב הגן הלאומי המשפיע על איכות המים. שפכי הגן נאגרים ונשאבים בצורה מסודרת.

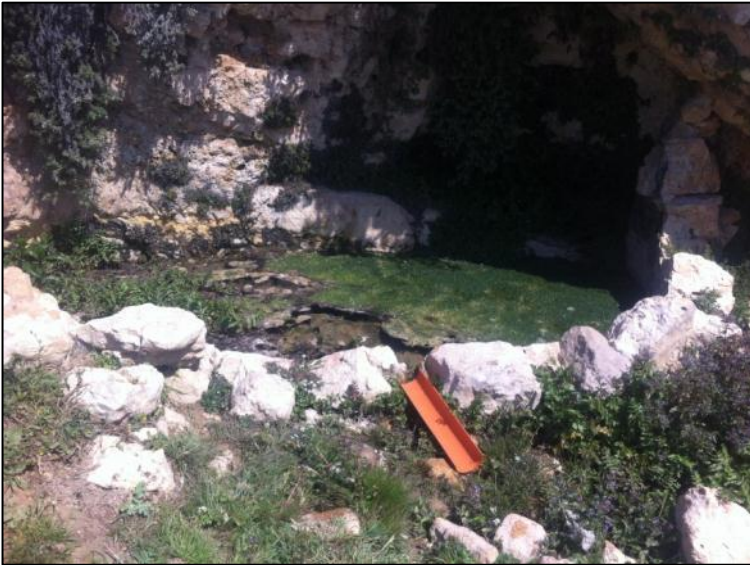
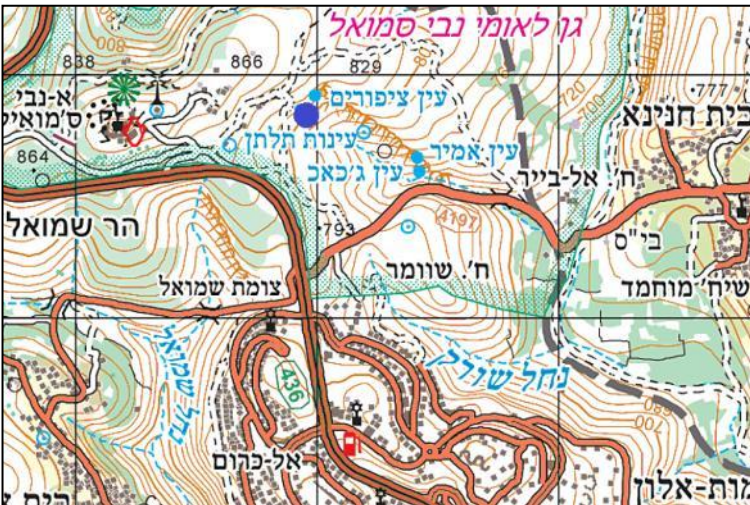
עיינות תלתן

מעייין במורד הגן הלאומי נבי-סמואל. מדובר בסדרת נביעות הנובעות מתוך מערה. אזור ההזנה של המעיין מאופיין בשטחים פתוחים וטבעיים, לצד בתים פזורים, ללא ביוב מוסדר.

איכות המים במעיין מעידה על השפעות אנטרופוגניות. ריכוזי הכלוריד גבוהים (111 מג"ל) פי 3 לערך מרמות הרקע. ייתכן כי שפכי הבתים הספורים המפוזרים במדרון, משפיעים על איכות המים.
