# קריית שמונה עיר הנחלים

// השער הדרומי

**תכנון רעיוני:**  
אינטגרציה של  
ממצאי ניטור, סקרים  
והמלצות אקולוגיות

# תכנון רעיוני - הסבר על אזורי התכנון

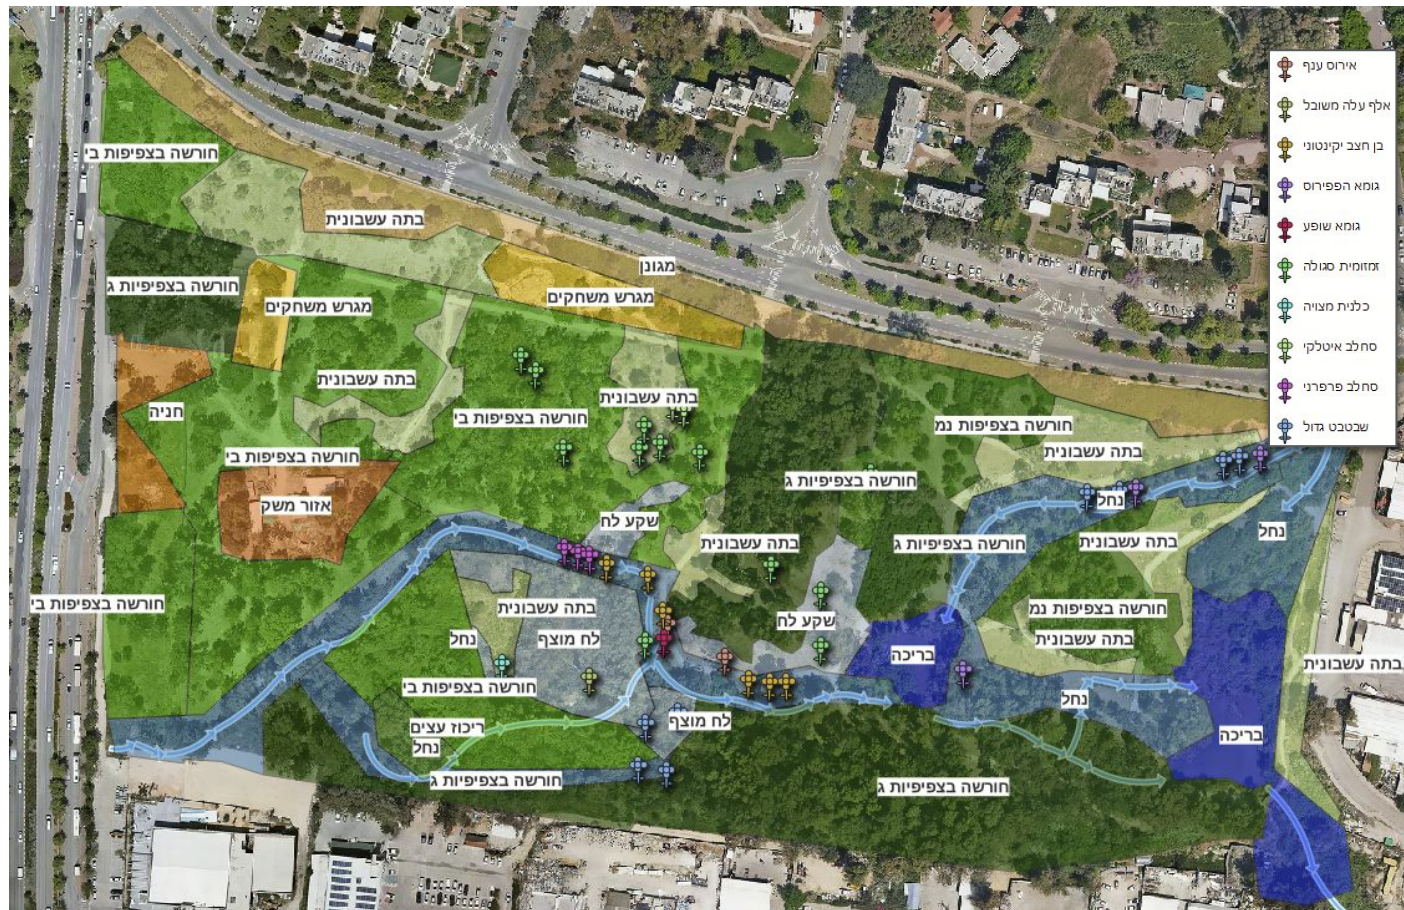
# בתי גידול וצמחים ייחודיים (מקור: סקר טבע עירוני בחורשת קק"ל, ניר מעוז, יולי 2020)

גוונים ירוקים - אזורים צומח (חורשות בצפיפות משתנה, בתה)

גוונים כתומים וצהובים - אזורים בשימוש אינטנסיבי, גינון

גוונים כחולים - גופי מים ואזורים לחים

סימון פרחים - צומח ייחודי

\*\* יש לציין כי מיקום הצומח הייחודי מתבסס על סקר משנת 2020 ויתכן שבחלקו אינו מייצג מצב קיים לאור הפרות בשטח, פעולות ממשק גנני (כיסוח, ריסוס) וסיבות נוספות.

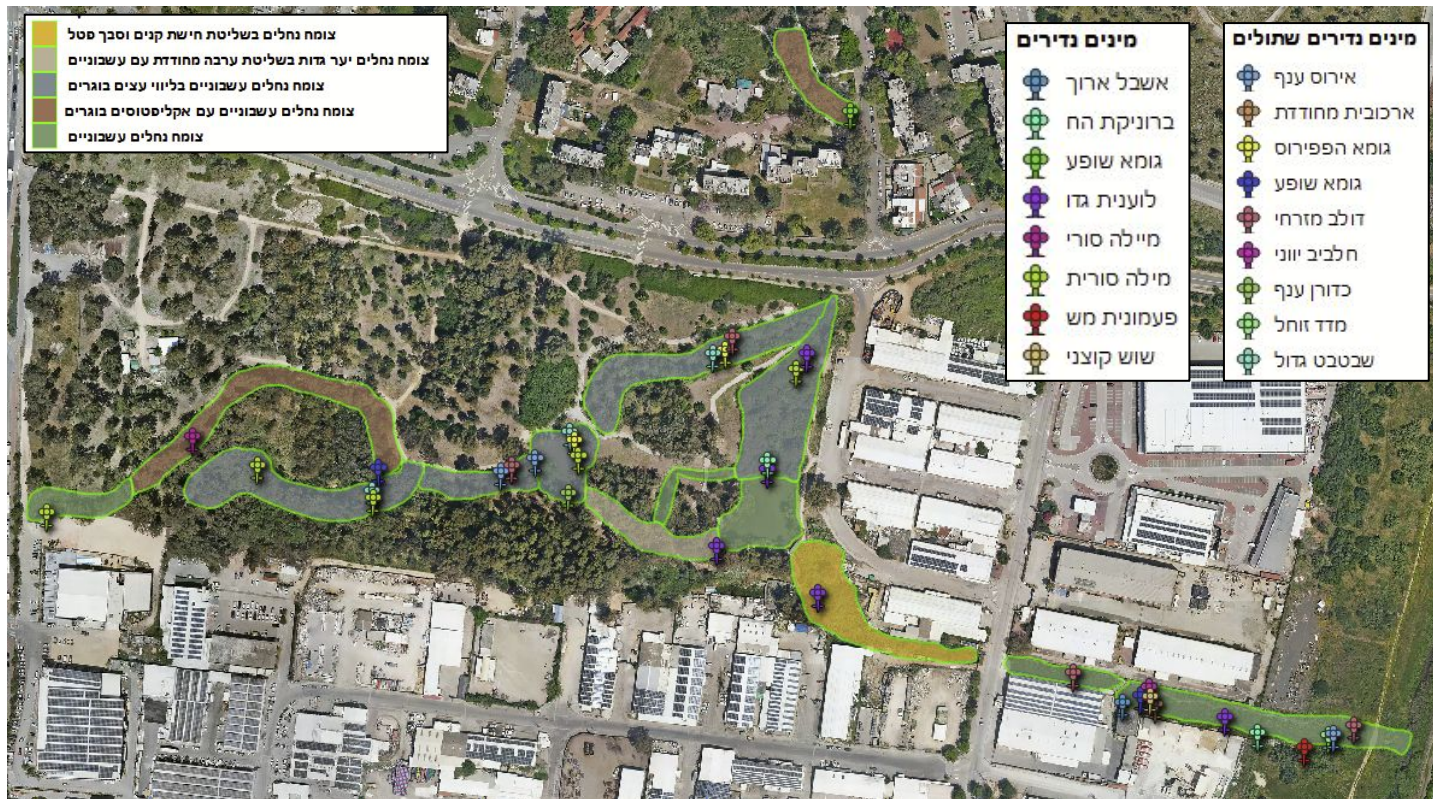
# יחידות צומח ומינים נדירים (מקור: דו"ח ניטור צומח, יפעת גרנט, אוקטובר 2023)

ניטור הצומח התמקד בבתי גידול לחים, בדגש על ניטור אפיק הזרימה והגדות הלחות, ולא כלל את האזורים היובשניים בחורשת קק"ל.

מינים נדירים = מינים שהתבססו באופן טבעי

מינים נדירים שתולים - חלק מהשתילות בוצעו בשנת 2012 וחלקן ב-2021

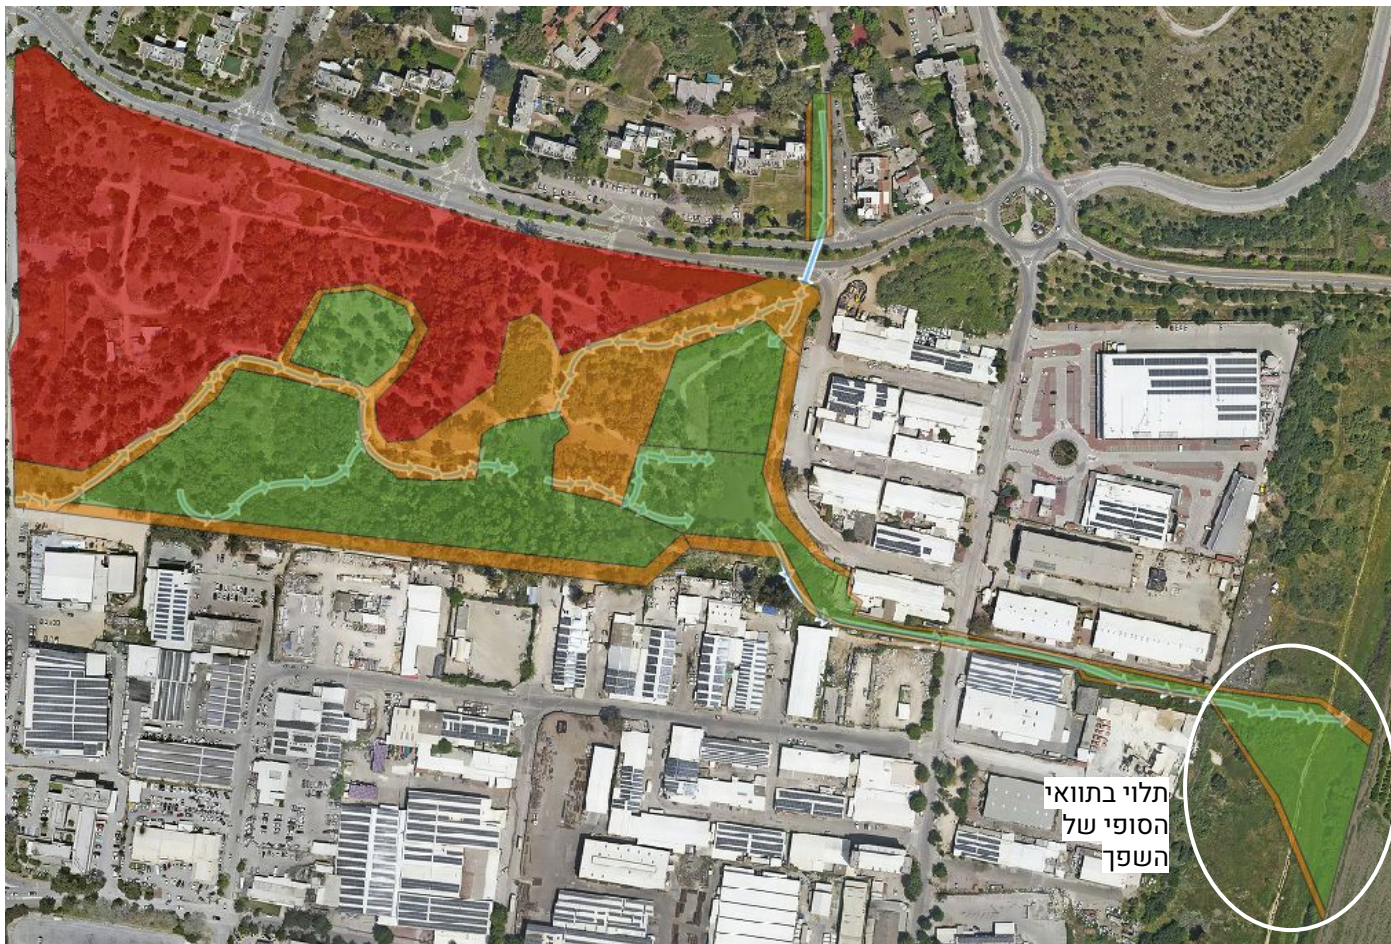
# הצעה לחלוקת מרחב התכנון לאזורים לפי רגישות אקולוגית

ירוק - אזור מוטת שימור (ליבה טבעית)

כתום - אזור חיץ

אדום - אזור מוטת קהל (פעילות ציבורית)

חשוב לציין כי הצעה זו מבוססת על מיפוי הפוליגונים המוצעים לתכנון בשקף 2 והיא איננה תיאור של המצב הקיים.

בהתאם, ככל והשינויים המוצעים בשקף 2 יוטמעו בתכנית השער הדרומי, לרבות בחינת הרחבת שטח שתי הבריכות המזרחיות, ביטול התוואי המערבי, יצירת בריכת חורף ועוד, זוהי מפת הרגישות האקולוגית המוצעת להתייחסות בשלב התכנון המפורט, הביצוע והתחזוקה.

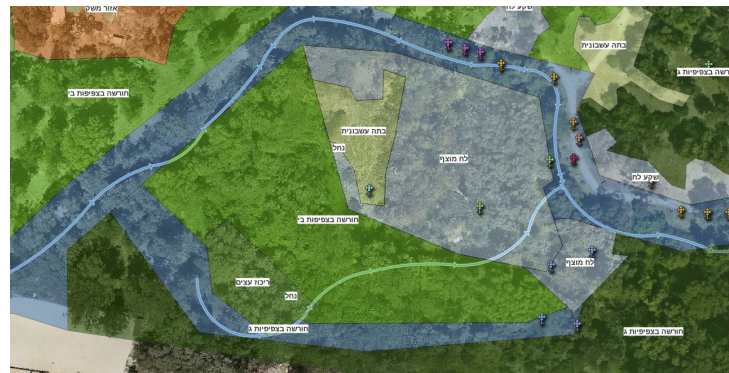
אותו האזור ע"פ סקר טבע עירוני, ניר מעוז, יולי 2020

- זרימת בסיס - עין אלחלסה (ספיקת קיץ ידועה 0.5 מ"ש), יותר מביעה אחת
- זרימה שטפונית - נגר אזורי
- האזור כולו שקע לח בחורף
- מורפולוגית נחל - מלאכותית (בעבר זרם דרומה), קרקעית חרסיתית, גדות רכות חרסיתיות, UNCONFINED, רוחב זרימה 1 מ', עומק 0.2 מ' <
- הגבול הדרומי של האזור מאופיין בקיום של סוללה מלאכותית אשר מונעת ממי הנגר והמעין להמשיך דרומה.

- אזור חשוב לשימור - מעיין יחיד בחורשת קק"ל. אזור לא נגוע במשך שנים רבות.
- בית גידול / גומחה אקולוגית שקיימת במרחב השער הדרומי רק במעיין אלחלסה.

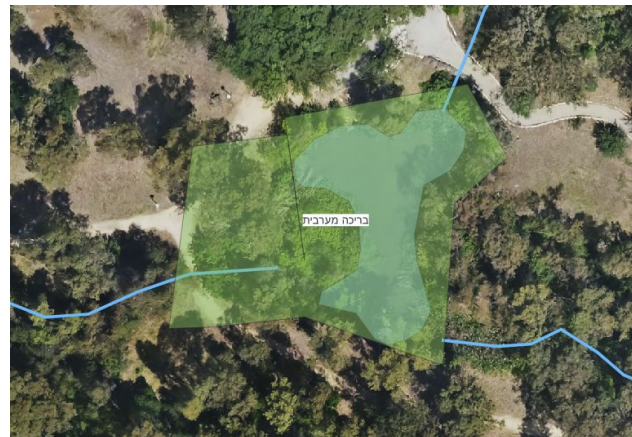
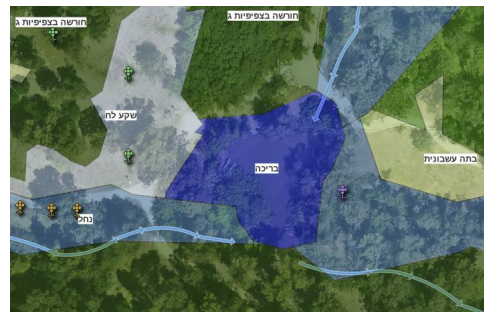
אותו האזור ע"פ סקר טבע עירוני, ניר מעוז, יולי 2020

- במצב הקיים, בהתאם לממצאי ניטור צומח ואקו הידרולוגיה, הבריכה המערבית אינה מהווה בית גידול ערכי.
- מפאת הפרשי הגבהים (בעיקר בחלק הצפוני של הבריכה) קיימת גם הפרדה מבחינת נגישות וחווית המבקר.

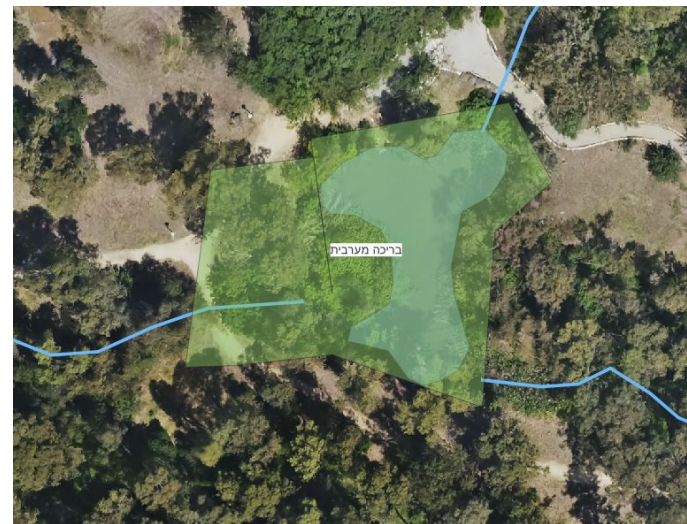
- העשרת מגוון בתי הגידול הלחים ע"י יצירת בריכת חורף ושקע לח
- תפקוד הבריכה כיום יחסית מצומצם, נשענת על תעלה שנחפרה בניגוד לטופוגרפיה הטבעית
- הזדמנות ליצור מערכת טיפול בזיהום שמגיע ממוצא הניקוז בכביש 90. בריכת החורף המוצעת הינה בקצה המערכת הפוטנציאלית והמים שיזינו אותה אמורים להיות נקיים.

- הפיכת הבריכה המערבית לבריכת חורף שתשתרע על שטח של 2 דונם לכל הפחות (יש כמות נגר מספקת מכביש 90 בשנה ממוצעת להזין גם בריכה בגודל 20 דונם במשך 6 חודשים, ראו נספח).
- כניסת מים מהערוץ המזרחי תבוטל.
- כניסת מים ממעיין אלחלסה תבוטל.
- מוצא עודפים של הבריכה יהיה אל "נחל אלחלסה".
- מקור המים העיקרי של הבריכה יהיה מעביר המים בכביש 90.
- סמוך למעביר בכביש 90 במערב חורשת קק"ל יתוכנן מתקן לטיהור נגר ("אגן ירוק").
- התעלה מכביש 90 אל הבריכה תנוצל לטיהור נוסף של המים.
- ממערב לבריכה המערבית יחפר שקע לח בגודל 1 דונם או יותר, שיתנקזו אליו מים משטחי הפארק במעלה (אזור הטרסות המוצעות)
- מהשקע הלח יבוצע תוואי עודפים לכיוון תוואי כביש 90 ולבריכת החורף
- פיתוח נופי סביב בריכת החורף בדגש על הנגשה חינוכית.
- במידת הצורך, דילול עצי אקליפטוס בקרבת בריכת החורף.

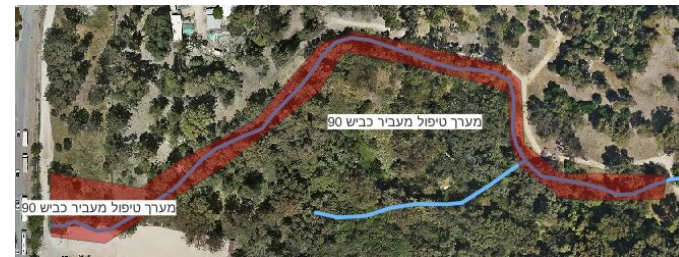
אותו האזור ע"פ סקר טבע עירוני, ניר מעוז, יולי 2020

- זרימת בסיס - לא עקבית, ככל הנראה מאיחוזים במעלה
- זרימה שיטפונית - כביש 90, נתוני ספיקות שיטפוניות בנספח
- מורפולוגית נחל - מלאכותית (נחפר ב-2011), קרקעית חרסיתית, הצטברות של חומר חצאי, בולדרי בזלת נקודתית ביציאה מהמעביר. גדות רכות- חרסיתיות מעוצבות. בולדרי בזלת נקודתית ליצוב סביב עצים וביציאה מהמעביר
- רוחב אפיק: 3.0 מ', רוחב זרימה: 0 מ', עומק: 0 מ'
- עדות לזיהום חוזר ונשנה (שמן מנועים)
- הצטברות סחף, עכירות גבוהה בזמן ולאחר גשם
- פלישה וצמצום התוואי ע"י חנייה מרוצפת (2023)

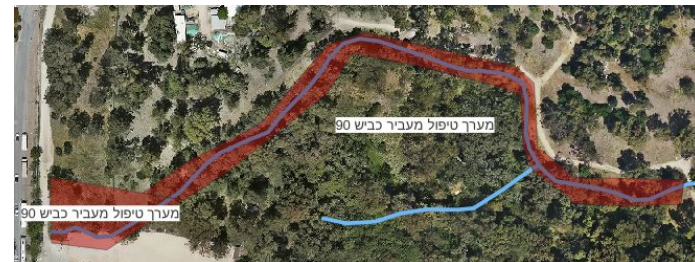
- מניעה או טיפול בזיהום – חשיבות לניהול נגר מקיים.
- תפקוד אקולוגי נמוך בשל זיהום, ממשק גנני הכולל כיסוח לא סלקטיבי ועוד.
- יצירת הפרדה מאזור התעשייה באמצעות טיפול נופי.
- יצירת מקור מים נקי עבור בריכת החורף.

- תעלת הניקוז תשמש להזנת בריכת החורף (הבריכה המערבית) לאחר הקמת מתקן טיפול ("אגן ירוק") למניעת כניסת מזהמים.
- ממשק צומח כולל דילול עצים וזריעי אקליפטוסים, הגדרת אזורים ללא כיסוח, טיפול במינים פולשים וכו'.
- טיפול בפלישה, פינוי עודפי העפר מהנחל, שיקום גדה וגידור האתר.
- פינוי פסולת.
- ניטור הסחף (כמות, קצב הצטברות, סוג הסחף) בתקווה למגרור.

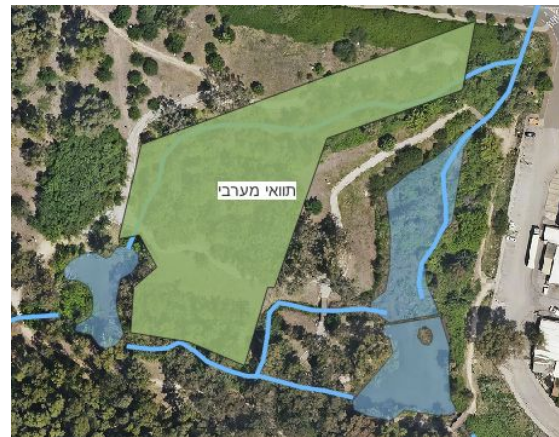
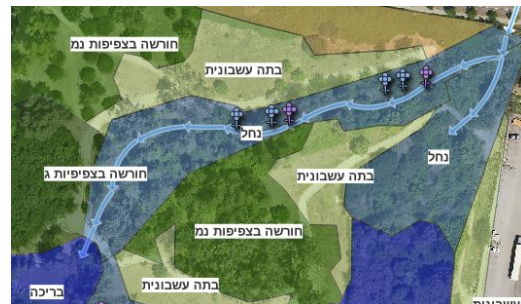
אותו האזור ע"פ סקר טבע עירוני, ניר מעוז, יולי 2020

- זרימת הבסיס - הטייה מנחל עין זהב
- זרימה שיטפונית עשויה להתקיים אך זה לא סביר
- מורפולוגיה מלאכותית, קרקע חרסית, גדות רכות חרסיות, Confined, רוחב זרימה 1 מ', ועומק זרימה מאוד רדוד
- התוואי מלאכותי ומנוגד לשיפוע הטבעי
- שקיעת סחף וסתימת התוואי במקטע הראשון, ובעקבות זאת פחות מים עוברים

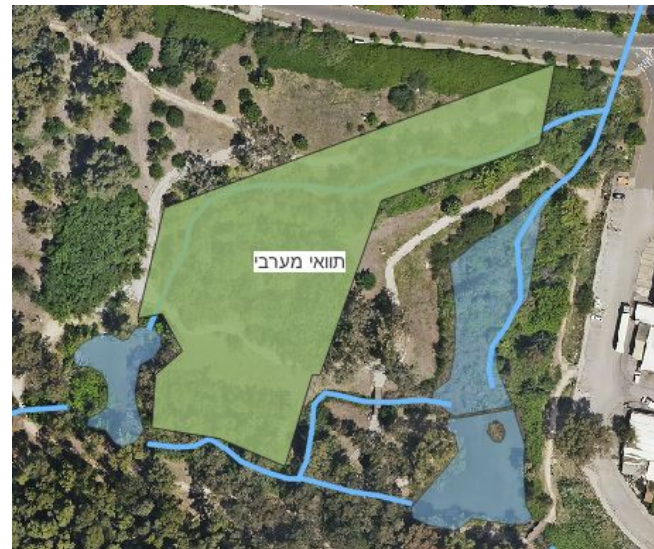
- תעלה מלאכותית שנחפרה בניגוד לטופוגרפיה הטבעית
- זרימת מים מועטה יחסית, בין השאר, בשל הטיית המים לפני מספר שנים לערוץ המערבי ושתי הבריכות כחלק ממפעל הניקוז ושקיעת סחף בחלק העליון של הערוץ המזרחי.

- ביטול הזרימה בערוץ והפניית כל זרימת המים בנחל זהב בתוואי מרכזי אחד.
- יש לבחון שילוב מרחב זה כחלק ממשט הצפה
- העתקת מיני צומח ייחודיים וערכי טבע שתועדו בתוואי

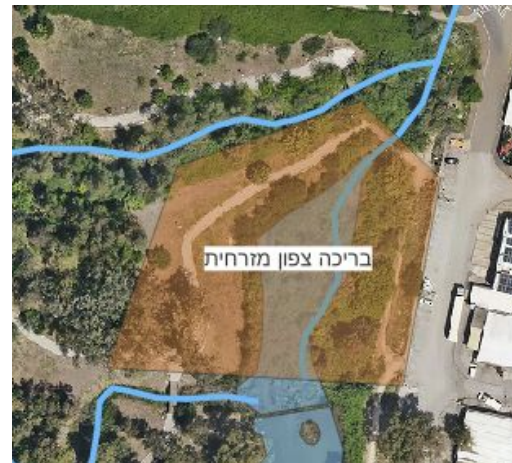
אותו האזור ע"פ סקר טבע עירוני, ניר מעוז, יולי 2020

- זרימת הבסיס - נחל זהב מהמעביר שחוצה תחת רח' הנרייטה סאלד.
- זרימה שיטפונית משמעותית ממעלה הנחל בנוסף לתרומה של תשתית הניקוז העירונית.
- מורפולוגיה: הרכב פני קרקעית - חרסית ומצע שברי אבן מהודק, שילוב אזורים רדודים ועמוקים יותר (עומק מירבי שנמדד בסקר היה 0.45 מ').
- הצטברות סחף בבריכה לאחר חפירתה יצרה עם הזמן איים קטנים עם צמחיה וביניהם זרימה של פלגים (דגם Anastomosing stream).

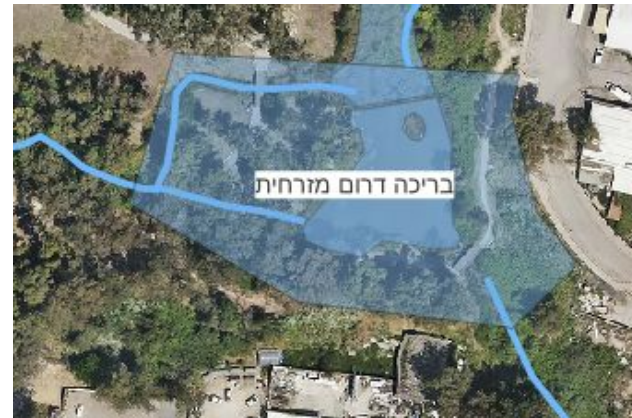
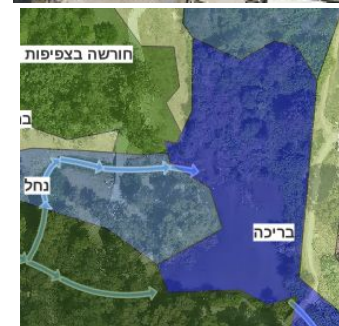
אותו האזור ע"פ סקר טבע עירוני, ניר מעוז, יולי 2020

- זרימת הבסיס - נחל זהב מהמעביר שחוצה תחת רח' הנרייטה סאלד, הערוץ המזרחי, עין אלחלסה.
- זרימה שיטפונית משמעותית ממעלה הנחל, תרומה של תשתית הניקוז העירונית, ותוספת נגר מכביש 90.
- הקרקעית והגדות חרסיתיות, במים ישנם מספר סלעים, הגדות מתונות, הבריכה תחומה ביציאה ע"י סלעים שקובעים את מפלס הבריכה, ישנו תהליך של הצטברות סחף לאורך השנים.

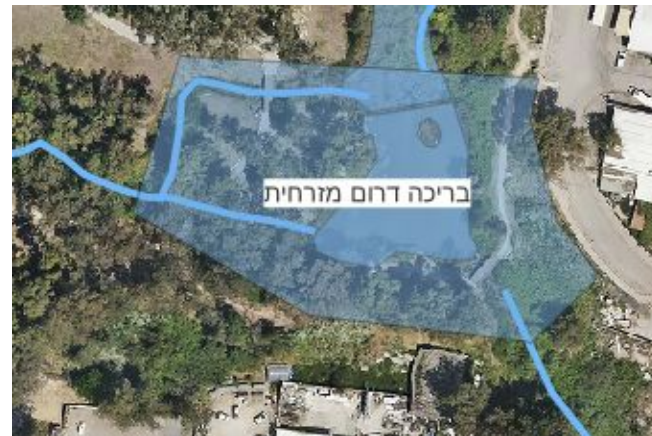
- למופע הבריכת יש פוטנציאל לספק מגוון גדול יותר של בתי גידול ולהעשיר את מגוון מאכלסי המים והעופות, וגם לאפשר שגשוג של צמחייה טבולה שלא תתאפשר במקומות אחרים.
- הרחבת הבריכה מערבה תאפשר לגוון את בתי הגידול והנישות בבריכה וליצור מורכבות רבה יותר בגדות.
- להרחבת הבריכה יש תפקיד גם כפשט הצפה

- ניתן/מומלץ להגדיל את הבריכה מערבה על חשבון "האי"
- מומלץ לכוון פיתוח אינטנסיבי והנגשה אורבנית של הנחל לאזור הברך והמורד
- במעלה הברך מומלץ ליצור מעבר הדרגתי מהמרחב העירוני אל המרחב הטבעי, ויצירת מרפסות ותצפיות מלמעלה
- מוצע לשמר את מרבית שטח הבריכה כליבה טבעית, הגדות כאזור חיץ עם הנגשה עדינה

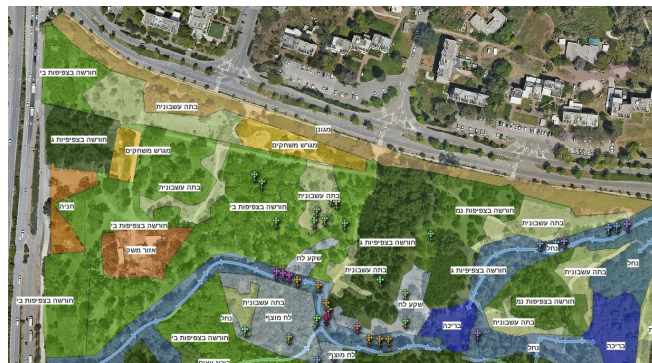
אותו האזור ע"פ סקר טבע עירוני, ניר מעוז, יולי 2020

- אזור המשלב מתחם מגוון, כתמי בתה עשבונית וחורשות נטועות ברמת צפיפות משתנה לרבות נטיעות של מיני אקליפטוס ועצי בר
- תיעוד ריכוזי פריחה של זמזומית סגולה בשטח בתה עשבונית (סקר טבע, ניר מעוז, 2020)
- ריכוזי מין פולש - שיטה כחלחלה

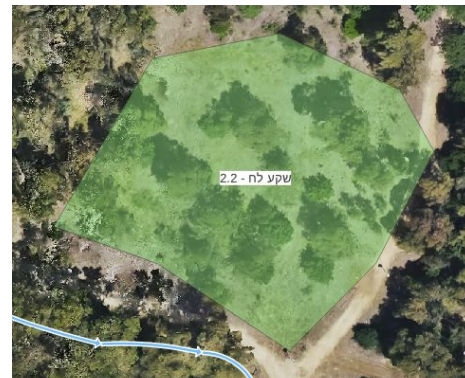
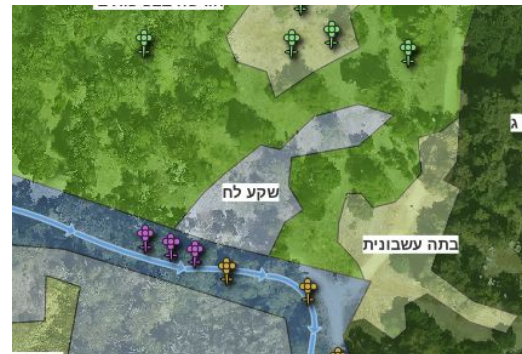
אותו האזור ע"פ סקר טבע עירוני, ניר מעוז, יולי 2020

- שקע רדוד המוצף בחורף. נכון להיום המים אינם נשארים לאורך זמן
- רמת השתמרות יחסית גבוהה, שטח ייחודי מבחינה אקולוגית

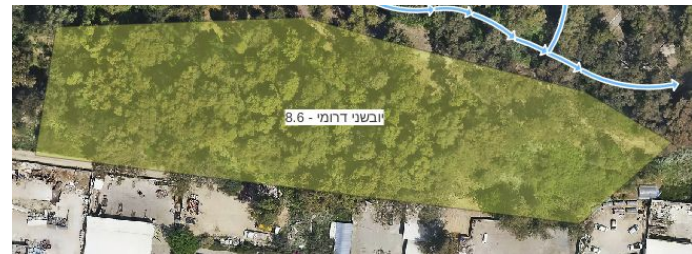
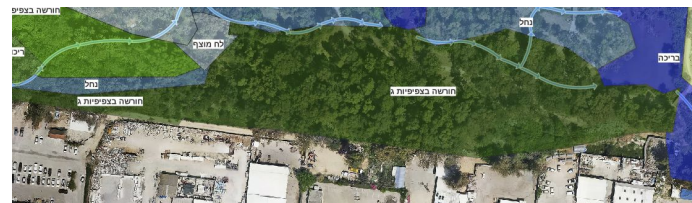
אותו האזור ע"פ סקר טבע עירוני, ניר מעוז, יולי 2020

- הגבול הדרומי של האזור מאופיין בקיום של סוללה מלאכותית אשר מונעת ממי הנגר, הנחל והמעין להמשיך דרומה.

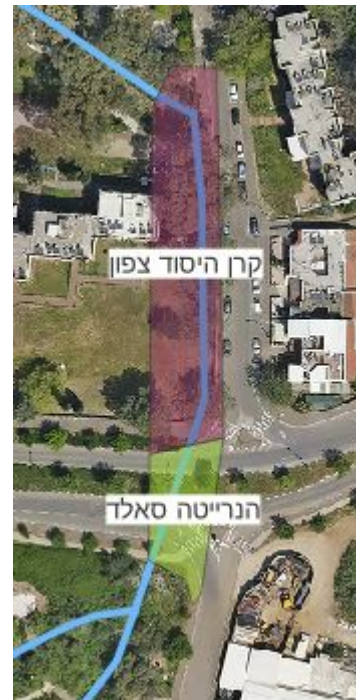
- זרימת בסיס - נחל עין זהב (400-800 מ"ק\שעה) בתוספת מעיינות שונים
- זרימה שטפונית - אגן בגודל כ-13 קמ"ר, ספיקת 1% ע"פ מפעל הניקוז היא 12.6 מ"ק\שנייה, ספיקות שיא מוגבלות כיום ע"י המעביר עצמו (4.5 מ"ק\שנייה ע"פ מפעל הניקוז)
- מורפולוגית נחל - מלאכותית, רצף של מובלים סגורים

- התחנה במעלה הנרייטה סאלד מתאפיינת בתשתית אבנית וזרימה יחסית מהירה, מעורבלת ומחומצנת.
- הגומחות האקולוגיות כללו אבנים טבעיות ומטובעות בקרקעית, צמחית גדות ובשוליים אזוריים עם אבנים קטנות ותשתית רכה (הצטברות סדימנט).
- נמצא בסקר שזוהי התחנה העשירה ביותר בחסרי חוליות אקוטיים ועם המספר הגבוה ביותר של מינים רגישים.
- נמצאו פרטים של הדג בינון הירדן שיש לו העדפה לבתי גידול אבני עם זרימה מהירה.

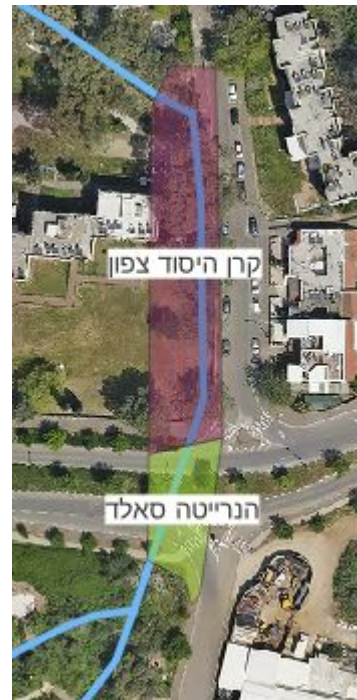
- המובל מהווה חסם קריטי מבחינה אקולוגית ורק פתיחתו תאפשר את ההתפתחות של המערכת האקולוגית.
- המקטע נמצא בצל אקליפטוסים וצומח גנני בחלק היובשני. פעולות שיקום צמחי ופתיחת חלק מהמובל יאפשרו התבססות צמחיית בתי גידול לחים אופיינית.

- פתיחת המובל (daylighting) עד כביש הנרייטה סאלד.
- יצירת פשט הצפה שטפוני לפני הכניסה למובל במידת האפשר.
- נדרש לחשוב על ממשק הערוץ עם הבינוי המוצע במסגרת תכנית התחדשות עירונית.
- גיזום בטיחותי ודילול אקליפטוסים במידת הצורך.
- טיפול במינים פולשים ומניעת התבססותם.

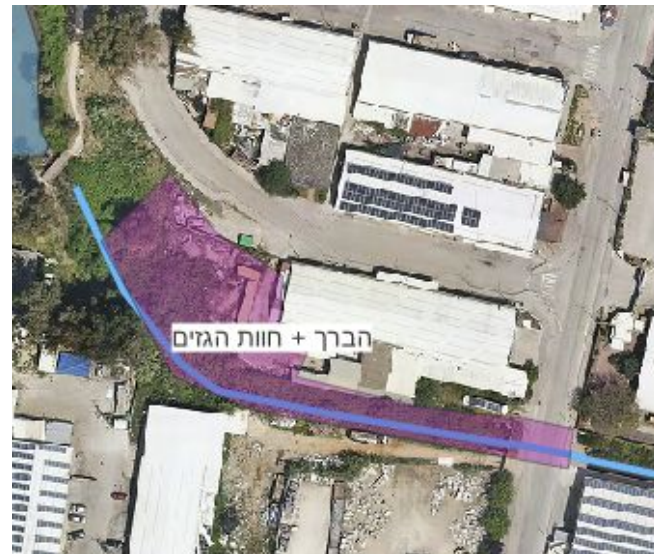
- זרימת בסיס - נחל עין זהב + עין אלחלסה.
- זרימה שטפונית - אגן בגודל כ-13.6 קמ"ר (לרבות אגן כביש 90), ספיקות שיא מוגבלות כיום ע"י מעביר הנרייטה סאלד.
- מורפולוגית נחל - מלאכותית, תשתית אבנית, גדות תלולות בנויות מסלעים, המקטע מסתיים במפתן בטון לפני מעביר רח' יהלום. פשט הצפה תחום.

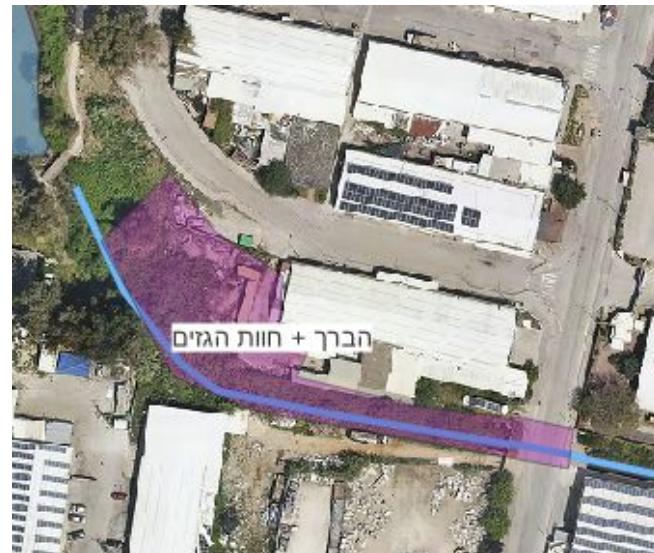
- לפתיחת המעביר ברחוב היהלום יש רציונל ניקוזי כפתרון קצה.
- פתיחת המעביר תשפר את הקישוריות ההידרוביולוגית בנחל.
- שיקום מורפולוגי במקטע זה יאפשר ליצור פשט הצפה, שיפור המורכבות המבנית והגדלת מספר בתי הגידול.

- פתיחת המעביר ברחוב היהלום במורד ובניית גשר (דוגמה, מהפרויקט שנעשה ברח' אחד העם).
- מיתון גדות ויצירת מפלסים משתנים.
- שימוש בהיצרות והרחבה.
- יצירת פיתוליות באמצעות פתרונות מבוססי טבע (בולדרים, מבני עץ).
- פיזור במקטע של אבנים בגדלים שונים.
- יצירת שביל מלווה נחל.
- שיקום צומח לרבות החלפת חלק מסבך הפטל וחישת קנים בצומח מגוון של בתי גידול לחים (להשאיר חלקית נישות של סבך).
- ההמלצות הנ"ל ניתנות ליישום רק במידה ויבוצע מהלך של פינוי פלישות במקטע והרחבת רצועת הנחל. בתעודף טיפול ראשית בפלישות בגדה הצפונית

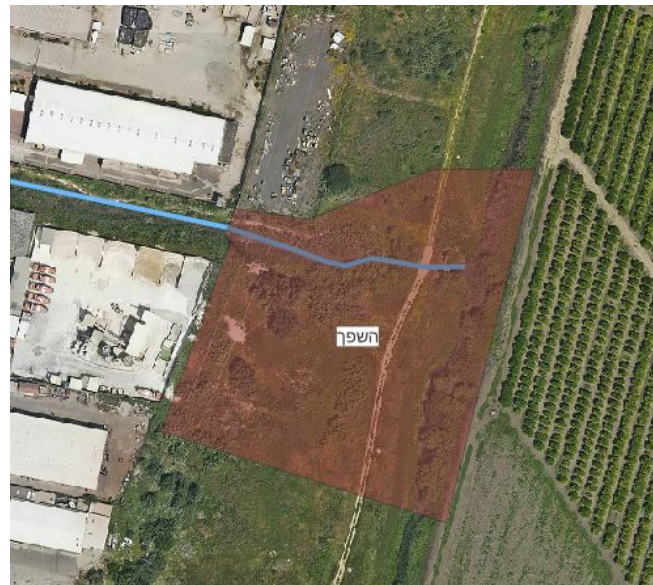
- זרימת בסיס - נחל עין זהב (כולל כלל המעינות)
- זרימה שטפונית - אגן בגודל כ-13.6 קמ"ר, ספיקות שיא מוגבלות כיום ע"י מעביר הנרייטה סאלד ומווסתת ע"י מעביר רחוב יהלום
- מורפולוגית נחל - מלאכותית משוקמת, תשתית חרסית וחומר חצצי. בולדרים מידי פעם, גדות אדמה מיוצבת ע"י צמחייה. קיים מובל BOX (שאינו מוזכר בתכנית מפעל הניקוז) לאחר המובל, מפלונים על גבי בולדרים

- ערכיות אקולוגית גבוהה עד הכניסה למובל היוצר קיטוע אקולוגי קריטי.

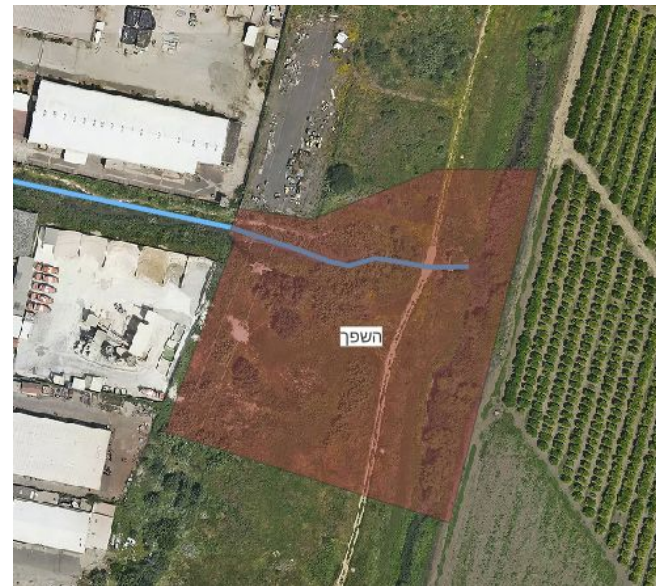
- אזור חשוב אקולוגית מעצם היותו מפגש בין שני נחלי איתן שמאפשר לייצר בית גידול לח משמעותי עם נוכחות גדולה.
- יצירת קישוריות הידרוביולוגית בין נחל עין זהב לבין התעלה המערבית אשר כיום מוגבלת בגלל מעביר מים
- מקטע המאפשר הרחבה של רצועת הנחל וביצוע פעולות שיקום.

- ביטול מעביר המים והחלפתו בגשר, מיקום הגשר במקום הצר.
- יצירת סולם דגים מתפקד שיקשר בין התעלה המערבית לנחל זהב.
- העצמת מופע פזרות במפגש ושינוי זווית הנחל כך שהמפגש לא יהיה בזווית ישרה.
- הרחבת התעלה המערבית לפני המפגש.
- שיקום אקוהידרולוגי של התעלה המערבית - הגדלת הפיתוליות והמורכבות המבנית
- המרחב המוצע ליצירת מופע פזרות ומפגש הנחלים יוגדר כאזור ליבה טבעית ובשוליו אזורי חיץ המיועדים להנגשת קהל אקסטנסיבי.
