## שיקום טבעי של תעלת ניקוז בשטח פתוח עירוני בכרייסטצ'רץ'

Naturalising an artificial channel in No. 2 Drain, Christchurch

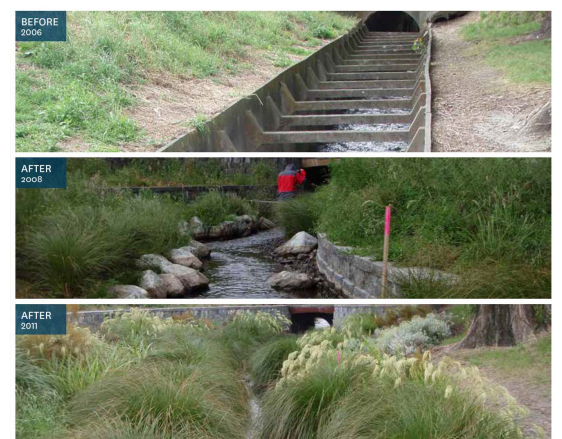
מראה התעלה לפני העבודות ולאחריהן 2 (מקור: DOC case study - Naturalisation of No. 2 Drain)

בשלב הראשון של העבודות הסירו את תשתית הבטון בתעלה ויצרו גדות מדורגות בעלות שיפוע מתון. בחלקים שבהם האדמה הייתה חולית והטופוגרפיה תלולה נבנו קירות תמך מדורגים, וביניהם אזורים שטוחים המיועדים לשתילה של צומח נחלים ([איור 2](#)). בקרקעית התעלה, בצידה ובתוואי התעלה עצמה הונחו חלוקים גסים ובולדרים, כדי להגדיל את השונות המבנית ואת מגוון בתי הגידול.
